**UNIVERSIDAD NACIONAL DE CHIMBORAZO**

**“SUTURA URBANA: PROPUESTA DE INTEGRACIÓN DEL CANAL  
DE RIEGO CON LOS FRENTE URBANOS DE LA CIUDAD DE  
RIOBAMBA”**

**Trabajo de Titulación para optar al título de  
ARQUITECTO**

**Riobamba, Ecuador. 2023**

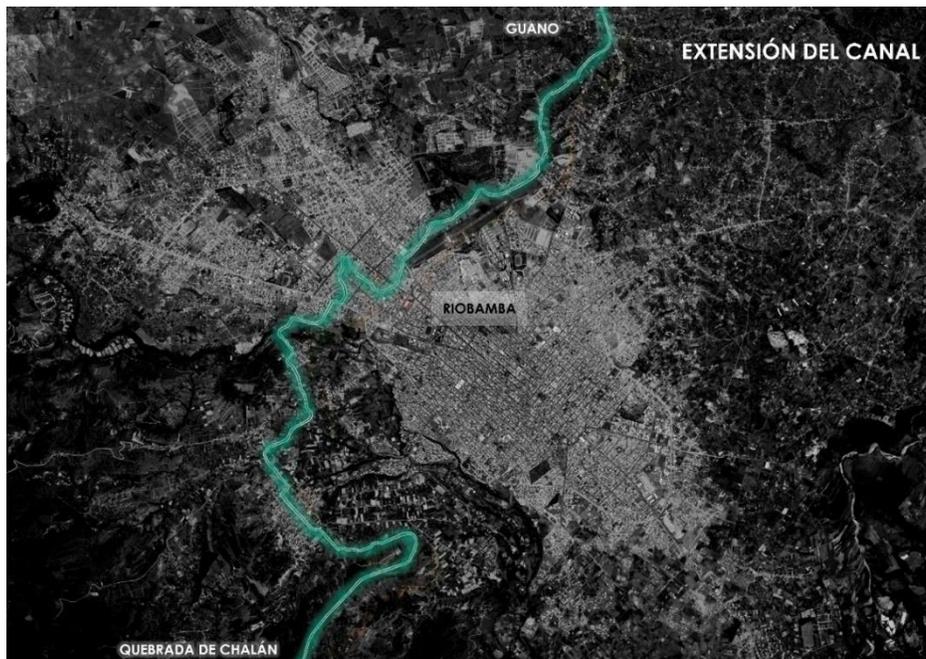
### Figura 1

*Extensión del canal de riego Chambo-Guano.*

*Nota. En la Figura 1 se puede observar el tramo del canal de riego que atraviesa la zona norte de la ciudad de Riobamba.*

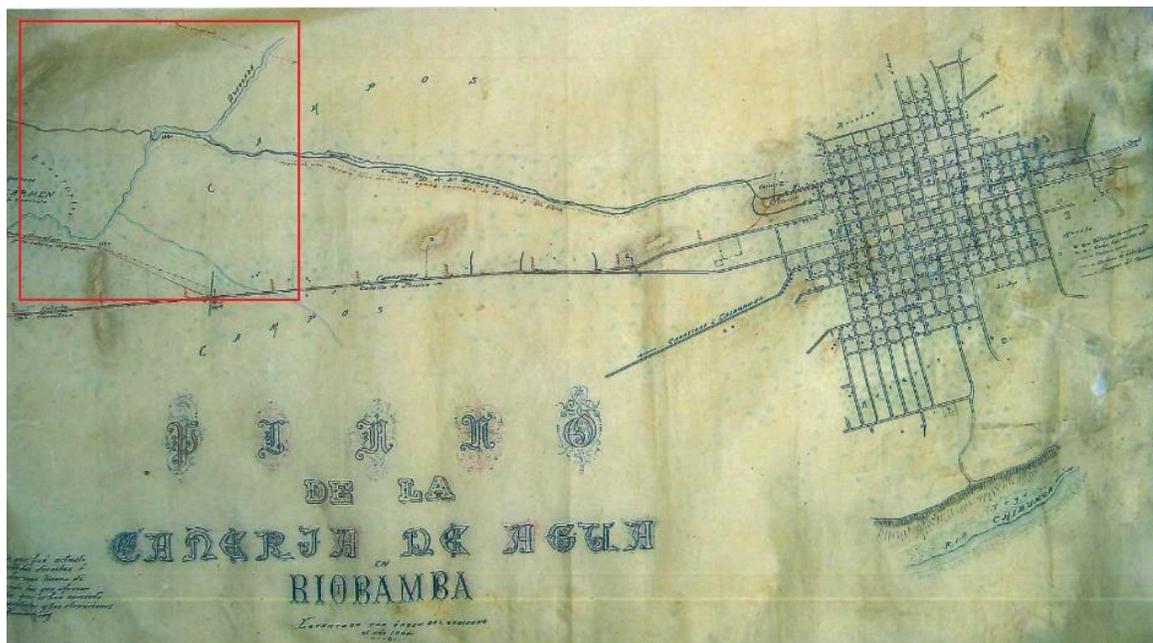
Plano de la Cañería de Agua en Riobamba, por Jurde Kooz, 1904

*Nota. La Figura 4 se puede observar los canales secundarios que después conformarían el canal de riego existente.*

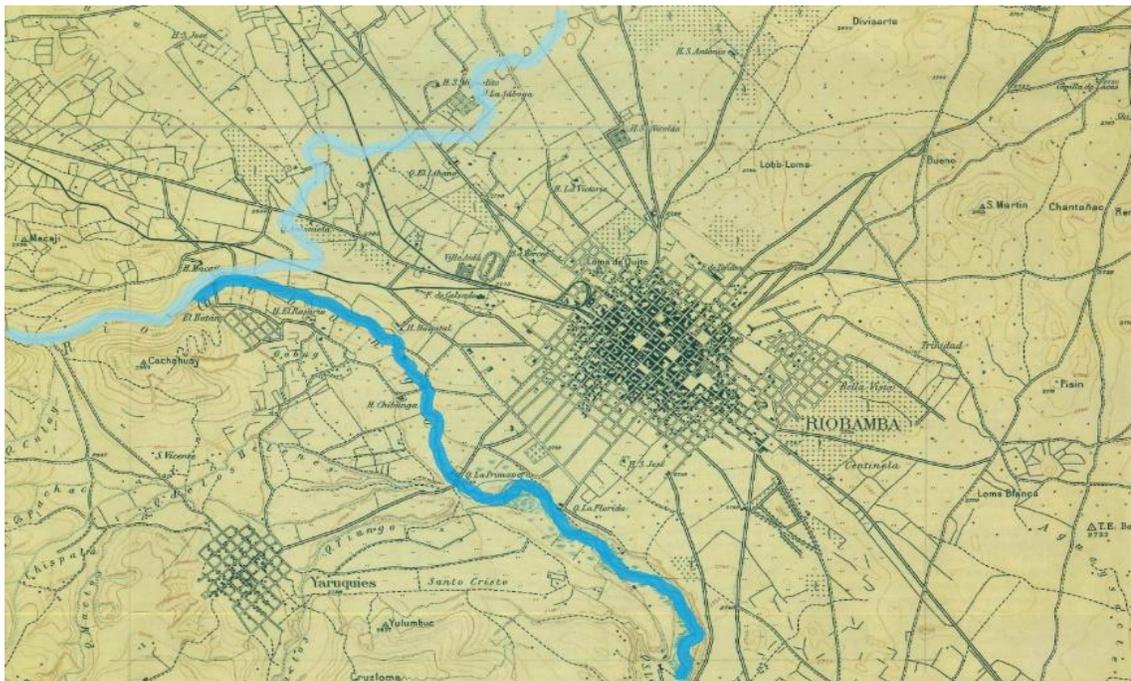
Fragmento de la hoja 123 del Mapa Topográfico del Ecuador, 1931

*Nota. La Figura 5 muestra que el canal de riego se ubicaba en una zona rural. Tomada de (Franklin Cepeda, 2011)*

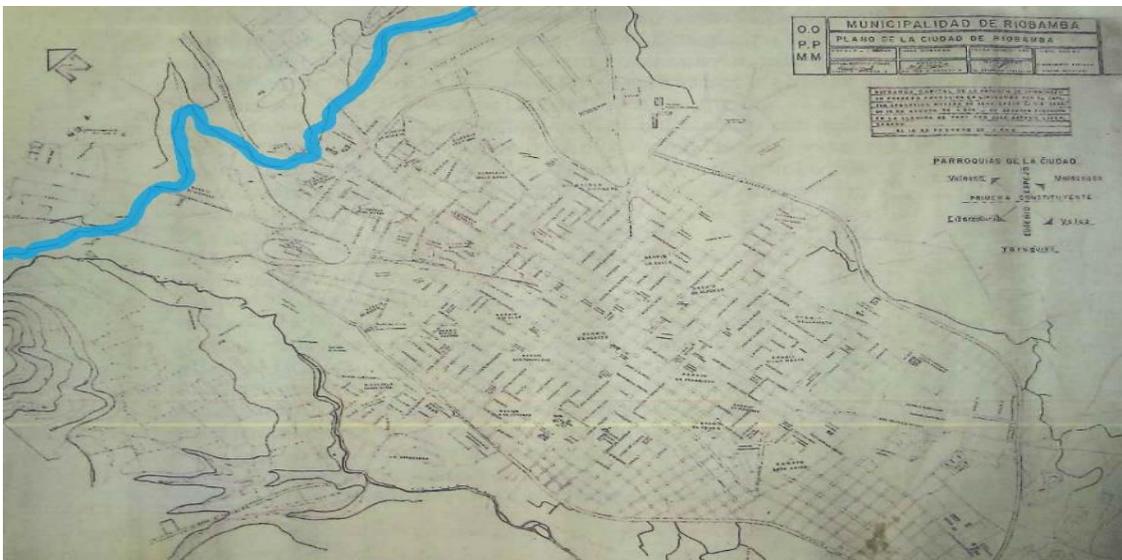
Plano de la ciudad de Riobamba, 1980 (BMR)

*Nota. LA Figura 6 es el Plano de la ciudad de Riobamba que muestra el crecimiento de la ciudad, el canal de riego empieza a conformarse como un límite para la ciudad. Tomada de (Franklin Cepeda, 2011)*

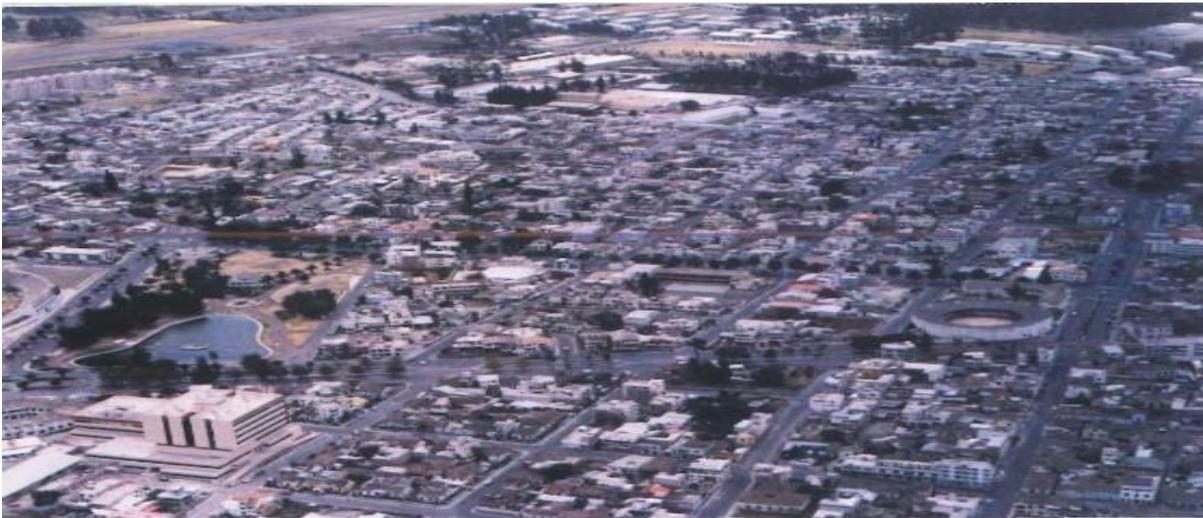
### **Figura 7**

Foto aérea de una zona urbana de Riobamba en los años 80, Por Alonso Bustos y Franklin Cepeda.

*Nota. En la Figura 6 se puede observar como la expansión de la ciudad altera el damero central. Tomada de (Franklin Cepeda, 2011)*

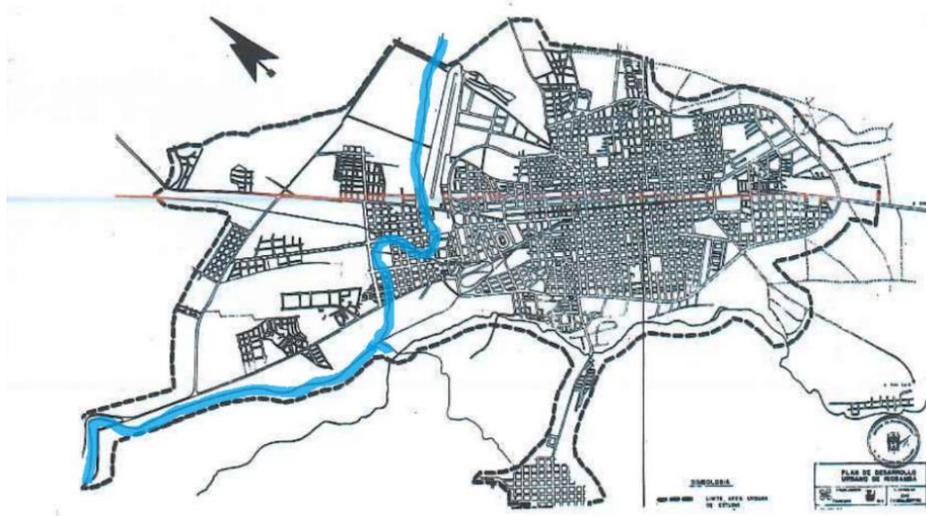
Plano de Riobamba en 1992

*Nota. La figura 8 muestra como la ciudad crece y el canal de riego empieza a formar parte de la ciudad (Franklin Cepeda, 2011)*

El siguiente plano (Figura 8) es: “La Síntesis del Plan de Desarrollo Urbano de Riobamba, publicada en 1996”. El canal de riego en esta época es un límite físico de la ciudad, hacia el norte, se puede observar la delimitación del área urbana, todavía en proceso de consolidación, también la localización y cobertura territorial de equipamientos, identificación de tramos urbanos homogéneos y otros fines.

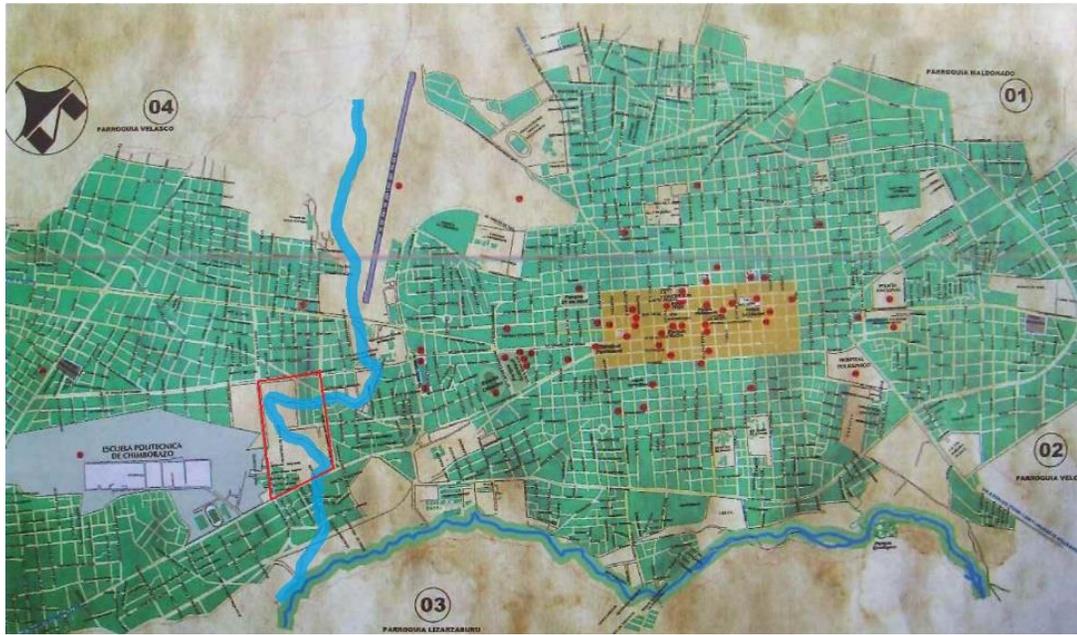
### Figura 9

Plano de Riobamba, Diario Los Andes, 2004

*Nota. La Figura 9 es Mapa turístico que muestra el rápido creciente de la ciudad y como cada vez el canal de riego se adentra en la ciudad. Tomado de (Franklin Cepeda, 2011)*

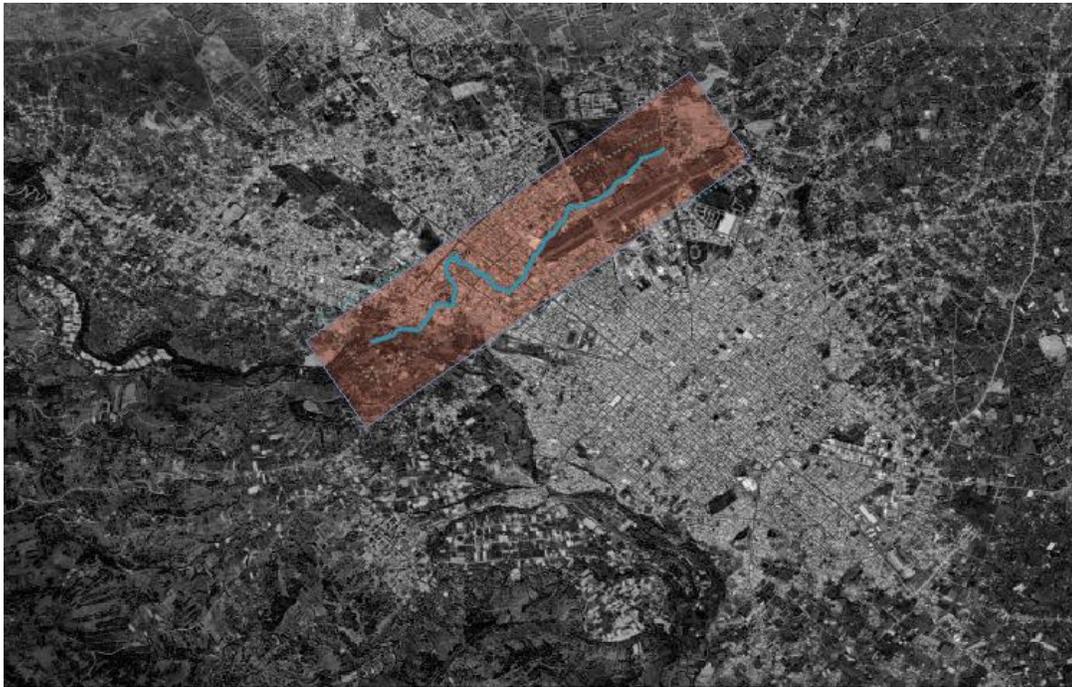
Ortofoto del estado actual de la ciudad de Riobamba

*Nota. En la Figura 10 se observa la presencia del canal de riego Chambo-Guano ya dentro de la ciudad y su zona de afectación.*

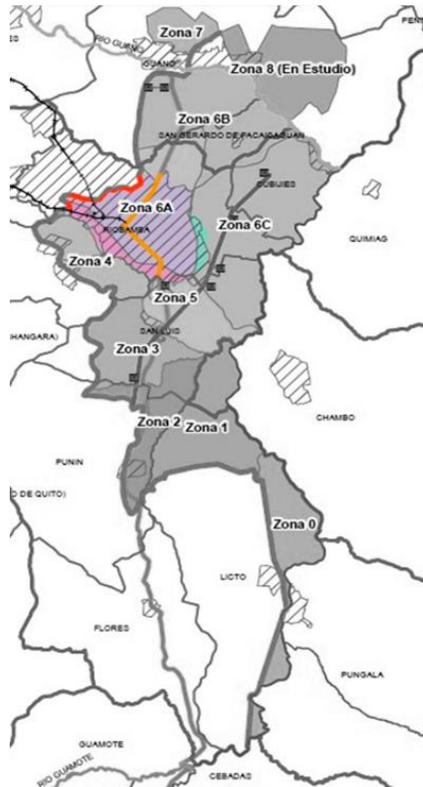
Sistema de riego Chambo-Guano y división por zonas

*Nota. La Figura 11 muestra la extensión del canal de riego dentro de la provincia resaltando la zona que atraviesa la ciudad de Riobamba. Tomada de (Secretaría del Agua, 2019)*

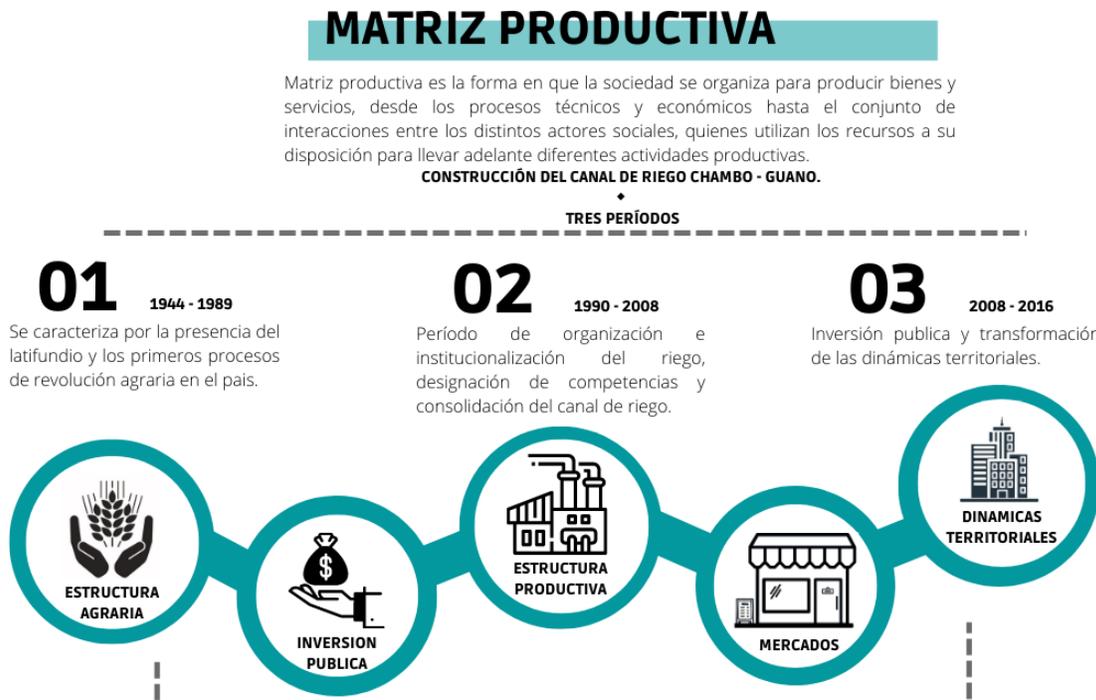
### Figura 12

Análisis de la matriz productiva agrícola de Riobamba

*Nota. La Figura 12 muestra las variables que serán analizadas en tres periodos de tiempo importantes dentro del proceso de construcción y consolidación del canal de riego Chambo-Guano.*

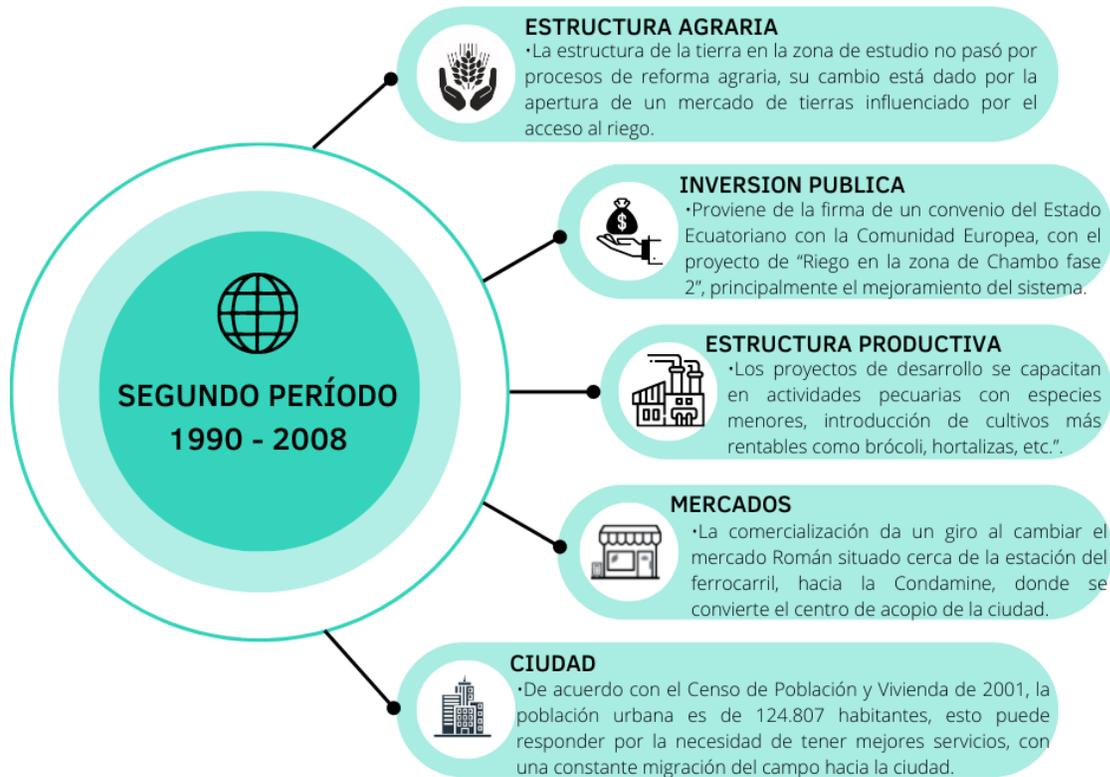
**Figura 14**

Análisis del segundo período de construcción del canal de riego comprendido entre 1990-2008.

*Nota. En la Figura 14 se muestra un análisis del segundo periodo que ya es de consolidación del canal de riego*

El segundo periodo de análisis es donde el canal de riego llega a consolidarse gracias al apoyo del estado para la culminación de la obra civil, la producción agrícola se fortalece con la creación del mercado de productores San Pedro de Riobamba. Se da una migración de la población del campo a la ciudad haciendo que Riobamba empiece a crecer rápidamente de forma que el canal de riego deja de ser un elemento periférico y empieza a formar parte de la ciudad.

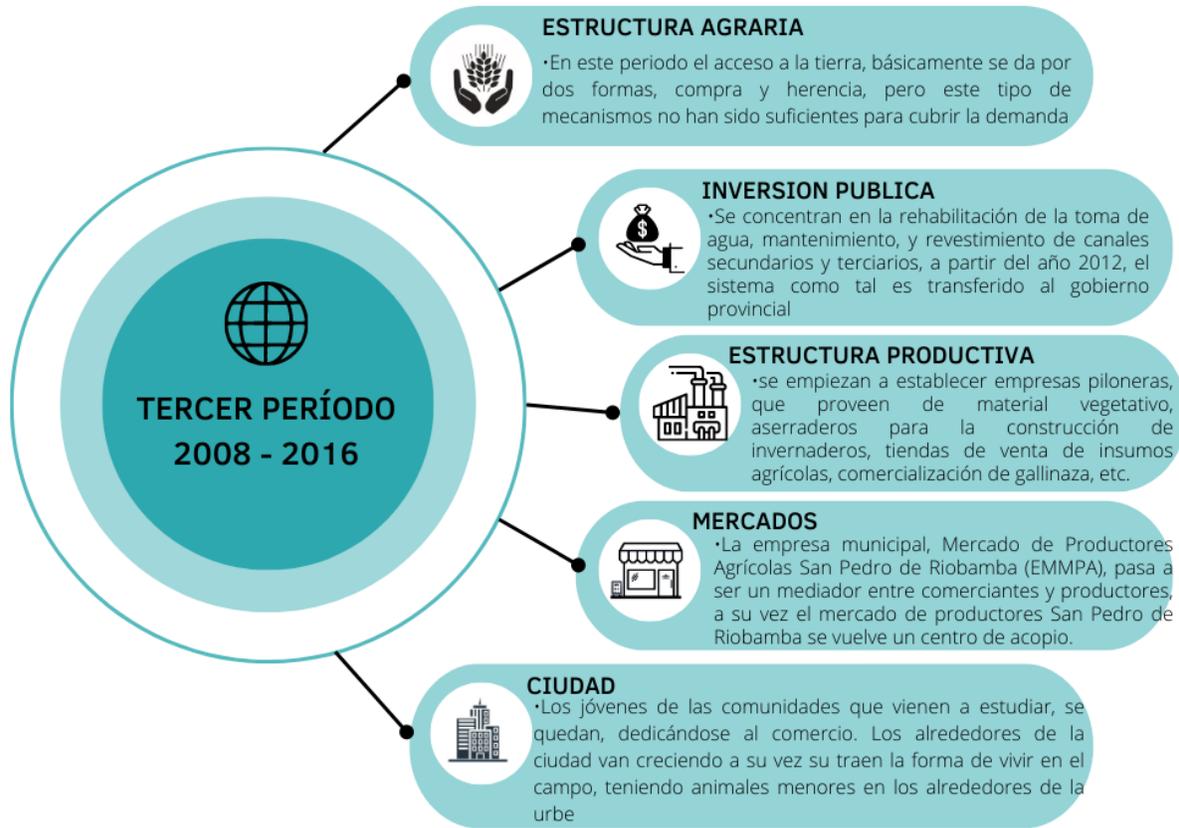
**Figura 15**

Análisis del segundo período de construcción del canal de riego comprendido entre 2008-2016.

*Nota. La Figura 15 muestra cómo se encuentra actualmente la dinámica territorial basado en la producción agrícola con un sistema de riego consolidado.*

Bajo el contexto legal, político y social en cuanto al riego mejor consolidado, se fortalece la producción agrícola de la provincia, también porque en este periodo se han realizado varias obras civiles complementarias. Sin embargo, a nivel urbano no se han generado la normativa necesaria para que el canal de riego logre integrarse adecuadamente con la ciudad. Motivo por el cual el canal de riego actualmente es un vacío social que fracciona el espacio público.

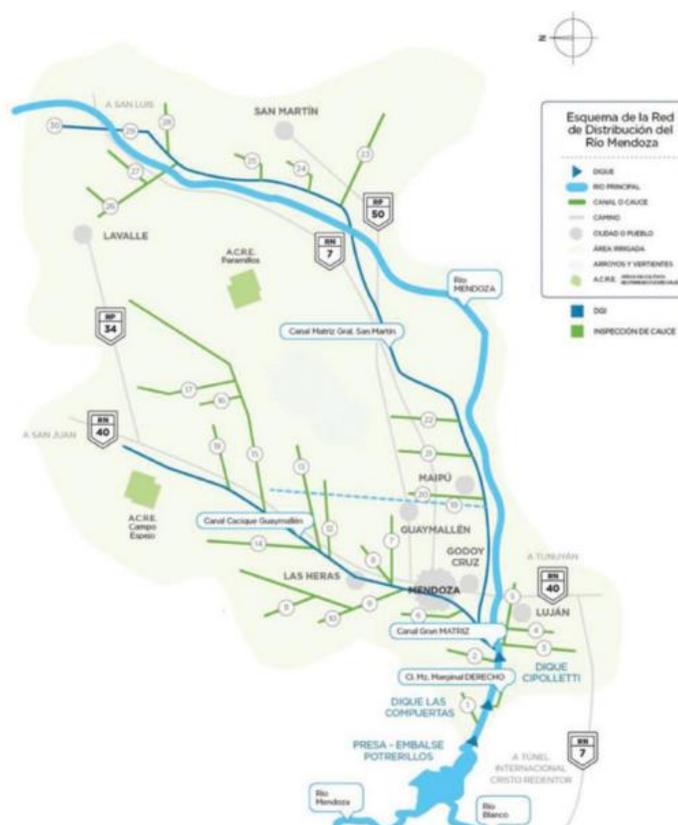
Sistema de acequias de Mendoza-Argentina

Nota. La Figura 19 muestra la extensión de todo el sistema de acequias de Mendoza. Tomada de Plan de acción “Área Metropolitana de Mendoza Sostenible” 2018.

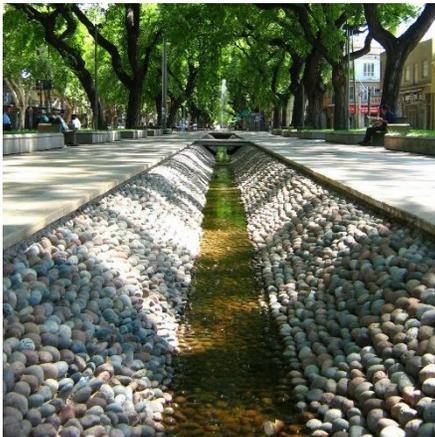
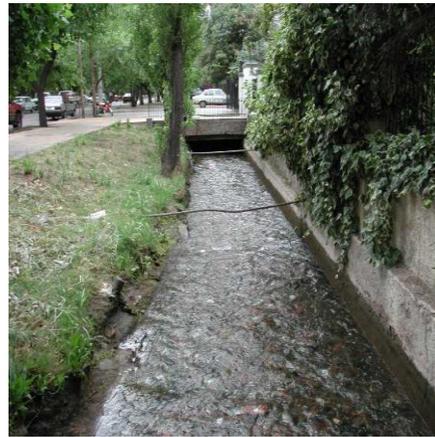
Sistema de acequias de Mendoza-Argentina

*Nota. En la Figura 20 se puede observar que los canales de riego sirven para regar las áreas verdes. Tomada de Plan de acción “Área Metropolitana de Mendoza Sostenible” 2018.*

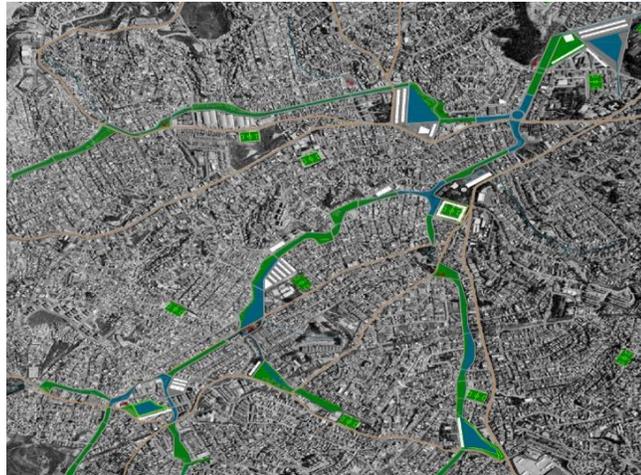
Máster plan para el sistema de recolección de agua lluvia. Sao Paulo

*Nota. La Figura 21 es la estructura de canales de agua que ayudan a evacuar el agua lluvia de las zonas de inundación. Tomada de (David Basulto, 2008)*

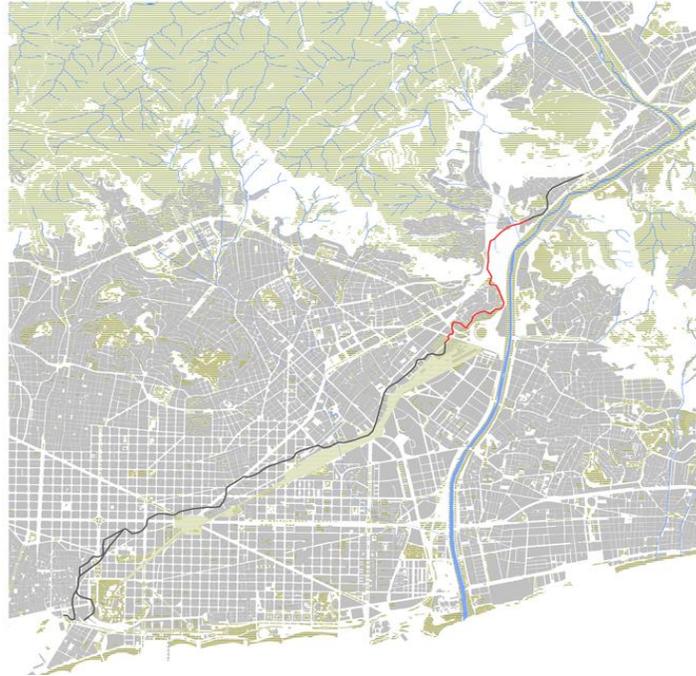
Máster plan del sistema de riego REC

*Nota. La Figura 22 muestra el proyecto paisajístico para restaurar el histórico canal de riego de Barcelona.*

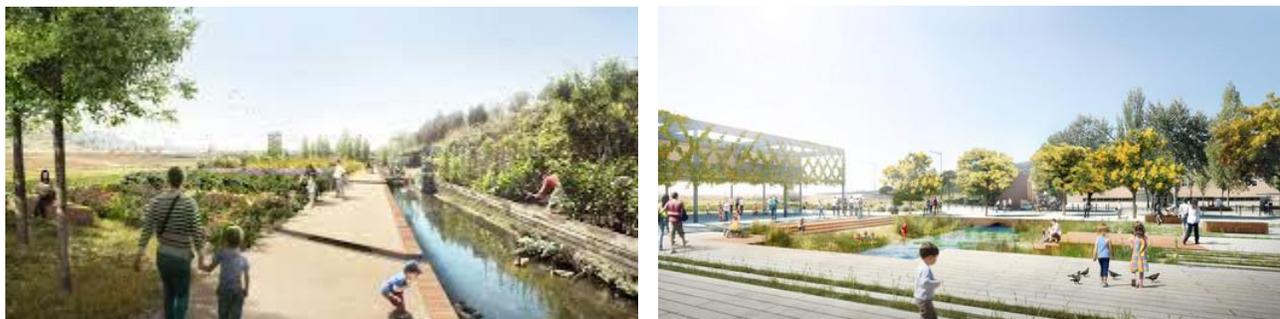
Rehabilitación del espacio público mediante la recuperación del antiguo canal de riego

*Nota. La figura 23 muestra que los espacios donde existe la presencia de agua son propicios a generar áreas verdes y nuevas actividades que permiten consolidar determinados espacios.*

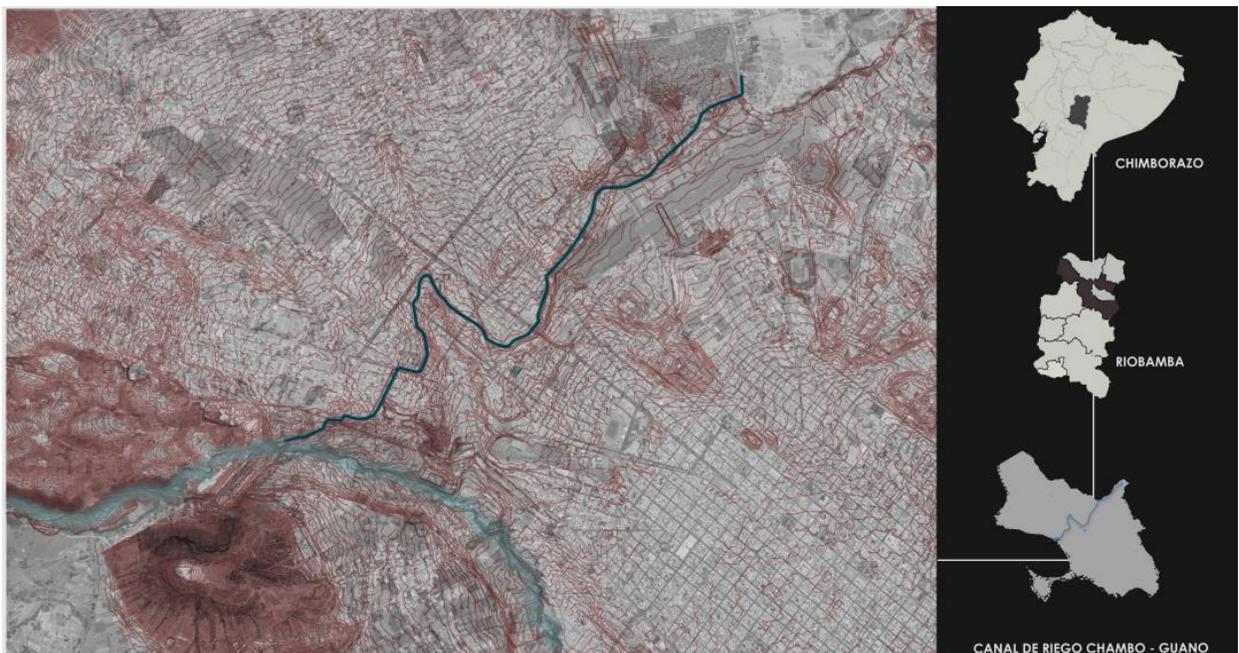
Ubicación

*Nota. La Figura 25 muestra el tramo del canal de riego que atraviesa la zona urbana de la ciudad de Riobamba teniendo en cuenta la topografía de la ciudad.*

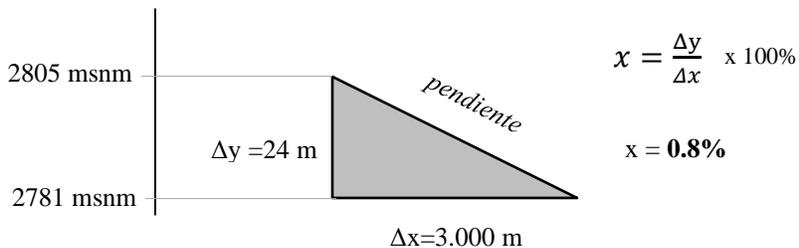
*Cálculo de la pendiente del canal de riego.*

*Nota. En la Figura 26 se observa gráficamente el proceso para calcular la pendiente del lugar.*

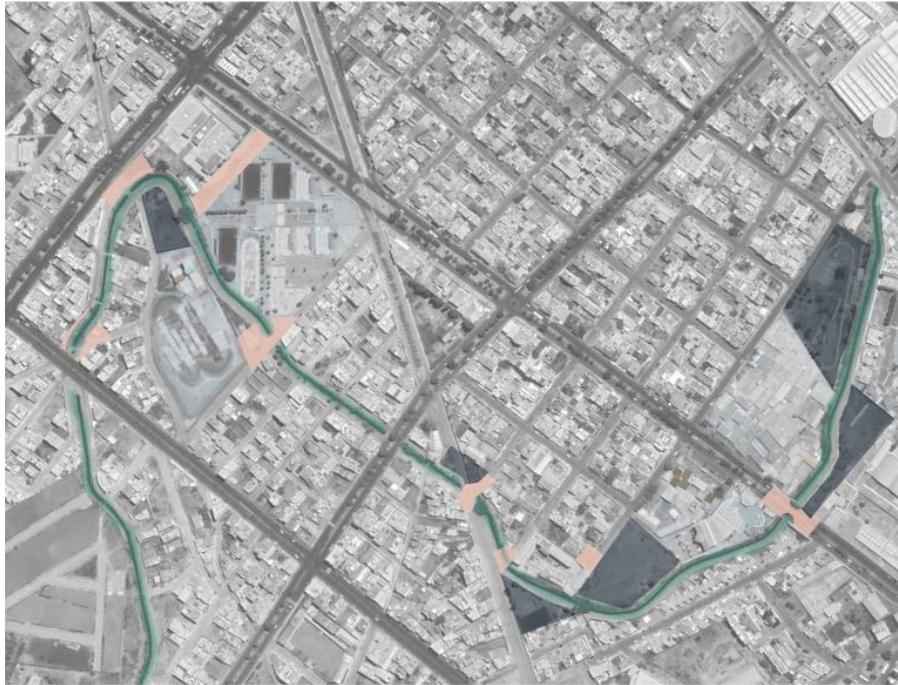
Espacios susceptibles de intervención.

PUNTOS DONDE GENERAR ACCESOS PARA MEJORAR LA MOVILIDAD DENTRO DEL EJE DEL CANAL DE RIEGO

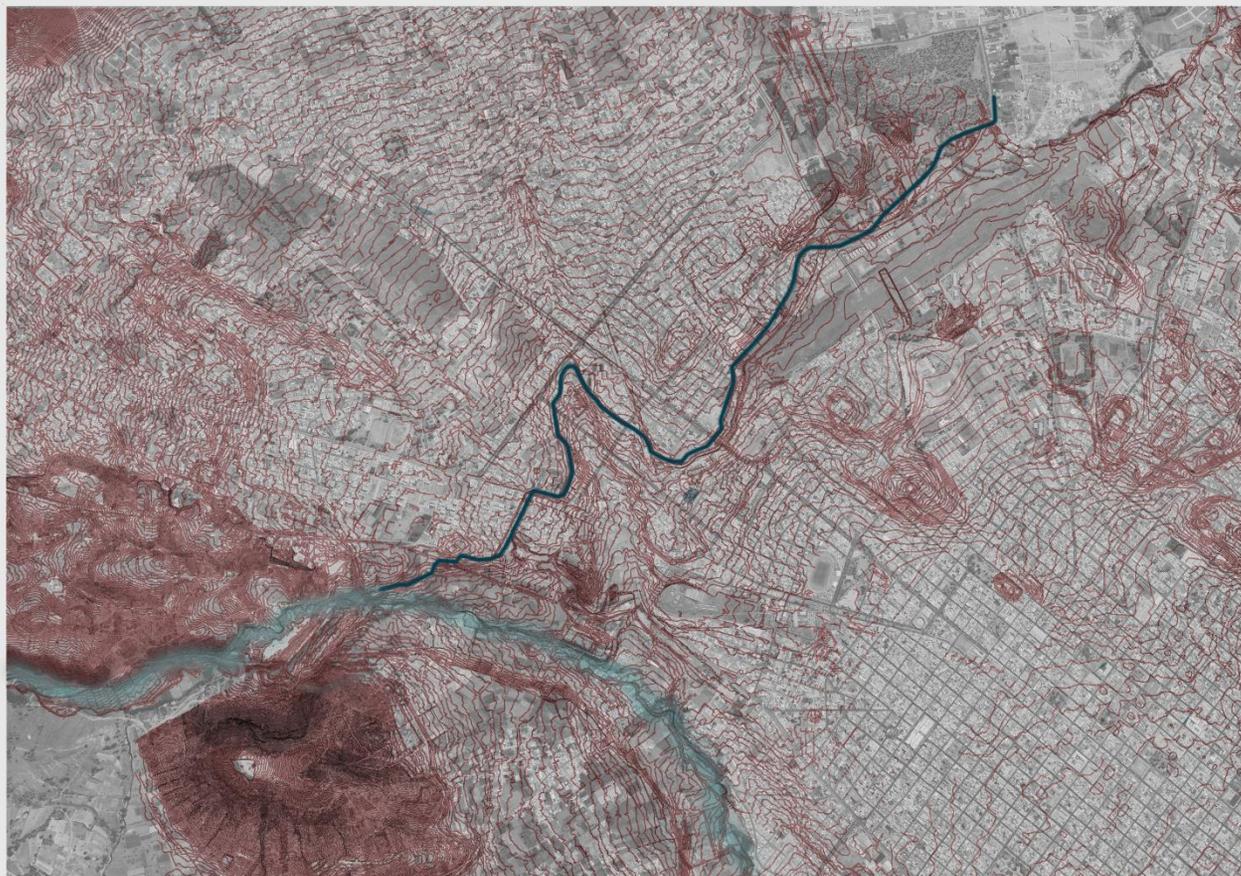
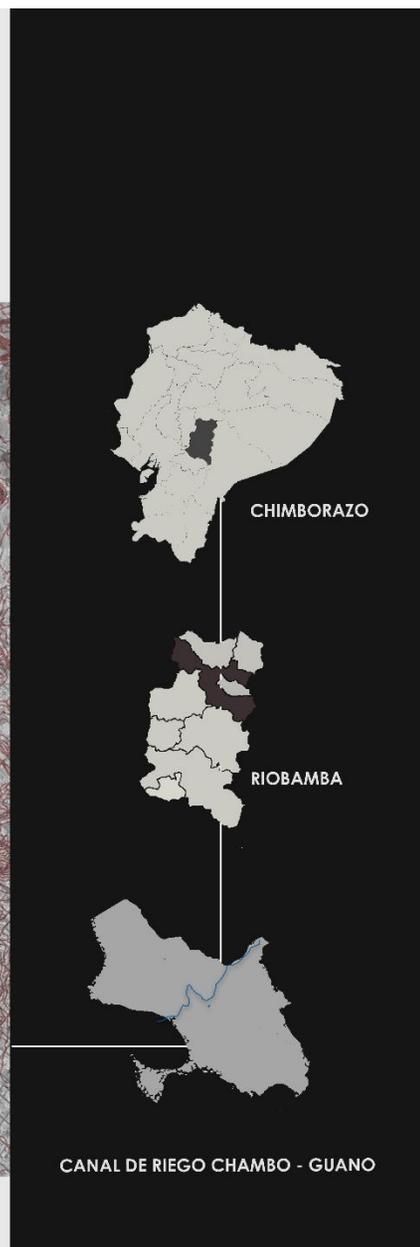
Figura 29: Ubicación

- Cantón: Riobamba, Guano.
- Parroquias beneficiarias: Licto, Punín, San Luis, Yaruquíes, Matriz del Cantón Riobamba y La matriz del cantón Guano.
- Unidad Hidrográfica: Río Pastaza
- Microcuenca: Dren del Río Chambo
- Subcuenca: Río Chambo

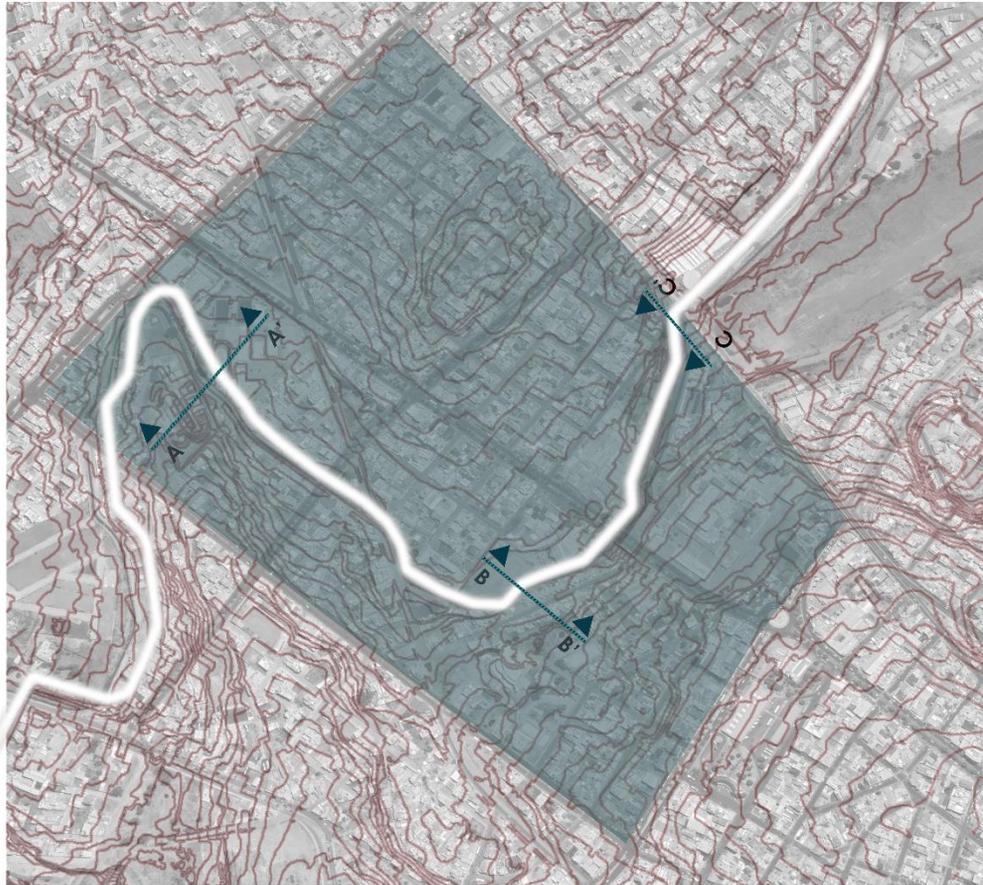
LA ZONA DEL CANAL DE RIEGO ES UNA DE LAS POCAS ZONAS DE RIOBAMBA QUE TIENE UN DESNIVEL CONSIDERABLE, EL CANAL DE RIEGO SE UBICA A UNA ALTURA INTERMEDIA ENTRE LA ZONA ALTA Y LA ZONA BAJA.

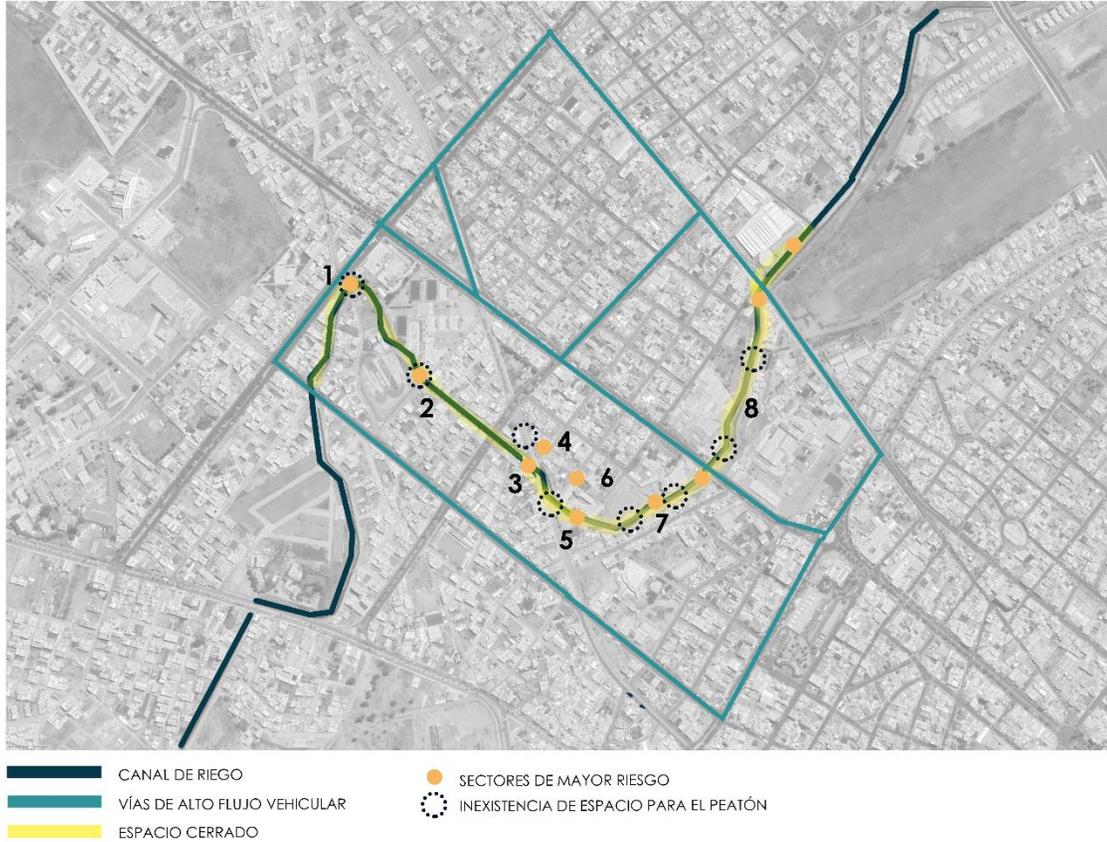
EL ESPACIO PÚBLICO ES DEFICIENTE. EN ALGUNOS PUNTOS NO EXISTE TRATAMIENTO DE VIAS Y ACERAS OBLIGANDO A LOS PEATONES A COMPARTIR EL ESPACIO CON EL VEHICULO LO QUE ES RIESGOSO. ADEMÁS LA MAYORÍA DE LOS BORDES DEL CANAL NO TIENEN NINGUNA PROTECCIÓN, AUMENTANDO EL RIESGO DE SUFRIR UN ACCIDENTE. PERO EL FACTOR QUE MAS INSEGURIDAD PRODUCE SON ESPACIOS CERRADOS, VACÍOS DONDE PRACTICAMENTE ES IMPOSIBLE TRANSITAR, GENERANDO TAMBIEN LA ACUMULACIÓN DE BASURA.

<p>1</p> <p>ESPACIO COMPARTIDO CON EL VEHICULO</p>	<p>2</p> <p>NO EXISTEN CRUCES PEATONALES</p>
<p>3</p> <p>ESPACIOS INTRANSITABLES</p>	<p>4</p> <p>CONTAMINACIÓN DEL AGUA</p>
<p>5</p> <p>BORDES SIN PROTECCIÓN</p>	<p>6</p> <p>DISCONTINUIDAD / ACUMULACIÓN DE BASURA</p>
<p>7</p> <p>ACCESO A VIVIENDAS PRECARIOS</p>	<p>8</p> <p>ESPACIO CERRADO INSEGURO</p>

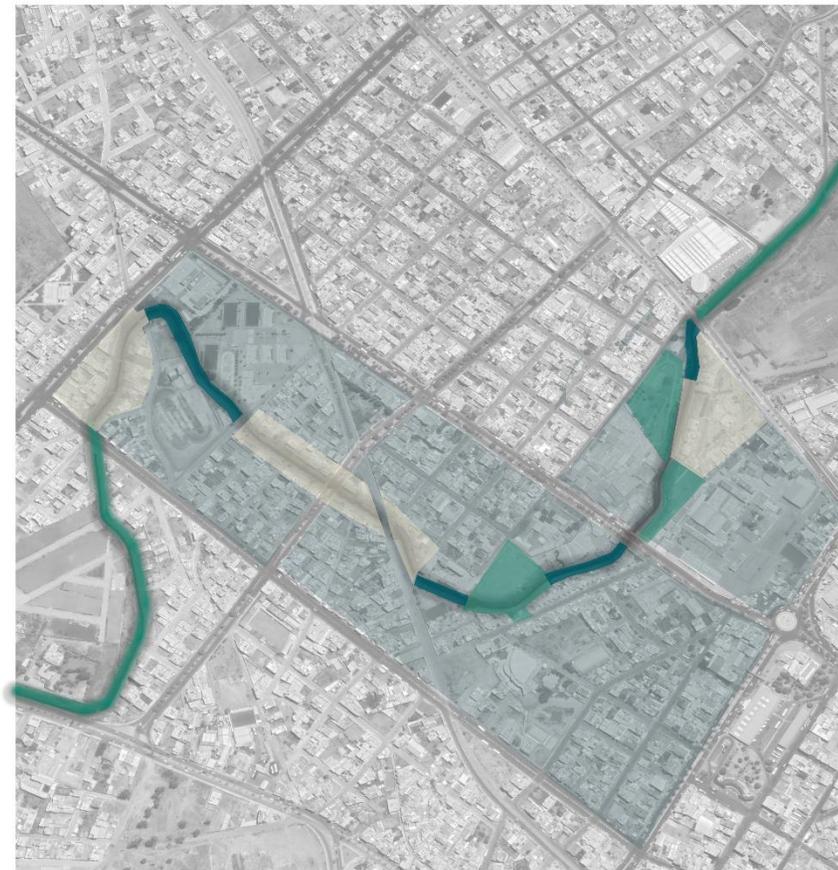
Figura 46: Frentes del canal, escala micro.

**FRENTES DEL CANAL: ESPACIO CERRADO**

EXISTEN MUY POCOS CURCES SOBRE EL CANAL, LO QUE PROVOCA LA RUPTURA DEL ESPACIO, LOS CRUCES EXISTENTES SON PRECARIOS, ESTRECHOS Y EN LA MAYORIA DE LOS CASOS SON IMPROVISADOS

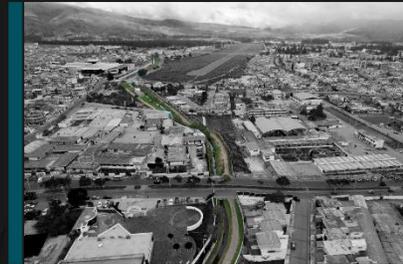
EL EJE QUE CONFORMA EL CANAL DE RIEGO ES UN ESPACIO CERRADO DEBIDO A LOS GRANDES MUROS QUE LO RODEAN LIMITANDO LA VISIBILIDAD Y EL DESPLAZAMIENTO DE LOS USUARIOS

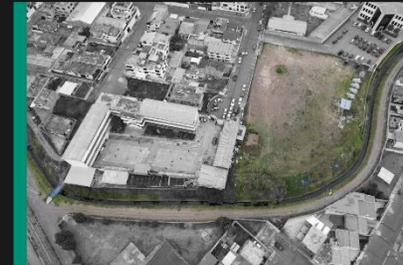
**VACIOS URBANOS Y SOCIALES: ESPACIO ABIERTO**

EXISTEN GRANDES ESPACIOS VACIOS QUE NO CUENTAN CON NINGUN TRATAMIENTO, SON ESPACIOS ABIERTOS PERO INTRANSITABLES, DEBIDO A LA INSEGURIDAD Y LA FALTA DE TRATAMIENTO.

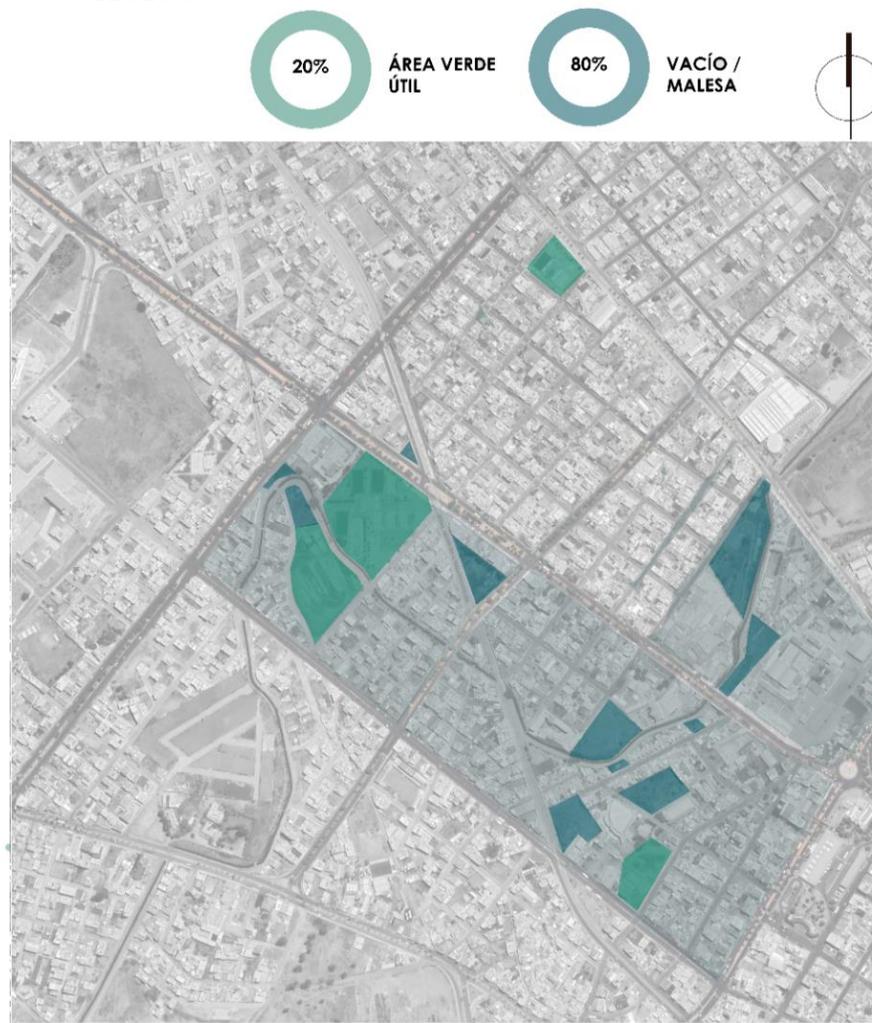
### VACÍOS

EL ÁREA VERDE ÚTIL ESTA CONFORMADA POR CUATRO PARQUES CONSOLIDADOS, SOLO EN ESTOS ESPACIOS SE PUEDEN DESARROLLAR ACTIVIDADES RECREATIVAS.

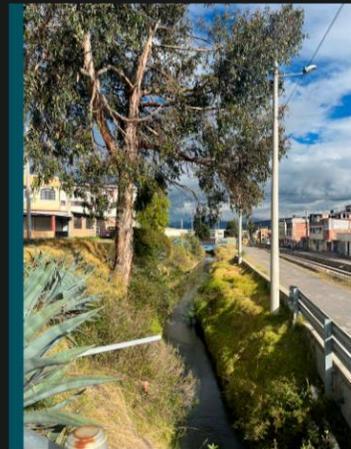
Figura 48: Uso de áreas verdes, escala micro.

#### VACIO

LA PRESENCIA DE VARIOS VACIOS GENERADOS POR LA PRESENCIA DEL CANAL DE RIEGO GENERAN ESPACIOS SIN TRATAMIENTO DONDE SE ACUMULAN LOS DESECHOS.

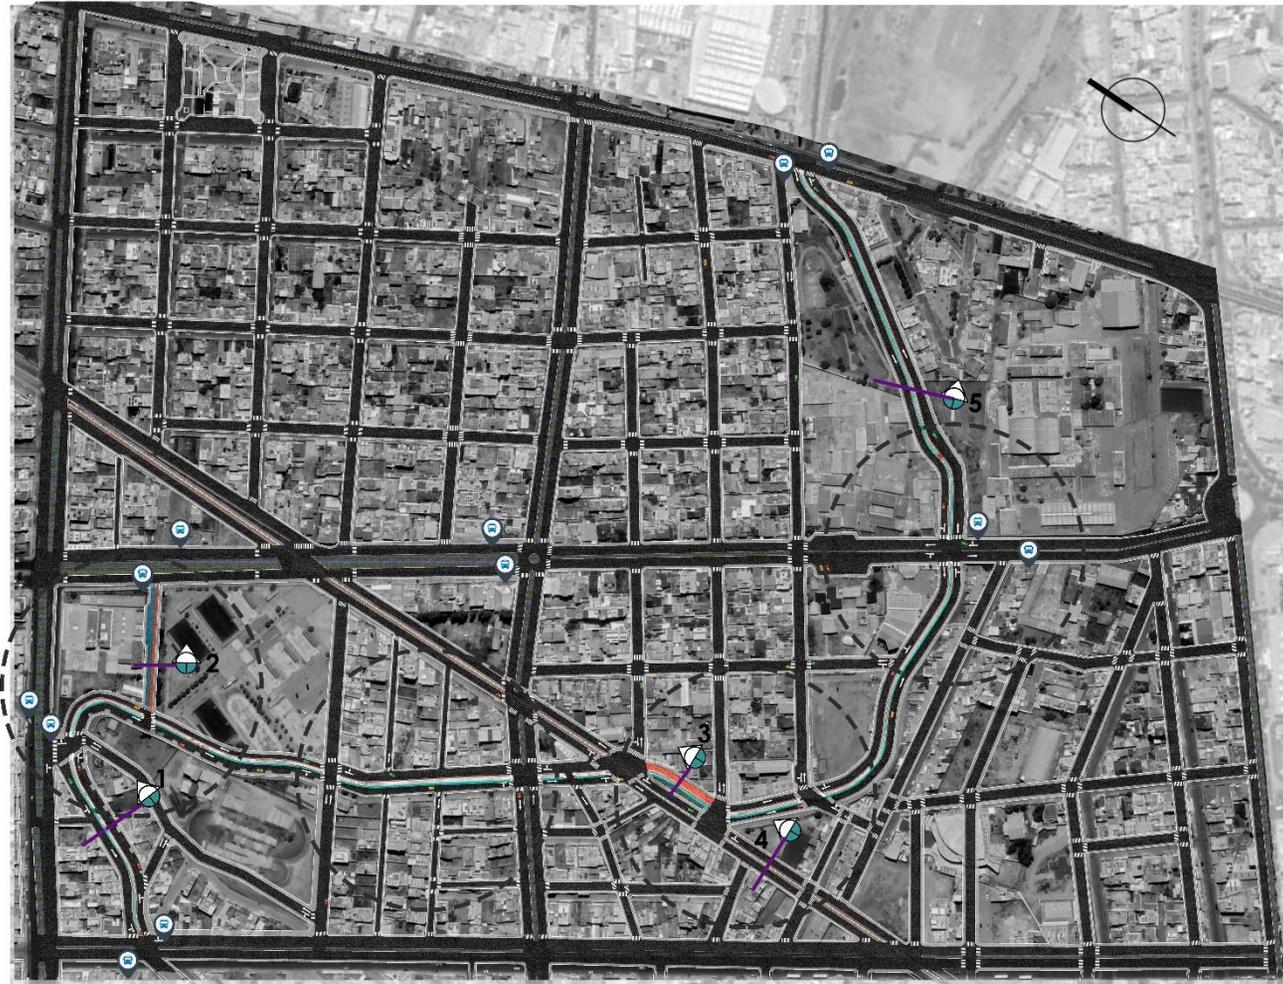
Figura 51: Propuesta movilidad.

PROPUESTA MOVILIDAD

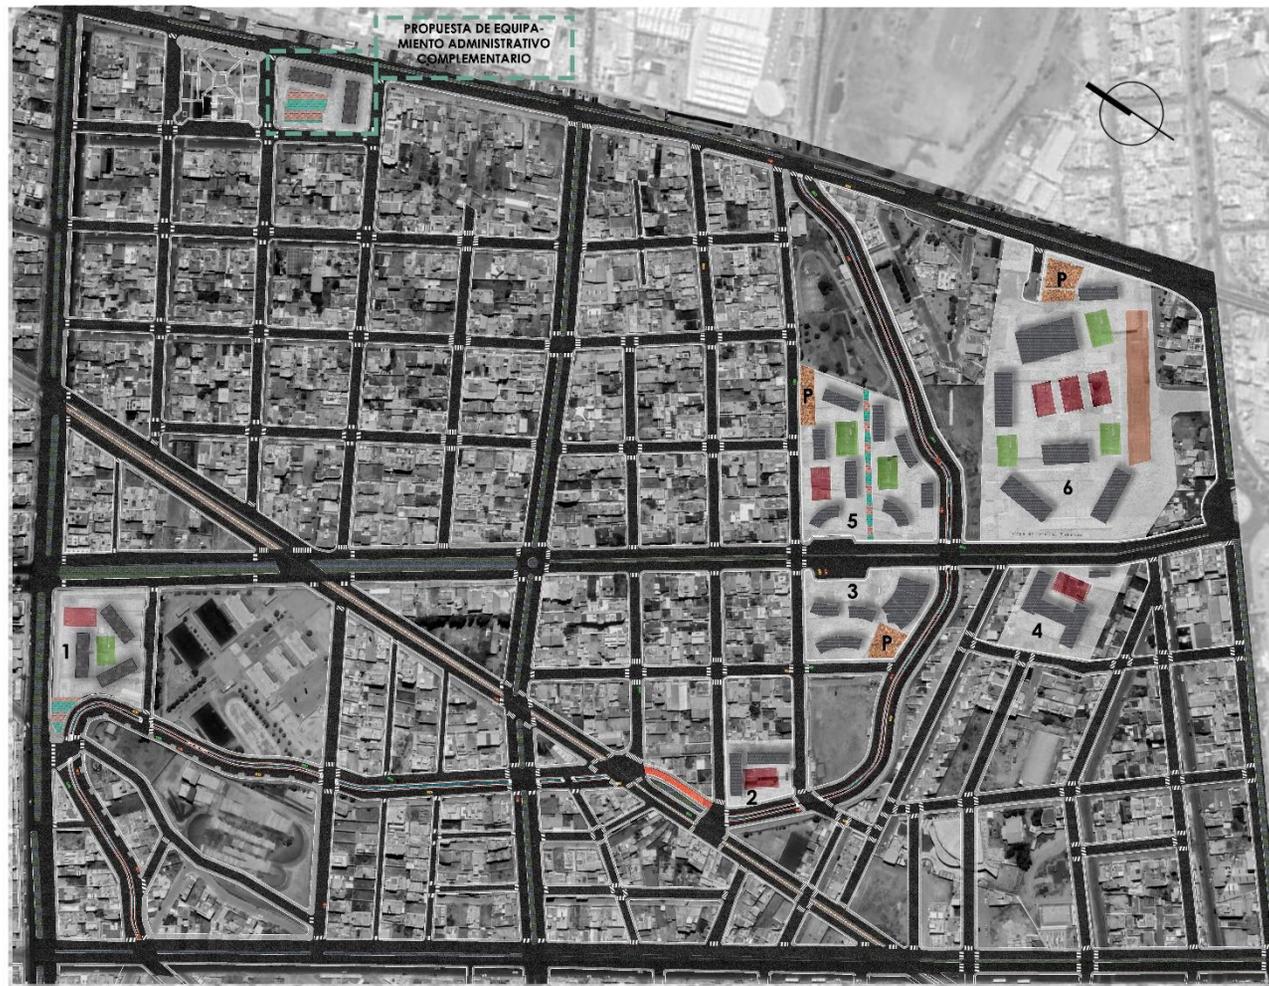
Figura 54: Propuesta equipamientos.

PROPUESTA EQUIPAMIENTOS
