**UNIVERSIDAD NACIONAL DE CHIMBORAZO**

**“SUTURA URBANA: PROPUESTA DE INTEGRACIÓN DEL CANAL  
DE RIEGO CON LOS FRENTE URBANOS DE LA CIUDAD DE  
RIOBAMBA”**

**Trabajo de Titulación para optar al título de  
ARQUITECTO**

**Riobamba, Ecuador. 2023**

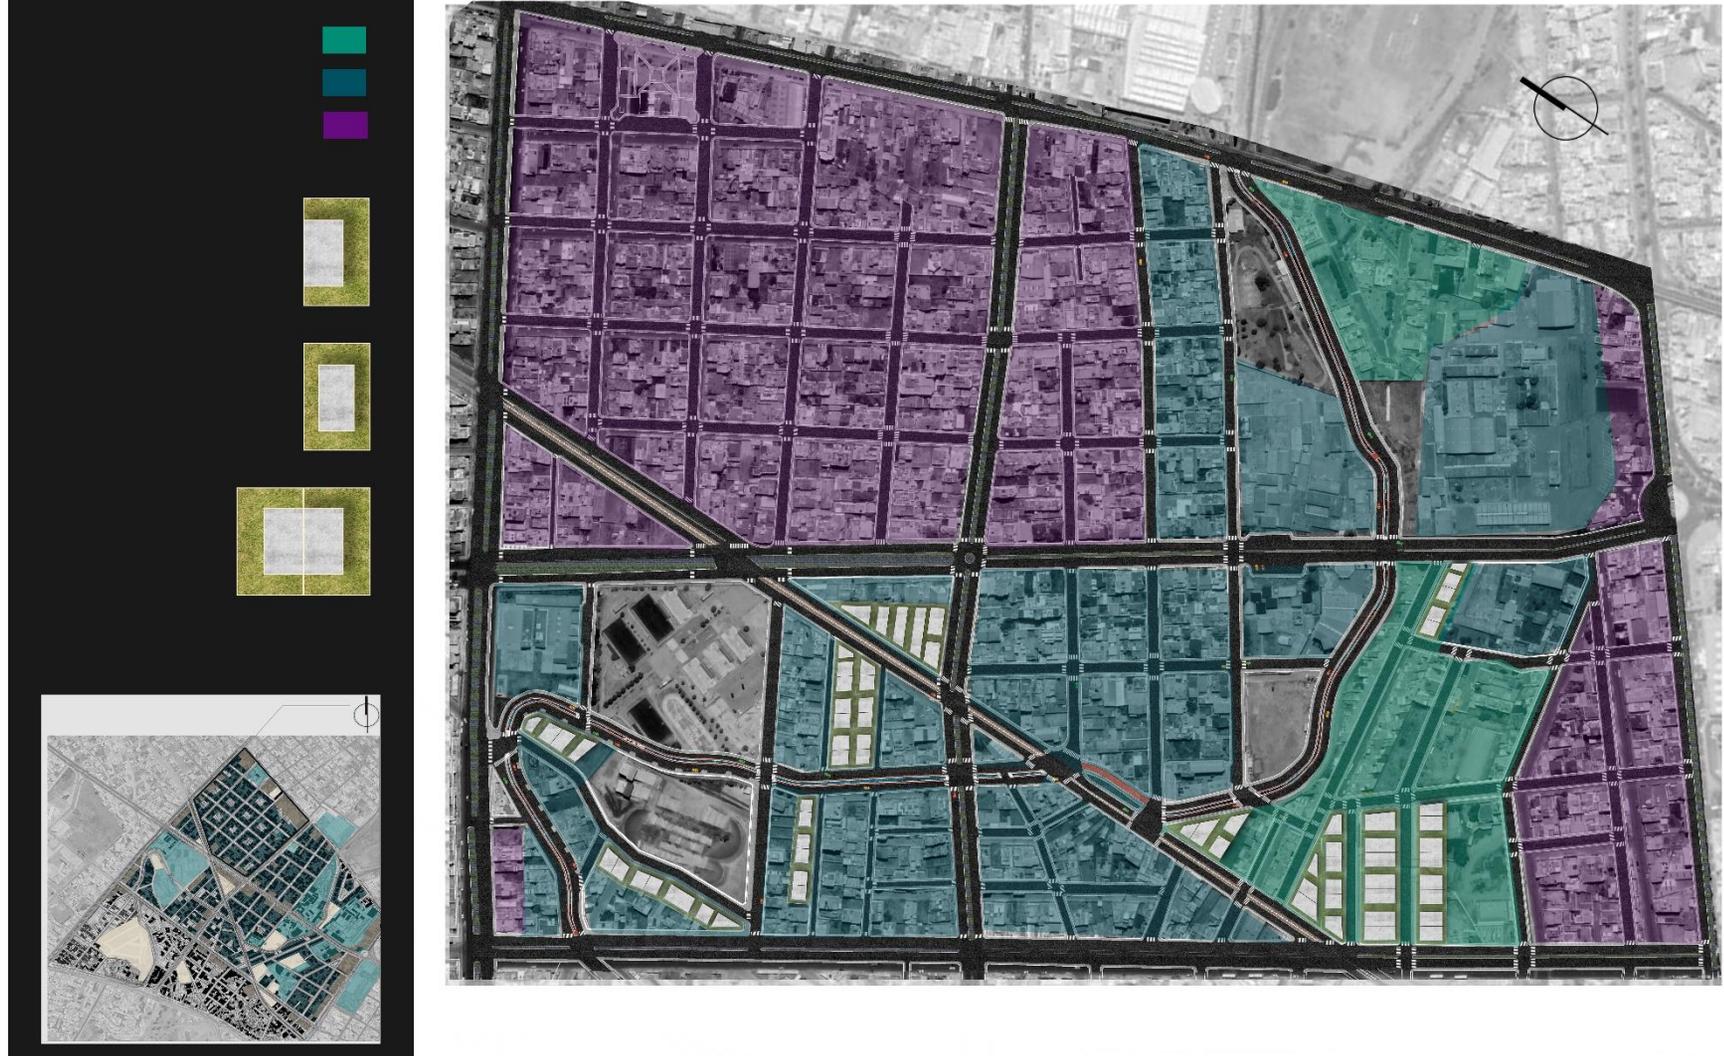
Figura 55: Propuesta de ocupación de suelo.

## LINEAMIENTOS PARA OCUPACIÓN DE SUELO
