**UNIVERSIDAD NACIONAL DE CHIMBORAZO
FACULTAD DE INGENIERÍA
CARRERA DE ARQUITECTURA**

**DIAGNÓSTICO DEL ESTADO ACTUAL DEL COMPLEJO DE
EQUIPAMIENTOS EDUCATIVOS UBICADO ENTRE LOS POLÍGONOS
Z15 Y Z16 DE LA CIUDAD DE RIOBAMBA**

Trabajo de Titulación previo a la obtención del título de Arquitecto

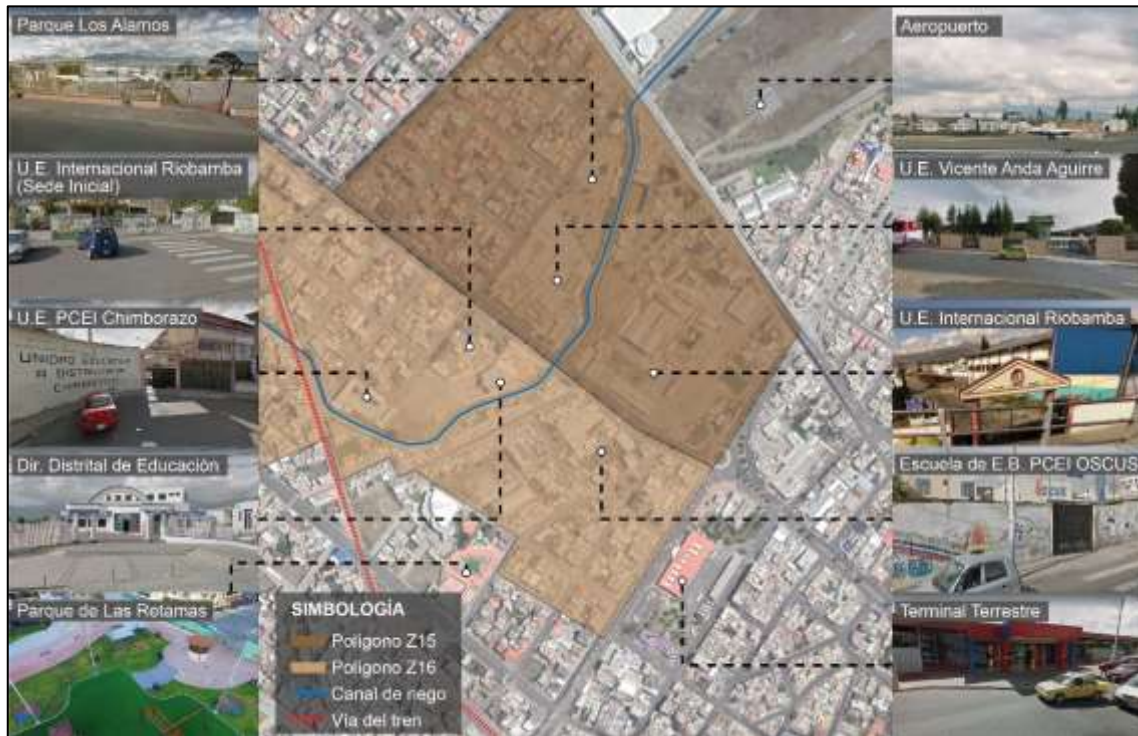
Ilustración 2. Equipamientos de la zona de estudio. Fuente: Elaboración propia.

Los equipamientos ubicados entre los polígonos Z15 y Z16 de la ciudad de Riobamba, entre los que predominan los Equipamientos Educativos, poseen diferentes características y condiciones, como es el caso de sus emplazamientos, que se evidencia en la composición de las aulas y bloques, las cuales han tenido que adaptarse a las características irregulares que existen en los predios donde se encuentran. Al igual que las zonas deportivas y recreativas, las cuales se han desarrollado de forma regular e irregular, generando varios espacios residuales y afectando la relación externa e interna de los equipamientos con el espacio público.

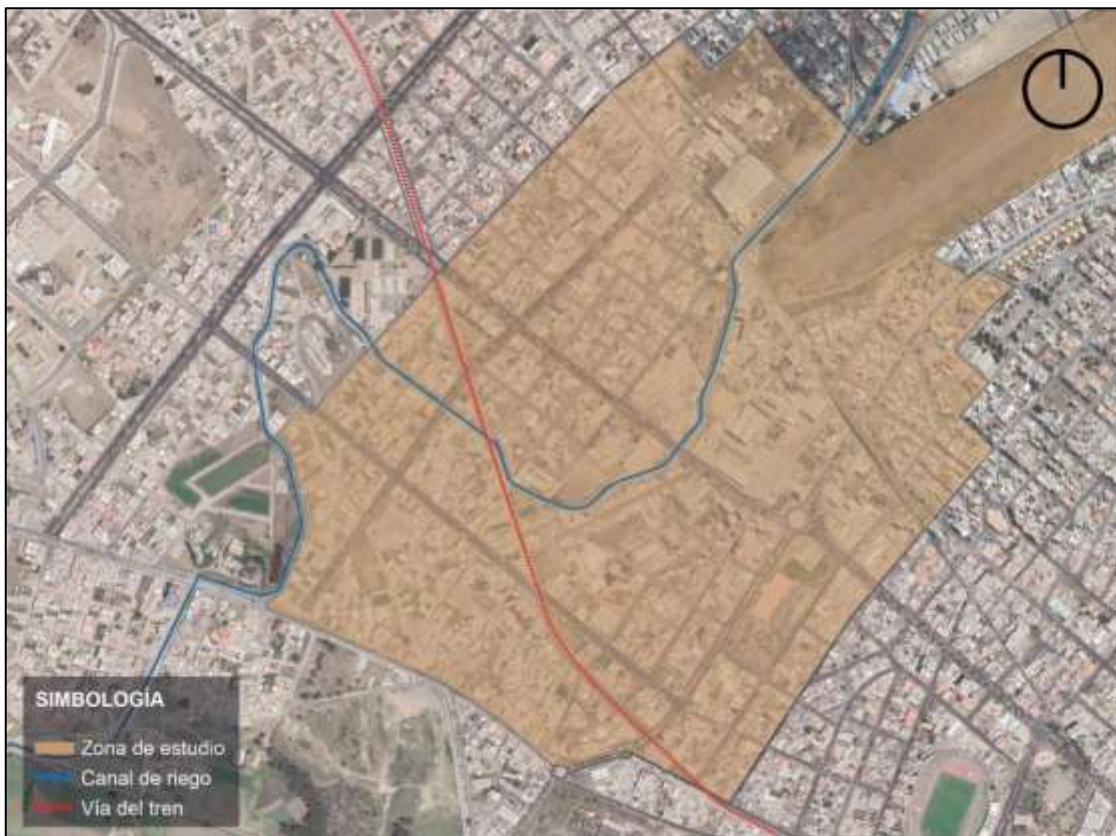
Ilustración 5. Zona de estudio. Fuente: Google maps.

La zona de estudio está ubicada al noroeste de la ciudad de Riobamba, en la parroquia Lizarzaburu, entre el Terminal Terrestre, el Aeropuerto y el Parque Sesquicentenario. Se encuentra limitada por las principales avenidas que conectan a toda la ciudad. Sector donde se concentran varios equipamientos, principalmente educativos, también la zona de estudio se encuentra atravesada por el canal de riego y las vías del tren.

- La superficie que abarca el área de estudio es de 112.67 ha.
- Se encuentra a una altitud de 2.780 msnm.
- La zona cuenta con un clima templado, con un promedio diario de más de 19 °C.
- La velocidad promedio del viento es de 9.6 kilómetros por hora.

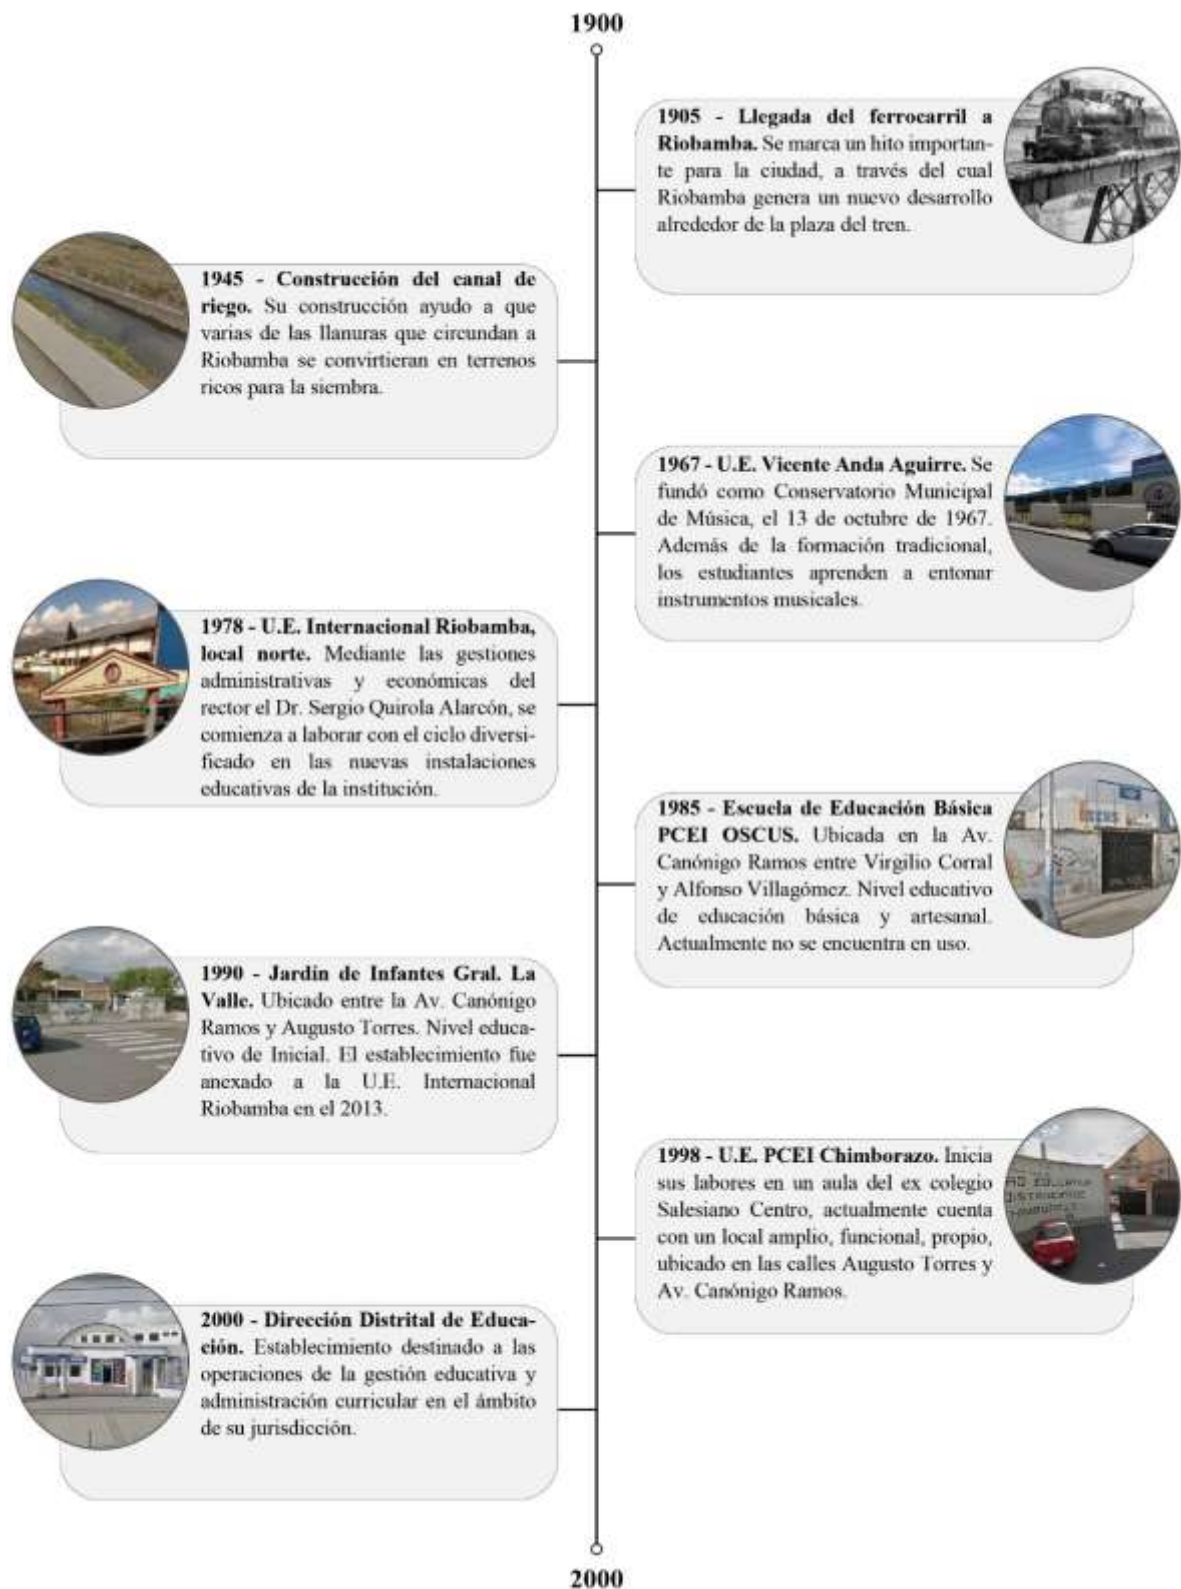
Ilustración 8. Contexto histórico de la zona de estudio. Fuente: Elaboración propia.

Entre los elementos urbanos que han influenciado en el desarrollo de la zona se encuentran el canal de riego y las vías del tren, al igual que la construcción de los principales equipamientos que predominan en la zona de estudio.

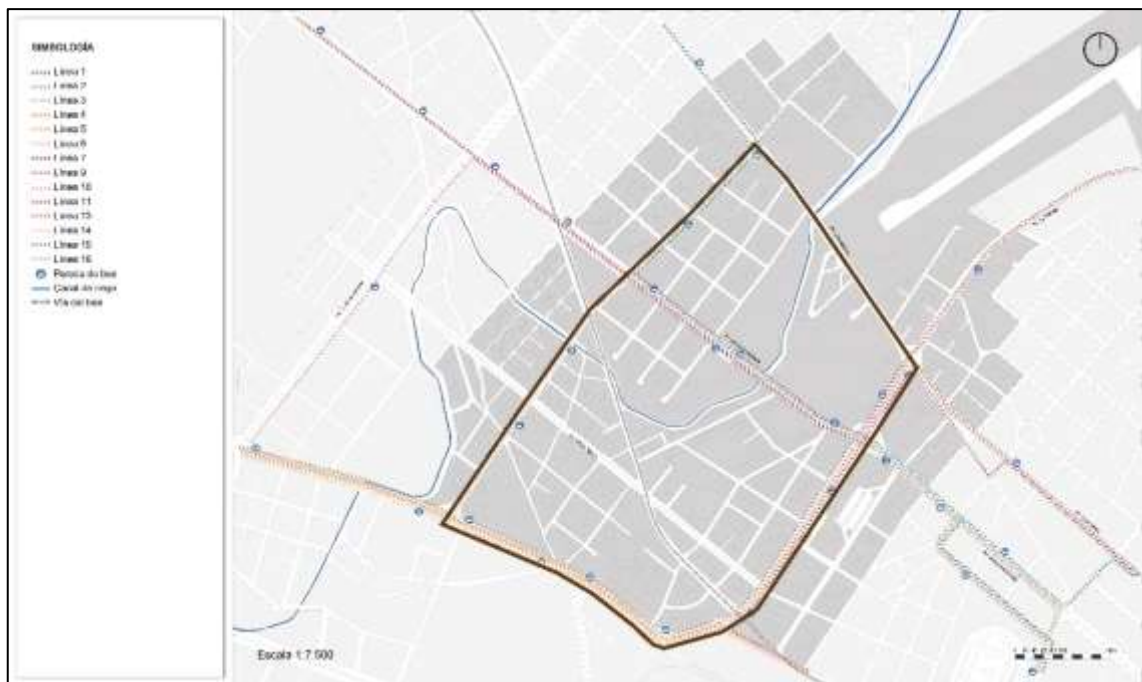
Ilustración 11. Delimitación - Movilidad. Fuente: Elaboración propia.

Se evidencia una alta afluencia vehicular principalmente en las avenidas que en su mayoría se encuentran en condiciones regulares con daños mínimos, siendo estas vías las principales rutas del transporte público que conectan los diferentes equipamientos y lugares de la zona con el resto de la ciudad. Su alto flujo vehicular y la afluencia de personas en los accesos a los equipamientos educativos en horas de la mañana, al medio día y en la tarde, generan varios puntos de congestión que dificultan la circulación.

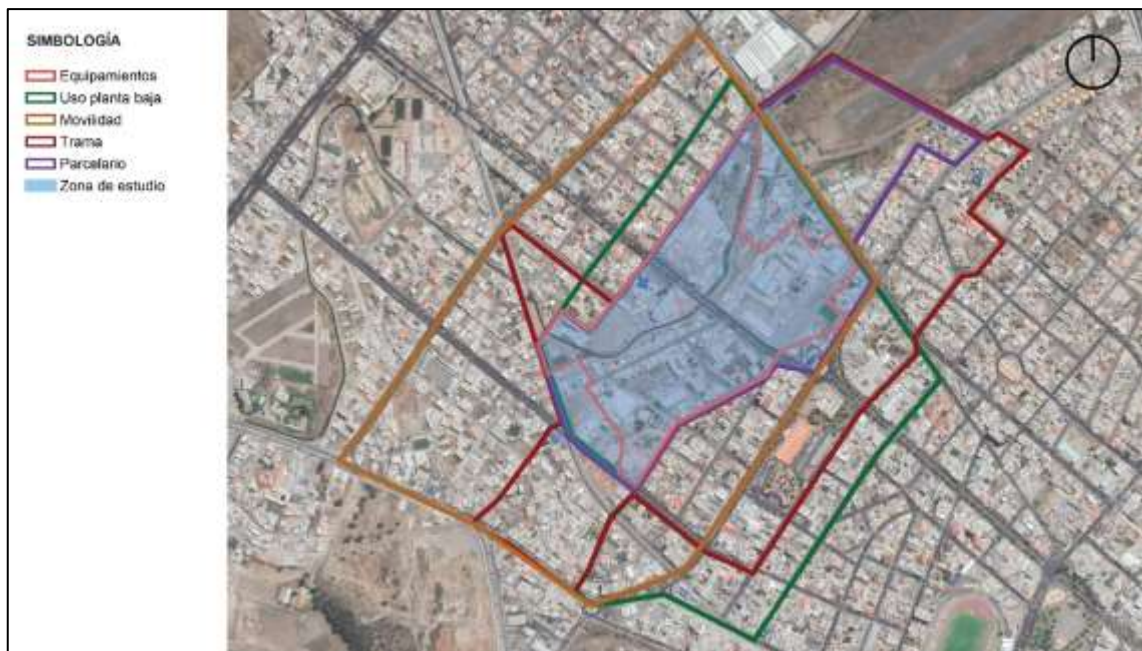
Ilustración 14. Delimitación del área de análisis. Fuente: Elaboración propia.

Como resultado mediante la delimitación de los principales temas del análisis urbano, se obtiene el área de análisis del espacio público, tomando en cuenta las delimitaciones donde más se superponen. Teniendo en cuenta que en la zona delimitada existen diversas problemáticas a nivel urbano, debido a la fragmentación producto por la composición de las avenidas, el canal de riego y las vías del tren.

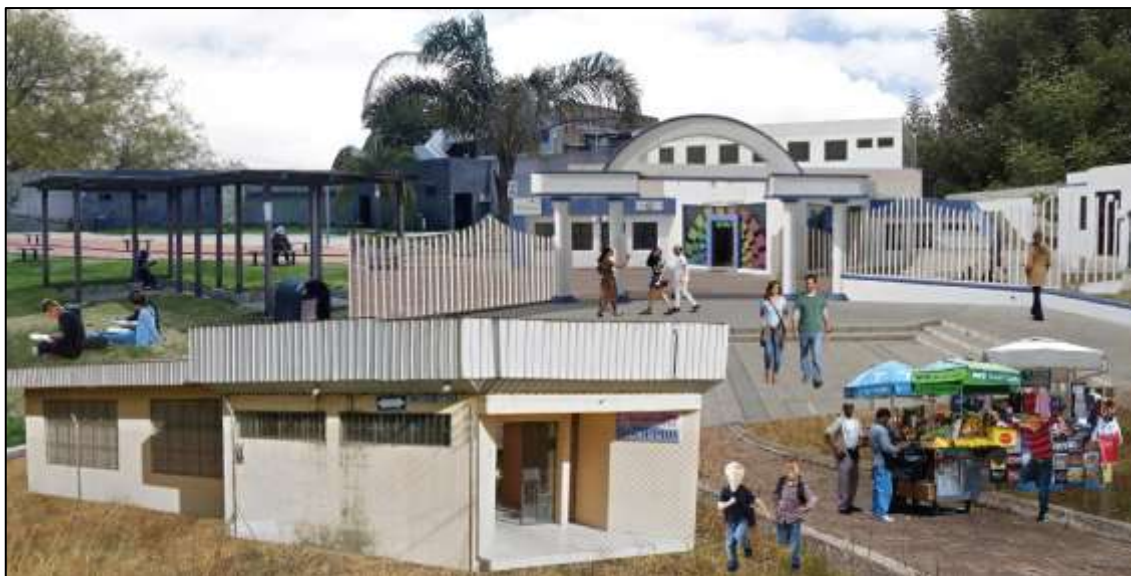
Ilustración 17. Lugares de encuentro. Fuente: Elaboración propia.

Los principales lugares de encuentro se sitúan en las zonas verdes destinadas al deporte y a la recreación por los amplios espacios que estas poseen. También algunos equipamientos que por sus características brindan espacios seguros para que las personas puedan permanecer, lugares conocidos y de fácil acceso.

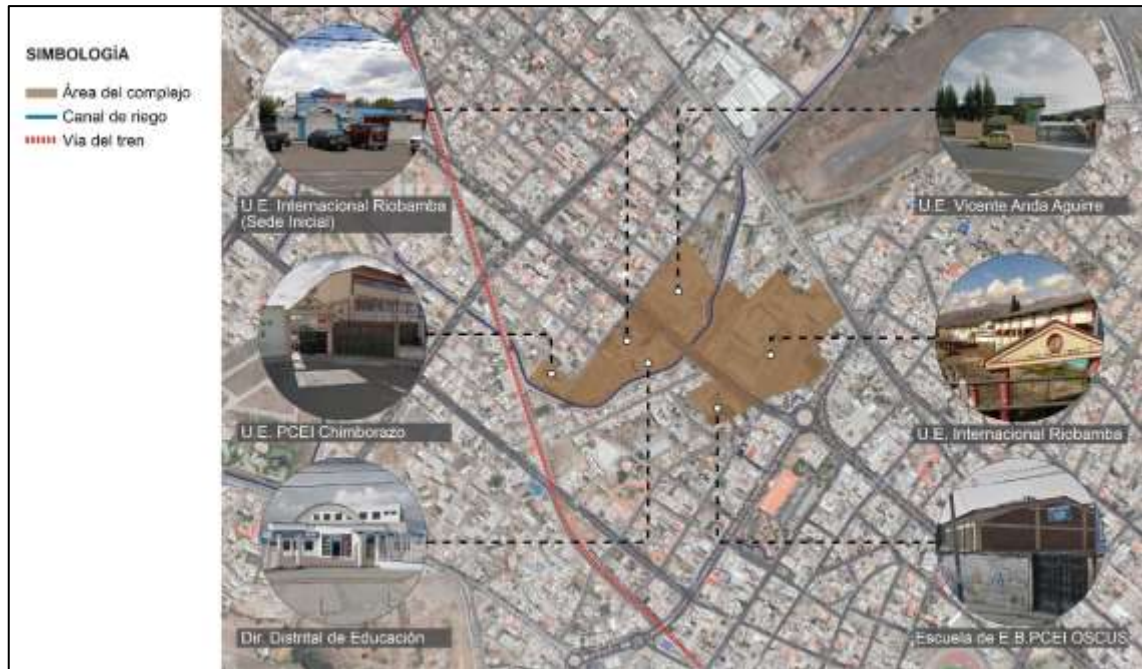
Ilustración 19. Equipamientos que conforman el complejo. Fuente: Elaboración propia.

Servicios: agua potable, alcantarillado, luz eléctrica, recolección de basura, internet, etc.

Vías de acceso: Av. Canónigo Ramos, Av. Lizarzaburu, Av. La Prensa, Calle Agustín Torres y Calle adyacente al canal de riego.

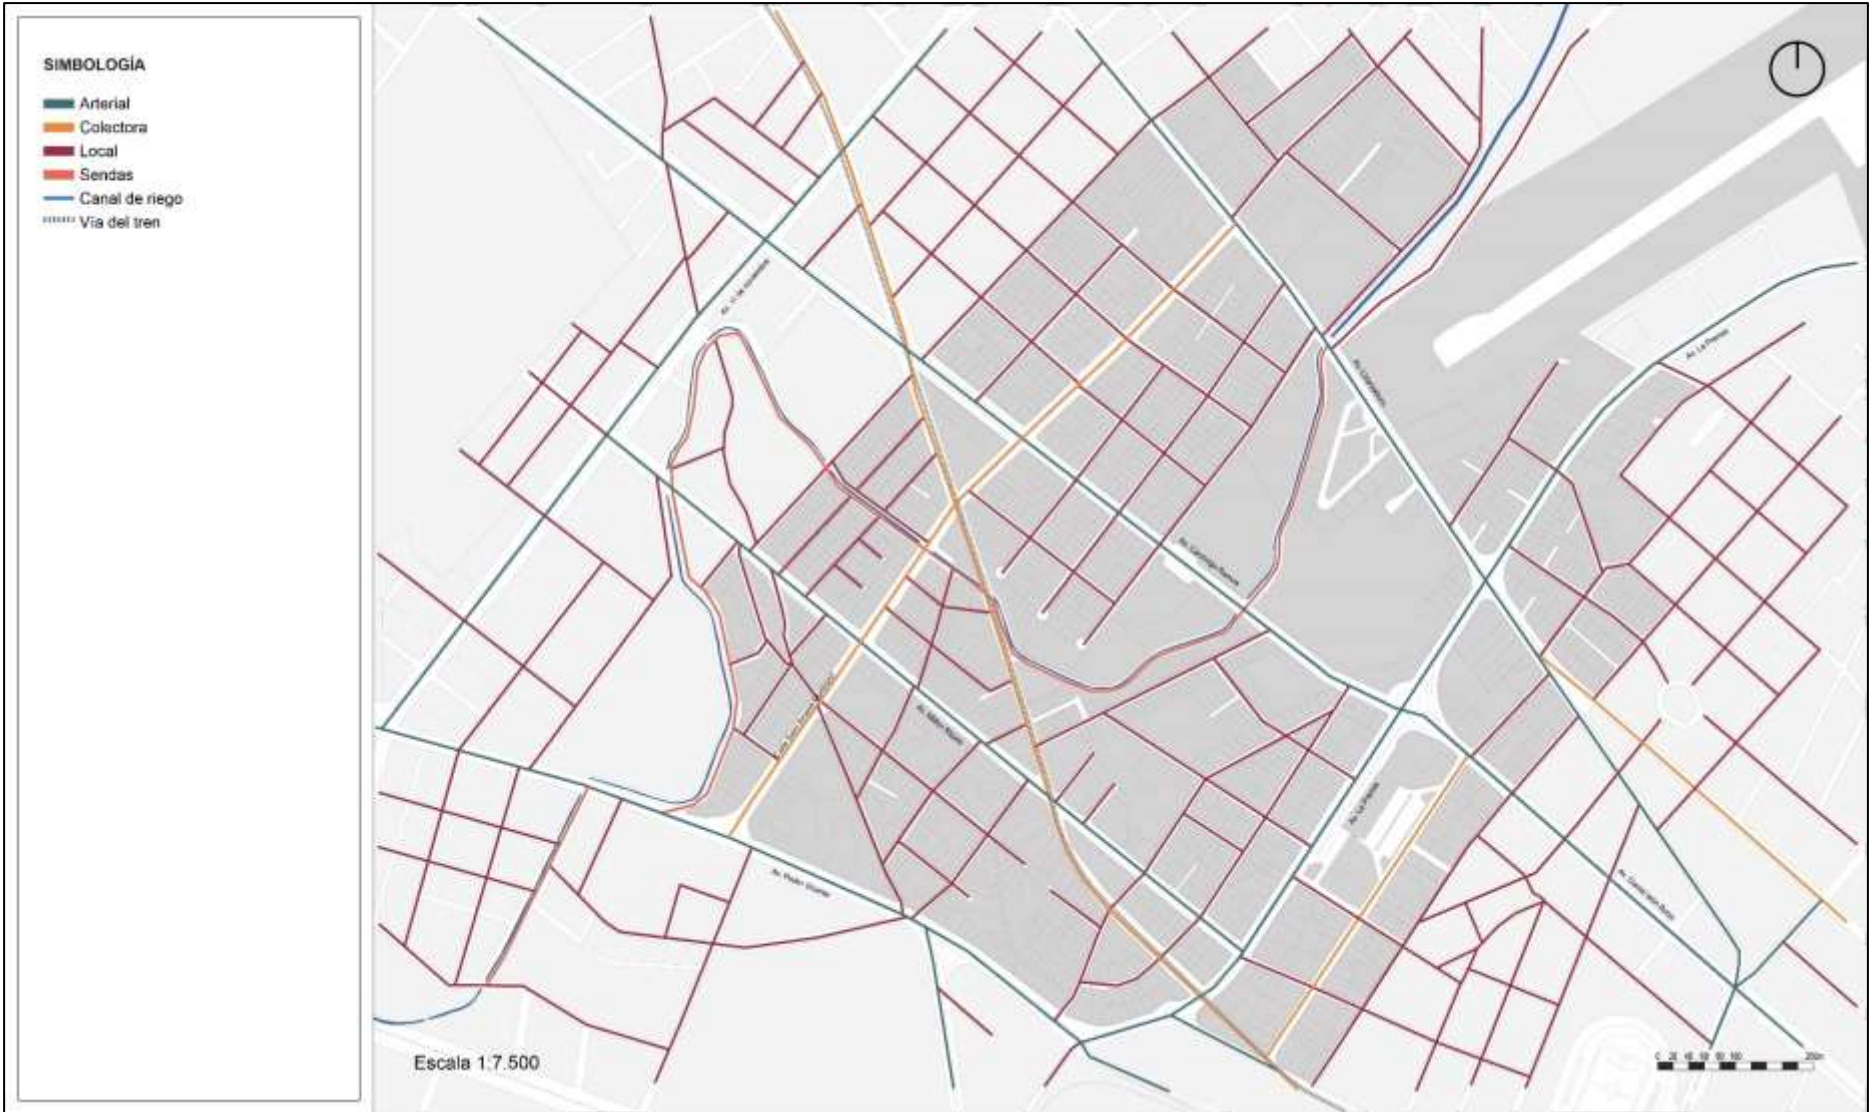
ANEXO 06: Movilidad – Materialidad.

En la zona predominan varias calles y avenidas que se encuentran asfaltadas, gracias a las múltiples ventajas que presenta el uso de este material, beneficiando a la población para que tengan espacios para una adecuada circulación vehicular. Las vías en su mayoría se encuentran en condiciones regulares, sin muchos daños que afecten la circulación de vehículos, gracias al mantenimiento que se realiza para su recuperación.

Las avenidas son las principales vías que se encuentran en buenas condiciones, casi no hay grietas y no existen baches que dificulten poder circular con normalidad, siendo su mantenimiento primordial ya que funcionan como las principales vías de conexión entre el sector con el resto de la ciudad.

Las vías que se encuentran en condiciones regulares son el resto de las calles del sector, las cuales presentan una mayor cantidad de grietas, sin embargo, no ocasionan problemas en la circulación. Se evidencian baches pequeños que ya han sido reparados.

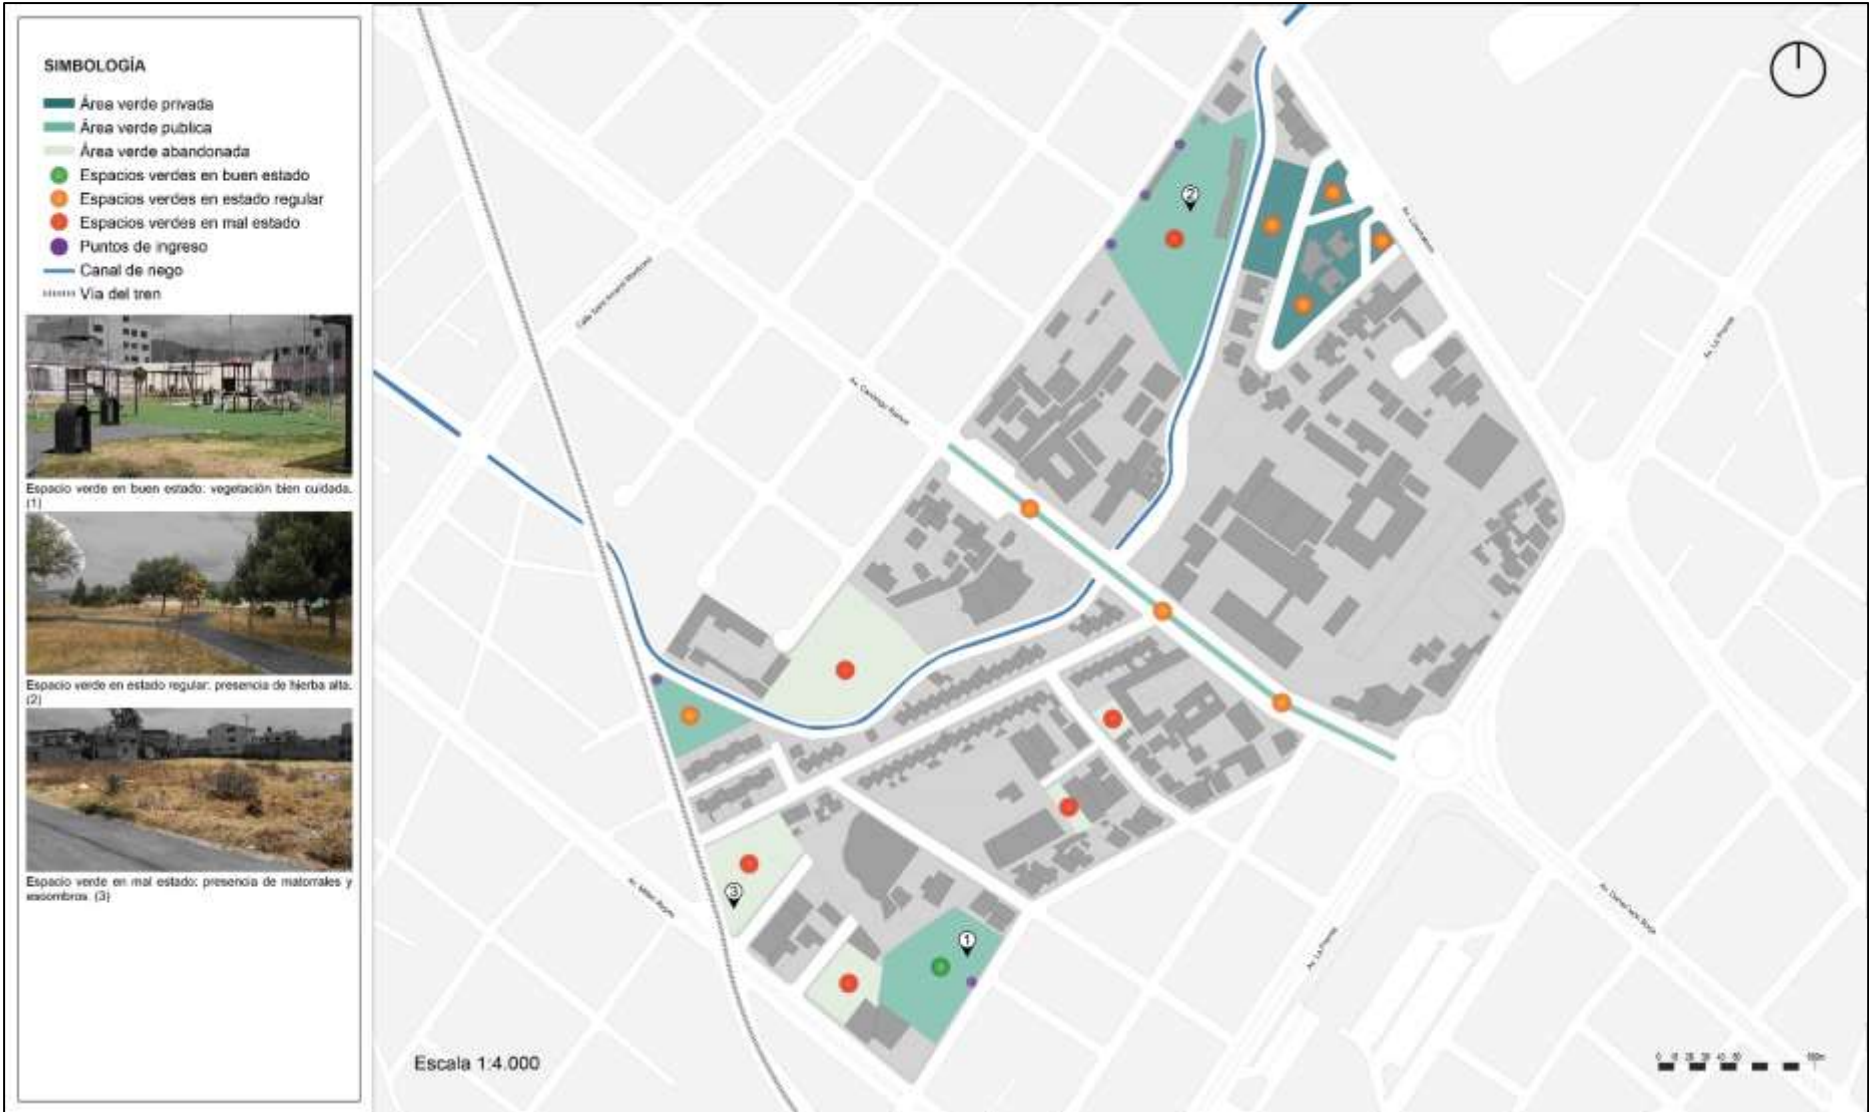
ANEXO 23: Mantenimiento de espacios verdes.

verde existente en los parterres de las vías, estas se encuentran en estado regular y otras están deterioradas por la falta de cuidado de las personas.

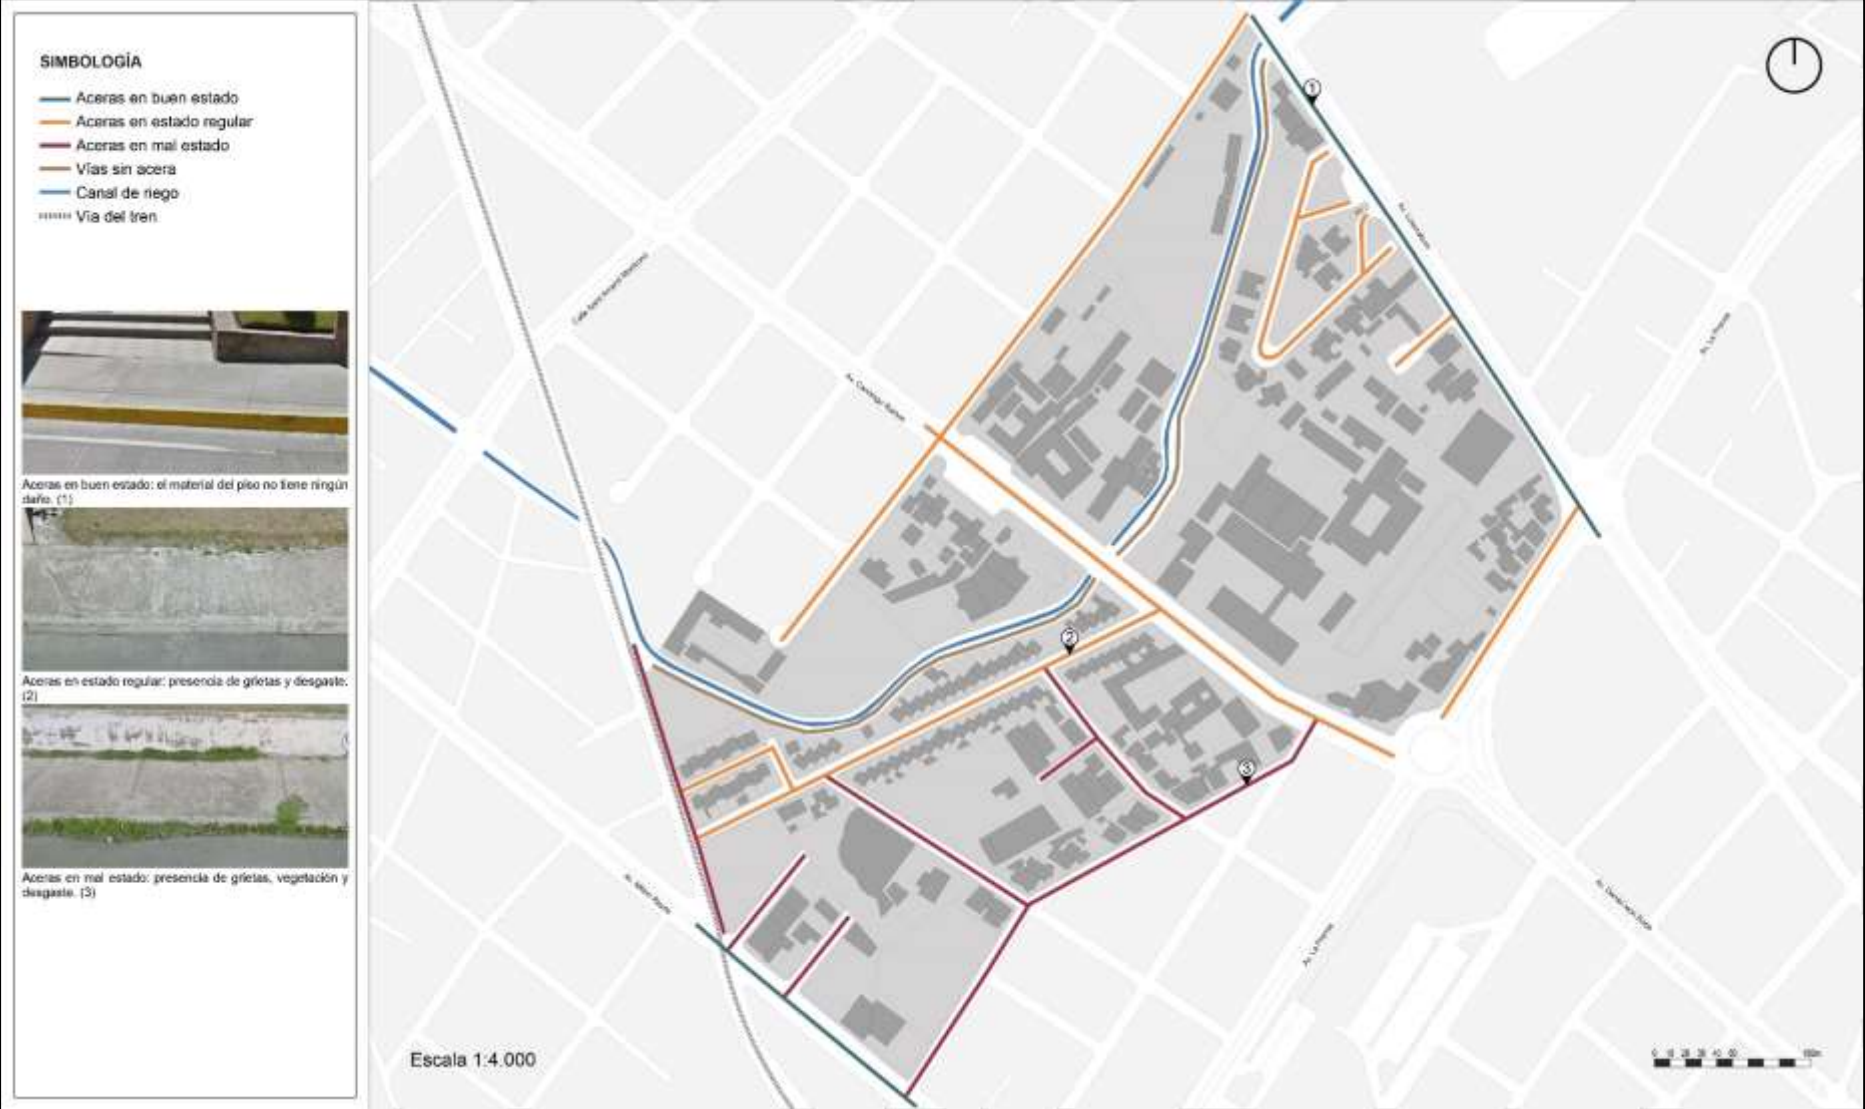
ANEXO 27: Estado del espacio peatonal.

Las aceras son los principales espacios para la circulación peatonal, conectando a todo el sector y facilitando que las personas lleguen hasta sus destinos. Se evidencia que son pocas las aceras que están en buenas condiciones, sin ningún daño en el material del piso, mientras que una gran cantidad se encuentran en condiciones regulares, con presencia de grietas y desgaste del piso.

Las aceras en mal estado presentan grietas, un mayor desgaste del piso y vegetación, como es el caso de césped y pequeños arbustos. Afectaciones que no dificultan la circulación de las personas, pero si afecta a la imagen urbana del sector. Son pocas las aceras que no evidencian grietas, el piso desgastado y vegetación, espacios con condiciones adecuadas para la circulación peatonal.

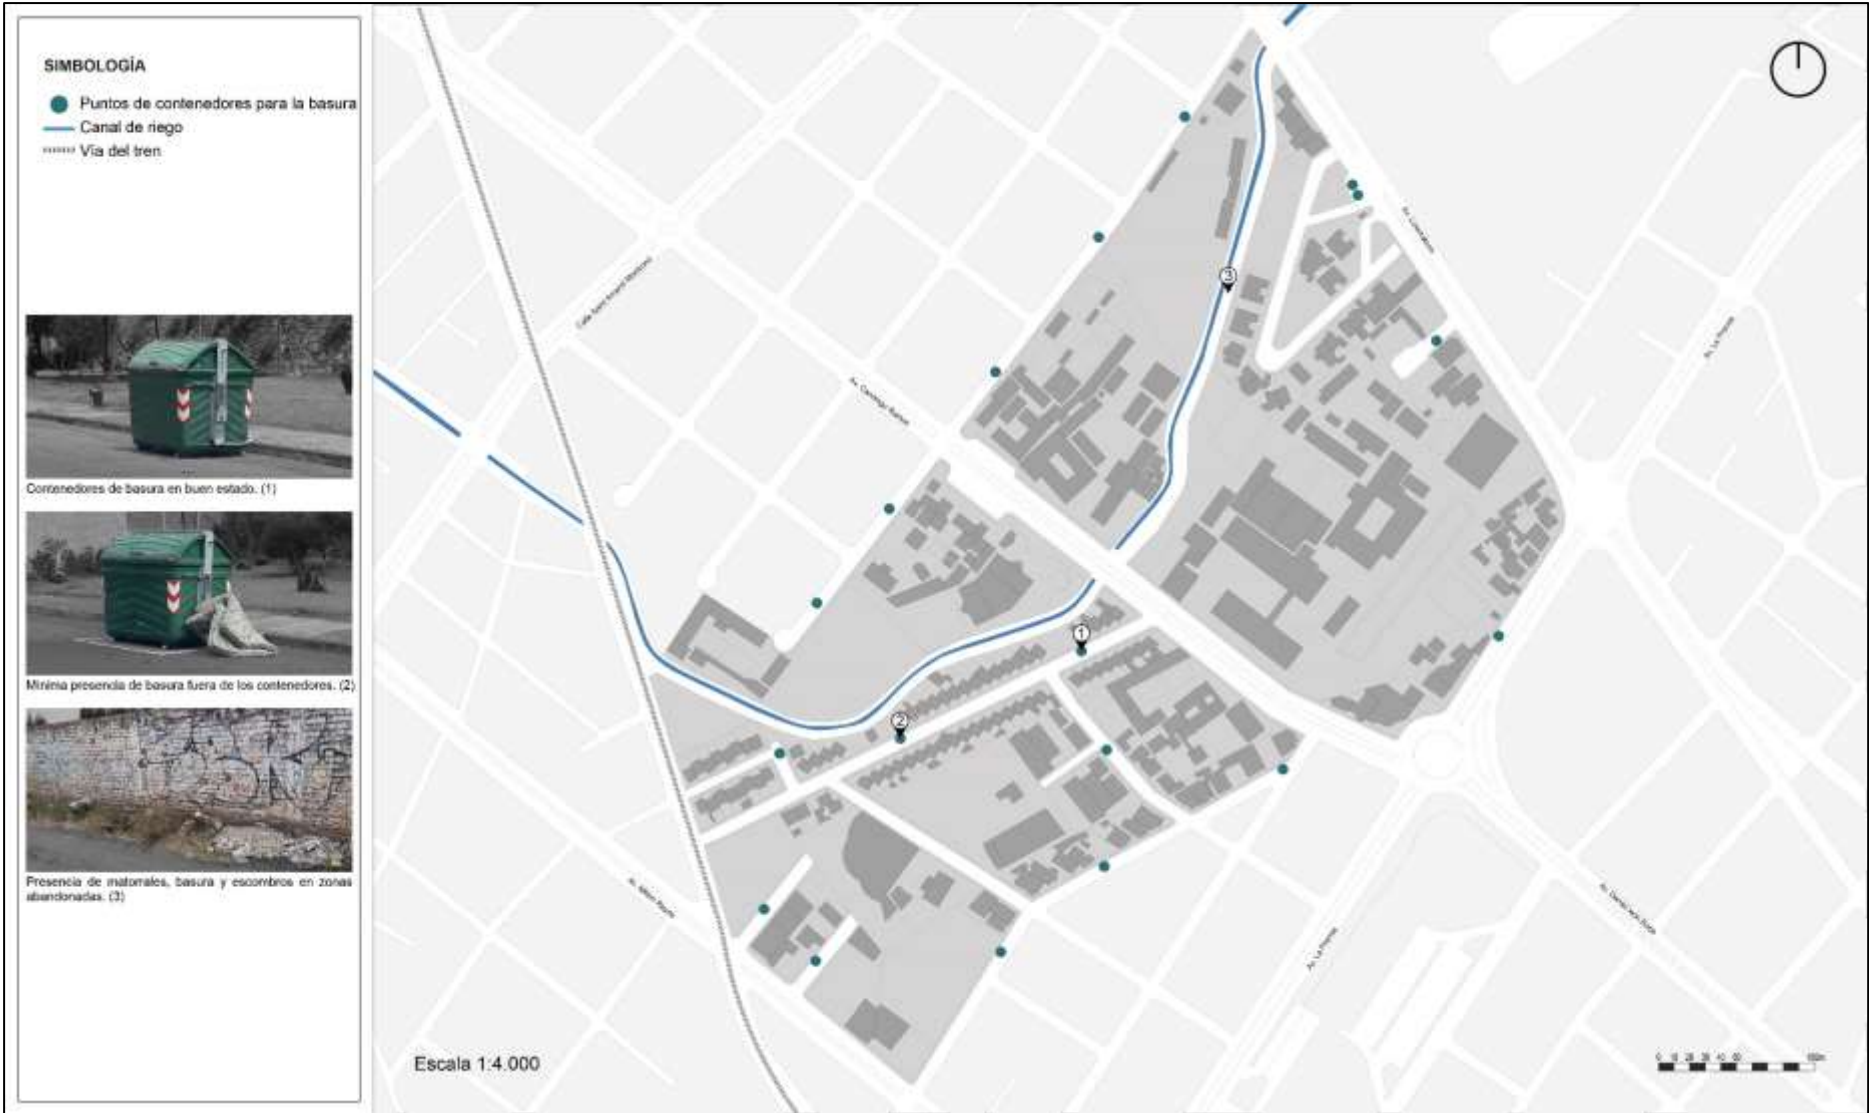
ANEXO 31: Recolección de residuos sólidos.

Cabe recalcar que no existen puntos de reciclaje para la basura. Siendo los contenedores la única forma de recolección de la basura, pero sin ningún tipo de clasificación de esta, resultando que todos los tipos de desechos vayan a un mismo contenedor.
