**UNIVERSIDAD NACIONAL DE CHIMBORAZO
FACULTAD DE INGENIERÍA
CARRERA INGENIERÍA CIVIL**

“Incidencia de fugas en las redes de abastecimiento de agua potable en
el cantón Guano, parroquia el Rosario”

Trabajo de Titulación para optar al título de Ingeniería Civil

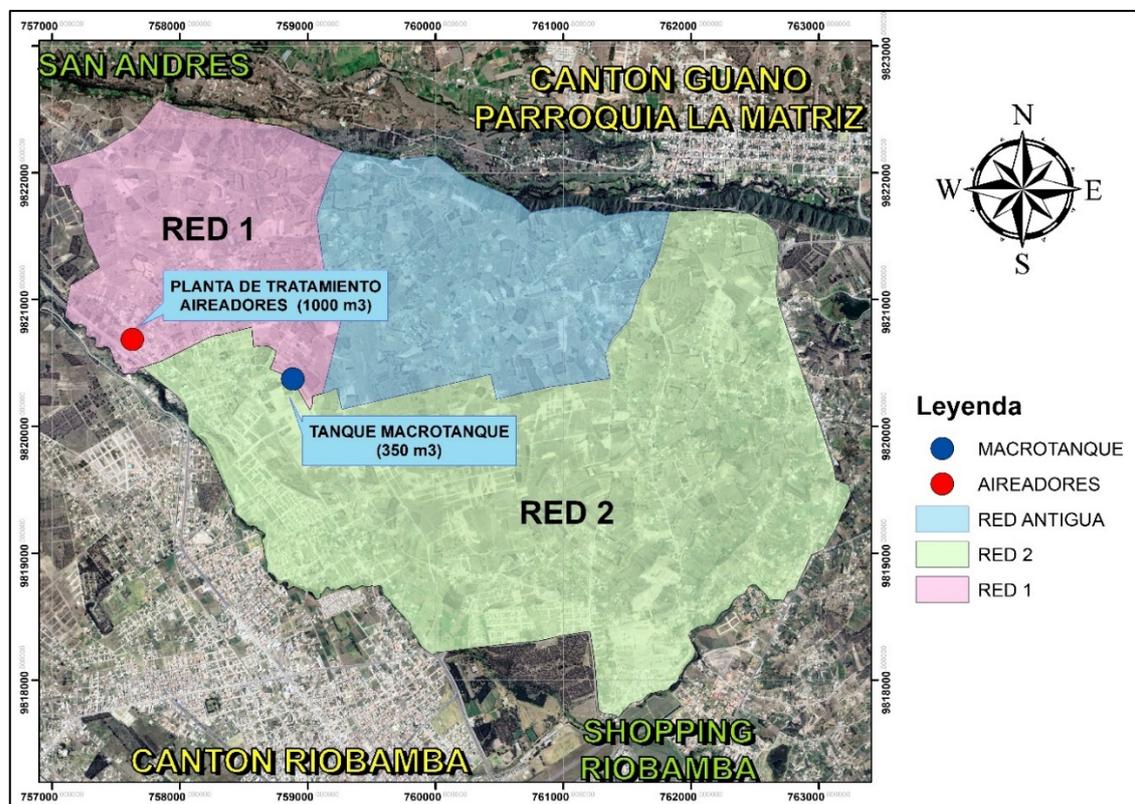
Figura 3. Ubicación de las redes de distribución de agua de la parroquia “El Rosario”

La distribución de agua potable en la parroquia “El Rosario” se hace a través de dos redes de distribución, como se puede observar en la siguiente figura:

que la “red 2” fue construida en el año 2020 y 2021. Cabe recalcar que existe otra red a la que se denomina “red antigua”, la cual no cuenta con micromedidores y las redes de abastecimiento son de maguera de polietileno negra. Esta red se abastece de agua potable del tanque “Macrotanque” por lo que se analizará como parte de la “red 2”; esta “red antigua” tiene más de 35 años de construcción. En la Figura 3 se puede observar la “red antigua”.

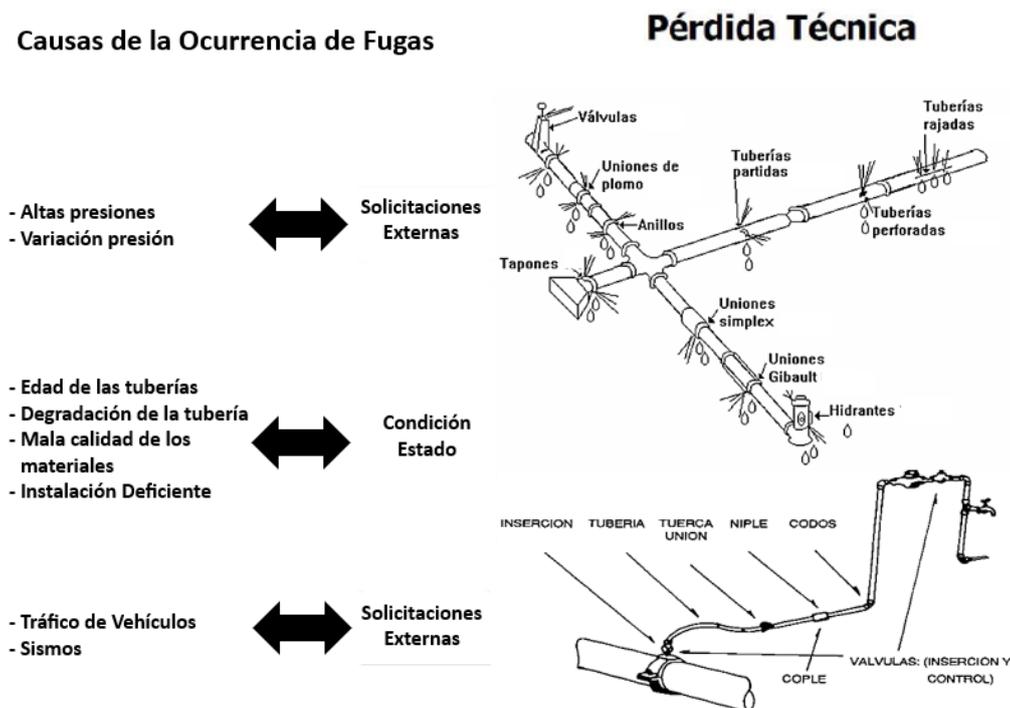
Figura 4. Vista grafica de las pérdidas operativas
Fuente. (Durando, 2018)

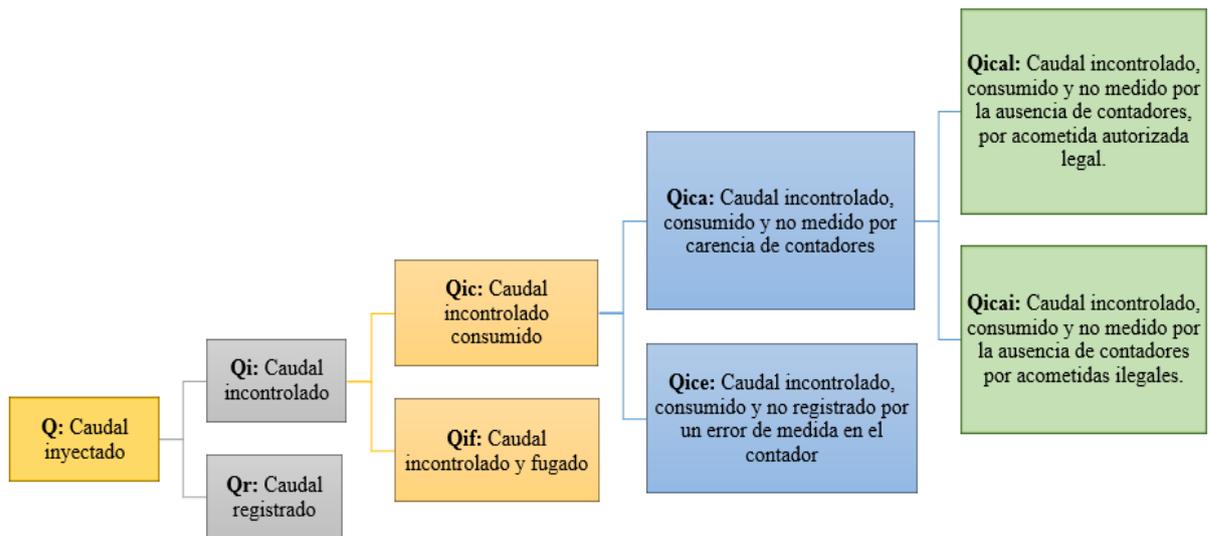
Cabrera et al. (1999) manifiestan que el balance hídrico se realiza a partir del caudal inyectado a un sistema, el mismo que va a servir para dotar a los usuarios definidos dentro de una sola red. En la Figura 5 se puede observar el balance hídrico propuesto por Cabrera.

Figura 5. Balance hídrico técnico propuesto por Cabrera
Fuente. (Cabrera et al., 1999)

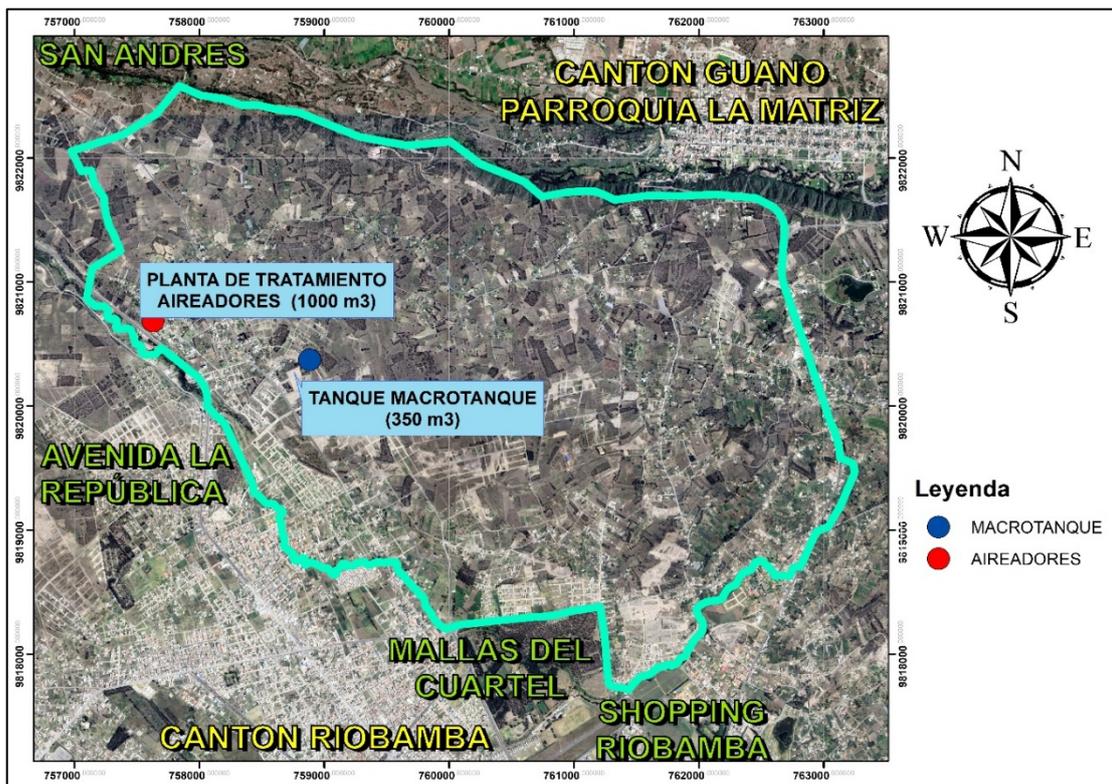
Figura 7. Identificación de la planta de tratamiento y del tanque de reserva de la parroquia El Rosario

En la Figura 7, se visualiza que la parroquia El Rosario perteneciente al cantón Guano cuenta con un tanque de reserva (Macrotanque) y una planta de tratamiento (Aireadores).

La planta de tratamiento potabilizadora de agua potable denominada Aireadores dota de agua a toda la parroquia El Rosario, de la cual cuatro barrios pertenecientes a la parroquia en estudio utilizan el agua directamente de la planta de tratamiento potabilizadora, mientras que los demás barrios tienen un tanque llamado Macrotanque, en el que almacenan el agua para luego ser distribuida.

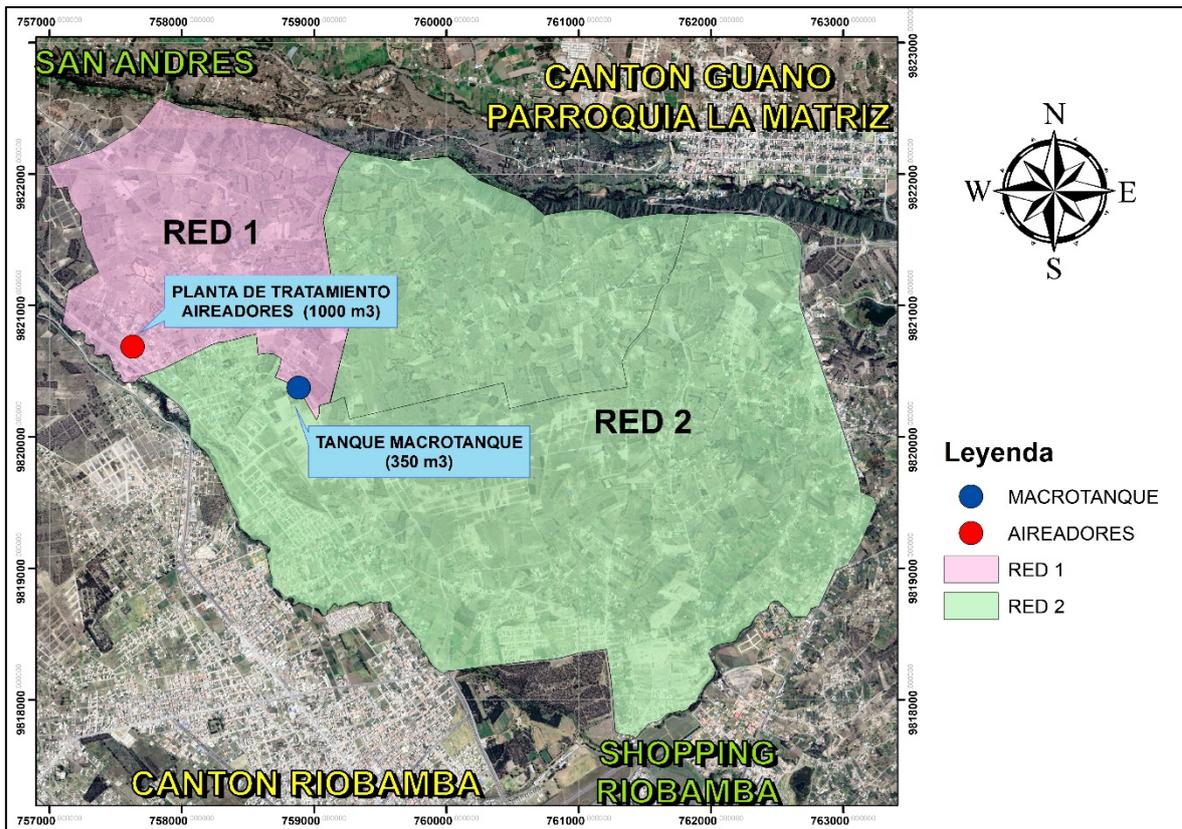
Figura 8. Identificación de las redes de distribución de la parroquia el Rosario

En la Figura 8 se puede identificar la ubicación de las 2 redes de distribución que abastecen de agua a la parroquia El Rosario.

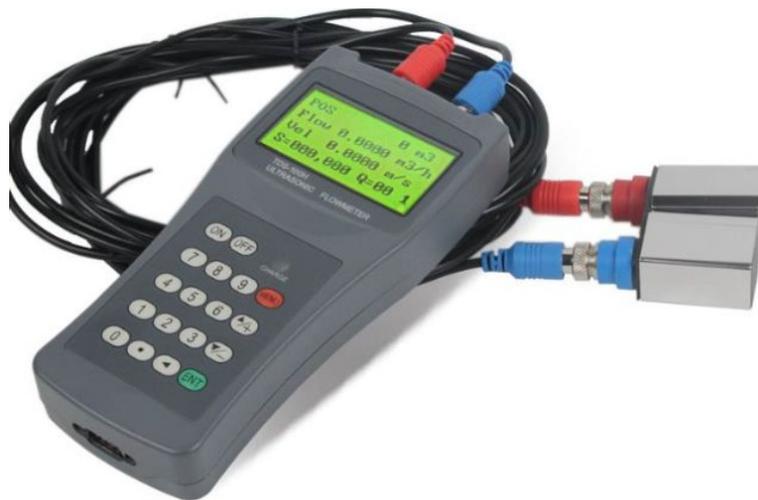
Para conocer el volumen de agua inyectado al sistema de abastecimiento de agua potable se utiliza un equipo llamado caudalímetro ultrasónico portátil (TDS-100H) como se ve en la Figura 9, el mismo trabaja con un error de $\pm 1.0\%$. Se realiza la medición de los caudales inyectados debido a que el tanque Macro tanque no tiene instalado macromedidores, para lo cual se toman varias mediciones en cada red para obtener la media y de esa manera obtener datos confiables. El caudal inyectado

Figura 9. Caudalímetro ultrasónico portátil
Fuente. (Jaramillo & Oleas, 2022)

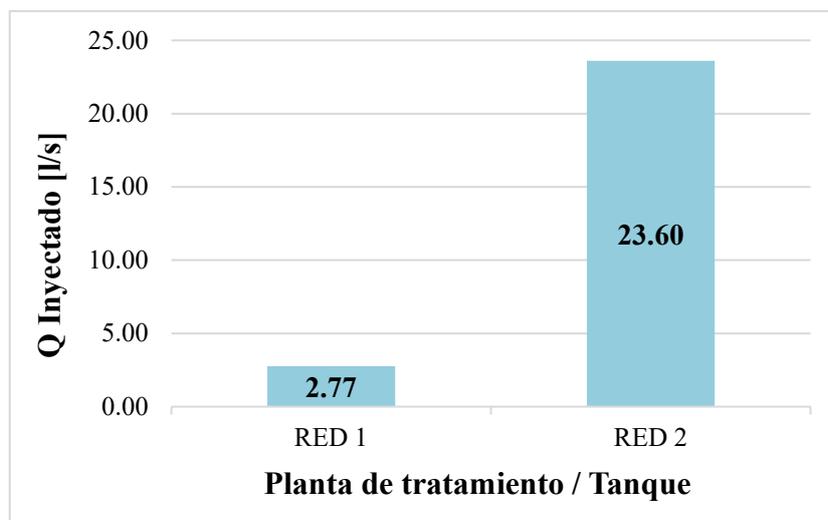
En la Tabla 6 y en la Figura 10 se presentan los caudales inyectados a las redes de distribución de agua potable de la parroquia El Rosario. La medición se realiza en el mes de mayo del 2023 durante 3 días, en donde Q1, Q2 y Q3 representan el caudal de cada día; finalmente se calcula el caudal promedio (Q promedio) con el fin de conseguir datos confiables.

Figura 10. Caudales inyectados en las redes de distribución de la parroquia El Rosario

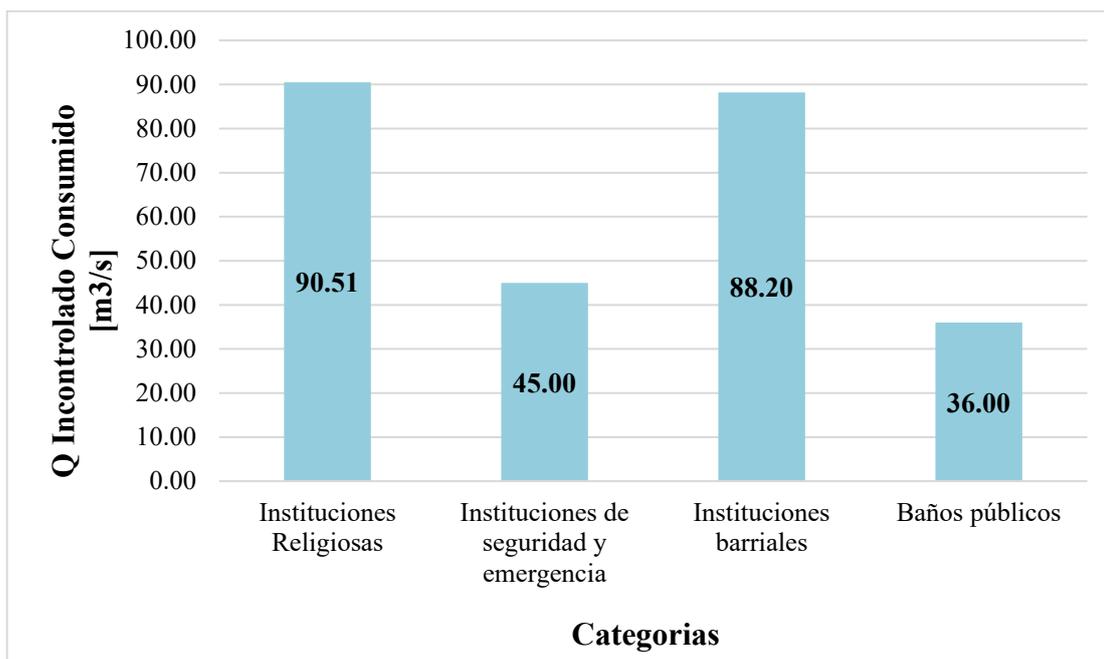
Figura 11. Total de caudal incontrolado consumido en la parroquia El Rosario

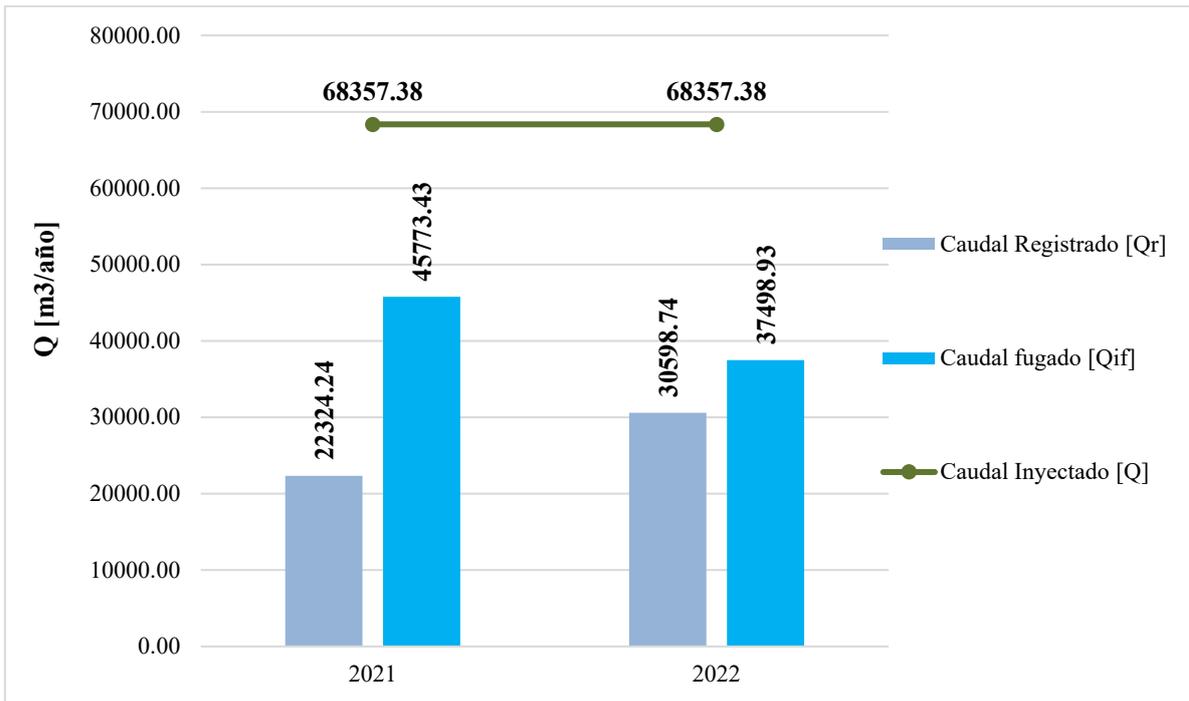
La Figura 14 se muestran los volúmenes mensuales promedios de los años en estudio (abril 2021 hasta diciembre 2022) en la parroquia El Rosario. Se logra visualizar que el porcentaje en los dos años analizados superan el 50% del caudal fugado, sin embargo, en el año 2022 se reduce el porcentaje de caudal fugado más o menos en 12%.

Figura 15. Balance hídrico técnico por años de la parroquia El Rosario

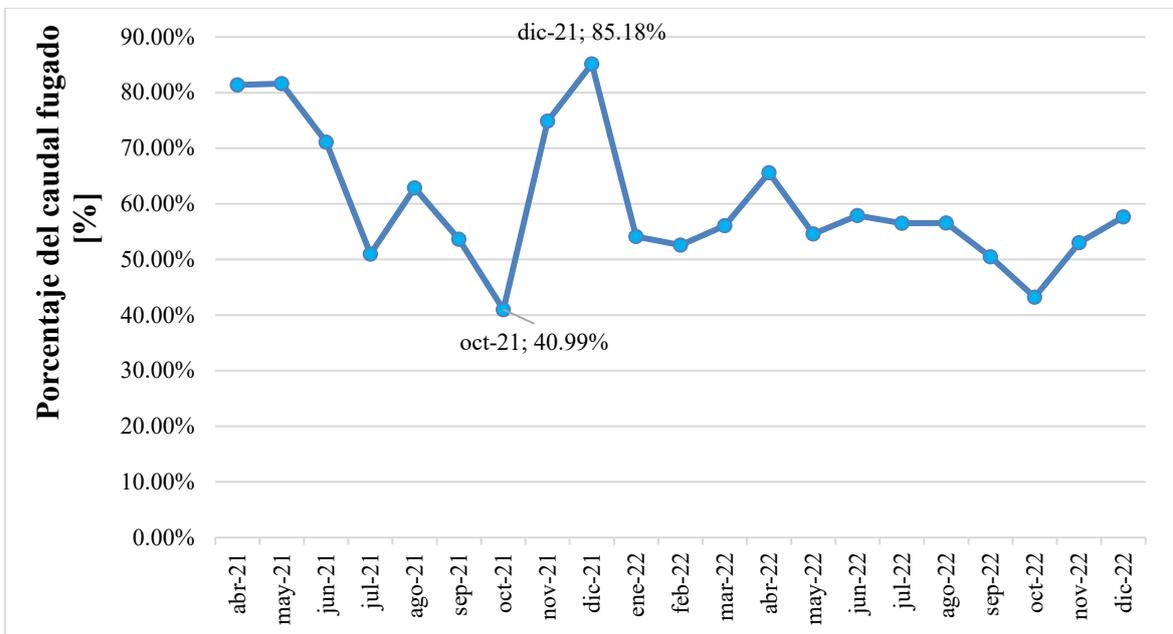
En la Figura 16 se observan de manera general los porcentajes del caudal fugado desde abril 2021 hasta diciembre 2022, observando que el máximo porcentaje del caudal fugado es de 85.18% en el mes de diciembre de 2021, mientras que el mínimo porcentaje del caudal fugado es de 40.99% en el mes de octubre del mismo año.

Figura 16. Porcentaje del caudal fugado mensual

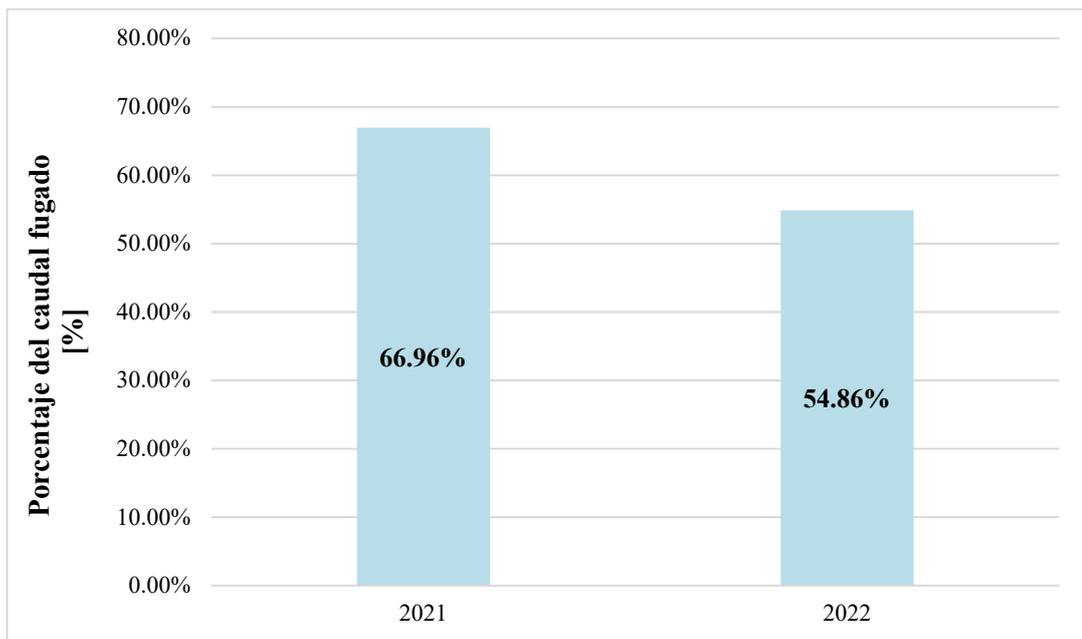
En la Figura 17 se muestra el porcentaje de caudal fugado por año, en la que se ve claramente que en el año 2022 el porcentaje del caudal fugado es menor al año 2021.

Figura 17. Porcentaje de caudal fugado por año

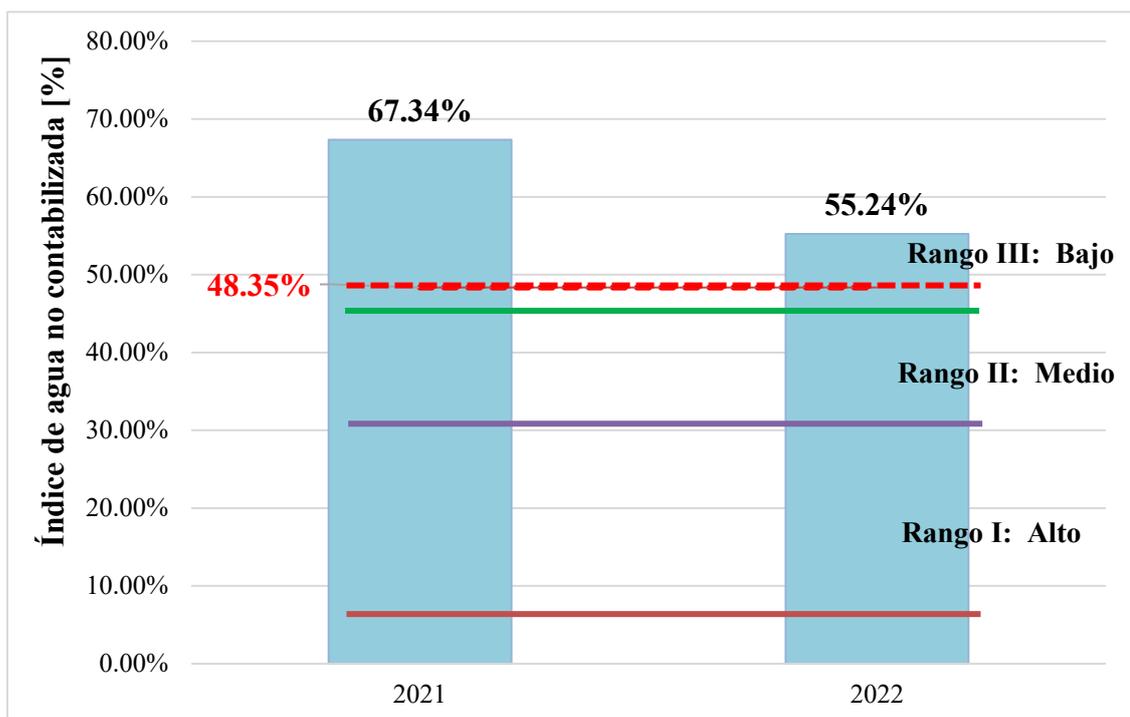
La Figura 18 presenta el índice de agua no contabilizada por año, en el cual se observa que los valores del indicador de agua no contabilizada exceden el valor promedio nacional propuesto por el ARCA (2021) que es de 48.35%. Además, se observa que los valores obtenidos están en el rango III, lo que significa que muestran un porcentaje mayor al promedio nacional por lo que se encuentran en un nivel de desempeño “Bajo”. Al estar en el rango III se requiere de una intervención urgente por parte de DIGESEP.

Figura 18. Índice de agua no contabilizada por año

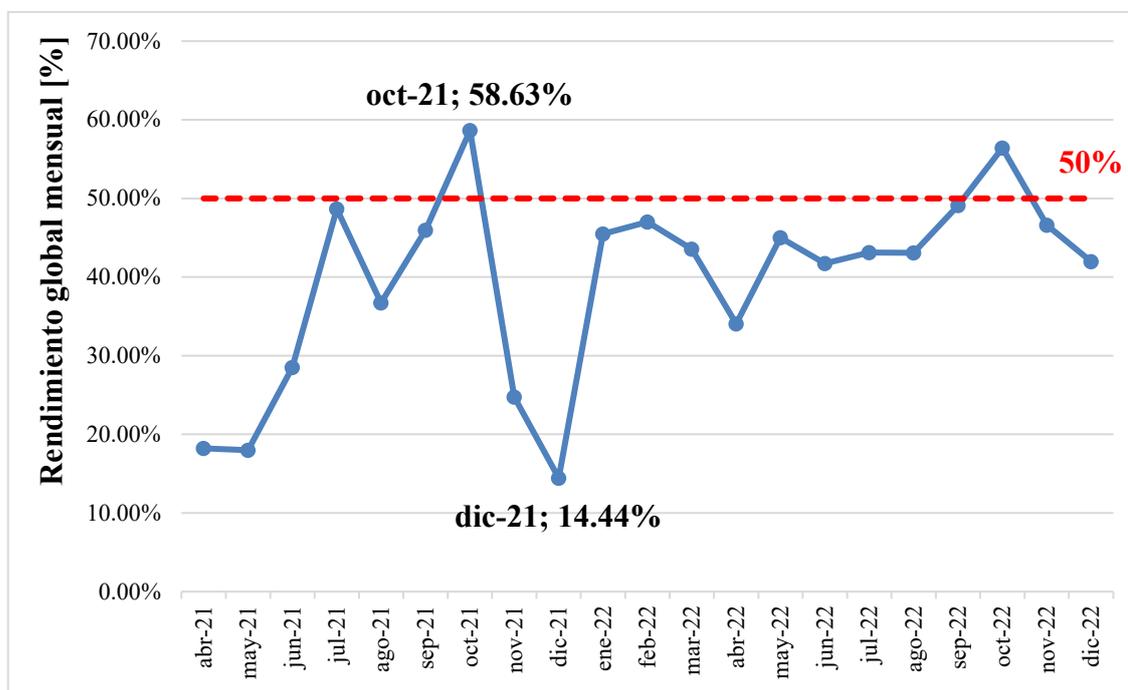
La Figura 19 presenta el rendimiento global del sistema (η_s) de cada mes desde abril de 2021 hasta diciembre de 2022. Se observa que en octubre de 2021 tiene 58.63% siendo el valor más alto, mientras que diciembre de 2021 posee el menor valor, así mismo la mayor parte de los rendimientos globales están por debajo del 50%.

Figura 19. Rendimiento global del sistema mensual

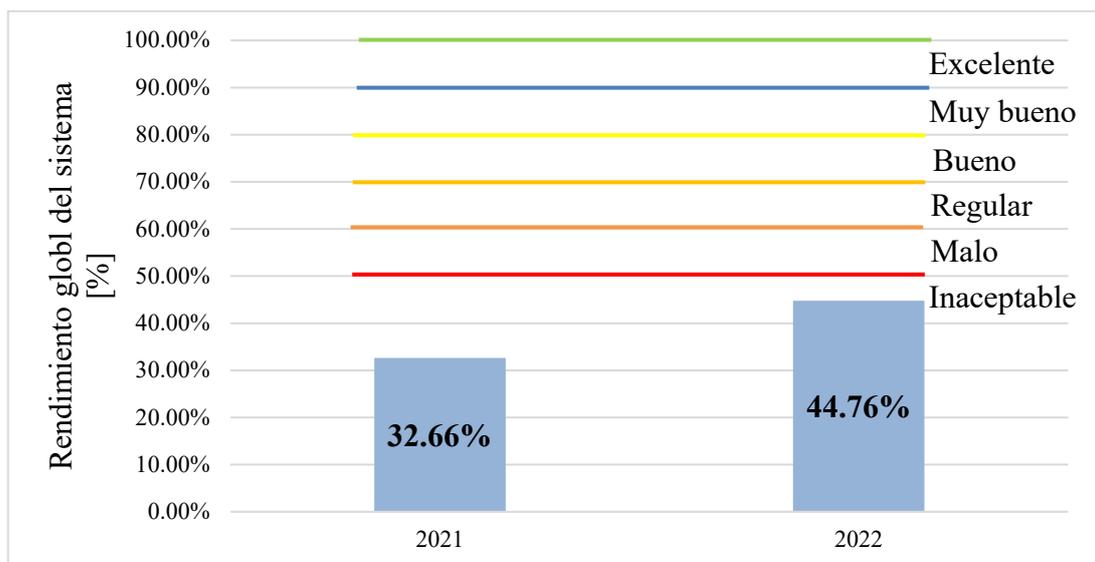
En la figura 20 se analiza el rendimiento global del sistema (η_s) de los años en estudio en la cual se calificó en función de los criterios propuestos por Cabrera et.al, (1999), obteniéndose que en el periodo de estudio analizado se presentó una gestión “Inaceptable”. Siendo el año 2021 en donde se mostró el porcentaje más bajo que es de 32.66%.

Figura 20. Rendimiento global del sistema por año

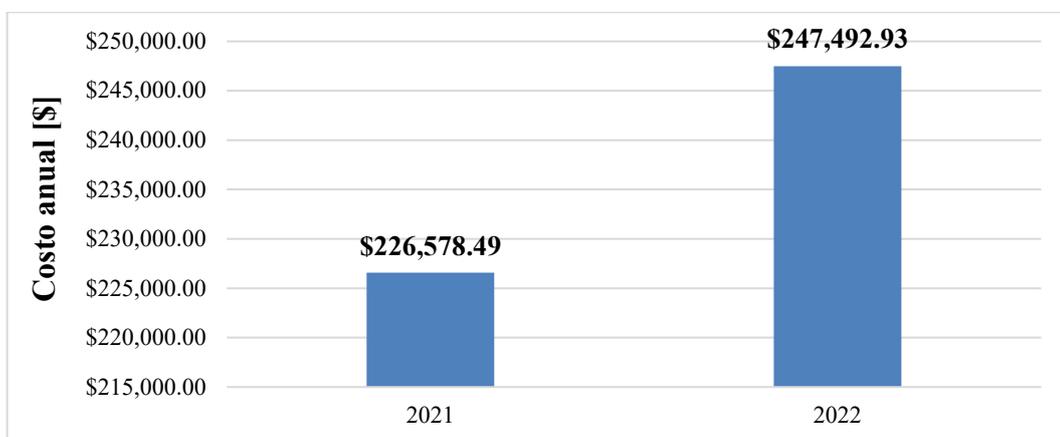
La Figura 21 muestra la afectación económica por volúmenes incontrolados de agua en la parroquia el Rosario perteneciente al cantón Guano.

Figura 21. Costo anual de volumen incontrolado de agua

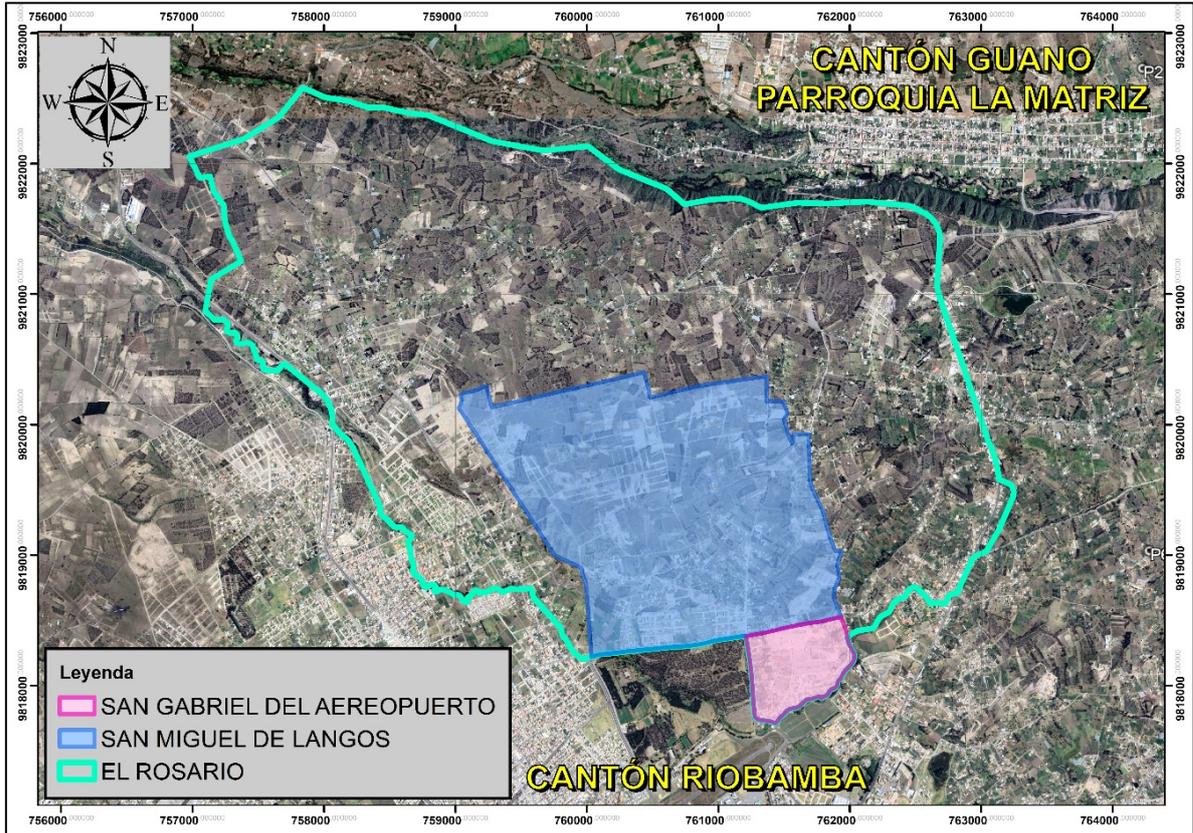
Para identificar los barrios con mayor presencia de fugas en la red de distribución en la parroquia El Rosario se realiza un conteo del total de denuncias en base a los registros del DIGESEP obteniendo que el barrio San Miguel de Langos presenta 26.56% de fugas y el barrio San Gabriel del Aeropuerto tiene 19.53% de fugas, como se observa en la Figura 22.

Figura 22. Barrios con mayor con mayor presencia de fugas en la red de distribución

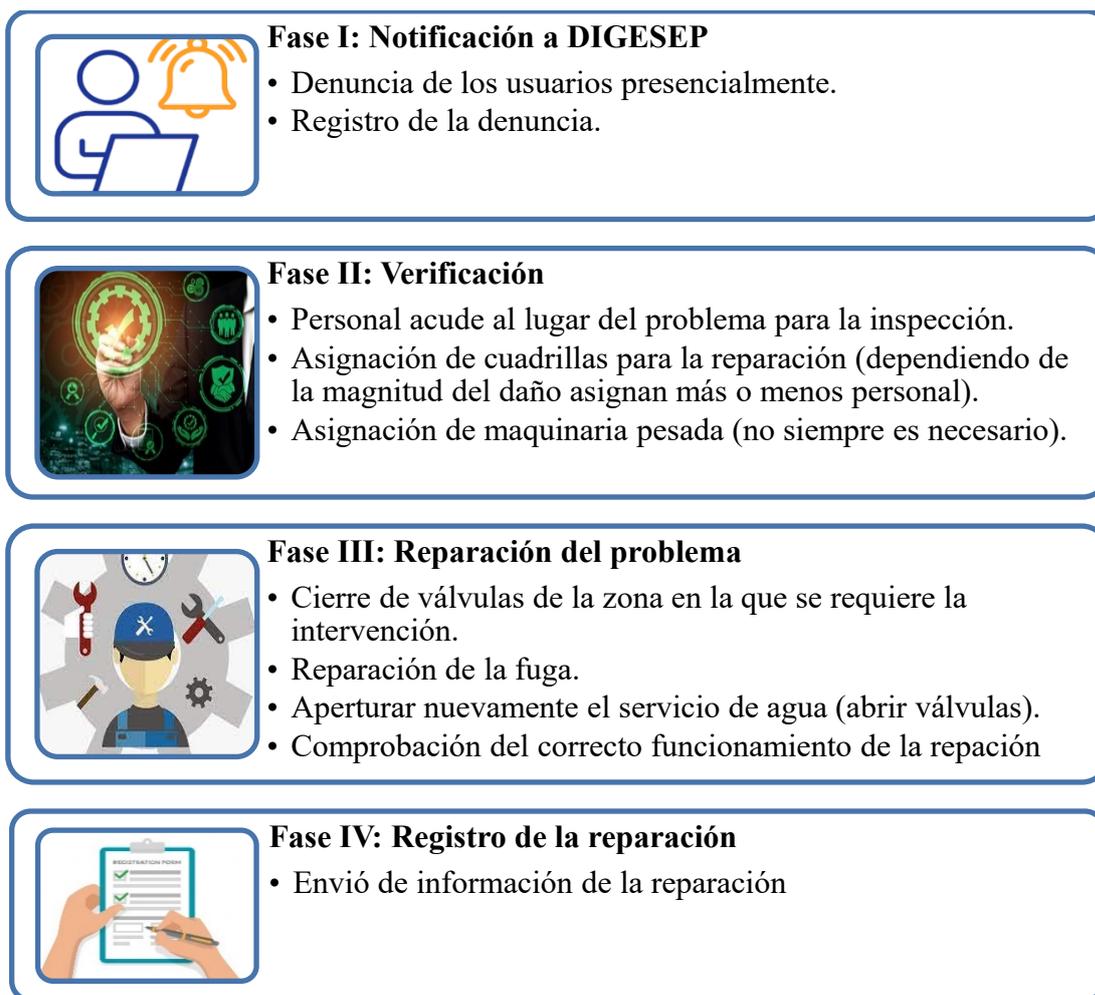
La reparación de la red de distribución de agua consta de cuatro fases empezando por la notificación al DIGESEP, luego la verificación, después la reparación del problema y finalmente el registro de la reparación como se observa en la Figura 23.

Figura 23. *Proceso de reparación de la red de distribución por parte de DIGESEP*

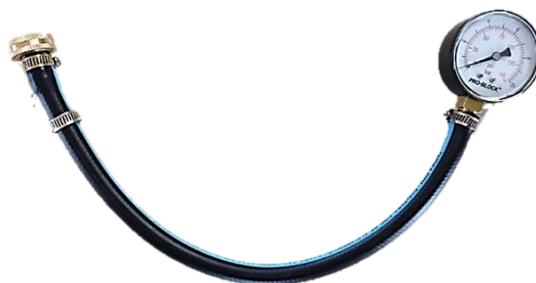
La Figura 24 muestra el aparato que se usó para tomar la presión, el mismo que estuvo conformado por un manómetro, una manguera de gas, un adaptador para manguera hembra $\frac{3}{4}$ ” y 2 abrazaderas.

Figura 24. *Aparato para medir la presión*

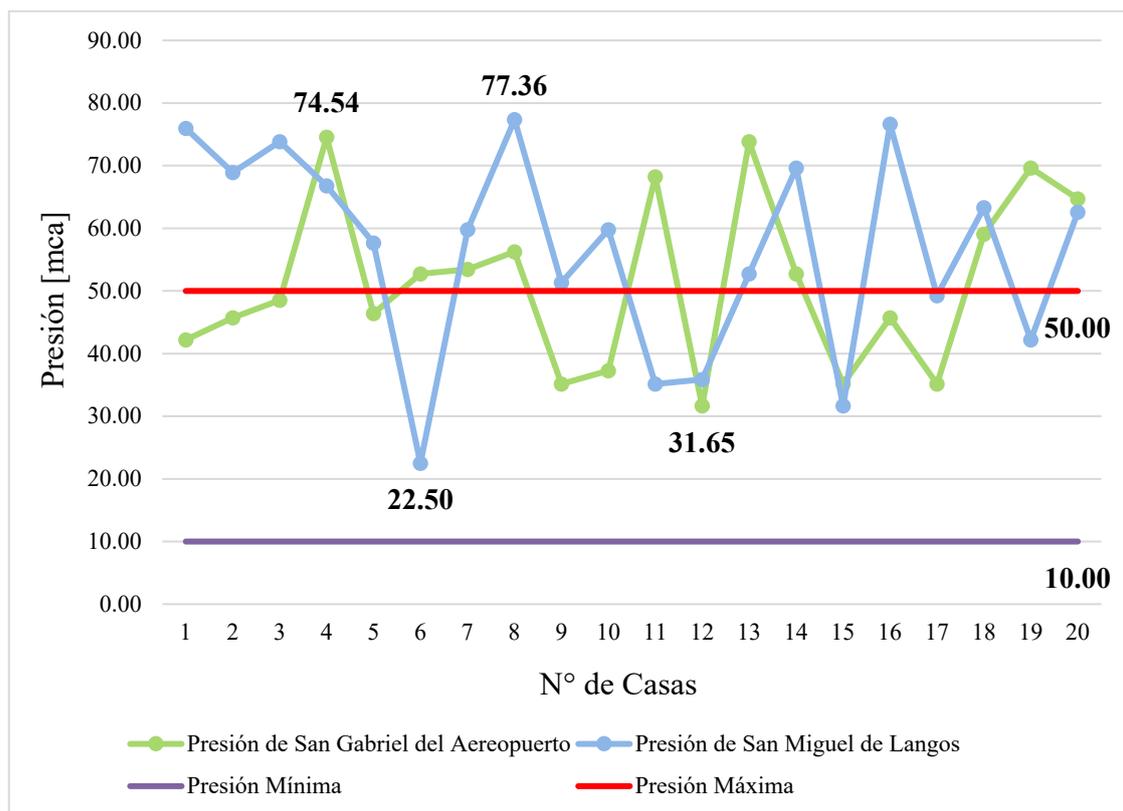
En la Tabla 19 y Figura 25 se observan las presiones tomadas en las casas de los barrios que presentan mayor incidencia de fugas. Los dos barrios sobrepasan la presión máxima establecida en la norma que es de 50 mca, en la cual San Miguel de Langos tiene 56.65 mca, mientras que San Gabriel del Aeropuerto presenta 51.41 mca. Además, San Miguel presenta el pico más alto de presión con 77.36 mca y el pico más bajo es 22.50 mca, mientras que San Gabriel del tiene una presión máxima de 74.54 mca y una presión mínima de 31.65 mca. Cabe recalcar que las presiones tomadas son altas y sobrepasan la presión máxima pese a que las presiones se tomaron en horas de mayor consumo.

Figura 25. Presión que ingresa a las casas de los usuarios de San Miguel y San Gabriel

La norma CPE INEN 005-9-1:1992 “Normas para estudio y diseño de sistemas de agua potable y disposición de aguas residuales para poblaciones mayores a 1 000 habitantes” estableció que la presión mínima debe ser mayor a 10 mca (14.22 psi), mientras que la presión máxima no puede ser mayor a 50 mca (71.11 psi).

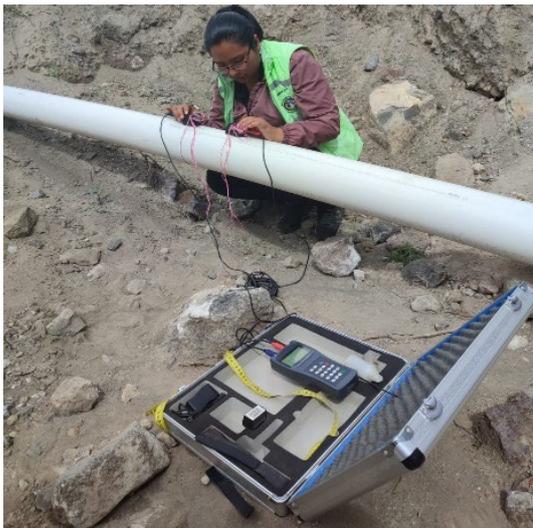
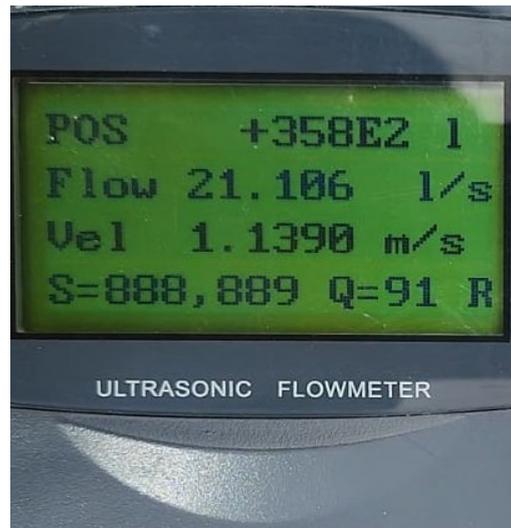
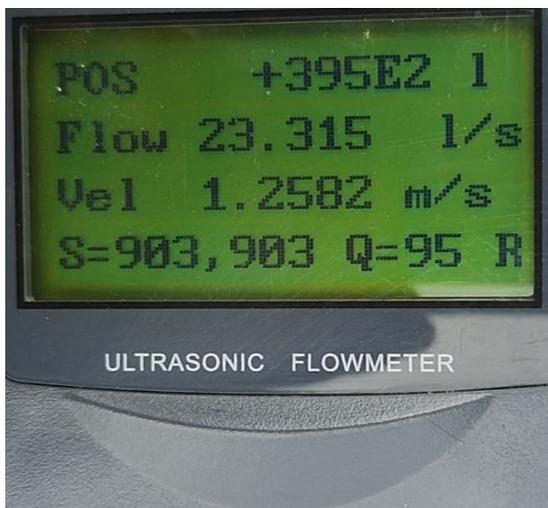
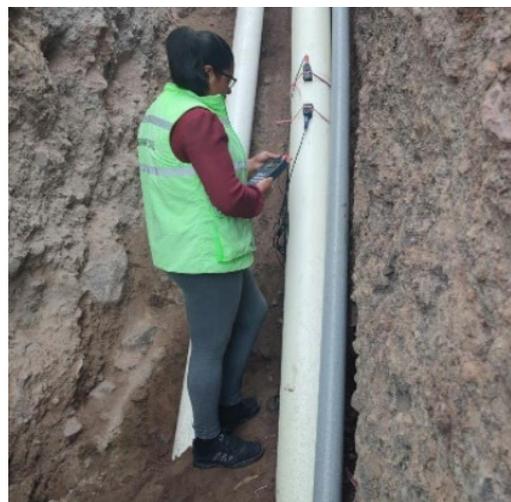
Anexo 3.

Medición de caudales inyectados en la parroquia el Rosario

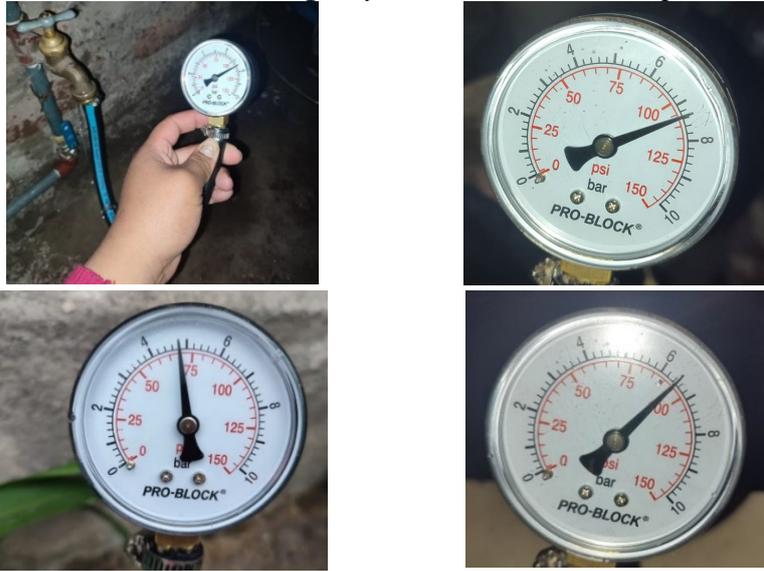
Anexo 4.

Toma de presión en los barrios San Miguel y San Gabriel del Aeropuerto
