**UNIVERSIDAD NACIONAL DE CHIMBORAZO
FACULTAD DE INGENIERÍA
CARRERA INGENIERÍA CIVIL**

**EXPOSICIÓN POR SULFATOS EN EL SUELO A LOS
ELEMENTOS SUPERFICIALES DE HORMIGÓN DE
VIVIENDAS DEL CANTÓN PALLATANGA, PROVINCIA DE
CHIMBORAZO**

Trabajo de Titulación para optar al título de Ingeniero Civil

Riobamba, Ecuador. 2023

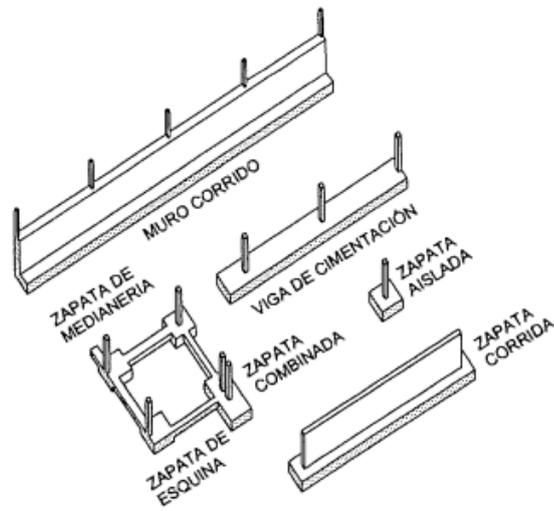
Figura 1. Cimentaciones superficiales – a.
Fuente: (Calavera, 2000).

Existen dos tipos de cimentaciones, se conoce como cimentaciones superficiales (**Figura 1** y **Figura 2**) cuando el terreno presenta propiedades físicas, químicas y mecánicas óptimas a nivel del suelo o hasta una profundidad aproximada de 4 metros, lo que hace posible cimentar sobre él, además de evitar un coste alto. Por el contrario, si el terreno es pobre en sus propiedades se recurre a cimentaciones profundas (**Figura 3**) que resultaría en lo más económico. Dentro de las cimentaciones superficiales se incluyen zapatas, vigas, muros y placas, por otro lado, las cimentaciones profundas se constituyen por pilotes (Calavera, 2000).

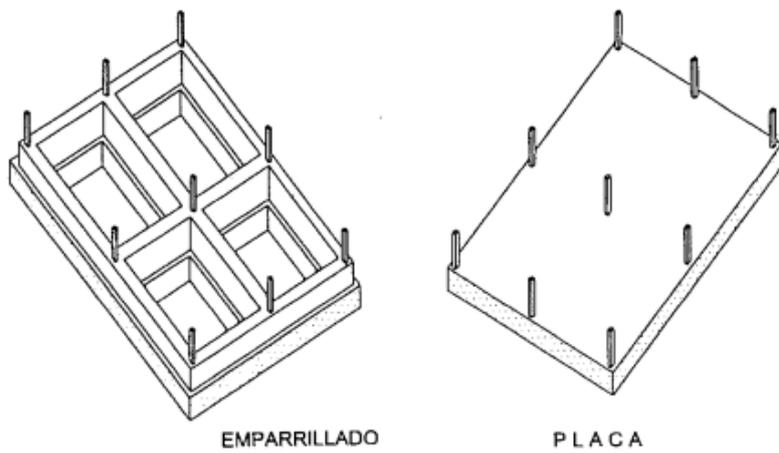
Figura 2. Cimentaciones superficiales – b.
Fuente: (Calavera, 2000).

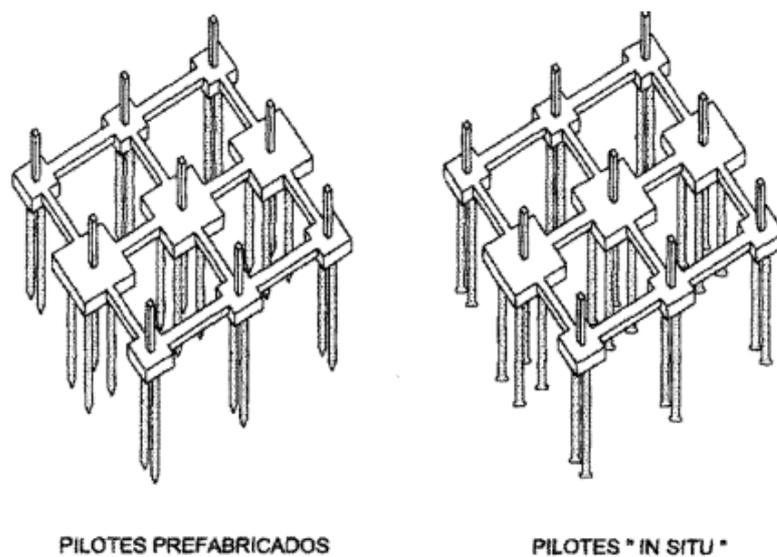
Figura 3. Cimentaciones profundas.
Fuente: (Calavera, 2000)

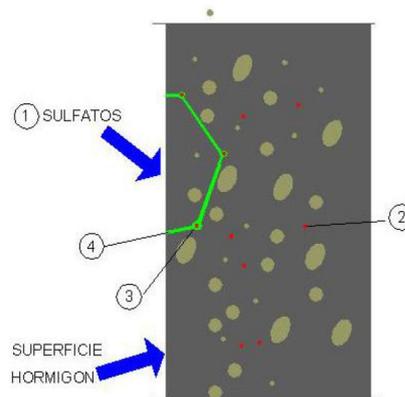
Figura 4. Esquema de ataque por sulfatos al hormigón.
Fuente: (Porto, 2005).

Los iones de sulfato en el hormigón causan daños significativos (**Figura 4**) cuando estos se encuentran presentes en altas concentraciones debido a la reacción que se produce entre ambos elementos que a su vez es una de las acciones más agresivas lo que provoca disminución en la durabilidad del hormigón debido a la formación de compuestos expansivos como la etringita, thaumasita y yeso que derivan en la existencia de fisuras, agrietamientos y porosidad lo que implica también en la corrosión de armaduras (Porto, 2005).

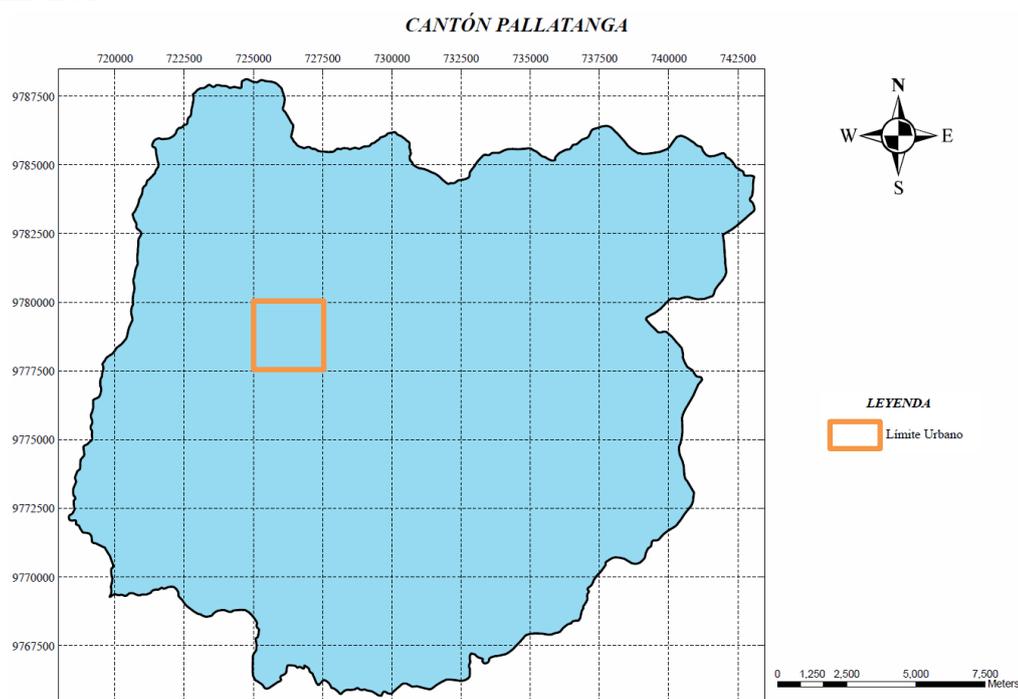
Figura 5. Mapa del cantón Pallatanga ArcGIS.

La aplicación de mapas de suelo tipo “Área-polígono” y levantamiento por grillas (**Figura 5**) permitieron definir el número de muestras a ser analizadas en base al área de estudio considerada como población finita y correspondiente al tipo de investigación no experimental.

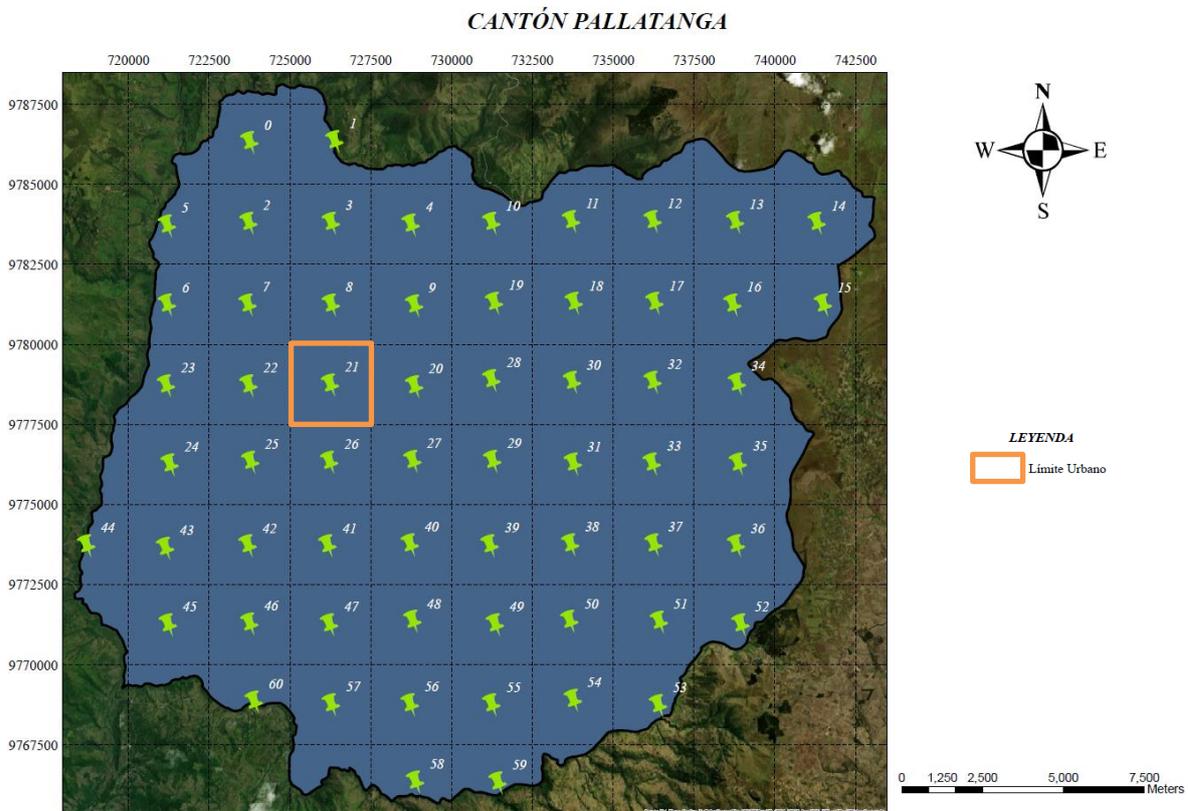
Figura 6. Puntos de muestreo localizados en Google Earth.

En base a la metodología propuesta por (Yescas et al., 2018), se establece la aplicación de un muestreo sistemático y muestreo sistemático céntrico utilizando una cuadrícula de patrón regular con dimensiones de 2500 x 2500m con proyección UTM (Universal Transversa de Mercator). Cada posición central de la cuadrícula se considera como un potencial punto de muestreo y de esta manera se obtiene un total de 61 muestras para el estudio (**Figura 6**).

Sin embargo, para la elección final de los sitios de muestreo se considera su ubicación y localización en campo para lo cual se aplicó el criterio de accesibilidad el mismo que toma en consideración las carreteras, senderos y terracerías existentes, se empleó el Software Google Earth y se verificó con visitas en campo (Yescas et al., 2018). Como resultado, se seleccionaron 61 puntos de muestreo, de los cuales solo 49 pueden ser extraídos.

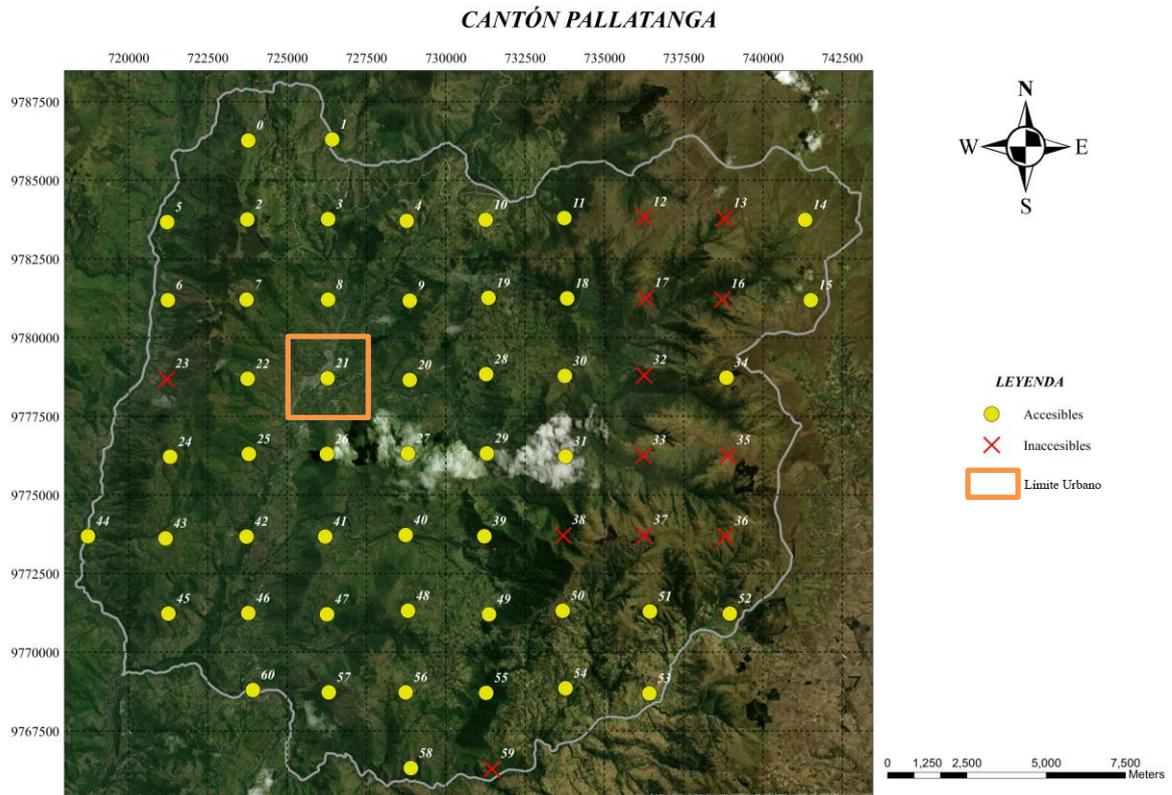
Figura 7. Cantidad de muestras accesibles e inaccesibles.

De las 61 muestras totales únicamente 49 se pudieron extraer, dejando de lado las muestras de los puntos P12, P13, P16, P17, P23, P32, P33, P35, P36, P37, P38, P59, esto se da por motivos de mal temporal y nulo acceso a lugares remotos.

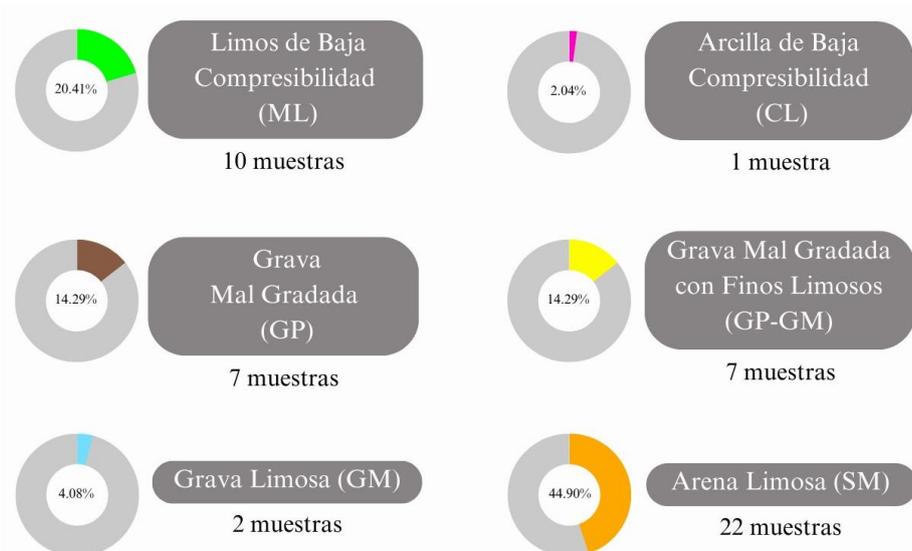
Ilustración 2. Cantidad de muestras y clasificación según la SUCS

Integrando la norma ASTM C-136, 2015 (American Society for Testing and Materials, 2015) e INEN-696, 2014 (Instituto Ecuatoriano de Normalización, 2014) se realiza el ensayo de granulometría, para posterior realizar la clasificación del suelo (SUCS) de las 49 muestras, de donde se obtiene que existen 6 tipos, siendo estos: Limos de baja compresibilidad (ML) 10 muestras, Arcilla de baja compresibilidad (CL) 1 muestra, Grava mal gradada (GP) 7 muestras, Grava mal gradada con finos limosos (GP-GM) 7 muestras, Grava limosa (GM) 2 muestras y Arena limosa (SM) 22 muestras.

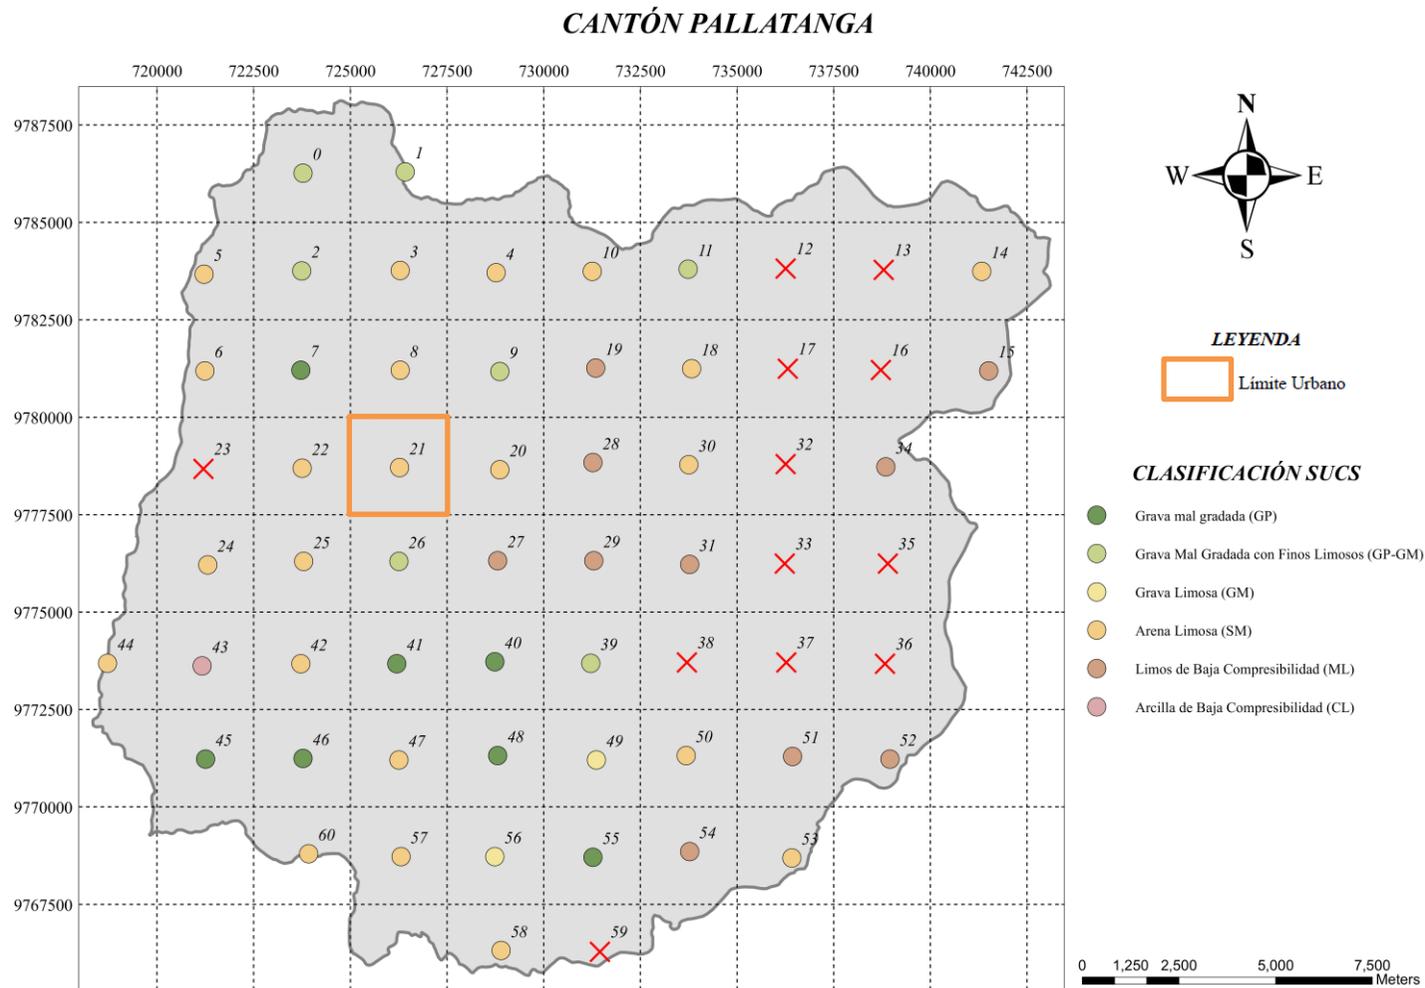
Figura 8. Clasificación del suelo (SUCS) en el cantón Pallatanga.

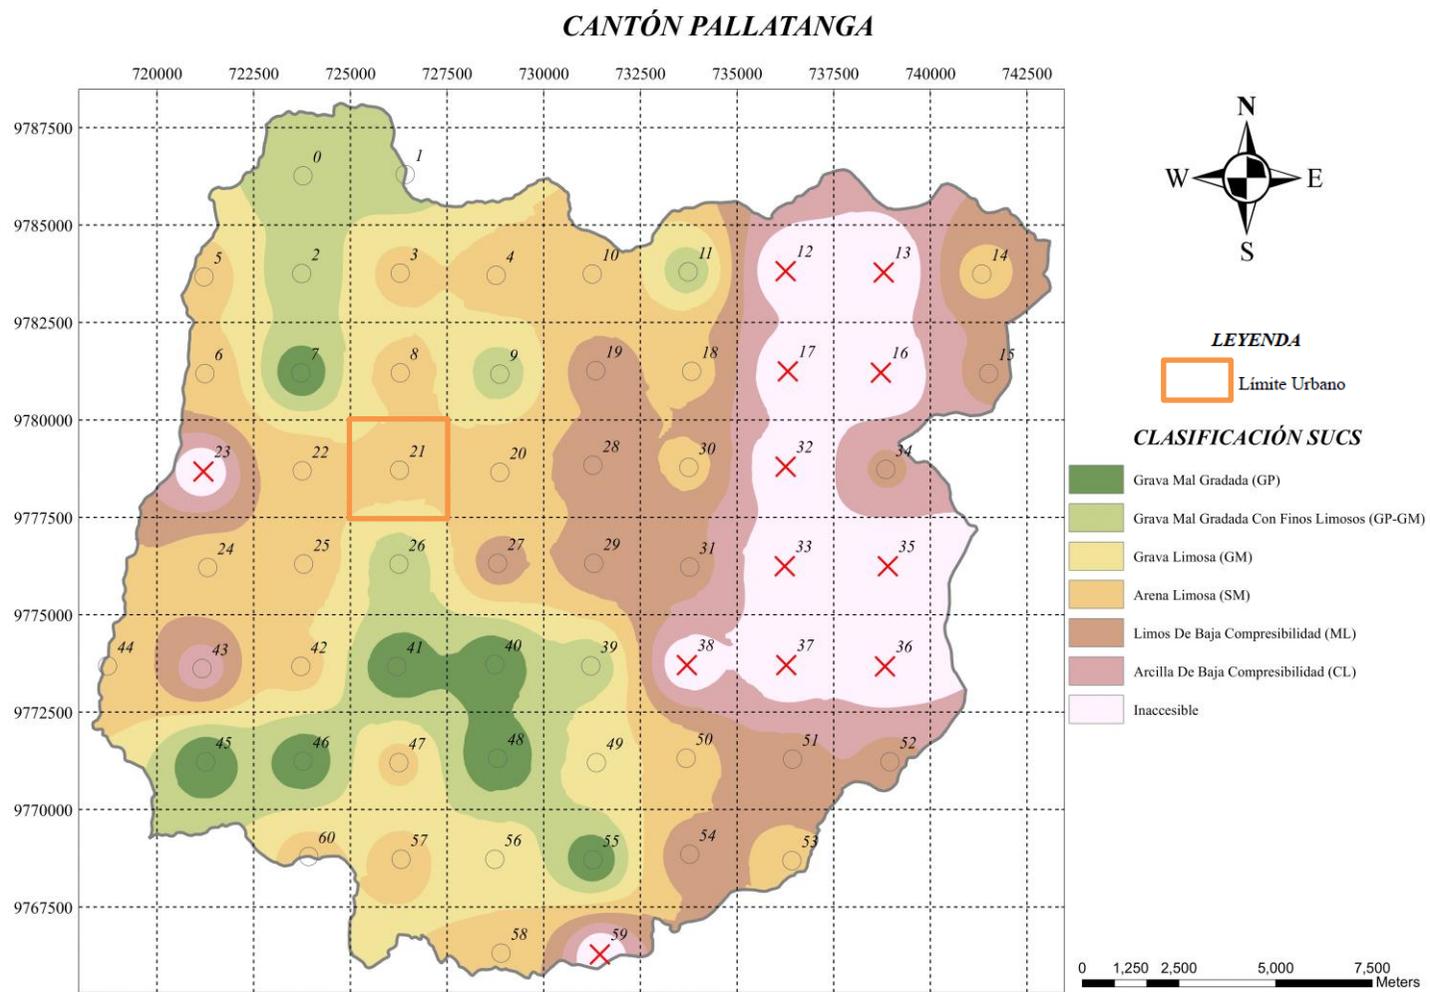
Figura 9. Mapa de zonificación del Tipo de Suelo (SUCS) en el cantón Pallatanga.

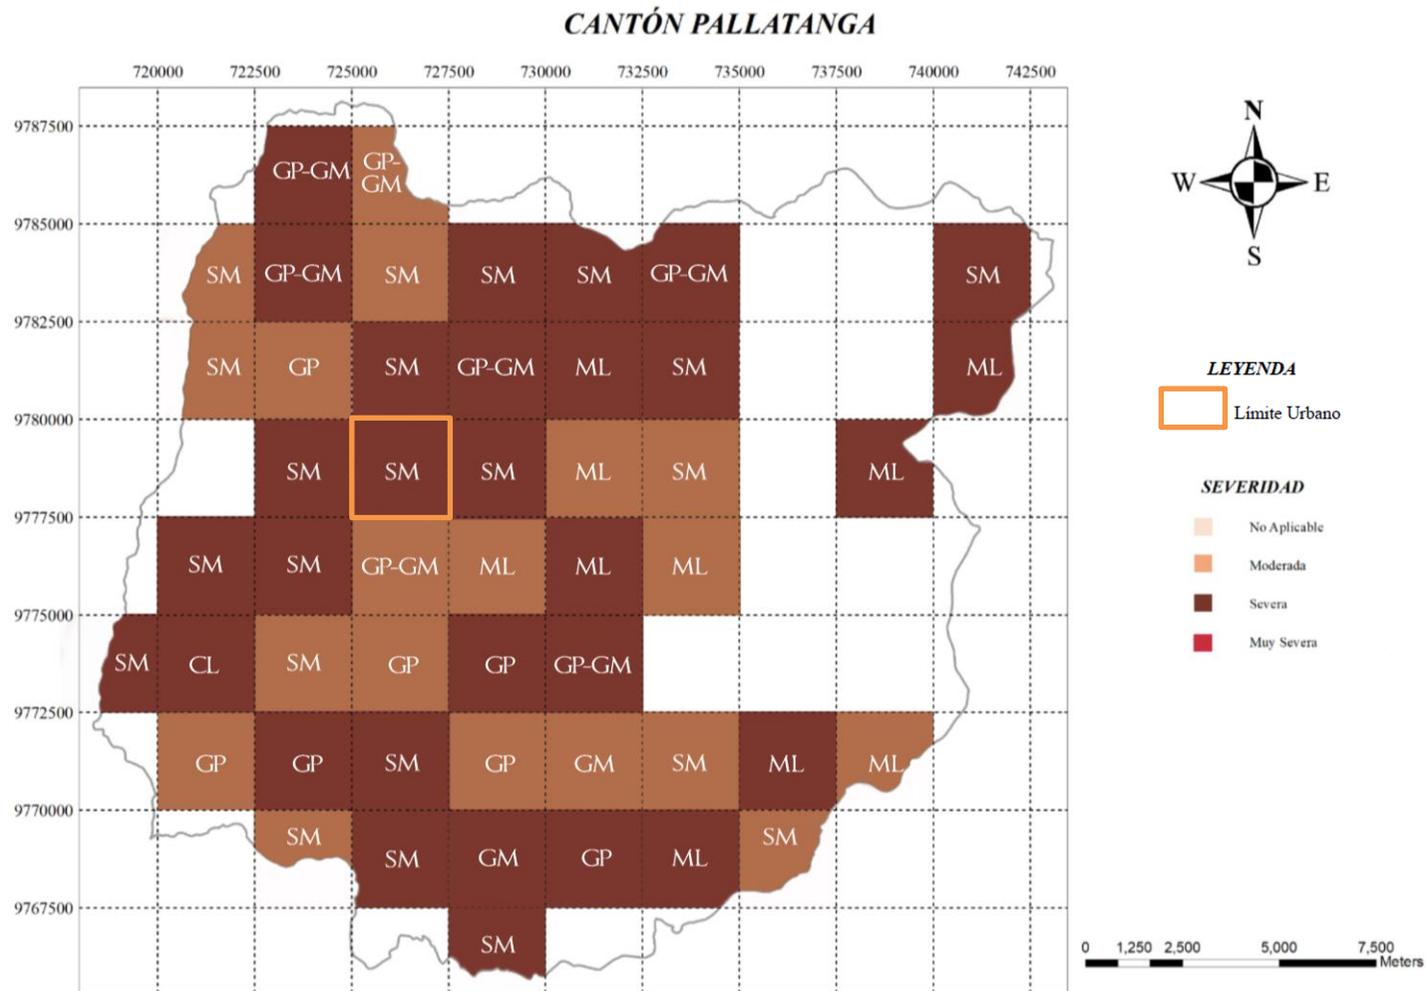
Figura 10. Mapa de exposición a sulfatos por severidad según el tipo de suelo.

En última instancia como es ostensible en los mapas de zonificación la severidad de los suelos del cantón Pallatanga frente a sulfatos es variable y no existe una agrupación específica por elevación o tipo de suelo, y es por ello que las viviendas presentan afectaciones como humedad, agrietamientos, fisuración, eflorescencia o desprendimiento del hormigón en cimentación o elementos estructurales que se encuentren en contacto con el suelo, por lo que estudios previos a la construcción de viviendas dentro del cantón Pallatanga deberían ser indispensables con el fin de evitar problemas o debilitaciones a la estructura dentro del periodo de vida útil.

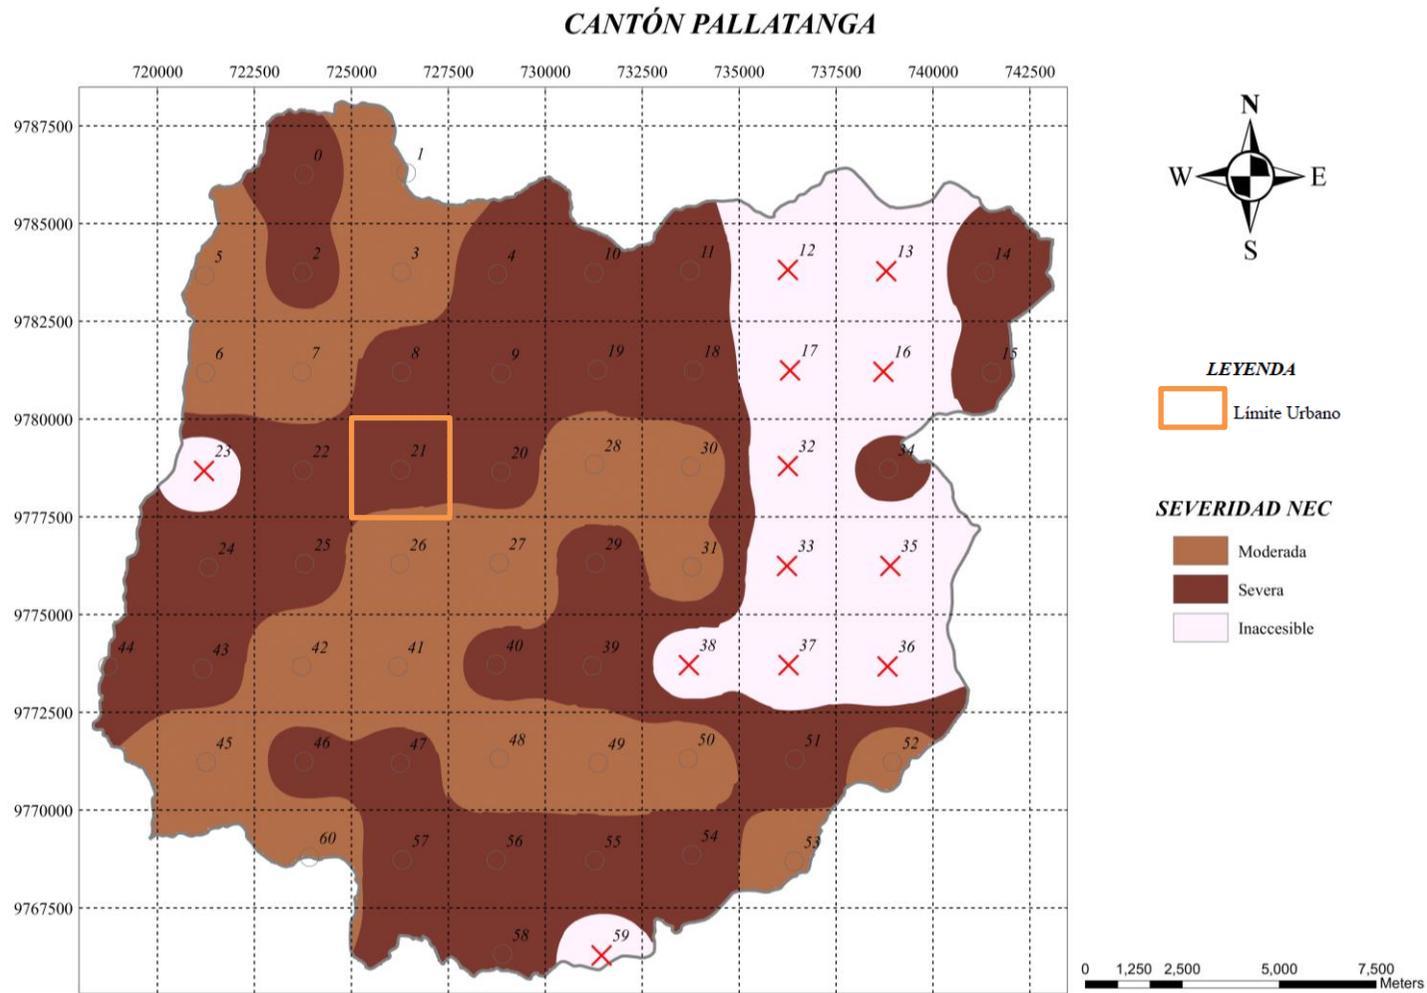
Figura 11. Mapa de zonificación de exposición a sulfatos por severidad.

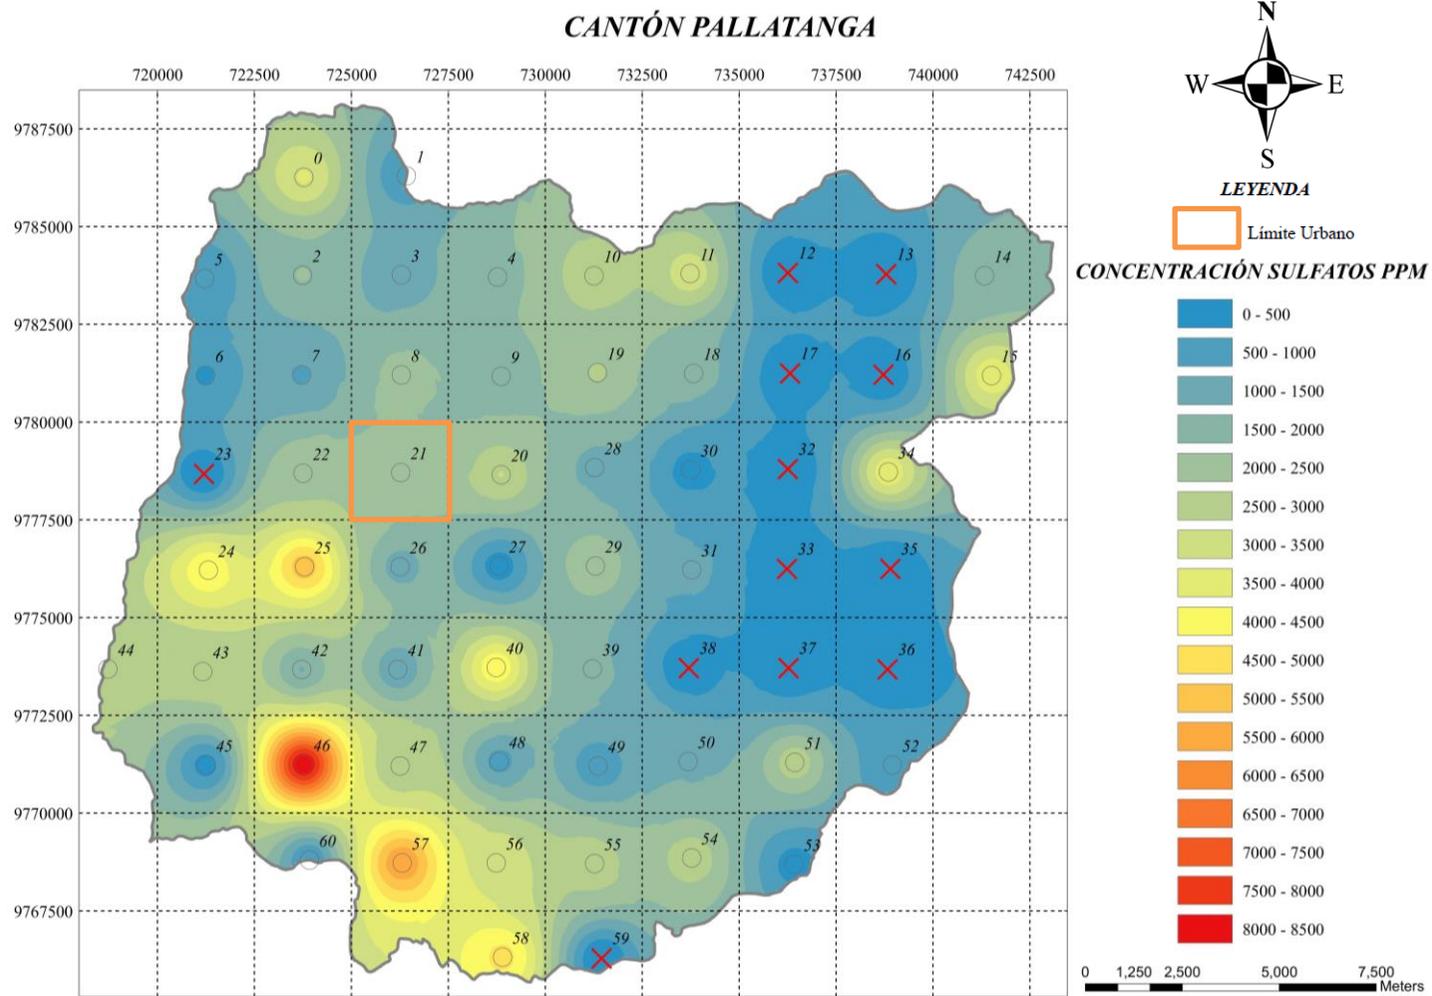
Figura 12. Mapa de zonificación de exposición por concentración de sulfatos.

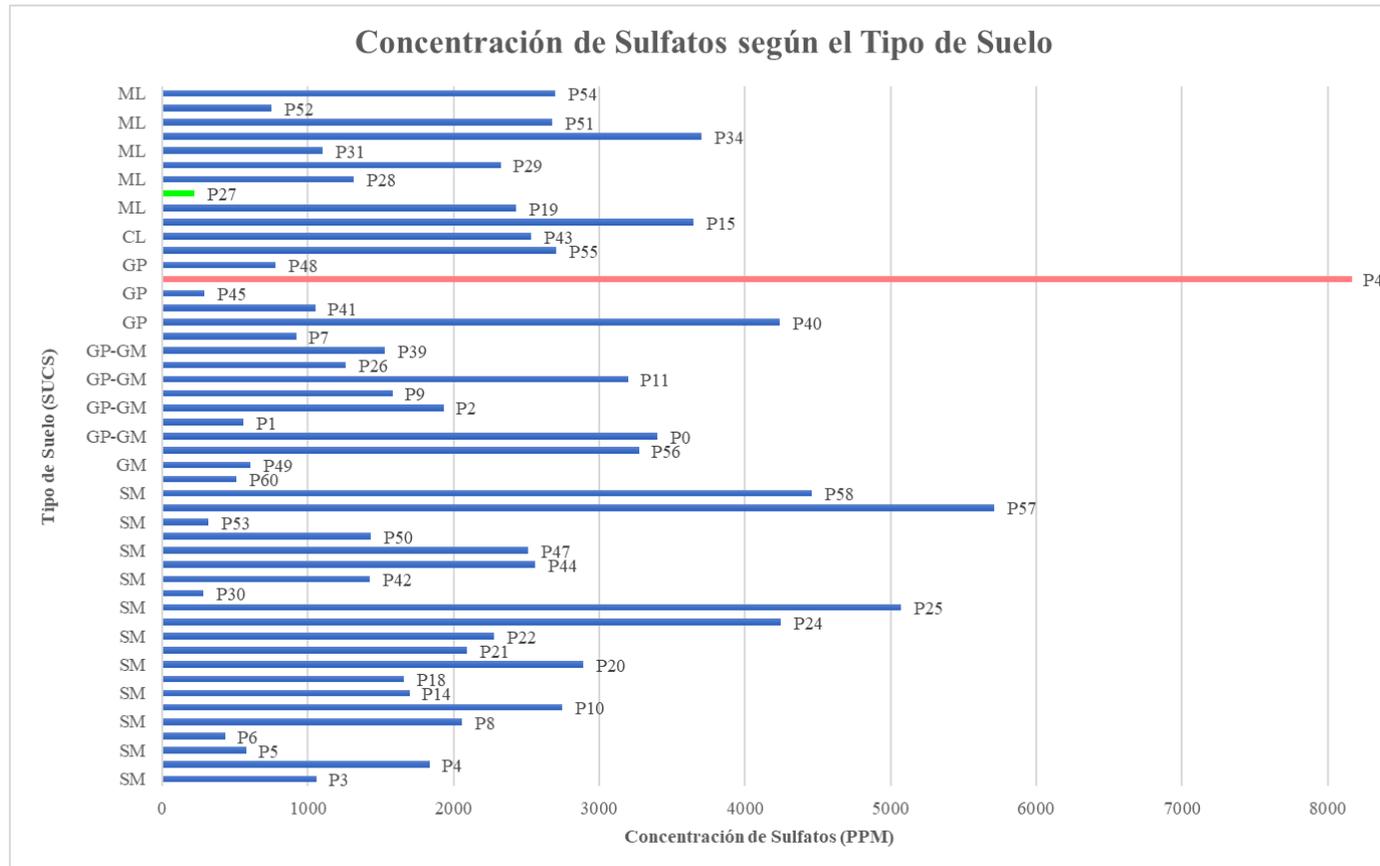
Ilustración 4. Concentración de sulfatos según el tipo de suelo.

En base a la ilustración mostrada se puede deducir en que la concentración de sulfatos no mantiene un valor constante pese a que es el mismo tipo de suelo. Del mismo modo el mayor valor de concentración de sulfatos corresponde a la muestra P46 con 8166.70 ppm en un suelo tipo GP y el menor valor de concentración de sulfatos corresponde a la muestra P27 con 220.00 ppm en un suelo tipo ML.

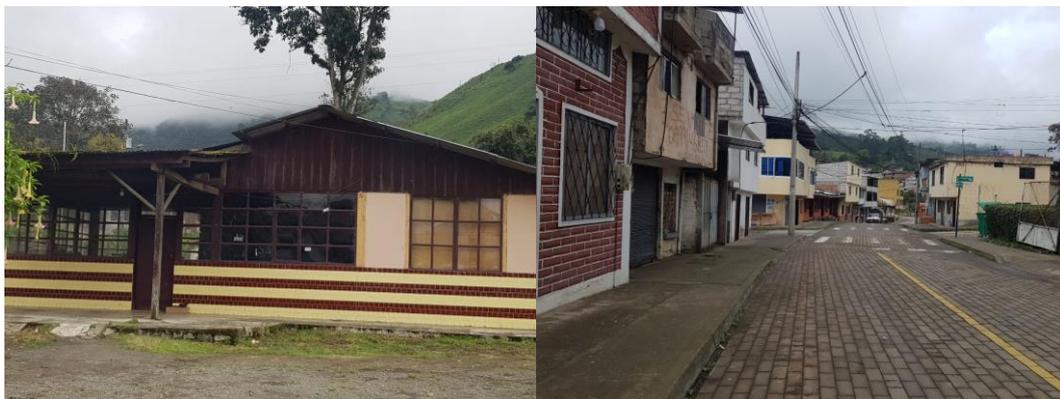
Anexo Fotográfico 1. Vivienda P21 y aledañas.

Mediante la exploración de campo se pudo visualizar viviendas o estructuras cercanas a los puntos de muestreo, para lo cual se tomaron evidencias fotográficas expuestas en la sección de anexos (**Anexo Fotográfico 1, 2, 3, 4, 5, 6, 7, 8, 9**). Las viviendas o estructuras presentaron algunas patologías alrededor de los elementos estructurales, así como también en la mampostería, mismas que con el paso del tiempo y al estar expuestas a sulfatos con una exposición prolongada producen su deterioro, pérdida de resistencia y disminución de la vida útil.

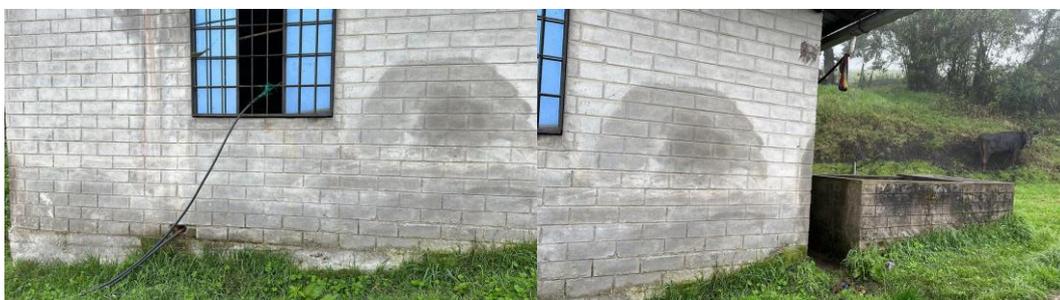
Anexo Fotográfico 2. Vivienda P25.

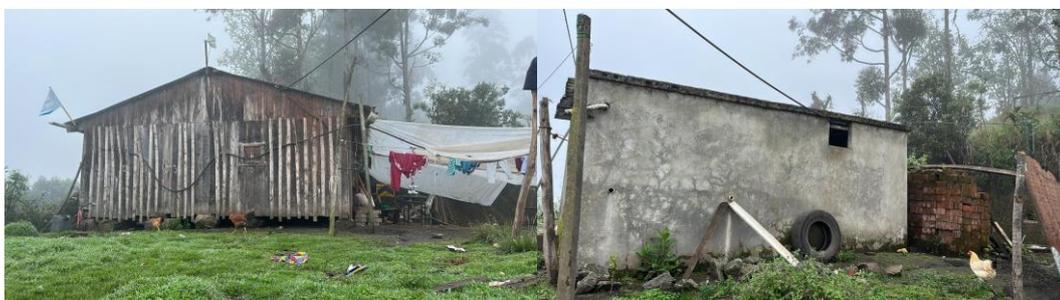
Anexo Fotográfico 3. Viviendas P29.

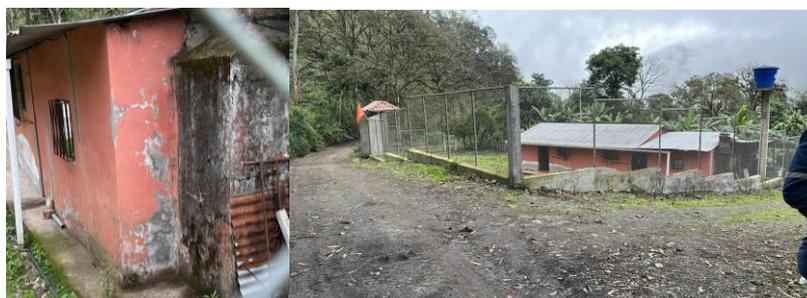
Anexo Fotográfico 4. Vivienda P41.

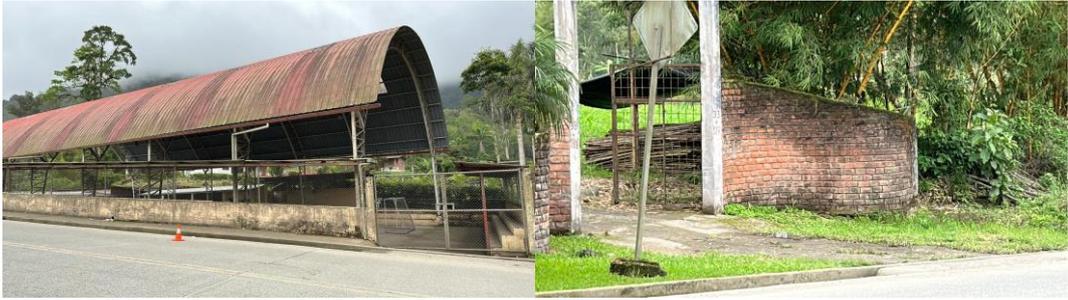
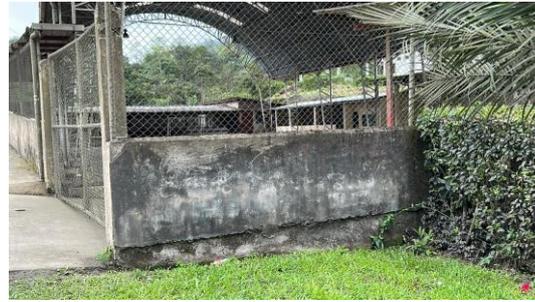
Anexo Fotográfico 5. Viviendas y estructuras P46.

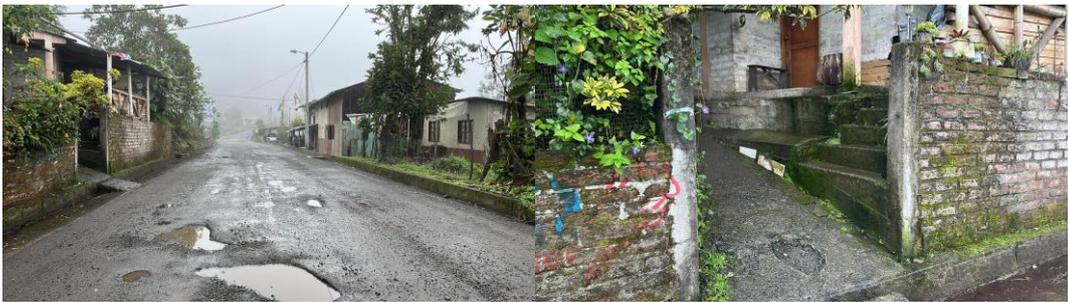
Anexo Fotográfico 6. Vivienda P48.

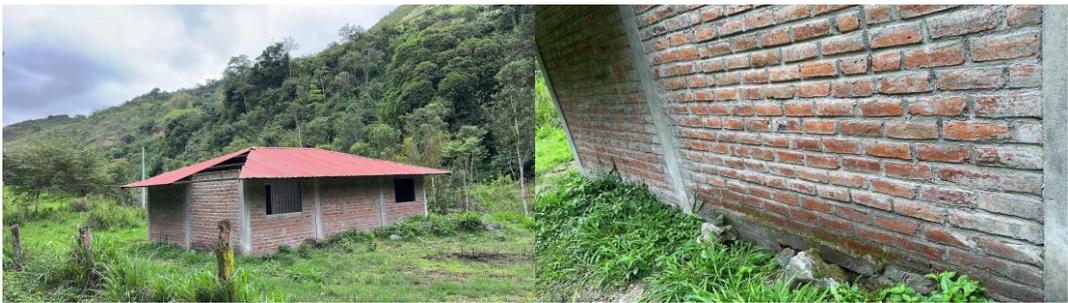
Anexo Fotográfico 7. Vivienda P57.

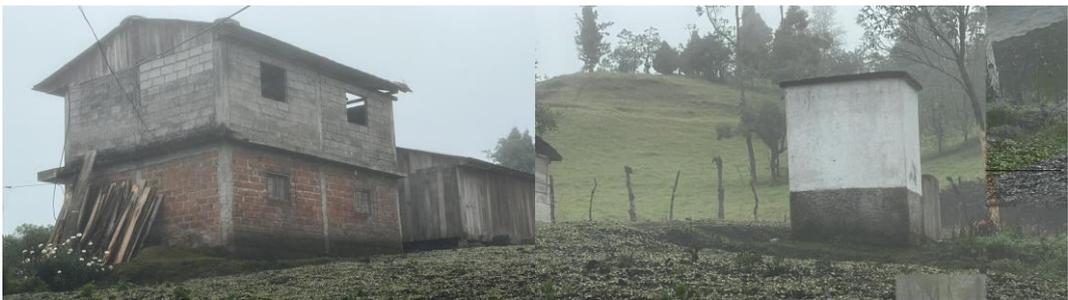
Anexo Fotográfico 8. Vivienda P58.

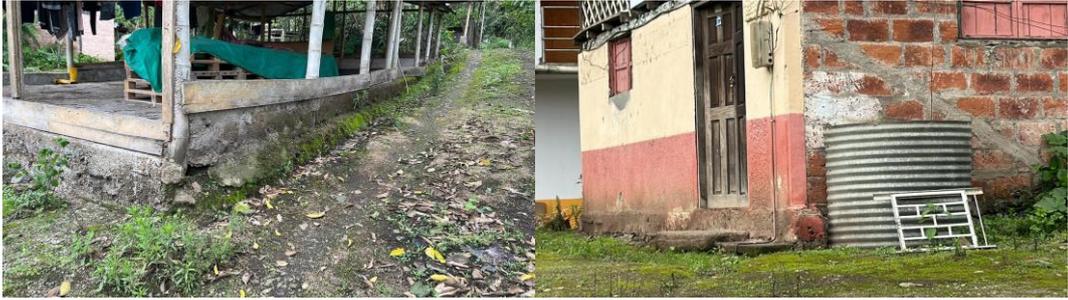
Anexo Fotográfico 9. Viviendas P60.
