**UNIVERSIDAD NACIONAL DE CHIMBORAZO
FACULTAD DE INGENIERÍA
CARRERA DE INGENIERIA CIVIL**

Caracterización física - hidráulica del pavimento flexible en el tramo Colta -
Guamote del corredor vial E-35 Riobamba - Cuenca

Trabajo de Titulación para optar al título de Ingeniera Civil

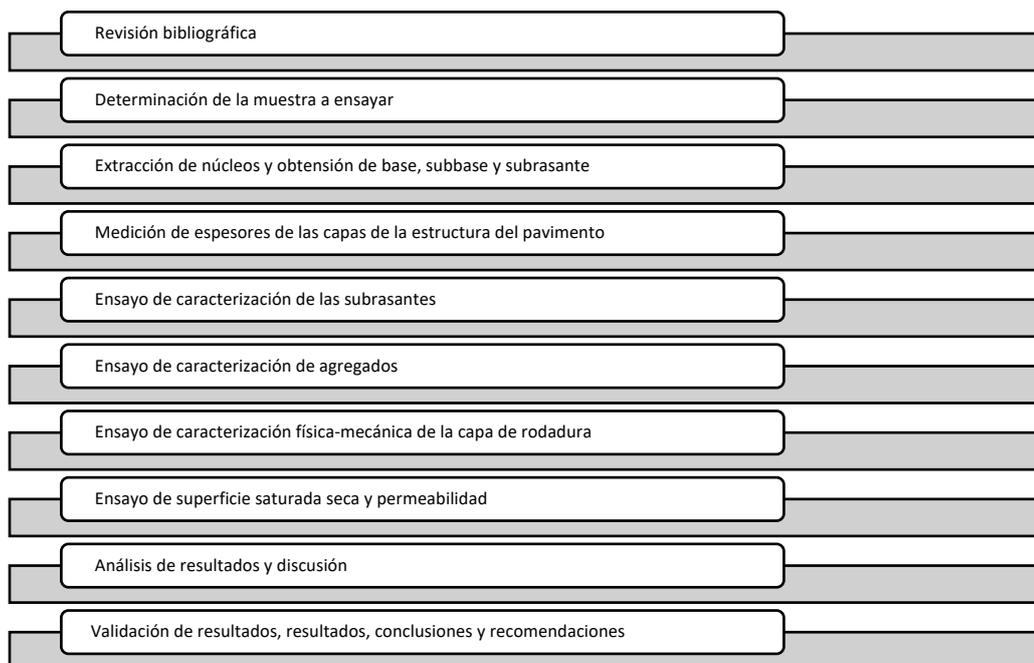
El presente diagrama muestra la secuencia de pasos para cumplir con los objetivos planteados.

Figura 1. Diagrama metodológico.

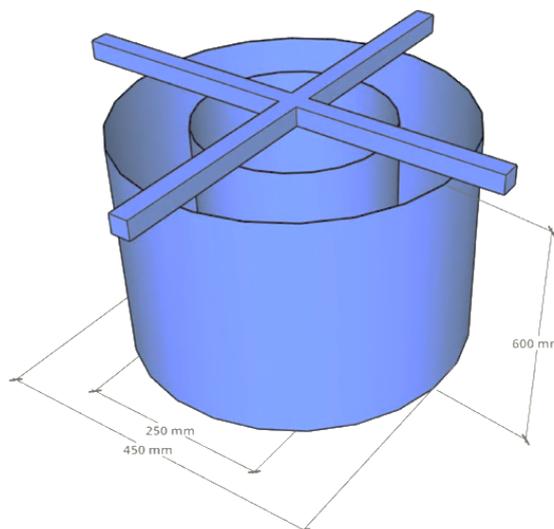
Esta norma se tomó como referencia para aplicar un proceso similar en un pavimento flexible, pero se deben considerar algunas adaptaciones para su colocación en la superficie. Los dos cilindros concéntricos tienen un diámetro de 250 mm y 450 mm para el cilindro interior y exterior respectivamente, con una altura compartida de 600 mm (figura 2). Están fabricados con acero galvanizado de 1.5 mm de espesor y tiene un peso total de 22.5 kg.

Figura 2. Medidas infiltrómetro de doble anillo.

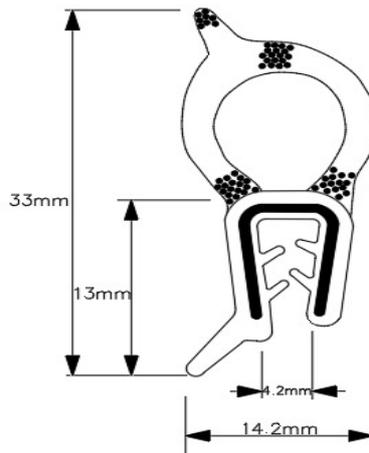
Se coloca un caucho o burllete (figura 3) con alma metálica en el contorno inferior de ambos cilindros para sellarlos, como se muestra en la figura 4.

Figura 3. *Perfiles burlletes alambrados 341. Esquema adaptado de GLOBAL RUBBER CORPORATION S.A.C.*

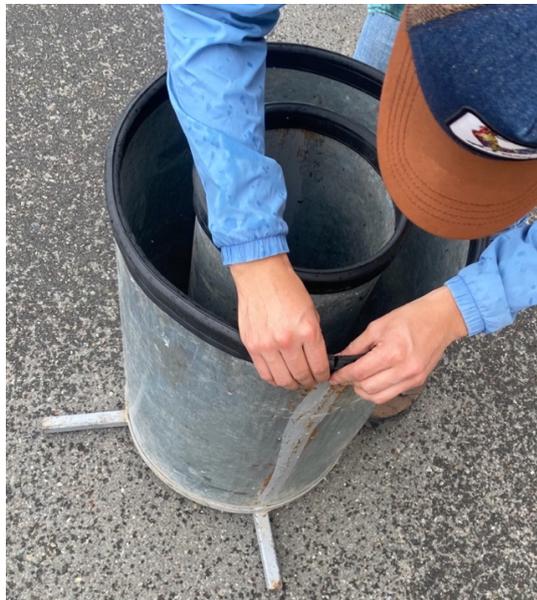
Figura 4. *Colocación del caucho en el contorno inferior del infiltrómetro.*

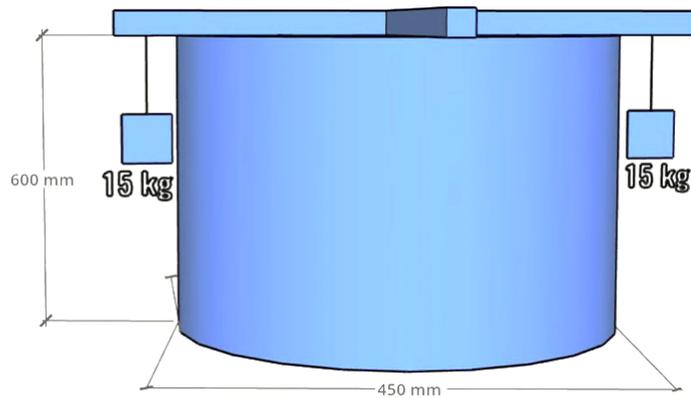
Una vez equipado con el caucho, el infiltrómetro se coloca sobre el pavimento asegurándose que la superficie este completamente seca y limpia. Luego, se reparten un total de 60 kg de peso, con 15 kg en cada esquina del marco portante, como se muestra en la figura 5.

Figura 5. Vista lateral infiltrómetro.

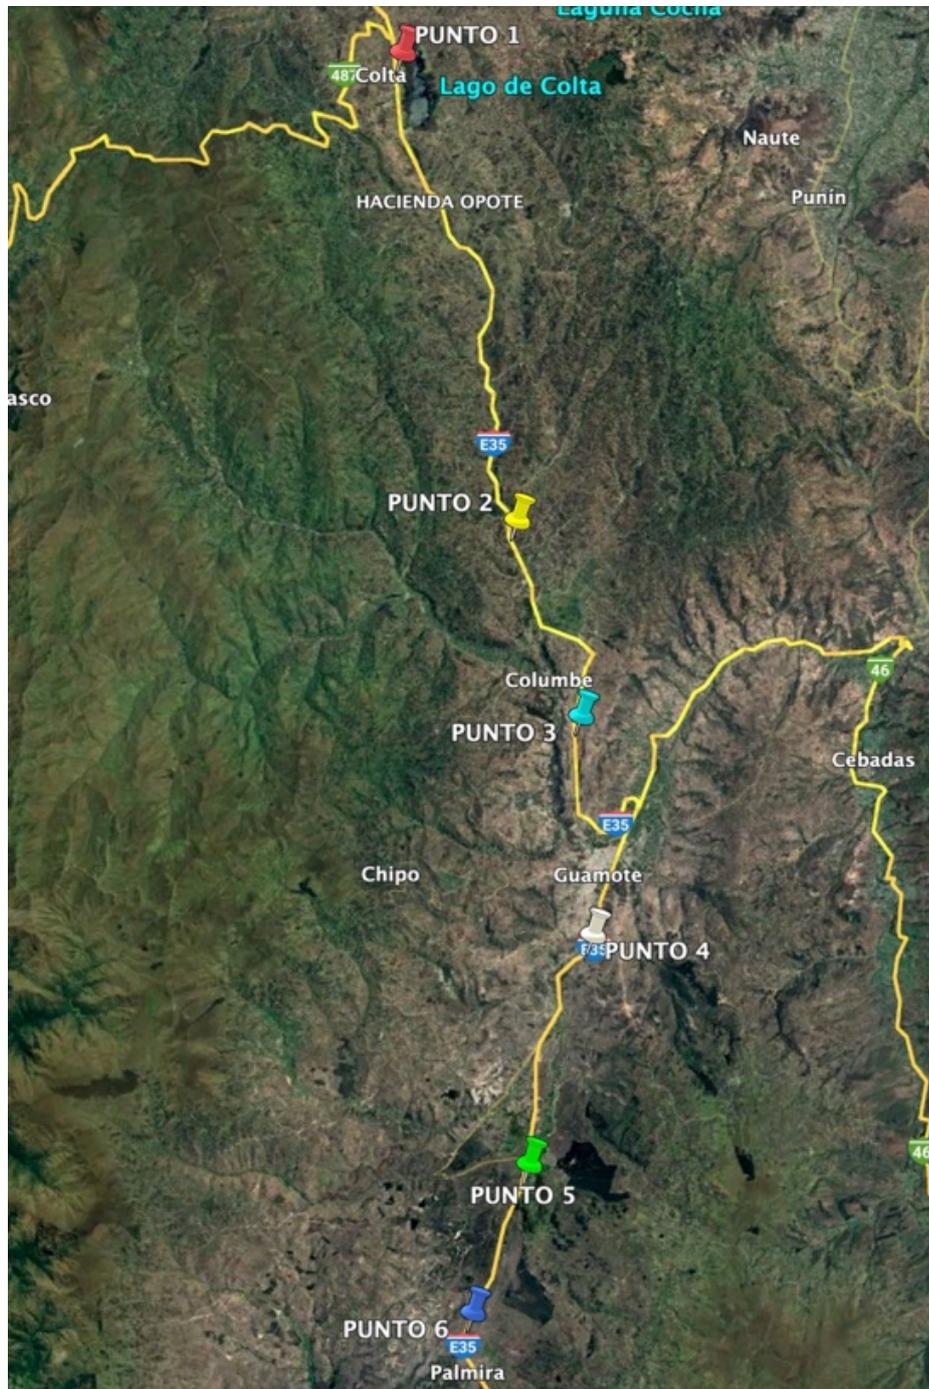
Durante el proceso de extracción de muestras, se consideraron diversos aspectos para garantizar su representatividad. Se evaluó la pendiente de la vía, evitando áreas con curvas pronunciadas. Se planificó la toma de muestras en ambas direcciones del tramo y se seleccionaron áreas libres de fisuras o grietas en la capa de rodadura. Además, se priorizaron lugares con bermas amplias para facilitar el acceso y la

Figura 6. *Puntos de extracción planificados.*

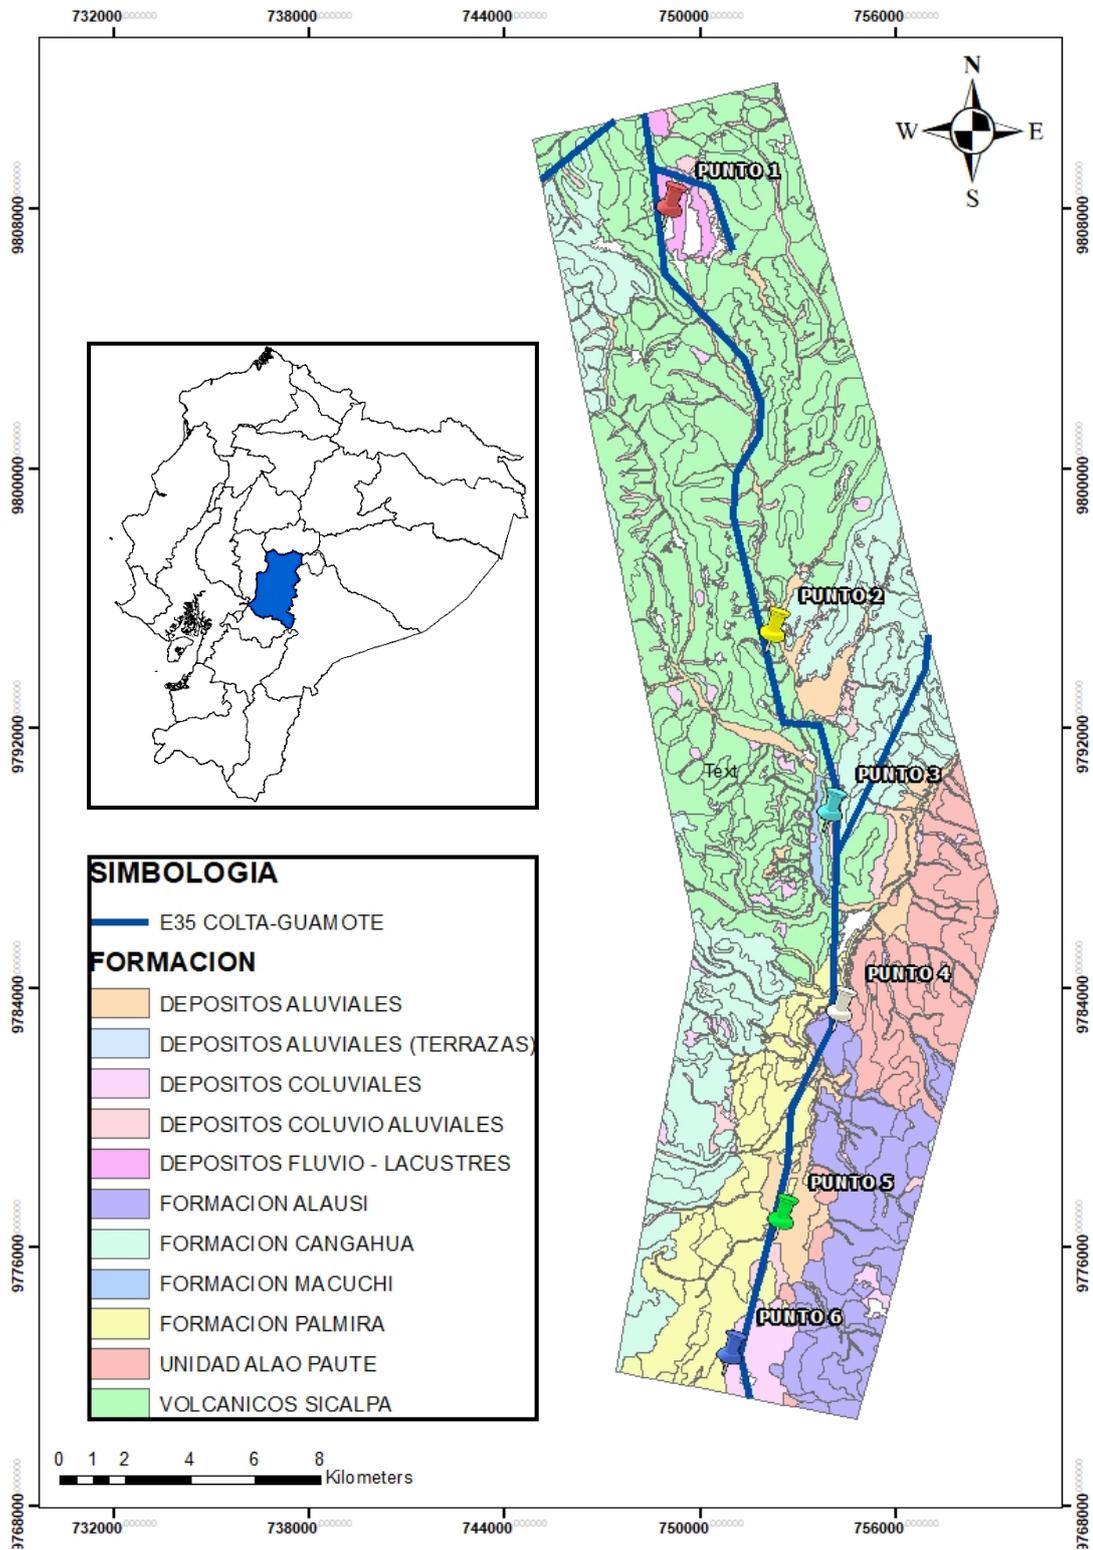
Figura 7. Formación geológica E35 en tramo de estudio.

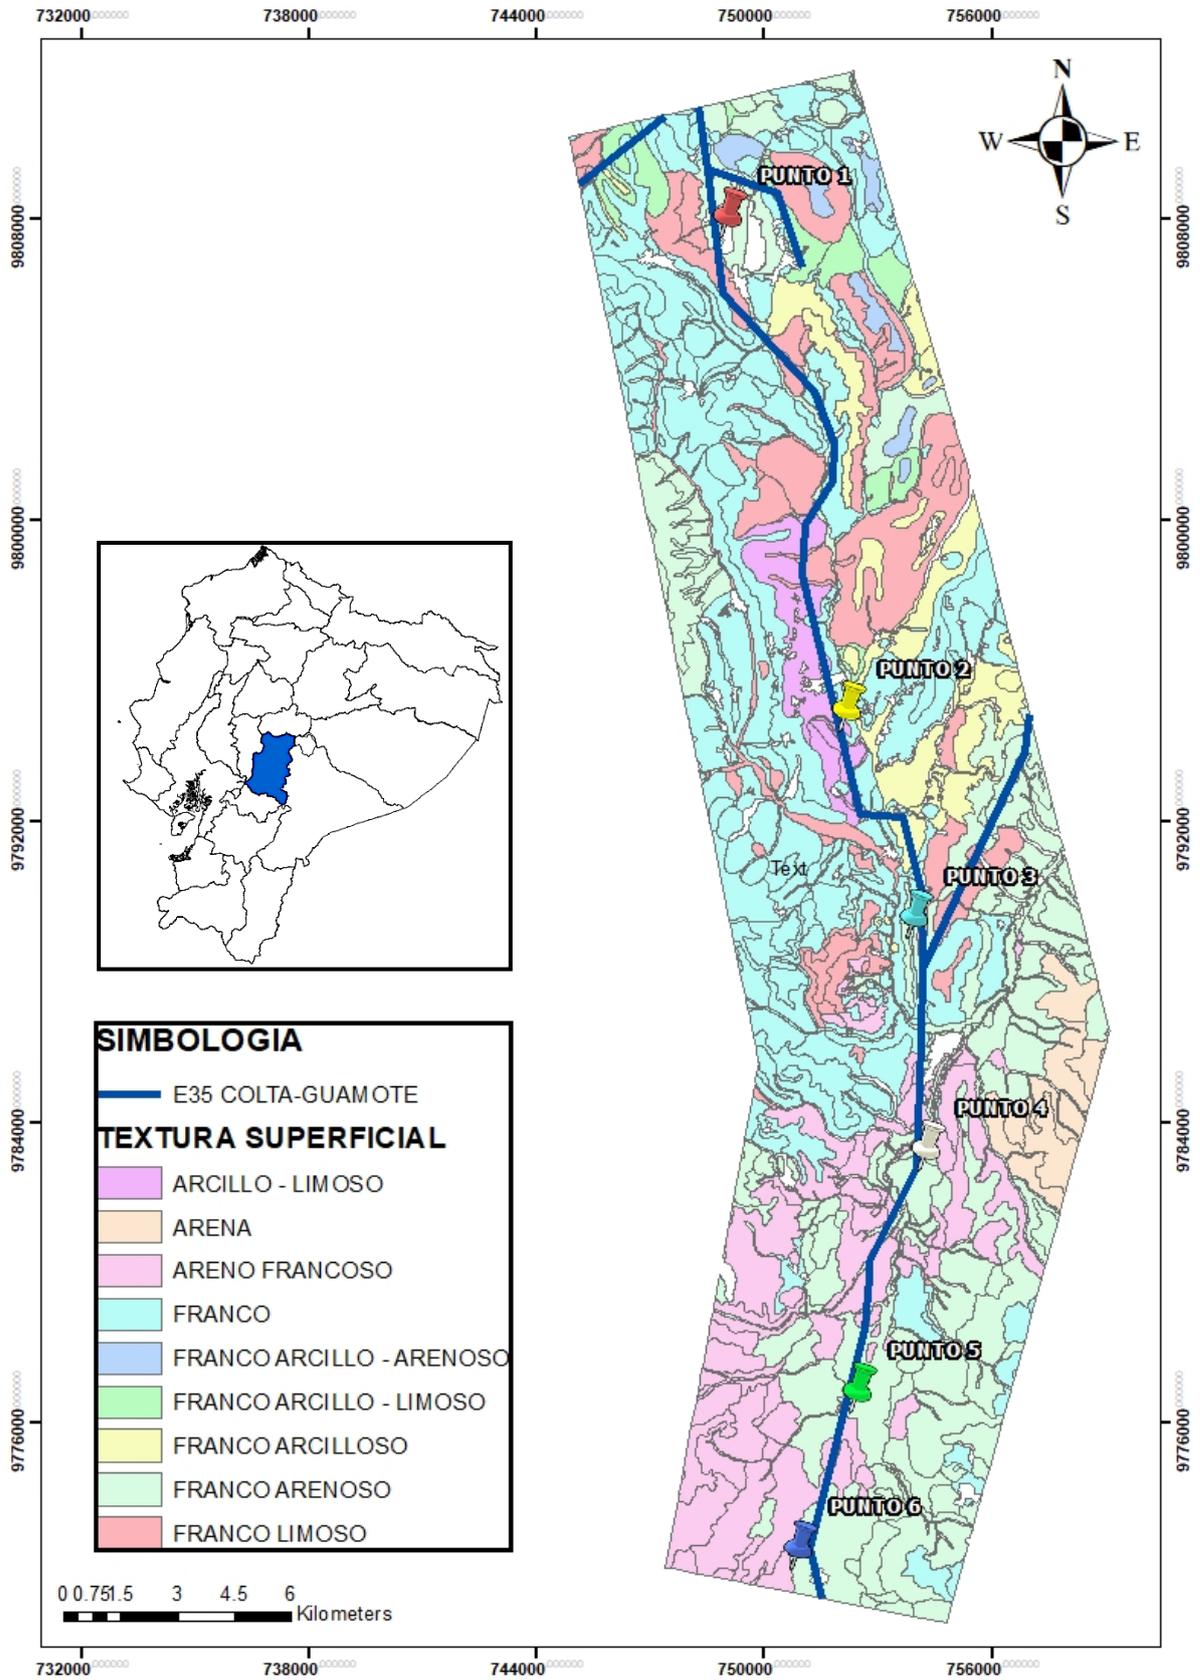
Figura 8. Origen edafológico E35 en tramo de estudio.

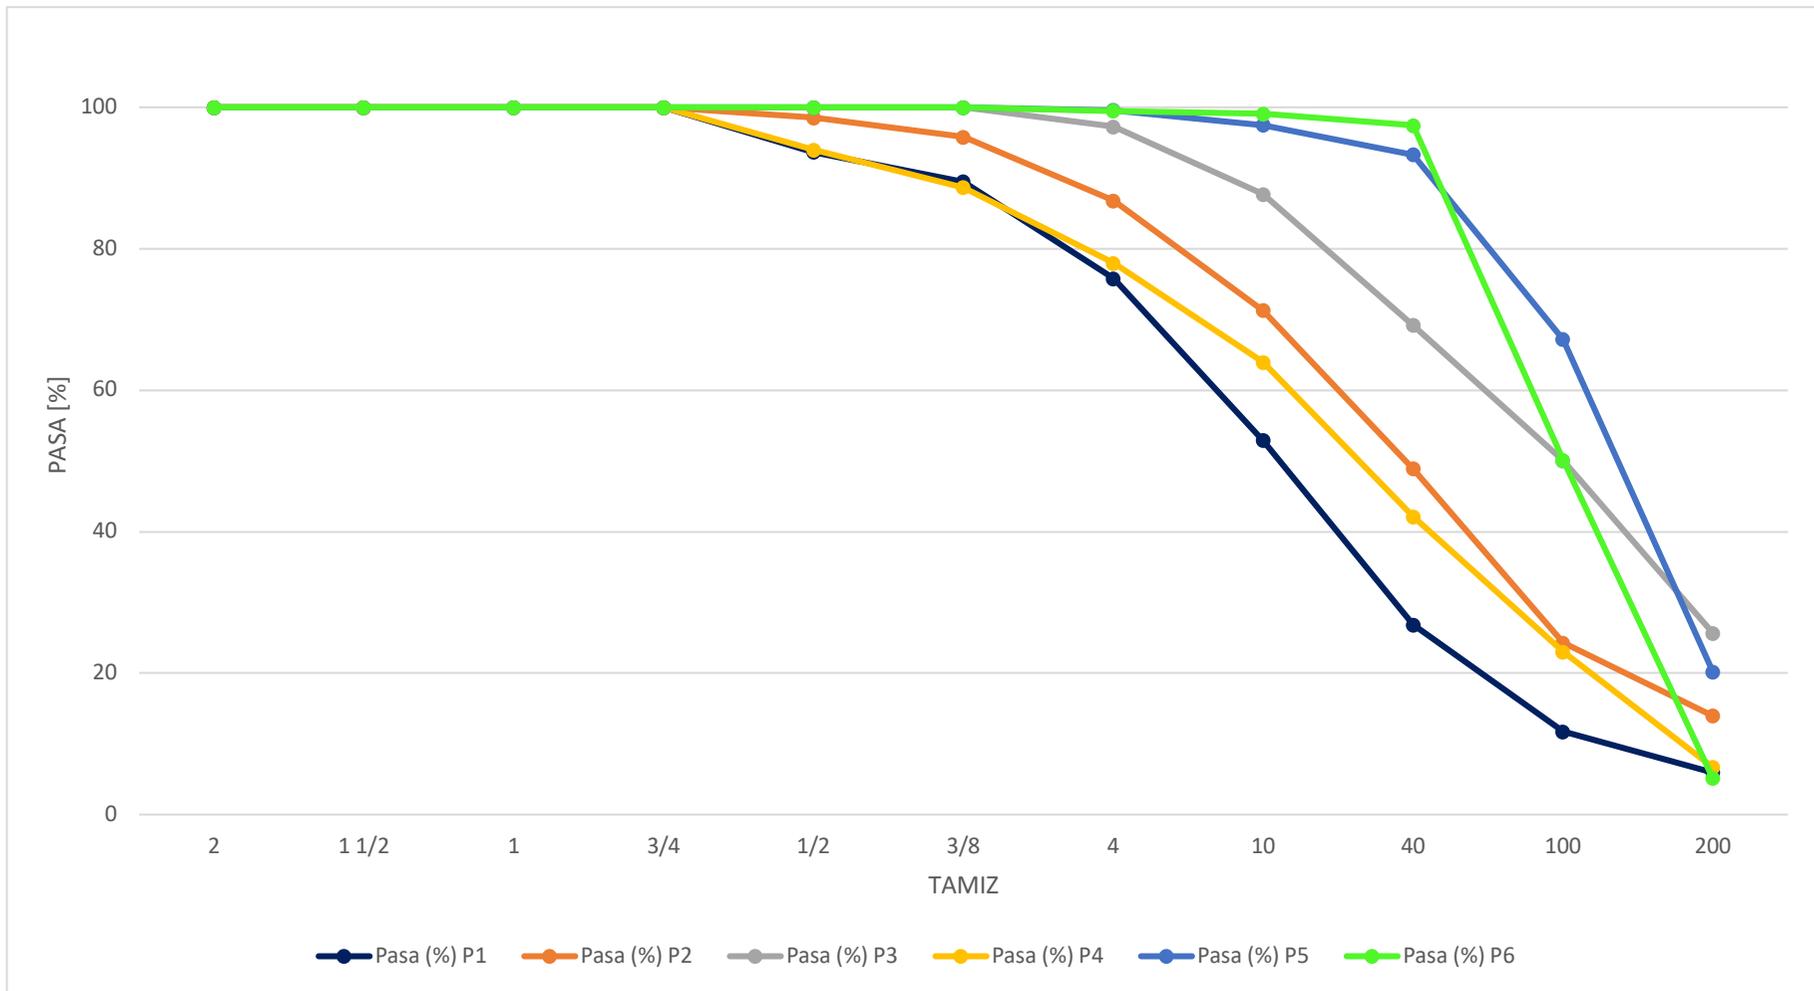
Figura 9. *Curvas granulométricas, Subrasantes.*

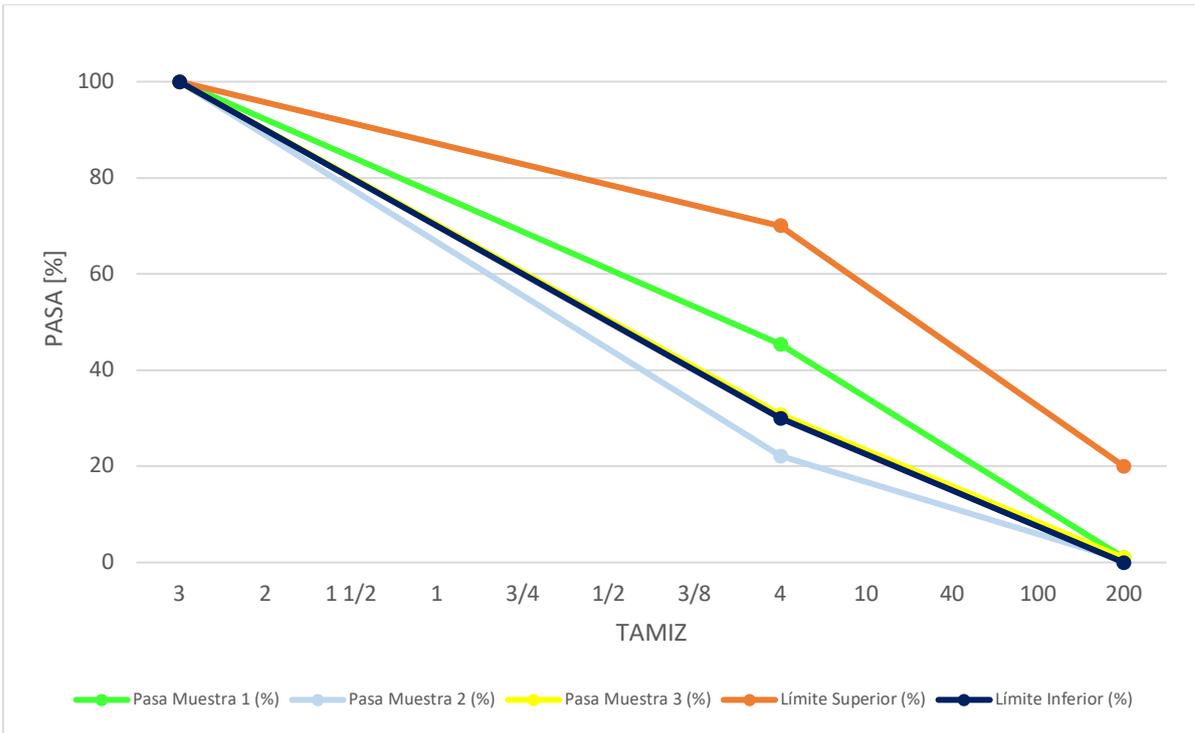
Figura 10. Curvas granulométricas, Subbase.

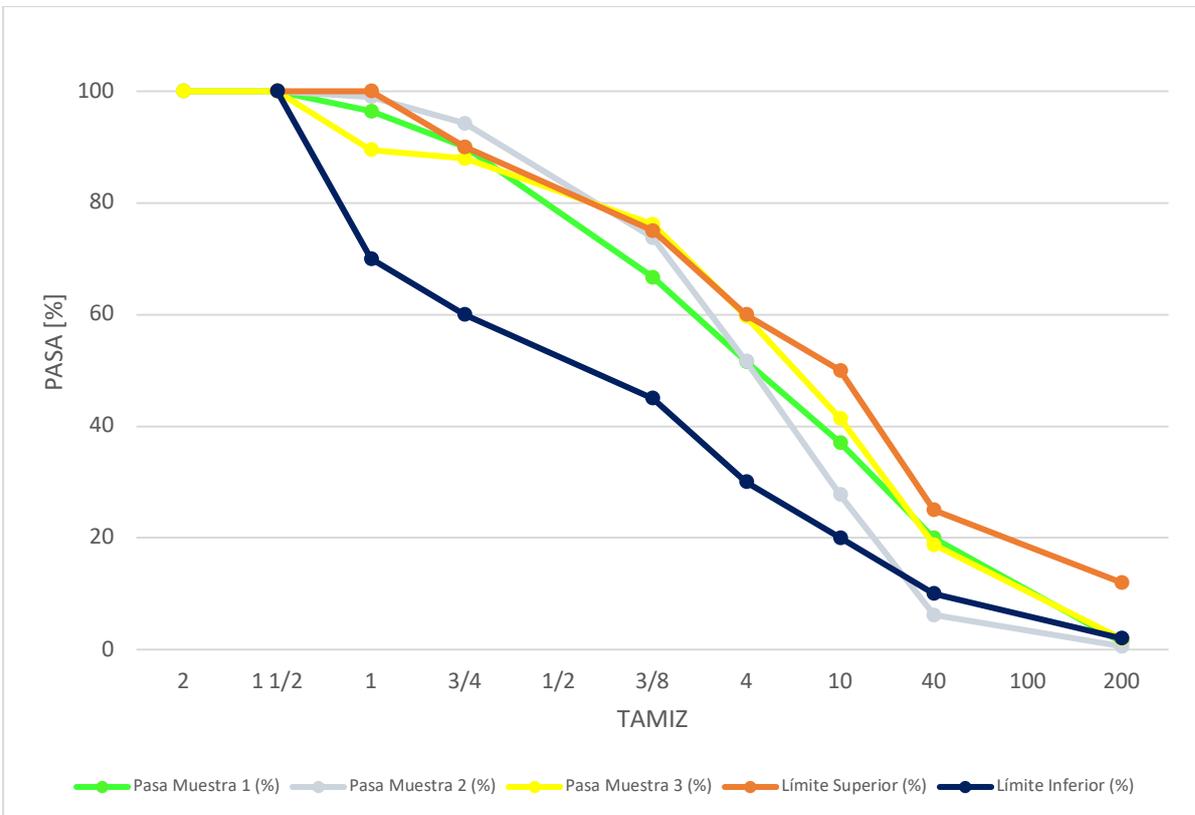
Figura 11. Curvas granulométricas, Base.

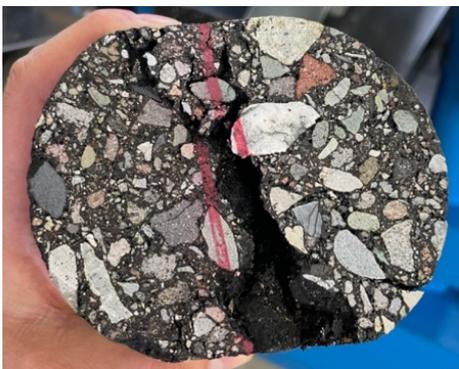
Figura 12. Núcleo 1, rotura a lo largo del diámetro.

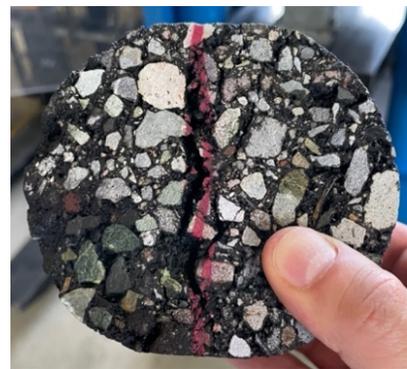
Figura 13. Núcleo 5, rotura a lo largo del diámetro.

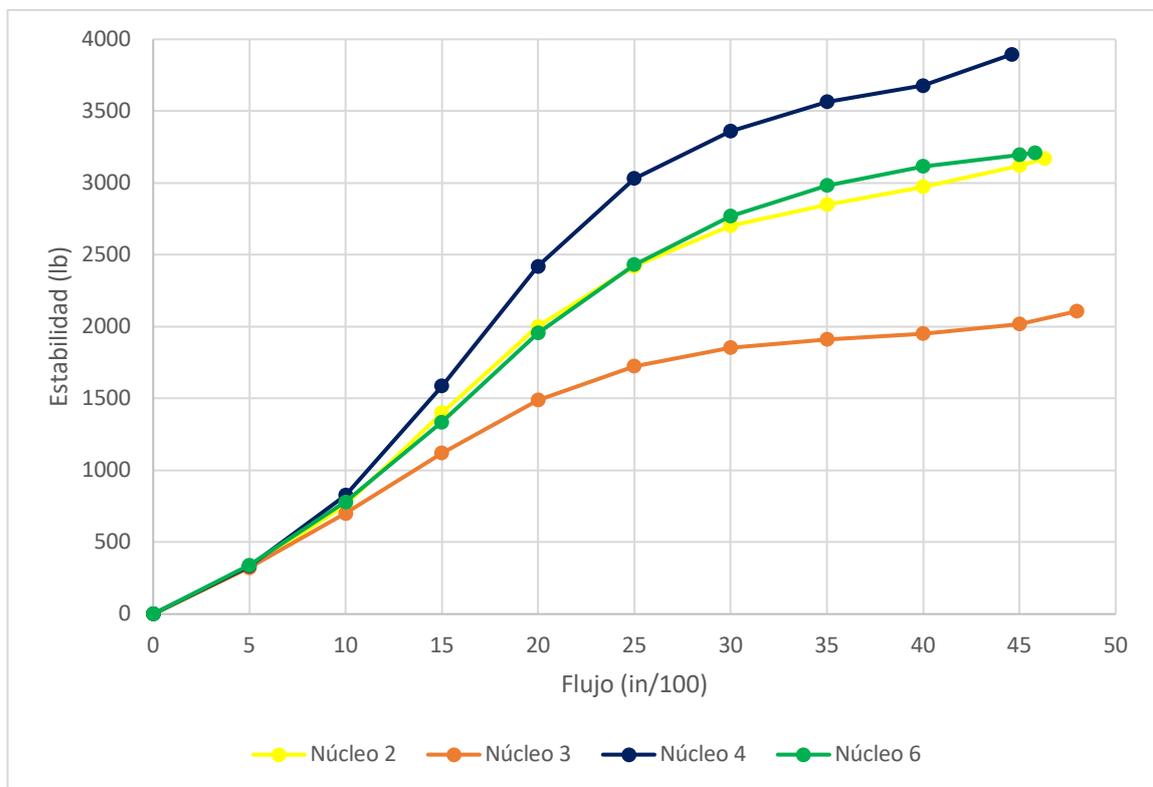
Figura 14. Gráfica de estabilidad vs flujo de núcleos.

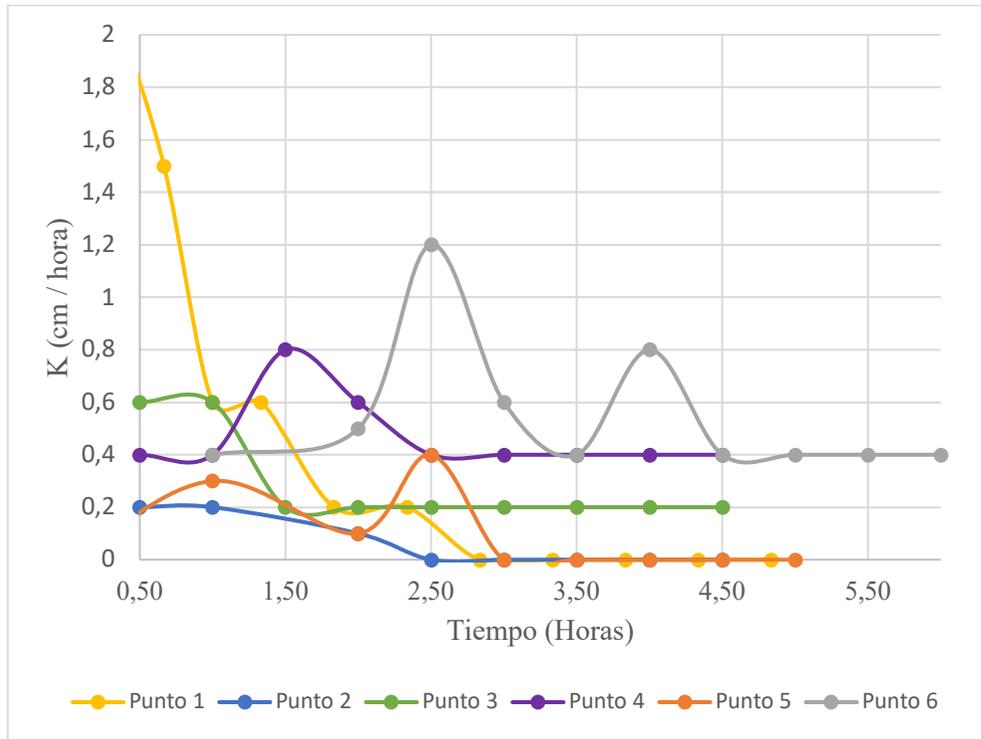
Figura 15. Curvas de infiltración pavimento flexible.

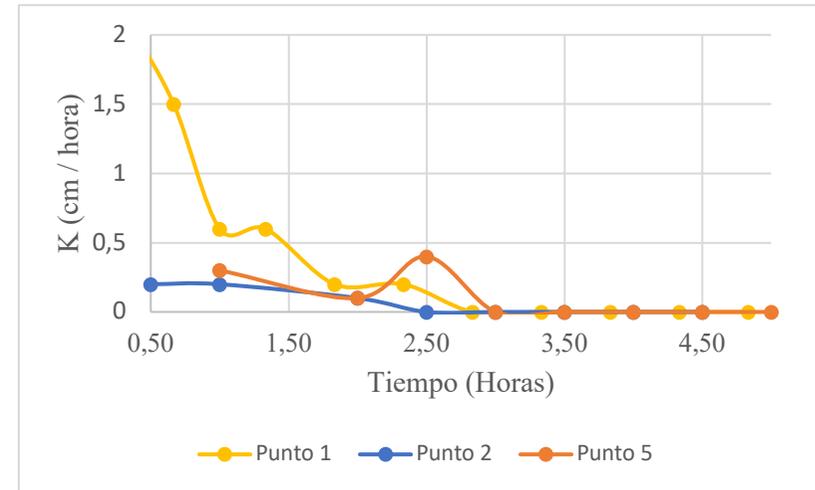
Figura 16. Comparación curvas de infiltración 1,2 y 5.

En la Figura 16, se observa que los puntos 1, 2 y 5 alcanzaron la saturación, lo que indica la impermeabilidad de la estructura del asfalto. Es probable que en el punto 1, tanto las capas granulares como la subrasante se hayan saturado debido a la presencia de la Laguna de Colta.

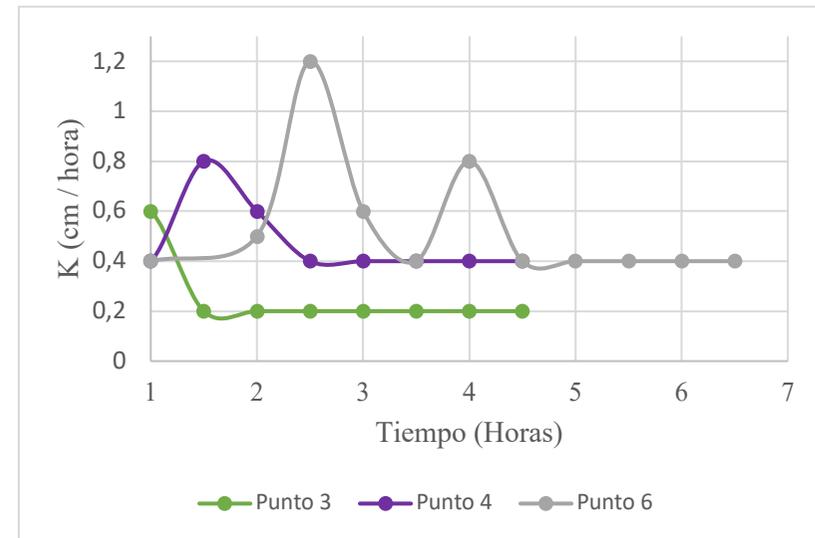
Figura 17. Comparación curvas de infiltración 3,4 y 6

Los puntos 3, 4 y 6 presentan picos con aumentos en la velocidad de infiltración, como se observa en la figura 17. Esto se debe a la densidad de la capa base (2321 kg/m^3) y a la absorción de su agregado grueso, que fue del 14%. La subbase presenta un porcentaje de grava del 67%, lo que aumenta su porosidad y facilita el flujo del agua.

Estos datos destacan ciertas características del pavimento en estos puntos. Existe una infiltración constante y no llegan a la saturación, lo que indica un comportamiento permeable en la estructura vial. Este fenómeno se evidencia en el punto 4 (véanse anexo 17), donde la subrasante cercana se humedeció tiempo después de iniciado el ensayo.

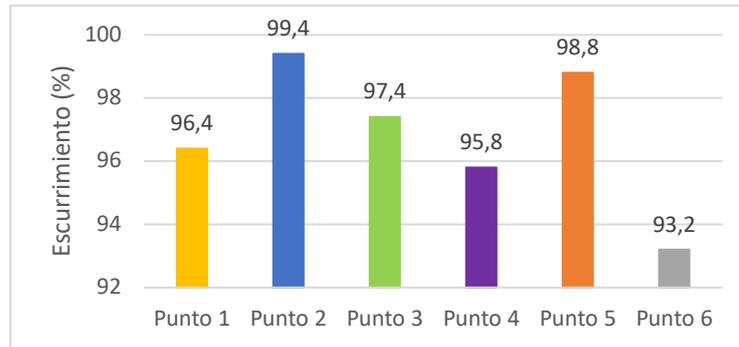
Figura 18. *Porcentaje de escurrimiento por punto.*

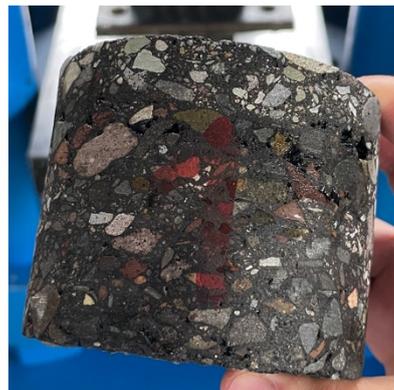
Anexo 10. *Hoyuelos en parte externa de núcleo.*

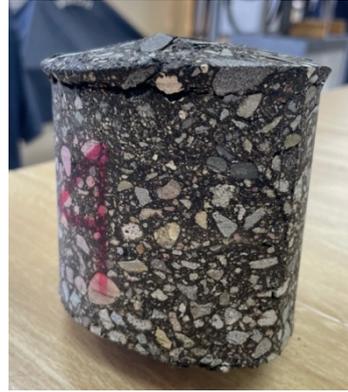
Anexo 14. *Núcleo después de ensayo Marshall.*

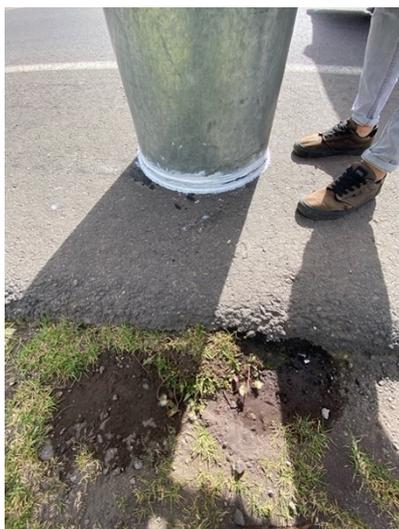
Anexo 17. *Subrasante humedecida. Punto 4.*

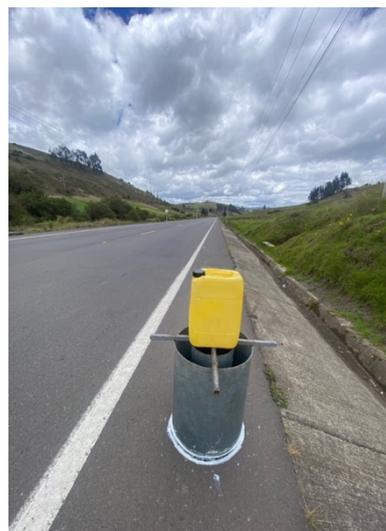
Anexo 18. *Ensayo infiltrómetro.*
