**UNIVERSIDAD NACIONAL DE CHIMBORAZO  
FACULTAD DE INGENIERÍA  
CARRERA DE ARQUITECTURA**

**“Análisis y valoración de la arquitectura tradicional de la comunidad de  
Guzo”**

Trabajo de titulación para optar al título de Arquitecto

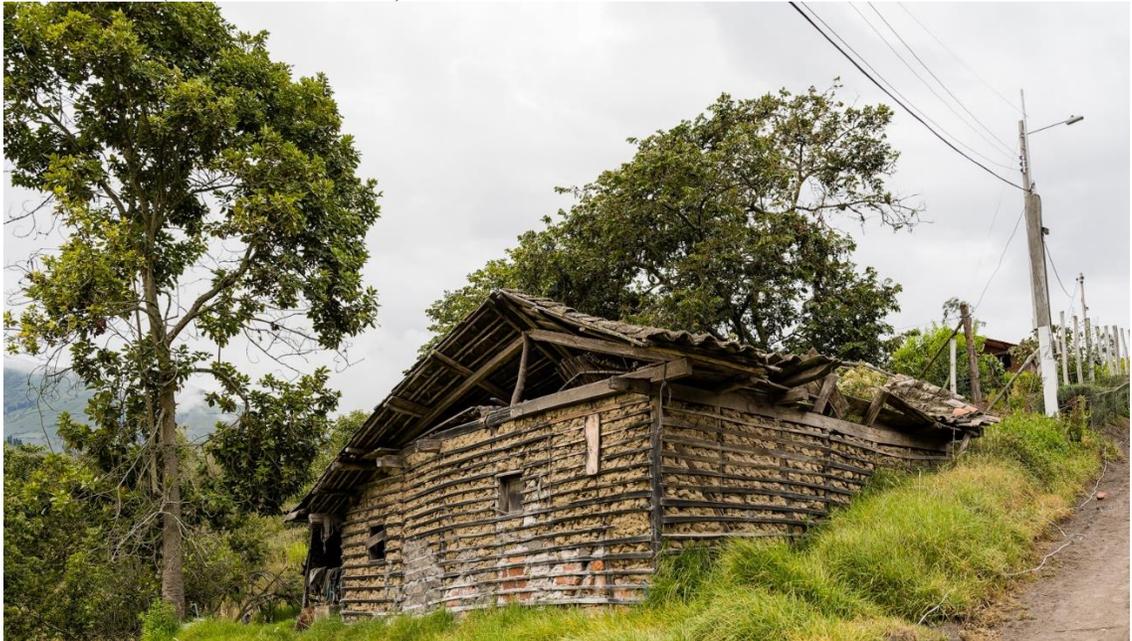
## **Ilustración 2**

### **Bahareque Tradicional (Sistema Constructivo)**

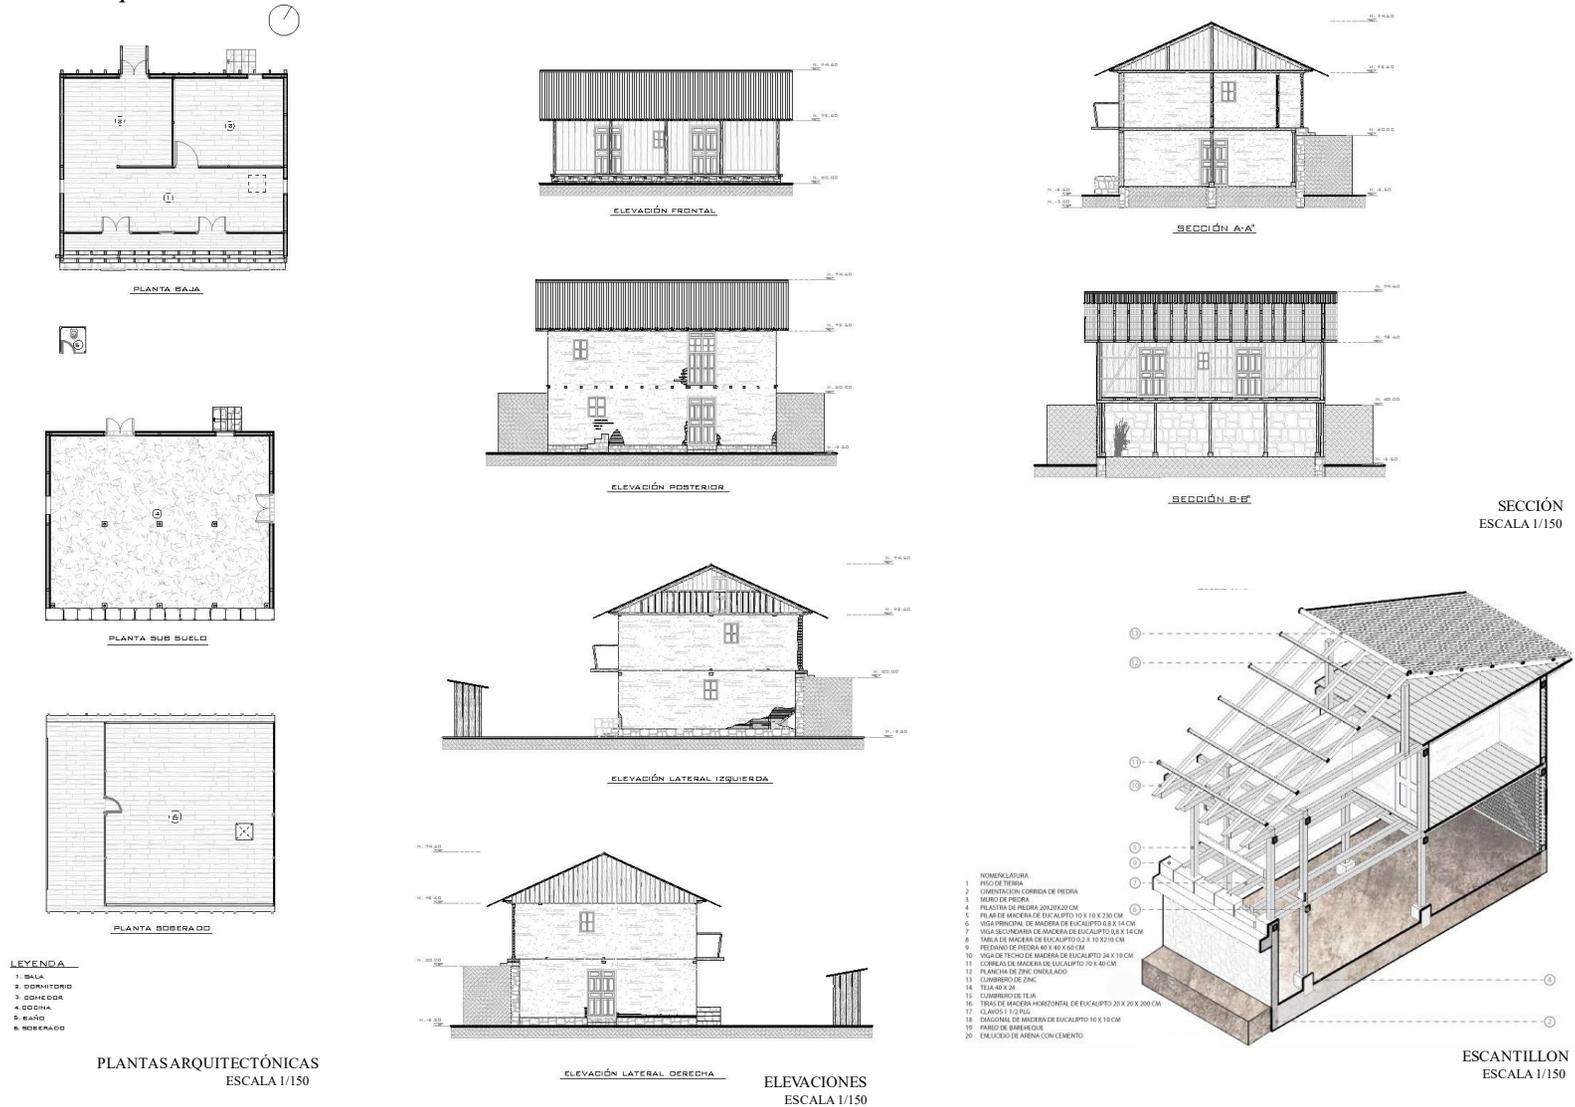
**Ilustración 19**  
Levantamiento arquitectónico V.V.G - 01

14. ANEXO FOTOGRÁFICO		Comercio		Servicios		Industrial		Vernáculo	
Fotografías		Comercio		Servicios		Industrial		Vernáculo	
Descripción: Recopilación fotográfica de las fachadas y el interior de la vivienda donde se aprecia el deterioro, sus lesiones en sus fachadas y su entorno natural. La Vivienda se encuentra desahabitada, y se puede observar las sustituciones que a sufrido que son en la cubierta ya las columnas de la planta del subsuelo.		Comercio		Servicios		Industrial		Vernáculo

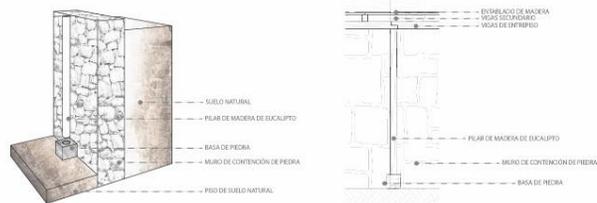
##### 2.- ESTRUCTURA

La estructura de la vivienda está conformada por pilares que son embelidos en la cimentación corrida de piedra y vigas las cuales forman varios pórticos en conjunto con los muros, las uniones entre vigas se las realiza con destajes, lo cual permite que los dos elementos conformen un solo cuerpo son asegurados con clavos, también pose unos pilares embelidos en basa de piedra que sirven para soportar del entrepiso y sus gradas son de piedra.

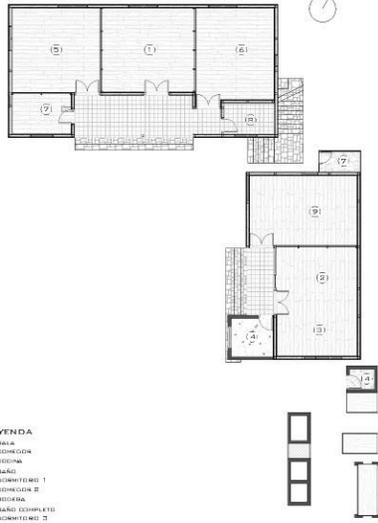
# Ilustración 26

Levantamiento arquitectónico V.V.G - 02

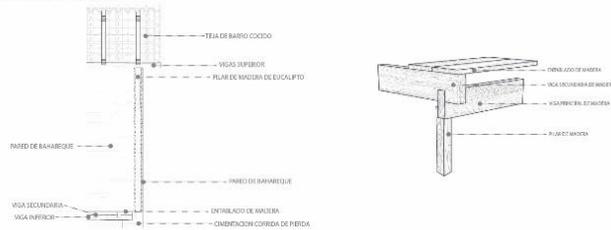
#### 2.- ESTRUCTURA

La estructura de la vivienda está conformada por pilares que son embelidos en la cimentación corrida de piedra y vigas las cuales forman varios pórticos en conjunto con los muros, las uniones entre vigas se las realiza con destajes, lo cual permite que los dos elementos conformen un solo cuerpo los cuales son asegurados con clavo y sus gradas son de piedra.

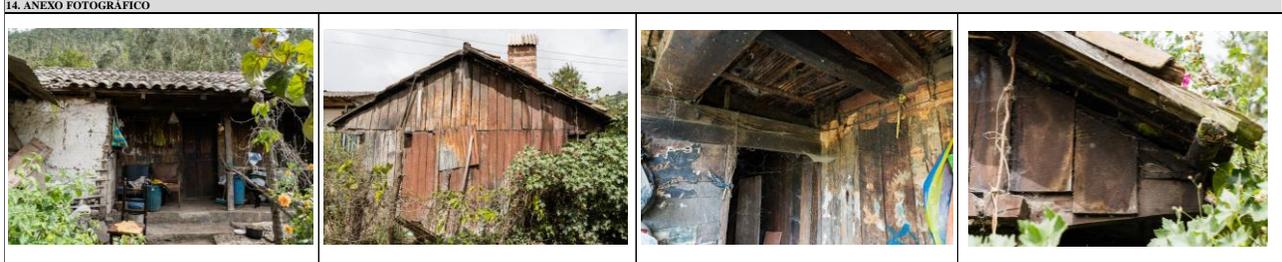
Descripción: Recopilación fotográfica de las fachadas visibles de la vivienda donde se aprecia su estado de deterioro, sus lesiones son medias que se evidencia en la fachada frontal y lateral izquierda, sus colores son múltiples y ya que es una combinación de muros de madera y Bahareque con recubrimiento de cal, también podemos observar la falta de mantenimiento ya que una ventana es sostenida con un palo de madera y una chimenea de ladrillo que es ajeno a la estructura. La vivienda esta habitada.

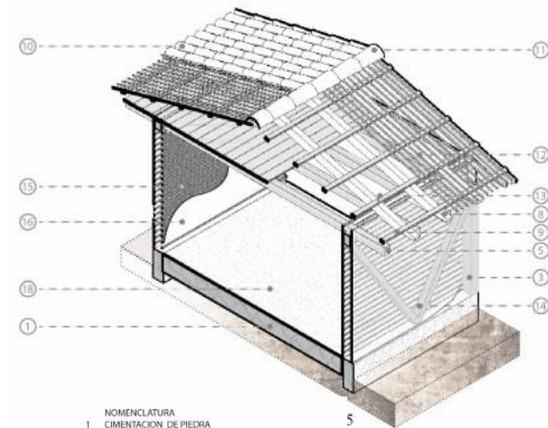
SECCIÓN B-B

- 1 CIMENTACIÓN DE PIEDRA
- 2 MURO DE PIEDRA
- 3 PILAR DE MADERA DE EUCALIPTO 10 X 10 X 230 CM
- 4 VIGA PRINCIPAL DE MADERA DE EUCALIPTO 0,8 X 14 CM
- 5 VIGA SECUNDARIA DE MADERA DE EUCALIPTO 0,8 X 14 CM
- 6 TABLA DE MADERA DE EUCALIPTO 0,2 X 10 X 210 CM
- 7 PELDAÑO DE PIEDRA 40 X 40 X 60 CM
- 8 VIGA DE TECHO DE MADERA DE EUCALIPTO 24 X 10 CM
- 9 CORREAS DE MADERA DE EUCALIPTO 70 X 40 CM
- 10 TEJA 40 X 24
- 11 CUMBRERO DE TEJA
- 12 TIRAS DE MADERA DE EUCALIPTO 20 X 20 X 200 CM
- 13 CLAVOS 1 1/2 PEG
- 14 DIAGONAL DE MADERA DE EUCALIPTO 10 X 10 CM
- 15 PARED DE BAREQUE
- 16 ENLUCIDO DE ARENA CON CEMENTO
- 17 GRADAS DE PIEDRA
- 18 PALETEADO DE PISO

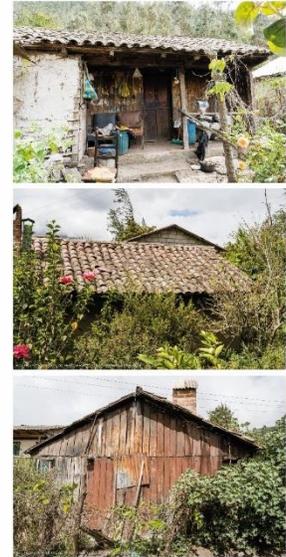
FACHADA PRINCIPAL	FACHADA POSTERIOR	FACHADA DERECHA	FACHADA IZQUIERDA
EJE	El eje vertical está marcado por la presencia de un elemento arquitectónico como es la columna de madera. El eje horizontal se establece mediante la presencia de una viga de madera que sirve de soporte para la cubierta y un zócalo de piedra .	El eje vertical se define a través de una ventana central, el cual actúa como una línea guía que ordena visualmente. Mientras que, el eje horizontal se percibe por la presencia de una viga de madera que genera una continuidad espacial y un zócalo de piedra.	El eje vertical se percibe a través de un cumbrero central de la fachada y la verticalidad de las tablas de madera que forman parte de la cubierta y paredes. Mientras que el eje horizontal, está definido por el zócalo de piedra y el volado de la cubierta en ambos extremos.	
SIMETRIA	Al considerar la puerta como un eje de simetría, se establece que visualmente tiene igual proporción en ambos lados del eje. Sin embargo, en cuanto a los llenos y vacíos, estos emergen de manera asimétrica.	La ventana actúa como eje de simetría, ya que divide la fachada en dos partes equivalentes, proporcionando un punto focal que organiza visualmente la composición.	Al trazar un eje vertical desde el cumbrero, existe una simetría tanto en forma y proporción, sin considerar elementos aditivos como la chimenea, ya que surge como una forma adicional asimétrica.

JERARQUIA	En este caso, las columnas de madera son elementos verticales que otorga jerarquía a la fachada, ya que organiza la composición y crea un portico que enmarca el acceso principal a la vivienda, logrando una sensación de profundidad en el ingreso.	Esta fachada presenta estratégicamente una ventana situada en el centro que domina la composición arquitectónica, estableciéndose como el elemento de mayor jerarquía visual y espacial.	No existe un elemento que destaque u organice la composición de la fachada.	Esta fachada presenta un vano situado en el centro que domina la composición arquitectónica, estableciéndose como el elemento de mayor jerarquía visual y espacial.
PAUTA	El portal de acceso a la vivienda, específicamente la puerta, se erige como el elemento arquitectónico que marca la pauta y organiza la fachada; actúa como un punto de referencia claro y ordenando.	En este caso, se percibe a la ventana central como un elemento arquitectónico esencial para mantener la unidad de la fachada.	No hay pauta porque ningún elemento es esencial para mantener la unidad de la fachada	En este caso, se percibe al vano central como un elemento arquitectónico esencial para mantener la unidad de la fachada.

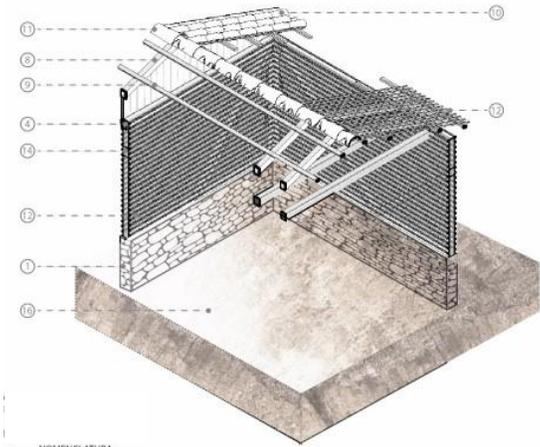
SECCIÓN B-B

- 1 CIMENTACIÓN CORRIDA DE PIEDRA
- 2 MURO DE PIEDRA
- 3 PILAR DE MADERA DE EUCALIPTO 10 X 10 X 230 CM
- 4 VIGA PRINCIPAL DE MADERA DE EUCALIPTO 0,8 X 14 CM
- 5 VIGA SECUNDARIA DE MADERA DE EUCALIPTO 0,8 X 14 CM
- 6 TABLA DE MADERA DE EUCALIPTO 0,2 X 10 X 210 CM
- 7 PELDANO DE PIEDRA 40 X 40 X 60 CM
- 8 VIGA DE TECHO DE MADERA DE EUCALIPTO 24 X 10 CM
- 9 CORREAS DE MADERA DE EUCALIPTO 70 X 40 CM
- 10 TEJA 40 X 24
- 11 CUMBRERO DE TEJA
- 12 TIRAS DE MADERA DE EUCALIPTO 20 X 20 X 200 CM
- 13 CLAVOS 1 1/2 PLS
- 14 DIAGONAL DE MADERA DE EUCALIPTO 10 X 10 CM
- 15 PARED DE BAREHEQUE
- 16 PISO DE TIERRA

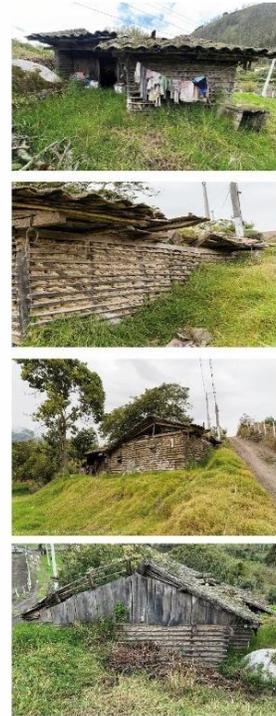
FACHADA PRINCIPAL	FACHADA POSTERIOR	FACHADA DERECHA	FACHADA IZQUIERDA
EJE	El eje vertical está definido por la presencia de elementos arquitectónicos como son las columnas de madera y tablas que forman parte de la cubierta y algunos muros. El eje horizontal se establece mediante la presencia de un entramado de madera con montantes horizontales que forman parte de la estructura de los muros; además, este eje se percibe también por la presencia de vigas de madera que sirven de soporte para la cubierta.			
SIMETRIA	Se podría considerar estas fachadas como una "simetría bilateral asimétrica" ya que exhibe una simetría en relación con un eje central vertical, donde los muros a ambos lados del eje tienen la misma forma y proporción. Sin embargo, la cubierta muestra una diferente proporción con respecto al eje, lo que crea una asimetría visual.			
JERARQUIA	El entramado de madera no solo cumple una función estructural, sino es el elemento que tiene mayor interés visual, ya que es el que determina la composición de toda la fachada.	En este caso, el vano que se encuentra como parte de la cubierta emerge como un elemento jerárquico, ofreciendo un respiro visual en medio de la solidez que lo rodea. Su presencia rompe la continuidad del muro.	La cubierta se define como el elemento de jerarquía, no solo por su posición superior, sino también por los cambios que ha experimentado, incluyendo el desplome en una zona específica. Los fragmentos caídos crean contrastes visuales que resaltan la integridad y solidez de las partes restantes de la cubierta, generando una tensión visual.	Esta fachada presenta un vano de acceso que emerge como un elemento de jerarquía, ofreciendo una pausa visual en medio de la solidez que lo rodea, convirtiéndose así en un punto focal de la fachada.

PAUTA	El entramado de madera es el elemento que se utiliza para mantener la unidad de la fachada.		En esta fachada, es posible evidenciar de mejor manera la importancia del entramado de madera para mantener la unidad de la fachada, ya que la cubierta presenta cambios y el desplome de ciertas partes.	
RITMO	El ritmo se evidencia en la serie de montantes verticales y horizontales de madera que forman parte del entramado del muro, ya que generan un sentido de continuidad y dirección.		El ritmo se crea a partir de la repetición de los montantes verticales y horizontales de madera, dispuestos de manera regular de modo que transmiten una sensación de orden y equilibrio.	
TRANSFORMACION	La disposición de las tablas de madera como parte de la cubierta generan un ritmo progresivo, ya que son elementos repetidos que cambian gradualmente su tamaño.	Existe una transformación poco perceptible en la cubierta, ya que varía su tamaño; sin embargo, no son cambios formales considerables.	La transformación que presenta ha sido producto del deterioro por el paso del tiempo y no por el tema de composición de la fachada.	La disposición de las tablas de madera como parte del muro generan un ritmo progresivo, ya que son elementos repetidos que cambian gradualmente su tamaño.

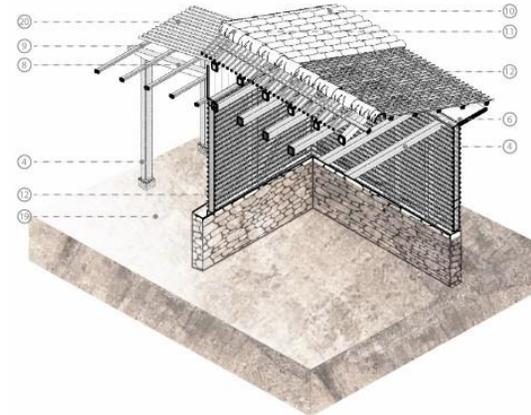
SECCIÓN A-A

- NOMENCLATURA**
- 1 CIMENTACION CORRIDA DE PIEDRA
  - 2 MURO DE PIEDRA
  - 3 PILAR DE MADERA DE EUCALIPTO 10 X 10 X 230 CM
  - 4 VIGA PRINCIPAL DE MADERA DE EUCALIPTO 0,8 X 14 CM
  - 5 VIGA SECUNDARIA DE MADERA DE EUCALIPTO 0,8 X 14 CM
  - 6 TABLA DE MADERA DE EUCALIPTO 0,2 X 10 X 210 CM
  - 7 PELDANO DE PIEDRA 40 X 40 X 60 CM
  - 8 VIGA DE TECHO DE MADERA DE EUCALIPTO 24 X 10 CM
  - 9 CORREAS DE MADERA DE EUCALIPTO 70 X 40 CM
  - 10 TEJA 40 X 24
  - 11 CUMBRERO DE TEJA
  - 12 TIRAS DE MADERA DE EUCALIPTO 20 X 20 X 200 CM
  - 13 CLAVOS 1 1/2 PULG
  - 14 DIAGONAL DE MADERA DE EUCALIPTO 10 X 10 CM
  - 15 PARED DE BAREHEQUE
  - 16 ENLUCIDO DE ARENA CON CEMENTO
  - 17 GRADAS DE PIEDRA
  - 18 PALETEADO DE PISO
  - 19 PISO DE TIERRA

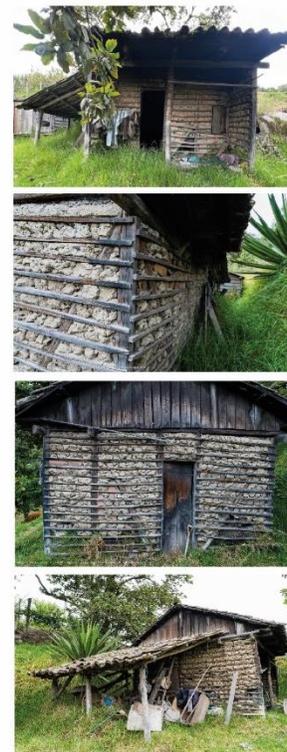
FACHADA PRINCIPAL	FACHADA POSTERIOR	FACHADA DERECHA	FACHADA IZQUIERDA
EJE	El eje vertical está definido por la presencia de elementos arquitectónicos como son las columnas de madera y tablas que forman parte de la cubierta. El eje horizontal se establece mediante la presencia de un entramado de madera con montantes horizontales que forman parte de la estructura de los muros; además, este eje se percibe también por la presencia de vigas de madera que sirven de soporte para la cubierta.			
SIMETRIA	Al trazar un eje vertical a partir de la columna central del volumen, existe una simetría tanto en forma y proporción en los muros y cubierta. Sin embargo, la fachada presenta espacios como la bodega, que surge como una forma adicional asimétrica.	Al trazar un eje vertical desde el cumbrero y columna central, existe una simetría tanto en forma y proporción, sin considerar la presencia de vanos que se presentan de manera asimétrica en la fachada.	Al trazar un eje vertical desde el cumbrero y columna central, existe una simetría tanto en forma y proporción, sin considerar la presencia del volumen de cubierta adicional que se presentan de manera asimétrica en la fachada.	Al trazar un eje vertical desde el cumbrero y columna central, existe una simetría tanto en forma y proporción, sin considerar la presencia del volumen de cubierta adicional que se presentan de manera asimétrica en la fachada.

JERARQUIA	En este caso, se da mayor relevancia al acceso, específicamente a la puerta, mediante un pórtico que sobresale de la fachada, el cual enfatiza la importancia del ingreso a la vivienda.	En este caso, el vano emerge como un elemento jerárquico, ofreciendo un respiro visual en medio de la solidez que lo rodea. Se manifiesta como un espacio permeable y de conexión con el exterior.	La puerta que da acceso a la cocina puede adquirir una jerarquía especial debido a su función y su tamaño; se convierte en un punto focal que atrae la atención y establece una jerarquía visual en la fachada.	Esta fachada presenta un vano de acceso que emerge como un elemento de jerarquía, ofreciendo una pausa visual en medio de la solidez que lo rodea, convirtiéndose así en un punto focal de la fachada.
PAUTA	El entramado de madera es el elemento que se utiliza para mantener la unidad de la fachada.			
RITMO	El ritmo se evidencia en la serie de montantes verticales y horizontales de madera que forman parte del entramado del muro, ya que generan un sentido de continuidad y dirección.		El ritmo se crea a partir de la repetición de los montantes verticales y horizontales de madera, dispuestos de manera regular de modo que transmiten una sensación de orden y equilibrio.

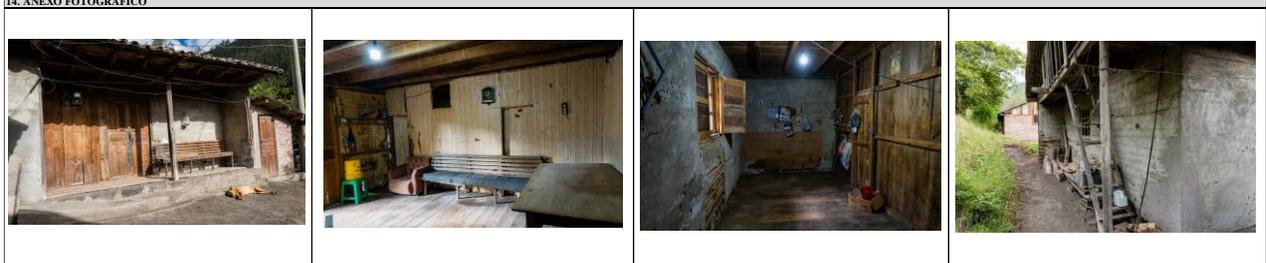
13. INTERVENCIONES ANTERIORES				Observaciones	
Elementos Constructivos	Tipo de Intervención		Tipo de Alteración		Observaciones
	Consolidación	Restauración	Liberación	Sustitución	
Cimientos					La vivienda esta compuesta por una estructura de madera y muros de bahareque que tiene un recubrimiento de cemento para su protección que destacan en todas sus fachadas, sus pisos son de madera y no posee cielo raso. La vivienda no ha sufrido ningún tipo de alteración en cuanto a su estructura muros y cubierta pero el baño si a sido sustituido por una mampostería de ladrillo de es ajena a la misma, se integra a su entorno. Entre sus principales lesiones que son leves en cuanto a hongos, deformaciones, Xilófagos y desprendimientos pero la lesión que tiene un estado medio son las fisuras que se han generado en los muros por la mala adherencia que existe en cuanto a su cimentación esta es corrida y se levanta 50 cm del suelo formando un embasamiento para proteger los muros y la estructura de la humedad y hongos.

Descripción: Recopilación fotográfica de las fachadas interior de la vivienda donde se aprecia el estado Sólido en el que se encuentra, también podemos ver como sus muros han sido protegidos con un revestimiento de hormigón para protegerlos, en cuanto a su interior vemos que tiene una decoración de papel tapiz para adornarlo, pero en el espacio de la habitación podemos ver como su paredes a pesar de revestimiento tiene desprendimientos y fisuras. La vivienda esta abandonada.

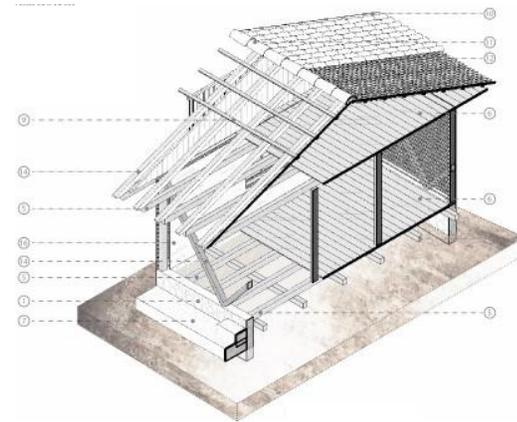
SECCIÓN B-B

- NOMENCLATURA**
- 1. CIMENTACIÓN: COBRIJA DE PIEDRA
  - 2. MUÑO DE PIEDRA
  - 3. PILAR DE MADERA DE EUCALIPTO 10 X 10 X 230 CM
  - 4. VIGA PRINCIPAL DE MADERA DE EUCALIPTO 0,8 X 14 CM
  - 5. VIGA SECUNDARIA DE MADERA DE EUCALIPTO 0,8 X 14 CM
  - 6. TABLA DE MADERA DE EUCALIPTO 0,2 X 10 X 210 CM
  - 7. PELDANO DE PIEDRA 40 X 40 X 60 CM
  - 8. VIGA DE TECHO DE MADERA DE EUCALIPTO 34 X 10 CM
  - 9. COBRISA DE MADERA DE EUCALIPTO 70 X 40 CM
  - 10. TEJA 40 X 34
  - 11. CUMBRERO DE TEJA
  - 12. TIRAS DE MADERA DE EUCALIPTO 20 X 20 X 200 CM
  - 13. CLAVOS 1 1/2 PULG
  - 14. ONGONAL DE MADERA DE EUCALIPTO 10 X 10 CM
  - 15. PARED DE BAREQUE
  - 16. ENLACE DE ARENA CON CEMENTO
  - 17. CIRCALES DE PIEDRA
  - 18. PALETEADO DE PISO
  - 19. PISO DE TIERRA
  - 20. PILASTRA DE PIEDRA 20 X 20
  - 21. ESCALERA DE MADERA
  - 22. PROGRAMOS DE MADERA DE EUCALIPTO

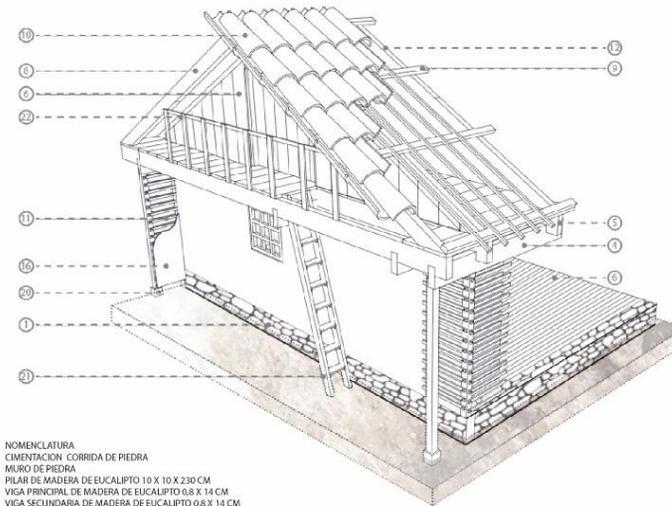
#### ESCANTILLÓN

Expresada por una estructura de tijeral de par y midillo de eucalipto, su remate es de Akro con concillos que destacan, sus cubiertas son de teja de arcilla cocida que descansan sobre una cana de carrizo.

- 1 CIMENTACION CORRIDA DE PIEDRA
- 2 MURO DE PIEDRA
- 3 PILAR DE MADERA DE EUCALIPTO 10 X 10 X 230 CM
- 4 VIGA PRINCIPAL DE MADERA DE EUCALIPTO 0,8 X 14 CM
- 5 VIGA SECUNDARIA DE MADERA DE EUCALIPTO 0,8 X 14 CM
- 6 TABLA DE MADERA DE EUCALIPTO 0,2 X 10 X 210 CM
- 7 PELDANO DE PIEDRA 40 X 40 X 60 CM
- 8 VIGA DE TECHO DE MADERA DE EUCALIPTO 24 X 10 CM
- 9 CORREAS DE MADERA DE EUCALIPTO 70 X 40 CM
- 10 TEJA 40 X 24
- 11 CUMBRETERO DE TEJA
- 12 TIRAS DE MADERA DE EUCALIPTO 20 X 20 X 200 CM
- 13 CLAVOS 1 1/2 PULG
- 14 DIAGONAL DE MADERA DE EUCALIPTO 10 X 10 CM
- 15 PARED DE BAREHEQUE
- 16 ENLUCIDO DE ARENA CON CEMENTO
- 17 GRADAS DE PIEDRA
- 18 PALETEADO DE PISO
- 19 PISO DE TIERRA
- 20 PILASTRA DE PIEDRA 20 X 20
- 21 ESCALERA DE MADERA
- 22 PASAMANOS DE MADERA DE EUCALIPTO

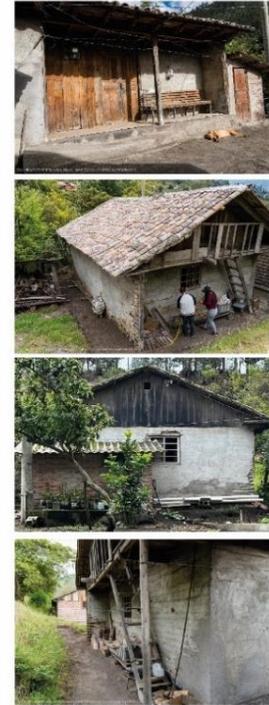
FACHADA PRINCIPAL	FACHADA POSTERIOR	FACHADA DERECHA	FACHADA IZQUIERDA
EJE	El eje vertical está definido por la presencia de elementos arquitectónicos como son las columnas de madera y tablas que forman parte del muro. El eje horizontal se establece mediante la presencia de vigas de madera que sirven de soporte para la cubierta y un zócalo de piedra.		El eje vertical se percibe mediante un cumbrero central de la fachada y la verticalidad de las tablas de madera que forman parte de la cubierta. Mientras que el eje horizontal, se establece a través de un zócalo de piedra, una	El eje vertical se define a través de elementos como columnas de madera, un cumbrero central de la fachada y la verticalidad de las tablas de madera que forman parte de la cubierta. Mientras que
SIMETRIA	Al trazar un eje vertical central del volumen, existe una simetría tanto en forma y proporción en los muros y cubierta; pero no en la presencia de vanos. Además, en la fachada se muestra un volumen complementario como es el baño, que surge como una forma adicional asimétrica.	Al trazar un eje vertical central del volumen, existe una simetría tanto en forma y proporción en los muros y cubierta. Sin embargo, en la fachada se muestra un volumen complementario como es el baño, que surge como una forma adicional asimétrica.	Al trazar un eje vertical desde el cumbrero, existe una simetría tanto en forma y proporción, sin considerar la presencia de vanos y volúmenes adicionales.	Al trazar un eje vertical desde el cumbrero, existe una simetría tanto en forma y proporción, sin considerar la presencia de vanos (ventana) que se presenta de manera asimétrica en la fachada.

JERARQUIA	En este caso, la columna de madera es el elemento vertical que se coloca estratégicamente de manera que genera un portal de acceso que aporta una sensación de jerarquía en la fachada, destacando el ingreso y logrando una sensación de profundidad.	La cubierta se define como el elemento de jerarquía, no solo por su posición superior, sino también porque transmite una continuidad visual horizontal.	El volumen adicional que forma parte de la fachada adquiere jerarquía por el contraste que genera con el resto de la fachada, tanto en su materialidad como proporción, convirtiéndose en un punto visual de interés.	Esta fachada presenta una ventana que emerge como un elemento de jerarquía, ofreciendo una pausa visual en medio de la solidez que lo rodea, convirtiéndose así en un punto focal de la fachada.
PAUTA	El portal de acceso a la vivienda, específicamente la puerta y el entablado de madera, se erigen como los elementos arquitectónicos que marca la pauta y organiza la fachada; actúa como un punto central de referencia claro y ordenando.	No hay pauta porque ningún elemento es esencial para mantener la unidad de la fachada

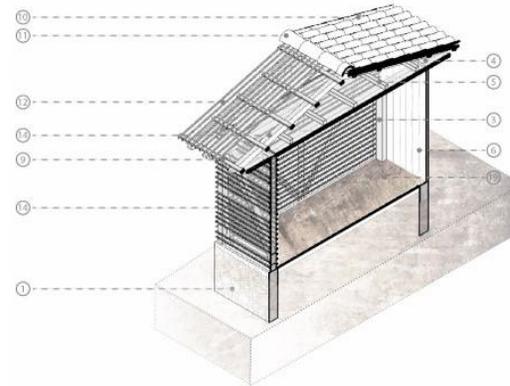
SECCIÓN B-B

- NOMENCLATURA
- 1 CIMENTACION CORRIDA DE PIEDRA
  - 2 MURO DE PIEDRA
  - 3 PILAR DE MADERA DE EUCALIPTO 10 X 10 X 230 CM
  - 4 VIGA PRINCIPAL DE MADERA DE EUCALIPTO 0,8 X 14 CM
  - 5 VIGA SECUNDARIA DE MADERA DE EUCALIPTO 0,8 X 14 CM
  - 6 TABLA DE MADERA DE EUCALIPTO 0,2 X 10 X 210 CM
  - 7 FELDANO DE PIEDRA 40 X 40 X 60 CM
  - 8 VIGA DE TECHO DE MADERA DE EUCALIPTO 24 X 10 CM
  - 9 CORREAS DE MADERA DE EUCALIPTO 70 X 40 CM
  - 10 TEJA 40 X 24
  - 11 CUBRIERO DE TEJA
  - 12 TIRAS DE MADERA DE EUCALIPTO 20 X 20 X 200 CM
  - 13 CLAVOS 1 1/2 PLG
  - 14 DIAGONAL DE MADERA DE EUCALIPTO 10 X 10 CM
  - 15 PARED DE BARBEQUE
  - 16 ENLUCIDO DE ARENA CON CEMENTO
  - 17 GRADAS DE PIEDRA
  - 18 PALETADO DE PISO
  - 19 PISO DE TIERRA

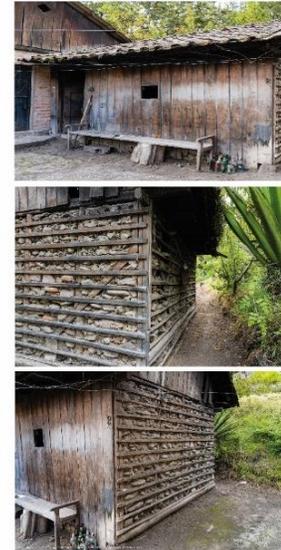
FACHADA PRINCIPAL	FACHADA POSTERIOR	FACHADA DERECHA	FACHADA IZQUIERDA
EJE	El eje vertical está definido por la presencia de elementos arquitectónicos como el entablado de madera que forma parte del muro. El eje horizontal se establece mediante la presencia de la viga de madera que sirven de soporte para la cubierta.	El eje vertical está definido por la presencia de elementos arquitectónicos como son las columnas de madera. El eje horizontal se establece mediante la presencia de un entramado de madera con montantes horizontales que forman parte de la estructura de los muros; además, este eje se percibe también por la presencia de vigas de madera que sirven de soporte para la cubierta.		El eje vertical se establece e a través de elementos como columnas de madera y un cumbrero central de la fachada. Mientras que el eje horizontal, se percibe a través de la viga de madera que sirve de soporte para la cubierta y su volado en ambos extremos.

SIMETRIA	Al trazar un eje vertical central del volumen, existe una simetría tanto en forma y proporción en los muros y cubierta; sin considerar la presencia de los vanos que surgen de manera asimétrica.	Al trazar un eje vertical central del volumen, existe una simetría tanto en forma y proporción en los muros y cubierta; sin embargo, en la fachada se muestra una abertura que surge como una forma adicional asimétrica.	Al trazar un eje vertical desde el cumbrero y columna de madera central, la fachada presenta una simetría completa, donde cada elemento se refleja de manera idéntica en ambos lados del eje, creando un equilibrio visual.	Al trazar un eje vertical central del volumen, existe una simetría tanto en forma y proporción en los muros y cubierta; sin embargo, en la fachada se muestra elementos arquitectónicos como puerta, pilares de madera que surge como formas adicionales asimétricos.

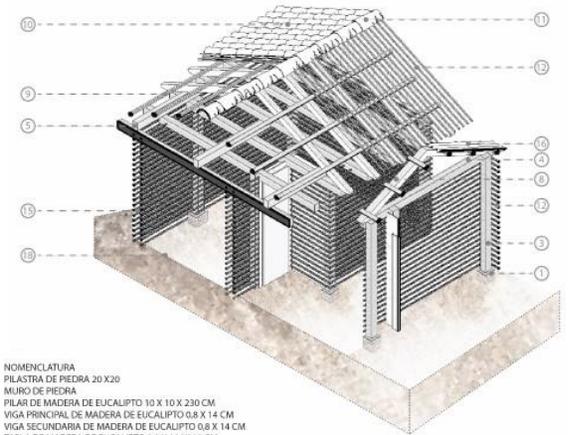
SECCIÓN B-B

- 1 PILASTRA DE PIEDRA 20 X 20
- 2 MURO DE PIEDRA
- 3 PILAR DE MADERA DE EUCALIPTO 10 X 10 X 230 CM
- 4 VIGA PRINCIPAL DE MADERA DE EUCALIPTO 0,8 X 14 CM
- 5 VIGA SECUNDARIA DE MADERA DE EUCALIPTO 0,8 X 14 CM
- 6 TABLA DE MADERA DE EUCALIPTO 0,2 X 10 X 210 CM
- 7 FELDANO DE PIEDRA 40 X 40 X 60 CM
- 8 VIGA DE TECHO DE MADERA DE EUCALIPTO 24 X 10 CM
- 9 CORREAS DE MADERA DE EUCALIPTO 70 X 40 CM
- 10 TEJA 40 X 24
- 11 CLAVISQUE DE TEJA
- 12 TIRAS DE MADERA DE EUCALIPTO 20 X 20 X 200 CM
- 13 CLAVOS 1 1/2 PLG
- 14 DIAGONAL DE MADERA DE EUCALIPTO 10 X 10 CM
- 15 PARED DE BAREHEQUE
- 16 PLANCHA DE ZINC
- 17 GRADAS DE PIEDRA
- 18 PISO DE TIERRA

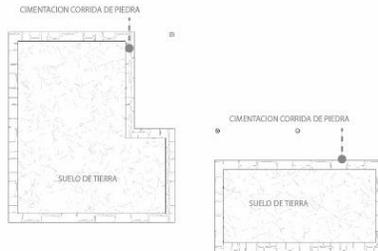
#### 1.- CIMENTACIÓN

Está conformada por pilastras de 40x40cm, con una profundidad de 60cm de los cuales 40cm van bajo tierra y 20 cm sobresalen de la misma donde descansa el pilar, también tiene un pequeño muro de 20cm de piedra que recorre el perímetro en forma de cadena que sirva para que se asienten los muros.

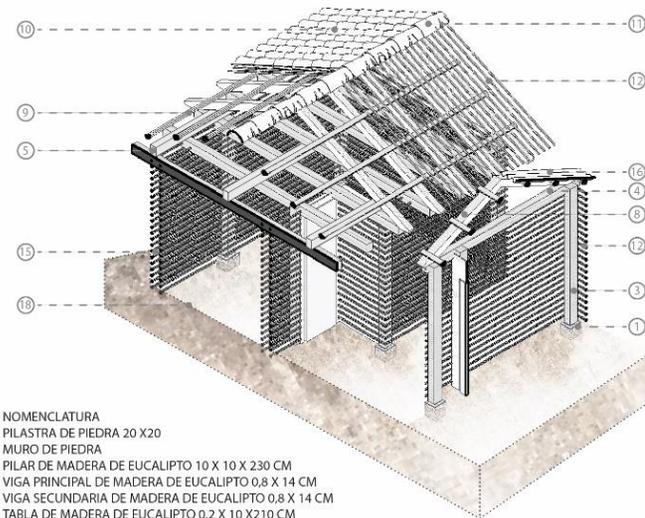
#### ESCANTILLÓN

Expresada por una estructura de tijeral de par y nudillo de eucalipto, su remate es de Alero sencillo y su cubierta es de teja de arcilla cocida y tejas de cemento que descansan sobre una cama de carrizo.

- 1 PILASTRA DE PIEDRA 20 X20
- 2 MURO DE PIEDRA
- 3 PILAR DE MADERA DE EUCALIPTO 10 X 10 X 230 CM
- 4 VIGA PRINCIPAL DE MADERA DE EUCALIPTO 0,8 X 14 CM
- 5 VIGA SECUNDARIA DE MADERA DE EUCALIPTO 0,8 X 14 CM
- 6 TABLA DE MADERA DE EUCALIPTO 0,2 X 10 X210 CM
- 7 PELDANO DE PIEDRA 40 X 40 X 60 CM
- 8 VIGA DE TECHO DE MADERA DE EUCALIPTO 24 X 10 CM
- 9 CORREAS DE MADERA DE EUCALIPTO 70 X 40 CM
- 10 TEJA 40 X 24
- 11 CUMBRERO DE TEJA
- 12 TIRAS DE MADERA DE EUCALIPTO 20 X 20 X 200 CM
- 13 CLAVOS 1 1/2 PLG
- 14 DIAGONAL DE MADERA DE EUCALIPTO 10 X 10 CM
- 15 PARED DE BAREHEQUE
- 16 PLANCHA DE ZINC
- 17 GRADAS DE PIEDRA
- 18 PISO DE TIERRA

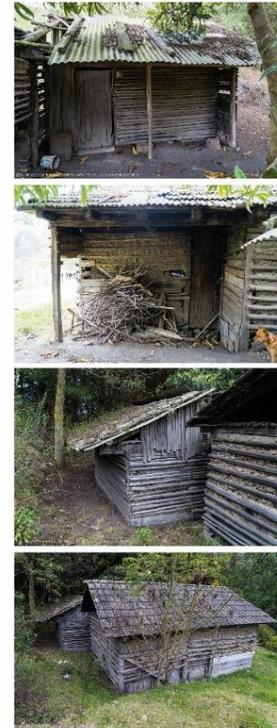
FACHADA PRINCIPAL	FACHADA POSTERIOR	FACHADA DERECHA	FACHADA IZQUIERDA
EJE	La vivienda se conforma por dos bloques emplazados de diferente manera cada uno; sin embargo, sus ejes vertical y horizontal están alineados. Es decir, el eje vertical se define por la presencia de elementos arquitectónicos como las columnas de madera, creando una sensación de altura. El eje horizontal se establece mediante la presencia de la viga de madera que sirven de soporte para la cubierta.		Considerando el bloque más próximo de la fachada, el eje vertical se establece e a través de elementos como columnas de madera y un cumbrero central de la fachada. Mientras que el eje horizontal, se percibe a través de montantes que forman parte del entramado y la viga de madera que sirve de soporte para la cubierta y su volado en ambos extremos.	Considerando el bloque más próximo de la fachada, el eje vertical se establece e a través de elementos como columnas de madera. Mientras que el eje horizontal, se percibe a través de montantes que forman parte del entramado y la viga de madera que sirve de soporte para la cubierta.

SIMETRIA	La fachada en conjunto presenta una simetría en su tamaño y escala, creando un equilibrio visual. Sin embargo, cada volumen presenta elementos arquitectónicos distintos, por su manera diferente de emplazar.		Considerando el bloque más próximo de la fachada, al trazar un eje vertical desde el cumbrero, la fachada presenta una simetría tanto en forma y proporción; sin embargo, se muestra una materialidad diferente en la cubierta que surge como una forma asimétrica.	Al trazar un eje vertical central del volumen, existe una simetría tanto en forma y proporción en los muros y cubierta; sin embargo, en la fachada se muestra elementos arquitectónicos como montantes, revestimiento de madera que surge como formas adicionales asimétricas.
JERARQUIA	El entramado de madera no solo cumple una función estructural, sino es el elemento que tiene mayor interés visual, ya que es el que determina la composición de toda la fachada por estar presente en ambos bloques.	Esta fachada presenta un vano en la cubierta que emerge como un elemento de jerarquía, ofreciendo una pausa visual en medio de la solidez que lo rodea, convirtiéndose así en un punto focal de la fachada.	La fachada en conjunto, presenta dos volúmenes, donde el bloque delantero adquiere jerarquía por su proximidad visual y el contraste de la cubierta que se genera en cuanto a su materialidad.	La fachada en conjunto, presenta dos volúmenes, donde el bloque delantero adquiere jerarquía por su proximidad visual.

PAUTA	El entramado de madera es el elemento que se utiliza para mantener la unidad de la fachada.			
RITMO	Cada bloque presenta un ritmo diferente, ya que este se evidencia mediante la secuencia repetitiva de elementos con una misma materialidad de manera regular, transmitiendo una sensación de orden y equilibrio.			El ritmo se evidencia mediante la secuencia repetitiva de elementos con una misma materialidad dispuestos de diferente manera generando una sensación dinámica.
TRANSFORMACION	Existe una ligera transformación de los elementos arquitectónico del 2do bloque, ya que el ancho del entablado del muro varía de tamaño y se rota generando así una sensación de movimiento y orden.	No existe una transformación de las formas por lo cual mantiene su composición original	La disposición de las tablas de madera que forman parte de la cubierta tienen una transformación de su forma y generan un ritmo orgánico, ya que son elementos repetidos que cambian gradualmente su tamaño, creando una sensación de movimiento.	Existe una ligera transformación de la forma en cuanto al entablado del muro, variando su tamaño. Sin embargo, no son cambios formales considerables.

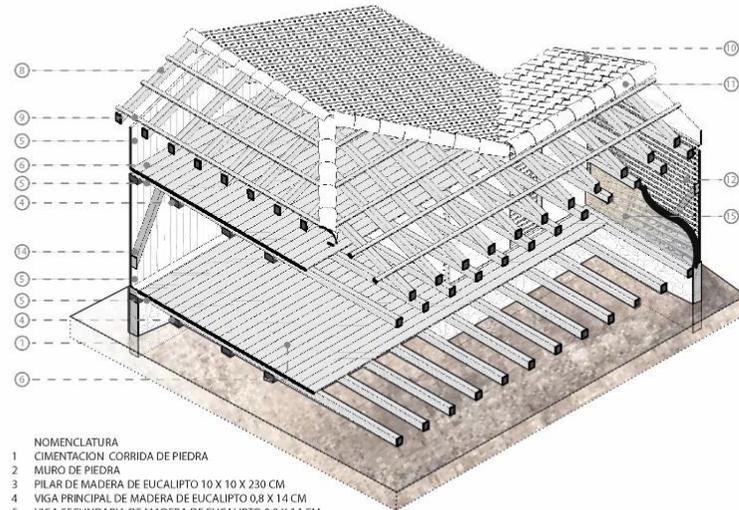
#### ESCANTILLÓN

Expresada por una estructura de tijerar de par y midillo de madera de eucalipto, su remate es de Alero con cañelillos que destacan, su cubierta original de teja de barro cocinada fue reemplazada por una de chupa galvanizada y techos de eurolit.

- NOMENCLATURA
- 1 CIMENTACION CORRIDA DE PIEDRA
  - 2 MURO DE PIEDRA
  - 3 PILAR DE MADERA DE EUCALIPTO 10 X 10 X 230 CM
  - 4 VIGA PRINCIPAL DE MADERA DE EUCALIPTO 0,8 X 14 CM
  - 5 VIGA SECUNDARIA DE MADERA DE EUCALIPTO 0,8 X 14 CM
  - 6 TABLA DE MADERA DE EUCALIPTO 0,2 X 10 X 210 CM
  - 7 PELDANO DE PIEDRA 40 X 40 X 60 CM
  - 8 VIGA DE TECHO DE MADERA DE EUCALIPTO 24 X 10 CM
  - 9 CORREAS DE MADERA DE EUCALIPTO 70 X 40 CM
  - 10 TEJA 40 X 24
  - 11 CUMBRERO DE TEJA
  - 12 TIRAS DE MADERA DE EUCALIPTO 20 X 20 X 200 CM
  - 13 CLAVOS 1 1/2 PLG
  - 14 DIAGONAL DE MADERA DE EUCALIPTO 10 X 10 CM
  - 15 PARED DE BAREHEQUE
  - 16 ENLUCIDO DE ARENA CON CEMENTO
  - 17 GRADAS DE PIEDRA
  - 18 PALETEADO DE PISO
  - 19 PISO DE TIERRA
  - 20 PLANCHA ZINC

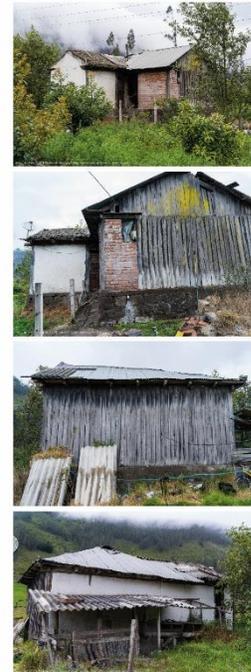
FACHADA PRINCIPAL	FACHADA POSTERIOR	FACHADA DERECHA	FACHADA IZQUIERDA
EJE	El eje vertical se define por la presencia de elementos arquitectónicos como las columnas y el entablado de madera, creando una sensación de altura. El eje horizontal se establece mediante la presencia de la viga de madera que sirven de soporte para la cubierta y el zócalo de piedra que transmite continuidad espacial.	El eje vertical se define por la presencia de elementos arquitectónicos como los muros y las columnas de madera, creando una sensación de altura. El eje horizontal se establece mediante la presencia de la viga de madera que sirven de soporte para la cubierta y el zócalo de piedra.	El eje vertical se define por la presencia de elementos arquitectónicos como el entablado en los muros, creando una sensación de altura. El eje horizontal se establece mediante la presencia de una cubierta alargada y el zócalo de piedra.	El eje vertical se define por la presencia de elementos arquitectónicos como las columnas y muros, creando una sensación de altura. El eje horizontal se establece mediante la presencia de la viga de madera que sirven de soporte para la cubierta y el zócalo de piedra que transmite continuidad espacial.

SIMETRÍA	Debido a su emplazamiento, la fachada presenta una ligera simetría en su tamaño y escala, debido a que una parte de la cubierta es más grande.	Al trazar un eje vertical central en el volumen, existe una simetría en su proporción; sin considerar la presencia de los vanos que surgen de manera asimétrica o la deformación de una parte de la cubierta.	Al trazar un eje vertical central en el volumen, existe una simetría en su proporción; sin considerar la forma de la cubierta que surgen de manera asimétrica o la adición de volúmenes pequeños.	Debido a su emplazamiento, la fachada presenta una ligera simetría en su tamaño y escala, sin considerar los volúmenes adicionales.
JERARQUÍA	Esta fachada presenta un vano (puerta) que emerge como un elemento de jerarquía, ofreciendo una pausa visual en medio de la solidez que lo rodea, convirtiéndose así en un punto focal de la fachada.	La cubierta se define como el elemento de jerarquía, no solo por su posición superior, sino también por los cambios que ha experimentado, generando un contraste en su materialidad.	En esta fachada, el zócalo de piedra se presenta como un elemento de jerarquía por su materialidad, convirtiéndose así en un punto focal.	Esta fachada presenta un vano (puerta) que emerge como un elemento de jerarquía, ofreciendo una pausa visual en medio de la solidez que lo rodea, convirtiéndose así en un punto focal de la fachada.

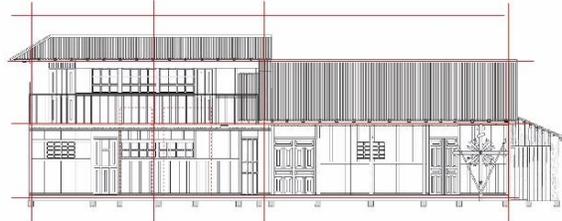
### 3.- ORGANIZADORES DE FORMA

Ejes de modulación  
Elementos simétricos  
Elementos adicionales

La modulación de la vivienda tiene simetría en el sentido de la proporción. Sin embargo, esta simetría se rompe por las adiciones de elementos que no están organizados con respecto al eje central de simetría como puertas, ventanas y módulos de servicios como el baño.

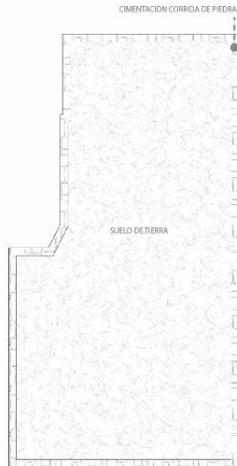
#### 1.- CIMENTACIÓN

Está conformada por una cimentación corrida de piedra semi tallada la cual se encuentra a una profundidad de 50cm, la cual se eleva a una altura promedio de 15cm en su frente y es parte posterior de 80cm debido a su desnivel conformando el embasamento.

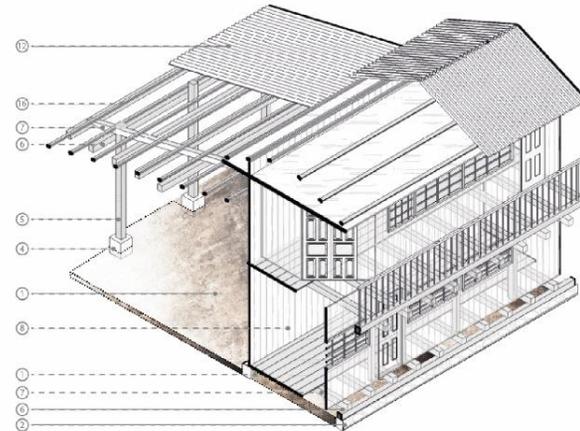
#### ESCANTILLÓN

Expresa por una estructura de tijera de par y mullido de madera de eucalipto, su remate es de Alero con canchillos que destacan, su cubierta original de teja de barro cocinada fue remplazada por una de chapo galvanizada, pero en su fachada lateral derecha se puede apreciar que todavía existe una parte del techo original de teja de barro.

- 1 PISO DE TIERRA
- 2 CIMENTACIÓN CORRIDA DE PIEDRA
- 3 MURO DE PIEDRA
- 4 PLASTRA DE PIEDRA 20X20X20 CM
- 5 PILAR DE MADERA DE EUCALIPTO 10 X 10 X 230 CM
- 6 VIGA PRINCIPAL DE MADERA DE EUCALIPTO 0,8 X 14 CM
- 7 VIGA SECUNDARIA DE MADERA DE EUCALIPTO 0,8 X 14 CM
- 8 TABLA DE MADERA DE EUCALIPTO 0,2 X 10 X 210 CM
- 9 PELDANO DE PIEDRA 40 X 40 X 60 CM
- 10 VIGA DE TECHO DE MADERA DE EUCALIPTO 24 X 10 CM
- 11 CORREAS DE MADERA DE EUCALIPTO 70 X 40 CM
- 12 PLANCHA DE ZINC ONDULADO
- 13 CUMBRERO DE ZINC
- 14 TEJA 40 X 24
- 15 CUMBRERO DE TEJA
- 16 TIRAS DE MADERA DE EUCALIPTO 20 X 20 X 200 CM
- 17 CLAVOS 1 1/2 PLG
- 18 DIAGONAL DE MADERA DE EUCALIPTO 10 X 10 CM
- 19 PARED DE BAREQUE
- 20 ENLUCIDO DE ARENA CON CEMENTO
- 21 GRADAS DE PIEDRA
- 22 AZULEJO ARTESANAL 15 X 15 CM
- 23 PASAMANOS DE MADERA DE EUCALIPTO

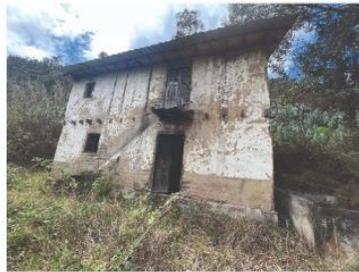
Vivienda de 2 pisos, construida a desnivel de la vía principal, posee un gran portal a fachada de ingreso, planta alta: dormitorio, sala, comedor, planta baja: cocina, comedor. Baño alejado de la vivienda para evitar olores.

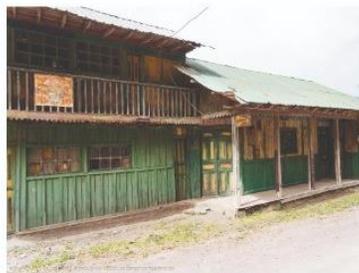
La fachada de ingreso se observa retranqueo y un portal que direcciona al ingreso principal de la vivienda. Volumen de dos plantas, cubierta a dos aguas, todos los ambientes se desarrollan en el mismo volumen, sin tener ambientes separados.

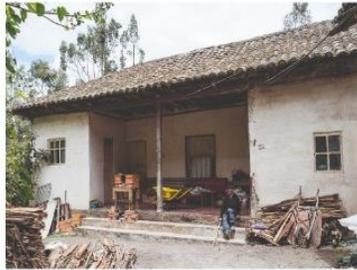
Vivienda aislada que se emplaza en una topografía parcialmente accidentada. Está orientada a 15° con respecto al norte, recibiendo en sus fachadas laterales y frontal la mayor parte de luz natural. Los vientos predominantes son de sureste a noroeste, con vientos cambiantes por la presencia de vegetación alta.

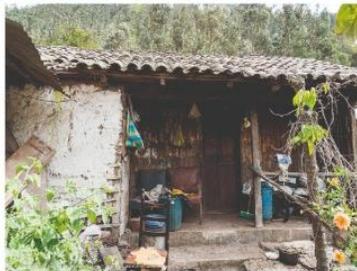
Vivienda sin retiro frontal que se emplaza junto a una vía de acceso. Tiene una topografía poco accidentada. Está orientada a 45° con respecto al este, recibiendo en todas sus fachadas la mayor parte de luz natural. Los vientos predominantes son de sureste a noroeste.

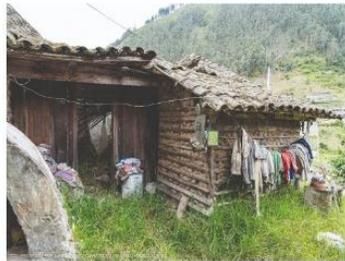
Presencia de un portal que remarca el acceso a los diferentes espacios de la vivienda. El portal está claramente diferenciado del resto de la edificación debido a su materialidad.

En planta, se observa la sustracción de volúmenes rectangulares, con el fin de una mejor iluminación y ventilación natural

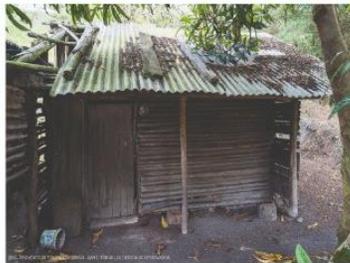
Planta rectangular, se observa la adición de volúmenes rectangulares logrando espacios complementarios.

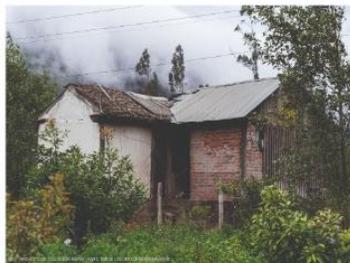
Vivienda elevada, tiene una topografía con poca pendiente. Está orientada con respecto al norte, recibiendo en sus fachadas laterales la mayor parte de luz natural. Los vientos predominantes son de sureste a noroeste.

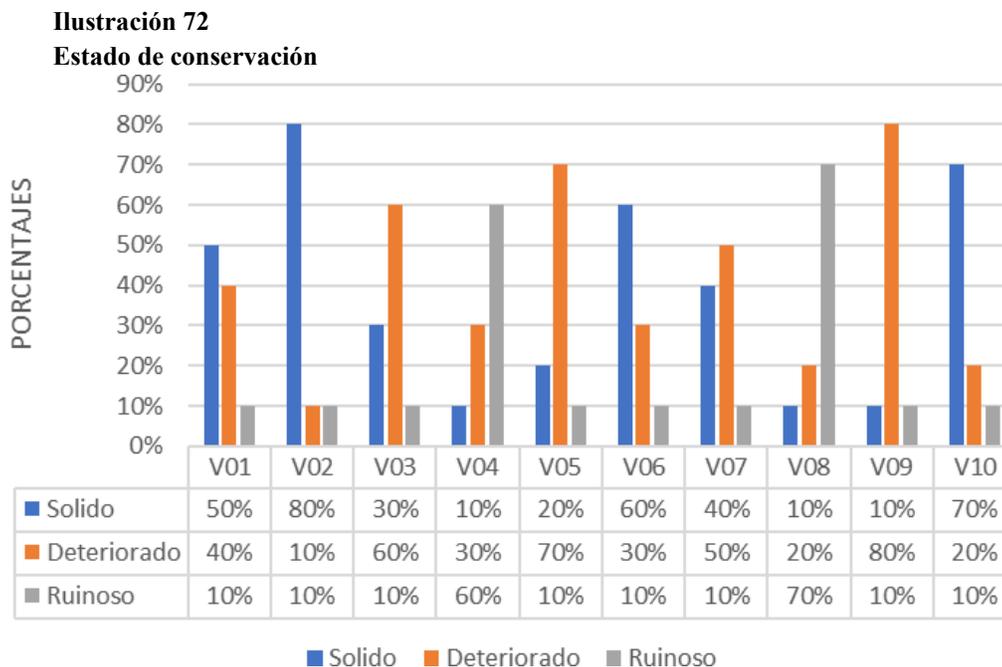
## 4.6. Conservación

En cuanto al porcentaje de conservación, las viviendas V01, V02, V06, V10 se encuentran en estado de conservación sólido del 50%, 80%, 60% y 70% respectivamente. En estado de deterioro se encuentran las viviendas V03, V05 y V09 que poseen un porcentaje mayor con el 60%, 70% y 80% respectivamente. Las viviendas V04 y V08, se encuentra en estado ruinoso del 60% y 70% respectivamente. Todos estos datos nos demuestran en estado general de las 10 viviendas estudiadas; el 40% se encuentran conservadas, el 40% de las viviendas están en un estado de deterioro y el 20% de las viviendas en un estado ruinoso. Se concluye que las viviendas V04 y V08 necesitan mayor atención y acciones emergentes para su conservación y preservación.

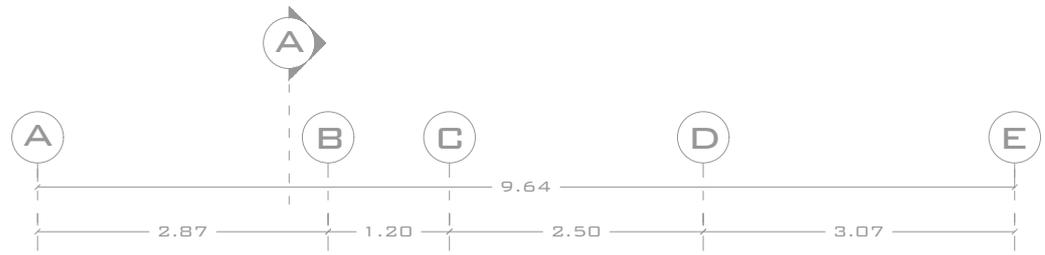
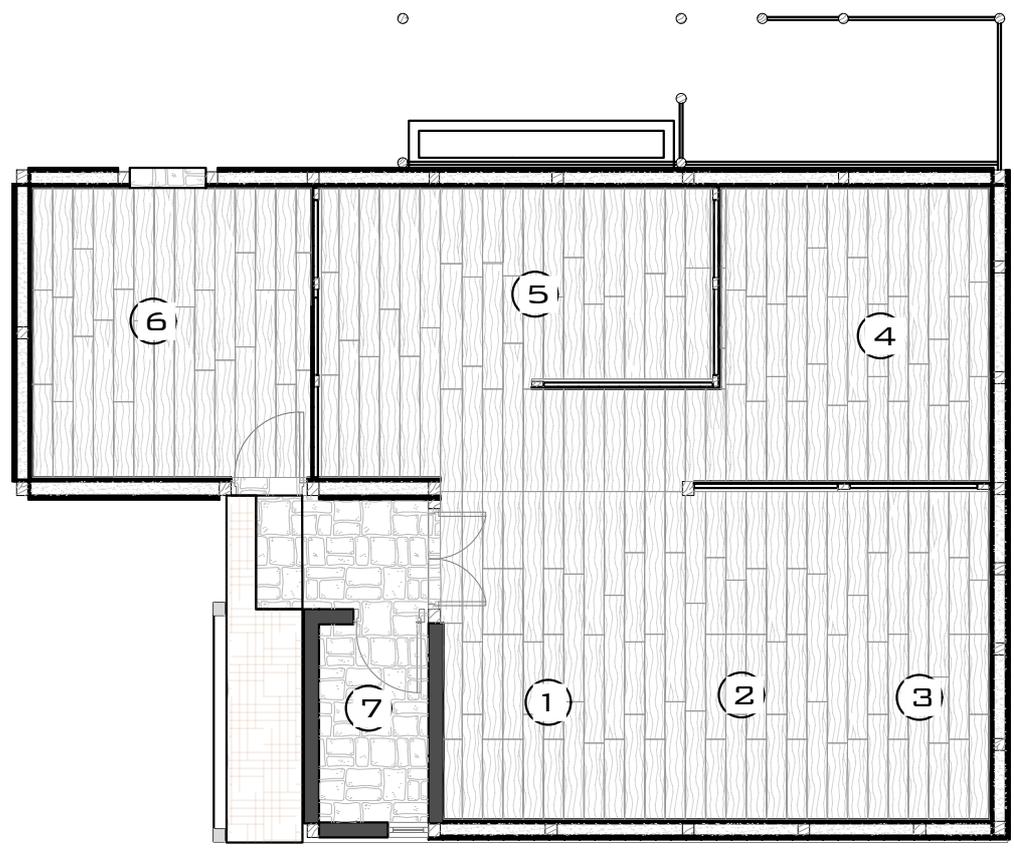
PLANTA DE CUBIERTA

- 1. SALA
- 2. COMEDOR
- 3. COCINA
- 4. DORMITORIO 1
- 5. DORMITORIO 2
- 6. BODEGA
- 7. BAÑO
