UNIVERSIDAD NACIONAL DE CHIMBORAZO

CARRERA DE ARQUITECTURA

“Proyecto de intervención arquitectónica en las ruinas coloniales de San Francisco, Colta - Ecuador”

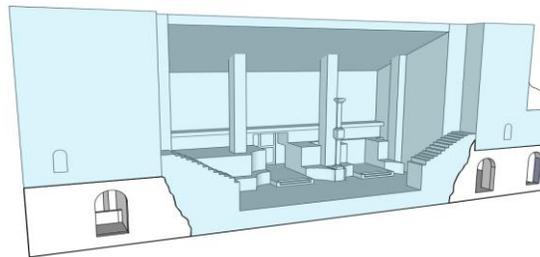
Figura 48. Corte esquemático Teatro Romano de Sagunto Parte Frente escénico

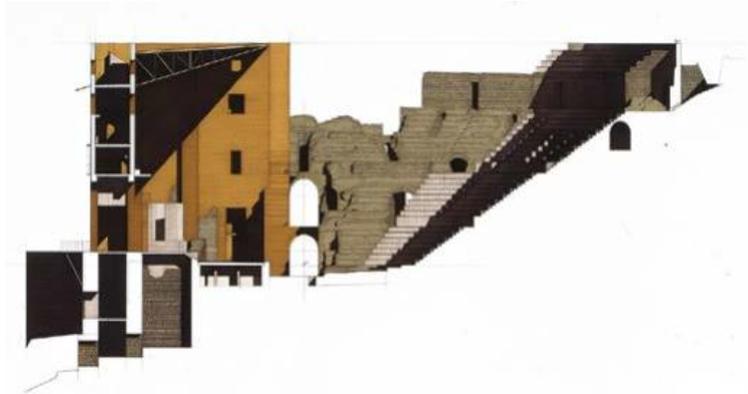
Figura 52. Corte arquitectónico transversal del teatro Romano de Sagunto

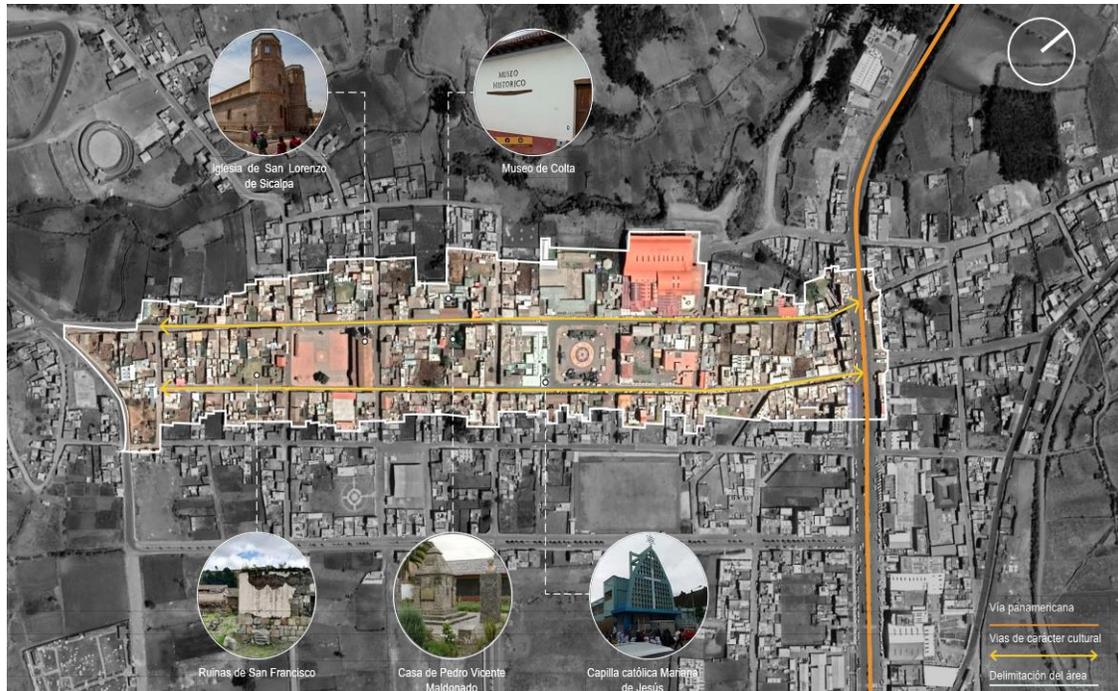
Figura 54. Delimitación del área de estudio

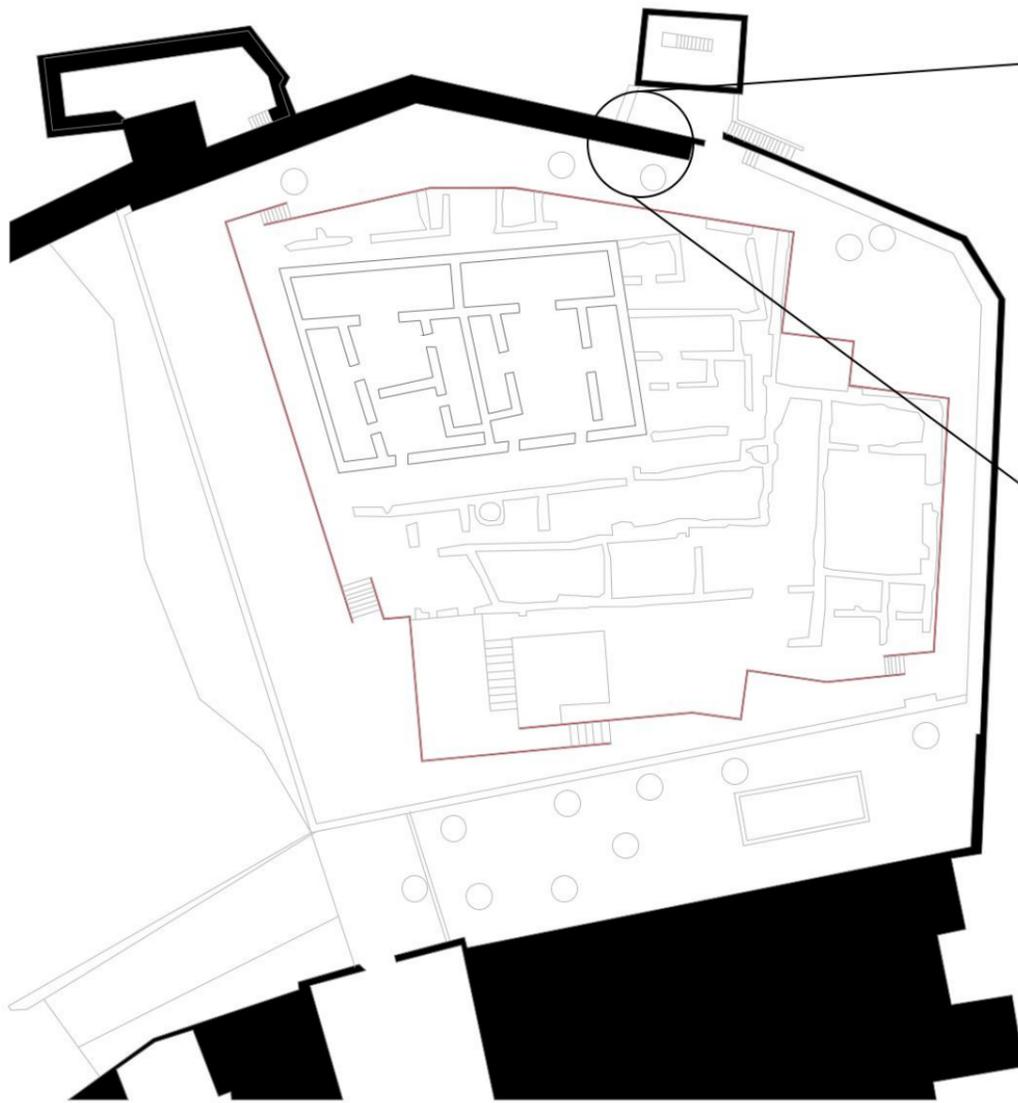
Anexo 5. Fase 2, referente musealización del yacimiento arqueológico de Praça nova del castillo de st. Jorge

La barrera de acero cortén sirve para delimitar el área arqueológica, generando así un estado de conservación de las ruinas, especialmente en las áreas con vestigios de mayor importancia, este a su vez limita un recorrido al rededor del proyecto formando una relación directa con la muralla del castillo.

Se toma la decisión de delimitar la zona de las ruinas utilizando una membrana acero corten, esto debido a su color aspero y rojizo, generando una barrera que genera un contraste con su entorno, lo cual facilita la separación entre las zonas afectadas por el paso del tiempo y las zonas que aun se mantenían en buen estado, lo cual a su vez generaba nuevos ambientes para contemplar, ya sea dentro o fuera de las ruinas.

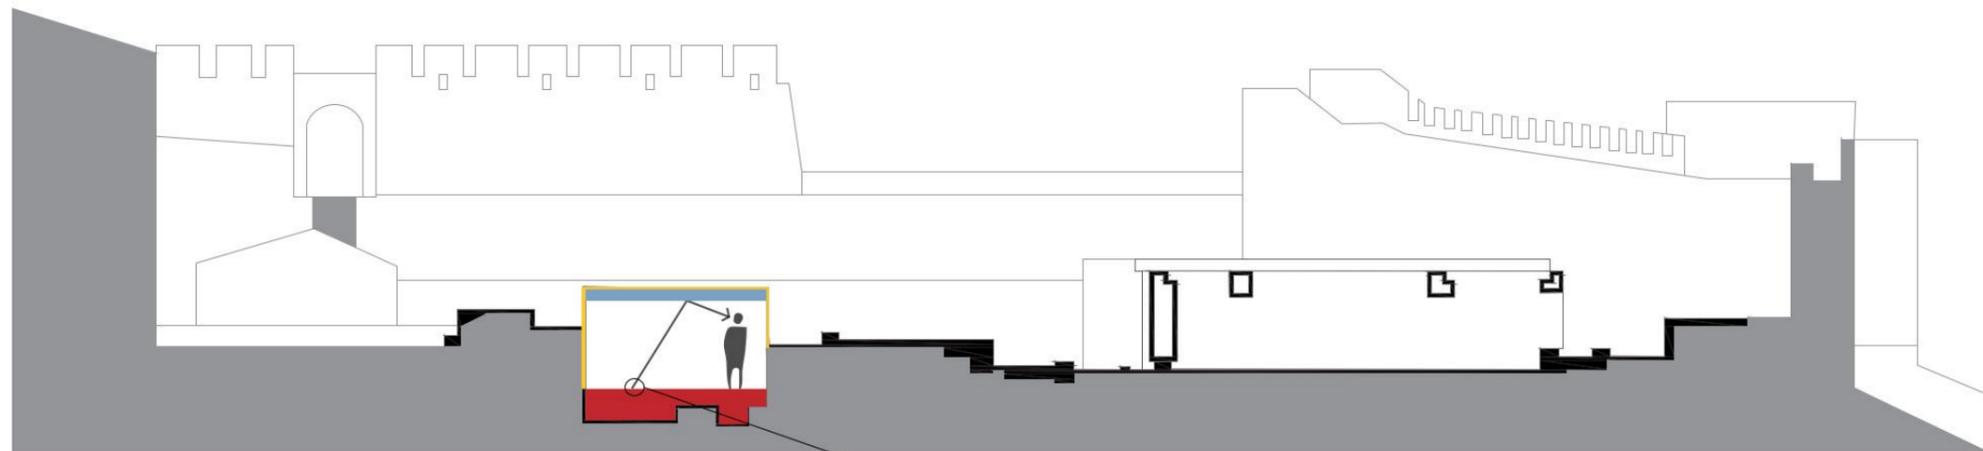
Sección transversal oeste

En el proyecto se toma la decisión de compactar las ruinas en el núcleo del siglo VIII debido a su gran valor histórico y al estado tan delicado de estos vestigios, en base a esta postura tan hermética el arquitecto opta por ubicar un espejo negro en el techo del núcleo para que así se reflejen las ruinas, esta intervención consiste en la conservación del elemento mediante una cobertura de acero corten, la cual gracias a su material oxidado y rugoso genera un gran contraste entre el núcleo y las ruinas externas, dándole así una jerarquía al núcleo sin la necesidad de intervenir directamente en él.

- Ruinas de gran valor patrimonial
- Cobertura de acero corten
- Espejo

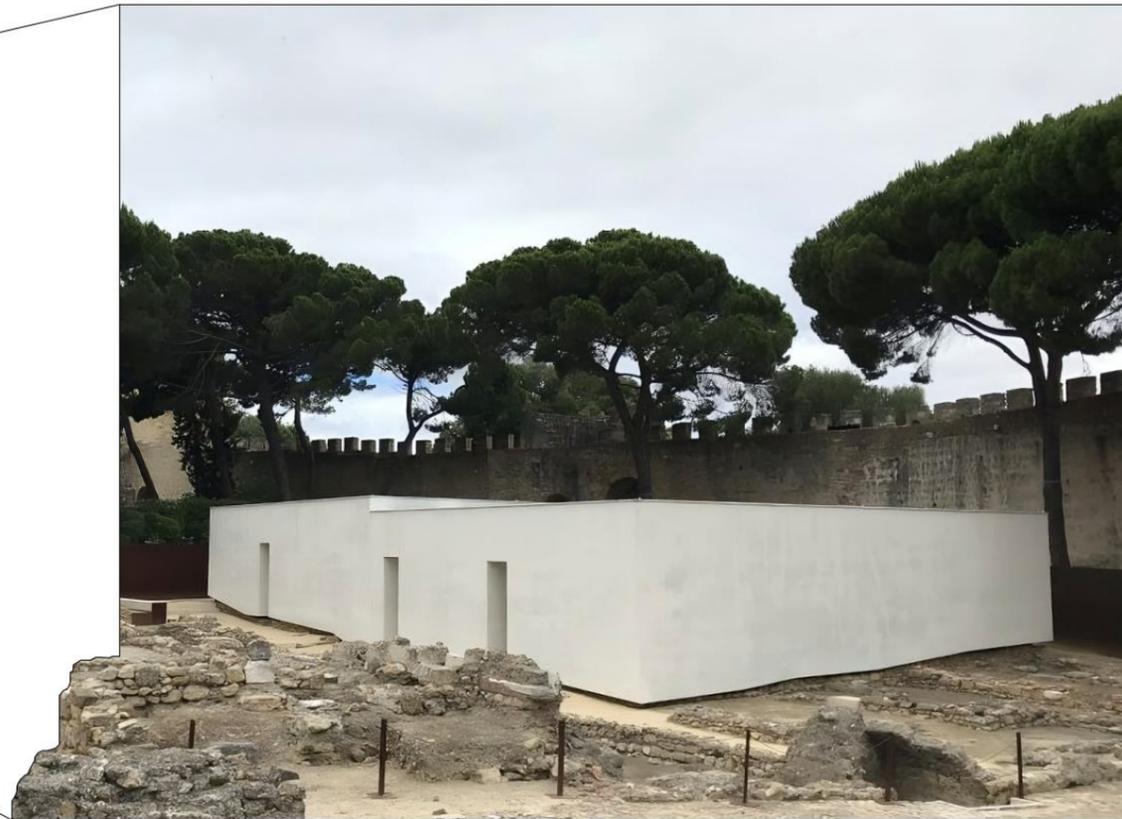
Figura 47. Núcleo islámico; Fuente: Carrilho da Graça arquitectos (2008).

En este núcleo se hallan los vestigios de por lo menos cuatro viviendas islámicas, de las cuales dos de ellas se han conservado muy bien a través del tiempo, estas viviendas constaban con un patio central y paredes enlucidas, en base a estos criterios el arquitecto toma la decisión de recrear los muros y cubiertas de estas casas, las cuales se levantan encima de las ruinas originales protegiéndolas, pero a la vez recreando la vivencia de aquella época, esta intervención al ser mucho más invasiva en este núcleo que en los otros se puede considerar que es una restauración más estilística.

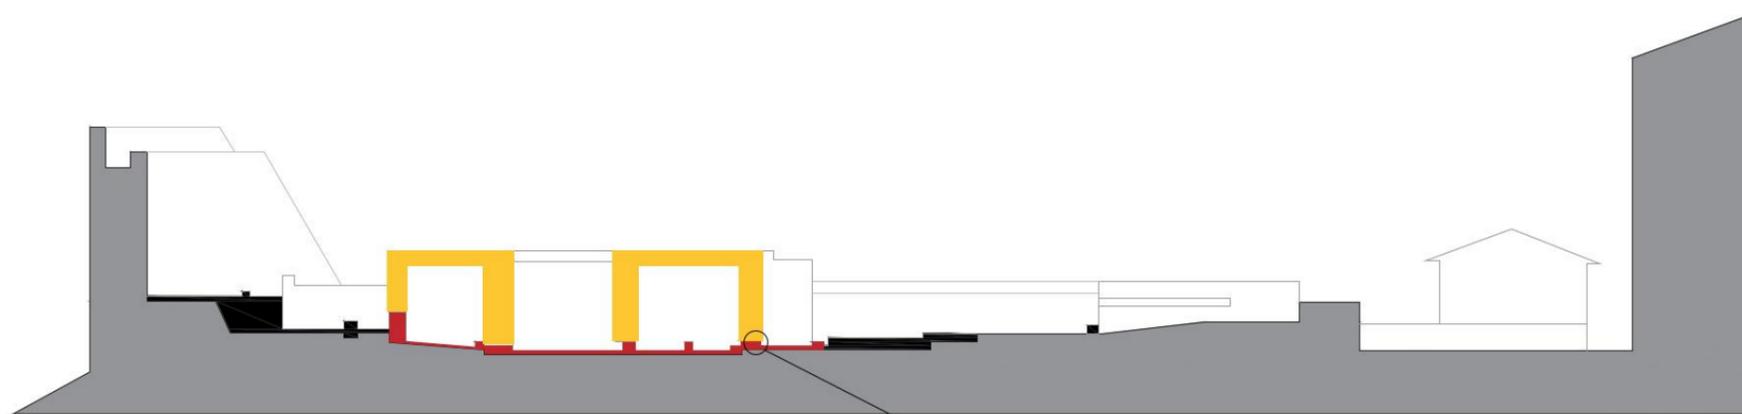
Sección longitudinal norte

— Ruinas de gran valor patrimonial
 — Recreación de muros y cubiertas

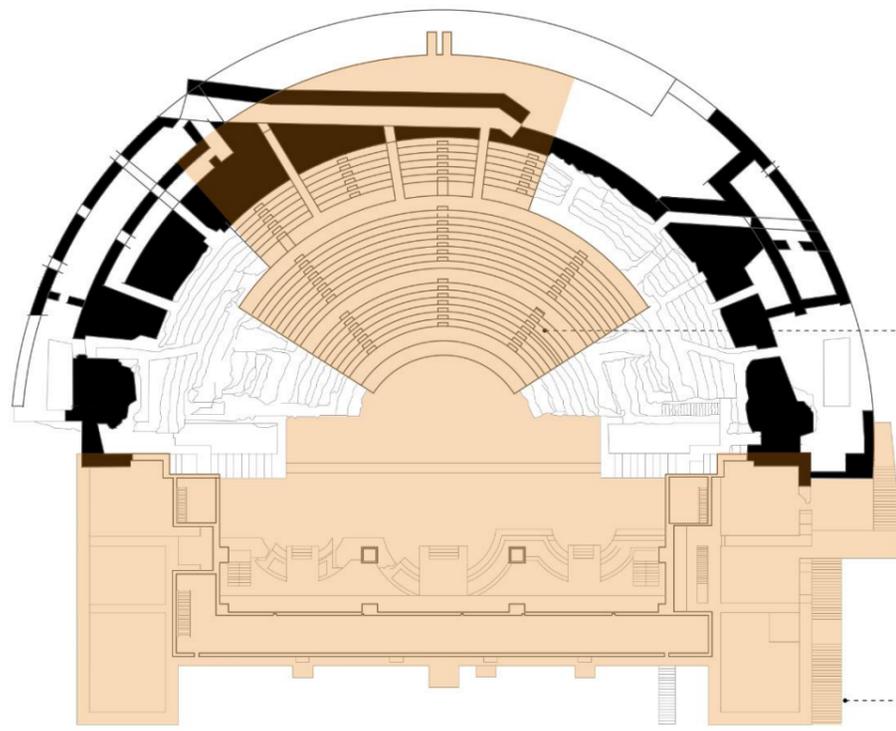
Planta Teatro Romano de Sagunto
Esc 1:300
Fuente: Elaboración propia

Intervención de Grassi y Portacelli (Cávea y Cuerpo escénico)
Preexistencias (Ruinas del Teatro romano de Sagunto)

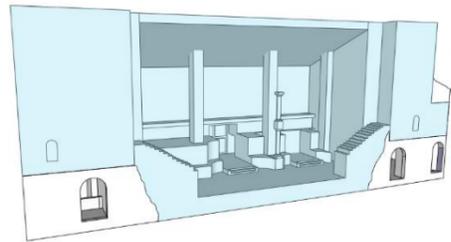
Figura 84. arq. nueva vs arq. antigua Fuente. Caminando por la historia.com
A diferencia del cuerpo escénico en el caso de la cávea la intervención resulta ser una capa fina de mármol moderno que se diferencia claramente de las ruinas existentes esto de manera intencional, pues para los arquitectos estas no son mas que ruinas artificiales y se dan la libertad de ocultar o tapar en cierto modo esa fase histórica del elemento justificando su actuar en pos de la funcionalidad del objeto y no su estética formal original.

Mientras el elemento de la cávea fue concebida como una rehabilitación, el cuerpo escénico se diría es una reconstitución del mismo elemento pues al comienzo del proyecto solamente se podía apreciar una cimentación en estado de deterioro y unos pequeños elemento verticales que serian muros originales del antiguo teatro.

La intención de los arquitectos sería completar la morfología de un teatro romano con materiales modernos y que se diferencia notablemente de los vestigios arqueológicos.

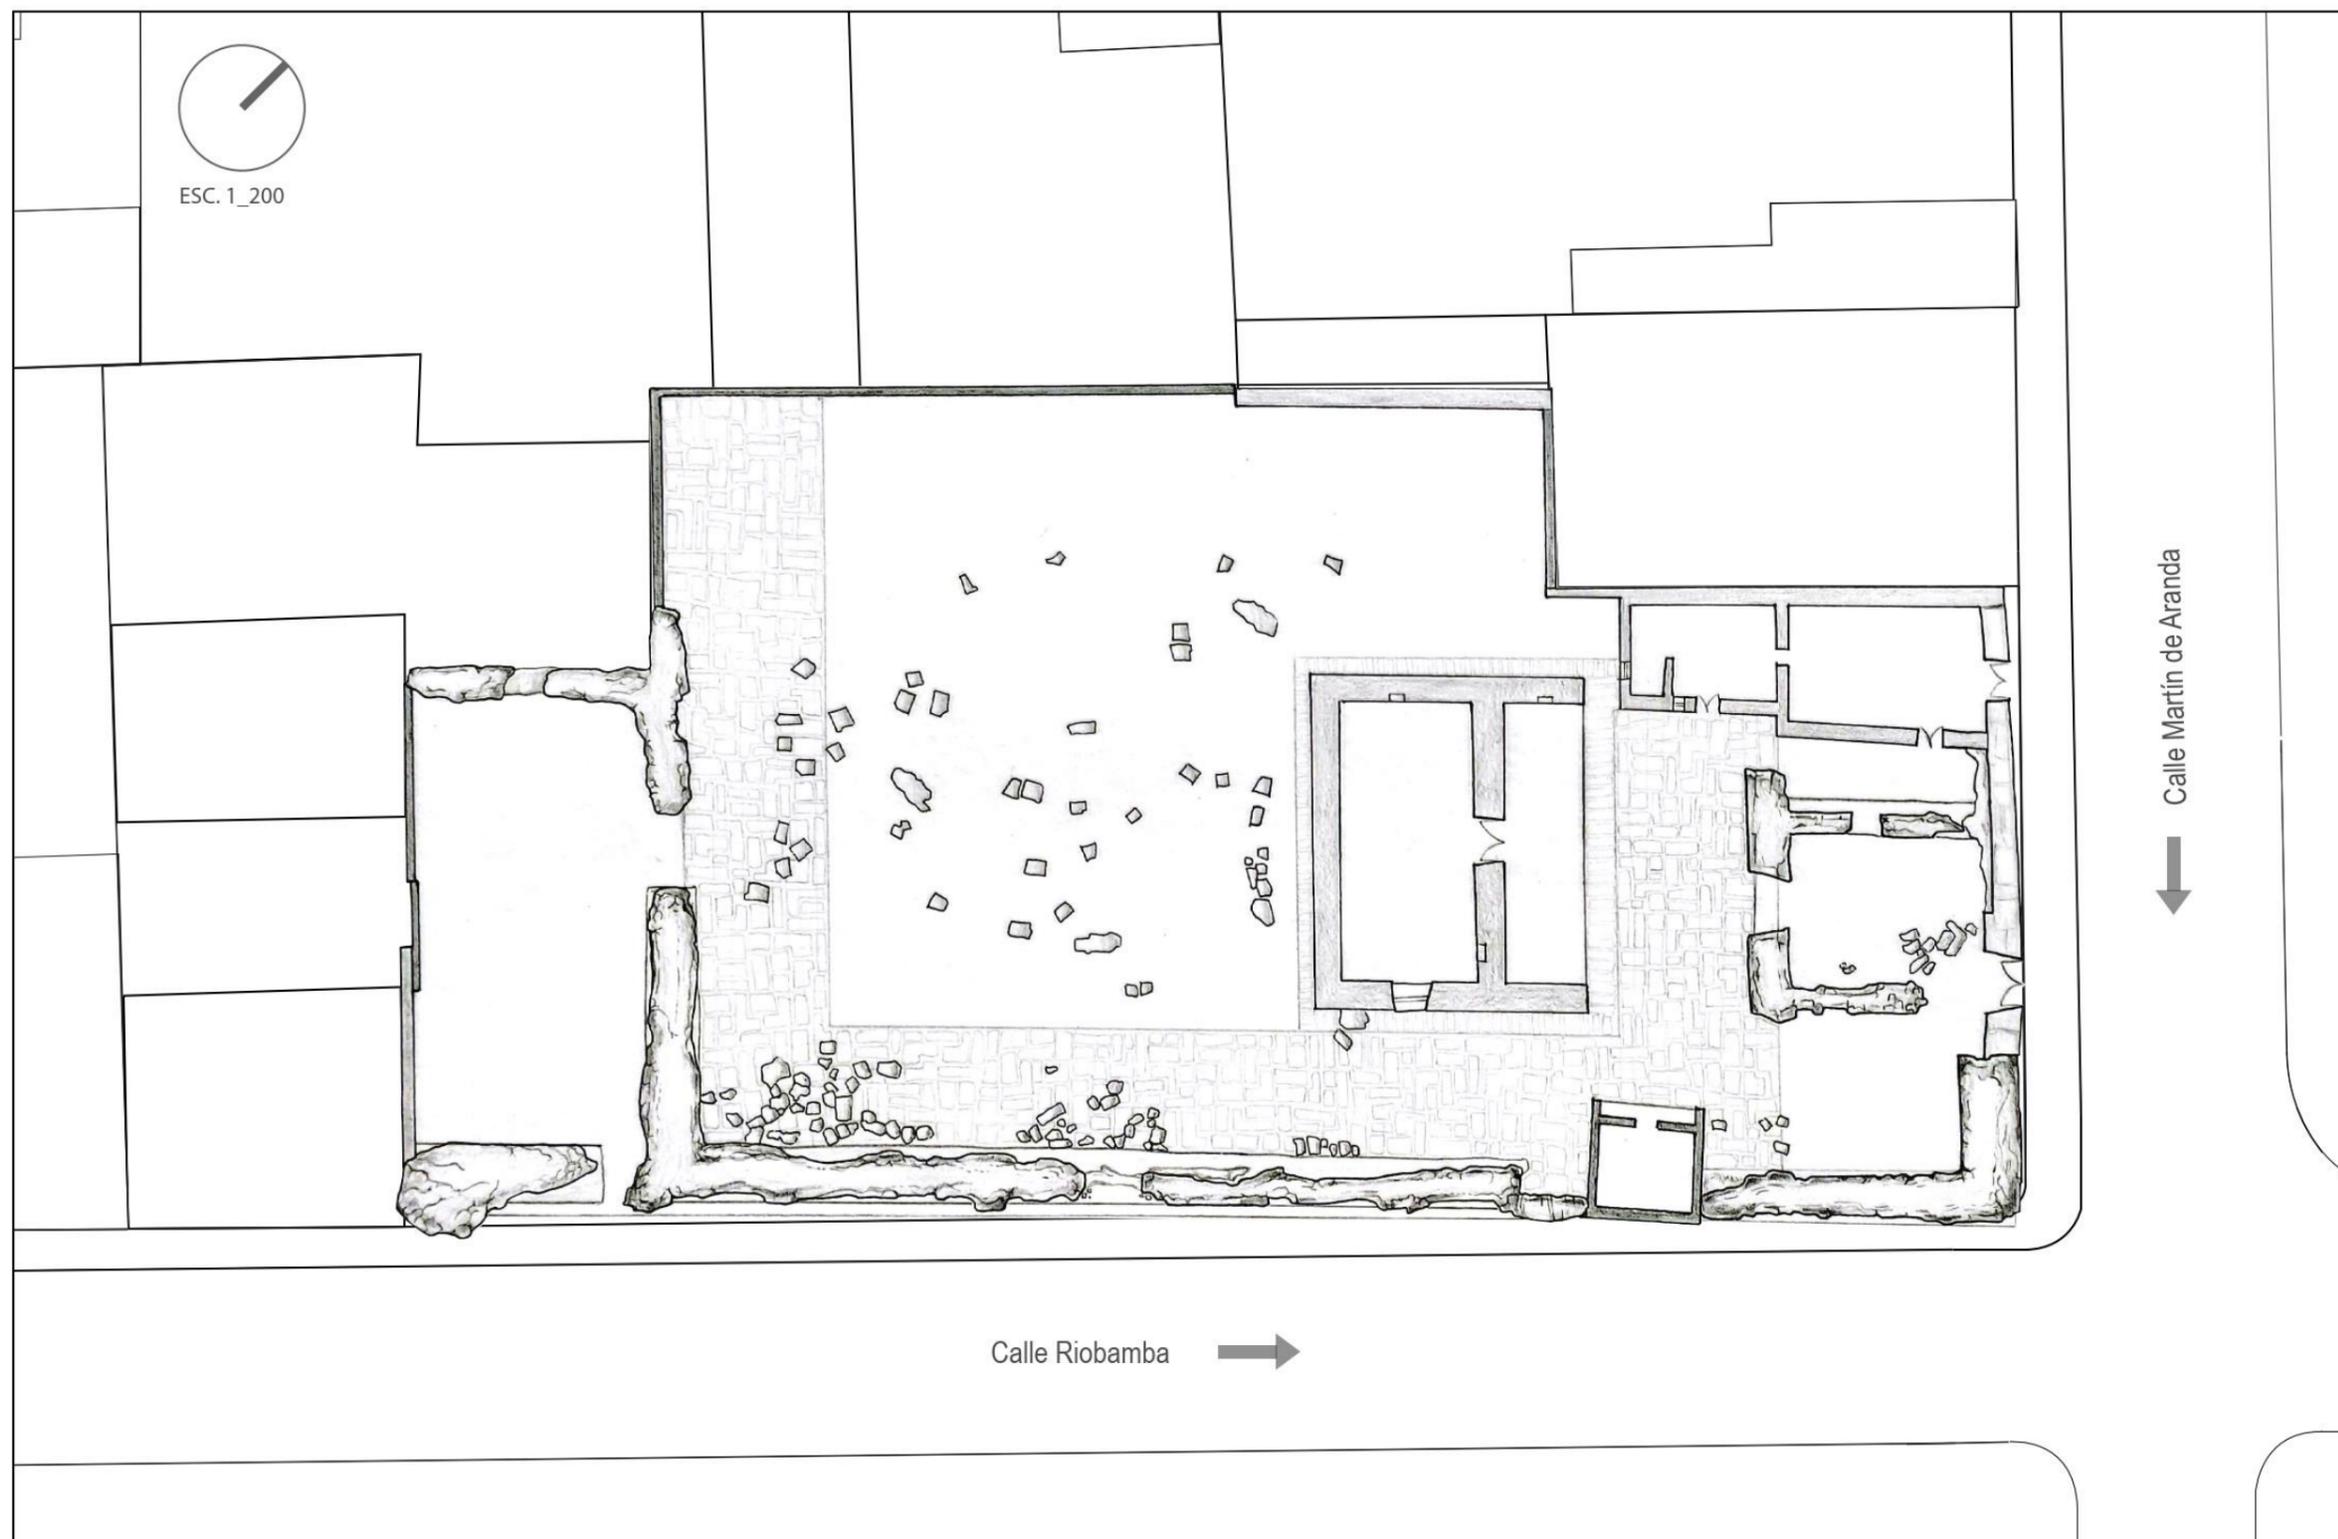
Anexo 19. Planta arquitectónica estado actual

PLANTA ARQUITECTÓNICA +/- 0,00

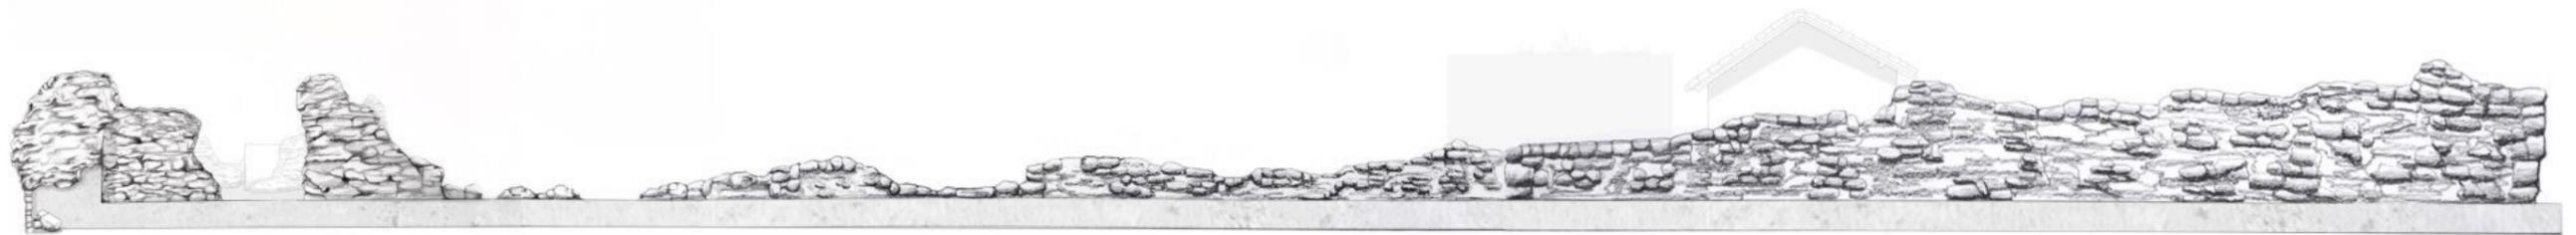
Anexo 20. Fachadas estado actual

Fachada frontal
Esc: 1_100

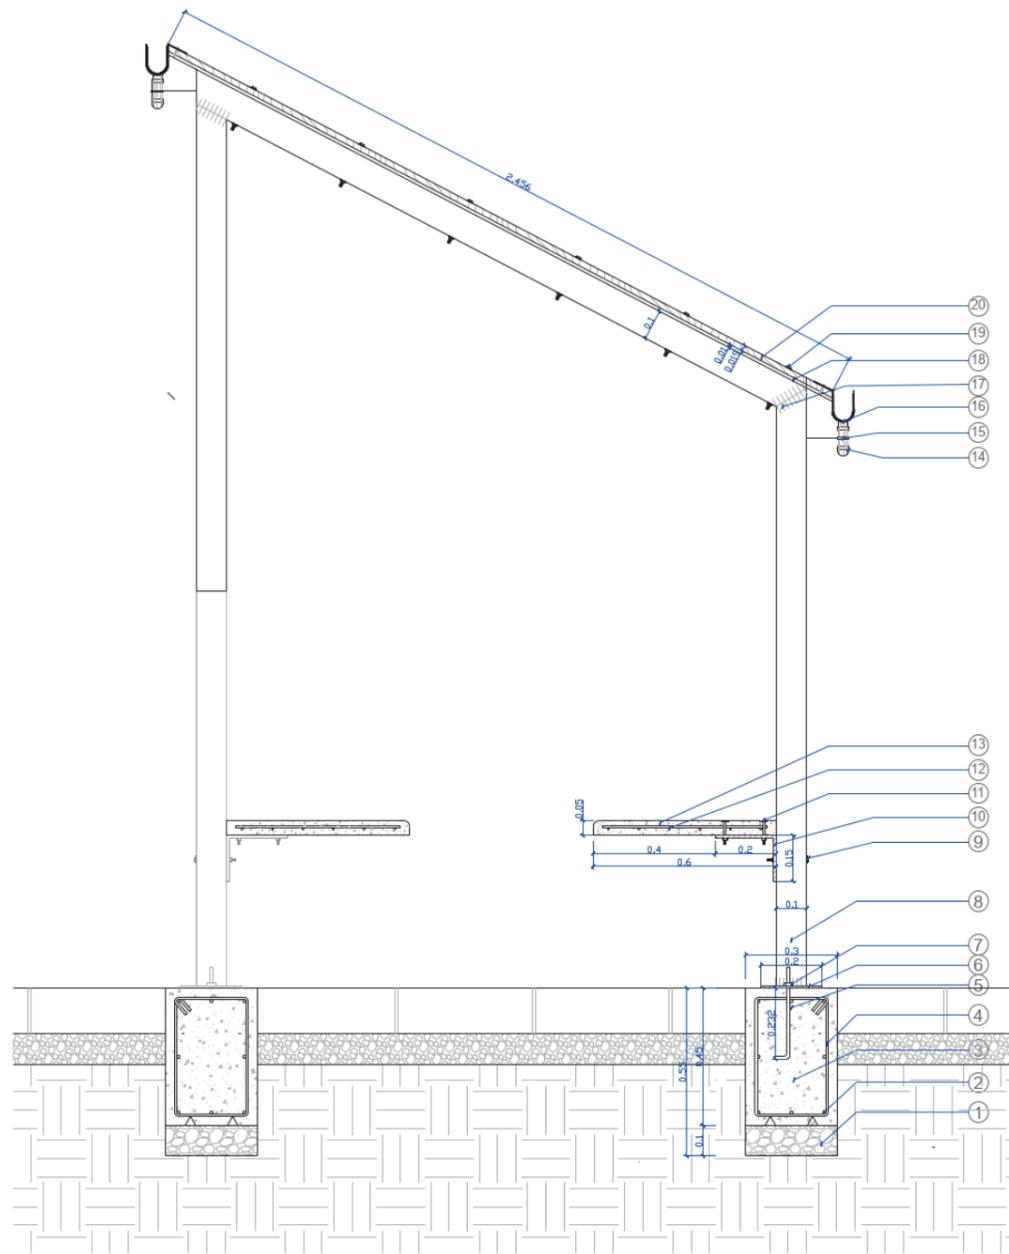
Anexo 34. Detalles constructivos

DETALLE ESCANTILLÓN MOBILIARIO URBANO

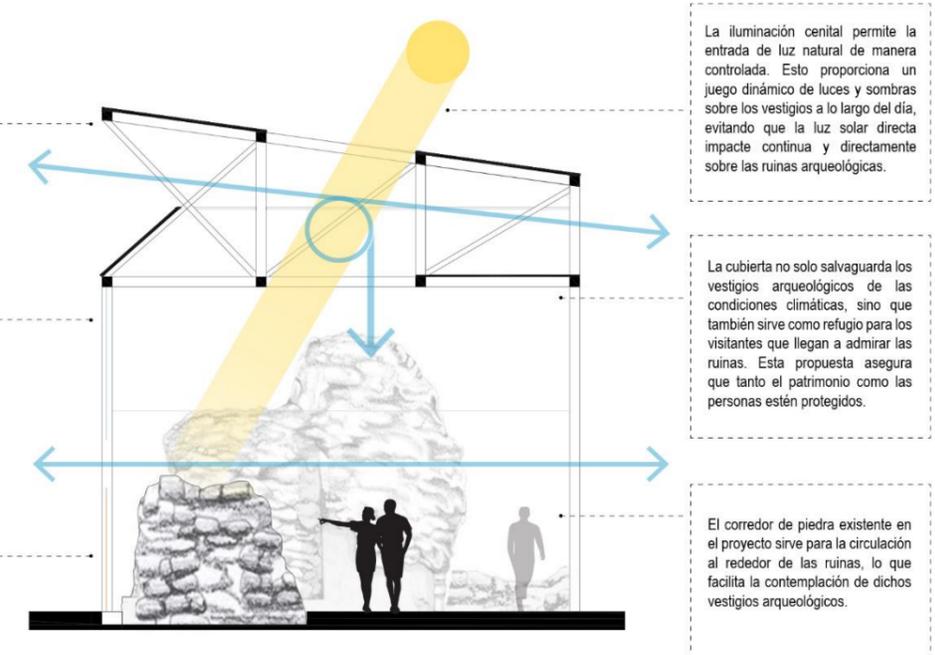
Se utiliza acero corten perforado para proteger los vestigios. Estas láminas protegen a las ruinas contra las inclemencias del tiempo y a la vez permiten una permeabilidad visual hacia las ruinas. Creando un equilibrio entre protección y visualización.

La iluminación cenital permite la entrada de luz natural de manera controlada. Esto proporciona un juego dinámico de luces y sombras sobre los vestigios a lo largo del día, evitando que la luz solar directa impacte continua y directamente sobre las ruinas arqueológicas.

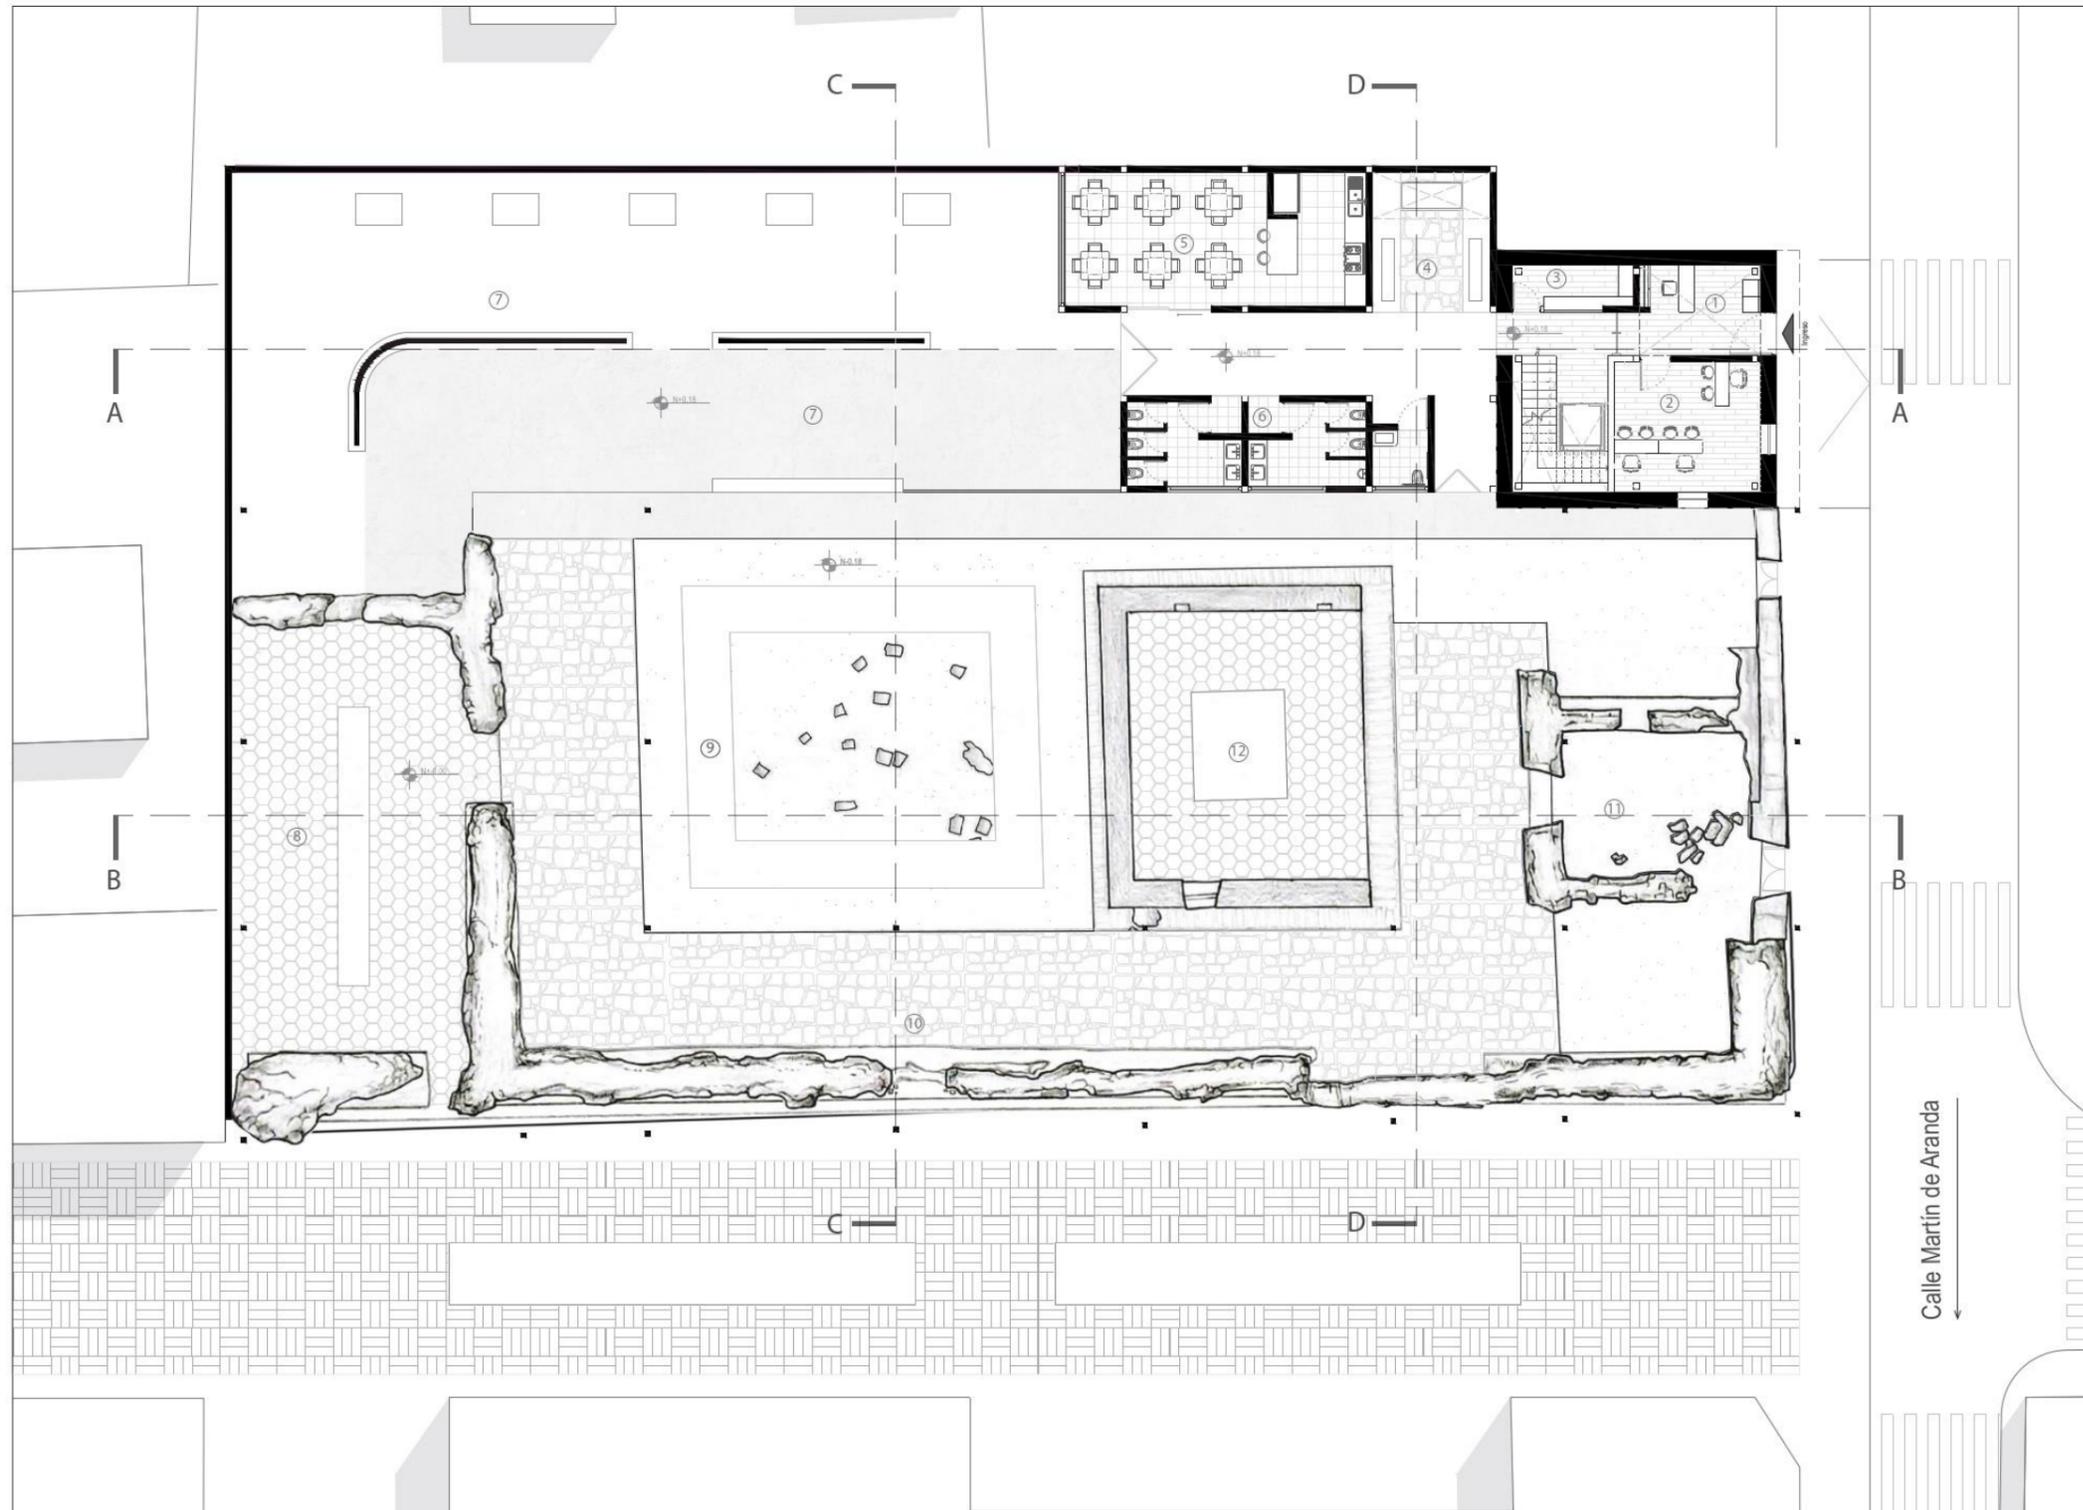
Anexo 37. Planta baja

- LEYENDA
1. Recepción
 2. Oficinas
 3. Tienda de souvenirs
 4. monumento
 5. Cafetería
 6. Baterías sanitarias
 7. Área de exposición
 8. Área de exposición de vestigios líticos
 9. Exposición de vestigios al aire libre
 10. Exposición de muros arqueológicos
 11. Exposición de vestigios del torreón
 12. Exposición de maqueta

Esc: 1_200
Planta baja

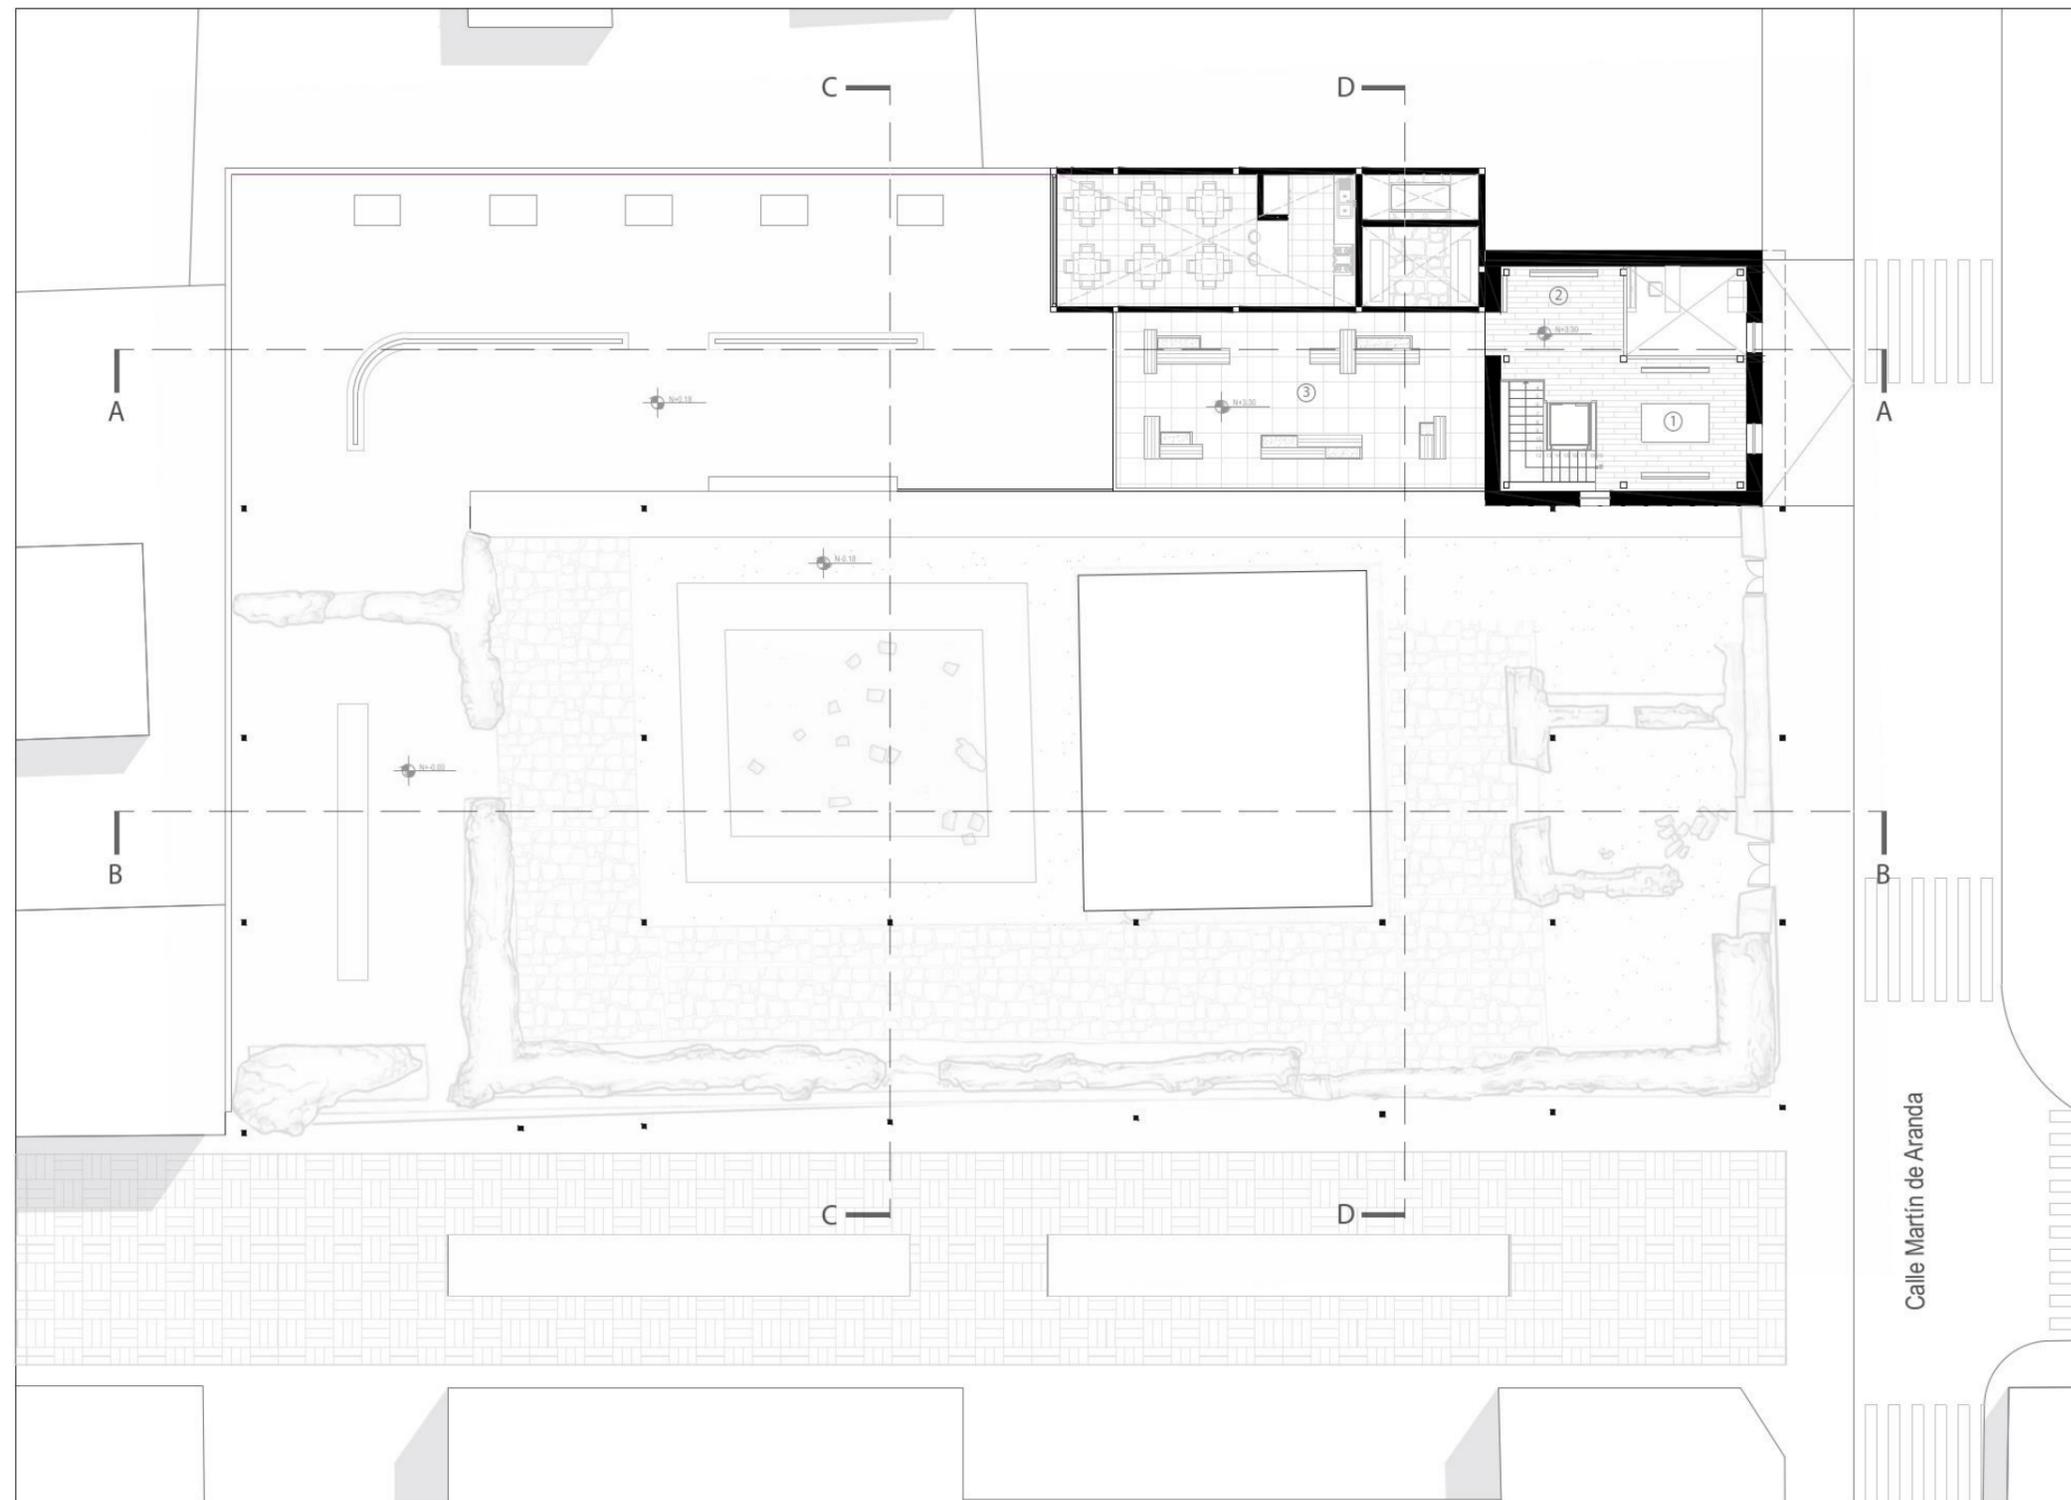
Anexo 38. Planta N+3.30

- LEYENDA
- 1. Exposición
 - 2. pantallas interactivas
 - 3. Terraza mirador

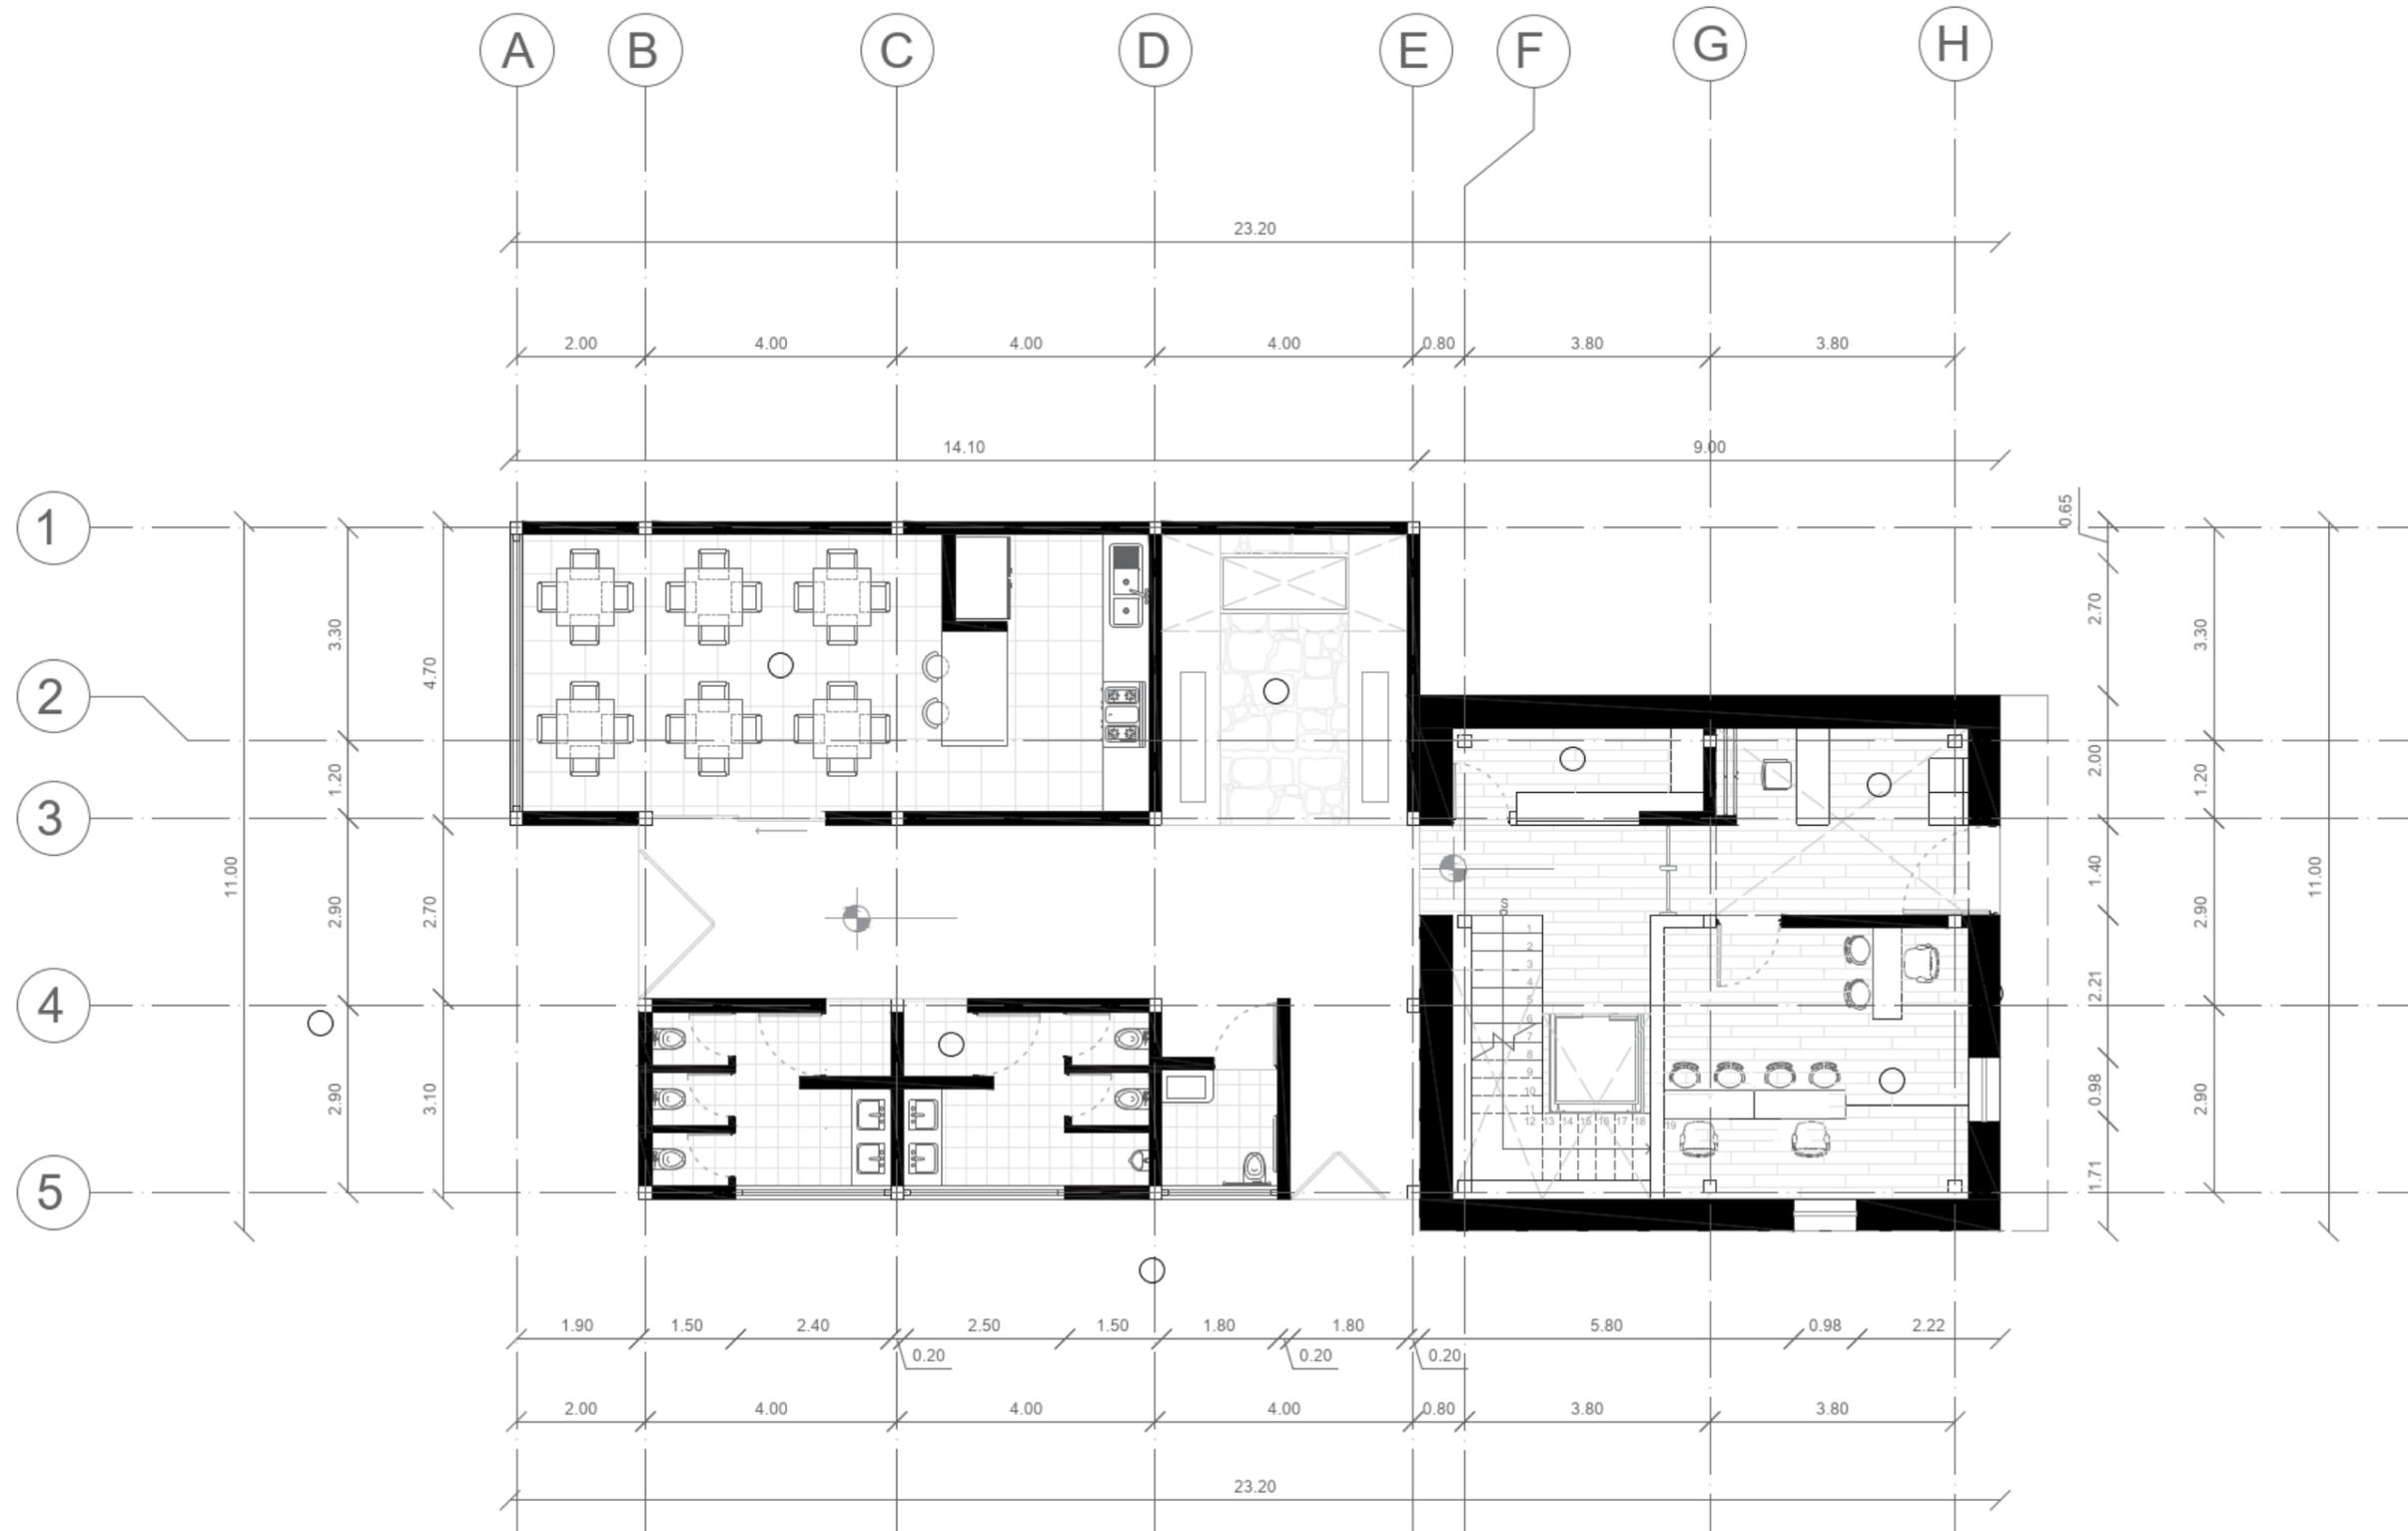
Anexo 49. Planos acotados

Planta acotada N+0.18 - Bloque nuevo
Esc: 1_125
