UNIVERSIDAD NACIONAL DE CHIMBORAZO

CARRERA DE ARQUITECTURA

“Proyecto de intervención arquitectónica en las ruinas coloniales de San Francisco, Colta - Ecuador”

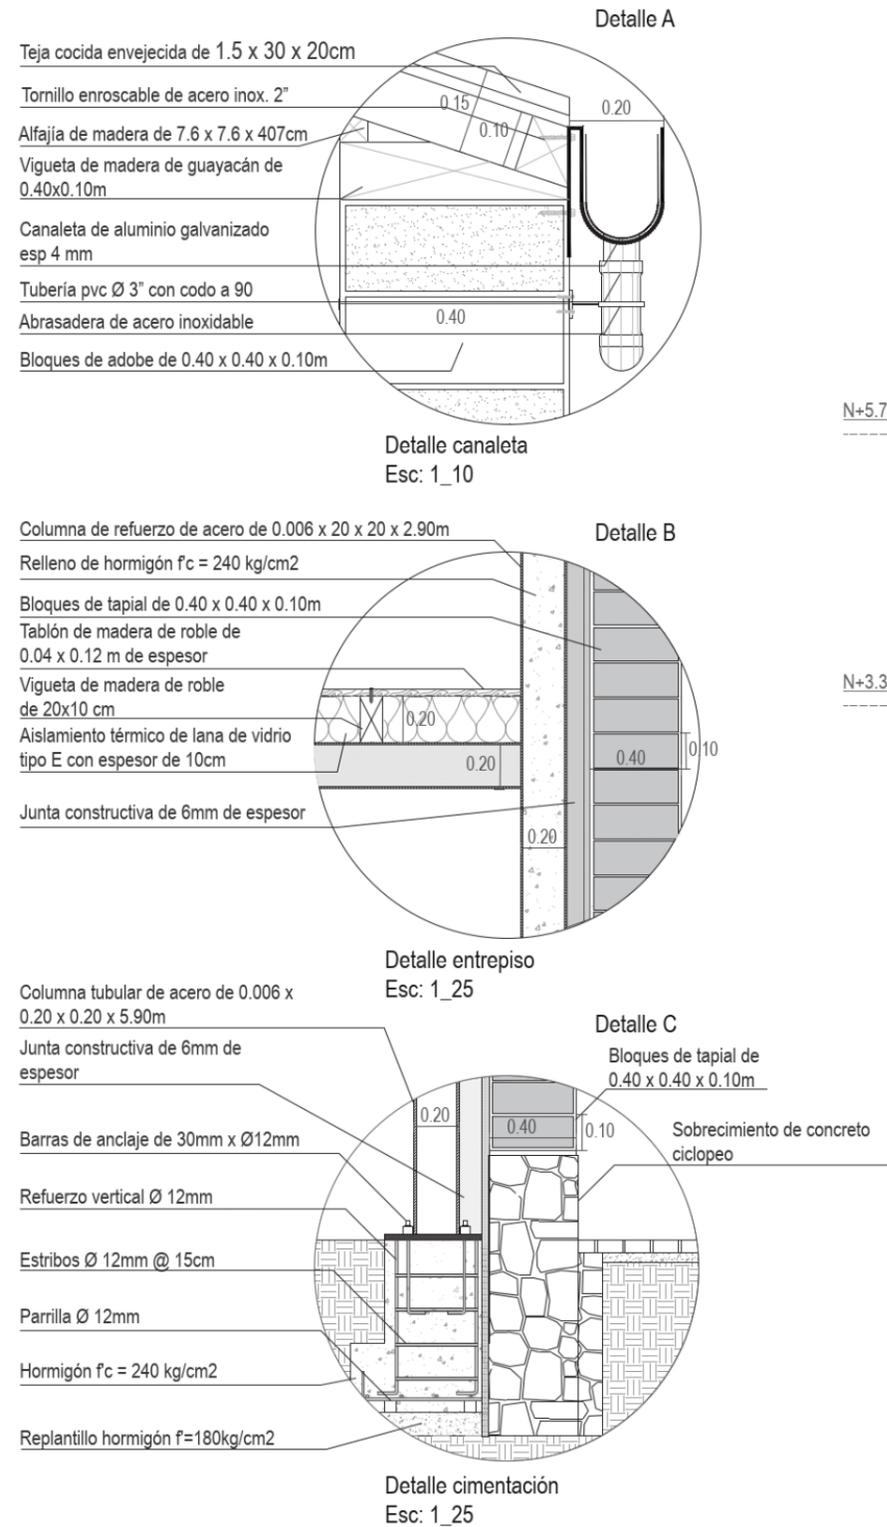
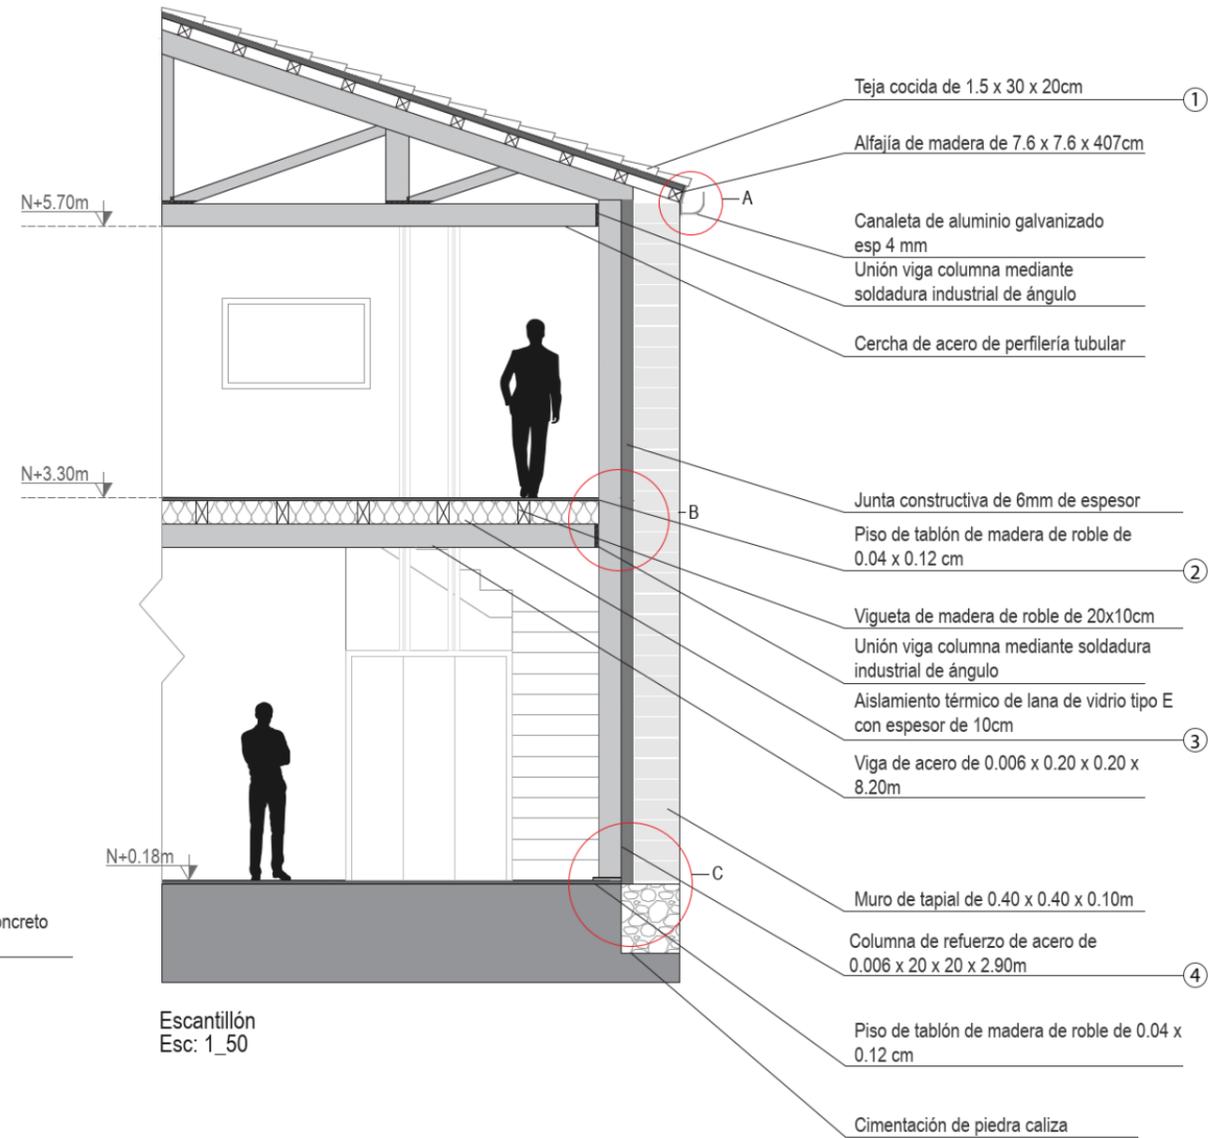
Anexo 52. Escantillón vivienda

Cubierta de teja envejecida de 1.5 x 30 x 20cm
