## **UNIVERSIDAD NACIONAL DE CHIMBORAZO**

Estudio de las características hidráulicas del acuífero del río Chambo usando  
pruebas de bombeo

#### **Trabajo de Titulación para optar al título de Ingeniero Ambiental**

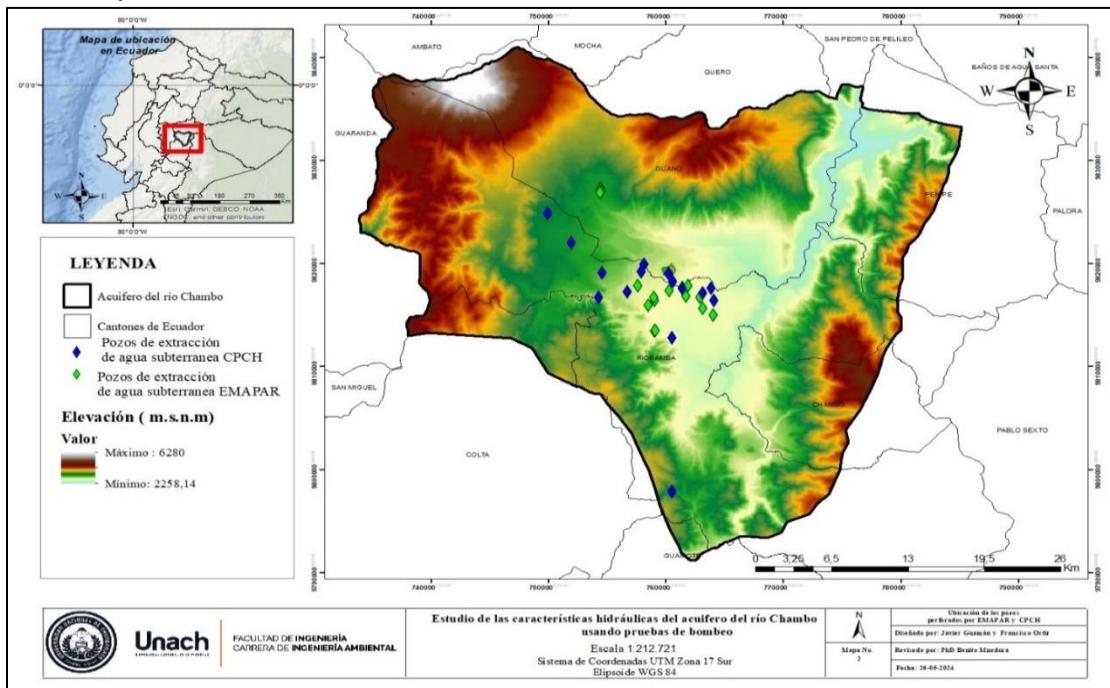
**Figura 1.** Mapa de ubicación del acuífero del Chambo y los pozos de extracción de agua subterránea de EMAPAR y el CPCH.

En la Figura 1 se muestra la distribución espacial de los pozos de agua subterránea perforados por el CPCH y EMAPAR en el acuífero del río Chambo, predominando la presencia de pozos en las zonas más bajas y cercanas a centros poblados y el casco urbano del cantón Riobamba.

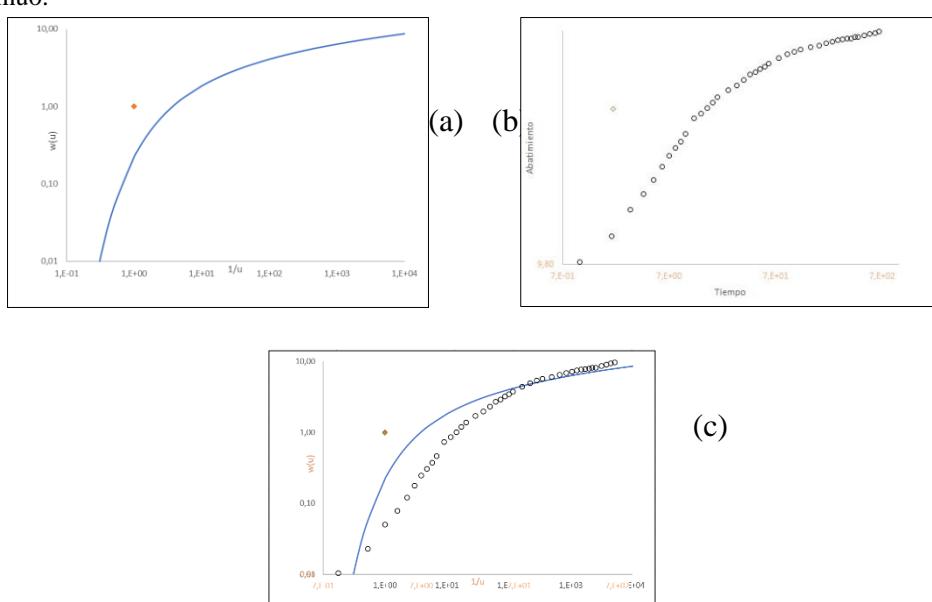
**Figura 2.** Superposición de las gráficas de la curva tipo para acuífero semiconfinado y pruebas de bombeo a caudal continuo.

Se debe obtener la curva de tipo para acuífero semi confinado, relacionando los valores de  $W_{(u)}$  y  $1/u$ , dada mediante bibliografía. Luego añadir un punto referencial, de coordenadas  $x (1/u) = 1$  y  $y(W(u)) = 1$ , en la curva de tipo para acuífero confinado. A partir de la curva para tipo de acuífero confinado, crear una curva que contenga los datos de abatimiento del nivel freático y tiempo de duración de la prueba. Cambiar los valores de “x” y “y” del punto de referencia por valores de abatimiento y tiempo que estén dentro del intervalo de valores de la prueba para la segunda gráfica. Superponer las gráficas y hacer coincidir las curvas obtenidas. Variar los valores del punto referencial de la segunda gráfica, tiempo y abatimiento, hasta que coincida con el punto referencial de la primera (Hernández Bautista, 2019).

Nota: Gráfica (a) curva tipo para acuífero semiconfinado; Gráfica (b) datos en escala logarítmica de una prueba de bombeo a caudal constante (Pozo CP-03); Gráfica (c) superposición de las gráficas (a) y (b).

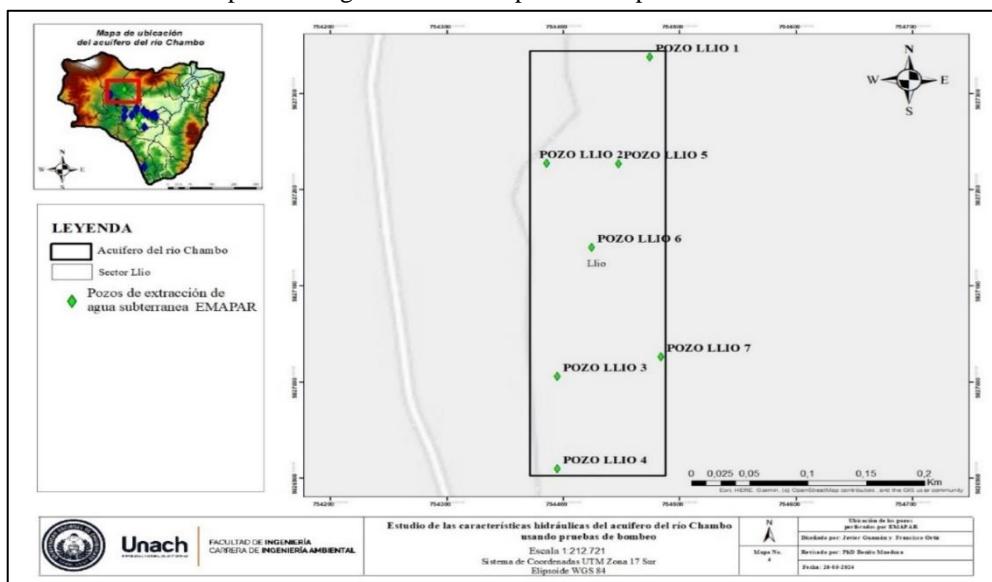
**Figura 3.** Distribución de pozos de agua subterránea perforados por EMAPAR en el sector de Llío.

Se da un caso de concentración de pozos de agua subterránea perforados en el sector de Llío (Figura 3), los pozos están comprendidos entre los pozos Llio 1 (EP-06) y Llio 7 (EP-12) (Anexo 8), distribuidos a lo largo de aproximadamente 460 m lineales y abarcando un área aproximada de 0,064 Km<sup>2</sup>, teniendo en cuenta un polígono rectangular que abarca todos los pozos. Dada la corta distancia que existe entre cada uno de los pozos, al momento de la extracción de agua, el nivel freático desciende rápidamente, pero se ve contrarestado por la capacidad de recarga que tiene el acuífero en esta zona. Esta locación se encuentra en la zona sur – oeste de la parroquia San Isidro de Patutlu perteneciente al cantón Guano.

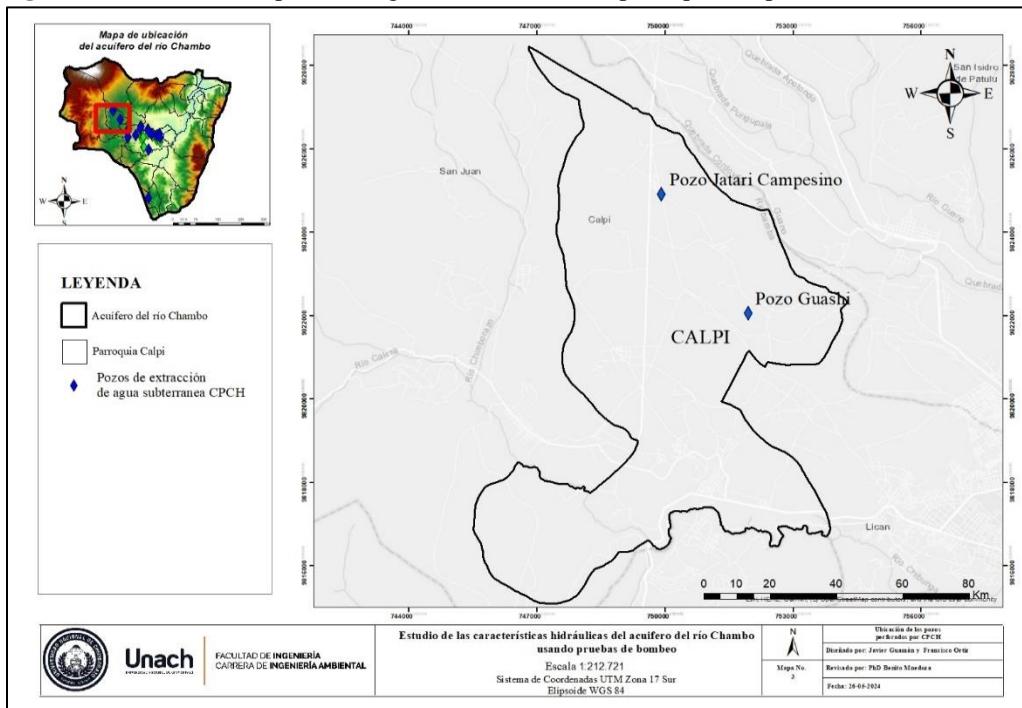
**Figura 4** Distribución de pozos de agua subterránea en la parroquia Calpi.

En la Figura 4 se muestra la distribución espacial de los pozos de agua subterránea dentro de la parroquia Calpi. Aquí se encuentran los pozos Jatari Campesino y Gaushi, ubicados en la zona norte de la parroquia, estos pozos no se encuentran operativos debido a la falta de mantenimiento regular lo que ha causado serios daños en la infraestructura y en las bombas. La parroquia Calpi se encuentra en la parte oeste del cantón Riobamba.

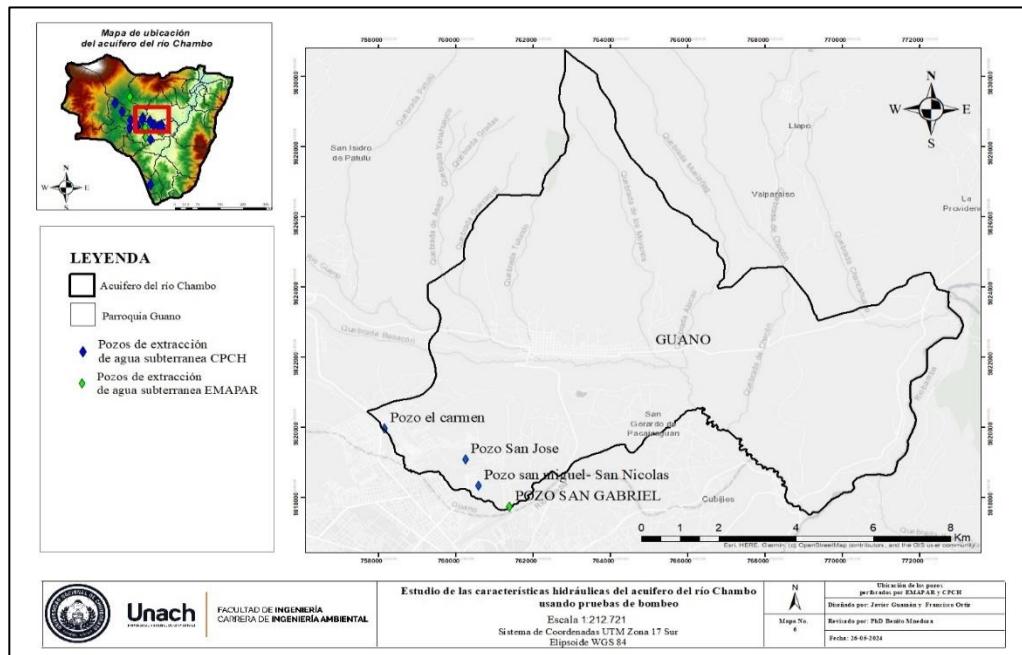
**Figura 5.** Distribución de pozos de agua subterránea en la parroquia Guano.

La parroquia Guano se encuentra en la parte sur del cantón Guano. En la Figura 5 se muestra la distribución espacial de los pozos de agua subterránea dentro de la parroquia Guano. Aquí se encuentran 4 pozos de agua subterránea, el Carmen, San José, San Nicolás y San Gabriel, distribuidos en la zona sur de la parroquia, la misma que limita con el cantón Riobamba. Debido a la localización de los pozos, EMAPAR entrega al cantón Guano 32,40 l/s de caudal de agua mensualmente (EMAPAR, 2023).

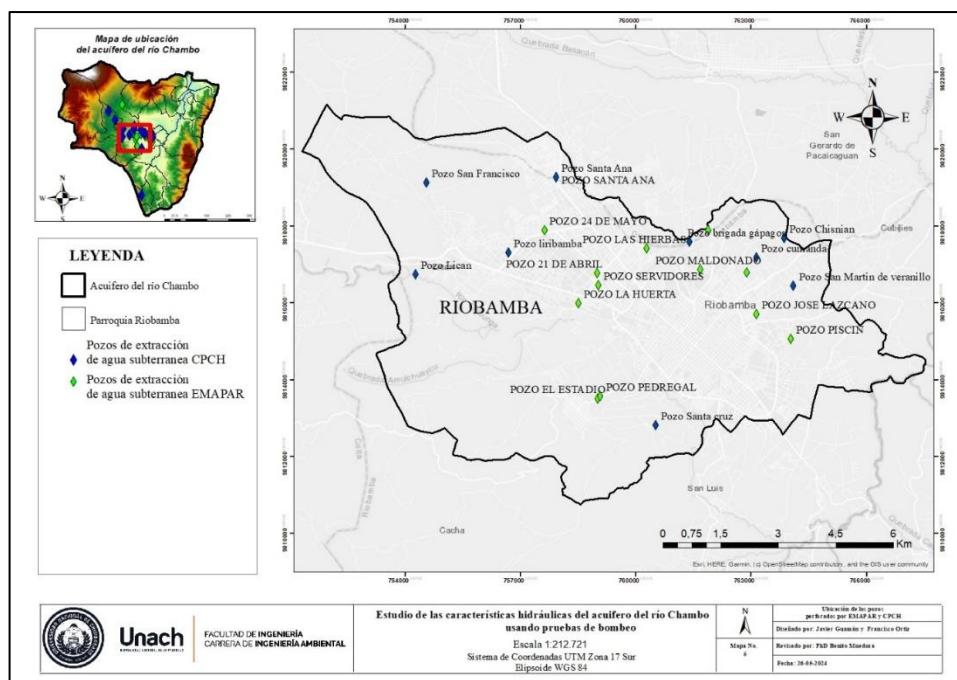
**Figura 6** Distribución de pozos de agua subterránea en la parroquia Riobamba.

La parroquia Riobamba se encuentra en la zona centro del cantón Riobamba. En la Figura 6 se muestra la distribución espacial de los pozos de agua subterránea dentro de la parroquia Riobamba. Esta es la parroquia con el mayor número de pozos ya que cuenta con 22 en total, perforados tanto por el CPCH como por EMAPAR. Esta parroquia cuenta con una alta demanda de agua para consumo humano, por lo que EMAPAR reportó para el año 2022 un caudal de 715,81 l/s, que son enviados a la red de abastecimiento, aunque el caudal es significativo el sistema tiene perdidas lo que resulta en una ineficiente distribución, esto se observa en los cortes del suministro del recurso que existen en diferentes horarios.

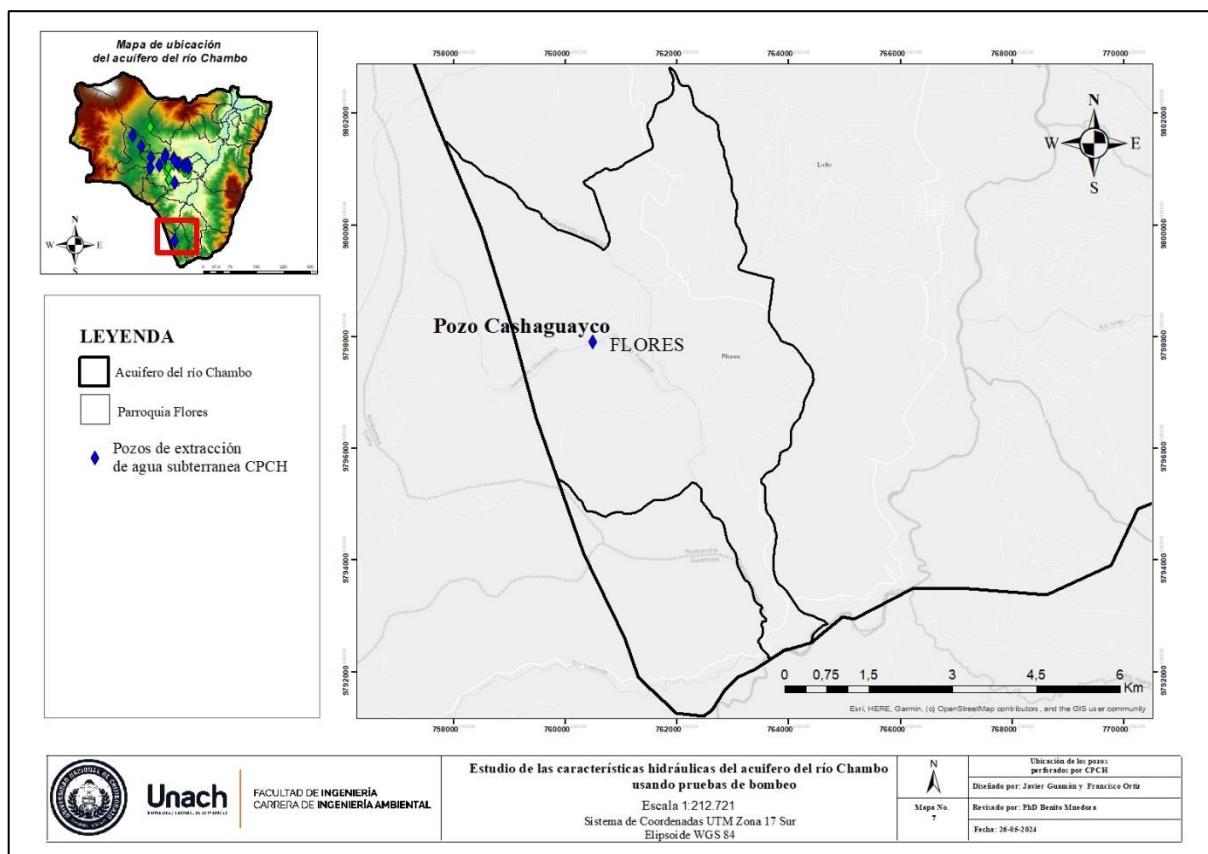
**Figura 7.** Distribución de pozos de agua subterránea en la parroquia Flores.

La parroquia Flores se encuentra en la zona sur del cantón Riobamba. En la Figura 7 se muestra la distribución espacial de los pozos de agua subterránea dentro de la parroquia Flores. En esta parroquia se perforó el pozo Cashaguaycu, está localizado en la zona centro de la parroquia. Este es el único pozo ubicado en la zona más austral del cantón Riobamba.

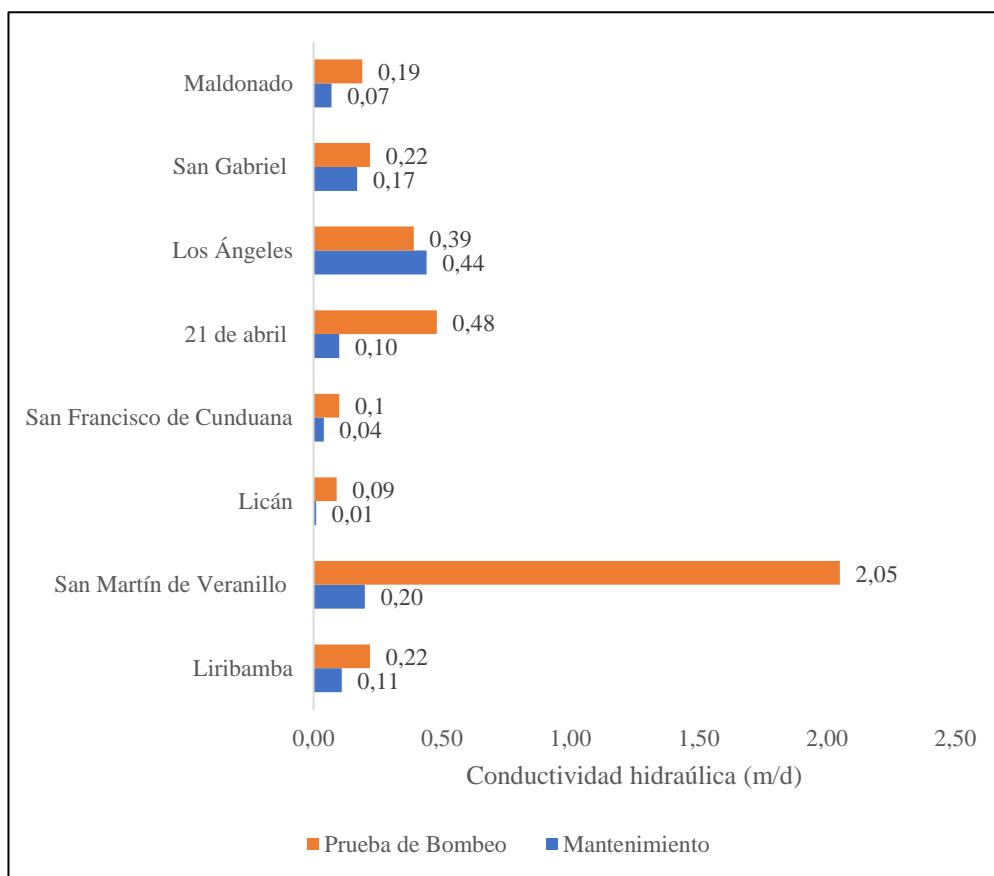
**Figura 8.** Comparativa entre la conductividad hidráulica obtenida de los mantenimientos realizados por EMAPAR y CPCH con las pruebas realizadas por los autores.

La menor conductividad hidráulica se dio para el pozo Licán, perforado por el CPCH, con un valor de 0,09 m/d, el cual tiene 48 m de longitud del sistema de filtros (Anexo 5.), los cuales están en contacto directo con el acuífero. En cambio, la menor diferencia entre los datos obtenidos de conductividad hidráulica de la prueba de bombeo y el mantenimiento se dio en el pozo San Gabriel, perforado y gestionado por EMAPAR, con valores de 0,22 y 17 m/d respectivamente. El mantenimiento del pozo San Gabriel se dio en el año 2021 (Anexo 3.).

Para la medida tomada al momento de la puesta en marcha de los pozos de agua subterránea, el mayor abatimiento se obtuvo en el pozo El Carmen (CP-09) con 140,13 m de profundidad. Mientras que el menor abatimiento se obtuvo en el pozo Cumandá (CP-05) con 40,5 m de profundidad. Estos datos de abatimiento fueron tomados en los años 2008 y 2007 respectivamente.

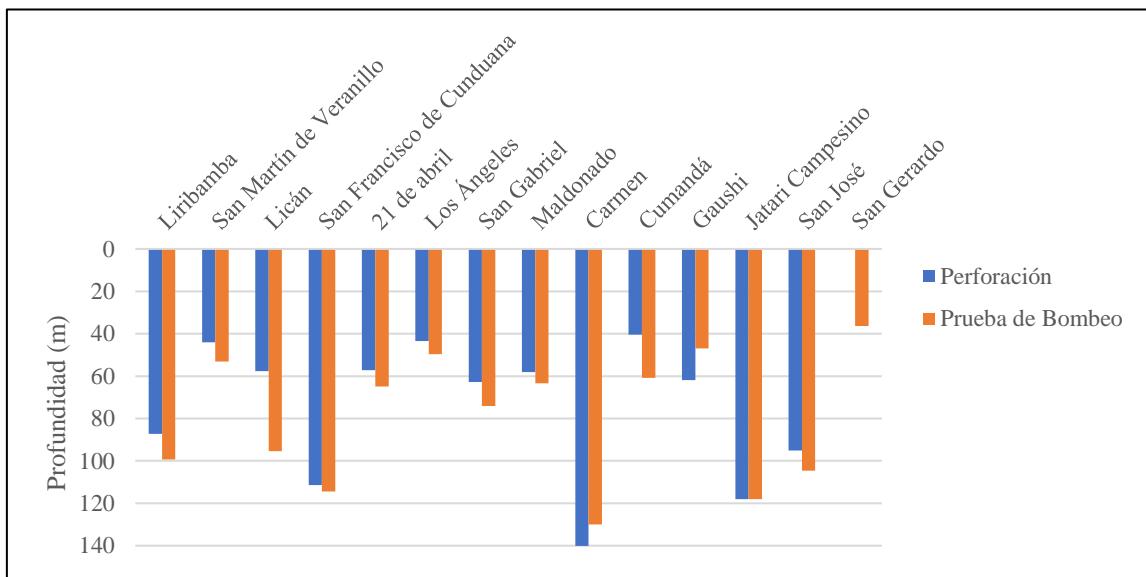
**Figura 9.** Comparativa entre el nivel estático obtenido en la puesta en marcha de los pozos de agua subterránea y el nivel estático obtenido durante la prueba de bombeo.

Nota: Los pozos de agua subterránea en los que se realiza la comparativa corresponden a \*CP-01, \*CP-02, \*CP-03, \*CP-04, \*EP-01, \*EP-02, \*EP-03, \*EP-04, CP-05, CP-09, CP-10, CP-11, CP-12, CP-17. “\*” lleva el registro de los datos de obtenidos de las pruebas de bombeo realizadas.

Haciendo relación entre los datos iniciales y más reciente de abatimiento se tiene que la mayor diferencia entre estos es de 37,87 m, que corresponde al pozo Licán (\*CP-03). Mientras que la menor disparidad entre los datos iniciales y más reciente de abatimiento es de 0 m, que corresponde al pozo Jatari Campesino (CP-11).

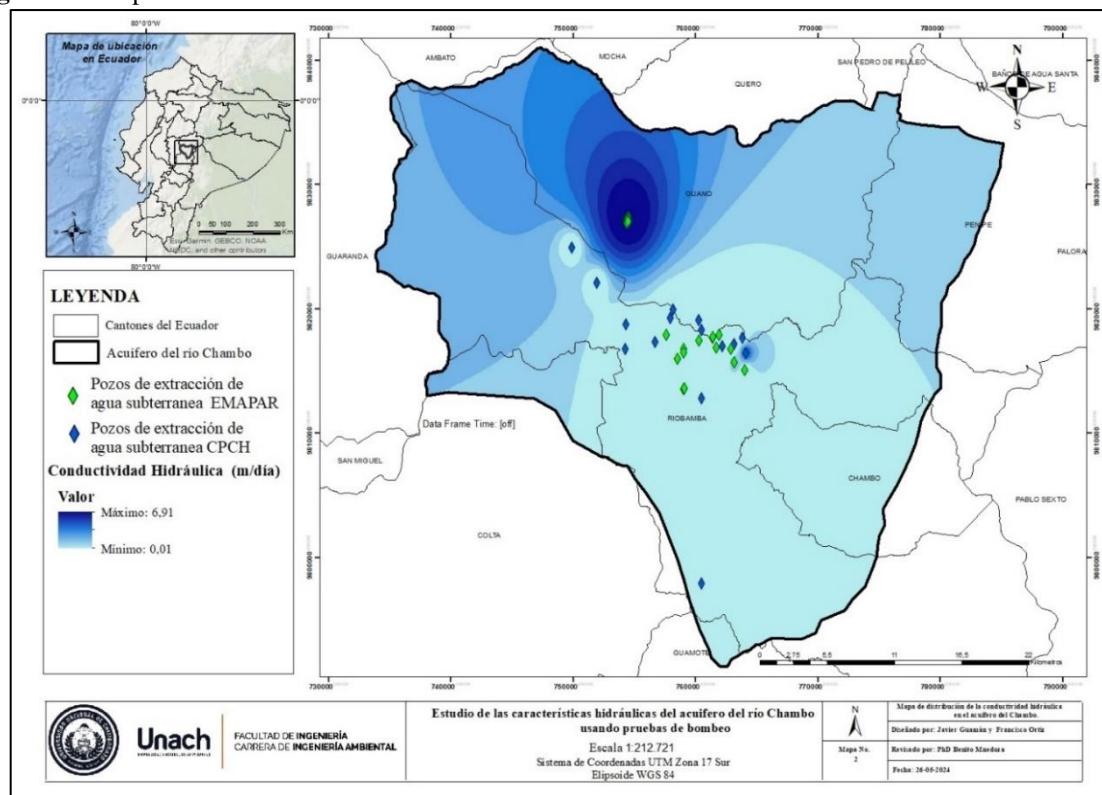
**Figura 10.** Mapa de distribución de la conductividad hidráulica en el acuífero del río Chambo.

Nota: Para obtener una mejor distribución de la conductividad hidráulica se optó por considerar los datos de los pozos EP-11, EP-13, EP-14, EP-16, EP-17.

En la figura 10 muestra la conductividad hidráulica del acuífero del río Chambo. Las zonas de alta conductividad hidráulica están ubicadas en la parte noroeste del acuífero, la cual se encuentra dentro del cantón Guano, en esta sección del acuífero la conductividad hidráulica alcanza valores máximos de hasta 6,91 m/día. Los valores altos de conductividad hidráulica en esta zona sugieren la presencia de material permeable, como rocas volcánicas fracturadas, escoria volcánica y piedra pómex, que facilitan el flujo del agua subterránea en el subsuelo.

Dado que la distribución de la conductividad hidráulica es homogénea en sentido norte sur se deberían de considerar, acciones y medidas de protección para las zonas de alta conductividad hidráulica ya que estas zonas cumplen el papel fundamental de recarga del acuífero. Gracias a la alta permeabilidad de estas zonas existe una gran probabilidad de infiltración de contaminantes en el agua subterránea.

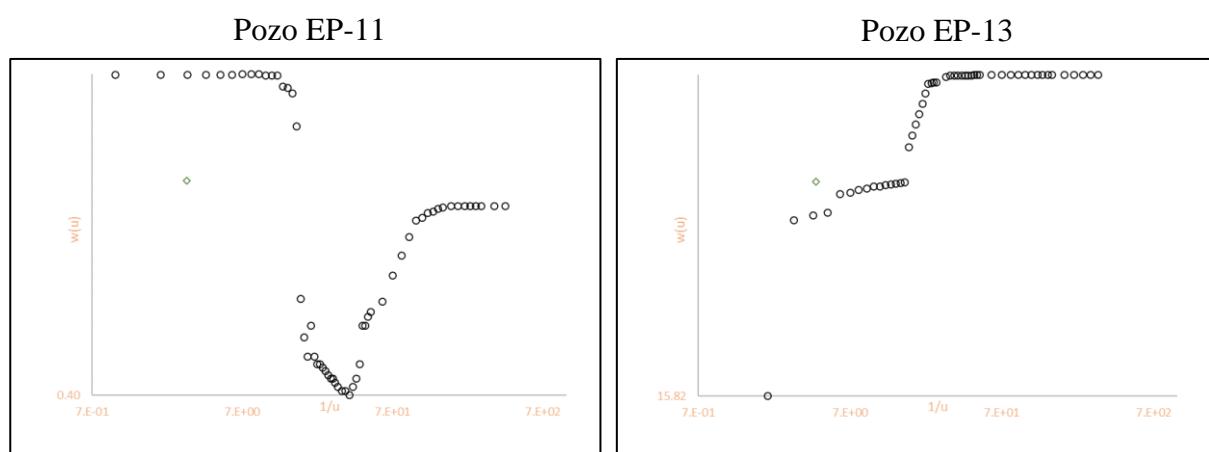
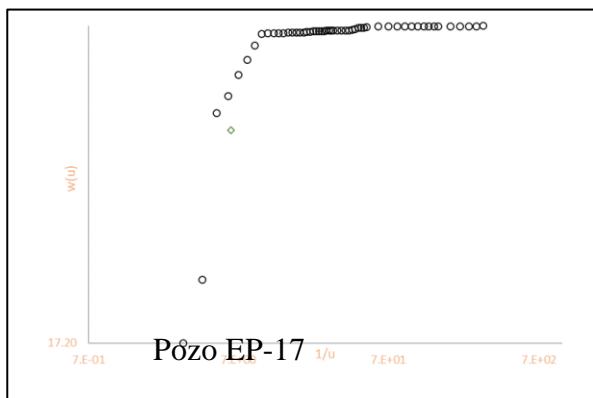
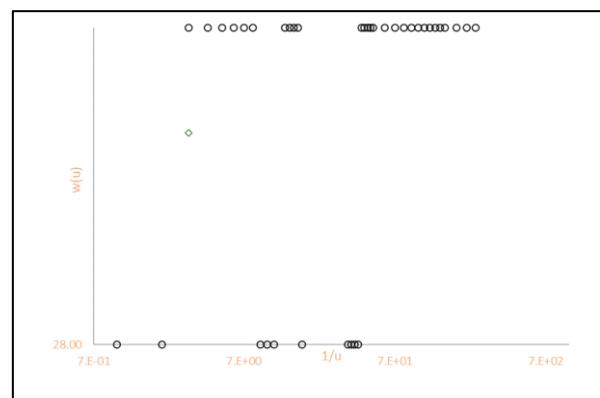
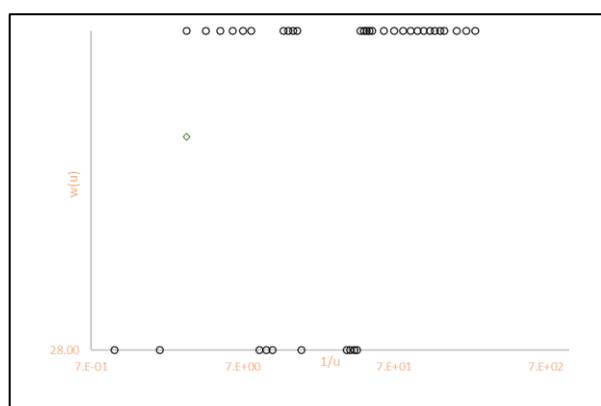
#### Anexo 6. Gráficas de Error en la Aplicación del Método de Theis.

Las gráficas que se presentan a continuación pertenecen a los pozos EP-11, EP-13, EP-14, EP-16, EP-17, las cuales tienen discontinuidad en sus datos lo que no permite la implementación correcta del método Theis para el cálculo de la conductividad hidráulica.

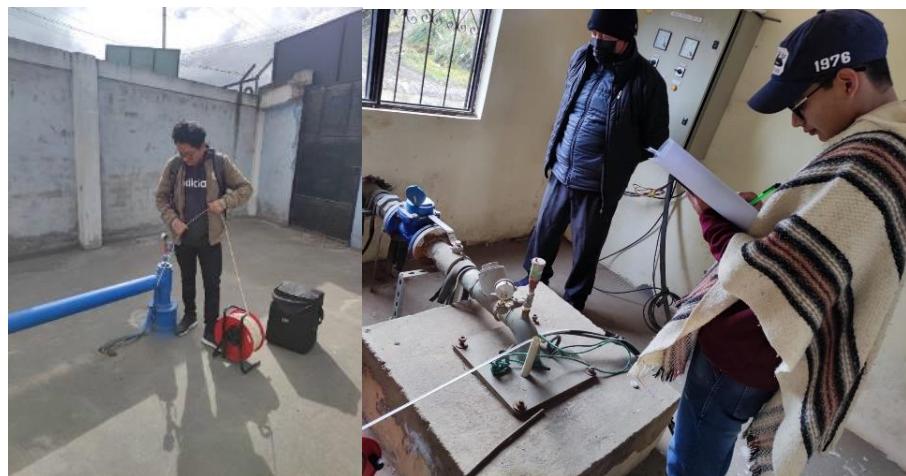
Nota: Toma de datos al momento de realizar las pruebas de bombeo en los pozos 21 de abril y Cunduana.

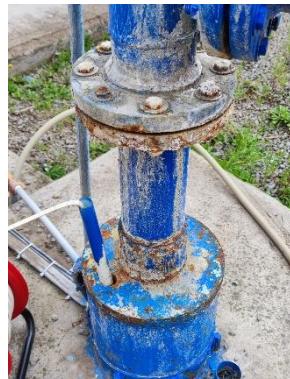
Nota: Estado de la infraestructura de pozo Maldonado, afectado por la acumulación de carbonatos y sales.

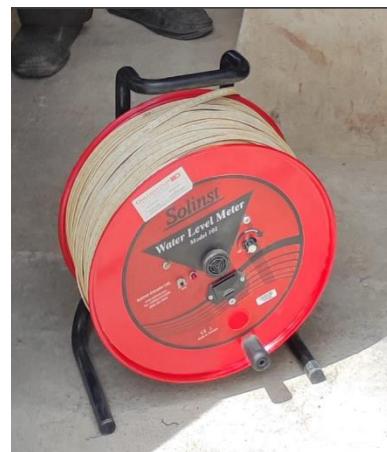
Nota: Medidor de profundidad usado en las pruebas de bombeo, marca Solints model 101.
