**UNIVERSIDAD NACIONAL DE CHIMBORAZO
FACULTAD DE INGENIERÍA
CARRERA DE ARQUITECTURA**

Comparación metodológica de criterios de selección y valoración de bienes inmuebles entre el INPC y IDPC/BIC y el INPC. Caso de estudio cantón Chambo.

Trabajo de Titulación para previo la obtención del título de Arquitecto

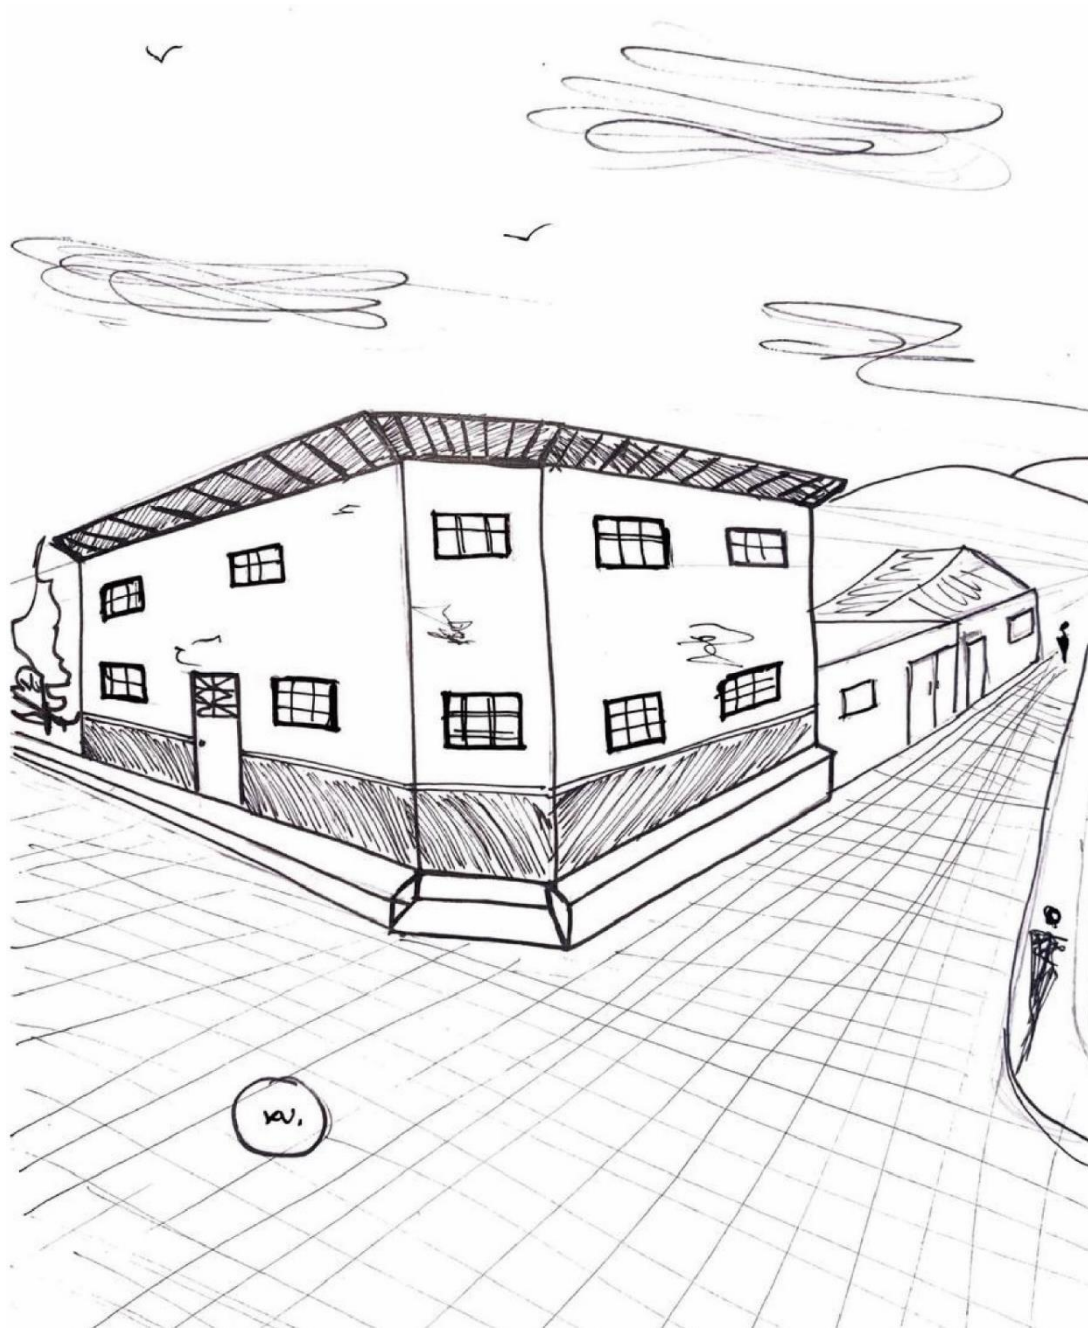
Boceto vivienda 052

Nota: La Gráfica representa un boceto vivienda 052. *Elaborado por:* (Villarroel, 2023).

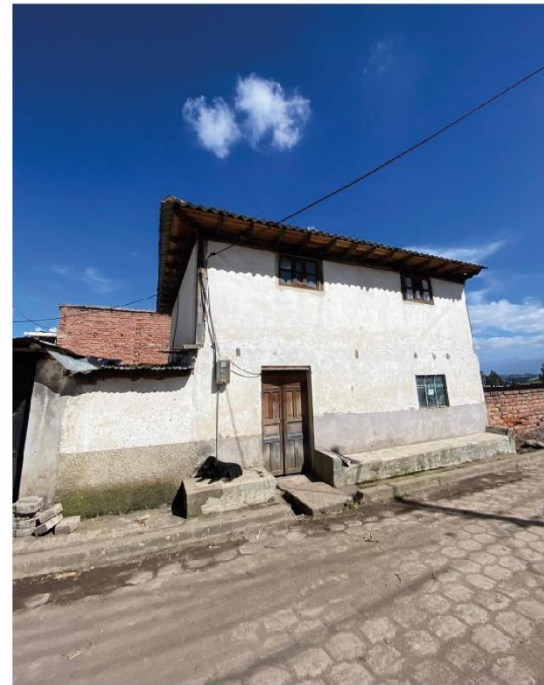
Descripción de la fotografía: SE OBSERVA A LA VIVIENDA EN UN ESTADO UN POCO DETERIORADO PERO SE CONSERVA SU ESTILO ARQUITECTONICO

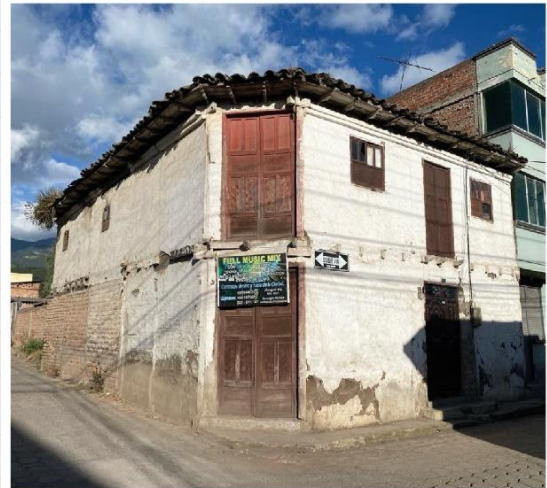
Descripción de la fotografía: SE OOBSERVA LAS DOS FACHADAS QUE TIENE LA VIVIENDA.

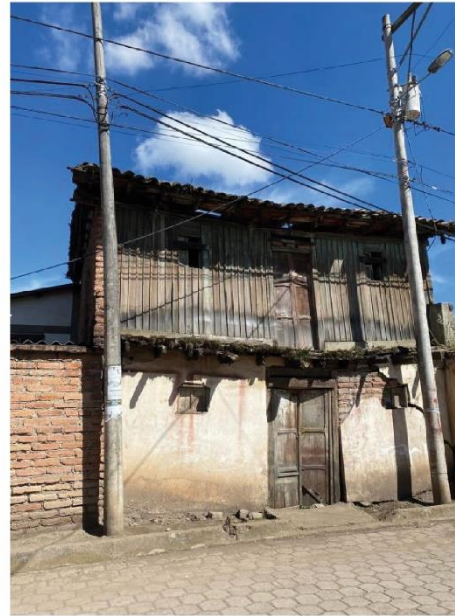
Descripción de la fotografía: SE OBSERVA EL ESTADO DE LA VIVIENDA Y DE SU FACHADA FRONTAL.

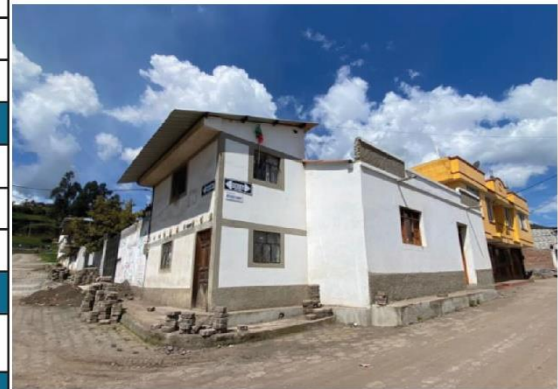
Descripción de la fotografía: IMAGEN DE LAS DOS FACHADAS DE LA VIVIENDA. SE VE SUS DIFERENTES ALTURAS.

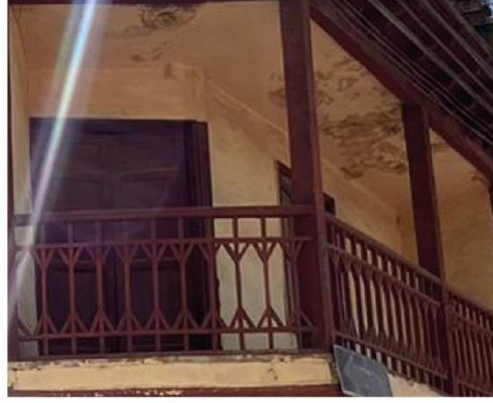
Descripción de la fotografía: IMÁGENES DE LA FACHADA LATERAL DONDE SE VE EL DETERIORO.
