**UNIVERSIDAD NACIONAL DE CHIMBORAZO
FACULTAD DE INGENIERIA
CARRERA DE ARQUITECTURA**

**Diseño y Propuesta de un Aislante Térmico con Lana de Ovino en las
Viviendas Ubicadas en la Parroquia Sigsipamba – Guano**

Trabajo de Titulación para optar al título de Arquitecto

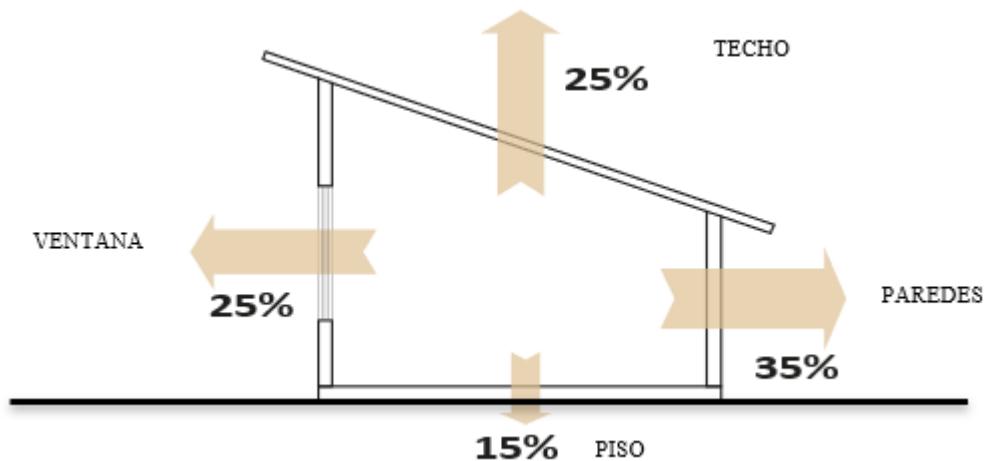
Perdida de calor en una vivienda

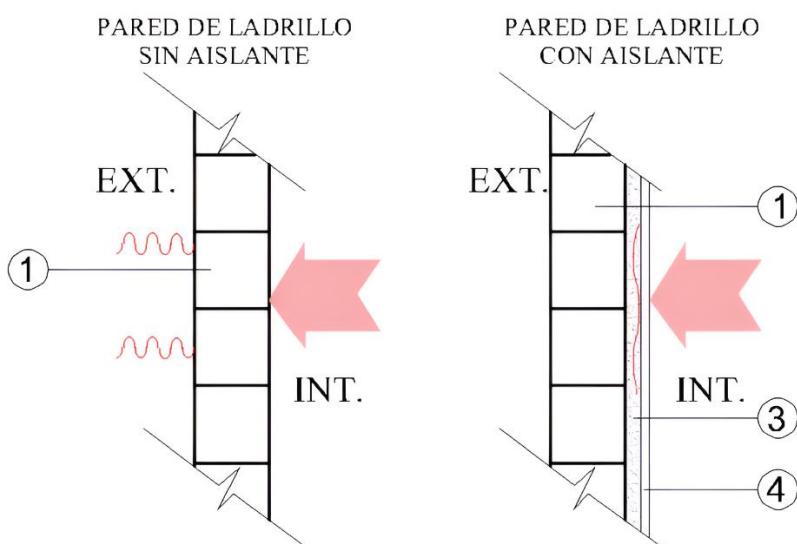
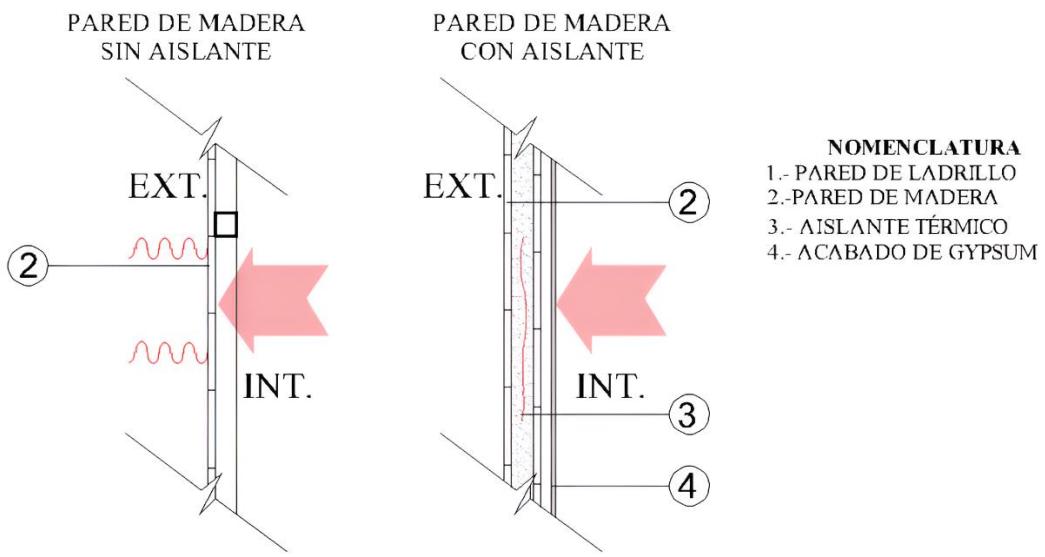
Aislantes térmicos en muros

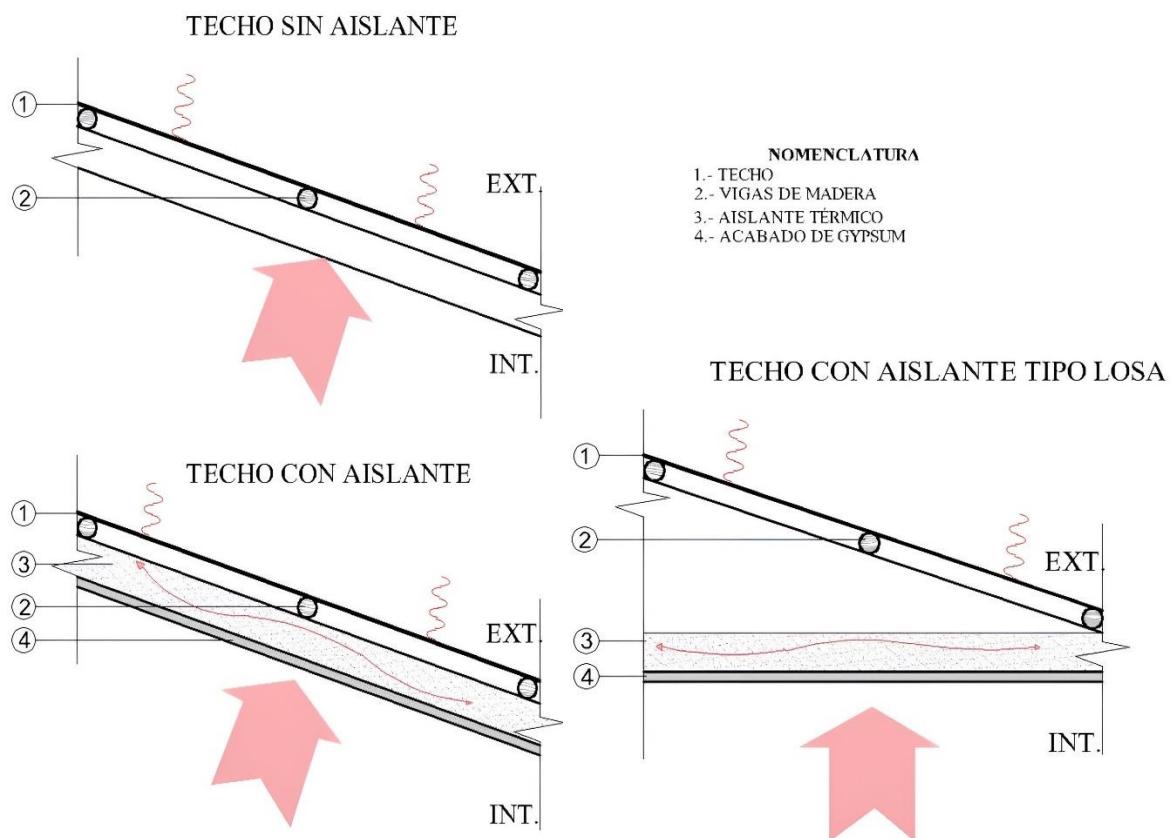
Aislante térmico en techos

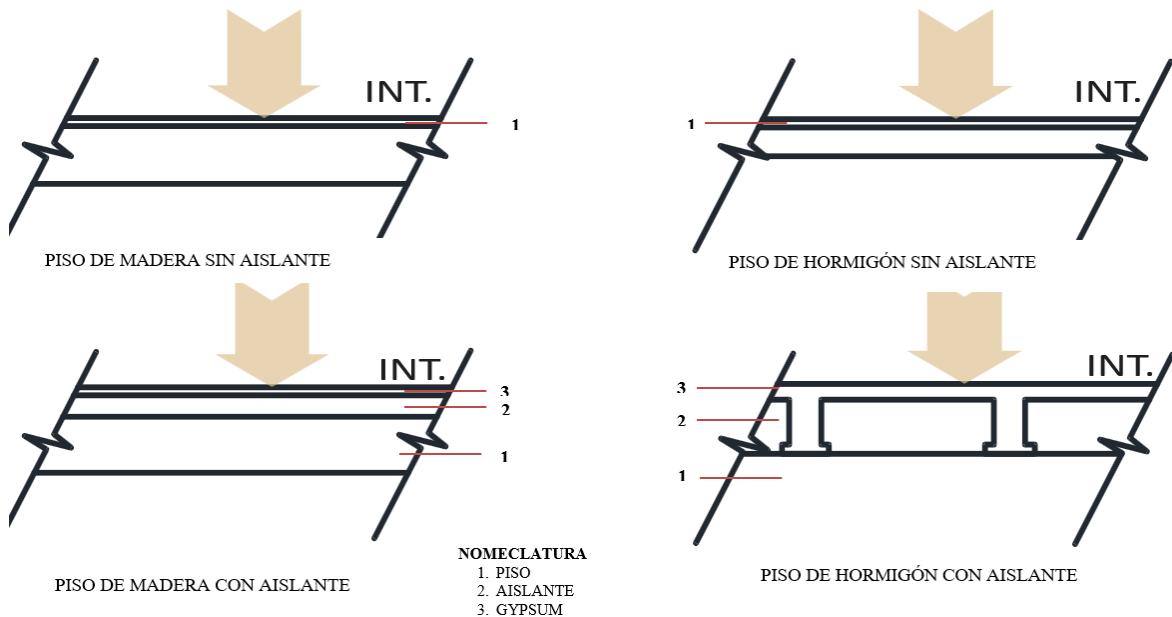
Aislante térmico en pisos

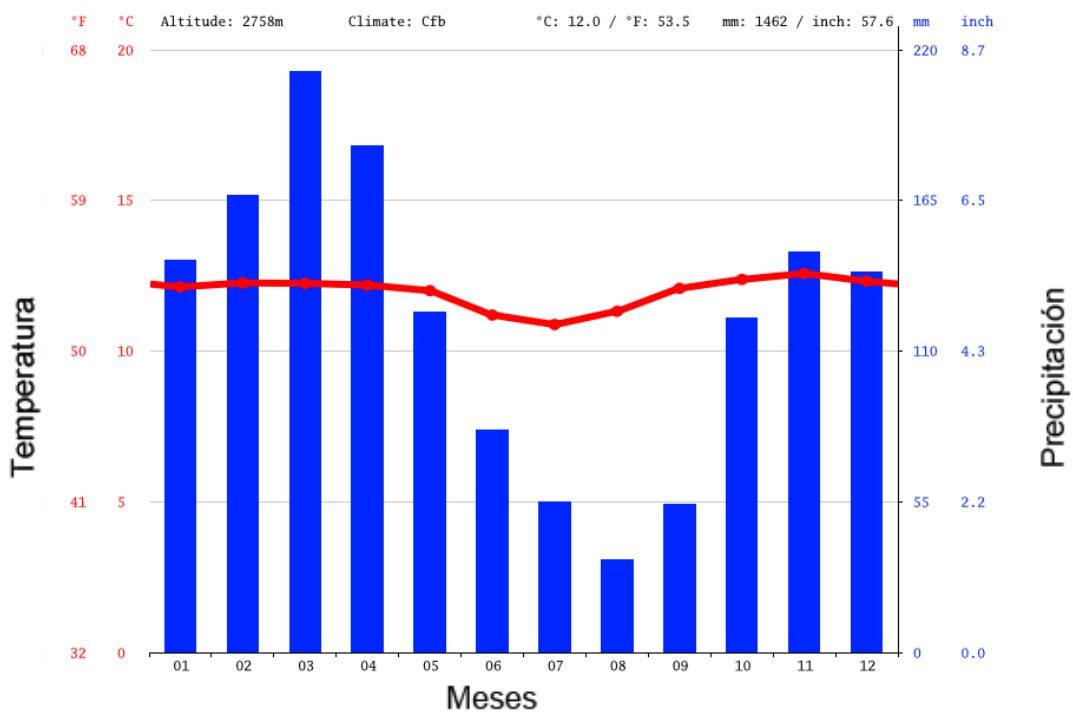
Climograma de San Andrés - Guano

De lo mostrado en la figura 7, se puede observar que durante el mes de agosto las precipitaciones son mínimas con un promedio de 39 mm de lluvia. En contraste, el mes de marzo experimenta la máxima cantidad, que es de un promedio que puede llegar hasta 222 mm. Se indica la temperatura de la misma parroquia.

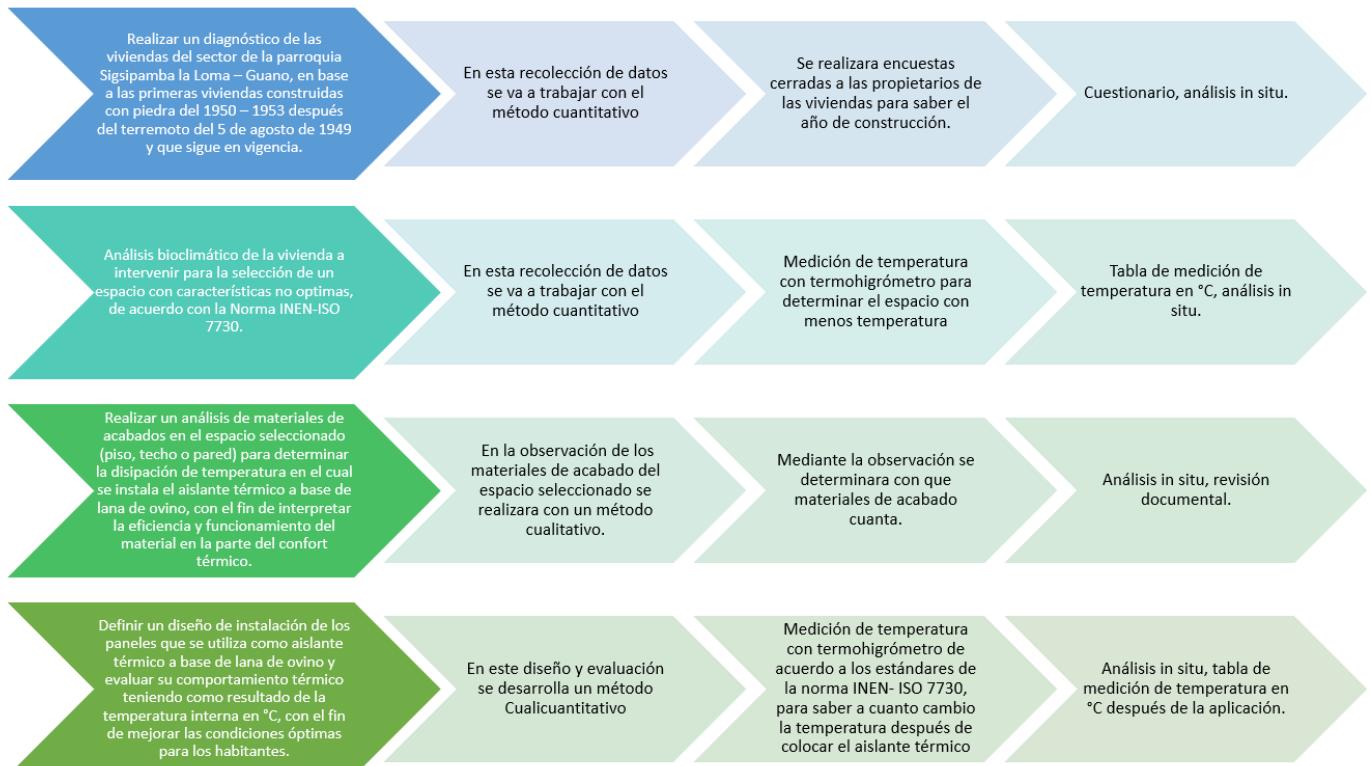
Tabla 10

Proceso Metodológico

Nota: Metodología de la investigación por el método cuantitativo, cualitativo para mejorar el confort térmico en la vivienda. (Peñafiel Padilla, 2024)

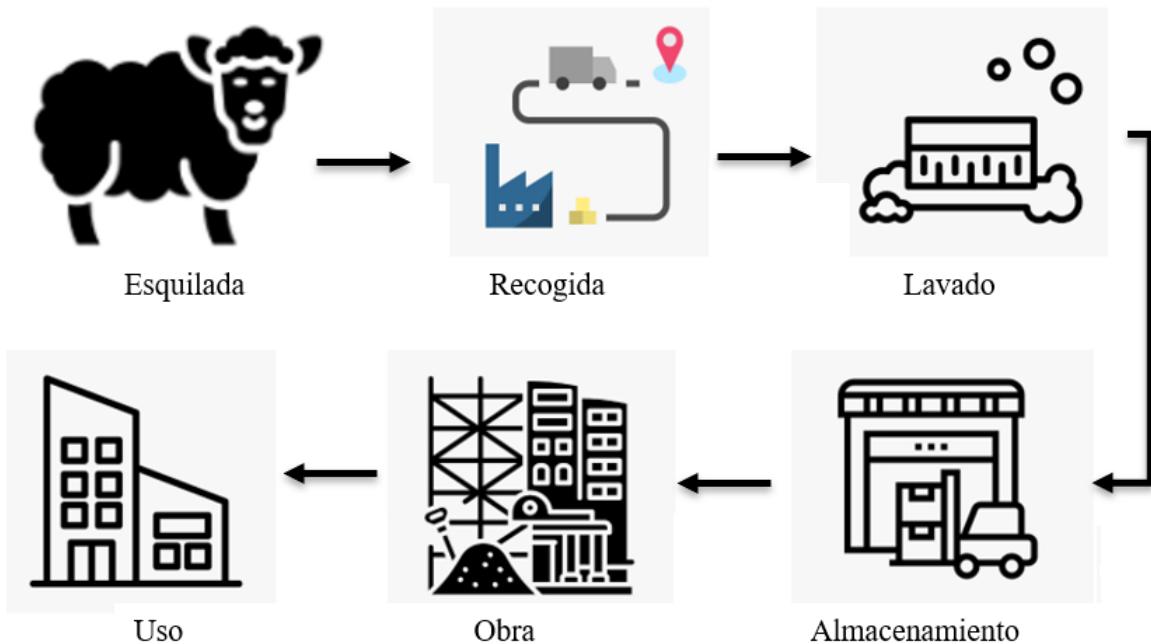
Esquema del proceso de la lana de ovino

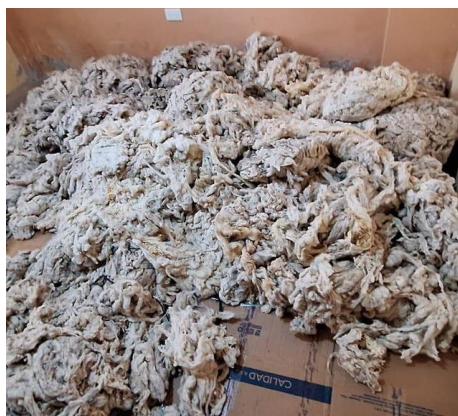
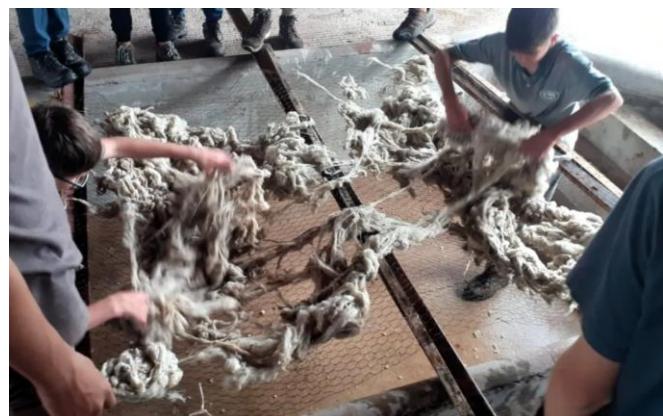
Figura 14

Clasificación de la lana

La lana trasquilada de los ovinos.

Selección de la lana de las que sirve y no.

En primer lugar, se elimina la lana de desecho proveniente de áreas deterioradas y en peores condiciones, la parte superior trasera de las piernas afectadas por excrementos y orina, las zancas generalmente ásperas y enredadas, el centro del abdomen sucio y corto debido al roce, y el dorso si está áspero y rugoso por la exposición al sol. Despues, se separa la lana de tercera clase, derivada de la segunda clase, que tiene una longitud menor, pero está más limpia que la de desecho.

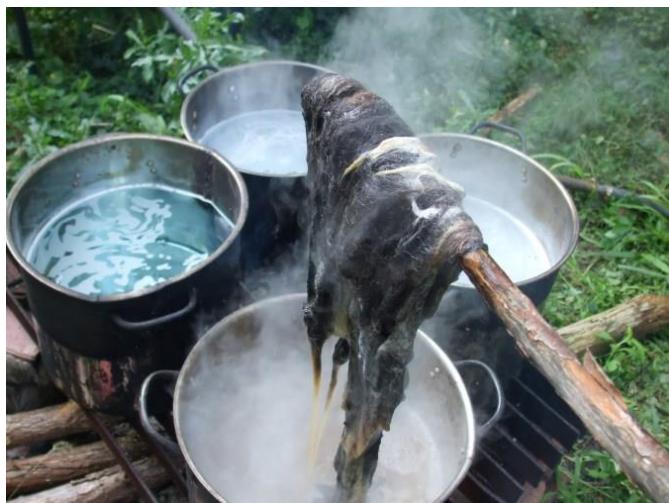
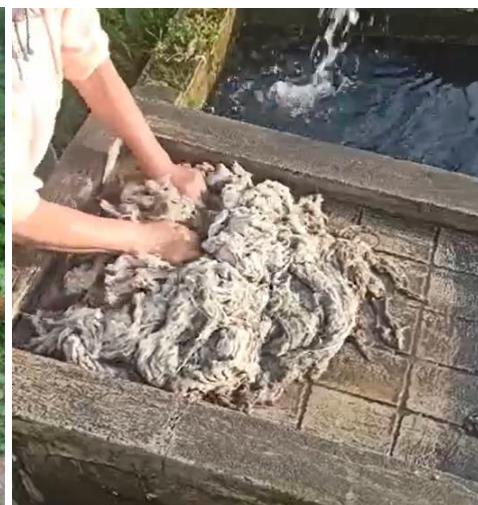
Figura 15

Lavado de la lana de ovino

Lana de ovino en un recipiente con agua y jabón.

Lavado de la lana con agua limpia

Durante este proceso, la lana reduce su peso aproximadamente a la mitad. Como resultado del proceso de lavado, se obtuvieron 3,5 kilos de lana limpia. La lana también puede lavarse industrialmente utilizando una máquina acrílica y un detergente biodegradable junto con agua. Este método es común en países como España, donde la lana se emplea en la construcción y existen empresas como RMT-NITA que proporcionan datos detallados sobre el consumo durante el proceso de lavado industrial. A continuación, se detallan estos consumos:

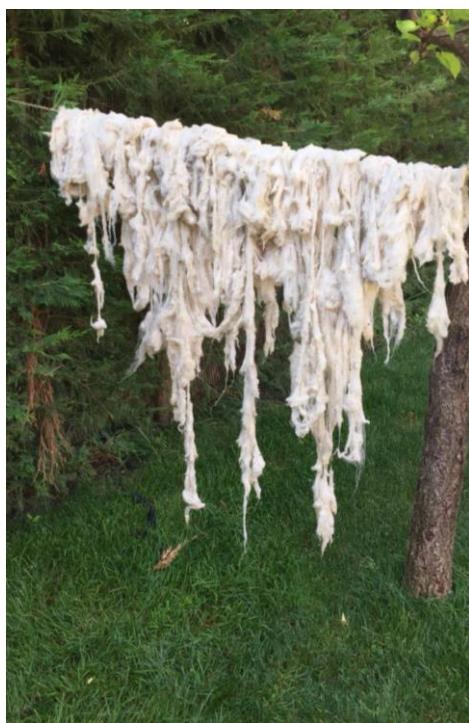
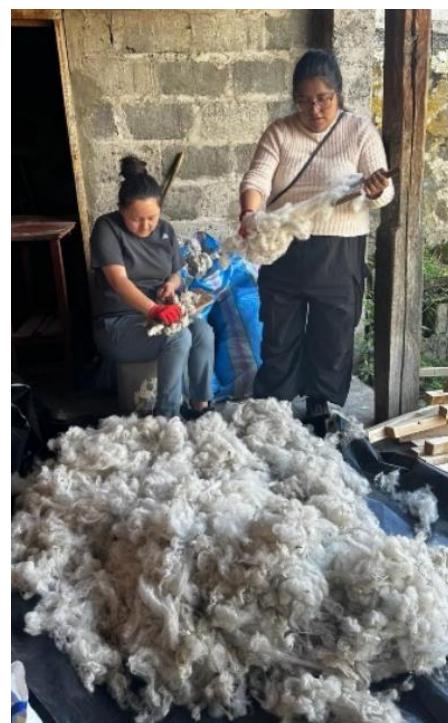
Figura 16

Secado y Carado de la lana de ovino

Secado de la lana al aire libre.

Después del secado, el carado para su uso

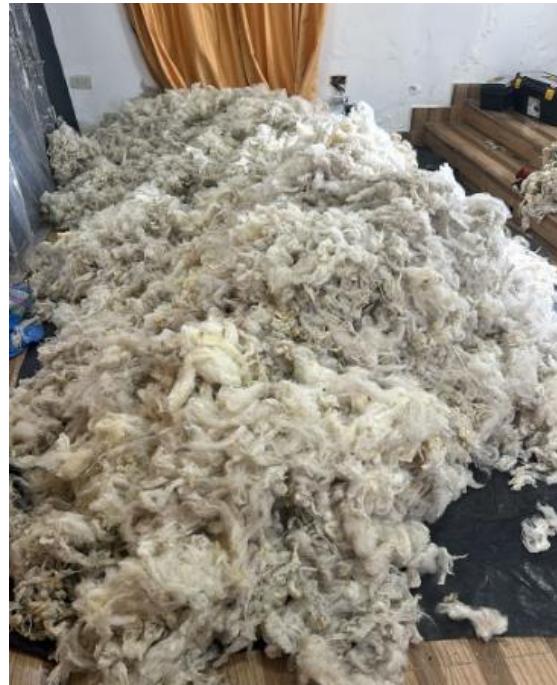
Figura 17

Almacenaje de la lana de ovino.

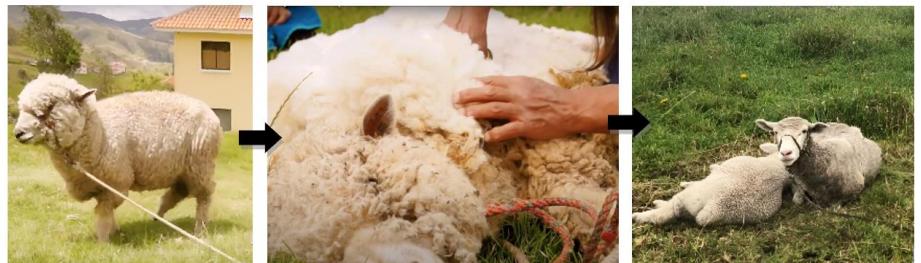
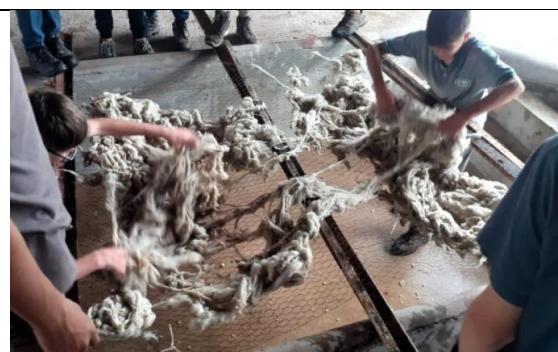
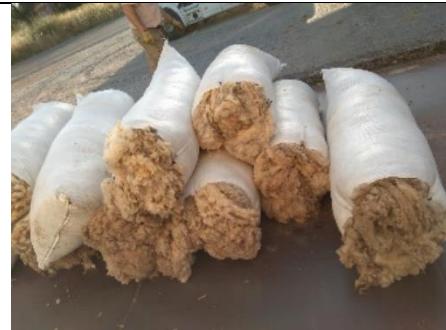
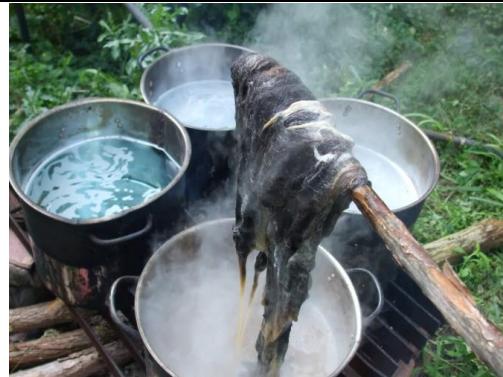
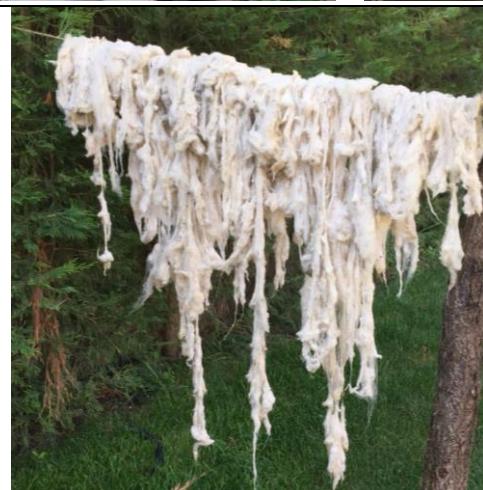
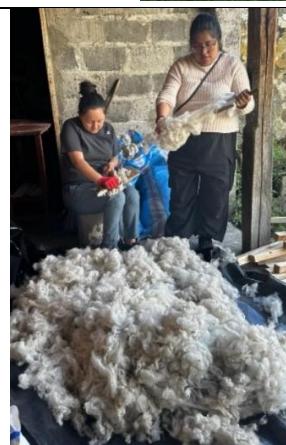
Resumen del proceso del tratamiento de la lana de ovino.

1. Trasquilada

2. Clasificación de la lana

3. Traslado al centro de lavado

4. Lavado

5. secado

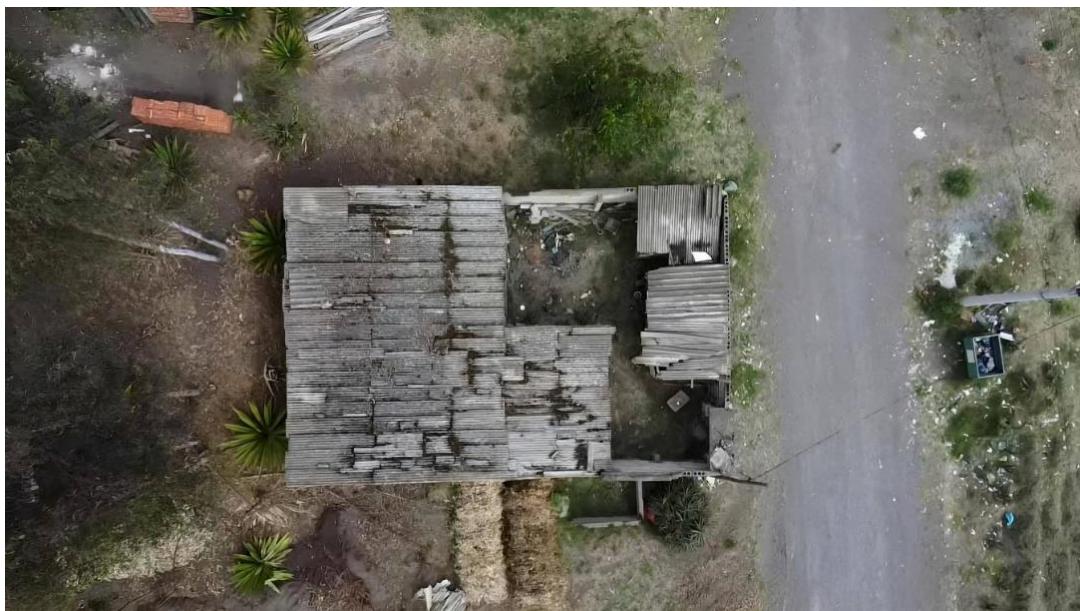
Casa nro. 1 construida en los años 1950-1953

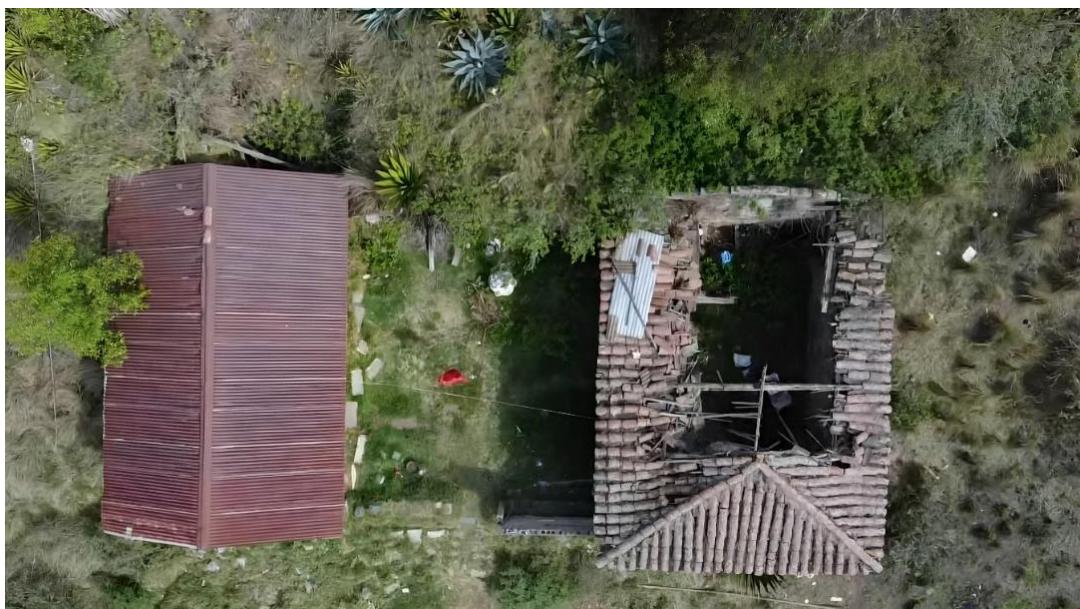
En la figura 21 se muestra la vivienda nro. 2, esta vivienda se construyó en el año 1953 la cual está muy descuidada con varios muros de piedra en estado de deterioro teniendo en cuenta que ciertos muros están en ruinas y otros cuentan con fracturas.

Casa nro. 2 construida en los años 1950-1953

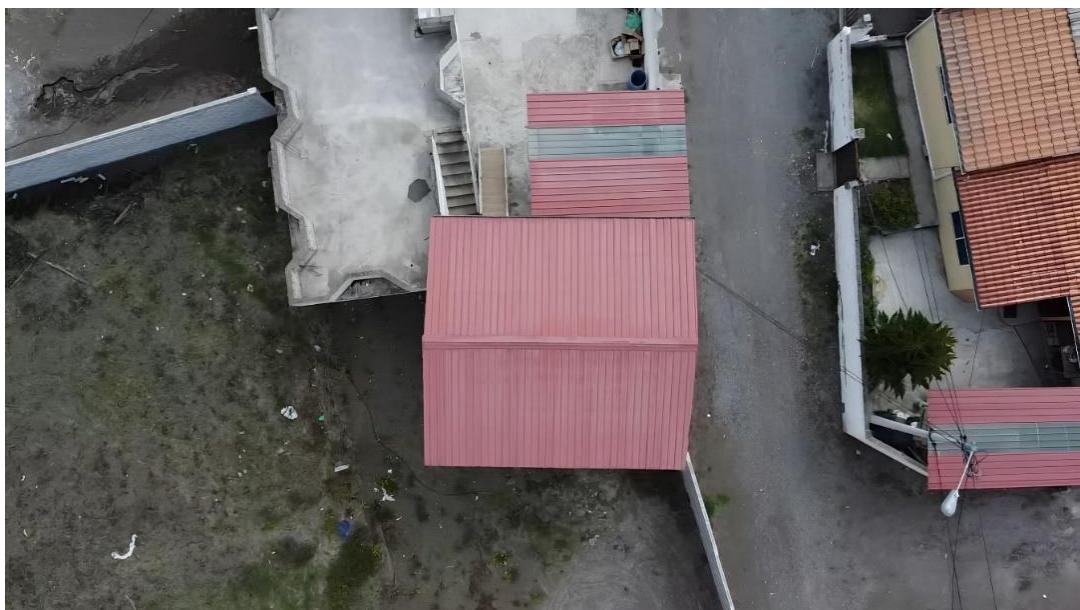
En la figura 22 se muestra la vivienda nro. 3, esta vivienda se construyó en el año 1953, se encuentra en muy bien estado su estructura considerando que la piedra natural del muro esta revestida.

Casa nro. 3 construida en los años 1950-1953 con intervención

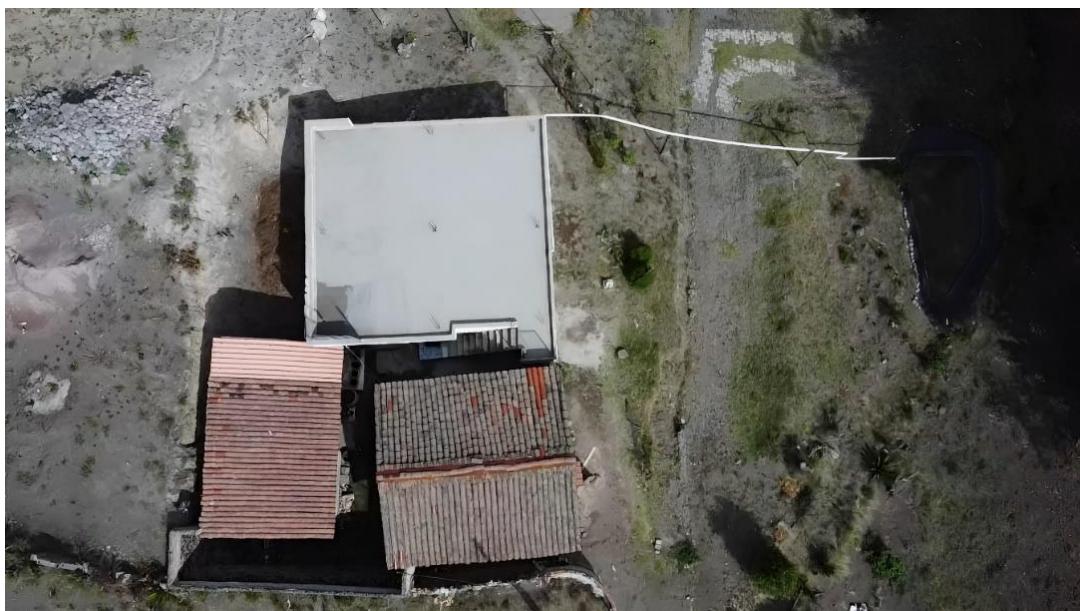
En la figura 23 se muestra la vivienda nro. 4, esta vivienda se construyó entre el año de 1950-1953, en la actualidad la vivienda esta deshabitada, tiene su estructura en piedra originaria de la zona.

Casa nro. 4 construida en los años 1950-1953

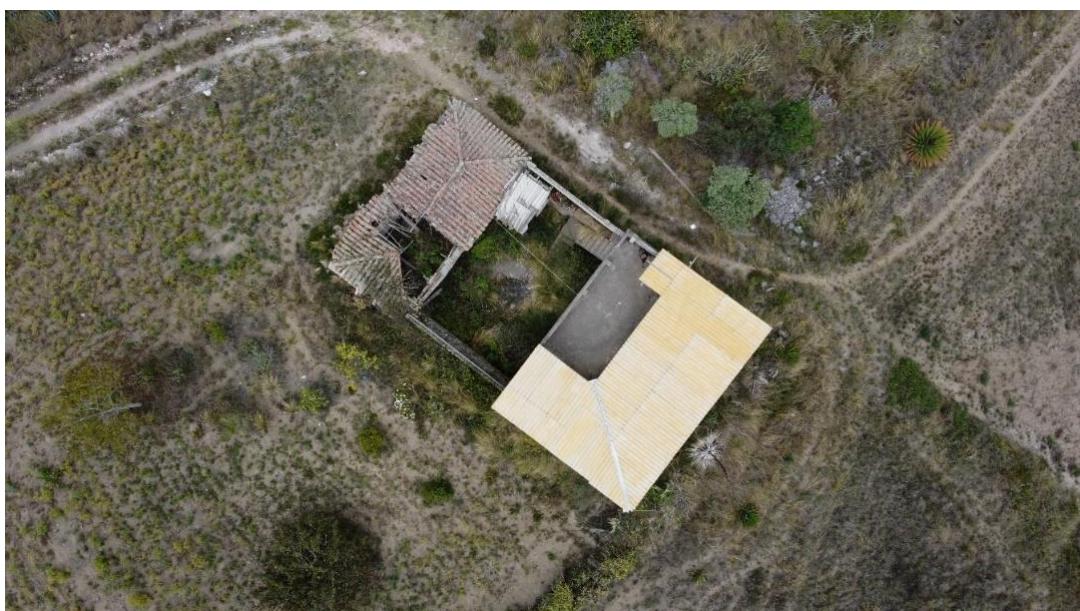
En la figura 24 se muestra la vivienda nro. 5, esta vivienda se construyó entre el año 1953, la vivienda fue construida por la familia Cristóbal en la actualidad pertenece a sus hijos como una herencia. La vivienda en la antigüedad era habitada por 9 personas, cuenta con un patio interior, sala, comedor, cocina y dormitorios.

Casa nro. 5 construida en los años de 1950-1953

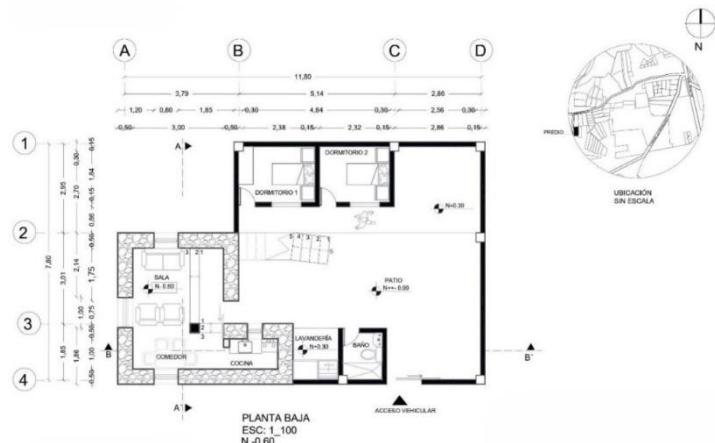
Figura 26

En la planta baja contamos con 3 niveles diferentes como se muestra en la figura 26, en el nivel 0.00 se encuentra el patio y el garaje, en el siguiente nivel se encuentra en el nivel +0.10 donde se ubica la lavandería y el baño, se puede observar que en nivel +0.30 contamos con dos dormitorios, también tenemos el nivel -0.60 donde se encuentra la sala, comedor y cocina con una materialidad de piedra tradicional. (Ver anexo 1)

Planta baja de la casa nro. 3

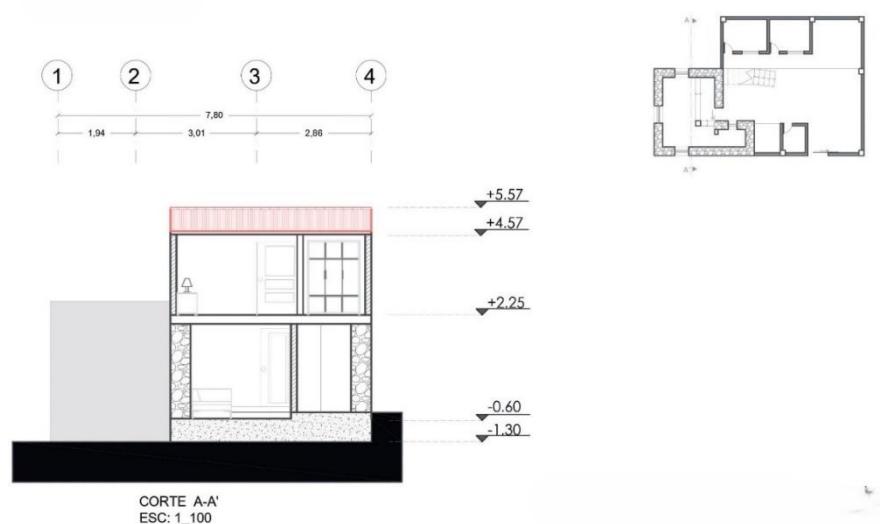
Mostrando dos cortes uno transversal y otro longitudinal en los cuales se puede observar la altura de la edificación, estructura de la cubierta y los distintos materiales de construcción que tiene la vivienda.

Corte A-A' de la casa nro. 3

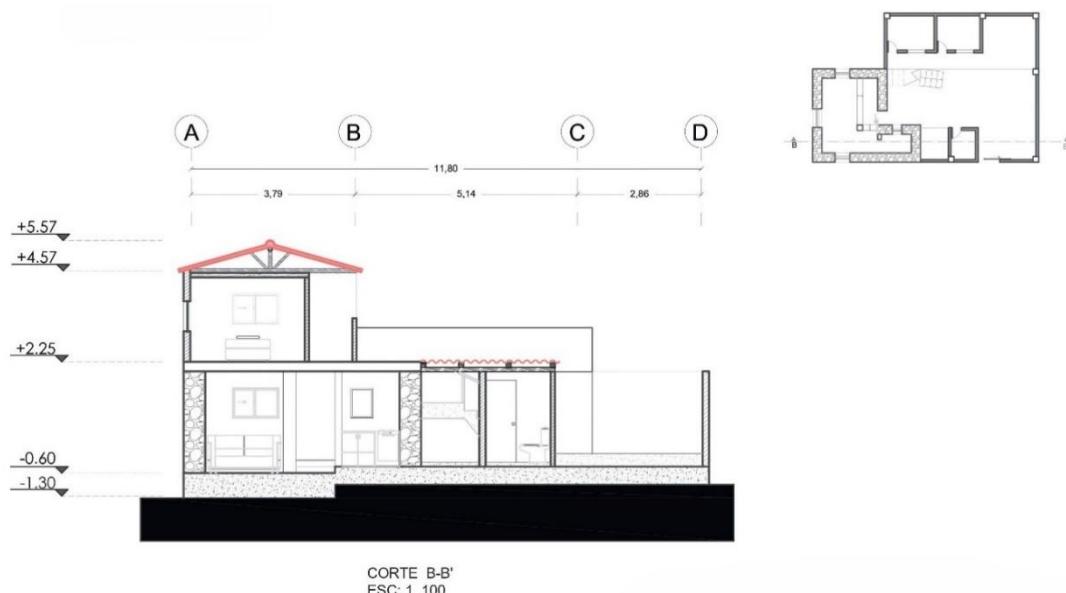
En la figura 29 se muestra el corte B-B' se puede observar en la planta baja que la estructura es de piedra material originario de la zona también la diferencia de niveles en los siguientes espacios y en la parte superior es mampostería de ladrillo. Se puede observar la estructura de la cubierta a dos aguas al igual que la estructura de la cubierta de la lavandería y del baño. (Ver anexo 1)

Corte B-B' de la casa nro. 3

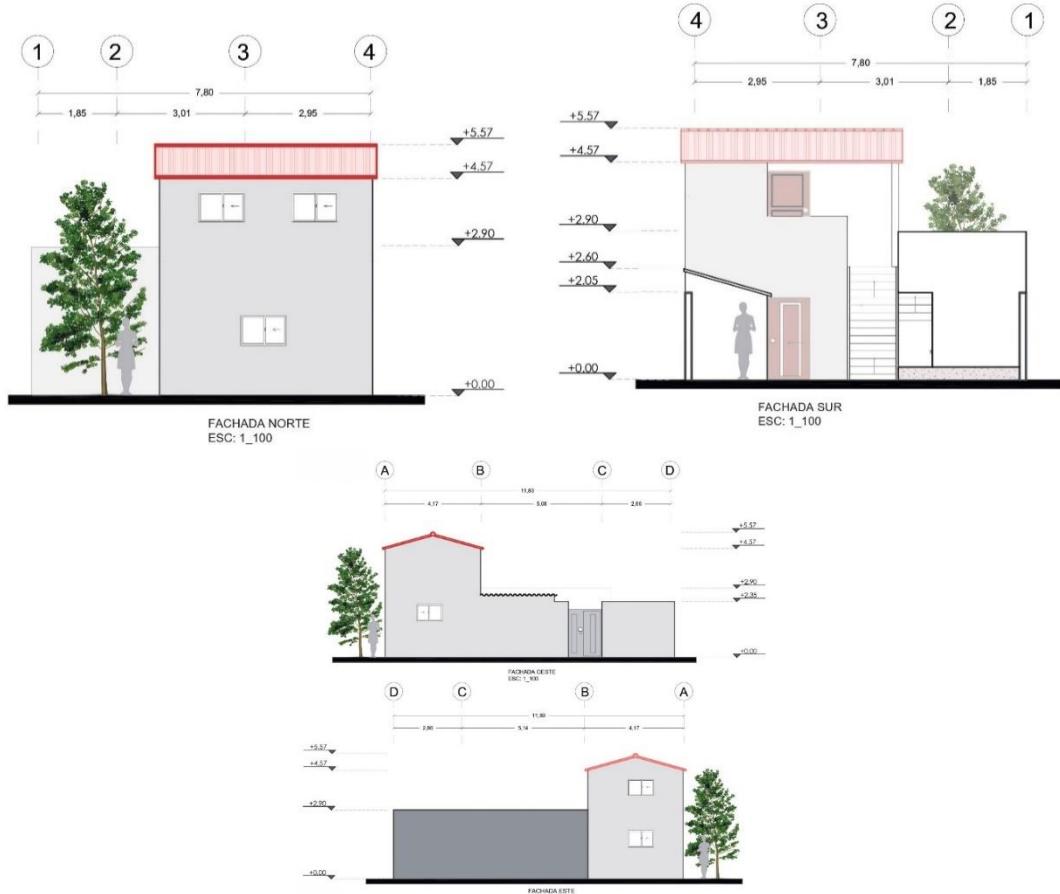
La vivienda conserva una fachada tradicional como se puede observar en la figura 30, con un enlucido de colores neutros, como el blanco, pero presenta intervenciones modernas, como ventanas con un material de aluminio y vidrio; así también la puerta de aluminio en tonos café rojizo. Además, su techo de aluminio pintado en un tono rojo café

Fachadas de la casa nro. 3

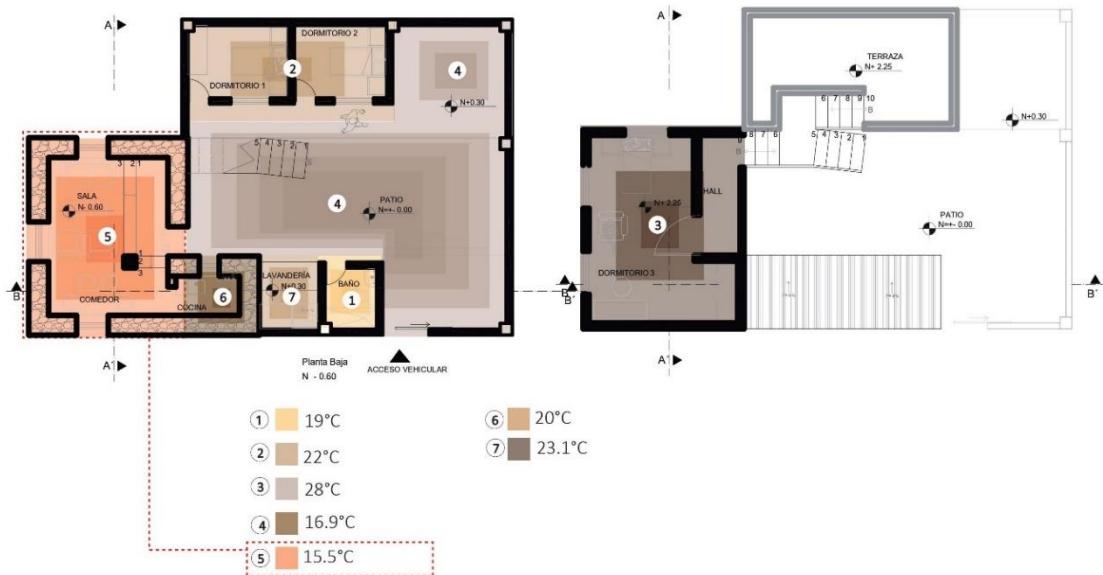
Mediante el análisis de temperatura de la vivienda con termohigrómetro Elitech BT-3, como se puede observar en la figura 32 mapas de calor de los espacios de la vivienda haciendo la selección de un espacio que tenga menos temperatura y no cumpla con el confort térmico de acuerdo con la norma ISO 7730. (Ver anexo 1)

Análisis de temperatura de la casa nro. 3

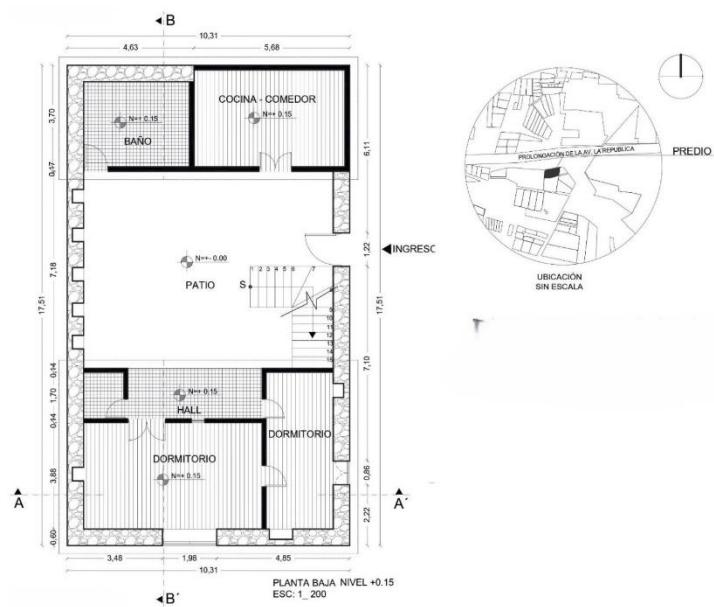
En la figura 36 se presenta la planta baja de la vivienda analizada, la cual consta de un patio central que distribuye al resto de espacios como: dormitorios, baños, cocina y comedor. (Ver anexo 2)

Planta baja de la casa nro.5

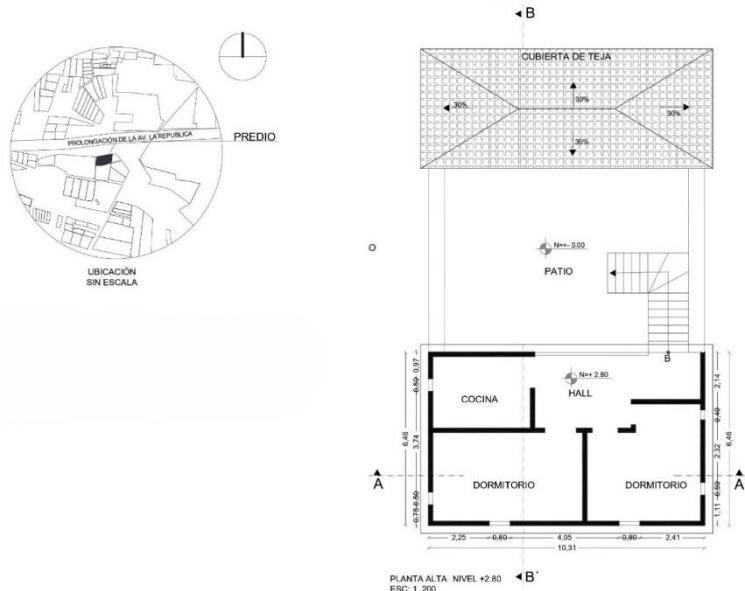
Se presenta la planta alta en la figura 37 ubicada en el nivel +2.80 de la vivienda la cual consta de: cocina y dormitorios, al igual teniendo en cuenta la cubierta a 4 aguas con un porcentaje de pendiente de 30%. (Ver anexo 2)

Planta alta de la casa nro.5

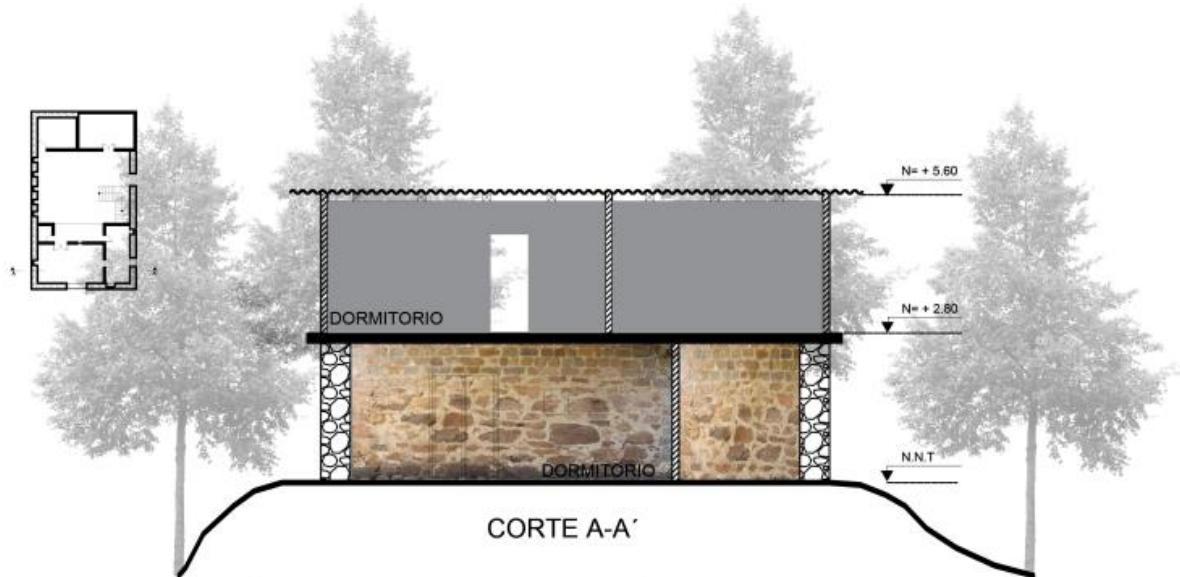
Mostrando dos cortes uno transversal y otro longitudinal en los cuales se puede observar la altura de la edificación, estructura de la cubierta y los distintos materiales de construcción que tiene la vivienda.

Corte A-A' de la casa nro.5

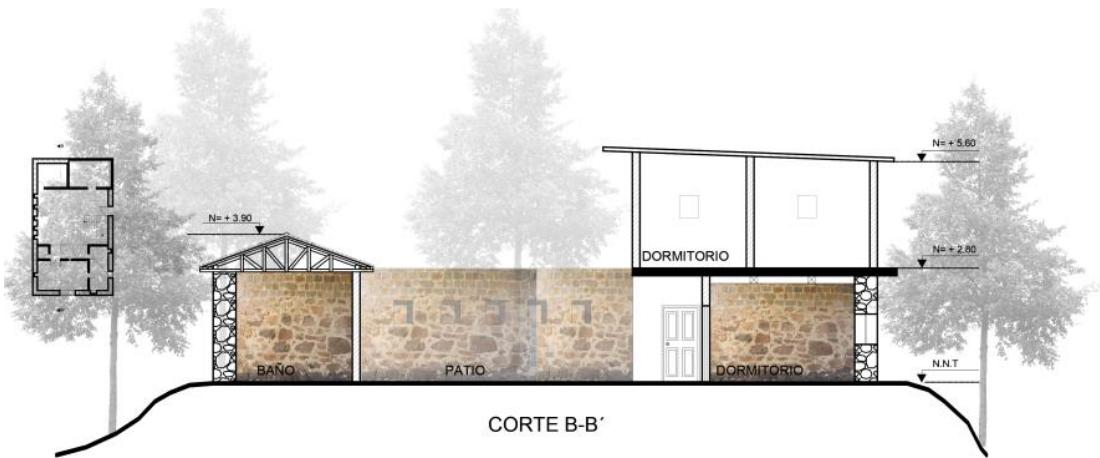
En la figura 39 se muestra el corte B-B' es un corte longitudinal este se puede observar el corte del patio de distribución al igual que las diferentes alturas que tenemos en la vivienda y la cubierta a 4 aguas. (Ver anexo 2)

Corte B-B' de la casa nro.5

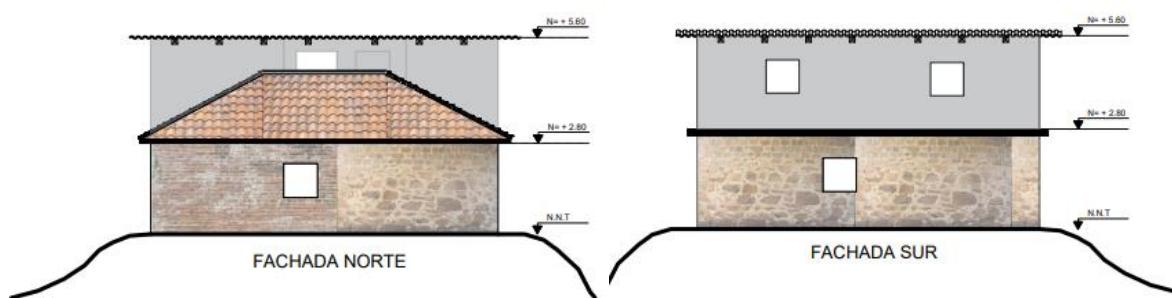
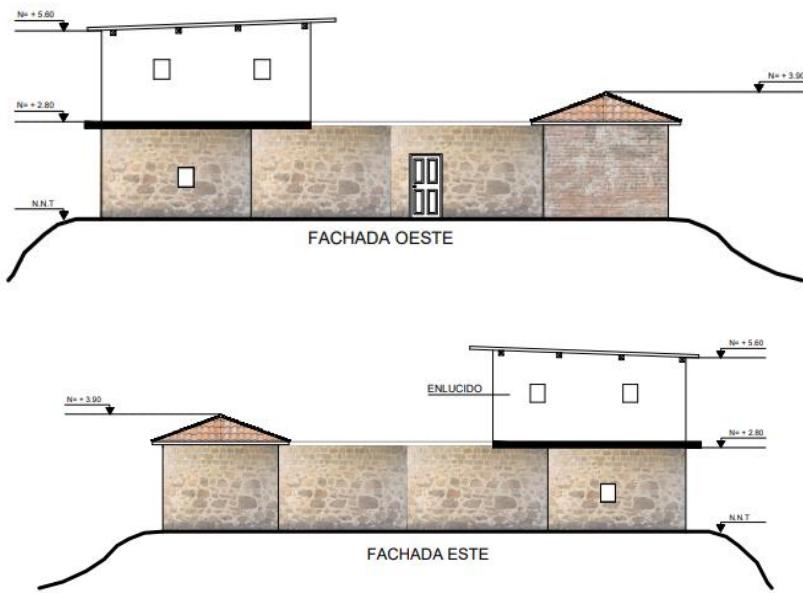
La vivienda cuenta con 4 fachadas como se muestra en la figura 40, ya que no está adosada a ninguna vivienda, en la fachada Norte contamos con pared de piedra en estado de deterioro al igual que el muro de mampostería de ladrillo se pude observar que la cubierta a 4 agua está en mal estado, la fachada Sur tiene dos tipos de muros en distintos materiales el uno es de piedra de cantera que se encuentra en la parte inferior construida en 1953 y en la parte superior se encuentra un muro de ladrillo revestido de enlucido construido en 2020, en la fachada oeste encontramos el ingreso peatonal que tiene la vivienda pudiéndose observar la materialidad original de la vivienda, en la fachada Este se pude observar que la materialidad de piedra de toda la parte inferior de la vivienda al igual que en la parte superior el material de enlucido y una parte de la cubierta a 4 aguas. (Ver anexo 2)

Fachadas de la casa nro. 5

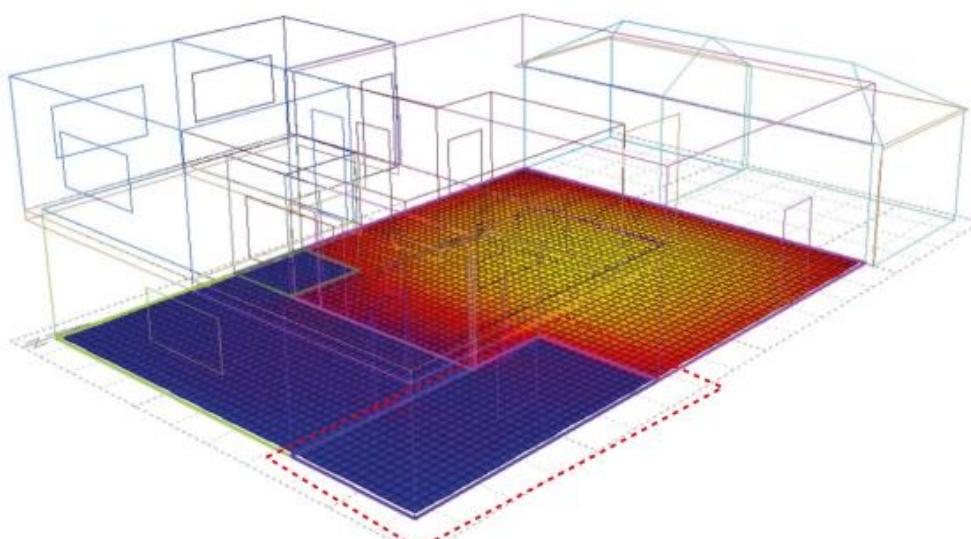
Análisis de temperatura planta baja, Autodesk Ecotect Analysis

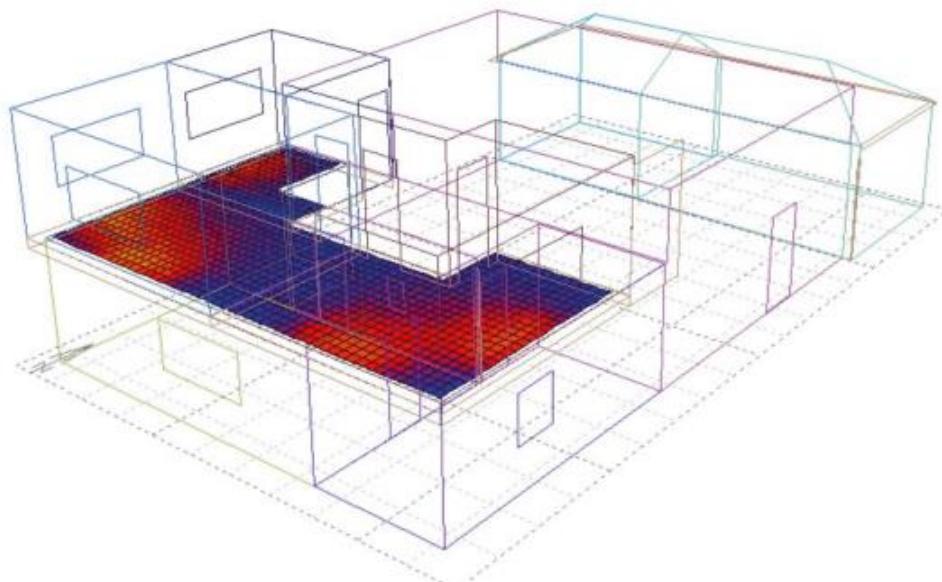
Análisis de temperatura planta alta, Autodesk Ecotect Analysis

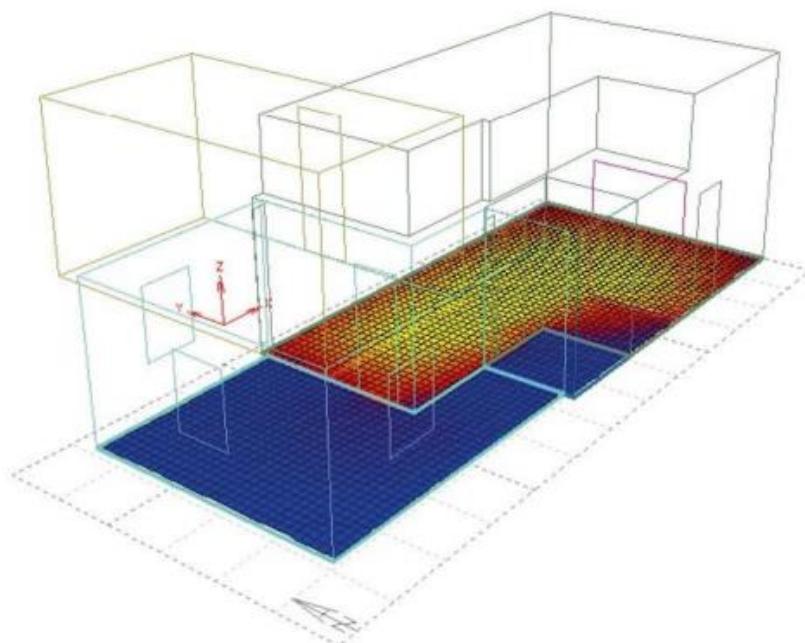
Análisis de temperatura planta baja, Autodesk Ecotect Analysis

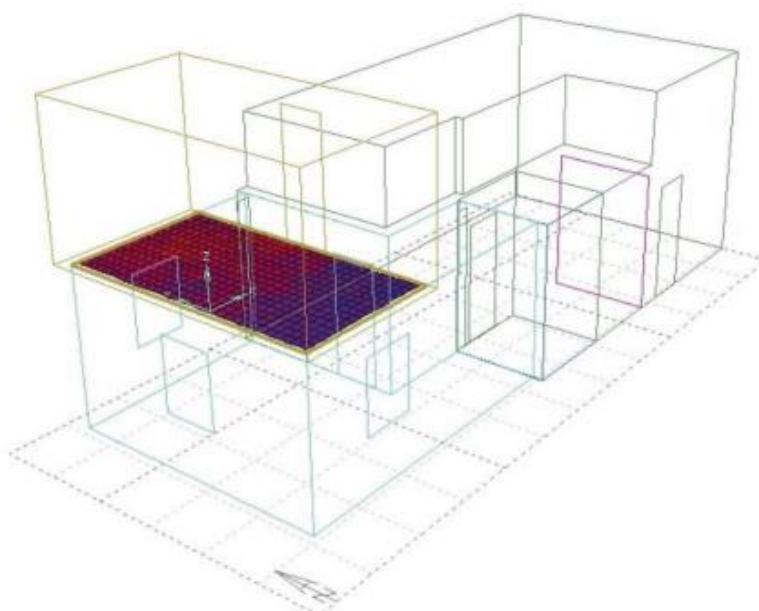
Análisis de temperatura planta alta, Autodesk Ecotect Analysis

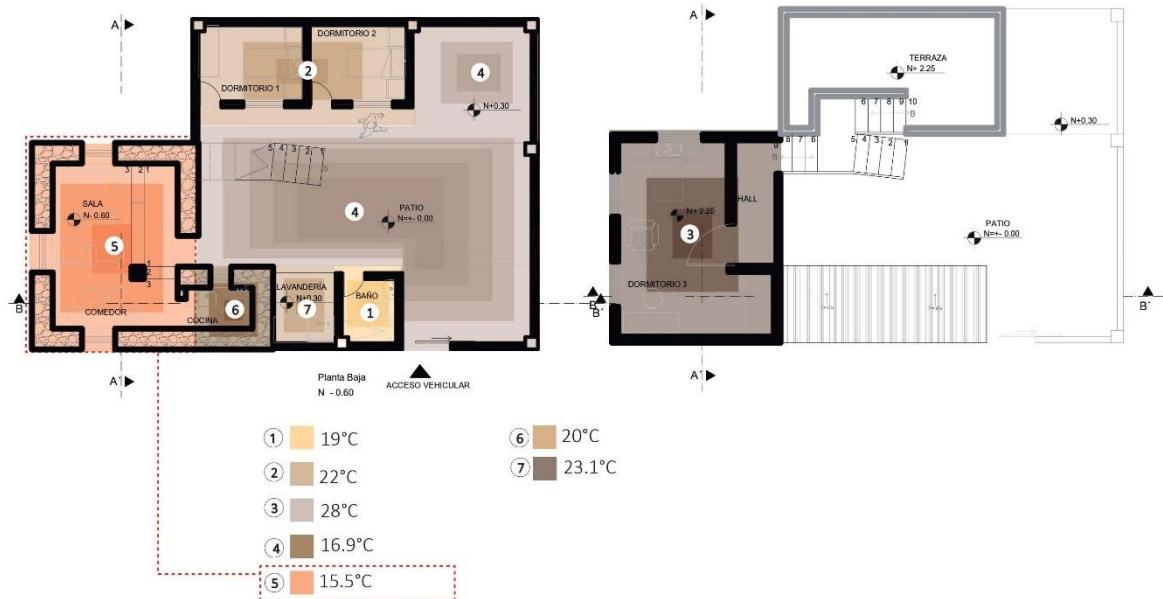
Figura 54

Por último, para tener el panorama claro se realizó una comparación del sitio con el análisis del simulador (figura 54) y del campo por medio del termohigrómetro Elitech BT-3. Se puede apreciar donde se llegó a que los mismos espacios son bajos en temperatura y son lugares que necesitan una intervención inmediata para que se utilicen como un espacio de socialización e interacción.

Medición de temperatura con termohigrómetro Elitech BT-3
