**UNIVERSIDAD NACIONAL DE CHIMBORAZO
FACULTAD DE INGENIERIA
CARRERA DE ARQUITECTURA**

**Diseño y Propuesta de un Aislante Térmico con Lana de Ovino en las
Viviendas Ubicadas en la Parroquia Sigsipamba – Guano**

Trabajo de Titulación para optar al título de Arquitecto

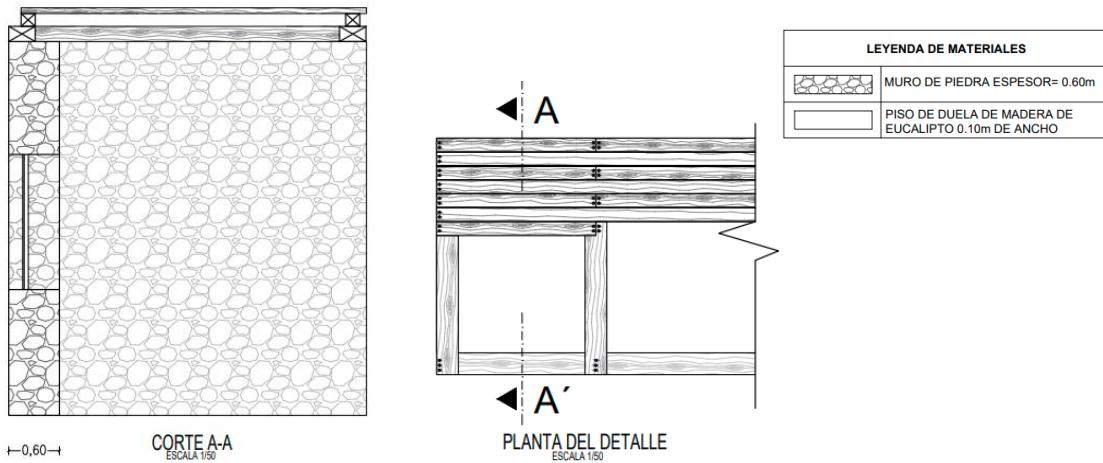
utilizadas para proporcionar soporte estructural al techo. El corte A-A' es un corte longitudinal en el que se muestra de que forma está conformado el piso el cual tiene una estructura de vigas principales y vigas secundarias en el que las duelas de madera se anclan. También se genera un espacio vacío entre el suelo de tierra y las tablas, para crear un vacío que evite la fuga del calor en el ambiente. (Ver anexo 2)

Detalles de acabado a nivel de piso, techo, pared

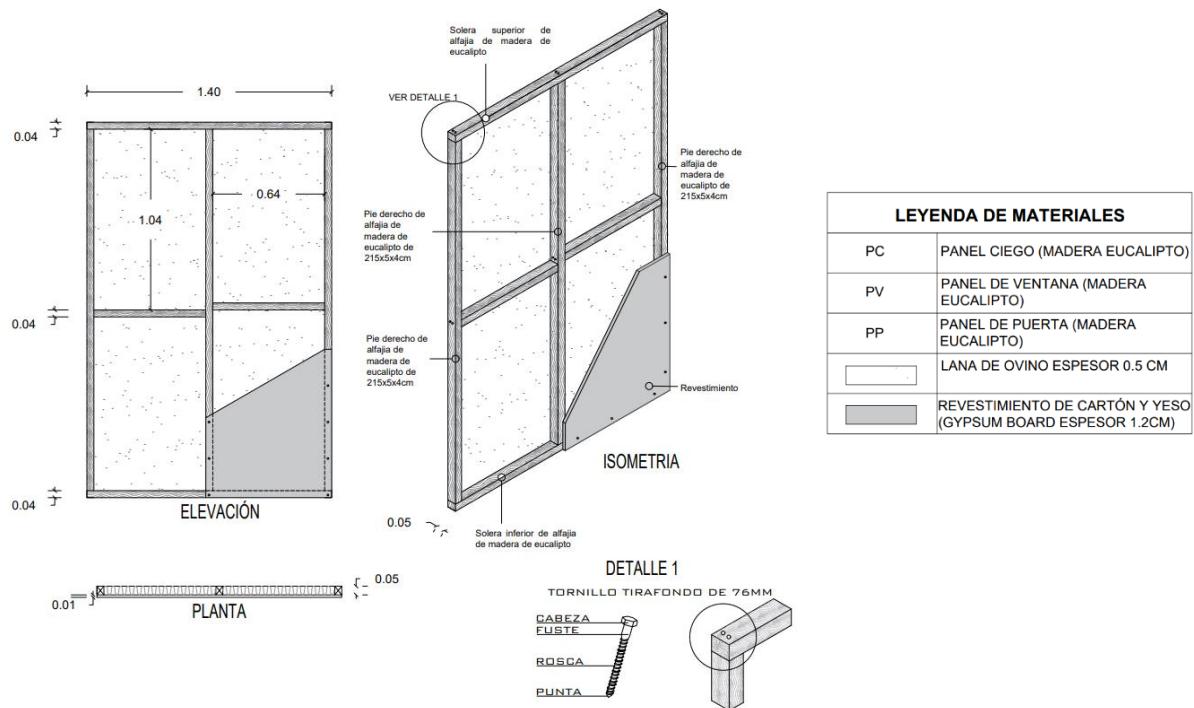
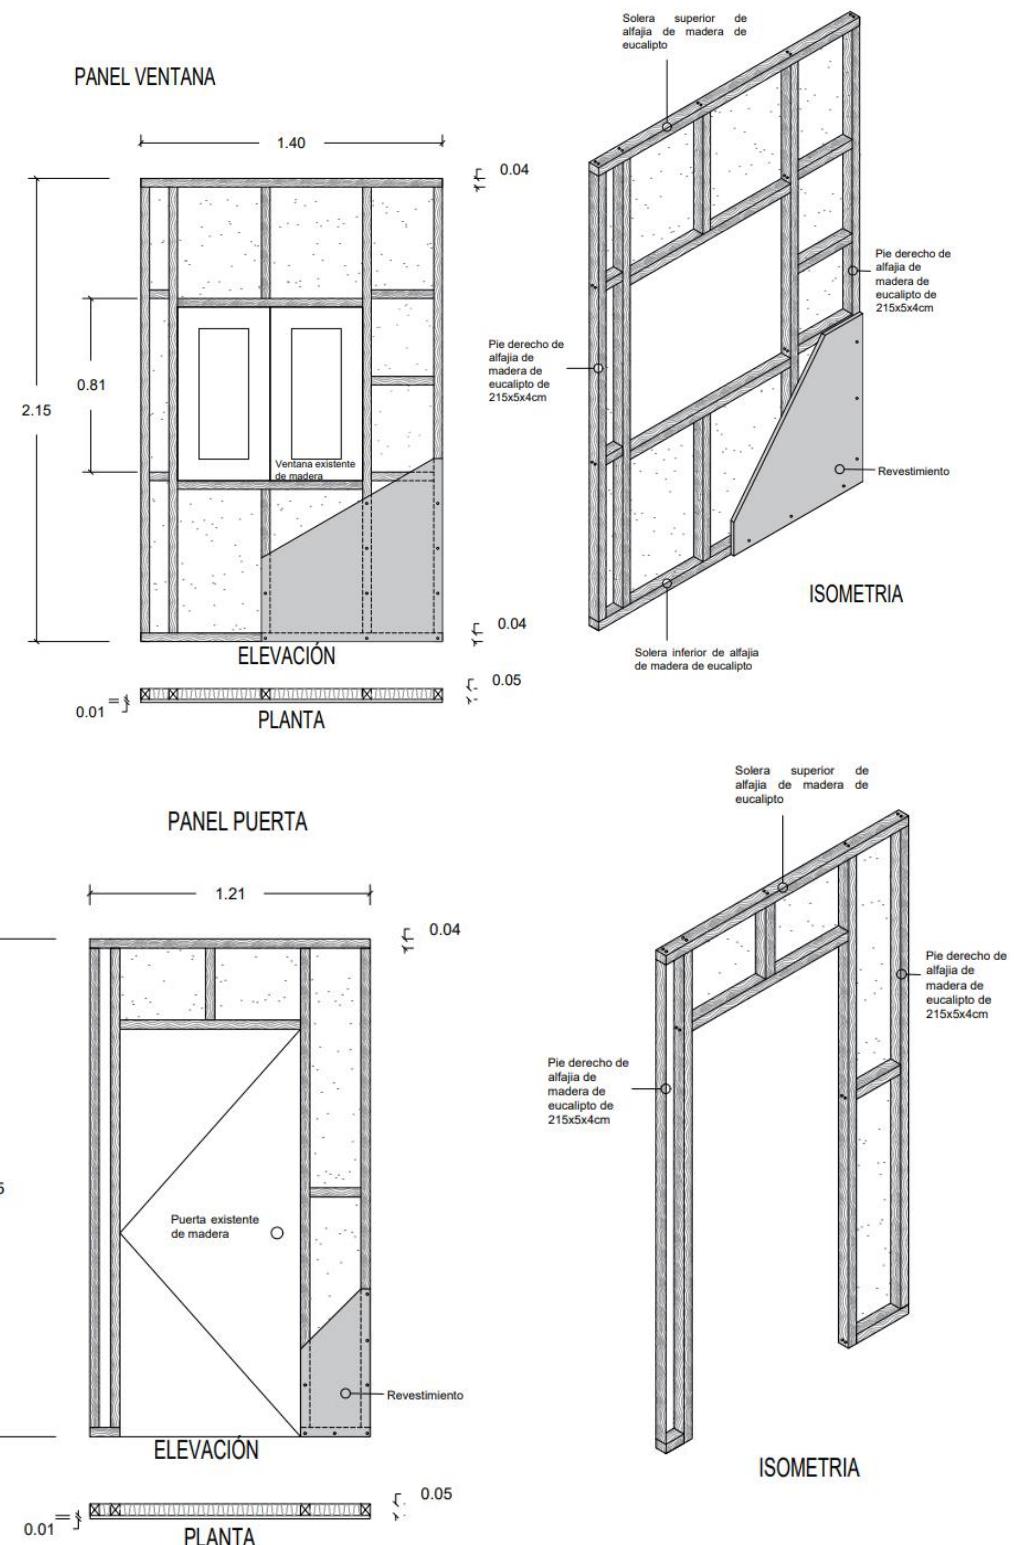
PANEL CIEGO

Propuesta de paneles vivienda nro. 5

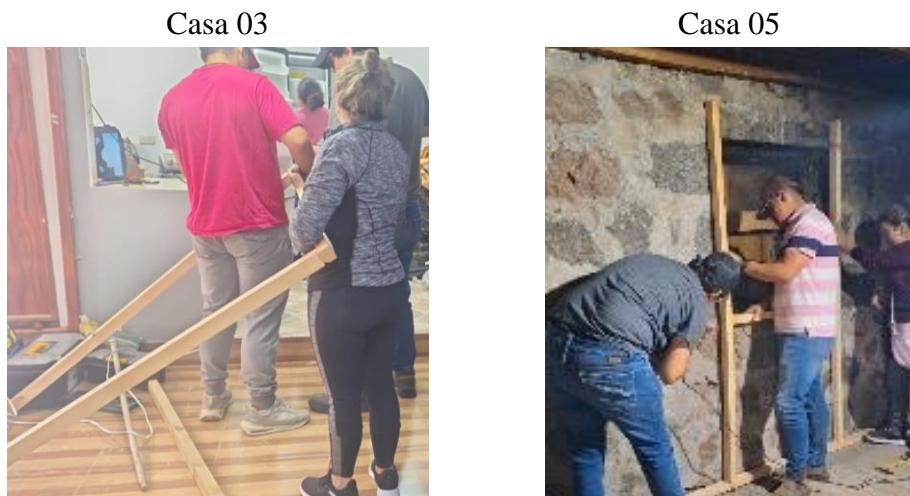
Armado de los paneles

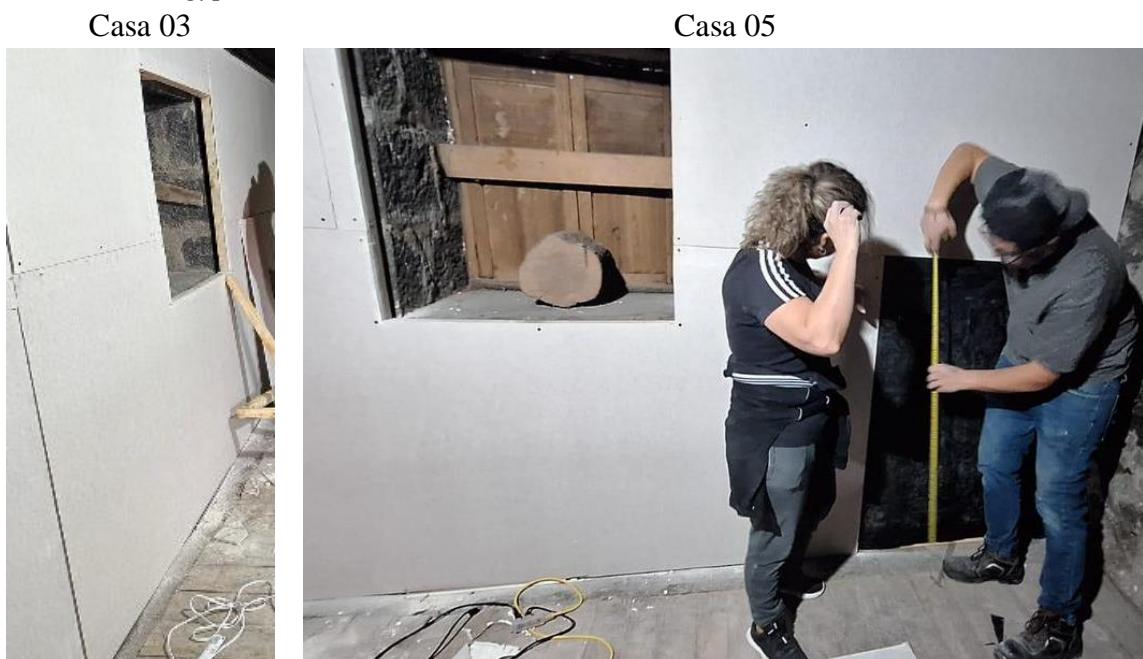
Colocación de gypsum

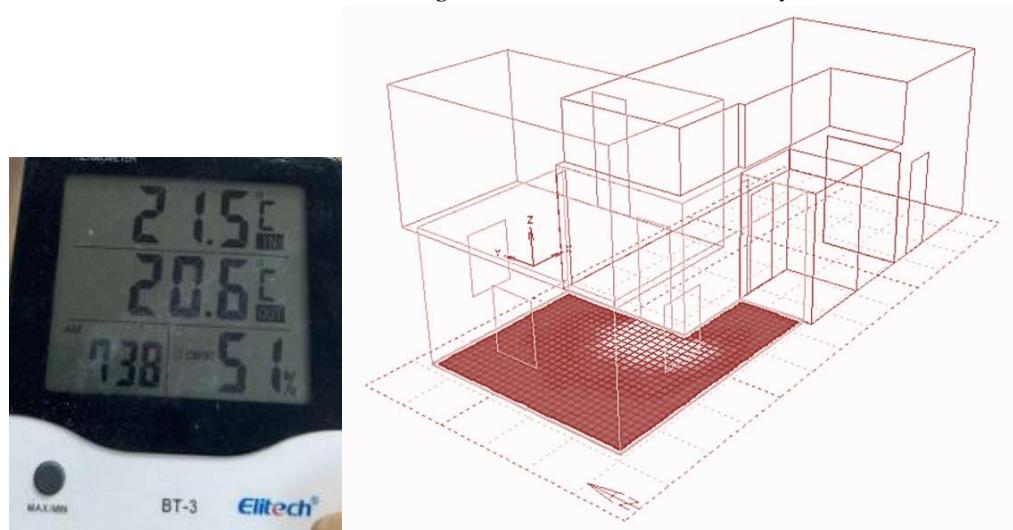
Análisis de la vivienda nro. 03 según Autodesk Ecotect Analysis
