**Propuesta de Intervención Arquitectónica del Centro  
Gerontológico municipal de Chambo, provincia de Chimborazo**

**Trabajo de Titulación para optar al título de Arquitecto**

**Ríos Romero César Augusto**

**Riobamba, Ecuador. 2024**

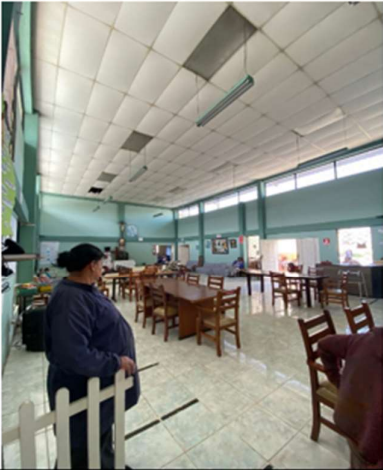
*Ilustración 15 Ficha de observación*

<b>Entidad:</b> Centro Gerontológico Municipal de Chambo
<b>Zona:</b> Servicios
<b>Espacio físico:</b> Comedor
<b>Área:</b> 196m <sup>2</sup>
<b>Paredes:</b> Bloque con acabado enlucido fino. Pintura de color verde mate
<b>Piso:</b> Recubierto con cerámica de 20 x 20 de color gris
<b>Cielo falso:</b> De aluminio con planchas espuma flex
<b>Instalaciones eléctricas:</b> Las instalaciones eléctricas se encuentran funcionando adecuadamente, tomacorrientes, interruptores y lámparas

<b>Registro fotográfico:</b> vista general de comedor
<b>Iluminación:</b> Aceptable, iluminación indirecta
<b>Ventilación:</b> Bajo nivel de ventilación
<b>Equipamiento:</b> Mesas y sillas de comedor distribuidas en el área

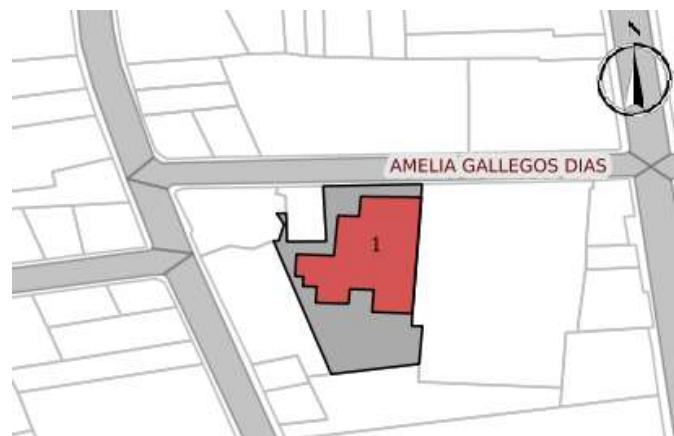
*Ilustración 16 Croquis de Centro gerontológico municipal de Chambo*

El terreno del Centro Gerontológico de Chambo posee un área de 1360.66m<sup>2</sup> y es en su totalidad plano.

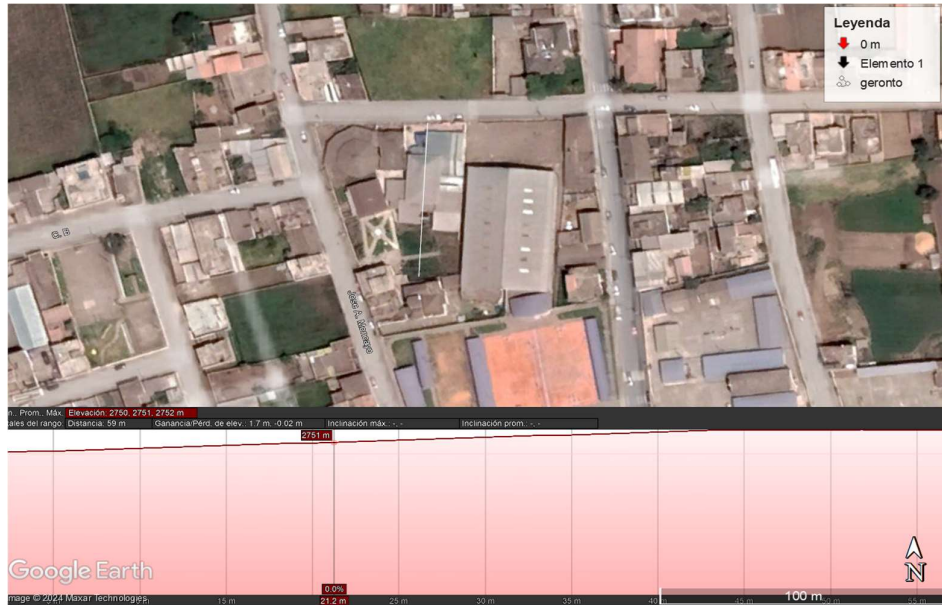
Ilustración 17 Perfil de elevación de Centro gerontológico municipal de Chambo

El terreno del Centro Gerontológico de Chambo tiene un 0.0% de pendiente, obtenido calculando la tangente de la superficie en sentido vertical, estableciendo la altitud entre la distancia horizontal del mismo, de manera que se cumple con la pendiente requerida en la norma técnica.

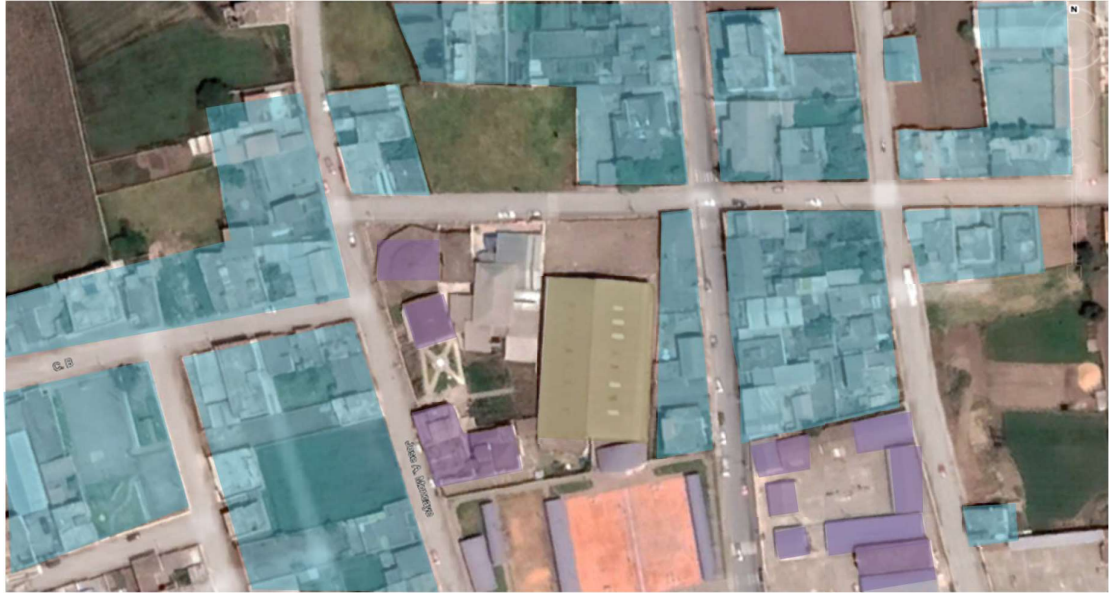
*Ilustración 19 Altura de edificaciones cerca Centro gerontológico municipal de Chambo*

Durante la inspección visual, la ubicación del centro gerontológico podemos observar en la siguiente imagen que está rodeado de edificaciones de dos pisos y una de tres pisos que es el coliseo municipal, es decir no cumple con lo requerido por la normativa actual que prohíbe construcciones de alturas de más de 6 metros en cercanía del centro.

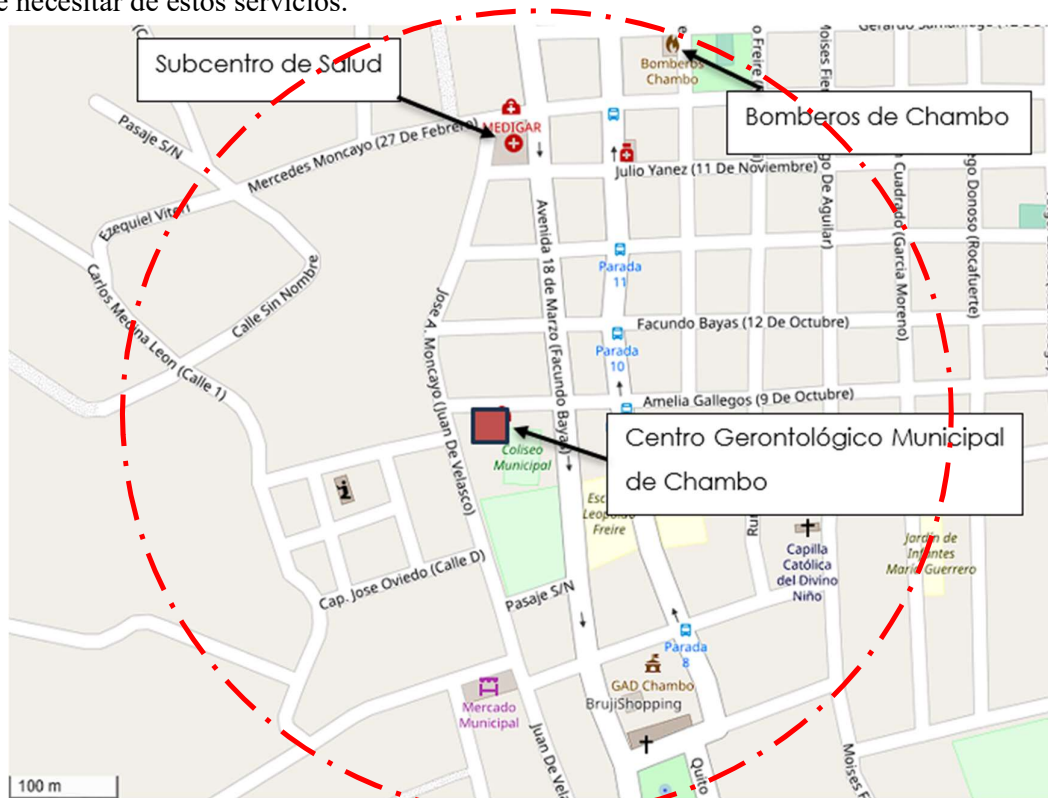
Ilustración 21 Cercanía de equipamientos de auxilio

El Centro Gerontológico está ubicado a 300m del Subcentro de Salud de Chambo y a 400 m del cuerpo de bomberos del cantón, de manera que se cumple con estos requisitos en caso de necesitar de estos servicios.

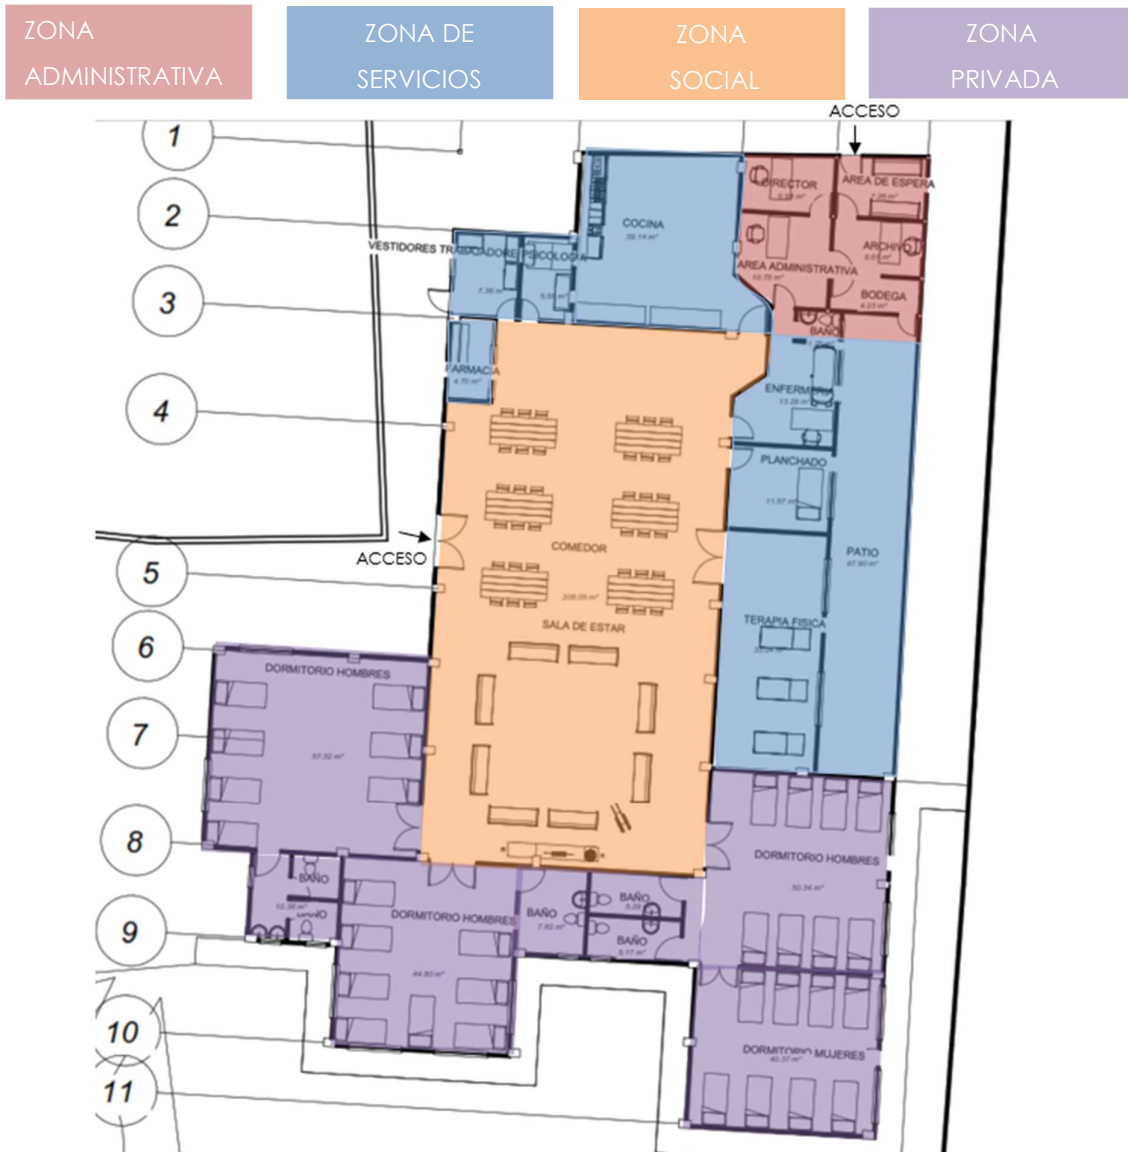
Ilustración 25 Planta zonificada C.G de Chambo.

Al realizar el análisis de zonificación en función al plano arquitectónico anteriormente señalado del centro gerontológico Municipal de Chambo, se determina que existe una zonificación no adecuada, considerando que se ha realizado modificaciones arquitectónicas, constructivas de acuerdo con sus necesidades. Las zonas son las siguientes con los colores respectivos, mientras que las áreas específicas se explican en la planta de zonificación respectiva:

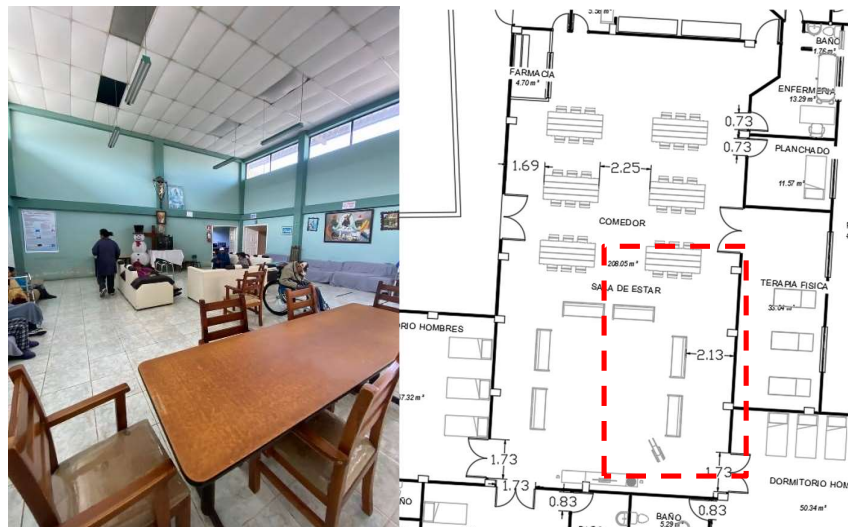
Ilustración 29 Medidas de circulación en zona social.

Posee pasillos de 2.13m, 1.69m, 2.25m que se han generado entre mobiliarios y también con mampostería, el problema radica en las circulaciones cruzadas y materialidad del piso, al no ser antideslizante ocasiona un riesgo alto de caídas de los adultos mayores, dispone de una circulación simultanea aceptable para las personas con silla de ruedas.

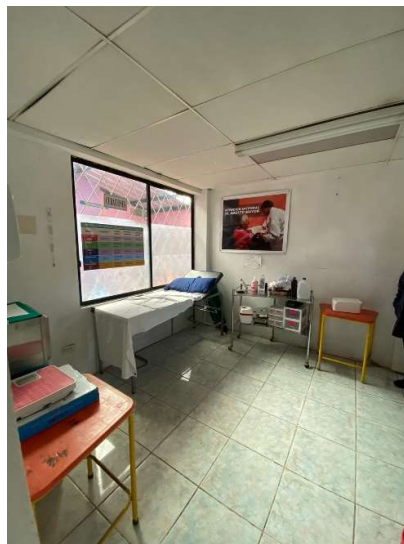
Ilustración 31 Enfermería.

Está conformada por una camilla, una gradilla, un coche de curaciones, una desinfectadora de instrumentos, una mini nevera y dos mesas auxiliares. El principal problema del ambiente de enfermería es la poca privacidad considerando que al ingresar al centro gerontológico en forma obligatoria se tiene que pasar por esta área, el piso que actualmente está colocado no es antideslizante generando alto riesgo de resbalones y caídas de los adultos mayores, personal o visitantes.

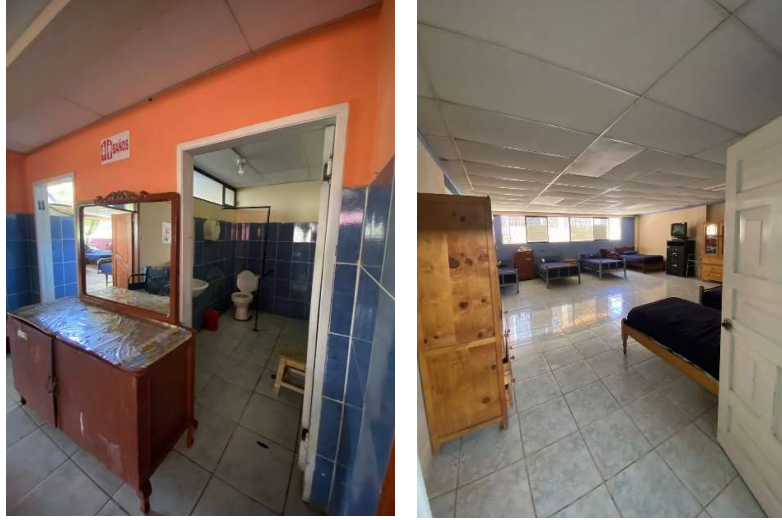
Ilustración 32 Ingreso de los baños dentro de las habitaciones, habitación con mobiliario en circulación.

Está conformada por tres bloques de hombres y uno de mujeres, los cuales están con mobiliarios en los lugares de circulación impidiendo una reacción rápida en caso de emergencia, de igual manera el piso al no ser antideslizante presenta un riesgo alto de caídas. Considerando que el cantón Chambo tiene bajas temperaturas que puede ocasionar enfermedades a los adultos mayores, por lo que es necesario ubicar calefactores para mejorar el confort y su bienestar.

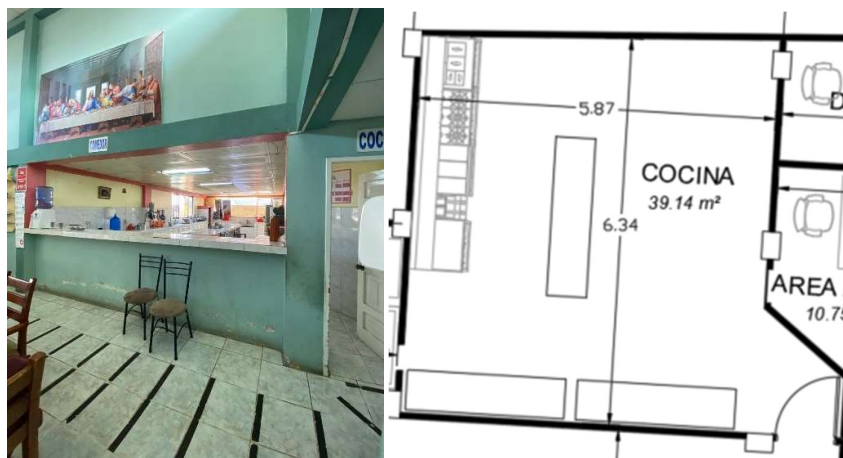
*Ilustración 34 Cocina Centro Gerontológico.*

El área de cocina es de 39.14m<sup>2</sup>, dispone de tres mesones fijos de hormigón recubiertos con cerámica, de los cuales uno es para la circulación de los alimentos hacia el área de comedor y los otros dos para la manipulación de los procesos gastronómicos. En esta área se localizan los electrodomésticos respectivos: vajilla, menaje y utensilios. No se localiza los ambientes físicos para el área almacenaje con la finalidad de garantizar la conservación de los alimentos sean estos perecibles o no perecibles y evitar la contaminación cruzada.

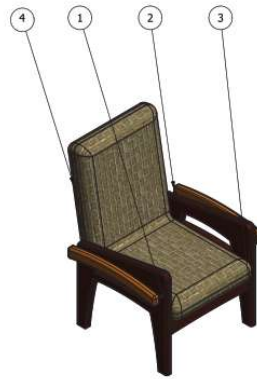
*Ilustración 47 Descripción de piezas para silla ergonómica para adultos mayores*

LISTA DE PIEZAS			
ELEMENTO	CTDAD	Nº DE PIEZA	DESCRIPCIÓN
1	2	Laterales	Madera de laurel (pintura antideslizante)
2	2	Colgador	Madera de laurel lacado.
3	2	Separador	Madera de laurel lacado.
4	1	Acolchonamiento	Espuma viscoelástica. Cuero.

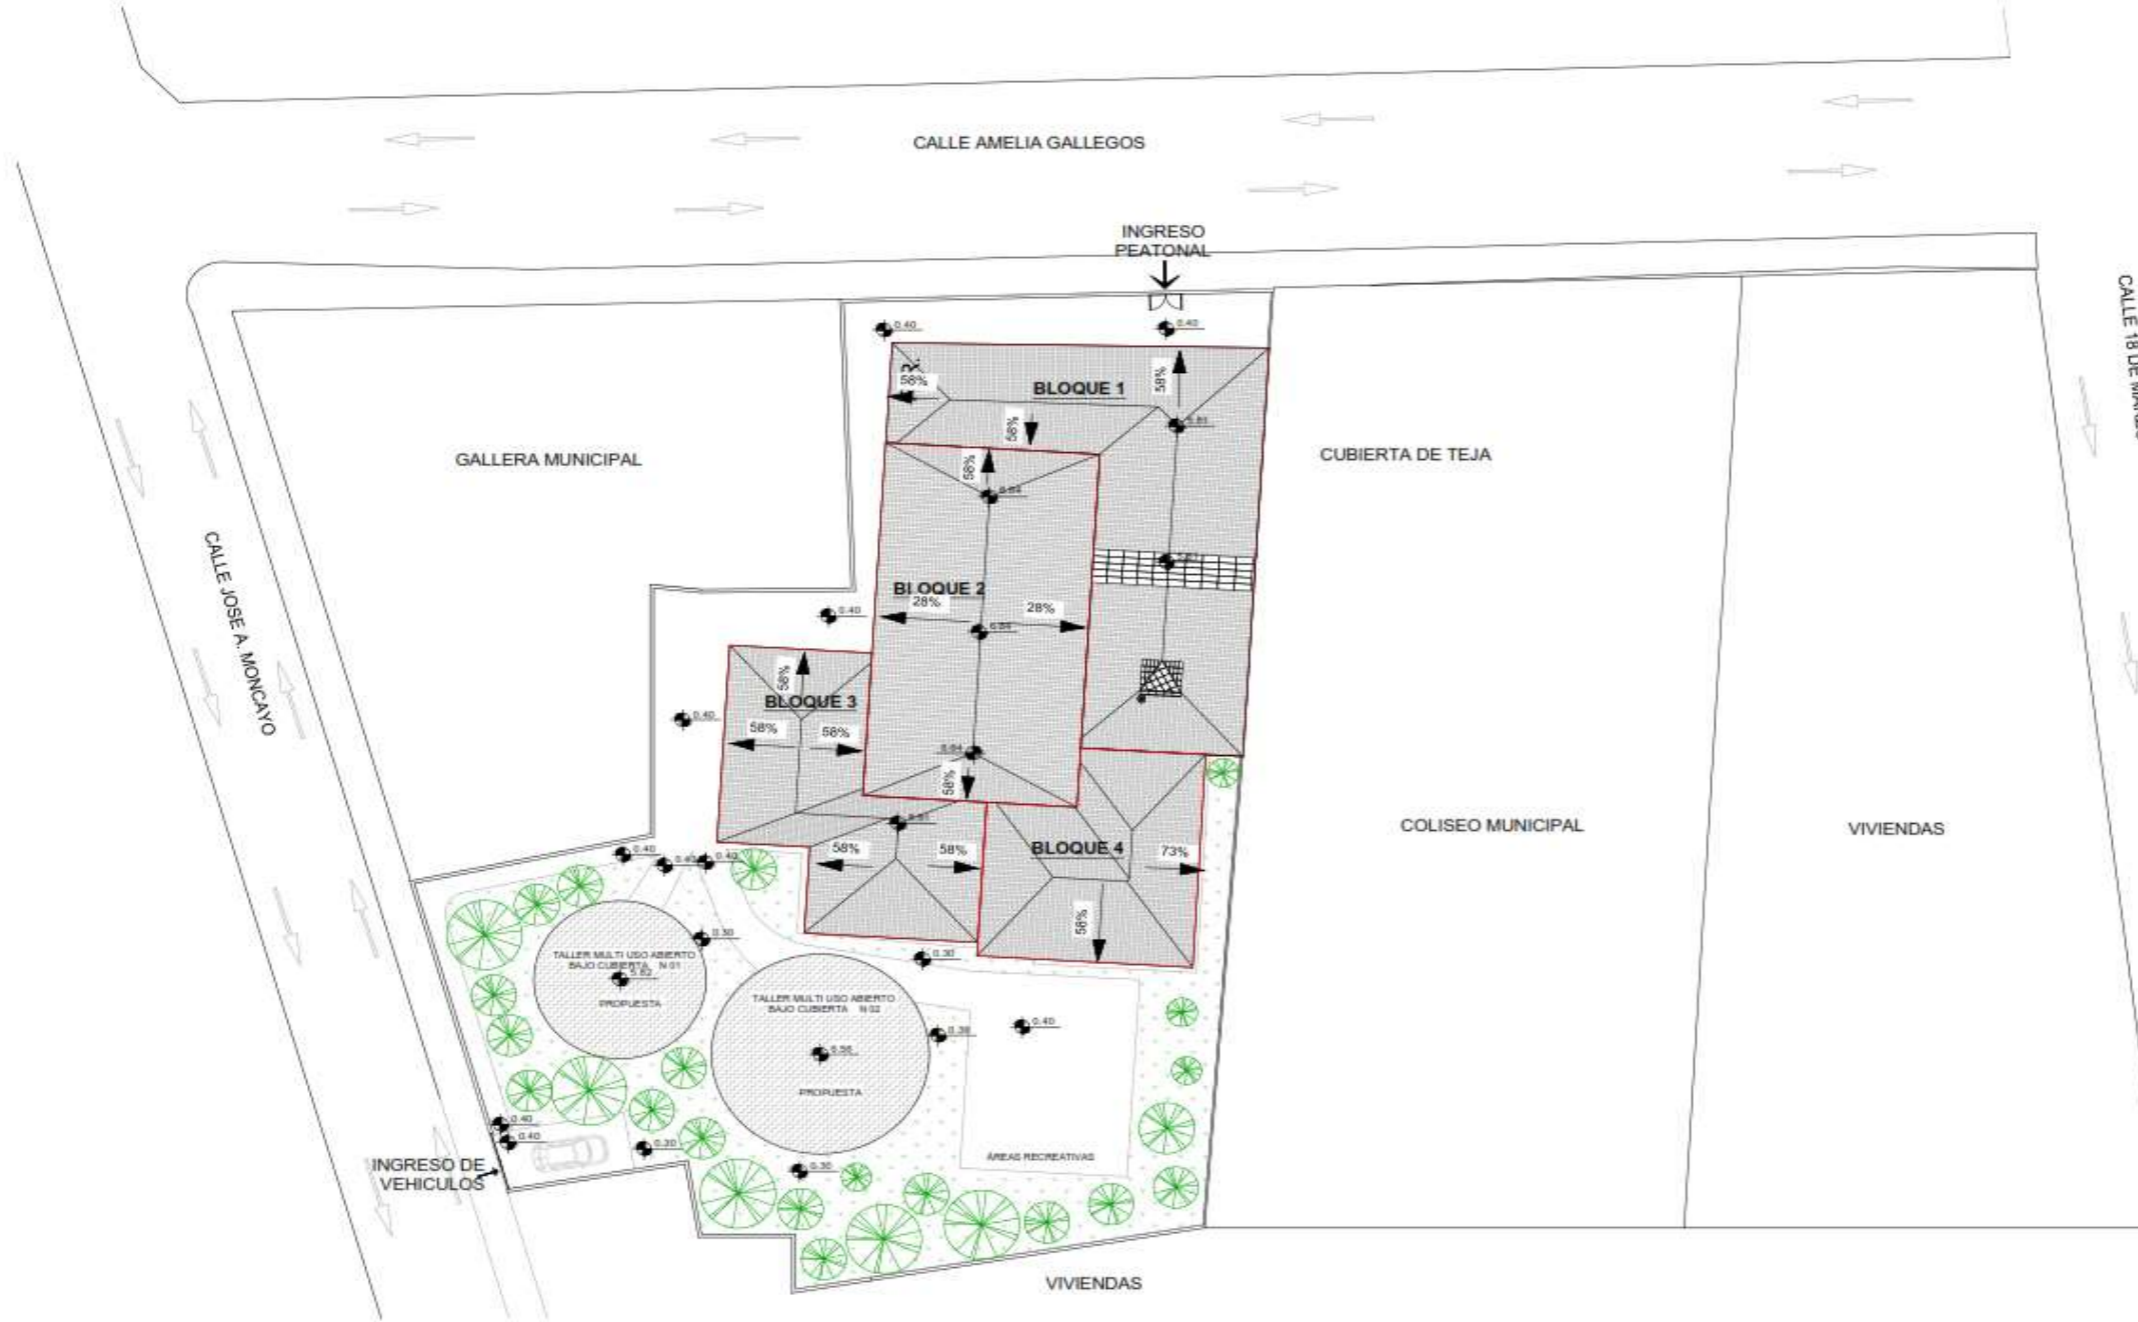
- BLOQUE 1 ■ SERVICIOS
- BLOQUE 2 ■ ZONAS SOCIALES
- BLOQUE 3 ■ HABITACIONES HOMBRES
- BLOQUE 4 ■ HABITACIONES MUJERES
- ➔ SENTIDO DE CIRCULACIÓN VEHICULAR

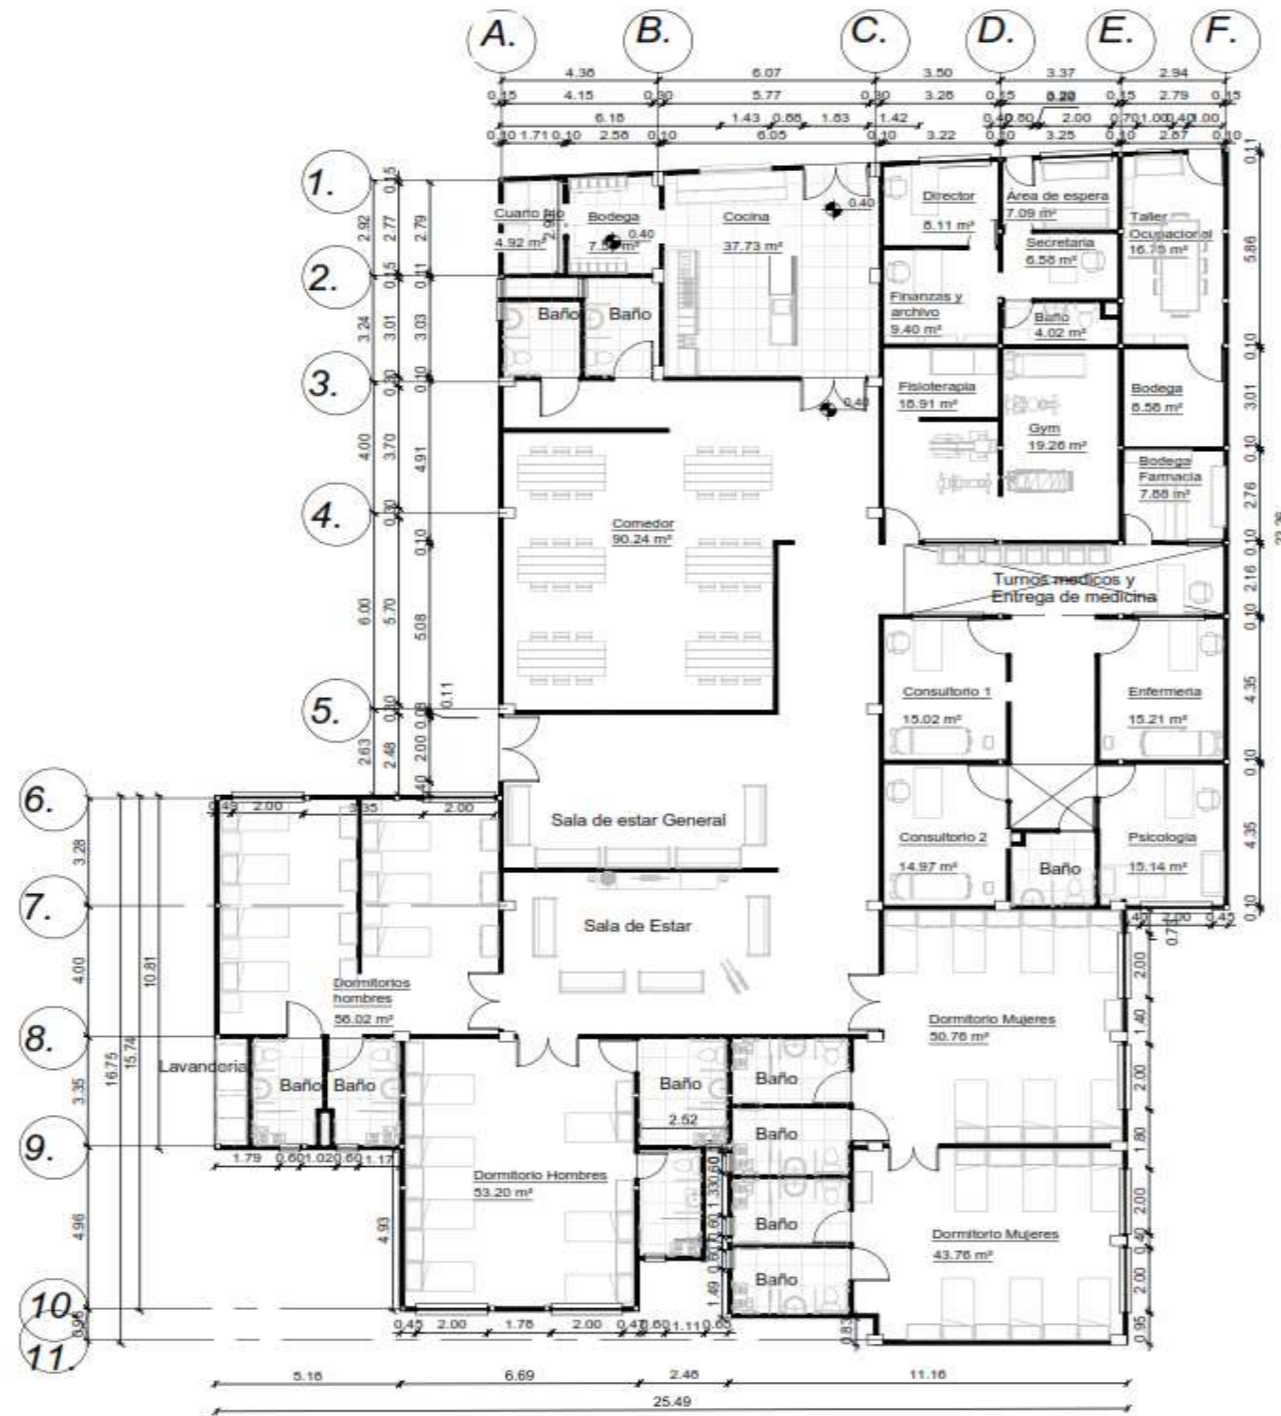
## PLANTA ARQUITECTÓNICA PROPUESTA

Dormitorios mujeres 50.63m <sup>2</sup>	Dormitorio mujeres 43.67m <sup>2</sup>
Baños hombres 13.65m <sup>2</sup>	Baños hombres 13.69m <sup>2</sup>

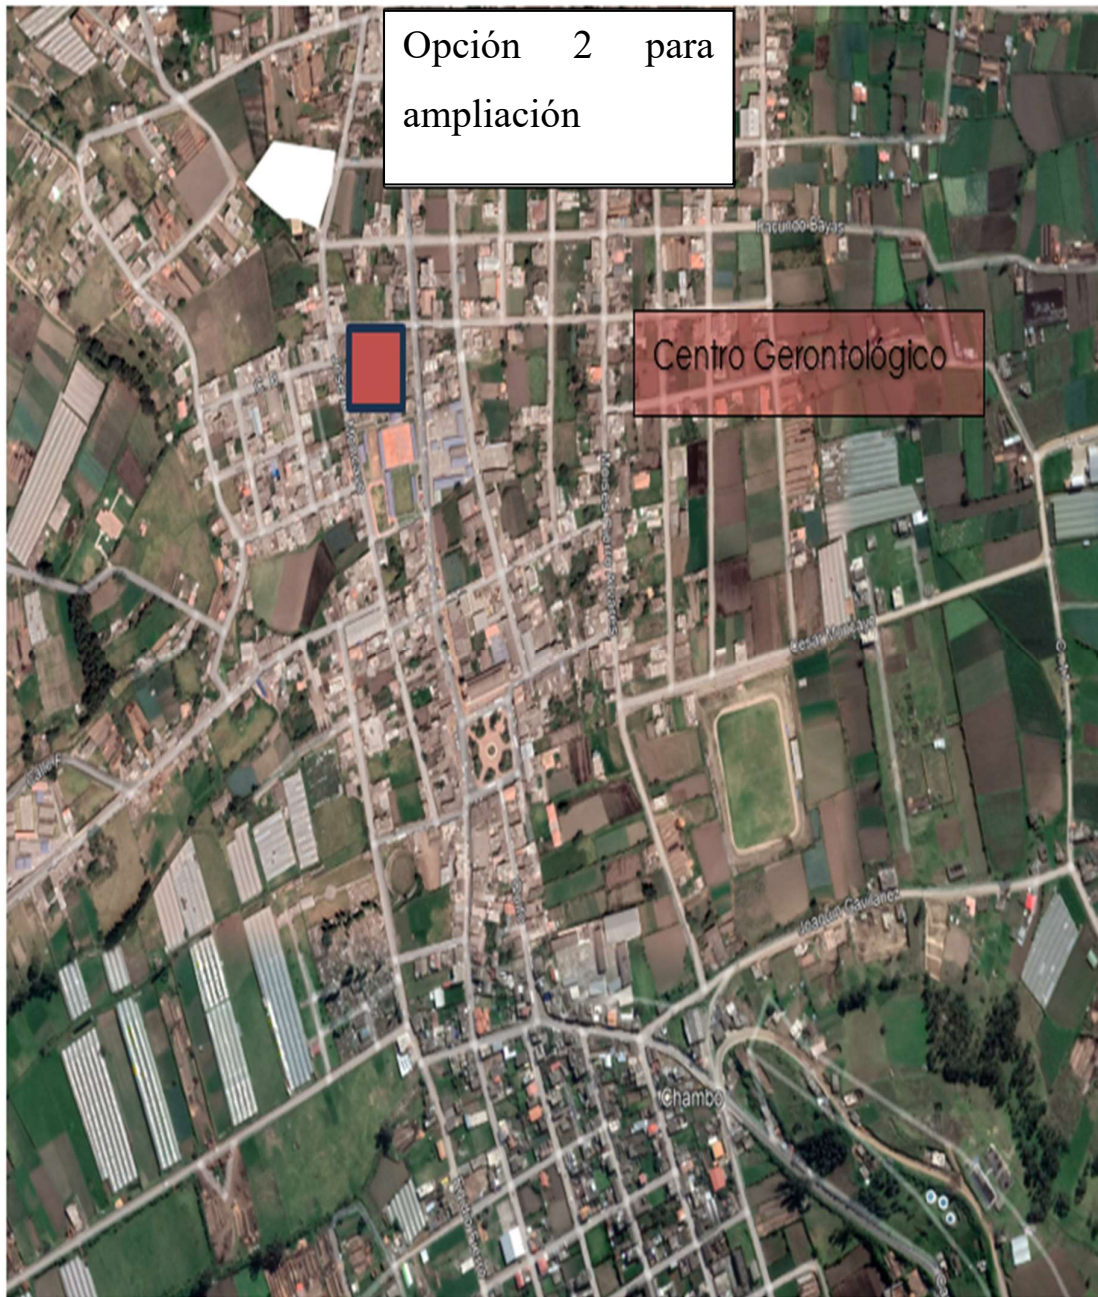
*Ilustración 105 Opción 2 para ampliación del centro gerontológico*

Dicho terreno sería la opción número 2 que cumple al 100% los requerimientos establecidos por la normativa ecuatoriana del MIES, a continuación, el terreno posee un área de 8755m<sup>2</sup>.

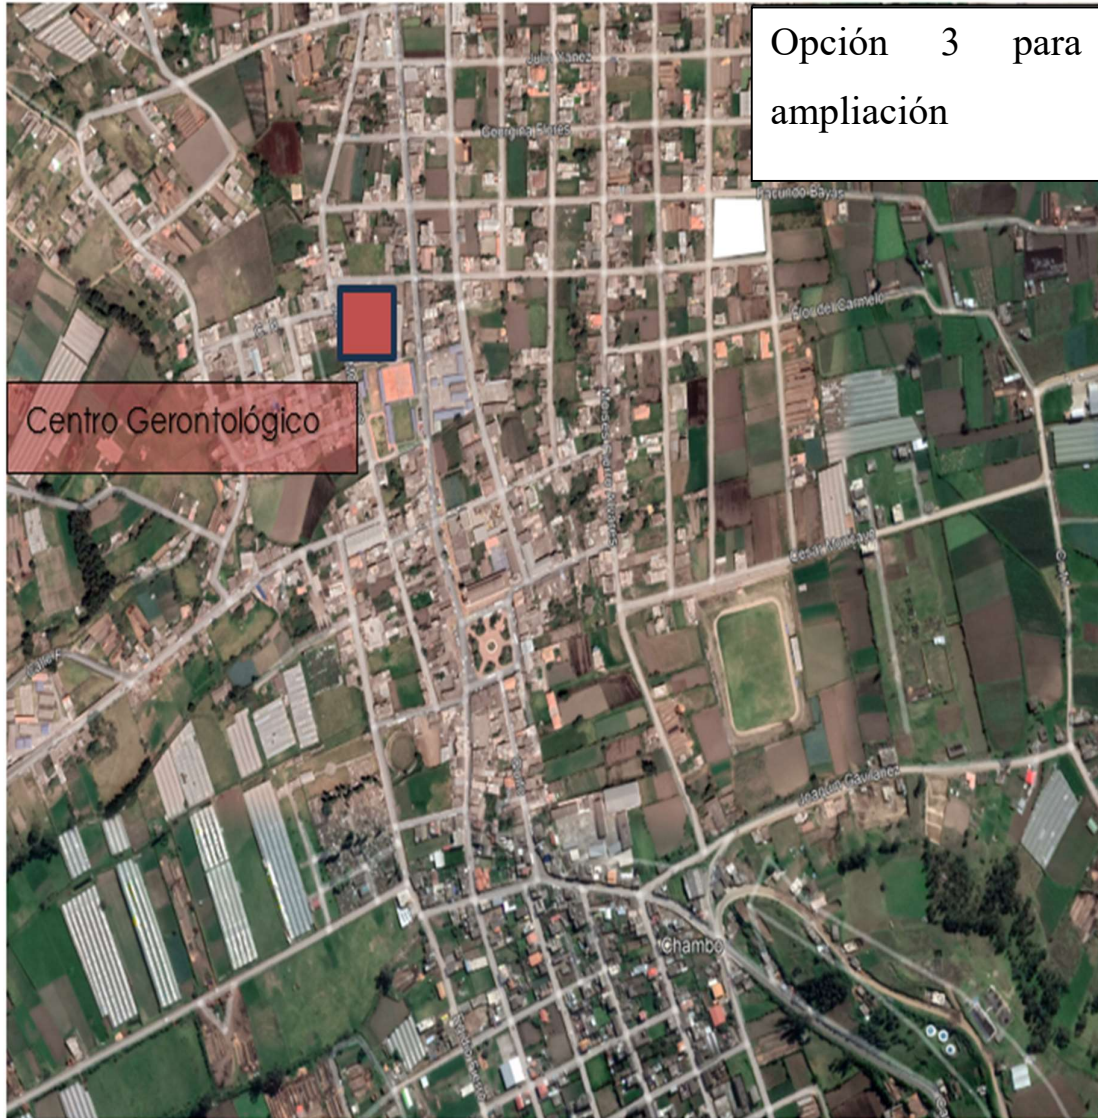
*Ilustración 106 Opción 3 para ampliación del centro gerontológico*

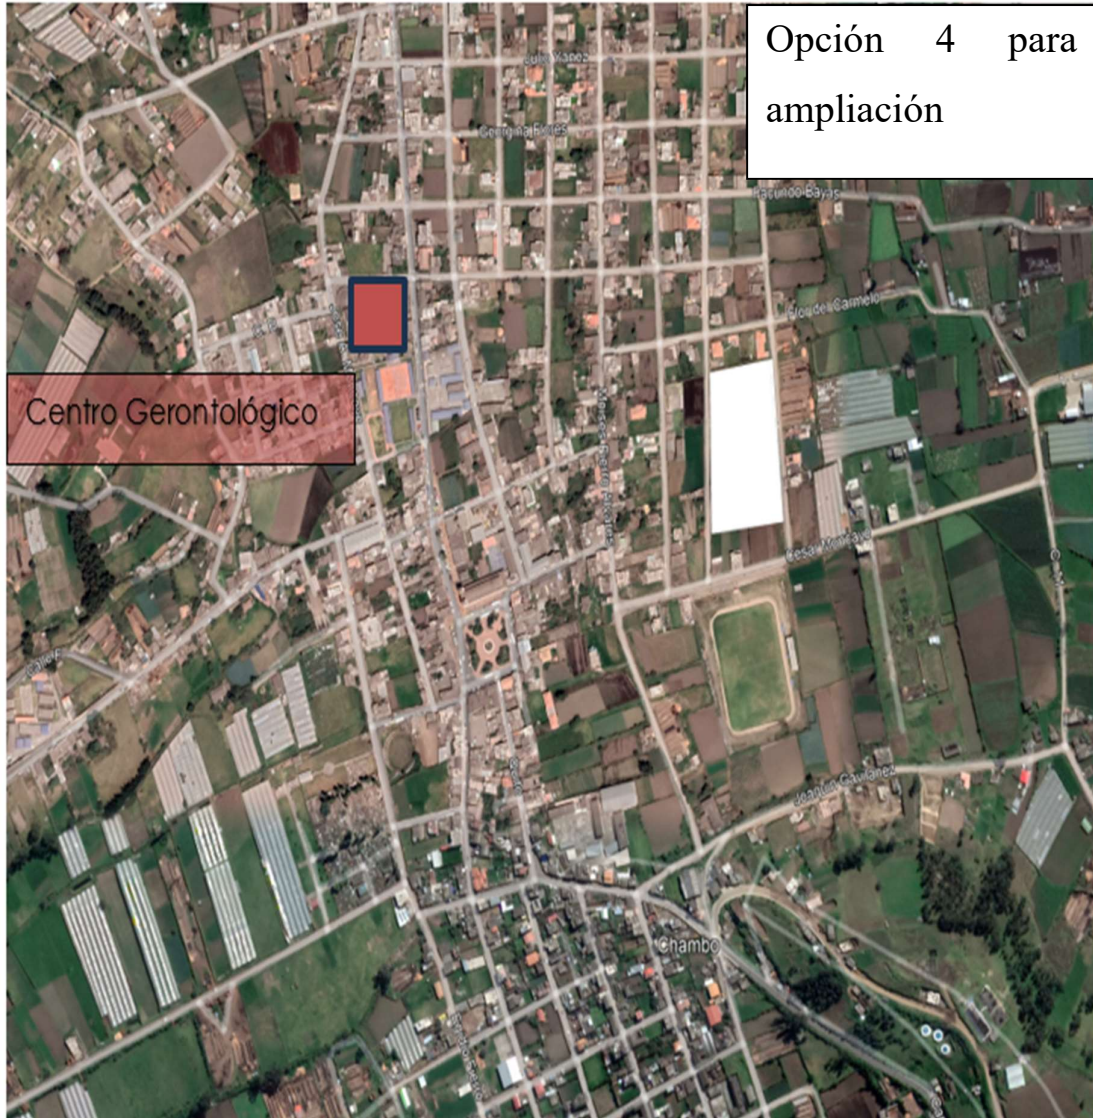
*Ilustración 107 Opción 4 para ampliación del centro gerontológico*

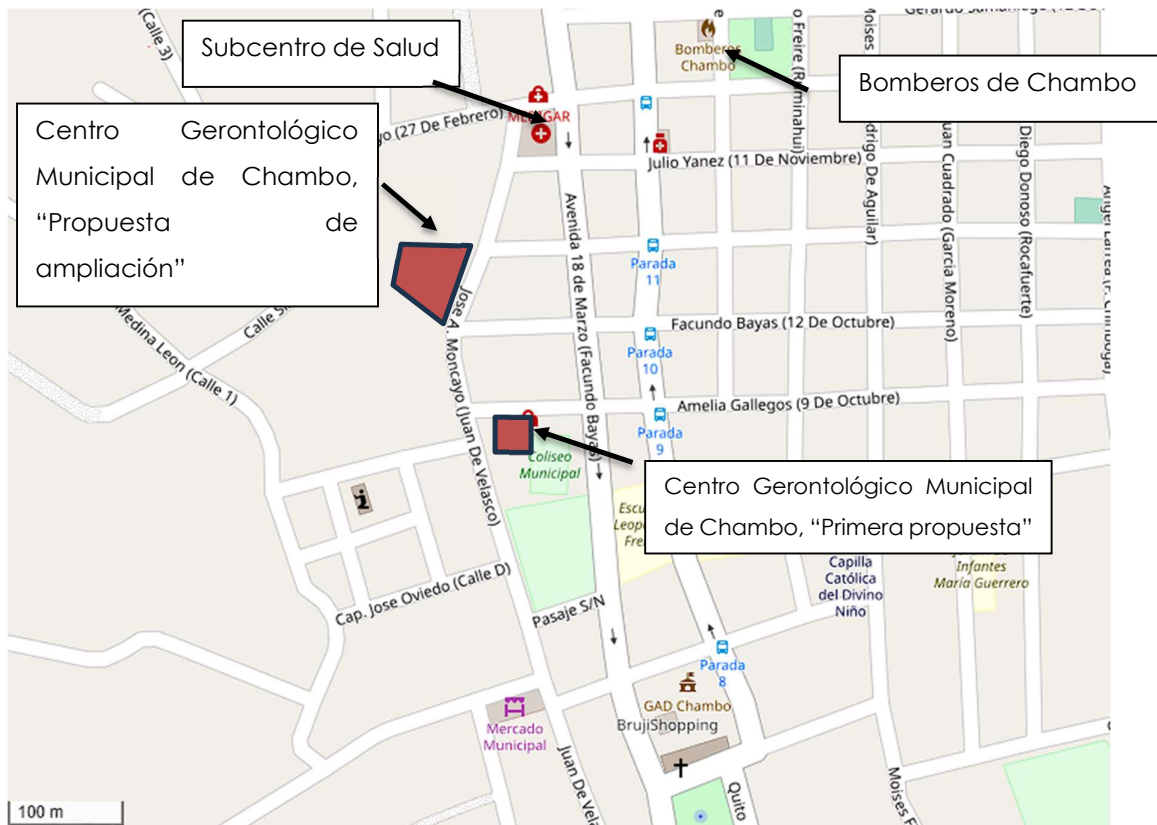
*Ilustración 108 Opción 5 para ampliación del centro gerontológico*

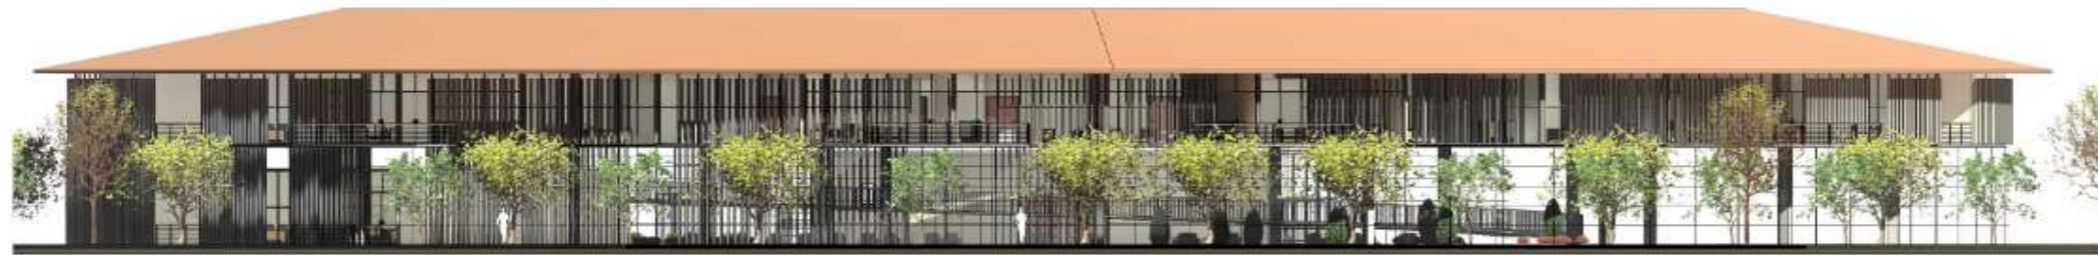
*Ilustración 132 Fachadas Arquitectónicas Propuesta de ampliación*

**FACHADA MODULO DE SERVICIOS CENTRAL**  
1 : 200

**FACHADA LATERAL IZQUIERDA**  
1 : 300

CONTIENE:  
FACHADAS ARQUITECTÓNICAS

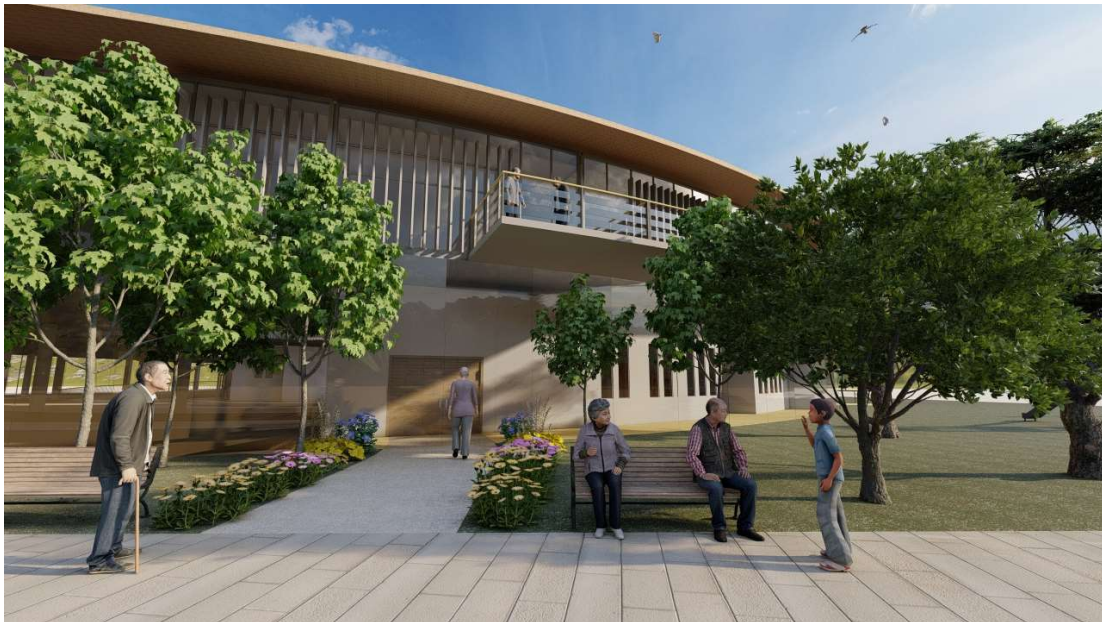
Ilustración 138 Ingreso a la propuesta de ampliación del Centro Gerontológico Municipal de Chambo

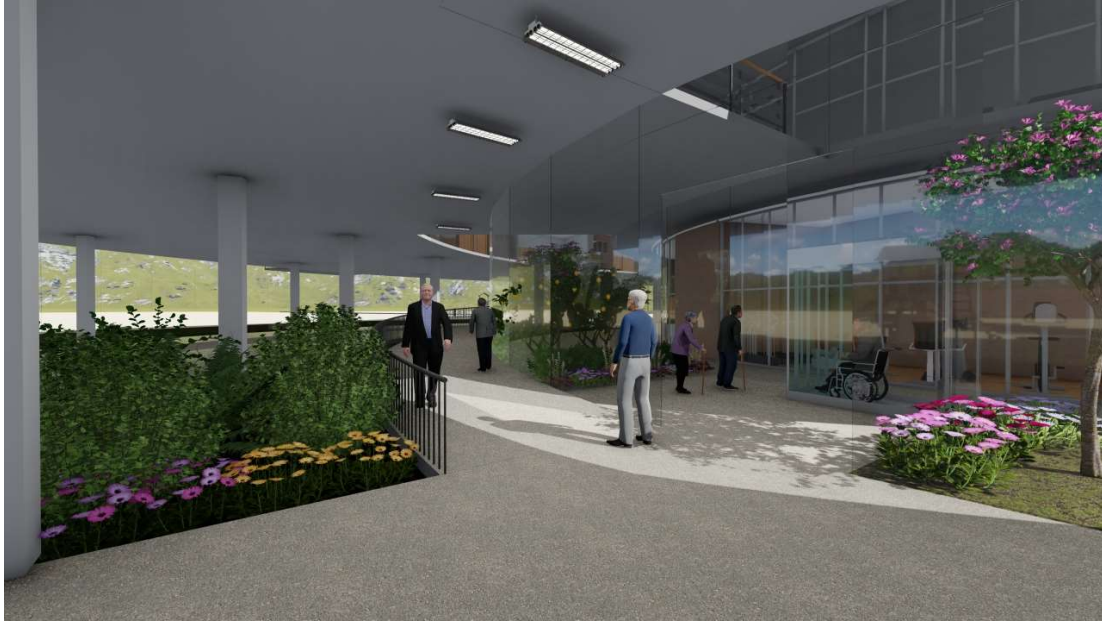
*Ilustración 147 Ingreso a rampa y ascensor de la propuesta de ampliación del Centro Gerontológico Municipal de Chambo*

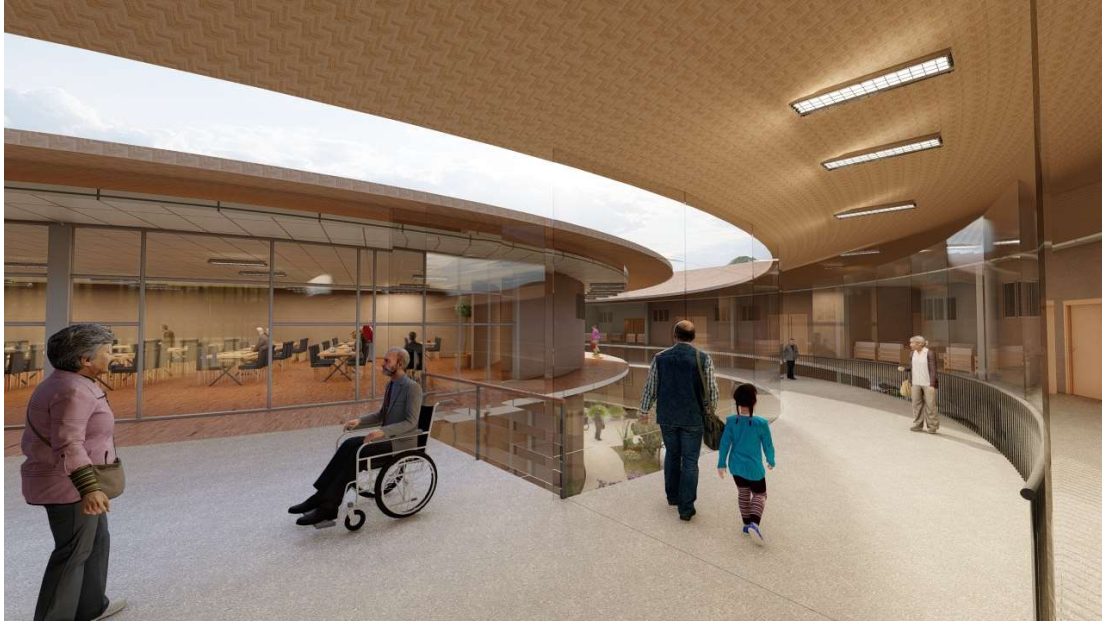
*Ilustración 152 Rampa para el ingreso a la planta alta de la propuesta de ampliación del Centro Gerontológico Municipal de Chambo*

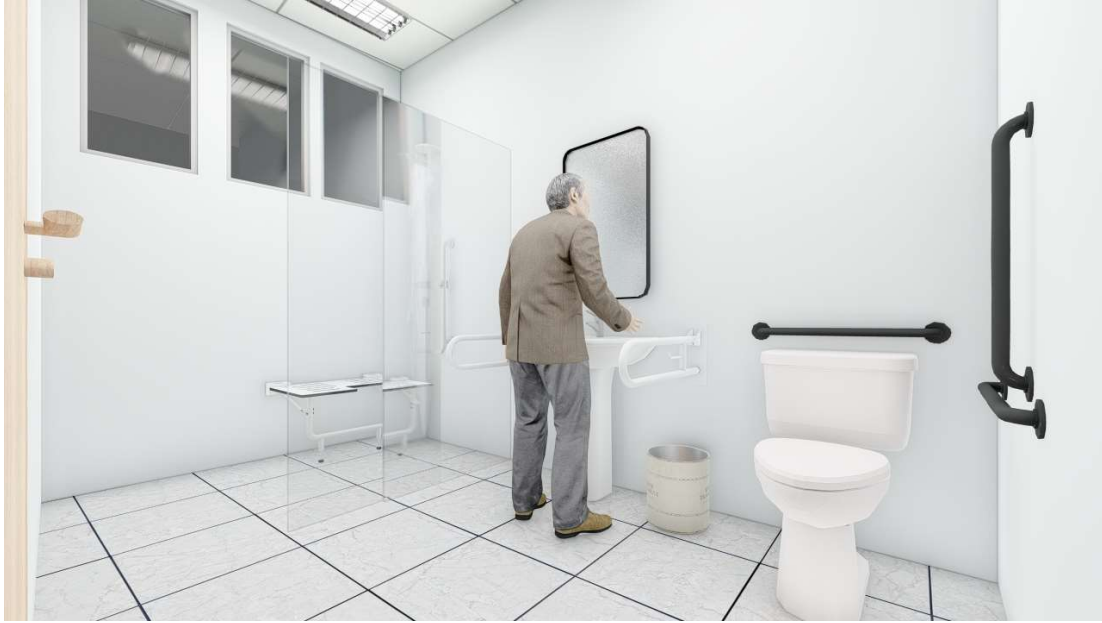
*Ilustración 155 Baño para adultos mayores de la propuesta de ampliación del Centro Gerontológico Municipal de Chambo*

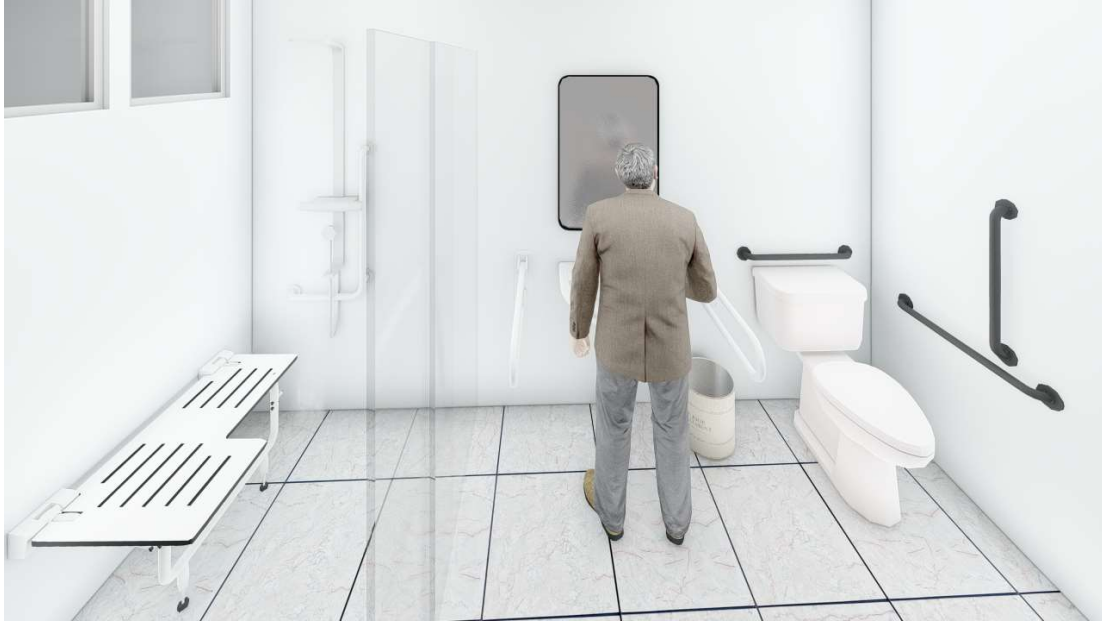
*Ilustración 156 Baño para adultos mayores de la propuesta de ampliación del Centro Gerontológico Municipal de Chambo*

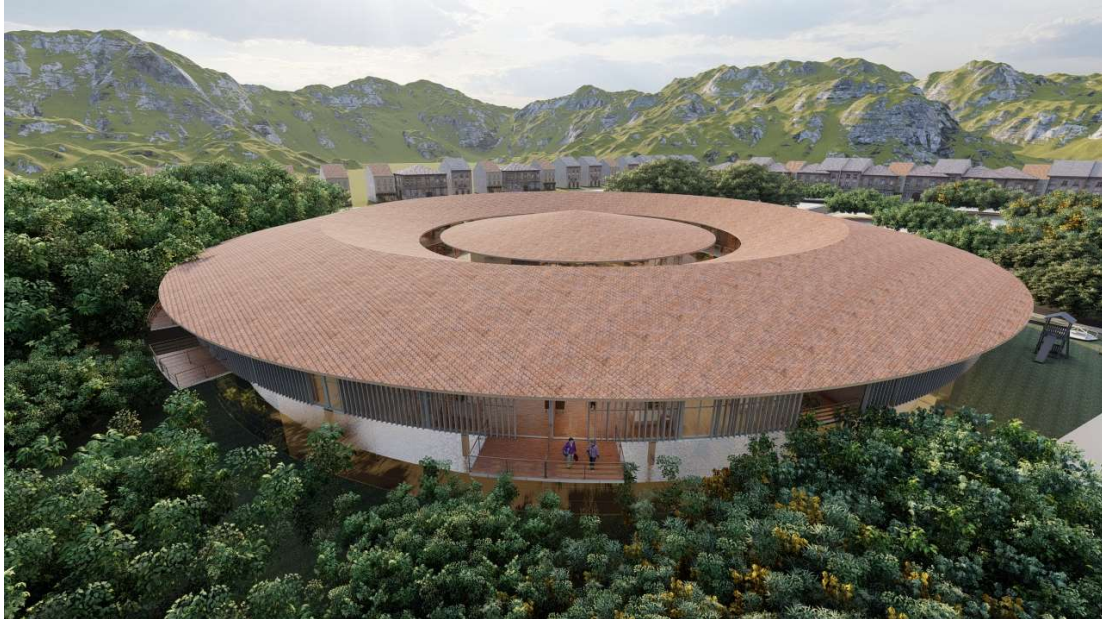
*Ilustración 160 Cubierta de la propuesta de ampliación del Centro Gerontológico Municipal de Chambo*

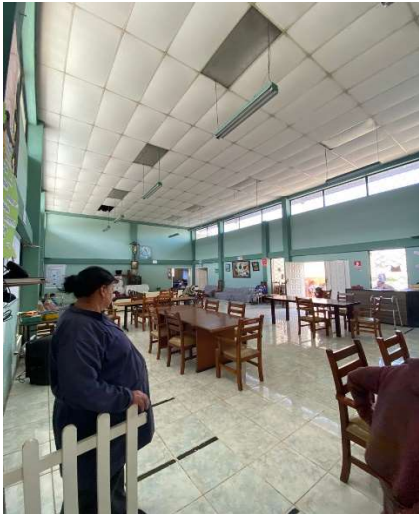
### Anexo 1 Ficha de observación

<b>Entidad:</b> Centro Gerontológico Municipal de Chambo
<b>Zona:</b> Servicios
<b>Espacio físico:</b> Comedor
<b>Área:</b> 196m <sup>2</sup>
<b>Paredes:</b> Bloque con acabado enlucido fino. Pintura de color verde mate
<b>Piso:</b> Recubierto con cerámica de 20 x 20 de color gris
<b>Cielo falso:</b> De aluminio con planchas espuma flex
<b>Instalaciones eléctricas:</b> Las instalaciones eléctricas se encuentran funcionando adecuadamente, tomacorrientes, interruptores y lámparas

<b>Registro fotográfico:</b> vista general de comedor
<b>Iluminación:</b> Aceptable, iluminación indirecta
<b>Ventilación:</b> Bajo nivel de ventilación
<b>Equipamiento:</b> Mesas y sillas de comedor distribuidas en el área
