**UNIVERSIDAD NACIONAL DE CHIMBORAZO  
FACULTAD DE INGENIERÍA  
CARRERA ARQUITECTURA**

“Estudio de vivienda sostenible en la comunidad de Rumicruz-Chimborazo”

**Trabajo de Titulación para optar al título de Arquitecto**

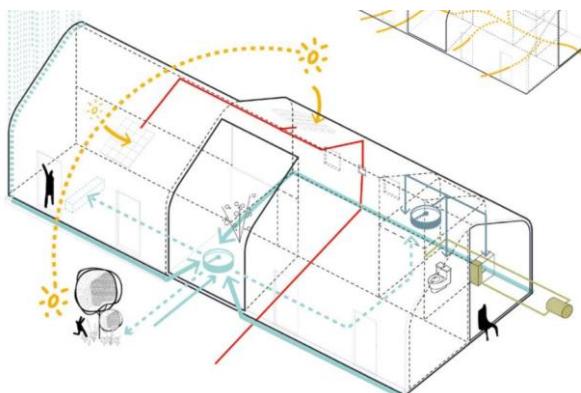
Eficiencia energética en una vivienda

**Nota.** Adaptado de Axonometría Casa Ecológica, de SCA-BC, 2018, Guía de vivienda rural para Bogotá, Alcaldía de Bogotá.

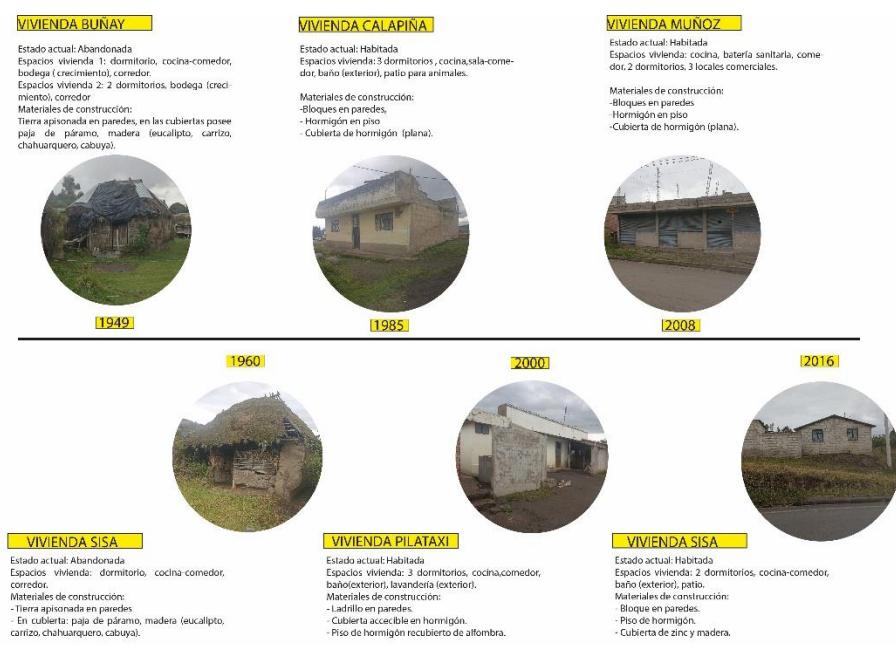
**Figura 15**

### Línea de tiempo de la Arquitectura en Rumicruz

**Nota.** La línea de tiempo desarrolla un resumen esquematizado de los cambios significativos en la arquitectura de Rumicruz a través de los años.

En la línea de tiempo se evidencia la transición de la vivienda de Rumicruz desde el año 1949 hasta la actualidad. En donde se puede observar cambios en cuanto importantes en su relación con el entorno, tipología, materiales de construcción, forma, función, bioclimática, entre otros.

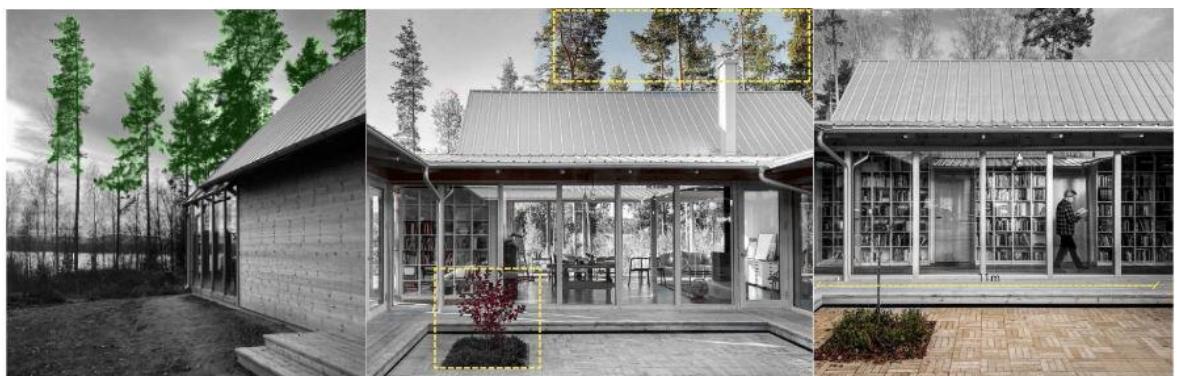
**Figura 17**

Relación con el entorno-casa biblioteca

**Nota.** La casa biblioteca enmarca el entorno exterior y también lo ingresa al patio interior.

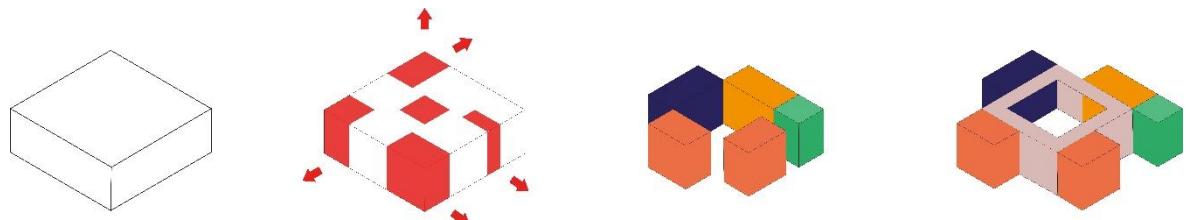
Origen de la forma-casa biblioteca

**Nota.** El origen de la forma se a través de un prisma rectangular que sufre cambios.

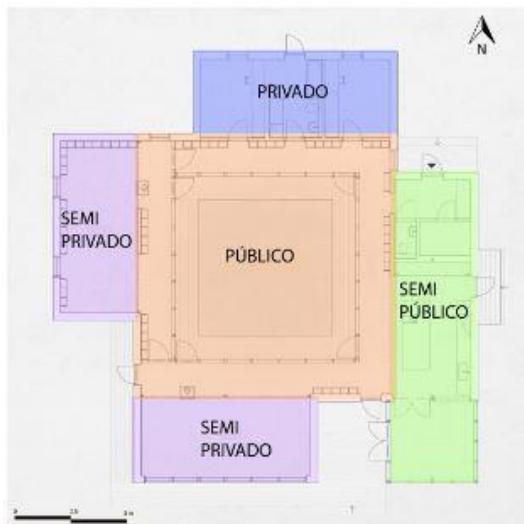
Funcionalidad-casa biblioteca

**Nota.** La vivienda se organiza de acuerdo a las actividades a desarrollarse.

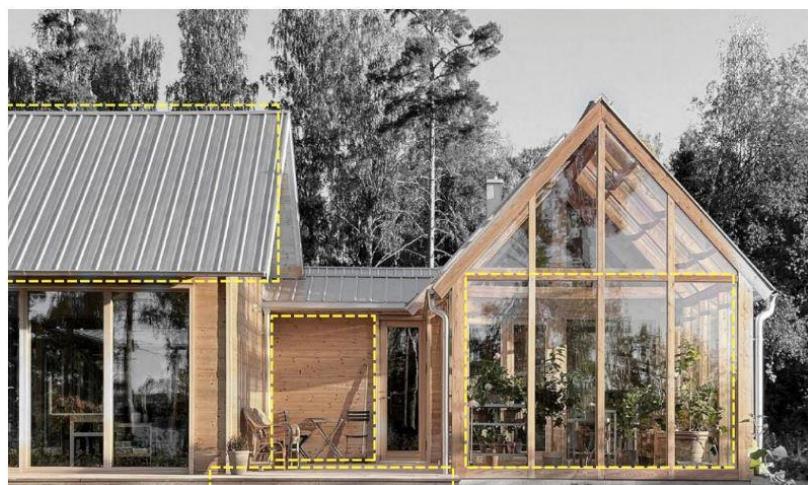
Materialidad- casa biblioteca

**Nota.** La vivienda utiliza materiales propios de la zona.

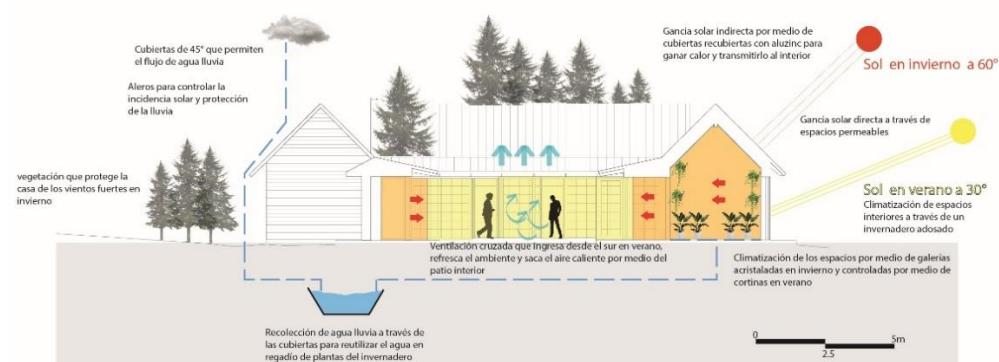
Estrategias bioclimáticas-casa biblioteca

**Nota.** La vivienda aplica una variedad de estrategias bioclimáticas que mejoran su confort al interior.

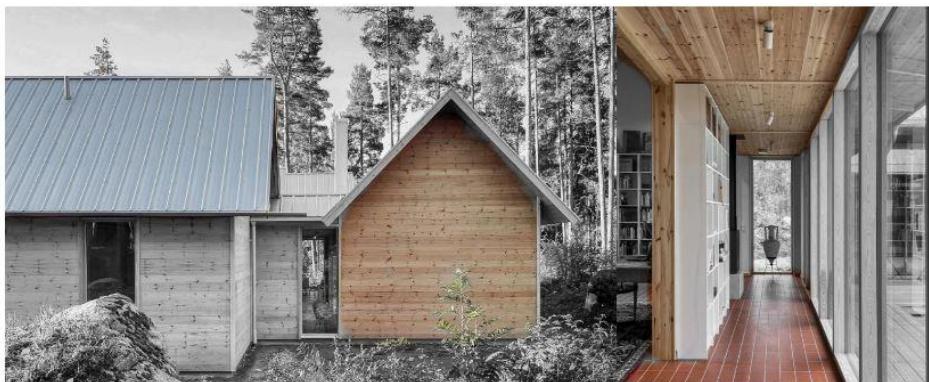
Materialidad y color-casa biblioteca

**Nota.** La vivienda aplica materiales y colores para mejorar su climatización.

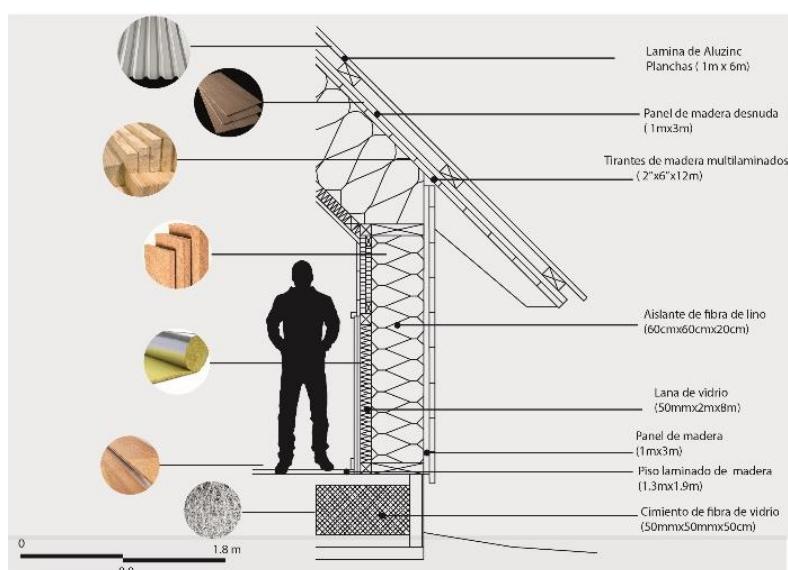
Detalle constructivo-casa biblioteca

**Nota.** La vivienda presenta desde sus cimientos hasta la cubierta materiales aislantes.

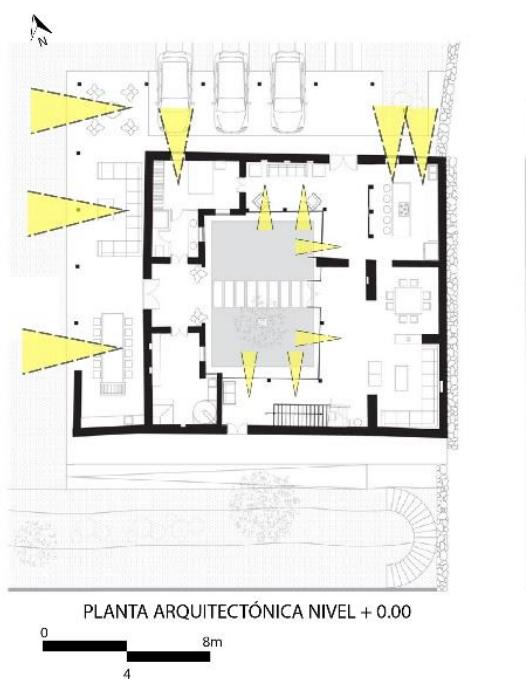
Planta nivel 0.00- casa de la loma

**Nota.** La vivienda presenta distintas visuales al patio interior y exterior.

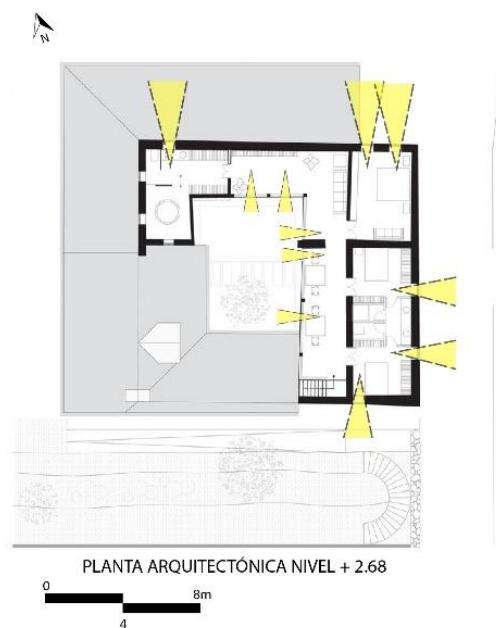
Planta nivel +2.68- casa de la loma

**Nota.** La vivienda presenta distintas visuales de su entorno inmediato.

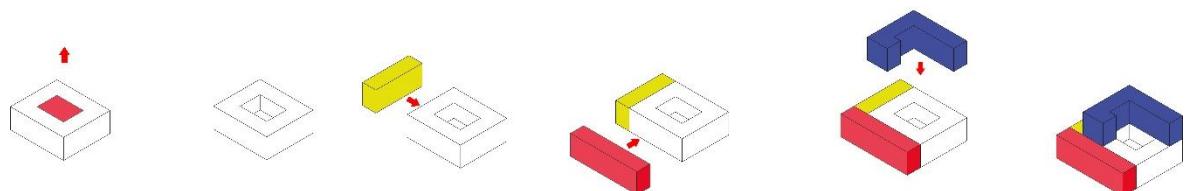
Evolución de la forma-casa de la loma

**Nota.** La vivienda se origina a partir de un prisma rectangular que sufre adiciones y sustracciones.

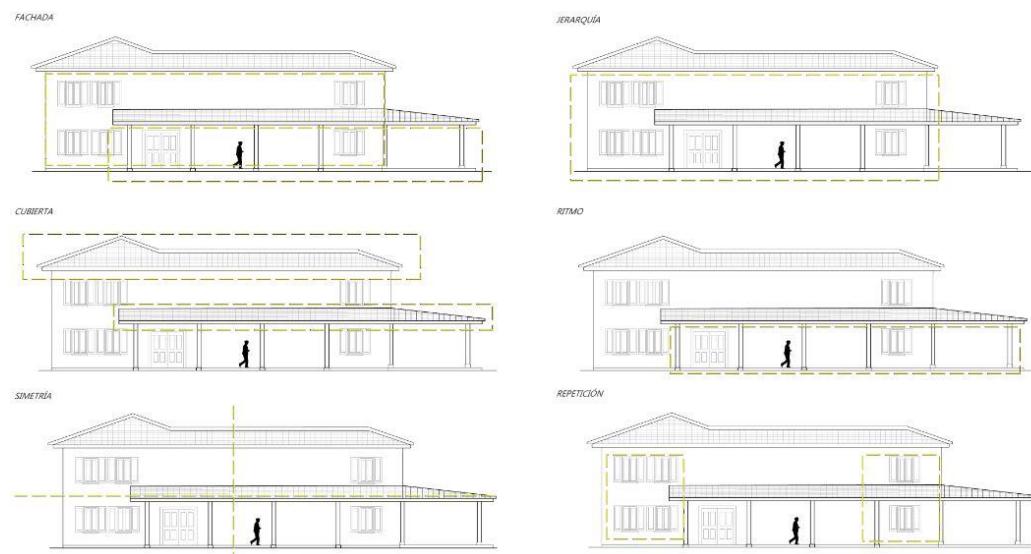
### **Figura 33**

Análisis formal-casa de la loma

**Nota.** La vivienda muestra una composición en su fachada.

En la Figura 33 se observa lo siguiente:

Como se puede observar en la Figura N°33, esta vivienda está ubicada a 3220 msnm, está conformada por dos volúmenes que se posicionan de acuerdo a la dirección de los vientos y se abren entre sí dejando un espacio en medio de ellas por el cual pasarán libremente los vientos predominantes, los accesos en uno de los volúmenes están en dirección contraria a los vientos para evitar pérdidas de calor al interior, sin embargo en el segundo volumen no está de la misma manera.

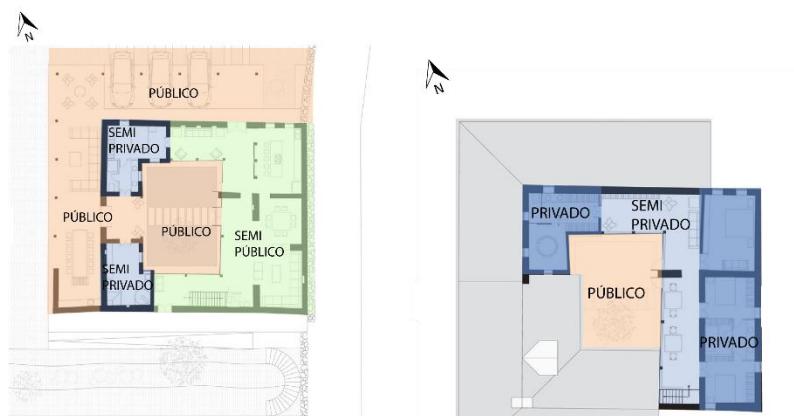
Funcionalidad- casa de la loma

**Nota.** La vivienda muestra una zonificación de acuerdo a las actividades a desarrollarse en sus espacios.

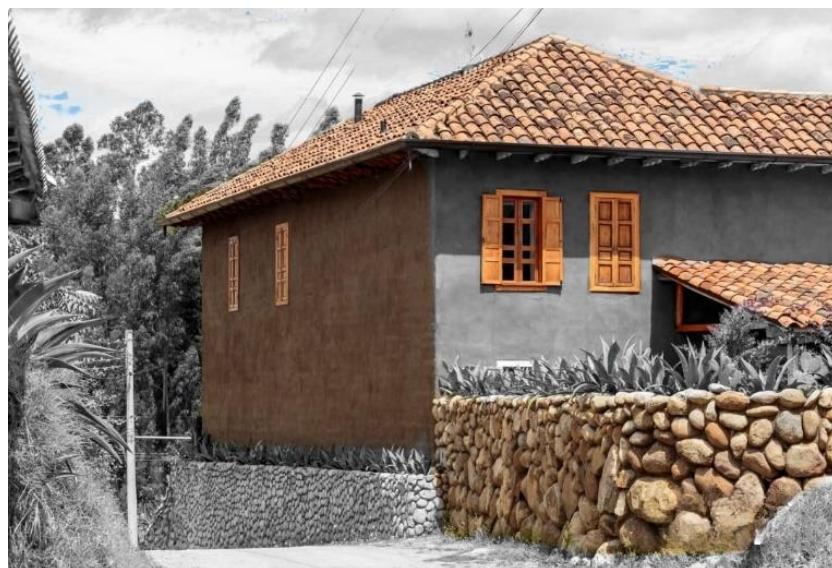
Materialidad en casa de la loma

**Nota.** La vivienda hace uso de materiales de la zona.

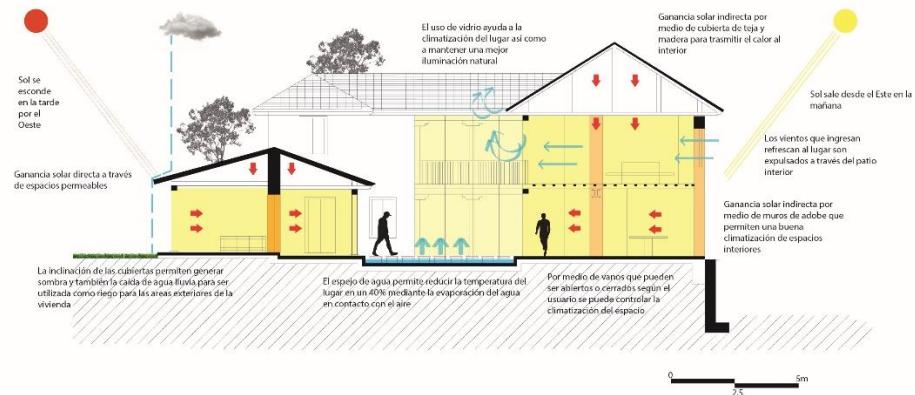
Estrategias bioclimáticas -casa de la loma

**Nota.** La vivienda hace presenta una variedad de estrategias para climatizar los espacios.

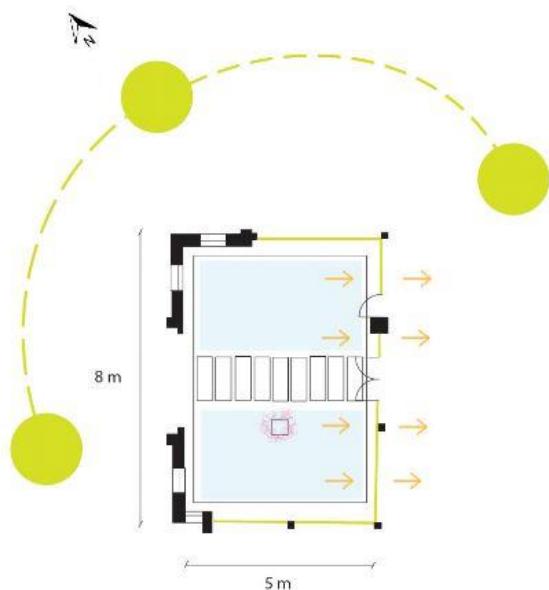
Patio interior estrategia-casa de la loma

**Nota.** El patio interior permite mayor incidencia de luz y radiación solar.

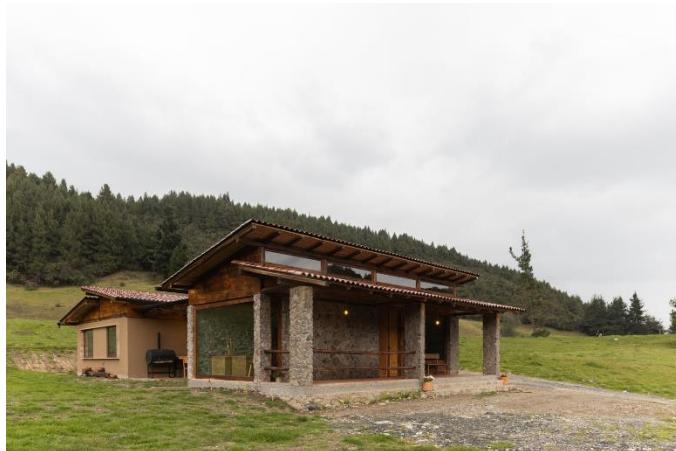
**Figura 41**

Tipología-casa el refugio

La Casa Refugio es una vivienda rural cuya tipología responde a la vivienda vernácula propia de la provincia del Azuay, mostrando características que son una mixtura

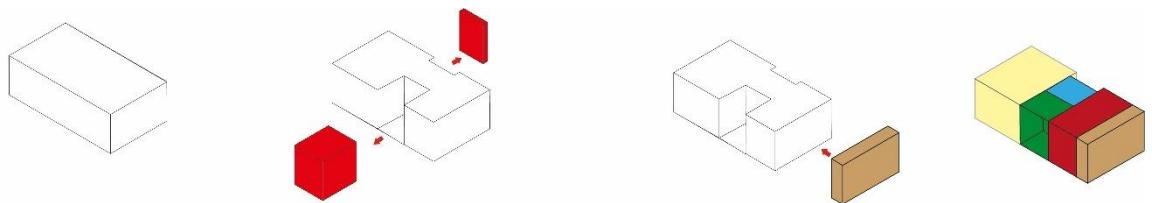
Origen de la forma- casa el refugio

**Nota.** La forma se origina a partir de un prisma rectangular y diversas sustracciones y adiciones.

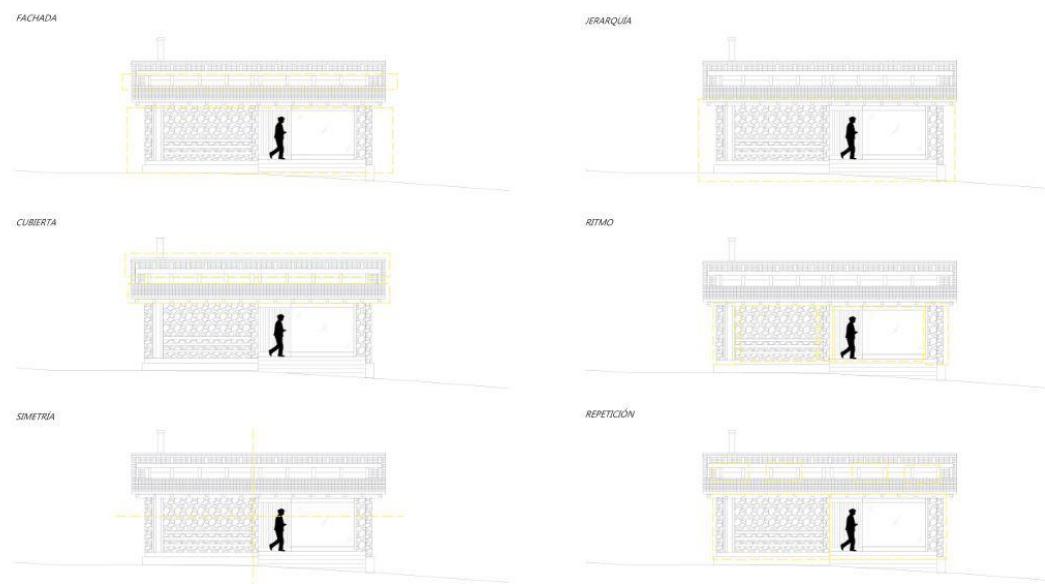
**Figura 43**

Análisis formal-casa el refugio

**Nota.** La vivienda cuenta con un desarrollo de composición en sus fachadas a nivel formal.

Se observa en la Figura 43 que:

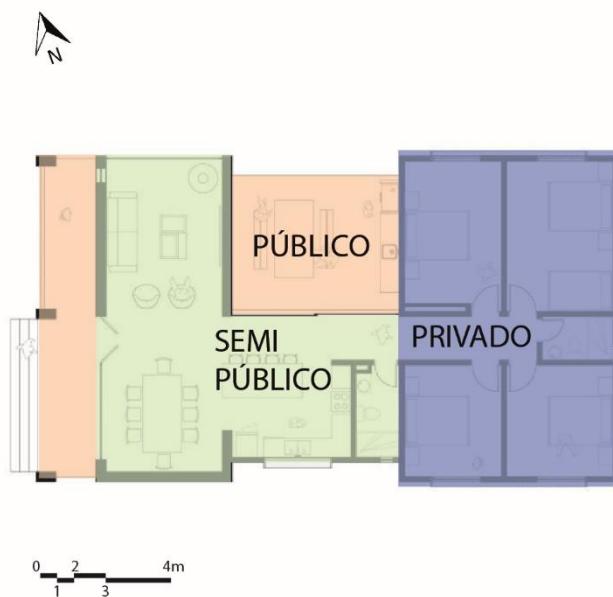
Función- casa el refugio

**Nota.** La función de a la vivienda va de acuerdo a las necesidades en los espacios.

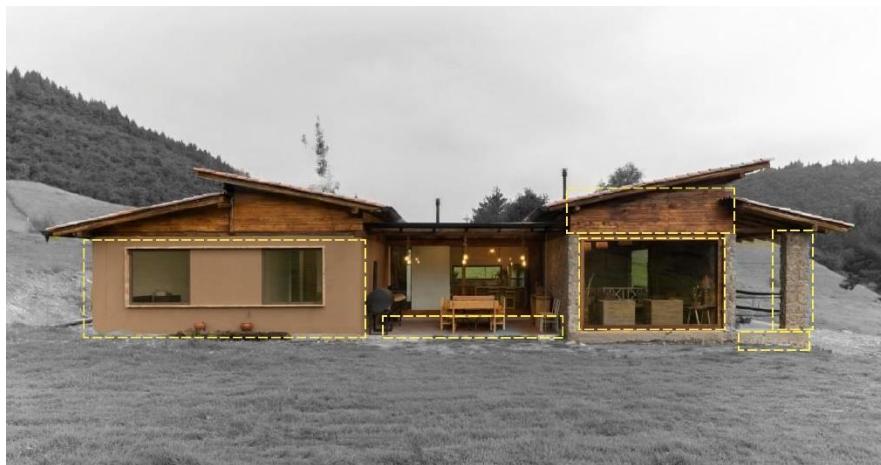
Materialidad- casa el refugio

**Nota.** Los materiales de la zona se evidencian en la aplicación en sus fachadas.

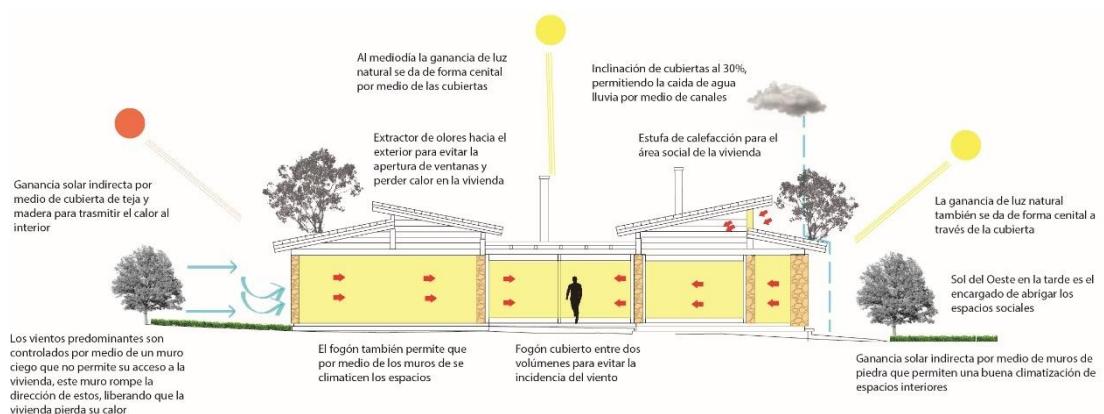
Estrategias bioclimáticas – casa el refugio

**Nota.** La vivienda cuenta con variadas estrategias bioclimáticas que climatizan los espacios.

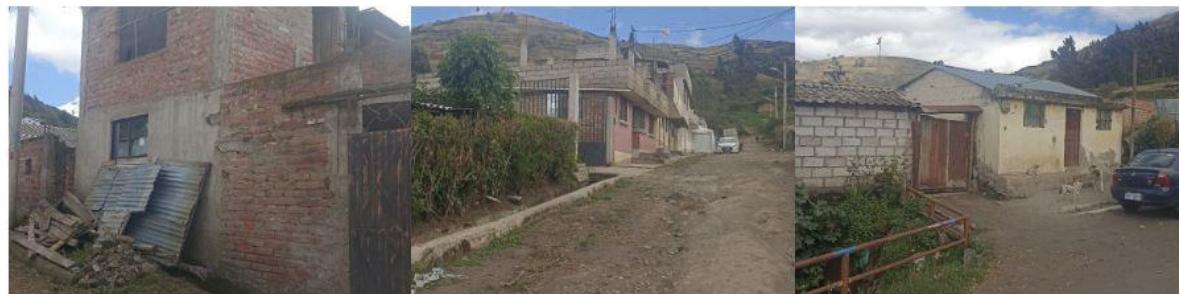
**Figura 49**

Situación actual de Rumicruz

**Nota.** La situación actual de Rumicruz en cuanto a vías, infraestructura y viviendas.

De acuerdo al Plan de Ordenamiento Territorial de la parroquia de Calpi (2011-2023) y la observación de campo realizada, en la comunidad de Rumicruz se presentan las siguientes problemáticas:

- Presencia de desechos y basura
- Quema de vegetación para la pronta disponibilidad de recursos para el pastoreo
- Uso de insumos químicos para control de plagas y malezas en los cultivos
- Ubicación de cultivos en zonas con pendientes muy accidentadas
- Mala técnica para labrar la tierra
- Caída de ceniza
- No cuenta con recolección de basura
- Viviendas en estado de deshuso o daño en los materiales por falta de economía para continuar con la construcción.

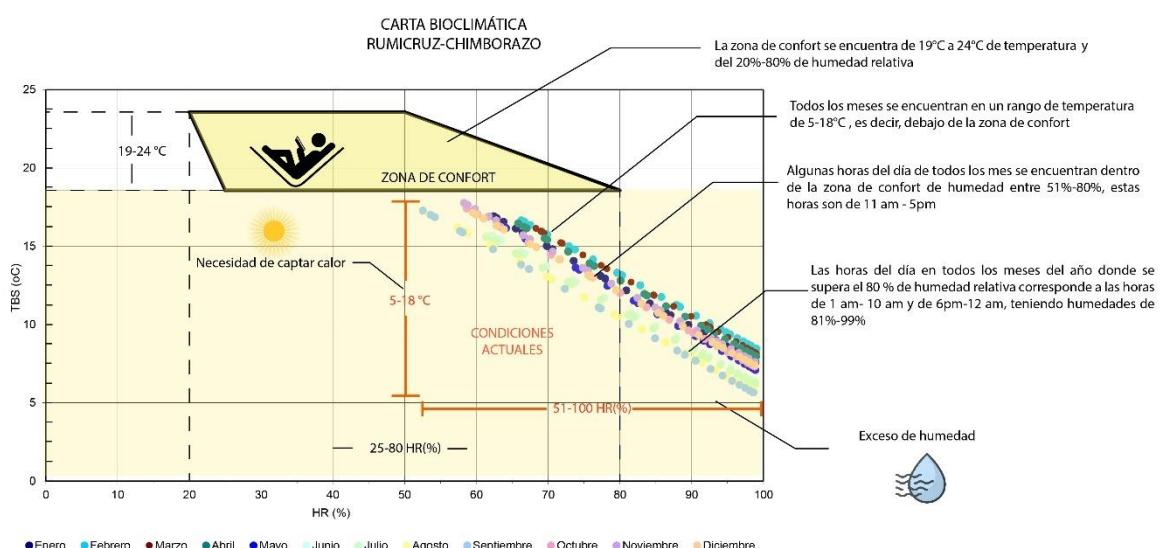
Carta Bioclimática de Rumiñaz

**Nota.** Esta carta indica las condiciones ideales de confort ideal en exteriores en la comunidad de Rumiñaz de acuerdo a temperatura y humedad.

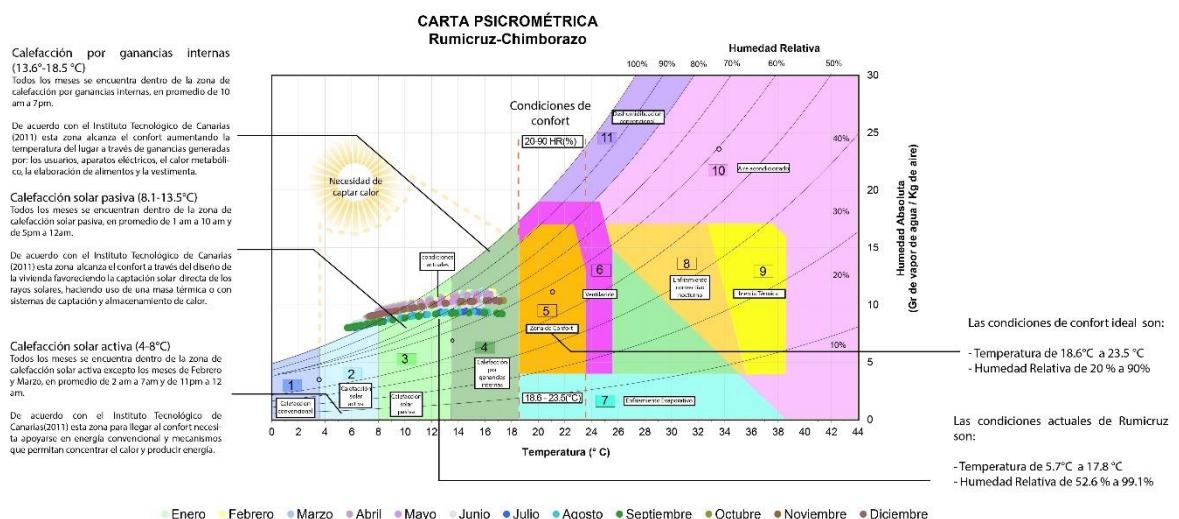
Carta psicrométrica de Rumiñahui

**Nota.** Esta carta indica las condiciones ideales de confort ideal en interiores en la comunidad de Rumiñahui de acuerdo a temperatura y humedad. Además, indica el tipo de estrategias a aplicarse.

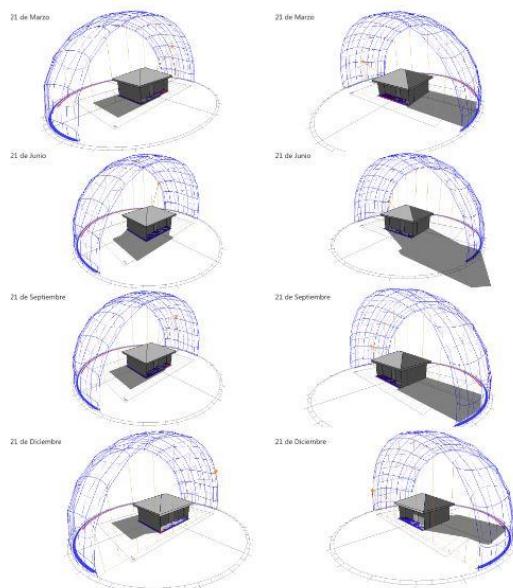
### Análisis de orientación vivienda Buñay

**Nota.** Esta imagen muestra una correcta orientación de la primera vivienda analizada.

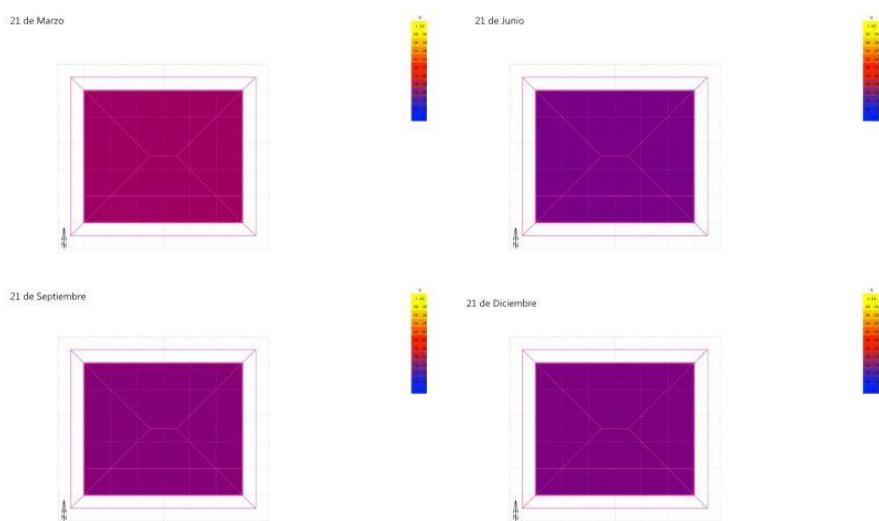
Temperatura al nivel del suelo- vivienda Buñay

**Nota.** Esta imagen muestra la temperatura a nivel del suelo en la vivienda.

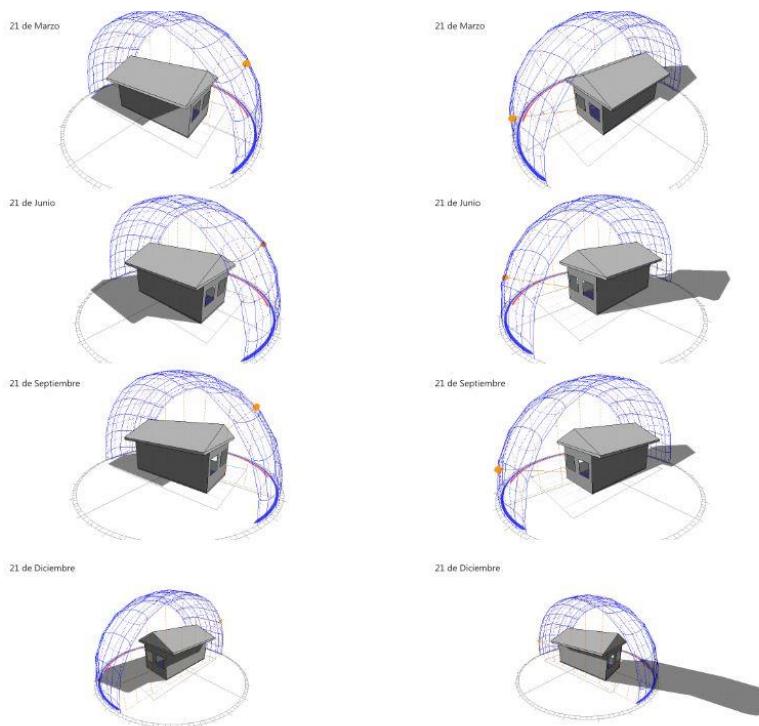
Análisis de orientación en la vivienda Sisa

*Nota.* Esta imagen muestra la correcta orientación en la vivienda Sisa.

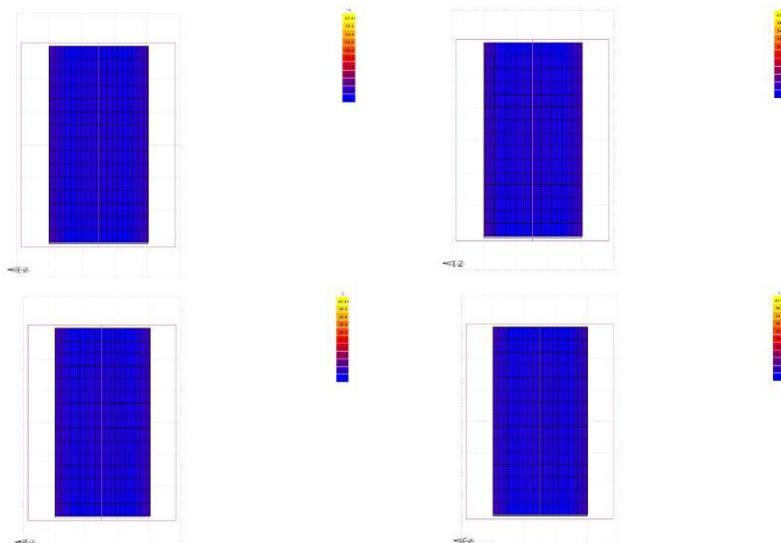
Temperatura al nivel del suelo- vivienda Sisa

**Nota.** Esta imagen muestra la temperatura a nivel del suelo en la vivienda Sisa.

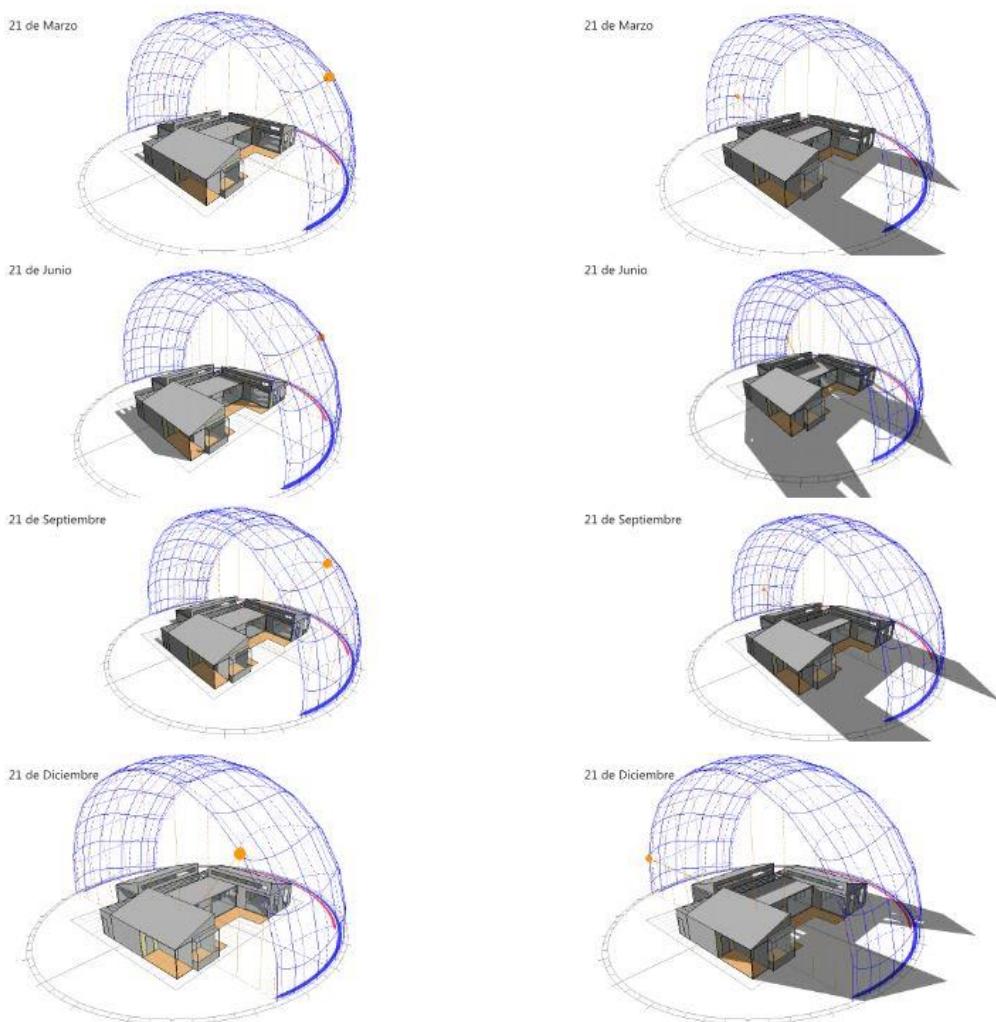
Análisis de orientación en la vivienda propuesta

**Nota.** Esta imagen muestra la correcta orientación en la vivienda propuesta.

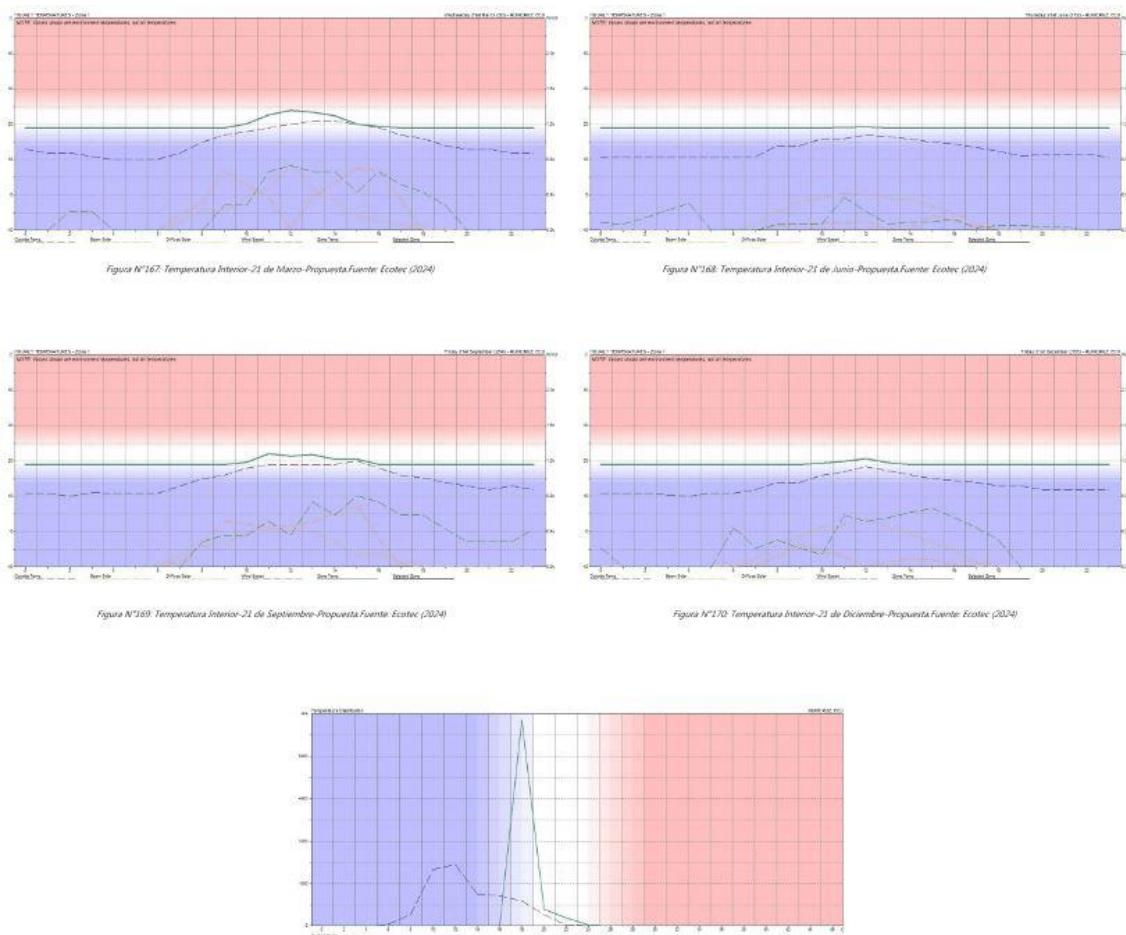
Temperatura hora a hora y anual en vivienda Sisa

**Nota.** Esta imagen muestra las temperaturas hora a hora en las fechas establecidas y la temperatura anual en la vivienda propuesta.

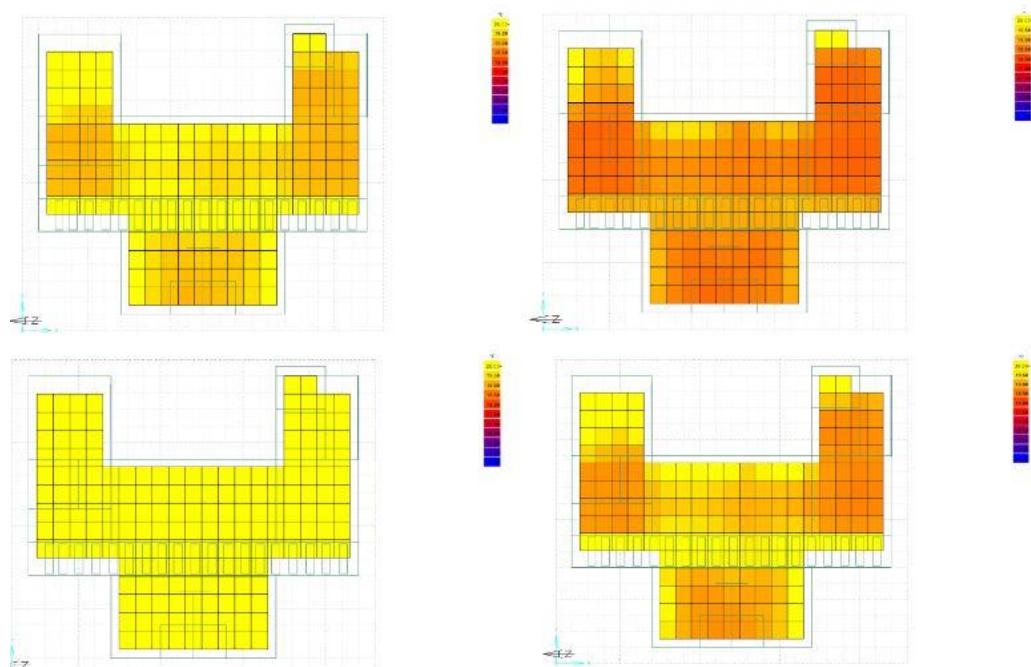
Temperatura al nivel del suelo- vivienda Sisa

*Nota.* Esta imagen muestra la temperatura a nivel del suelo en la vivienda propuesta.

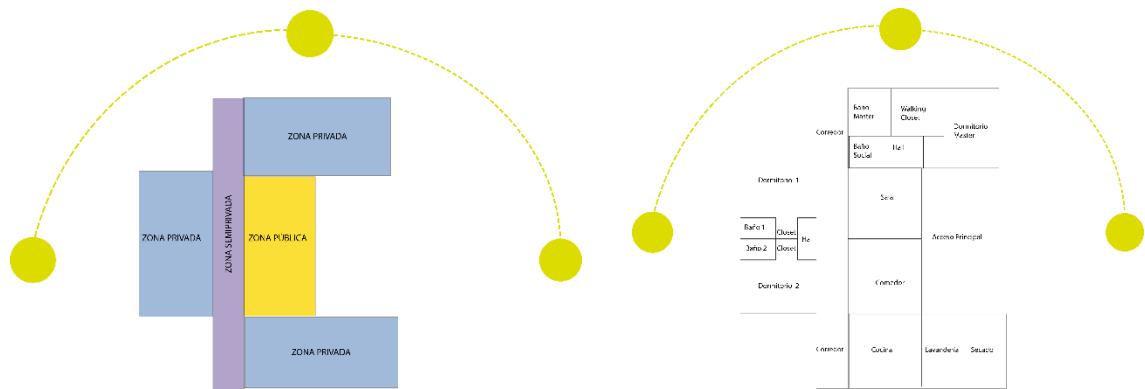
Zonificación de la propuesta

**Nota.** Este gráfico muestra el grado de privacidad en los espacios, los espacios y su ubicación con respecto a la orientación del sol.

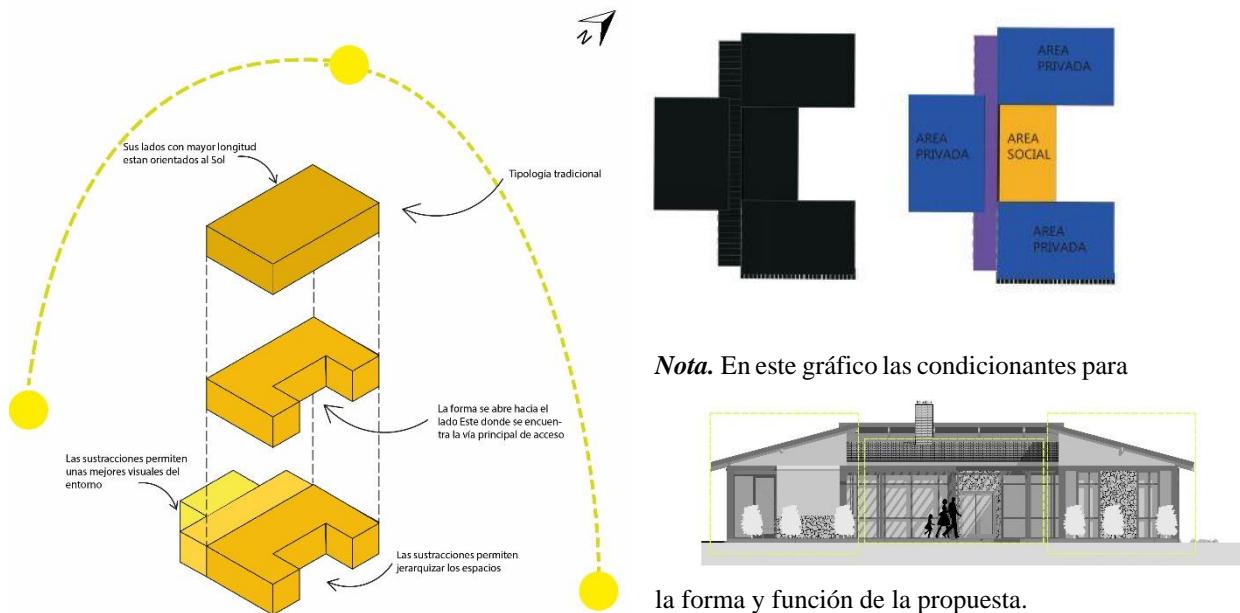
Tipología, forma y función en la propuesta

Los espacios de la vivienda están ordenados según su privacidad teniendo en el centro de la vivienda el área social como centro de unión de la familia compuesto por la sala y el comedor, al sur de la vivienda se encuentra una de las áreas privadas de la vivienda compuesto por la cocina, lavandería y secado de ropa, al Oeste se encuentran los dormitorios de los hijos y al Norte el dormitorio master.

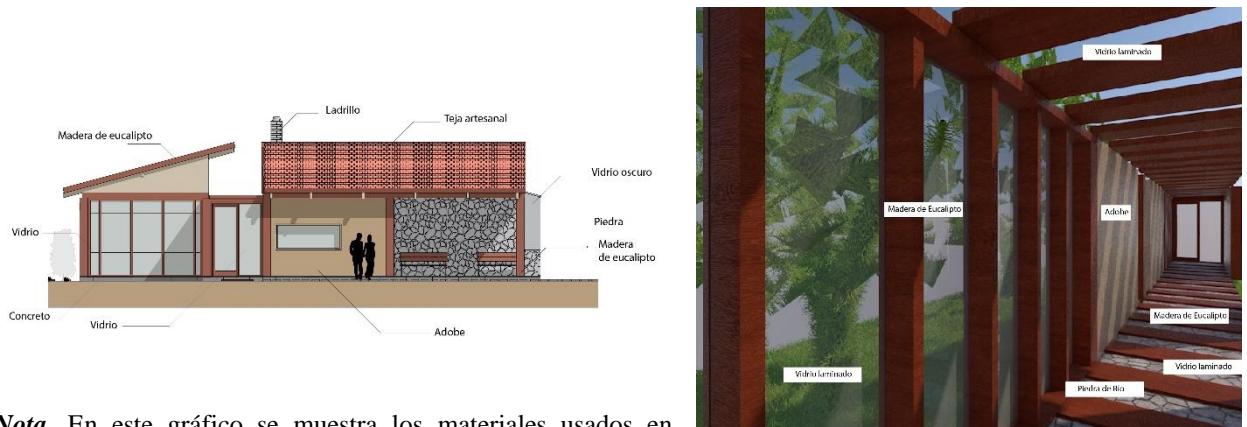
Materialidad utilizada en la propuesta

**Nota.** En este gráfico se muestra los materiales usados en exteriores e interior de la vivienda.

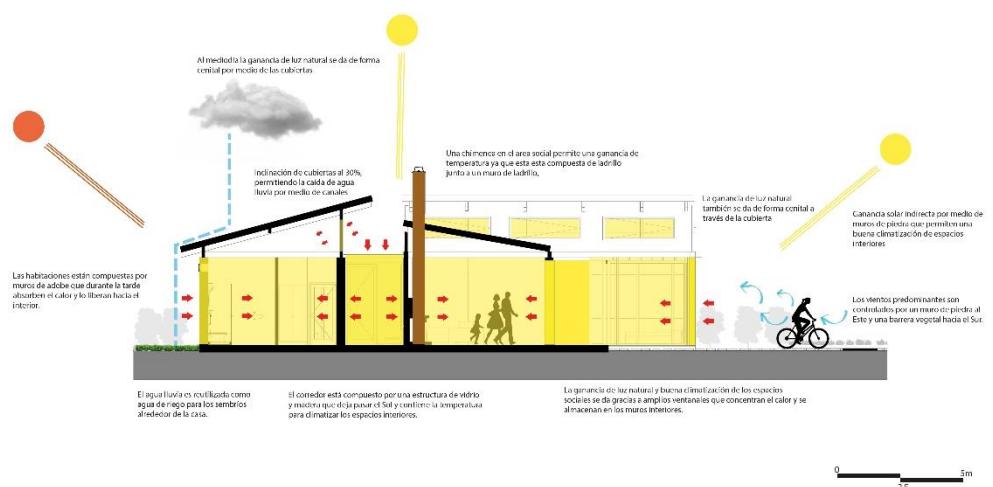
**Nota.** En este gráfico se plasma las estrategias bioclimáticas alrededor de la propuesta para climatizar los espacios.

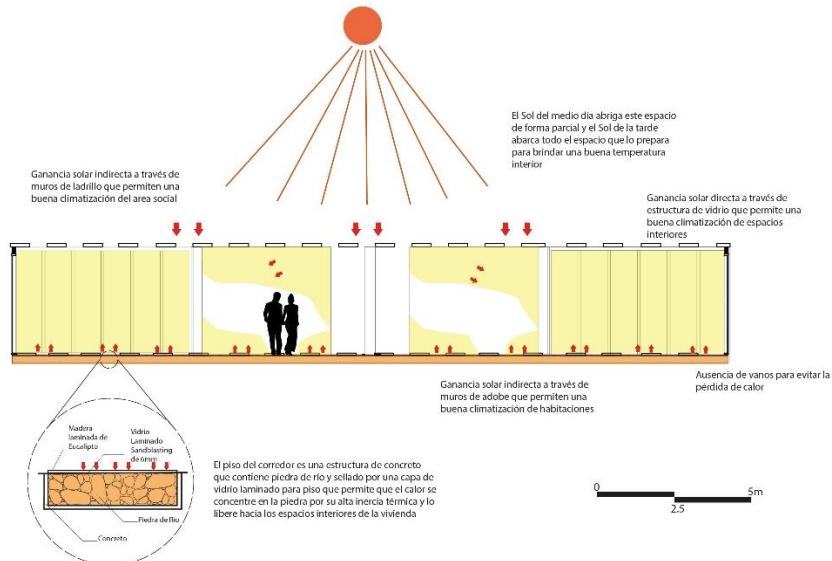
Trampa de calor en corredor

**Nota.** El corredor sirve como un punto de concentración y difusión de calor a los espacios adjuntos.

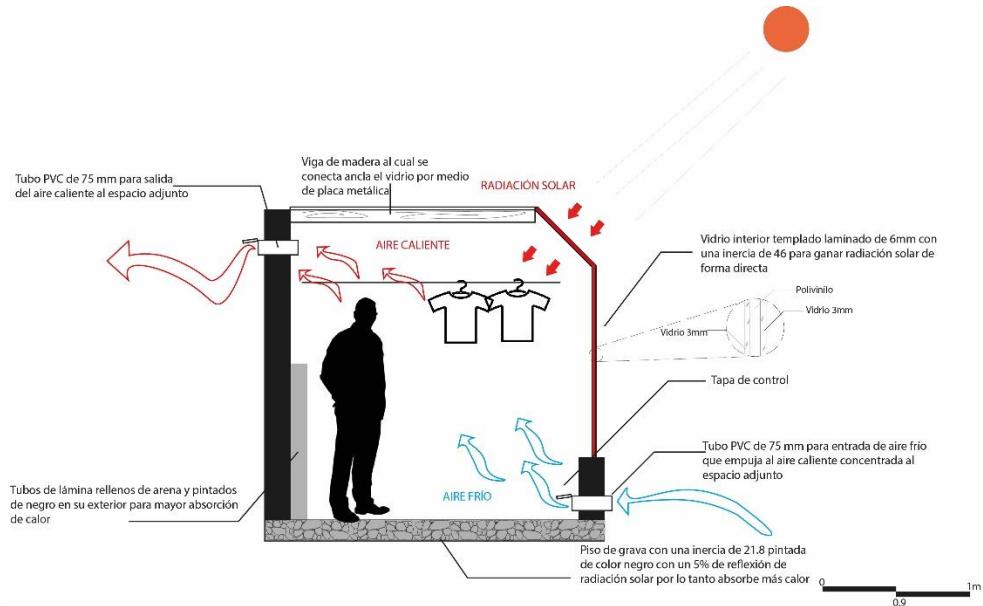
**Nota.** El secador solar de ropa y su funcionamiento como estrategia de climatización y eficiencia energética.

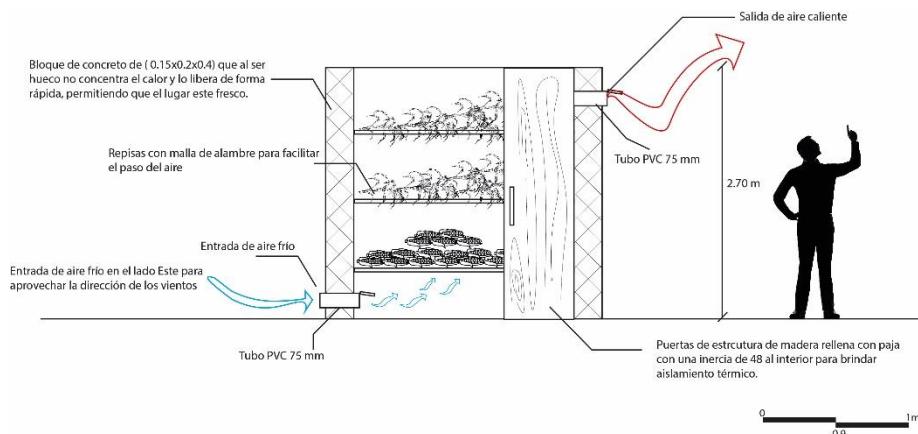
**Nota.** Esta imagen muestra el funcionamiento de la fresquera para mantener frescos los productos de la cosecha.

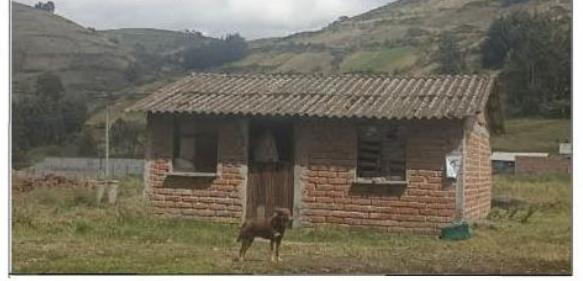
<p><b>UBICACIÓN</b> Comunidad Rumi Cruz</p> <p><b>TIPOLOGÍA DE IMPLANTACIÓN</b> Tipología de implantación de tipo aislada, el espacio construido ocupa una mínima parte de la totalidad del terreno donde se encuentra.</p> <p><b>MATERIALIDAD DE LA FACHADA</b> <b>PREDOMINANTE</b> LADRILLO <b>MEDIO PREDOMINANTE</b> TIJA ONDULADA <b>POCO PREDOMINANTE</b> VIDRIO</p> <p><b>DESCRIPCIÓN DE LA VEGETACIÓN</b> PISOS Muros VENTANAS CUBIERTAS PUERTAS Hormigón Ladrillo Vidrio, marco de acero Cubierta inclinada de teja cerulada Acero</p> <p><b>Afectaciones y elementos urbanos</b> -Ausencia de cerramiento - Cubierta en estado de deterioro</p> <p><b>ESTADO DEL TRAMO 1</b></p> <table border="1"> <tr> <td><input type="checkbox"/></td> <td>Simetria</td> <td>No existe simetria en el tramo al trazar un eje</td> <td><input checked="" type="checkbox"/></td> <td>Ritmo</td> <td>Si existe ritmo en algunos elementos como vanos</td> </tr> <tr> <td><input checked="" type="checkbox"/></td> <td>Asimetría</td> <td></td> <td><input type="checkbox"/></td> <td>Patrón</td> <td>No existe patrón</td> </tr> <tr> <td><input type="checkbox"/></td> <td>Continuidad</td> <td>No existe continuidad en fachadas ni en cubiertas</td> <td><input checked="" type="checkbox"/></td> <td>Repetición</td> <td>Existe repetición en ciertos elementos de las viviendas</td> </tr> <tr> <td><input checked="" type="checkbox"/></td> <td>Descontinuidad</td> <td></td> <td><input type="checkbox"/></td> <td>Regularidad</td> <td>No es regular ya que presenta varias subtractores</td> </tr> <tr> <td><input type="checkbox"/></td> <td>DIRECCIONALIDAD Vertical</td> <td>Crecimiento en forma horizontal puesto que la mayor parte de viviendas son de una sola planta</td> <td><input type="checkbox"/></td> <td>Armonia</td> <td>No existe armonia entre la vivienda y el entorno</td> </tr> <tr> <td><input type="checkbox"/></td> <td>Horizontal</td> <td></td> <td><input type="checkbox"/></td> <td>Movimiento</td> <td>No existe movimiento, las formas son completamente sólidas</td> </tr> <tr> <td><input type="checkbox"/></td> <td>Contraste</td> <td>Si existe contraste en los colores</td> <td><input type="checkbox"/></td> <td>Xuxtaposición</td> <td>Todas las formas son visibles</td> </tr> <tr> <td><input type="checkbox"/></td> <td>Equilibrio</td> <td>No existe un equilibrio ya que cada vivienda posee distintos elementos que no se relacionan entre si</td> <td><input checked="" type="checkbox"/></td> <td>Nº de pisos</td> <td>1 y 2</td> </tr> <tr> <td><input checked="" type="checkbox"/></td> <td>Escala</td> <td>Es proporcional a la escala humana</td> <td></td> <td></td> <td></td> </tr> </table> <p><b>PARSEMÁNTICO</b></p> <table border="1"> <tr> <td>Lleno</td> <td>60 %</td> <td>Abierto</td> <td>volumetria irregular</td> <td>Agrupado</td> <td>fachadas con espacios llenos y vacíos</td> <td>Geometrico</td> <td>Irregular</td> </tr> <tr> <td>Vacio</td> <td>40 %</td> <td>Concreto</td> <td></td> <td>Soltario</td> <td></td> <td>Indefinido</td> <td></td> </tr> <tr> <td colspan="2">Lejano</td> <td>Si cuenta con retiros</td> <td></td> <td></td> <td></td> <td></td> <td></td> </tr> <tr> <td colspan="2">Cercano</td> <td></td> <td>Compuesto Simple</td> <td>X</td> <td>Puertas y ventanas convencionales</td> <td></td> <td></td> </tr> </table>

<input type="checkbox"/>	Simetria	No existe simetria en el tramo al trazar un eje	<input checked="" type="checkbox"/>	Ritmo	Si existe ritmo en algunos elementos como vanos	<input checked="" type="checkbox"/>	Asimetría		<input type="checkbox"/>	Patrón	No existe patrón	<input type="checkbox"/>	Continuidad	No existe continuidad en fachadas ni en cubiertas	<input checked="" type="checkbox"/>	Repetición	Existe repetición en ciertos elementos de las viviendas	<input checked="" type="checkbox"/>	Descontinuidad		<input type="checkbox"/>	Regularidad	No es regular ya que presenta varias subtractores	<input type="checkbox"/>	DIRECCIONALIDAD Vertical	Crecimiento en forma horizontal puesto que la mayor parte de viviendas son de una sola planta	<input type="checkbox"/>	Armonia	No existe armonia entre la vivienda y el entorno	<input type="checkbox"/>	Horizontal		<input type="checkbox"/>	Movimiento	No existe movimiento, las formas son completamente sólidas	<input type="checkbox"/>	Contraste	Si existe contraste en los colores	<input type="checkbox"/>	Xuxtaposición	Todas las formas son visibles	<input type="checkbox"/>	Equilibrio	No existe un equilibrio ya que cada vivienda posee distintos elementos que no se relacionan entre si	<input checked="" type="checkbox"/>	Nº de pisos	1 y 2	<input checked="" type="checkbox"/>	Escala	Es proporcional a la escala humana				Lleno	60 %	Abierto	volumetria irregular	Agrupado	fachadas con espacios llenos y vacíos	Geometrico	Irregular	Vacio	40 %	Concreto		Soltario		Indefinido		Lejano		Si cuenta con retiros						Cercano			Compuesto Simple	X	Puertas y ventanas convencionales			<p><b>IMAGEN URBANA</b></p>
