**UNIVERSIDAD NACIONAL DE CHIMBORAZO  
FACULTAD DE INGENIERÍA  
CARRERA ARQUITECTURA**

“Estudio de vivienda sostenible en la comunidad de Rumicruz-Chimborazo”

**Trabajo de Titulación para optar al título de Arquitecto**

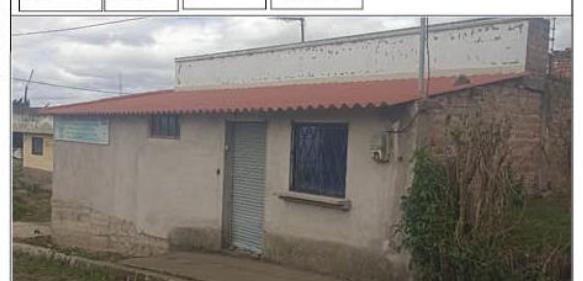
<p><b>UBICACIÓN</b> Comunidad Rumi Cruz</p> <p><b>TIPOLOGÍA DE IMPLANTACIÓN</b> Tipología de implantación de tipo aislada, se implanta en una gran cantidad de terreno ocupado para agricultura y cría de animales</p> <p><b>MATERIALIDAD DE LA FACHADA</b> <b>PREDOMINANTE</b> LADRILLO ENLUCIDO <b>MEDIO PREDOMINANTE</b> TIJA <b>POCO PREDOMINANTE</b> VIDRIO</p> <p><b>DESCRIPCIÓN DE LA VEGETACIÓN</b> PISOS Muros VENTANAS CUBIERTAS PUERTAS Hormigón, alforbrados Ladrillo y bloques Vidrio, marco de acero Cubierta inclinada de Zinc y lona plana accesible Acero</p> <p><b>Afectaciones y elementos urbanos</b> -Vía de bache - Ausencia de cerramiento</p> <p><b>ESTADO DEL TRAMO 2</b></p> <table border="1"> <tr> <td><input type="checkbox"/></td> <td>Simetria</td> <td>No existe simetria en el tramo</td> <td><input checked="" type="checkbox"/></td> <td>Ritmo</td> <td>Si existe ritmo en algunos vanos</td> </tr> <tr> <td><input checked="" type="checkbox"/></td> <td>Asimetría</td> <td></td> <td><input type="checkbox"/></td> <td>Patrón</td> <td>No existe un patrón</td> </tr> <tr> <td><input type="checkbox"/></td> <td>Continuidad</td> <td>No existe continuidad ya que no todos los elementos siguen una misma disposición</td> <td><input checked="" type="checkbox"/></td> <td>Repetición</td> <td>Existe repetición en ciertos vanos</td> </tr> <tr> <td><input type="checkbox"/></td> <td>Descontinuidad</td> <td></td> <td><input type="checkbox"/></td> <td>Regularidad</td> <td>No es regular ya que presenta variedad en su forma y elementos</td> </tr> <tr> <td><input checked="" type="checkbox"/></td> <td>DIRECCIONALIDAD Vertical</td> <td>Crecimiento en forma vertical y horizontal algunas viviendas tienen más de un piso y otras se extienden en el terreno</td> <td><input type="checkbox"/></td> <td>Armonia</td> <td>No existe armonia entre la vivienda y el entorno</td> </tr> <tr> <td><input checked="" type="checkbox"/></td> <td>Horizontal</td> <td></td> <td><input type="checkbox"/></td> <td>Movimiento</td> <td>No existe movimiento, las formas son completamente sólidas</td> </tr> <tr> <td><input type="checkbox"/></td> <td>Contraste</td> <td>No existe contraste de vivienda y materiales</td> <td><input type="checkbox"/></td> <td>Xuxtaposición</td> <td>No existe xuxtaposición ya que algunas formas de las viviendas a otras</td> </tr> <tr> <td><input type="checkbox"/></td> <td>Equilibrio</td> <td>No existe un equilibrio ya que cada vivienda posee distintos elementos que no se relacionan entre si</td> <td><input checked="" type="checkbox"/></td> <td>Nº de pisos</td> <td>1 y 2</td> </tr> <tr> <td><input checked="" type="checkbox"/></td> <td>Escala</td> <td>Es proporcional a la escala humana</td> <td></td> <td></td> <td></td> </tr> </table> <p><b>PARSEMÁNTICO</b></p> <table border="1"> <tr> <td>Lleno</td> <td>40 %</td> <td>Abierto</td> <td>volumetria irregular</td> <td>Agrupado</td> <td>fachadas con espacios llenos y vacíos</td> <td>Geometrico</td> <td>Irregular</td> </tr> <tr> <td>Vacio</td> <td>60 %</td> <td>Concreto</td> <td>70 %</td> <td>Soltario</td> <td></td> <td>Indefinido</td> <td></td> </tr> <tr> <td colspan="2">Lejano</td> <td>no cuentan concretos</td> <td></td> <td></td> <td></td> <td></td> <td></td> </tr> <tr> <td colspan="2">Cercano</td> <td></td> <td>Compuesto Simple</td> <td>X</td> <td>Puertas y ventanas convencionales</td> <td></td> <td></td> </tr> </table>

<input type="checkbox"/>	Simetria	No existe simetria en el tramo	<input checked="" type="checkbox"/>	Ritmo	Si existe ritmo en algunos vanos	<input checked="" type="checkbox"/>	Asimetría		<input type="checkbox"/>	Patrón	No existe un patrón	<input type="checkbox"/>	Continuidad	No existe continuidad ya que no todos los elementos siguen una misma disposición	<input checked="" type="checkbox"/>	Repetición	Existe repetición en ciertos vanos	<input type="checkbox"/>	Descontinuidad		<input type="checkbox"/>	Regularidad	No es regular ya que presenta variedad en su forma y elementos	<input checked="" type="checkbox"/>	DIRECCIONALIDAD Vertical	Crecimiento en forma vertical y horizontal algunas viviendas tienen más de un piso y otras se extienden en el terreno	<input type="checkbox"/>	Armonia	No existe armonia entre la vivienda y el entorno	<input checked="" type="checkbox"/>	Horizontal		<input type="checkbox"/>	Movimiento	No existe movimiento, las formas son completamente sólidas	<input type="checkbox"/>	Contraste	No existe contraste de vivienda y materiales	<input type="checkbox"/>	Xuxtaposición	No existe xuxtaposición ya que algunas formas de las viviendas a otras	<input type="checkbox"/>	Equilibrio	No existe un equilibrio ya que cada vivienda posee distintos elementos que no se relacionan entre si	<input checked="" type="checkbox"/>	Nº de pisos	1 y 2	<input checked="" type="checkbox"/>	Escala	Es proporcional a la escala humana				Lleno	40 %	Abierto	volumetria irregular	Agrupado	fachadas con espacios llenos y vacíos	Geometrico	Irregular	Vacio	60 %	Concreto	70 %	Soltario		Indefinido		Lejano		no cuentan concretos						Cercano			Compuesto Simple	X	Puertas y ventanas convencionales

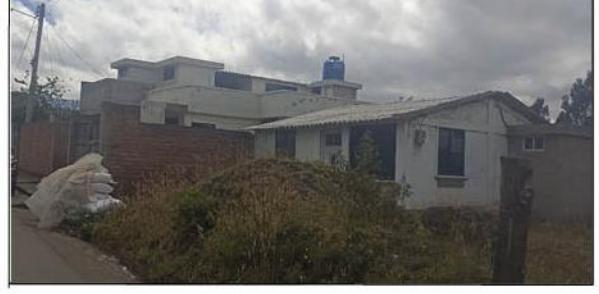
<table><tr> <td><input type="checkbox"/> Simetría</td> <td><input checked="" type="checkbox"/> Ritmo</td> <td><input checked="" type="checkbox"/> Si existe ritmo en algunos vanos y puertas</td> </tr><tr> <td>Lleno Vacío 60 % 40 %</td> <td>Abstracto Concreto 70 % 30 %</td> <td>volumetría irregular</td> <td><input checked="" type="checkbox"/> Agrupado Solitario</td> <td><input checked="" type="checkbox"/> Fachadas con espacios llenos y vacíos</td> <td><input checked="" type="checkbox"/> Geométrico Indefinido</td> <td><input type="checkbox"/> Volumetría irregular</td> </tr><tr> <td>Lejano Cercano</td> <td>X</td> <td>no cuentan con retrós</td> <td><input checked="" type="checkbox"/> Compuesto Simple</td> <td><input checked="" type="checkbox"/> Puertas y ventanas convencionales</td> <td></td> <td></td> </tr></table>

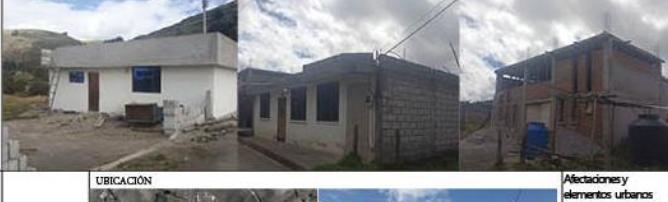
TEJA ONDULADA			En el terreno de la vivienda no existe vegetación arbustiva, se puede observar en el entorno eucaliptos																																																														
POCO PREDOMINANTE			VIDRIO																																																														
DESCRIPCIÓN DE LA VEGETACIÓN																																																																	
PISOS	MUROS	VENTANAS	CUBIERTAS	PUERTAS																																																													
Hormigón	Bloque	Vidrio, marco de acero	Cubierta inclinada de teja ondulada	Acero y vidrio

IMAGEN URBANA

Afectaciones y elementos urbanos - Vía pavimentada - Ausencia de retrós	<b>ESTADO DEL TRAMO 4</b>
