UNIVERSIDAD NACIONAL DE CHIMBORAZO
FACULTAD DE INGENIERÍA
CARRERA DE ARQUITECTURA

**Intervención en los vacíos urbanos del Centro Histórico de la ciudad de
Riobamba a través de la implementación de vivienda**

Trabajo de Titulación para optar al título de Arquitecto/a

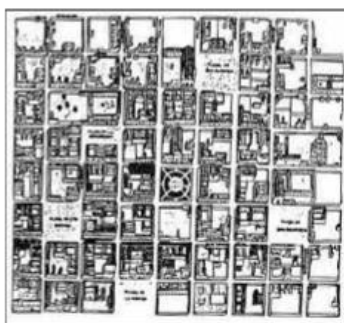
Ilustración 15 Trazado urbano Riobamba 1799

En sus inicios la ciudad de Riobamba estaba ubicada cerca de la laguna de Colta. Fue a partir de un terremoto en 1797 que los moradores son obligados a desplazarse y llegan a la actual ubicación, una llanura de 38ha. Al ser una ciudad planificada su trazado nace alrededor de la actual plaza Maldonado, con los principales edificios administrativos e iglesias (ver ilustración 20), donde las primeras edificaciones, en su mayoría, fueron destinadas a vivienda y construidas en una planta, con estructuras de madera, cubiertas de teja y la presencia de patios internos. Sin embargo, con el paso del tiempo y el crecimiento poblacional se da la necesidad de crear más unidades de vivienda en una menor área.

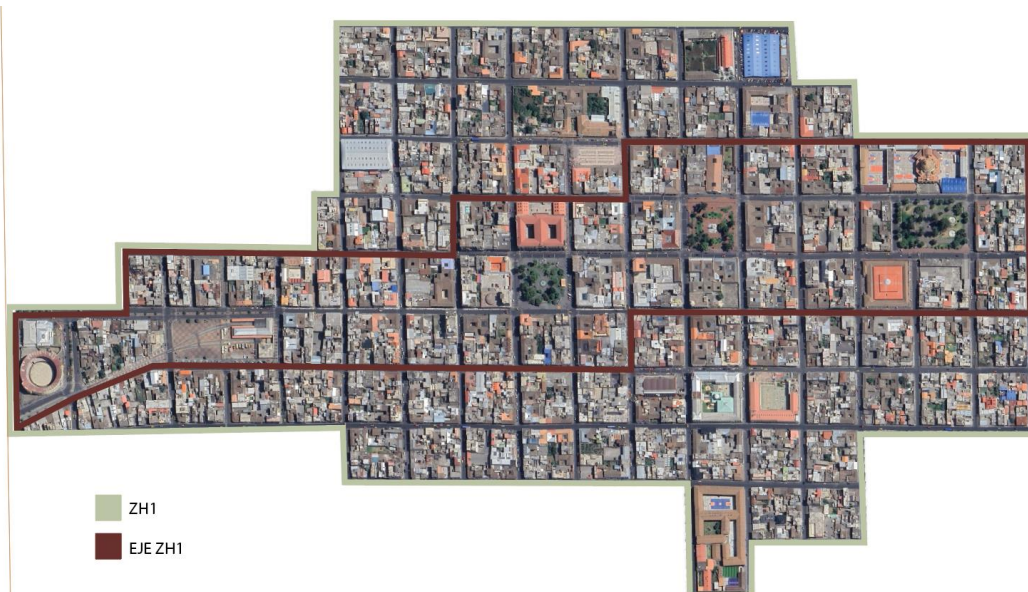
Según la ordenanza 005-202 de aprobación de la actualización del Plan de Desarrollo y Ordenamiento Territorial del cantón Riobamba, la Macrozona ZH1 contiene un subsector denominado EJE Z1 considerado por su centralidad lineal (ver ilustración 17).

Ilustración 17 Eje central de la Macrozona ZH1 del centro histórico de Riobamba

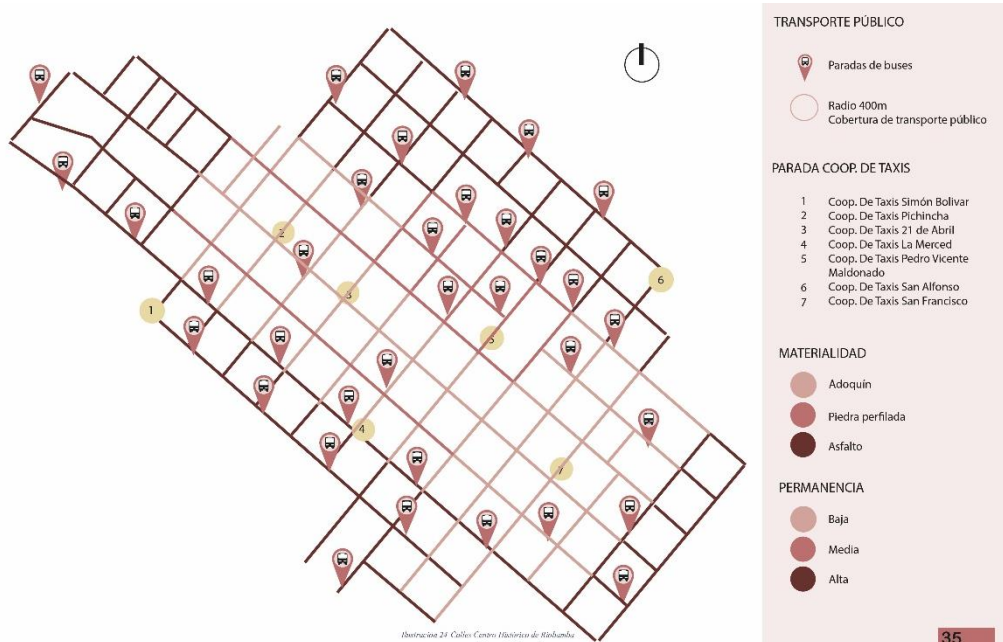
transporte y cualquier punto de la trama vial se convierte en parada siendo un peligro para quienes hacen uso del servicio, así como para un flujo vehicular constante. Por otro lado, las señaléticas deterioradas y la falta de respeto de la velocidad a la velocidad admisible para circular representan un riesgo para peatones, por lo que obtener un vehículo particular es una opción para los riobambeños.

Ilustración 22 Condición del transporte público del Centro histórico de Riobamba

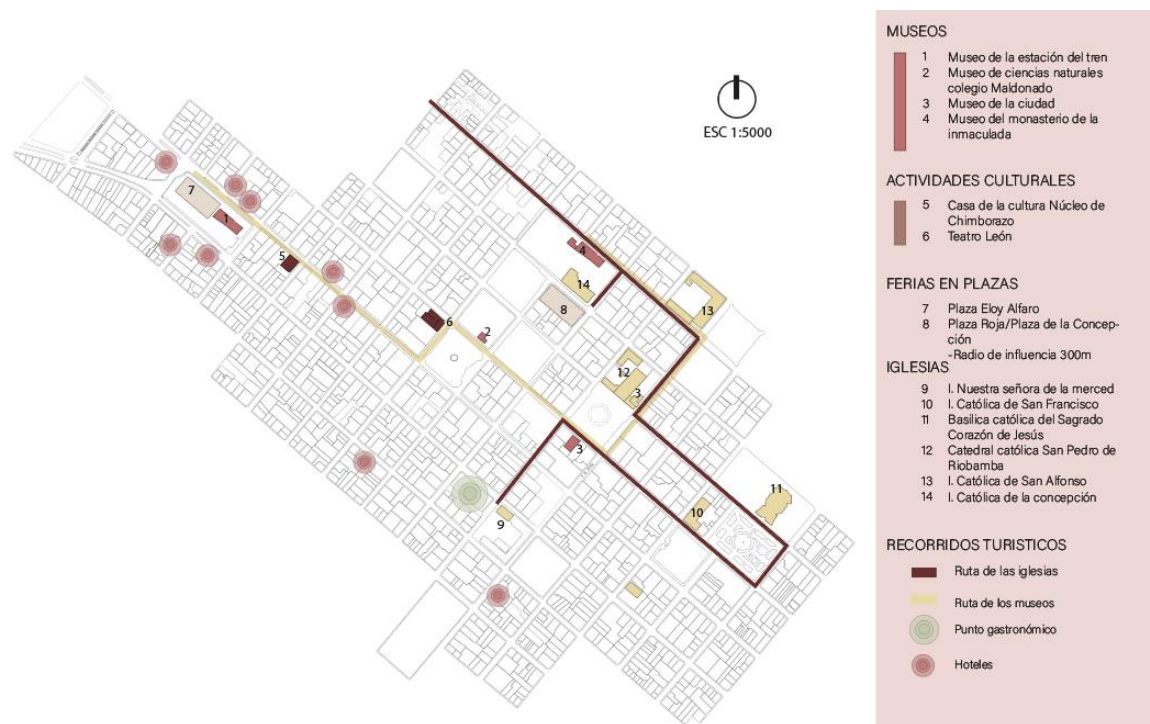
Ilustración 24 Turismo-cultura Centro Histórico de Riobamba
Fuente: Elaboración propia

El centro histórico en especial constituye uno de los más interesantes del país, su denominación ciudad de las primicias se debe a que ha sido protagonista de hechos importantes en la historia como ser la primera ciudad española en el Ecuador, edificar el primer cabildo municipal, o la primera constituyente. Su profunda tradición religiosa ha dejado la ruta de las iglesias como un recorrido de expresión popular, además cuenta con espacios como centros culturales, museos, monumentos y edificaciones públicas o privadas y religiosas que han marcado la historia y que invita a involucrarse en el desarrollo de la actividad cultural, Sin embargo, el desarrollo de actividades de esta índole se ven limitadas a fechas de fiestas patronales, locales o cantonales

Por lo tanto, el turismo en Riobamba es una de las actividades en crecimiento, constituye un generador de ingresos y empleo, lo que requiere de actividades complementarias para generar actividades, servicios y facilidades para los visitantes.

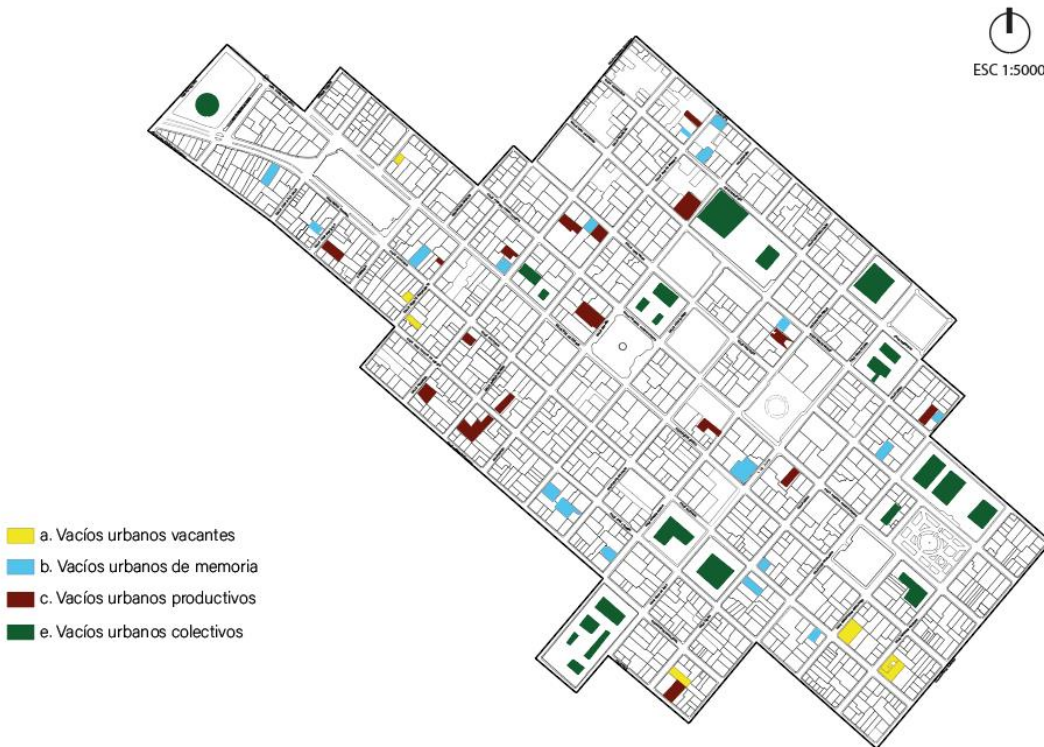
Ilustración 40 Ubicación de tipologías de vacíos urbanos
Fuente: Elaboración propia

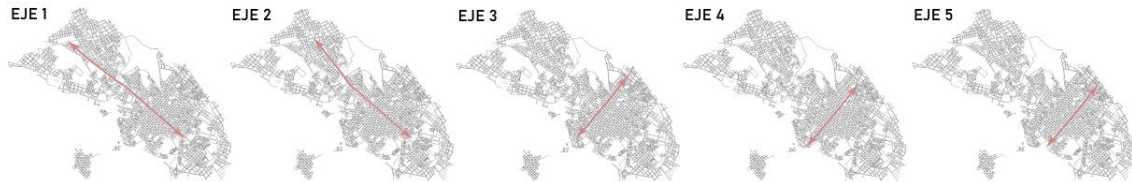
Ilustración 42 Conexión de ejes con la ciudad
Fuente: Elaboración propia

Eje 5 La calle 5 de junio forma da lugar al eje 5, mismo que cruza de manera transversal lo que permite dividir la ciudad en parroquias para un mejor entendimiento del territorio. Por otro lado, alberga en su recorrido al Municipio de Riobamba, equipamiento importante y simbólico. (Ver ilustración 42)

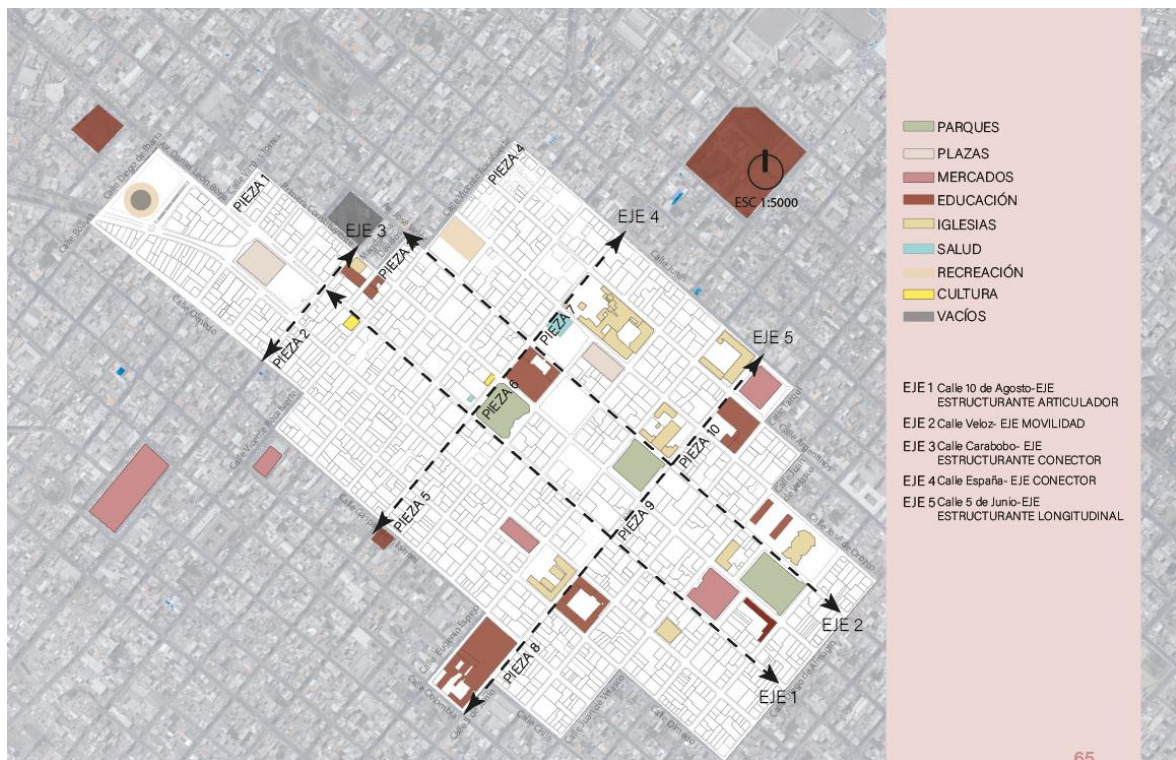
Ilustración 43 Ejes centro Histórico de Riobamba
Fuente: Elaboración propia

Eje 1 La calle 10 de agosto genera el Eje 1 ya que cruza de manera vertical la ciudad, misma que a partir del cruce con la calle Carabobo cambia de nombre a la Av. Daniel León Borja. Este eje comunica a los ciudadanos con estaciones de transporte público que se dirigen hacia poblados del resto del cantón y país

Eje 4 La calle España da lugar al eje 4, cruza de manera transversal por la ciudad y permite unir el centro histórico con equipamientos educativos y con el cementerio, equipamiento importante para los riobambeños debido a sus creencias

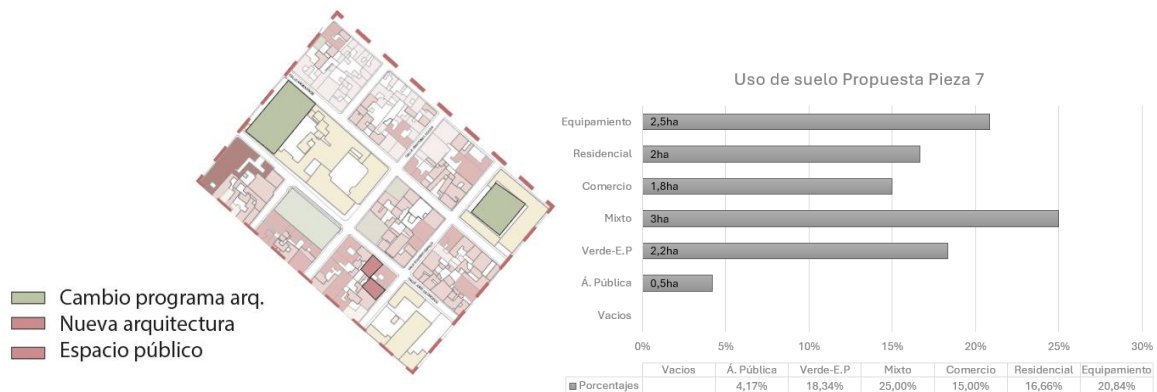
Pieza 7 Intervenir en la altura de los muros del monasterio de la inmaculada a fin de contrarrestar la barrera que no permite un uso de suelo equilibrado. Integrar el vacío urbano del monasterio como área verde para el sector al cual se pueda ingresar por medio del museo que es parte del eje urbano cultural o a través de un puente, esto con la finalidad de no eliminar los muros que están inventariados. Implementar espacio público y actividades dedicadas para niños debido a cercanía con equipamiento de salud dedicado a niños. Cambio de programa arquitectónico en vacío urbano para estacionamiento público como parte de eje urbano de movilidad

Ilustración 60 Uso de suelo pieza 7 aplicadas estrategias

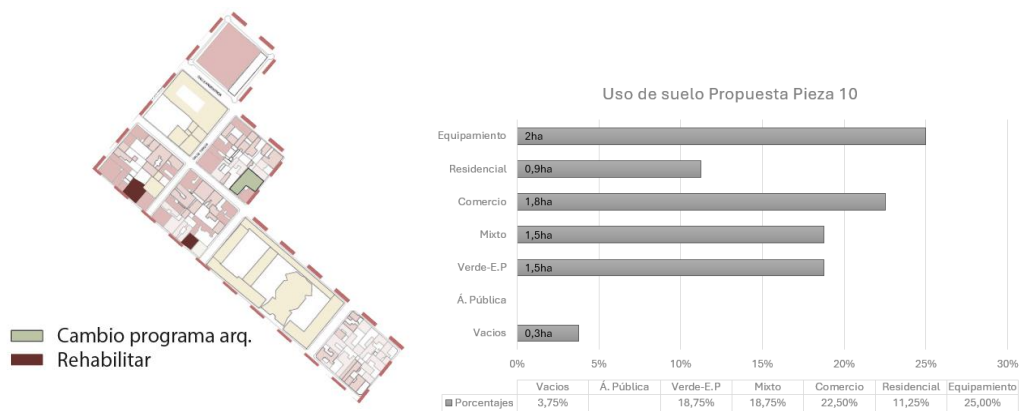
Pieza 10 Se propone un cambio de uso de suelo de los vacíos para estacionamiento como parte de la estrategia de movilidad. Por otro lado, se pretende incorporar los vacíos urbanos de memoria a la urbe rehabilitando las edificaciones abandonadas. Generar un equilibrio de uso de suelo, proponer vivienda o comercio en altura según corresponda.

Ilustración 63 Uso de suelo pieza 10 aplicadas estrategias

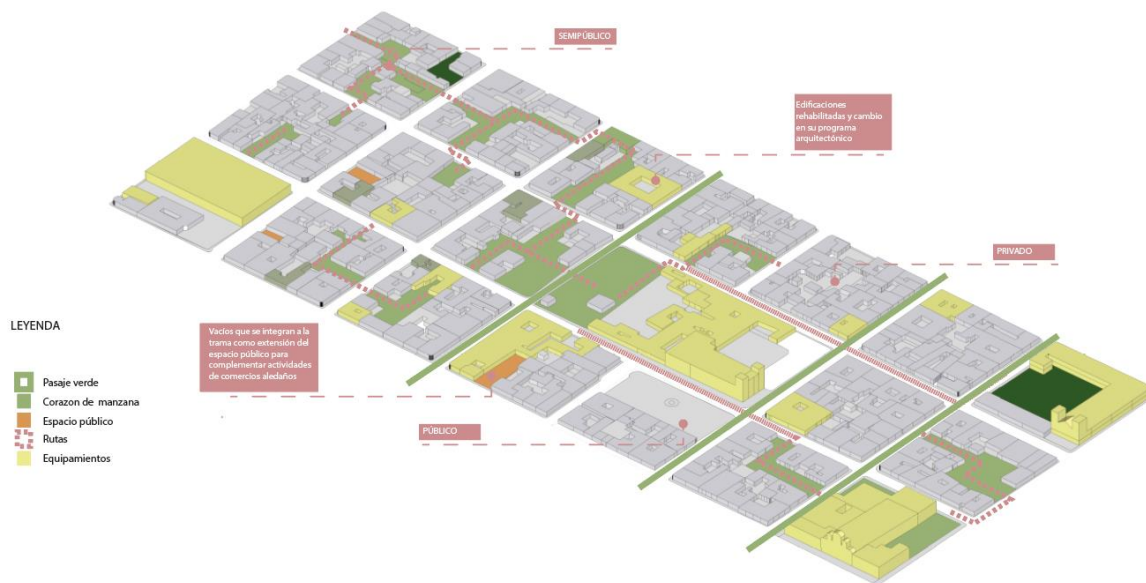
Ilustración 70 Espacio público piezas 4 y 7

Para alcanzar los valores óptimos de espacio público y áreas verdes se toma como referencia a Gavilanes y Piliacho (2018) que mencionan un valor de 10m²/hab mínima y 15m²/hab como valor deseado. También, la OMS sugiere entre 9 y 15 m² de área verdes por habitante. Por lo cual, tomando como referencia a la manzana como una hectárea es necesario 1350m², 1500m² y 1800m² de área verde para los 135hab, 150hab y 180hab respectivamente.

Para conseguir dicha cantidad de área verde se implementaron estrategias como desalojo de plantas bajas comerciales, derrocamiento de edificaciones en mal estado y uso de vacíos urbanos. Sin embargo, en aquellas manzanas que no cuentan con estas características se proyecta espacio público con áreas verdes en altura que se comunican con otros espacios similares por medio de edificios comerciales para finalmente desembocar en espacios públicos amplios en planta baja.

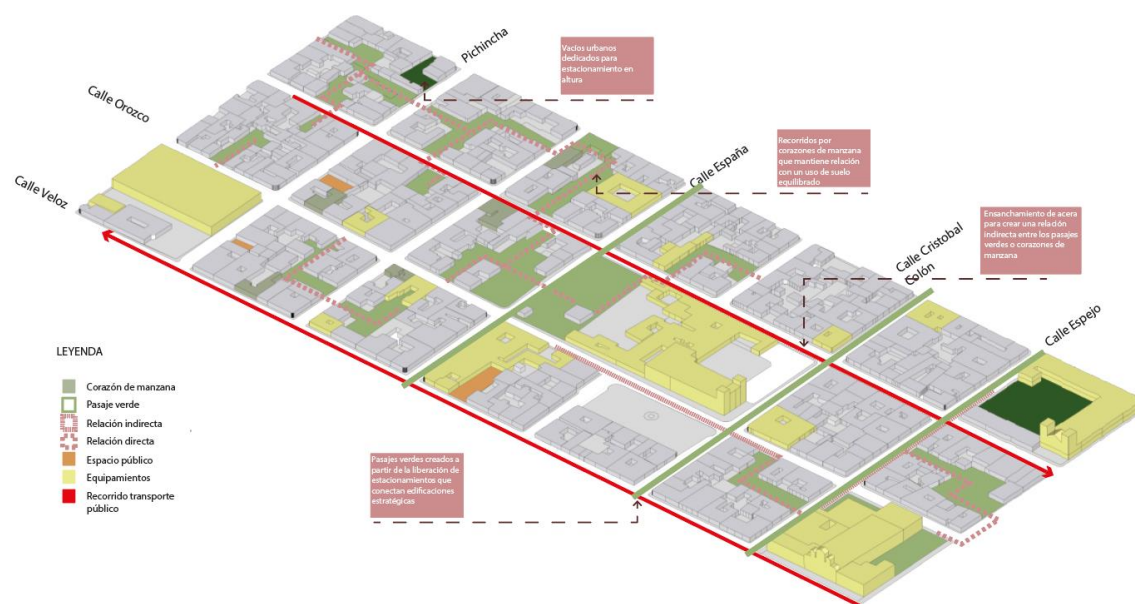
Ilustración 71 Movilidad y transporte público piezas 4 y 7
Fuente: Elaboración propia

Por lo cual, se plantea levantar los espacios de parqueaderos públicos en ciertas calles donde los recorridos de bus son frecuentes y ubicar estos espacios de estacionamiento en un equipamiento de estacionamientos en altura. Este servicio de estacionamientos se ubicará en vacíos urbanos de la periferia del centro histórico con la finalidad de generar que el usuario entre con su vehículo al centro histórico solo en caso de emergencia, caso contrario ubique su vehículo al borde y continúe el recorrido por las piezas urbanas con modalidades alternativas como el uso de ejes verdes (ver ilustración 71).

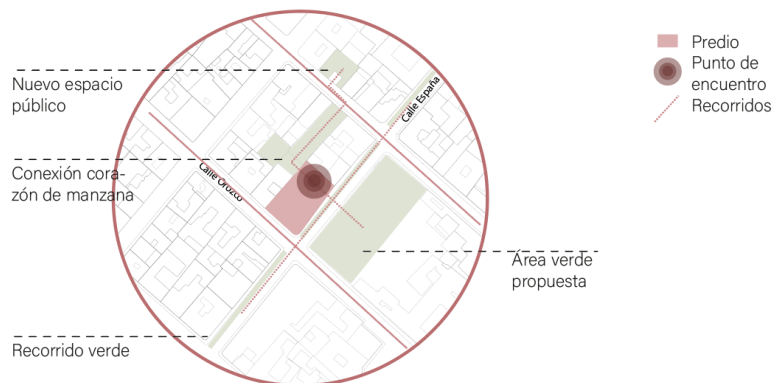
Ilustración 78 Estrategia áreas verdes

Áreas verdes y espacio público: a partir de las estrategias a nivel urbano se plantea un corazón de manzana mismo que se integrara al proyecto, permitiendo elevar el porcentaje de áreas verdes por usuario y aprovechar el espacio público por comercios y por ende usuarios del proyecto

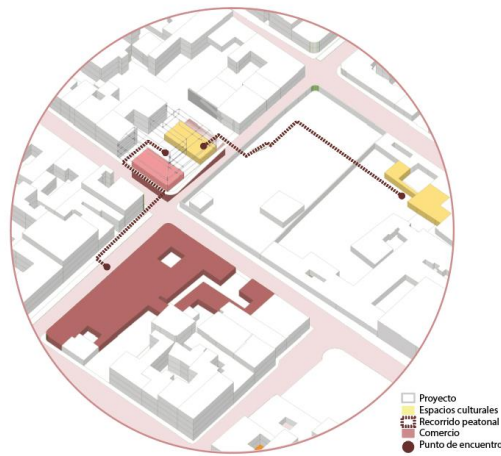
Ilustración 85 Estrategia comercial

Por lo tanto, responde a un eje comercial (ver ilustración 120) por lo que se plantea su ubicación a línea de fábrica y en zonas comunes con afluencia peatonal como es el caso de una lavandería, misma que esa abierta al público y residentes. A su vez, un espacio de coworking debido a que el usuario es joven y necesita espacios para trabajos remotos, una

cafetería que está a servicio de quienes esperan en los otros comercios y una guardería, ya que el sector no posee una y responde a necesidades del equipamiento cercano como es el hospital de niños.

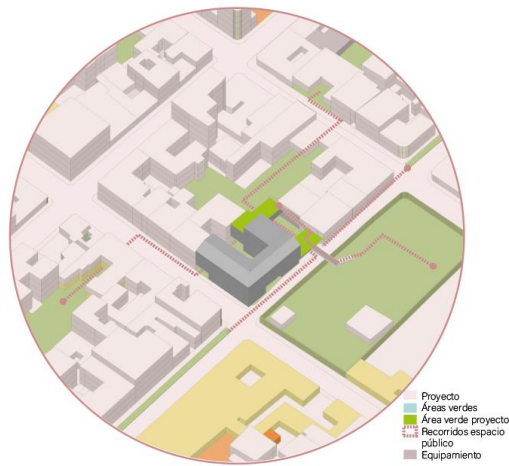
Ilustración 87 Estrategia verde
Fuente: Elaboración propia

También, el proyecto forma parte de un eje verde (ver ilustración 116), por lo cual, parte del terreno es dedicado para áreas verdes y espacio público a manera de dar continuidad a su recorrido y dirigir al usuario hacia otros espacios que brinden el mismo confort.

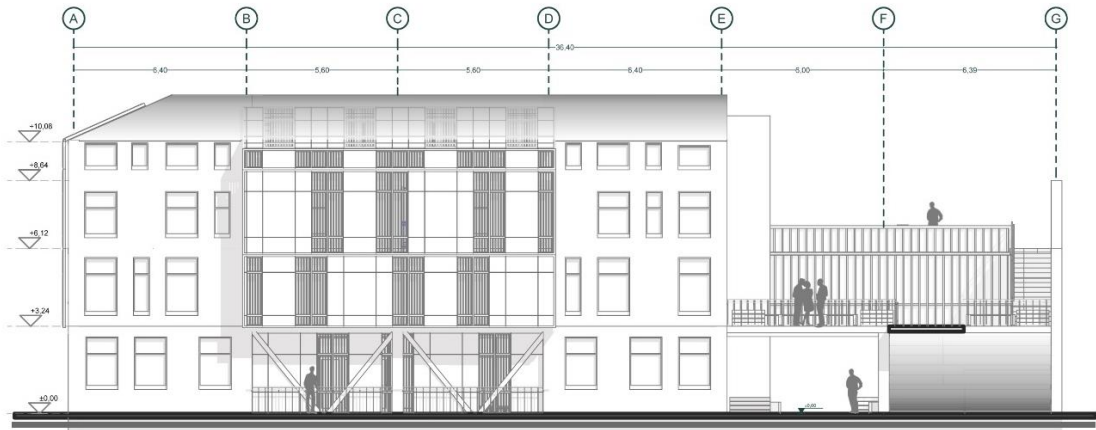
FACHADA LATERAL-CALLE ESPAÑA
Esc 1:200

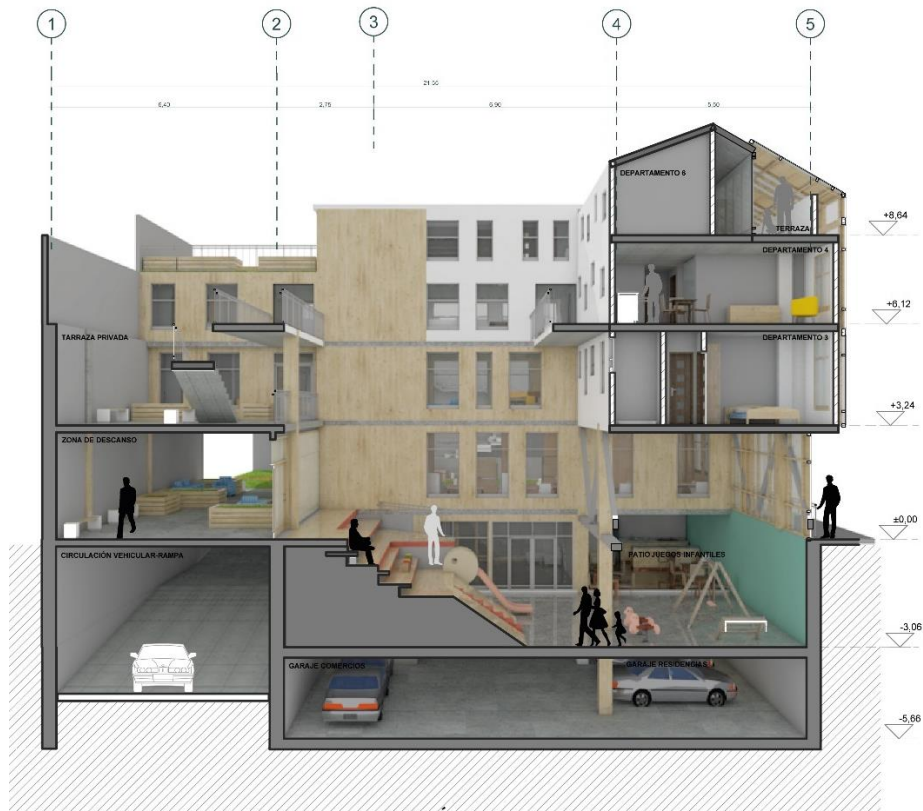
SECCIÓN A-A
Esc 1:100
