**UNIVERSIDAD NACIONAL DE CHIMBORAZO
FACULTAD DE INGENIERÍA
CARRERA DE INGENIERÍA AMBIENTAL**

Diagnóstico ambiental de la laguna San Antonio de Padua

Trabajo de Titulación para optar al título de Ingeniera Ambiental

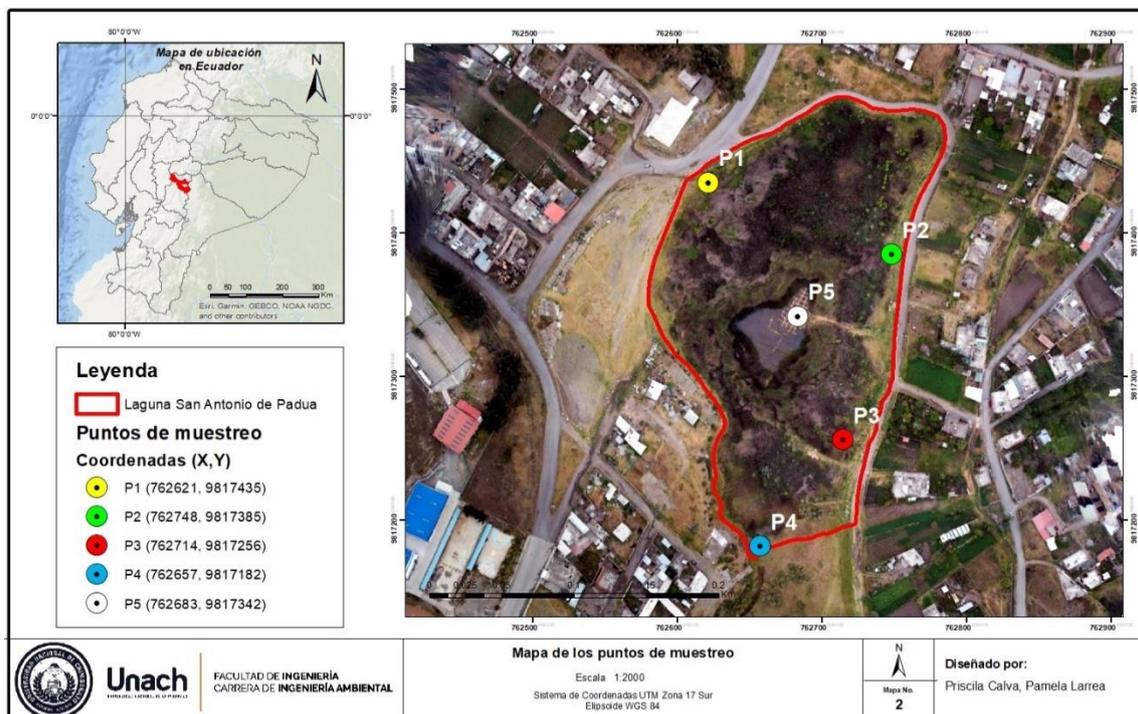
Figura 2 Ubicación de los puntos de muestreo

Nota. El mapa indica la localización de los puntos que se tomaron en cuenta para el muestreo de calidad de agua y suelo.

La distribución y ubicación precisa de los puntos de muestreo se presenta en la Figura 2, donde se destacan las características y criterios considerados para su selección.

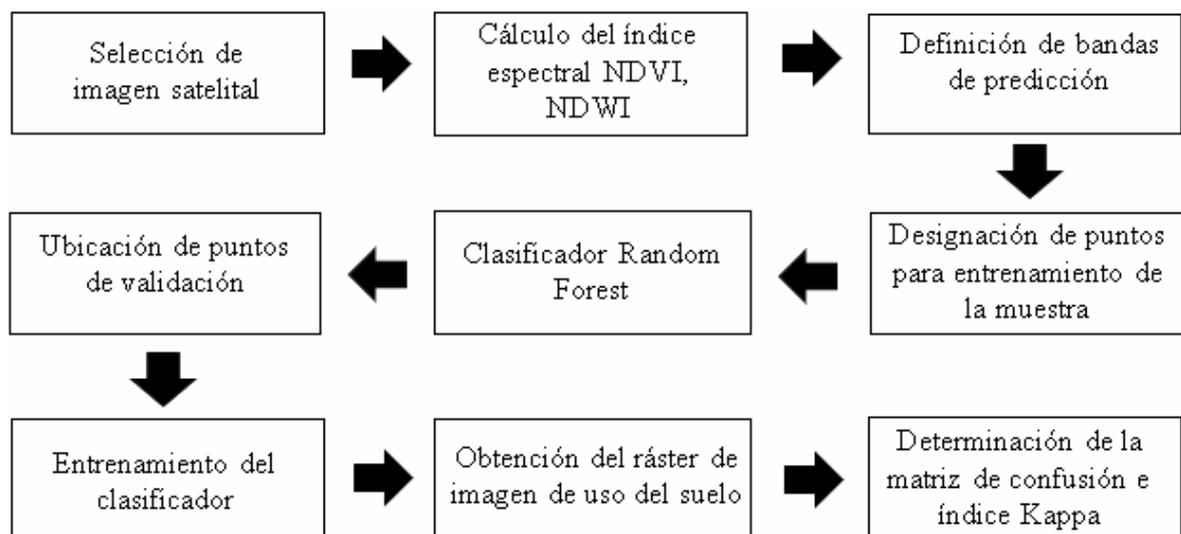
Figura 3 Esquema para realizar la clasificación supervisada

Para determinar el uso de suelo en el área de estudio, se aplicó la metodología de clasificación supervisada presentada en la Figura 3:

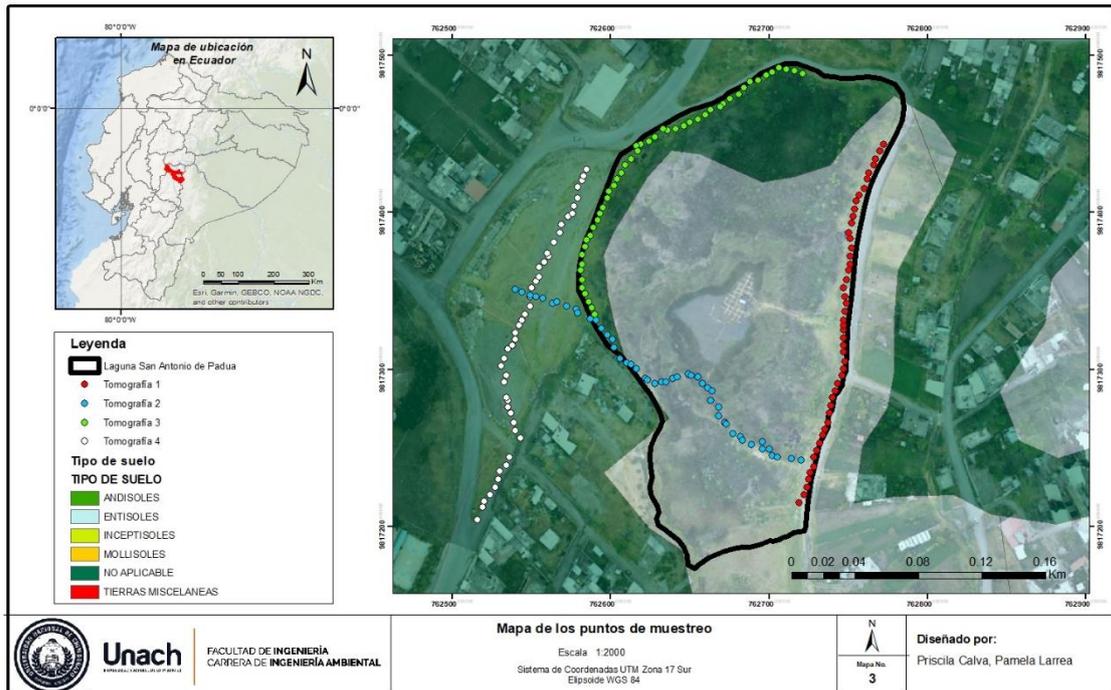
Figura 4 Ubicación de puntos para las tomografías de resistividad eléctrica

Nota. Los puntos para las tomografías de resistividad eléctrica en la laguna fueron ubicados estratégicamente por la presencia de rellenos, cuerpos de agua y comunidades cercanas, lo que permite evaluar de manera integral el subsuelo y la dinámica hídrica en esas áreas clave.

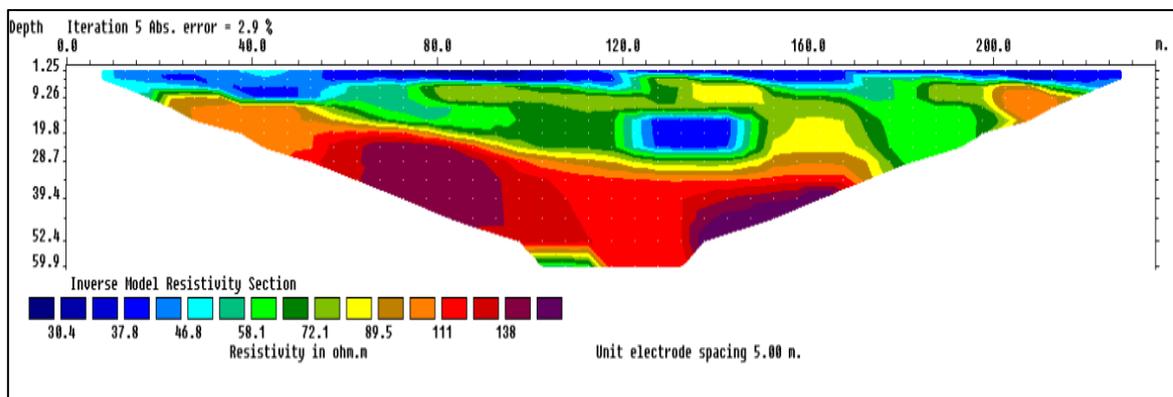
Figura 5 Reconstrucción estratigráfica de la línea tomográfica 1

En la Figura 5 se presentan valores de resistividad que oscilan entre 30.4 y 138 Ohm·m, lo cual evidencia la presencia de distintas zonas, perfiles o estratos en el área de estudio.

2. **Zonas semipermeables (58.1 a 89.5 Ohm·m):** Representadas con colores que varían de turquesa a amarillo, estas áreas indican suelos con cierta capacidad para permitir la recarga de acuíferos. Estas zonas son esenciales para entender la dinámica hídrica local y el flujo subterráneo.
3. **Zonas impermeables (89.5 a 138 Ohm·m):** Estas áreas, con resistividades más altas, corresponden a estratos geológicos impermeables que limitan el movimiento del agua. Estas características ayudan a delimitar las zonas donde el agua no puede infiltrarse fácilmente, proporcionando información clave para la gestión de recursos hídricos.

Nota. La figura permite identificar las características del subsuelo en la zona de estudio, proporcionando información clave sobre su estructura y composición. Además, facilita la interpretación de las variaciones en la resistividad del terreno.

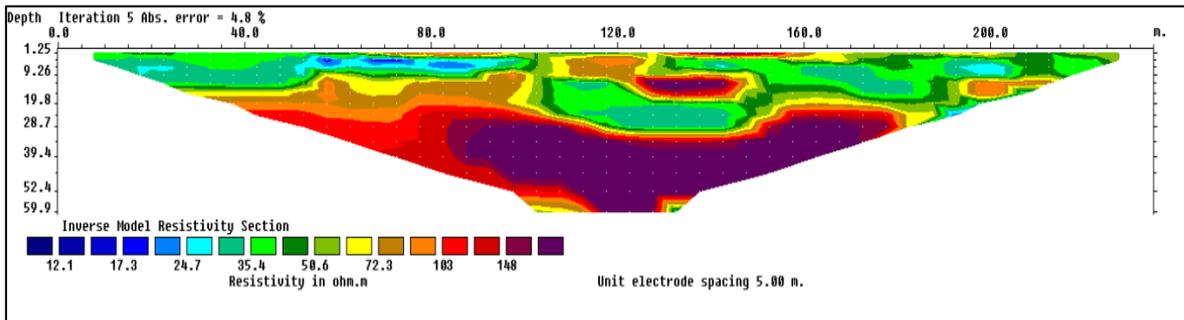
Figura 6 Reconstrucción estratigráfica de la línea tomográfica 2

En la Figura 6 se observa valores de resistividad que varía entre 12.1 y 148 Ohm·m, lo que permite una caracterización detallada de las características del subsuelo en la zona de estudio.

entre **28,7 y 60 metros**. Este rango representa zonas con limitaciones para la infiltración de agua, contribuyendo a una visión integral del sistema hídrico local.

Nota. La figura indica los colores que representan variaciones de resistividad (en $\text{ohm}\cdot\text{m}$), indicando diferentes capas geológicas. Los valores más altos (rojos y naranjas) sugieren materiales más compactos, mientras que los más bajos (azules y morados) indican zonas con mayor contenido de agua o materiales menos resistivos.

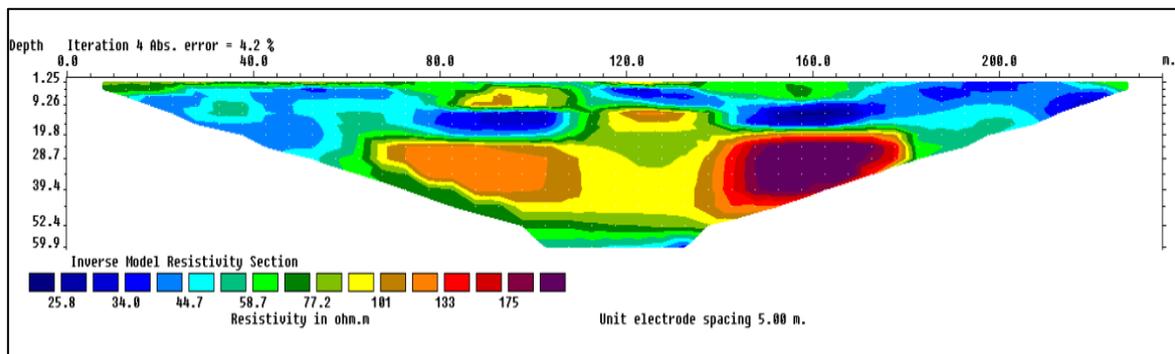
Figura 7 Reconstrucción estratigráfica de la línea tomográfica 3

En la Figura 7 se presentan datos de resistividad que varían entre 25.8 y 175 $\text{Ohm}\cdot\text{m}$, lo cual permite identificar diversas características del subsuelo en el área de estudio.

- 2. Zonas semipermeables (44.7 a 101 $\text{Ohm}\cdot\text{m}$):** Representadas con colores que van desde el turquesa hasta el amarillo, estas áreas indican suelos con capacidad moderada para permitir la recarga de acuíferos. Estas zonas son esenciales para entender los procesos de infiltración y la conexión entre las aguas superficiales y subterráneas.

- 3. Zonas impermeables (101 a 175 $\text{Ohm}\cdot\text{m}$):** Estas áreas corresponden a estratos geológicos impermeables, que limitan el movimiento del agua subterránea. Estas zonas están asociadas con resistividades más altas, lo que indica su rol como barreras naturales para la infiltración y el flujo hídrico.

Nota. La imagen presenta un perfil de resistividad eléctrica utilizado para identificar estructuras subsuperficiales, para determinar la distribución de materiales, evaluar depósitos de agua o minerales y detectar discontinuidades.

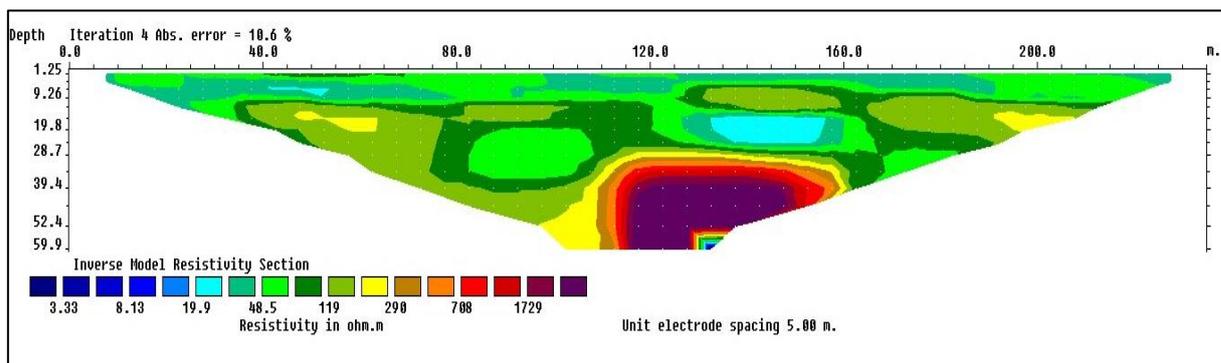
Figura 8 Reconstrucción estratigráfica de la línea tomográfica 4

En la Figura 8 se presenta una tomografía eléctrica que evidencia diversas zonas y materiales presentes en el área de estudio, abarcando un amplio rango de resistividades que varía entre 3.33 y 1729 Ohm·m.

- 2. Zonas semipermeables (48.5 a 290 Ohm·m):** Este intervalo de resistividades corresponde a suelos con permeabilidad moderada, predominando en gran parte de la tomografía. Estas zonas, representadas por colores intermedios (verde a amarillo), permiten una cierta infiltración y movimiento de agua subterránea, facilitando procesos como la recarga de acuíferos.

- 3. Zonas impermeables (290 a 1729 Ohm·m):** Estas áreas, representadas por una gama de colores que va desde el café hasta el lila, corresponden a suelos impermeables localizados en las partes más profundas del subsuelo. Su elevada resistividad indica una baja capacidad de infiltración, actuando como barreras naturales para el flujo de agua subterránea.

Nota. La imagen muestra un modelo de resistividad inversa para interpretar características del subsuelo, el cual permite delimitar zonas de interés hidrogeológico o detectar anomalías estructurales relacionadas con cambios litológicos.

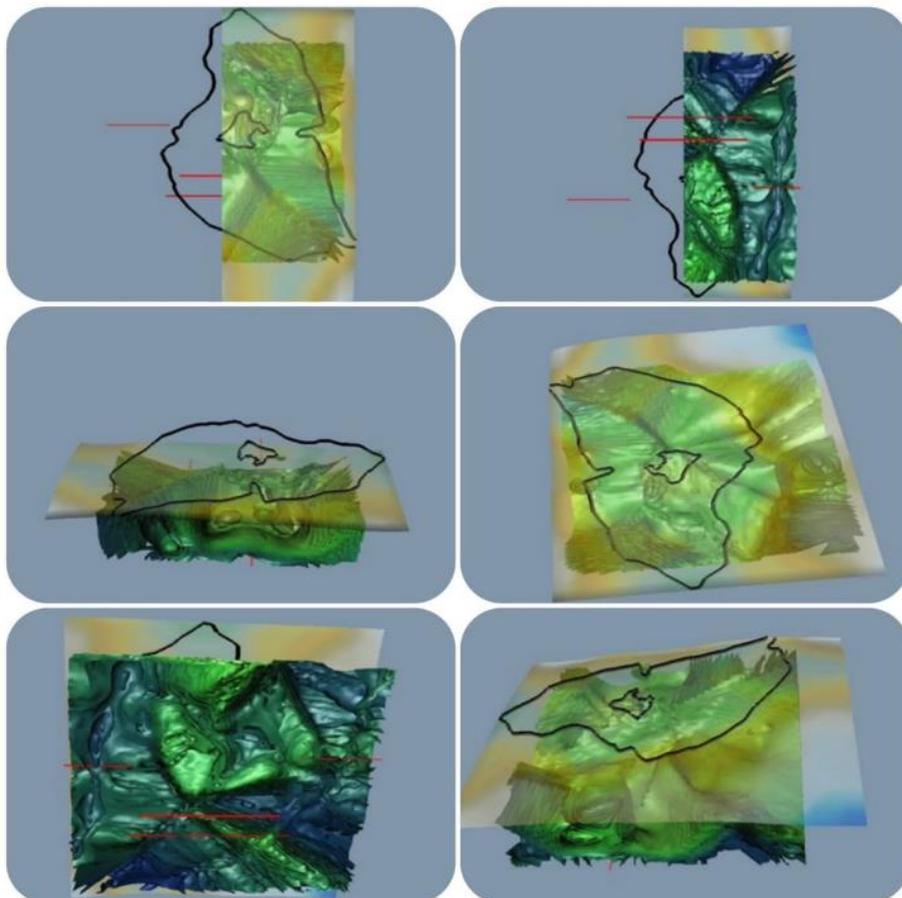
Figura 9 Imágenes de la modelación en 3D de las tomografías de resistividad eléctrica

El análisis tridimensional revela un flujo de agua que se desplaza desde el norte hacia el sureste de la ciudad de Riobamba, resaltando la relevancia hídrica de este cuerpo de agua en el contexto regional. Este flujo subterráneo enfatiza su papel crucial en la sostenibilidad de los recursos hídricos locales, al integrarse como un componente esencial del sistema acuífero de la zona.

Nota. Las imágenes en 3D muestran una modelación detallada de las tomografías de resistividad eléctrica de la laguna, cada imagen ilustra diferentes aspectos del subsuelo, destacando variaciones en la resistividad, distribución geológica y posibles fuentes de agua subterránea. De este modo, ofrecen una visión completa de las características subterráneas en la zona.

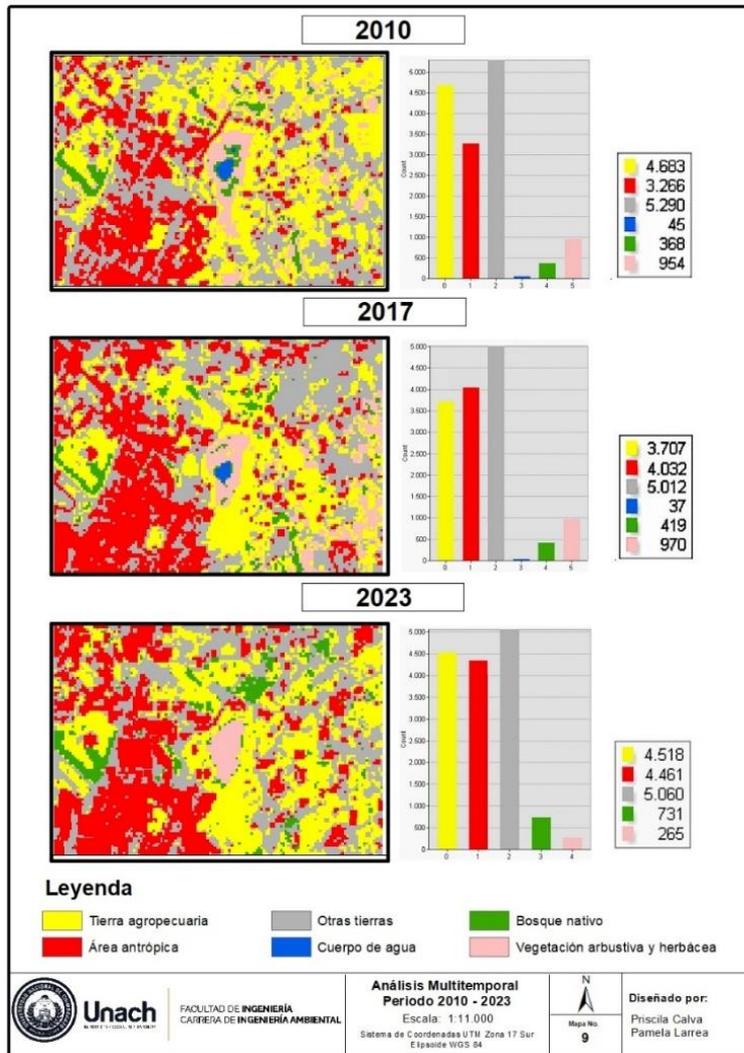
Figura 10 Cambios del área, espejo de agua, uso de suelo y cobertura vegetal en el periodo de 2010 - 2023

Nota. Entre 2010 y 2023, la laguna registró una leve reducción del espejo de agua y un notable aumento de las áreas antrópicas, evidenciando expansión urbana. También existe disminución de la vegetación natural, lo que indica una transformación del entorno.

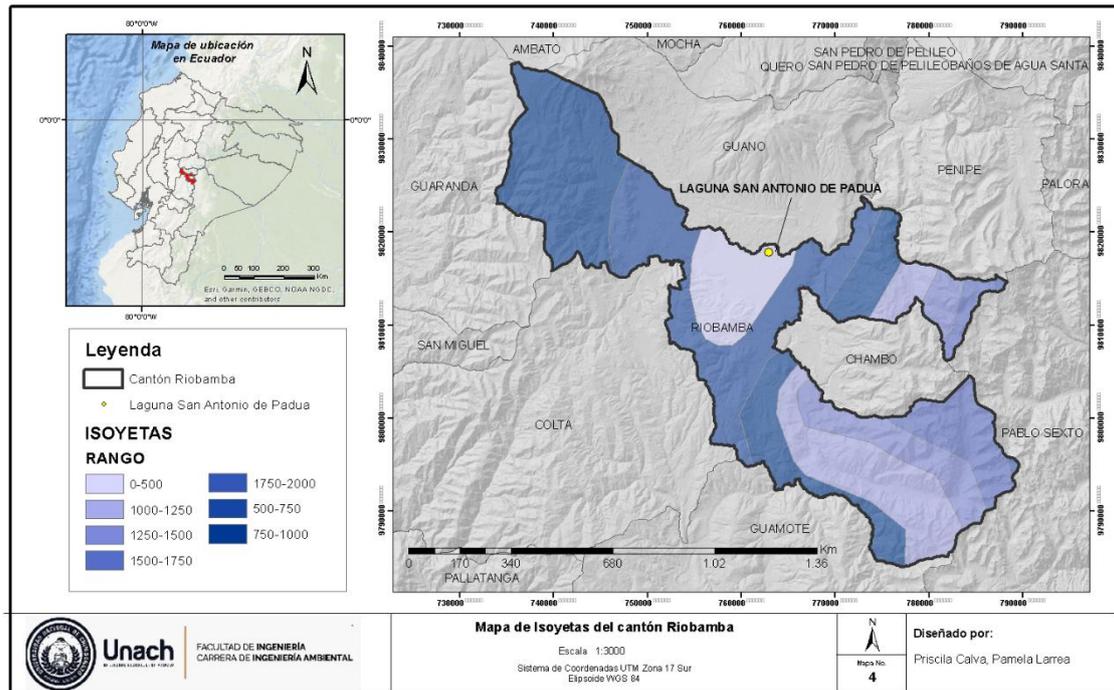
Figura 11 Mapa de isoyetas

Nota. El mapa muestra las líneas de isoyetas que representan los niveles de precipitación acumulada, permitiendo identificar zonas de mayor y menor precipitación.

- **Meses húmedos:** De enero a mayo concentran la mayor cantidad de precipitación.
- **Época seca:** De julio a septiembre.
- **Meses intermedios:** Junio, octubre, noviembre y diciembre (meses con niveles reducidos de precipitación lo que evidencia una distribución estacional marcada en las condiciones climáticas de la zona).

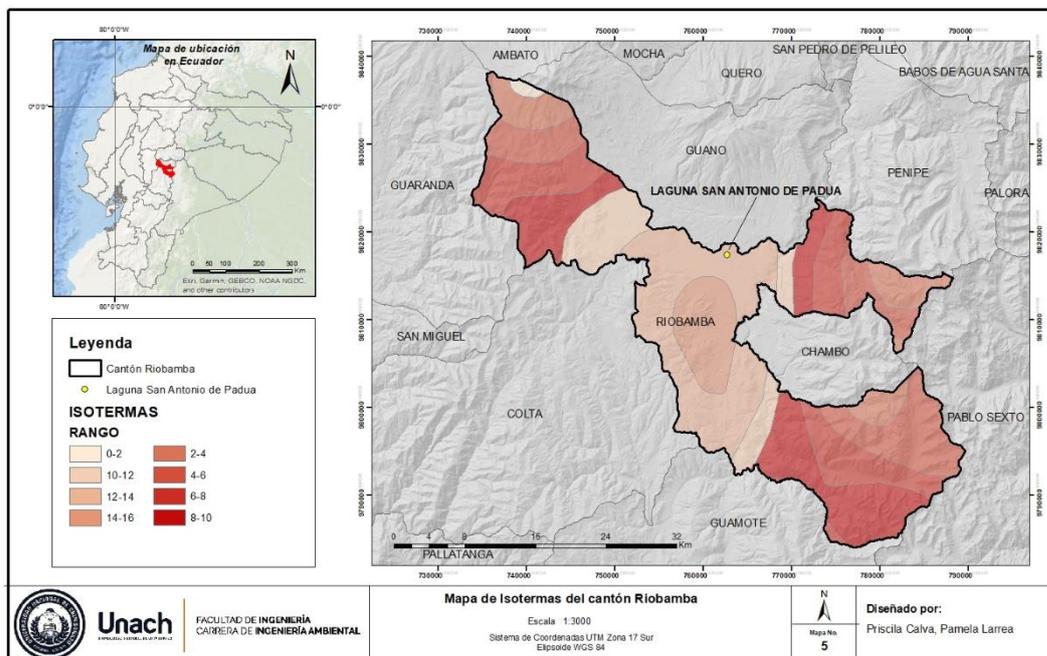
Figura 12 Mapa de isotermas

Nota. El mapa muestra las variaciones de temperatura en la laguna, destacando áreas de mayor y menor temperatura para analizar su dinámica térmica y los efectos ambientales.

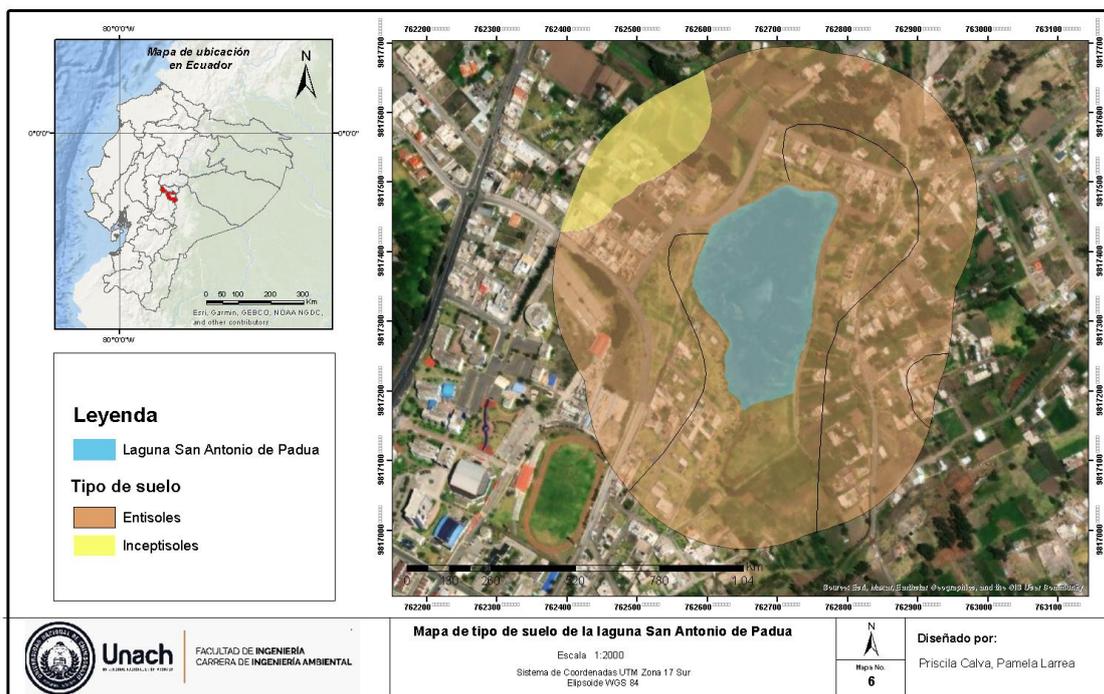
Figura 13 Mapa de tipo de suelo

El análisis del suelo y su cobertura en el área priorizada de la laguna, basado en el mapa elaborado con datos del Ministerio del Ambiente, Agua y Transición Ecológica (2020), identificó una limitada cobertura vegetal, lo que influye en la baja evapotranspiración y la capacidad de retención hídrica del suelo (Figura 13).

Nota. El mapa muestra la distribución de diferentes clases de suelos en una área específica, identificando las características y propiedades predominantes en cada zona.

El mapa correspondiente muestra la distribución de los tipos de suelo alrededor de la laguna, destacando la predominancia de Entisoles en la mayor parte del área de estudio, lo cual indica una formación reciente con características variables debido a su origen en materiales parentales como sedimentos recientes o rocas subyacentes. En ciertas zonas específicas también se observan Inceptisoles, que presentan un mayor grado de desarrollo y una mejor capacidad para retener nutrientes.

Sin embargo, los suelos Entisoles e Inceptisoles influyen de manera distinta en la dinámica hídrica de la laguna. Los Entisoles, más permeables, favorecen la infiltración rápida del agua, mientras que los Inceptisoles, con mayor capacidad de retención, limitan esta infiltración y actúan como barreras parciales, moderando el flujo de agua. Esta diferencia impacta la retención de agua, la conservación de contaminantes y la productividad del ecosistema circundante, regulando la distribución y almacenamiento hídrico en el entorno.

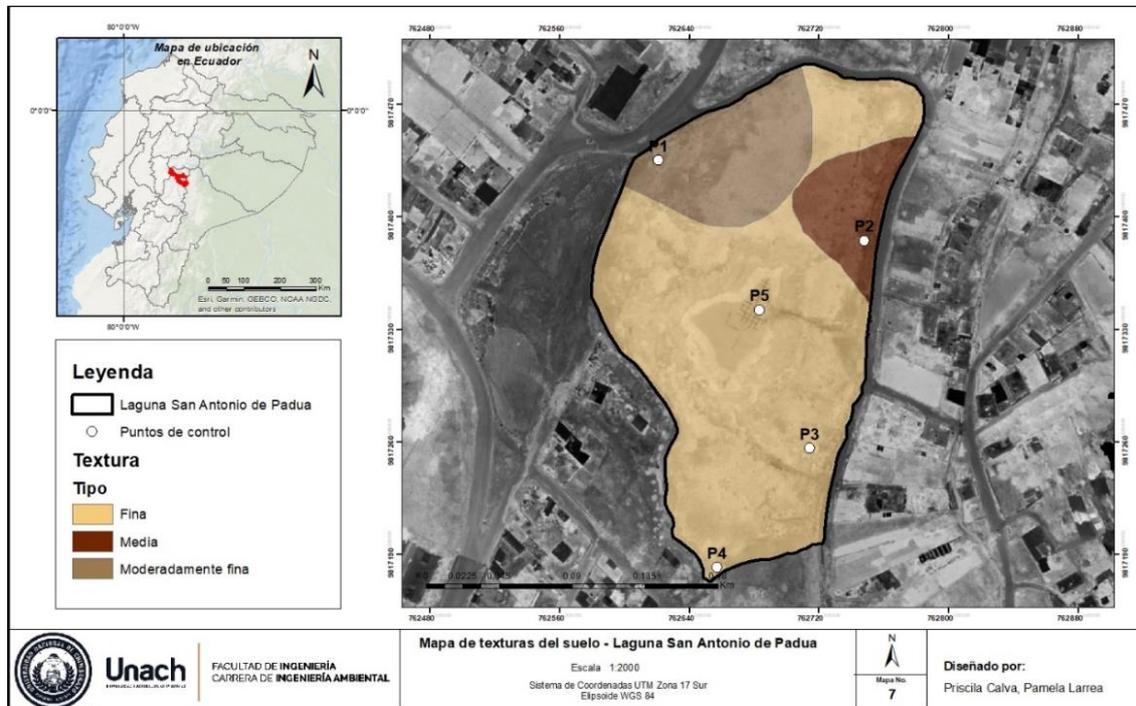
Figura 14 Mapa de texturas

Nota. El mapa refleja variaciones en la composición del suelo, con distintas capacidades de filtración y retención de agua, lo que permite analizar su comportamiento hídrico en el ecosistema.

La variabilidad en las texturas del suelo en el área de la laguna tiene implicaciones clave para su dinámica hídrica y ecológica. Los suelos de textura fina tienden a presentar una menor permeabilidad, lo que favorece la retención de agua en la superficie. Por otro lado, los suelos de textura media y moderadamente fina, al permitir una mayor infiltración, pueden influir en la recarga hídrica subterránea y en la movilidad de nutrientes o contaminantes. Esta variabilidad también impacta la capacidad del suelo para sustentar

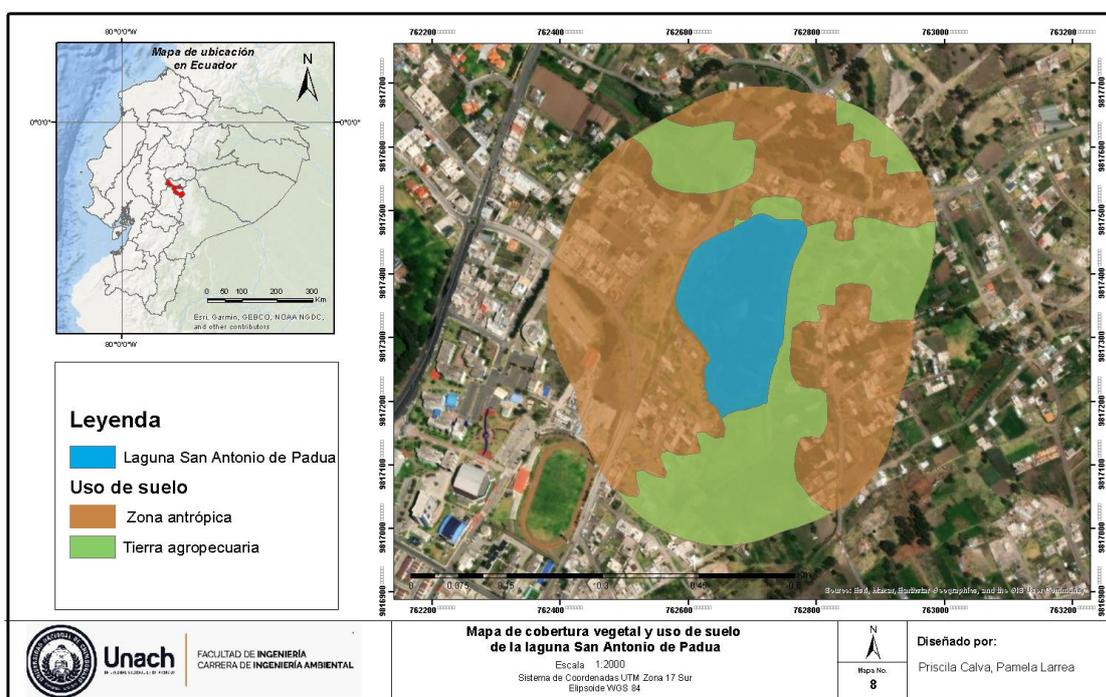
Figura 15 Mapa de cobertura vegetal y uso de suelo

Nota. El mapa revela las zonas cubiertas por diversos tipos de vegetación y los usos predominantes del suelo, como la agricultura y las áreas naturales, lo que facilita la identificación de cambios en la cobertura y el impacto de las actividades humanas.

Esta distribución del uso del suelo tiene implicaciones tanto en la conservación del ecosistema como en la interacción entre los sistemas naturales y las actividades humanas. Las áreas antrópicas pueden generar presión sobre los recursos hídricos y el paisaje circundante, mientras que las tierras agropecuarias pueden afectar la biodiversidad local y la calidad del agua por las prácticas de manejo aplicadas.

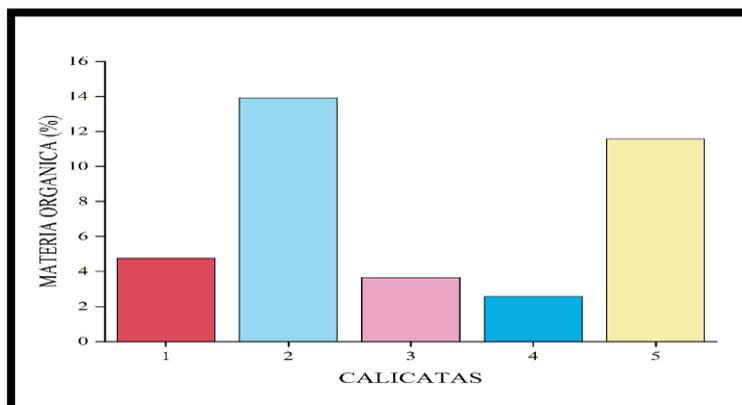
Figura 16 Porcentaje de materia orgánica en cada calicata

Los resultados ilustrados en la Figura 16, muestran variaciones significativas en el contenido de materia orgánica en las calicatas 2 y 5, con porcentajes de 13.92% y 11.58%, respectivamente. En contraste, el resto de las calicatas muestra valores que oscilan entre 2.57% y 4.77% de materia orgánica. Por un lado, los suelos que superan el 5% de materia orgánica resultan beneficiosos para los procesos edáficos y las actividades agrícolas, ya que favorecen la fertilidad y la estructura del suelo. Por otro lado, aquellos con valores inferiores al 5% presentan deficiencias en su fertilidad, lo que limita su capacidad para sustentar un crecimiento vegetal óptimo.

Nota. La figura muestra el porcentaje de materia orgánica en las calicatas, el cual varía según la profundidad del suelo y la ubicación. Este estudio permite determinar su concentración en las diferentes capas de cada calicata.
