UNIVERSIDAD NACIONAL DE CHIMBORAZO
FACULTAD DE INGENIERÍA
CARRERA DE INGENIERÍA CIVIL

Características de micro pavimentos antiguos y nuevos: aspectos físicos,
mecánicos e hidráulicos evaluados en la ciudad de Riobamba

Trabajo de Titulación para optar al título de Ingeniero Civil

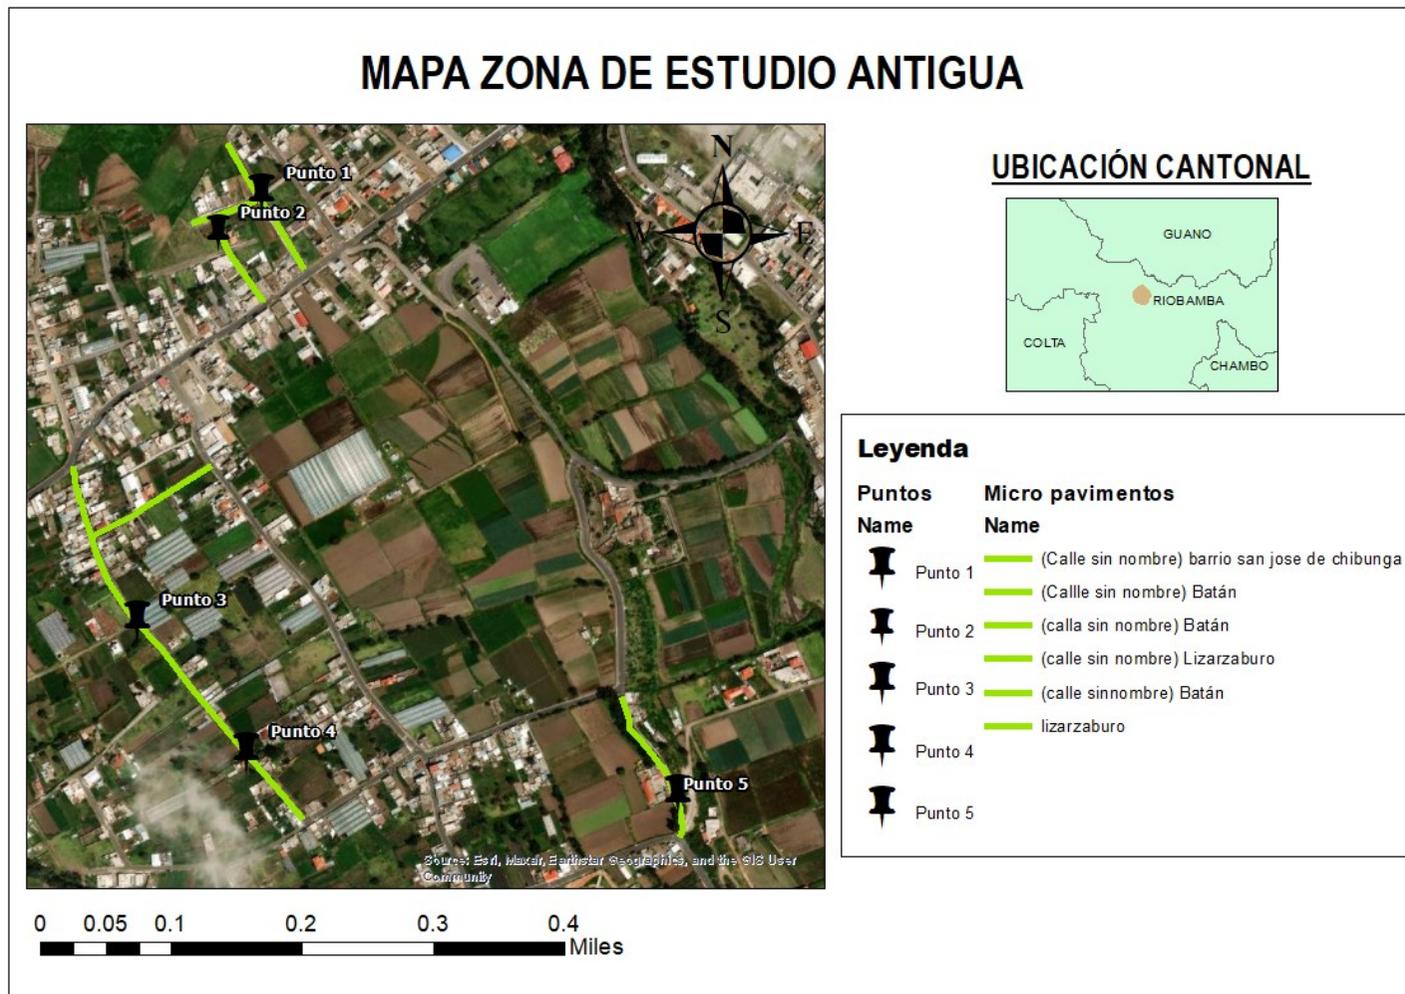
Figura 1. Zona de estudio: Barrio el Batán

Nota: se presenta las calles con micro pavimentos antiguos analizados en el barrio Batán con sus respectivos puntos donde se realizaron el levantamiento de muestras.

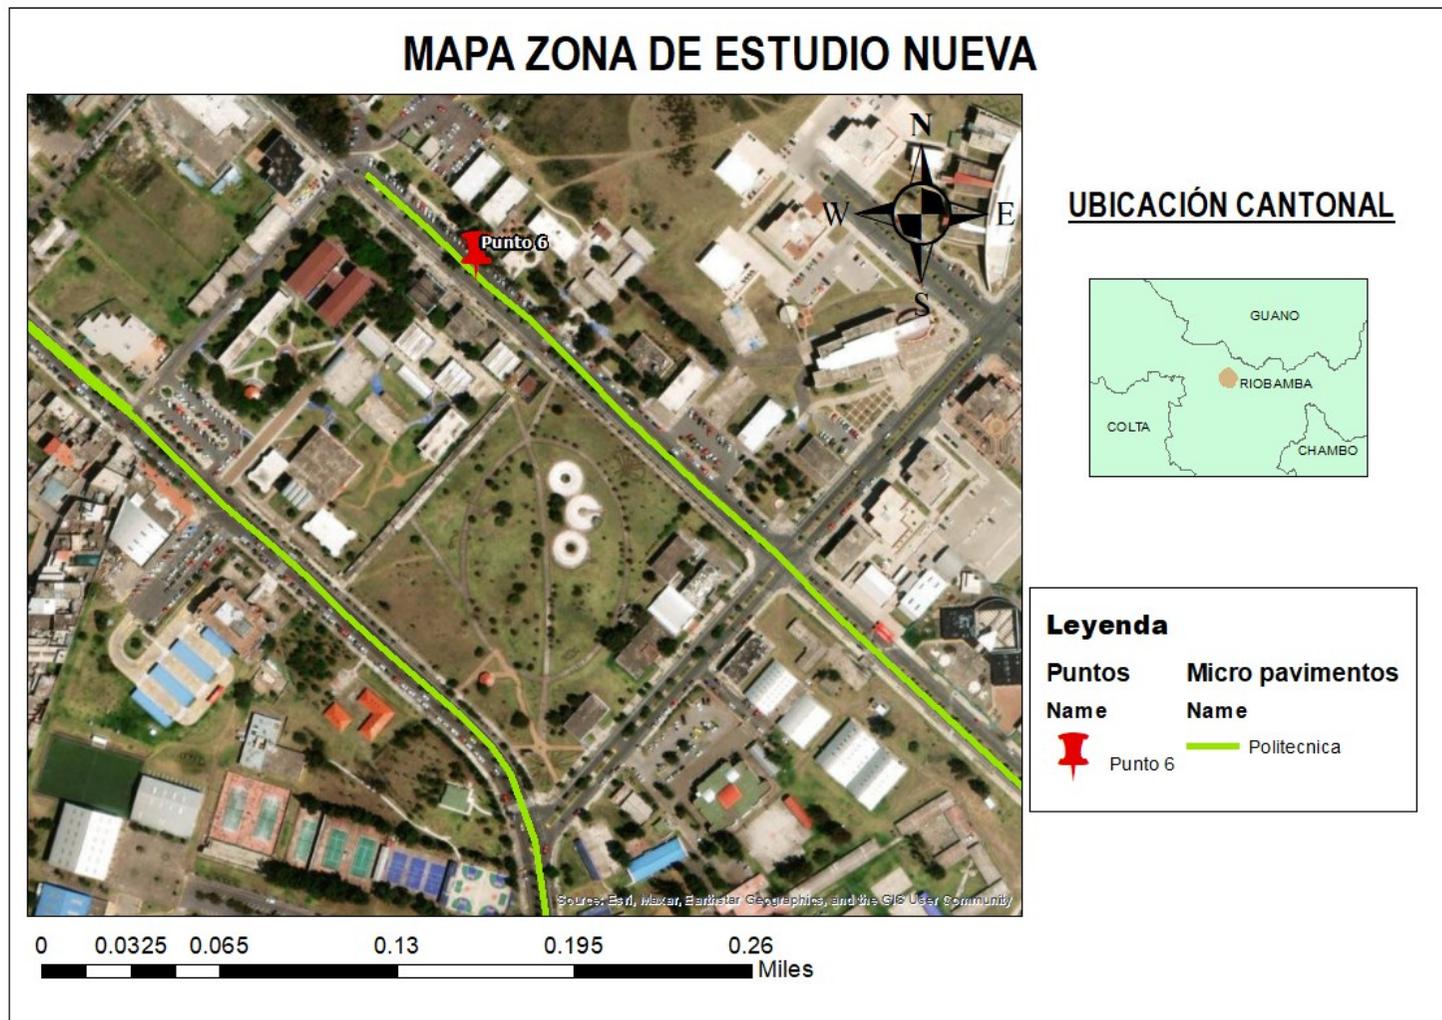
Figura 2. Zona de estudio: ESPOCH

Nota: se presenta las calles con micro pavimentos nuevos analizados en la ESPOCH con sus respectivos puntos donde se realizaron el levantamiento de muestras.

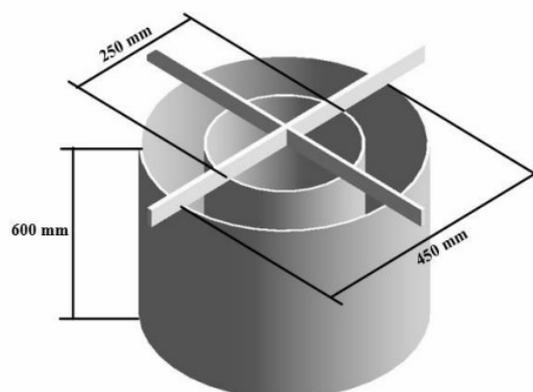
Figura 7. Representación del infiltrómetro de doble anillo.

El ensayo de infiltración de doble anillo consiste en la inserción de dos cilindros metálicos concéntricos sobre la superficie del material a analizar (micro pavimento). Posee un diámetro de 250 mm, mientras que el anillo externo tiene un diámetro de 450 mm, ambos poseen una altura de 60 mm y fueron fabricados con acero galvanizado con espesor de 1.5 mm.

Nota: se presenta el esquema en representación del infiltrómetro de doble anillo utilizado para realizar el ensayo. Tomado de: (Cepeda & Rosero, 2024)

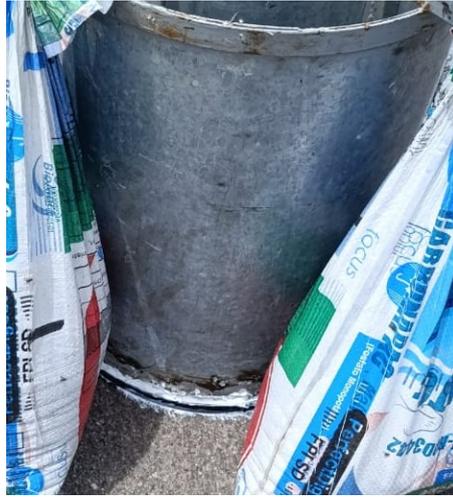
Figura 8. Sellado de infiltrometro con silicona.

Para asegurar un sellado adecuado y prevenir filtraciones laterales durante el ensayo, se incluye un caucho el cual se adhiere firmemente a la superficie del material mediante silicona y para garantizar la estabilidad del equipo y contacto uniforme con el suelo, se coloca 60 kg de peso distribuido equitativamente en los cuatro extremos, siendo así 15 kg por lado.

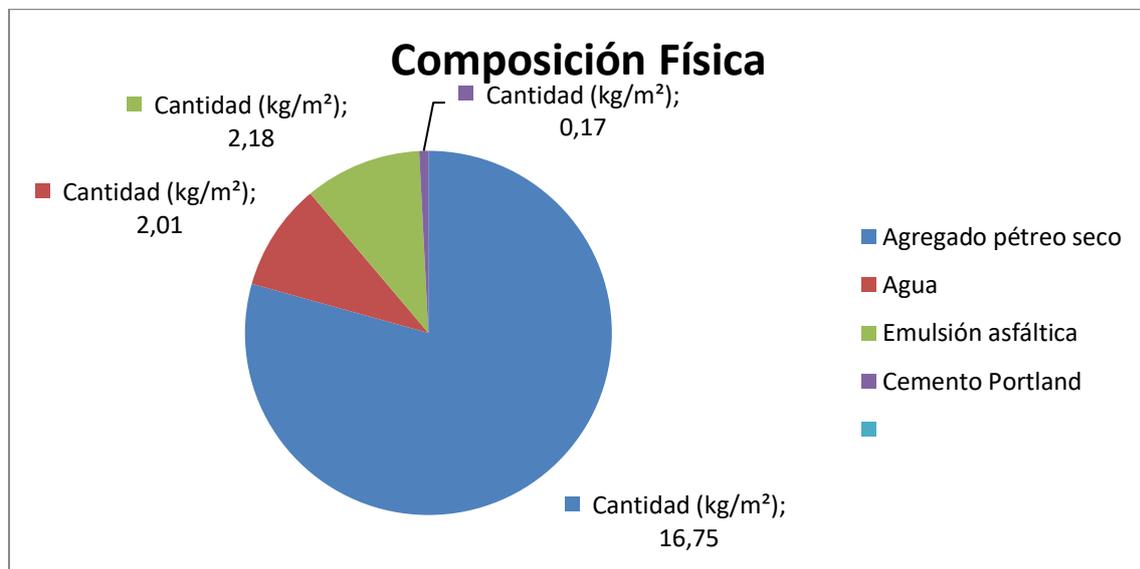
Figura 9. *Composición Física del micro pavimento.*

La Figura 9 muestra la composición física del micro pavimento aplicado en las zonas del Batán y la ESPOCH, representando la proporción en masa (kg/m²) de cada uno de los componentes utilizados por metro cuadrado. Este tipo de dosificación responde a un diseño tipo III conforme a las especificaciones ISSA, utilizado principalmente para tráfico medio a

alto, que requiere mayor resistencia superficial. El agregado pétreo seco constituye el componente predominante de la mezcla, con 16.75 kg/m^2 , lo que equivale al 79.3% del total de materiales aplicados. Este material es esencial para proporcionar resistencia al desgaste y contribuir a la macro textura del pavimento, favoreciendo el drenaje superficial y la fricción vehicular.

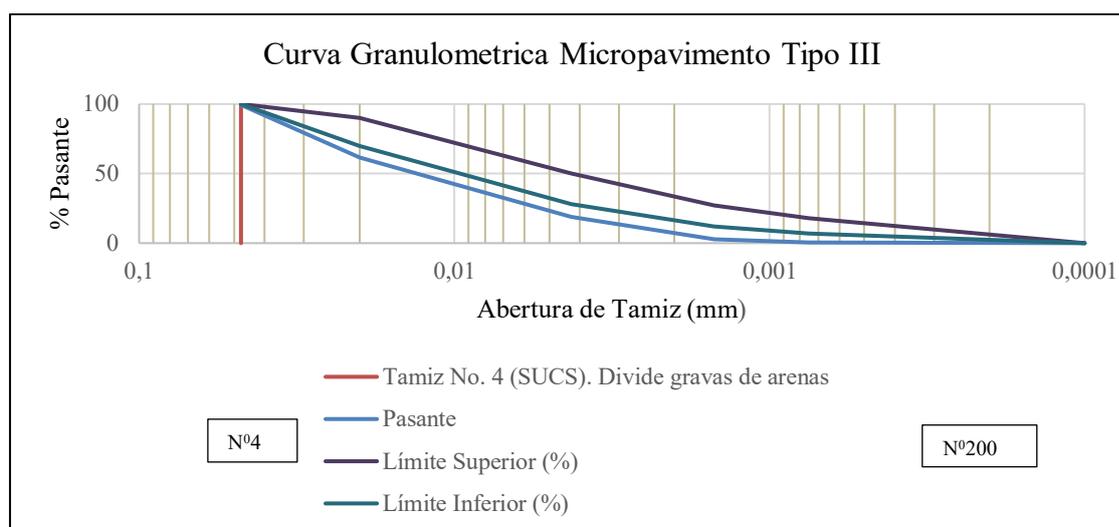
Figura 10. Curva de granulometría del micro pavimento tipo III.

La Figura 10 muestra la curva granulométrica del agregado evaluado para la formulación del micro pavimento tipo III, comparada con los límites superior e inferior establecidos por la norma ISSA A143. El análisis revela que la curva del material evaluado se encuentra mayormente por debajo del límite inferior en los tamices No. 10 (2 mm), No. 40 (0.425 mm) y No. 100 (0.15 mm), lo cual indica una alta concentración de partículas finas. Específicamente, el porcentaje pasante para el tamiz No. 40 fue de 18.79%, mientras que el rango recomendado por la norma está entre 28% y 50%, mostrando un déficit en la fracción media del agregado.

Esta deficiencia granulométrica puede afectar negativamente la estructura del micro pavimento, ya que una curva más cerrada y con predominancia de finos compromete la

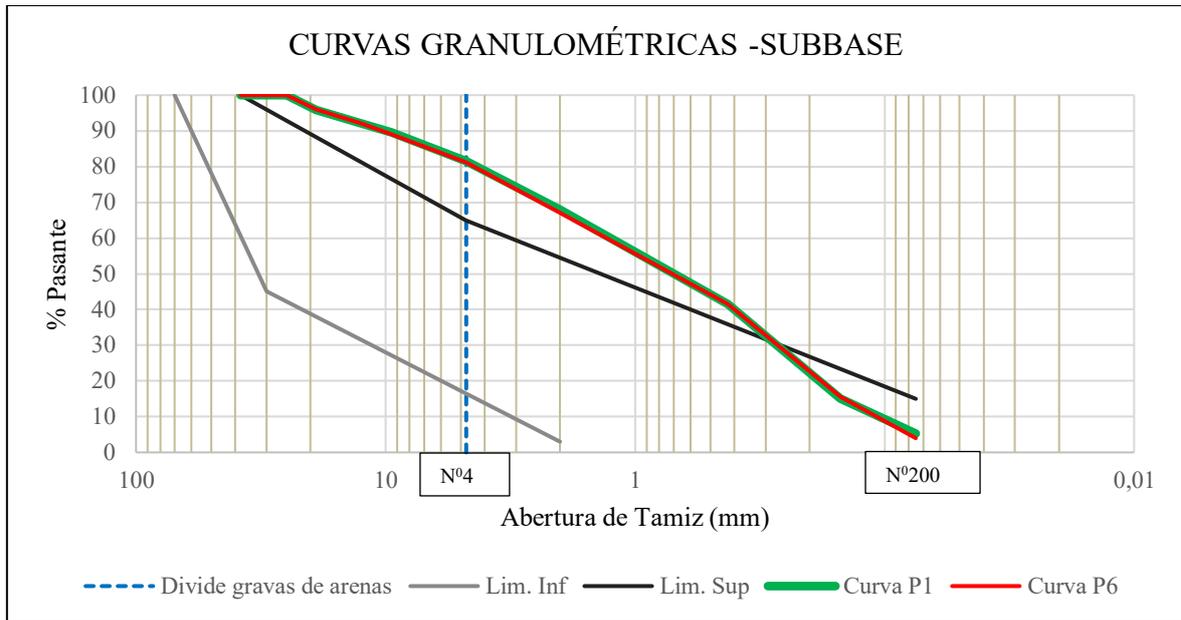
Figura 11. Curva de granulometría promedio subbase clase 1.

Nota: se presenta las curvas granulométricas correspondientes a la subbase encontradas solo en el punto 1 y punto 6, representando subbase de micropavimentos antiguos y nuevos.

En la figura 11 se puede observar la comparación de las curvas granulométricas correspondientes a los puntos de muestro P1 y P6, en relación con los límites superior e inferior. Ambas curvas presentan una distribución de partículas con una tendencia continua y uniforme, lo cual es indicativo de una buena elaboración del material. Sin embargo, se evidencia que los puntos sobrepasan el límite superior en varios tramos, esto nos indica un exceso de finos en el material lo cual podría comprometer al drenaje y aumentar la retención de humedad. La excesiva finura del material respecto al límite superior normado representa una deficiencia técnica, que podría derivar en problemas de capacidad estructural y durabilidad, especialmente ante presencia de infiltración.

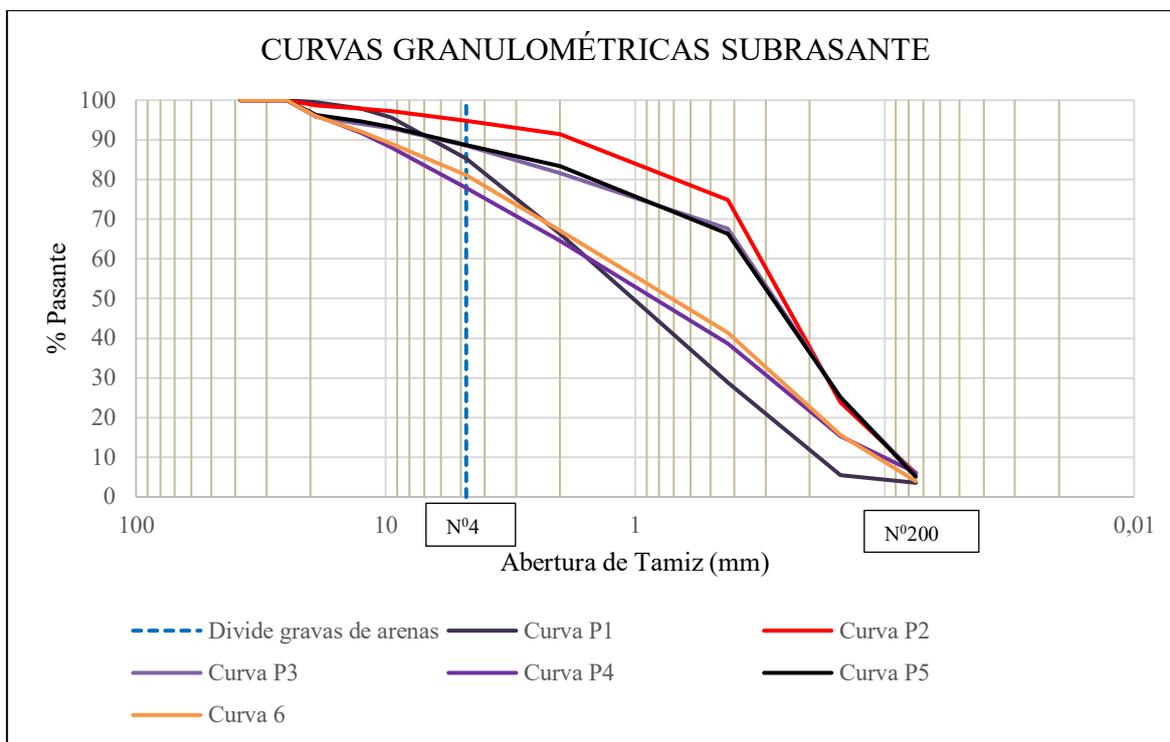
Figura 12. Curva de granulometría promedio subrasante.

Nota: se presenta las curvas granulométricas correspondientes a la subrasante. Se observan variaciones en la distribución de tamaños, con predominancia de arenas y bajo contenido de finos.

En la figura 12 se presentan las curvas granulométricas correspondientes a la subrasante del micro pavimento se puede observar la variación en la distribución de tamaños de partículas del material analizado. La mayoría de las curvas cruzan la línea azul punteada, que divide gravas de arenas (tamiz 4.75 mm), indicando que el material está compuesto predominantemente por arenas. Asimismo, la baja cantidad de pasante en el tamiz No. 200 (indicado por la línea roja punteada) evidencia un contenido de finos bajo, lo cual es deseable para evitar retención de agua y pérdida de capacidad portante.

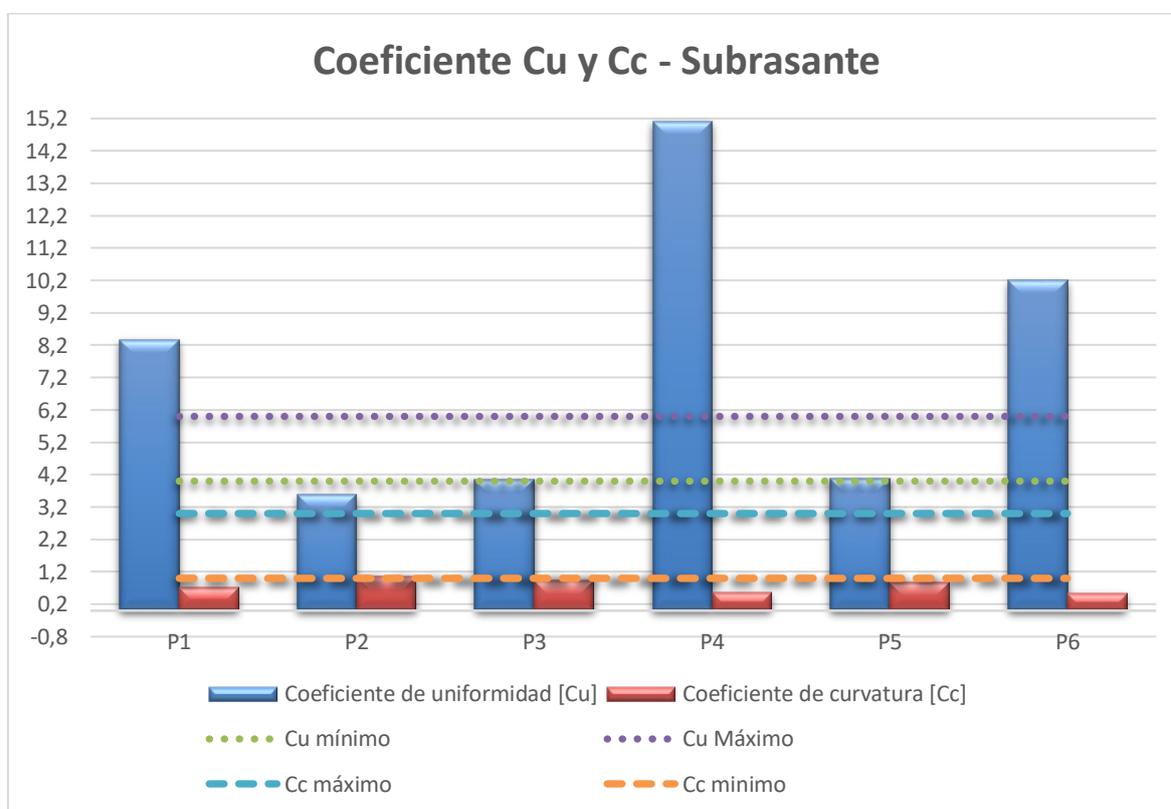
Figura 13. *Diagrama de barras de Cu y Cc subrasante*

Los valores de Cu varían entre 3.58 y 15.11, con un promedio 7.03, lo cual indica que el material posee una distribución aceptable de tamaños de partículas. No obstante, en los puntos P2, P3 y P5, los valores de Cu fueron inferiores a 6, reflejando una pobre gradación, lo cual podría comprometer la estabilidad del material. En cuanto al coeficiente de curvatura (Cc), los valores se ubicaron entre 0.53 y 1.05, con un promedio de 0.82, siendo este al rango menor de 1 a 3, evidenciando así una deficiencia en la fracción de partículas intermedias.

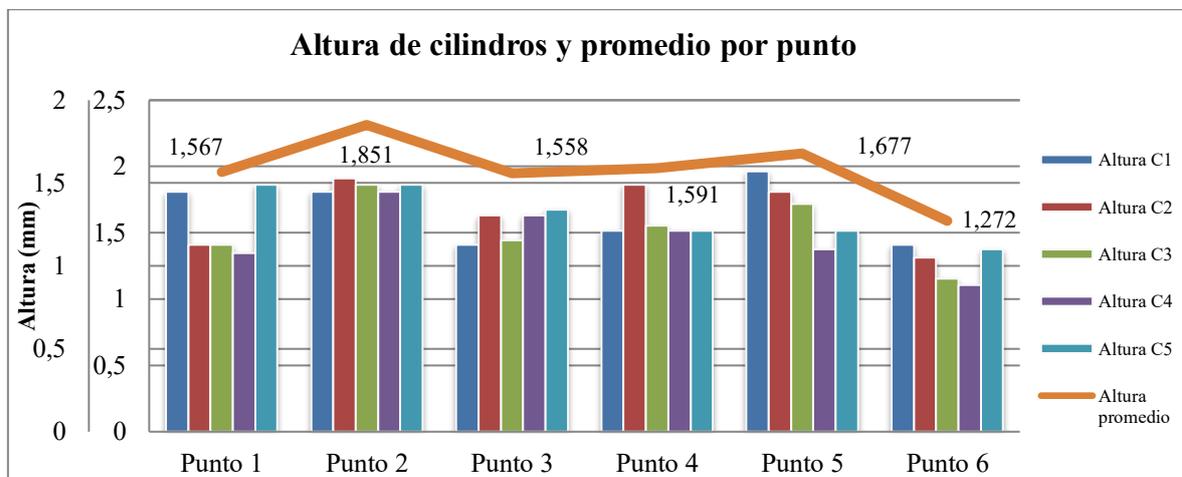
Figura 14. Alturas individuales y promedio de macrotextura según mediciones con método de mancha de arena (ASTM E965)

En la figura 14 se visualiza de forma clara la variabilidad de las alturas obtenidas para cada cilindro (C1 a C5) en los distintos puntos evaluados, así como la tendencia general representada por la línea de promedio. Esta representación gráfica facilita la identificación de inconsistencias puntuales y del comportamiento global de la macrotextura superficial. Se observa que en los Puntos 2 y 5, las alturas individuales de los cilindros son elevadas y consistentes entre sí, lo que se traduce en un promedio mayor a 1.5 mm. Según la norma ASTM E965, una macrotextura adecuada debe presentar una rugosidad mínima que

garantice la fricción superficial, especialmente en condiciones húmedas. En este sentido, estos puntos cumplen satisfactoriamente el estándar.

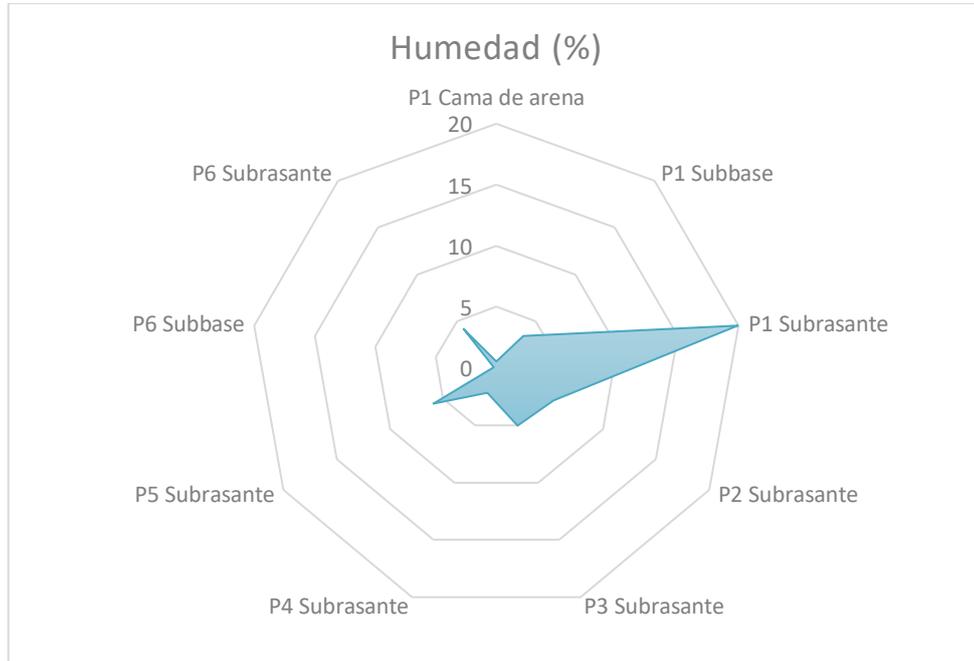
Figura 15. Diagrama radial del contenido de humedad

Nota: La figura representa la distribución porcentual del contenido de humedad promedio por capa.

En la figura 14 podemos observar la subrasante del Punto 1 presenta el valor más elevado de humedad, con un promedio de 19.94%, lo cual indica una alta capacidad de retención de agua, probablemente por su alta porosidad o deficiente compactación. Este valor contrasta fuertemente con los valores más bajos observados en los puntos 4 (2.15%) y 6 (4.17%), lo que sugiere una mejor condición estructural y densidad seca en estos sectores. Además, los puntos 2, 3 y 5 presentan humedades moderadas (entre 5.04% y 5.91%), lo que indica cierta variabilidad en la calidad del suelo subrasante dentro de la zona antigua. Esta variabilidad puede estar asociada a deficiencias constructivas o a zonas con drenaje limitado.

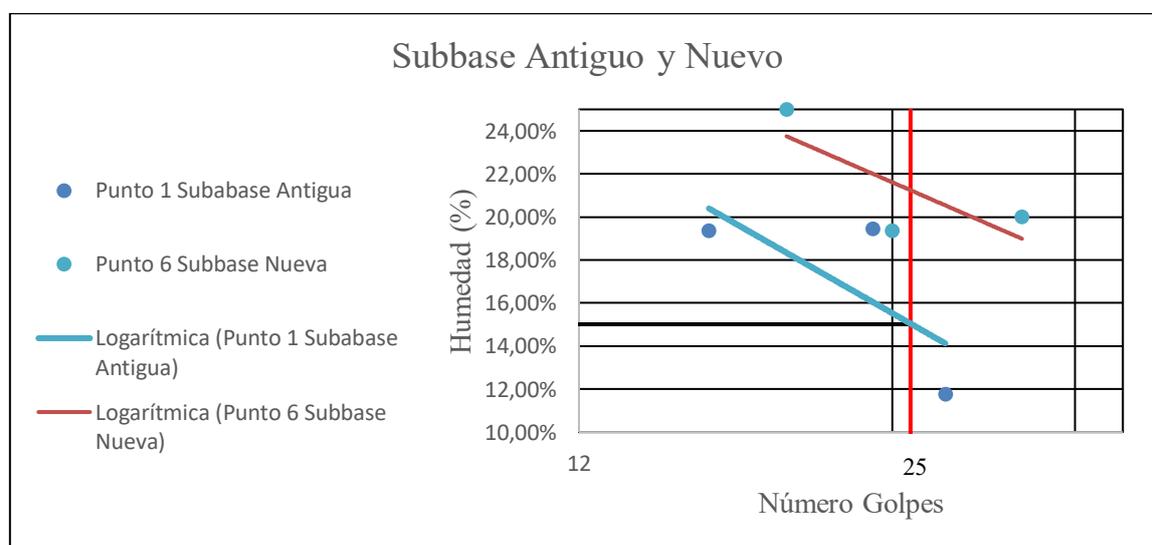
Figura 16. Limite líquido del punto 1 y punto 6 Subbase.

Nota: se presenta la relación entre el número de golpes y el contenido de humedad para determinar el límite líquido.

En las Figuras 16 y 17 se representa la relación entre el número de golpes y el contenido de humedad para determinar el límite líquido (LL) de los distintos puntos evaluados. Este ensayo permite identificar la plasticidad de los materiales y, por tanto, su susceptibilidad a deformarse con cambios de humedad o esfuerzos externos.

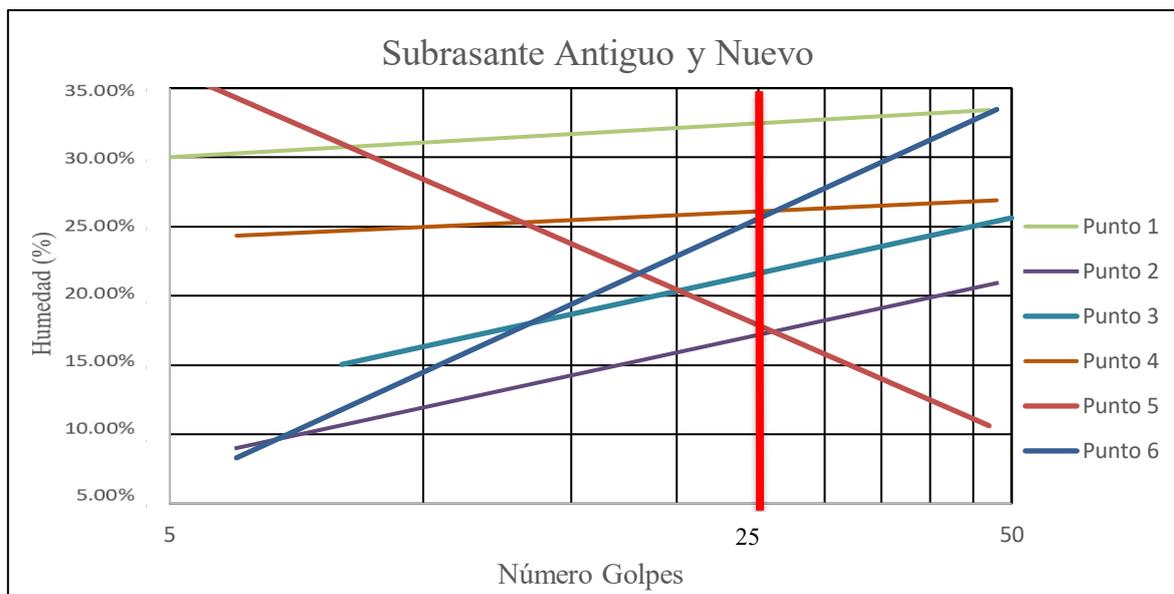
Figura 17. Limite líquido del punto 1, 2, 3, 4, 5 y 6 Subrasante.

Nota: se presenta la relación para determinar el límite líquido.

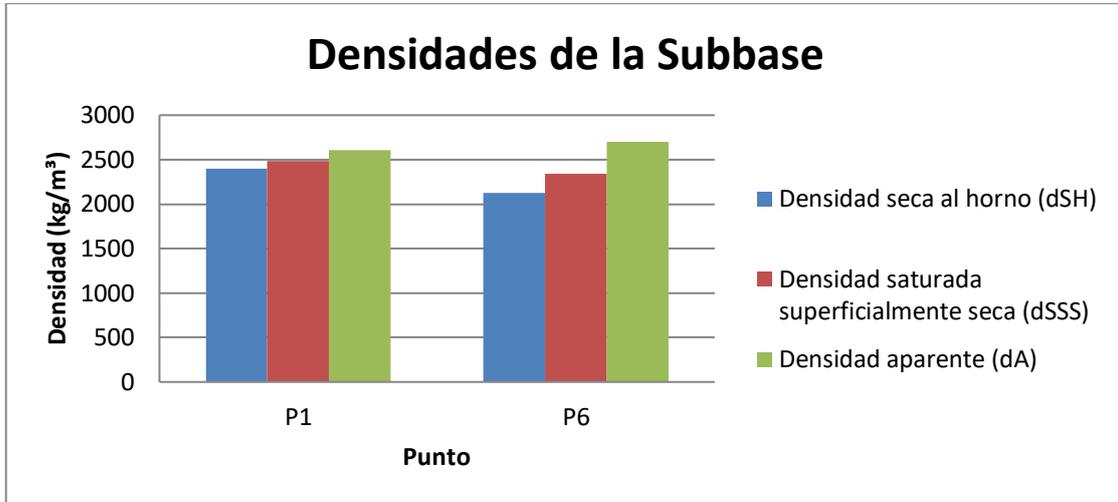
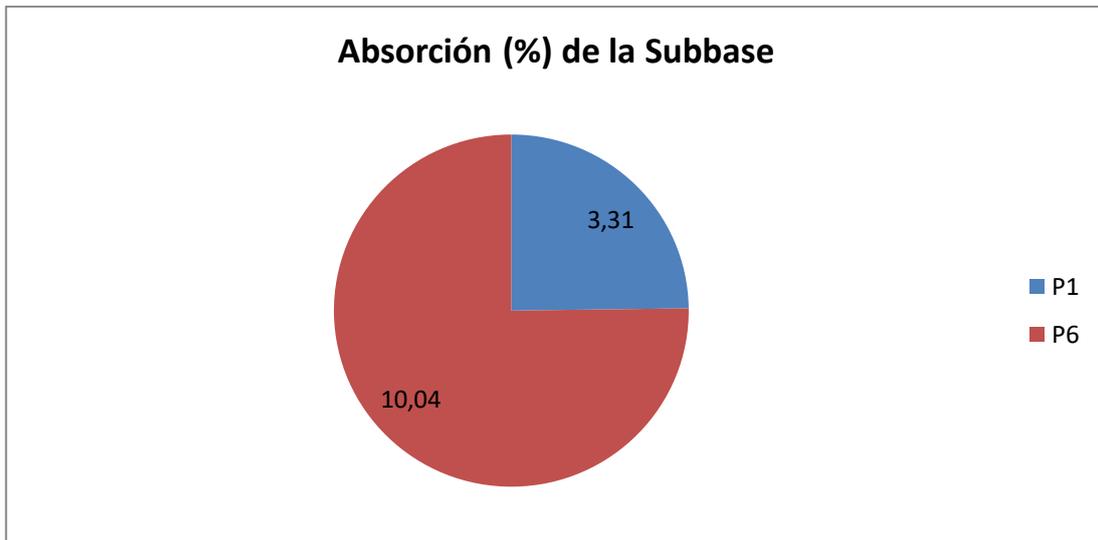
La evaluación de las densidades relativas y la absorción en los puntos P1 (subbase antigua) y P6 (subbase reciente) evidencia diferencias estructurales relevantes. Según se observa en la Figura 15, el Punto 1 presenta mayores valores de densidad seca al horno (2401.94 kg/m³) y saturada (2481.34 kg/m³), mientras que el Punto 6 refleja valores más bajos de densidad seca (2124.90 kg/m³), pero con una densidad aparente más alta (2703.28 kg/m³). Esta discordancia sugiere que, a pesar de la menor densificación del material seco en el Punto 6, la presencia de vacíos internos ha sido ocupada por agua, lo cual se ve reflejado en la alta absorción registrada (10.04%), como se muestra en la Figura 16. En contraste, el Punto 1 tuvo una absorción significativamente menor (3.31%), lo que indica una subbase más compacta y menos porosa, propia de una capa granular más consolidada con el tiempo.

Al comparar estos resultados con los datos obtenidos en el ensayo Proctor modificado, se confirma que el Punto 1 tuvo una humedad óptima más baja (2.54%) y una masa volumétrica seca máxima aceptable (2.19 T/m³). En cambio, el Punto 6 alcanzó una humedad óptima mayor (7.76%) con una densidad máxima similar (2.22 T/m³), lo que implica una mayor demanda de humedad para alcanzar su punto de compactación ideal, posiblemente debido a la mayor absorción del material.

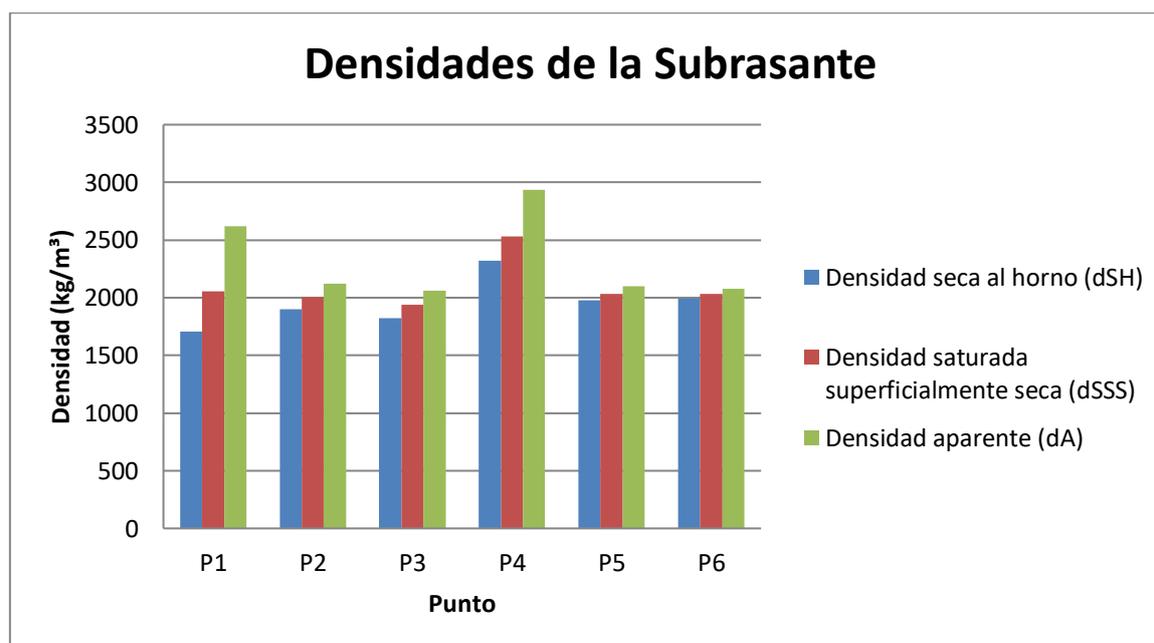
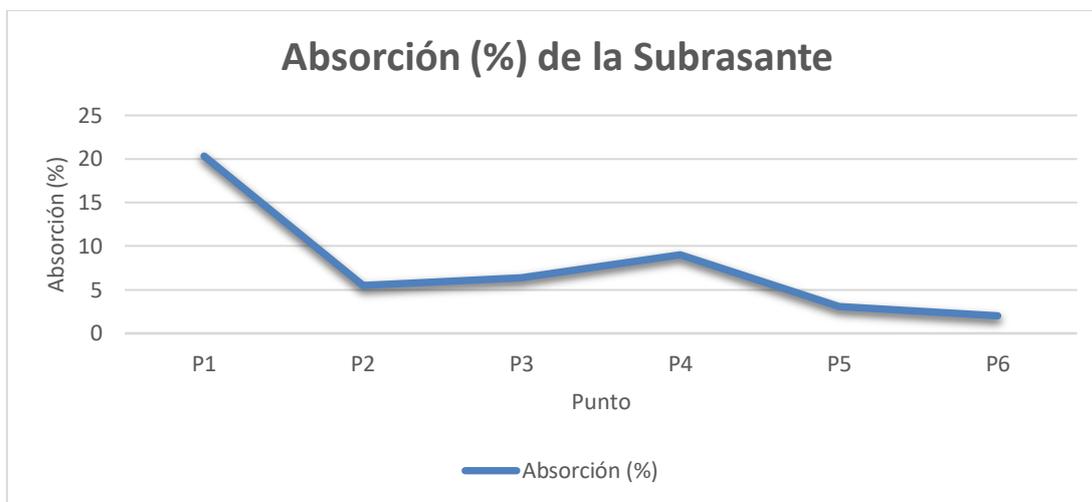
El Punto 1 de la zona antigua, refleja el valor más bajo de densidad seca (1708.83 kg/m^3) y simultáneamente el porcentaje de absorción más alto (20.33%), como se representa en la Figura 15. Esta alta absorción denota una estructura altamente porosa, con bajo grado de compactación, lo que puede comprometer la durabilidad del pavimento en ese sector.

La alta absorción del Punto 1 se relaciona estrechamente con sus resultados en el ensayo Proctor, donde también se obtuvo una humedad óptima elevada (13.12%) y baja masa volumétrica seca (1.70 T/m^3), confirmando su condición estructural deficiente. De manera similar, la alta densidad del Punto 4 coincide con su excelente porcentaje de compactación (95.15%), verificado en el ensayo de cono de arena y su rigidez elevada (GeoGauge: 12.5 MN/m). En contraste con el punto 6, correspondiente a la zona nueva, muestra una densidad seca de 1995.00 kg/m^3 y la absorción más baja (2.01%) de todos los puntos evaluados. Esto indica un adecuado control constructivo, con un material menos poroso y mejor comportamiento ante la humedad, lo que fortalece su estabilidad a largo plazo. A pesar de no tener los valores más altos de densidad, su equilibrio entre rigidez y baja absorción sugiere una ejecución reciente eficiente.

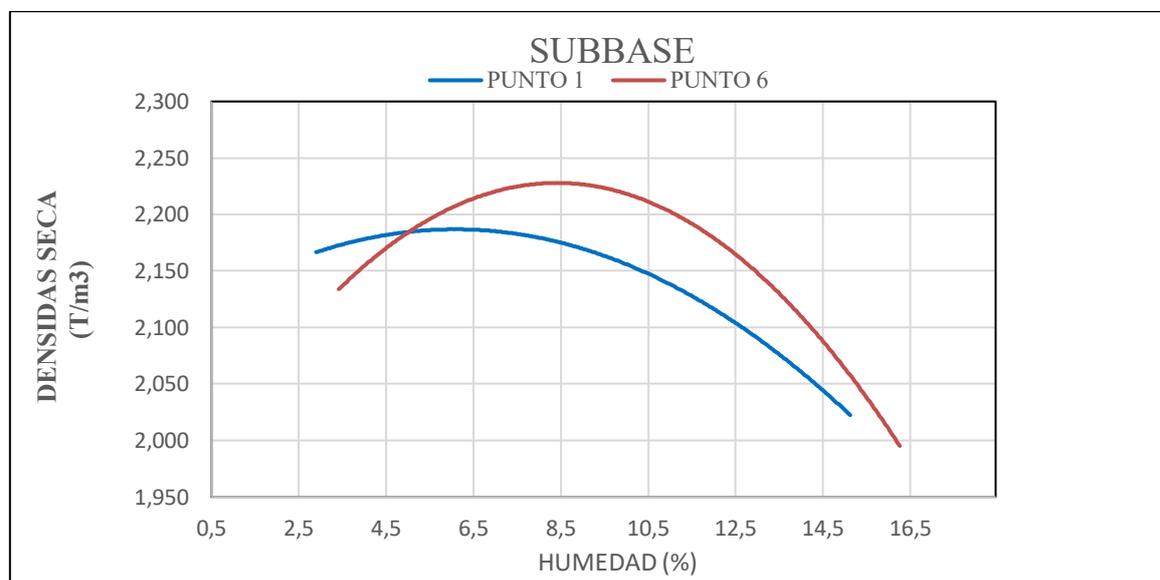
Figura 22. Curvas de relación entre el contenido de humedad y la densidad seca de la subbase.

Nota: Las curvas ilustran cómo varía la densidad seca de la subbase con el contenido de humedad para dos puntos distintos. Se aprecia que cada punto tiene un contenido óptimo de humedad y una densidad máxima diferentes.

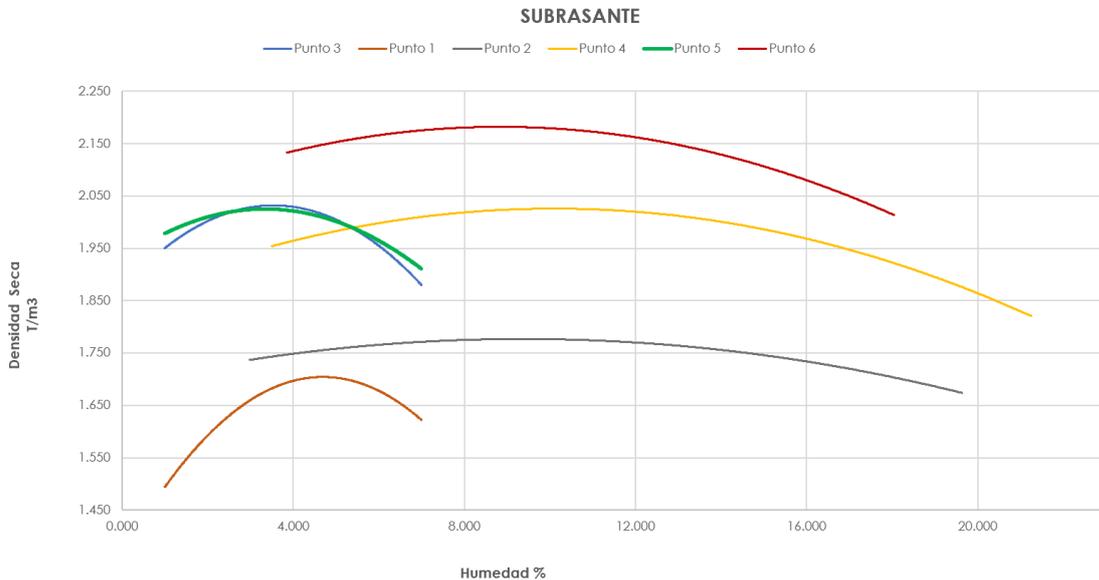
Figura 23. Curvas de relación entre el contenido de humedad y la densidad seca de la subrasante.

Nota: Las curvas muestran la variación de la densidad seca de la subbase en función del contenido de humedad para 6 puntos distintos, cada punto presenta un contenido óptimo de humedad y una densidad máxima específica.

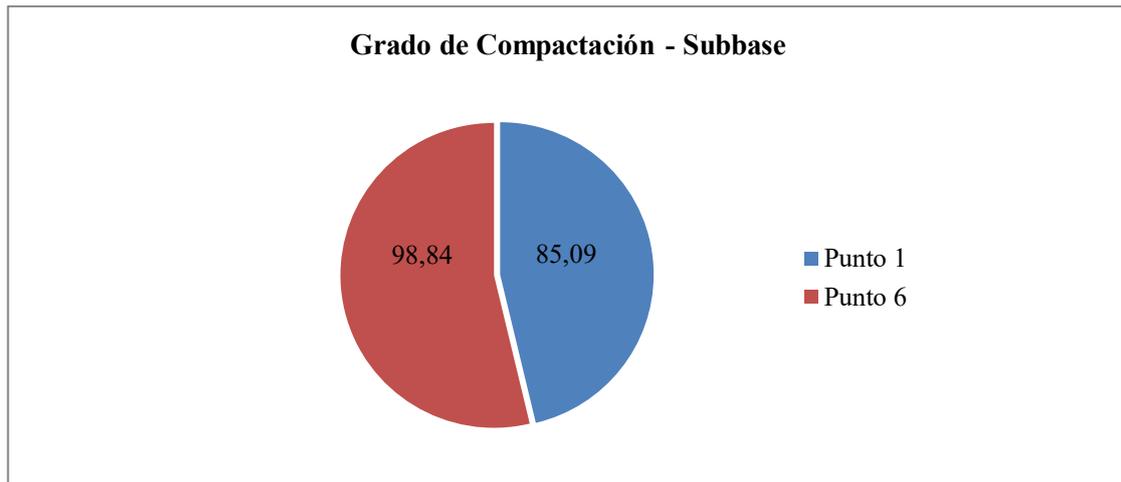
Figura 24. Grado de compactación en la subbase del micropavimento.

La figura muestra los resultados del ensayo de cono de arena conforme a la norma ASTM D1556, nos muestra una diferencia significativa entre los puntos evaluados, el punto 6 alcanza un 98.42% de compactación, cumpliendo con los requerimientos técnicos mínimos ($\geq 95\%$), mientras que el Punto 1 alcanza solo 56.70%, evidenciando una compactación deficiente. La densidad seca in situ más alta (1.55 g/cm^3) y la menor humedad (3.54%). Estos resultados indican que la subbase presenta zonas bien compactadas y otras con baja calidad estructural.

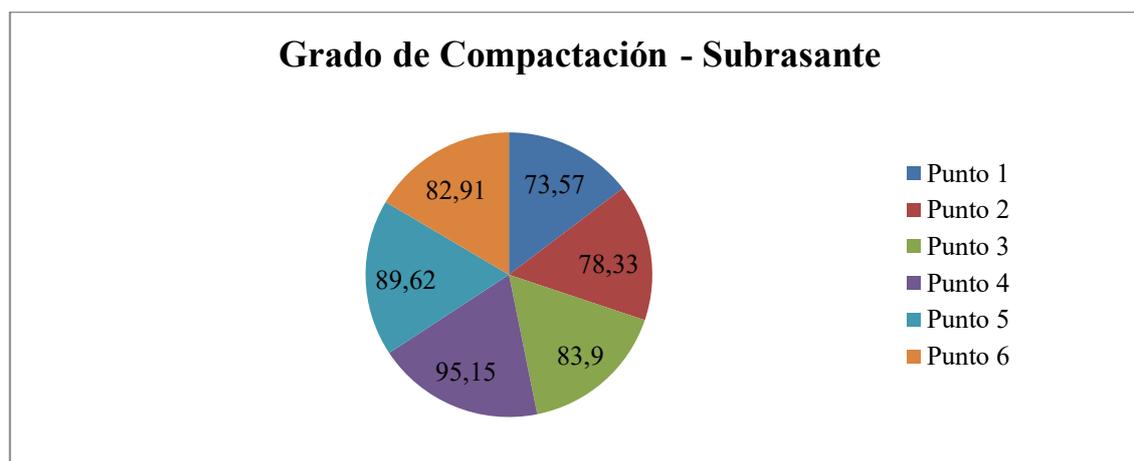
Figura 25. *Distribución del grado de compactación en la subrasante del micropavimento.*

El volumen de suelo desplazado varió entre 984.62 cm³ (Punto 2) y 1823.08 cm³ (Punto 4), lo que sugiere diferencias en la compactación o en la profundidad alcanzada durante el ensayo. En cuanto a la densidad húmeda in situ, los valores se mantuvieron en un rango estrecho entre 1.59 g/cm³ (Punto 6) y 1.76 g/cm³ (Punto 4). No obstante, es en la densidad seca in situ donde se observaron diferencias más significativas, siendo el valor más bajo 1.34 g/cm³ (Punto 1) y el más alto 1.71 g/cm³ (Punto 4). Estas diferencias reflejan el grado de compactación logrado en cada punto. Por ejemplo, el Punto 4 se destacó por alcanzar un 95.15 % de compactación, cumpliendo con los estándares generalmente aceptados para capas de subrasante (>95 % en proyectos de infraestructura). Este punto también presentó la menor humedad natural (3.12 %), lo cual favorece la eficiencia de compactación y la estabilidad estructural.

En contraste, el Punto 1 mostró condiciones deficientes, con una compactación del 73.57 % y una humedad elevada (25.64 %), lo que podría deberse a un exceso de agua en el material, generando una estructura menos densa y potencialmente inestable. Este comportamiento podría reducir la capacidad de soporte de la subrasante y provocar deformaciones ante cargas repetidas.

En cuanto a la capacidad estructural, los ensayos de campo con cono de arena arrojaron resultados heterogéneos. Para la subrasante, el Punto 4 fue el único que alcanzó el 95.15% de compactación, cumpliendo con los criterios mínimos ($\geq 90\%$ según MTOP y AASHTO T99/T180). Sin embargo, la mayoría de los puntos presentaron valores inferiores, como el Punto 1 con 73.57%, lo cual indica una compactación deficiente que puede generar asentamientos y deformaciones a corto plazo. Para la subbase, el Punto 6 logró una compactación óptima del 98.84%, mientras que el punto 1 solo alcanzó el 85.09%, situándose por debajo de lo recomendado para capas granulares.

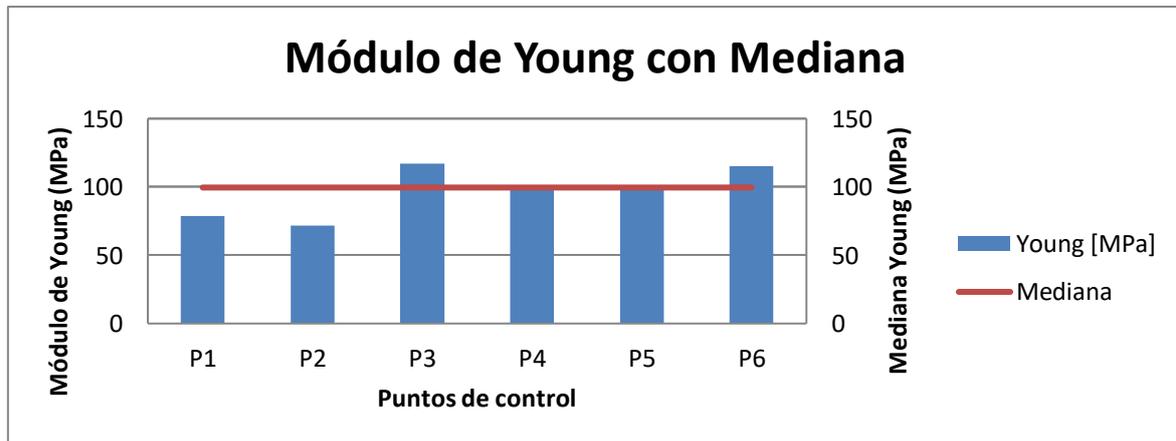
Figura 26. Relación entre el Módulo de Young en la superficie del Micropavimento

La Figura 26 muestra los resultados del módulo de Young evaluado con el equipo GeoGauge sobre la superficie de rodadura del micro pavimento, los valores obtenidos muestran una variación estructural significativa entre los sectores antiguos y el sector nuevo. Los puntos P1 y P2, pertenecientes al pavimento antiguo, presentan los valores más bajos del módulo de Young, con 78.63 MPa y 71.83 MPa respectivamente, ambos por debajo de la mediana. Esto sugiere una posible pérdida de rigidez estructural en estas zonas,

probablemente asociada a la edad del pavimento, deterioro superficial y condiciones de aplicación inicial deficientes. En contraste, los puntos P3, P4 y P5, aunque también corresponden a pavimento antiguo, alcanzan valores cercanos o superiores a la mediana, lo cual podría deberse a zonas de menor tránsito, mejor conservación o mejores condiciones iniciales de mezcla y colocación. El punto P6, correspondiente al micro pavimento nuevo, presenta un módulo de Young de 115.35 MPa, el segundo más alto del conjunto y claramente por encima de la mediana. Este resultado confirma que el micro pavimento recién aplicado presenta mayor rigidez superficial, indicando un mejor desempeño estructural en condiciones actuales.

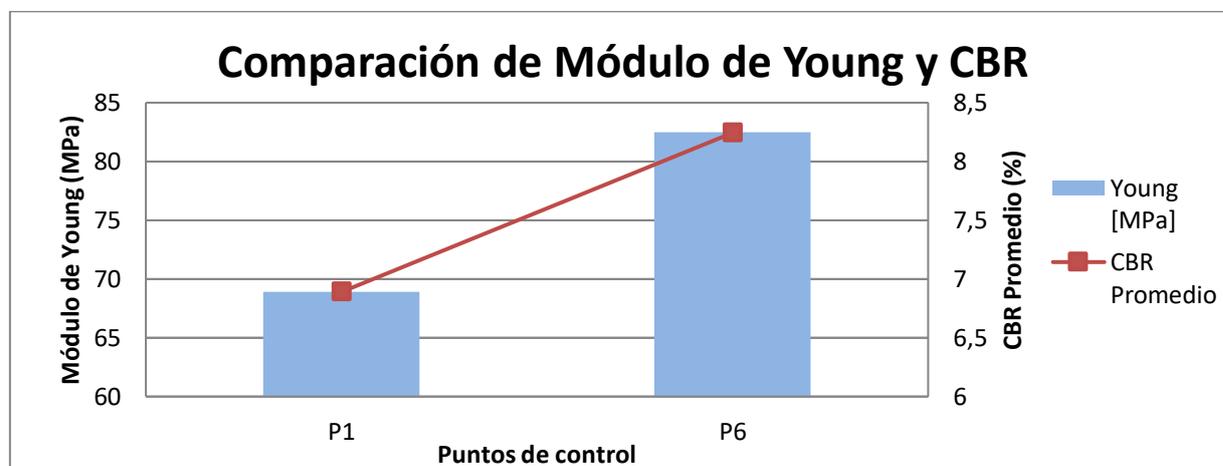
Figura 27. Relación entre el Módulo de Young y el CBR Promedio en la Subbase del Micropavimento

En términos de rigidez superficial, los valores del módulo de Young (68.9 MPa en P1 y 82.47 MPa en P6) son representativos y evidencian una buena capacidad de soporte, especialmente en el punto P6, donde también se observa el mayor valor de CBR promedio (calculado como 8.23%). Esto sugiere que en dicho sector la subbase posee una mayor resistencia estructural, siendo más competente para recibir y distribuir cargas sin sufrir deformaciones significativas. En la Figura 21 refuerza esta tendencia, mostrando una correlación positiva entre el módulo de Young y el CBR promedio, lo cual es coherente con el comportamiento mecánico esperado: a mayor rigidez, mayor capacidad portante. La representación gráfica facilita visualizar esta relación de forma clara, permitiendo identificar diferencias de desempeño entre los puntos muestreados.

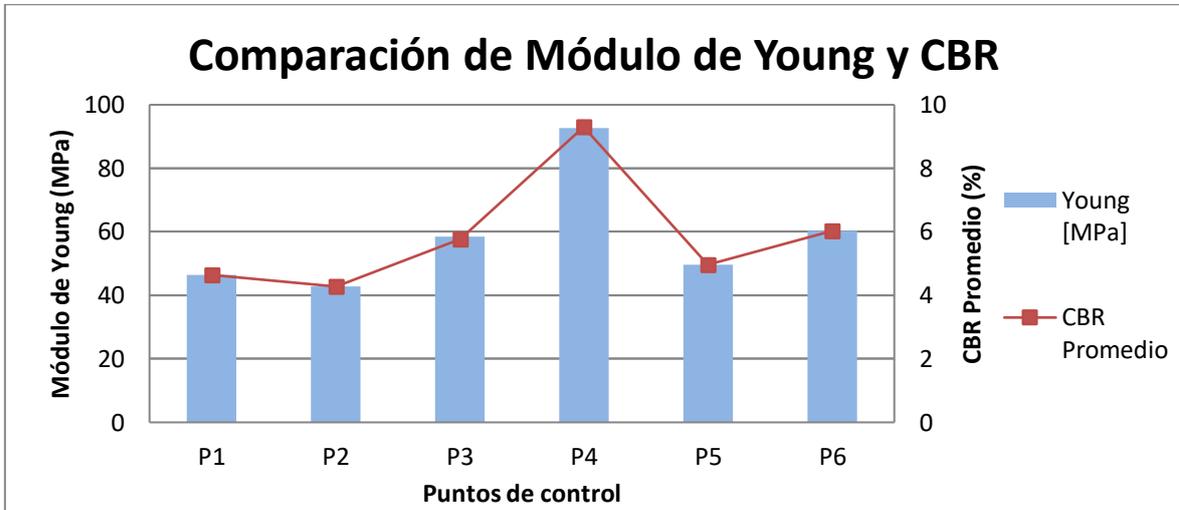
Figura 28. Relación entre el Módulo de Young y el CBR Promedio en la Subrasante del Micropavimento

Los valores obtenidos en la subrasante del micro pavimento arrojan que existe una correlación directa entre el módulo de Young y el CBR, lo cual confirma que, a mayor rigidez del suelo, mayor es su capacidad de soporte estimada. Sin embargo, se observa cierta variabilidad entre puntos, lo que sugiere la existencia de diferencias en la compactación, composición del material o condiciones de humedad entre sectores de la subrasante.

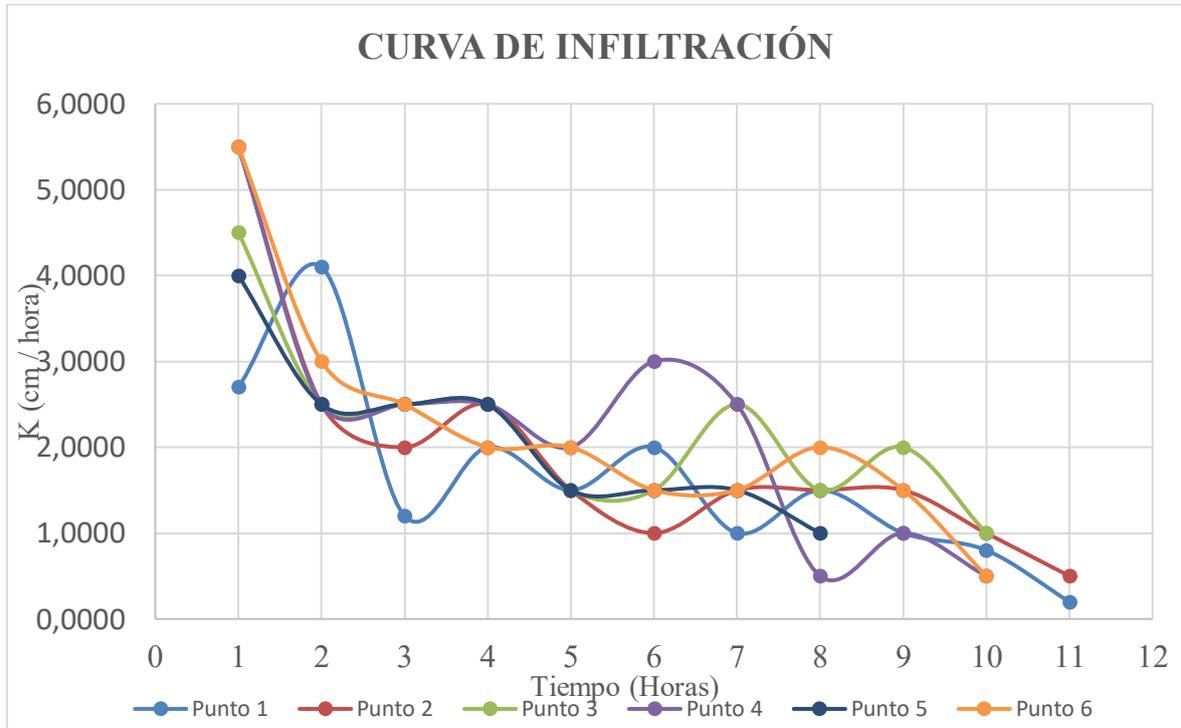
Figura 29. Curvas de relación entre el contenido de humedad y la densidad seca de la subrasante.

Dentro de la gráfica podemos observar que Punto 4 presenta la mejor capacidad de infiltración ya que se mantiene los valores de K (coeficiente de infiltración en cm/hora) más altos de manera sostenida durante varias horas, lo cual sugiere una mayor permeabilidad en esa zona, posiblemente por micro fisuras o deterioro del sellado del micro pavimento. En cambio, el Puntos 5 y 6 muestran los valores más altos de escurrimiento, lo que sugiere una menor capacidad de absorción del agua, ya sea por mayor compactación superficial, sellado más reciente o acumulación de partículas finas que bloquean los poros.
