**UNIVERSIDAD NACIONAL DE CHIMBORAZO**  
**FACULTAD DE INGENIERÍA**  
**CARRERA DE ARQUITECTURA**

**"Propuesta de intervención urbano - arquitectónica patrimonial en la parroquia San Andrés, eje de la calle César Naveda en el cantón Guano (Ecuador)"**

**Trabajo de Titulación para optar al título de Arquitecto**

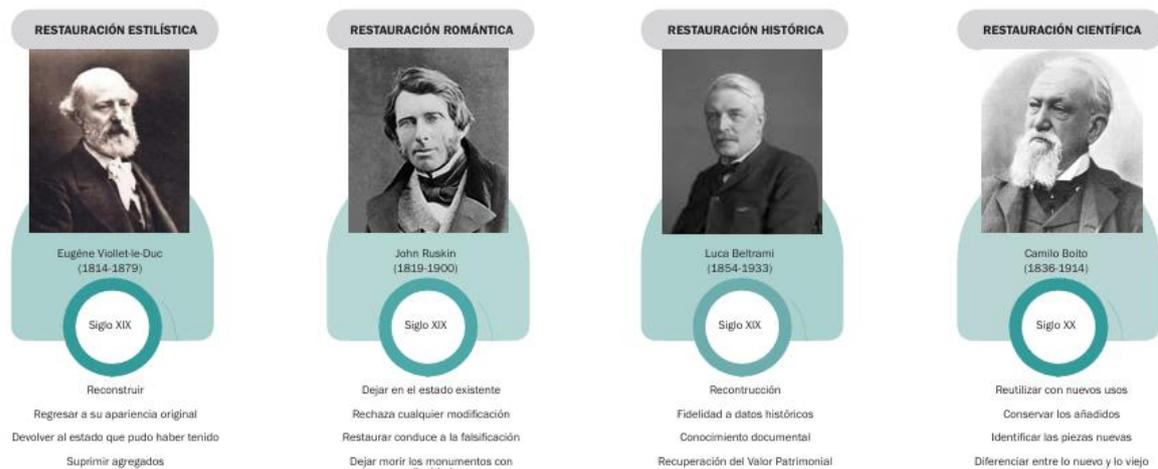
**Figura 2:** Teorías de intervención arquitectónica.

La investigación, tiene como prioridad detectar las intervenciones en viviendas patrimoniales y la manera en que se abordan desde la perspectiva de los teóricos, adoptando ideas para intervenir en los inmuebles. Estas teorías fomentan la reutilización de propiedades con alteraciones mínimas a su esencia histórica. Para alcanzar este objetivo, se evita la creación de elementos pseudohistóricos, manteniendo una clara separación entre los componentes originales y las adiciones.

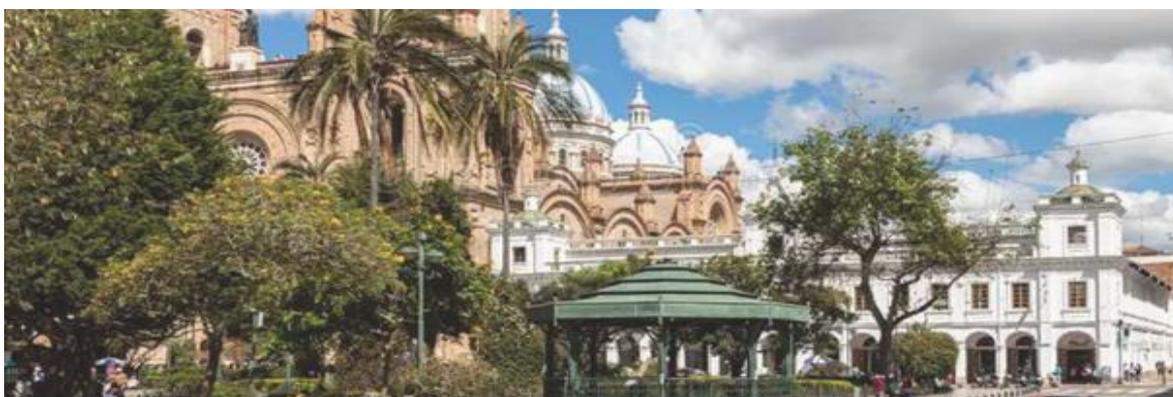
**Figura 3.** *Revitalización en Cuenca.*

Se ha considerado que en el centro histórico de Cuenca hay un aumento de la actividad comercial y de servicios, lo cual ha cambiado el uso de la vivienda hacia el hospedaje en las zonas periféricas. Además, la reducción de espacios públicos no permite actividades que no sean comercio. Derivando del análisis de la malla del centro histórico, hay vacíos y espacios vacantes en un estado de ruina que junto con edificaciones que, desde la mirada del patrimonio, poseen un valor arquitectónico negativo en su conjunto.

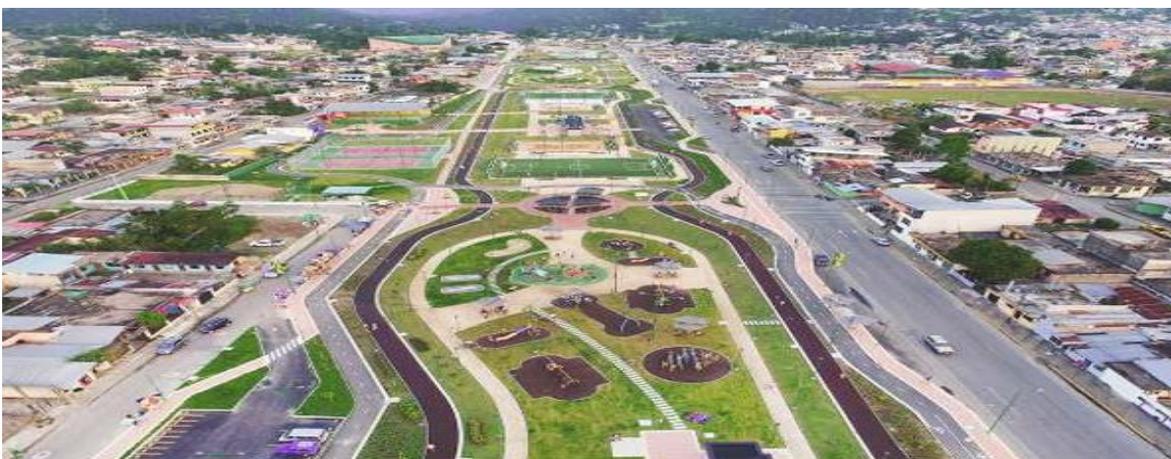
**Figura 5.** *Parque lineal de Tena.*

El Parque Lineal Tena acaba de transformar e innovar un área olvidada durante años, construyendo un asombroso espacio de 120,000 m<sup>2</sup>. Desarrolla el espacio donde permaneció en subutilización desde 2001 la antigua pista de aterrizaje del exalcalde Galo De La Torre hasta 2016. Ahora atiende a brindar espacios públicos accesibles que integren a la comunidad y fomenten el uso de espacios al aire libre.

Según la Bienal Panamericana de Arquitectura de Quito, en el año 2020 el propósito más significativo que este proyecto se había propuesto alcanzar era la recuperación y reutilización del vacío urbano al favorecer la recobración la cohesión social. Con esto, se ha logrado posicionarse como un nuevo espacio de encuentro, que permite poner en valor el patrimonio local y adaptar las obras e intervenciones a las verdaderas necesidades de la colectividad.

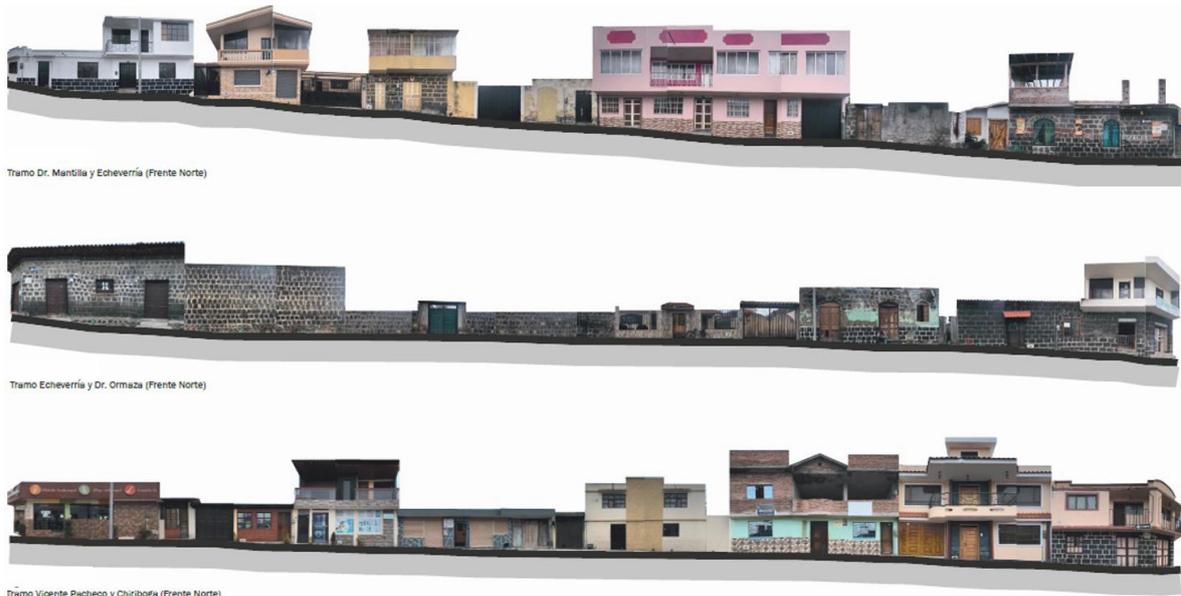
**Figura 10.** Perfil urbano.

El perfil urbano del eje de estudio llamado Naveda se realiza con el objetivo de evaluar las alturas de los edificios, sistemas de construcción, tipos y colores.

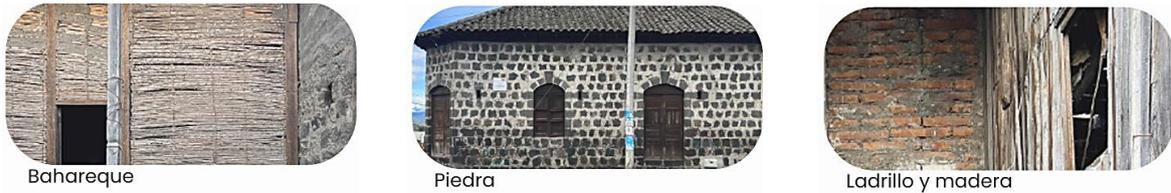
**Figura 12.** *Sistema constructivo.*

San Andrés se distingue por sus edificaciones en piedra, debido a la profesión de sus habitantes originarios, quienes se dedicaban principalmente al tallado de piedras. Además, al estar ubicada en la región sierra del Ecuador, su clima y los materiales locales han influido en el uso de técnicas constructivas propias, tales como las siguientes: Bahareque, ladrillo, madera y piedra.

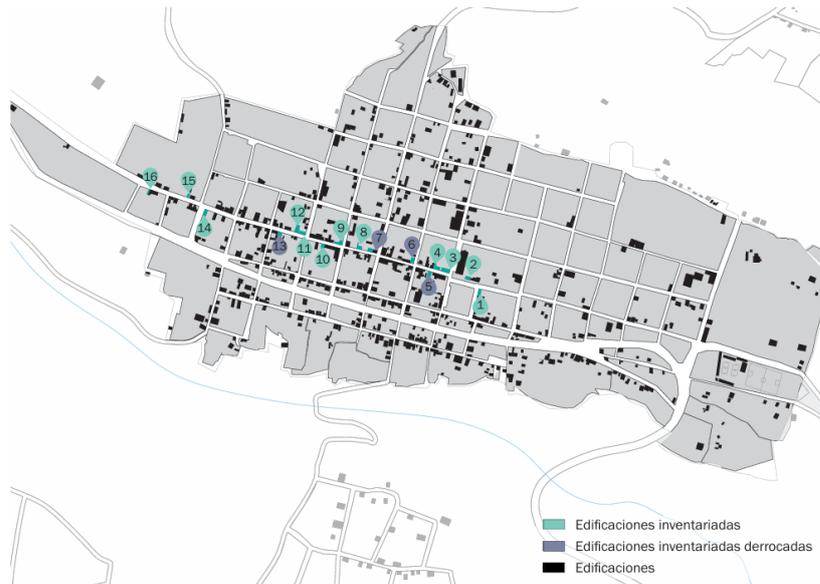
**Figura 14.** Edificaciones patrimoniales en el eje César Naveda.

Se encuentran registradas 16 viviendas en el INPC, situadas en el eje César Naveda, de las cuales 4 han sido demolidas. Es importante destacar que no se incluyen los bienes inmuebles de interés patrimonial en este inventario.

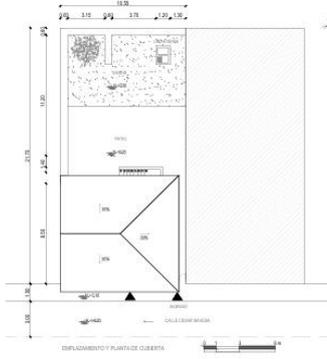
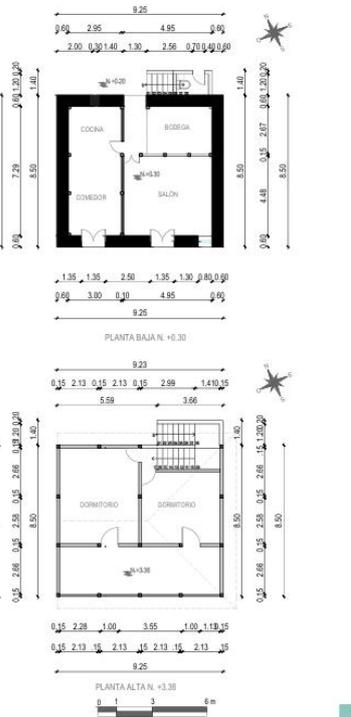
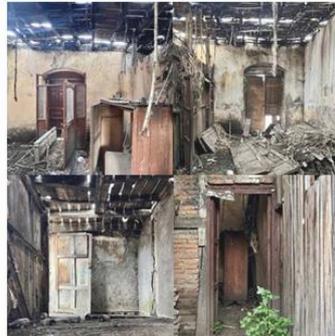
**Figura 15:** *Casa Flia. Carrillo Carrillo.*

<b>18. OBSERVACIONES</b> <p>La vivienda, originalmente de uso residencial, estuvo habitada hasta el 2015 y actualmente se encuentra en estado de abandono, presentando un marcado deterioro, lo que la clasifica como una edificación de prioridad alta para su intervención.</p> <p>Los muros principales, contruídos en piedra, mantienen su integridad estructural, aunque se han realizado varias modificaciones tanto en el interior como en el exterior. La cubierta se encuentra en un avanzado estado de deterioro, lo que representa un alto riesgo de colapso. Además, la tabiquería interna, las puertas, el piso y el revestimiento están en malas condiciones y requieren atención urgente.</p> <p>Se observan diversas patologías que afectan la estructura y habitabilidad de la vivienda, tales como: lesiones físicas (humedad, suciedad y erosión); lesiones biológicas (presencia de vegetación); lesiones mecánicas (fisuras, desprendimientos y deformaciones) y lesiones antrópicas (falta de mantenimiento).</p>

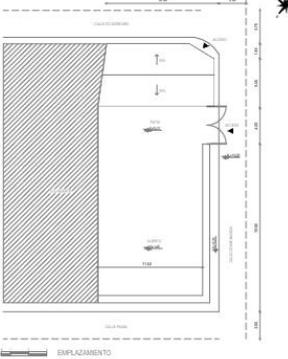
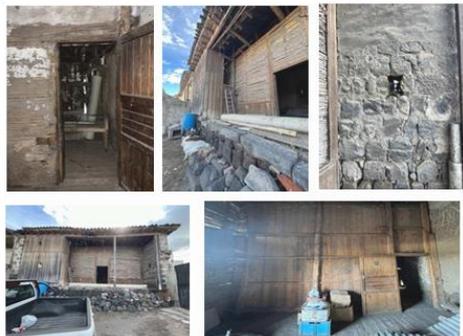
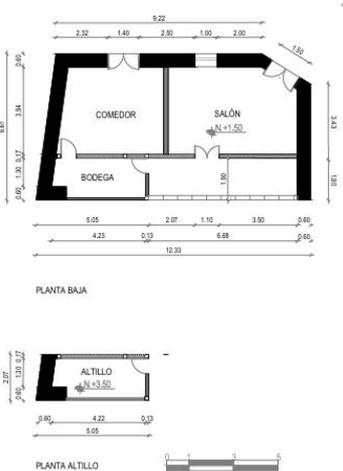
**Figura 16:** *Casa Flia. López Ávalos.*

<b>18. OBSERVACIONES</b> La edificación de uso residencial fue habitada hasta aproximadamente 50 años. Actualmente, el estado de abandono es evidente, así como un deterioro en su interior. Su ubicación es estratégica al estar en la esquina de la plaza central de la parroquia junto a la iglesia, lo que le otorga una prioridad alta para su intervención. La morfología y tipología de la vivienda no ha experimentado cambios: los muros principales de piedra se encuentran bien conservados. El piso de madera no presenta un deterioro significativo por lo que puede ser mayormente conservado. La cubierta tiene un estado medio de deterioro, en ciertos fragmentos con un riesgo de colapso, la principal patología es la falta de mantenimiento y la presencia de palomas. Diversas patologías se identifican en secciones de los tabiques incluyendo lesiones físicas, biológicas, mecánicas y antrópicas por lo que es necesario recuperar la habitabilidad de la vivienda con urgencia.

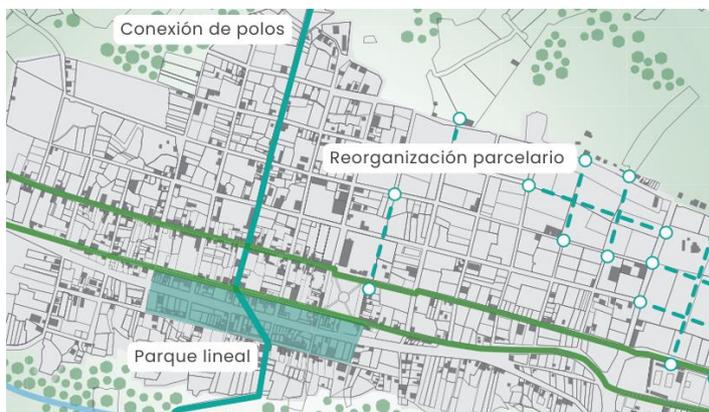
**Figura 17:** *Estrategia de planificación.*

Cohesión espacial a través de la reorganización parcelaria y la modificación del trazado urbano, incorporando los nuevos equipamientos urbanos. Diseñar un parque que asegure la seguridad peatonal y vial en la carretera Panamericana, además de conectar las secciones que inicialmente son fraccionadas por la vía E35. Unir los polos norte y sur a través de ejes clave como el educativo y recreativo; y conectar los polos este y oeste mediante los ejes comercial y cultural.

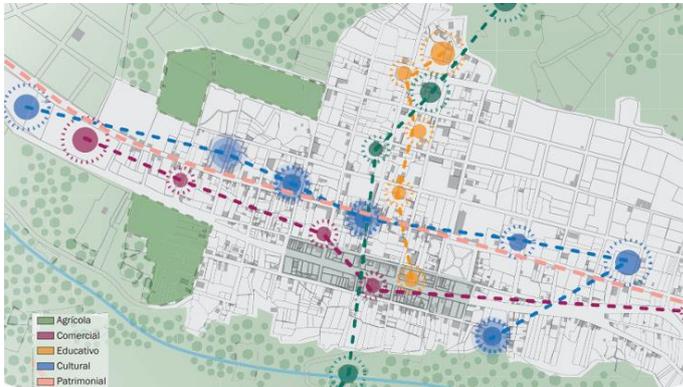
**Figura 18:** *Función de la zona.*

**Función de la zona:** Con el objetivo de revitalizar la cabecera parroquial, se propone implementar más equipamientos. El diseño de estas edificaciones busca satisfacer las necesidades de los usuarios que habitan en el sitio. Se toma en cuenta la identidad cultural y la actividad agropecuaria del sitio, diversificando las actividades e impulsando el desarrollo.

explotar las características del sitio, para impulsar las oportunidades que ayuden al desarrollo socioeconómico del sitio.

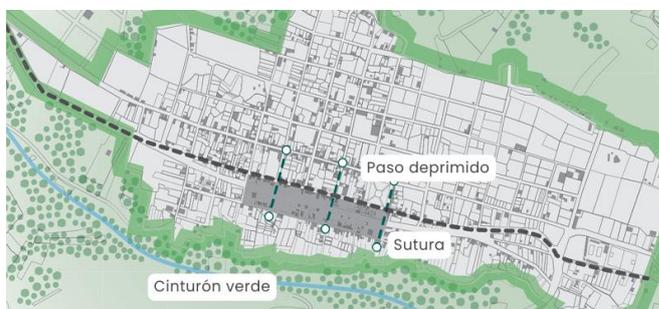
**Figura 19:** *Gestión del borde.*

**Gestión del borde:** Integra actividades al aire libre, tal como: trekking y senderismo, conectando con los corredores verdes propuestos. Los corredores actúan como barreras para evitar la dispersión urbana de manera desorganizada y a su vez densificando el centro de la zona. Adicionalmente, se crea una franja de amortiguamiento entre los espacios agrícolas y urbanos, evitando combinar los usos de suelo.

Además, se plantea la creación de un cinturón vegetal con permeabilidad arbórea, que actúe como una barrera para evitar la expansión desordenada de la cabecera parroquial, priorizando la consolidación de lo ya existente.

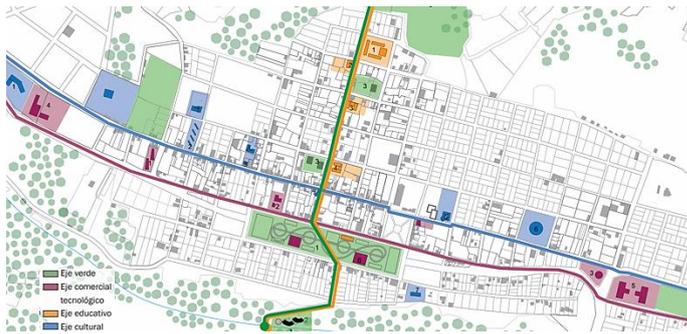
**Figura 20: Ejes estructurantes.**

**Ejes estructurantes:** La incorporación de cuatro ejes, tales como: comercial - tecnológico, cultural - turístico, educativo y recreativo, tiene como finalidad revitalizar la cabecera parroquial para mejorar la calidad de vida de los usuarios.

- Corredor verde
- Polideportivo
- Senderismo y trekking
- Parques activos
- Cinturón verde

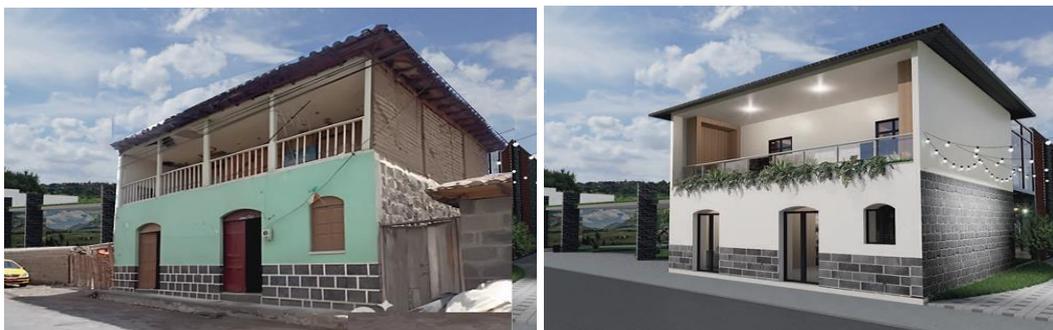
**Figura 29:** Antes y después del museo.

La materialidad de la fachada está compuesta por celosías de ladrillo colocadas a 45 grados para evitar el ingreso directo de la luz solar. Adicional a esto, en la nueva edificación se ocupa una fachaleta de piedra que tenga armonía con el muro portante de la edificación patrimonial. La iluminación direccionada en la sala de exposición ayuda a destacar las piezas mostradas. La paleta de colores es neutra, ocupando colores grises y tonos maderados.

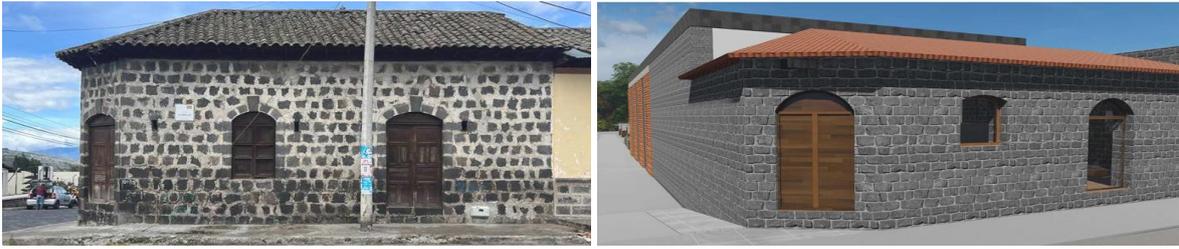
**Figura 36:** *Antes y después de cafetería cultural.*

La materialidad de la fachada se compone por mamparas de vidrio que permite la visualización directa al contexto, y celosías de ladrillo a 45° creando permeabilidad y garantizando la iluminación natural de los espacios. Los muros y pisos originales de la vivienda se conservan y se utiliza el espacio a manera de recibidor y sala de exposiciones.
