**UNIVERSIDAD NACIONAL DE CHIMBORAZO**

**Impacto de las condiciones viales en los costos de mantenimiento de los  
buses urbanos en el cantón Riobamba**

**Trabajo de Titulación para optar al título de Ingeniero Civil**

**Riobamba, Ecuador. 2025**

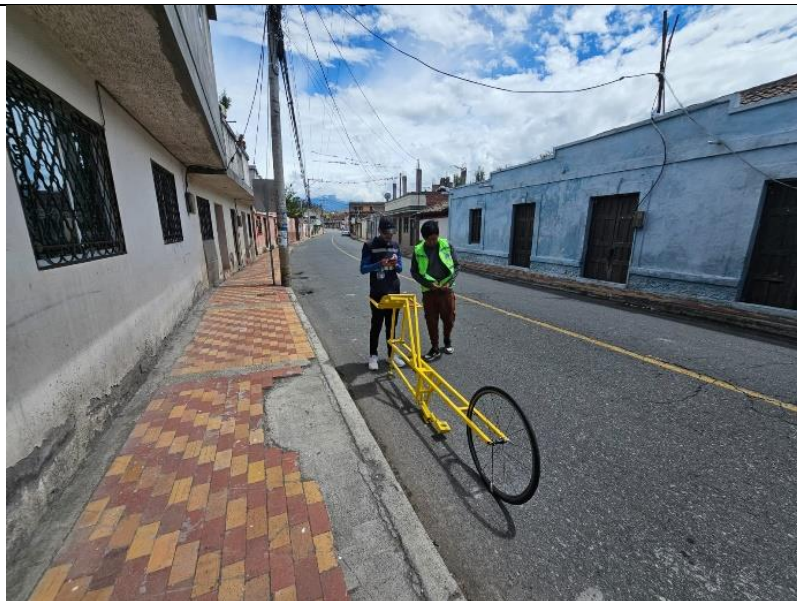
**Anexo 2** Evidencia fotográfica del ensayo realizado con el rugosímetro de Merlín en campo.

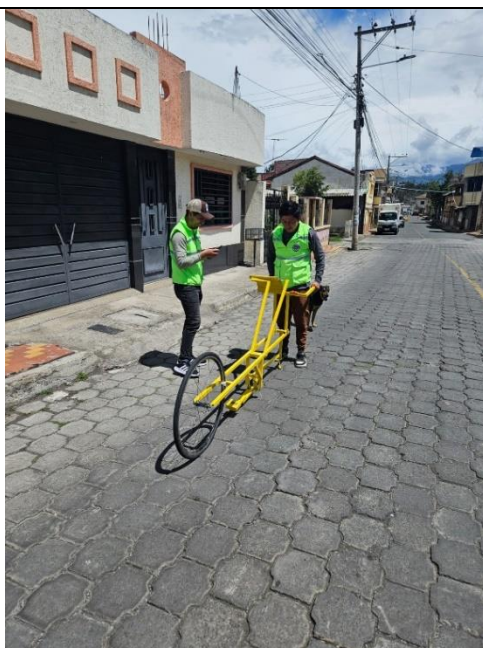
**Foto 1** Toma de datos en las calles del cantón Guano para calibración de aplicación
