UNIVERSIDAD NACIONAL DE CHIMBORAZO
FACULTAD DE INGENIERÍA
CARRERA DE ARQUITECTURA

**Reciclaje arquitectónico en el eje de la Av. Pichincha, desde la Marín
hasta el Mercado Central, Quito**

Trabajo de Titulación para optar al título de Arquitecta

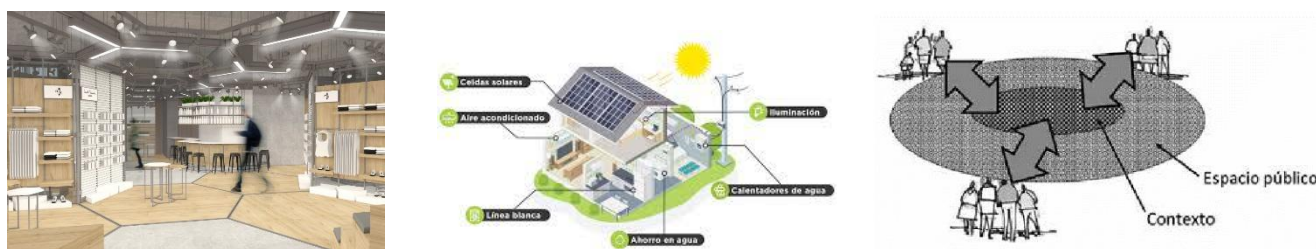
Figura 6.
Estrategias de la reutilización adaptativa

La interacción con el entorno urbano busca crear una conexión con la ciudad donde el edificio se debe integrar al lugar cambiante de la ciudad. Es importante prestar atención a los pensamientos de las personas, la economía y el paisaje circundante, de esta manera el edificio permanece en servicio y es funcional dentro de la ciudad (OAAT, 2021)

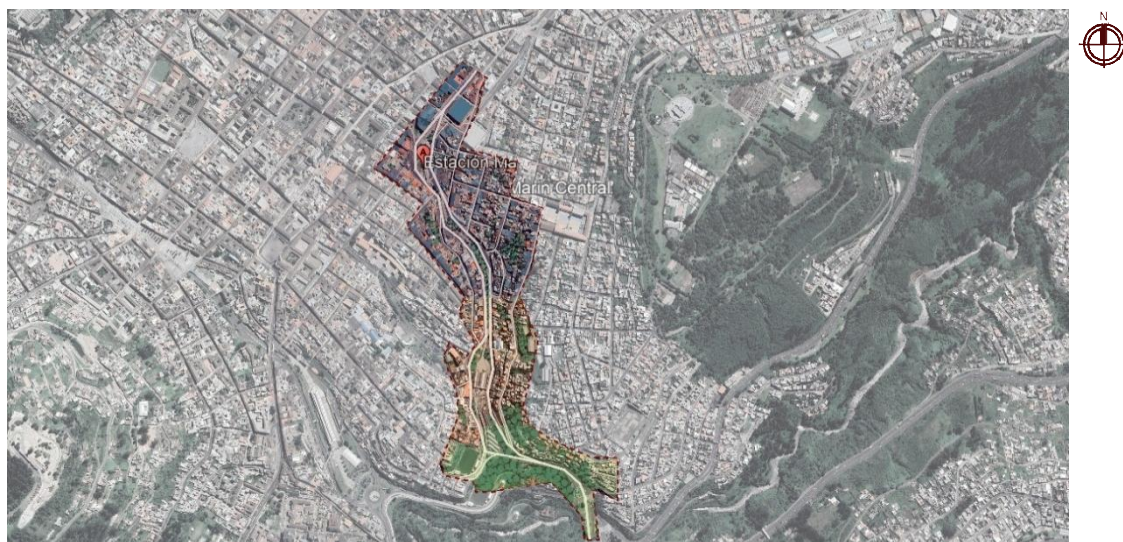
Figura 9.
Escala Meso

El tramo 3, que corresponde al Playón de la Marín hasta el Trébol, se caracteriza por una menor densidad de edificaciones, lo que da lugar a una mayor presencia de áreas verdes. Esta condición se relaciona con la topografía del sector, que también se divide entre el uso residencial y el entorno natural. Aunque existen elementos subutilizados, gran parte del área se mantiene como paisaje verde. En este contexto, cualquier intervención debe buscar una relación armónica entre el sistema urbano y el entorno natural circundante, permitiendo una incorporación cuidadosa y respetuosa dentro del tejido urbano.

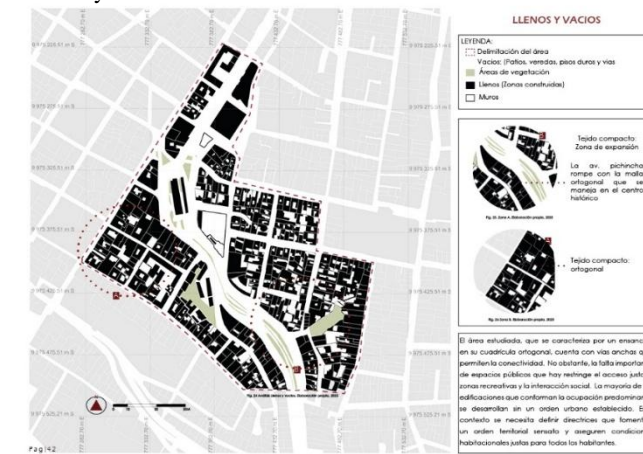
Figura 11.
Llenos y vacíos

A partir del análisis de mapeos, el estudio muestra que el área está altamente consolidada, caracterizada por un tejido urbano compacto y una mayoría de espacios construidos. Se pueden notar diferentes estructuras de la cuadrícula urbana, la cuadrícula octogonal del Área A. Mientras en el Área B el diseño es más desordenado, que corresponde a los ensanchamientos dentro de la cuadrícula octogonal. Toda el área tiene calles amplias que permiten la conectividad y el tránsito. En este contexto es primordial asegurar las condiciones de viviendas justas; así podemos desarrollar un equilibrio entre el desarrollo urbano y la calidad de vida de sus habitantes.

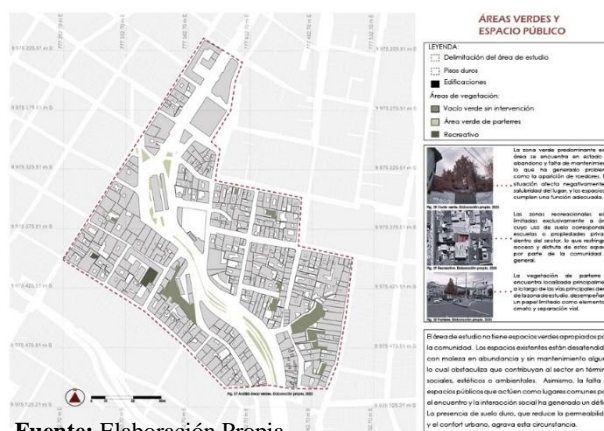
Figura 12.
Áreas verdes

En el análisis a través de mapeos se identifican 3 tipos de espacios verdes, catalogados como áreas verdes sin intervención, que son aquellas que están en estado de abandono, cuya proliferación de maleza favorece la presencia de roedores y limita su uso comunitario. Las

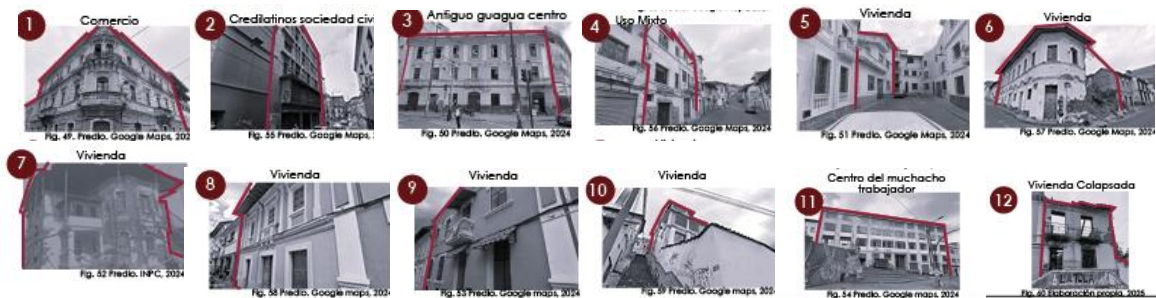
Entre ellas están las casas patrimoniales que son catalogadas por el INPC, que en su ficha requiere la conservación integral de sus elementos. Se encontró un total de 12 viviendas.

Por otro lado, también tenemos las viviendas en negativo según el INPC. Estas viviendas tienen esta categoría porque están dentro de un contexto patrimonial, lo que lleva a alzar fichas masivamente para después ir evaluando a cada una. En este apartado se encontraron 2 viviendas.

Luego tenemos lo que son las viviendas incompletas o deterioradas, que son aquellas cuya estructura está expuesta o, con el tiempo, sus elementos son removidos. Se encontraron 2 viviendas.

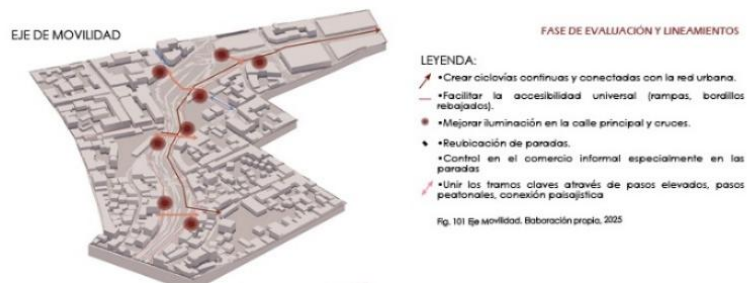
Figura 32.
Propuesta de lineamiento eje de movilidad

En cuanto al eje de movilidad, se propone la creación de ciclovías continuas que articulen los vacíos urbanos identificados a lo largo del eje y los conecten con el parque Alameda. De manera complementaria, se plantea garantizar la accesibilidad universal mediante la incorporación de rampas y pasarelas elevadas que faciliten el desplazamiento

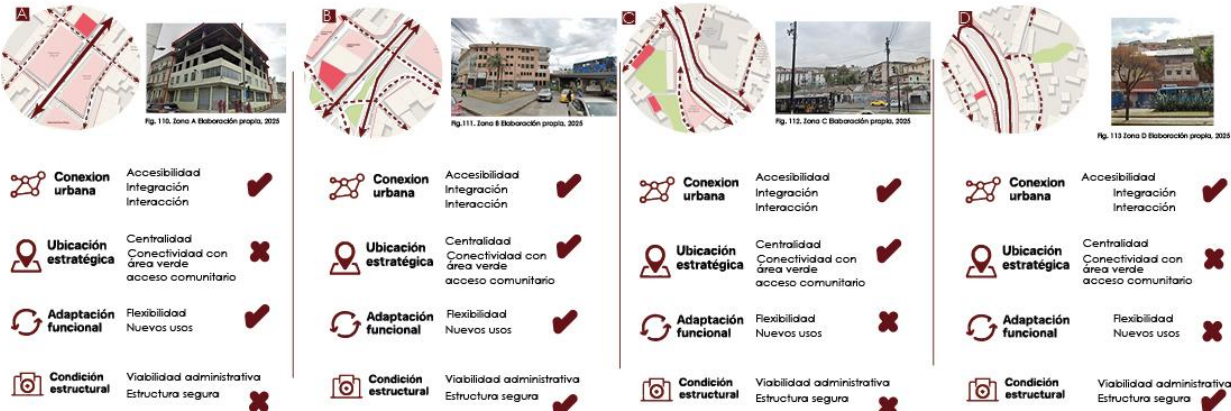
Figura 36.
Predios para seleccionar

El análisis de criterios de selección evalúa viviendas en desuso con potencial de incorporar espacio público, a partir de cuatro criterios: conexión urbana, ubicación estratégica, adaptación funcional y condición estructural. El primer predio presenta una adecuada conexión urbana; sin embargo, su ubicación estratégica es limitada y su condición estructural es deficiente debido al estado de abandono y a una construcción incompleta. El segundo predio resulta el más apto para la intervención, ya que cuenta con buena conexión urbana, ubicación estratégica, adaptación funcional adecuada y una estructura en buen estado. El tercer predio posee buena conexión y ubicación, pero presenta deficiencias funcionales y estructurales que requieren una evaluación previa. Finalmente, el cuarto predio no cumple con los criterios de ubicación ni con la flexibilidad necesaria para adaptarse al nuevo uso propuesto.

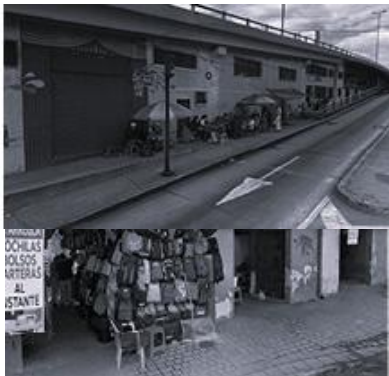
Figura 54.
Actividades existentes en los espacios actualmente abandonados

A partir del análisis urbano y social de la Avenida Pichincha, se identifica la zona dos como el área más adecuada para la intervención, dado que requiere un programa cultural con componente habitacional, complementado con un espacio público que recupere el área bajo el puente, rescatando el concepto original de la plaza que existía anteriormente. A partir de este análisis, el edificio adopta un nuevo programa, organizándolo de la siguiente manera: primer piso, comercio; segundo piso, talleres que respondan a las actividades del comercio. La funcionalidad de este comercio y talleres adopta la actividad que se tiene actualmente en el espacio degradado debajo del puente, que es la venta de talleres y la venta de confección de ropa

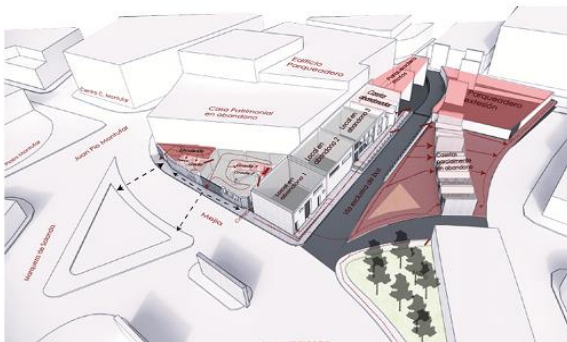
Figura 56.

Propuesta de recorrido planta baja

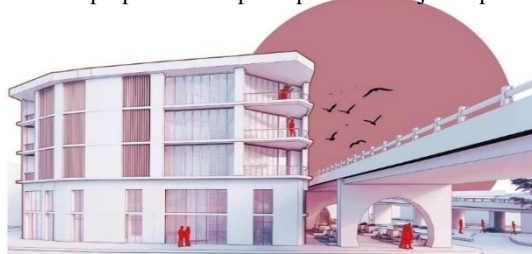
Figura 65.

El espacio público propuesto bajo el puente de la Avenida Pichincha tiene como objetivo restaurar una zona actualmente deteriorada y volver a su valor como lugar de encuentro urbano. La intervención busca recuperar el concepto original de plaza, promoviendo la seguridad, la permanencia de los usuarios y la interconexión entre diferentes niveles. Este espacio se convierte en un punto de transición activa renovando el eje y fortaleciendo su

Vinculación con la propuesta de espacio público debajo del puente

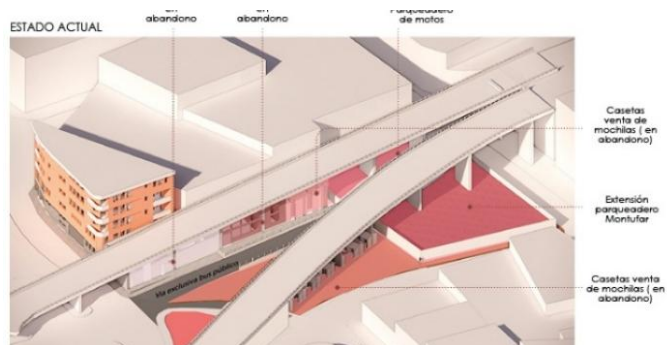
Figura 66.

Estado actual del espacio a intervenir

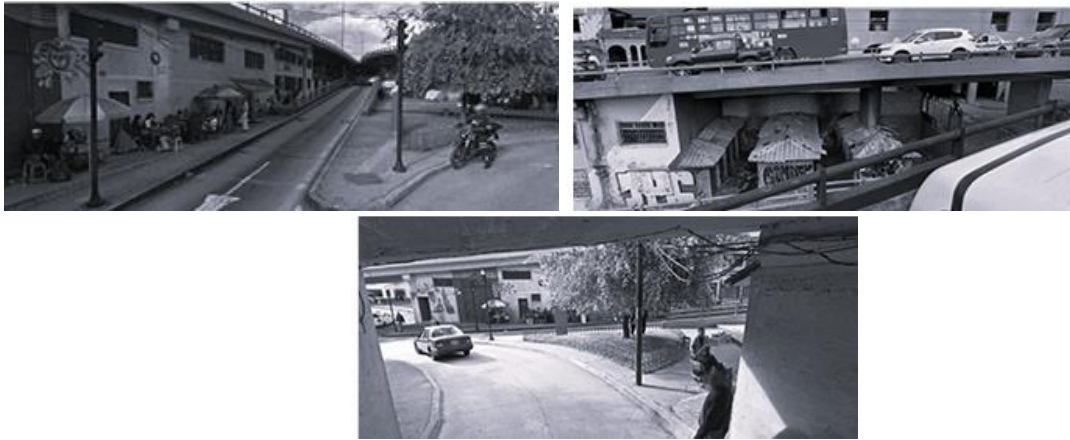
Figura 71.

Fotos del estado actual

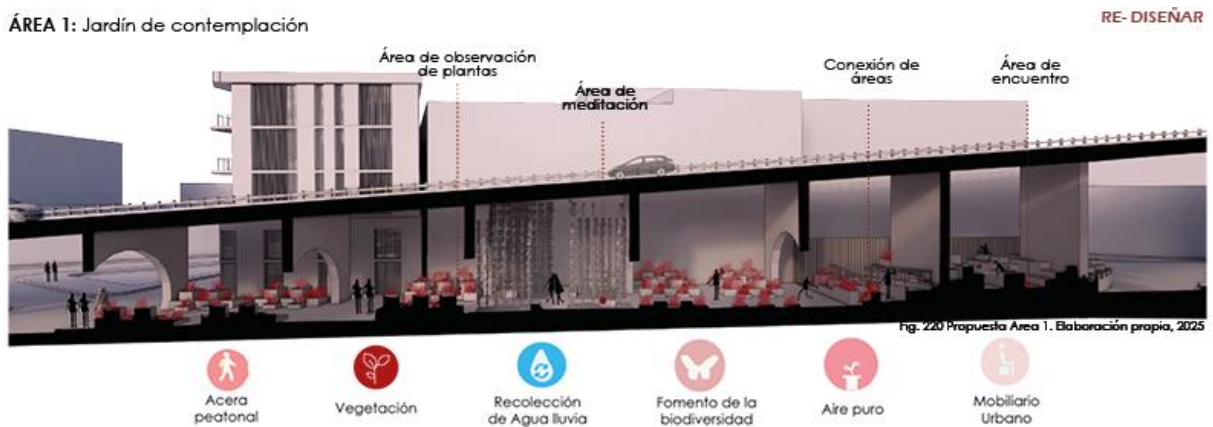
Figura 77.
Corte de la propuesta área 1

A partir del análisis del estado actual y de la propuesta de uso, se definen los criterios espaciales de la intervención. Los siguientes cortes arquitectónicos muestran la organización del programa, la relación entre lo existente y lo nuevo, cómo la propuesta se adapta al entorno y a la estructura preexistente.

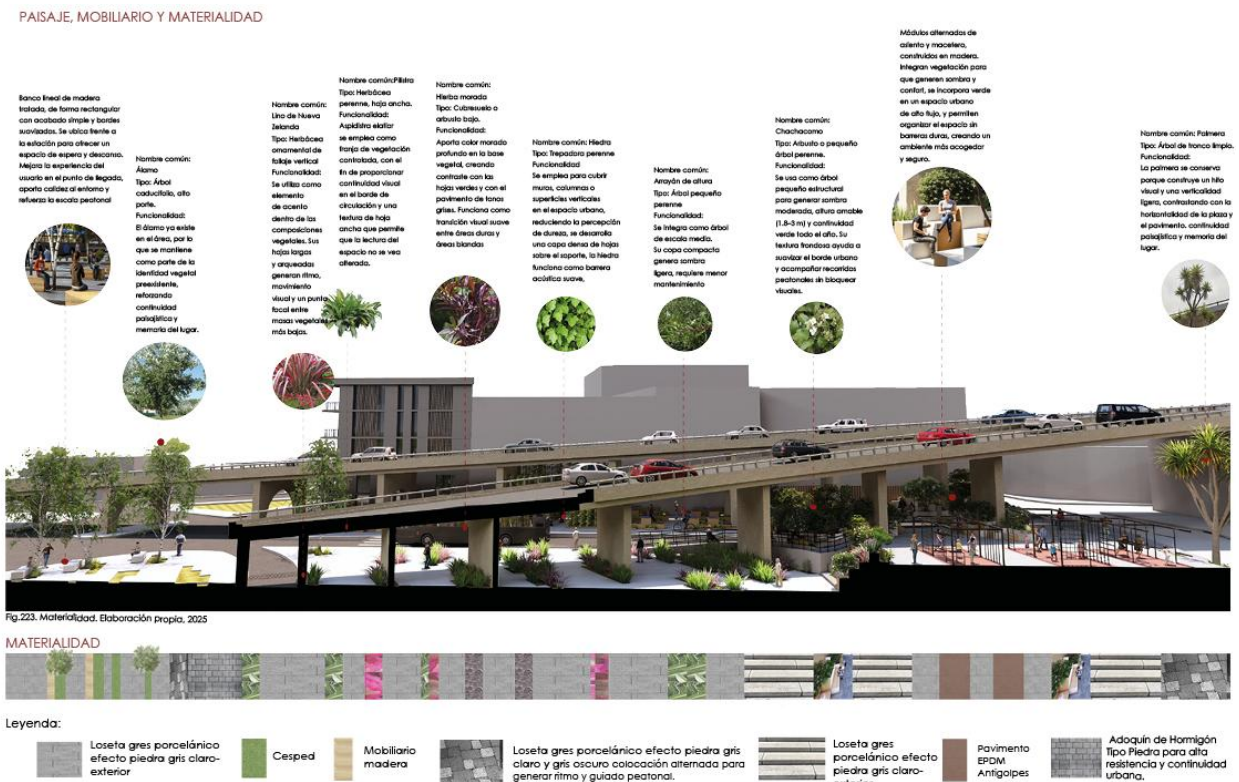
Figura 80.
Propuesta de materialidad

La propuesta paisajística mantiene los Álamos y la vegetación de palmeras existentes, reforzándolos con la incorporación de Aspidistra, corazón púrpura, hiedra arrayán alto. Chachacamos y especies ornamentales. En cuanto a los materiales, se utiliza baldosas de gres porcelánico con acabado similar a la piedra en las áreas peatonales, empleando una paleta en tono gris claro y gris oscuro para marcar recorridos y zonas de circulación. Para las áreas de tránsito vehicular se propone adoquines de concreto seleccionados por su capacidad de resistencia y buen comportamiento frente a cargas constantes.

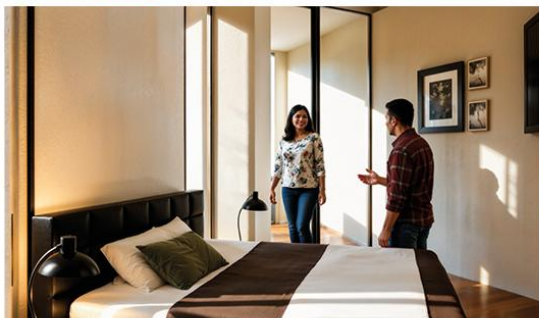
Figura. 235
Propuesta de diseño, Baboración propia, 2025

Departamentos

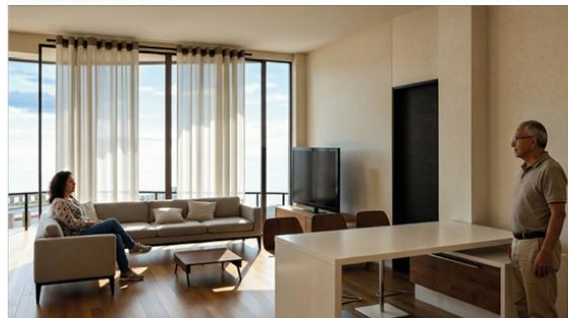
Figura. 236
Propuesta de diseño, Baboración propia, 2025

Sala / Balcón/ Comedor
