**UNIVERSIDAD NACIONAL DE CHIMBORAZO
FACULTAD DE INGENIERÍA
CARRERA DE ARQUITECTURA**

Reinterpretación de la arquitectura vernácula en la parroquia de Guanando, cantón
Guano, provincia de Chimborazo

Trabajo de titulación para optar al título de Arquitecto

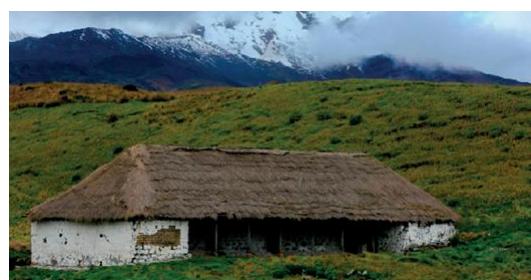
Figura 5. Vivienda con techos de paja y paredes de adobe.

En Chimborazo, el adobe es un elemento importante dentro de la arquitectura vernácula, especialmente en comunidades indígenas. El uso del adobe está directamente relacionado con la disponibilidad de materiales, la adaptación a las condiciones geográficas del lugar, su clima y la preservación de lo tradicional de este tipo de construcciones, como su identidad cultural. (**véase Figura 05**).

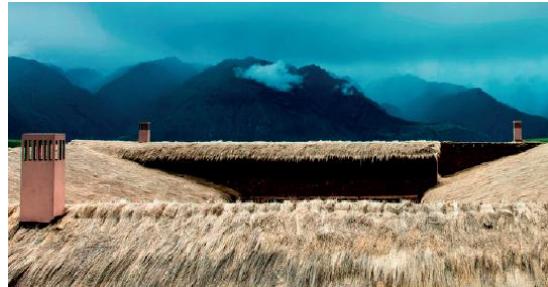
Figura 6. Techos de paja, fibras y hojas vegetales.

Esta técnica es una arquitectura vernácula local indígena relacionada con la cosmovisión y la sincronía con el ecosistema de alta montaña. El ichu es, entonces, más que un material, es la representación física de una identidad cultural (**Figura 6**).

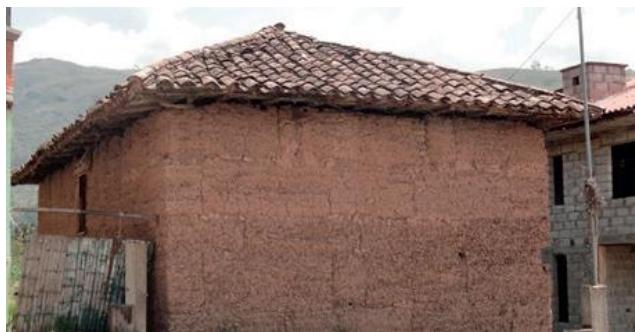
Figura 7. Casa con muros de Tapial

Esta técnica consiste en comprimir la tierra que se consigue en los alrededores, en moldes o encofrados para crear muros sólidos. Su utilización se basa por la disponibilidad de tierra en el lugar, por ser sostenible y térmicamente eficiente ante las necesidades del entorno. (**Véase la figura 7**).

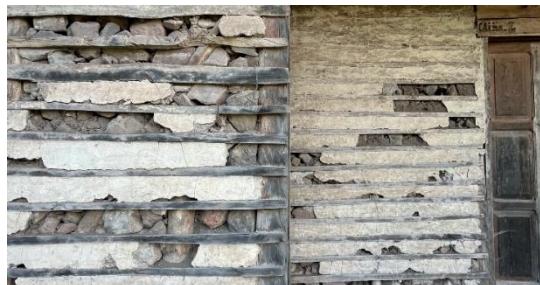
Figura 8. Vivienda con muros de quincha

Esta técnica constructiva utiliza dos materiales naturales: la maleabilidad del bahareque y la resistencia del cascajo. Su uso ejemplifica nuevamente la habilidad de los pueblos para ajustar las técnicas constructivas a los materiales locales y al clima (**ver Figura 8**).

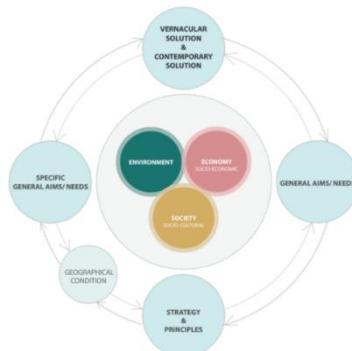
Figura 11. Propuesta de métodos de investigación VerSus

Su premisa es proponer una directriz estratégica para proporcionar una evaluación de las intervenciones existentes, pero también para planificar mejor las intervenciones futuras para entornos construidos sostenibles

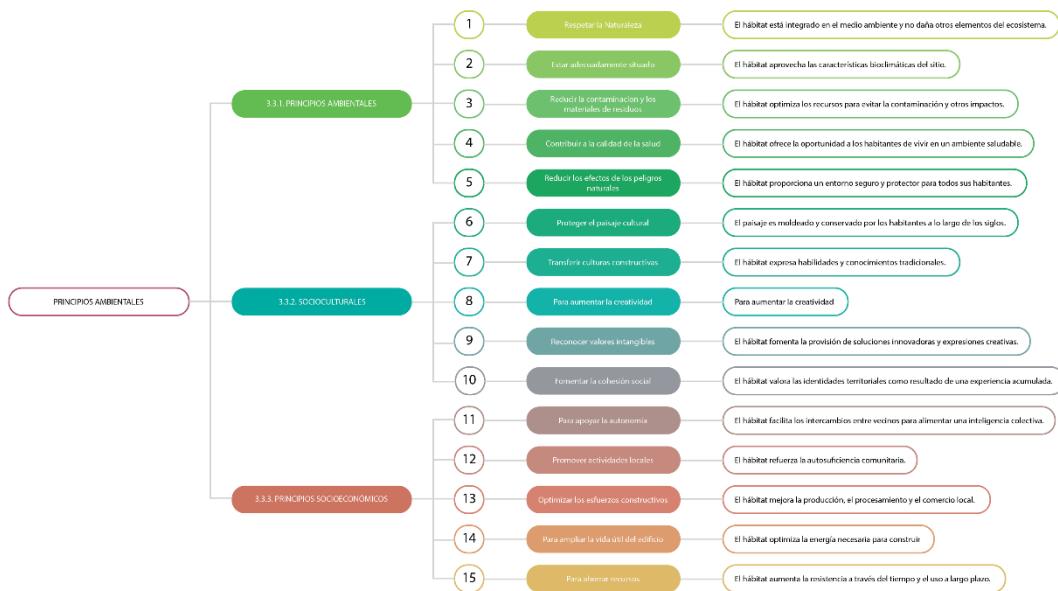
Figura 13. Mapa conceptual de objetivos vernáculos segun VerSus

En el ámbito socioeconómico, la metodología busca apoyar la autonomía de las comunidades, reforzando su autosuficiencia y promoviendo actividades locales que impulsan la economía regional. Los principios VerSus, se pueden resumir en el siguiente cuadro de resumen. (*Ver Figura 13*).

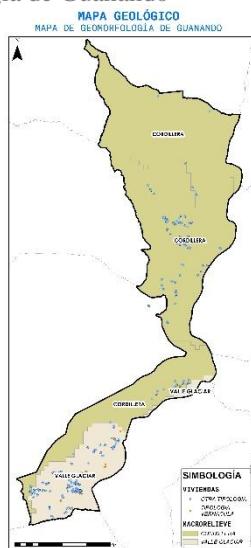
Figura 18. Mapa de Geomorfología de Guanando

Este mapa representa las características físicas y la estructura del terreno en Guanando, destacando las formas y procesos geológicos que han moldeado la región. (*Ver Figura 18*)

Permite identificar y entender las soluciones que tomaron los habitantes para lograr emplazamientos estables y evitar zonas de riesgo, considerando sus decisiones de implantación.

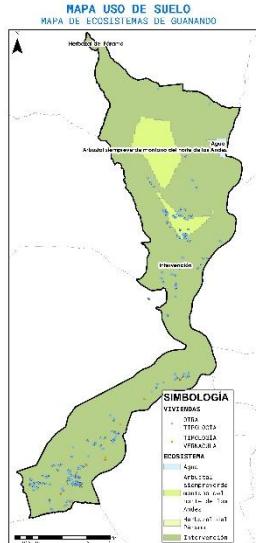
Figura 20. Mapa de Ecosistemas de Guanando

Este mapa ilustra los diferentes ecosistemas presentes en Guanando, indicando la diversidad biológica y las características ambientales de cada zona. (*Ver Figura 20*)

- **Arbustal Siempre Verde Montano del Norte de los Andes:** Ecosistema caracterizado por la presencia de arbustos y pequeños árboles que permanecen verdes todo el año, típicos de las elevaciones montañosas de los Andes del norte.
- **Herbazal del Páramo:** Zonas de vegetación baja y densa, propias de las altas montañas andinas. Estos ecosistemas son adaptados a condiciones frías y húmedas, y son importantes para la regulación del ciclo del agua. Permite ubicar los ecosistemas y su relación con recursos naturales, evidenciando áreas de vegetación donde se obtuvo materia prima como madera, fibras y tierra, y explicar usos en cubiertas, muros y acabados tradicionales.

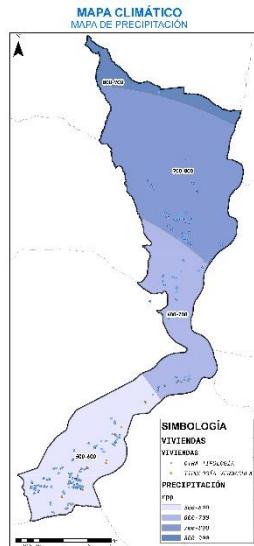
Figura 25. Mapa de Precipitación de Guanando

800-900 mm: Este rango tiene áreas con el nivel más alto de precipitación de la parroquia, y necesita medidas específicas para la gestión de aguas pluviales como también la construcción adaptada para prevenir daños por las lluvias.

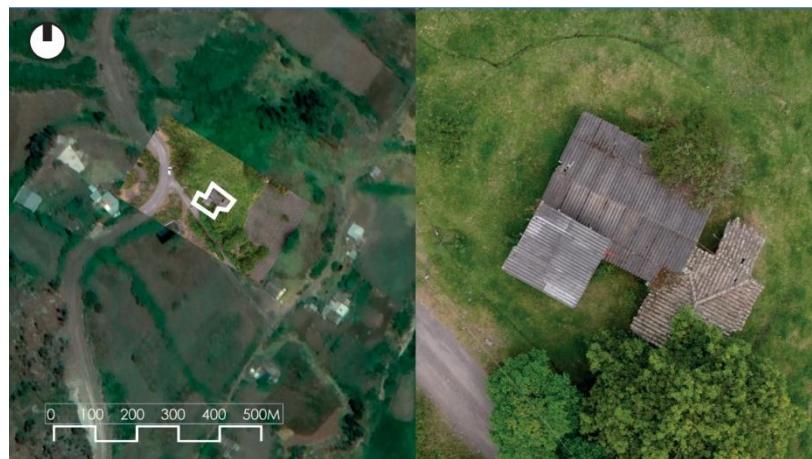
Figura 41. Vivienda Pacífico Villareal – Fotografía con Dron

La vivienda vernácula, construida entre 1970 y 1980, utiliza materiales como teja de barro, madera, piedra y bahareque. Se encuentra en estado abandonado y deteriorado, con baja armonía visual y media integración con el entorno natural. La relación comunitaria es mala y la integración natural es baja. Las técnicas constructivas tradicionales se emplean completamente, sin elementos modernos. La tipología constructiva está identificada y documentada, y la habitabilidad es inadecuada. La adaptación topográfica es baja, logrando un porcentaje de consolidación del 53.33%.

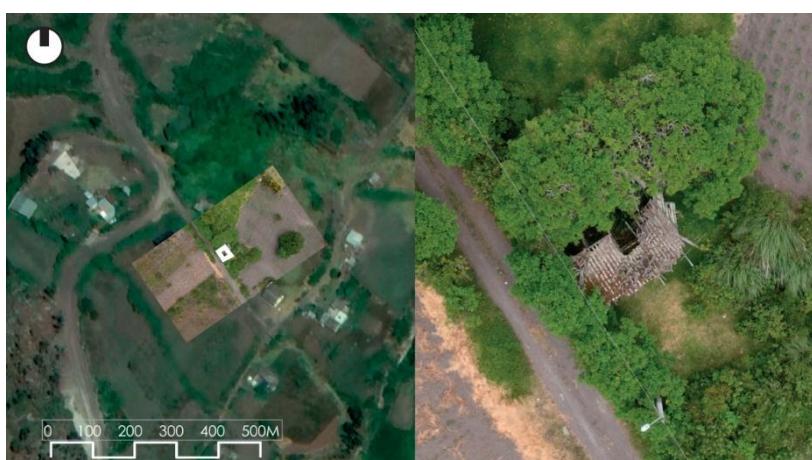
Figura 42. Vivienda Luis Villaroel – Fotografía con Dron

La vivienda vernácula, construida entre 1970 y 1980, utiliza materiales como teja de barro, madera, piedra y bahareque, además se encuentra en estado abandonado y deteriorado, con baja armonía visual y baja integración con el entorno natural, por lo tanto la relación comunitaria es mala y la integración natural es baja, sin embargo las técnicas constructivas tradicionales se emplean parcialmente, sin elementos modernos, además la tipología constructiva está identificada y documentada, y la habitabilidad es inadecuada, de modo que la adaptación topográfica es alta, logrando un porcentaje de consolidación del 22.22%.

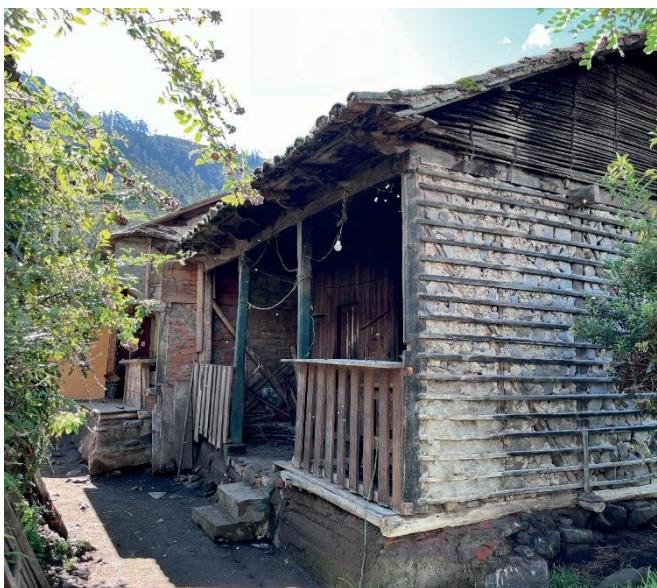
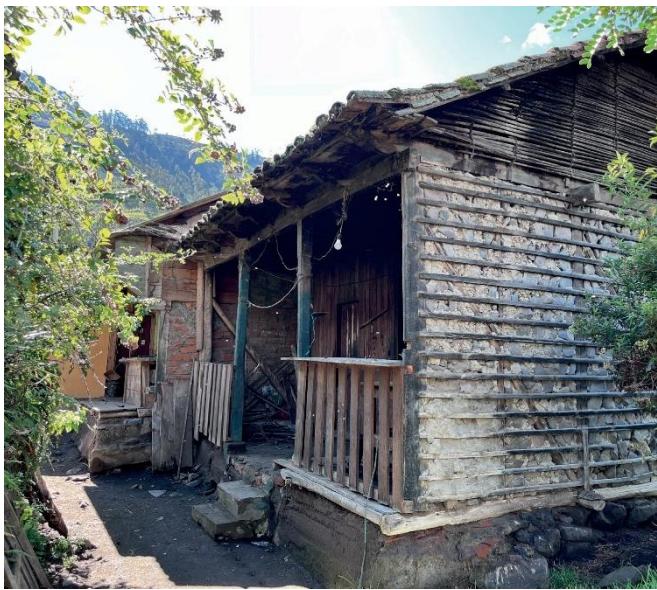
Figura 43. Fotografía de Vivienda 01

La materialidad de la vivienda es una mezcla entre un basamento de piedra, la envolvente de bahareque con cascajo, y el envolvente frontal de tablones de madera de pino, también tiene una parte con un relleno de un tramo de carrizo, la estructura es toda de madera, en secciones rectangulares. Debido al fallecimiento de Benito Arias, la vivienda ha sido descuidada, y los cuidadores actuales no le dan el mantenimiento adecuado, y utilizan los espacios de manera perjudicial para el correcto mantenimiento de los materiales. Esta vivienda no tiene adiciones de materiales modernos.

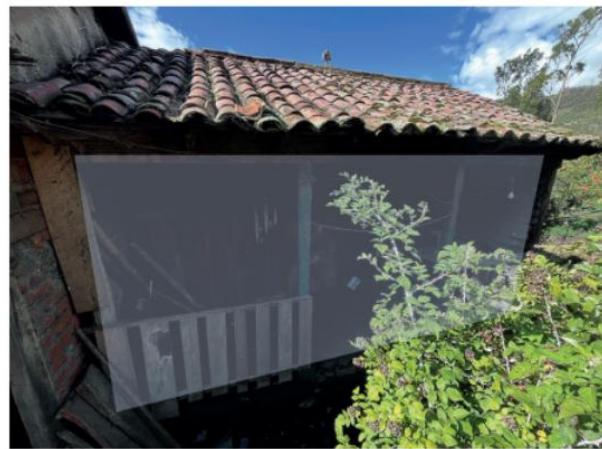
Figura 52. Análisis Portal – Vivienda 01

genera sombra para el descanso y la interacción cotidiana con demás miembros de la comunidad. Además, este elemento marca una jerarquía en la fachada ya que organiza la composición con un criterio de centralidad, de esta manera, se evidencia que la arquitectura vernácula no surge al azar ni de decisiones arbitrarias, sino que incorpora un razonamiento práctico y cultural que se refleja en la amplitud y proporción del acceso.

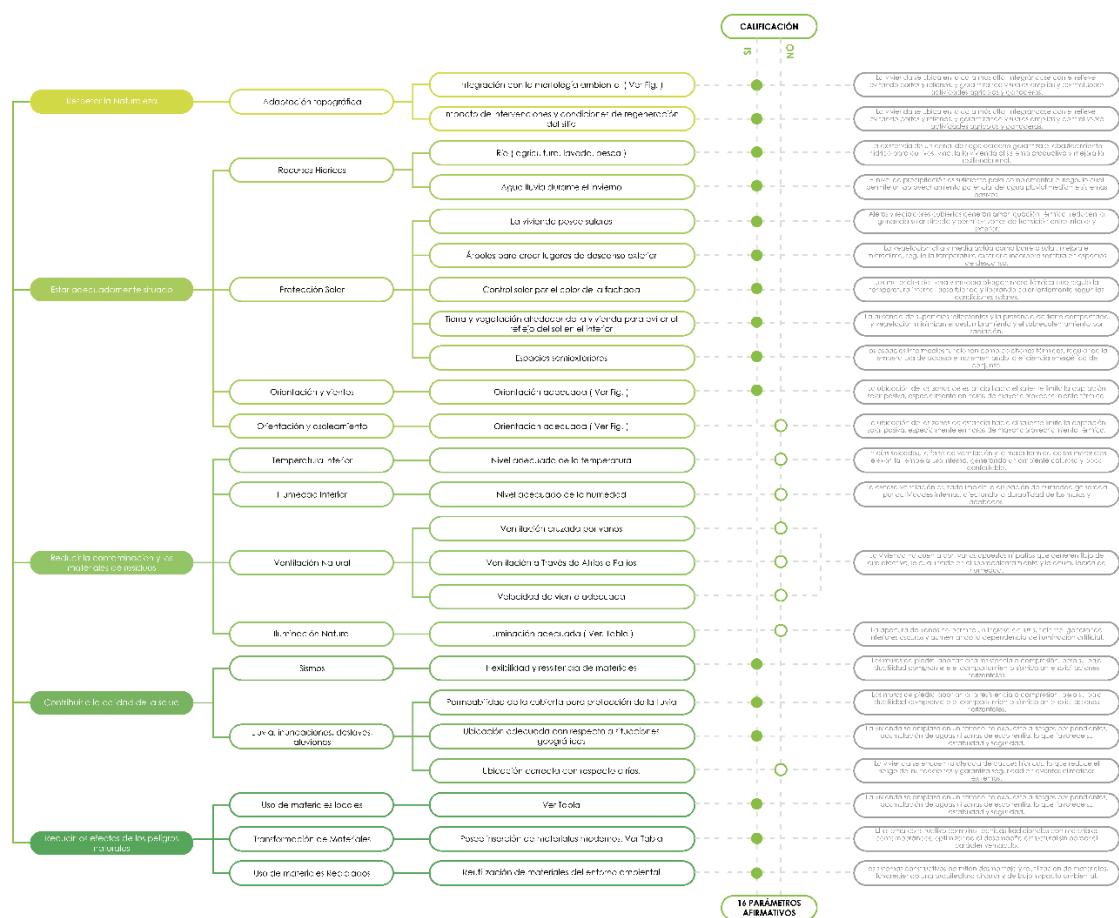
Figura 57. Principios Ambientales – Vivienda 01

Los vanos reducidos impiden iluminación y ventilación cruzada, generando interiores oscuros y húmedos, por lo tanto, la falta de flujo de aire provoca acumulación de calor y deterioro en muros, además la masa térmica eleva la temperatura interna en días soleados, de modo que estas carencias ambientales incrementan la dependencia energética y disminuyen el confort de los espacios habitables.

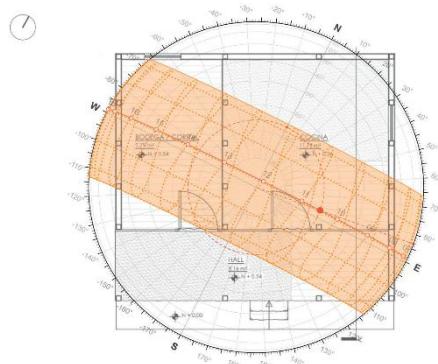
Figura 58. Análisis Asoleamiento – Vivienda 01

La vivienda presenta deficiencias en cuanto a iluminación natural, porque la orientación actual no permite que los espacios interiores reciban la luz solar de manera adecuada, por eso los aleros, aunque cumplen la función de protección solar, generan un sombreado excesivo que limita el ingreso de radiación a los ambientes principales. Esto provoca que áreas interiores como dormitorios y cocina se mantengan en penumbra gran parte del día, obligando a los habitantes de la vivienda, al uso de iluminación artificial esto incrementa el consumo energético y afecta la habitabilidad. La falta de asoleamiento adecuado también afecta la sensación térmica interior, pues los espacios no reciben calor

solar en invierno y disminuyen el confort durante todo el año, demostrando que la estrategia de diseño no logra un equilibrio entre protección solar y aprovechamiento de luz natural. Como resultado, los criterios bioclimáticos relacionados con el soleamiento no se satisfacen, impactando en la eficiencia energética, en la calidad espacial y visual de la edificación.

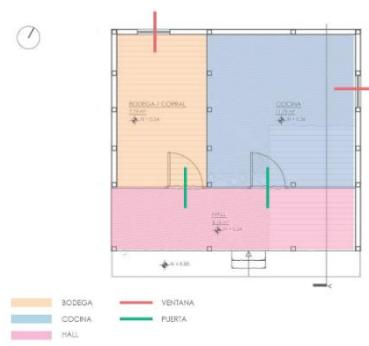
Figura 60. Análisis Espacial – Vivienda 01

Cuando se analizó la forma espacial de esta vivienda se reconocen zonas poco integradas funcionalmente, como la cocina, la bodega y el hall, que no se relacionan directamente con la vida de la casa, estos espacios son poco aprovechados y se convierten en áreas residuales, esto repercute a nivel ambiental, esta desconexión de los espacios de la vivienda se traduce en la ineficiencia del edificio, al perder espacios que podrían contribuir

activamente a su ventilación, iluminación o confort térmico. Además, es importante mencionar que las ventanas son muy pequeñas y no permiten el ingreso de luz y ventilación, impactando en el confort interior. Esta ausencia crea espacios oscuros y húmedos, deteriorando incluso la materialidad de los muros. Por lo tanto, desde el punto de vista ambiental, el diseño espacial de la vivienda es deficiente: no permite la integración de funciones, no garantiza condiciones óptimas de ventilación e iluminación natural, incumpliendo.

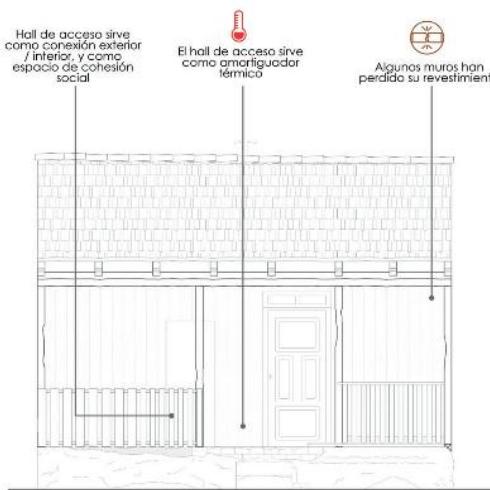
Figura 63. Análisis de Sección – Vivienda 01

El hall de entrada que posee la vivienda actúa como una esclusa climática, atenuando los vientos dominantes y la radiación solar directa, este elemento proporciona cierta estabilidad térmica en el interior de la vivienda, sirviendo como filtro ambiental. Pero se detectan fallos en el revestimiento de muros, se encuentran deteriorados y desprendiéndose, lo que compromete la eficiencia de la envolvente y la vida útil del edificio, aunque el hall en parte satisface desde el punto de vista ambiental, no llega a compensar las carencias de ventilación e iluminación del conjunto de la vivienda, además la condición física de los materiales pone en riesgo la salubridad y la seguridad estructural a mediano plazo. Las ventanas pequeñas que tiene la vivienda afectan la iluminación y ventilación adecuada de la vivienda, ya que el tamaño de las ventanas es pequeño y no contribuye a una habitabilidad.

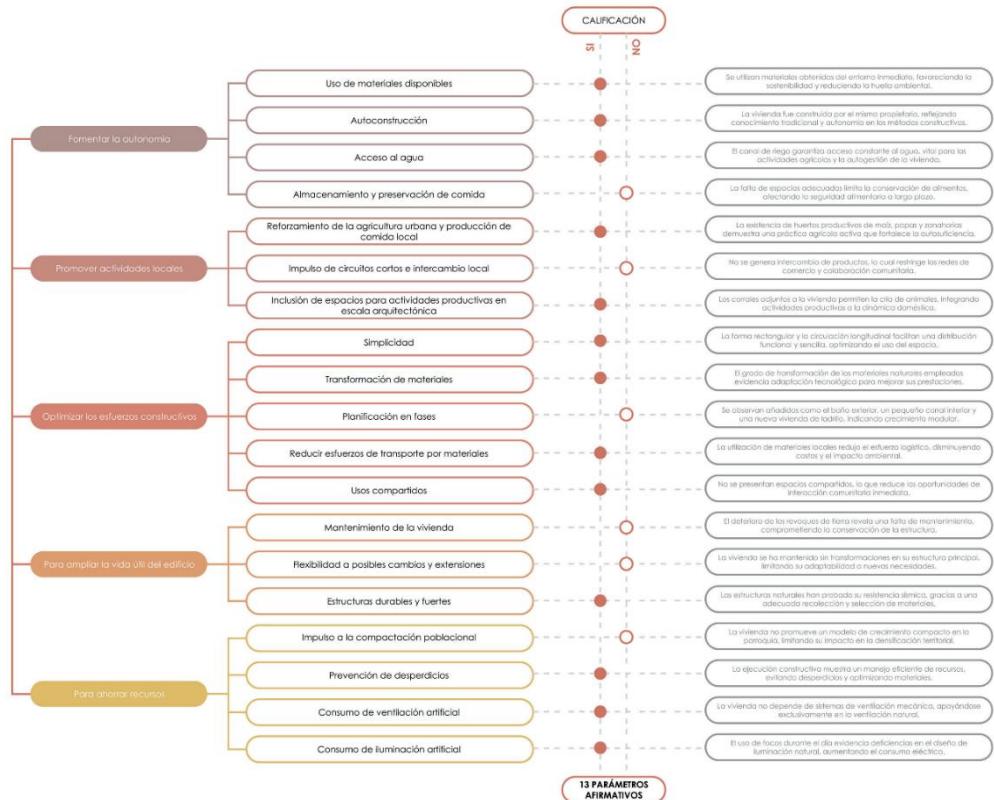
Figura 67. Principios Socioeconómicos – Vivienda 01

La vivienda se construyó con materiales locales y mano de obra no especializada, transmitida por generaciones, lo que refuerza la autosuficiencia, ya que depende de recursos inmediatos y saberes comunitarios que garantizan continuidad cultural y técnica.

La construcción demuestra eficiencia en el uso de materiales, evitando desperdicios, mientras que la ventilación natural sustituye sistemas mecánicos, reduciendo consumos energéticos, sin embargo, la deficiencia en iluminación natural obliga al uso de focos durante el día, lo que incrementa la demanda eléctrica y evidencia limitaciones en el diseño original.

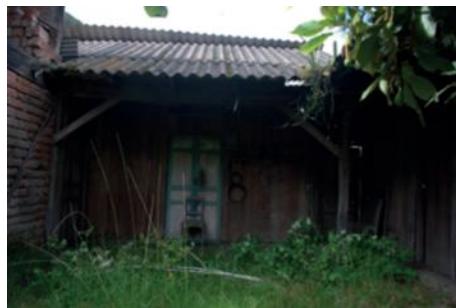
Figura 95. Fotografía Vivienda V26 – P1

El vano P1 corresponde al portal, ubicado en el eje central de la fachada, y verticalmente alcanza casi el total de la altura del muro, mientras que en el ancho ocupa cerca de un tercio del paño que lo contiene, de modo que esta disposición jerarquiza el acceso como punto principal de la fachada.

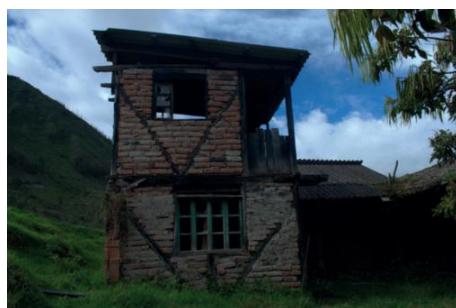
Figura 96. Fotografía Vivienda V26 – Vanos V1 y V2

El vano V1 se ubica en el nivel superior, dentro del paño delimitado por los refuerzos diagonales, y verticalmente ocupa cerca de 1/2 de la altura total del muro, mientras que horizontalmente se aproxima a la mitad del ancho disponible, de modo que su proporción se complementa con tablones en la parte superior que alivian la carga estructural, permitiendo mantener la ligereza del cerramiento.

El vano V2 se ubica en el muro del primer nivel, en una zona donde pasan los refuerzos diagonales, y ocupa aproximadamente la mitad de la altura y del ancho del muro, mientras que sobre el vano los tablones completan la proporción vertical del paño y ayudan a reducir el peso en la parte superior.

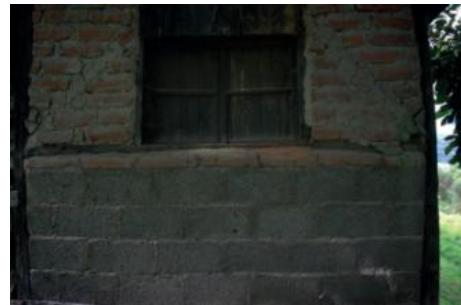
Figura 97. Fotografía Vivienda V26 – Vanos V3

El vano V3 se localiza en la franja central del ancho del muro, a media altura, y la composición vertical se organiza de forma proporcional, con la mitad inferior conformada

por el muro, el cuarto intermedio correspondiente a la ventana y el cuarto superior resuelto con tablones ligeros que completan la altura total del paramento.

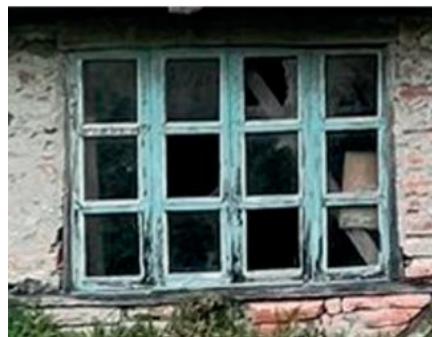
Figura 99. Fotografía Vivienda V26 – Vanos V1

El vano V1 se ubica en el primer nivel, dentro del paño definido por refuerzos diagonales. Ocupa aproximadamente la mitad de la altura del muro y casi 1/3 del ancho del paño disponible, manteniendo proporción equilibrada entre alto y ancho. Los elementos diagonales y verticales que lo enmarcan refuerzan su estabilidad, mientras los tablones superiores complementan el vano y contribuyen a descargar el esfuerzo estructural.

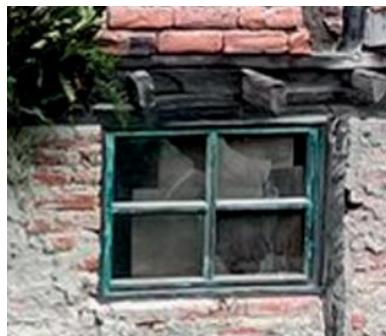
Figura 100. Fotografía Vivienda V26 – Vanos V2

La ventana V2 se localiza en el módulo derecho. Su proporción es más alta que ancha, alcanzando algo más de la mitad de la altura del muro y alrededor de 1/2 del ancho del paño en el que se sitúa. Se alinea con un eje vertical lo que refuerza su función de abertura.

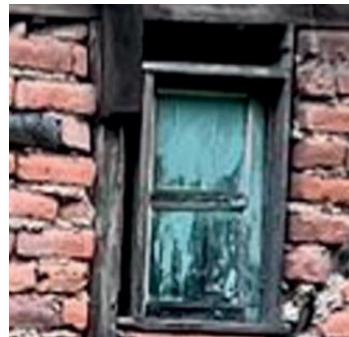
Figura 101. Fotografía Vivienda V26 – Vanos V3

El vano V3 se sitúa en la franja intermedia del módulo derecho, bajo la pendiente de cubierta. Ocupa cerca de un tercio de la altura del muro y una proporción similar de 1/2 del ancho del muro. Está delimitado lateralmente por un refuerzo diagonal y otro vertical y en la parte superior por la estructura de la cubierta.

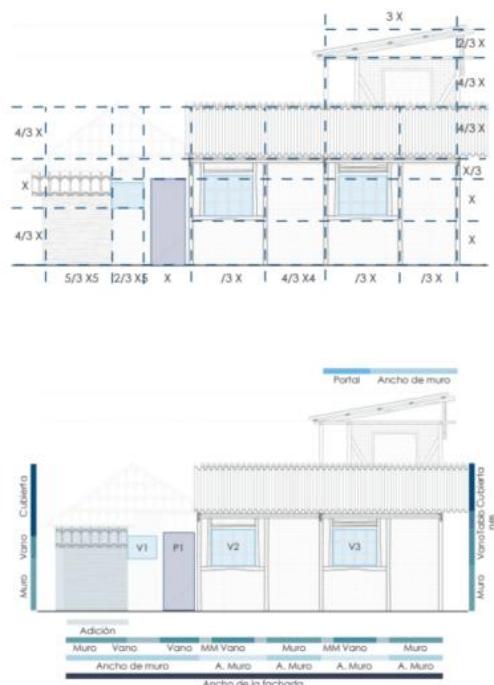
Figura 102. Análisis de Vanos – Vivienda 26

La fachada alcanza un 10,23% de superficie abierta respecto al área total, lo que asegura un balance adecuado entre superficie maciza y superficie abierta, garantizando estabilidad estructural, y al mismo tiempo permite iluminación y ventilación natural, mientras que los vanos se distribuyen de forma jerárquica: el portal como acceso principal y las ventanas equilibrando el resto de la composición.

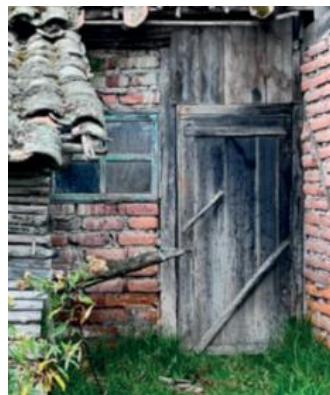
Figura 103. Fotografía Vivienda V26 – Vano V1 y P1

Se dispone sobre el muro lateral izquierdo, y verticalmente ocupa 1/4 de la altura del muro y horizontalmente 1/4 de su ancho, mientras que, al no tener tablones en su parte superior, se integra directamente con el cerramiento macizo, lo que refuerza la simplicidad de la adición y le da un carácter más cerrado en comparación con los otros vanos.

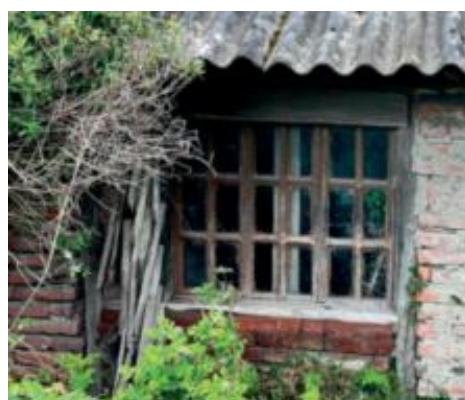
Figura 104. Fotografía Vivienda V26 – Vano V3

Situada de manera simétrica a V2, presenta dimensiones y proporciones semejantes. Su disposición, también complementada con tablones superiores, contribuye al equilibrio formal y funcional de la fachada, manteniendo regularidad en la composición.

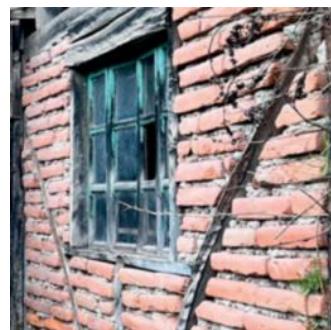
Figura 107. Vivienda Fotografía V26 – V2

Ubicada en el extremo opuesto de la fachada, ocupa alrededor de 1/2 de la altura y 1/3 del ancho del muro en que se inserta, y está complementada con tablones superiores, lo que reduce el peso en la parte alta del cerramiento y aligera la composición, mientras que su función principal es aportar luz y ventilación al interior, manteniendo el equilibrio entre llenos y vacíos.

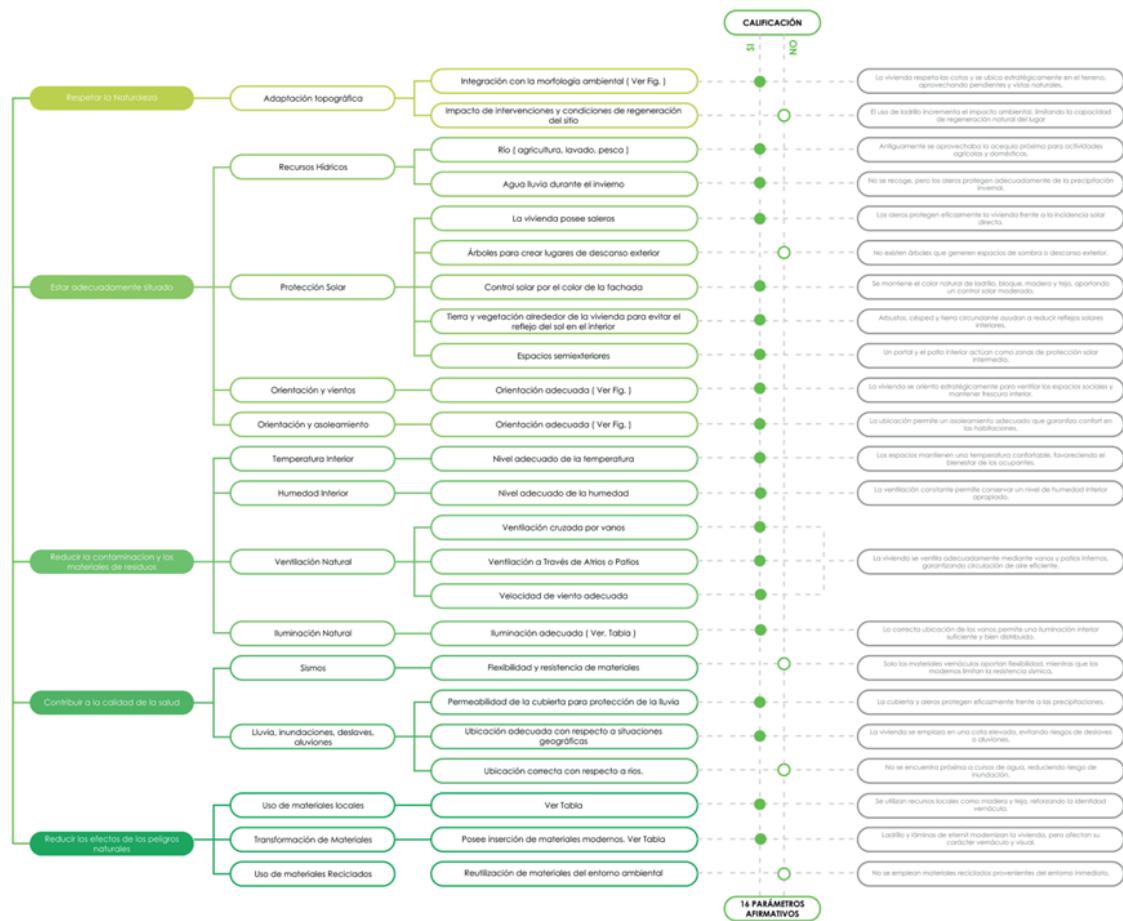
Figura 108. Principios Ambientales – Vivienda 26

La vivienda evidencia inserciones parciales de materiales modernos, lo que revela un proceso de transformación en el tiempo, sin embargo, la falta de reutilización consciente de recursos naturales del entorno disminuye su carácter resiliente y reduce la capacidad de adaptación frente a cambios ambientales o necesidades de los habitantes.

El deterioro progresivo de la vivienda y la falta de mantenimiento han provocado que ya no sea habitable, porque la humedad interna, las filtraciones y la pérdida de flexibilidad de la estructura por el uso de materiales inadecuados afectan directamente la salubridad y la seguridad de los espacios.

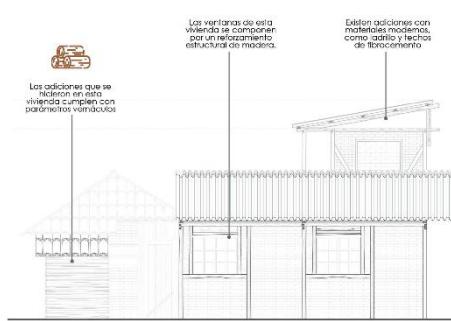
Figura 112. Análisis de Fachada – Vivienda 26

La fachada combina materiales diversos -ladrillo, bloques y madera que contrastan a nivel formal, pero aportan inercia térmica y resistencia a la humedad. Sin embargo, los procesos de reconstrucción por daños en cubiertas de fibrocemento tras eventos volcánicos introdujeron materiales modernos que desvirtúan parcialmente la lectura vernácula original. Aun así, el uso de materiales locales conserva parte del carácter constructivo tradicional, evidenciando una adaptación progresiva entre lo vernáculo y lo contemporáneo.

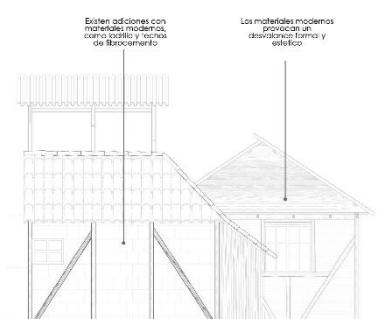
Figura 113. Análisis en Fachada – Vivienda 26

En esta fachada se observan revestimientos deteriorados debido a la falta de mantenimiento. Las adiciones materiales no cumplen con los parámetros de la arquitectura vernácula, evidenciando un cambio constructivo sin correspondencia formal ni ambiental. No obstante, ciertas intervenciones antiguas, de carácter vernáculo, reflejan procesos constructivos previos a las ampliaciones funcionales o a los daños ocasionados por la erupción volcánica. Estas incorporaciones, aunque no responden a una necesidad actual, mantienen el testimonio material del desarrollo histórico de la vivienda.

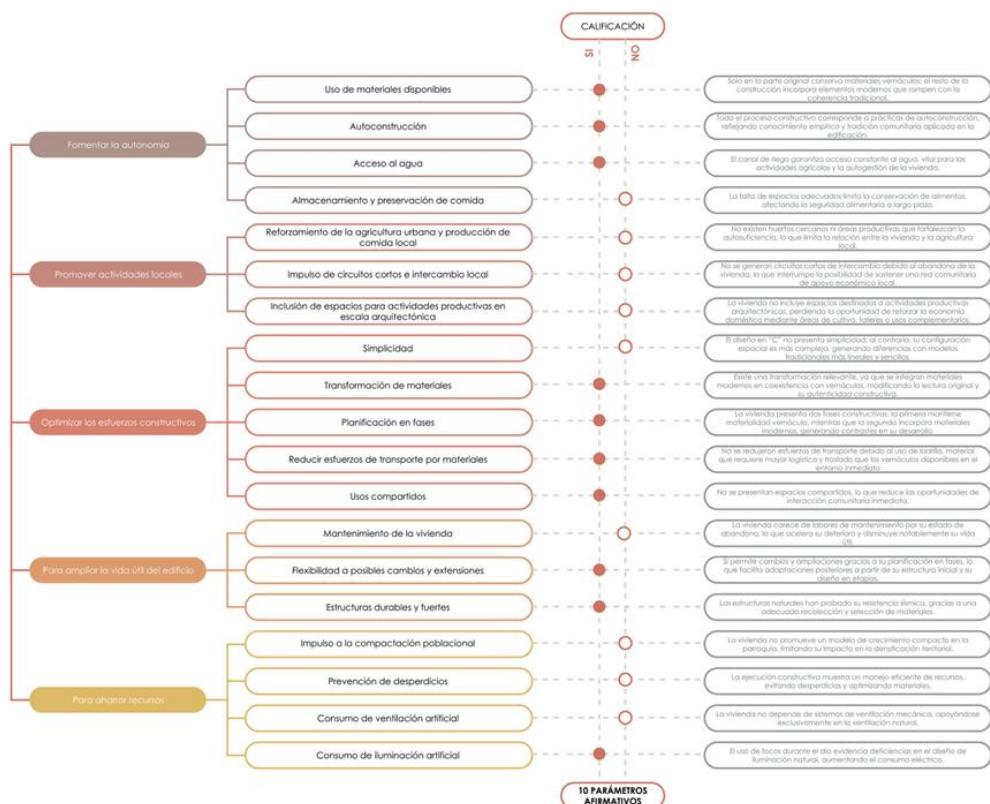
Figura 117. Principios Socioeconómicos – Vivienda 26

La vivienda conserva el uso de materiales locales únicamente en su parte original, mientras que las ampliaciones incorporan elementos modernos que alteran la coherencia tradicional. El proceso constructivo responde a prácticas de autoconstrucción, reflejando conocimiento empírico y transmisión comunitaria.

La ejecución constructiva demuestra un manejo eficiente de materiales, evitando desperdicios, mientras que la ventilación natural garantiza confort sin recurrir a sistemas mecánicos, sin embargo las deficiencias en el diseño lumínico obligan al uso de iluminación artificial diurna, lo que incrementa el consumo eléctrico.

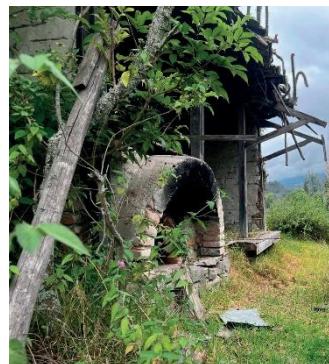
Figura 129. Fotografía de Vivienda 22

La vivienda construida en 1968 y perteneciente a Luis Villarroel es uno de los ejemplos más claros del tipo de Arquitectura vernáculo en Guanando, esta posee algunos sistemas constructivos con materiales recolectados del entorno inmediato de la vivienda. Podemos destacar el muro de piedra que existe en la parte posterior de la vivienda, y a la vez que se adapta de manera excepcional a la topografía, sus envolventes aunque deteriorados son evidencia de un bahareque. la parte más afectada es la cubierta la cual era de teja de barro pero actualmente se encuentra destruida casi en su totalidad. la dinámica de la vivienda actualmente radica en el uso del horno que se encuentra en la parte frontal de la vivienda.

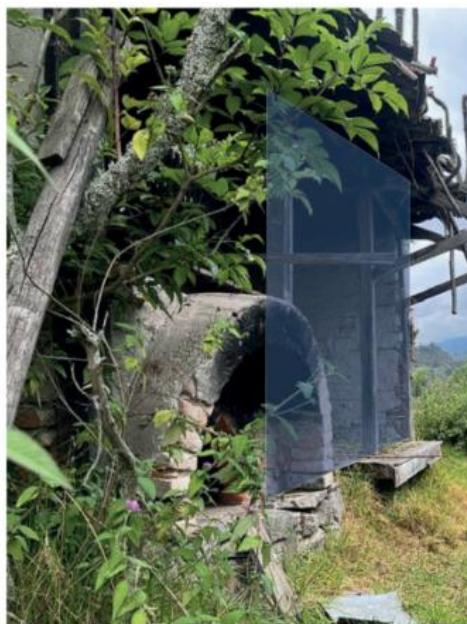
Figura 139. Análisis de Portal – Vivienda 22

En esta vivienda, las volumetrías de partida se configuran como prismas simples y ortogonales. A partir de estas formas básicas se realizan operaciones de sustracción que eliminan partes del volumen original, dando lugar a un espacio de transición que funciona como hall. Esta estrategia se traduce en la fachada como un retranqueo que otorga jerarquía al acceso y genera variaciones en la lectura volumétrica.

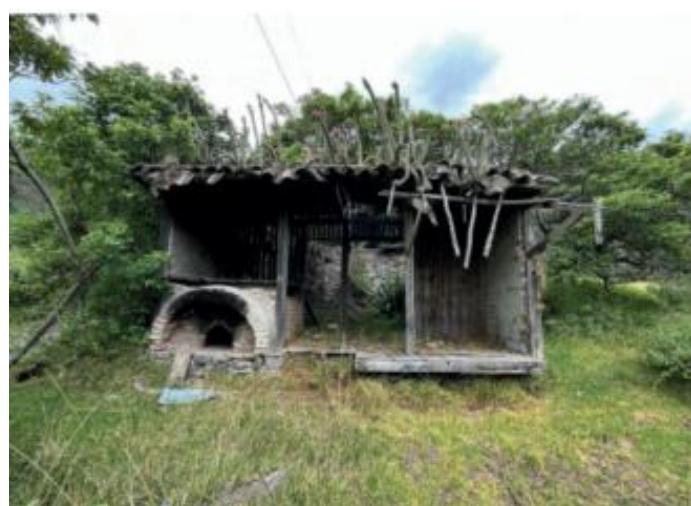
Figura 144. Análisis de Elementos Vanos – Vivienda 22

En esta fachada se evidencia una alta proporción de vanos, alcanzando el 30% de la superficie total, lo que se debe a la presencia de dos puertas principales que generan una apertura significativa en la envolvente, y el predominio de estos accesos no solo responde a la necesidad funcional de ingreso, sino que también otorga mayor permeabilidad y relación directa con el exterior, reforzando la conexión con el espacio público inmediato, de modo que el resultado es una fachada con marcada horizontalidad y transparencia parcial, equilibrada por los llenos que estructuran la composición.

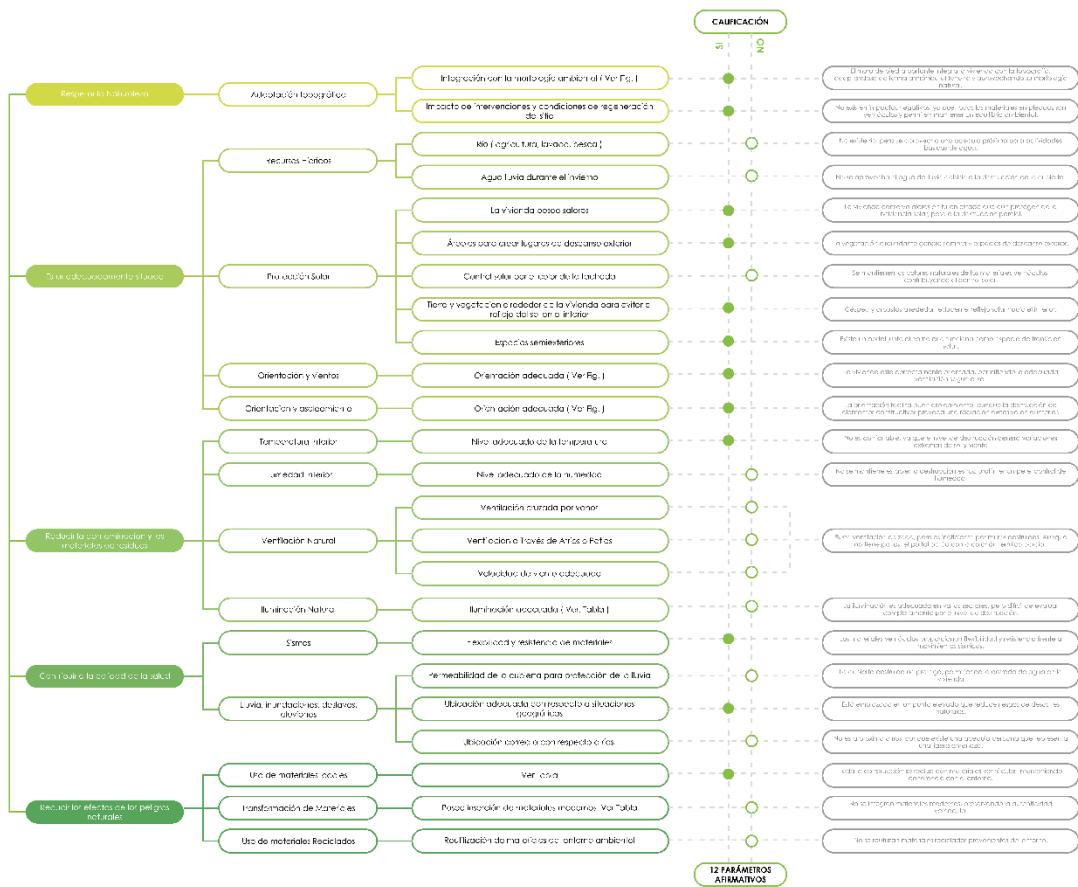
Figura 152. Principios Ambientales – Vivienda 26

La vivienda se adapta al relieve mediante muros de piedra que refuerzan la estabilidad y reducen riesgos ante deslizamientos, mientras que la acequia cercana garantiza acceso al agua, aunque la introducción de materiales modernos altera la coherencia original, y los elementos vernáculos mantienen buena resistencia sísmica, pero la falta de mantenimiento limita su capacidad de respuesta frente a eventos naturales.

El emplazamiento elevado y la orientación favorecen un asoleamiento equilibrado y ventilación cruzada constante, mientras que el portal y la vegetación funcionan como filtros térmicos, generando confort interior, sin embargo el deterioro de la cubierta y de algunos cerramientos altera el control de humedad y temperatura, lo que afecta el equilibrio ambiental general.

La humedad interna, las filtraciones y la falta de ventilación reducen el confort y las condiciones de salud, mientras que el deterioro estructural afecta la estabilidad de los materiales y la habitabilidad de los espacios, por lo tanto, se requiere una restauración integral para recuperar la ventilación, la impermeabilización y el bienestar ambiental duradero.

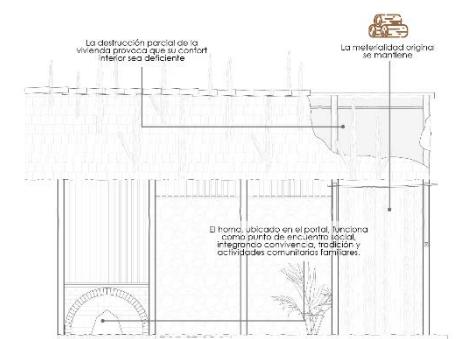
Figura 156. Análisis Fachada – Vivienda 26

La fachada combina sistemas tradicionales, como la quincha y el muro portante de piedra, asentados sobre durmientes de madera sobre una cimentación pétreas, lo que aporta inercia térmica y resistencia estructural, aunque presenta deficiencias frente a la humedad por la falta de protección superficial. La ausencia de elementos complementarios de control ambiental evidencia un deterioro progresivo, acentuado por la exposición directa a la intemperie, sin embargo la estructura conserva la esencia constructiva vernácula, con materiales de procedencia local que reflejan las técnicas tradicionales de la zona.

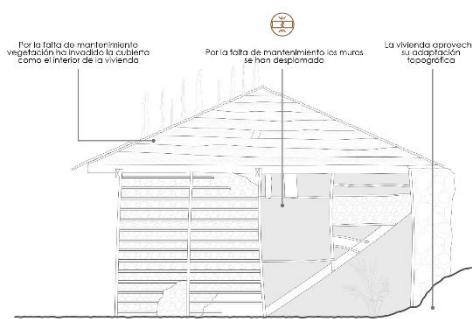
Figura 158. Análisis Fachada – Vivienda 26

En esta fachada se evidencian signos de deterioro avanzado, ya que la falta de mantenimiento ha provocado el desmoronamiento parcial de los muros, permitiendo incluso el crecimiento de vegetación sobre la cubierta, lo que refleja la vulnerabilidad del sistema constructivo ante la humedad y la ausencia de medidas preventivas, sin embargo el conjunto conserva huellas materiales de su configuración original, testimoniando la autenticidad de una arquitectura vernácula hoy en proceso de desaparición.

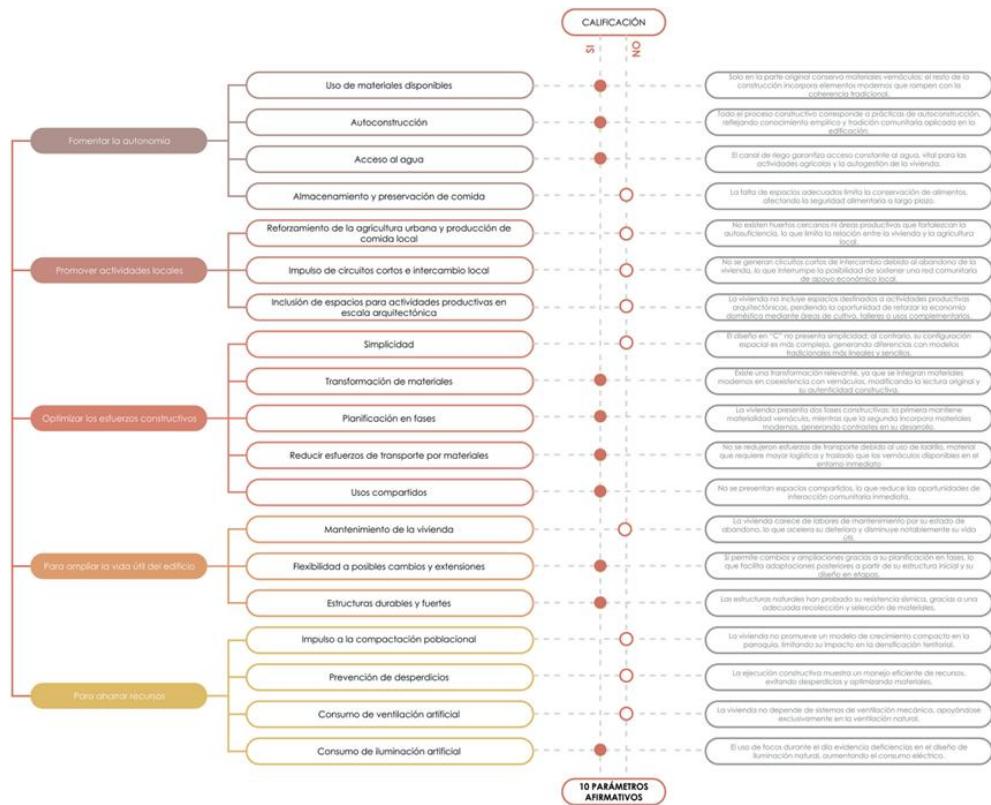
Figura 161. Principios Socioeconómicos– Vivienda 26

La vivienda fue construida por el propio dueño, aplicando conocimientos tradicionales y utilizando materiales del entorno inmediato, lo que refuerza la autosuficiencia y reduce la dependencia de recursos externos, aunque los materiales locales se mantienen en la parte original, las extensiones modernas alteran parcialmente la coherencia vernácula y su lectura constructiva.

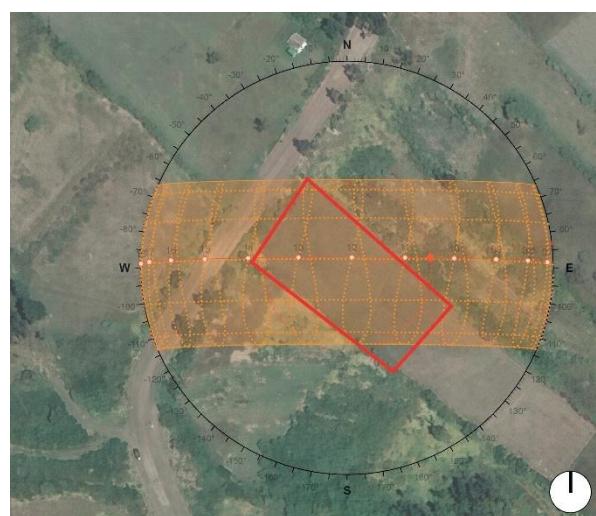
Figura 191. Análisis de Asoleamiento - Propuesta Final

El estudio de asoleamiento determina la orientación adecuada de los espacios en la vivienda, por lo tanto el portal se orienta al noroeste para controlar la radiación solar vespertina y proteger los accesos, mientras que los dormitorios miran al noreste y este para captar el sol de la mañana y el confort térmico, en tanto que la cocina se localiza al poniente aprovechando el calor residual, y la sala al sureste para sol controlado durante el día.

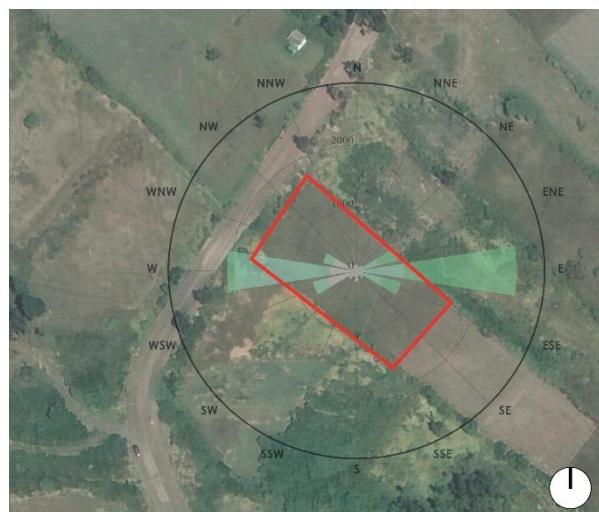
Figura 192. Análisis de Vientos - Propuesta Final

El estudio de vientos determina la orientación de los espacios en función de su intensidad y dirección predominante, por lo tanto los vientos dominantes del oeste son aprovechados para ventilación cruzada en espacios sociales, mientras que los vientos dominantes del este condicionan la protección de dormitorios y estancias de descanso, mediante barreras naturales y control de huecos para prevenir corrientes directas y mejorar el confort interior.

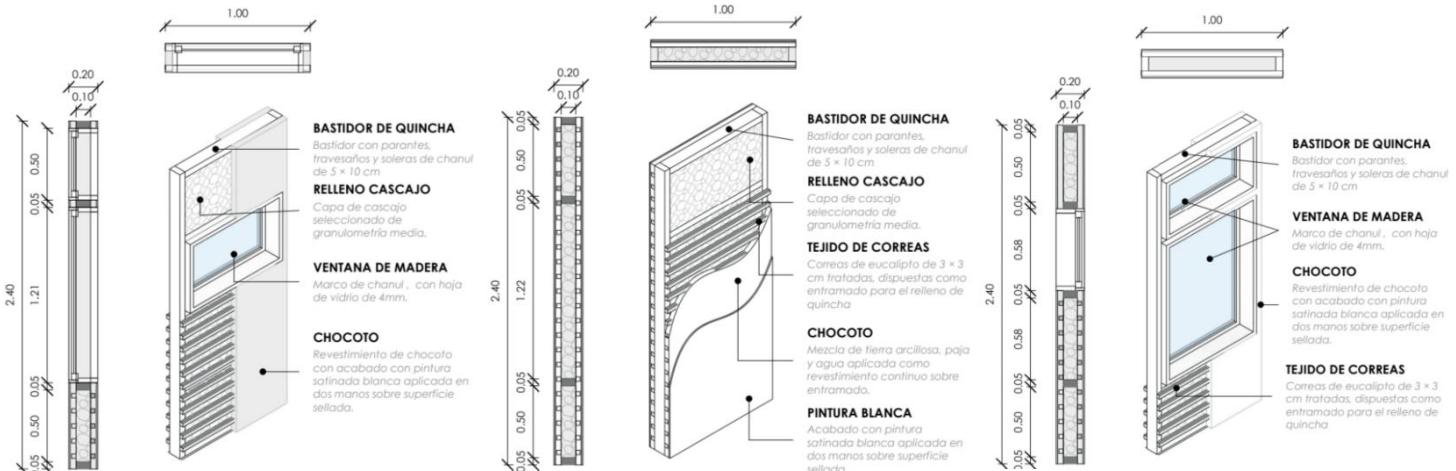
Figura 208. Materialidad - Propuesta Final

Materialidad Los cimientos de hormigón ciclópeo se eligen por la disponibilidad de piedra y por ser compatible con el suelo, realizándose para aislar la estructura de madera y los muros de la humedad por capilaridad. La estructura en madera de eucalipto satisface criterios de sostenibilidad, con tratamientos de preservación y uniones estructurales controladas para asegurar un buen comportamiento sísmico.

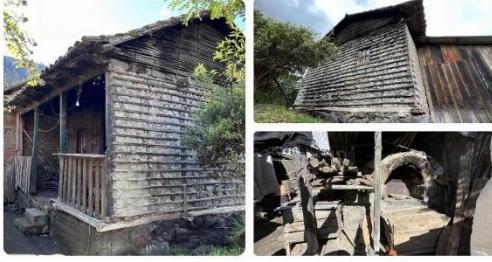
V01		
FICHA DE ANÁLISIS VISUAL Y DE CAMPO		
FOTOGRAFÍA DE LA VIVIENDA

PARAMETROS DE SELECCIÓN		
Parámetro a analizar	Si	No
Materialidad tradicional visible	x	
Técnica vernácula identificable	x	
Presencia de horno artesanal	x	
Inserciones modernas identificables		x
Testimonio comunitario de antigüedad/uso vernáculo	x	
JUSTIFICACIÓN DE ELECCIÓN DE VIVIENDA		
<p>Se seleccionó por conservar su materialidad original en muros con técnica vernácula de quincha. La estructura de madera con carrizos está en buen estado. Tiene horno artesanal operativo y no presenta inserciones modernas. Su cercanía al cementerio la hizo por años punto de encuentro comunitario. Es de las más antiguas de la parroquia, con respaldo social. Caso representativo para registrar técnica, materialidad, estado y uso tradicional sin alteraciones recientes.</p>

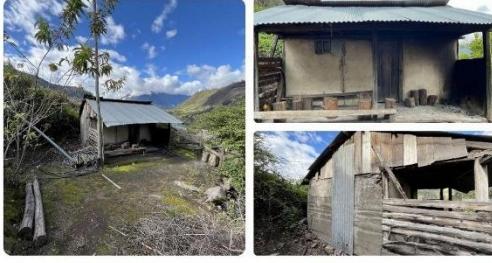
V02		
FICHA DE ANÁLISIS VISUAL Y DE CAMPO		
FOTOGRAFÍA DE LA VIVIENDA

PARAMETROS DE SELECCIÓN		
Parámetro a analizar	Si	No
Materialidad tradicional visible	x	
Técnica vernácula identificable	x	
Presencia de horno artesanal		x
Inserciones modernas identificables	x	
Testimonio comunitario de antigüedad/uso vernáculo		x
JUSTIFICACIÓN DE ELECCIÓN DE VIVIENDA		
<p>Se seleccionó por mantener materialidad original en muros con técnica de quincha claramente identificable. La estructura de madera conserva estabilidad y buen estado. Presenta inserciones modernas puntuales, como láminas de zinc en la cubierta y resinas en muros, que no opacan los elementos tradicionales, ni su lectura visual directa. El caso permite documentar técnica, estado y adaptación. Aporta un ejemplo con predominio vernáculo y cambios puntuales, útil para registrar condiciones reales de mantenimiento en la parroquia, sin perder valor cultural esencial.</p>

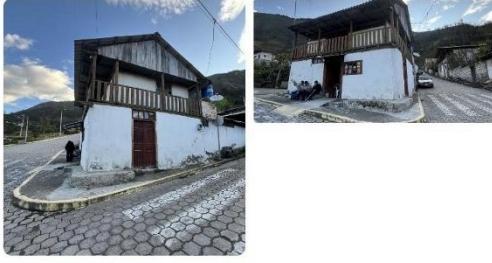
V08		
FICHA DE ANÁLISIS VISUAL Y DE CAMPO		
FOTOGRAFÍA DE LA VIVIENDA

PARAMETROS DE SELECCIÓN		
Parámetro a analizar	Si	No
Materialidad tradicional visible	x	
Técnica vernácula identificable		x
Presencia de horno artesanal		x
Inserciones modernas identificables	x	
Testimonio comunitario de antigüedad/uso vernáculo		x
JUSTIFICACIÓN DE ELECCIÓN DE VIVIENDA		
<p>No se seleccionó. Corresponde a una restauración de años recientes, por lo que no reúne la antigüedad requerida como referente. No presenta horno artesanal y no existen testimonios comunitarios que acrediten trayectoria en la vida colectiva. Sin esos atributos sociales y temporales, su valor para el análisis disminuye. Se priorizan casos con mayor continuidad histórica, presencia de horno y reconocimiento comunitario, útiles para documentar vínculos claros entre vivienda tradicional y prácticas locales. Carece además de rasgos técnicos vernáculos claramente identificables.</p>

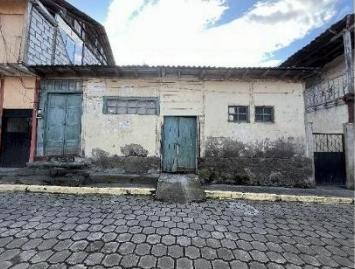
V09		
FICHA DE ANÁLISIS VISUAL Y DE CAMPO		
FOTOGRAFÍA DE LA VIVIENDA

PARAMETROS DE SELECCIÓN		
Parámetro a analizar	Si	No
Materialidad tradicional visible	x	
Técnica vernácula identificable		x
Presencia de horno artesanal		x
Inserciones modernas identificables	x	
Testimonio comunitario de antigüedad/uso vernáculo		x
JUSTIFICACIÓN DE ELECCIÓN DE VIVIENDA		
<p>No se seleccionó. La vivienda fue intervenida hace algunos años y perdió la referencia temporal necesaria. No cuenta con horno ni con relatos comunitarios que respalden antigüedad o papel social destacado. Ante la ausencia simultánea de esos criterios, su aporte resulta bajo para el análisis previsto. Se eligen ejemplos con mayor peso histórico y evidencias de materialidad vernácula. Tampoco muestra técnicas vernáculas legibles en muros y sistemas constructivos actuales.</p>

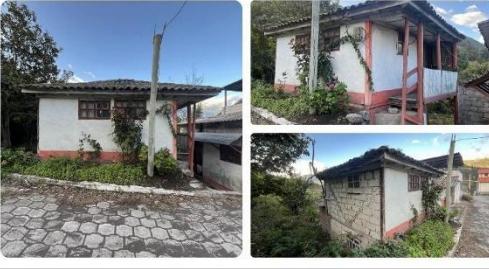
V10		
FICHA DE ANÁLISIS VISUAL Y DE CAMPO		
FOTOGRAFÍA DE LA VIVIENDA

PARAMETROS DE SELECCIÓN		
Parámetro a analizar	Si	No
Materialidad tradicional visible	x	
Técnica vernácula identificable		x
Presencia de horno artesanal		x
Inserciones modernas identificables	x	
Testimonio comunitario de antigüedad/uso vernáculo		x
JUSTIFICACIÓN DE ELECCIÓN DE VIVIENDA		
<p>No se seleccionó. Presenta restauraciones de años recientes y, en su estado actual, predominan muros de bloque que sustituyen materiales tradicionales. No tiene horno artesanal ni cuenta con testimonios comunitarios que acrediten antigüedad o funciones colectivas destacadas. La suma de reemplazos y ausencia de respaldo social reduce su pertinencia para el análisis.</p>

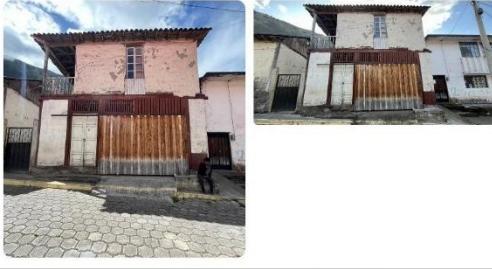
V12		
FICHA DE ANÁLISIS VISUAL Y DE CAMPO		
FOTOGRAFÍA DE LA VIVIENDA

PARAMETROS DE SELECCIÓN		
Parámetro a analizar	Si	No
Materialidad tradicional visible	x	
Técnica vernácula identificable		x
Presencia de horno artesanal		x
Inserciones modernas identificables	x	
Testimonio comunitario de antigüedad/uso vernáculo		x
JUSTIFICACIÓN DE ELECCIÓN DE VIVIENDA		
<p>No se seleccionó. La restauración de años recientes limita su antigüedad como referente. No presenta horno y no hay testimonios comunitarios que confirmen una trayectoria social significativa. Además, no se identifica con claridad una técnica vernácula específica en muros o sistemas estructurales. Por la ausencia conjunta de atributos sociales y rasgos técnicos legibles, su aporte al análisis sería mínimo frente a casos que sí conservan materialidad y usos tradicionales evidentes.</p>
