**UNIVERSIDAD NACIONAL DE CHIMBORAZO
FACULTAD DE INGENIERÍA
CARRERA DE ARQUITECTURA**

Reinterpretación de la arquitectura vernácula en la parroquia de Guanando, cantón
Guano, provincia de Chimborazo

Trabajo de titulación para optar al título de Arquitecto

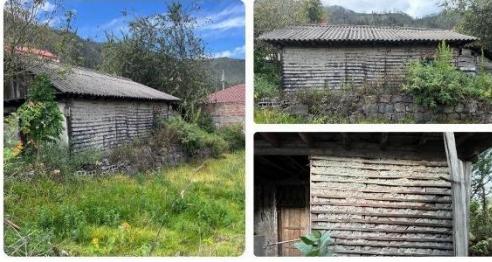
V15		
FICHA DE ANÁLISIS VISUAL Y DE CAMPO		
FOTOGRAFÍA DE LA VIVIENDA

PARAMETROS DE SELECCIÓN		
Parámetro a analizar	Si	No
Materialidad tradicional visible	x	
Técnica vernácula identificable	x	
Presencia de horno artesanal		x
Inserciones modernas identificables		x
Testimonio comunitario de antigüedad/uso vernáculo	x	
JUSTIFICACIÓN DE ELECCIÓN DE VIVIENDA		
<p>Se seleccionó por mantener en buen estado su materialidad original sin registrar cambios recientes. No presenta inserciones de materiales modernos, lo que permite una lectura clara de la técnica vernácula. El buen estado de estructura y muros la convierte en un caso claro para documentar construcción vernácula vigente. Su integridad aporta referencias confiables sobre materiales, espesores y uniones propios del sistema, sin interferencias contemporáneas.</p>

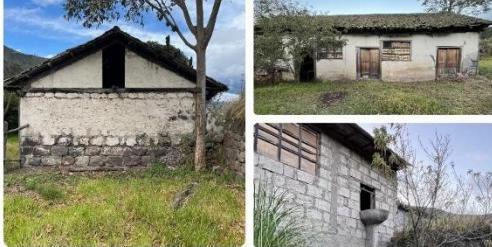
V16		
FICHA DE ANÁLISIS VISUAL Y DE CAMPO		
FOTOGRAFÍA DE LA VIVIENDA

PARAMETROS DE SELECCIÓN		
Parámetro a analizar	Si	No
Materialidad tradicional visible	x	
Técnica vernácula identificable	x	
Presencia de horno artesanal		x
Inserciones modernas identificables	x	
Testimonio comunitario de antigüedad/uso vernáculo		x
JUSTIFICACIÓN DE ELECCIÓN DE VIVIENDA		
<p>No se seleccionó. Presenta bloques en varias partes de los muros y no presenta horno, además de haber sido restaurada hace años. No existen testimonios comunitarios que acrediten una relevancia social. La combinación de modernizaciones, ausencia de elementos de uso tradicional y menor respaldo histórico disminuye su valor para el análisis. El predominio de bloque impide observar cerramientos, texturas y uniones tradicionales con claridad suficiente para este estudio.</p>

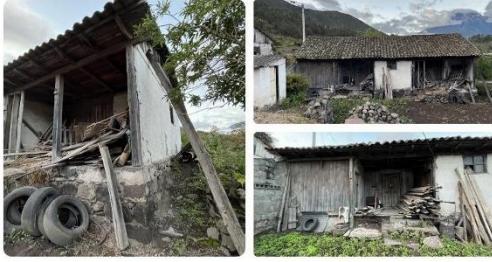
V17		
FICHA DE ANÁLISIS VISUAL Y DE CAMPO		
FOTOGRAFÍA DE LA VIVIENDA

PARAMETROS DE SELECCIÓN		
Parámetro a analizar	Si	No
Materialidad tradicional visible	x	
Técnica vernácula identificable	x	
Presencia de horno artesanal		x
Inserciones modernas identificables		x
Testimonio comunitario de antigüedad/uso vernáculo		x
JUSTIFICACIÓN DE ELECCIÓN DE VIVIENDA		
<p>Se seleccionó porque su materialidad original es visible y se conserva en buen estado. Presenta una mezcla directa de técnicas tradicionales: paredes de madera y tramos de quincha, ambos legibles. Esta combinación permite reconocer soluciones locales aplicadas simultáneamente en una misma vivienda. El buen estado de elementos y la continuidad de materiales aportan un caso claro para registrar construcción vernácula activa en la parroquia.</p>

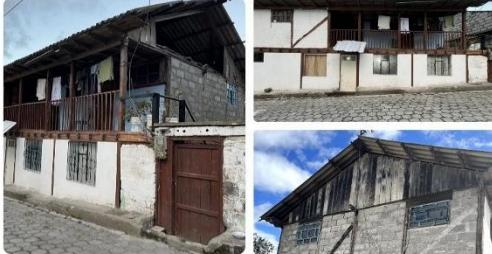
V18		
FICHA DE ANÁLISIS VISUAL Y DE CAMPO		
FOTOGRAFÍA DE LA VIVIENDA

PARAMETROS DE SELECCIÓN		
Parámetro a analizar	Si	No
Materialidad tradicional visible	x	
Técnica vernácula identificable		x
Presencia de horno artesanal		x
Inserciones modernas identificables	x	
Testimonio comunitario de antigüedad/uso vernáculo		x
JUSTIFICACIÓN DE ELECCIÓN DE VIVIENDA		
<p>No se seleccionó. Fue modificada de forma integral en años pasados, sin técnicas vernáculas identificables. No tiene horno y no hay testimonios comunitarios que respalden antigüedad o un papel social relevante. Se descarta en favor de casos mejor conservados, con atributos claros para documentar construcción y usos tradicionales en la parroquia. Predominan acabados recientes que ocultan cerramientos y uniones de interés técnico vernáculo.</p>

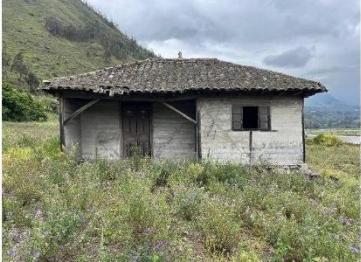
V23		
FICHA DE ANÁLISIS VISUAL Y DE CAMPO		
FOTOGRAFÍA DE LA VIVIENDA

PARAMETROS DE SELECCIÓN		
Parámetro a analizar	Si	No
Materialidad tradicional visible	x	
Técnica vernácula identificable	x	
Presencia de horno artesanal		x
Inserciones modernas identificables		x
Testimonio comunitario de antigüedad/uso vernáculo		x
JUSTIFICACIÓN DE ELECCIÓN DE VIVIENDA		
<p>No se seleccionó. Su emplazamiento se aleja del núcleo comunitario y no evidencia integración social con el entorno inmediato. En estas condiciones, el caso aporta menos información sobre relaciones entre vivienda y vida comunitaria.</p>

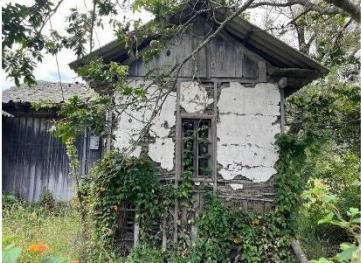
V24		
FICHA DE ANÁLISIS VISUAL Y DE CAMPO		
FOTOGRAFÍA DE LA VIVIENDA

PARAMETROS DE SELECCIÓN		
Parámetro a analizar	Si	No
Materialidad tradicional visible	x	
Técnica vernácula identificable	x	
Presencia de horno artesanal		x
Inserciones modernas identificables		x
Testimonio comunitario de antigüedad/uso vernáculo		x
JUSTIFICACIÓN DE ELECCIÓN DE VIVIENDA		
<p>No se seleccionó. La vivienda está demasiado apartada del área comunitaria y su relación con el tejido social es débil. Esta ubicación dificulta reconocer vínculos cotidianos y dinámicas compartidas. Contiene algunas inserciones de materiales modernos en su cubierta.</p>

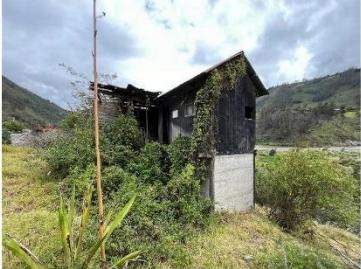
V25		
FICHA DE ANÁLISIS VISUAL Y DE CAMPO		
FOTOGRAFÍA DE LA VIVIENDA

PARAMETROS DE SELECCIÓN		
Parámetro a analizar	Si	No
Materialidad tradicional visible	x	
Técnica vernácula identificable	x	
Presencia de horno artesanal		x
Inserciones modernas identificables		x
Testimonio comunitario de antigüedad/uso vernáculo		x
JUSTIFICACIÓN DE ELECCIÓN DE VIVIENDA		
<p>No se seleccionó. El alejamiento respecto del centro comunitario limita su interacción con la vida colectiva y reduce su representatividad. La localización impide observar relaciones habituales entre vivienda y entorno social. Su abandono a deteriorado su estructura, y vegetación se ha apropiado de algunos elementos arquitectónicos. Tiene algunas inserciones de materiales modernos.</p>

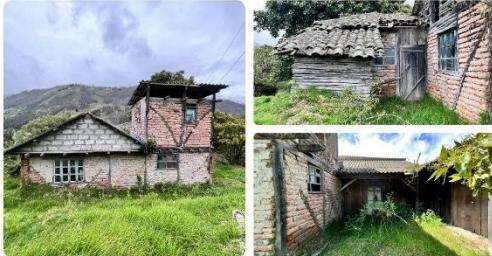
V26		
FICHA DE ANÁLISIS VISUAL Y DE CAMPO		
FOTOGRAFÍA DE LA VIVIENDA

PARAMETROS DE SELECCIÓN		
Parámetro a analizar	Si	No
Materialidad tradicional visible	x	
Técnica vernácula identificable	x	
Presencia de horno artesanal		x
Inserciones modernas identificables	x	
Testimonio comunitario de antigüedad/uso vernáculo	x	
JUSTIFICACIÓN DE ELECCIÓN DE VIVIENDA		
<p>Se seleccionó por la marcada inserción de materiales modernos a gran escala, especialmente ladrillo visto sin recubrimientos, que aporta un caso de contraste necesario frente a viviendas vernáculas conservadas. Históricamente fue punto de encuentro: allí se cortaban y daban forma elementos de madera para viviendas, lo que refuerza su valor social en la parroquia. Permite observar cómo conviven cambios materiales recientes con funciones comunitarias reconocidas en un mismo predio.</p>

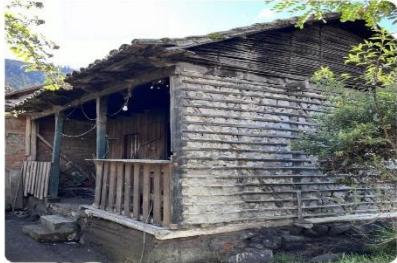
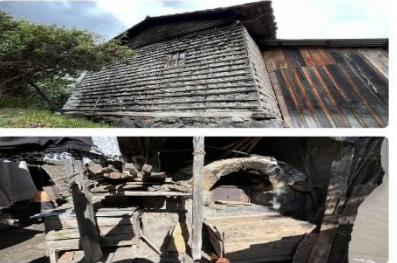
V01			
FICHA DE ANÁLISIS ESPECÍFICO			
PROPIETARIO	Benito Armas	SUPERFICIE	29.28 m ²
AÑO DE CONSTRUCCIÓN	1950 a 1960	UBICACIÓN GEOGRÁFICA	-1.548740 ; -78.545017
ALTITUD (MSNM)	2396 msnm	USO ACTUAL	Cocina y Bodega
FOTOGRAFÍA DE LA VIVIENDA

MEDIO FÍSICO Y AMBIENTAL			
TOPOGRAFÍA Y AGUA			
Adecuación al relieve natural	5		
Manejo de pendientes y escorrentías	4		
Aprovechamiento de acequias o fuentes hidrálicas	4		
CLIMA Y ORIENTACIÓN			
Orientación respecto al sol	3		
Orientación respecto a vientos predominantes	3		
PAISAJE Y RELACIÓN CULTURAL CON EL MEDIO			
Armonía visual con el paisaje	4		
Conocimiento empírico del terreno	5		
Integración con el paisaje agrícola-productivo	5		
MEDIO SOCIAL Y CULTURAL			
Uso en prácticas sociales o colectivas	5		
Vinculación con oficios tradicionales	5		
Transmisión intergeneracional de saberes constructivos	5		
MEDIO CONSTRUIDO			
ESTRUCTURA Y TÉCNICAS			
Técnica vernácula identificada	5

Encuentros y uniones tradicionales	5		
Tipología constructiva reconocible	5		
MATERIALIDAD			
Materialidad original predominante	5		
Integridad de muros	4		
Estado de la cubierta	5		
Fundaciones/zócalos originales	5		
Revestimientos o acabados tradicionales	5		
TRANSFORMACIONES			
Inserciones modernas	5		
Compatibilidad de instalaciones modernas	5		
Evidencia de adaptaciones funcionales	5		
HABITABILIDAD			
Iluminación natural interior	4		
Ventilación cruzada	3		
Función Arquitectónica	4		
Patologías constructivas	3		
Conservación	4		
PORCENTAJE DE CONSOLIDACIÓN		88.89%

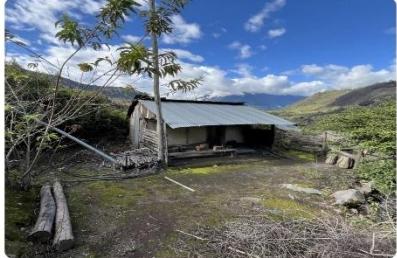
V02			
FICHA DE ANÁLISIS ESPECÍFICO			
PROPIETARIO	Francisco Merino	SUPERFICIE	30.25 m ²
AÑO DE CONSTRUCCIÓN	1960 a 1970	UBICACIÓN GEOGRÁFICA	-1.547269 ; -78.546789
ALTITUD (MSNM)	2426 msnm	USO ACTUAL	Vivienda
FOTOGRAFÍA DE LA VIVIENDA

MEDIO FÍSICO Y AMBIENTAL			
TOPOGRAFÍA Y AGUA			
Adecuación al relieve natural	5		
Manejo de pendientes y escorrentías	3		
Aprovechamiento de acequias o fuentes hídricas	2		
CLIMA Y ORIENTACIÓN			
Orientación respecto al sol	2		
Orientación respecto a vientos predominantes	2		
PAISAJE Y RELACIÓN CULTURAL CON EL MEDIO			
Armonía visual con el paisaje	4		
Conocimiento empírico del terreno	5		
Integración con el paisaje agrícola-productivo	5		
MEDIO SOCIAL Y CULTURAL			
Uso en prácticas sociales o colectivas	3		
Vinculación con oficios tradicionales	3		
Transmisión intergeneracional de saberes constructivos	5		
MEDIO CONSTRUIDO			
ESTRUCTURA Y TÉCNICAS			
Técnica vernácula identificada	5

Encuentros y uniones tradicionales	4		
Tipología constructiva reconocible	5		
MATERIALIDAD			
Materialidad original predominante	4		
Integridad de muros	4		
Estado de la cubierta	1		
Fundaciones/zócalos originales	4		
Revestimientos o acabados tradicionales	3		
TRANSFORMACIONES			
Inserciones modernas	3		
Compatibilidad de instalaciones modernas	3		
Evidencia de adaptaciones funcionales	4		
HABITABILIDAD			
Iluminación natural interior	2		
Ventilación cruzada	2		
Función Arquitectónica	2		
Patologías constructivas	2		
Conservación	4		
PORCENTAJE DE CONSOLIDACIÓN			67.41%

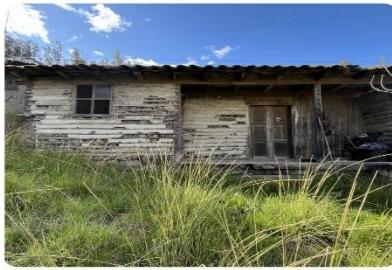
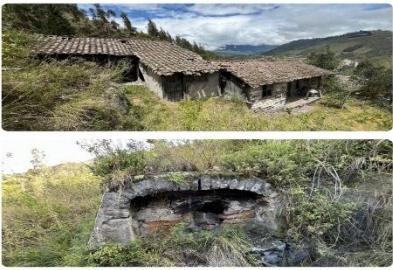
V03			
FICHA DE ANÁLISIS ESPECÍFICO			
PROPIETARIO	Eloisa Arellano	SUPERFICIE	77,60 m ²
AÑO DE CONSTRUCCIÓN	1940 a 1950	UBICACIÓN GEOGRÁFICA	-1.540126 ; -78.541623
ALTITUD (MSNM)	2431 msnm	USO ACTUAL	Deshabitada Deteriorada
FOTOGRAFÍA DE LA VIVIENDA

MEDIO FÍSICO Y AMBIENTAL			
TOPOGRAFÍA Y AGUA			
Adecuación al relieve natural	5		
Manejo de pendientes y escorrentías	2		
Aprovechamiento de acequias o fuentes hídricas	2		
CLIMA Y ORIENTACIÓN			
Orientación respecto al sol	2		
Orientación respecto a vientos predominantes	2		
PAISAJE Y RELACIÓN CULTURAL CON EL MEDIO			
Armonía visual con el paisaje	4		
Conocimiento empírico del terreno	4		
Integración con el paisaje agrícola-productivo	2		
MEDIO SOCIAL Y CULTURAL			
Uso en prácticas sociales o colectivas	4		
Vinculación con oficios tradicionales	4		
Transmisión intergeneracional de saberes constructivos	4		
MEDIO CONSTRUIDO			
ESTRUCTURA Y TÉCNICAS

Técnica vernácula identificada	5		
Encuentros y uniones tradicionales	4		
Tipología constructiva reconocible	4		
MATERIALIDAD			
Materialidad original predominante	5		
Integridad de muros	4		
Estado de la cubierta	5		
Fundaciones/zócalos originales	5		
Revestimientos o acabados tradicionales	5		
TRANSFORMACIONES			
Inserciones modernas	5		
Compatibilidad de instalaciones modernas	5		
Evidencia de adaptaciones funcionales	5		
HABITABILIDAD			
Iluminación natural interior	2		
Ventilación cruzada	2		
Función Arquitectónica	4		
Patologías constructivas	3		
Conservación	4		
PORCENTAJE DE CONSOLIDACIÓN		75.56%

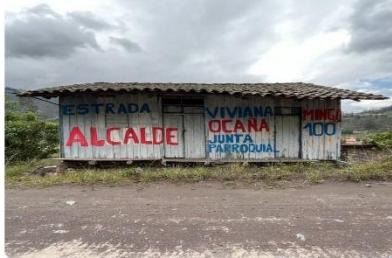
V06			
FICHA DE ANÁLISIS ESPECÍFICO			
PROPIETARIO	José Macías	SUPERFICIE	55,42 m ²
AÑO DE CONSTRUCCIÓN	1950 a 1960	UBICACIÓN GEOGRÁFICA	-1.543218 ; -78.543802
ALTITUD (MSNM)	2393 msnm	USO ACTUAL	Deshabitada Deteriorada
FOTOGRAFÍA DE LA VIVIENDA

MEDIO FÍSICO Y AMBIENTAL			
TOPOGRAFÍA Y AGUA			
Adecuación al relieve natural	4		
Manejo de pendientes y escorrentías	2		
Aprovechamiento de acequias o fuentes hídricas	1		
CLIMA Y ORIENTACIÓN			
Orientación respecto al sol	3		
Orientación respecto a vientos predominantes	3		
PAISAJE Y RELACIÓN CULTURAL CON EL MEDIO			
Armonía visual con el paisaje	1		
Conocimiento empírico del terreno	2		
Integración con el paisaje agrícola-productivo	2		
MEDIO SOCIAL Y CULTURAL			
Uso en prácticas sociales o colectivas	3		
Vinculación con oficios tradicionales	2		
Transmisión intergeneracional de saberes constructivos	2		
MEDIO CONSTRUIDO			
ESTRUCTURA Y TÉCNICAS

Técnica vernácula identificada	4		
Encuentros y uniones tradicionales	4		
Tipología constructiva reconocible	4		
MATERIALIDAD			
Materialidad original predominante	4		
Integridad de muros	4		
Estado de la cubierta	4		
Fundaciones/zócalos originales	2		
Revestimientos o acabados tradicionales	1		
TRANSFORMACIONES			
Inserciones modernas	1		
Compatibilidad de instalaciones modernas	2		
Evidencia de adaptaciones funcionales	1		
HABITABILIDAD			
Iluminación natural interior	2		
Ventilación cruzada	3		
Función Arquitectónica	3		
Patologías constructivas	2		
Conservación	4		
PORCENTAJE DE CONSOLIDACIÓN			51.85%

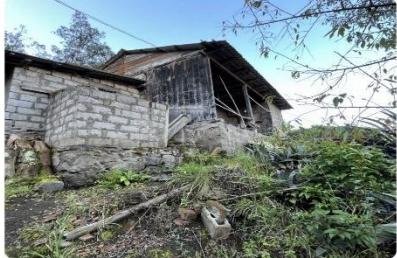
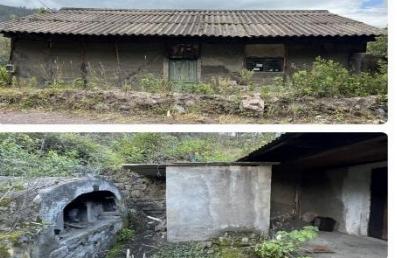
V07			
FICHA DE ANÁLISIS ESPECÍFICO			
PROPIETARIO	Cebledo Montero	SUPERFICIE	45,79 m ²
AÑO DE CONSTRUCCIÓN	1950 s 1960	UBICACIÓN GEOGRÁFICA	-1.541758 ; -78.542015
ALTITUD (MSNM)	2388 msnm	USO ACTUAL	Deshabitada
FOTOGRAFÍA DE LA VIVIENDA

MEDIO FÍSICO Y AMBIENTAL			
TOPOGRAFÍA Y AGUA			
Adecuación al relieve natural	3		
Manejo de pendientes y escorrentías	2		
Aprovechamiento de acequias o fuentes hídricas	1		
CLIMA Y ORIENTACIÓN			
Orientación respecto al sol	2		
Orientación respecto a vientos predominantes	2		
PAISAJE Y RELACIÓN CULTURAL CON EL MEDIO			
Armonía visual con el paisaje	3		
Conocimiento empírico del terreno	2		
Integración con el paisaje agrícola-productivo	3		
MEDIO SOCIAL Y CULTURAL			
Uso en prácticas sociales o colectivas	3		
Vinculación con oficios tradicionales	2		
Transmisión intergeneracional de saberes constructivos	4		
MEDIO CONSTRUIDO			
ESTRUCTURA Y TÉCNICAS			
Técnica vernácula identificada	5

Encuentros y uniones tradicionales	4		
Tipología constructiva reconocible	5		
MATERIALIDAD			
Materialidad original predominante	5		
Integridad de muros	4		
Estado de la cubierta	5		
Fundaciones/zócalos originales	4		
Revestimientos o acabados tradicionales	4		
TRANSFORMACIONES			
Inserciones modernas	4		
Compatibilidad de instalaciones modernas	4		
Evidencia de adaptaciones funcionales	4		
HABITABILIDAD			
Iluminación natural interior	3		
Ventilación cruzada	3		
Función Arquitectónica	3		
Patologías constructivas	3		
Conservación	4		
PORCENTAJE DE CONSOLIDACIÓN		67.41%

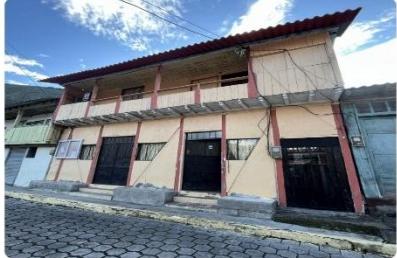
V14			
FICHA DE ANÁLISIS ESPECÍFICO			
PROPIETARIO	Luis Proaño	SUPERFICIE	92,50 m ²
AÑO DE CONSTRUCCIÓN	1950 a 1960	UBICACIÓN GEOGRÁFICA	-1.545515 ; -78.543816
ALTITUD (MSNM)	2372 msnm	USO ACTUAL	Parcialmente Deshabitada
FOTOGRAFÍA DE LA VIVIENDA

MEDIO FÍSICO Y AMBIENTAL			
TOPOGRAFÍA Y AGUA			
Adecuación al relieve natural	2		
Manejo de pendientes y escorrentías	1		
Aprovechamiento de acequias o fuentes hídricas	1		
CLIMA Y ORIENTACIÓN			
Orientación respecto al sol	3		
Orientación respecto a vientos predominantes	3		
PAISAJE Y RELACIÓN CULTURAL CON EL MEDIO			
Armonía visual con el paisaje	3		
Conocimiento empírico del terreno	3		
Integración con el paisaje agrícola-productivo	3		
MEDIO SOCIAL Y CULTURAL			
Uso en prácticas sociales o colectivas	3		
Vinculación con oficios tradicionales	2		
Transmisión intergeneracional de saberes constructivos	3		
MEDIO CONSTRUIDO			
ESTRUCTURA Y TÉCNICAS

Técnica vernácula identificada	3		
Encuentros y uniones tradicionales	3		
Tipología constructiva reconocible	2		
MATERIALIDAD			
Materialidad original predominante	3		
Integridad de muros	4		
Estado de la cubierta	3		
Fundaciones/zócalos originales	2		
Revestimientos o acabados tradicionales	2		
TRANSFORMACIONES			
Inserciones modernas	2		
Compatibilidad de instalaciones modernas	2		
Evidencia de adaptaciones funcionales	2		
HABITABILIDAD			
Iluminación natural interior	3		
Ventilación cruzada	3		
Función Arquitectónica	3		
Patologías constructivas	4		
Conservación	4		
PORCENTAJE DE CONSOLIDACIÓN		53.33%

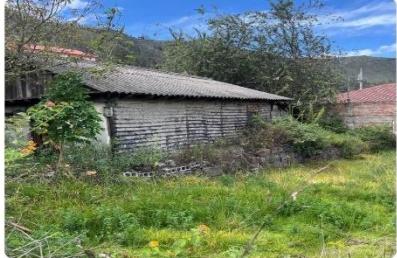
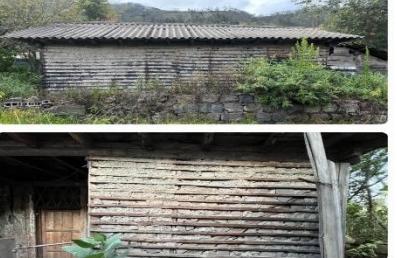
V15			
FICHA DE ANÁLISIS ESPECÍFICO			
PROPIETARIO	José Coruño	SUPERFICIE	35,80 m ²
AÑO DE CONSTRUCCIÓN	1940 a 1950	UBICACIÓN GEOGRÁFICA	-1.545674 ; -78.543317
ALTITUD (MSNM)	2367 msnm	USO ACTUAL	Deshabitada Buen Estado
FOTOGRAFÍA DE LA VIVIENDA

MEDIO FÍSICO Y AMBIENTAL			
TOPOGRAFÍA Y AGUA			
Adecuación al relieve natural	4		
Manejo de pendientes y escorrentías	2		
Aprovechamiento de acequias o fuentes hídricas	2		
CLIMA Y ORIENTACIÓN			
Orientación respecto al sol	2		
Orientación respecto a vientos predominantes	2		
PAISAJE Y RELACIÓN CULTURAL CON EL MEDIO			
Armonía visual con el paisaje	3		
Conocimiento empírico del terreno	2		
Integración con el paisaje agrícola-productivo	3		
MEDIO SOCIAL Y CULTURAL			
Uso en prácticas sociales o colectivas	2		
Vinculación con oficios tradicionales	2		
Transmisión intergeneracional de saberes constructivos	4		
MEDIO CONSTRUIDO			
ESTRUCTURA Y TÉCNICAS

Técnica vernácula identificada	5		
Encuentros y uniones tradicionales	4		
Tipología constructiva reconocible	4		
MATERIALIDAD			
Materialidad original predominante	5		
Integridad de muros	4		
Estado de la cubierta	3		
Fundaciones/zócalos originales	4		
Revestimientos o acabados tradicionales	4		
TRANSFORMACIONES			
Inserciones modernas	5		
Compatibilidad de instalaciones modernas	5		
Evidencia de adaptaciones funcionales	5		
HABITABILIDAD			
Iluminación natural interior	2		
Ventilación cruzada	2		
Función Arquitectónica	2		
Patologías constructivas	4		
Conservación	4		
PORCENTAJE DE CONSOLIDACIÓN			66.67%

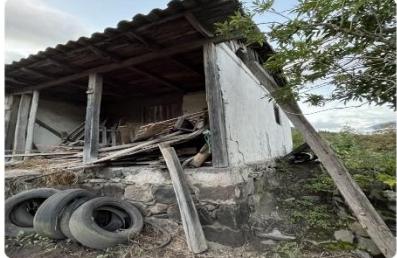
V17			
FICHA DE ANÁLISIS ESPECÍFICO			
PROPIETARIO	Aníbal Arellano	SUPERFICIE	58,69 m ²
AÑO DE CONSTRUCCIÓN	1950 a 1960	UBICACIÓN GEOGRÁFICA	-1.545315 ; -78.542783
ALTITUD (MSNM)	2356 msnm	USO ACTUAL	Deshabitada Bodega
FOTOGRAFÍA DE LA VIVIENDA

MEDIO FÍSICO Y AMBIENTAL			
TOPOGRAFÍA Y AGUA			
Adecuación al relieve natural	4		
Manejo de pendientes y escorrentías	3		
Aprovechamiento de acequias o fuentes hídricas	3		
CLIMA Y ORIENTACIÓN			
Orientación respecto al sol	3		
Orientación respecto a vientos predominantes	3		
PAISAJE Y RELACIÓN CULTURAL CON EL MEDIO			
Armonía visual con el paisaje	3		
Conocimiento empírico del terreno	3		
Integración con el paisaje agrícola-productivo	1		
MEDIO SOCIAL Y CULTURAL			
Uso en prácticas sociales o colectivas	2		
Vinculación con oficios tradicionales	2		
Transmisión intergeneracional de saberes constructivos	4		
MEDIO CONSTRUIDO			
ESTRUCTURA Y TÉCNICAS

Técnica vernácula identificada	4		
Encuentros y uniones tradicionales	4		
Tipología constructiva reconocible	4		
MATERIALIDAD			
Materialidad original predominante	4		
Integridad de muros	4		
Estado de la cubierta	4		
Fundaciones/zócalos originales	4		
Revestimientos o acabados tradicionales	3		
TRANSFORMACIONES			
Inserciones modernas	3		
Compatibilidad de instalaciones modernas	3		
Evidencia de adaptaciones funcionales	3		
HABITABILIDAD			
Iluminación natural interior	3		
Ventilación cruzada	3		
Función Arquitectónica	3		
Patologías constructivas	4		
Conservación	4		
PORCENTAJE DE CONSOLIDACIÓN		65.19%

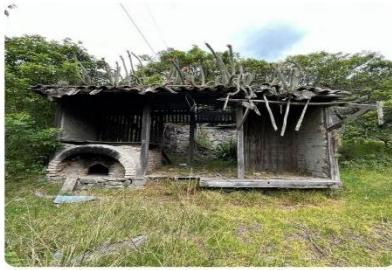
V22			
FICHA DE ANÁLISIS ESPECÍFICO			
PROPIETARIO	Pacifico Villaroel	SUPERFICIE	39.61 m ²
AÑO DE CONSTRUCCIÓN	1940 a 1950	UBICACIÓN GEOGRÁFICA	-1.535722 ; -78.536596
ALTITUD (MSNM)	2367 msnm	USO ACTUAL	Deshabitada Buen Estado
FOTOGRAFÍA DE LA VIVIENDA

MEDIO FÍSICO Y AMBIENTAL			
TOPOGRAFÍA Y AGUA			
Adecuación al relieve natural		4	
Manejo de pendientes y escorrentías		2	
Aprovechamiento de acequias o fuentes hídricas		1	
CLIMA Y ORIENTACIÓN			
Orientación respecto al sol		2	
Orientación respecto a vientos predominantes		2	
PAISAJE Y RELACIÓN CULTURAL CON EL MEDIO			
Armonía visual con el paisaje		1	
Conocimiento empírico del terreno		2	
Integración con el paisaje agrícola-productivo		2	
MEDIO SOCIAL Y CULTURAL			
Uso en prácticas sociales o colectivas		3	
Vinculación con oficios tradicionales		3	
Transmisión intergeneracional de saberes constructivos		4	
MEDIO CONSTRUIDO			
ESTRUCTURA Y TÉCNICAS

Técnica vernácula identificada		5	
Encuentros y uniones tradicionales		4	
Tipología constructiva reconocible		5	
MATERIALIDAD			
Materialidad original predominante		5	
Integridad de muros		3	
Estado de la cubierta		2	
Fundaciones/zócalos originales		2	
Revestimientos o acabados tradicionales		4	
TRANSFORMACIONES			
Inserciones modernas		5	
Compatibilidad de instalaciones modernas		5	
Evidencia de adaptaciones funcionales		5	
HABITABILIDAD			
Iluminación natural interior		4	
Ventilación cruzada		4	
Función Arquitectónica		4	
Patologías constructivas		1	
Conservación		1	
PORCENTAJE DE CONSOLIDACIÓN			62.96%

En la Vivienda 22 se concluye que, pese a su avanzado deterioro, conserva suficientes elementos vernáculos quincha, estructura de madera, cimientos de piedra, portal y horno- para demostrar una fuerte identidad arquitectónica, esta condición representa una ventaja porque permite reconocer el sistema original y confirmar su coherencia material y espacial.

No obstante, también presenta desventajas relevantes: el abandono prolongado ha comprometido su estabilidad, la falta de mantenimiento ha acelerado el colapso de cubiertas y la degradación de muros, y su actual estado impide que cumpla con condiciones básicas de habitabilidad. Con esto se evidencia que la vivienda cumple con los

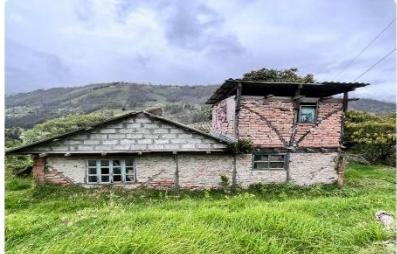
V26			
FICHA DE ANÁLISIS ESPECÍFICO			
PROPIETARIO	Luis Villaruel	SUPERFICIE	63.29 m ²
AÑO DE CONSTRUCCIÓN	1940 a 1950	UBICACIÓN GEOGRÁFICA	-1.535440 ; -78.536770
ALTITUD (MSNM)	2371 msnm	USO ACTUAL	Deshabitada Destruída
FOTOGRAFÍA DE LA VIVIENDA

MEDIO FÍSICO Y AMBIENTAL			
TOPOGRAFÍA Y AGUA			
Adecuación al relieve natural	3		
Manejo de pendientes y escorrentías	2		
Aprovechamiento de acequias o fuentes hídricas	2		
CLIMA Y ORIENTACIÓN			
Orientación respecto al sol	2		
Orientación respecto a vientos predominantes	2		
PAISAJE Y RELACIÓN CULTURAL CON EL MEDIO			
Armonía visual con el paisaje	1		
Conocimiento empírico del terreno	2		
Integración con el paisaje agrícola-productivo	1		
MEDIO SOCIAL Y CULTURAL			
Uso en prácticas sociales o colectivas	4		
Vinculación con oficios tradicionales	4		
Transmisión intergeneracional de saberes constructivos	3		
MEDIO CONSTRUIDO			
ESTRUCTURA Y TÉCNICAS

Técnica vernácula identificada	2		
Encuentros y uniones tradicionales	1		
Tipología constructiva reconocible	1		
MATERIALIDAD			
Materialidad original predominante	1		
Integridad de muros	2		
Estado de la cubierta	2		
Fundaciones/zócalos originales	2		
Revestimientos o acabados tradicionales	2		
TRANSFORMACIONES			
Inserciones modernas	1		
Compatibilidad de instalaciones modernas	3		
Evidencia de adaptaciones funcionales	2		
HABITABILIDAD			
Iluminación natural interior	3		
Ventilación cruzada	4		
Función Arquitectónica	4		
Patologías constructivas	3		
Conservación	3		
PORCENTAJE DE CONSOLIDACIÓN		45.93%

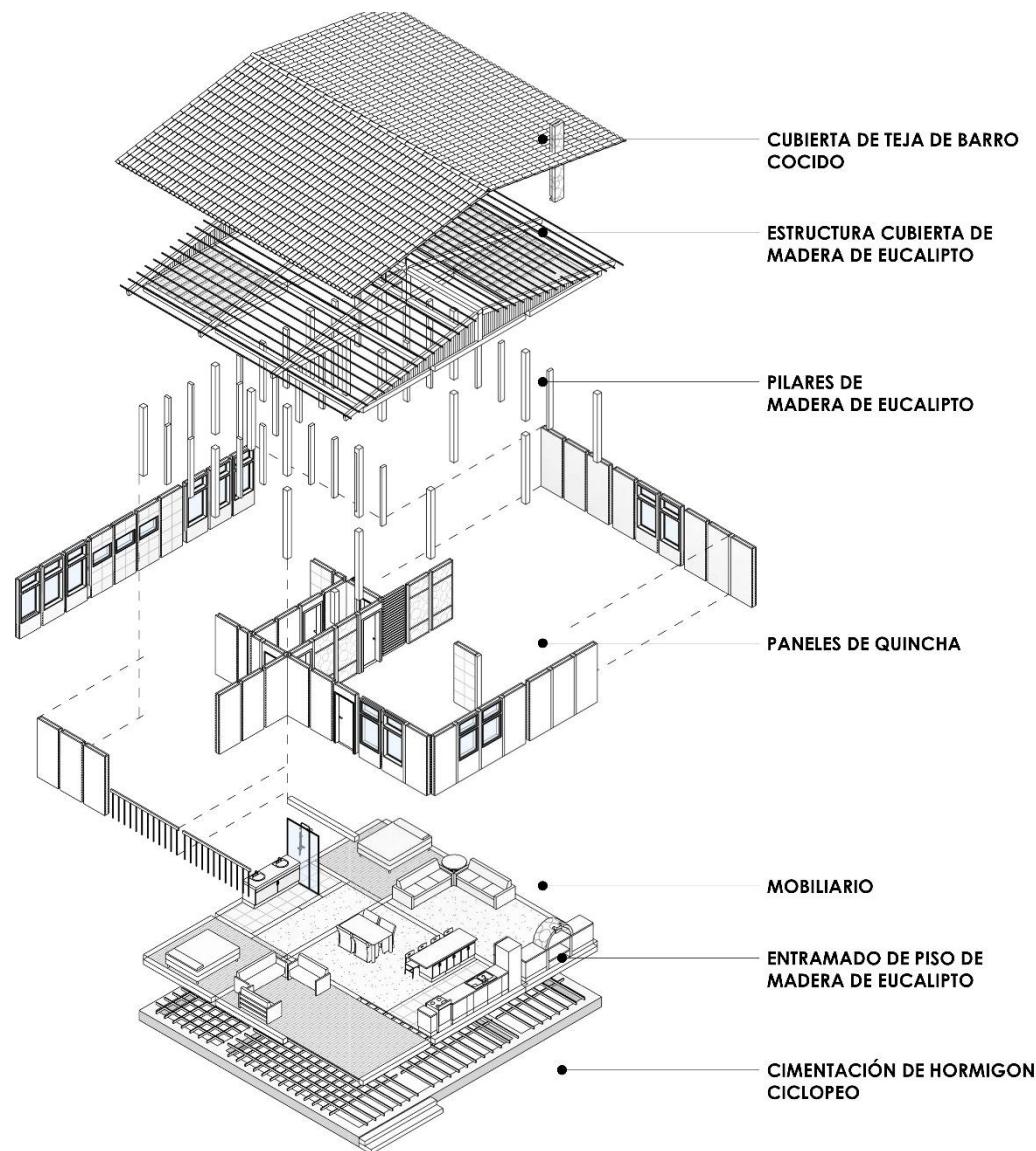
Anexo 66. Planos Arquitectónicos – Propuesta Final

El diseño optimiza el confort higrotérmico mediante el redimensionamiento de los vanos, garantizando la ventilación cruzada e iluminación natural para mejorar las deficiencias preexistentes, asimismo, el proyecto se basa con los principios de la metodología VerSus: integra recursos materiales locales, fomenta la participación comunitaria y preserva el paisaje cultural, asegurando la compatibilidad constructiva y la vigencia de los valores intangibles vernáculos.
