**UNIVERSIDAD NACIONAL DE CHIMBORAZO**  
**FACULTAD DE INGENIERÍA**  
**CARRERA DE INGENIERÍA CIVIL**

Características físicas – mecánicas e hidráulicas del pavimento articulado en la cabecera cantonal de Alausí provincia de Chimborazo.

**Trabajo de Titulación para optar al título de Ingeniero Civil**

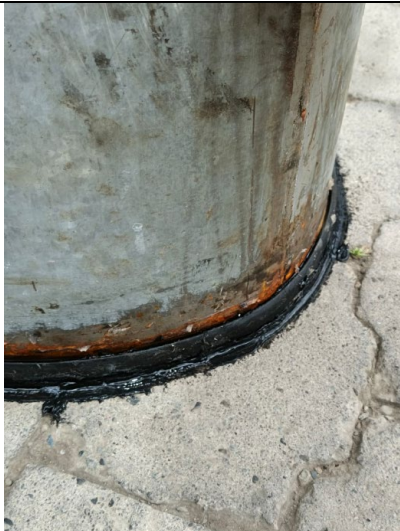
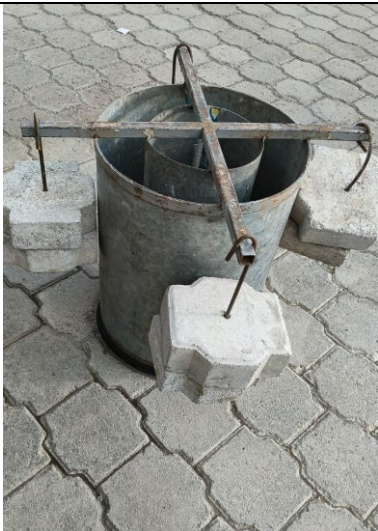
| Ensayo Compresión Adoquines | Ensayo de Abrasión |
|---|---|
| Ensayo de infiltración – instalación de equipo | Ensayo Compresión Adoquines - Lecturas |
| Ensayo de infiltración | |

El método del infiltrómetro de doble anillo mide la tasa de infiltración básica vertical del agua en suelos in situ, el cual permite evaluar la permeabilidad superficial, escurrimiento, diseño de drenaje en pavimentos y terraplenes compactados [34]. Para llevar a cabo esta práctica se siguen los siguientes pasos:

- Se procede a compacta suavemente alrededor de los anillos para evitar fugas laterales.
- Luego de la compactación se llena simultáneamente ambos anillos con agua hasta una altura determinada, donde el anillo exterior sirve como barrera para reducir el flujo lateral.

- Se activa el cronómetro inmediatamente después del llenado para medir el descenso del nivel de agua en el anillo interior en intervalos de tiempo regulares. Es importante mantener constante el nivel de agua durante el ensayo, reponiendo el volumen infiltrado y además registrando cuidadosamente los volúmenes añadidos y los tiempos. Se repite las mediciones hasta que la velocidad de infiltración se vuelva aproximadamente constante.
