UNIVERSIDAD NACIONAL DE CHIMBORAZO

**Carbonatación y desarrollo de un recubrimiento inhibidor sostenible para hormigón:  
estudio en el puente San Vicente, vía Riobamba-Macas**

**Trabajo de Titulación para optar al título de Ingeniero Civil**

Riobamba, Ecuador. 2026

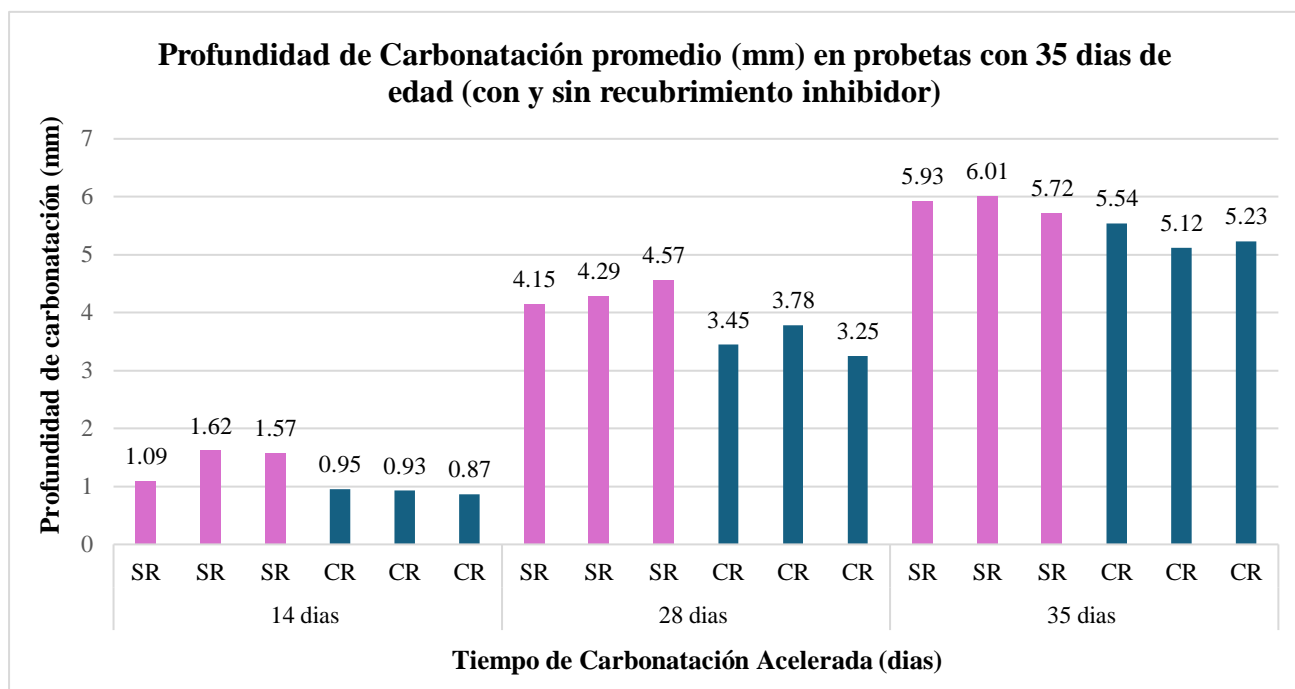
**Figura 2:** Comparación de la profundidad de carbonatación en probetas con y sin recubrimiento bajo carbonatación acelerada.

Al comparar los resultados entre probetas con y sin recubrimiento, se observó que las muestras sin protección presentaron mayores profundidades de carbonatación para todos los tiempos evaluados. Este comportamiento puede atribuirse a la mayor facilidad de difusión del CO<sub>2</sub> a través de la red porosa del hormigón, en ausencia de una barrera superficial [2], [11]

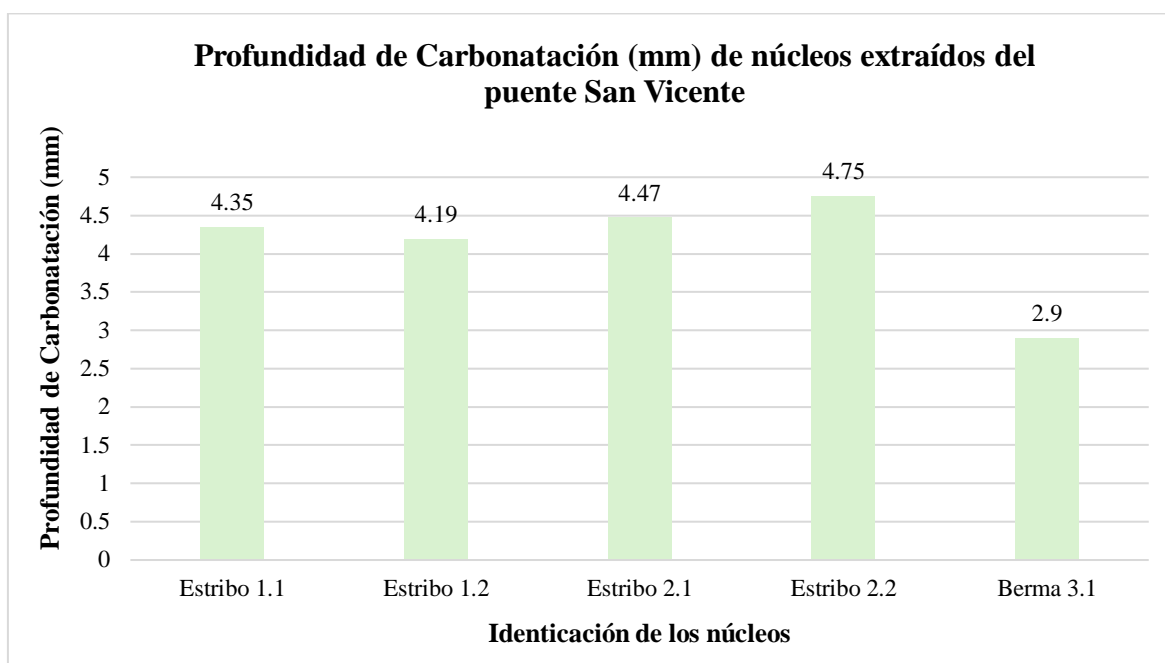
**Figura 5:** Profundidad de Carbonatación (mm) de núcleos extraídos del puente San Vicente

En este contexto, los resultados deben interpretarse como un diagnóstico del estado actual del hormigón y no como una relación causa–efecto atribuible exclusivamente a la carbonatación.

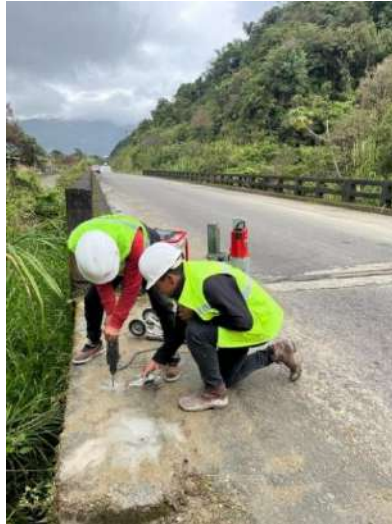
Previamente a la perforación, se hizo la instalación y anclaje de la máquina extractora de núcleos sobre cada elemento estructural, el anclaje se efectuó mediante pernos mecánicos, utilizando un rotomartillo para la perforación inicial, garantizando la estabilidad del equipo y la correcta alineación durante el proceso de extracción, la secuencia de trabajo inició en el estribo izquierdo, continuó en el estribo derecho, se repitió el procedimiento en el segundo estribo y, finalmente, se realizó la extracción en la berma.

**Figura 9:** Anclaje del extractor de núcleos al elemento con pernos mecánicos.

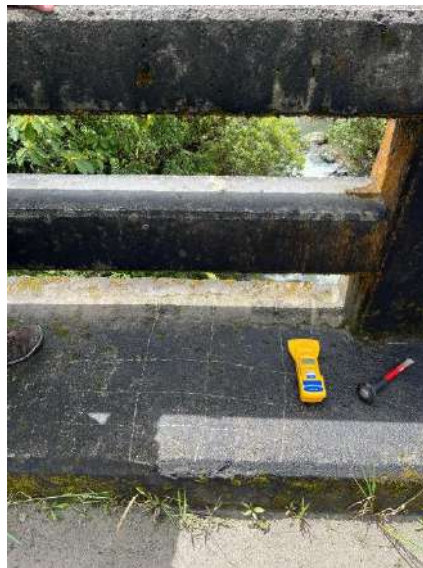
En la berma se utilizó un detector de acero con el objetivo de identificar la presencia de armaduras y evitar la extracción en zonas con refuerzo para asegurar así la integridad estructural del elemento antes de la perforación.

**Figura 10:** Detector de acero de refuerzo.

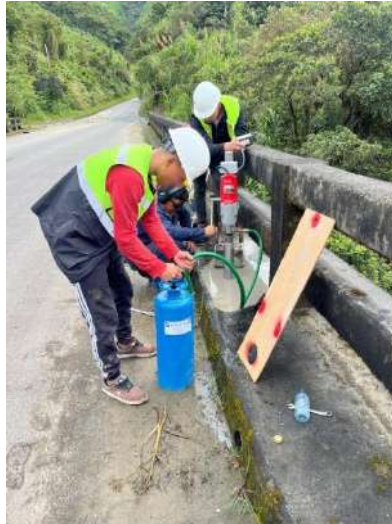
Durante el proceso de perforación se empleó abundante agua, la cual cumplió una doble función: refrigerar la corona diamantada y reducir la generación de polvo, evitando alteraciones térmicas que pudieran afectar las propiedades del hormigón extraído, una vez completada la extracción, los núcleos obtenidos fueron retirados cuidadosamente, identificados y colocados en fundas plásticas herméticas para su transporte al laboratorio.

**Figura 11:** Extracción del núcleo.

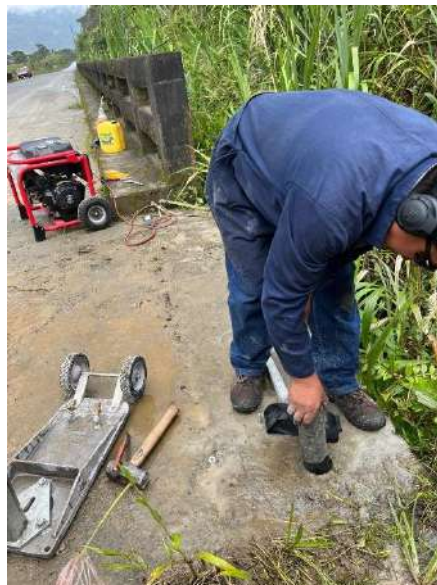
**Figura 12:** Núcleo extraído.

El almacenamiento en fundas plásticas se realizó con el fin de conservar la humedad interna de las muestras, minimizando la pérdida de agua y preservando las condiciones originales del hormigón, de acuerdo con las recomendaciones técnicas para ensayos posteriores de resistencia y durabilidad, finalmente, los núcleos fueron trasladados al laboratorio para su preparación y evaluación correspondiente.

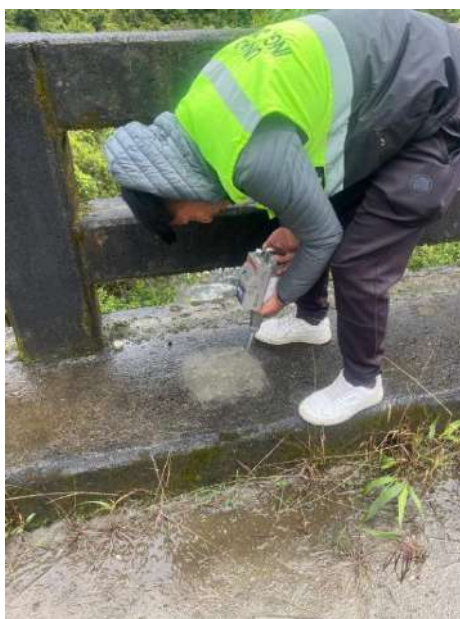
Durante la ejecución del ensayo, el esclerómetro fue colocado en posición perpendicular a la superficie del elemento, correspondiendo a un ángulo de inclinación de  $90^\circ$ , este aspecto fue considerado fundamental, ya que el valor del índice de rebote depende directamente de la orientación del equipo, siendo necesario relacionar los resultados obtenidos con la curva de calibración correspondiente al ángulo de aplicación.

**Figura 13:** Ensayo con el esclerómetro, ángulo de  $90^\circ$ .

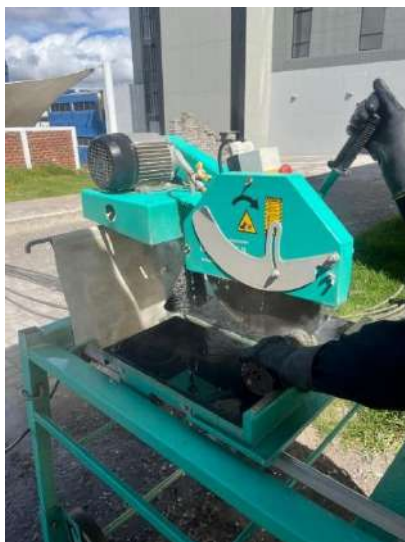
Importante hay que mencionar que un núcleo fue cortado transversalmente para exponer una superficie fresca de hormigón, evitando superficies previamente alteradas por la perforación o el almacenamiento, por lo que, este corte permitió una observación clara del frente de carbonatación, el resto de los núcleos se los midió tal cual.

**Figura 14:** Corte del núcleo transversalmente.

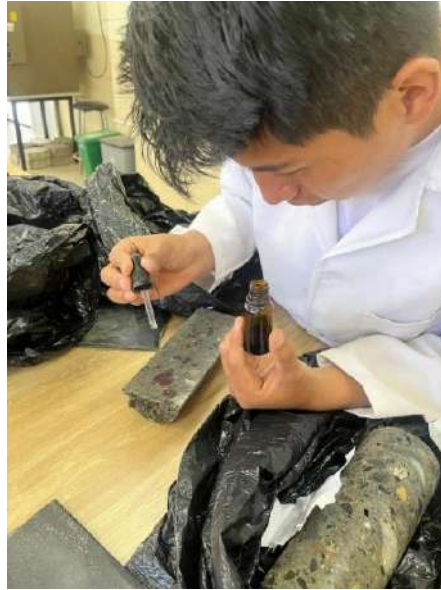
Luego, se aplicó una solución indicadora de fenolftaleína mediante goteo directo sobre la superficie del núcleo, la aplicación se realizó en un mínimo de cuatro puntos distribuidos sobre la sección transversal, con el fin de obtener una medición representativa y reducir la variabilidad local del material, rápidamente, la fenolftaleína actúa como indicador de pH: las zonas no carbonatadas, adquieren una coloración rosada o fucsia, mientras que las zonas carbonatadas permanecen incoloras debido a la reducción de alcalinidad provocada por la reacción del CO<sub>2</sub>.

**Figura 15:** Colocación de la fenolftaleína.

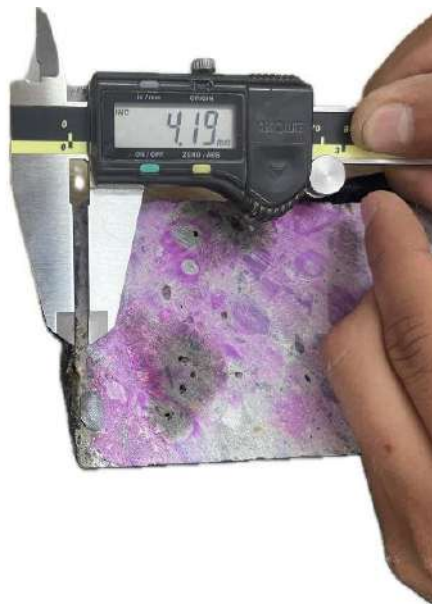
Una vez evidenciado el límite entre la zona carbonatada y no carbonatada, se procedió a medir la profundidad de carbonatación desde la superficie exterior del núcleo hasta el frente de cambio de coloración, las mediciones se realizaron utilizando un pie de rey (calibrador vernier), garantizando precisión en milímetros, para cada núcleo se registraron al menos cinco valores individuales, a partir de los cuales se determinó un valor promedio representativo de la profundidad de carbonatación en cada punto de muestreo.

**Figura 16:** Medición de profundidad de carbonatación con la fenolftaleína con el pie de rey.

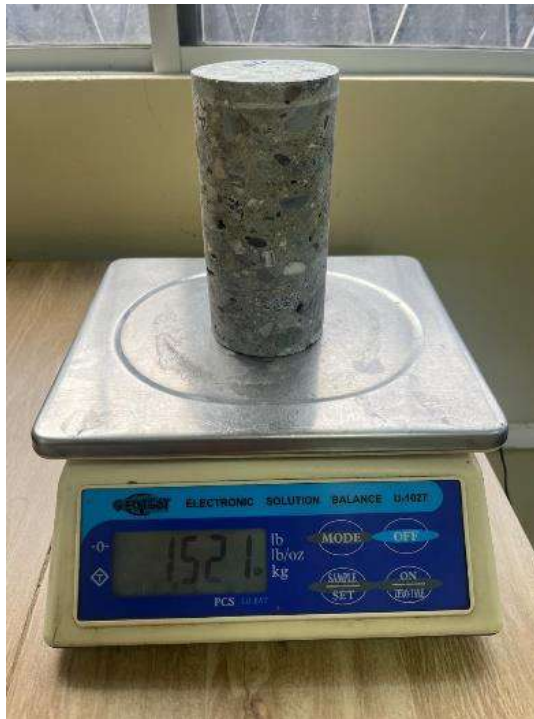
Para la determinación de la resistencia a compresión, antes de ser sometidas a carga, los núcleos fueron inspeccionadas visualmente para verificar la ausencia de defectos severos o irregularidades que pudieran afectar la medición, entonces se procedió a determinar las dimensiones reales de cada espécimen, mediante, la medición de tres alturas distribuidas longitudinalmente y la medición de dos diámetros en direcciones perpendiculares entre sí, y el peso respectivamente.

**Figura 17:** Peso y dimensión de los núcleos.

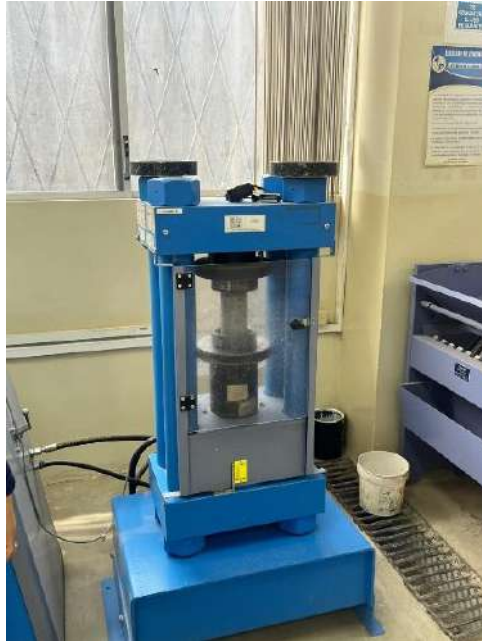
Después, los núcleos fueron colocadas centradas en la prensa hidráulica de compresión, asegurando alineación vertical adecuada para evitar cargas excéntricas, por lo que, la carga fue aplicada de manera continua y controlada hasta alcanzar la rotura, registrándose la carga máxima soportada, valor proporcionado por el sistema de lectura de la máquina, el procedimiento se realizó conforme a lo establecido en la ASTM C42/C42M [9]

**Figura 18:** Alineación vertical.

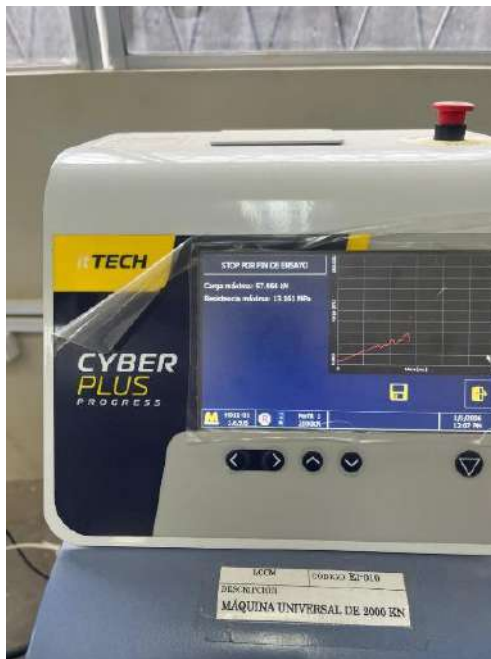
**Figura 19:** Resistencia a compresión de los núcleos.

Una vez producida la rotura, se procedió a identificar el modo de falla, clasificándolo según los patrones establecidos por la normativa (tipos 1 a 3), esta clasificación permitió verificar que la fractura correspondiera a un comportamiento típico de compresión y no a defectos de alineación o irregularidades en la superficie de apoyo.

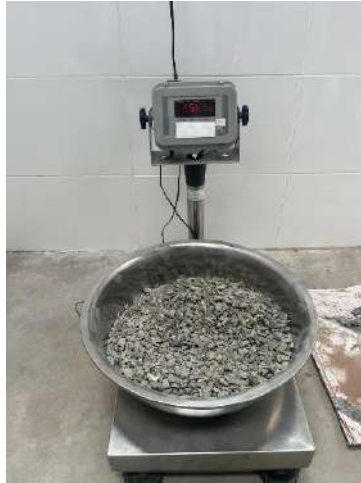
**Figura 22:** Ripio triturado.

- Ripio triturado: 47.5 kg
- Polvo de piedra: 28.5 kg
- Cemento: 24.95 kg
- Agua: aproximadamente 13–14 litros

Las características de los agregados (polvo de piedra y ripio triturado de la cantera Cerro Negro) y el cemento Portland tipo GU se ilustran en el **Anexo 5** a partir de la **Figura 21** hasta la **Figura 27**.

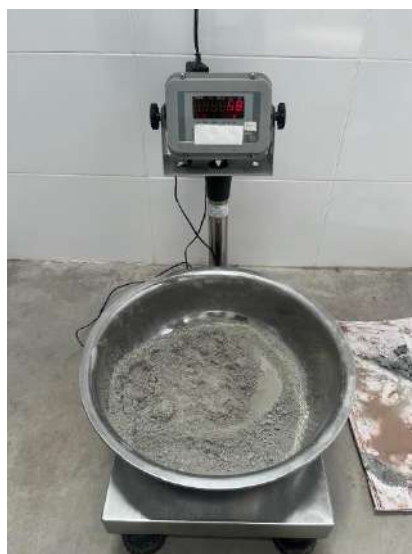
**Figura 24:** Cemento.

Todos los materiales fueron pesados individualmente antes del mezclado para garantizar precisión en la dosificación.

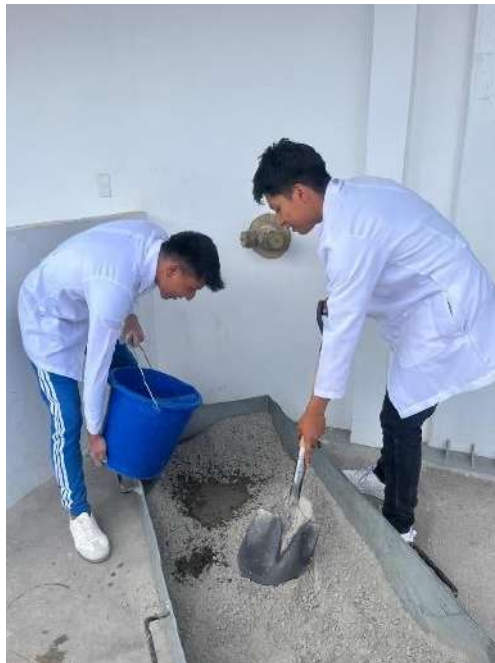
El mezclado se prolongó hasta alcanzar una masa homogénea y uniforme para la distribución adecuada de los agregados finos y gruesos dentro de la pasta cementicia. Este cuidado buscó minimizar la segregación y asegurar que las probetas presentaran una microestructura consistente para que las variaciones observadas en los ensayos posteriores pudieran atribuirse al efecto de la carbonatación y no a heterogeneidades en la fabricación.

**Figura 25:** Mezclado de materiales.

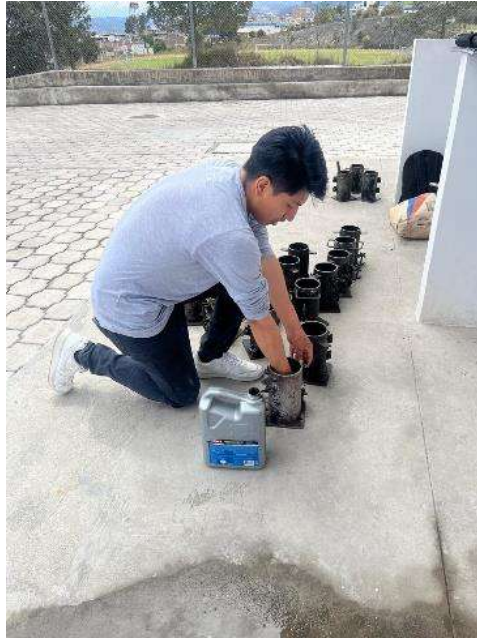
El hormigón fresco se vertió en moldes cilíndricos de acero de medidas estandarizadas 10 cm de diámetro y 20 cm de altura, esto con una lubricación previa de las paredes internas con una fina capa aceite quemado para un desmolde cuidadoso. Esta preparación garantizó un desencofrado limpio y sin adherencias para preservar la integridad de la probeta para los ensayos posteriores.

**Figura 26:** Aplicación de aceite quemado en los moldes.

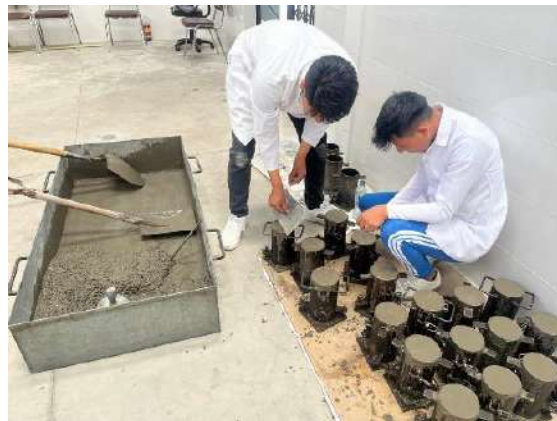
El llenado de los moldes se realizó en capas de acuerdo con las sugerencias de las laboratoristas, esto mediante la compactación manual para eliminar vacíos para una adecuada densificación del material.

**Figura 27:** Llenado de los moldes.

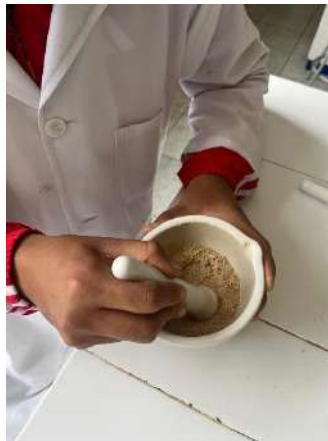
Se consiguió la cascarilla de arroz como residuo ecológico, el material fue sometido a un proceso de molienda mecánica hasta obtener una granulometría fina, favoreciendo la homogeneidad térmica durante la calcinación.

**Figura 28:** Proceso de molienda mecánica.

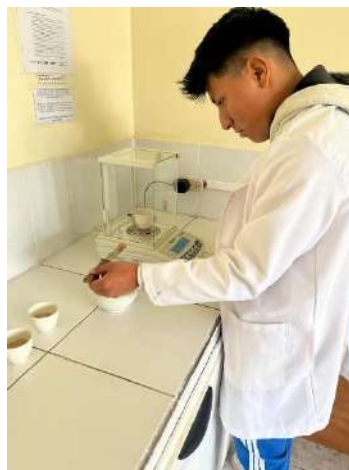
**Figura 29:** Crisoles cerámicos

Luego, el material molido fue colocado en crisoles cerámicos y sometido a un proceso de calcinación a 700 °C durante 8 horas, en horno de laboratorio con control de temperatura, este procedimiento permitió la combustión controlada del material orgánico y la obtención de ceniza pura conforme a estudios que indican que temperaturas entre 600 y 700 °C favorecen la formación de sílice amorfa con alta reactividad [4]

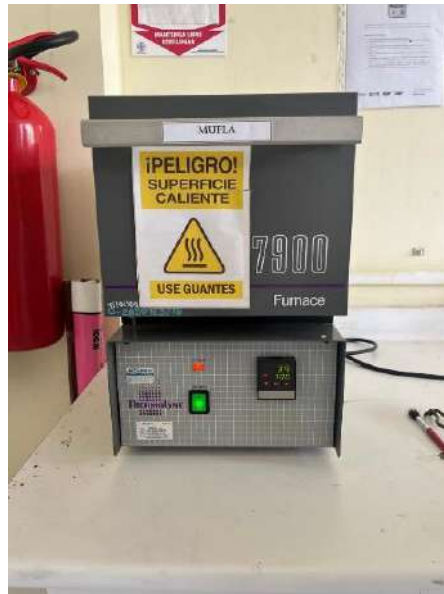
**Figura 30:** Mufla a 700°.

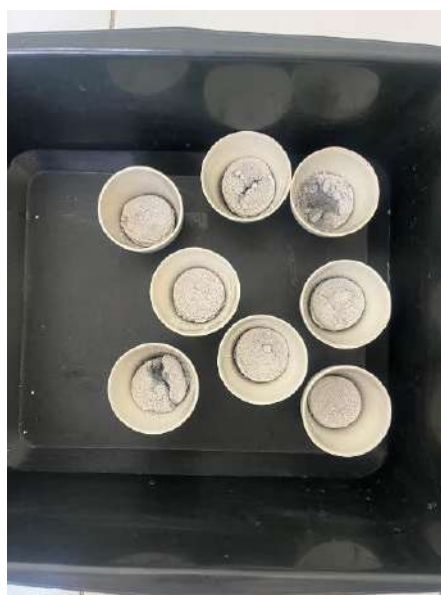
**Figura 31:** Obtención de la sílice después de 8 horas en la mufla a 700°.

La reacción térmica elimina todo tipo de impurezas, dejando como residuo una ceniza o sílice, entonces, con el fin de eliminar impurezas metálicas y compuestos alcalinos presentes en la ceniza, se realizó un tratamiento ácido mediante ácido clorhídrico (HCl), así que, la ceniza fue mezclada con la solución ácida en recipiente adecuado y sometida a agitación mecánica controlada durante aproximadamente 2 horas, utilizando una plancha agitadora con movimiento constante, mejorando la pureza de la sílice.

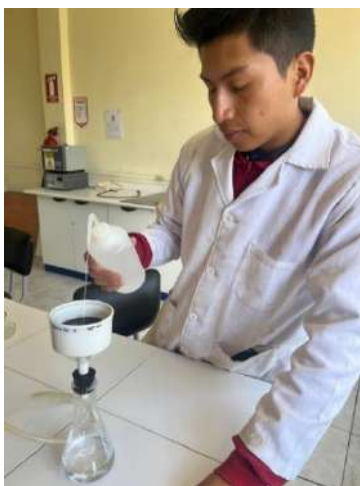
Luego, la mezcla fue sometida a filtración mediante sistema de vacío, utilizando agua destilada para el lavado sucesivo del material sólido, el lavado se repitió tantas veces como fue necesario hasta alcanzar un pH cercano a 8, medido con el papel de pH, asegurando la neutralización de residuos ácidos y la estabilidad química del material obtenido.

**Figura 35:** Extracción del ácido clorhídrico con el agua destilada en la maquina extractora de vacíos.

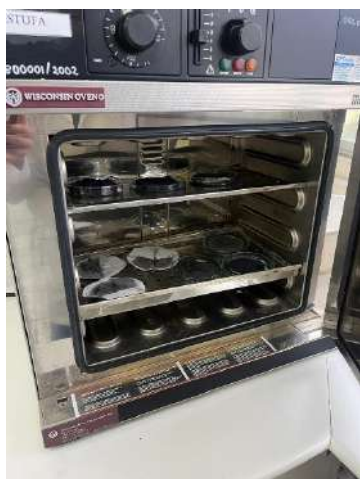
Una vez neutralizado el material, se procedió al secado en estufa de laboratorio, hasta eliminar completamente la humedad residual, el resultado final fue una sílice purificada de cascarilla de arroz, libre de impurezas significativas y apta para su utilización como componente activo en el recubrimiento inhibitor, por lo tanto, este material fue posteriormente empleado en la formulación del recubrimiento aplicado sobre las probetas de hormigón para evaluar su desempeño frente al proceso de carbonatación acelerada.

**Figura 36:** Secado y obtención de sílice para el recubrimiento sostenible propuesto.

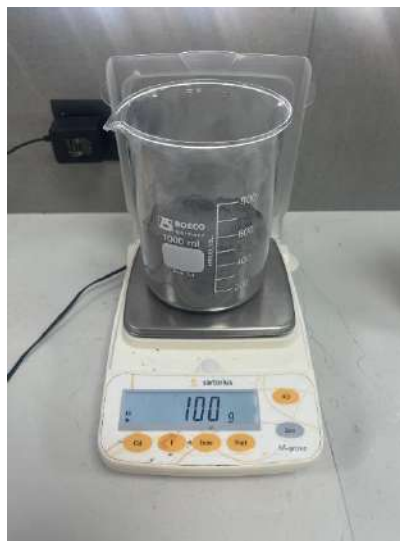
**Figura 371:** 100 gramos de sílice.

- Agua destilada: 850 ml.
- Sílice purificada: 100 g.
- Maicena: 50 g.
- Silicato de sodio: 20 g.

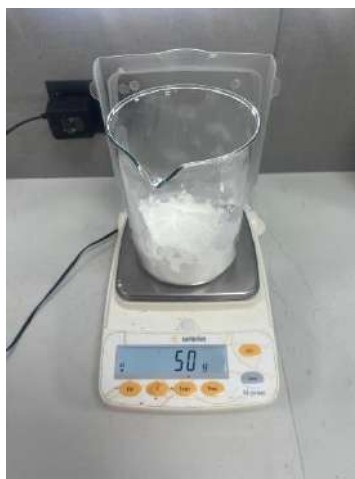
**Figura 38:** 50 gramos de maicena.

El silicato de sodio fue incorporado como agente aglutinante inorgánico, mientras que la maicena cumplió la función de espesante y estabilizador de la mezcla, favoreciendo la adherencia del recubrimiento sobre la superficie del hormigón, debido a que la sílice

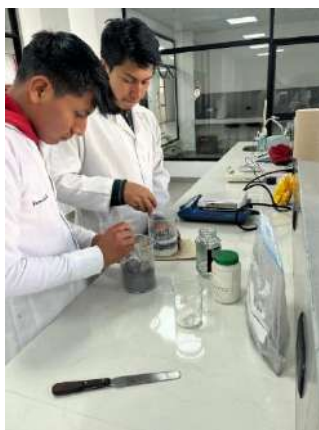
Inicialmente, los componentes líquidos fueron colocados en un recipiente de laboratorio y sometidos a mezcla controlada a una temperatura aproximada de 5 °C, con el fin de regular la viscosidad inicial del sistema y evitar reacciones prematuras de gelificación asociadas al silicato de sodio, luego, la maicena fue incorporada gradualmente al medio acuoso bajo agitación constante, permitiendo la formación de una suspensión homogénea, una vez alcanzada una consistencia ligeramente viscosa, se procedió a la adición progresiva de la sílice purificada, acompañada del agua restante en las proporciones establecidas, asegurando su dispersión uniforme dentro de la matriz, finalmente, la mezcla fue agitada de manera continua hasta obtener una pasta homogénea, sin grumos visibles y con consistencia adecuada para su aplicación superficial.

**Figura 39:** Mezcla de la sílice, maicena y silicato de sodio a 5°.

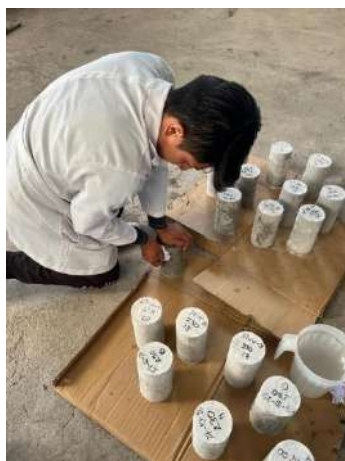
Una vez preparada la formulación, el recubrimiento fue aplicado sobre la superficie externa de los cilindros de hormigón previamente curados, la aplicación se realizó de manera uniforme, cubriendo completamente el perímetro lateral del cilindro, asegurando la formación de una capa continua de protección, luego, las probetas recubiertas fueron dejadas en reposo por 24 horas para permitir el secado, se repitió el proceso pasado ese tiempo, es decir se dieron dos manos cada 24 horas, permitiendo la adherencia del inhibidor antes de ser sometidas al proceso de carbonatación acelerada.

**Figura 40:** Colocación del inhibidor en los cilindros.

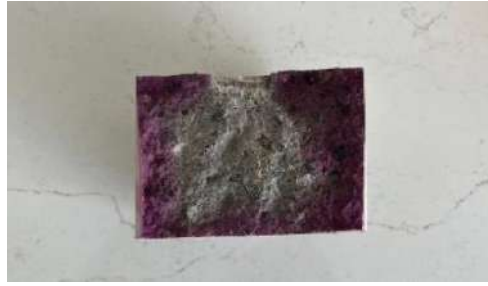
**Figura 41:** Ensayo de prueba con la fenolftaleína.

Se estableció un esquema de medición periódica con intervalos de 7 días, realizándose evaluaciones cada fin de semana, ya que, nosotros por motivos tradicionales, que se hace una limpieza o control cada fin de semana de cualquier actividad, decidimos tener esta secuencia, entonces esto permitió un seguimiento sistemático, durante el monitoreo se observó que a los 14 días ya se evidenciaban resultados medibles de carbonatación, entonces, ya que los primeros resultados significativos se obtuvieron a los 14 días, motivo por el cual se adoptó un esquema de evaluación en múltiplos de 7 días (14, 28 y 35 días), permitiendo uniformidad experimental, y mantener uniformidad en el análisis y facilitar la comparación entre muestras, entonces, se observó con la fenolftaleína lo carbonatado y carbonatado, aplicamos mediciones rápidas, casi nada técnico, ya que, al tener resultados favorables, lo técnico lo dejamos para los cilindros [1]

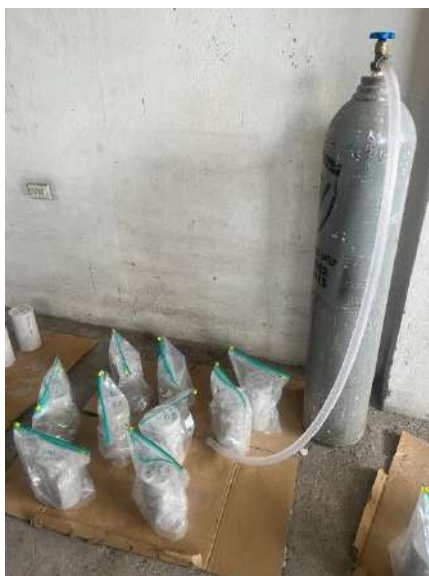
El proceso de exposición acelerada se desarrolló mediante un sistema confinado utilizando fundas de polietileno con cierre hermético (cierre a presión), dentro de las cuales se colocaron individualmente las probetas a ensayar, este sistema permitió generar un microambiente enriquecido con CO<sub>2</sub>, y la fuente de la misma fue un tanque presurizado de dióxido de carbono, conectado para la inyección directa del gas al interior de las fundas, cabe mencionar que se optó este método por no ser altamente costoso a comparación de otros métodos.

**Figura 42:** Fundas de polietileno con cierre hermético y tanque de CO<sub>2</sub>.

El dióxido de carbono se suministró desde un tanque presurizado manteniendo una concentración interna estimada entre 90 % y 95 % dentro de la atmósfera generada. Este rango se adoptó para acelerar la cinética de carbonatación de acuerdo con metodologías reportadas en estudios experimentales que buscan reproducir procesos de deterioro a largo plazo en tiempos reducidos. El sistema de cierre a presión aseguró un nivel adecuado de hermetismo que limite la interferencia de variables externas y se complementó con inspecciones visuales periódicas diarias para descartar fugas evidentes durante la exposición al gas siendo observable en las **Figura 42 y Figura 43**.

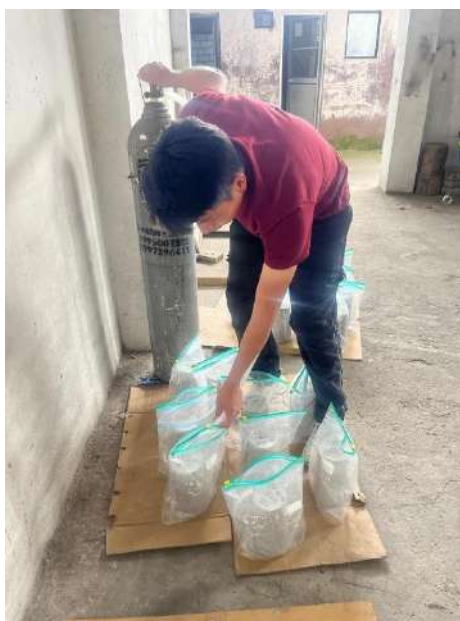
Con el fin de mantener una alta disponibilidad de CO<sub>2</sub> durante todo el periodo de exposición, se realizó inyección diaria de gas en cada funda hermética, cabe mencionar que se ocuparon dos, por posibles pérdidas por microfugas asociadas al sistema de cierre, por lo tanto, la reinyección diaria cumplió la función de renovación del gas, compensando, el consumo de CO<sub>2</sub> por la reacción de carbonatación, y el estado de la funda se verificó visualmente, observando su expansión “inflado” tras la inyección, lo cual evidenció la presencia del gas dentro de la funda hermética

**Figura 43:** Inyección diaria del CO<sub>2</sub> en las fundas de polietileno con cierre hermético.

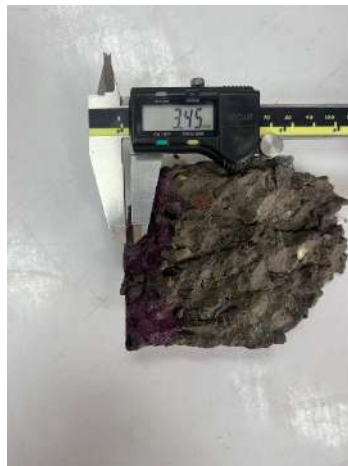
Una vez evidenciado el límite entre la zona carbonatada y no carbonatada, se procedió a medir la profundidad de carbonatación desde la superficie exterior del núcleo hasta el frente de cambio de coloración, las mediciones se realizaron utilizando un pie de rey (calibrador vernier), garantizando precisión en milímetros, para cada cilindro se registraron al menos cinco valores individuales, a partir de los cuales se determinó un valor promedio representativo de la profundidad de carbonatación en cada punto de muestreo.

**Figura 44:** Medición de profundidad de carbonatación con la fenolftaleína con el pie de rey.

El registro fotográfico del proceso de ensayo a compresión, incluyendo alineación vertical y patrón de rotura, se identifican en la **Figura 44**, **Figura 45** y **Figura 46**. Además, que puede identificarse todo el procedimiento descrito en el **Anexo 10**.

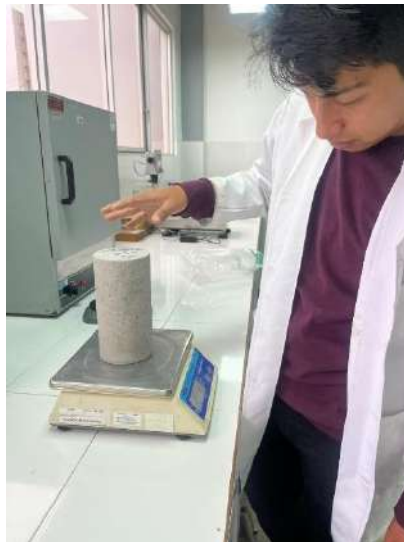
Para la determinación de la resistencia a compresión, antes de ser sometidas a carga, los cilindros fueron inspeccionados visualmente para verificar la ausencia de defectos severos o irregularidades que pudieran afectar la medición, entonces se procedió a determinar las dimensiones reales de cada espécimen, mediante, la medición de tres alturas distribuidas longitudinalmente y la medición de dos diámetros en direcciones perpendiculares entre sí, y el peso respectivamente.

**Figura 45:** Peso y dimensión de los núcleos.

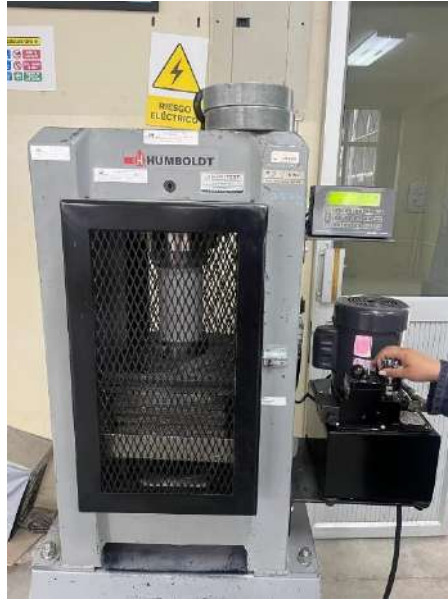
Después, los cilindros fueron colocados centrados en la prensa hidráulica de compresión, asegurando alineación vertical adecuada para evitar cargas excéntricas, por lo que, la carga fue aplicada de manera continua y controlada hasta alcanzar la rotura, registrándose la carga máxima soportada, valor proporcionado por el sistema de lectura de la máquina, el procedimiento se realizó conforme a lo establecido en la ASTM C42/C42M [9]

**Figura 46:** Alineación vertical.

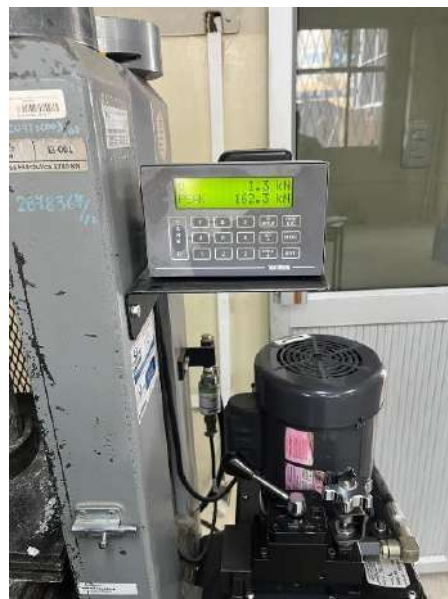
**Figura 47:** Resistencia a compresión de los cilindros.

Una vez producida la rotura, se procedió a identificar el modo de falla, clasificándolo según los patrones establecidos por la normativa (tipos 1 a 5), esta clasificación permitió verificar que la fractura correspondiera a un comportamiento típico de compresión y no a defectos de alineación o irregularidades en la superficie de apoyo.
