UNIVERSIDAD NACIONAL DE CHIMBORAZO
FACULTAD DE INGENIERÍA
CARRERA DE ARQUITECTURA

Análisis de las transformaciones morfológicas en el patrimonio edificado de Ambato, casos de estudio.

Trabajo de Titulación para optar al título de Arquitecto

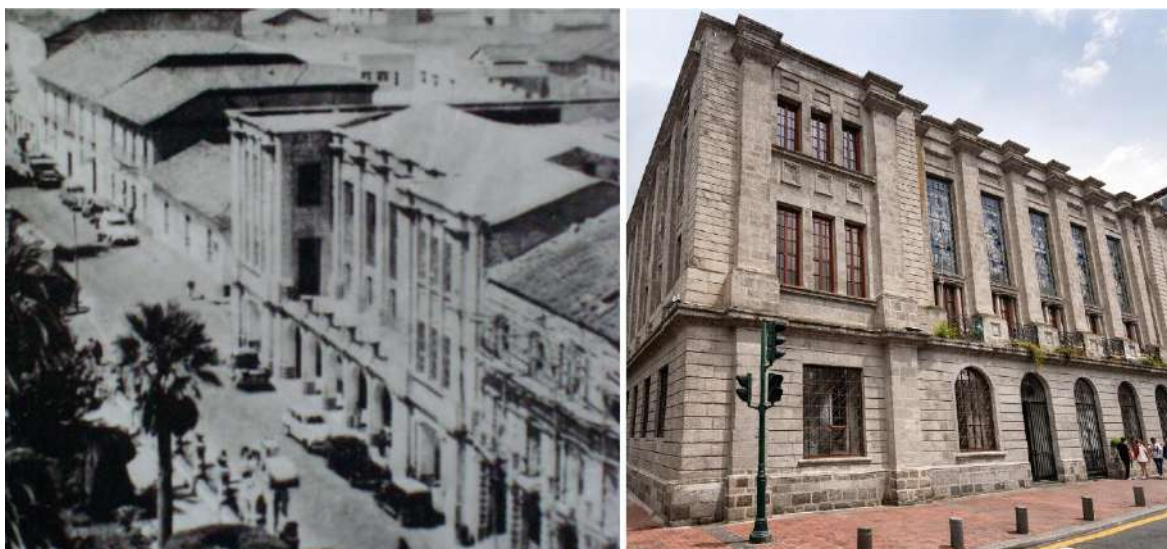
Figura 1

Vista del Palacio Municipal de Ambato: registro histórico (1942) y estado actual.

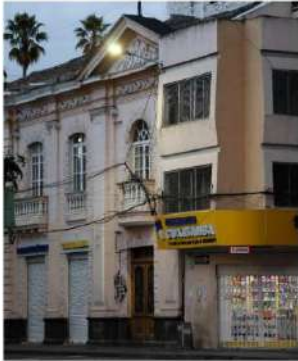
5. UBICACIÓN		6. FOTOGRAFÍA

7. DESCRIPCIÓN					
<p>Bien inmueble de tres plantas, construido con piedra pishilata y bahareque, es evidente una alteración abrupta en su unidad formal. Es evidente un añadido atemporal al original, en el registro catastral constan como dos edificaciones independientes. Existe evidencia histórica fotográfica del bien antes de sufrir este cambio.</p>

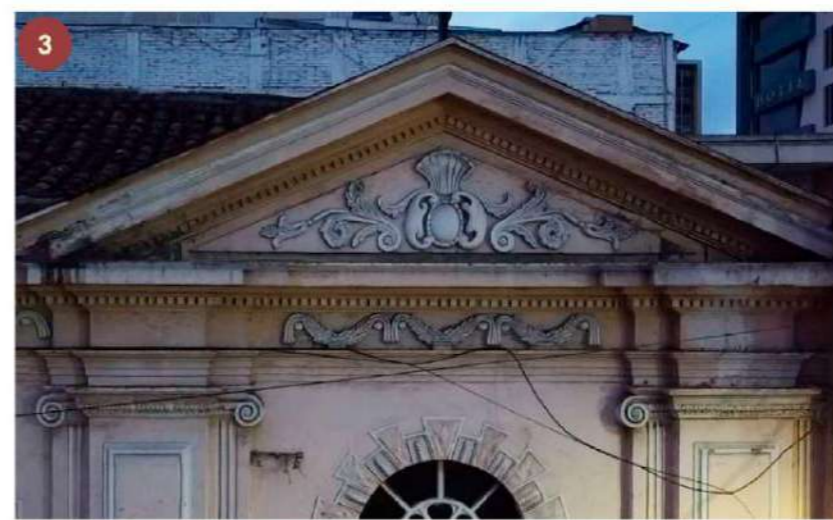
La fachada presenta un basamento resuelto mediante zócalo de piedra pishilata, sobre el cual se organiza un sistema de vanos enmarcados por marcos almohadillados y arcos de medio punto y carpanel. En el nivel superior se disponen balcones con balustradas apoyadas en ménsulas, que refuerzan la lectura horizontal del conjunto. La composición vertical se estructura mediante pilastras jónicas adosadas, mientras que el remate se enfatiza con una cornisa con dentículos y un frontón central con tímpano ornamentado, que jerarquiza el eje principal de la fachada.

Frontón

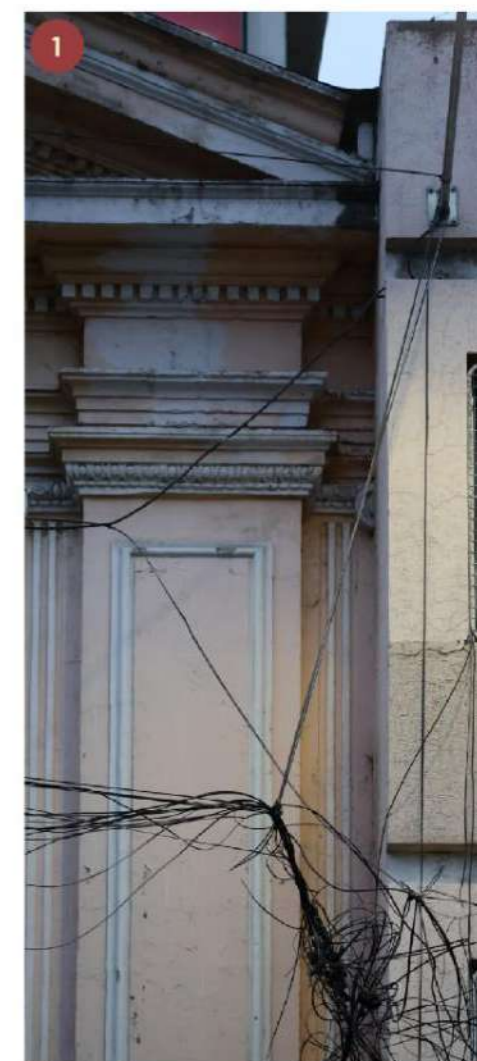
Detalle unión obra nueva - edificio histórico

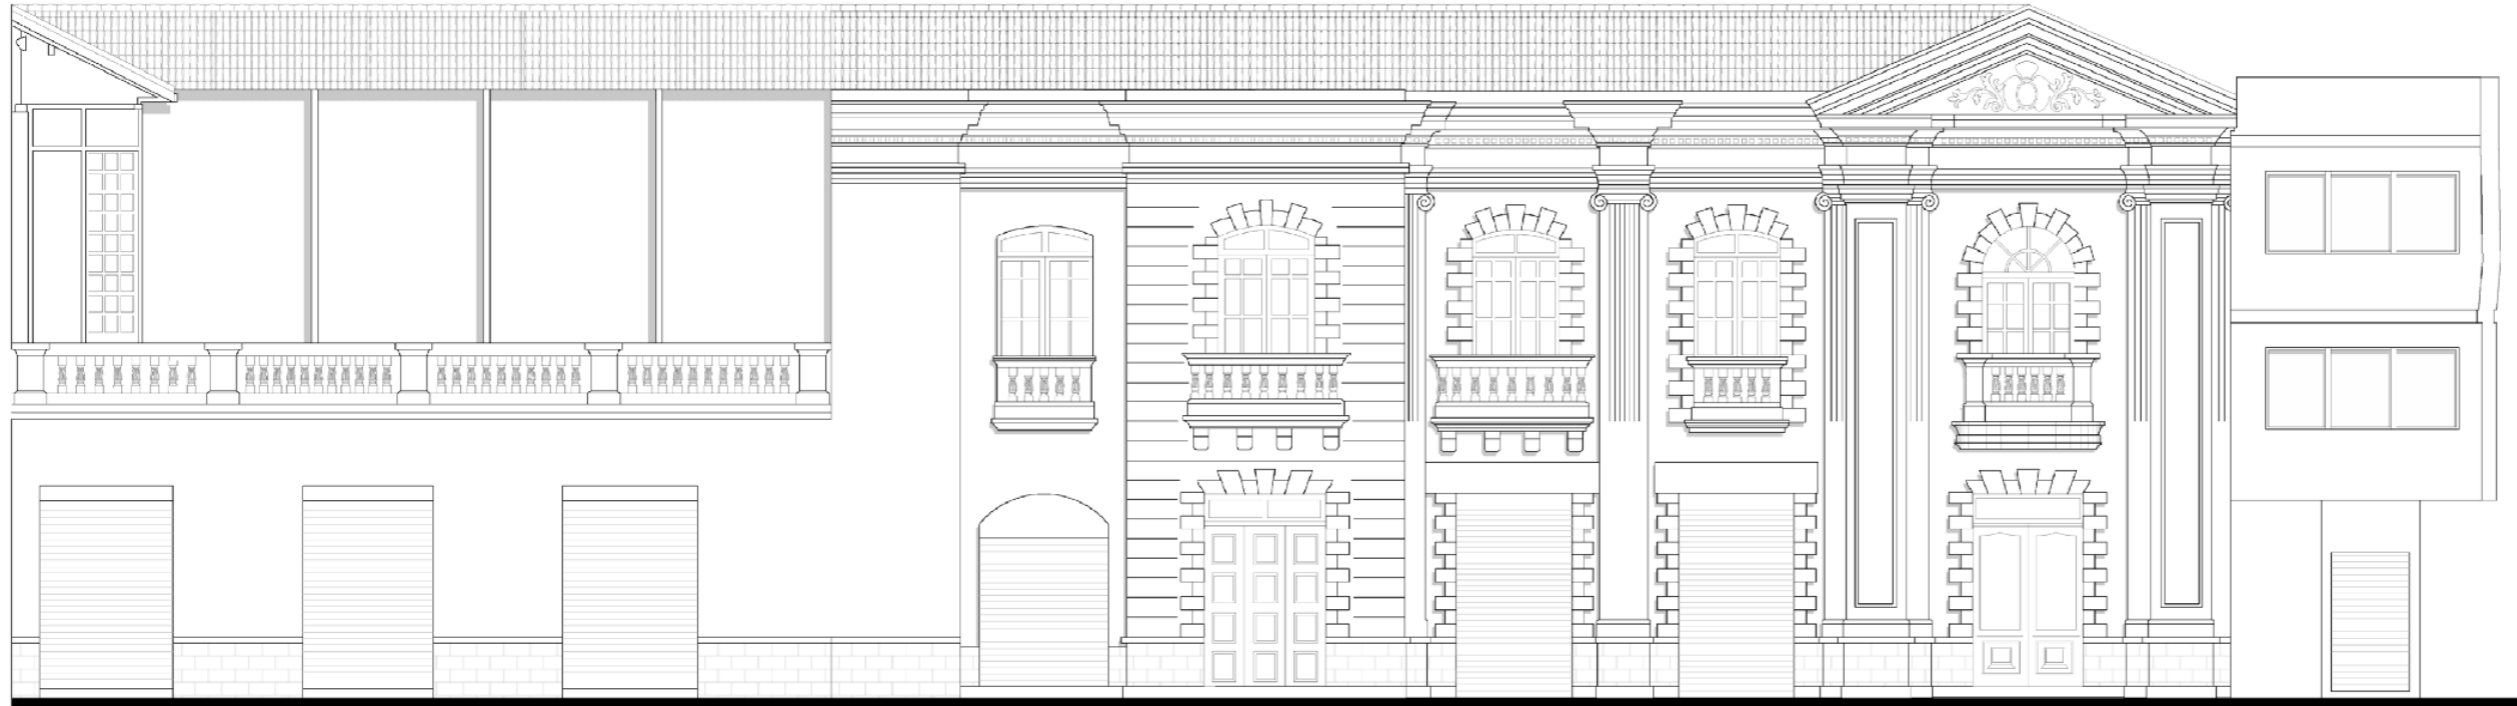
El análisis comparativo del inmueble se fundamenta en la evidencia fotográfica histórica y en el catastro urbano de 1951, documentación que permitió recrear de manera orientativa la fachada original y comprender su configuración compositiva. A partir de estos insumos fue posible identificar una organización formal coherente, caracterizada por la repetición rítmica de vanos, la alineación vertical entre niveles y la presencia de balcones y elementos horizontales que estructuraban una lectura unitaria del conjunto. En contraste, la configuración actual evidencia una ruptura significativa de dicha lógica compositiva. La incorporación del volumen contemporáneo no solo altera la escala original, sino que interrumpe la continuidad del basamento, el paño inferior, la línea de balcones y la cornisa, fragmentando la estructura horizontal y vertical de la fachada. La comparación entre ambos estados pone de manifiesto que la intervención contemporánea no dialoga con el orden preexistente, consolidando un contraste formal que desarticula la lectura unificada del inmueble histórico.

FACHADA CALLE MARTINEZ ESTADO ACTUAL

FACHADA CALLE MARTINEZ 1910

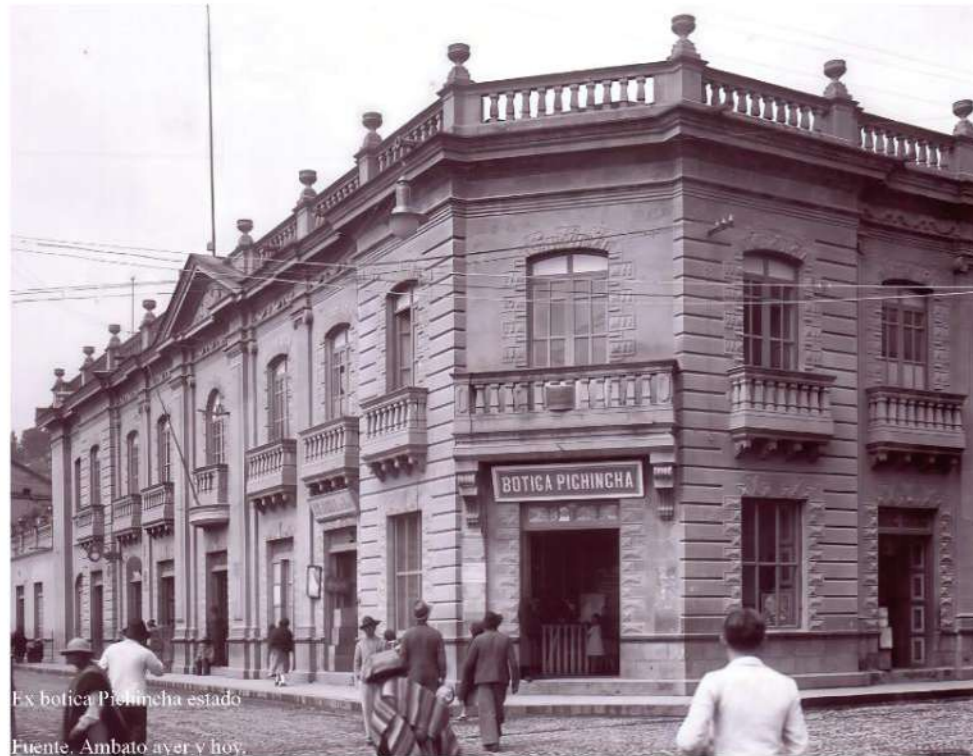
Ex botica Pichincha estado
Fuente: Ambato ayer y hoy.

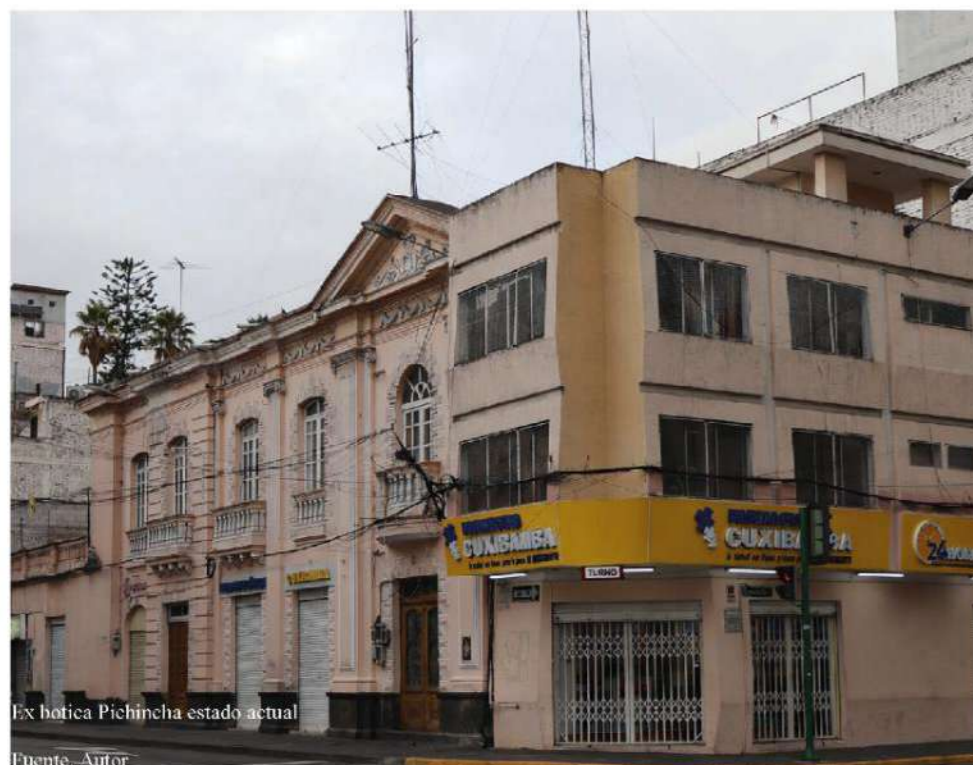
Ex botica Pichincha estado actual
Fuente: Autor

En su estado actual, el edificio evidencia una mutilación de la edificación original, producto de la sustitución parcial y la incorporación de un volumen contemporáneo de mayor altura y distinta materialidad. Esta intervención ha generado un contraste formal y volumétrico marcado, alterando la escala, el ritmo y la lectura del perfil urbano de la calle. La nueva edificación se impone visualmente sobre el inmueble preexistente, evidenciando un proceso de transformación que responde a dinámicas de densificación y cambio de uso, sin criterios de integración con el contexto construido circundante.

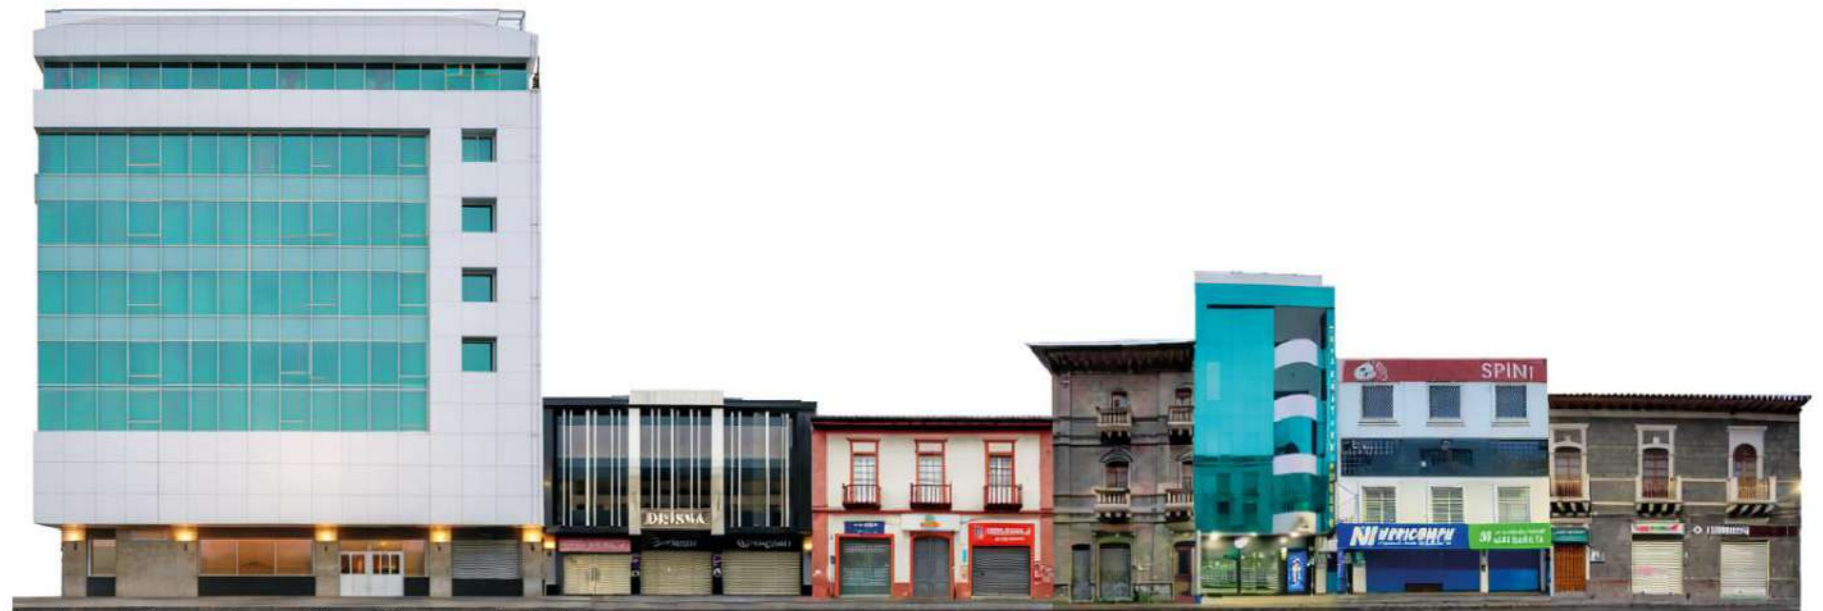
El perfil urbano del sector se caracteriza por una marcada heterogeneidad de alturas, con edificaciones que oscilan entre dos y hasta siete niveles, correspondientes principalmente a usos comerciales y hoteleros. Esta condición se ve acentuada por la presencia del edificio de la Cooperativa Ambato, cuyo volumen contemporáneo introduce una escala superior respecto a las edificaciones tradicionales colindantes, alterando la lectura continua del perfil urbano. La volumetría resultante evidencia un quiebre abrupto en la línea de cornisa y en la relación de proporciones entre los distintos cuerpos edificados, generando contrastes formales significativos

Perfil urbano calle Joaquín Lalama

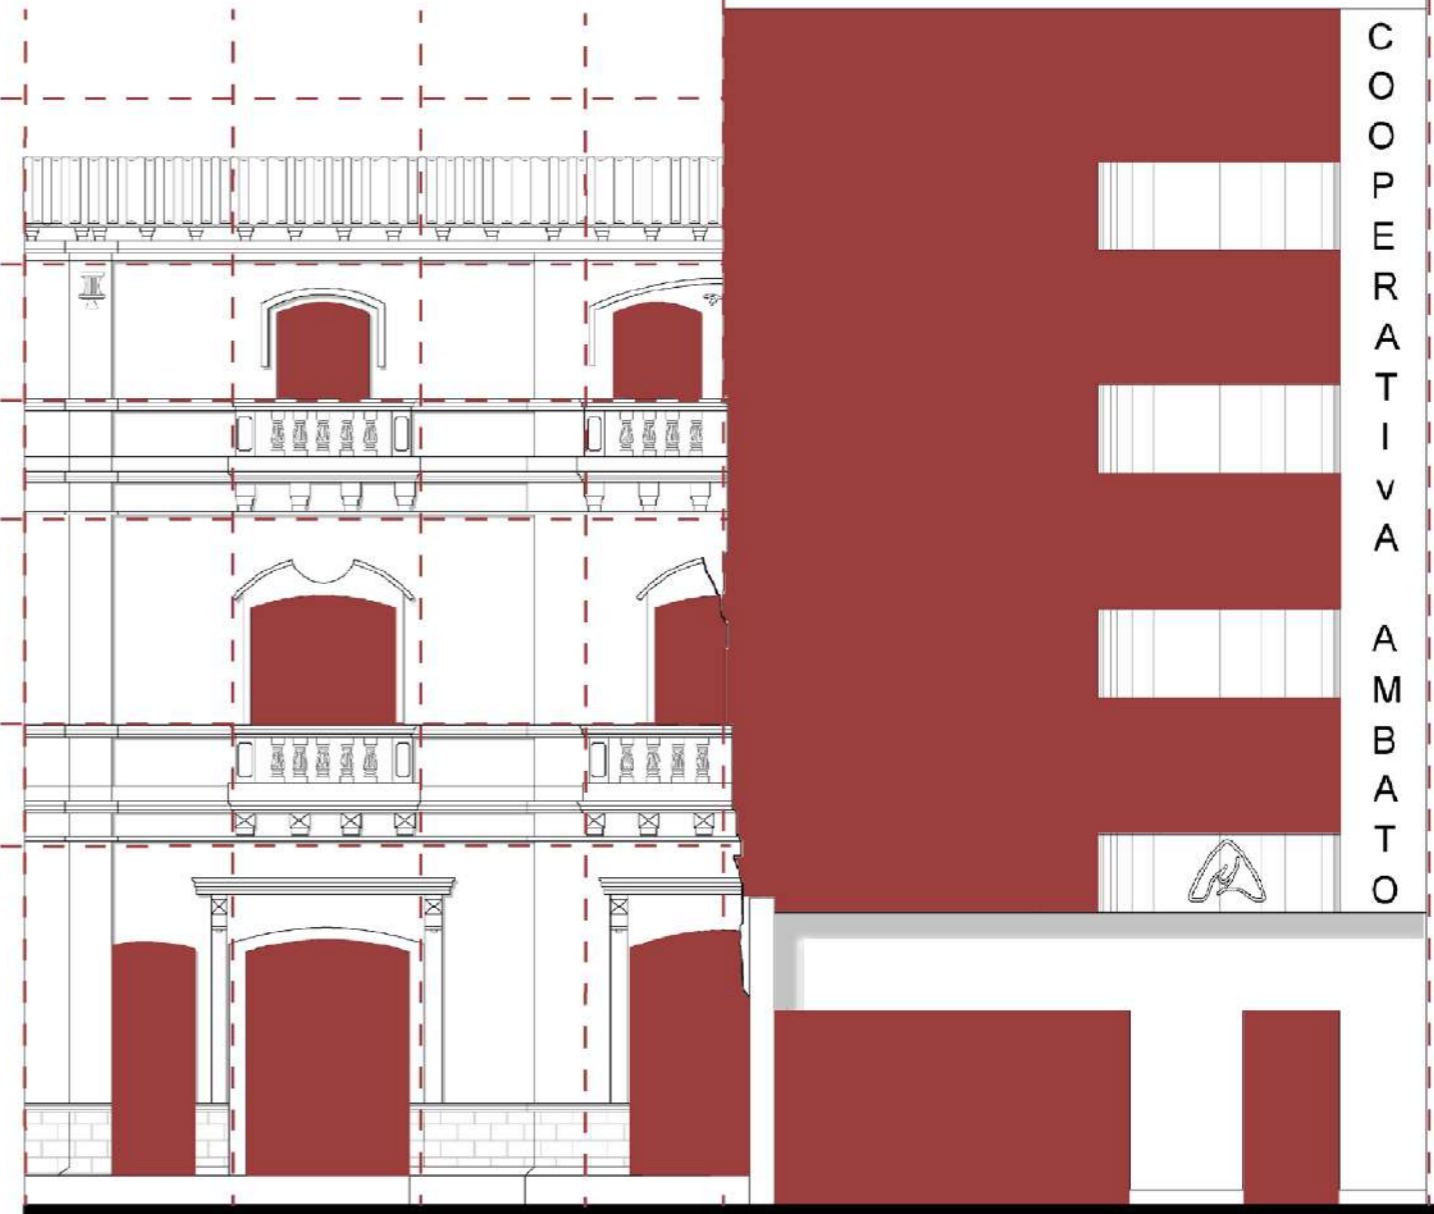
FACHADA ESTADO ACTUAL COOP. AMBATO

En el caso de la Cooperativa Ambato, el análisis permite sostener que la identidad arquitectónica del inmueble ha sido prácticamente extinguida por las transformaciones acumuladas a lo largo del tiempo. En consecuencia, la reflexión no se orienta hacia la recuperación literal de una arquitectura desaparecida, sino hacia la aceptación crítica de una condición irreversible, entendiendo que la conservación patrimonial también implica reconocer cuándo un edificio ha concluido su ciclo vital como objeto arquitectónico identificable dentro de la ciudad.

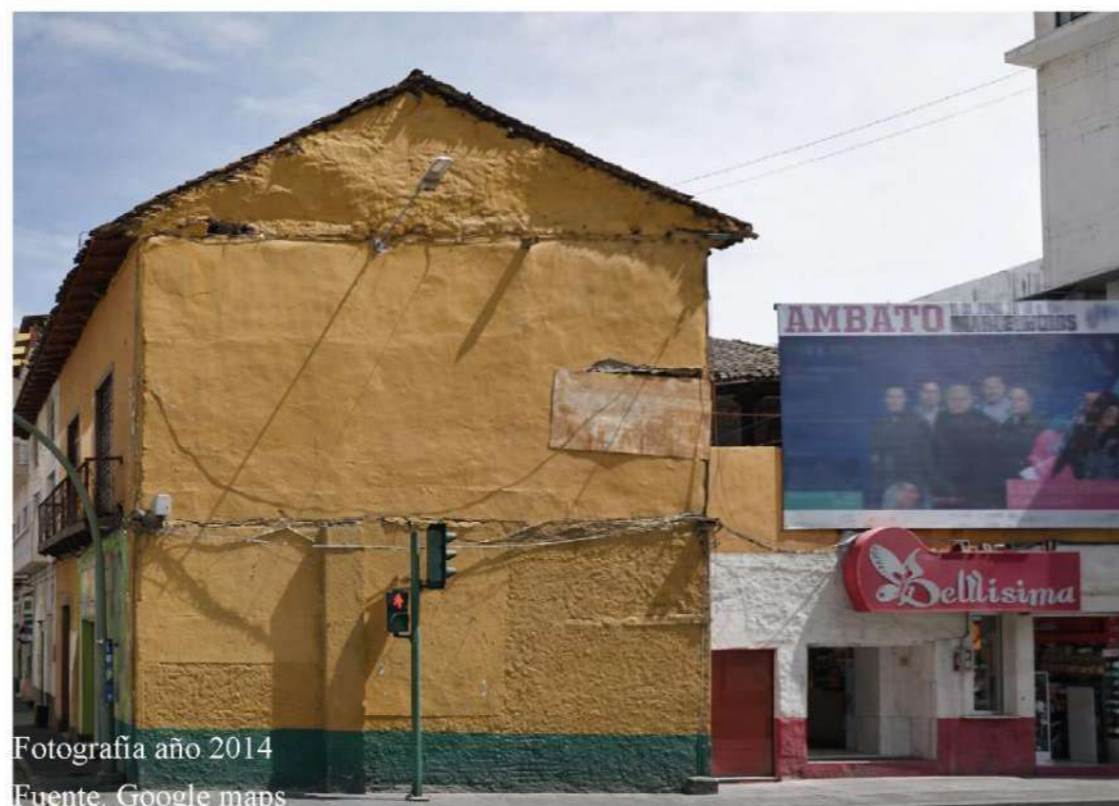
Fotografía año 2014
Fuente: Google maps

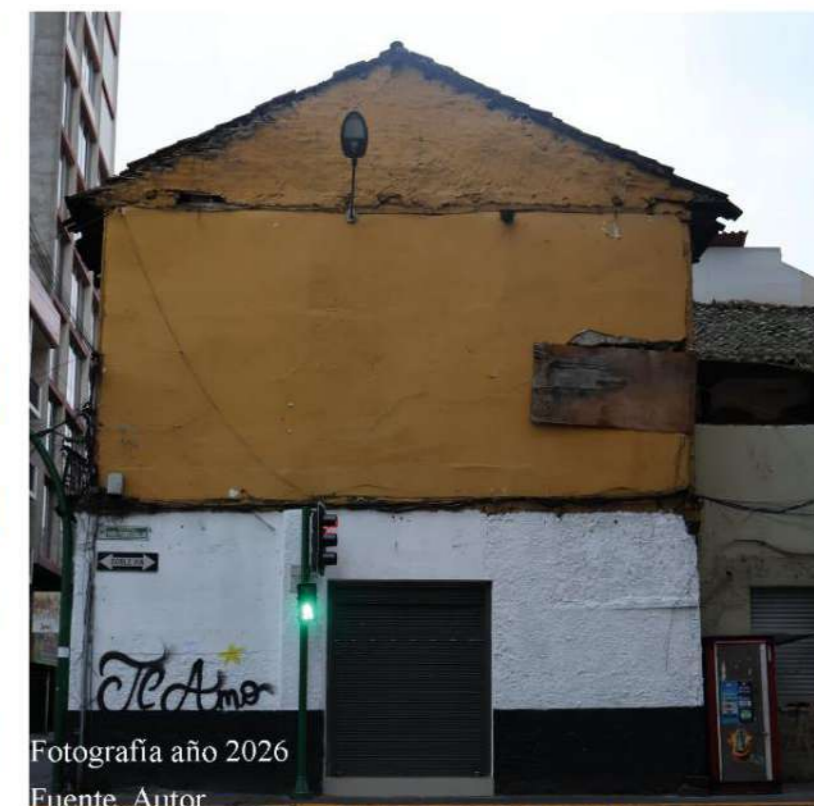
Fotografía año 2026
Fuente: Autor

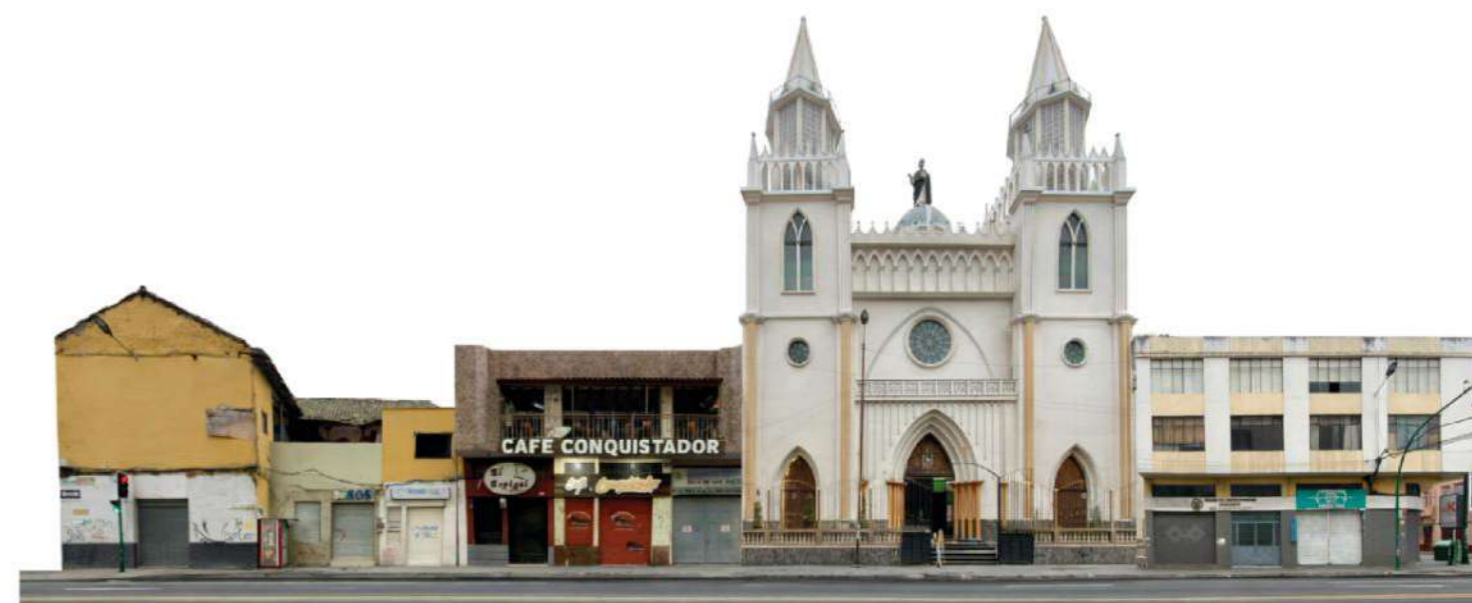
Imágen Urbana. Larguillo avenida Cevallos

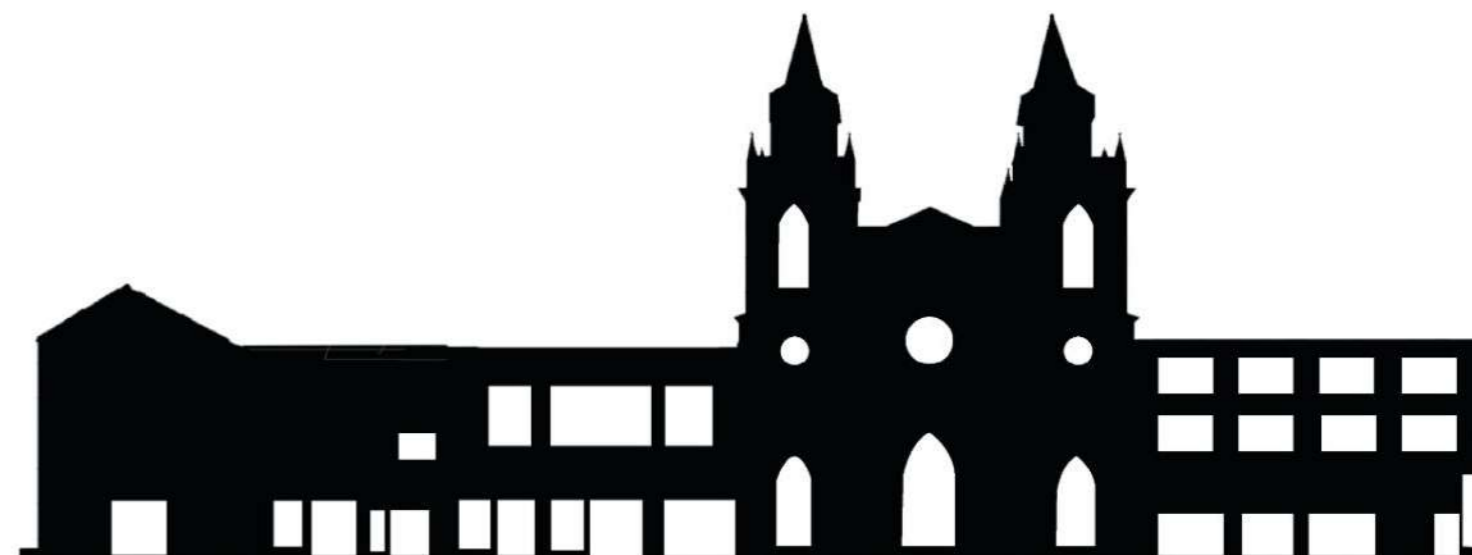
Esquema de perfil edificatorio avenida Cevallos.

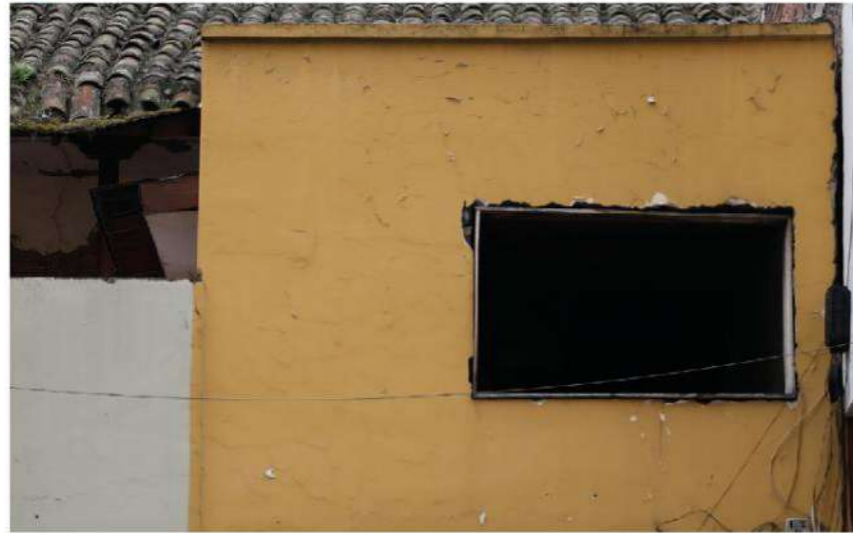
2 Vano

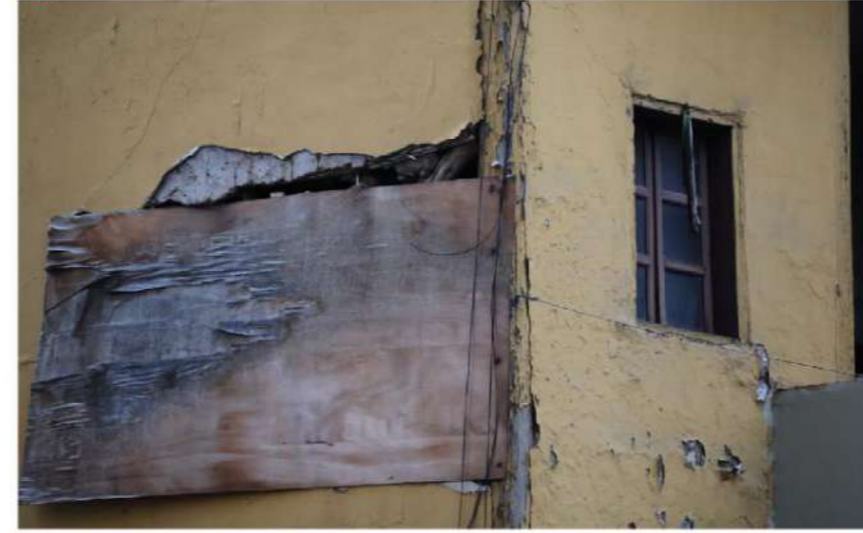
3 Cierre provisional de plano seccionado

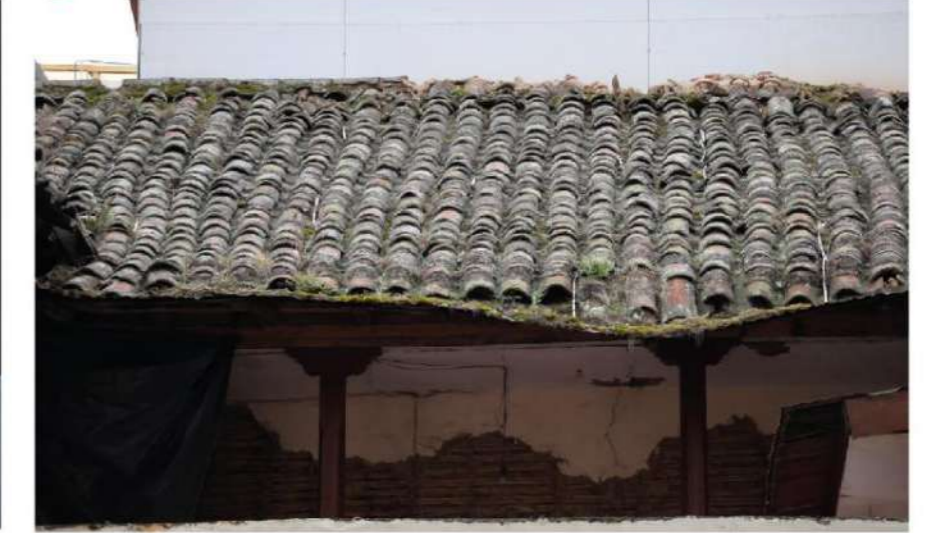
4 Estado de cubierta

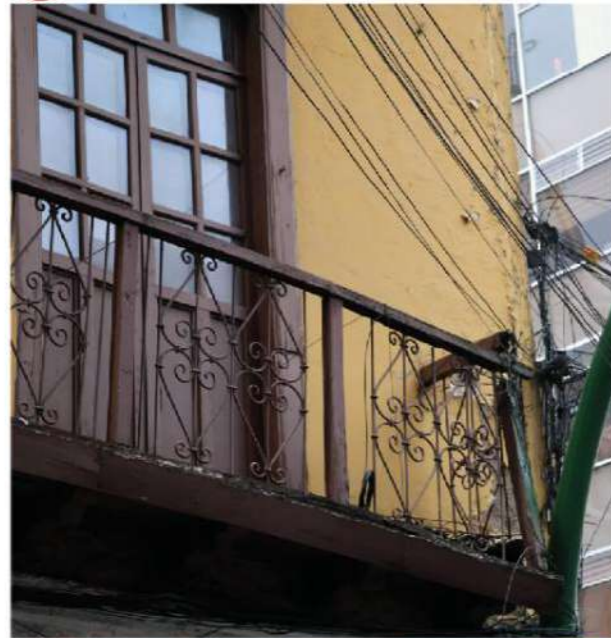
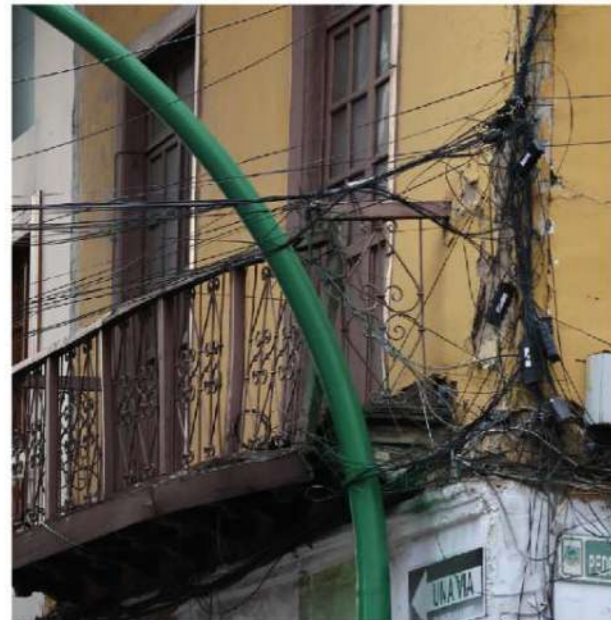
1 Balcón

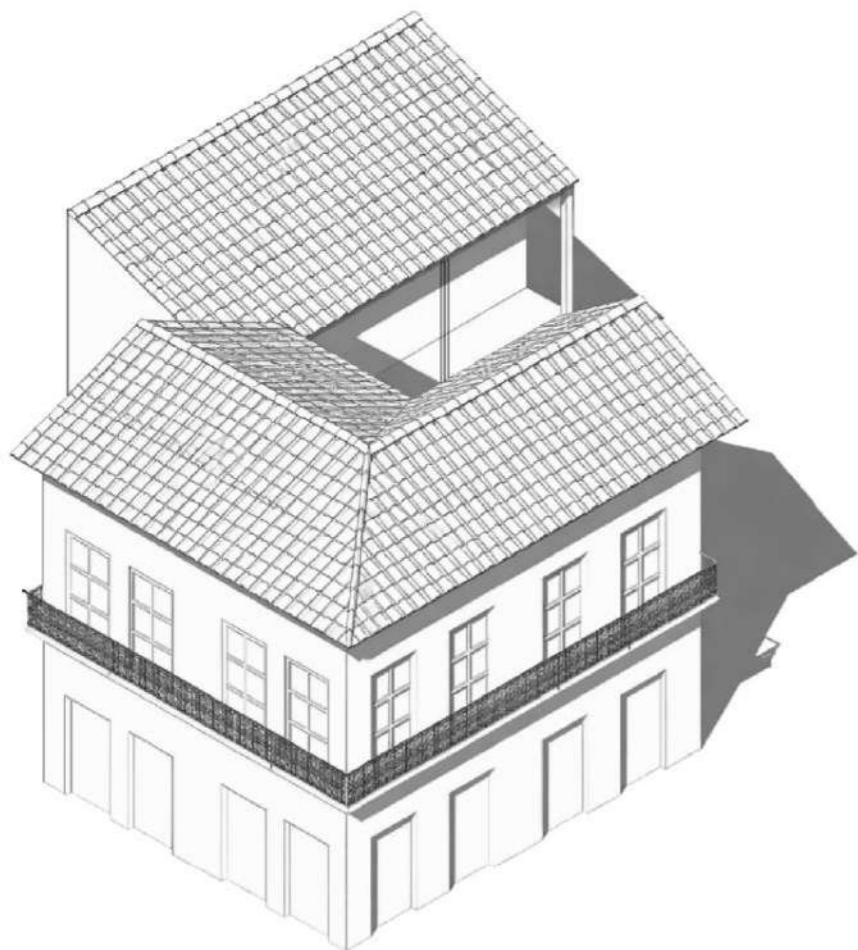
1900-1972

Esquema orientativo de la residencia Masabanda, elaborado a partir del testimonio de la propietaria, el plano catastral de 1951 y el análisis del estado actual del inmueble. Se trata de una representación esquemática no fidedigna, debido a la ausencia de evidencia fotográfica y planimétrica del estado original.

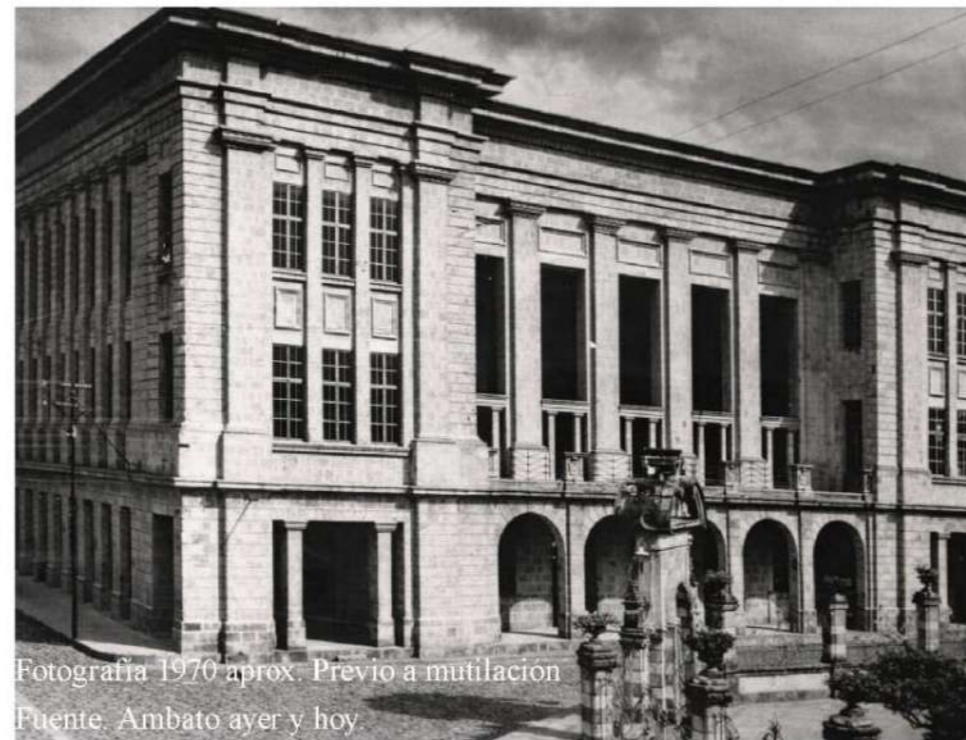
Fotografía 1970 aprox. Previo a mutilación
Fuente: Ambato ayer y hoy

La selección del inmueble como caso de estudio se fundamenta en el alto nivel de alteración morfológica que presenta, particularmente por la mutilación registrada en su configuración original. Si bien dicha transformación no responde directamente a lo estipulado en el Plan Regulador de Ambato, su modificación ha sido documentada y es comprobable a través de registros históricos y prediales, lo que permite constatar objetivamente el cambio sufrido por el bien. Esta condición lo convierte en un ejemplo relevante para el análisis de transformaciones dentro del patrimonio edificado, al evidenciar cómo determinadas intervenciones han incidido de manera directa en su integridad formal. La claridad documental del proceso y la magnitud de la alteración justifican su estudio como un caso representativo dentro de la dinámica evolutiva del centro urbano.

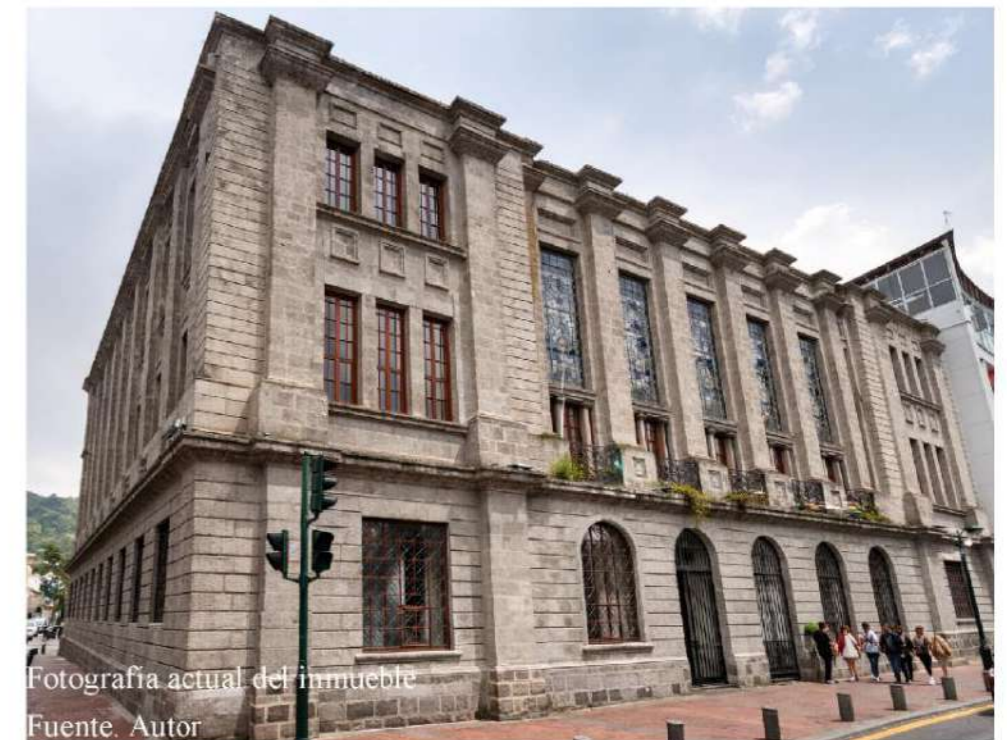
Fotografía actual del inmueble
Fuente: Autor

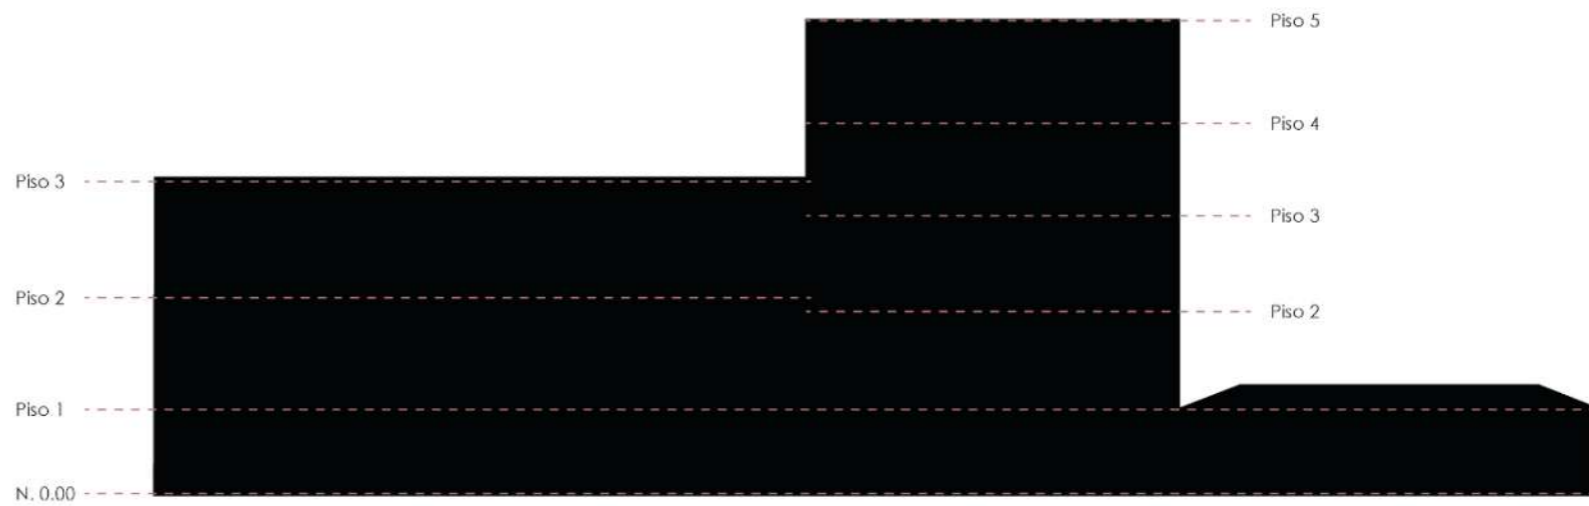
Perfil urbano calle Bolívar

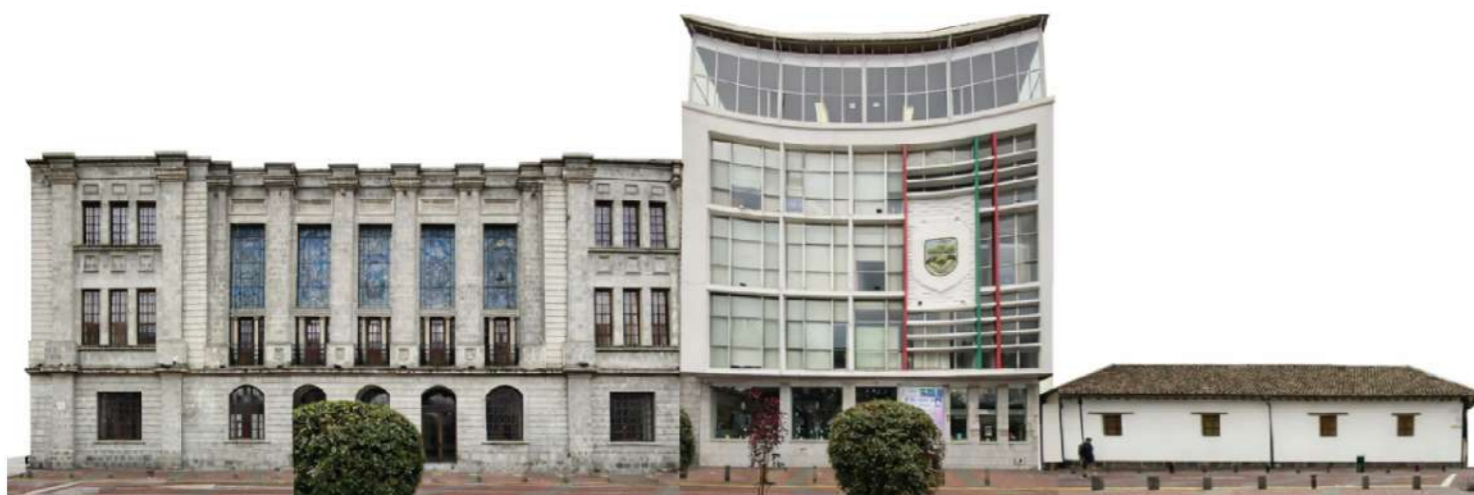
Imágen Urbana. Larguillo calle Bolívar

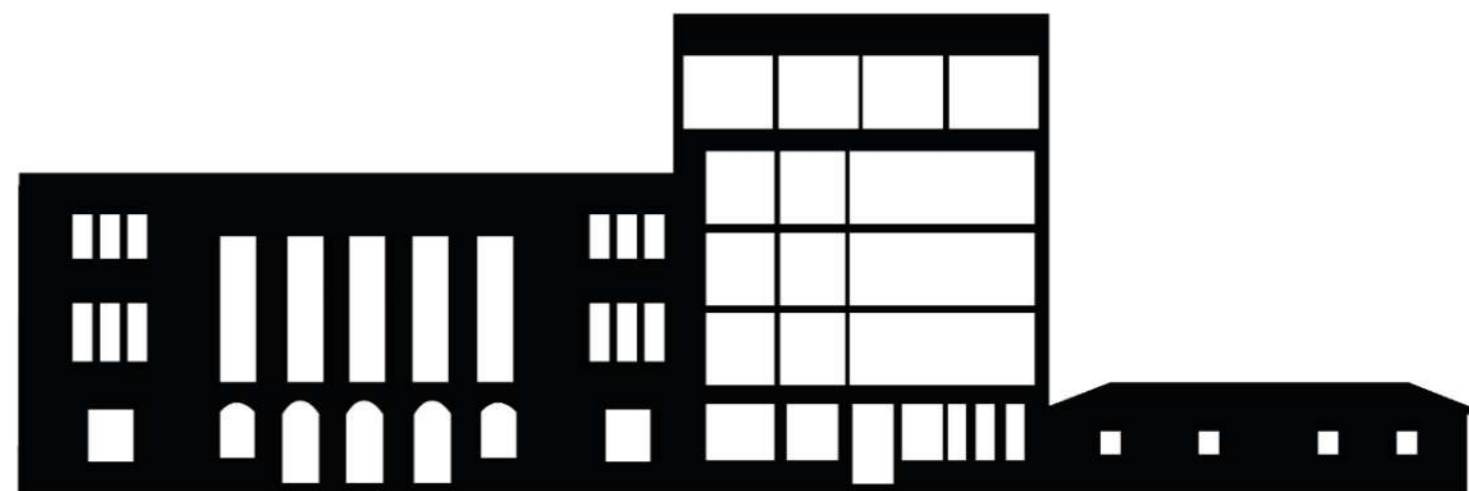
Esquema de perfil edificatorio calle Bolívar.

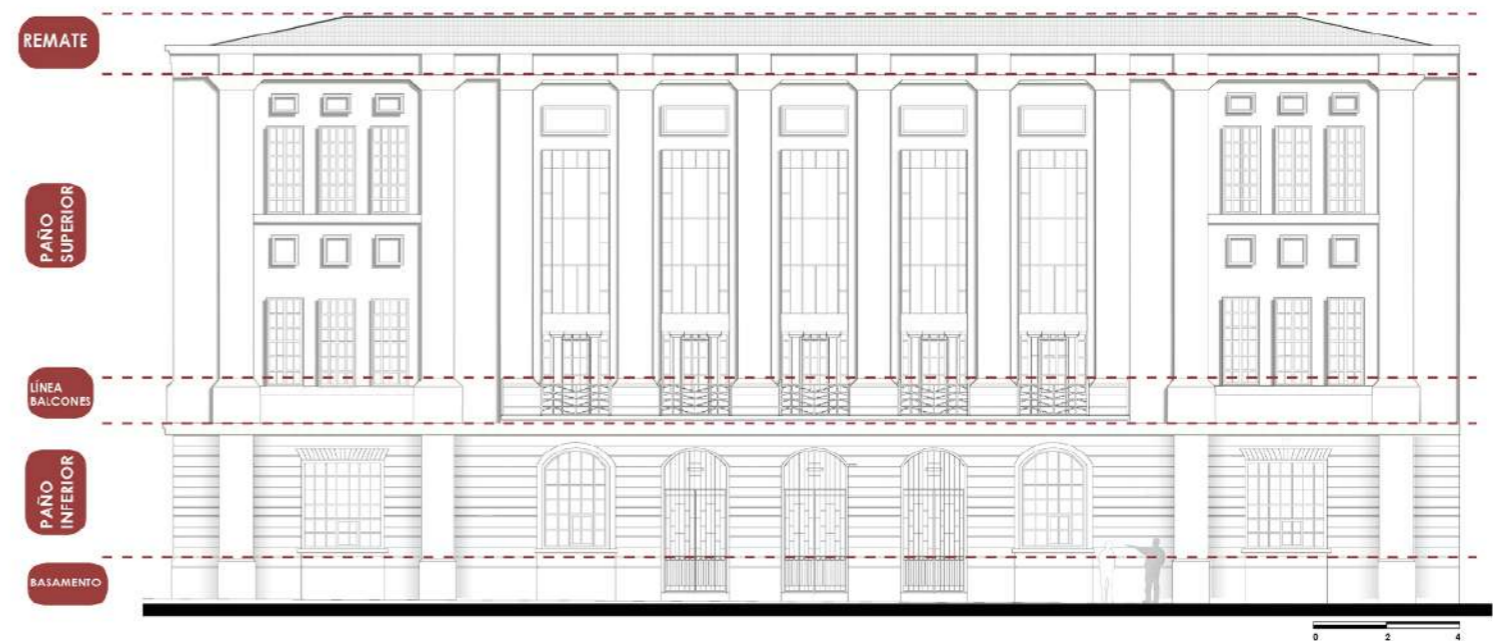
Análisis rítmico y relación de vanos

La fachada se organiza mediante un ritmo vertical claramente modulado, definido por la repetición regular y alineada de los vanos en ambos niveles. El cuerpo central establece la jerarquía compositiva, mientras que los laterales replican esta lógica, consolidando una lectura simétrica y equilibrada. La correspondencia proporcional entre puertas, balcones y ventanas refuerza un orden coherente y armónico, donde la repetición de ejes y la continuidad de las líneas horizontales permiten una lectura clara y unitaria del conjunto.

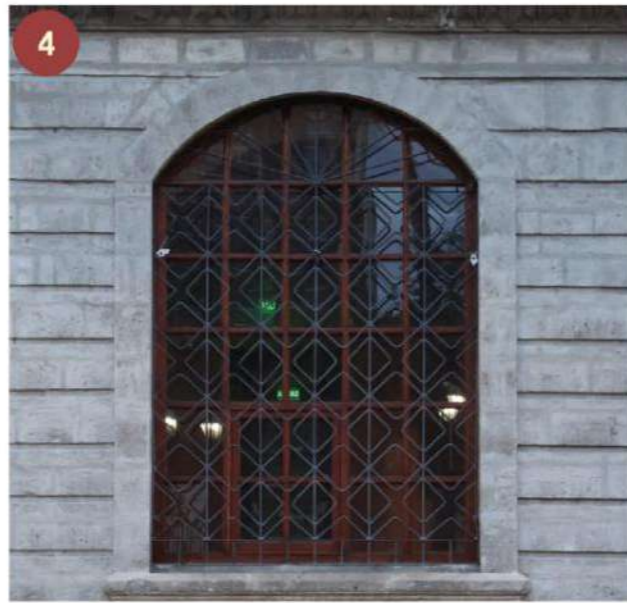
Detalle de vano lateral

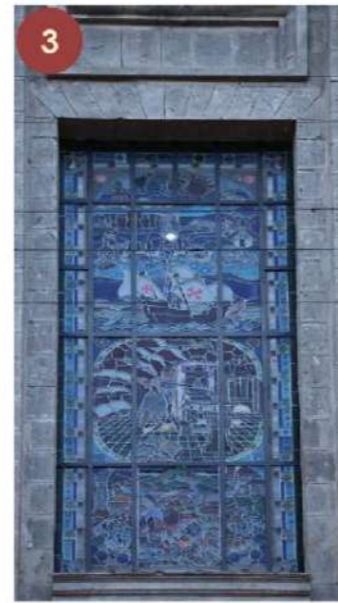
Vitral fachada principal

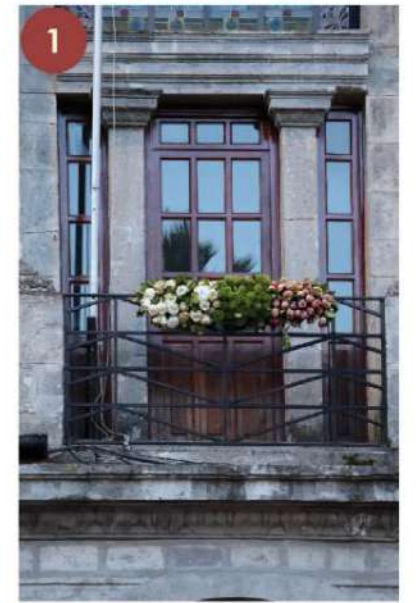
Detalle balcón individual
