UNIVERSIDAD NACIONAL DE CHIMBORAZO
FACULTAD DE INGENIERÍA
CARRERA DE ARQUITECTURA

Análisis de las transformaciones morfológicas en el patrimonio edificado de Ambato, casos de estudio.

Trabajo de Titulación para optar al título de Arquitecto

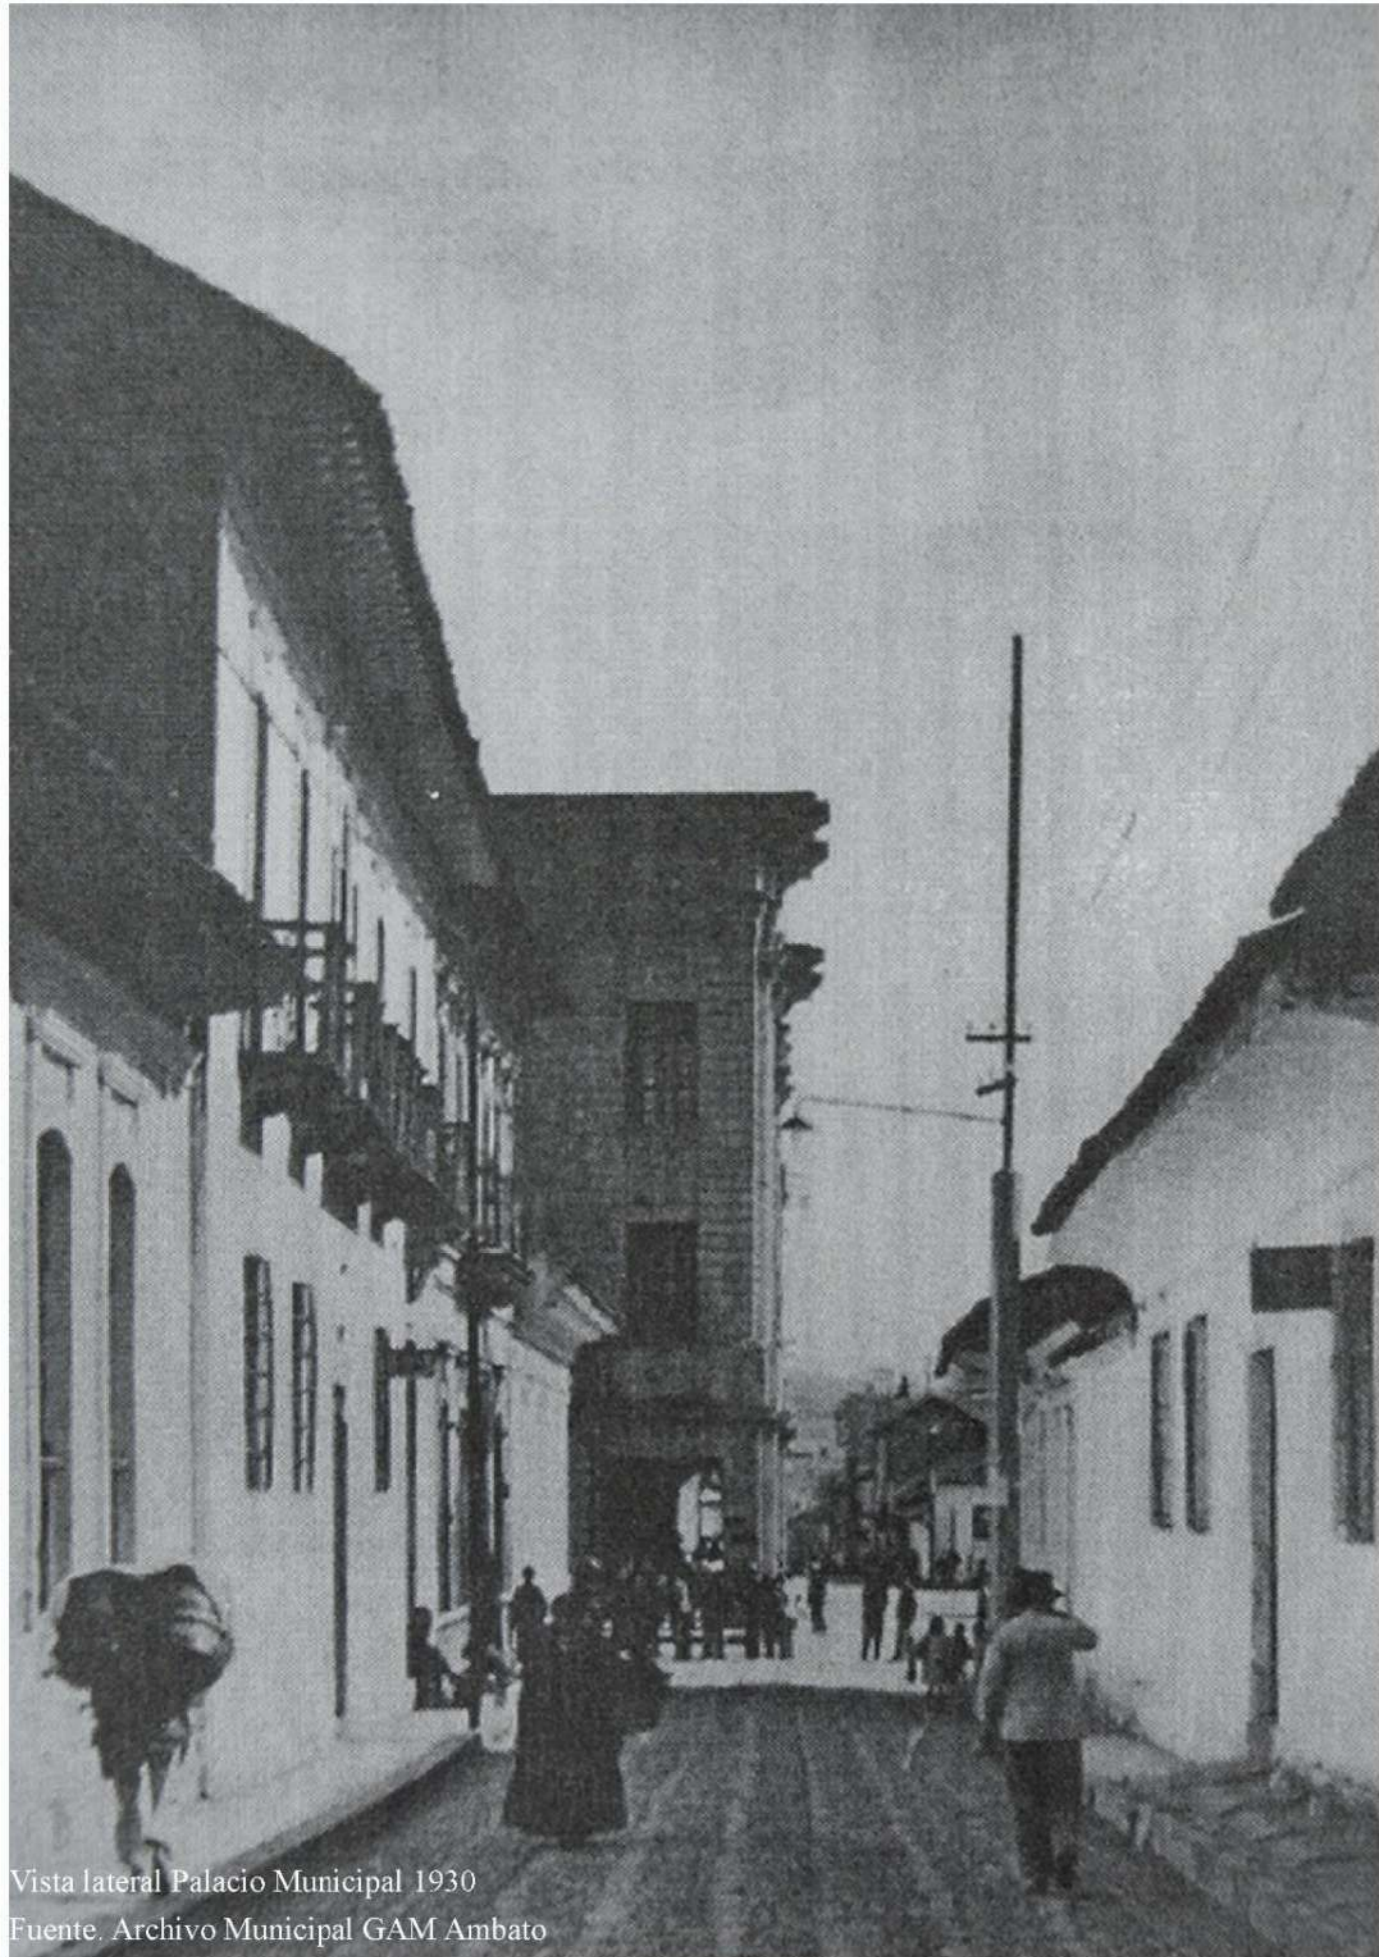
El edificio luego de el ensanche vial, sufrió varias alteraciones dentro de las principales el añadido del balcón corrido, que beneficiosamente se lo liberó, y actualmente sigue siendo un edificio gubernamental y cultural forma parte de la memoria colectiva de la ciudadanía.

Vista lateral Palacio Municipal 1930
Fuente. Archivo Municipal GAM Ambato

Vista lateral Palacio Municipal 2026
Fuente. Autor

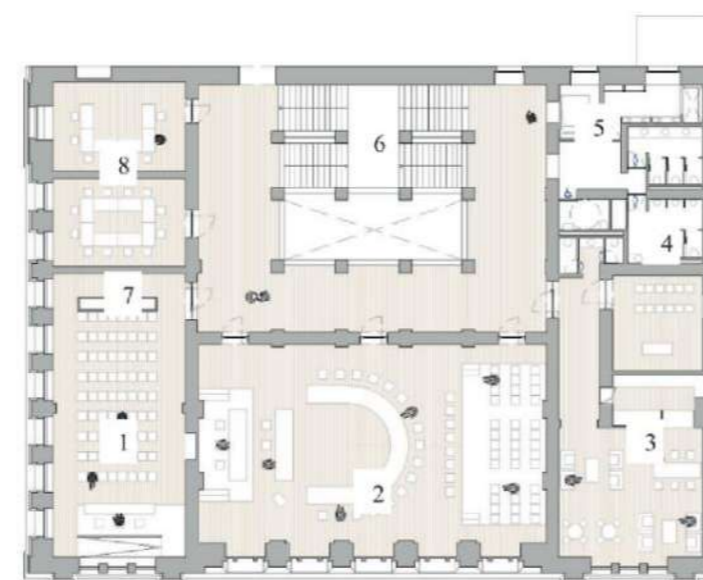
1. Auditorio
2. Salón de la ciudad
3. Salón uso múltiple
4. Salón uso múltiple
5. Cuarto técnico
6. Circulación
7. Sala de trabajo 1
8. Sala de trabajo 2

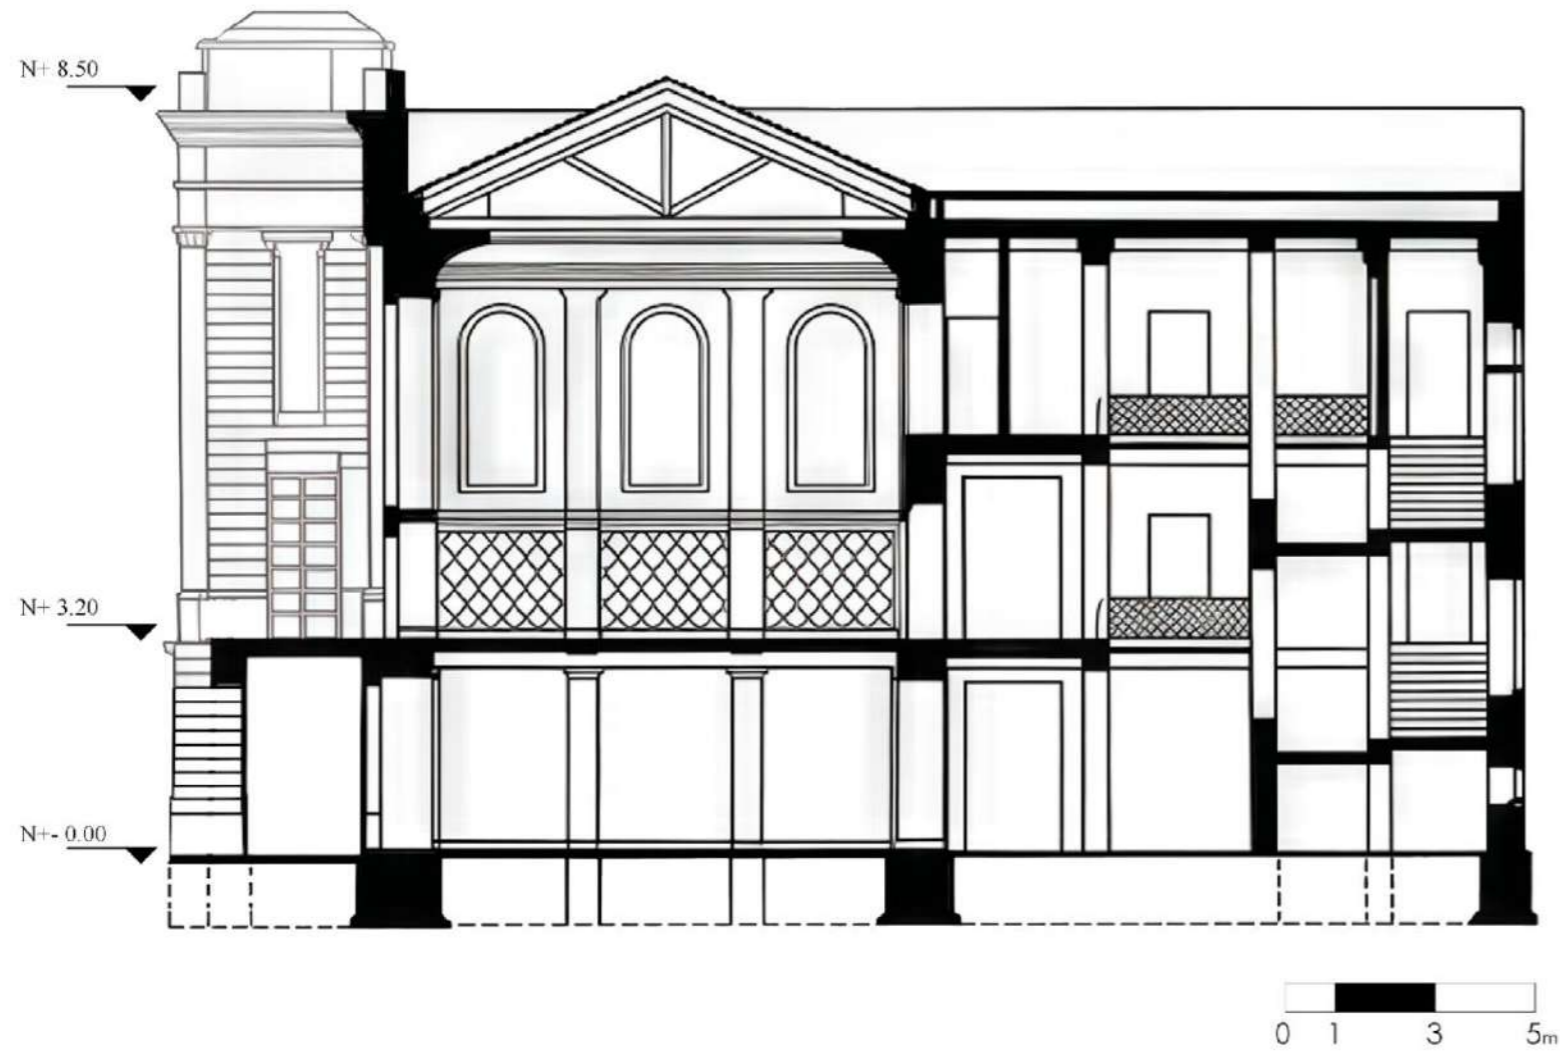
Corte arquitectónico del Palacio Municipal de Ambato proyectado por el Arq. Augusto Ridder. 1927
Redibujado a partir de: Revista Mensual de propaganda Ambateña N°12, Ambato, Ecuador Agosto de 1927

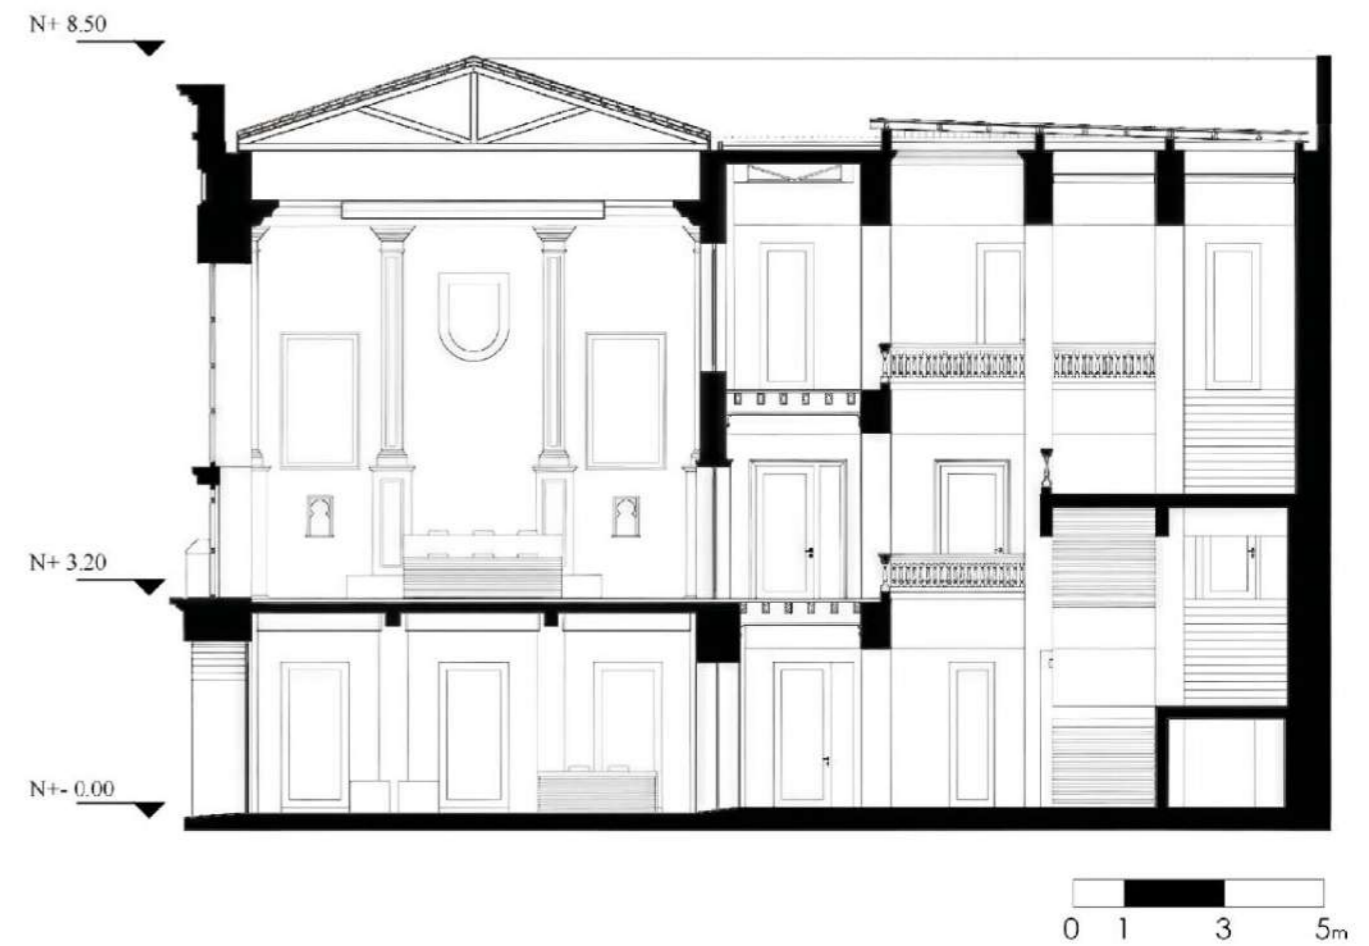
Corte arquitectónico del Palacio Municipal de Ambato.
Redibujado a partir de Cero80 arquitectura

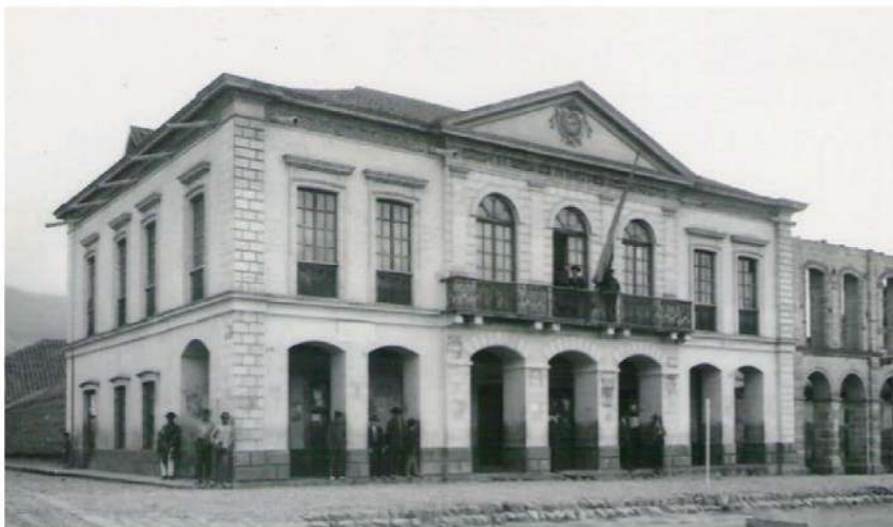
1890 aprox.

Primera casa municipal.
Fuente. Ambato ayer y hoy.

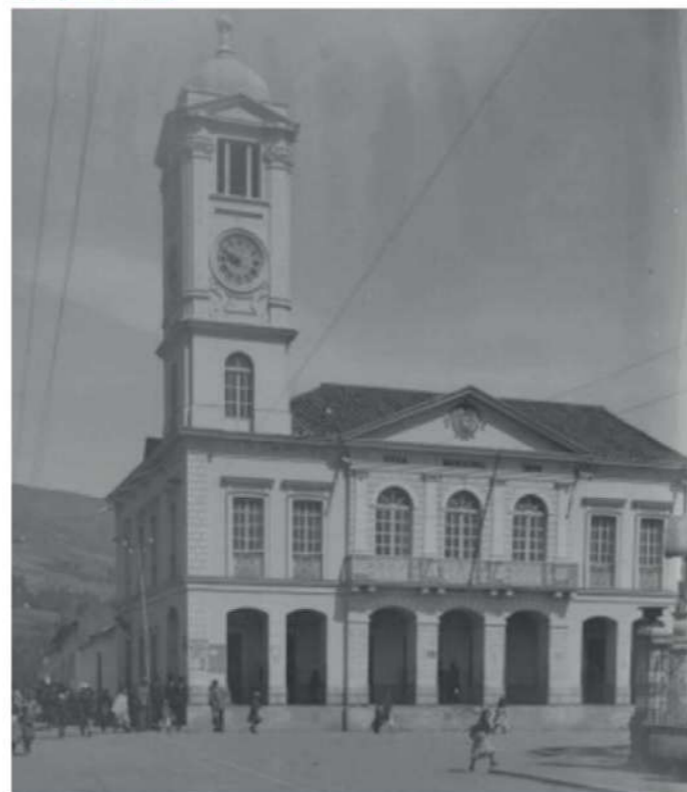
1908-1918

Primera casa municipal con añadido.
Fuente. Fondo Fotografía Nacional

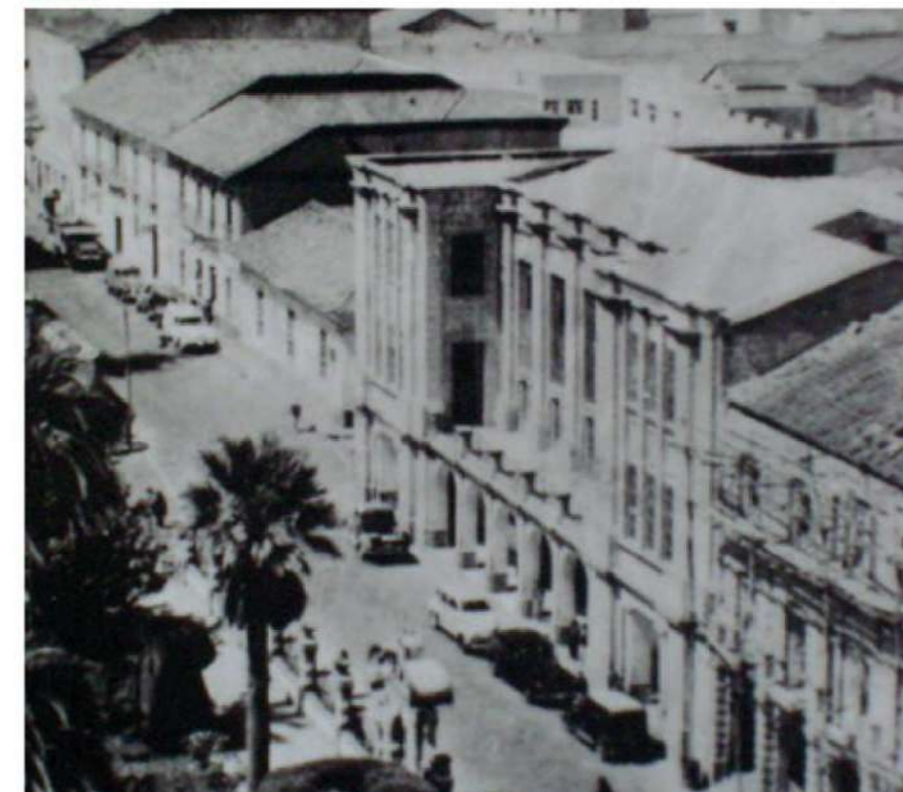
1942

Edificio con portal y terraza.
Fuente. Ambato ayer y hoy.

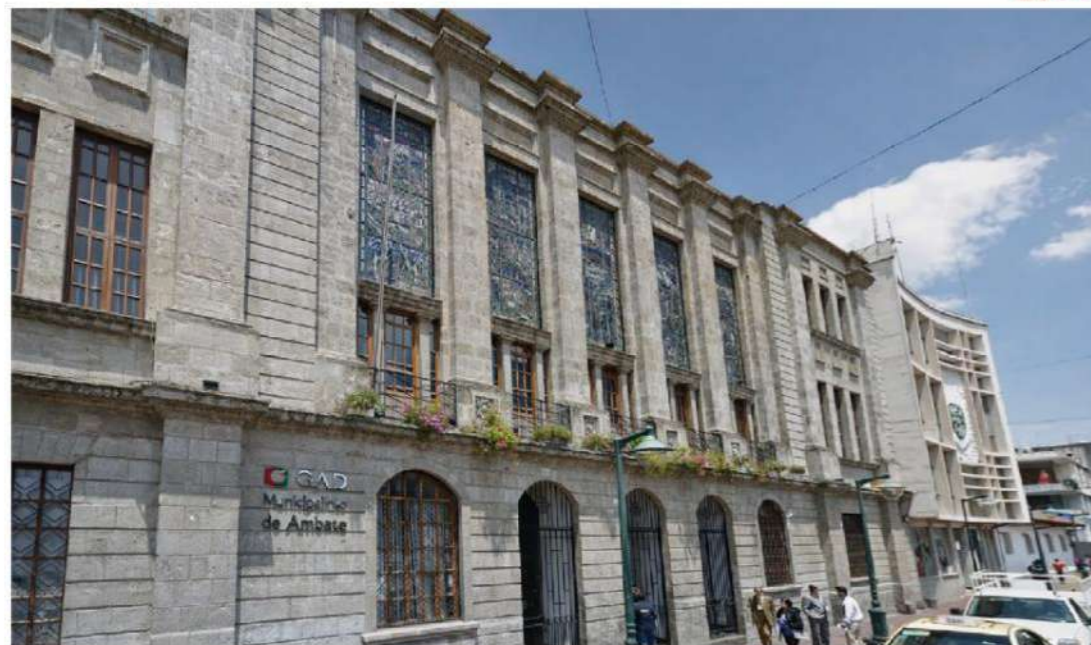
2014

Edificio post ensanchamiento calle Bolívar.
Fuente. Google Maps

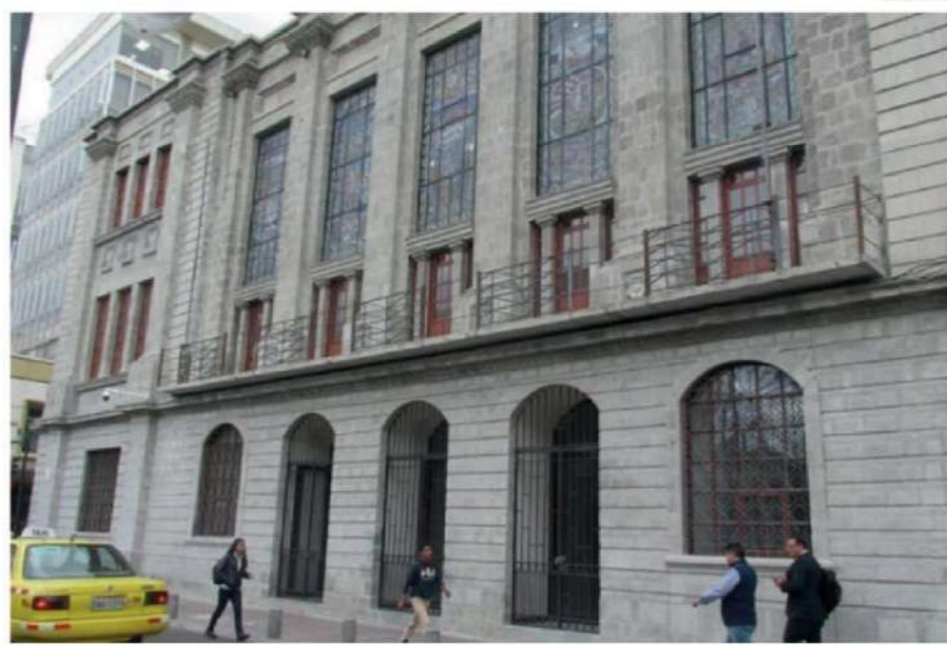
2018

Intervención "Balcón corrido".
Fuente el Herlado

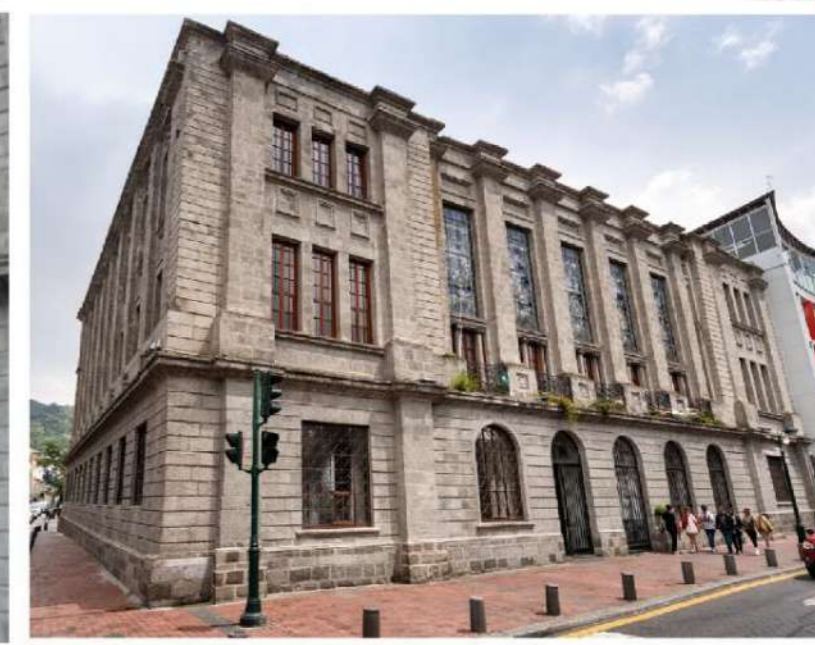
2025

Edificio post intervención "Liberación balcón corrido".
Fuente. Google Maps

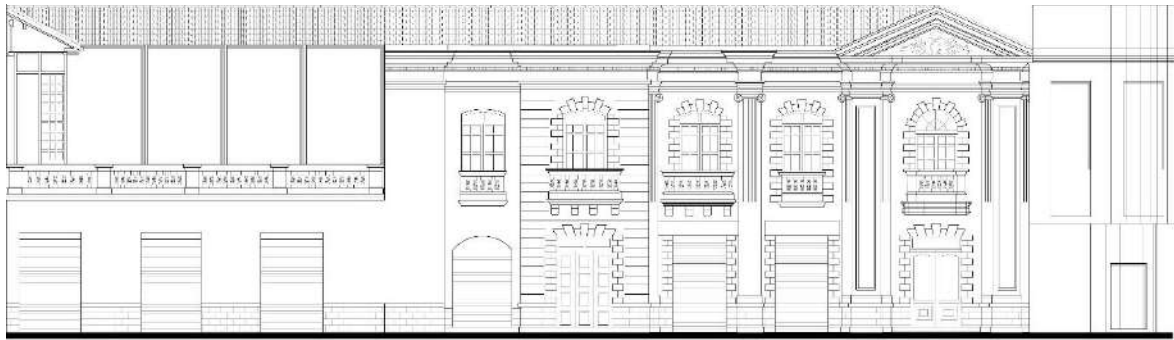
Figura 18

Síntesis gráfica de lineamientos de intervención.

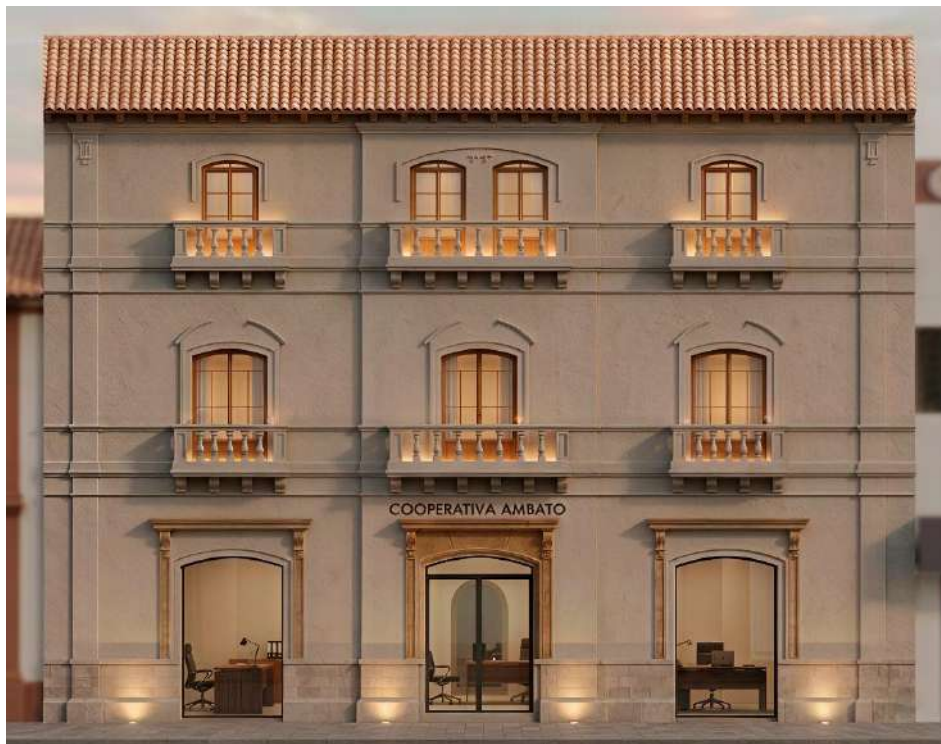
Figura 23
Lectura proyectual orientativa de los lineamientos definidos

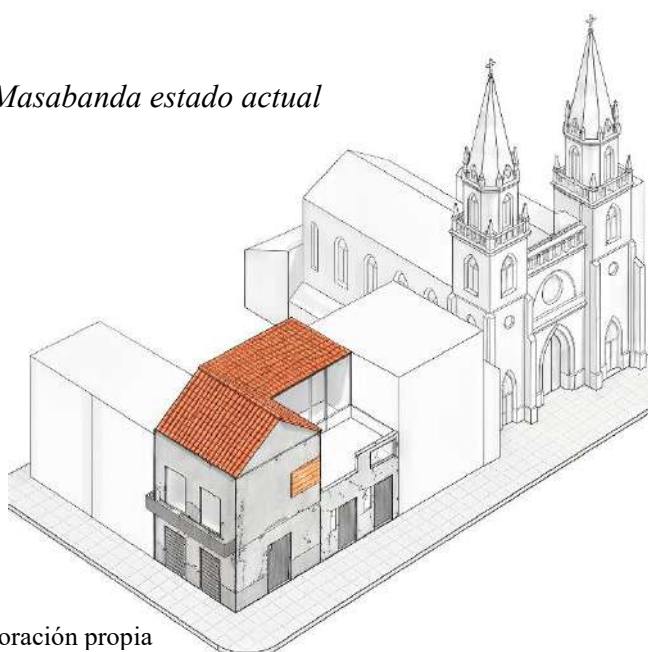
Figura 24
Residencia Masabanda estado actual

El estado actual del inmueble no solo responde a un proceso de deterioro físico, sino que incide negativamente en la percepción del entorno urbano inmediato, consolidando una imagen de abandono y discontinuidad dentro del tejido edificado. En este sentido, el análisis trasciende el objeto arquitectónico aislado, incorporando su relación con el contexto y evidenciando cómo su permanencia en condiciones de deterioro afecta la lectura urbana del sector.

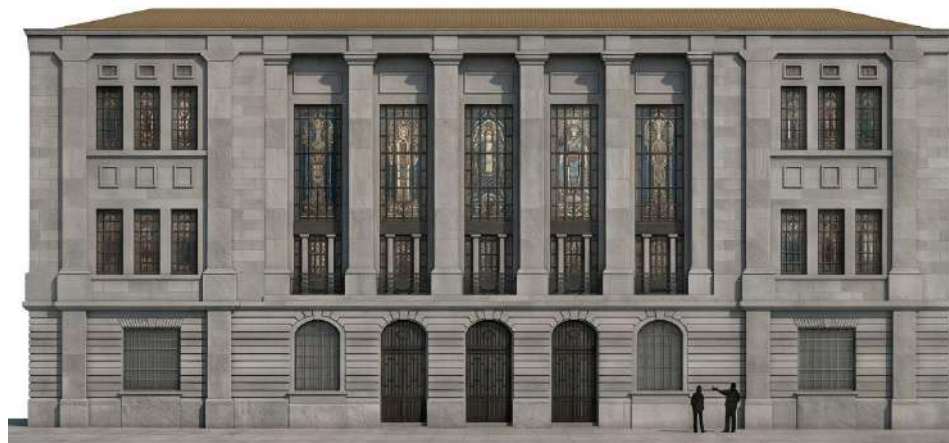
Figura 30
Fachada Palacio Municipal Ilustrada

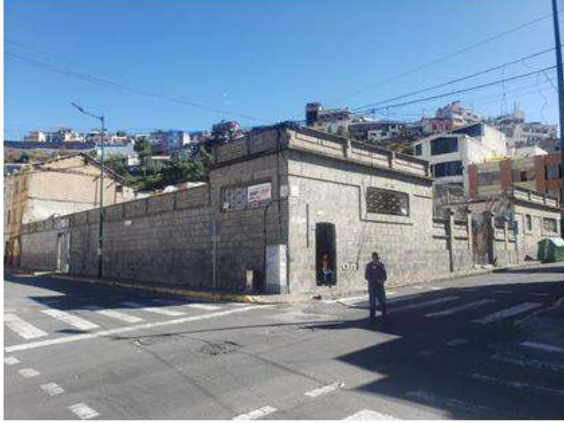
7. DESCRIPCIÓN						
<p>Se conservan los muros perimetrales de piedra Pishilata de lo que en algún momento fue una piscina, cuenta con un estilo ecléctico, actualmente funcionan baterías sanitarias y no funcionan las piscinas.</p>

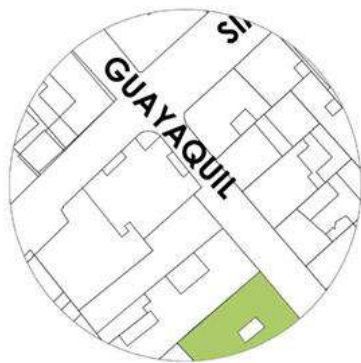
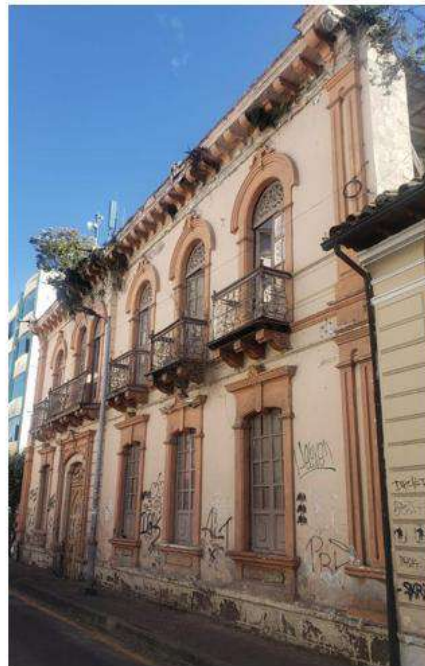
Bien inmueble de dos plantas, construido con piedra Pishilata, presenta avanzado grado de deterioro, lesiones severas son visibles, riesgo estructural evidente.

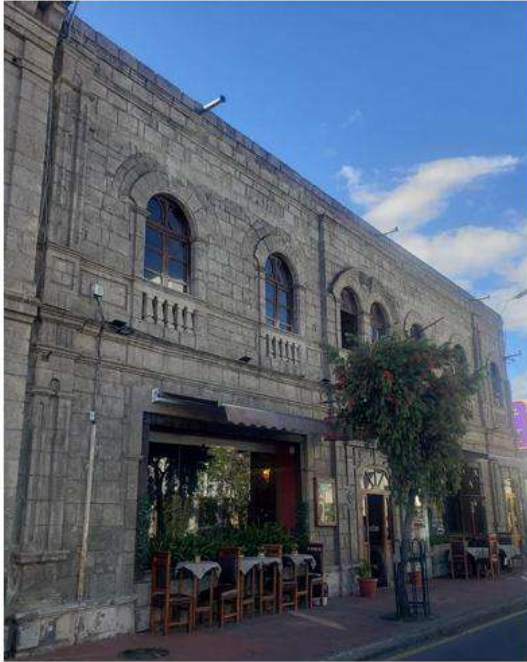
7. DESCRIPCIÓN					
Bien inmueble de 2 plantas construido en piedra Pishilata, en buen estado de conservación, actualmente funciona como hotel y restaurante.

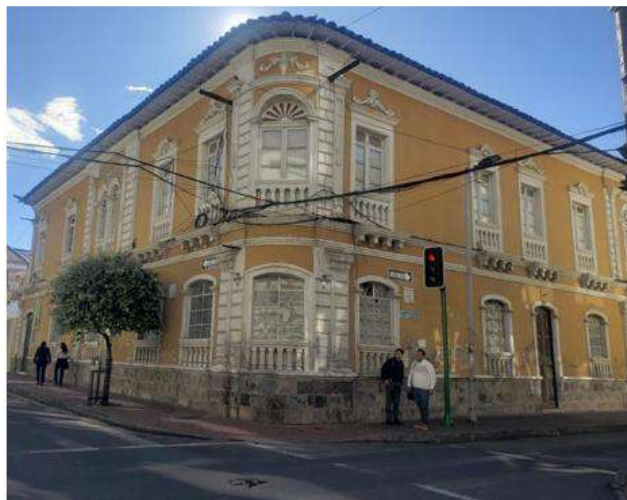
Bien inmueble de dos plantas, construido con piedra Pishilata y Bahareque, actualmente funciona solo una parte del inmueble como capilla.

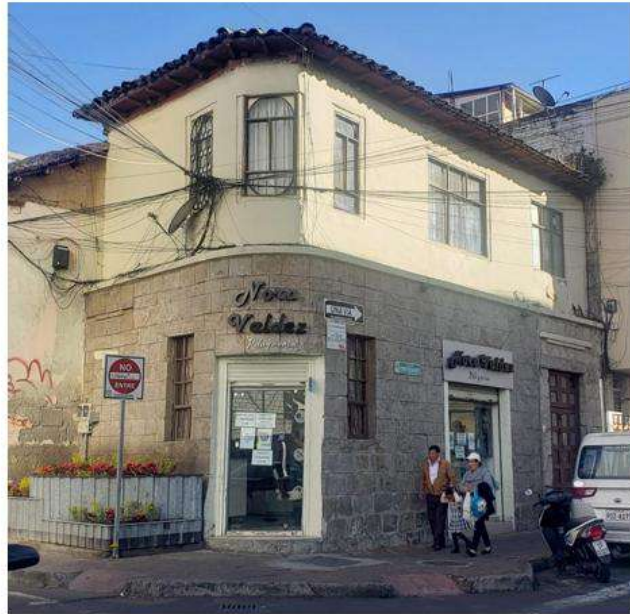
Bien inmueble de dos plantas, construido con piedra Pishilata y Bahareque, **se evidencian alteraciones, y según el arrendatario originalmente toda la fachada era de piedra pishilata**, pero desconoce el motivo de su cambio.

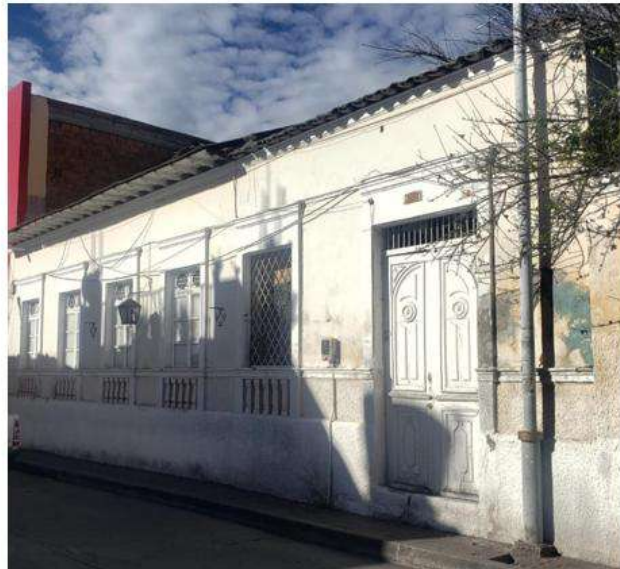
Bien inmueble de una planta, construido con piedra Pishilata, su uso actualmente se mantiene al original, presenta un buen estado de conservación.

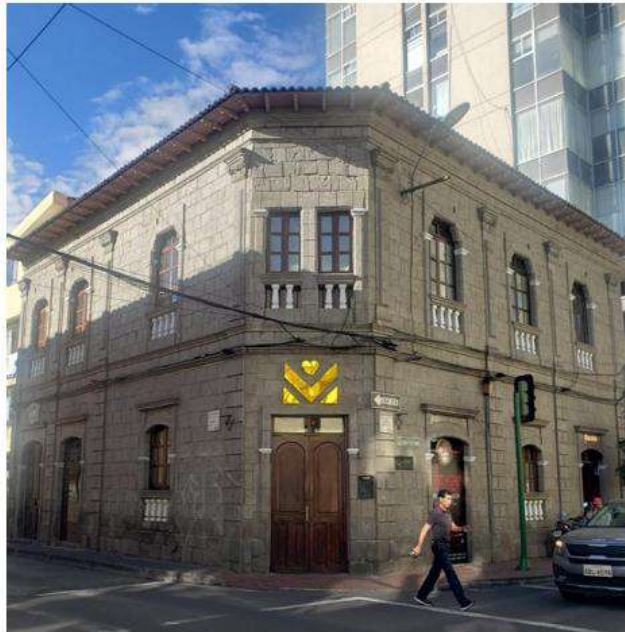
Bien inmueble de dos plantas, construido con piedra Pishilata y Bahareque, actualmente funciona como un centro de diversión nocturno.

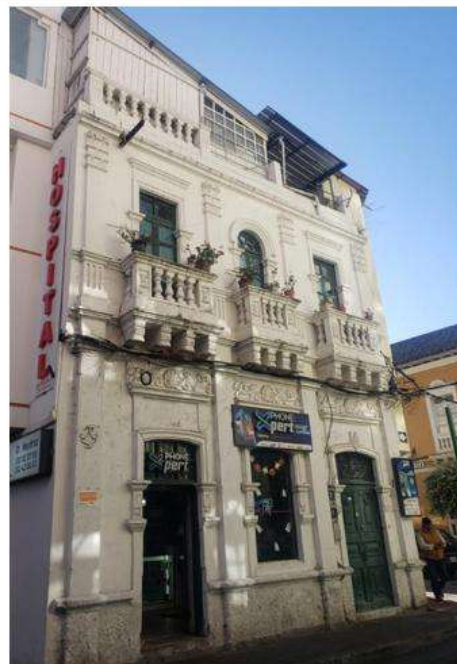
Bien inmueble de dos plantas construido con Bahareque, se evidencia añadidos en la terraza.

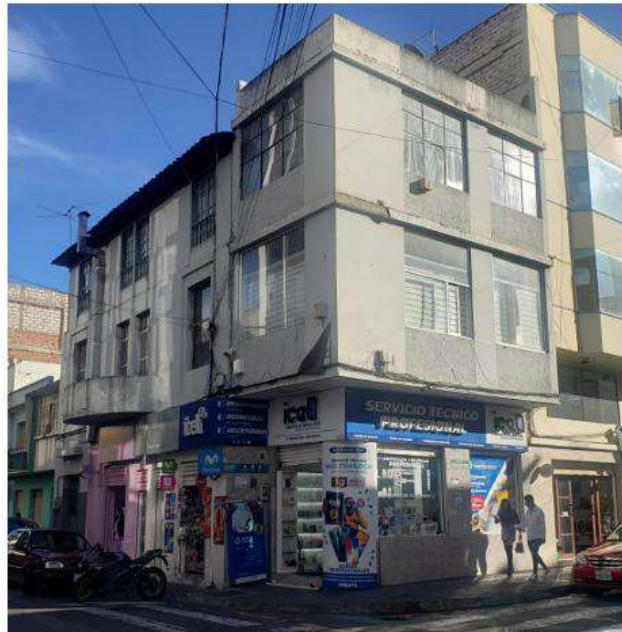
Bien inmueble de dos plantas, construido con piedra Pishilata, **se evidencian alteraciones en su forma original.**

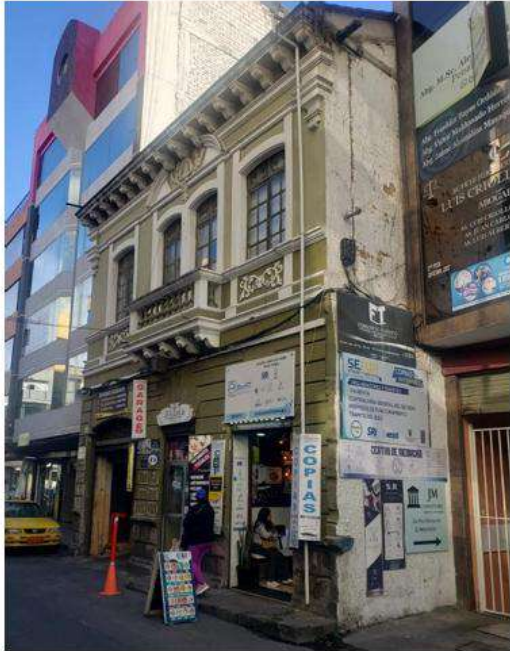
7. DESCRIPCIÓN					
Bien inmueble, de dos plantas construido con piedra pishilata, su uso actual es comercial en planta baja.

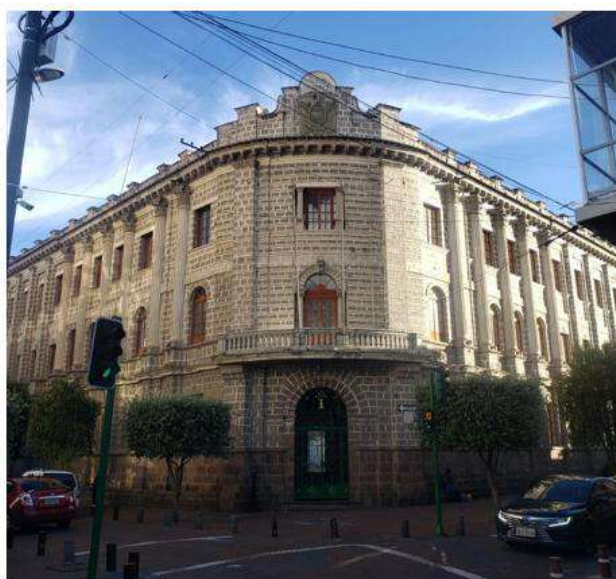
Bien inmueble de tres plantas, construido con piedra Pishilata, de un excepcional valor patrimonial según el inventario existente, ha sido parte de la historia de la ciudad.

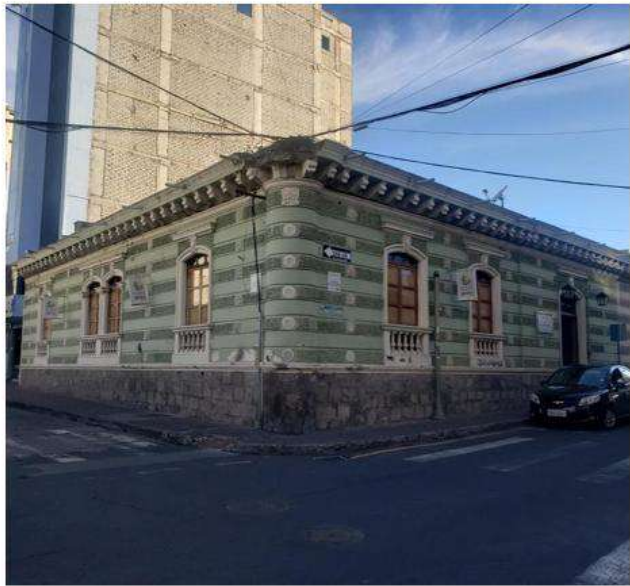
Bien inmueble de una planta construido con piedra Pishilata actualmente funciona el museo Juan Benigno Vela, se evidencian algunas lesiones en su fachada.

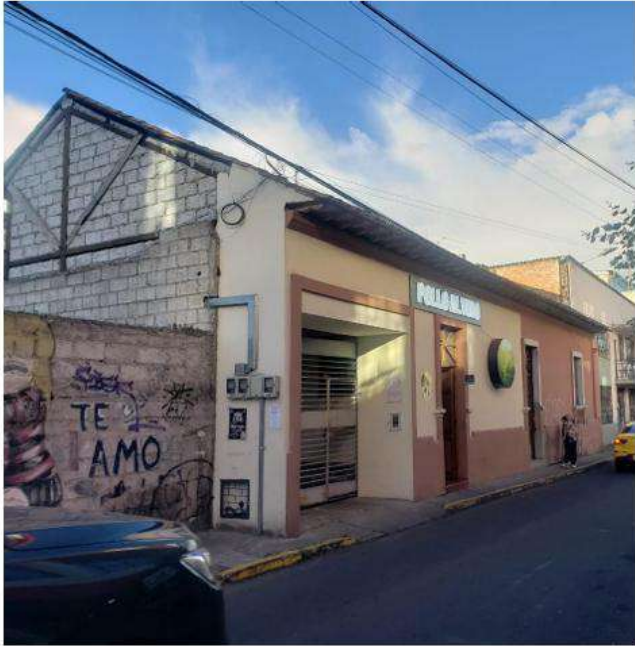
7. DESCRIPCIÓN						
Bien inmueble de una planta, construido con piedra pishilata y bahareque, se evidencian cambios en su mampostería.

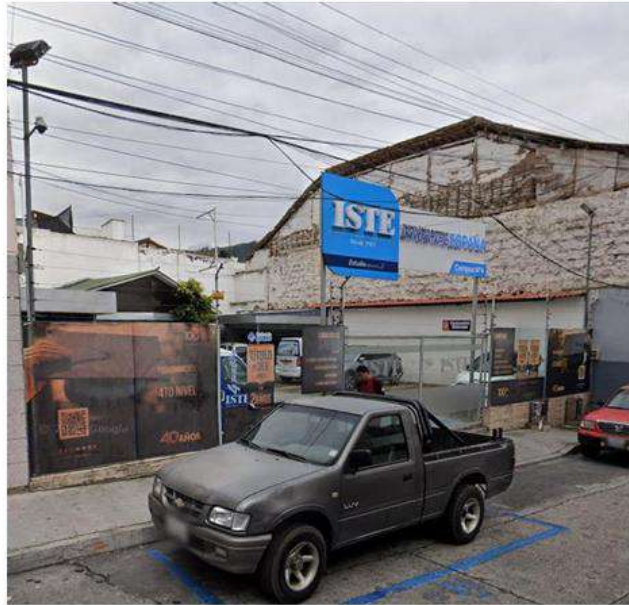
Actualmente no existe ningún inmueble en el predio, pero sin embargo consta en el último inventario.

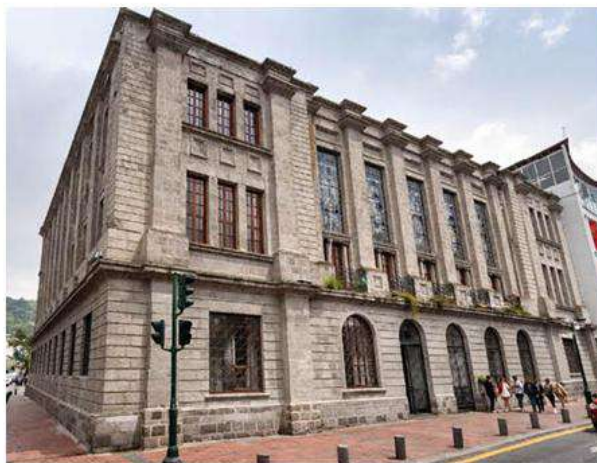
Bien inmueble de dos plantas, construido con piedra pishilata y bahareque, se registran alteraciones de consideración en la historia del edificio. Sin embargo, se mantiene con un estado de conservación bueno.

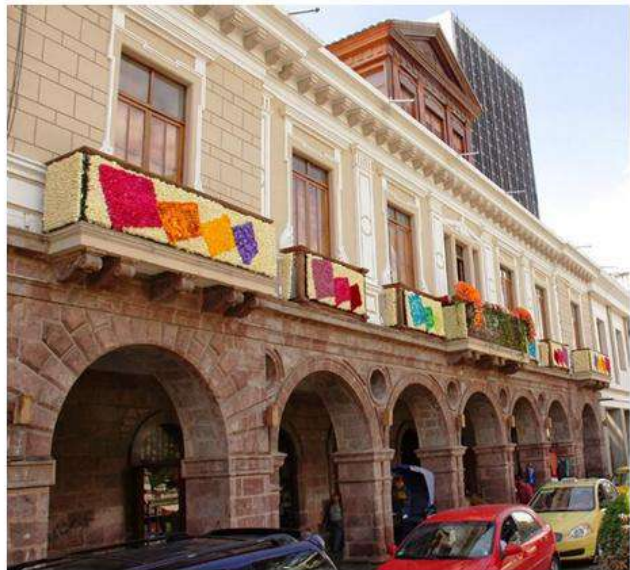
Bien inmueble de dos plantas construido con piedra pishilata, de un excepcional valor arquitectónico según último inventario, en buen estado de conservación.

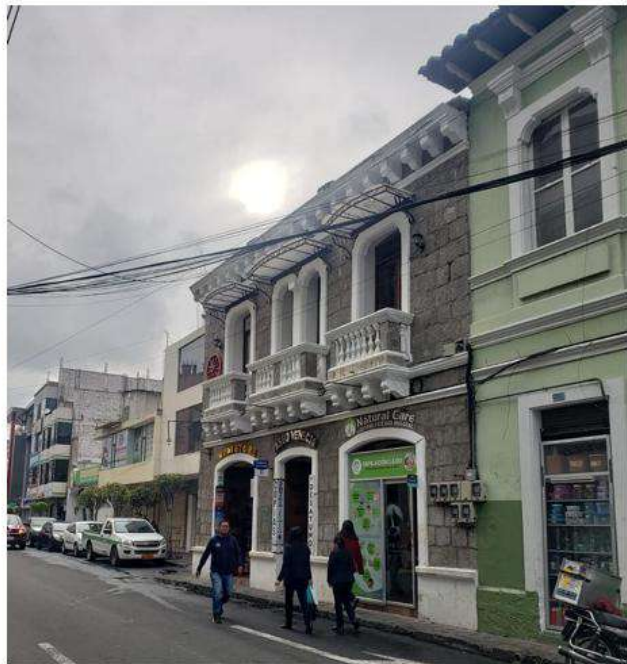
Bien inmueble de dos plantas construido con piedra pishilata, su uso actual es comercial tiene buen estado de conservación.

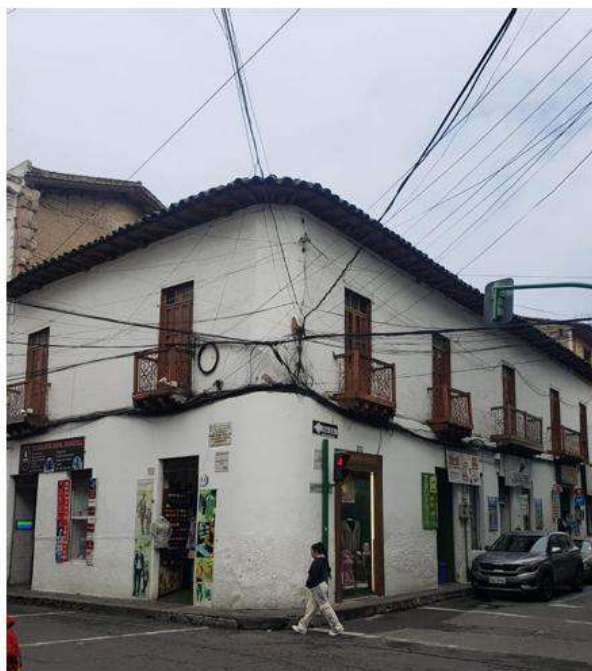
Bien inmueble de dos plantas construido con bahareque, actualmente su uso es comercial, y solo funciona la planta baja.

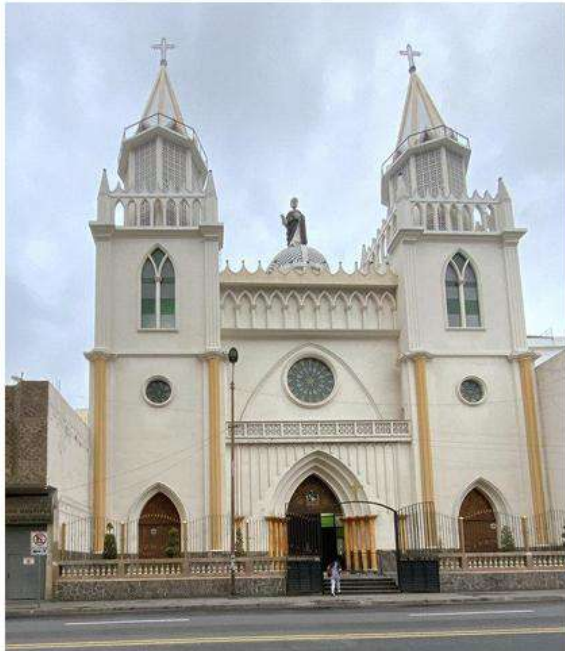
7. DESCRIPCIÓN					
Bien inmueble religioso, de estilo ecléctico.

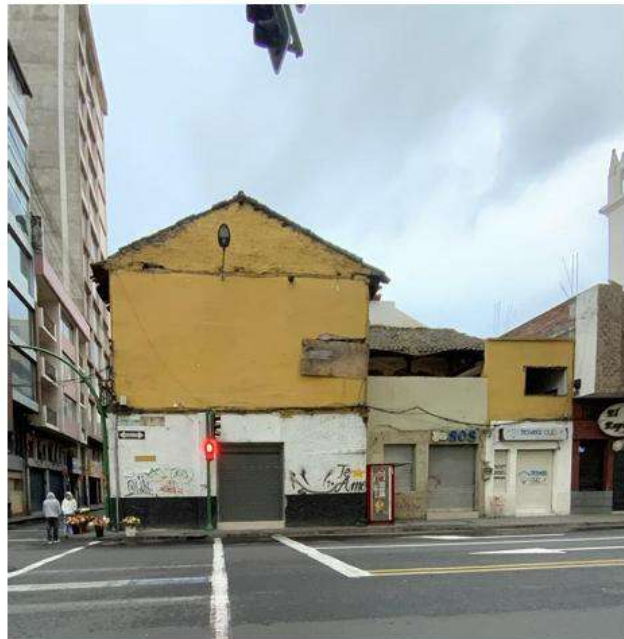
Bien inmueble de dos plantas construido con bahareque, se evidencia una alteración morfológica de carácter severo, posiblemente una mutilación volumétrica del inmueble, que afecta su unidad formal y genera un impacto negativo en la imagen urbana del entorno.

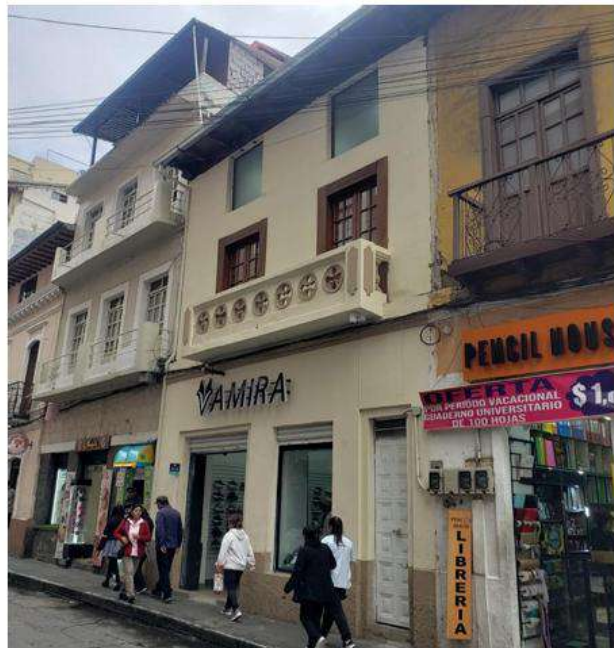
Bien inmueble de tres plantas, construido con bahareque, actualmente su uso es comercial. **Se evidencia alteraciones en sus vanos de la última planta.**

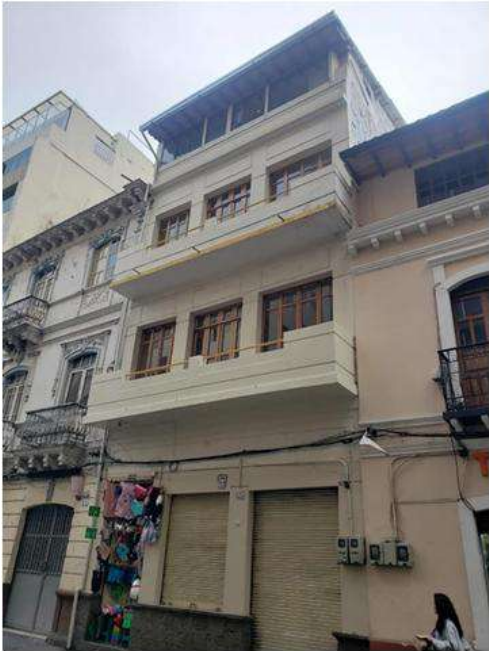
7. DESCRIPCIÓN					
Bien inmueble de 3 plantas, su uso actual es comercial y es evidente un añadido en la terraza.

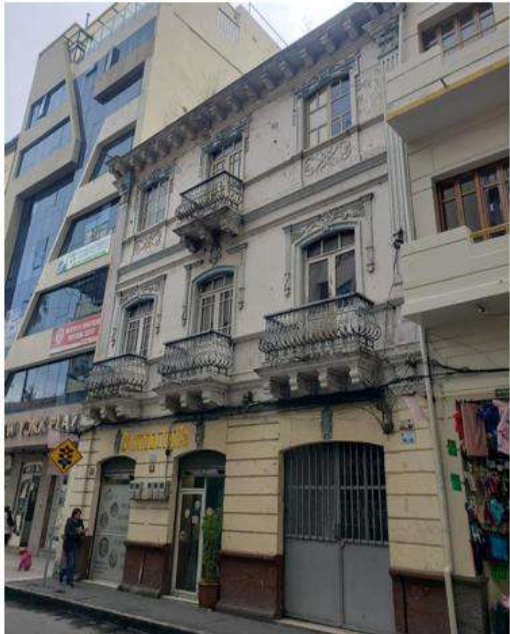
7. DESCRIPCIÓN					
Bien inmueble de tres plantas, su uso actual es comercial y únicamente se usa su planta baja.

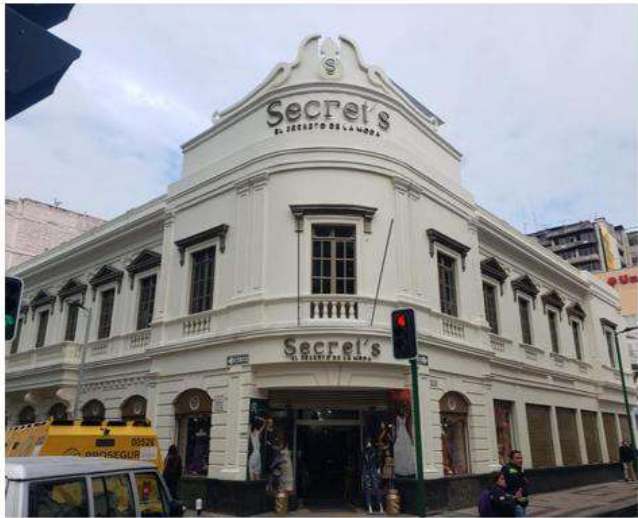
7. DESCRIPCIÓN					
<p>Bien inmueble de dos plantas construido con piedra pishilata y bahareque, sometido a varios tipos de intervenciones, actualmente su uso es residencial y mantiene un buen estado de conservación.</p>

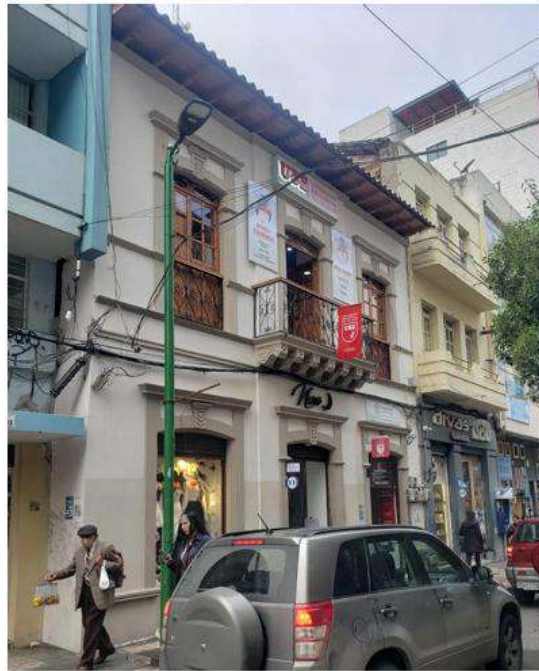
Bien inmueble de dos plantas, construido con bahareque, actualmente su uso es comercial.

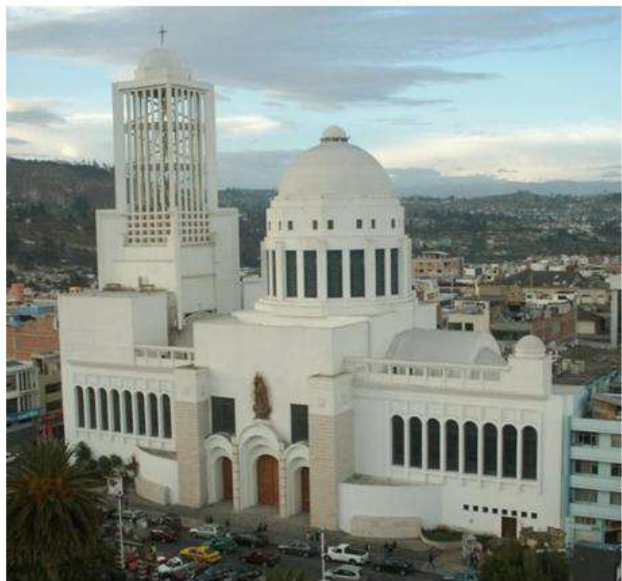
Bien inmueble religioso, catalogado como patrimonio moderno, se construyó reemplazando la iglesia principal de la ciudad, iglesia "La Matriz".

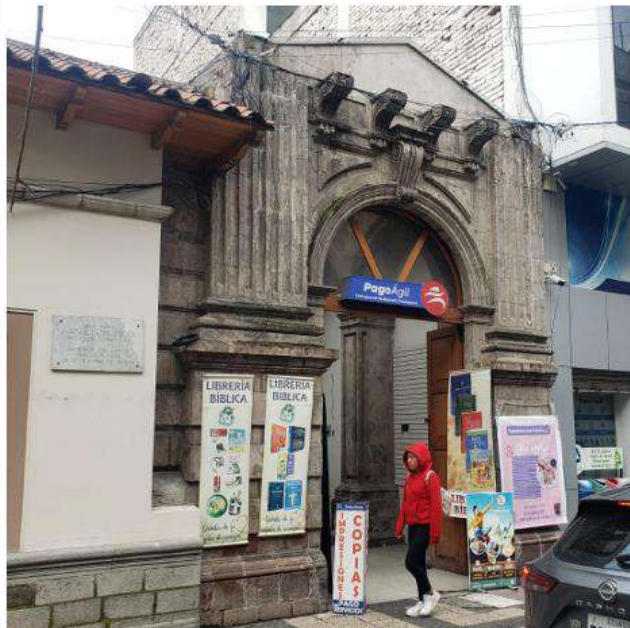
Bien inmueble catalogado como "portada" en el expediente emitido por el INPC, también se acota tener un alto nivel de alteraciones en su unidad formal.
