UNIVERSIDAD NACIONAL DE CHIMBORAZO
FACULTAD DE INGENIERÍA
CARRERA DE ARQUITECTURA

Análisis de las transformaciones morfológicas en el patrimonio edificado de Ambato, casos de estudio.

Trabajo de Titulación para optar al título de Arquitecto

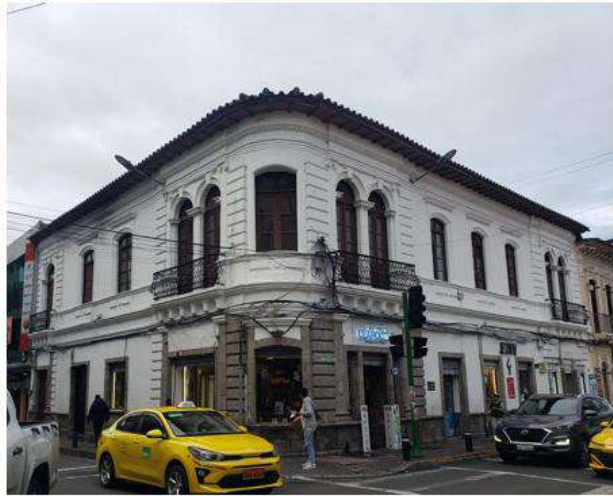
Bien inmueble de dos plantas construido con piedra pishilata y bahareque, actualmente su uso es comercial y mantiene un buen estado de conservación.

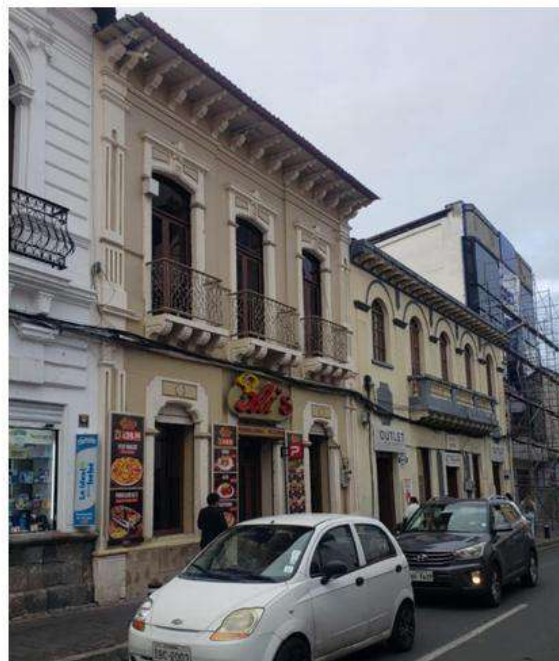
Denominación del inmueble:	LOCAL COMERCIAL
Código INPC:	4T-03-04-82

Bien inmueble de dos plantas construido con piedra pishilata y bahareque, actualmente su uso es comercial, mantiene un buen estado de conservación.

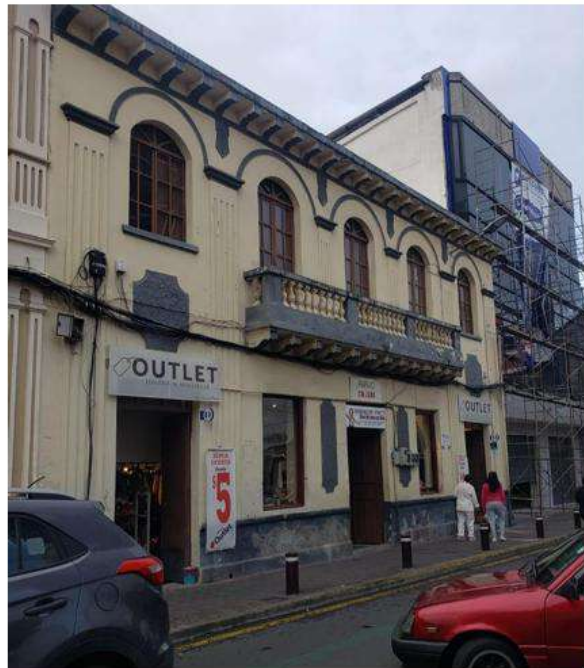
Bien inmueble de dos plantas, construido con bahareque, su uso actual es comercial y mantiene un buen estado de conservación.

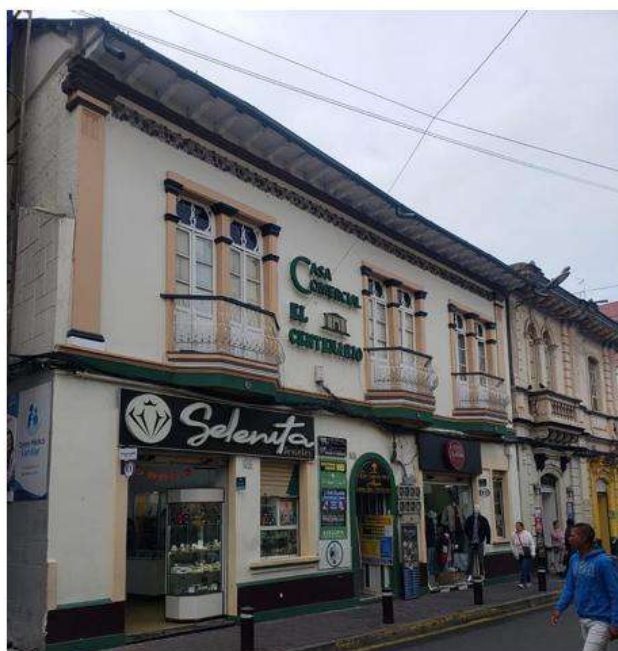
Denominación del inmueble:	LOCAL COMERCIAL
Código INPC:	4T-03-04-84

Bien inmueble de dos plantas construido con piedra pishilata y bahareque, actualmente su uso es comercial, y mantiene un buen estado de conservación.

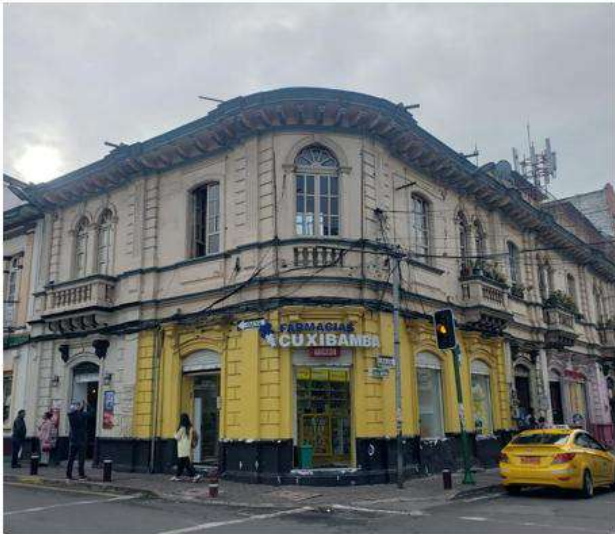
7. DESCRIPCIÓN						
<p>Bien inmueble de dos plantas, construido con piedra pishilata y bahareque, actualmente su uso es comercial y funciona únicamente la planta baja, se evidencia abandono de la planta alta.</p>

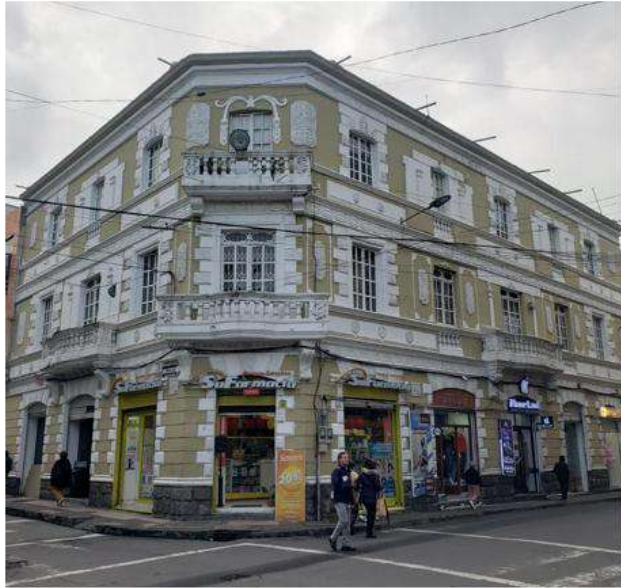
7. DESCRIPCIÓN
Bien inmueble de tres plantas construido con piedra pishilata, su uso actual es comercial en planta baja.

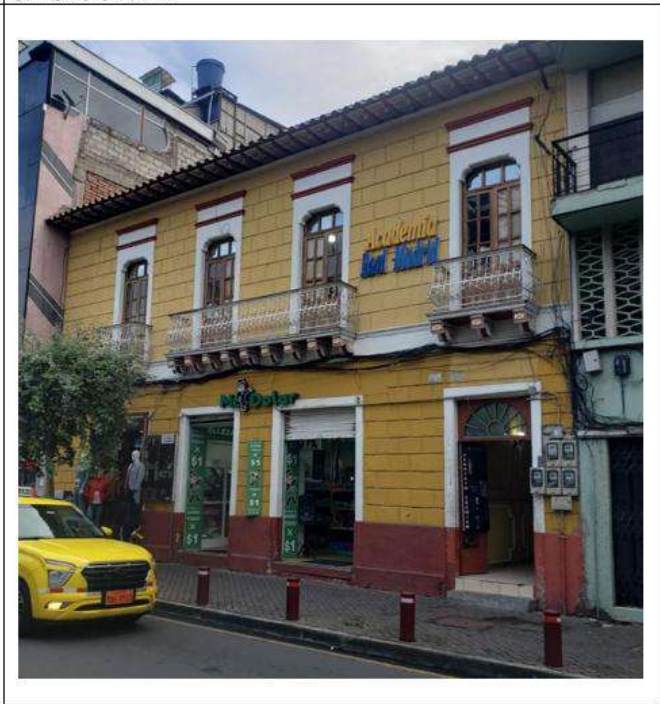
7. DESCRIPCIÓN
 Bien inmueble de dos plantas, construido con piedra pishilata y bahareque, actualmente su uso es comercial, y se mantiene en un buen estado de conservación.

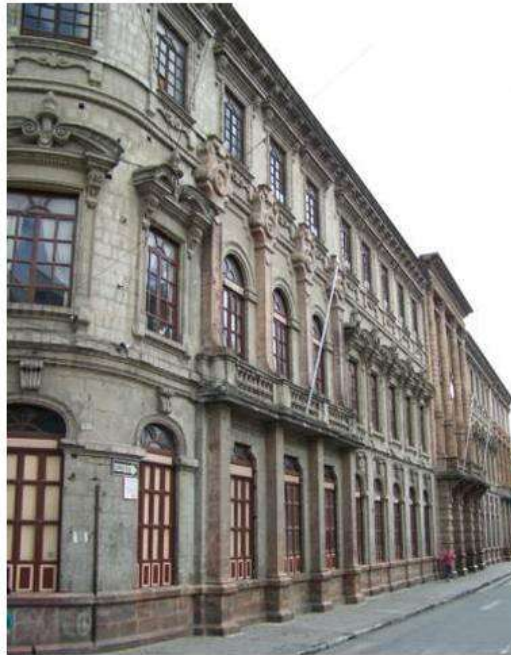
Bien inmueble de tres plantas, construido con piedra pishilata, de alto valor patrimonial según el catálogo emitido por el INPC, ha tenido intervenciones, y se tiene un alto nivel de conservación.

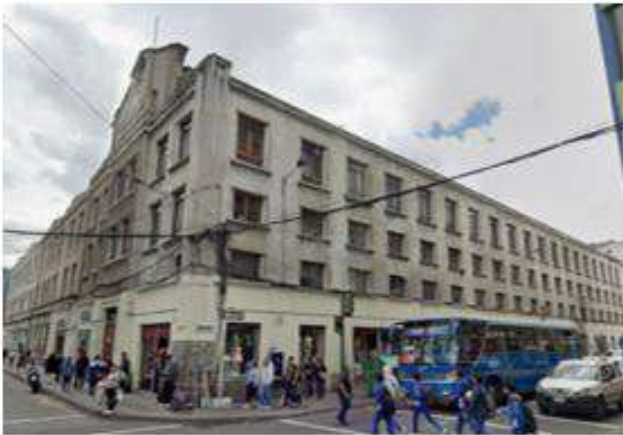
7. DESCRIPCIÓN					
<p>Bien inmueble de 3 plantas, construido con piedra pishilata y hormigón, perteneciente al patrimonio "moderno", su uso original fue un convento, actualmente, se usa la planta baja que da a la calle para locales comerciales y lo que da al patio interior son aulas de clase de la U. E.</p>

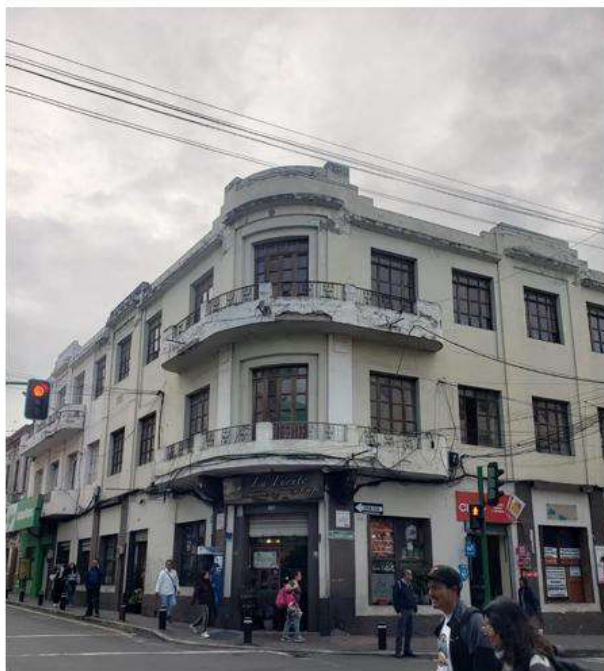
Bien inmueble de tres plantas, construido con hormigón, perteneciente al patrimonio "moderno", actualmente solo funciona su planta baja de forma comercial, las plantas altas están en desuso.

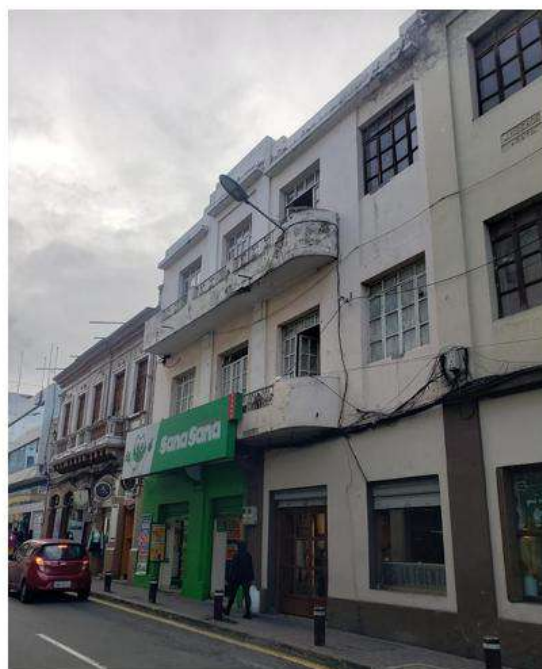
Bien inmueble de tres plantas, construido con hormigón, perteneciente al patrimonio "moderno" actualmente solo funciona su planta baja de forma comercial.

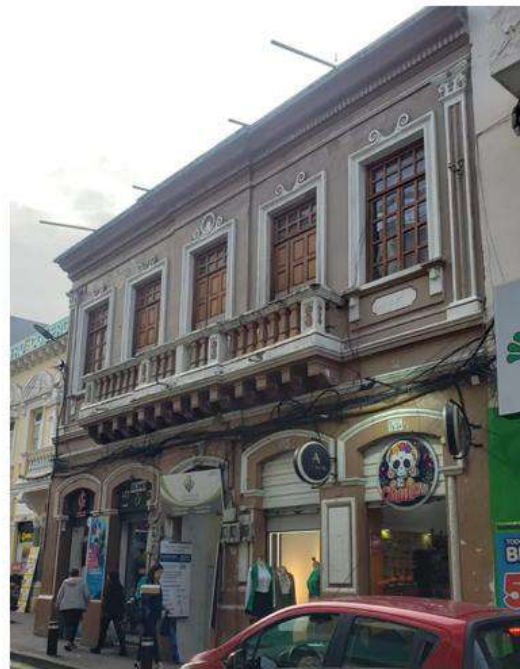
Bien inmueble de dos plantas, construido con piedra pishilata, actualmente su uso principal es el comercial, y mantiene un buen estado de conservación.

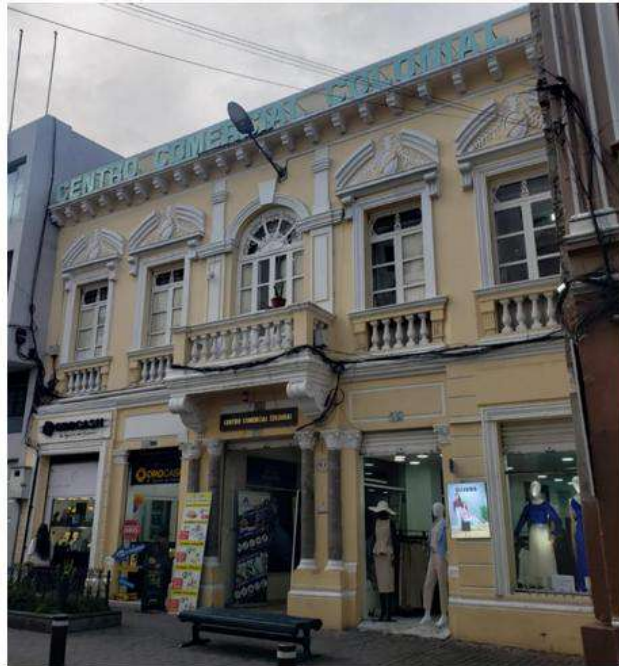
Bien inmueble de dos plantas, construido con bahareque y piedra pishilata, su uso principal por varios años ha sido el comercial, tiene un buen estado de conservación.

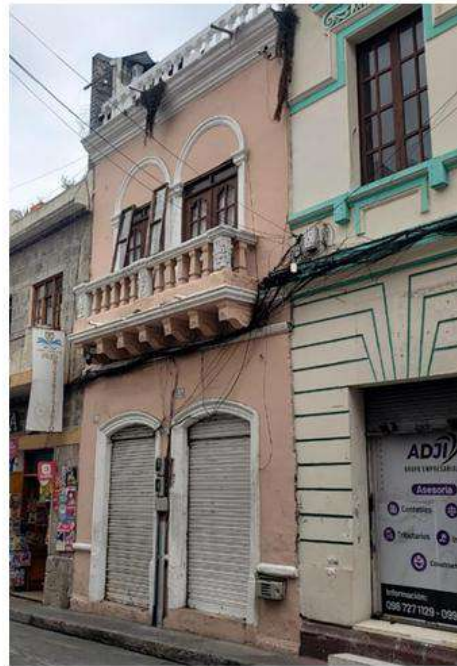
Bien inmueble de dos plantas, construido con bahareque, su uso es mixto en planta baja comercio y en planta alta residencia.

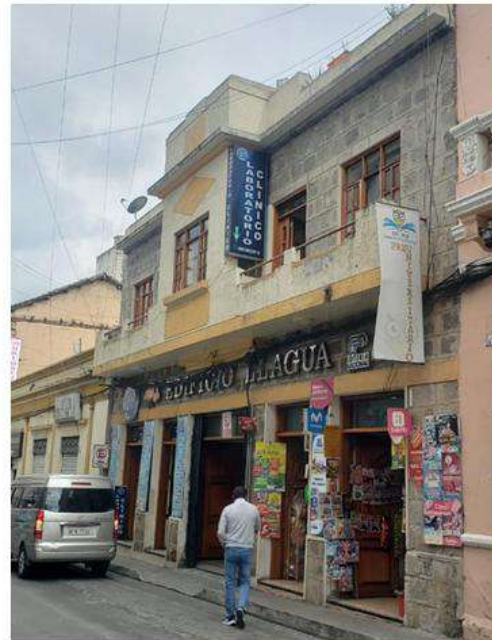
1. DATOS DE IDENTIFICACIÓN	Nro. Ficha	76
-----------------------------------	-------------------	----

Bien inmueble de dos plantas, construido con hormigón y revestimiento de piedra pishilata, perteneciente al patrimonio "moderno" su uso actual es mixto en planta baja comercio y en planta alta residencia.

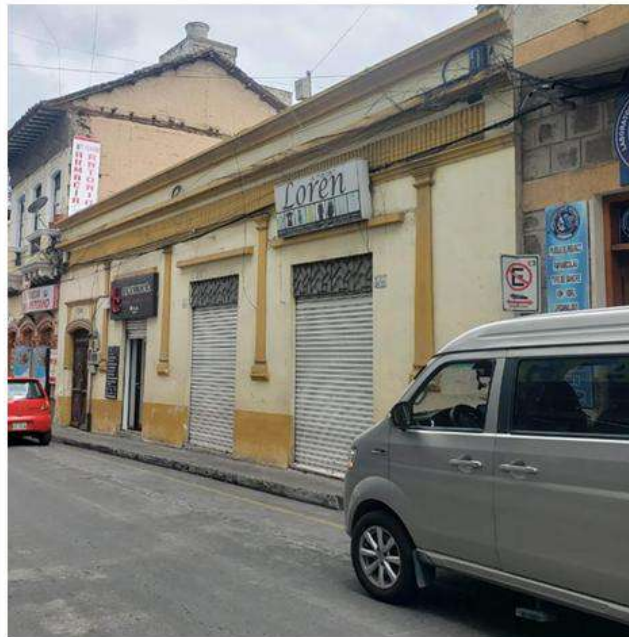
Bien inmueble de una planta, construido con bahareque, su uso original era residencial, pero en la actualidad es netamente comercial.

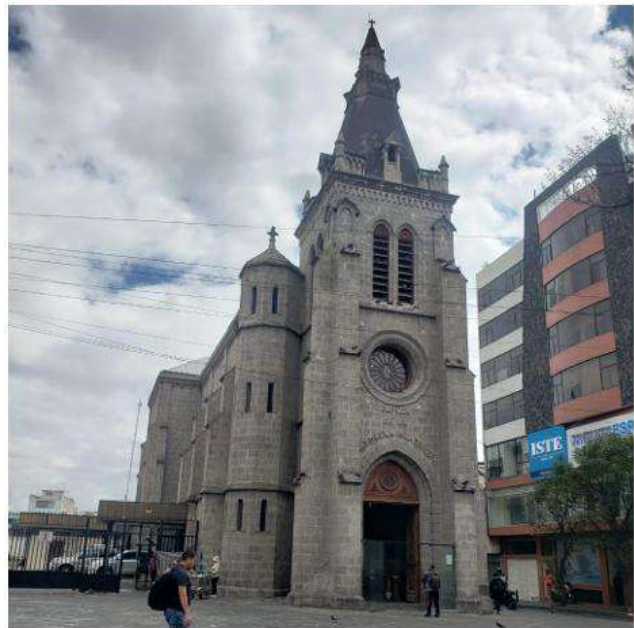
Bien inmueble religioso, catalogado como neogótico, su uso sigue siendo el original, el material predominante es la piedra pishilata.

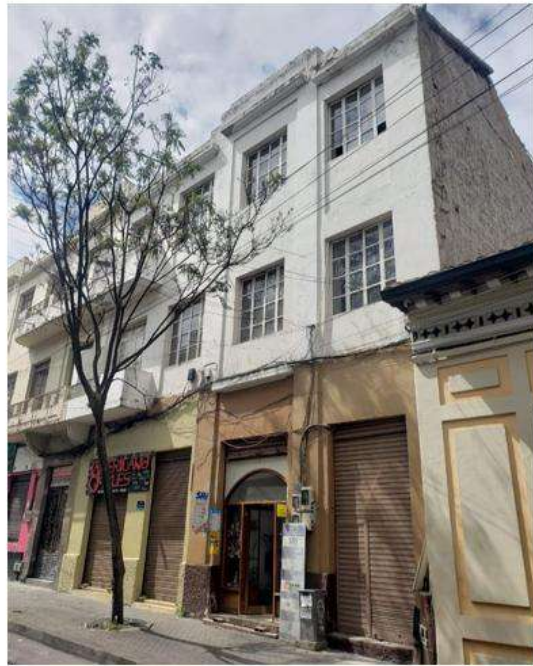
Bien inmueble de tres plantas, construido mayoritariamente con piedra pishilata, su uso actual es mixto, en planta baja comercial y en las plantas altas residencial. Este bien inmueble está catalogado dentro del patrimonio "moderno"

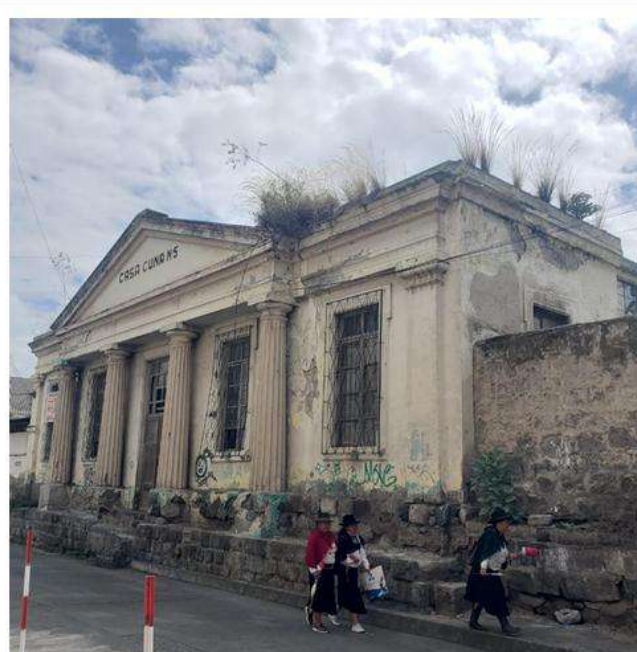
7. DESCRIPCIÓN						
<p>Bien inmueble de una planta construido en su mayoría con piedra pishilata, catalogado con tipología "neoclásica", su uso original, fue educativo y de salud, actualmente está en abandono.</p>

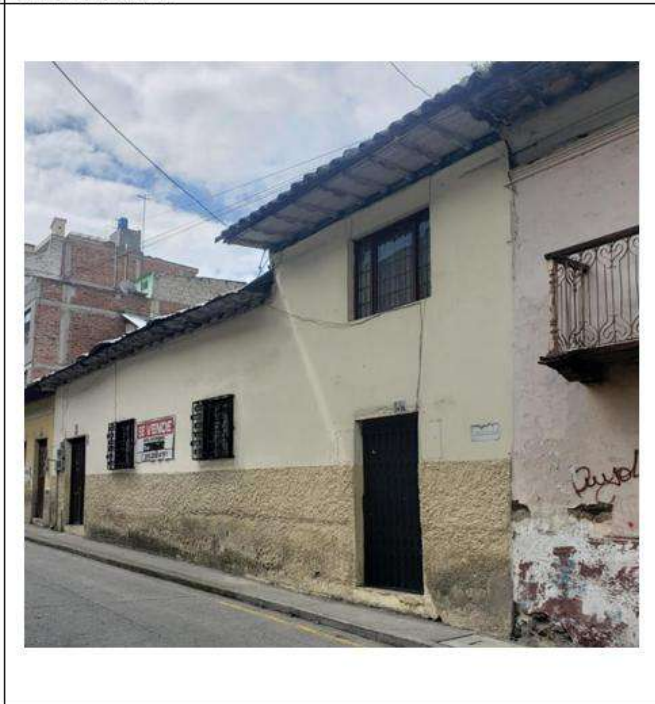
1. DATOS DE IDENTIFICACIÓN	Nro. Ficha	84
-----------------------------------	-------------------	----

Bien inmueble de dos plantas, construido con bahareque, su uso actual es el mismo que el original, no tiene un buen estado de conservación, y se evidencian patologías en su fachada principal.

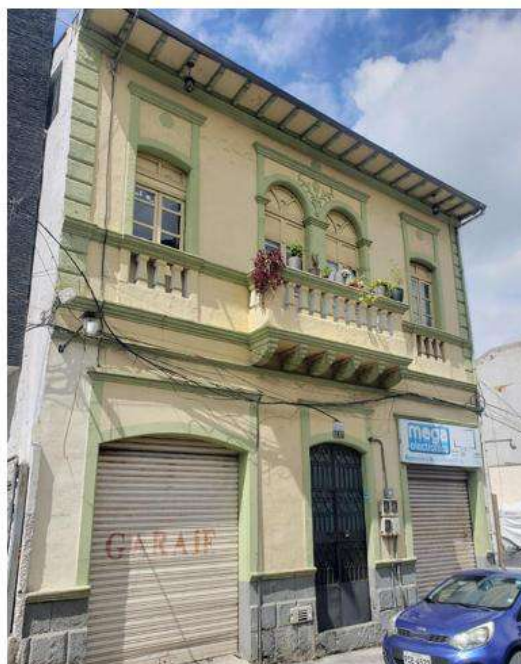
Bien inmueble de dos plantas, construido con bahareque y piedra pishilata, su uso actual es mixto, en planta baja comercial, y planta alta residencial, mantiene un buen estado de conservación.

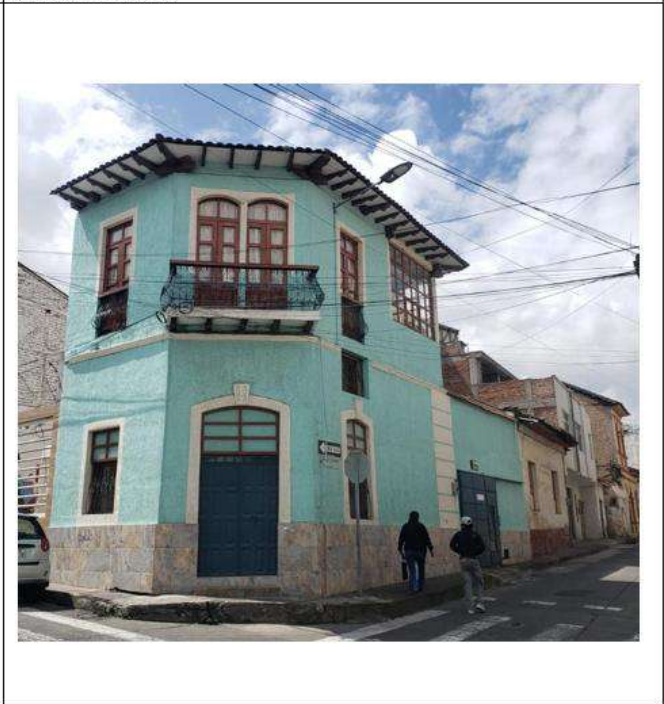
7. DESCRIPCIÓN
 Bien inmueble de dos plantas, construido con bahareque y piedra pishilata, su uso actual es residencial, mantiene un buen estado de conservación.

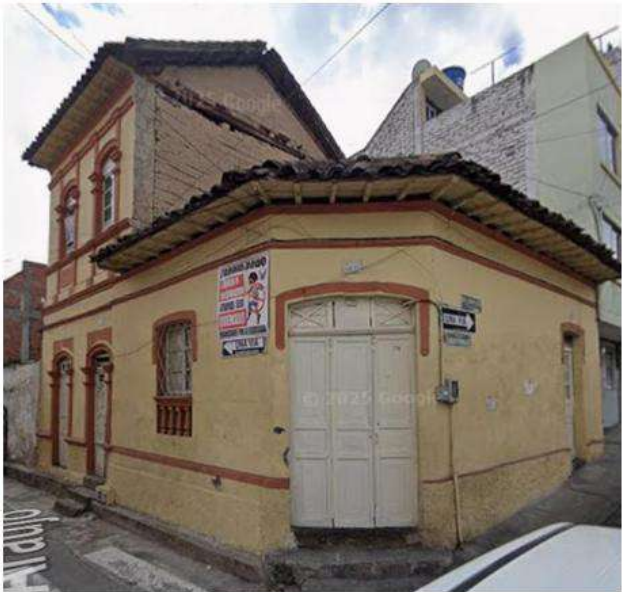
Bien inmueble de dos plantas, construido con bahareque, su uso actual el mixto en su planta baja se desarrolla comercio y parte de la planta alta aún es residencia, **se evidencian alteraciones en la unidad formal.**

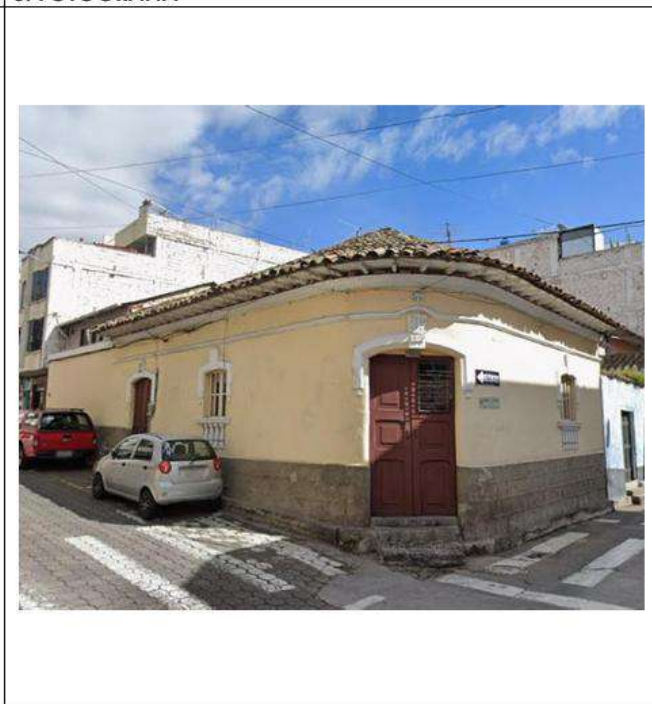
Bien inmueble de una planta, construido con bahareque y piedra pishilata, su uso actual es el mismo que el original, residencial, mantiene un buen estado de conservación, con mínimos cambios en su puerta principal.

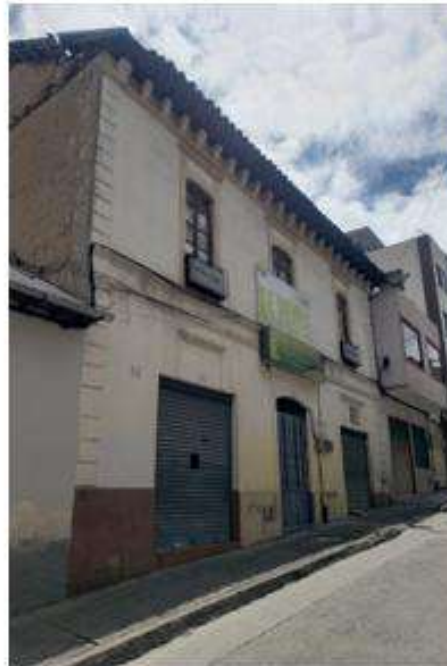
Bien inmueble de dos plantas, construido con bahareque y piedra pishilata, su uso original fue residencial, sin embargo, en la actualidad se encuentra en abandono y en venta.

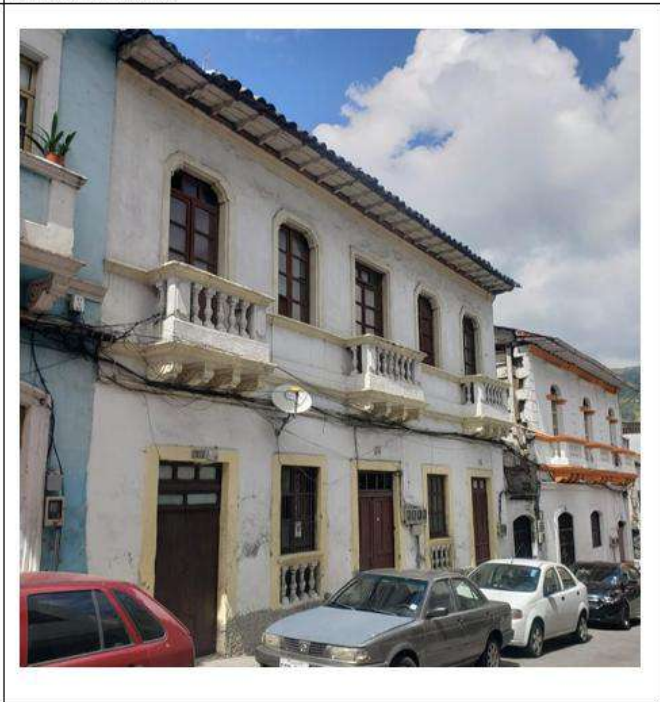
7. DESCRIPCIÓN
 Bien inmueble de dos plantas, construido con bahareque y piedra pishilata, su uso se mantiene en el original, se evidencian patologías en su fachada principal.

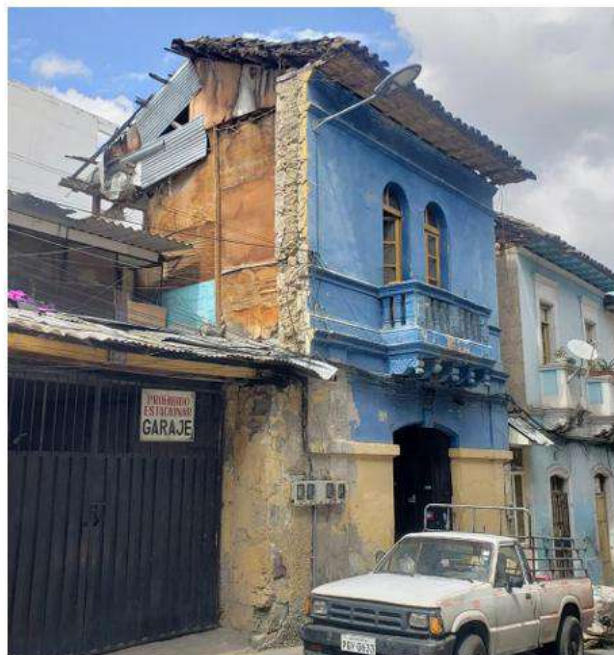
Bien inmueble de do plantas, construido con piedra pishilata y bahareque, se evidencia un alto nivel de alteraciones en su unidad formal, mutilaciones y cambio de mampostería.

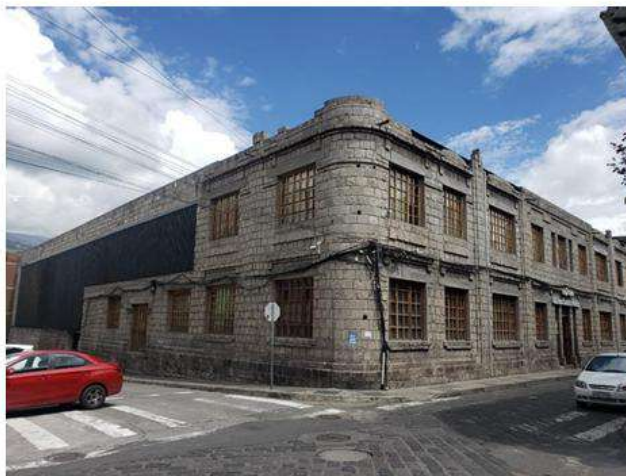
Bien inmueble de dos plantas construido con piedra pishilata, se registran alteraciones en su unidad formal, se registran intervenciones a nivel de rehabilitación y puesta en valor. Existe evidencia de su cambio.

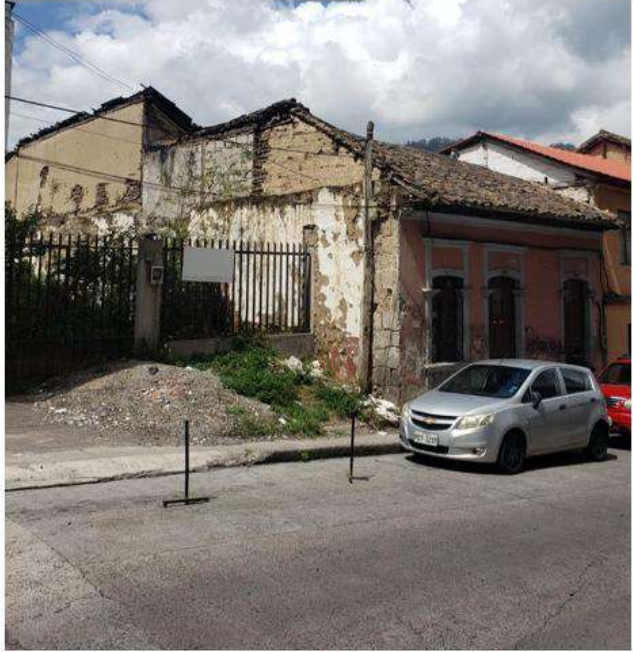
7. DESCRIPCIÓN					
<p>Bien inmueble de una planta, construido con piedra pishilata y bahareque, se evidencian alteraciones en su materialidad. El bien no consta en el inventario patrimonial.</p>

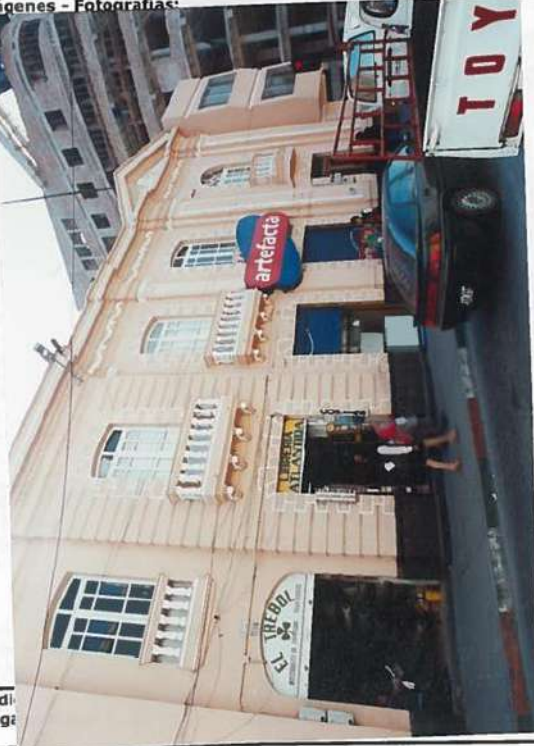
Valoración: Arquitectónico estético		Con entorno natural de áreas verdes: NO		Influencia estilística en fachada: Ecléctica	
A) DESCRIPCIÓN DE LA FACHADA Recta Niveles o Pisos: 2 Vanos Abiertos N° PA: 5 PB: 5 Zócalo: ----- Portal o Soporte: con portal PB Remate de Fachada: Cornisa, frontón Portada: Simple Balcones: Volado N°: 3 Balcones: Incluido N°: 2 Molduras y Ornamentación: Pilastras, decoración floral, dentículos Color: Melón Textura: Lisa			Imágenes - Fotografías:

B) ESTRUCTURA Cimiento: Piedra Paredes: Piedra Cubierta: Teja					
C) CARACTERÍSTICAS RELEVANTES Interior: ----- Exterior: -----					
D) ESTADO DE CONSERVACIÓN Cubierta: BUENO Estructura: BUENO Elementos: BUENO Mantenimiento: BUENO					
		Códig Neg

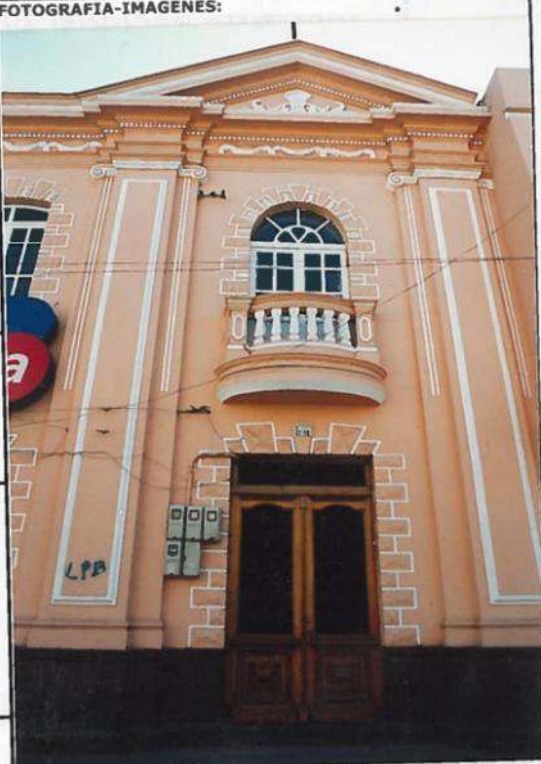
NIVEL DE INTEGRIDAD Y/O CONSERVACIÓN SUBSUELO: ----- PLANTA BAJA: INTERVENIDA 2da. PLANTA: INTERVENIDA 3ra. PLANTA: ----- 4 o MAS: -----	FOTOGRAFIA-IMAGENES:

CATEGORÍA DE LA EDIFICACIÓN: MONUMENTAL: Tradicional Selectiva	
TIPOS DE INTERVENCIÓN: Rehabilitación NIVELES DE INTERVENCIÓN: Conservación Reestructuración	
GRADO DE PROTECCIÓN: Integral	
<p>DESCRIPCIÓN: La planta original correspondía a las necesidades de una sola familia por ello mantiene al patio como el elemento espacial que permite disponer los diferentes ambientes y cuartos en los pabellones que perimetral al patio, los que tienen galerías de vinculación, en una de ellas se ubica la escalera que sirve al segundo nivel y que tiene relación con el zaguán del ingreso principal; por la demanda de locales comerciales, esta casa ha sido intervenida en los cuartos que dan hacia la calle, donde se tiene variado tipo de negocio. La tradicional altura, que interiormente se daba a estas casas determina una fachada de esbelta proporción y de una presencia donde se hace evidente las influencias de los diferentes estilos artístico - arquitectónicos muy de moda en las primeras décadas del siglo XX, y que el Eclecticismo los supo manejar de manera acertada. La fachada exhibe al zócalo corrido de piedra sillar coronado por un bocel decorativo, los resaltes en el zócalo tienen como objetivo dar consistencia óptica a las fuertes pilastras de doble altura que a la vez que estructuralizan a la fachada, determinan compositivamente los espacios donde se muestran los diferentes vanos; algunos sobre el paño acanalado en todo el cuerpo resaltado. Las diferentes formas de los vanos del primer nivel permiten suponer que han tenido intervenciones que en la expresión total no afectan al concepto de unidad y armonía; los vanos del segundo nivel siguen la disposición simétrica y mantienen sus proporciones y formas originales tienen balcones brevemente volados soportados por cartelas o modillones decorativos, tienen acodos moldurados y antepechos de balaustradas y otros vanos tienen balcón incluido con antepecho de balaustradas y similares acodos. Hacia el extremo izquierdo de la fachada, y con el objeto de destacar al ingreso principal, se dispone un cuerpo muy vertical, flanqueado por columnas macladas de doble altura, con fustes decorados con aplacados y al culminar siguen a las molduras horizontales que cierran a la fachada y en estas columnas forman capiteles que soportan la presencia de un frontón decorativo en cuyo tímpano se tiene aplacado decorativo. En el primer nivel de este elemento se tiene como en todo el resto vanos con jambas y dinteles adovelados, y en el segundo nivel un balcón de púlpito con balaustradas que sirve a un vano, que es el único que tiene arco de medio punto.</p>

RESPONSABLE: Arq. Fabián Lara O.	
OBSERVACIONES DEL CONJUNTO: Es otra fachada que luce elegante dentro de toda la zona, lamentablemente en su extremo derecho su continuidad fue destruida con la presencia de un bloque de corte moderno de expresión muy pobre y que nada tiene que hacer frente a la presencia de la casa que nos interesa. Al fondo la contundente mole de un bloque moderno que está por ser concluido, y que desde ya ofrece una composición poco expresiva, los antepechos permiten intuir que será una volumetría sin mayor relevancia.	
VALORACIÓN DEL ENTORNO: Alterado	
OBSERVACIONES: Toca a las autoridades municipales el reglamentar toda clase de edificaciones e intervenciones que se realizan en el centro o zona de primer orden. Bien se podría a nivel de anteproyecto sugerir cambios y diseño que siendo de corte moderno armonicen con la expresión de las elevaciones de cuadras y manzanas; no se trata de reeditar en épocas actuales estilos pasados, porque no son el resultado coherente con todos los aspectos de la vida.

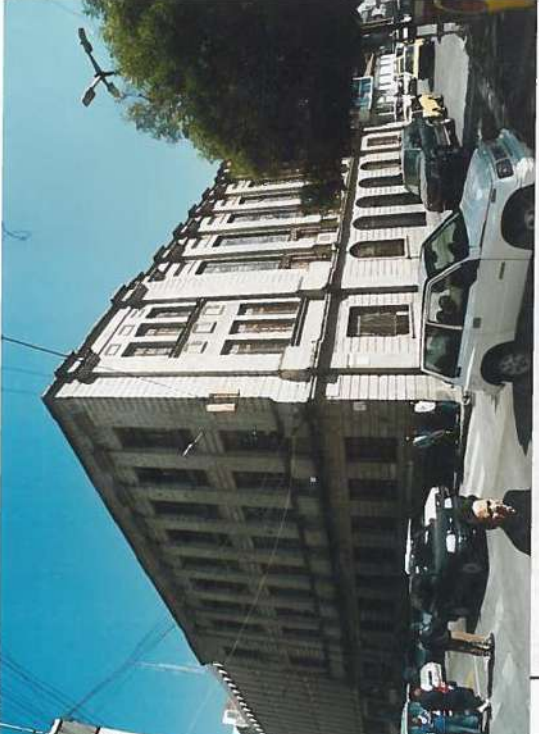
Valoración: Arquitectónico estético Conjunto Urbano	Con entorno natural de áreas verdes: NO	Influencia estilística en fachada: Ecléctica	
A) DESCRIPCIÓN DE LA FACHADA Recta Niveles o Pisos: 3 Vanos Abiertos N° PA: 56 PB: 18 Zócalo: Piedra Portal o Soporte: con portal PA Remate de Fachada: Cornisa Portada: Compuesta Balcones: ----- N°: ----- Balcones: Incluido N°: 5 Molduras y Ornamentación: Enmarcamiento vanos, pilastras, bandas, cornisa, figuras geométricas Color: Piedra vista Textura: Rugosa		Imágenes - Fotografías:

B) ESTRUCTURA Cimiento: Piedra Paredes: Piedra - ladrillo Cubierta: Teja			
C) CARACTERÍSTICAS RELEVANTES Interior: ----- Exterior: -----			
D) ESTADO DE CONSERVACIÓN Cubierta: BUENO Estructura: BUENO Elementos: BUENO Mantenimiento: BUENO

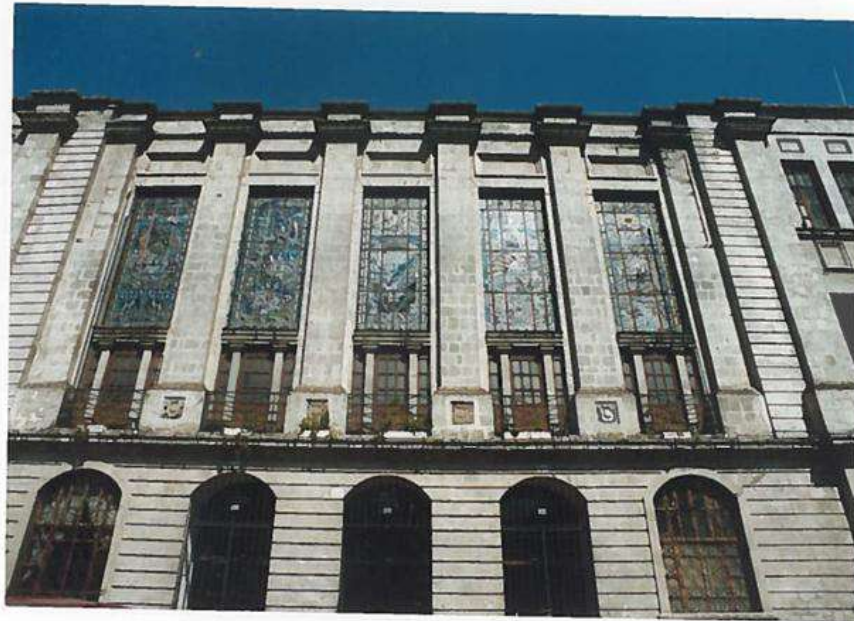
Anexo Gráfico - Fotográfico

Detalle fotográfico de la fachada que a su nivel inferior lo presenta como podio coronado por una cornisa, siguiendo los postulados renacentistas marca el sentido de horizontalidad con el tratamiento entre los vanos con arco para equilibrar la composición, luego se dispone varias bases - sobre el "podio"- de las columnas de sección cuadrangular maclada y de doble altura culminadas por capiteles que evocan la sencillez de los toscanos y luego un antefijo corrido, entre las pilastras se abren ventanas de doble altura con vitrales para evitar la sensación de pesadez y densidad del volumen, ventanas que en su base tienen balcón de hierro con dos parteluces que soportan a un arquitrabe. Hacia los flancos muestra a planos acanalados como elementos de vinculación estética y luego la composición y tratamiento de los cuerpos extremos. Esta foto demuestra la clara influencia del Historicismo, que en esas décadas era dominante en la arquitectura y se lo conoce como "Estilo Internacional" muy utilizado en varias importantes obras de nuestro país.
