**UNIVERSIDAD NACIONAL DE CHIMBORAZO  
FACULTAD DE INGENIERIA  
CARRERA DE ARQUITECTURA**

Valoración de las edificaciones patrimoniales del Cementerio General de  
la Ciudad de Riobamba

**Trabajo de Titulación para optar al título de Arquitecto**

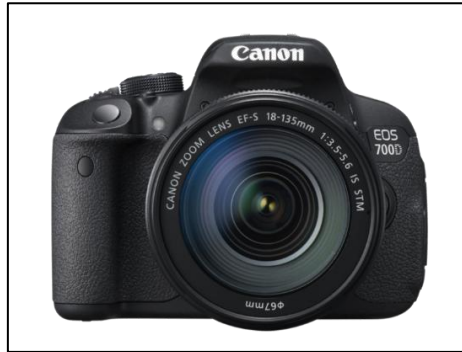
**Figura 1.**  
*Canon 700D*

- Megapíxeles: 18
- Tamaño de imagen máxima: 5184 x 3456
- Rango de sensibilidad: de 100-12 800 ISO

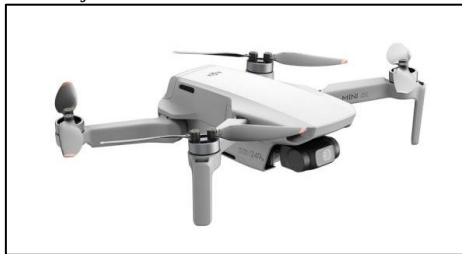
**Figura 2.**  
*Dron Dji mini 4k*

- Megapíxeles; 12m
- Bateria:31 min
- Altura máxima:4000 m
- Resistencia al viento: 38km/h

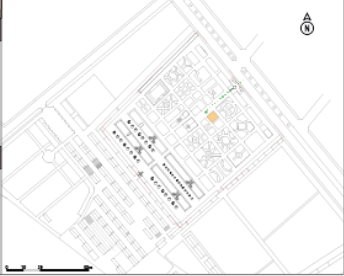
| FICHA DE VALORACION | | | |
|---|---|---|---|
| <p>El Mausoleo de la familia Mucarsel no se entiende como una pieza aislada, sino como parte de un conjunto funerario que dialoga con las construcciones que lo rodean. Su presencia se integra al tejido interno del cementerio, compartiendo alineaciones, ejes y relaciones visuales que estructuran el espacio. Esta condición de pertenencia refuerza su valor, ya que contribuye a la lectura continua del paisaje funerario y mantiene coherencia con el trazado y la organización histórica del lugar.</p> | | | |

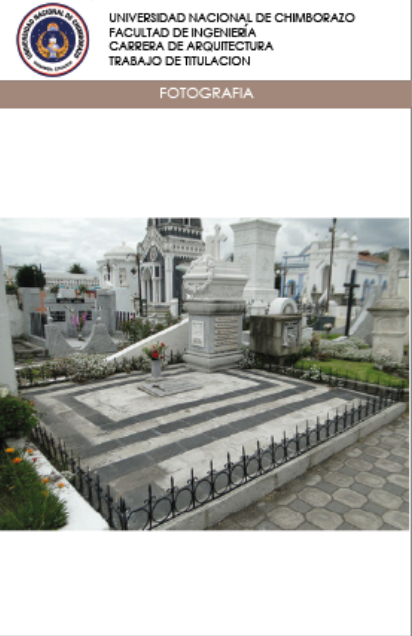
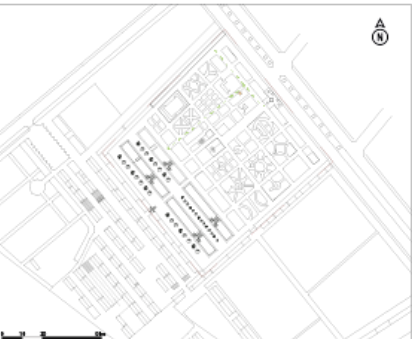
| FICHA DE VALORACION | | | | |
|---|---|---|---|---|
| <p>La ornamentación es mínima, centrada en inscripciones, relieves y símbolos religiosos. Predomina un lenguaje sobrio donde el valor simbólico supera al arquitectónico.</p> | | | | |

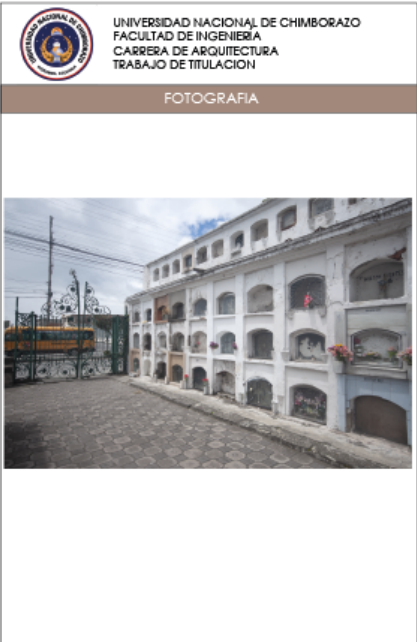
| DESCRIPCION URBANO-PAISAJISTICA |
|---|
| El bloque de nichos se integra de manera directa al sistema organizativo del cementerio, respondiendo a una lógica de implantación basada en ejes longitudinales y alineaciones que estructuran el espacio funerario. Su ubicación estratégica, próxima a accesos y senderos principales, permite articular flujos de circulación y facilitar la orientación dentro del conjunto.<br>Este elemento no funciona de manera aislada, sino como parte de una red de edificaciones funerarias que incluyen mausoleos, sarcófagos y áreas verdes, estableciendo relaciones visuales y espaciales que configuran un paisaje coherente. La continuidad formal del bloque refuerza la lectura unitaria del cementerio, actuando como un elemento de fondo que permite destacar otras tipologías más monumentales. |

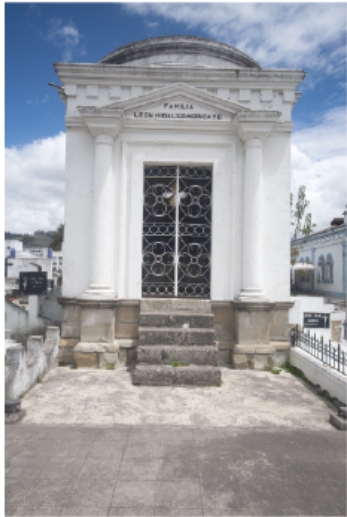
| | UNIVERSIDAD NACIONAL DE CHIMBORAZO<br>FACULTAD DE INGENIERIA<br>CARRERA DE ARQUITECTURA<br>TRABAJO DE TITULACION |
|---|---|
| FOTOGRAFIA | |

| DESCRIPCIÓN URBANO-PAISAJISTICA |
|---|
| Se integra al conjunto funerario mediante su alineación con senderos y su relación con otros mausoleos y nichos. Aunque destaca por su escala y composición, mantiene coherencia con el entorno por su materialidad y lenguaje clásico, contribuyendo a la organización visual del cementerio. |

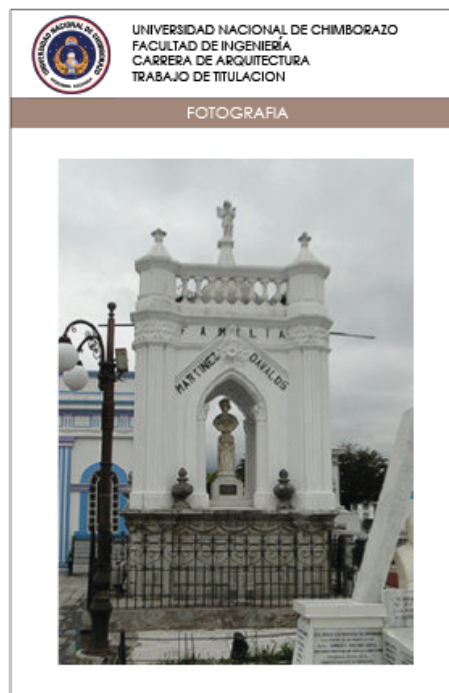
| DESCRIPCIÓN ARQUITECTÓNICA | | | |
|---|---|---|---|
| <p>La fachada principal presenta una composición simétrica organizada en torno a un eje central que articula el acceso mediante un arco apuntado. Este acceso se encuentra flanqueado por pilastras acanaladas que refuerzan la verticalidad de la composición y sostienen una estructura superior rematada por una balastrada con tres cruces ornamentales. Sobre el arco se dispone un relieve escultórico con un rostro humano rodeado de motivos decorativos, elemento que actúa como punto focal de la composición. La inscripción con el apellido de la familia se integra en el arco frontal, reforzando el carácter conmemorativo del monumento. En la base del mausoleo se observan unas ornamentales y guarnaldas esculpidas que decoran el pedestal, mientras que en el interior se ubica una escultura femenina de carácter alegórico, elemento común en la iconografía funeraria de principios del siglo XX.</p> | | | |
| <p>La ornamentación de la fachada se caracteriza por la presencia de elementos escultóricos y decorativos asociados a la arquitectura funeraria monumental. Entre los principales destacan las pilastras acanaladas, capiteles ornamentados, relieves escultóricos y una balastrada superior rematada por cruces. En la zona inferior se observan unas funerarias y guarnaldas talladas que refuerzan el carácter simbólico del monumento. El relieve central con un rostro humano rodeado de motivos decorativos constituye uno de los elementos más representativos de la fachada, actuando como elemento focal de la composición. La escultura femenina ubicada en el interior del edículo refuerza el carácter conmemorativo del conjunto, representando una alegoría vinculada a la memoria y al recuerdo, elementos recurrentes en la iconografía funeraria de la época.</p> | | | |

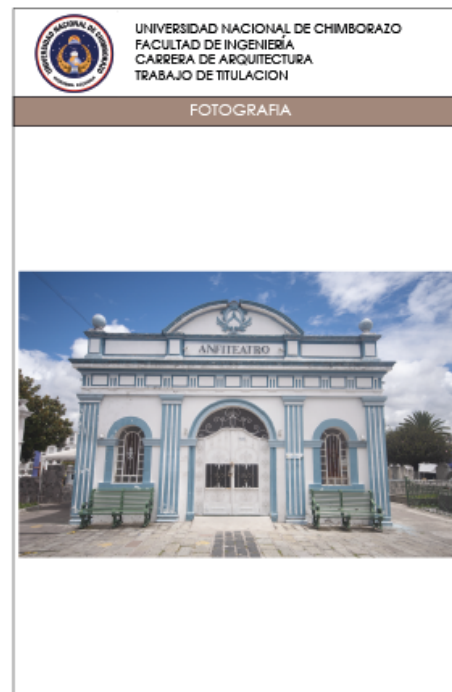
| DESCRIPCIÓN URBANO-PAISAJISTICA |
|---|
| <b>IMAGEN URBANA DE LA EDIFICACIÓN RELEVANTE</b><br><p>El anfiteatro se integra de manera armónica dentro del trazado del conjunto funerario, ocupando una posición estratégica que lo convierte en un punto de referencia dentro del recorrido interno del cementerio. Su implantación responde a una lógica de organización espacial propia de los cementerios históricos, donde las edificaciones de carácter funcional o ceremonial se ubican en áreas visibles y accesibles, facilitando su relación con los ejes de circulación y con las áreas de mayor concentración de visitantes. De esta manera, el anfiteatro no solo cumple una función operativa dentro del cementerio, sino que también contribuye a estructurar visualmente el espacio, actuando como un elemento que articula el paisaje funerario circundante.</p> |
| <b>FORMA PARTE DE UN CONJUNTO</b><br><p>El anfiteatro se integra de manera armónica dentro del conjunto arquitectónico del Cementerio, formando parte de la organización espacial y funcional que estructura el recinto funerario. Su ubicación estratégica dentro del trazado del cementerio lo convierte en un elemento significativo dentro de la composición del espacio, ya que se relaciona visual y funcionalmente con las caminerías principales, áreas de circulación y con otras edificaciones funerarias cercanas, como mausoleos y bloques de nichos. Desde una perspectiva urbana y paisajística, el anfiteatro actúa como un hito dentro del conjunto funerario, destacándose por su carácter institucional y por su función vinculada a los rituales funerarios.</p> |

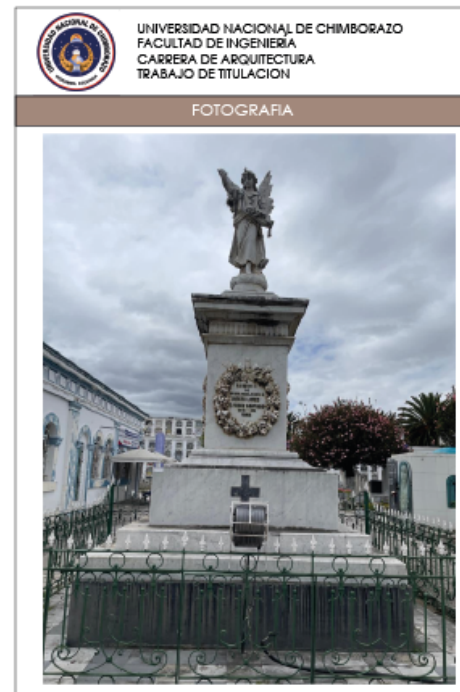
| DESCRIPCIÓN URBANO-PAISAJISTICA |
|---|
| <b>IMAGEN URBANA DE LA EDIFICACIÓN RELEVANTE</b><br><p>El monumento se configura como un hito vertical dentro del cementerio, destacando por su altura, composición escultórica y centralidad en el espacio. La figura del ángel en la parte superior genera un fuerte impacto visual y simbólico, convirtiéndose en un punto focal dentro del recorrido. Su pedestal elevado y delimitación perimetral refuerzan su jerarquía y carácter conmemorativo.</p> |

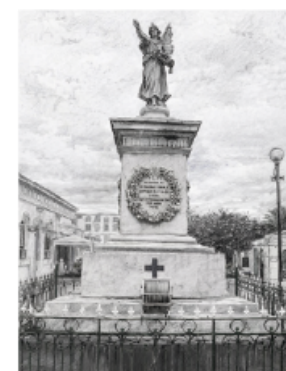
| DESCRIPCIÓN ARQUITECTÓNICA | | | | | |
|---|---|---|---|---|---|
| <p>La ornamentación combina elementos arquitectónicos sobrios con una fuerte carga simbólica representada por la escultura del ángel y la corona funeraria. Estos elementos refuerzan el carácter conmemorativo, destacando más lo simbólico que lo formal.</p> | | | | | |

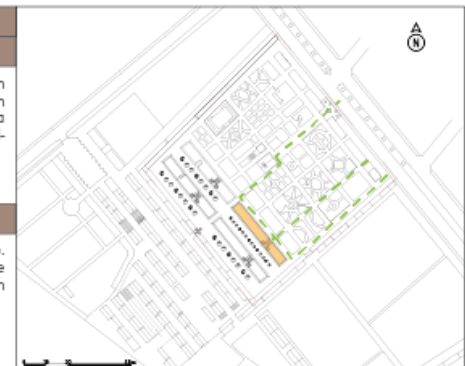
| DESCRIPCIÓN URBANO-PAISAJISTICA |
|---|
| <p>IMAGEN URBANA DE LA EDIFICACIÓN RELEVANTE</p> <p>El bloque de nichos se define como un elemento lineal dominante dentro de la morfología del cementerio. Su función principal es actuar como un borde arquitectónico que delimita y acompaña los espacios de circulación, creando un frente continuo que sirve de guía natural para el recorrido del usuario. Visualmente, la estructura se caracteriza por una disposición longitudinal y repetitiva; esta sucesión de vanos crea una lectura estética homogénea y ordenada, eliminando el caos visual y aportando una sensación de serenidad.</p> <p>FORMA PARTE DE UN CONJUNTO</p> <p>El bloque de nichos responde a una lógica de implantación basada en ejes longitudinales que estructuran el espacio. Su ubicación estratégica cerca de los accesos y senderos principales no es casual, sino que busca articular los flujos de personas y facilitar la orientación dentro del conjunto. El bloque no se percibe como una pieza aislada, sino como un nodo dentro de las edificaciones y áreas verdes, configurando un paisaje cohesivo.</p> |

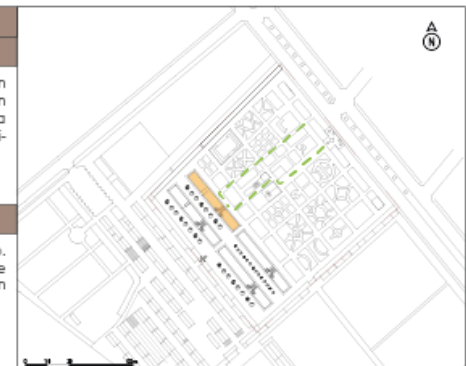
| DESCRIPCIÓN URBANO-PAISAJISTICA |
|---|
| <p>IMAGEN URBANA DE LA EDIFICACIÓN RELEVANTE</p> <p>El bloque de nichos se define como un elemento lineal dominante dentro de la morfología del cementerio. Su función principal es actuar como un borde arquitectónico que delimita y acompaña los espacios de circulación, creando un frente continuo que sirve de guía natural para el recorrido del usuario. Visualmente, la estructura se caracteriza por una disposición longitudinal y repetitiva; esta sucesión de vanos crea una lectura estética homogénea y ordenada, eliminando el caos visual y aportando una sensación de serenidad.</p> <p>FORMA PARTE DE UN CONJUNTO</p> <p>El bloque de nichos responde a una lógica de implantación basada en ejes longitudinales que estructuran el espacio. Su ubicación estratégica cerca de los accesos y senderos principales no es casual, sino que busca articular los flujos de personas y facilitar la orientación dentro del conjunto. El bloque no se percibe como una pieza aislada, sino como un nodo dentro de las edificaciones y áreas verdes, configurando un paisaje cohesivo.</p> |

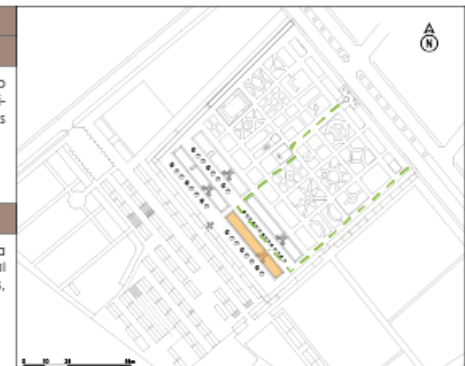
| DESCRIPCIÓN URBANO-PAISAJISTICA |
|---|
| <p>IMAGEN URBANA DE LA EDIFICACIÓN RELEVANTE</p> <p>El bloque de nichos es el hilo conductor del recorrido de las personas. Al extenderse de forma lineal, funciona como una frontera que delimita de una manera delicada los senderos, marcando el ritmo del recorrido a través de la repetición constante de sus formas. Esta armonía visual no es algo casual; busca que el paisaje este libre de distracciones para que al recorrer estos senderos se cree una sensación de orden y de serenidad en medio del cementerio.</p> |
| <p>FORMA PARTE DE UN CONJUNTO</p> <p>El bloque no es un elemento suelto, sino que parte de una lógica con respeto al entorno. Está ubicado estratégicamente para enlazar los caminos principales, ayudando a que cualquier persona pueda orientarse de manera natural mientras transita. Funciona como un punto de encuentro que une la arquitectura, las áreas verdes y los monumentos, logrando que todo el cementerio se perciba como un paisaje unido.</p> |

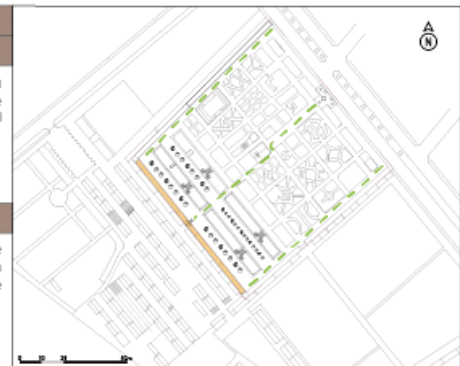
| DESCRIPCIÓN URBANO-PAISAJISTICA |
|---|
| <p>IMAGEN URBANA DE LA EDIFICACIÓN RELEVANTE</p> <p>Más que una barrera, este bloque representa la primera frontera habitable del cementerio. Su diseño aprovecha la conexión con los ejes principales para generar un flujo continuo, transformando el muro perimetral en un espacio de transición y recorrido. Al evitar la sensación de confinamiento, la estructura logra un equilibrio entre la protección del espacio sagrado y una apertura visual que invita a un tránsito pausado y sereno</p> |
| <p>FORMA PARTE DE UN CONJUNTO</p> <p>El bloque actúa como un nodo articulador que define el perímetro original del recinto, vinculando con fluidez el eje principal con los secundarios. Su diseño prioriza la apertura visual y la continuidad de los flujos, evitando la percepción de encierro. Al armonizar la delimitación con la movilidad, la estructura optimiza el recorrido, convirtiendo las zonas de tránsito en espacios de permanencia y circulación altamente funcionales y agradables</p> |

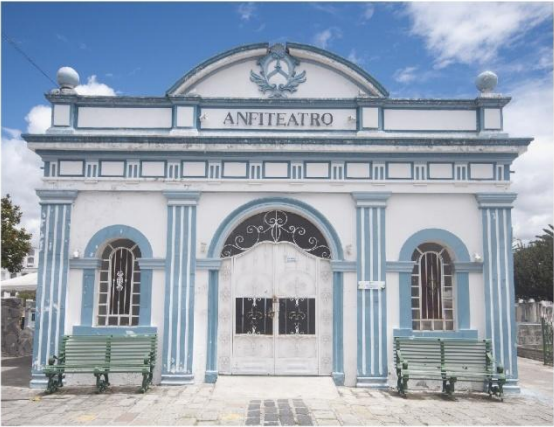
En términos formales, la fachada principal presenta un estilo neoclásico bien definido, que este articulado a partir de la simetría axial y la jerarquización del acceso principal. El cuerpo central, esta enfatizado mediante pilastras y un entablamento sobrio, que organiza la composición y establece un punto focal claro. Sin embargo, más allá de su aparente neutralidad, dicha organización responde a una intención de orden y control visual que es una las características de la arquitectura de la época. Los vanos laterales con arcos de medio punto introducen ritmo, pero también refuerzan la repetición como un mecanismo de composición, subordinado al eje central dominante. Su ornamentación, esta muy lejos de ser un elemento secundario, ya que cumple un papel reflexivo importante. Se carácter sobrio que se basa en las molduras, cornisas y elementos lineales, esto no implica una ausencia de intención, sino una elección consiente de los recursos asociados a los valores como la racionalidad, la estabilidad y la solemnidad.

IMAGEN. FACHADA FRONTAL ANFITEATRO  
FUENTE: ELABORACIÓN PROPIA

Dentro de este contexto, la fachada no busca impresionar mediante la exuberancia, sino busca transmitir una imagen de orden normativo acorde con el carácter institucional de la edificación. La inscripción de ANFITEATRO que se ubica en el remate superior, actúa como un elemento de afirmación funcional, pero también como un recurso de centralidad simbólica que refuerza la lectura jerárquica del conjunto. Del mismo modo, la cromática blanca con acentos celestes no solo responde a criterios estéticos, sino que aporta a una percepción de claridad y pureza.

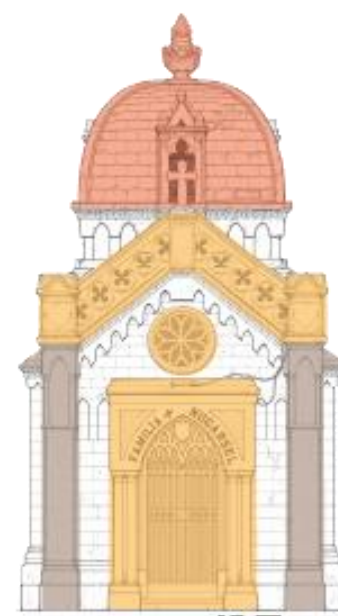
## JERARQUÍA VISUAL

ALTA  
MEDIA  
BAJA

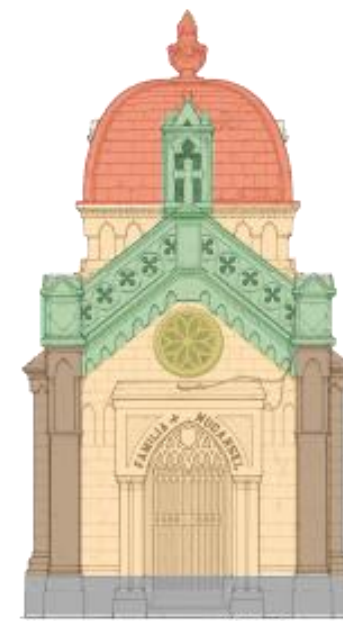
## ANÁLISIS TÉCNICO DE FACHADA

REMATE ARQUITECTÓNICO  
ORNAMENTOS  
ELEMENTOS ESTRUCTURALES  
SISTEMA PORTANTE  
BASAMENTO

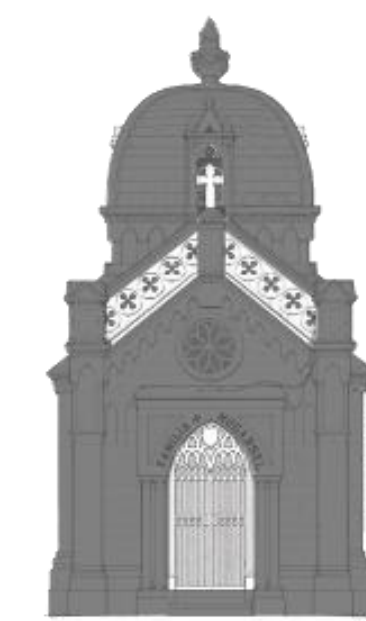
## LLENOS Y VACÍOS

Relación Llenos - Vacíos

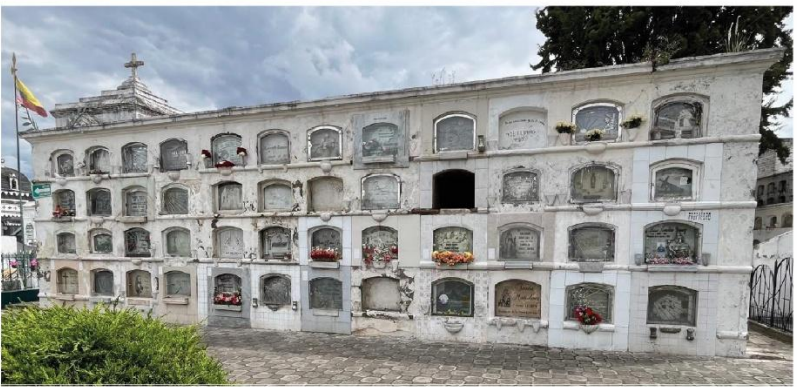
La fachada del bloque de nichos se caracteriza por una composición claramente modular y repetitiva, organizada en 4 niveles horizontales de nichos superpuestos. Esta disposición genera una retícula regular que estructura toda la elevación, donde cada unidad mantiene dimensiones y proporciones similares, reforzando la idea de orden y estandarización. La lectura general de la fachada es predominantemente horizontal, acentuada por las líneas continuas que delimitan cada fila de nichos. Cada nicho se define mediante un vano de arco de medio punto, enmarcado por molduras sencillas que aportan ritmo visual sin recurrir a una ornamentación excesiva. Esta repetición sistemática de elementos crea un movimiento constante a lo largo de la fachada, donde el protagonismo no recae en un elemento aislado, sino en el conjunto. Aun así, se observan ligeras variaciones generadas por intervenciones individuales, como lápidas, inscripciones, floreros y elementos decorativos colocados por los familiares, que rompen parcialmente la uniformidad.

IMAGEN. FACHADA FRONTAL BLOQUE DE NICHOS  
FUENTE: ELABORACIÓN PROPIA

La fachada del bloque de nichos constituye una síntesis eficiente entre forma y función, donde la rigidez de la trama ortogonal responde directamente a la necesidad técnica de optimización del suelo funerario. La disposición seriada de los vanos no solo organiza el programa de inhumación vertical, sino que establece un lenguaje visual de orden y democracia, permitiendo que el uso intensivo del espacio se integre armónicamente en el paisaje urbano del cementerio. Así, la arquitectura deja de ser un simple contenedor para convertirse en un registro rítmico de la memoria social
