**UNIVERSIDAD NACIONAL DE CHIMBORAZO  
FACULTAD INGENIERÍA  
CARRERA ARQUITECTURA**

**Análisis morfológico y puesta en valor de los bienes inmuebles  
patrimoniales de la parroquia de Yaruquies**

**Trabajo de Titulación para optar al título de Arquitecto**

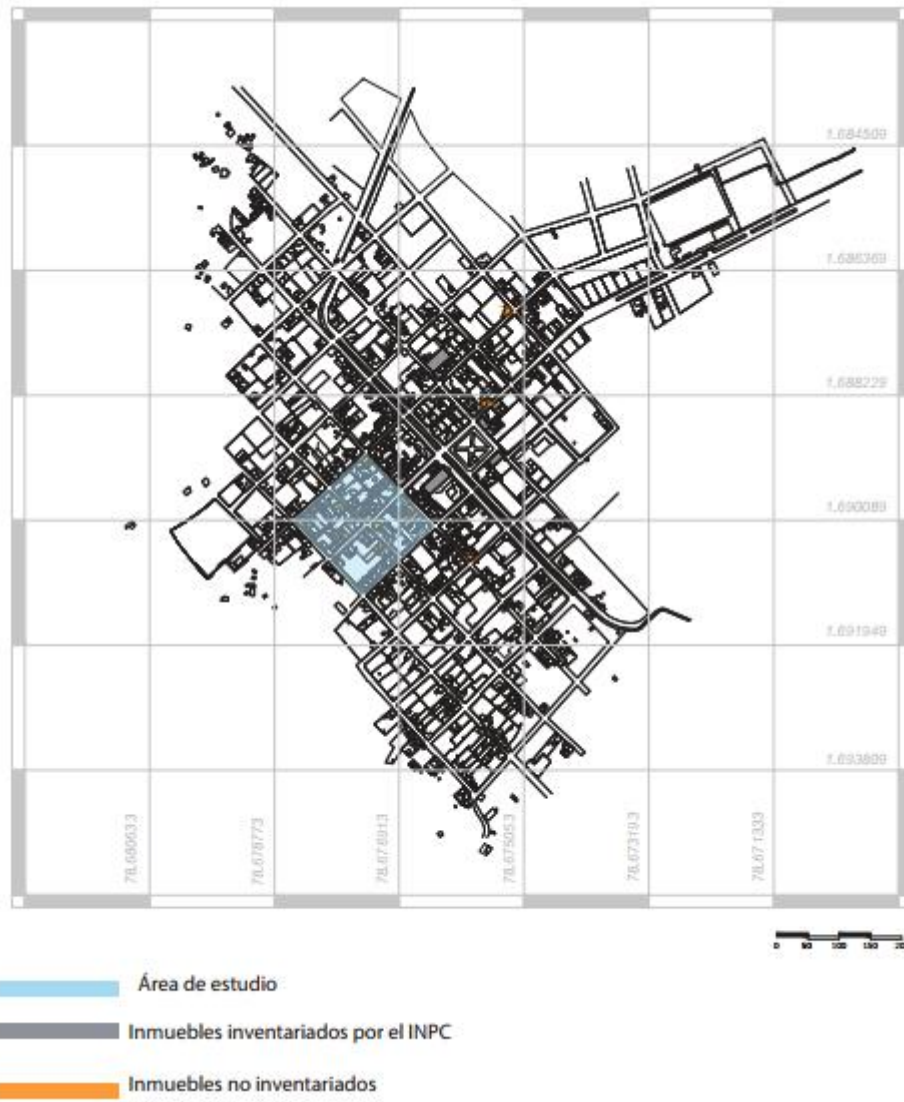
**Figura 6** Delimitación área de estudio

En el análisis sectorial se puede observar una mayor concentración de los inmuebles seleccionados previamente en un sector específico representando el 85% del total de los inmuebles seleccionados. aglomeradas en un conjunto urbano de 4 manzanas delimitadas por las calles García Moreno Pintorr, Carrillo 24 de mayo y Fray Astudillo.

Con un total de 17 inmuebles que poseen características patrimoniales se obtiene la muestra en el sector. Esta zona fue escogida no solo por la cantidad de inmuebles a estudiar sino por encontrar a su vez inmuebles inventariados dentro del área lo que da paso a un estudio de posibles causas de la falta de inventariado en el sector.

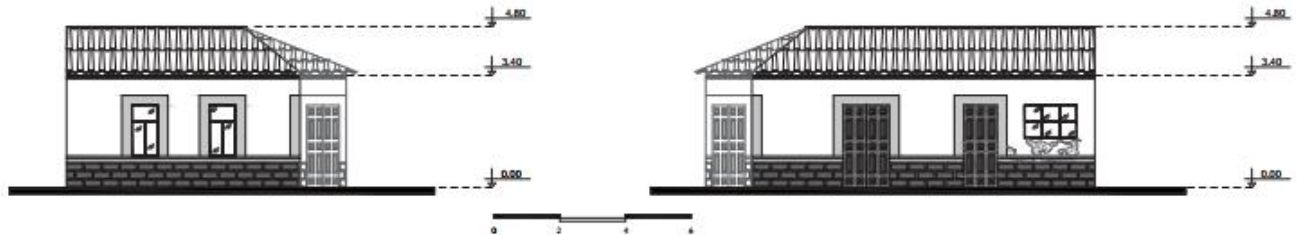
Figura 14 Vivienda 1

El bien inmueble se encuentra en buen estado, sin necesidades de reparar, sin embargo, se puede apreciar en su cubierta que ha sido reemplazada por teja de lámina PVC siendo su material original la teja de barro, lo cual, si bien no resulta perjudicial para la estética general, si afecta a la conservación y apreciación del bien inmueble, pues su materialidad original no se respeta en su cubierta.

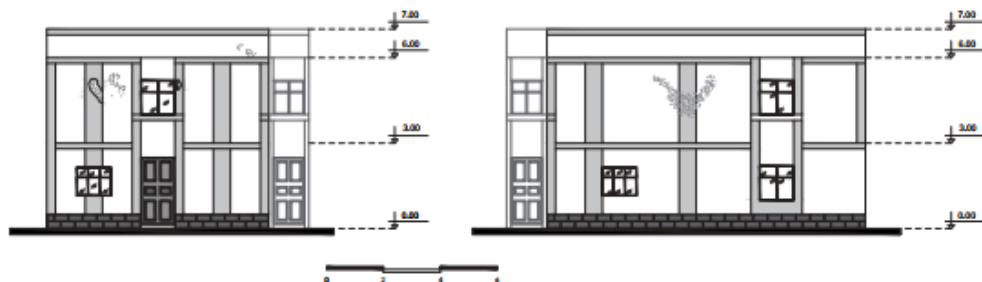
Figura 19 Vivienda 6

El inmueble se encuentra en buen estado, pues hace 8 años tuvo intervenciones en su fachada, el aspecto a tratar seria su pintura la cual sufre desprendimiento en algunas áreas puntuales de la fachada del inmueble.

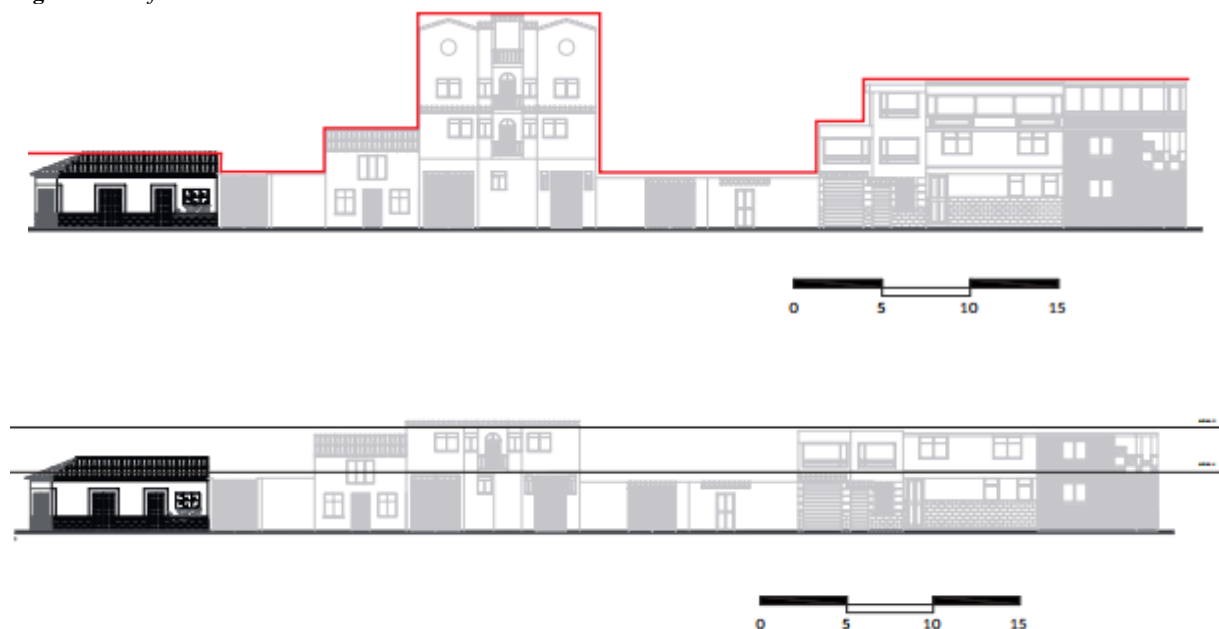
**Figura 39** *Perfiles de altura*

edificaciones ya existentes que rompan con los lineamientos propuestos se optara por tratar de crear un hito para el sector aprovechando sus características diferenciales dándoles realce mediante juego de fachadas creación de murales representativos para la parroquia creando elementos disruptivos pero que no sean invasivos en la imagen urbana. Todo esto gestionado por el GAD Municipal de Riobamba a través de la dirección de Gestión de Ordenamiento Territorial con el fin de consolidar perfiles urbanos coherentes y armónicos.

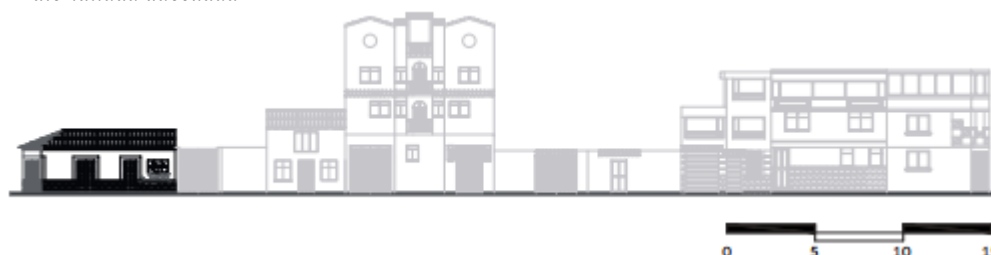
**Figura 41** Materialidad adecuada

Se propone que toda intervención arquitectónica incorpore una evaluación de su impacto en el paisaje urbano priorizando la lectura continua del frente de manzana y la unidad compositiva del entorno evitando propuestas aisladas que rompan la continuidad visual y formal del tejido existente. Para ello las preguntas claves en el análisis serán ¿Rompe el perfil urbano? ¿Oculta un inmueble patrimonial? ¿Cambia la percepción de la calle? ¿Afecta la continuidad?

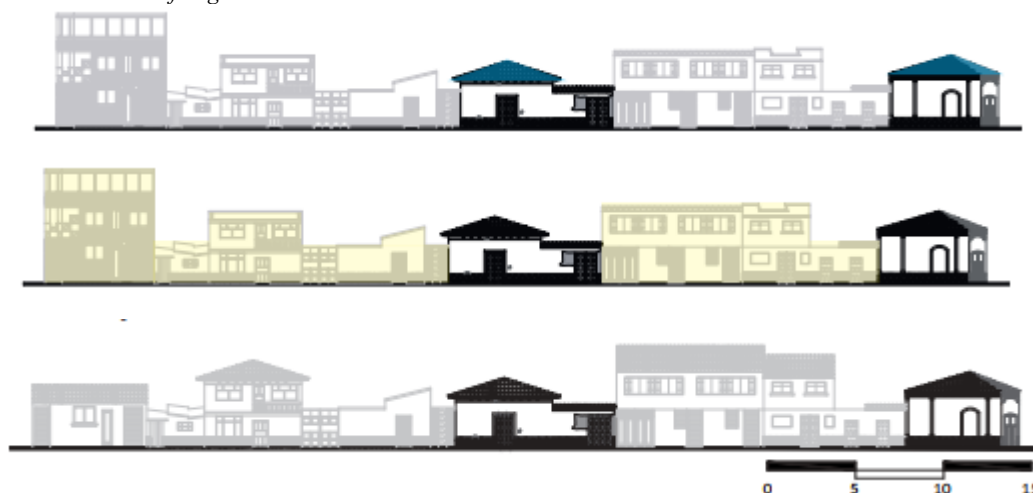
**Figura 42** Elementos morfológicos

Para ello se ha identificado la unidad morfológica predominante por antigüedad volumen en fachada y estética tradicional como la cubierta de teja con caídas siendo un elemento de carácter primordial y obligatorio en futuras construcciones. Para construcciones ya existentes se sugiere implementar pequeñas cubiertas inclinadas que permitan adicionar la materialidad y morfología a su fachada.

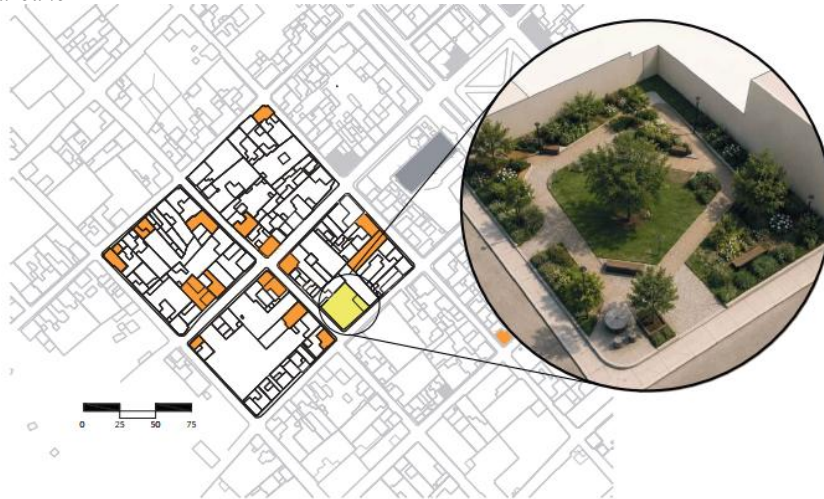
**Figura 43** *Espacio urbano*

Planificado con elementos reversibles que transformen el espacio como mobiliario móvil vegetación y estructuras ligeras todo ellos gestionado por el GAD Municipal de Riobamba a través de la Dirección de Gestión del Patrimonio Cultural en conjunto con el Ordenamiento Territorial.

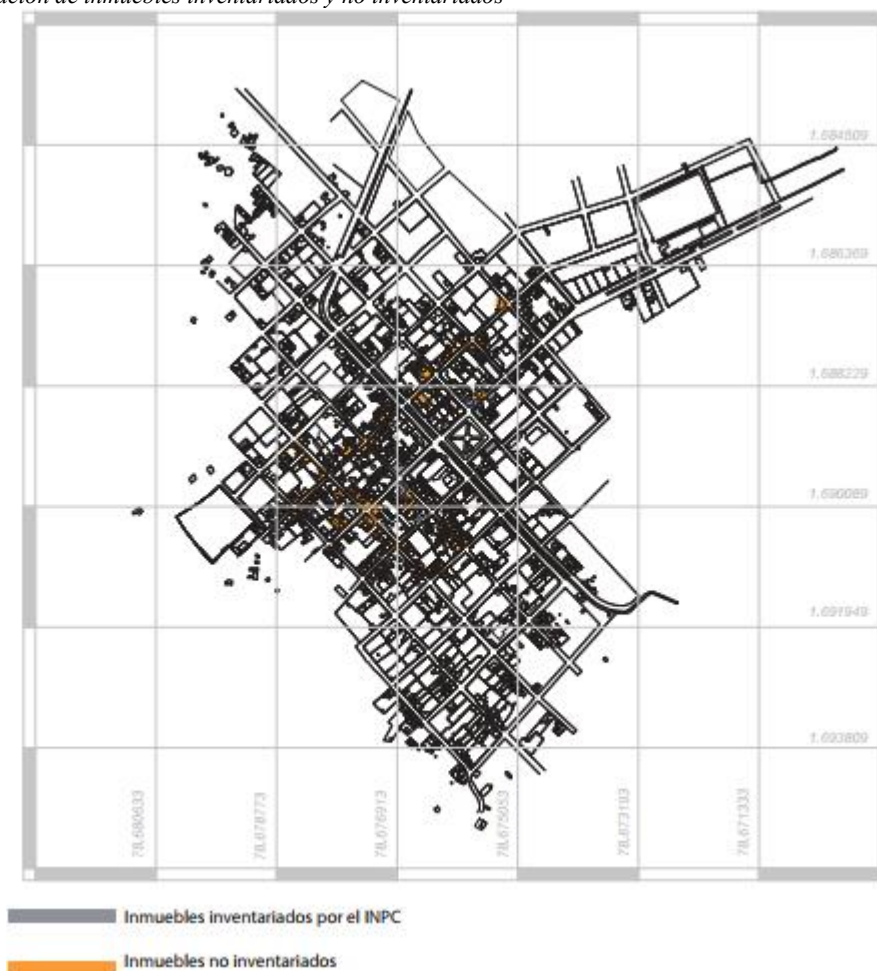
**Figura 44** *Ubicación de inmuebles inventariados y no inventariados*

**Nota.** Levantamiento de inmuebles con semejanzas de arquitectura Republicana

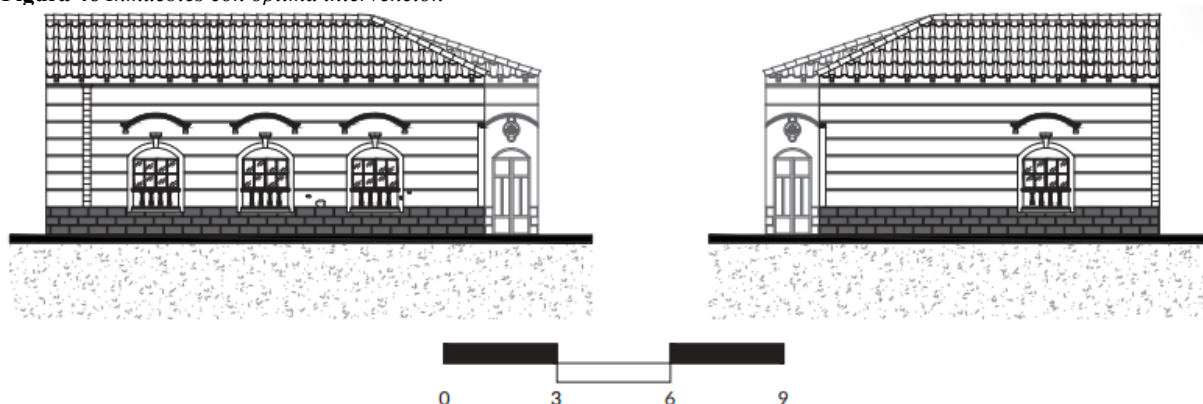
**Figura 46** *Inmuebles con optima intervención*

Se debe establecer un plan de intervención técnica y mantenimiento periódico para los inmuebles catalogados como “condicionados” priorizando reparaciones necesarias que aseguren su conservación funcional estética y estructural aumentando su idoneidad para procesos de inventariado patrimonial futuros
