CARRERA DE INGENIERÍA CIVIL

Proyecto de Investigación previo a la obtención del título de Ingeniero Civil

CAUSAS RAÍCES DEL RE TRABAJO EN LA CONSTRUCCIÓN DE PUENTES

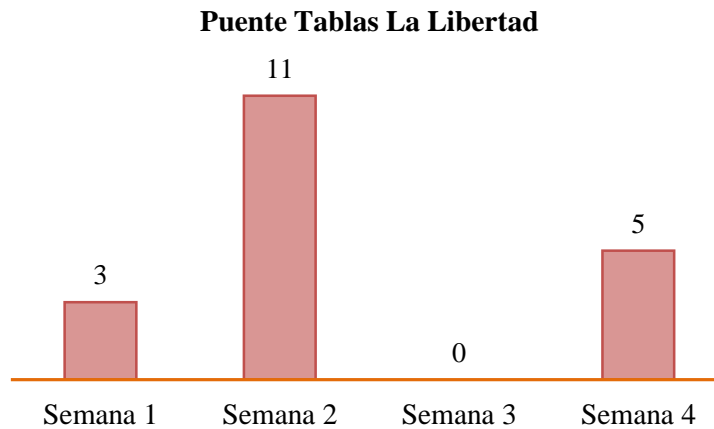
Figura 2. Indicador de impacto Tablas la Libertad

En la figura 2. Se presenta el impacto del re trabajo por cada mil de horas hombres trabajadas semanalmente, del puente tablas la libertad y en la tabla 6 sus causas raíces afectados por el re trabajo.

Se puede observar que la semana 2 existe un mayor impacto del re trabajo por cada mil de HH Trabajadas, una de estas órdenes de re trabajo fue la mala separación de las varillas longitudinales del estribo izquierdo y el mal apuntalamiento del encofrado del mismo estribo, esto a causa de errores y omisiones de diseño y del suministro de materiales y equipos, sin embargo, en la semana 3 la calidad es buena, debido a la supervisión diaria del ingeniero a cargo.

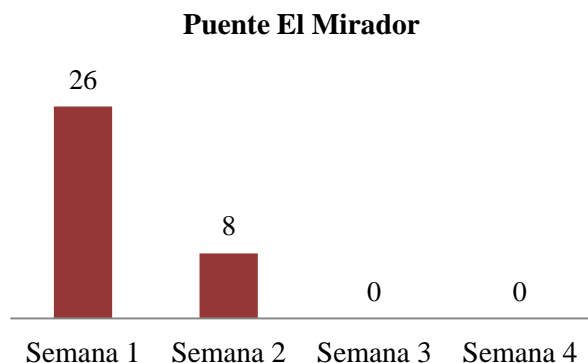
Figura 3. Indicador de impacto el Mirador

En la figura 3 se puede observar el impacto del re trabajo en el puente Mirador.

Se puede observar que en la semana 1 el impacto del re trabajo es mayor que la semana 2 por cada mil de HH Trabajadas. Entre las órdenes de re trabajo tenemos masillados en; muro de pantalla, vigas, diafragmas y trabas sísmicas, tan solo dobles de las patas en la junta de dilatación y relleno fueron presentadas en la semana 2. Por otra parte el impacto del re trabajo es buena en la semana 3 y 4 gracias a la aplicación de este indicador. Estas órdenes de re trabajo se produjeron a causa de supervisión inadecuada y mano de obra calificada como se observa en la tabla 7.

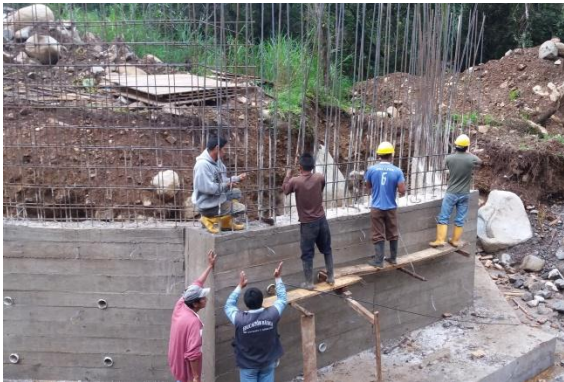
Separación de varillas longitudinales
(Muro de Pantalla.)

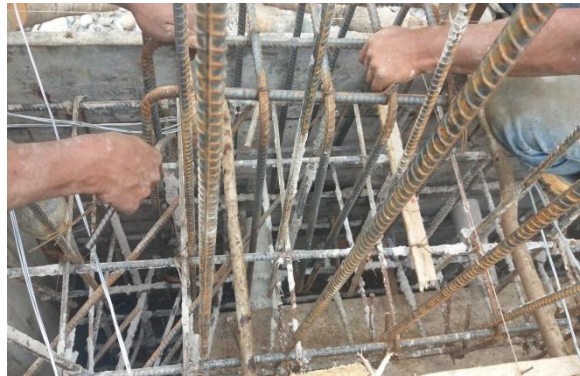
Separación de varillas entre la viga de apoyo
(parapeto) y la traba sísmica.

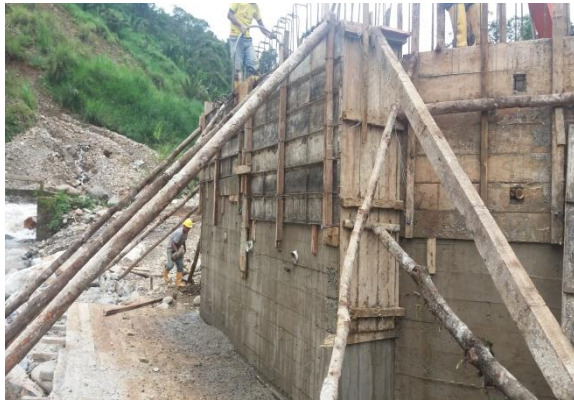
Encofrado de super-estructura.
(Muro de pantalla.) Apuntalamiento.

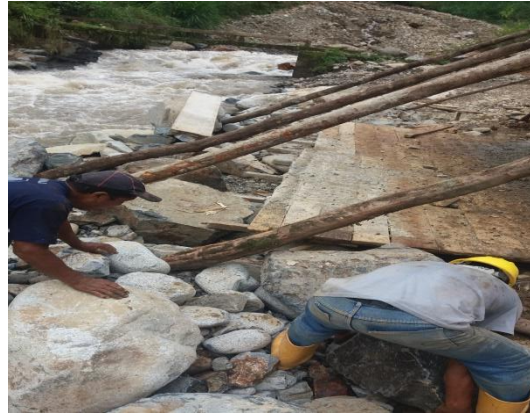
Encofrado de super-estructura.
(Muro de pantalla.) Apuntalamiento.

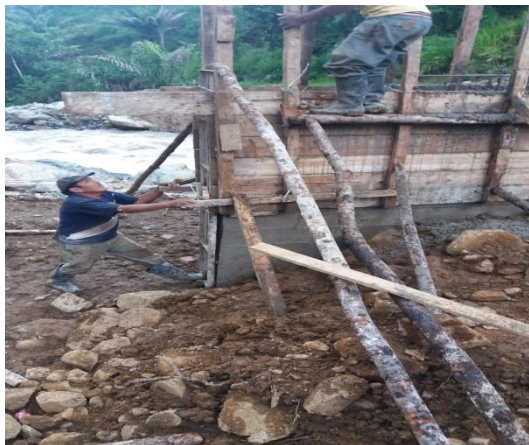
Encofrado muro de Ala Izquierdo y
Derecho. Apuntalamiento

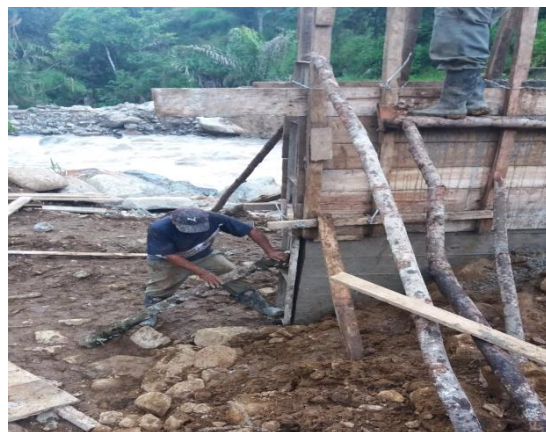
Encofrado muro de Ala Izquierdo y Derecho.
Apuntalamiento

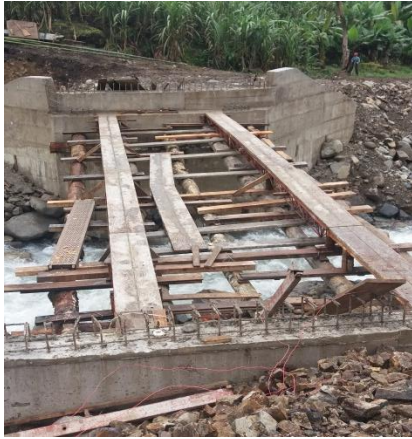
Encofrado base de vigas. No consideraron la contraflecha por falta de Topografía

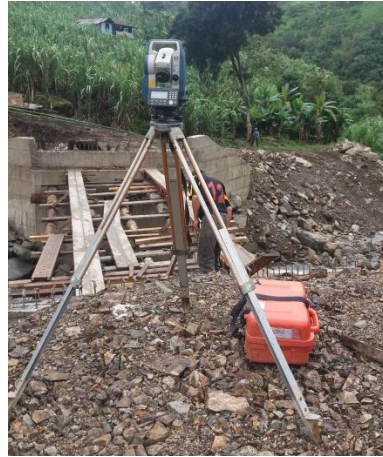
Encofrado base de vigas.

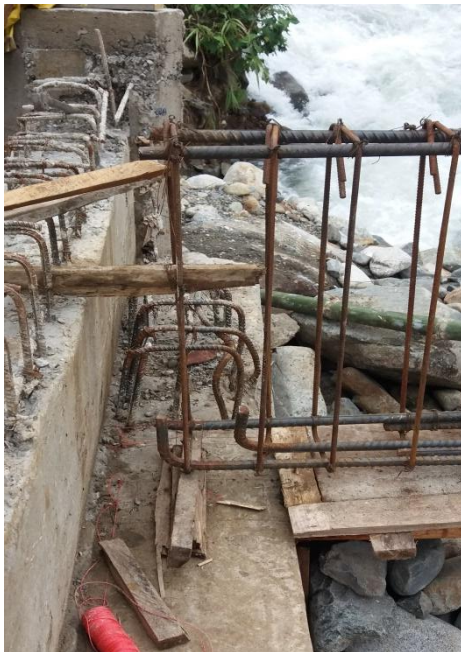
Amarre de estribos en vigas

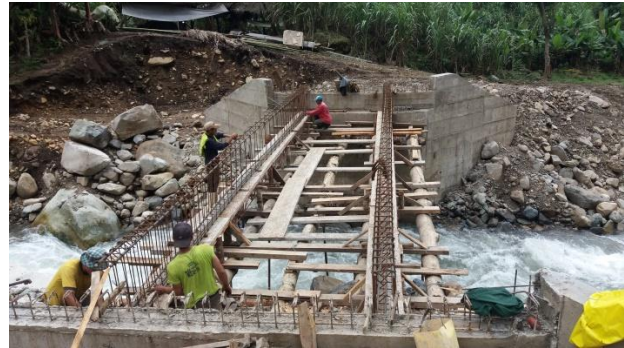
Amarre de estribos en vigas

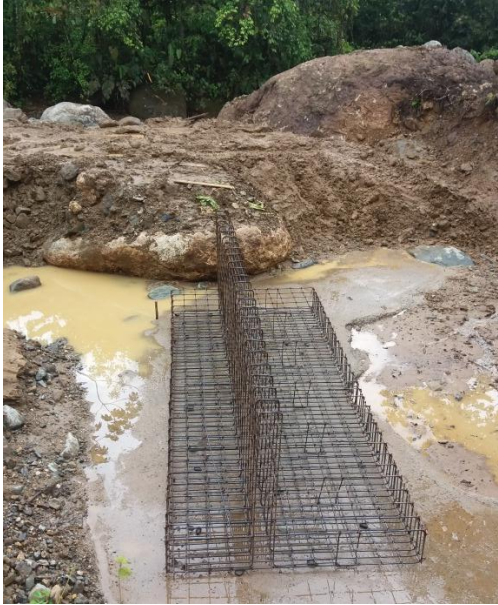
Hormigón simple replantillo Estribo derecho

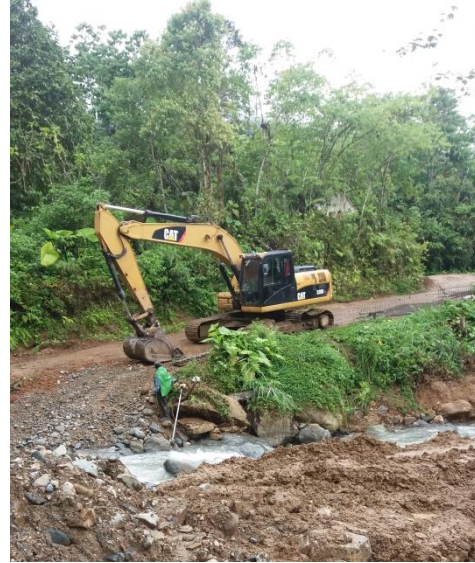
Replanteo estribo izquierdo

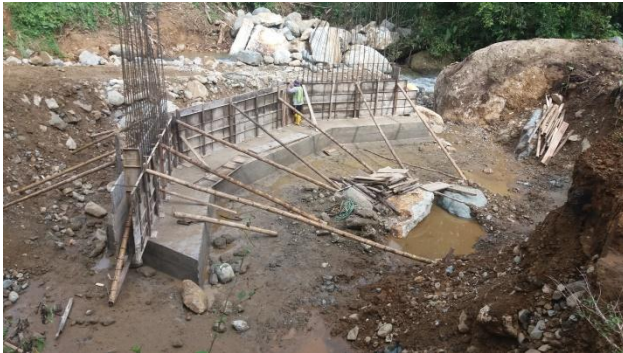
Encofrado muro de pantalla Estribo derecho

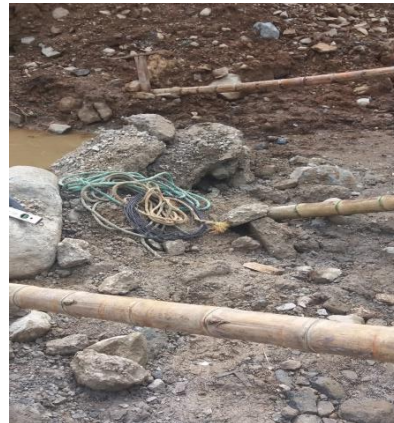
Apuntalamiento Muro de Pantalla

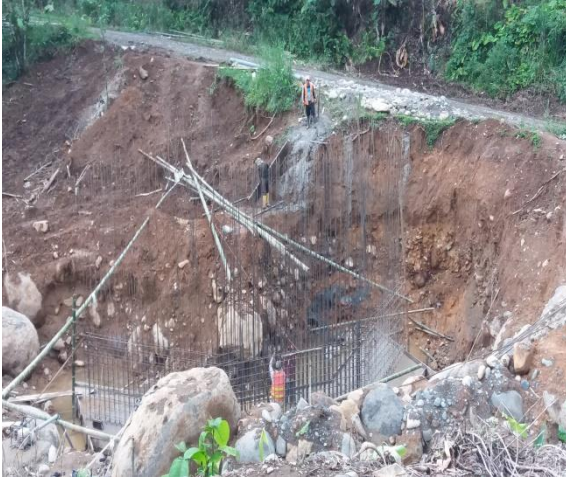
Doblez acero de refuerzo

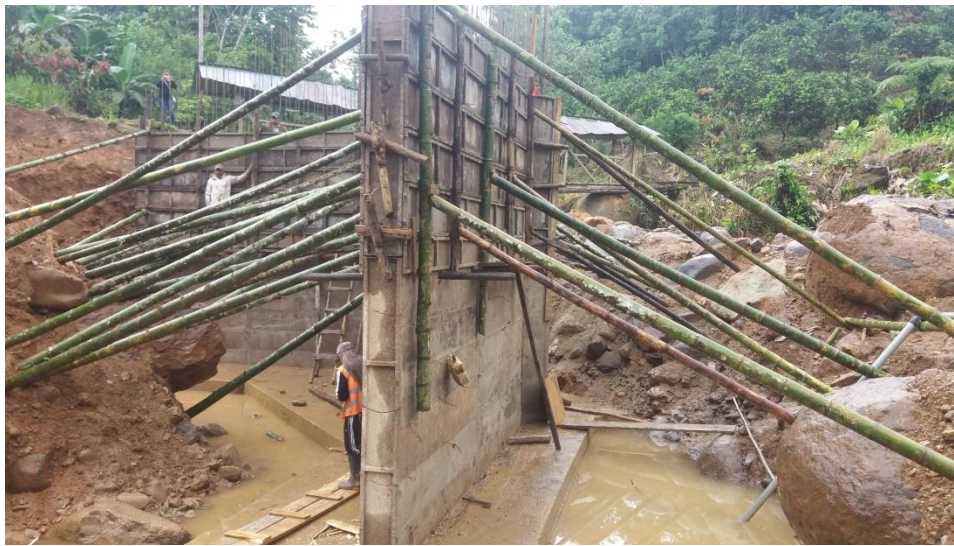
Apuntalamiento muro de pantalla y muro de Ala.
