**UNIVERSIDAD NACIONAL DE CHIMBORAZO**  
**FACULTAD DE INGENIERÍA**  
**ESCUELA DE INGENIERÍA CIVIL**

**TRABAJO DE GRADUACIÓN**

**“OBTENCIÓN DE MAPAS DEL ÍNDICE DE VULNERABILIDAD SÍSMICA  
DE LAS VIVIENDAS CONSTRUIDAS EN EL BARRIO LA LIBERTAD DE  
LA CIUDAD DE RIOBAMBA”**

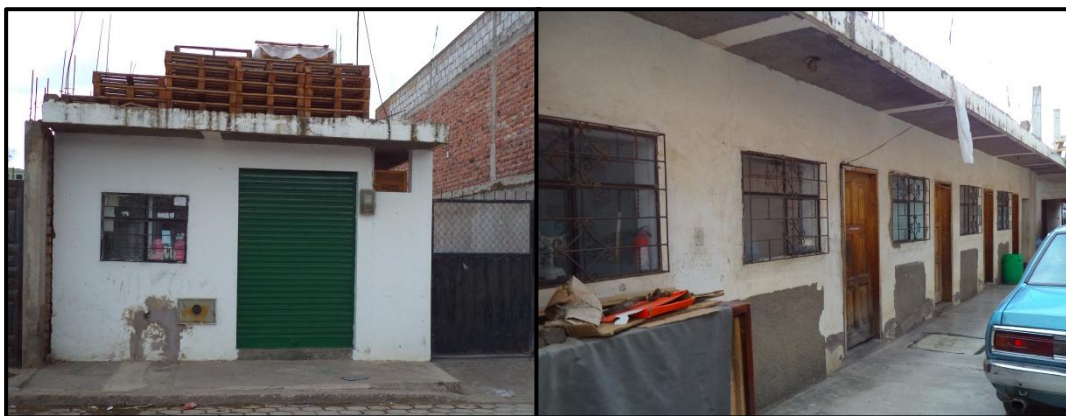
**Figura 12.** Planta con longitud excesiva en un sentido. Barrio La Libertad

El movimiento del terreno consiste en una transmisión de ondas, la cual se da con una velocidad que depende de las características de masa y rigidez del suelo de soporte, la excitación que se da en un punto de apoyo de la estructura en un momento dado difiere de la que se da en otro, diferencia que es mayor en la medida en que sea mayor la longitud de la edificación en la dirección de las ondas, causando esfuerzos longitudinales de tensión y de compresión adicionales. Considerando lo anterior, el correctivo usual para el problema de longitud excesiva de edificaciones es la partición de la estructura en bloques por medio de la inserción de juntas de dilatación sísmica.

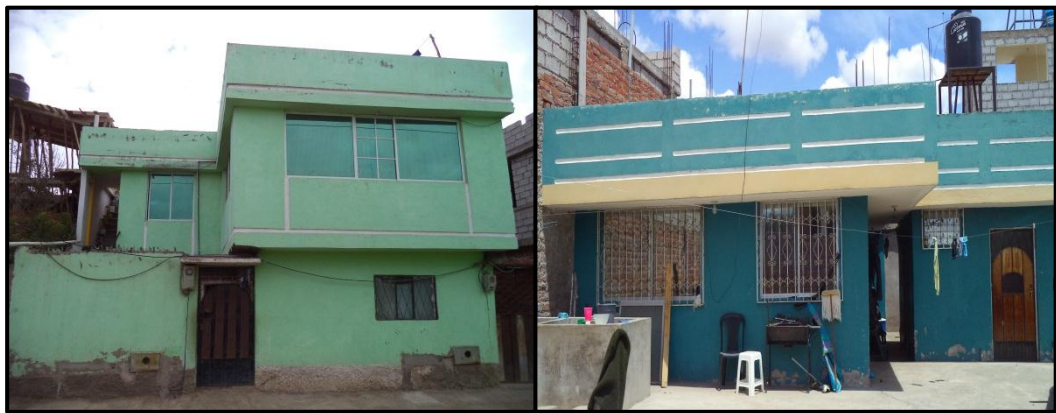
**Figura 13.** Plantas con forma irregular “L”. Barrio La Libertad

Estas formas tienden a producir variaciones de rigidez y por lo tanto movimientos diferenciales entre las diversas partes de la edificación, provocando concentraciones locales de esfuerzos en las esquinas entrantes de la vivienda.

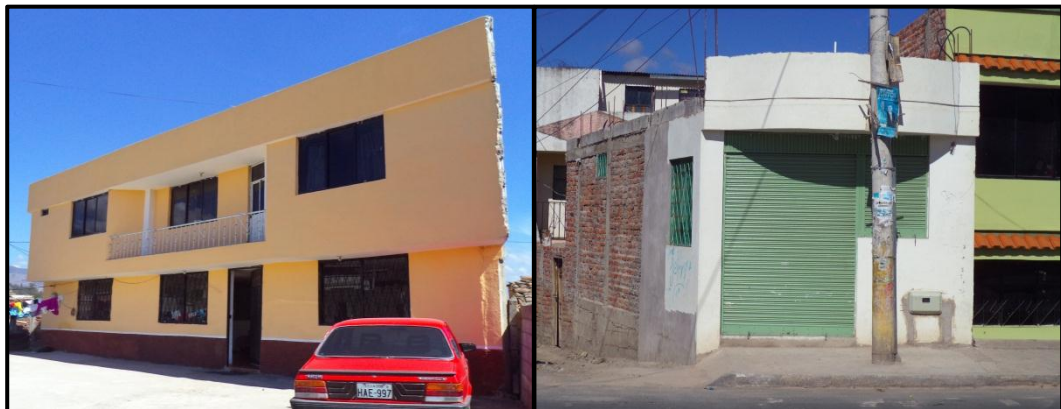
**Figura 14.** Plantas con sistemas estructurales no paralelos. Barrio La Libertad.

Como es de conocimiento el sismo actúa en una dirección arbitraria y la estructura, al no poseer un sistema resistente ortogonal, termina siendo vulnerable en la dirección que haya menor resistencia.

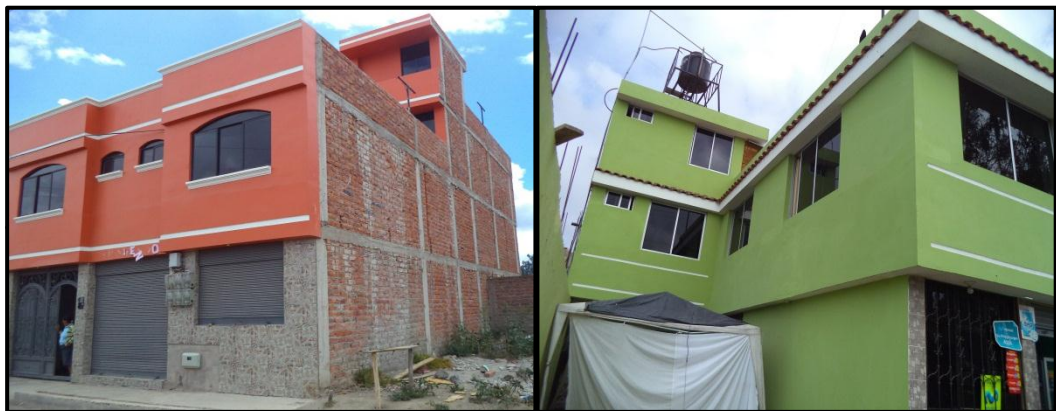
**Figura 15.** Vivienda con forma escalonada. Barrio La Libertad

Las formas escalonadas poseen un cambio abrupto de resistencia y rigidez con la altura, y su gravedad depende de las proporciones relativas y del tamaño absoluto de las distintas partes de la edificación; además si la estructura es asimétrica, entonces se introducirán fuerzas de torsión en la estructura, haciendo más complejo su análisis y su comportamiento.

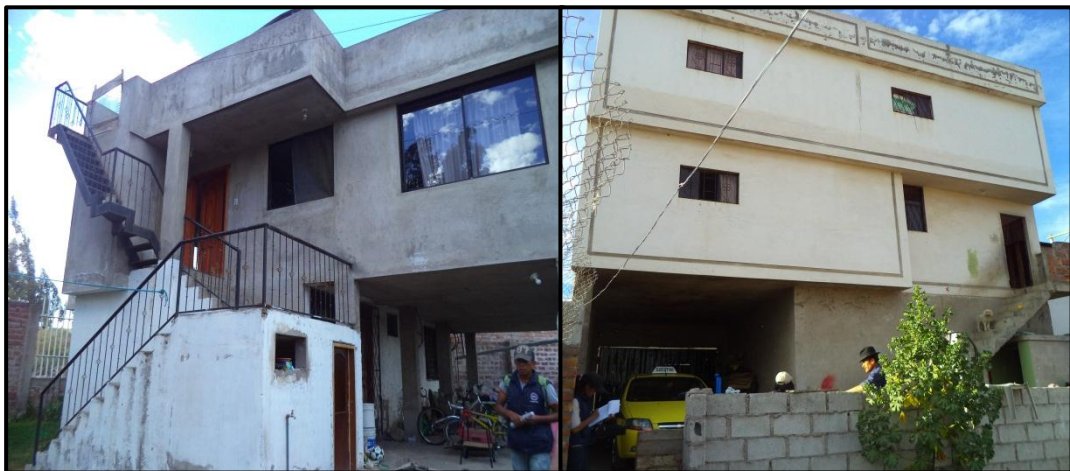
**Figura 16.** Viviendas con discontinuidad de resistencia y rigidez en el primer piso.  
Barrio La Libertad

Adicionalmente, el piso blando se puede producir también por un piso abierto que soporta muros superiores estructurales o no estructurales pesados.

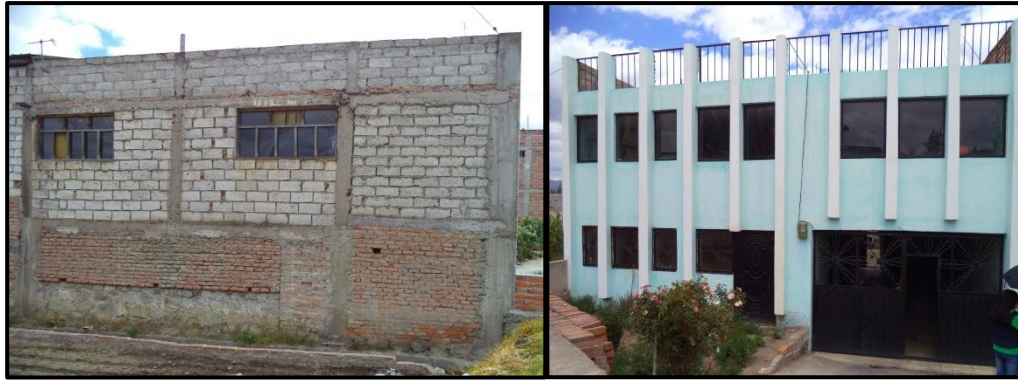
**Figura 17.** Piso débil por la falta de continuidad de los elementos estructurales.  
Barrio La Libertad

Igualmente existe piso blando en el caso de discontinuidad debido al hecho de que no todos los elementos estructurales verticales se proyectan hacia la cimentación, sino que algunos terminan en el segundo piso para aumentar las luces de la planta baja. Esta condición crea una trayectoria de carga discontinua que produce un cambio abrupto de resistencia y rigidez en el punto de cambio.

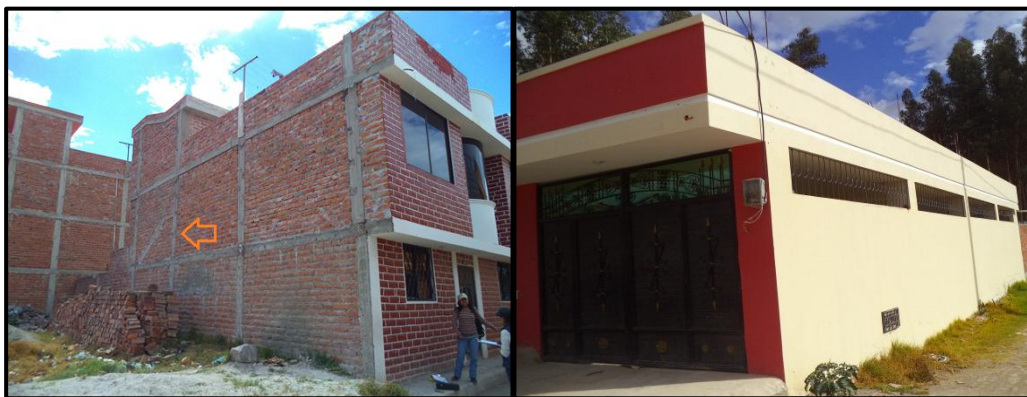
**Figura 18.** Viviendas con el efecto de columna corta.  
Barrio La Libertad

Se presenta el efecto de columna corta cuando en una edificación aporticada se construye una pared de altura parcial para ajustar alguna ventana. La columna adyacente se comporta como columna corta, debido a la presencia de las paredes, que le restringen el movimiento lateral.

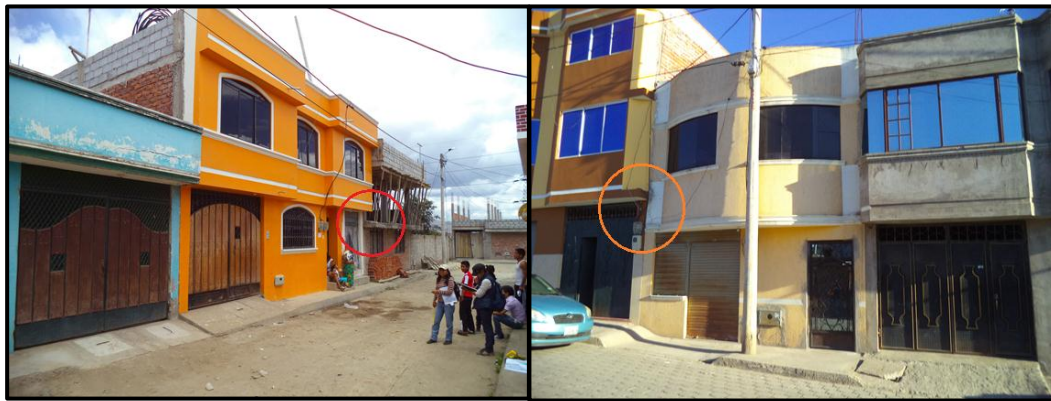
**Figura 19.** Viviendas con problemas de colindancia, golpeteo por desnivel de losas.  
Barrio La Libertad

El golpeteo de edificaciones es otra falla frecuente que puede llevar al colapso a uno de ellos especialmente si se están golpeando dos estructuras de diferente altura y es más grave el problema si las losas de entrepiso no están a la misma altura.

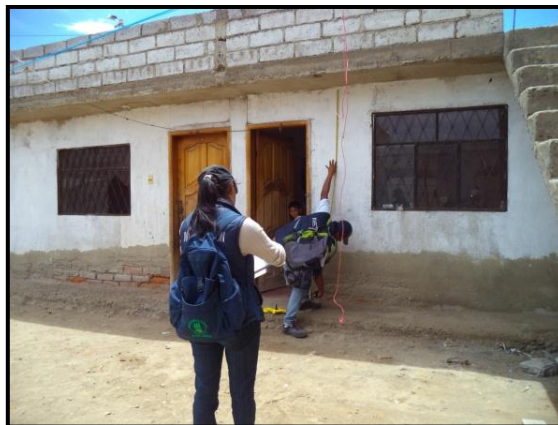
**Figura 32.** Medición de la vivienda.

La configuración estructural de las viviendas tanto en planta como en elevación nos pueden dar una idea del comportamiento de las estructuras ante un sismo, por tanto mediante la técnica de observación, con el empleo de instrumentos como cinta métrica y flexómetro con los cuales se toma las dimensiones para determinar la configuración en planta de las viviendas tales como distancia entre columnas, ductos de luz, ductos de gradas y cada uno de los elementos estructurales como columnas y losas. Al mismo tiempo se tomó las alturas de entrepiso y la distancia más desfavorable de un ventanal, de utilidad en la metodología Italiana. Se dibujó la geometría y elementos estructurales en el instrumento ficha de campo geometría de vivienda (Anexo 7).

Además se empleó otro instrumento como fotografías (Figura 32), que evidencien la configuración de las mismas.

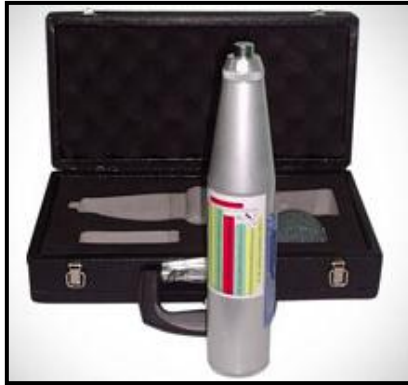
**Figura 33.** Esclerómetro HT-225. (SouthGeoSystems Corp).

Este ensayo es utilizado para determinar de forma aproximada la resistencia del hormigón endurecido. El equipo utilizado es un esclerómetro HT-225 y una piedra abrasiva como muestra la figura 33.

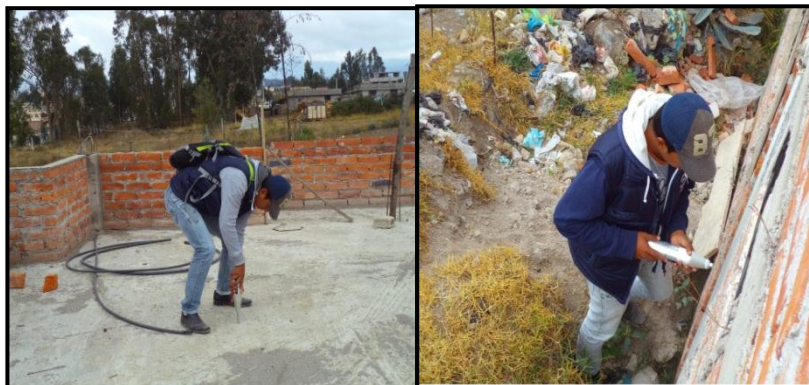
**Figura 34.** Ensayo con el esclerómetro en losa y columna.

El procedimiento del ensayo se fundamenta en la norma ASTM-C-805-08, “Standard Test Method for Rebound Number of Hardened Concrete” y es el siguiente:

- Antes de realizar el ensayo se debe limpiar la superficie y eliminar las irregularidades utilizando la piedra abrasiva hasta dejarla lisa.
- Dibujar una recuadro de (15x15) cm y trazar líneas formando cuadrículas las mismas que deben ser mayores a 25 mm y menores de 50 mm.
- Se coloca el esclerómetro en forma perpendicular sobre la superficie del concreto que se va a evaluar, en las intersecciones de la cuadrícula se ejerce una pequeña presión para permitir que el émbolo del esclerómetro se libere.
- Después del impacto se oprime el botón pulsador y se toma la lectura del valor de rebote (R) en la ventana de la escala graduada.
- Realizar por lo menos 10 disparos en la losa y en una columna.

Las lecturas tomadas del valor de rebote (R) se registran en el instrumento ficha de campo geometría de vivienda (Anexo 7).

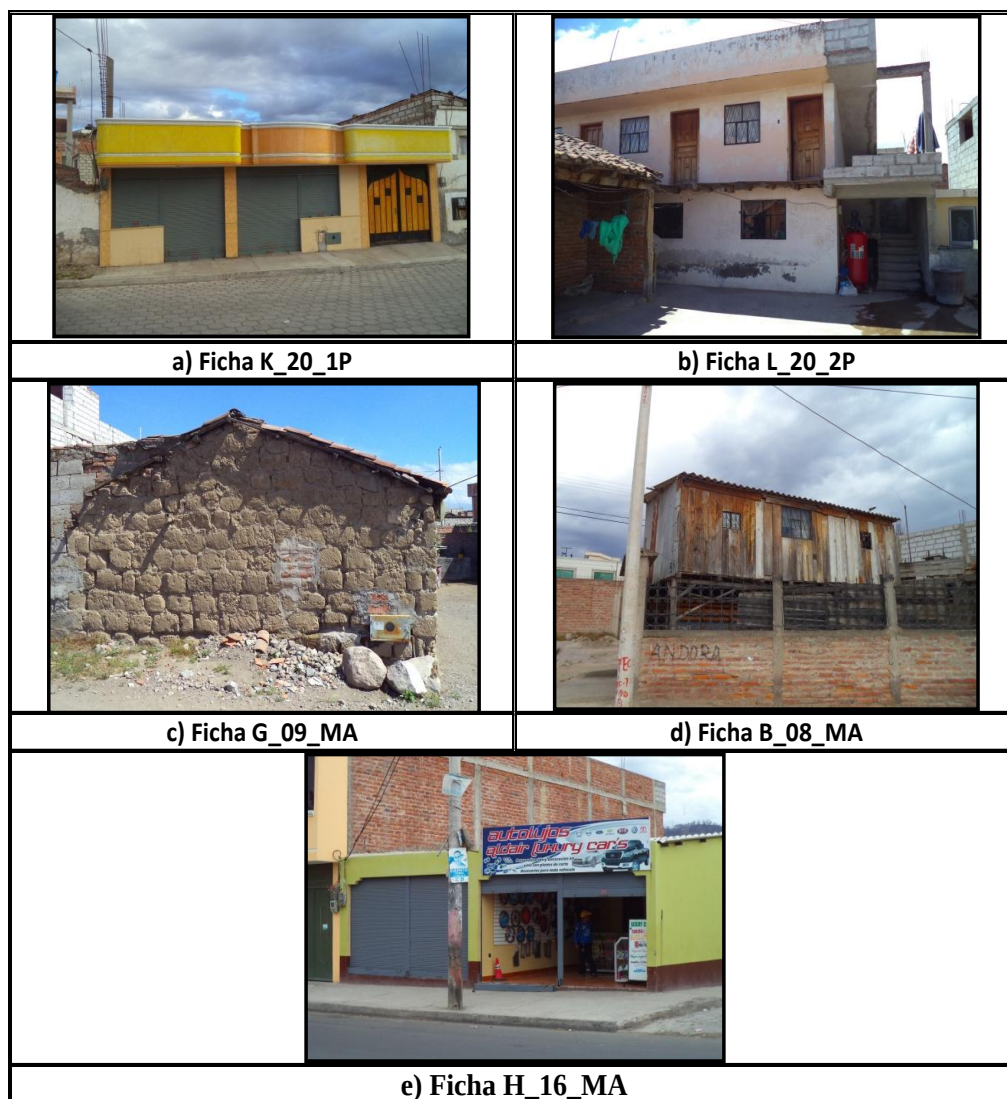
**Figura 39.** Diferentes sistemas estructurales en el barrio La Libertad.

En la figura 39 se muestran fotografías de los diferentes tipos de tipología estructural de las viviendas encontradas en el barrio en estudio y se anota al pie de cada foto la etiqueta de la ficha de evaluación para poder visualizar su grado de vulnerabilidad al final del trabajo.

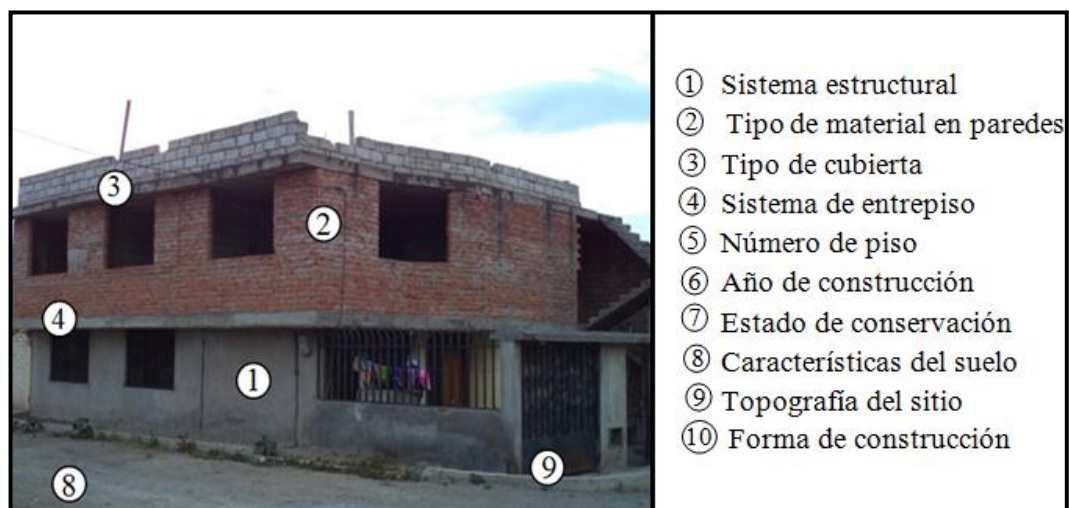
**Figura 41.** Vivienda D\_13\_2P.

La figura 41 muestra la fachada principal y lateral de la vivienda a desarrollarse como ejemplo en este trabajo de investigación.

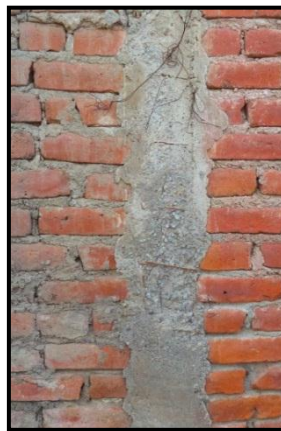
**Figura 42.** Estado de conservación de la vivienda D\_13\_2P.

7. **Estado de conservación:** A simple vista se pudo observar fallas constructivas como acero visto, hormiguero en elementos estructurales, además la falta de mantenimiento de la vivienda logran que su estado de conservación sea regular y por la tanto su calificación será igual a 5.

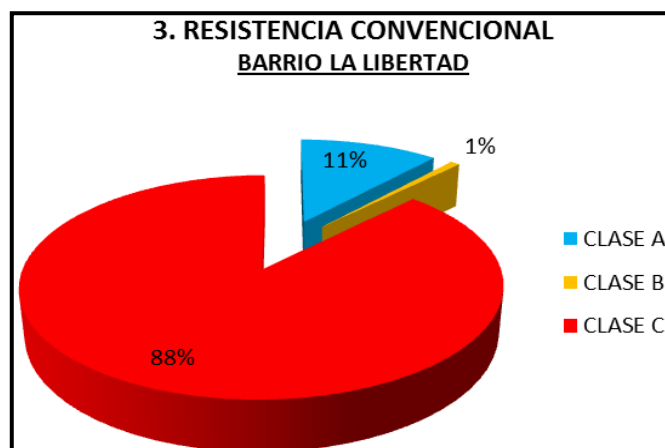
**Figura 69.** Distribución porcentual de viviendas por Resistencia Convencional.

- 15 de 131 (11%) viviendas es de Clase A (Figura 68 y 69) porque fundamentalmente la resistencia del hormigón con el esclerómetro se verificó superior a 210 kg/cm<sup>2</sup>, además la relación entre el cortante

- 1 de 131 viviendas (1%) es de Clase B (Figura 68 y 69), porque la resistencia del hormigón con el esclerómetro se verificó superior a 210 kg/cm<sup>2</sup>; pero la relación entre el cortante resistente por la estructura y la cortante actuante en la base es superior a 0.7 e inferior a 1.5.
- 115 de 131 viviendas (88%) es de Clase C (Figura 68 y 69) porque principalmente la resistencia del hormigón con el esclerómetro se verificó inferior a 210 kg/cm<sup>2</sup>; además la relación entre el cortante resistente por la estructura y la cortante actuante en la base es inferior a 0.7.

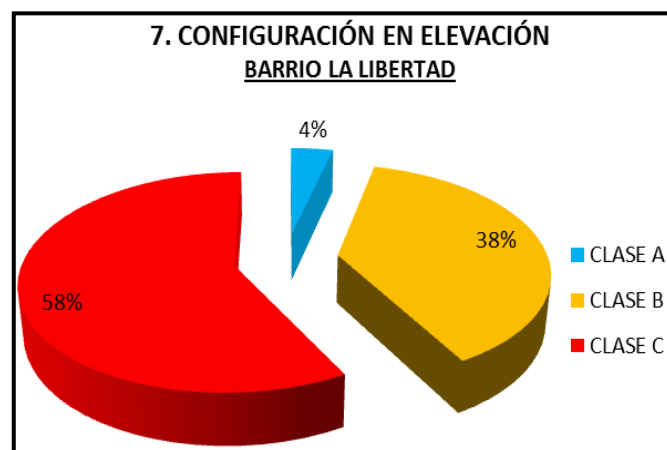
**Figura 76.** Distribución porcentual de viviendas por Configuración en Elevación.

- 5 de 131 viviendas (4%) es de Clase A (Figura 75 y 76) porque las masas van decreciendo entre las plantas sucesivas, el piso inferior es más fuerte que el piso superior y no existe interrupción de elementos verticales.
- 50 de 131 viviendas (38%) es de Clase B (Figura 75 y 76) porque existe variación del sistema resistente, hay aumentos de masa en altura superior al 10% pero menores al 20%.

- 76 de 131 viviendas (58%) es de Clase C (Figura 75 y 76) porque son estructuras con piso blando, el primer piso tiene mayor altura que los pisos superiores. Hay aumentos de masa en altura superior al 20%.

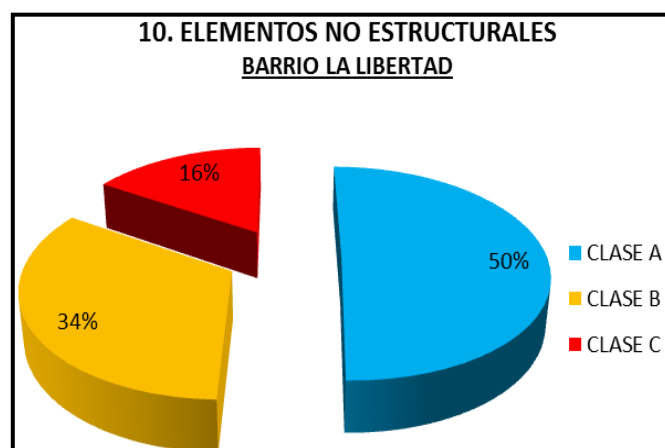
**Figura 82.** Distribución porcentual de viviendas por Elementos no Estructurales

- 66 de 131 viviendas (50%) es de Clase A (Figura 81 y 82) porque tiene elementos externos estables o anclados de manera eficiente.
- 44 de 131 viviendas (34%) es de Clase B (Figura 81 y 82) porque posee elementos externos estables pero con conexiones poco fiables, principalmente tanques elevados de almacenamiento de agua.

- 21 de 131 viviendas (16%) es de Clase C (Figura 81 y 82) porque las viviendas poseen elementos externos inestables y mal conectados.

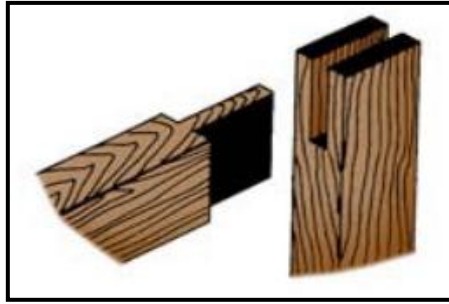
**Figura 98.** Unión Caja y Espiga (Manual para el participante de uniones en madera, 2008)

Se usa para uniones en ángulo recto. Este tipo de unión es común para la construcción de marcos (Figura 98). Para la construcción de la caja y espiga se divide el grueso de la madera en tres partes iguales, para obtener el tamaño de la caja y de la espiga respectivamente.

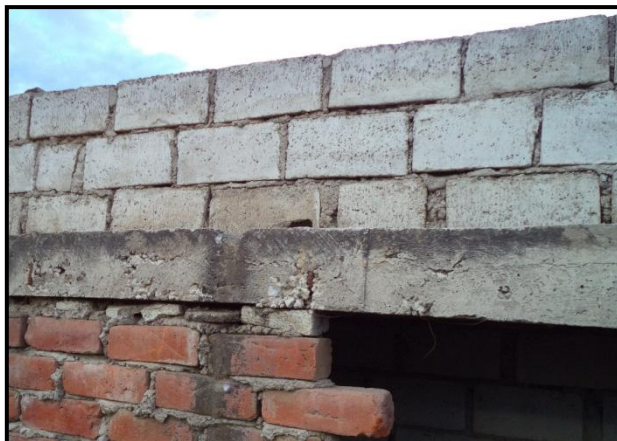
Hormiguno, acero sin recubrimiento y separación entre mampostería –viga.
