UNIVERSIDAD NACIONAL DE CHIMBORAZO

Proyecto de Investigación previo a la obtención del título de Ingeniera Civil

**“TÉCNICAS DE REFORZAMIENTO ESTRUCTURAL EN LA REHABILITACIÓN DE
EDIFICACIONES PATRIMONIALES”**

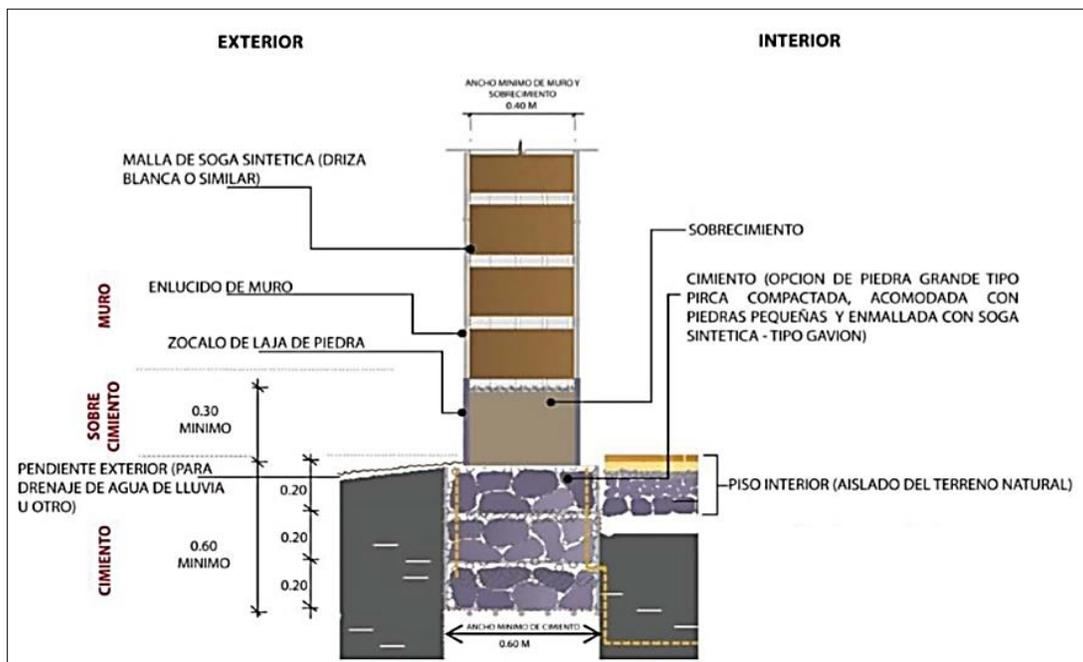
Por medio de la cimentación se trasladan todas las cargas del edificio al terreno sobre el que se apoya. El sistema de cimentación en un inmueble de valor patrimonial es la cal y canto: piedra y cal. Todos ellos quedan generalmente ocultos o enterrados después de su construcción (Carlucci, 2016).

Figura 1. Esquema de cimentación. **Fuente:** (E.080, 2017).

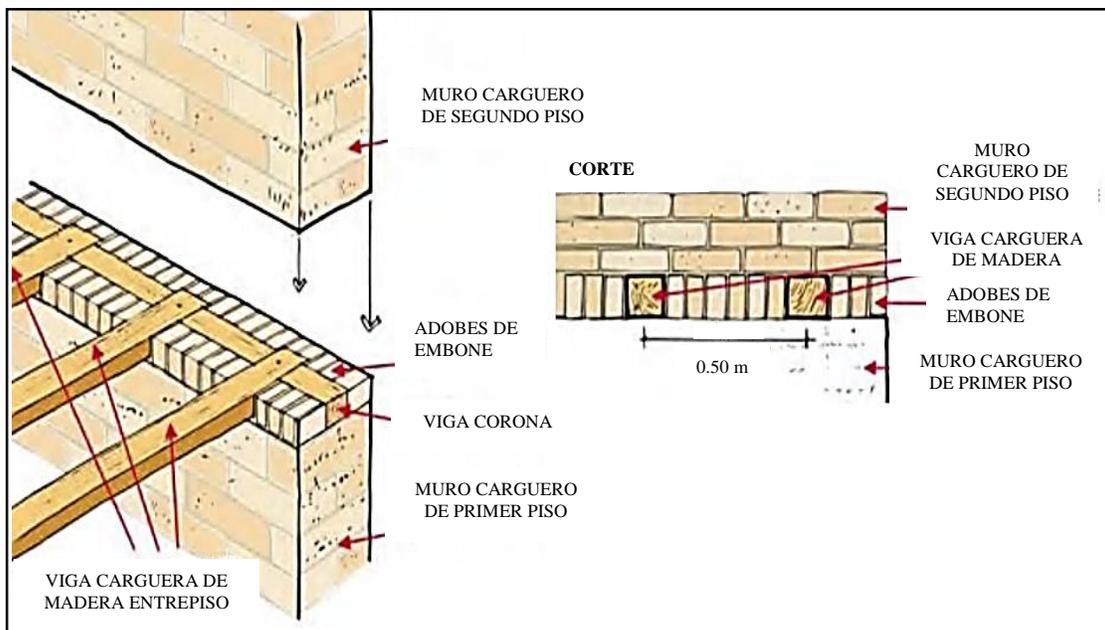
Las juntas de las paredes se realizan únicamente conectándolas mediante el sistema de "trabe", el que consiste en alternar las juntas verticales entre las unidades de adobe en cada hilera, de manera que se presente una junta vertical pasando una hilera en la misma sección. El "trabe" pretende vincular las paredes que son perpendiculares entre sí, en esquinas o encuentros exteriores, y en encuentros interiores (Fernández, 2015).

Figura 2. Muros de adobe. **Fuente:** (Rivero, 2010)

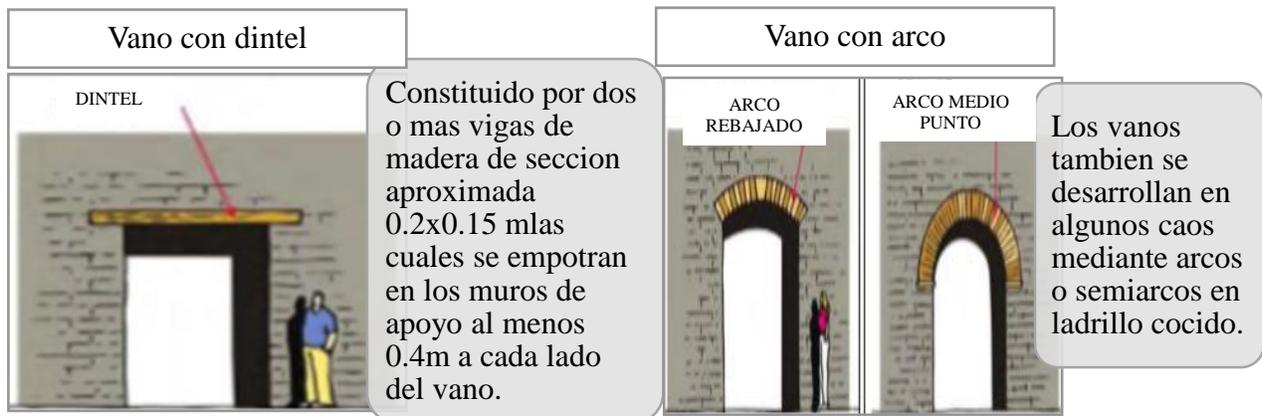
Figura 4. Vanos de puerta u ventana. **Fuente:** (Rivero, 2010)

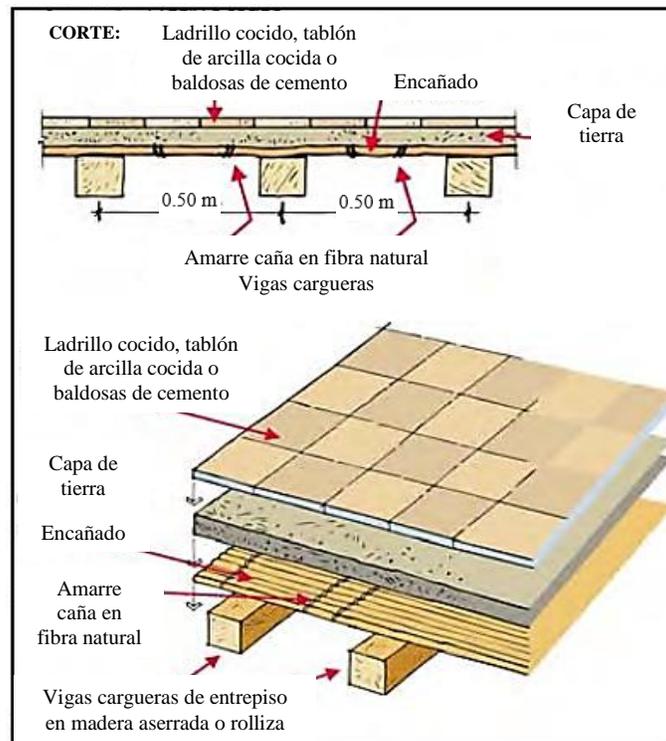
Figura 6. Detalle de acabados del entrepiso. **Fuente:** (Rivero, 2010)

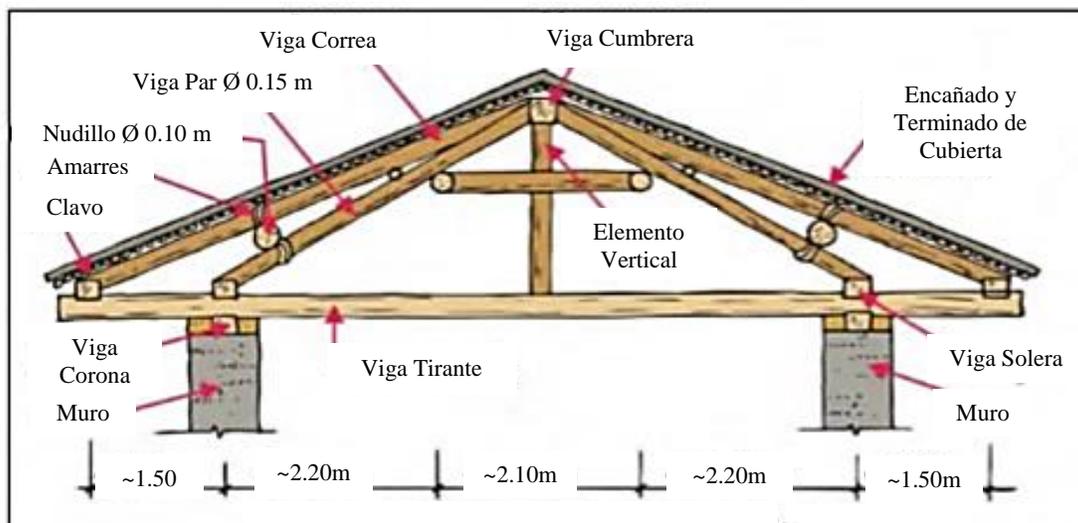
- Viga cumbrera: conformada la viga longitudinal principal y recibe las correas.
- Vigas correas: vigas principales que sostiene el encañado de techo.
- Pares: elementos diagonales.
- Tirantes: viga de madera que atraviesan el vano y reciben las vigas soleras.
- Soleras: vigas instaladas en las cajas de los tirantes. Reciben las correas y las vigas pares.
- Nudillos: elementos longitudinales de amarre entre vigas correas y vigas pares (Rivero, 2010).

Figura 7. Esquema de cubierta. **Fuente:**(Rivero, 2010)

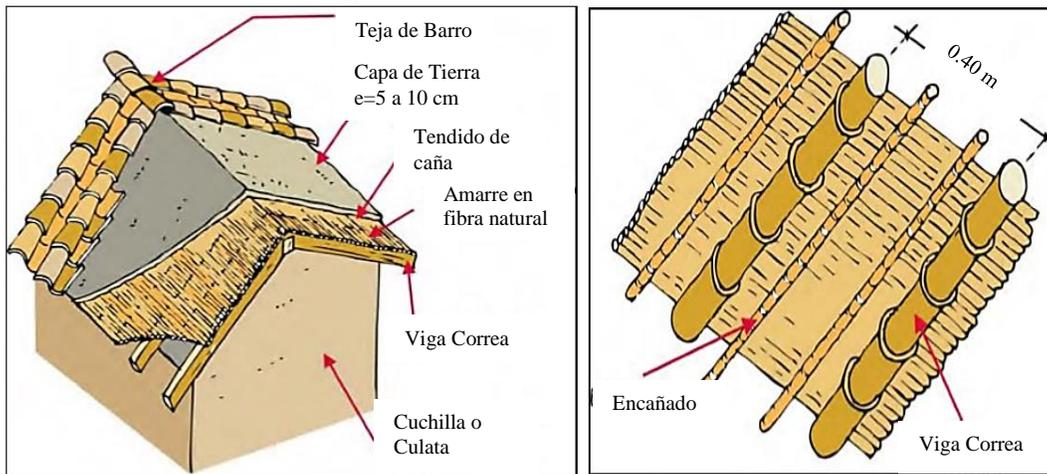
El entechado más común consiste en un encañado con fibra natural apoyado sobre las vigas correas. Sobre el tendido de caña se coloca una capa de tierra sobre la cual se apoyaba directamente la teja de barro cocido (Rivero, 2010).

Figura 8. Entechado. Fuente:(Rivero, 2010)

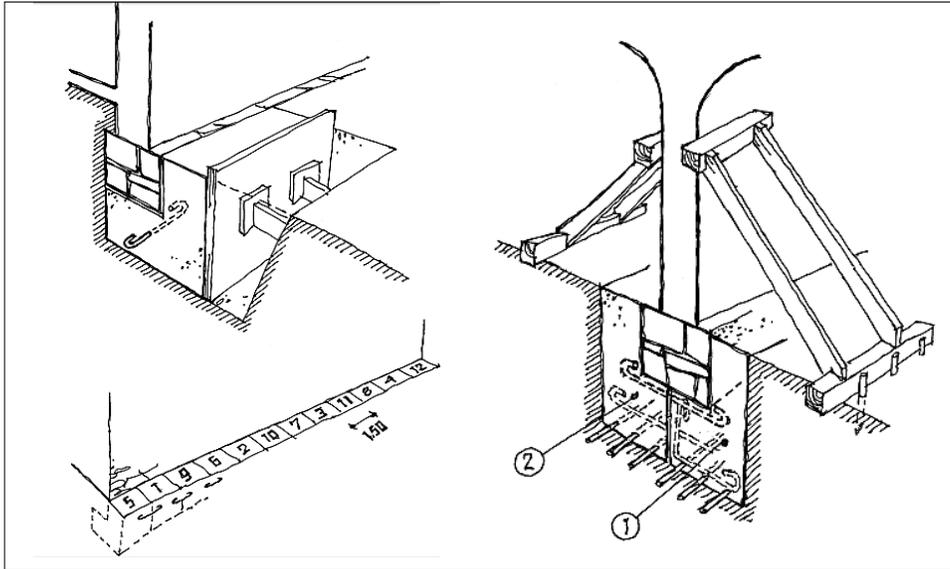
Figura 12. Reforzamiento de cimentaciones. **Fuente:** (Gómez, 2012)

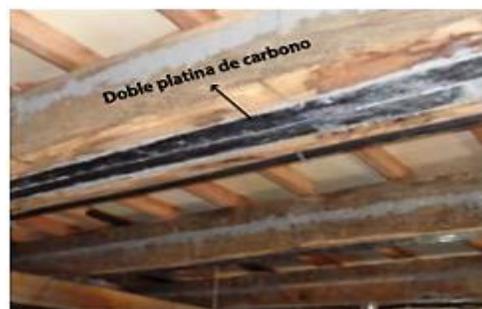
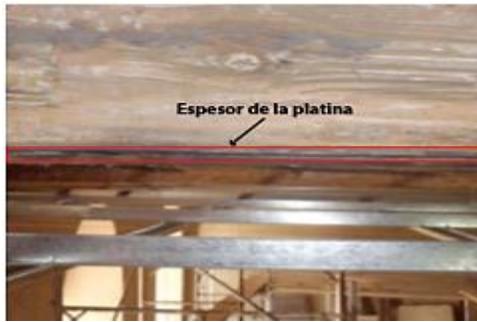
Fibras de carbono

Consiste en aplicar pequeñas platinas de material sintético con fibra de carbono de alta resistencia estructural y resistentes a la corrosión. Poseen un peso prácticamente depreciable y una dimensión que pasa desapercibidas. De acuerdo a los datos técnicos de las platinas especifican que su uso ayuda a incrementar la capacidad de soporte de carga, aumento de la capacidad a flexión de los elementos de madera y puede solucionar errores de diseño por

dimensiones insuficientes. La colocación se ejecuta mediante fijaciones a través de resinas epóxicas, la desventaja es el costo ya que llega a costar \$75 por metro lineal.

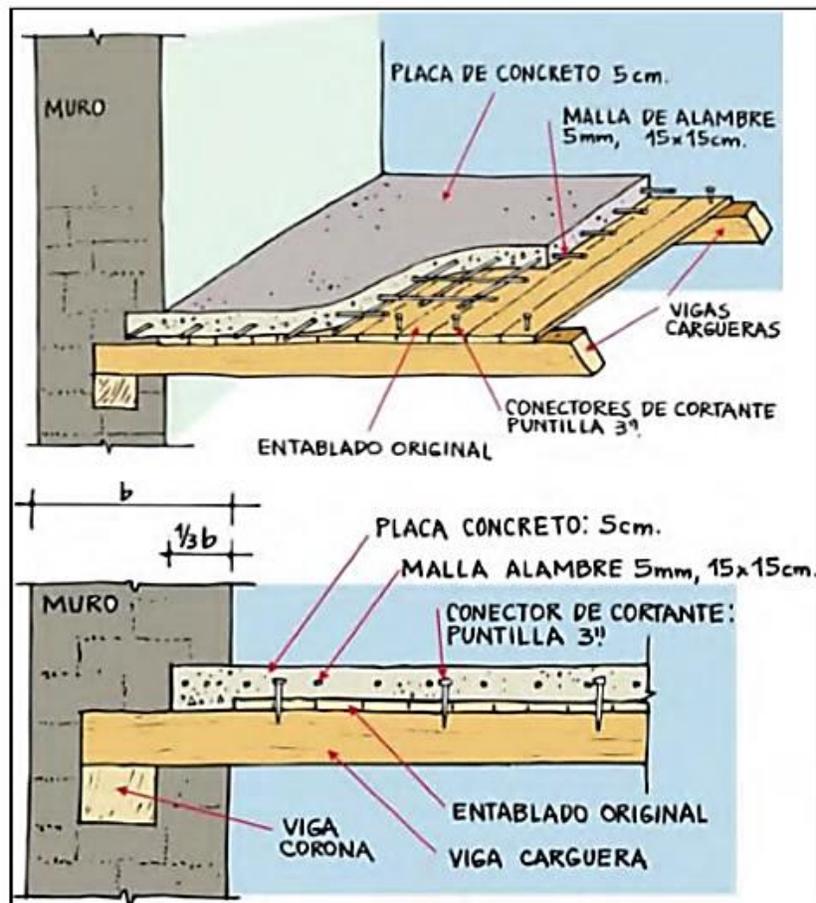
Figura 14. Rehabilitación del entrepiso. **Fuente:** (Rivero, 2010)

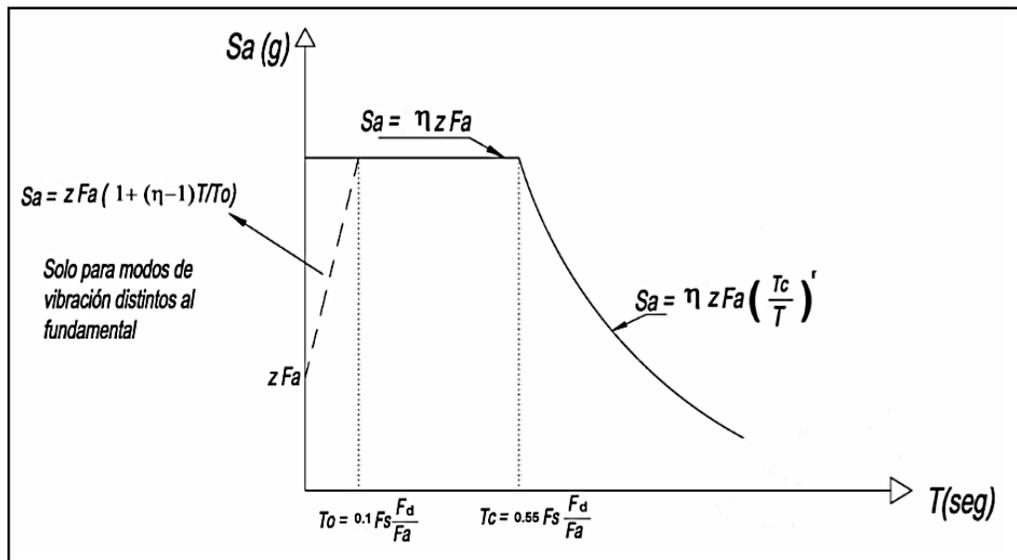
- El factor de zona sísmica Z ,
- El tipo de suelo del sitio de emplazamiento de la estructura,
- La consideración de los valores de los coeficientes de amplificación de suelo F_a , F_d , F_s .

Figura 17. Espectro elástico. **Fuente:** (NEC - SE - DS, 2015).

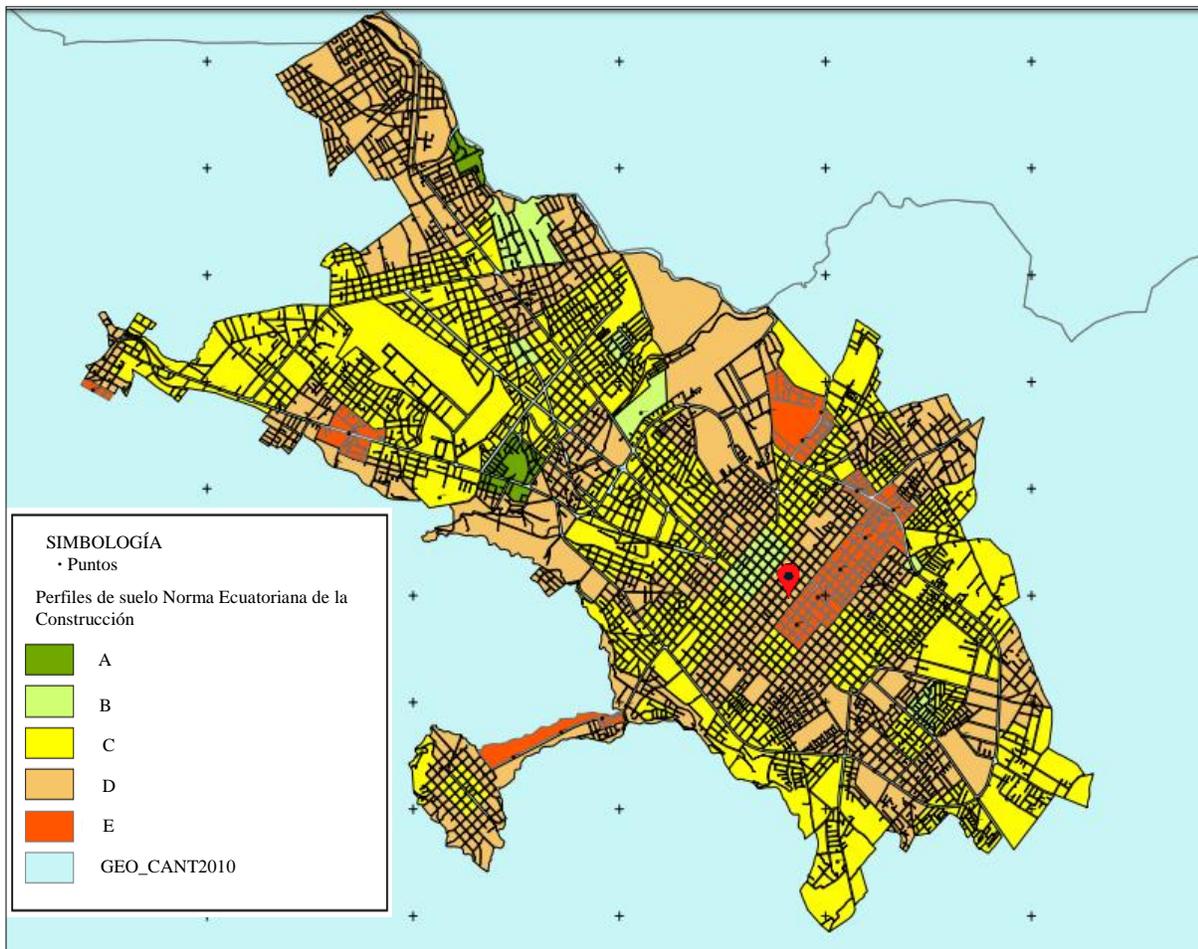
Para la determinación del perfil del suelo, se localizó el predio en el mapa microzonificación sísmica de suelos de la ciudad de Riobamba representada mediante la Figura 18, que en función de la NEC-11 corresponde a un suelo tipo D.

Figura 18. Mapa de zonificación sísmica de los suelos de Riobamba. **Fuente:** (Barahona et al., 2013)

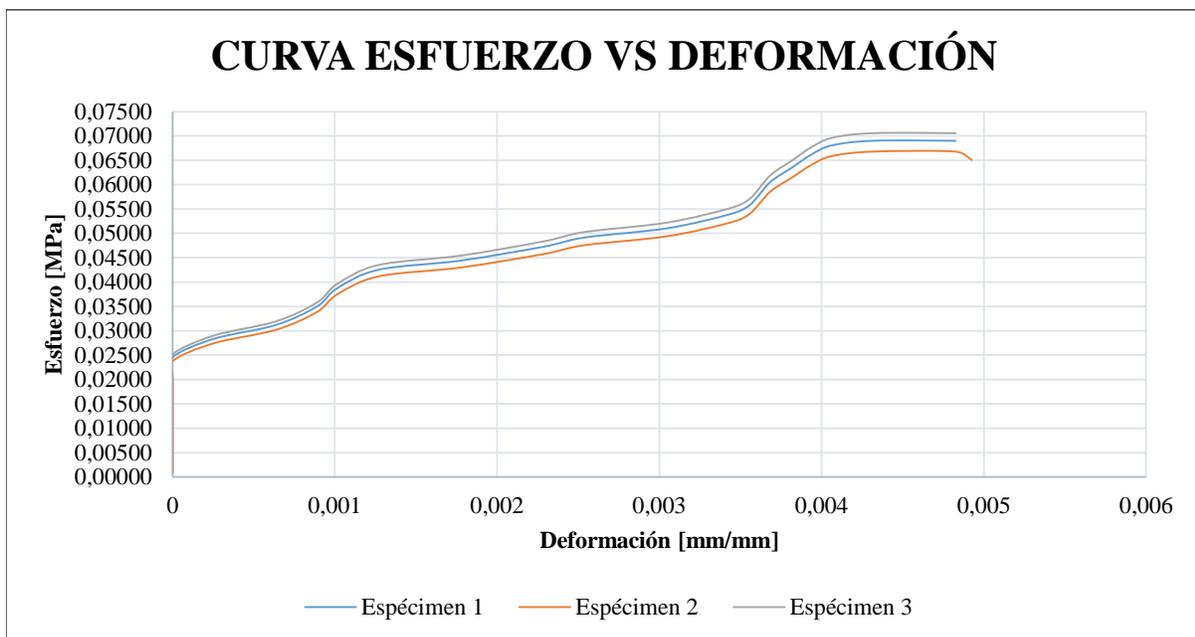
Figura 21. Curva Esfuerzo vs Deformación. Fuente: Autoría propia.

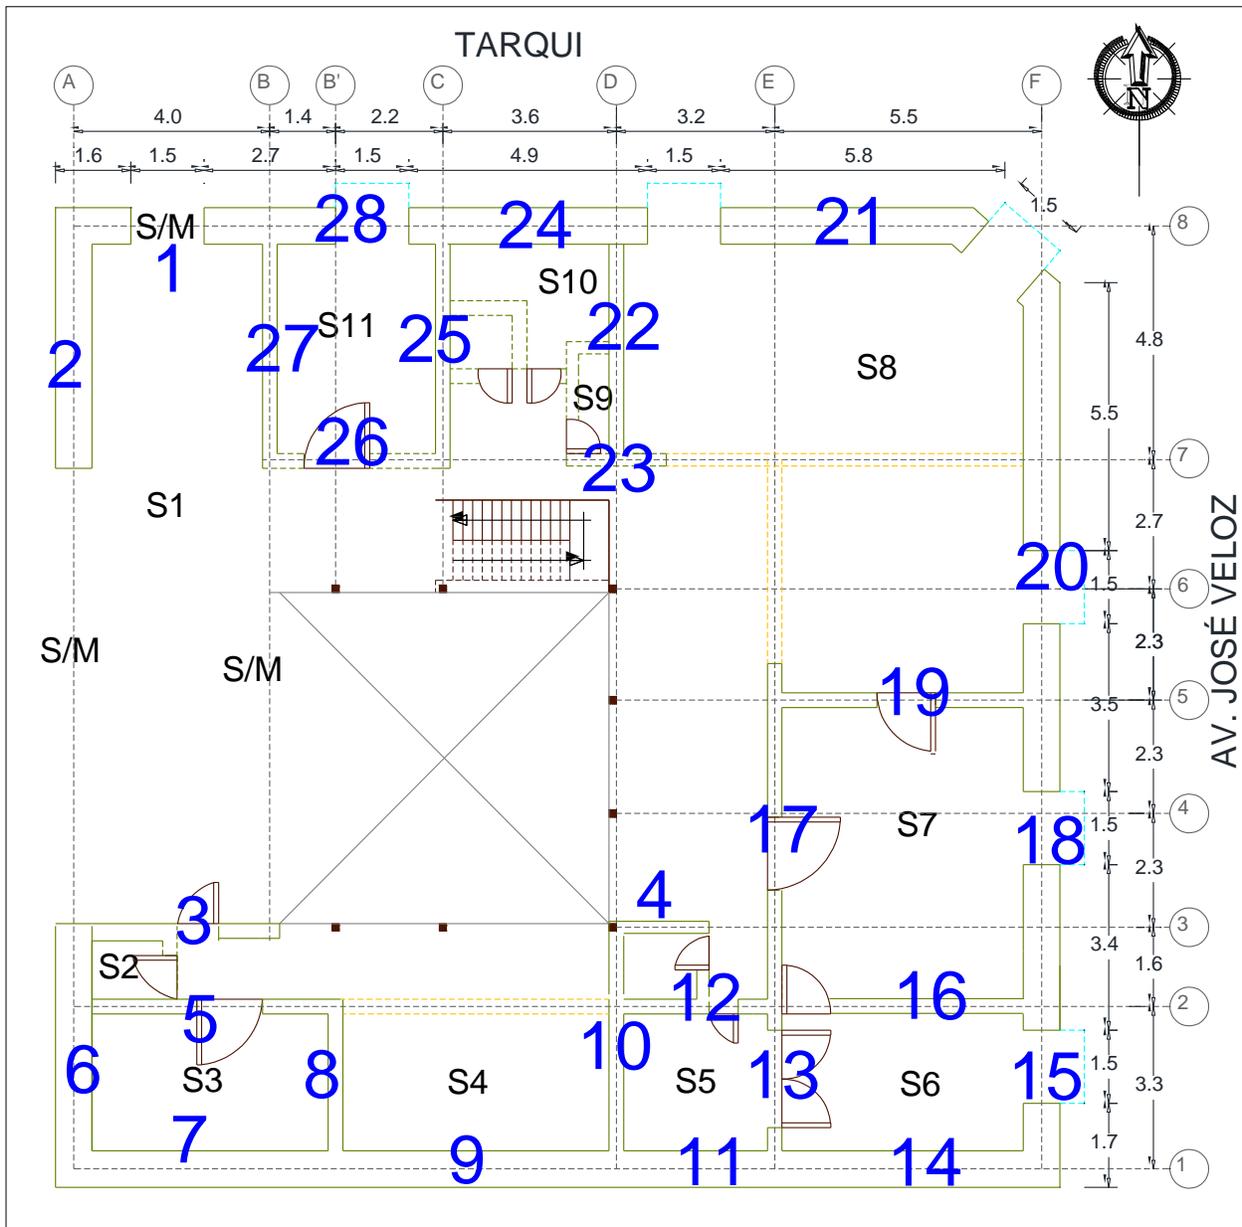
Figura 23. Planimetría – Segundo piso. **Fuente:** Autoría propia.

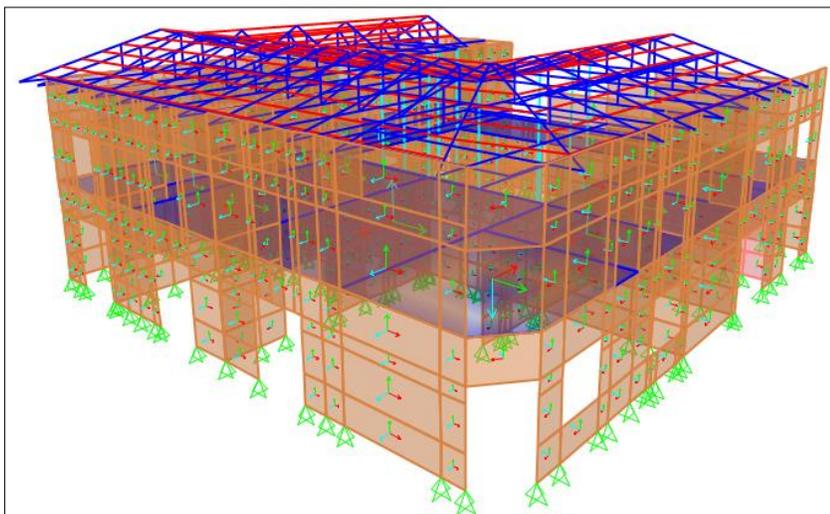
Figura 27. Vista 3D edificación inicial a modelar. **Fuente:** Autoría propia.

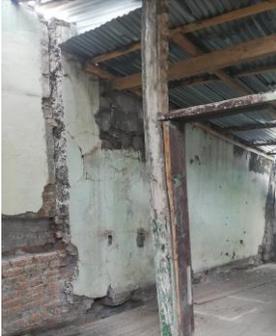
Tipo de Falla	Foto	Descripción
<p><i>Falla 1:</i> Agrietamiento horizontal en la base más agrietamiento vertical.</p>

<p>Presencia de agrietamiento en la base del muro S1-2 debido a que es un muro largo 14.40 m que a consecuencia de la falla provocó la caída de 9.40 m de muro el cual se encuentra reemplazado por una mampostería de ladrillo.</p>
<p><i>Falla 2:</i> Agrietamiento vertical en la zona central.</p>

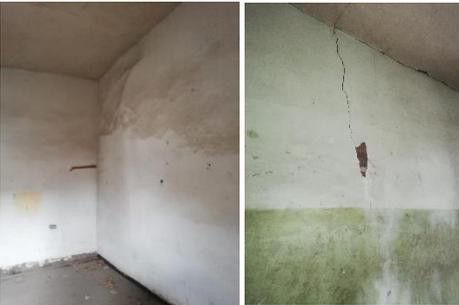
<p>Presencia de flexión y fisuras en un muro interno de 3.6 m y 2 m de longitud, en la habitación S7-16 y S8-20 respectivamente, la causa de estos dos se debe a que los muros largos. Adicionalmente en el muro S1-3 presenta una falla vertical pero esto se debe a que este muro es corto con una restricción transversal.</p>
<p><i>Falla 3:</i> Falla por flexión perpendicular al plano en las esquinas y muros sueltos.</p>

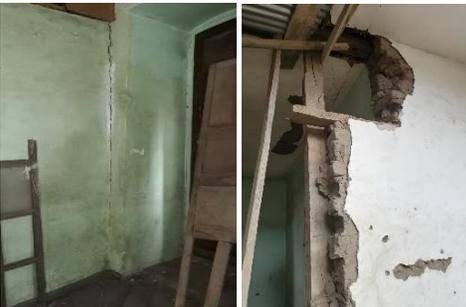
<p>Presencia de fisuras en todas las esquinas lo que indica que no se encuentran conectadas efectivamente con los muros transversales y desprendimiento de bloques en esquinas de un muro suelto por falta de confinamiento S8-7. Fallas en esquinas: P1-3; P2-5; P3-8; P5-16; P6-18; P7-23; S2-3; S3-5; S4-8; S4-10; S5-13; S6-16; S7-19; S8-22; S11-25; S11-27</p>

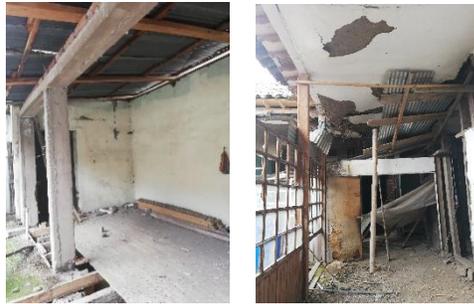
Falla 5:
Caída de la cubierta hacia el interior de la vivienda

Caída total de la cubierta del sector S1 debido a que no cuenta con un muro para su apoyo. Caída de los elementos de la cubierta en los sectores S8 y S9 mal apoyo sobre las paredes de madera y vidrio que se encuentran en deterioro

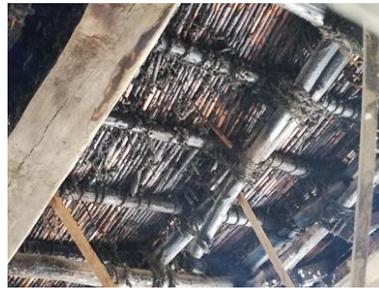
Falla 6:
Falla generalizada de la cubierta.

Alto grado de deterioro por presencia de humedad y apolillado S11. Además, en el sector S2 y S3 presentan indicios de algún incendio.

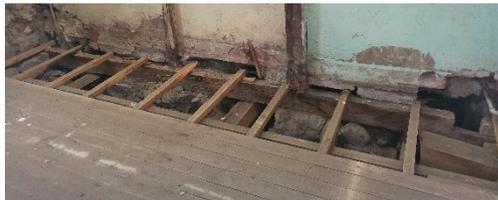
Falla 7:
Falla por mala conexión de muros del primer piso con el segundo.

Ausencia de un diafragma rígido en el entrepiso en toda la habitación S1. Deterioro de todo el entablado en todas las habitaciones de la segunda planta.

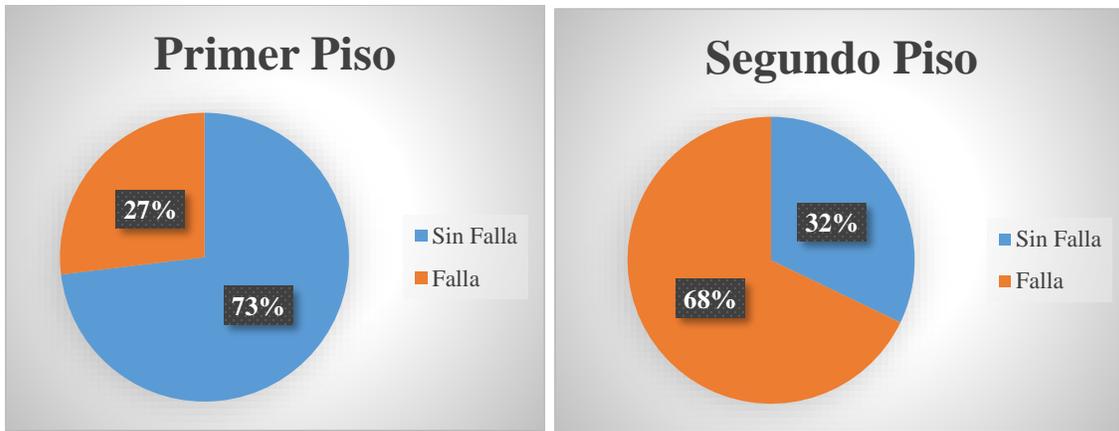
Figura 28. Porcentaje de fallas por piso. **Fuente:** Autoría propia.

Las gráficas indican que la segunda planta posee mayor porcentaje de deterioro debido a que presenta fallas en las cubiertas lo que genera el ingreso de las aguas lluvias provocando humedad en los elementos de madera. El peso de la cubierta y sus malos apoyos generan fallas en los muros a más de las fisuras provocadas por sismos (fallas 1,2 y 3).

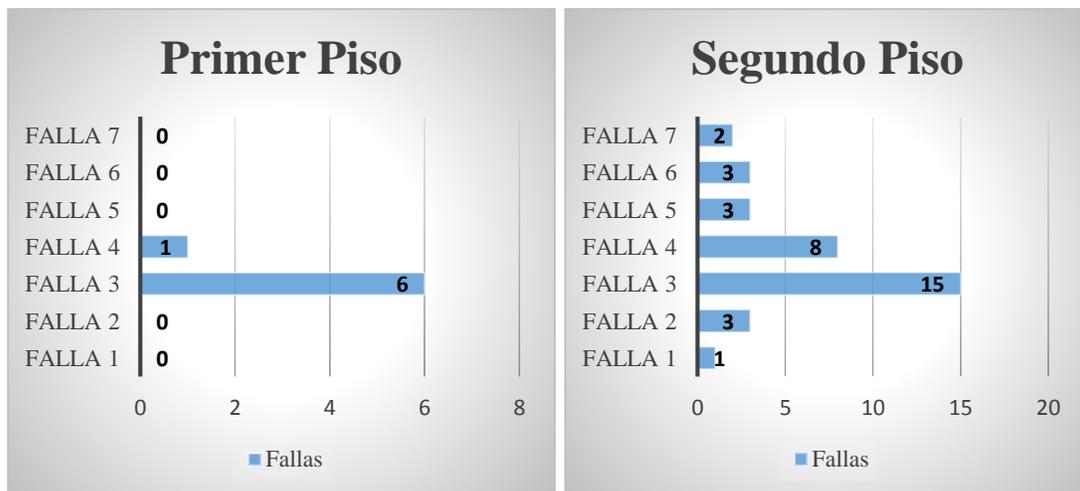
Figura 29. Fallas presentes en cada piso. **Fuente:** Autoría propia.

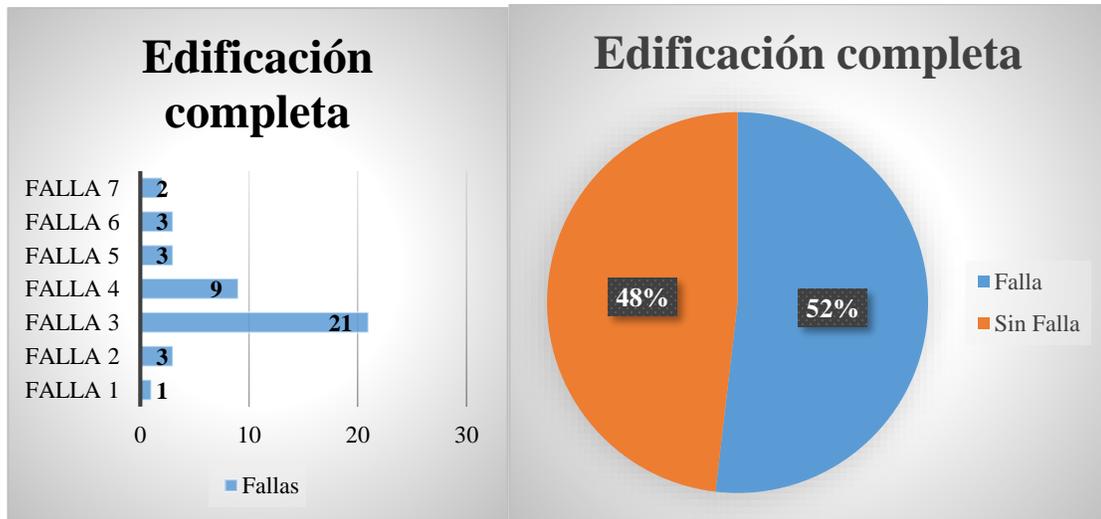
condición de la cubierta en las habitaciones del segundo piso, así como la falla 7 representa la condición del entrepiso.

Figura 30. Porcentaje y fallas de la edificación completa. **Fuente:** Autoría propia.

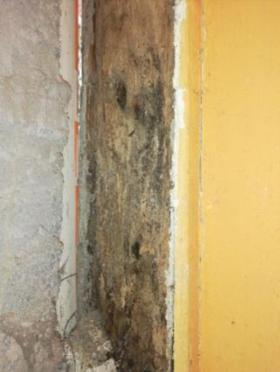
Elemento	Descripción	Fotografía
Columnas	En todos los elementos de madera expuestos a la intemperie poseen un alto grado de deterioro debido a la humedad por lo que produce presencia de xilófagos, principal causante de la disminución de sección y por tal una disminución en la resistencia.

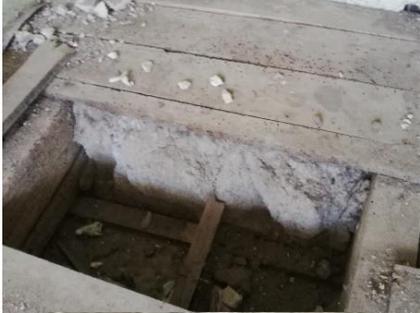
Entrepiso	El deterioro en vigas del sistema de entrepiso posee de igual forma un alto grado de deterioro, debido a la presencia de apollillado y por tal la disminución de secciones.

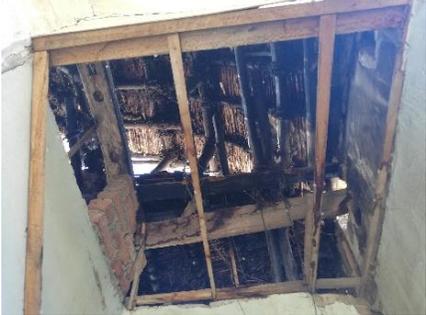
Cubierta	El deterioro de la cubierta es muy elevado ya que la presencia de aves que han anidado sobre los elementos y la deficiente impermeabilidad de la totora y tejado provoca el ingreso de las aguas lluvia, causando humedad no solo a los elementos de madera sino también el daño en el cielo raso y muros. Adicionándole las malas conexiones realizadas entre las cerchas y corres que se encuentra enlazadas mediante cuerda que ya están totalmente deterioradas.

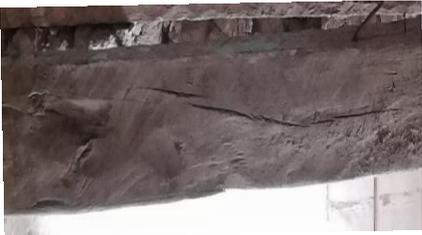
4. Roturas locales, propias de la pieza afectada.	Presencia de fisuras en nudos muertos

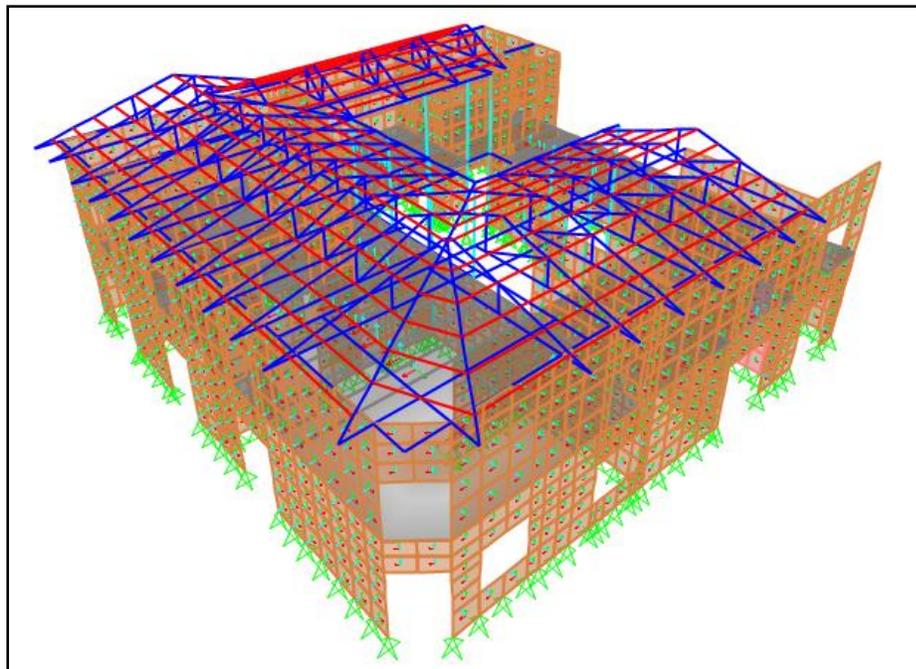
Figura 32. Modelo inicial. **Fuente:** Autoría propia. *Nota:* Véase en **Anexo 3** las propiedades de los materiales.

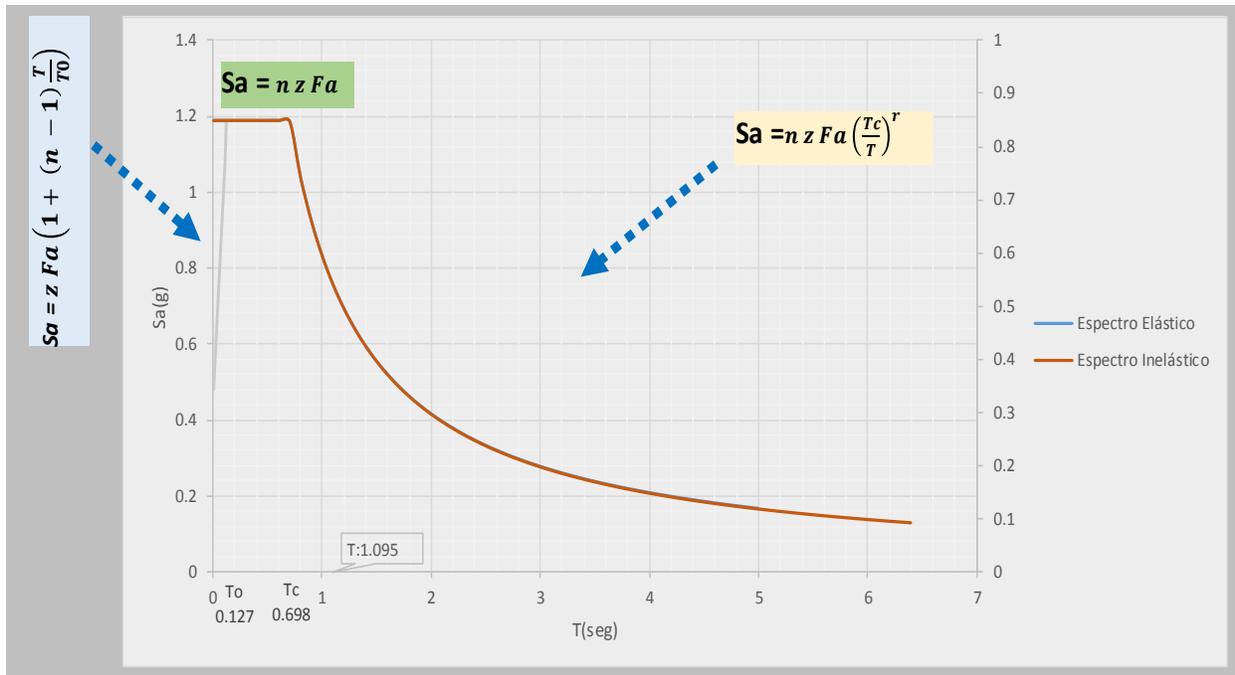
Figura 34. Espectro de diseño para la edificación inicial. **Fuente:** Autoría propia.

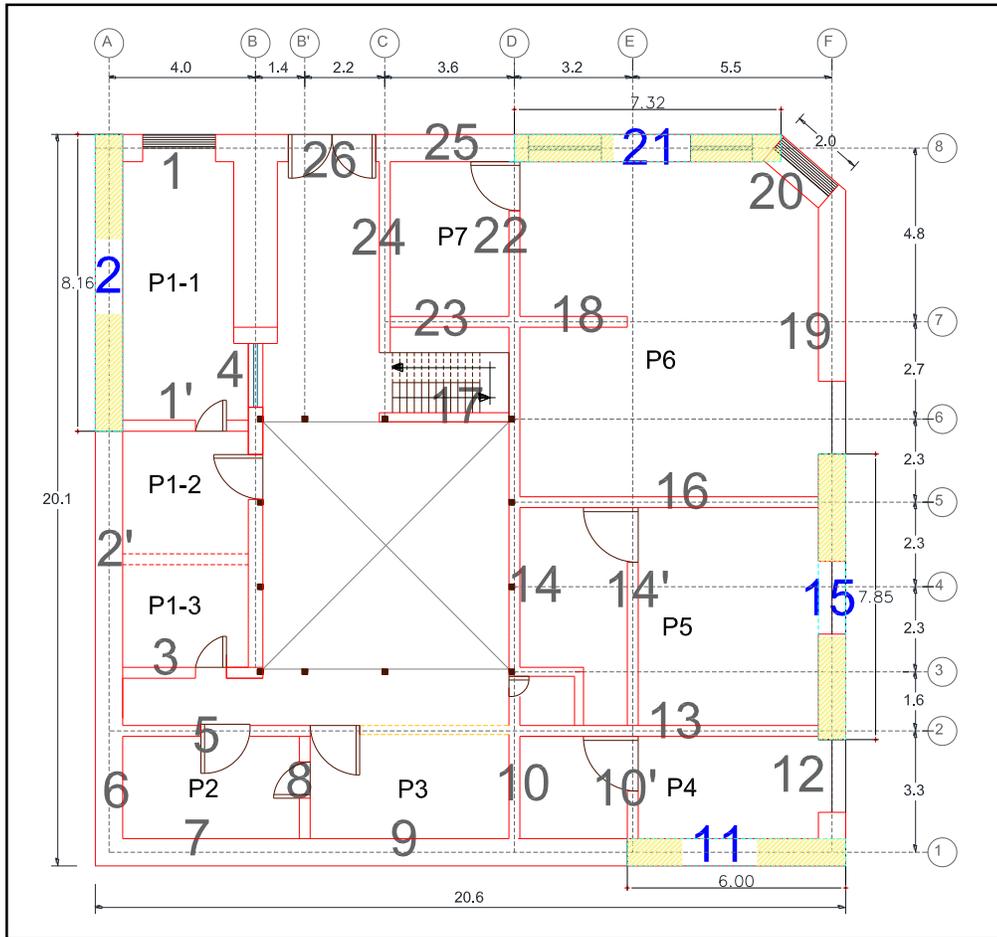
Para realizar una comparación entre los esfuerzos actuantes en los muros en estado inicial y reforzado se consideró los ejes *I*, *8*, *A* y *F*, ya que es donde los muros 2, 11, 15 y 21 presentan mayores esfuerzos. Las unidades se encuentran en T- m.

Figura 35. Ubicación de los muros con mayores esfuerzos actuantes. **Fuente:** Autoría propia.

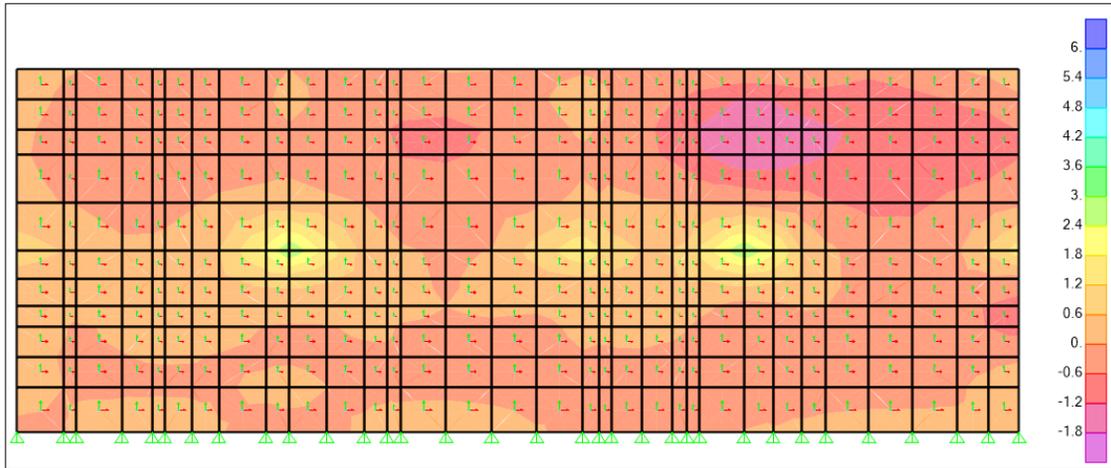
Figura 37. Esfuerzos M22-Eje 1, bajo combinación: $0.9D+0.275L-E_y$; Estado inicial. **Fuente:** Autoría propia.

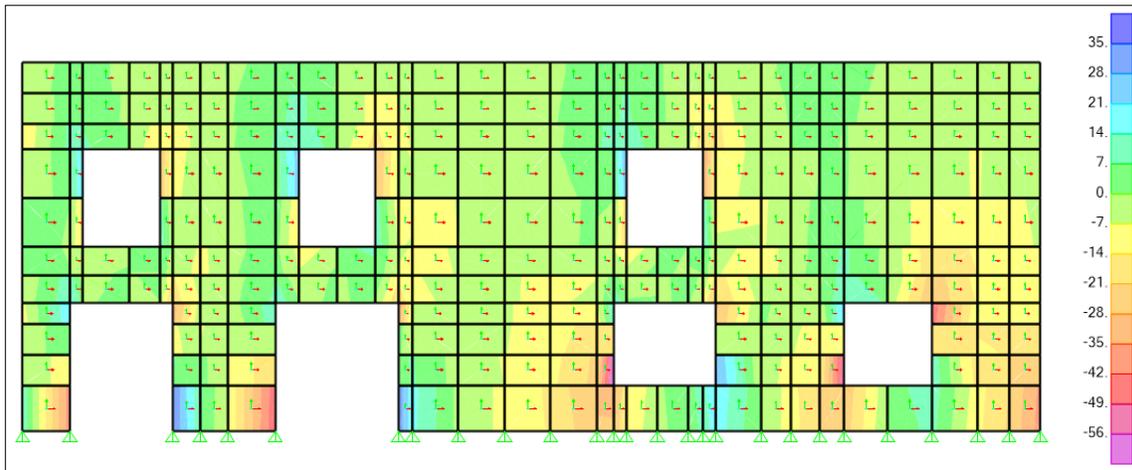
Figura 38. Esfuerzos F22-Eje 8, bajo combinación: $1.1D+0.275L+Ex$; Estado inicial. **Fuente:** Autoría propia.

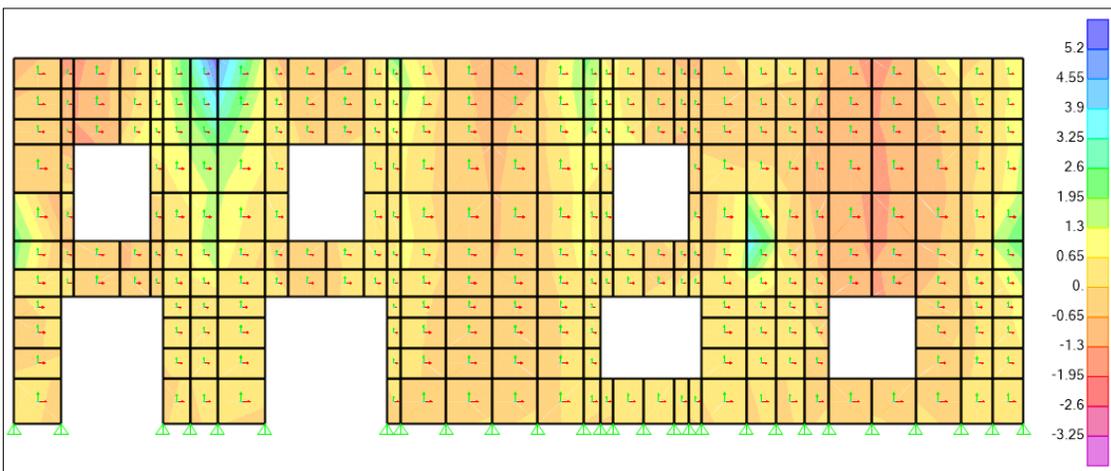
Figura 39. Esfuerzos M11-Eje 8, bajo combinación: $0.9D+0.275L-E_y$; Estado inicial. **Fuente:** Autoría propia.

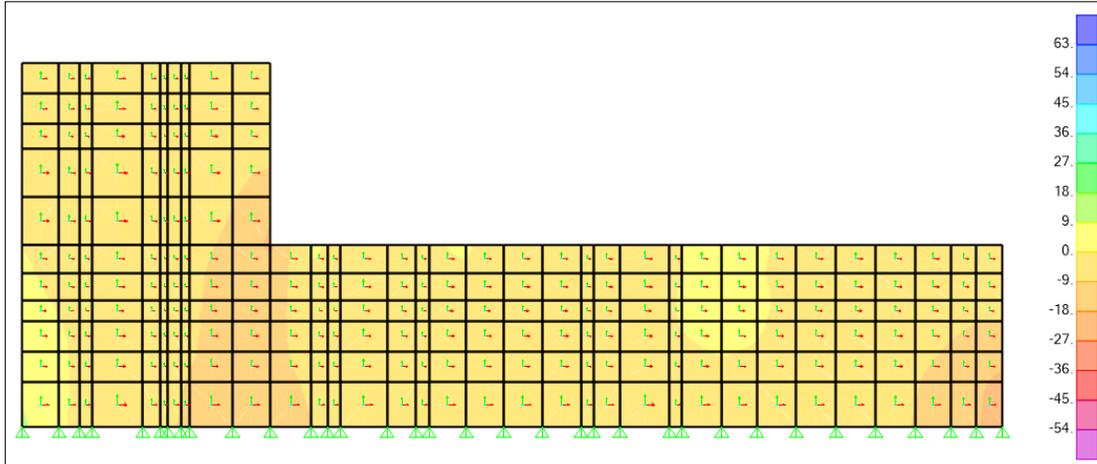
Figura 40. Esfuerzos F22-Eje A, bajo combinación: $1.1D+0.275L+E_y$; Estado inicial. **Fuente:** Autoría propia.

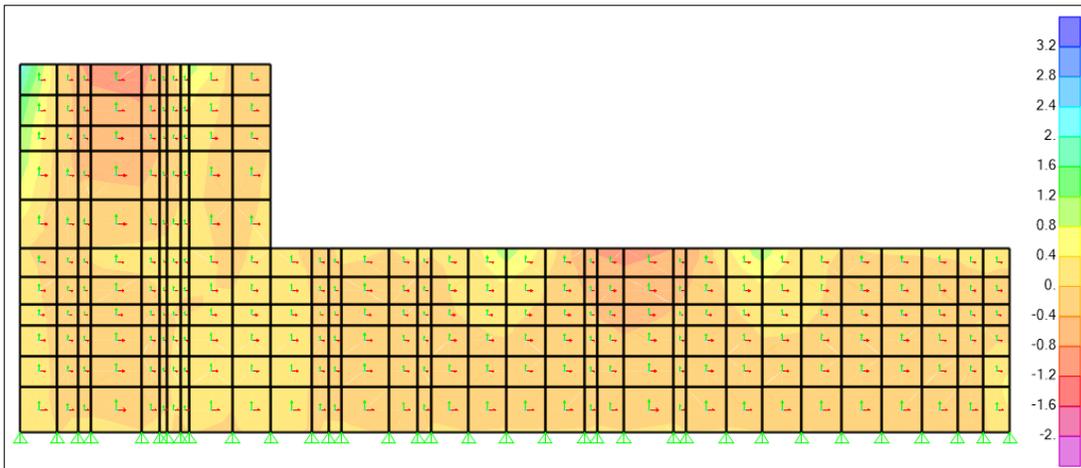
Figura 41. Esfuerzos M11-Eje A, bajo combinación: $0.9D+0.275L+E_x$; Estado inicial. **Fuente:** Autoría propia.

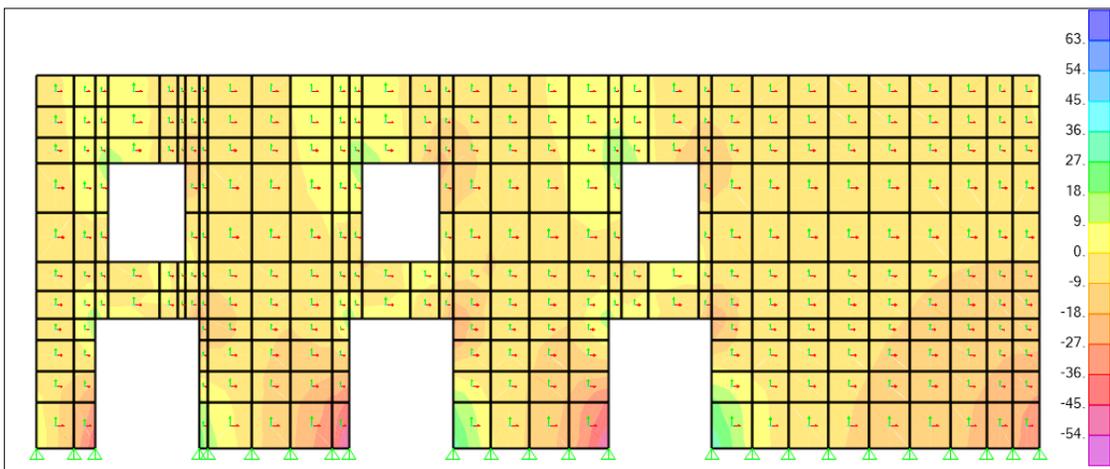
Figura 42. Esfuerzos F22-Eje F, bajo combinación: $1.1D+0.275L+E_y$; Estado inicial. **Fuente:** Autoría propia.

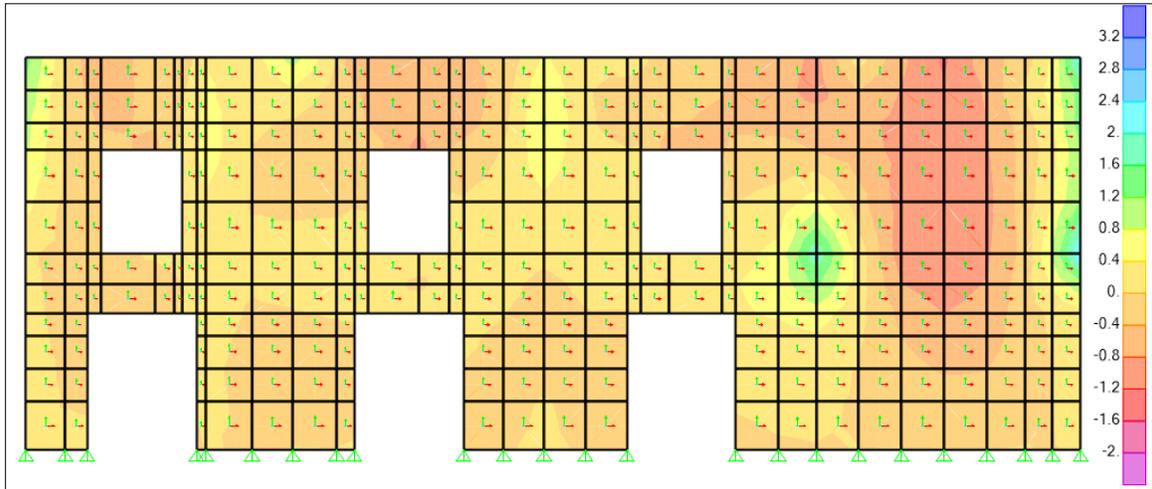
Figura 43. Esfuerzos M11-Eje F, bajo combinación: 1.1D+0.275L+Ex; Estado inicial. **Fuente:** Autoría propia.

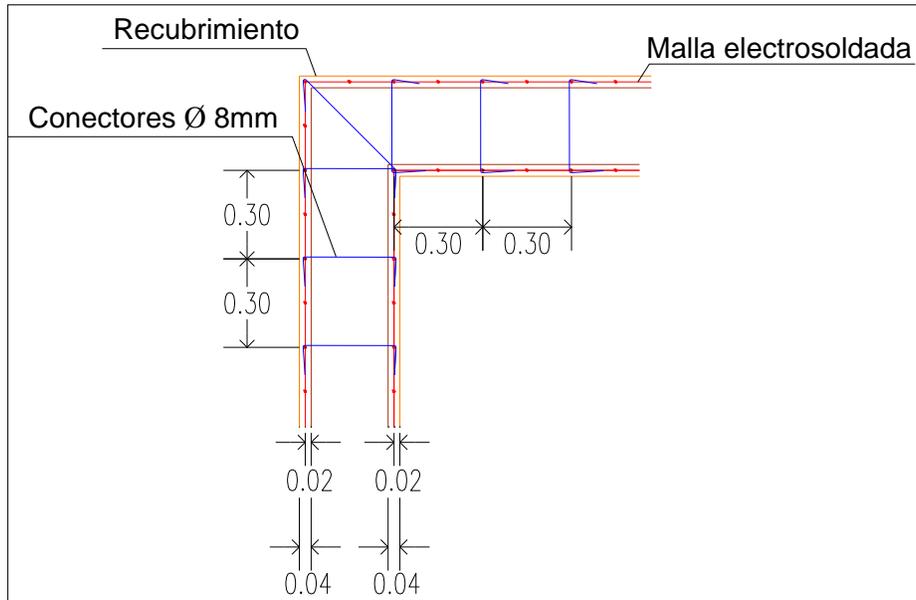
En las siguientes figuras se especifica los detalles constructivos del muro reforzado con malla electro soldada en base a (Fernández, 2015).

Figura 45. Vista en planta de refuerzo en juntas esquineras, dimensiones en metros. **Fuente:** Autoría propia.

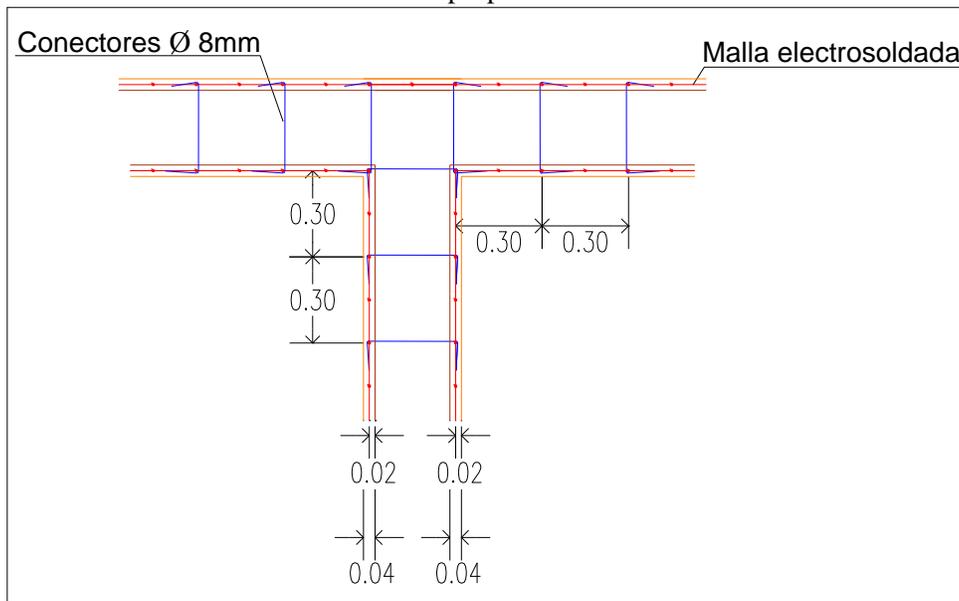
Figura 46. Vista en planta de refuerzo en encuentro de paredes. **Fuente:** Autoría propia.

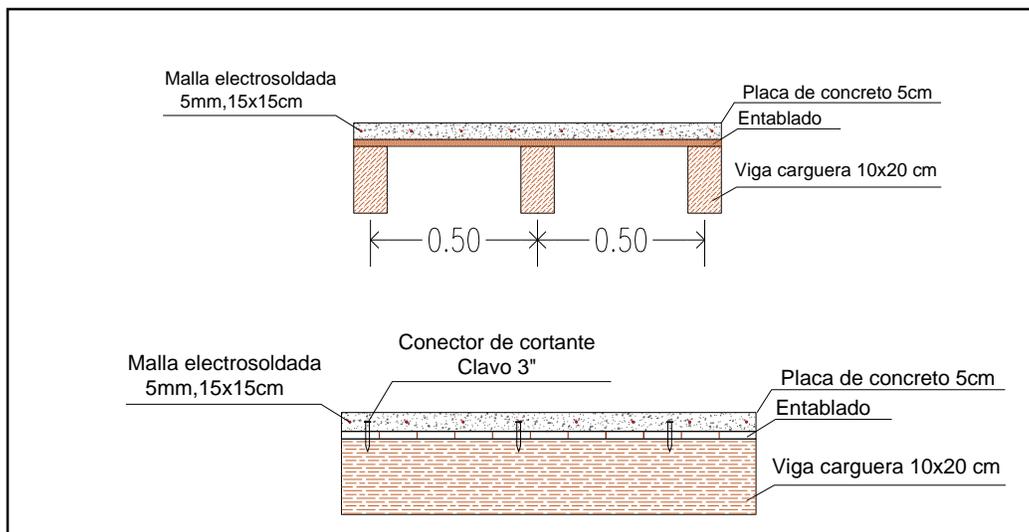
Figura 50. Diafragma. **Fuente:** Autoría propia.

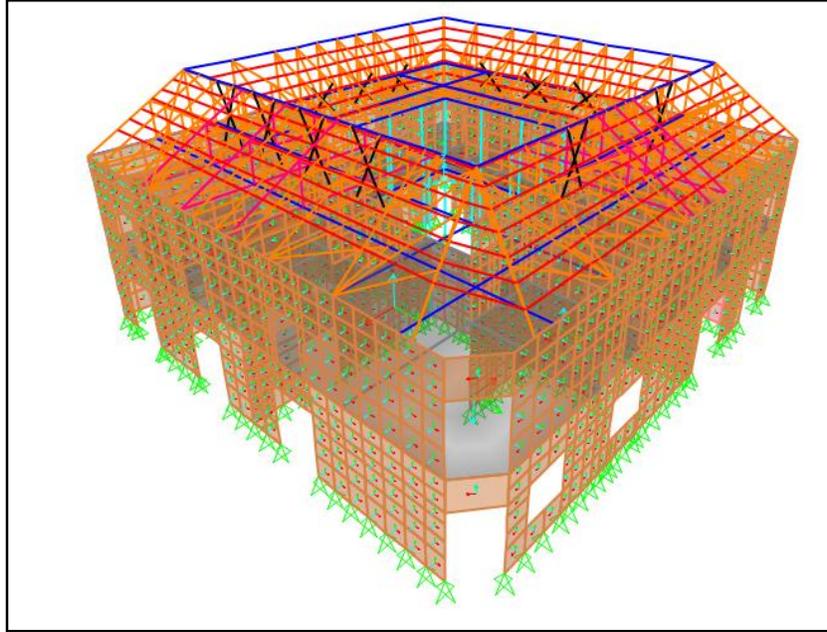
Figura 54. Modelo reforzado. **Fuente:** Autoría propia. *Nota:* Véase en **Anexo 3** las propiedades de los materiales.
