UNIVERSIDAD NACIONAL DE CHIMBORAZO

Proyecto de Investigación previo a la obtención del título de Ingeniera Civil

**“TÉCNICAS DE REFORZAMIENTO ESTRUCTURAL EN LA REHABILITACIÓN DE
EDIFICACIONES PATRIMONIALES”**

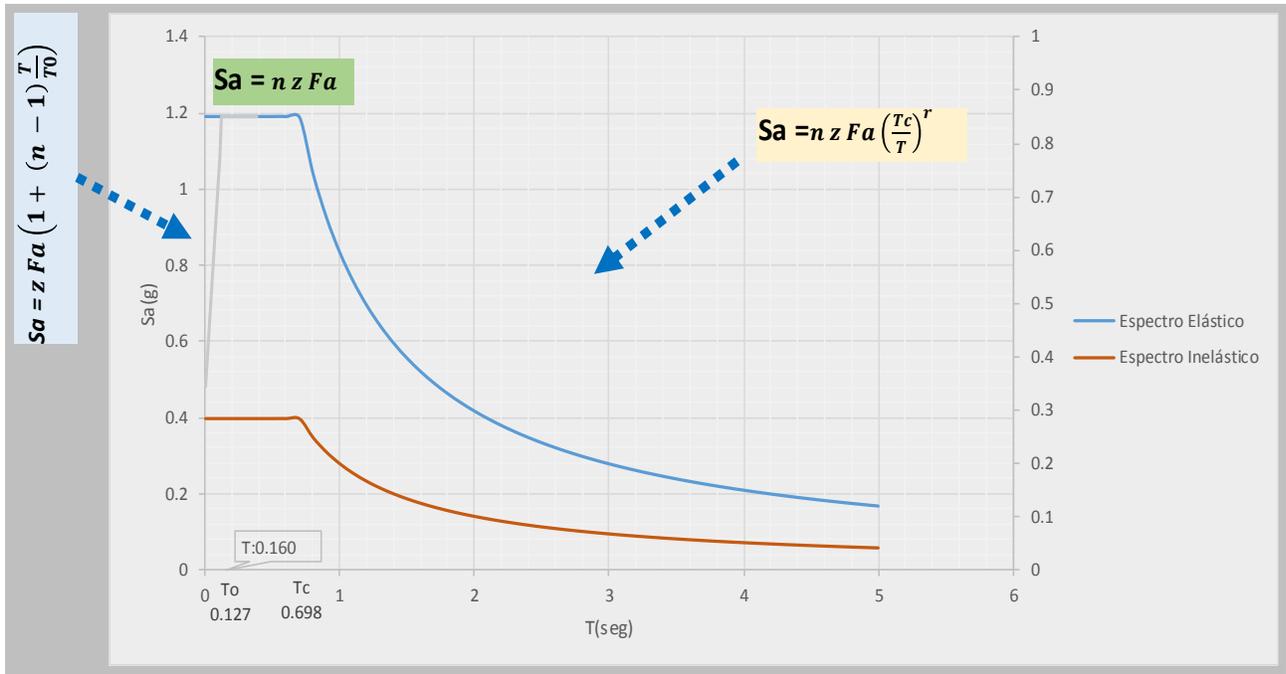
Figura 55. Espectro de diseño para la edificación reforzada. **Fuente:** Autoría propia.

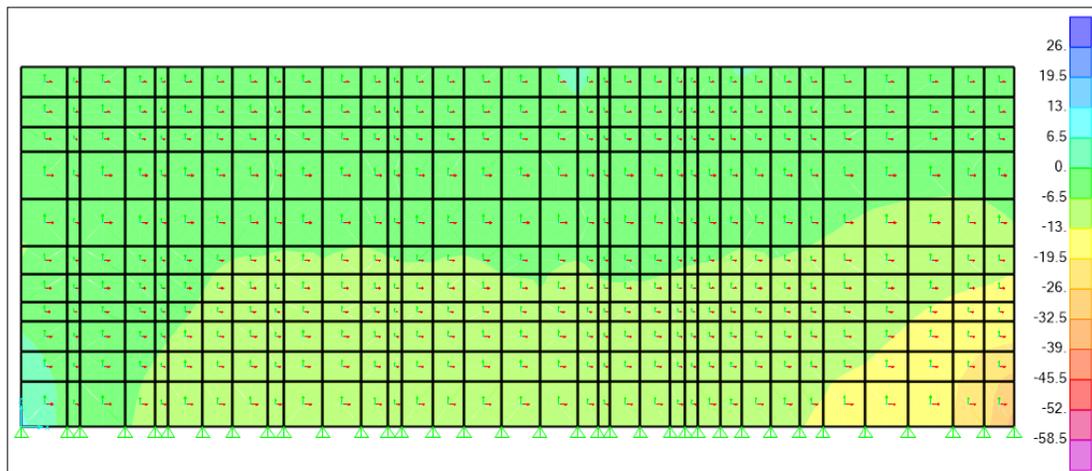
**Figura 56.** Esfuerzos F22-Eje 1, bajo combinación: 1.1D+0.275L+Ex; Estado reforzado. **Fuente:** Autoría propia.

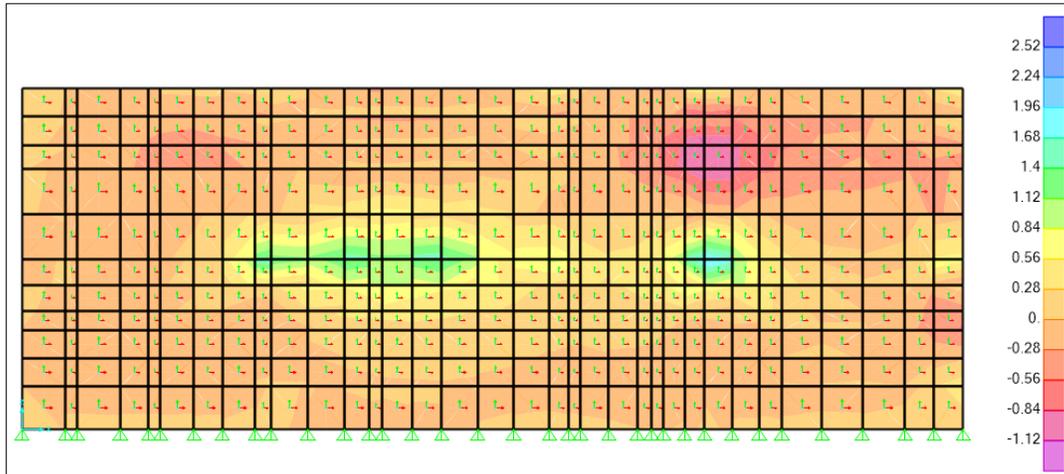
Figura 57. Esfuerzos M22-Eje 1, bajo combinación: $0.9D+0.275L-Ey$; Estado reforzado. **Fuente:** Autoría propia.

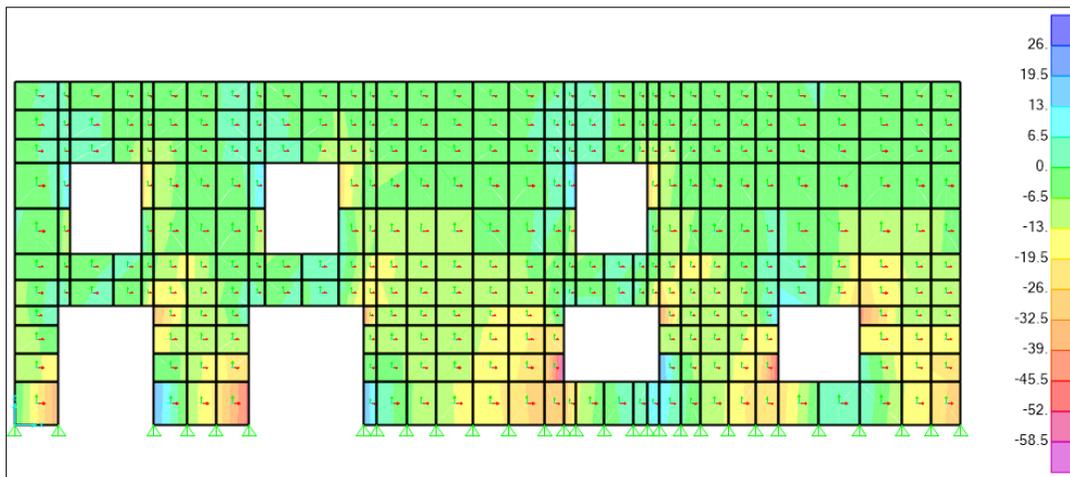
Figura 58. Esfuerzos F22-Eje 8, bajo combinación: $1.1D+0.275L+Ex$; Estado reforzado. **Fuente:** Autoría propia.

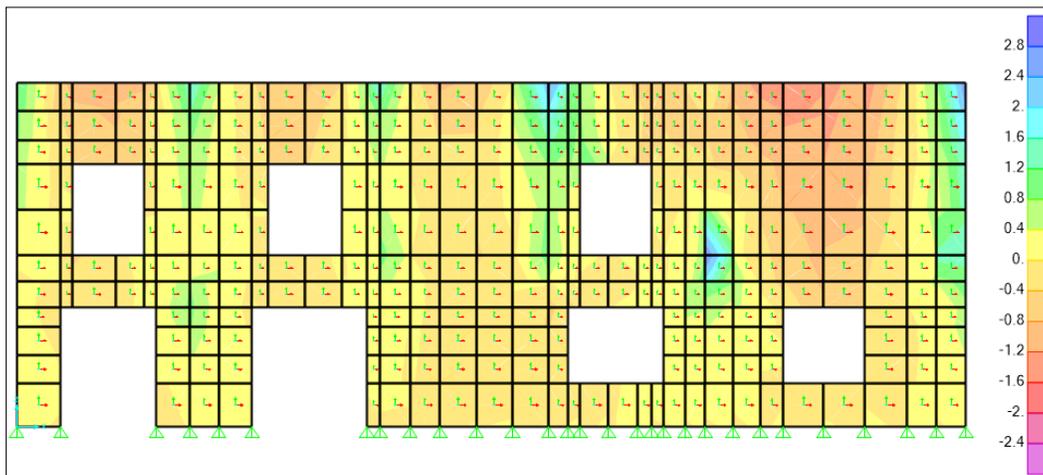
Figura 59. Esfuerzos M11-Eje 8, bajo combinación: $0.9D+0.275L-Ey$; Estado reforzado. **Fuente:** Autoría propia.

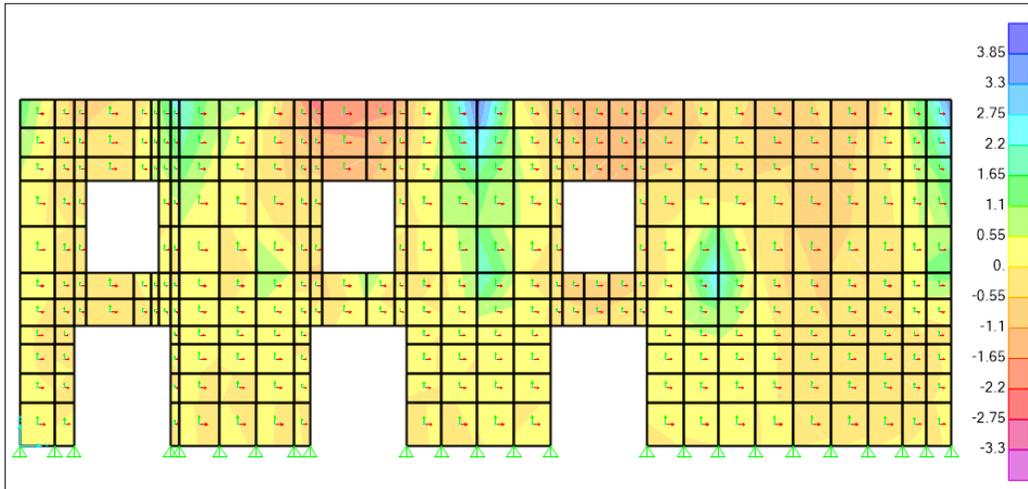
Figura 63. Esfuerzos M11-Eje F, bajo combinación: $1.1D+0.275L+Ex$; Estado reforzado. **Fuente:** Autoría propia.

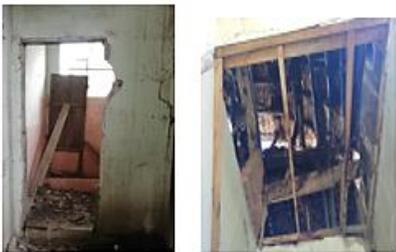
Presencia de humedad. Alto grado de deterioro de la cubierta
S3-5					3.6	1.2

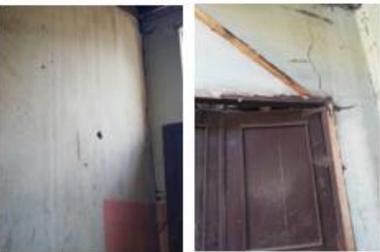
Presencia de humedad en el muro. Alto grado de deterioro de la cubierta
S3-6	0

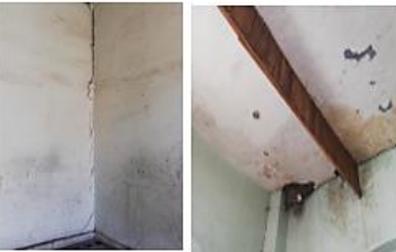
Presencia de humedad en el muro. Alto grado de deterioro de la cubierta
S4-9									SI

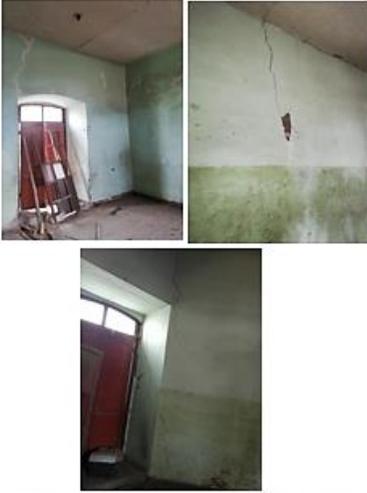
Presencia de humedad en el muro. Fisuras en el borde del cielo falso, flexión y presencia de humedad.
S8-21	0							SI
