# UNIVERSIDAD NACIONAL DE CHIMBORAZO

## CARRERA DE ARQUITECTURA

**“PROPUESTA DE CATEGORIZACIÓN DE VACÍOS URBANOS SEGÚN SUS  
CARACTERÍSTICAS Y CRITERIOS URBANO - ARQUITECTÓNICAS DENTRO  
DEL CENTRO HISTÓRICO (POLIGONO ZH1) DE LA CIUDAD DE RIOBAMBA  
PROVINCIA DE CHIMBORAZO”**

Año 2019

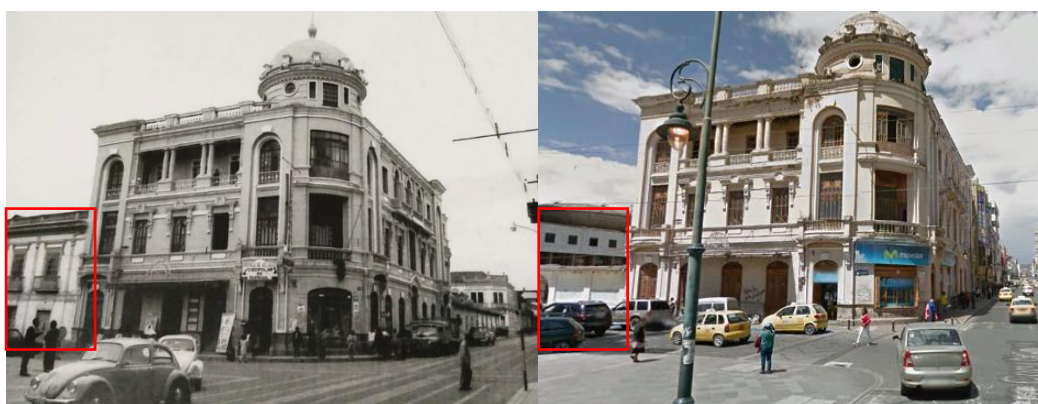
*Ilustración 1: Transformación del espacio. Foto 1: años 70s; Foto 2: años 00s. Fuente: Gonzalez, D. (2019). Elaboración propia*

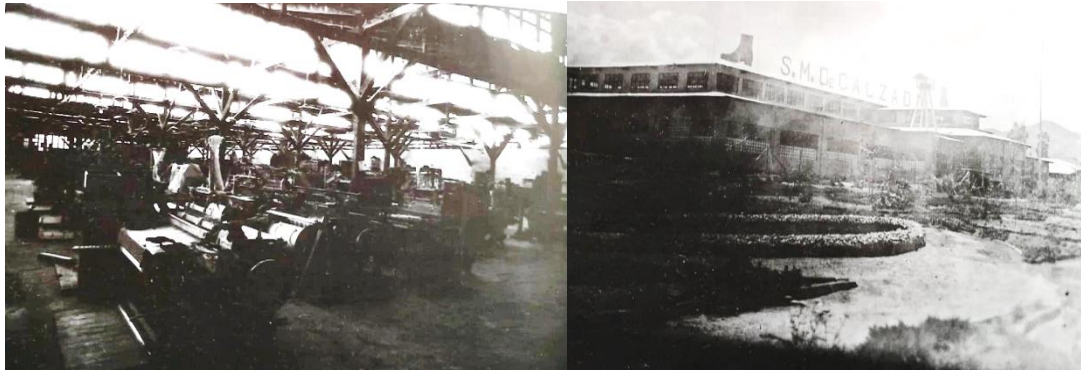
Ilustración 2: Fábrica textil "El Prado" y Sociedad manufacturera de calzado. Fuente: Franklin Cepeda Astudillo

A esto se suma ejemplificaciones a nivel local como la máquina de la fábrica textil “El Prado” a pocas cuadras del hoy centro histórico donde tuvo un apogeo en la elaboración de textiles en los años 20, posteriormente el lote se lo subdividió y ahora posee otra utilización. Así mismo, planta eléctrica de Riobamba, de José María Falconí alejada de la ciudad que ahora permanece sin uso y también la sociedad manufacturera del calzado en los años 20.

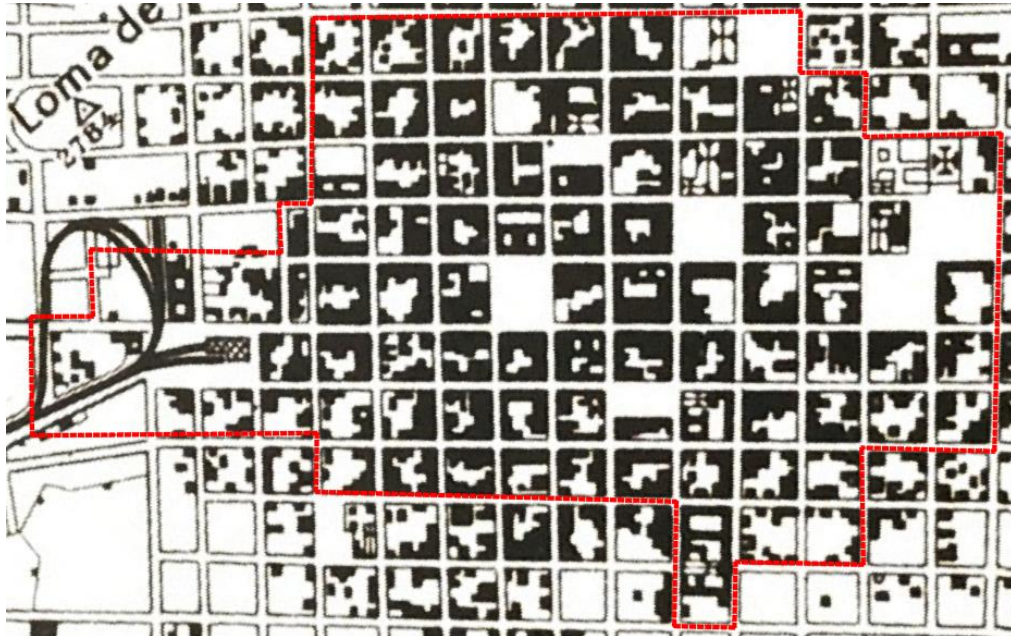
A partir de esta gráfica podemos evidenciar como estuvo conformado Riobamba referente a los “vacíos urbanos” que, por el momento no poseían ninguna teorización ni significación. Vemos aquí que los espacios en blanco son vacíos sin construcción aparente.

*Ilustración 7: Plano de vacíos y llenos de los años 30, con la delimitación actual del centro histórico*

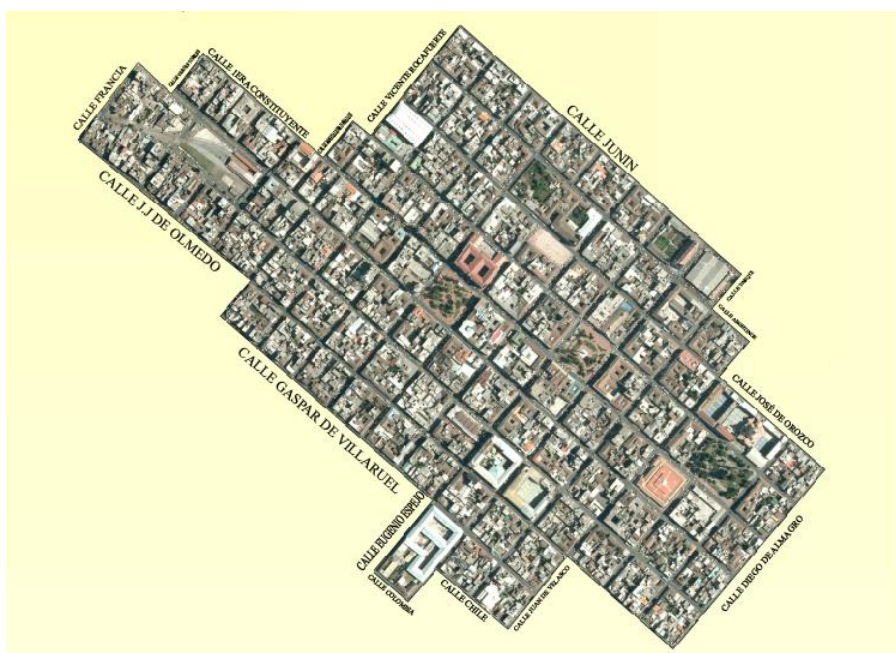
*Ilustración 8: Delimitación del área de estudio, polígono ZH1. Fuente: Gonzalez, D. (2019). Elaboración propia*

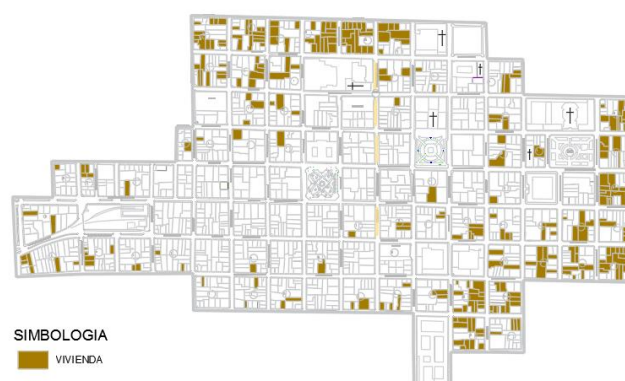
Con una población finita de 5001, se obtiene 24.77 como total de número de encuestas. La población resulta de todos los habitantes que residen en el centro histórico, el margen que población que nos otorga este sitio se lo puede visualizar en la siguiente gráfica, donde la población residente pintada por un color café, da como resultado de la baja densidad y de las proyecciones hacías a las afueras del sector.

Ilustración 9: Identificación de viviendas con población residente

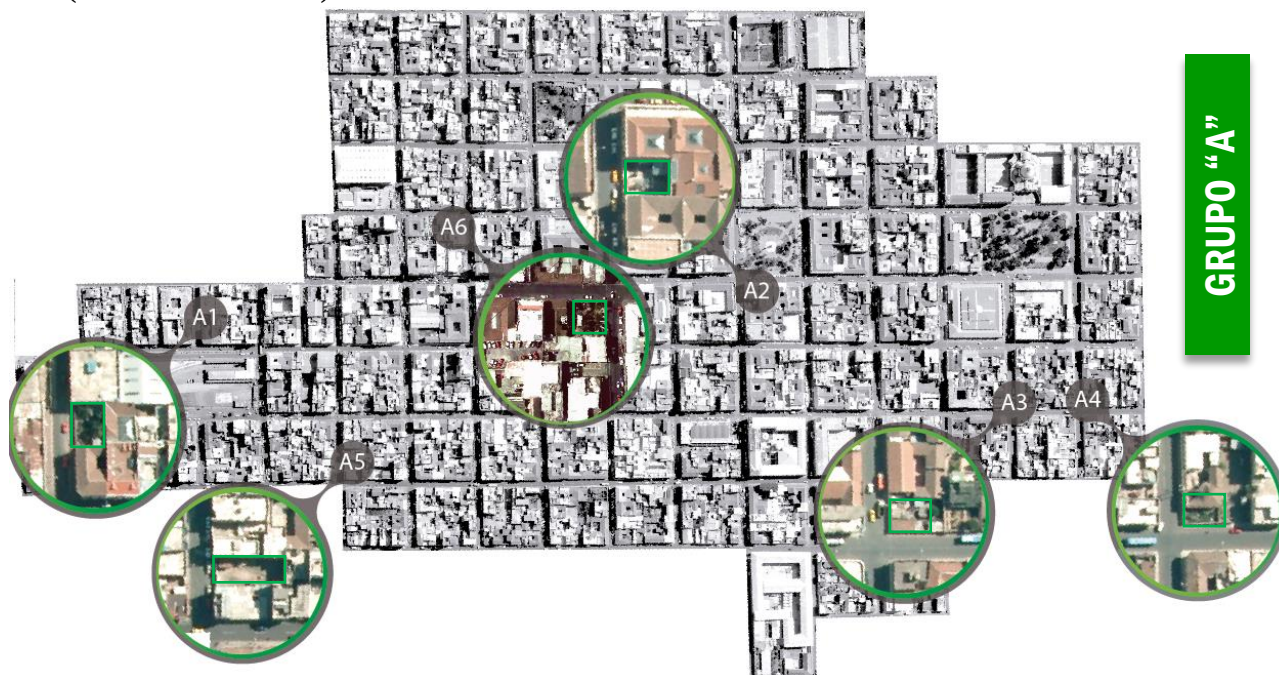
*Ilustración 12: Identificación de vacíos urbano vacantes. Fuente: Gonzalez, D. (2019). Elaboración propia*

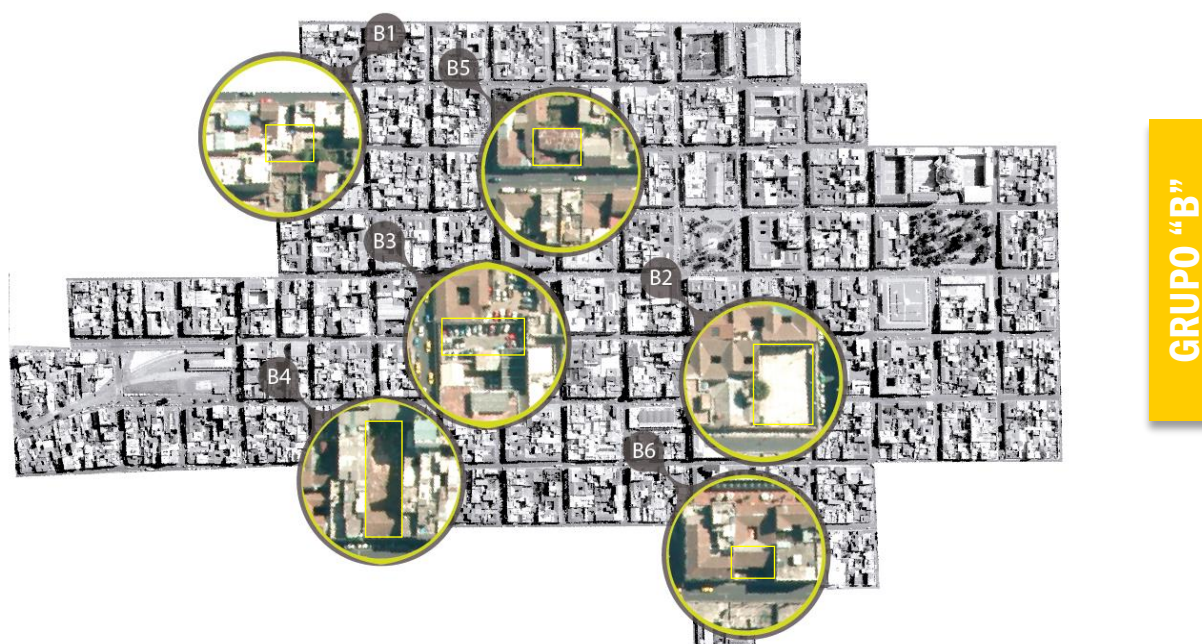
Los espacios urbanos desafectados, aquellos que han perdido su uso previsto y actualmente no se utilizan. Estos espacios, sin embargo, siguen siendo restos físicos (construcciones, infraestructuras, entre otros) que mejoran su memoria en el presente. (VER ANEXO N° 4)

*Ilustración 13: Identificación de vacíos urbanos desafectados. Fuente: Gonzalez, D. (2019). Elaboración propia*

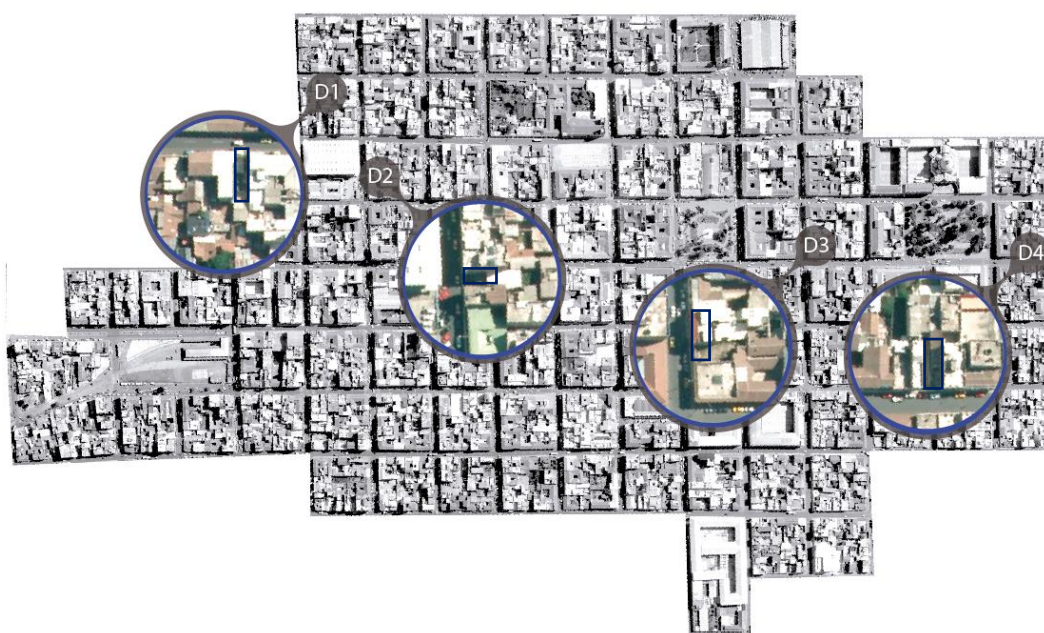
Espacios urbanos donde su uso resulta ser irrelevante a la vista y percepción del usuario debido a sus condiciones físico espaciales (área reducida), de igual manera resulta de interés para proyectos de beneficio comunal. (VER ANEXO N° 6)

Ilustración 15: Identificación de vacíos urbanos improductivos. Fuente: Gonzalez, D. (2019). Elaboración propia

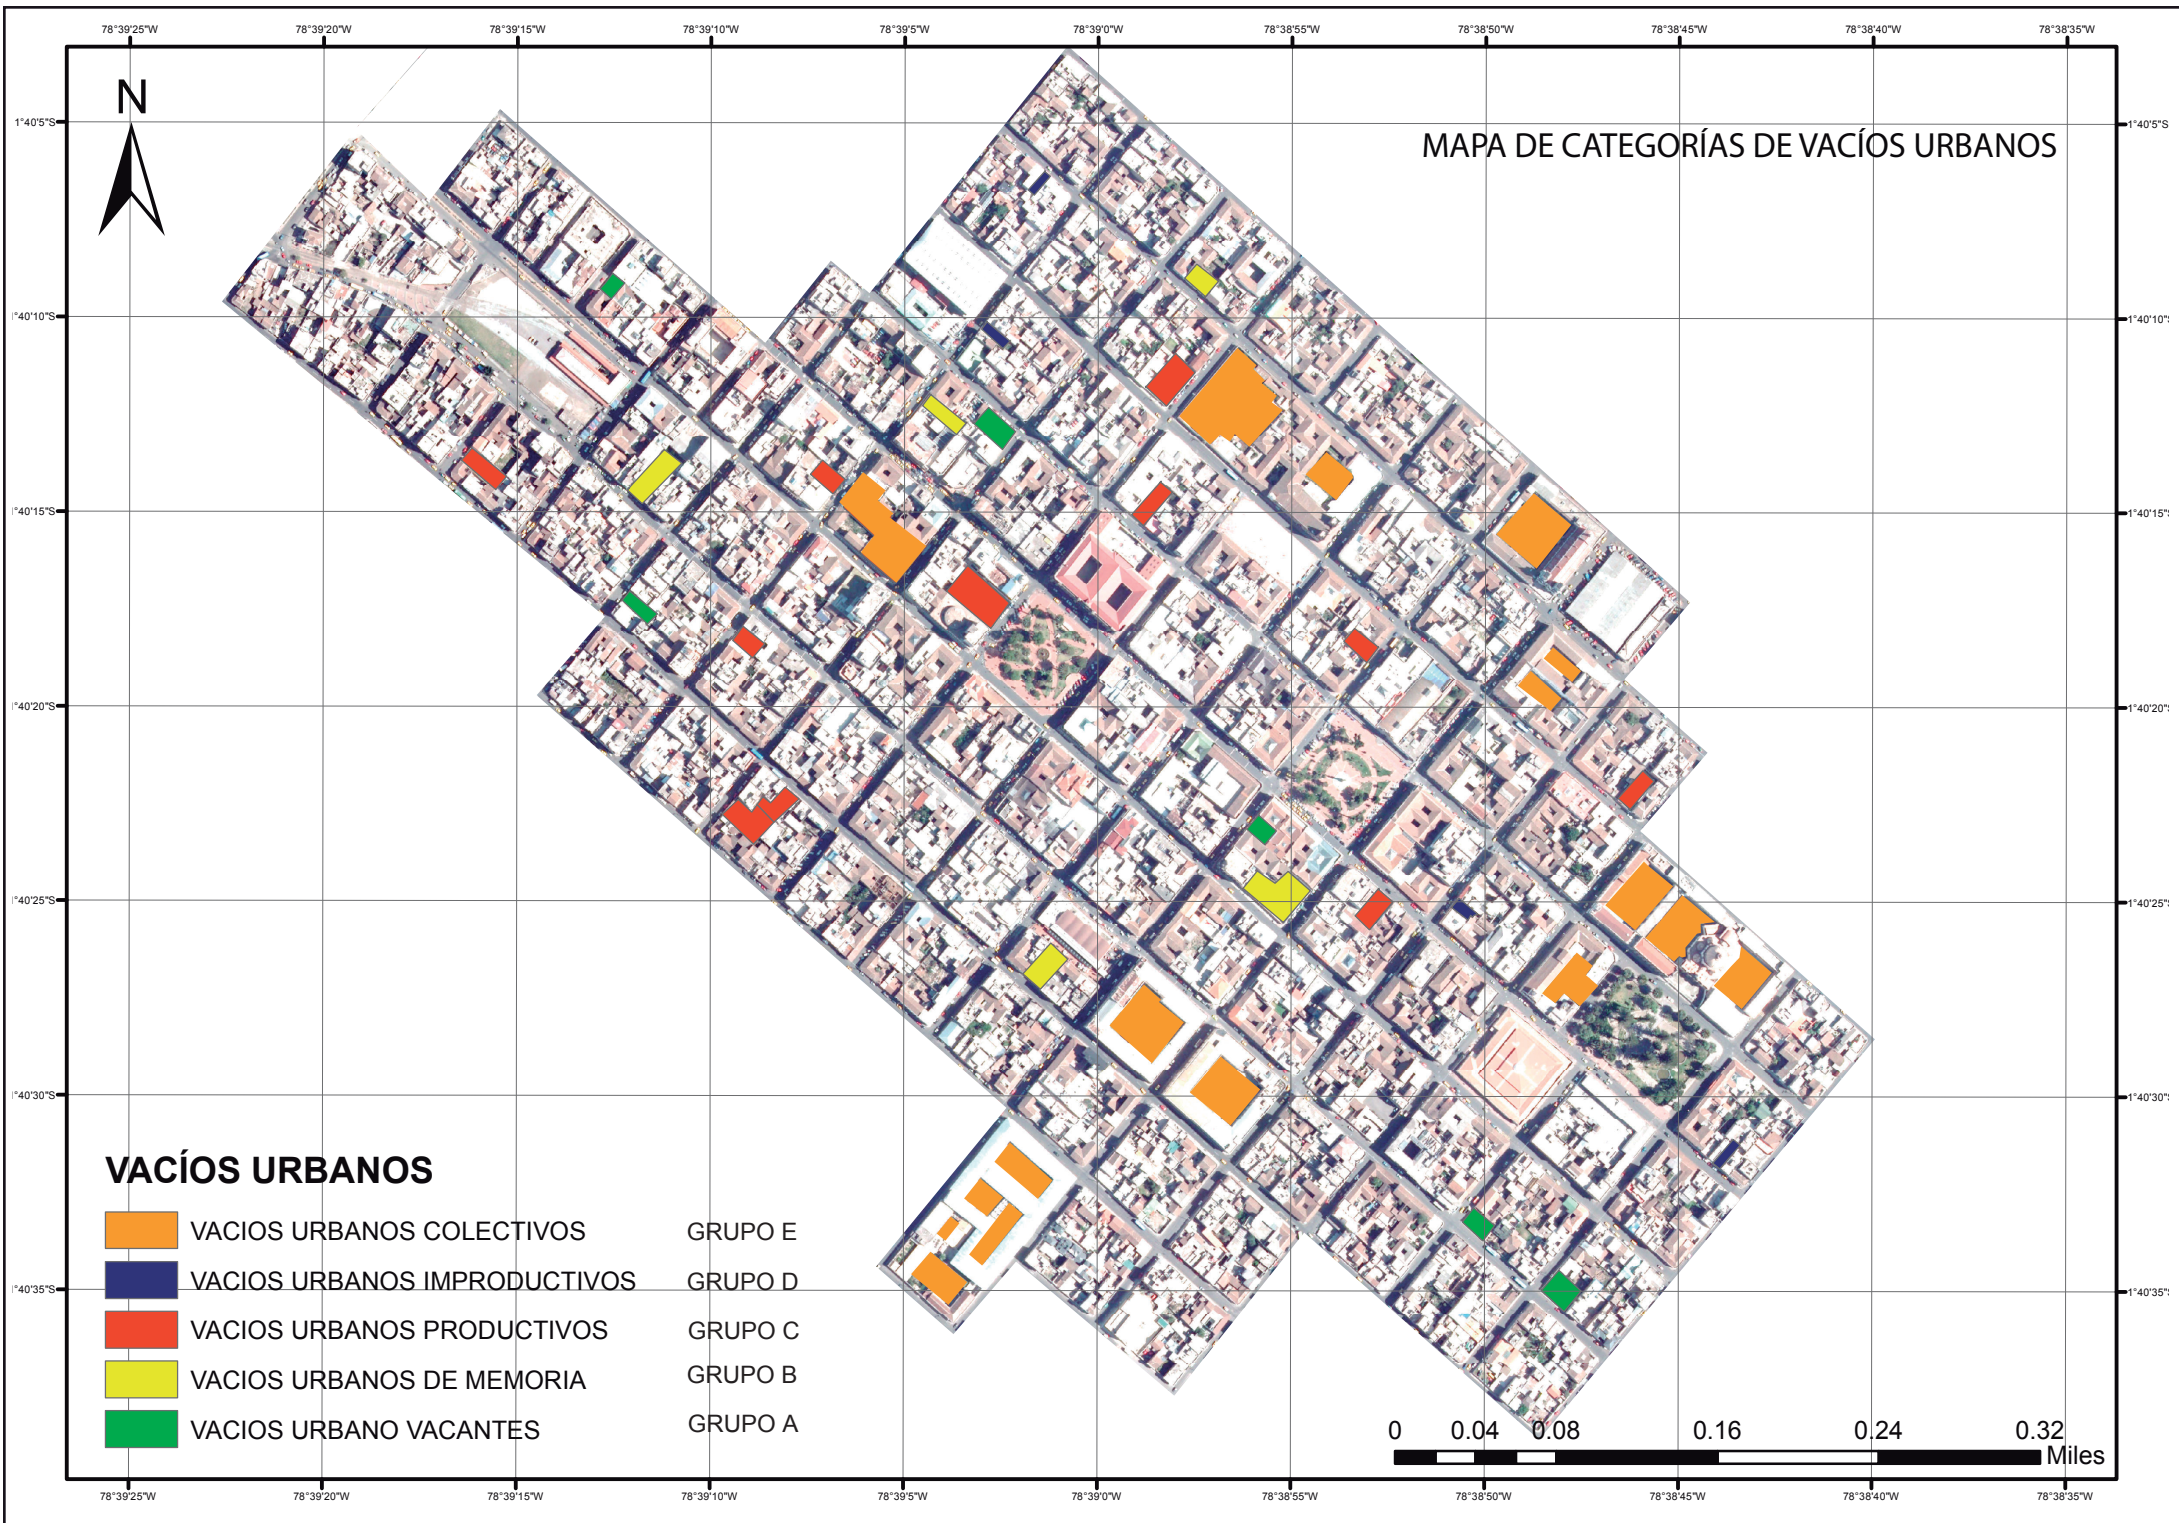
A continuación, se muestra una gráfica con los vacíos urbanos georreferenciados en el polígono ZH1 correspondiente al centro histórico de Riobamba, se puede notar a simple vista la cantidad de espacios vacíos en un polígono de planeamiento.

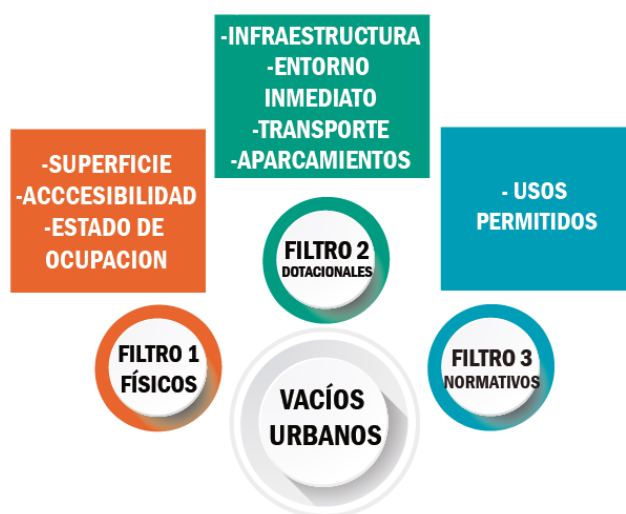
Es decir, mediante un proceso, se llevará a cabo una filtración de vacíos urbanos a manera de condicionantes para lograr el cometido principal. Los filtros estarán contenidos en tres categorías; filtros físicos, filtros dotacionales y filtros normativos. Los mismos que servirán de apoyo en la selección final donde surgirán los nuevos espacios susceptibles de una intervención.

Ilustración 17: Gráfica de filtros de vacíos urbanos. Fuente: Gonzalez, D. (2019). Elaboración propia

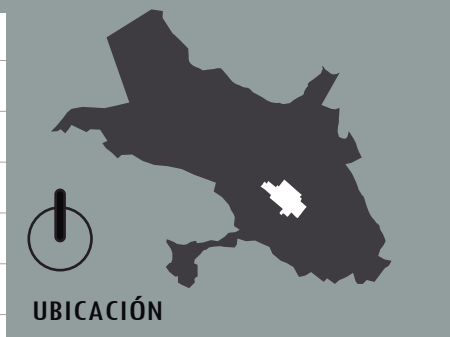
LAMINA:  
4/16

- Presencia >2 vacíos/manzana
- Presencia de 1 vacíos /manzana
- Ausencia de vacíos /manzana

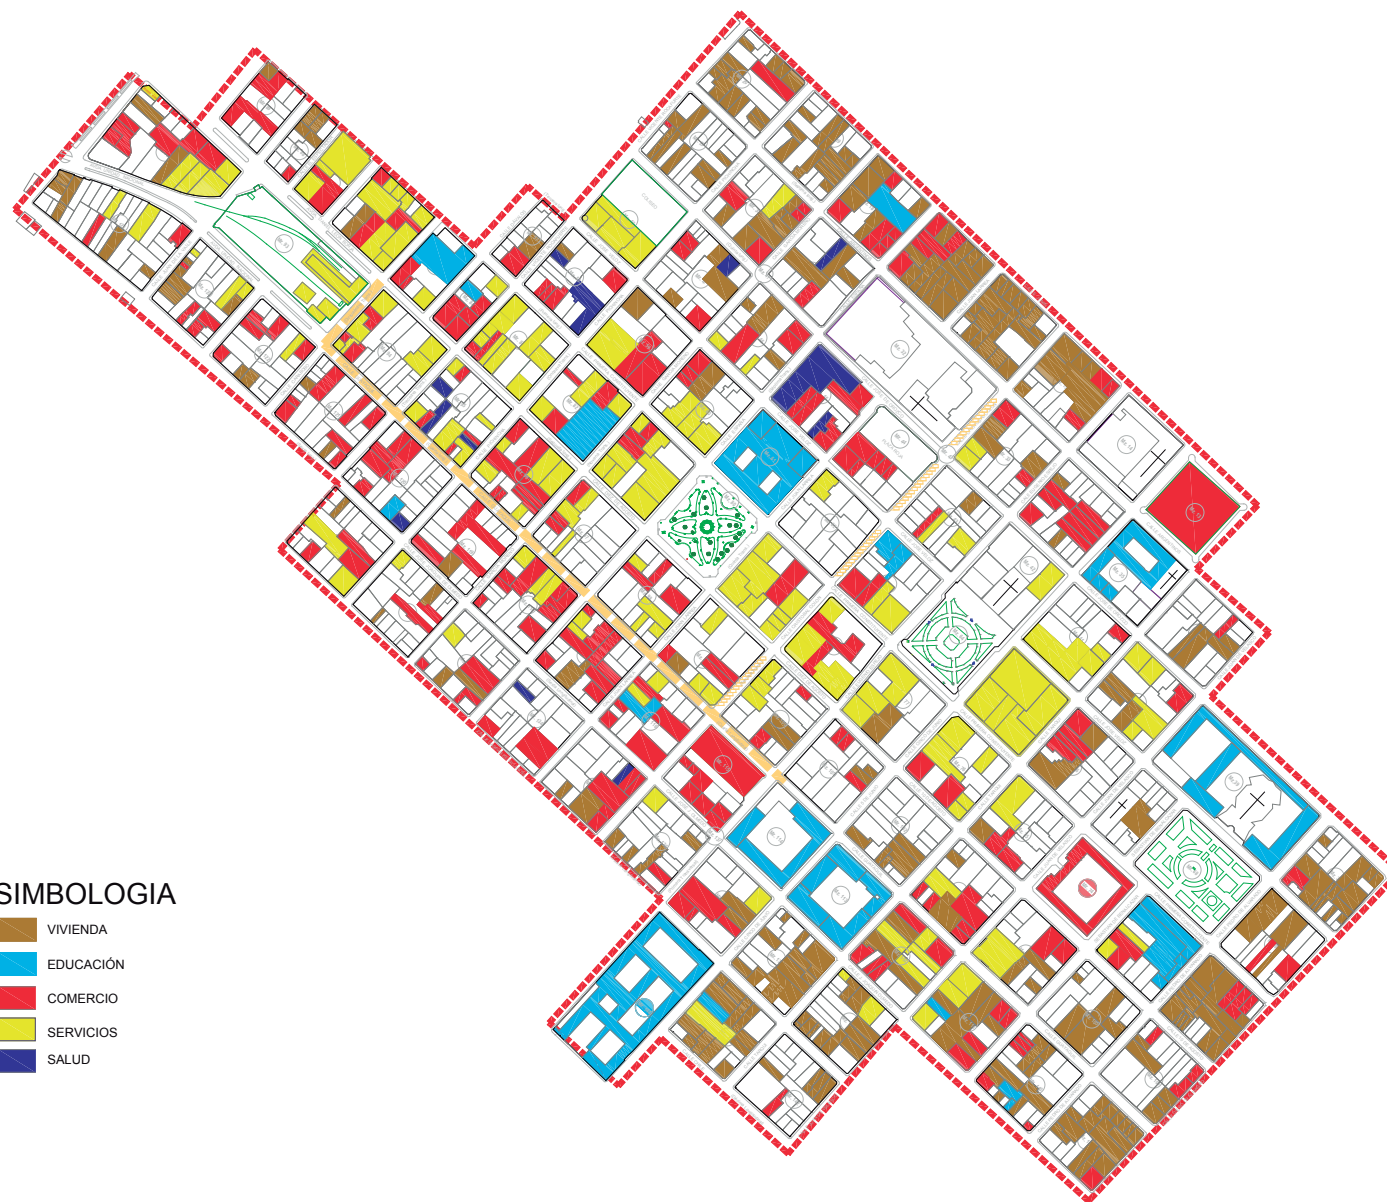
- VIVIENDA
- EDUCACIÓN
- COMERCIO
- SERVICIOS
- SALUD

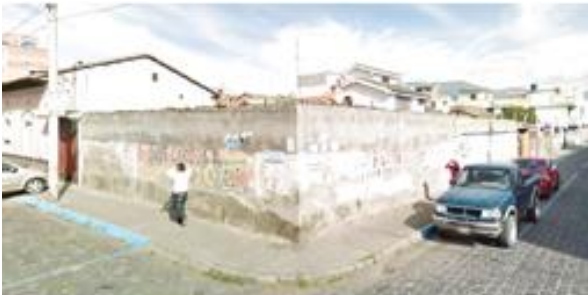
| ID. | CROQUIS | FOTOGRAFIA |
|---|---|---|
| A3 | | |

| Arquitectura y Fisonomía: | Influencia sobre su entorno |
|---|---|
| <ul style="list-style-type: none"> <li>Vacío urbano ubicado en la esquina junto a una vivienda patrimonial y una vivienda contemporánea.</li> <li></li> </ul> | <ul style="list-style-type: none"> <li>Vacío que responde a una subdivisión de predio</li> <li>Líneas de buses que circulan en su costado de la calle Guayaquil.</li> <li>Ubicado a 80m de mercado San Francisco.</li> </ul> |

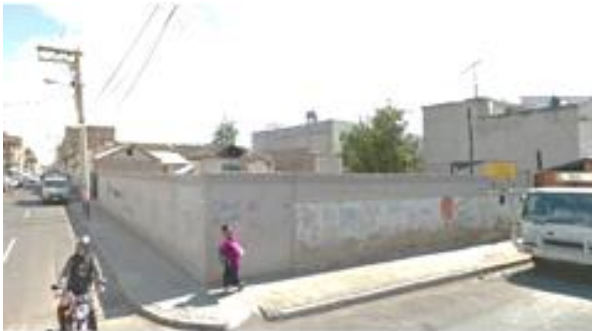
| ID. | CROQUIS | FOTOGRAFIA |
|---|---|---|
| A4 | | |

| Arquitectura y Fisonomía: | Influencia sobre su entorno |
|---|---|
| <ul style="list-style-type: none"> <li>Vacío urbano ubicado en un entorno de viviendas contemporáneas de uno y dos pisos.</li> <li>Lugar alejado del centro urbano, aun así, siendo uno de los más grandes vacíos del sector.</li> </ul> | <ul style="list-style-type: none"> <li>No posee mucha relevancia en su sector debido a la discontinuidad en su composición de edificaciones.</li> <li>Bajas en iluminación y seguridad</li> <li>Vías para su ingreso en buen estado</li> </ul> |

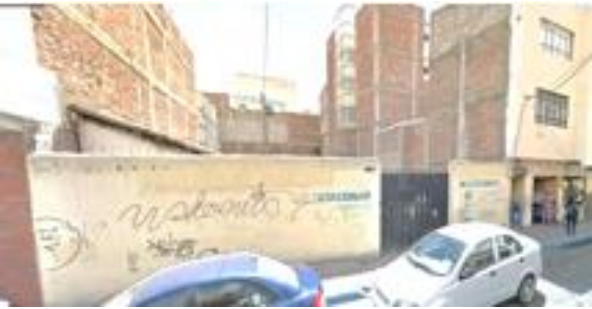
| ID. | CROQUIS | FOTOGRAFIA |
|---|---|---|
| A5 | | |

| Arquitectura y Fisonomía: | Influencia sobre su entorno |
|---|---|
| <ul style="list-style-type: none"> <li>Vacío urbano junto a edificaciones contemporáneas de 3 plantas cada una.</li> <li>Terreno ligeramente irregular junto a una medianera.</li> </ul> | <ul style="list-style-type: none"> <li>Alturas diversas entre la conformación del vacío.</li> <li>Abundante comercio y dinámica alrededor del predio.</li> </ul> |

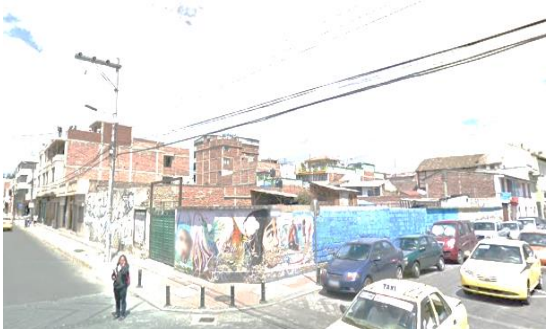
| ID. | CROQUIS | FOTOGRAFIA |
|---|---|---|
| C3 | | |

| Arquitectura y Fisonomía: | Influencia sobre su entorno |
|---|---|
| <ul style="list-style-type: none"> <li>• Vacío urbano esquinero con edificaciones de una y dos plantas colindantes.</li> <li>• Diferentes alturas en su apreciables en su entorno.</li> </ul> | <ul style="list-style-type: none"> <li>• Ubicado en una zona muy transitada de buses de transporte urbano de la calle Orozco,</li> <li>• Recurrente para el uso específico de garaje.</li> </ul> |

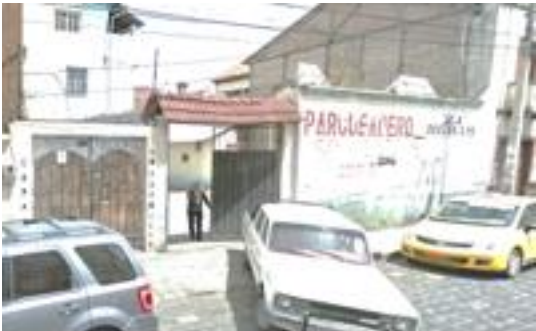
| ID. | CROQUIS | FOTOGRAFIA |
|---|---|---|
| C4 | | |

| Arquitectura y Fisonomía: | Influencia sobre su entorno |
|---|---|
| <ul style="list-style-type: none"> <li>• Vacío urbano con una edificación en su sitio, ubicado junto a una edificación de dos plantas de carácter patrimonial.</li> </ul> | <ul style="list-style-type: none"> <li>• Ubicado en una zona muy transitada de buses de transporte urbano de la calle Orozco,</li> <li>• Recurrente para el uso específico de garaje</li> <li>• A pocos metros del colegio San Felipe Neri.</li> </ul> |

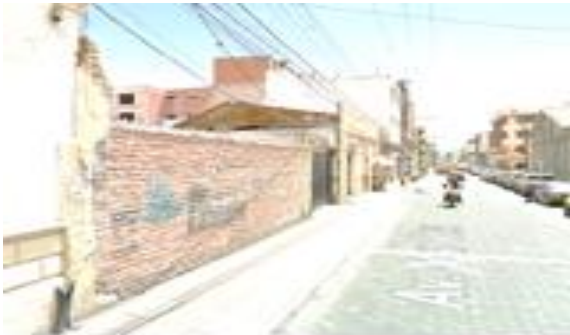
| ID. | CROQUIS | FOTOGRAFIA |
|---|---|---|
| C5 | | |

| Arquitectura y Fisonomía: | Influencia sobre su entorno |
|---|---|
| <ul style="list-style-type: none"> <li>Vacío urbano con un frente de 9.5m en su frente de la calle Veloz.</li> <li>Posee dos edificaciones patrimoniales de una planta a sus costados.</li> </ul> | <ul style="list-style-type: none"> <li>Ubicado frente al colegio Maldonado y a 90 metros del parque Sucre.</li> <li>Uso específico de garaje para sus usuarios.</li> </ul> |

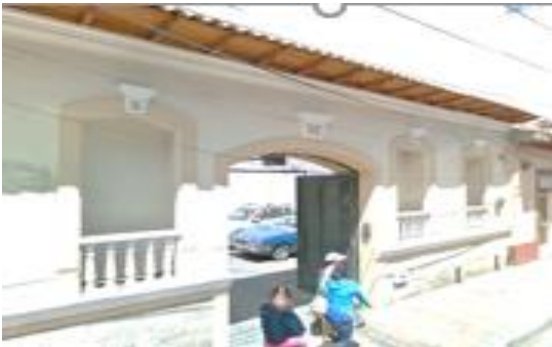
| ID. | CROQUIS | FOTOGRAFIA |
|---|---|---|
| C6 | | |

| Arquitectura y Fisonomía: | Influencia sobre su entorno |
|---|---|
| <ul style="list-style-type: none"> <li>Vacío urbano junto una edificación de dos pisos destinado a una entidad bancaria y otra junto a una vivienda de una planta.</li> <li>Posee una fachada patrimonial que protege un garaje en su interior.</li> </ul> | <ul style="list-style-type: none"> <li>Ubicado a 50 metros del parque Sucre y de la catedral de Riobamba.</li> <li>Conformación en su costado por de edificaciones con discontinuidades históricas poco valorables.</li> </ul> |

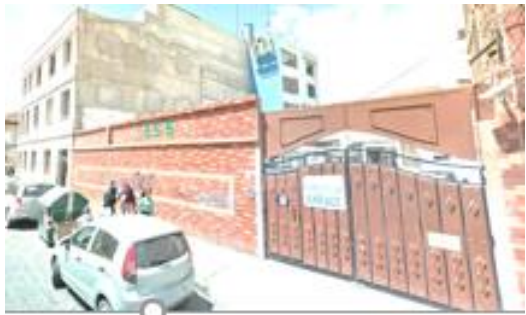
| ID. | CROQUIS | FOTOGRAFIA |
|---|---|---|
| C7 | | |

| Arquitectura y Fisonomía: | Influencia sobre su entorno |
|---|---|
| <ul style="list-style-type: none"> <li>Vacío urbano junto a una edificación de 4 plantas de carácter patrimonial, y una edificación de 3 plantas en su esquina.</li> </ul> | <ul style="list-style-type: none"> <li>Utilización permanente para aparcamientos de vehículos del IESS, institución publica de la ciudad.</li> </ul> |

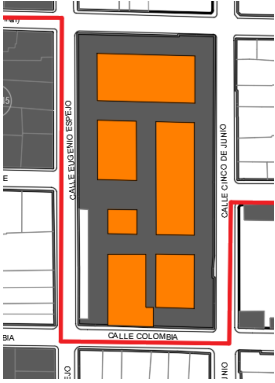
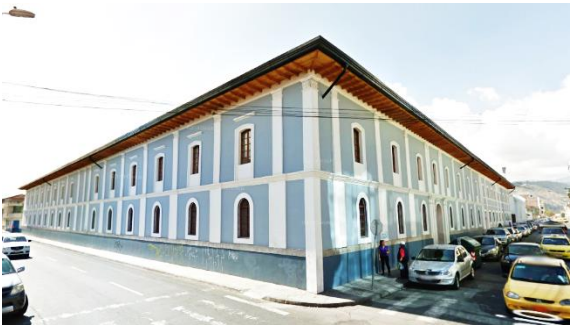
| ID. | CROQUIS | FOTOGRAFIA |
|---|---|---|
| E5 | | |

| Arquitectura y Fisonomía: | Influencia sobre su entorno |
|---|---|
| <ul style="list-style-type: none"> <li>Vacíos en varios segmentos de su contorno a manera de patios.</li> <li>Vacíos que sirven de jardinerías y áreas recreacionales de la escuela y colegio San Vicente de Pau.</li> </ul> | <ul style="list-style-type: none"> <li>Ubicado en el límite del polígono de planeamiento ZH1 de la ciudad de Riobamba.</li> <li>Obtuvo una reconstrucción reciente debido a un incendio provocado en el año 2011.</li> </ul> |
