**UNIVERSIDAD NACIONAL DE CHIMBORAZO**  
**FACULTAD DE INGENIERÍA**  
**CARRERA DE ARQUITECTURA**

“Trabajo de grado previo a la obtención del título de Arquitecto”

**ANÁLISIS DEL ESPACIO PÚBLICO POLÍGONO ZH1 Y PUESTA EN VALOR  
DE EDIFICACIONES PATRIMONIALES EN LA CIUDAD DE RIOBAMBA -  
CHIMBORAZO, ESTUDIO DE CASO**

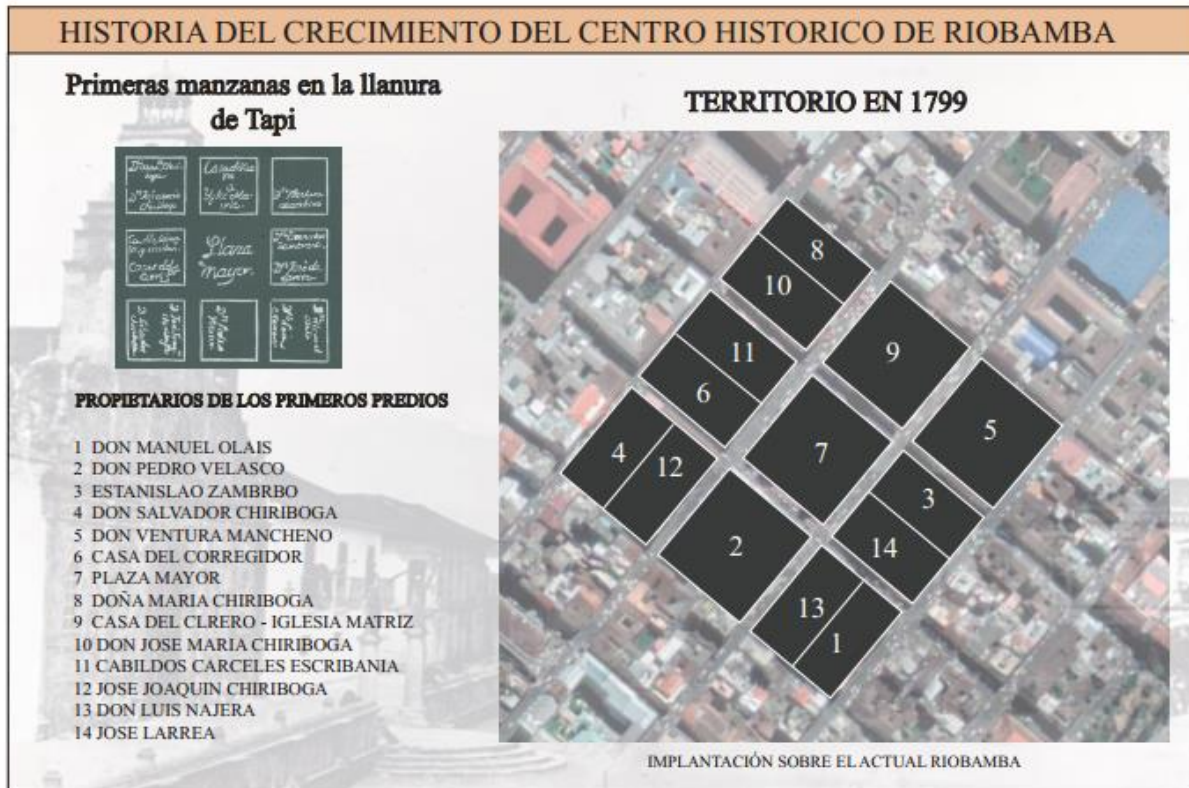
Ilustración 3 Primer asentamiento 1799

reasentamiento de Riobamba que duro hasta el 31 de octubre, con la ubicación de la plaza mayor conocida en la actualidad como parque Maldonado rodeada por la iglesia matriz y el cabildo, a su vez los lotes sobrantes eran designados para la nobleza y los más potentados. El tamaño para la época era de 9 manzanas para el inicio de la nueva Riobamba.

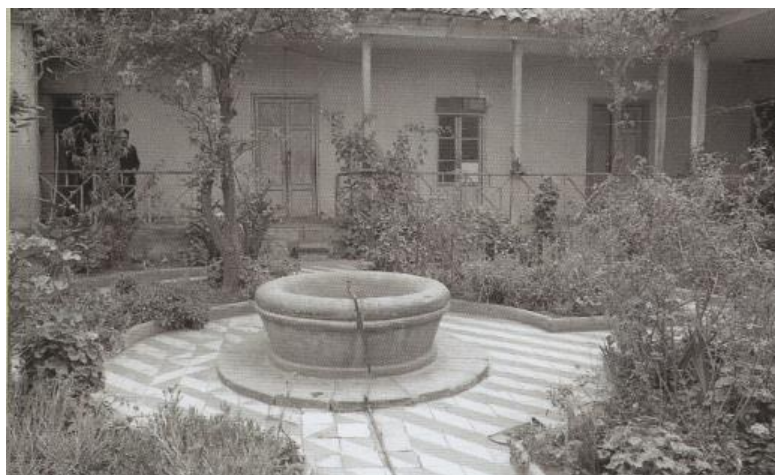
*Ilustración 9 Patio Interior Casa de Bolívar antes de su restauración 1970*

Los espacios semi públicos se denominan a los patios interiores ya que estos en la antigüedad fueron una extensión visual y espacial de las calles en las cuales estaban colindando, proporcionando vida al interior de las manzanas, más allá de ser vías de conexión estas servían para la convivencia y socialización, integrándose como un punto de encuentro para la ciudadanía, estableciendo relaciones funcionales entre la calle y los patios interiores complementando la morfología de una ciudad colonial.

En los patios interiores la vivienda se configuraba a su alrededor mismas que han pasado al olvido pese a que unas pocas aún se las conserva en funciones administrativas, salud,

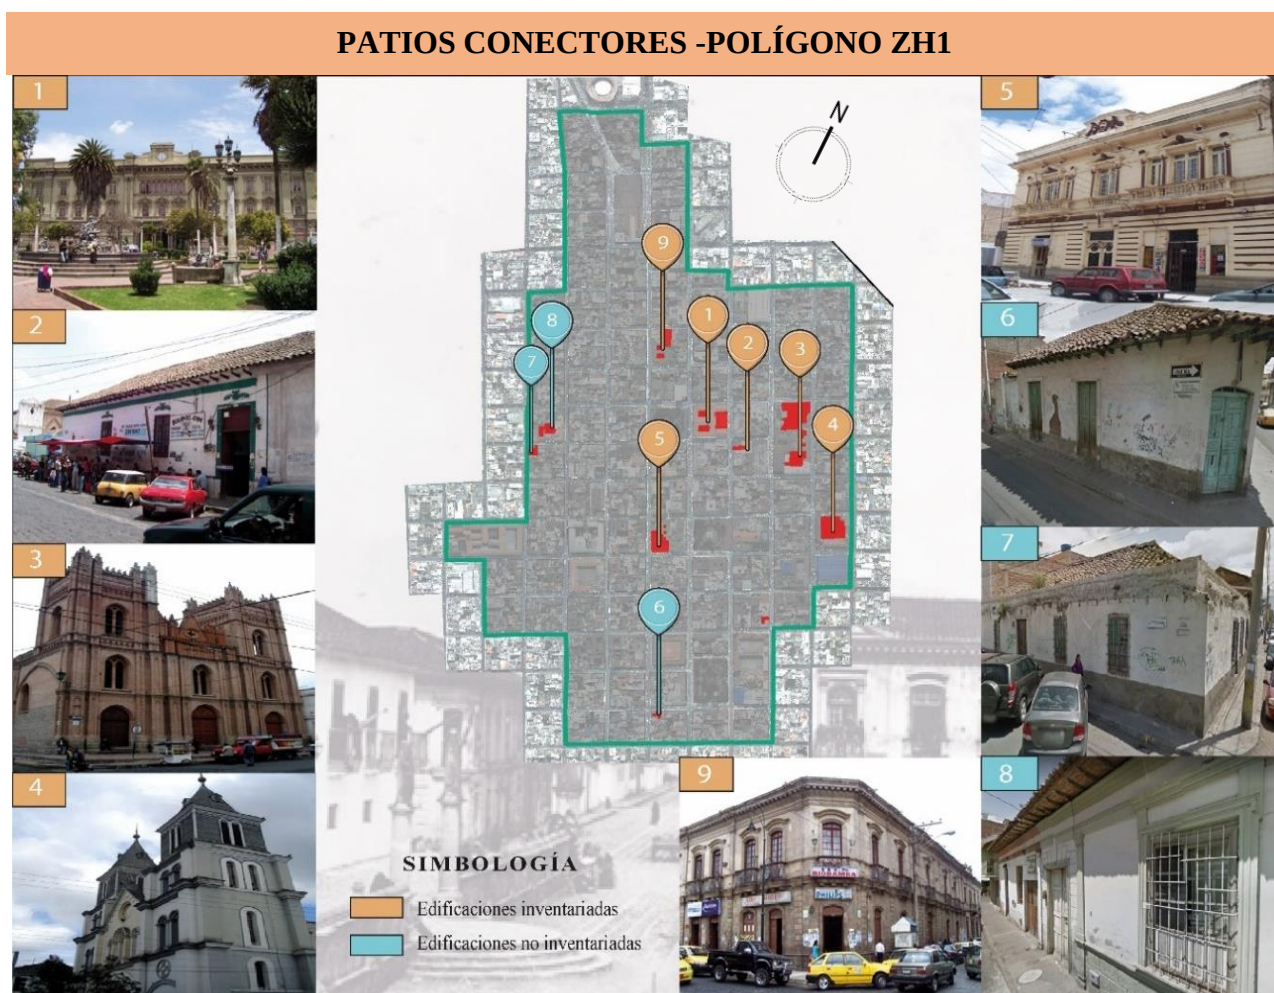
*Ilustración 15 Patios conectores inventariados*

Las edificaciones con patios conectores están situadas en el polígono ZH1 que comprende en el código urbano del cantón Riobamba, esta zona posee más de 100 manzanas en todo el cuadrante, arrojándonos 9 patios conectores, la identificación de bienes patrimoniales por parte del GADM-Riobamba se excluyen 3 por no ser patrimoniales. Analizando las edificaciones para encontrar sus potencialidades y su influencia directa en el centro histórico para generar espacios públicos dentro del cuadrante estudiado de acuerdo con las características que presentan. (Ver Anexo 19)

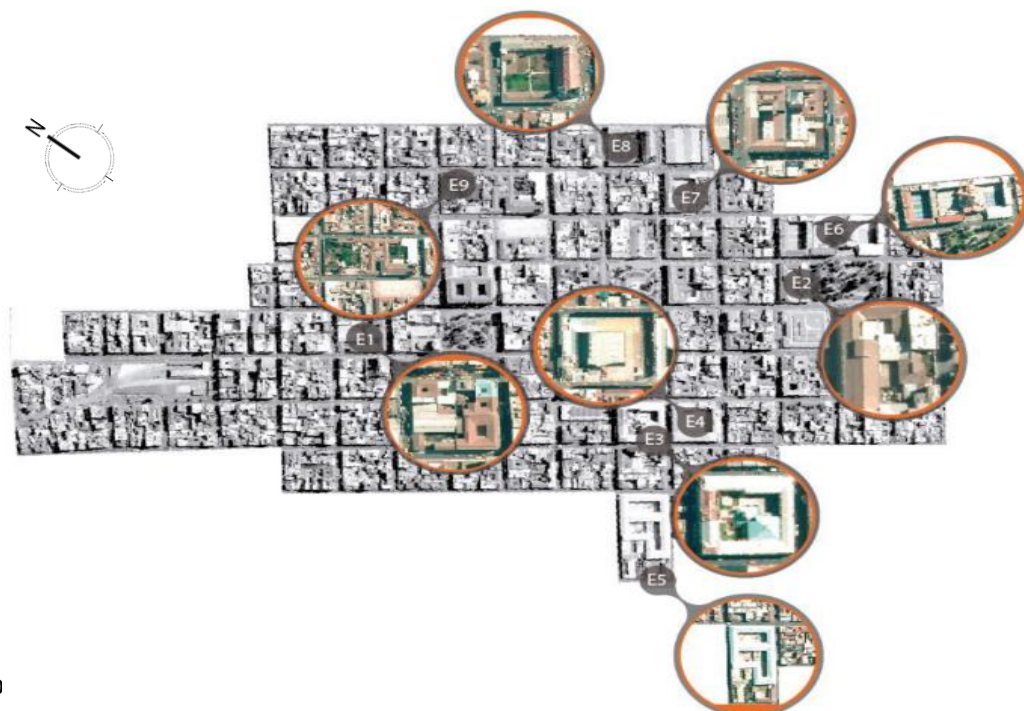
Ilustración 16 Identificación de patios colectivos  
Fuente: González 2019

Dichos espacios resultan de mucho interés debido a su connotación entre su uso público y privado obteniendo una relación de gran importancia para la puesta en valor en edificaciones seleccionadas, ya que luego de un análisis por minorizado muchos de estos vacíos urbanos colectivos son también patios colectores para nuestra investigación.

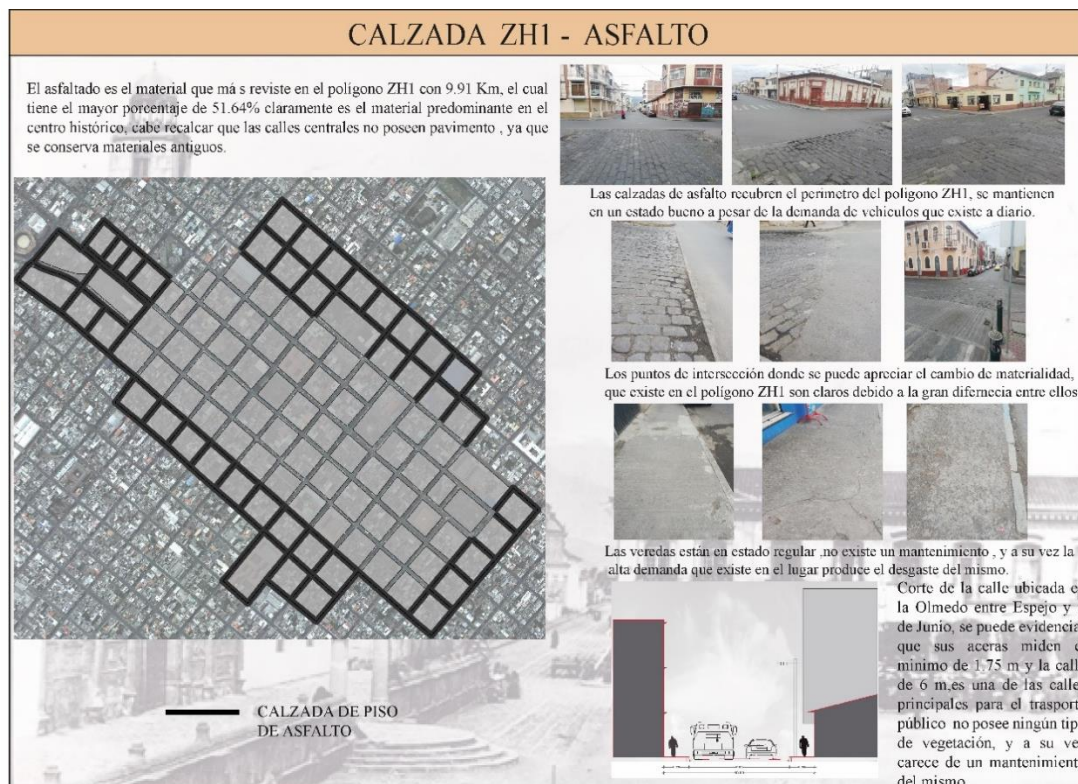
*Ilustración 51 Calzada con capa Asfáltica*  
*Fuente: Autor: Tene, Villafuerte 2019*

51,64% con 9.91km seguido de la piedra rustica con 34,08% con 6,64 km ,finalizando con el adoquín con 14,28% en una extensión de 2,74km. (Ver Anexo 12)

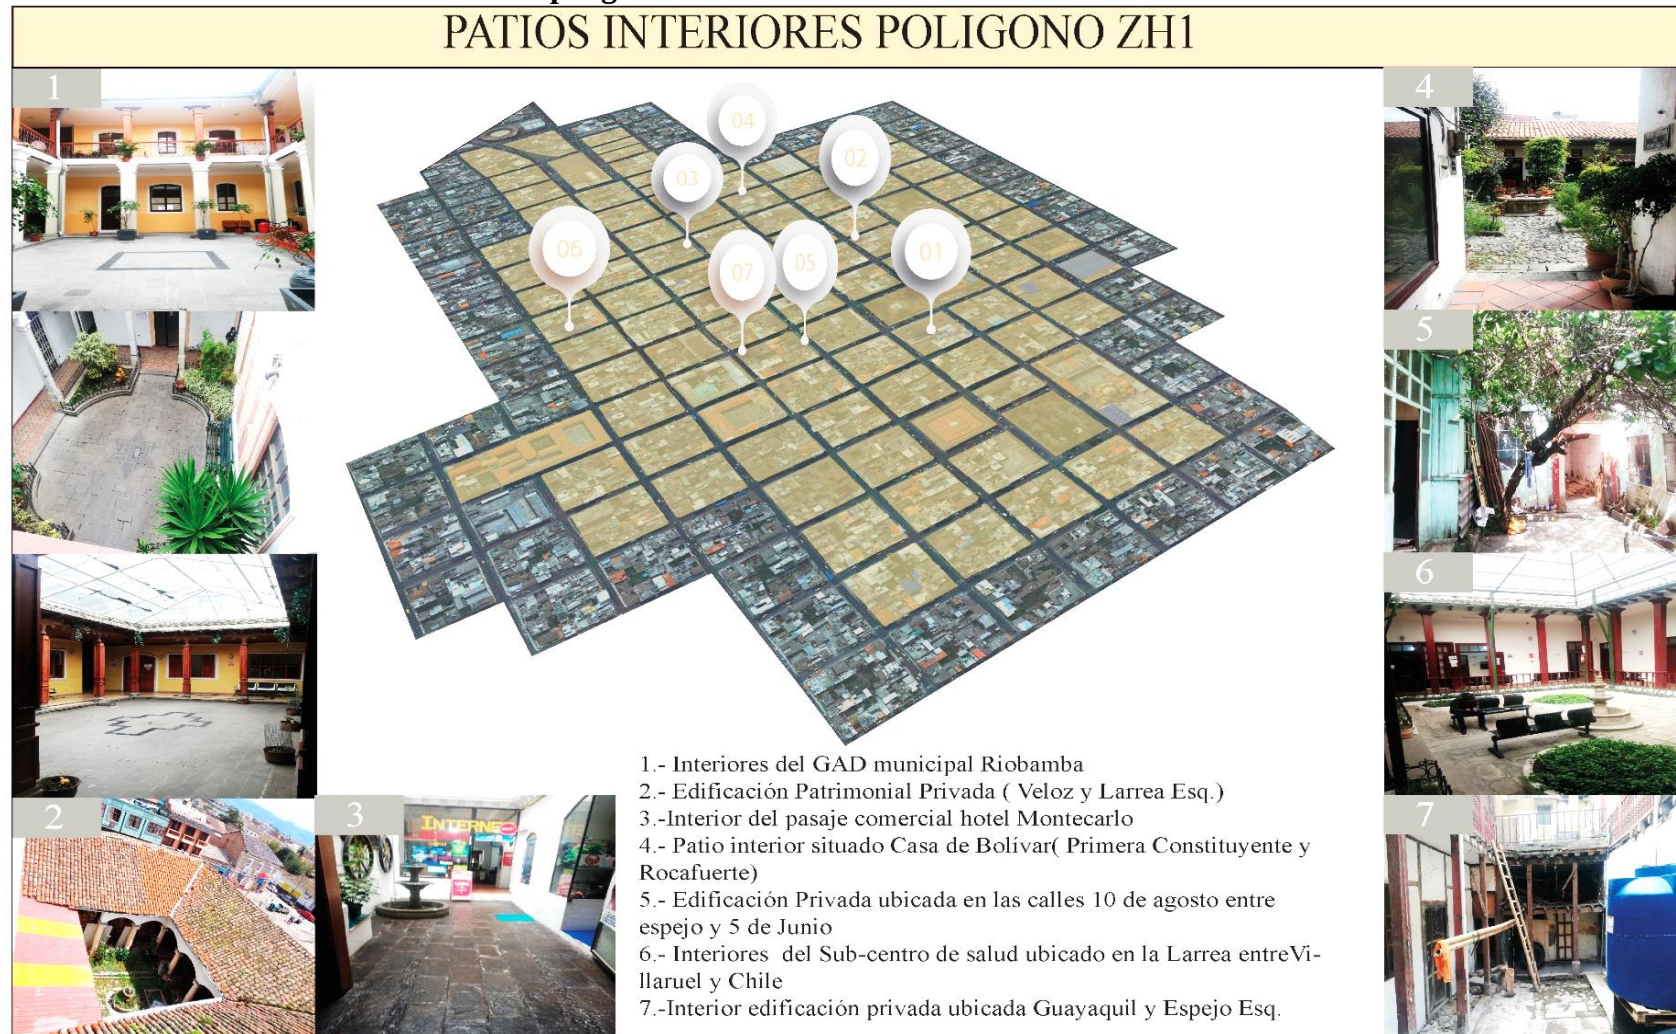
*Ilustración 59 Patios interiores CHR  
 Fuente: Autor: Tene, Villafuerte 2019*

Los patios interiores tienen un gran potencial para el dinamismo del Centro Histórico por lo mismo que se han visto alterados por intervenciones inadecuadas eliminando la jerarquía que estos tenían, se realiza un análisis de los espacios semi públicos o patios interiores para su identificación y puesta en valor.

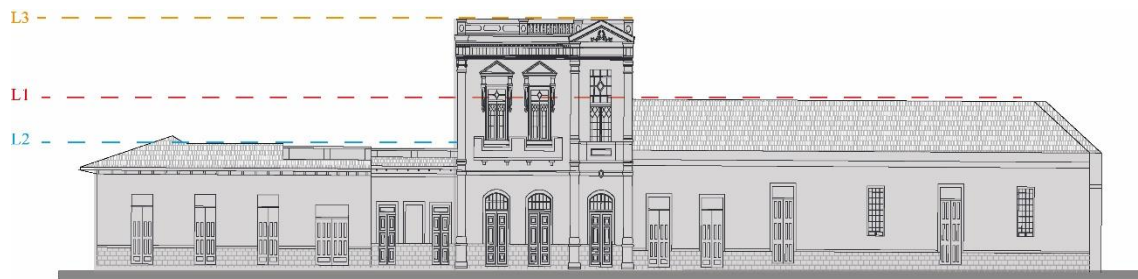
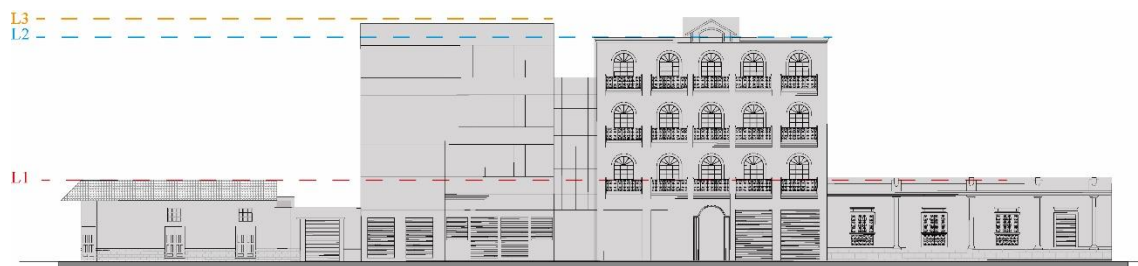
La manzana N° 44 mantiene una línea de cielo homogénea en un 75% con edificaciones de un solo nivel mientras que el 25% se torna de una forma regular con tres construcciones de cuatro plantas con una distorsión abrupta para las demás edificaciones que conservan la línea baja y original.

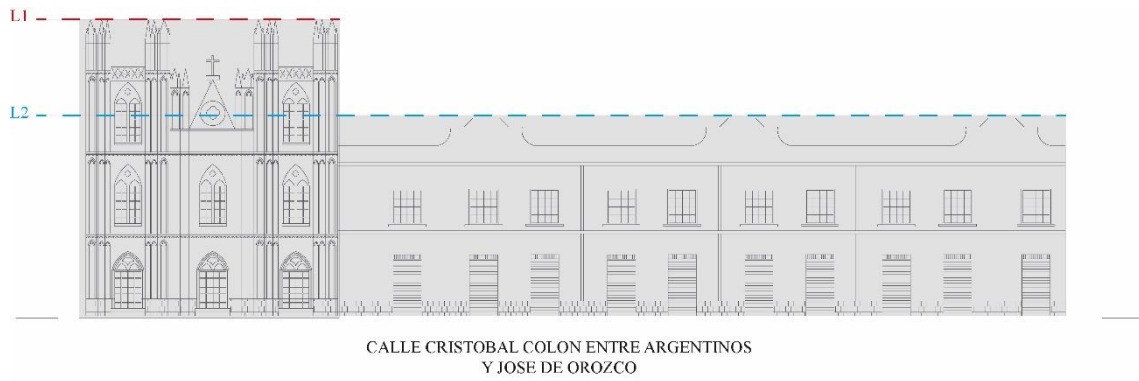
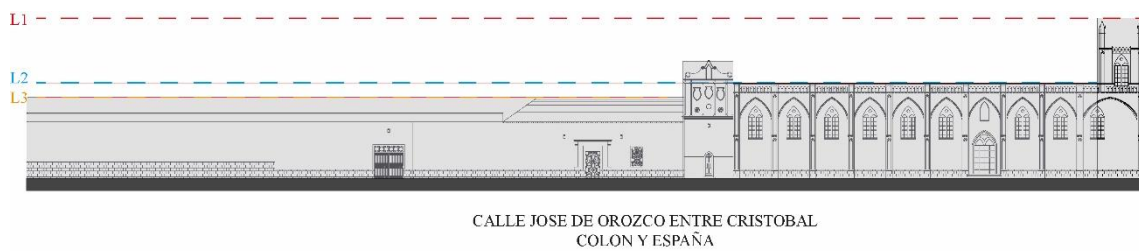
La manzana N° 32 en la que se encuentra ubicada la iglesia Monasterio de la Concepción posee una línea de cielo regular, al analizar en conjunto urbano se puede notar la diferencia de altura de la edificación con la iglesia. Los inmuebles que se encuentran conjuntamente con la iglesia mantienen la misma línea de cielo.

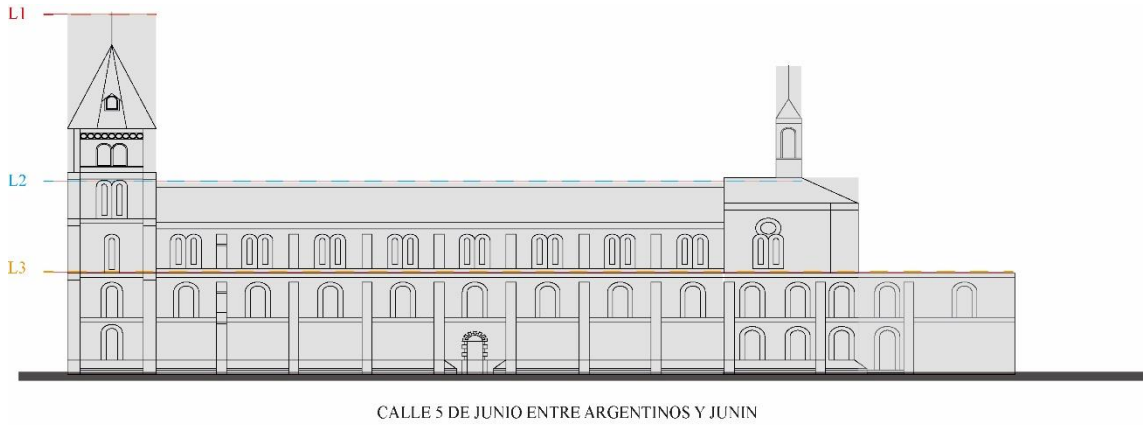
La manzana N° 14 en la que se encuentra ubicada la edificación de San Alfonso posee una línea de cielo regular, al analizar en conjunto urbano se puede notar la diferencia de altura de la edificación con la iglesia ya que las torres llegan a medir 35m de altura. Cabe recalcar que los inmuebles que se encuentran conjuntamente con la iglesia

mantienen la misma línea de cielo.

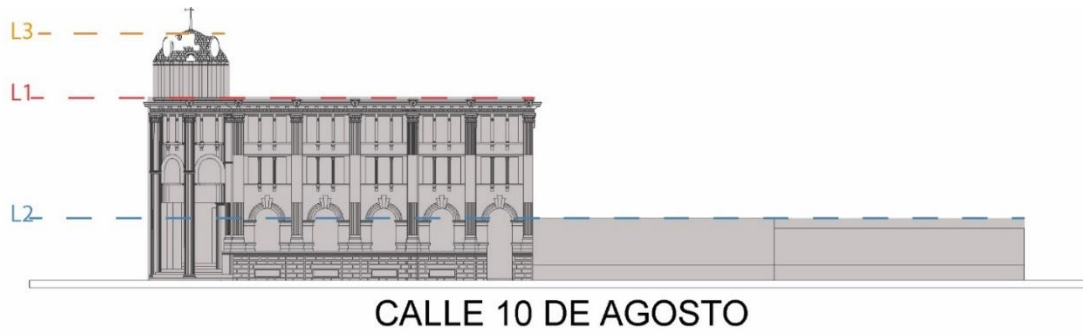
Cada edificación de la manzana mantiene su línea de cielo regular. Al analizar como conjunto urbano los bienes patrimoniales conservan una linealidad a pesar de sus diferencias de plantas arquitectónicas, como es el correo que cuenta con tres plantas. El resto de las edificaciones conservan líneas bajas por falta de intervención.

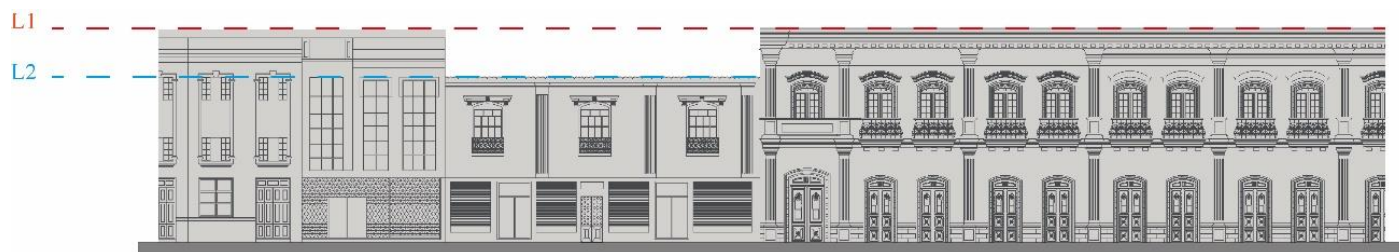
CALLE 10 DE AGOSTO

La manzana N°82 en la que se encuentra ubicada la edificación del Colegio Riobamba posee una línea de cielo regular, también al analizar en conjunto urbano conservan una linealidad a pesar de sus diferentes plantas arquitectónicas, sus fachadas ayudan a ver que en el entorno su altura no sea evidente, cabe recalcar que las inmuebles nuevos son las que dañan las líneas de cielo que conforman la mayoría de las edificaciones patrimoniales.

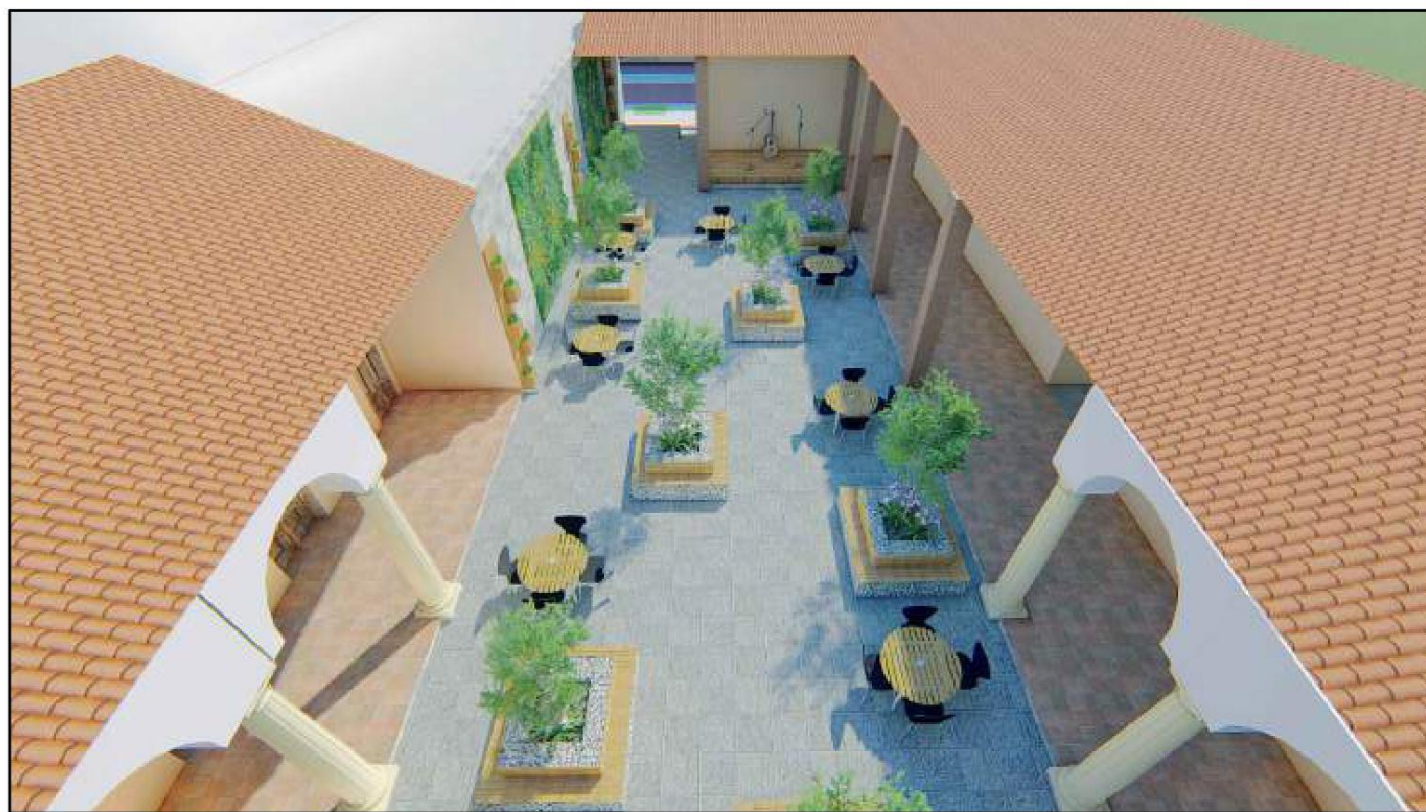
VISTA AÉREA PATIO INTERIOR

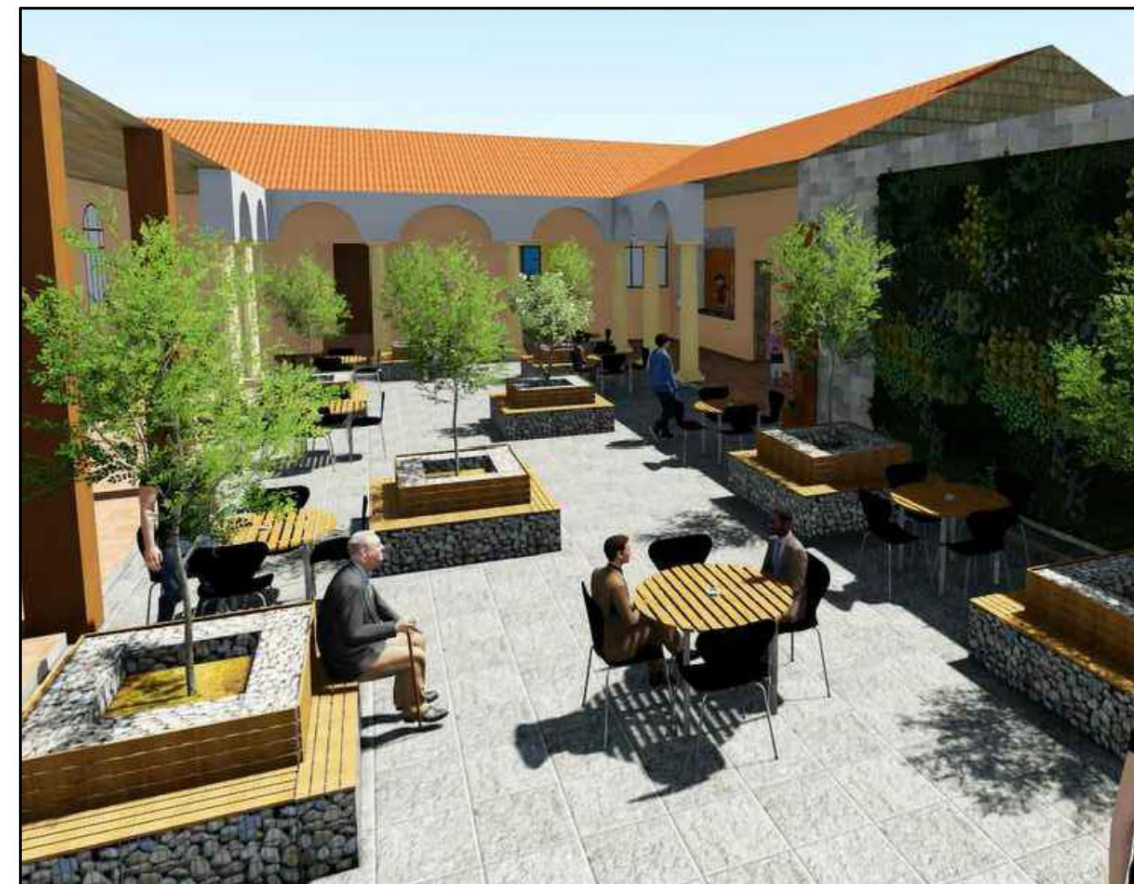
VINCULACIÓN AL ESPACIO PÚBLICO

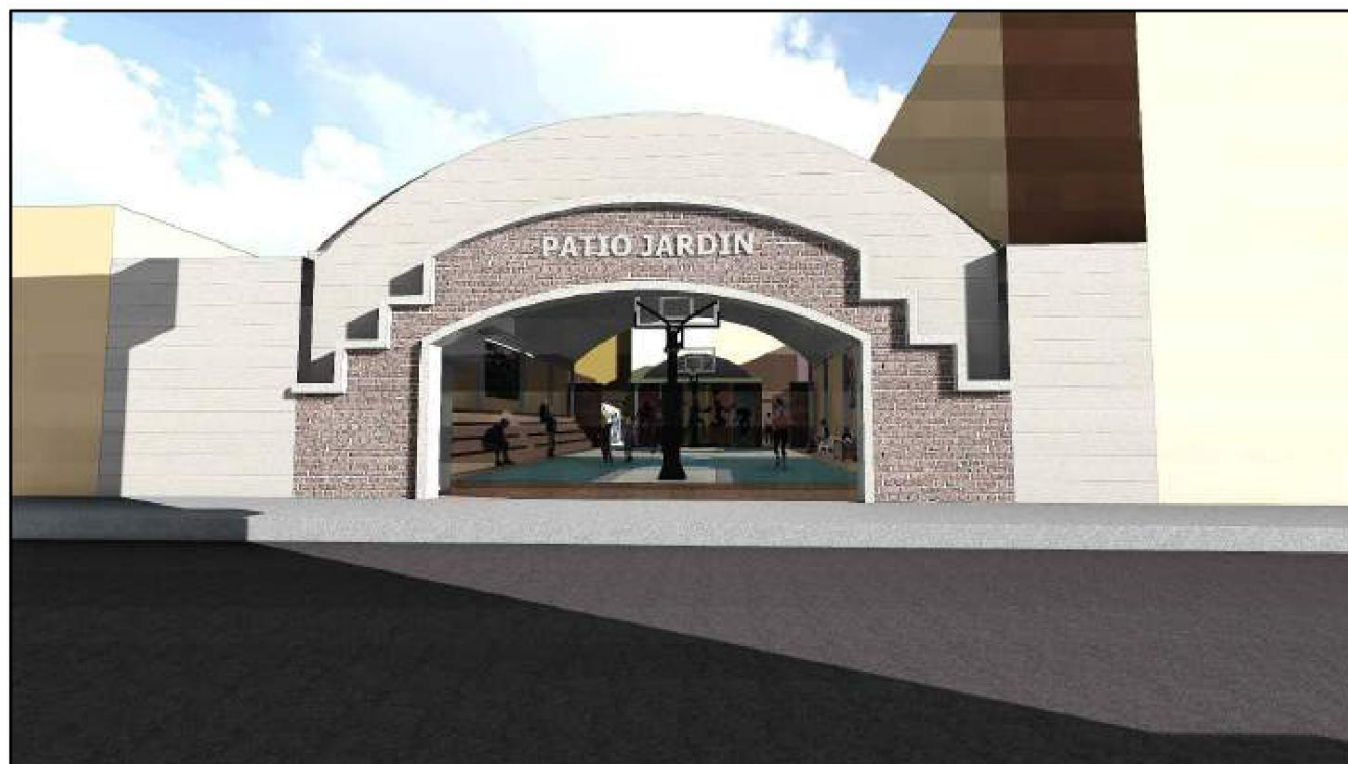
**VISTA POSTERIOR DEL EX COLEGIO RIOBAMBA**

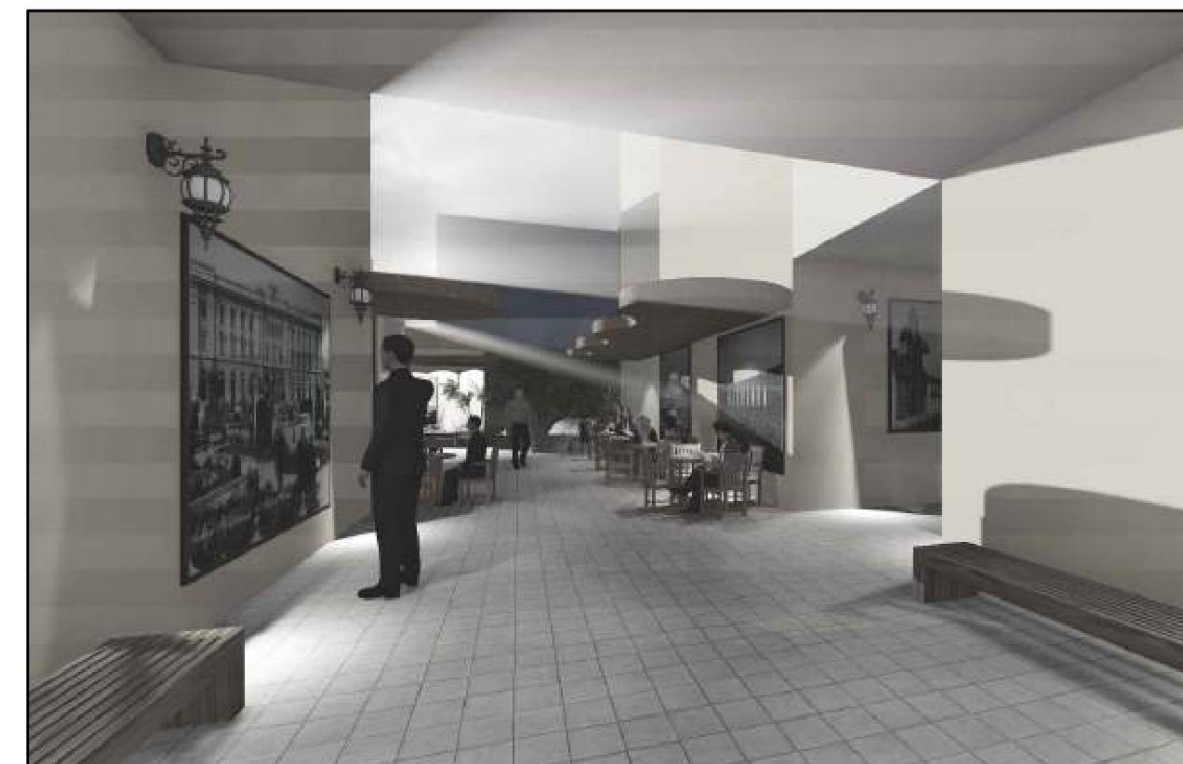
**INTERIOR DE LA EDIFICACIÓN**

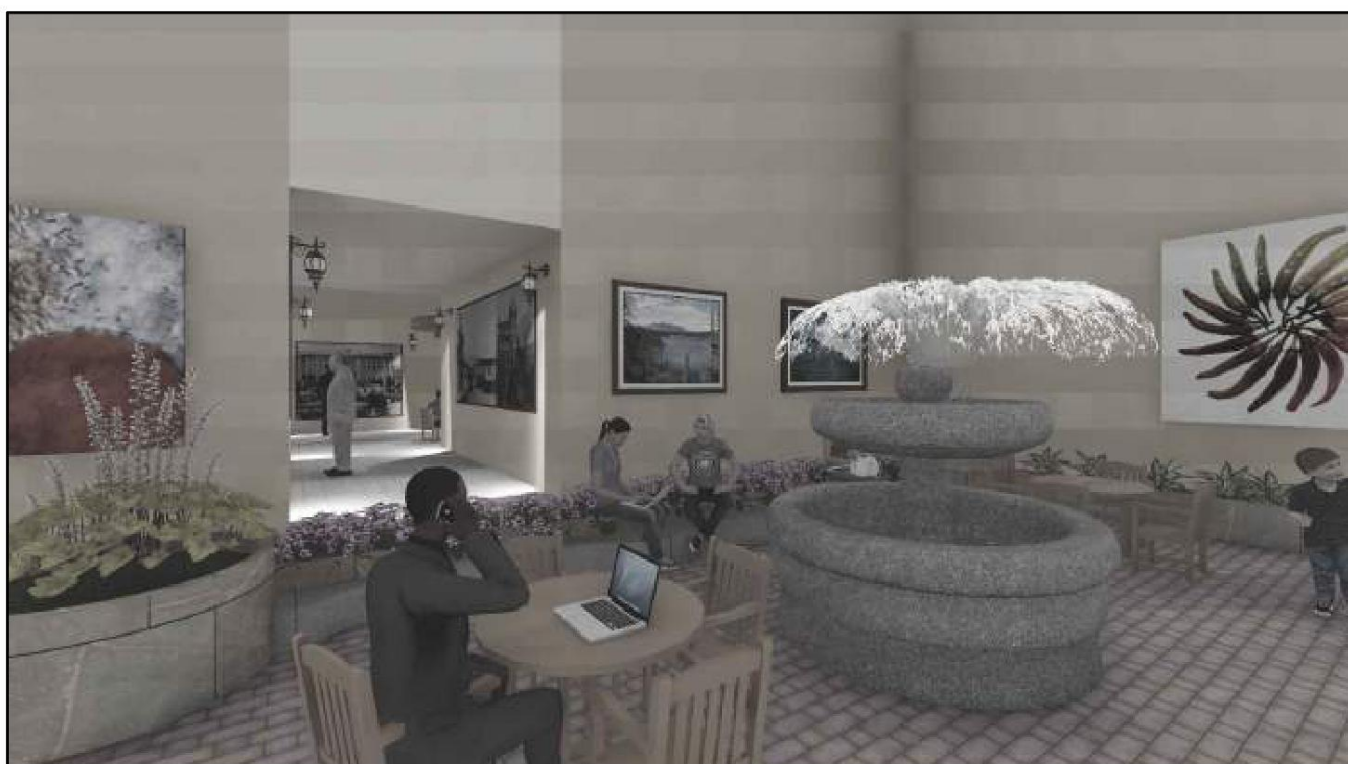
**VISTA PATIO INTERIOR**

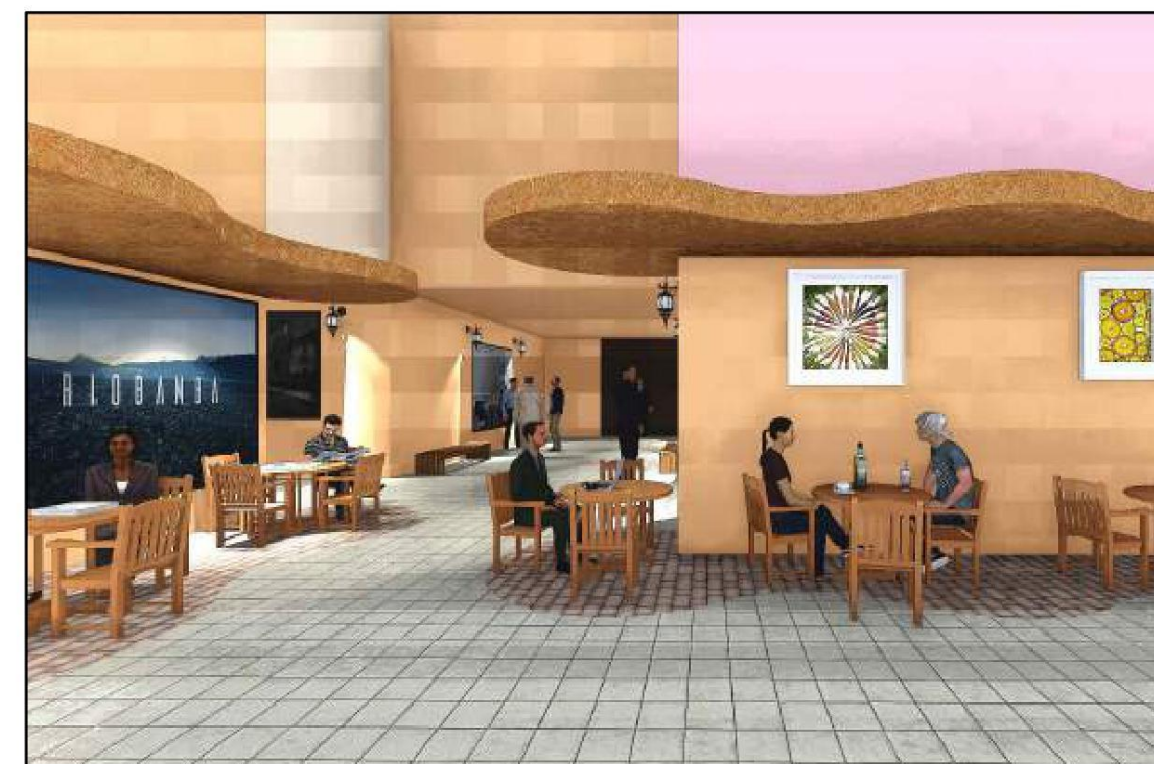
**VISTA PATIO INTERIOR**

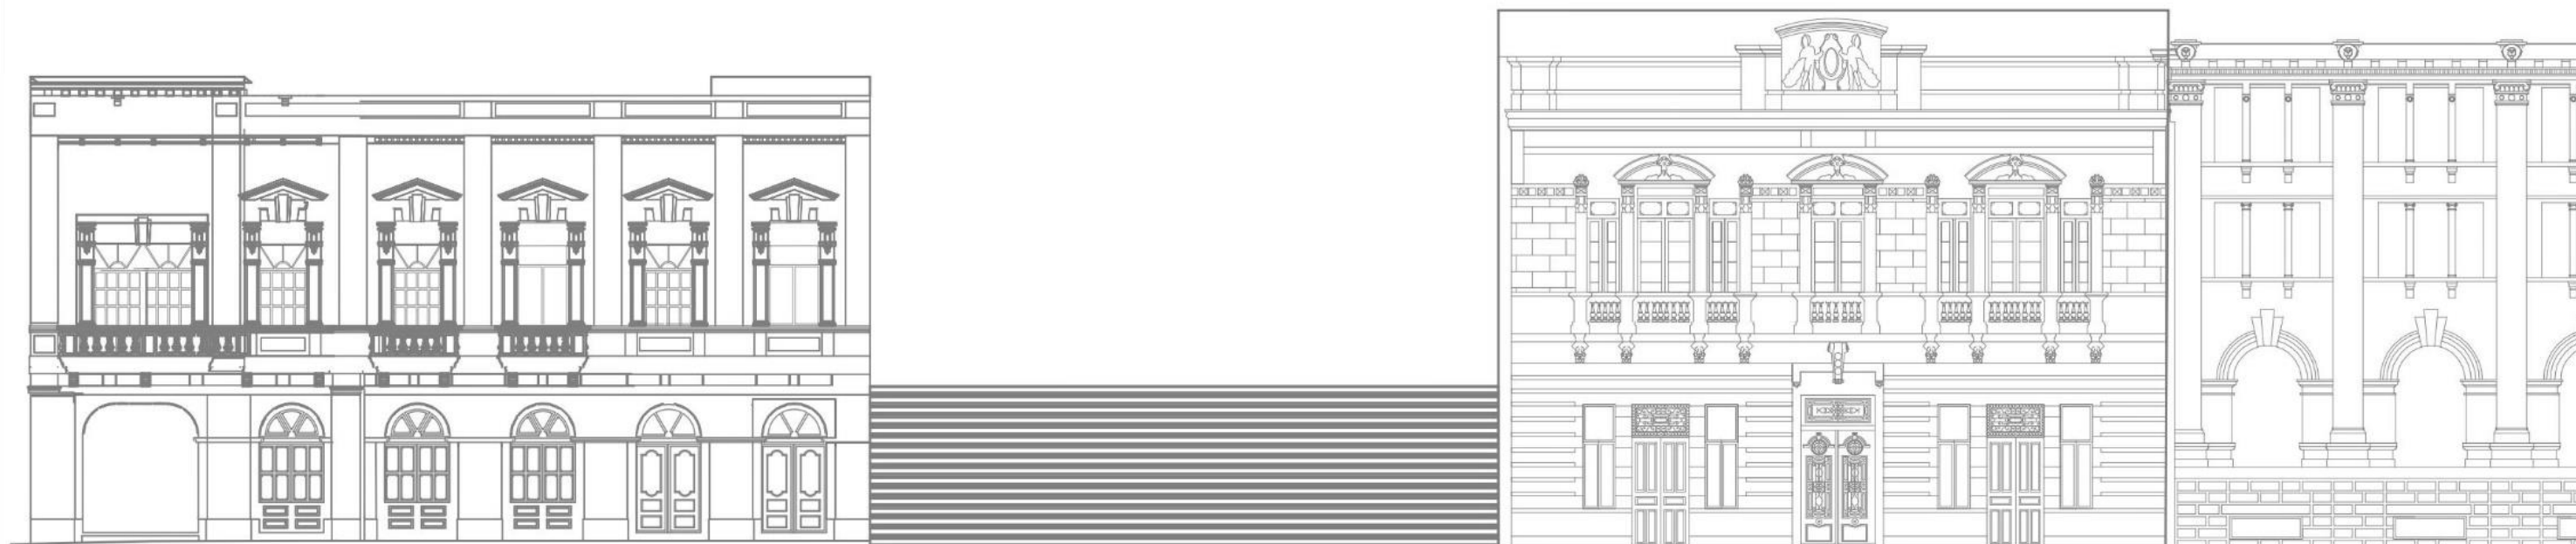
## FACHADA CALLE 10 DE AGOSTO

LA PLANTA BAJA PRESENTA UN PAÑO DE FACHADA ACANALADO; PREDOMINA LA SIMETRÍA; EL ACCESO PRINCIPAL ESTA MARCADO POR UNA PUERTA DE DOBLE HOJA, PANELADA, ENMARCADA Y CON CLAVE; SE CARACTERIZA POR POSEER DETALLES DECORATIVOS ELABORADOS EN HIERRO FORJADO QUE LE DAN CIERTA JERARQUÍA AL INGRESO.

LA PLANTA ALTA PRESENTA VANOS CON BALCONES CORRIDOS Y UN BALCÓN INCLUIDO Y GUARDAN LOS MISMOS EJES VERTICALES QUE LOS VANOS DE LA PLANTA BAJA LOGRANDO UNA COMPOSICIÓN SIMÉ-
