# **UNIVERSIDAD NACIONAL DE CHIMBORAZO**

Proyecto de Investigación previo a la obtención del título de INGENIERO CIVIL

**ESTUDIO TIPOLOGICO, CONSTRUCTIVO DE VIVIENDAS ANTIGUAS EN EL  
SECTOR CHINGAZO ALTO, ELA Y VALPARAÍSO, CANTÓN GUANO.**

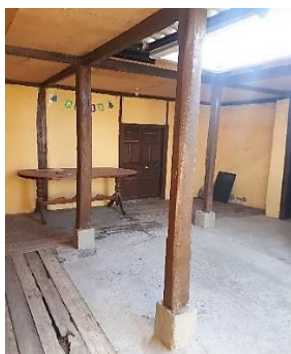
En las viviendas de estudio se utiliza una **madera de construcción estructural**, se denomina así a aquella madera que constituye el armazón estructural de la construcción. Es decir forma la parte resistente de componentes como: muros, paredes, pisos, tales como: columnas vigas cerchas entre otros. (JUNAC, 1984)

*Figura 6: Foto columnas de madera. Fuente: Elaboración propia (2020)*

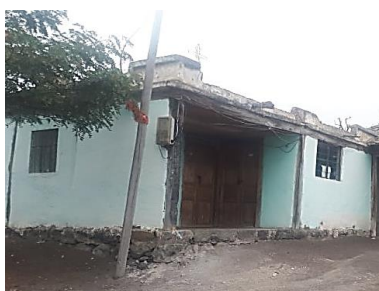
En el cantón Guano específicamente en el sector de Chingazo Alto aún se puede encontrar estructuras elaboradas de adobe que han sobrevivido al paso del tiempo, construcciones hechas de una masa de barro (arcilla y arena) mezclada con paja, moldeada en forma de ladrillo y secada al sol, para construir las paredes y muros de las viviendas.

*Figura 7: Foto paredes de adobe. Fuente: Elaboración propia (2020)*

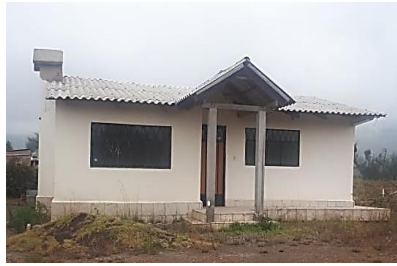
estas puedan extender su vida útil, así encontramos viviendas conformadas por una mezcla de hormigón y acero de refuerzo.

**Figura 10:** Foto columnas de hormigón. **Fuente:** Elaboración propia (2020)

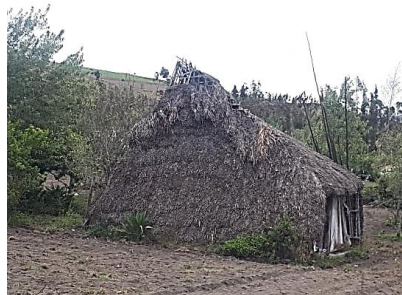
Esta es un excelente aislante térmico y acústico, transpirable, regulador de la humedad y fácil de trabajar.

**Figura 11:** Foto construcción de paja. **Fuente:** Elaboración propia (2020)

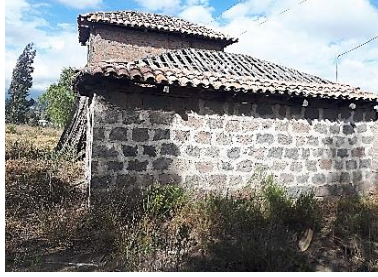
Dicha piedra es de carácter volcánico y proporciona un acabado rústico, requiere poco mantenimiento, posee una vida útil mucho mayor a la de otros materiales como la madera o el adobe. Es un aislante contra el calor y es capaz de disminuir los cambios de temperatura en el interior de la construcción.

*Figura 12: Foto vivienda de piedra. Fuente: Elaboración propia (2020)*

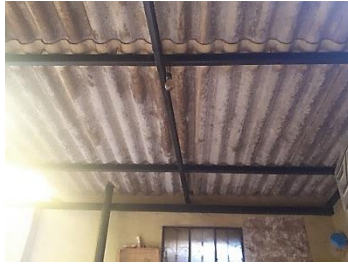
El acero utilizado es un acero estructural ASTM A36 comúnmente utilizado en la construcción, el mismo ofrece una alta resistencia permitiendo así estructuras livianas, razón por la cual se lo puede observar en las cubiertas de las construcciones, como se muestra en la figura 5.

*Figura 13: Foto cubierta de acero. Fuente: Elaboración propia (2020)*

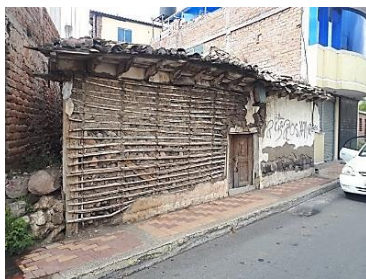
A través de una serie de cañas y palos entretejidos se han conformado las paredes de las viviendas antes mencionadas con un acabado de barro sobre el mismo.

*Figura 14: Foto construcción #24. Fuente: Elaboración propia (2020)*

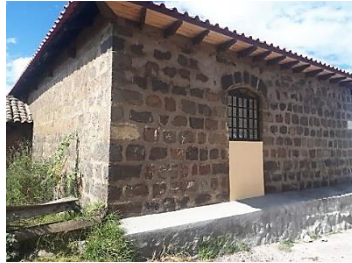
Muro portante de piedra: Construcción #8, 10, 11.

*Figura 16: Foto muro portante de piedra. Fuente: Elaboración propia (2020)*

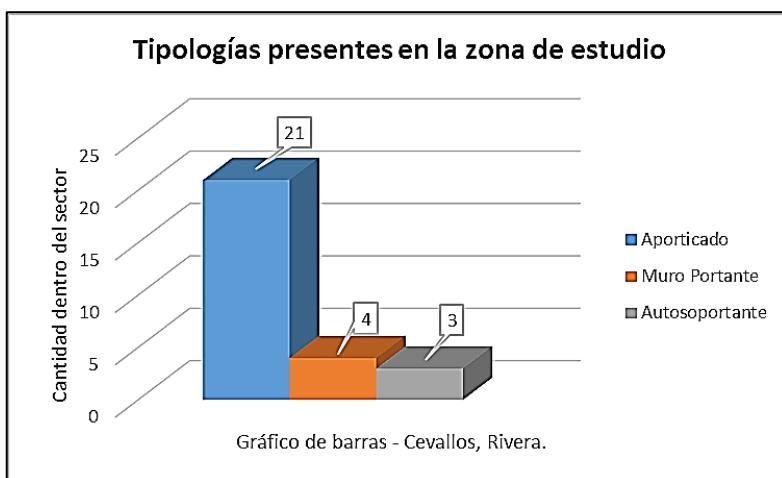
La tipología predominante o la que más se puede encontrar en la zona es aquella con un sistema constructivo aporticado, el mismo que en sus elementos principales, columnas y vigas, se utiliza una madera estructural, como se detalla en el literal 4.2.1, a excepción de las construcciones #1, 15, 16, 22 y 23, en las que sus elementos columnas y vigas están hechas de hormigón.

Siendo 12 construcciones con un sistema aporticado en madera y 5 construcciones de hormigón, se tiene un total de 21 construcciones de este tipo dentro de la zona de estudio, como muestra la Figura 23.

Figura 23: Tipología Predominante. Fuente: Elaboración propia (2020)
