FACULTAD DE INGENIERÍA CARRERA DE INGENIERÍA CIVIL

Proyecto de Investigación previo a la obtención del Título de Ingeniero Civil

**“ANÁLISIS DE LA INFLUENCIA DE TRES PROPIEDADES MECÁNICAS DEL
ADOBE EN EL COMPORTAMIENTO ESTRUCTURAL DE EDIFICACIONES
PATRIMONIALES”**

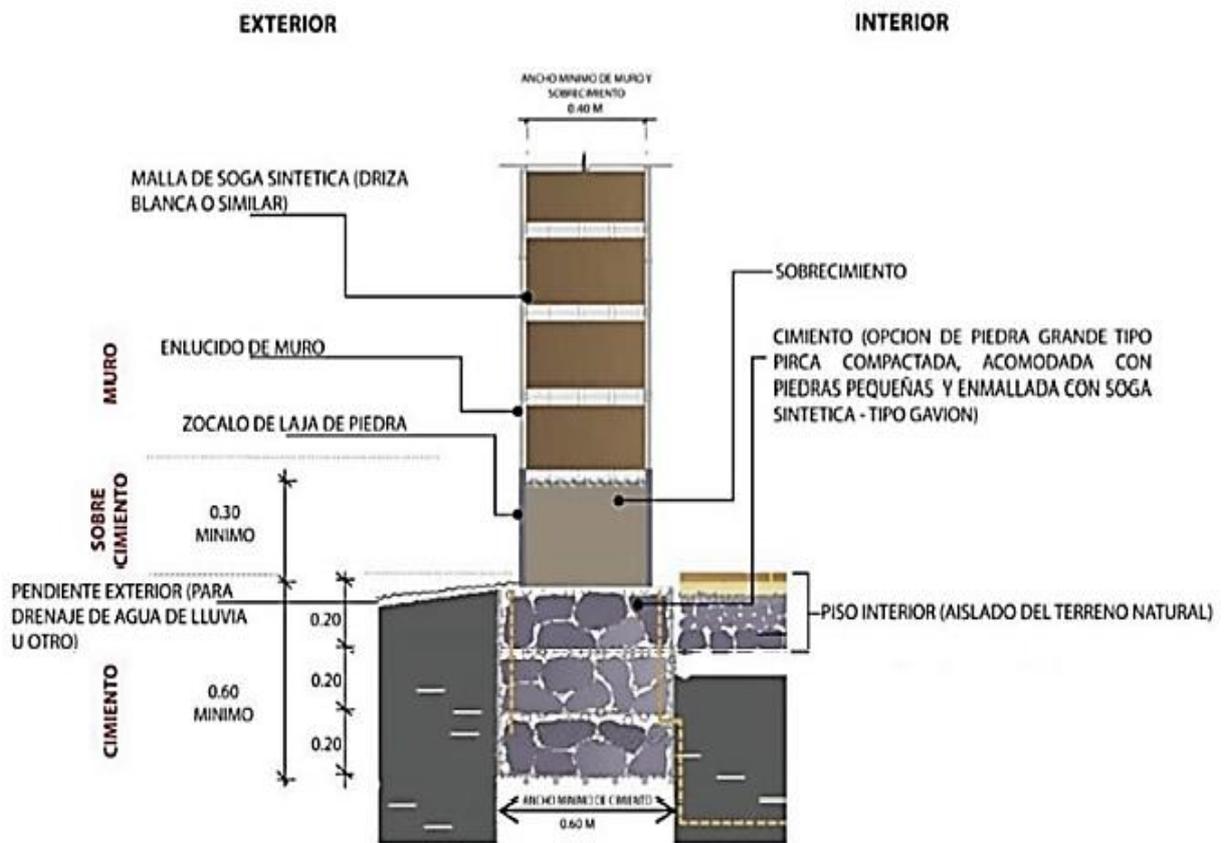
Figura 1. Esquema de cimentación

La cimentación que soporta las edificaciones patrimoniales está construida en su mayoría con piedra de canto, cal y arena gruesa, que en su conjunto forman un solo sistema que es capaz de transmitir las cargas de la estructura hacia el suelo. Además, la cimentación evita que la humedad ascienda hacia los muros de tierra, como presenta la figura 1 (Ministerio de Vivienda Construcción y Sanamiento, 2017)g

Nota. La figura representa el esquema del cimiento y sobrecimiento de una estructura patrimonial. Tomado de (Ministerio de Vivienda Construcción y Sanamiento, 2017)

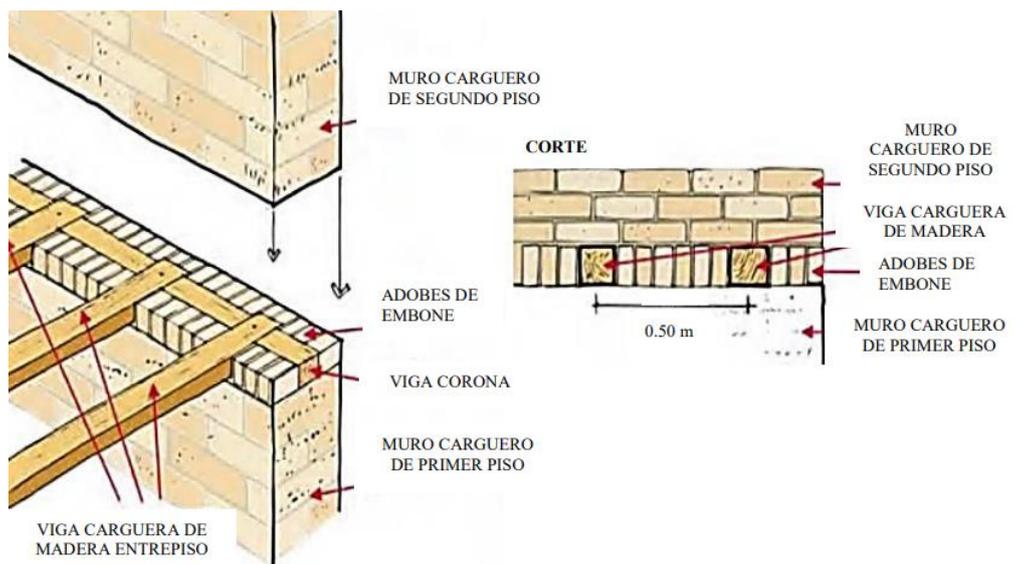
Figura 2. Muros de adobe

Los muros de adobe son los elementos más importantes en la resistencia, estabilidad y comportamiento sísmico de la estructura de una edificación patrimonial, por lo que deben diseñarse utilizando criterios basados en la resistencia, desempeño y la estabilidad con el fin de garantizar que soporten la demanda y sollicitaciones externas de la estructura. (Ministerio de Vivienda Construcción y Saneamiento, 2017).

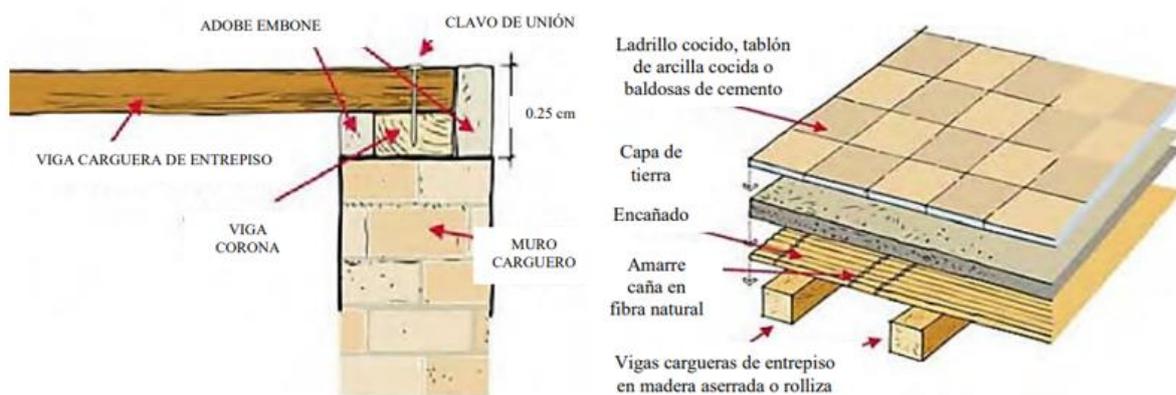
Figura 3. Sistema de entrepiso

Elemento estructural generalmente horizontal, capaz de transmitir las cargas vivas, cargas muertas y su peso propio a los demás elementos de la estructura como vigas, pilares, muros, etc., hasta que todas las cargas lleguen a la cimentación para que sean descargadas en el terreno (Asociación Colombiana de Ingeniería Sísmica, 2004).

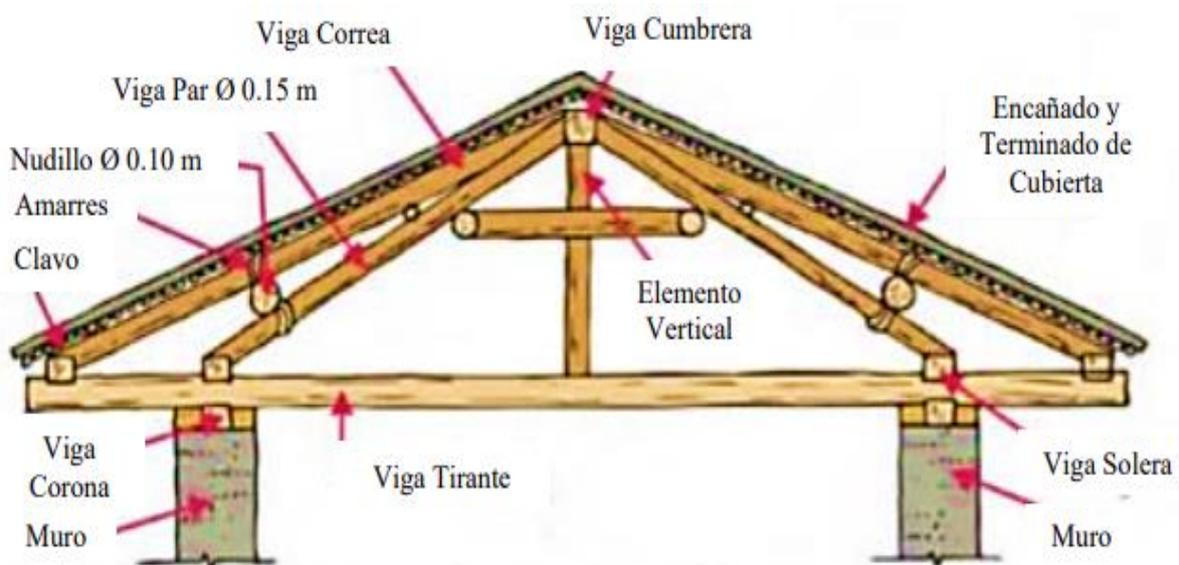
Figura 4. Elementos de una cubierta

- **Viga cumbre:** es la viga longitudinal principal sobre la cual se asientan las correas.
- **Vigas correas:** vigas principales que sostienen el entechado.
- **Pares:** elementos diagonales de refuerzo.
- **Tirantes:** vigas de madera que atraviesan el vano sobre los cuales se apoyan las vigas soleras.
- **Soleras:** se encuentran instaladas en las cajas de los tirantes sobre las cuales se asientan las correas y vigas pares.
- **Nudillos:** Elementos longitudinales de amarre entre vigas, correas y vigas pares.

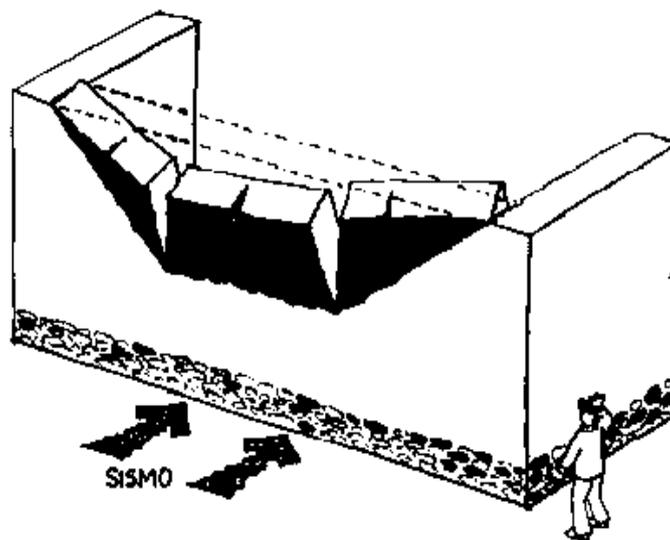
Figura 5. *Falla por flexión con agrietamiento horizontal*

Este tipo de falla es frecuente en construcciones con muros largos sin restricciones transversales. El muro al ser sometido a la acción del sismo de manera perpendicular sufre agrietamiento horizontal en la base o a una altura intermedia, acompañado de agrietamientos verticales; figura 5 (Asociación Colombiana de Ingeniería Sísmica, 2004).

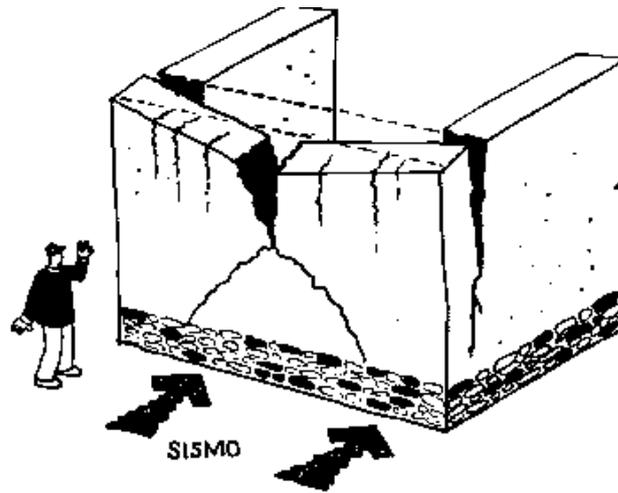
Figura 6. *Falla por flexión con agrietamiento vertical*

Este tipo de falla se presenta en construcciones con muros altos y cortos a la vez. El muro al ser sometido a la acción del sismo de manera perpendicular sufre agrietamiento vertical en la zona central, agrietamiento diagonal y fisuración en la parte superior; figura 6 (AIS, 2004).

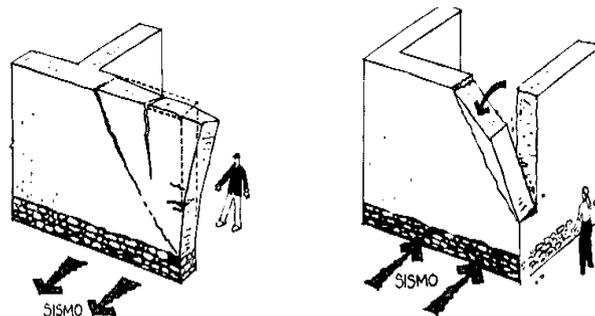
Figura 7. *Falla por flexión en las Esquinas*

Esta falla se presenta en las esquinas no confinadas de los muros sueltos o en las esquinas en donde los muros transversales no se han conectado efectivamente; figura 7 (AIS, 2004).

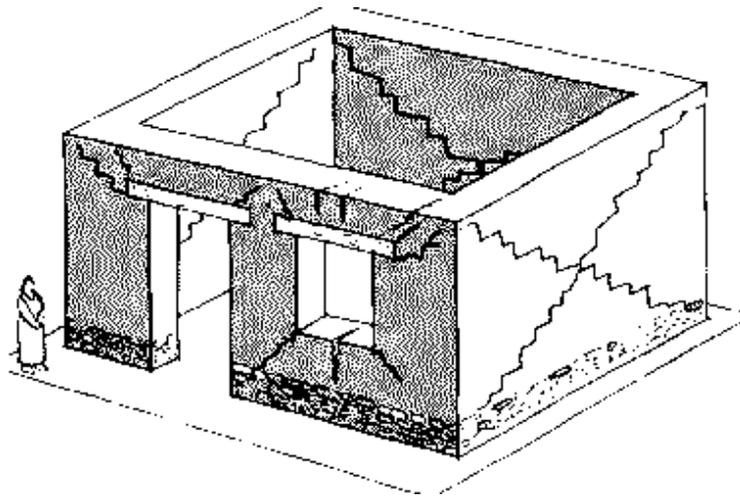
Figura 8. *Falla por cortante*

La falla por cortante se genera debido a grandes empujes horizontales y en muchos de los casos están asociados a entrepisos o cubiertas muy pesadas o con sobrepeso. Las grietas son mayores en las aberturas como puertas y ventanas existentes en el muro; figura 8 (AIS, 2004).

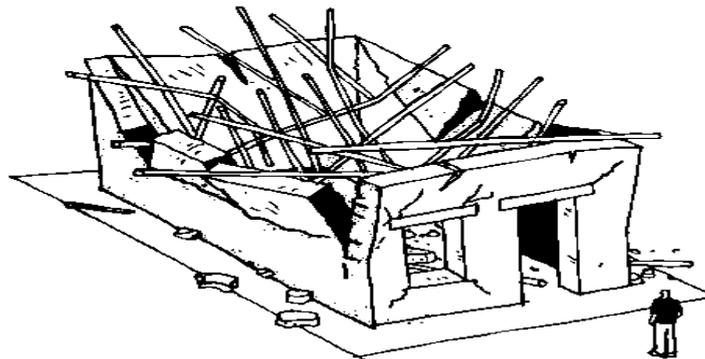
Figura 9. *Falla por caída de la cubierta*

La cubierta por lo general se cae hacia el interior de la vivienda por encontrarse mal apoyada sobre los muros o por fallas presentes en los muros. Es frecuente en edificaciones con cubiertas muy pesadas, estructuralmente mal construidas o por falta de mantenimiento; figura 9 (AIS, 2004).

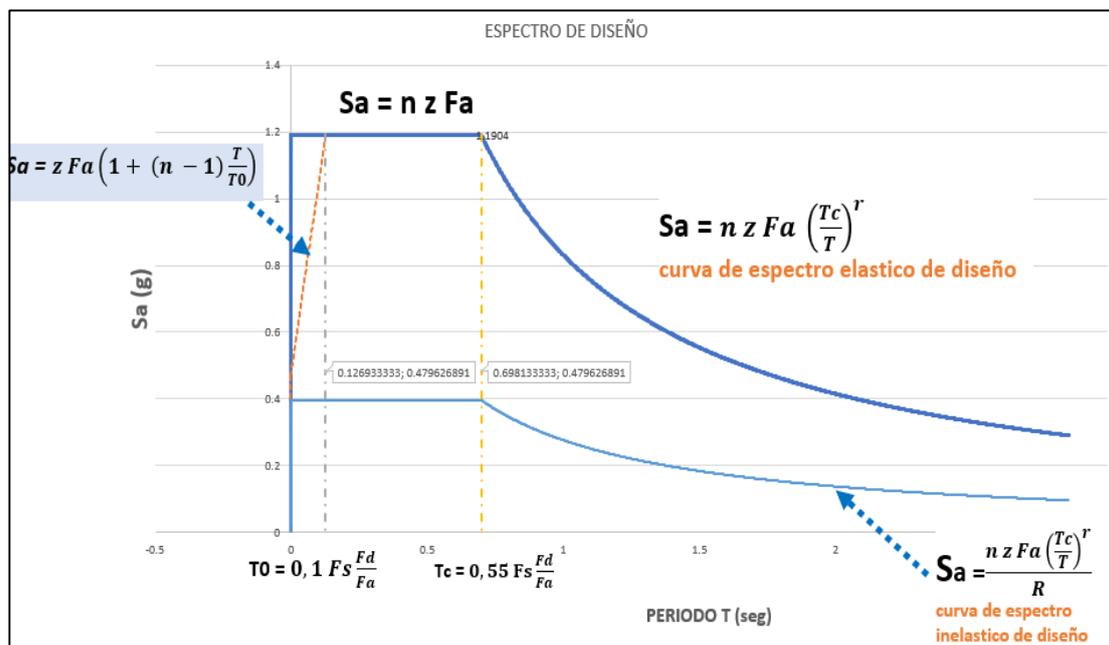
Figura 12. Espectro de diseño

Una vez determinado el espectro de diseño procede a calcular el cortante basal para lo cual es necesario conocer el periodo inicial de las estructuras. “Para estructuras de edificación, el valor de T puede determinarse de manera aproximada mediante la expresión:”(Norma Ecuatoriana de la Construcción, 2015).

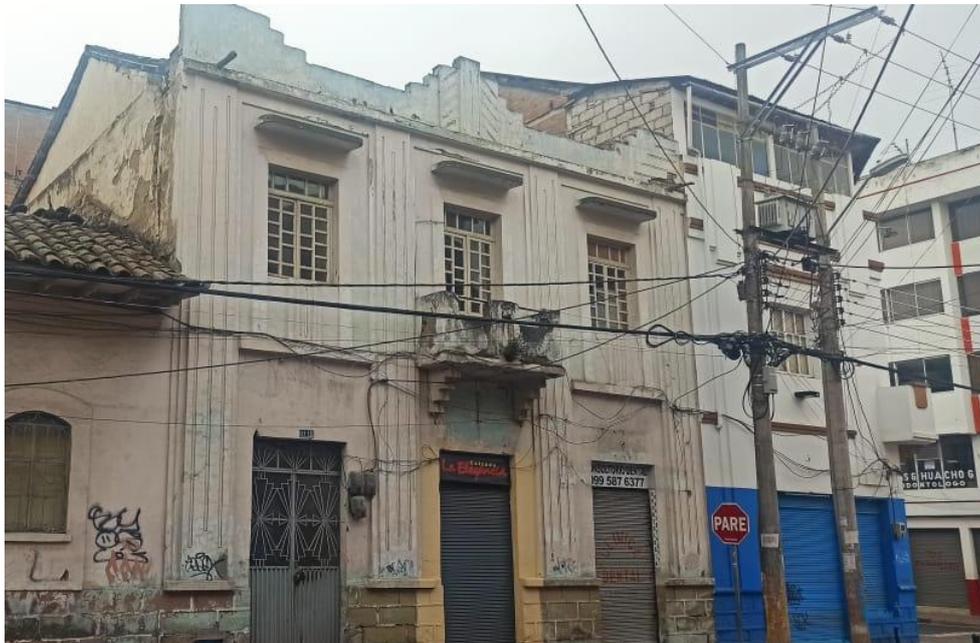
Figura 13. *Vivienda Patrimonial regular*

La vivienda patrimonial pertenece al estilo tradicional, está encasillada dentro de la época Republicana. De acuerdo con el periodo en el que fue construido el bien inmueble esta dentro de la escala moral y posee elementos que tienen un gran valor estético (INPC, 2020). La vivienda tiene configuración regular en planta y en elevación con una tipología estructural de cimentaciones de piedra, pórticos de madera, muros de adobe y cubierta de madera con teja de barro como muestra la figura 13, es una vivienda simétrica de fachada color beige destinada al tipo de uso vivienda.

Utilizando la técnica de observación fueron obtenidas las dimensiones y materiales de los elementos que comprende la vivienda patrimonial, así como también datos para la modelación estructural como muestra el *anexo 1*. Además, la tabla 9 presenta un resumen de las secciones, tipo y material que se asignó en el software ETABS.

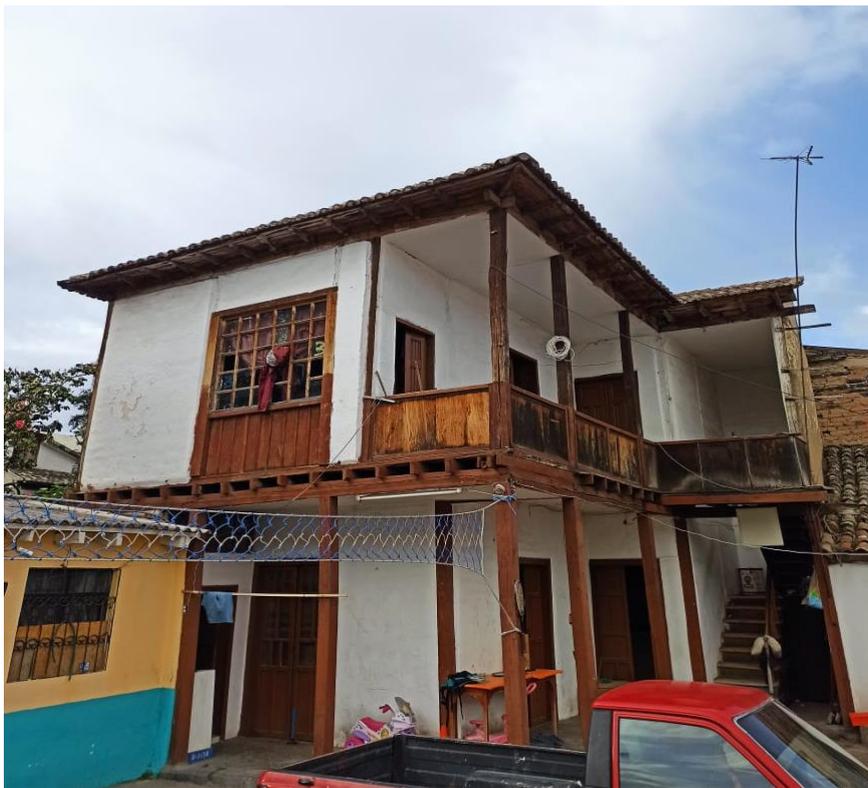
Figura 14. *Vivienda Patrimonial semirregular*

La vivienda patrimonial pertenece al estilo tradicional, está encasillada dentro de la época Republicana. De acuerdo con el periodo en el que fue construido el bien inmueble, está dentro de la escala moral y posee elementos que tienen un gran valor estético (INPC, 2020). La vivienda tiene una tipología estructural de cimentaciones de piedra, pórticos de madera, muros de adobe y cubierta de madera con teja de barro, como muestra la figura 14; es una vivienda asimétrica semirregular de dos plantas de color blanco destinada al tipo de uso vivienda.

Las dimensiones y materiales de los elementos que comprende la vivienda patrimonial fueron obtenidas utilizando la técnica de observación, así como también los datos para la modelación estructural, como muestra el *anexo 1*. Además, la tabla 10 presenta un resumen de las secciones, tipo y material que fue asignado en el software ETABS.

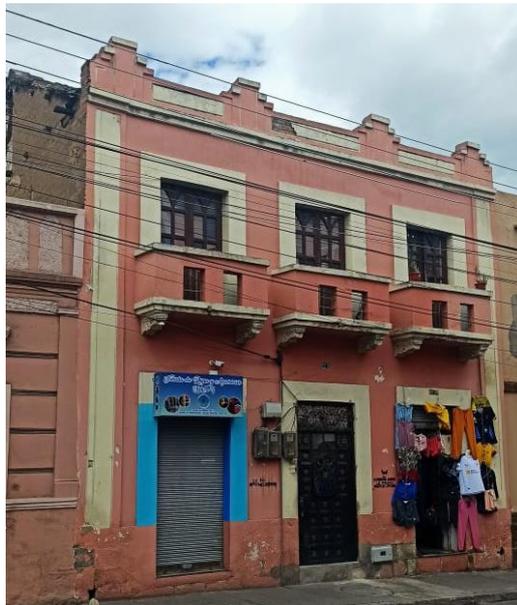
Figura 15. *Vivienda Patrimonial irregular*

La vivienda patrimonial pertenece al estilo tradicional, encasillada dentro de la época Republicana. De acuerdo con el periodo en el que fue construido el bien inmueble, se encuentra dentro de la escala moral y posee elementos que tienen un gran valor estético (INPC, 2020). La vivienda tiene configuración irregular en planta con una tipología estructural de cimentaciones de piedra, pórticos de madera, muros de adobe y cubierta de madera con teja de barro, como muestra la figura 15 es una vivienda simétrica de fachada color coral destinada al tipo de uso vivienda.

Utilizando la técnica de observación fueron obtenidas las dimensiones y materiales de los elementos que comprende la vivienda patrimonial, así como también datos para la modelación estructural como muestra el *anexo 1*. Además, la tabla 11 presenta un resumen de las secciones, tipo y material que se asignó en el software ETABS.

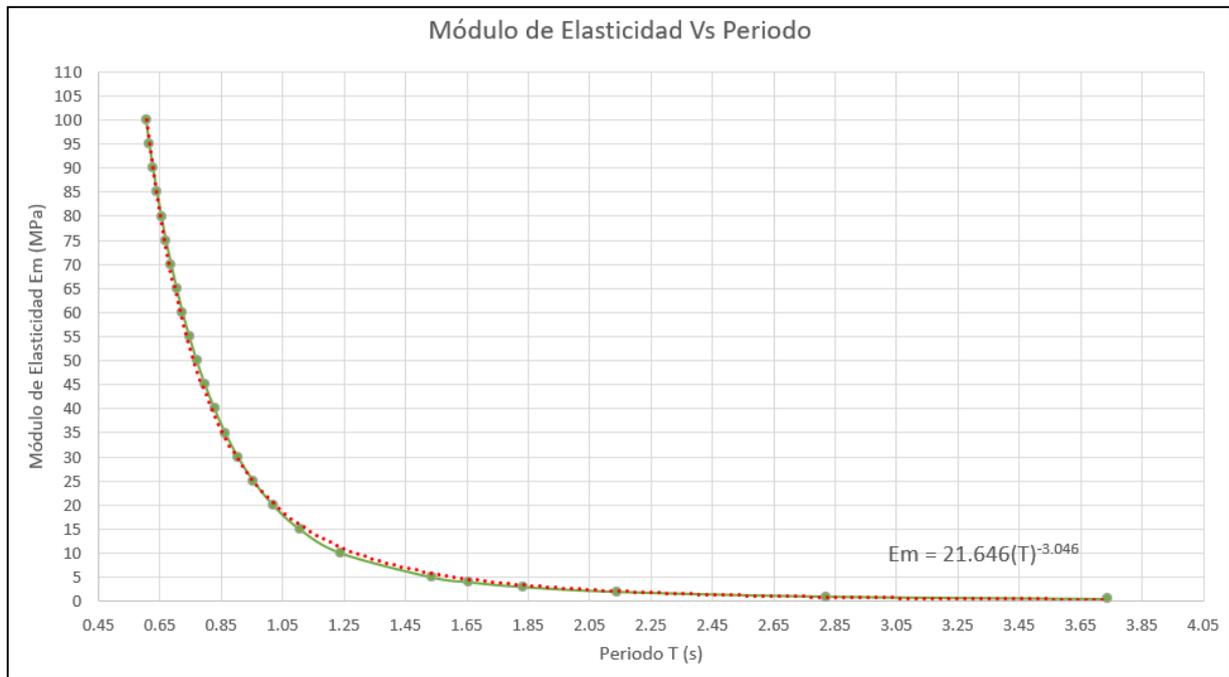
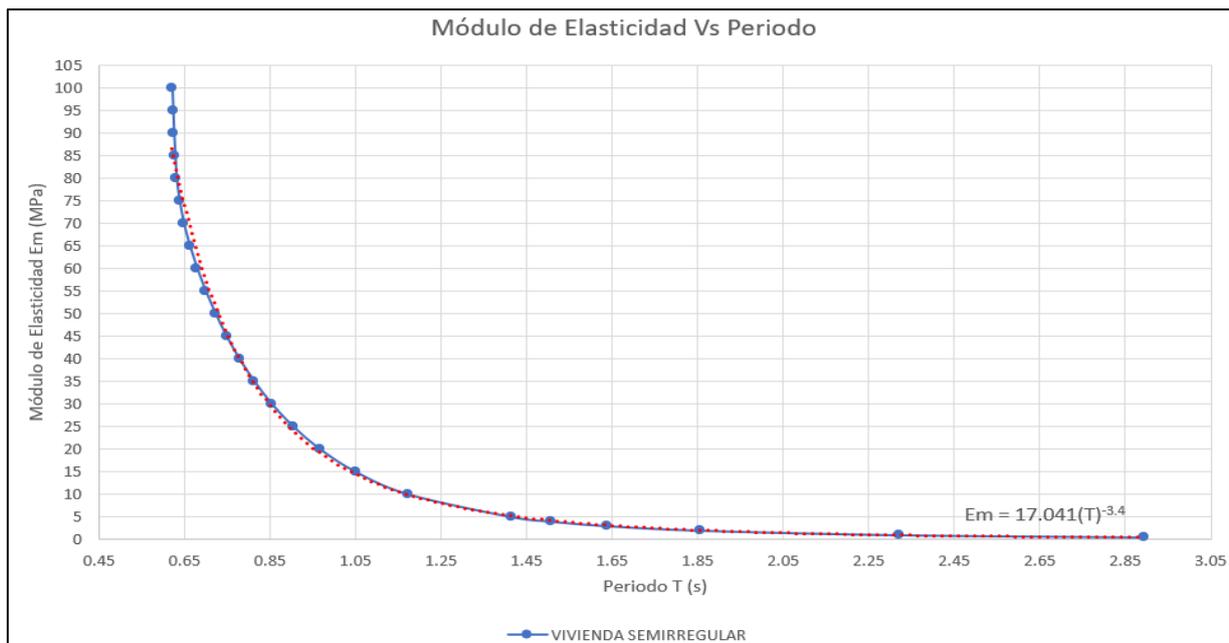
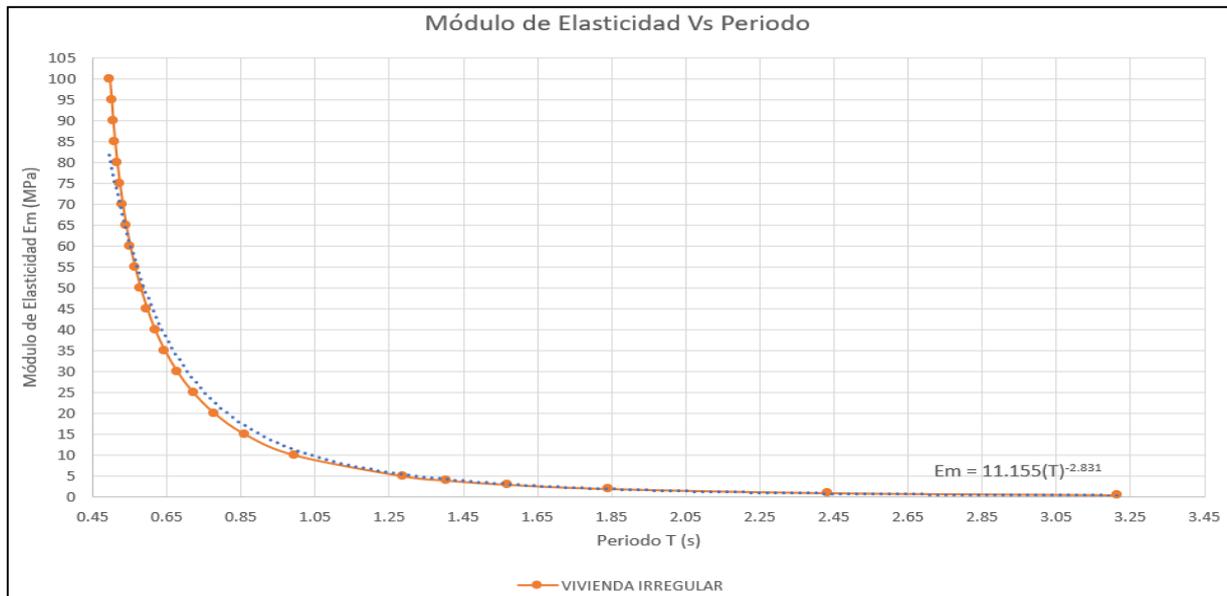
Figura 28. Módulo de elasticidad vs periodo fundamental de la vivienda regular

Figura 29. Módulo de elasticidad vs periodo fundamental de la vivienda semirregular

Figura 30. Módulo de elasticidad vs periodo fundamental de la vivienda irregular

La influencia del módulo de elasticidad en el periodo de la estructura varía en función de una curva potencial, debido a que a medida que aumenta el módulo de elasticidad la curva crece potencialmente mientras el periodo fundamental disminuye; esto sucede en los tres casos de estudio analizados. Si agregamos una línea de tendencia a la curva hallada se podrá establecer la ecuación que permita hallar los valores del módulo de elasticidad del adobe para cualquier periodo de la estructura.

Las ecuaciones encontradas con la ayuda de la línea de tendencia permiten tener una aproximación del módulo de elasticidad de la estructura en función de un periodo dado, esto será de gran ayuda para tener una breve idea del valor del módulo de elasticidad que debe tener el adobe para que la estructura tenga un comportamiento ideal.

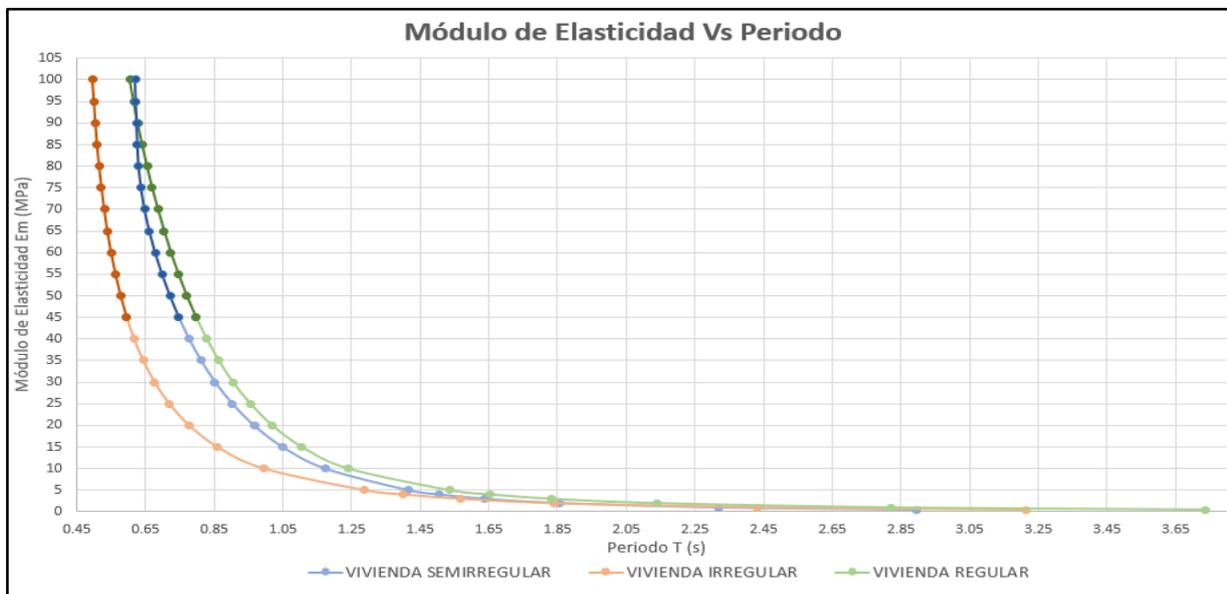
Figura 31. *Módulo de elasticidad vs Periodo*

En las curvas encontradas se evidencian dos rangos dados por un punto de inflexión de aproximadamente 45 MPa en donde la curva cambia su tendencia en función del comportamiento estructural de las viviendas patrimoniales analizadas.

Si necesitamos que la estructura tenga un comportamiento rígido, es decir se encuentre en el rango inelástico los valores del módulo de elasticidad del adobe deben ser mayores a 45 MPa los cuales hacen referencia a muros de adobe reforzados, mientras que para valores menores a 45 MPa la estructura estaría presentando un comportamiento flexible como es el caso de las viviendas analizadas.

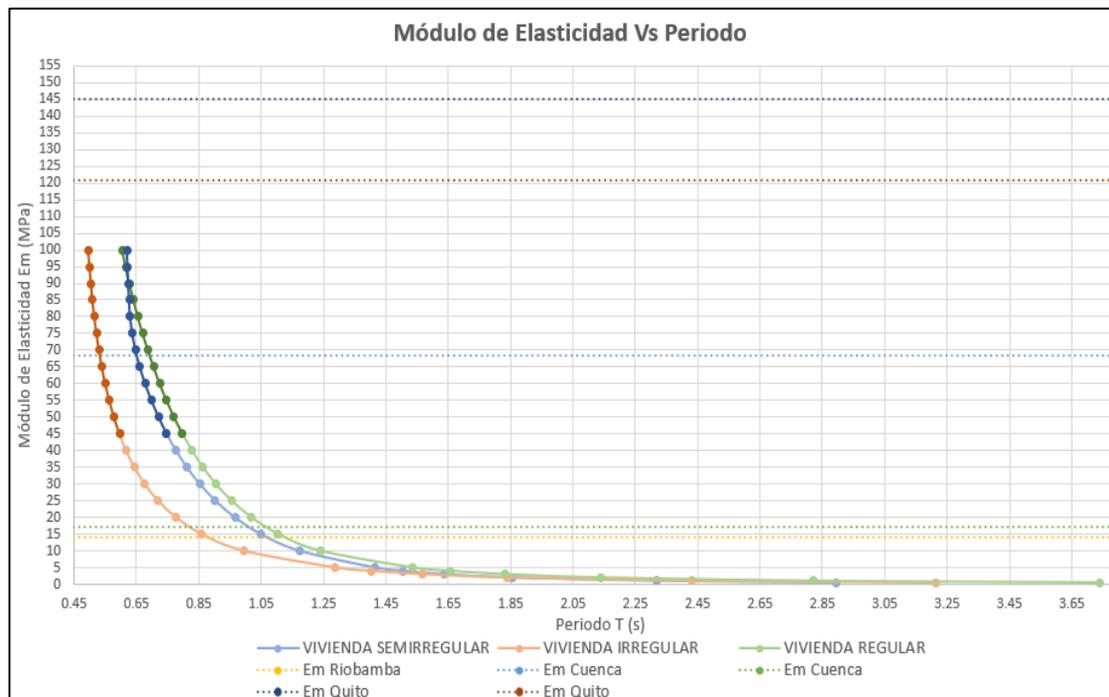
Figura 32. Comparación de los módulos de elasticidad

Al realizar la comparación las viviendas patrimoniales de la ciudad de Quito y Cuenca tienen mayor resistencia puesto que los muros de adobe tienen módulos de elasticidad mayores a 65 MPa, mientras que para la ciudad de Riobamba el adobe presenta un módulo de elasticidad menor a 14 MPa, por lo que la estructura presenta un comportamiento flexible.

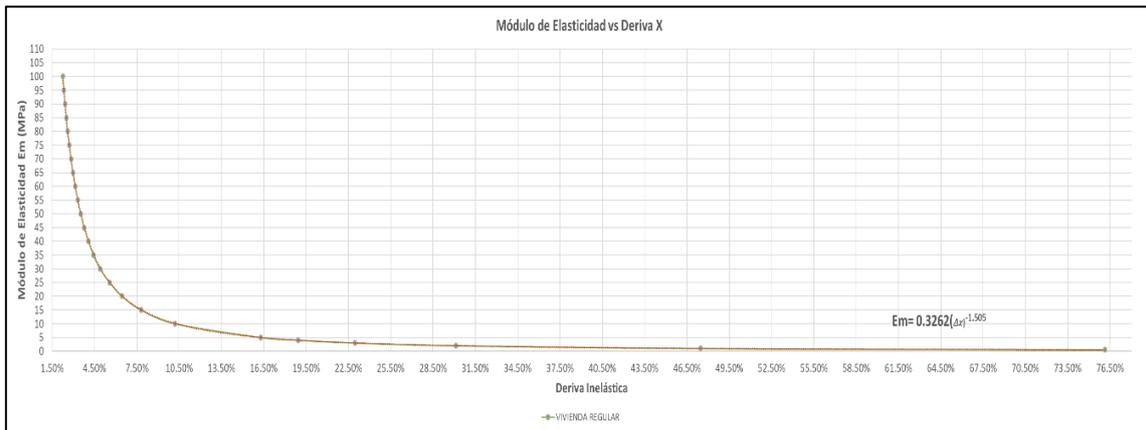
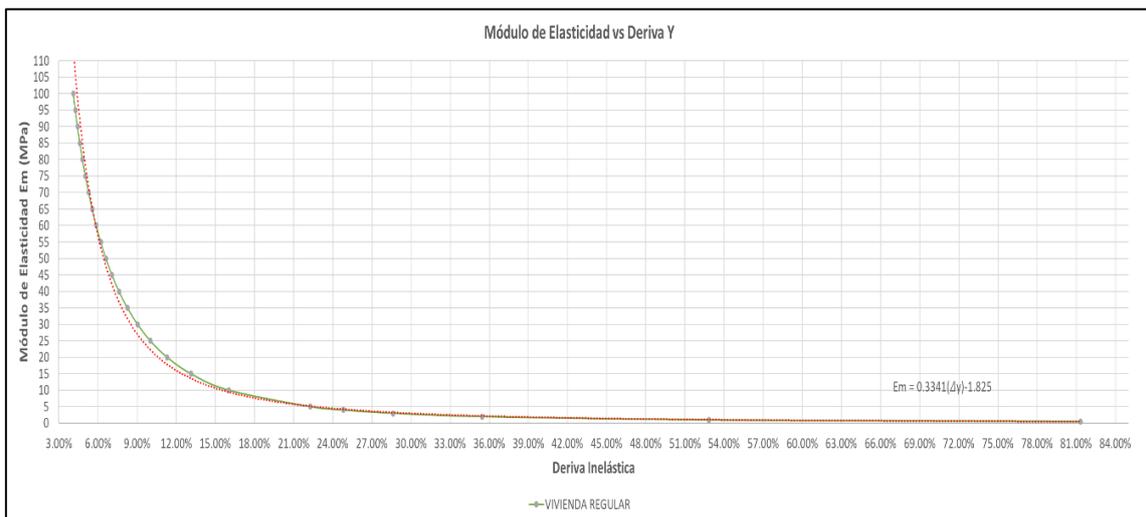
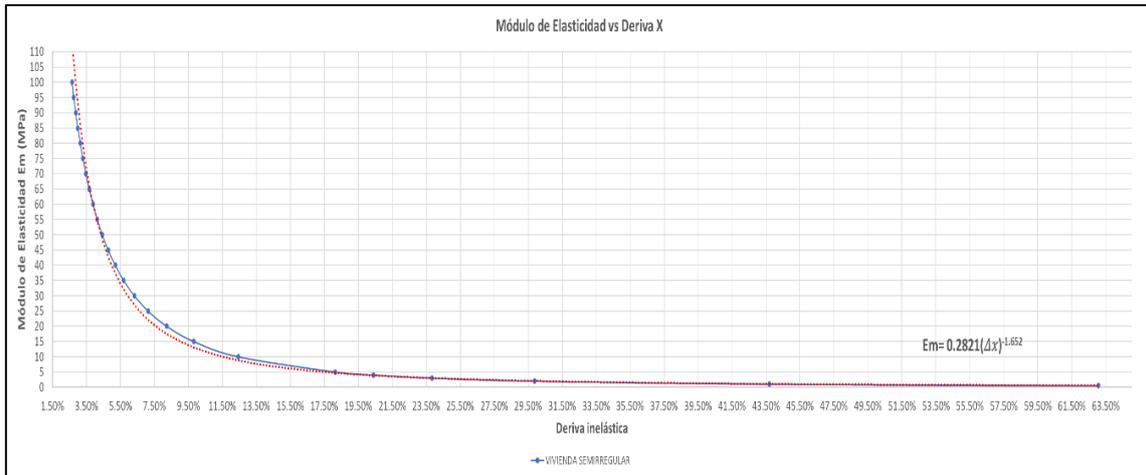
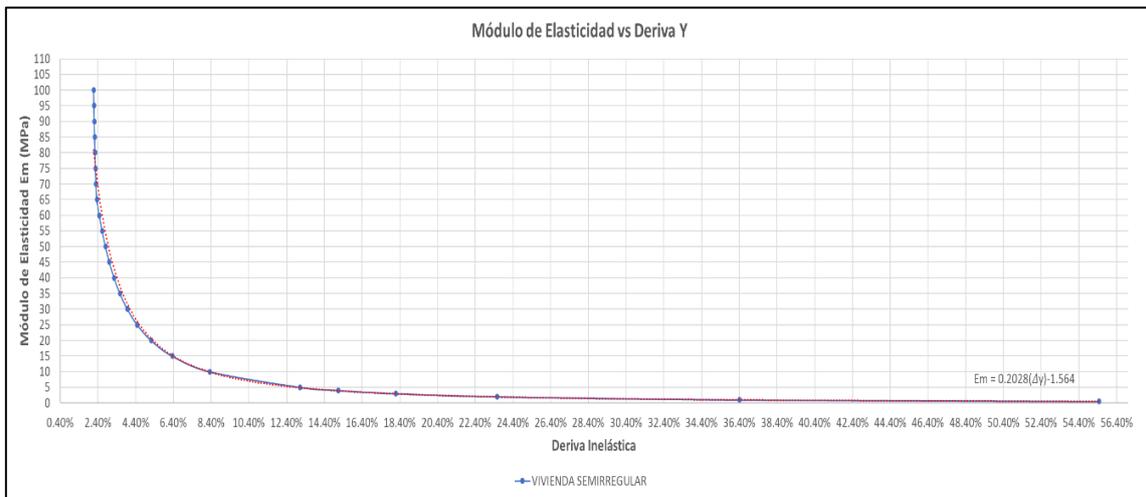
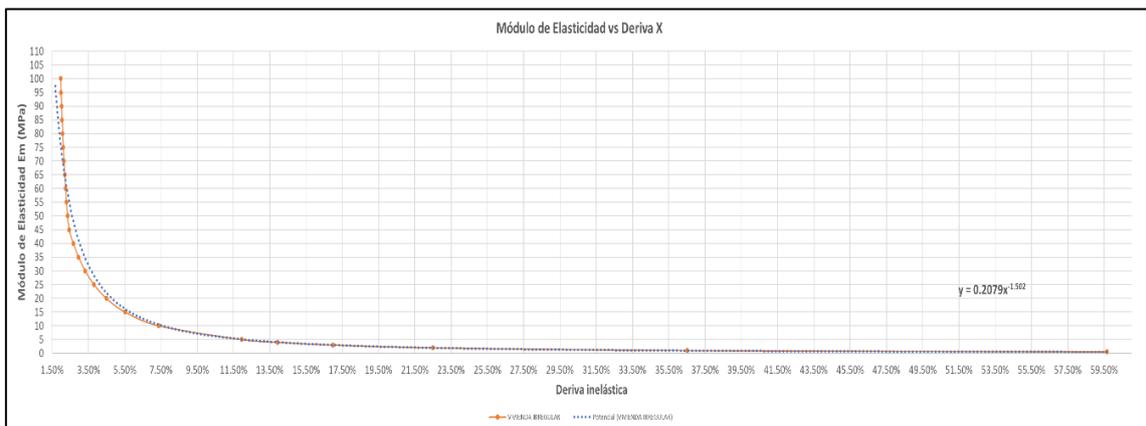
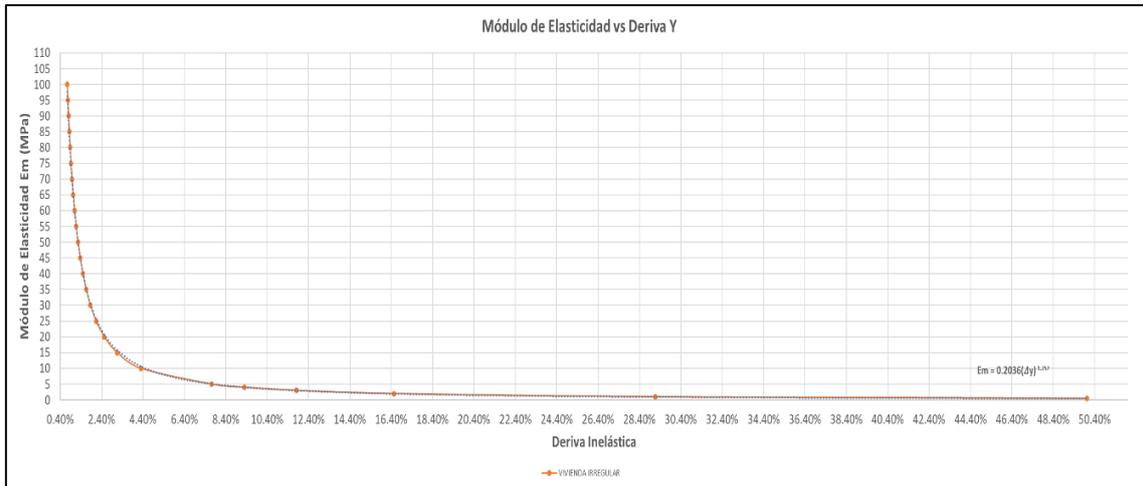
A medida que el módulo de elasticidad aumenta las derivas de piso disminuyen potencialmente, es decir, las derivas de piso son menores mientras mayor sea el módulo de elasticidad. Al trazar la línea de tendencia en cada una de las curvas se halla la ecuación de la curva que permite calcular los valores del módulo de elasticidad en función de la deriva.

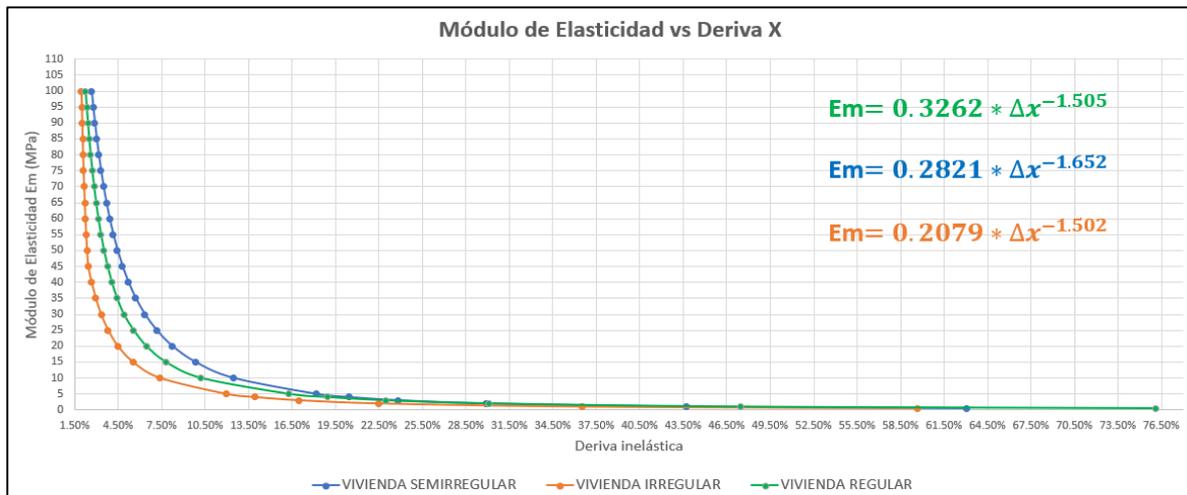
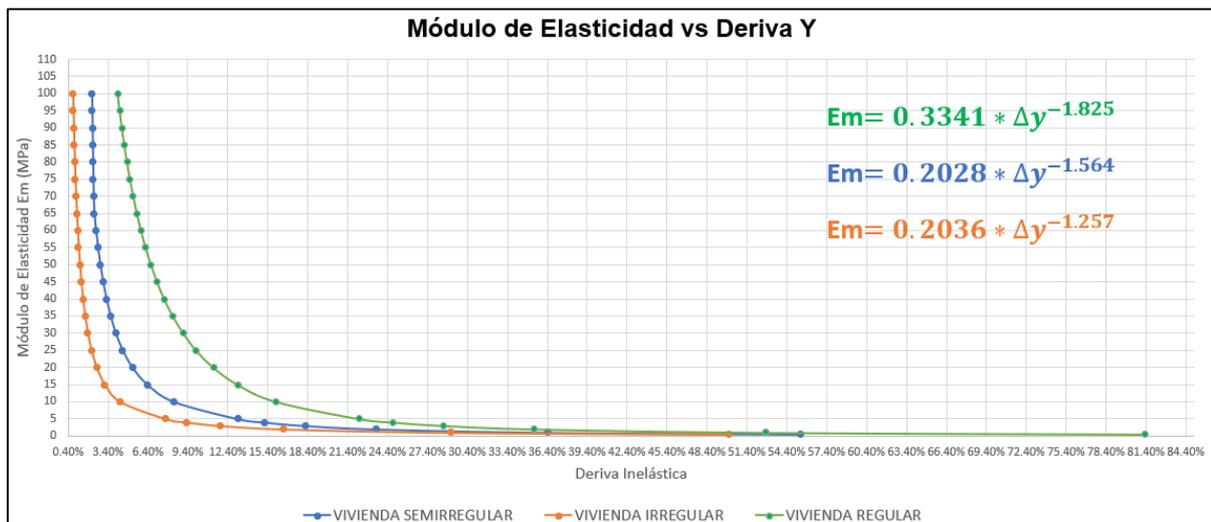
Figura 39. Módulo de elasticidad vs Deriva X

Figura 40. Módulo de elasticidad vs Deriva Y

En las figuras antes presentadas las derivas de piso están en función del módulo de elasticidad del adobe y adicionalmente están directamente influenciadas por el número de pórticos y espesor de muros de adobe en cada dirección, por lo que las curvas no pueden ser exactamente iguales debido a que cada vivienda presenta diferente número de pórticos y espesores de muros.

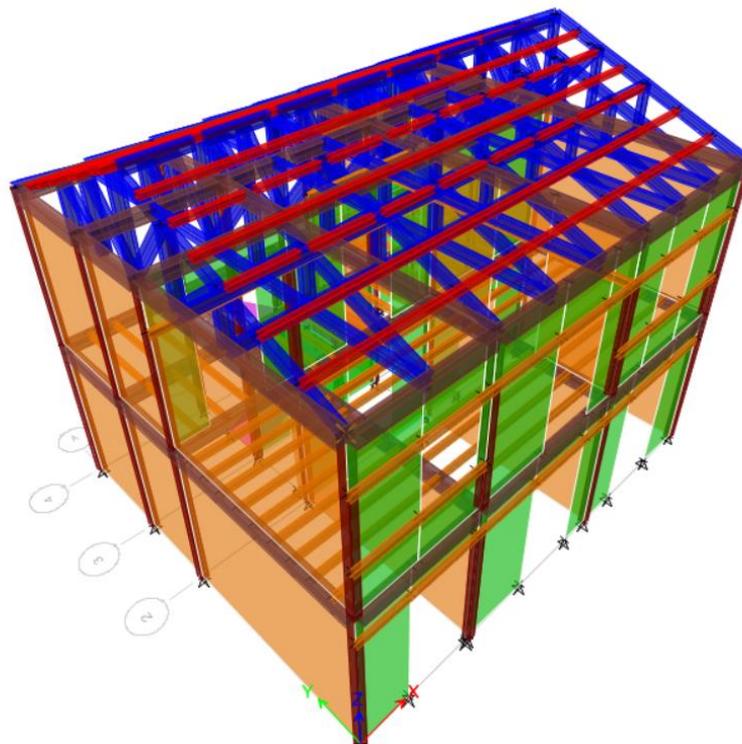
Figura 41. Modelación con módulos de elasticidad corregidos

Nota. Los muros de color tomate representan los muros de adobe en la dirección X con un valor de módulo de elasticidad $E_m=333.80$ MPa y los muros de color verde representan los muros en la dirección Y con $E_m=1492.37$ MPa

Los módulos de elasticidad calculados fueron asignados a los muros en cada dirección, obteniendo los resultados de la modelación estructural, presentados a continuación.

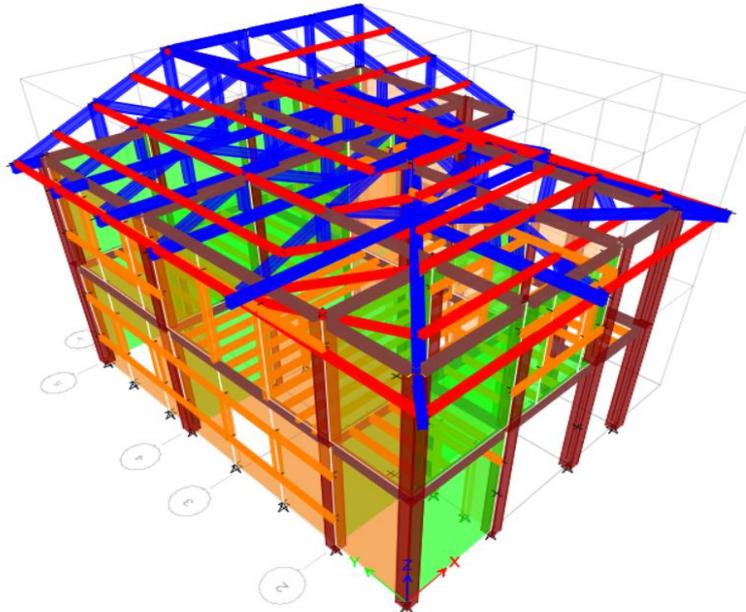
Figura 42. Modelación con módulos de elasticidad corregidos

Nota. Los muros de color tomate representan los muros de adobe en la dirección X con un valor de módulo de elasticidad $E_m=568$. MPa y los muros de color verde representan los muros en la dirección Y con $E_m=272.31$ MPa

Con los módulos de elasticidad asignados a los muros en cada dirección, los resultados de la modelación estructural fueron los siguientes.

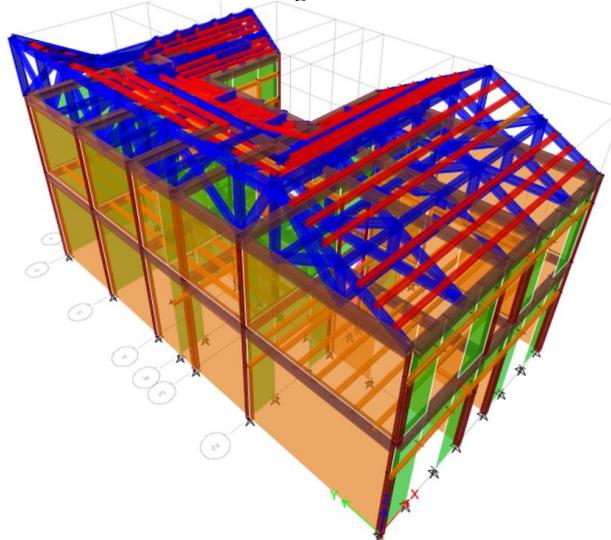
Figura 43. Modelación con módulos de elasticidad corregidos

Nota. Los muros de color tomate representan los muros de adobe en la dirección X con un valor de módulo de elasticidad $E_m=209.82$ MPa y los muros de color verde representan los muros en la dirección Y con $E_m=66.49$ MPa

Con los módulos de elasticidad asignados a los muros en cada dirección, los resultados de la modelación estructural son los presentados a continuación.

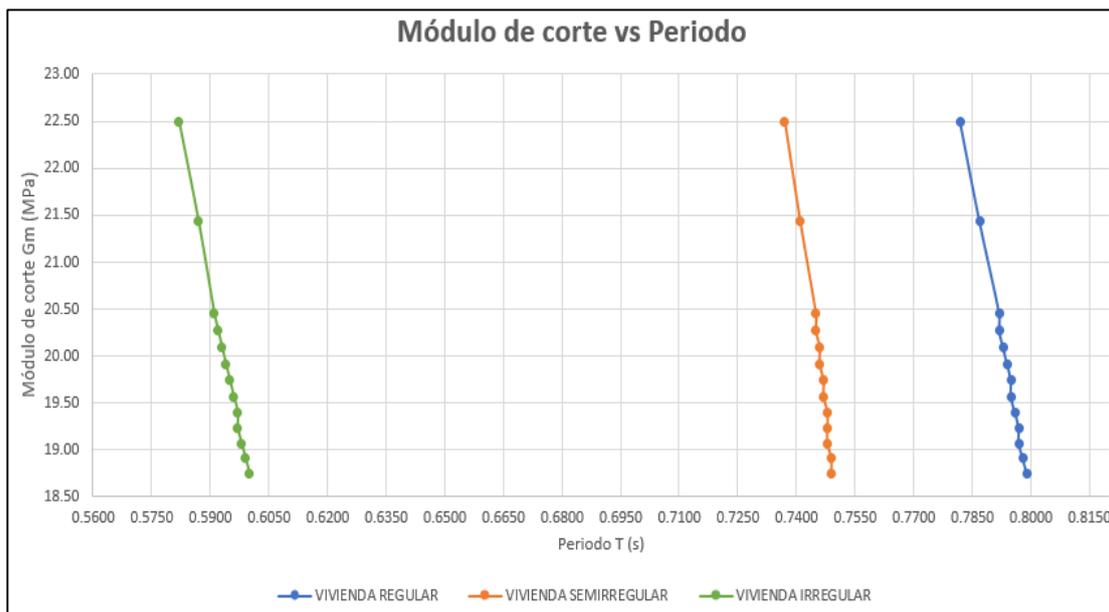
Figura 44. Módulo de corte vs Periodo

El módulo de Poisson y correspondiente módulo de corte no influyen de forma significativa a las variaciones de periodos fundamentales de cada estructura, en la figura a medida que el módulo de corte disminuye el periodo aumenta a razón de 0.1%.

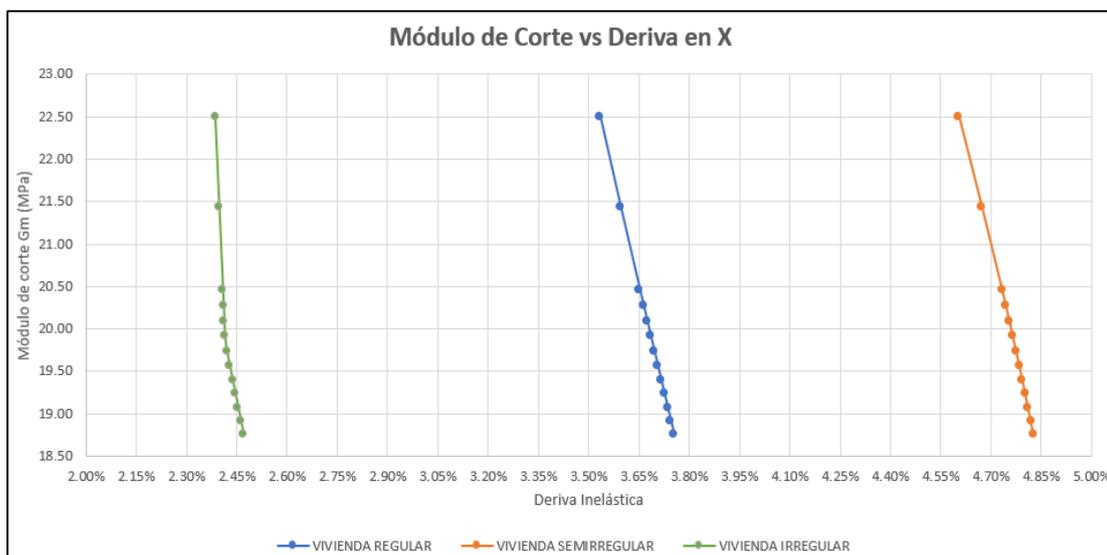
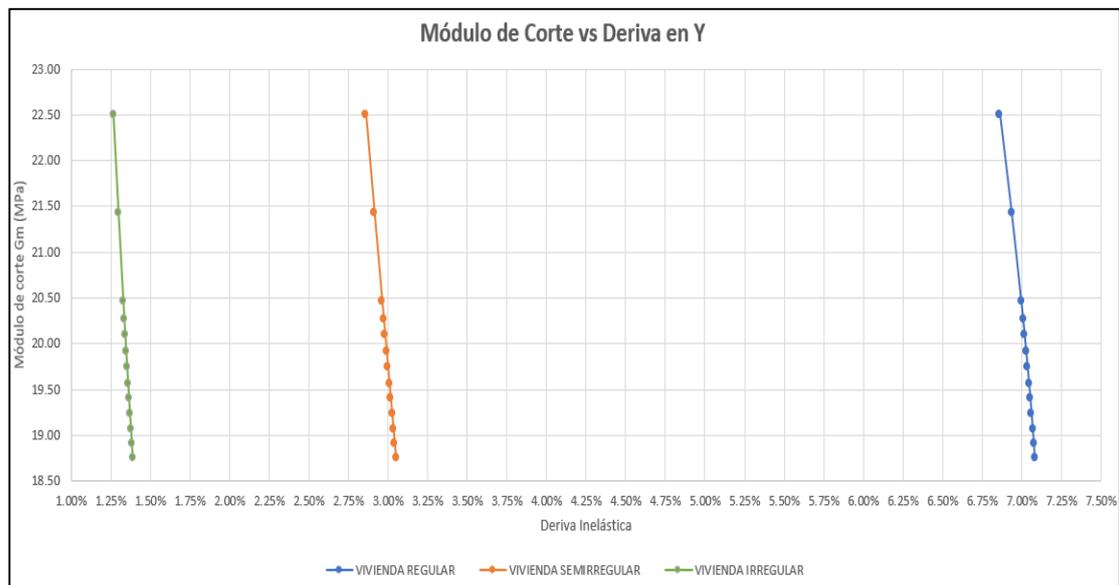
Figura 45. Módulo de Corte vs Derivas máximas en X

Figura 46. Módulo de Corte vs Derivas máximas en Y

El módulo de corte no presenta una influencia significativa en las derivas máximas de piso de cada estructura, ya que mientras el módulo de corte disminuye las derivas de piso aumentan a razón de 0.01%.
