**UNIVERSIDAD NACIONAL DE CHIMBORAZO**

Proyecto de Investigación previo a la obtención del título de Arquitecto

**EL CASO DE UNA VIVIENDA COMO REVELACIÓN FORMAL PARA UNA  
POSIBLE REVITALIZACIÓN DEL CENTRO HISTÓRICO DE RIOBAMBA,  
CASO 1**

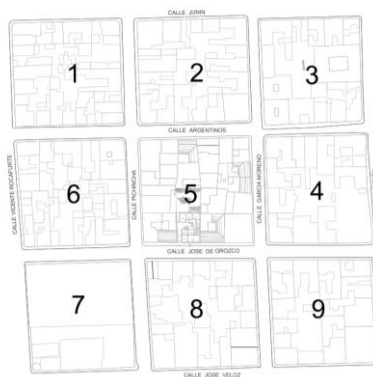
Figura 7 Rango de influencia de 9 manzanas.  
Fuente: Elaboración propia.

Con un rango de influencia de una manzana a la redonda de la zona de estudio tenemos un total de 9 manzanas para un análisis uso de suelo y equipamientos.

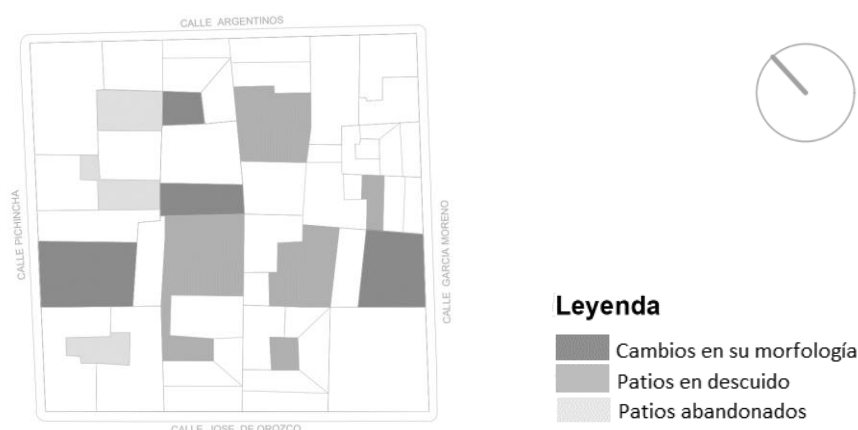
Figura 10 Características de los patios internos.  
Fuente: Elaboración propia.

Sin embargo, existieron grandes cambios en su morfología y actualmente se determina que el 29% del área total de la zona de estudio son espacios desaprovechados entre los cuales se encuentran zonas que han cambiado su uso y morfología, así como patios en descuido o abandonados que van desde parqueaderos hasta patios con dificultad en su accesibilidad.

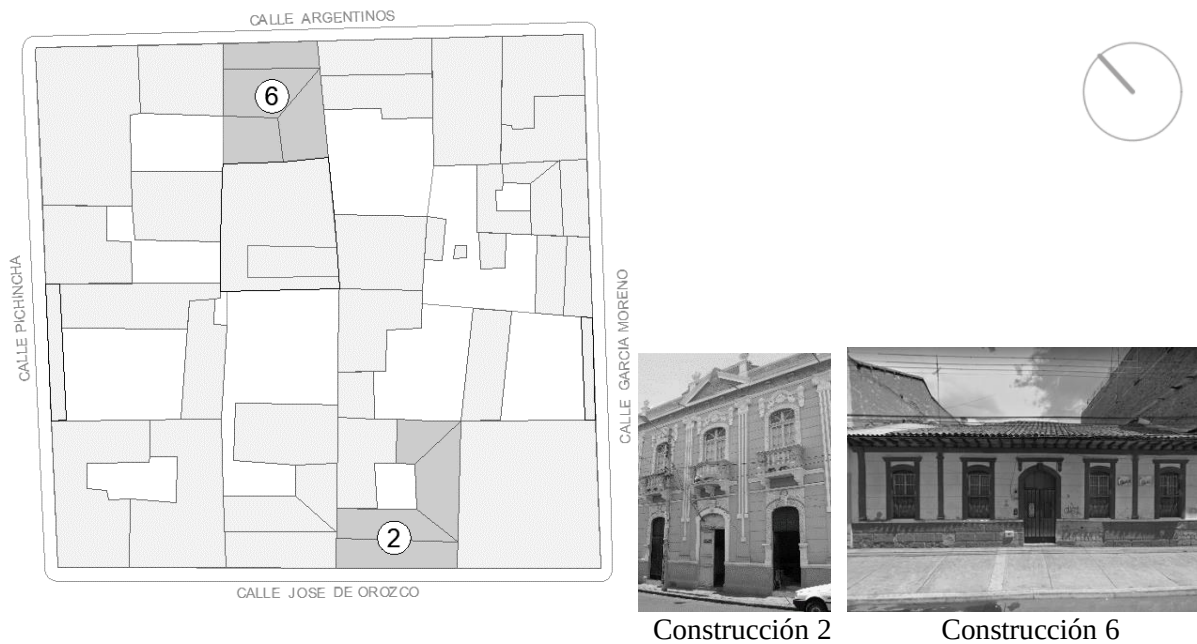
Fecha de construcción: 1925-1930

Figura 11: Construcciones 1925-1930.  
Fuente: Elaboración propia.

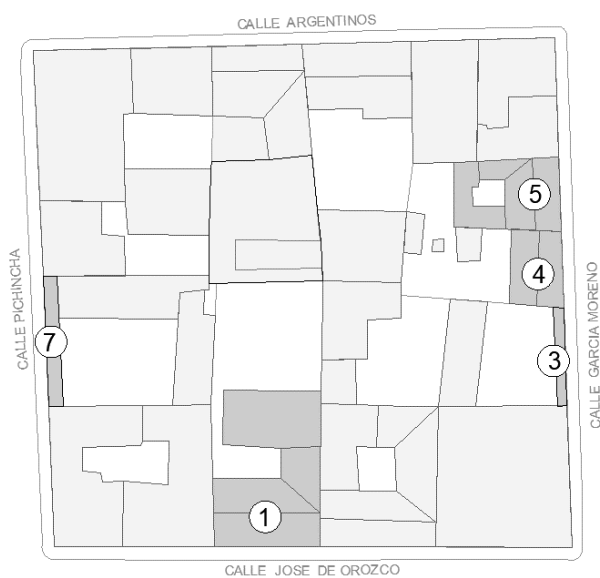
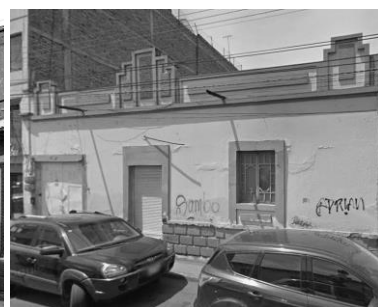
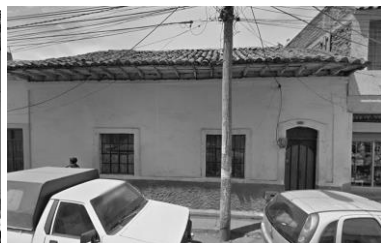
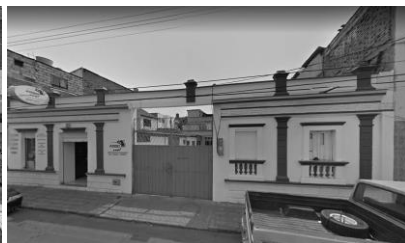
Figura 12 Construcciones 1940-1950.

A partir del año 1940 se desarrollan nuevos elementos arquitectónicos de la época republicana con influencias modernas en el estilo de su fachada.

Fecha de construcción: 1940-1950

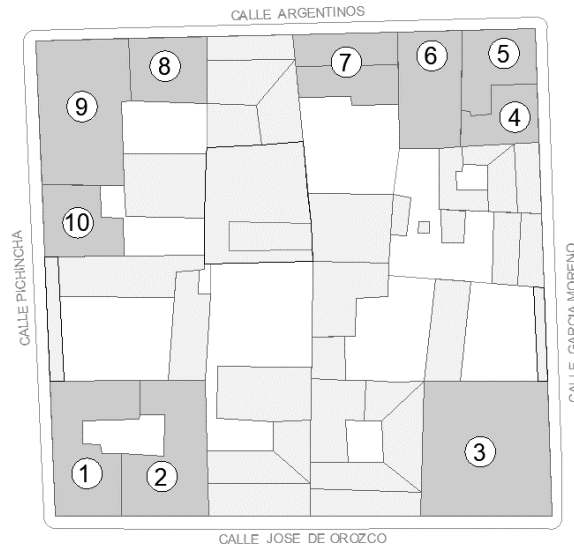
Figura 13 Construcciones +1980.  
Fuente: Elaboración Propia.

A continuación, desde el año 1980 se inicia la consolidación de viviendas sin una tipología arquitectónica característica.

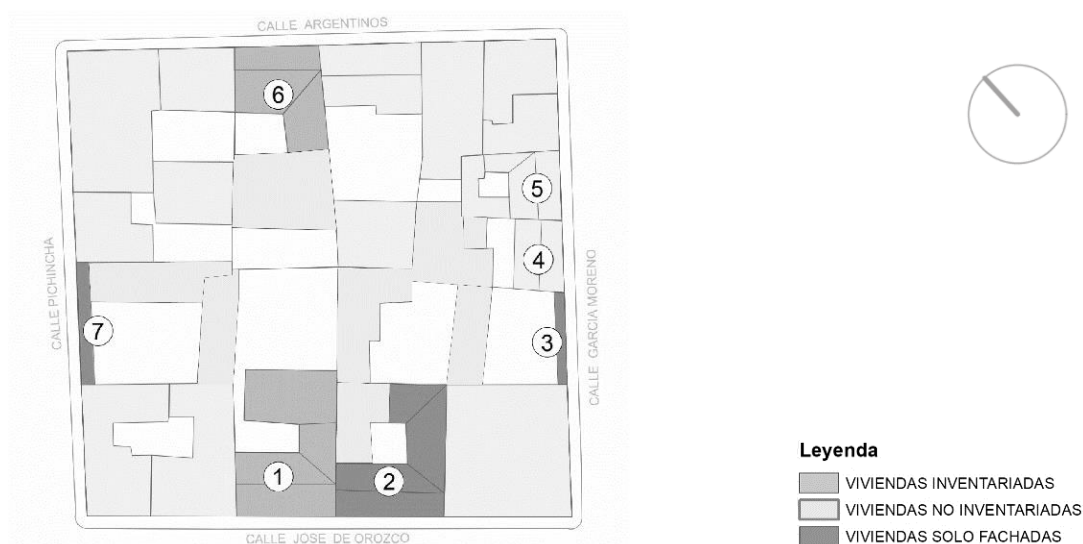
Figura 17 Viviendas potenciales para la intervención.

A partir del análisis de la manzana seleccionada nos encontramos con 7 bienes inmuebles de carácter antiguo, entre los que se encuentran dos viviendas inventariadas que podrían cumplir los criterios necesarios para la selección, se identifican también restos de viviendas destruidas con sus patios internos vacíos y viviendas no inventariadas.

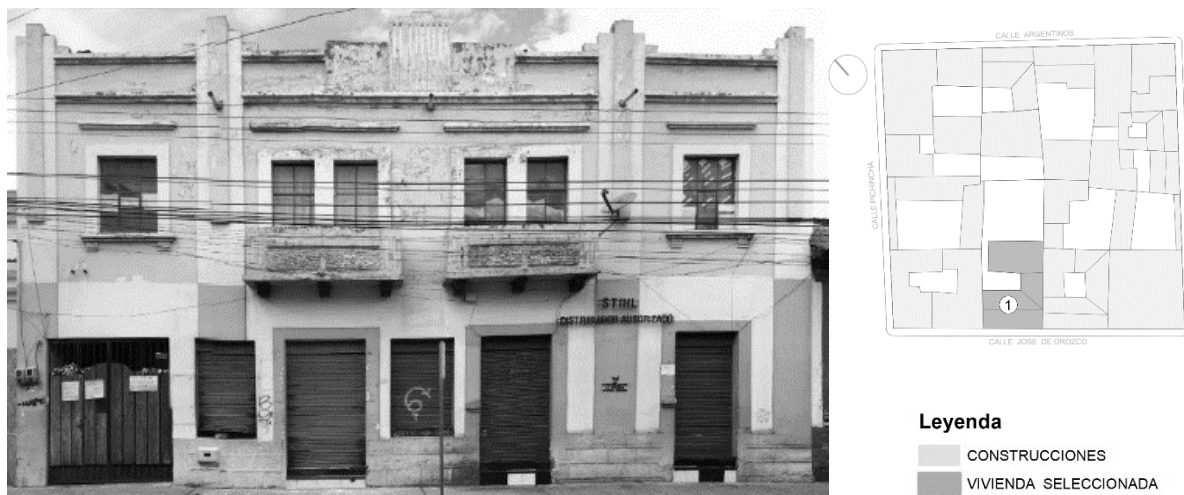
Figura 18 Vivienda seleccionada.  
Fuente: Elaboración propia.

En base a los criterios se selecciona la Vivienda número 1, del Señor David Israel Pino Parra, una edificación inventariada en el registro del Instituto Nacional de Patrimonio Cultural del Ecuador, que conserva sus características constructivas originales, así como su patio y traspatio, fue construida en el año 1940 y es factible para una posible intervención que influya el rango requerido para aprovechamiento de la población de una manzana a la redonda, se ubica en la Calle de mayor jerarquía José Orozco donde existe un mayor flujo vehicular, transporte público y peatonal.

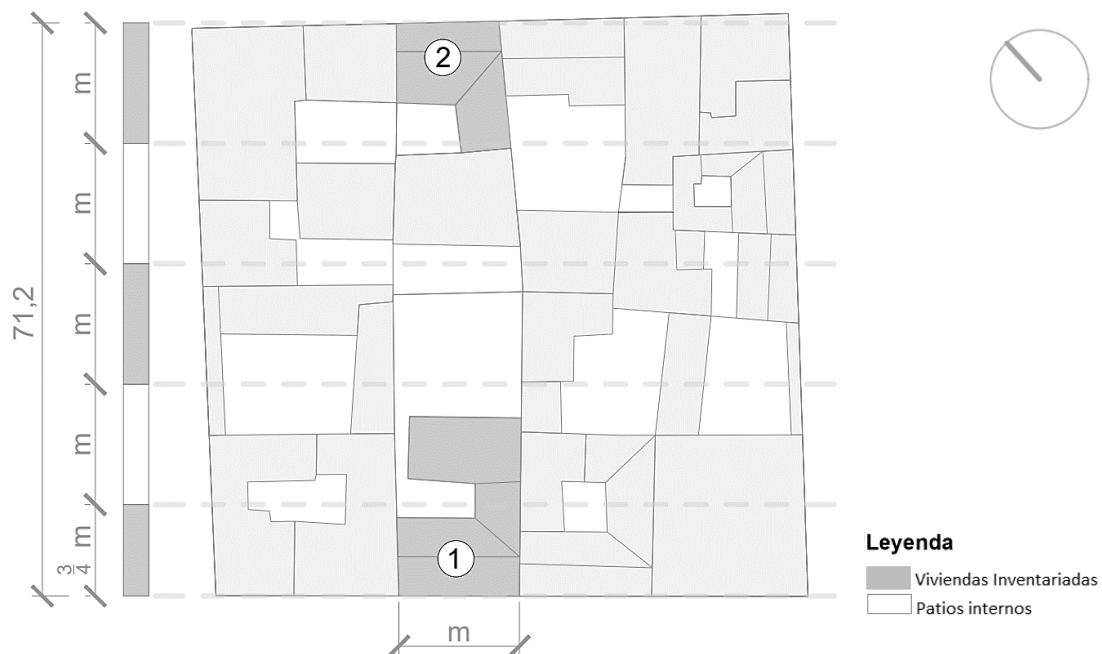
Esta organización de llenos y vacíos se evidencia al tomar la dimensión de frente de la vivienda seleccionada como un módulo que estructura los espacios llenos y vacíos entre los dos bienes inmuebles inventariados, las viviendas en conjunto tienen una singular ubicación con potenciales características arquitectónicas que definen la zona de estudio.

Figura 22 Vivienda como ordenador del entorno.  
Fuente: Elaboración propia

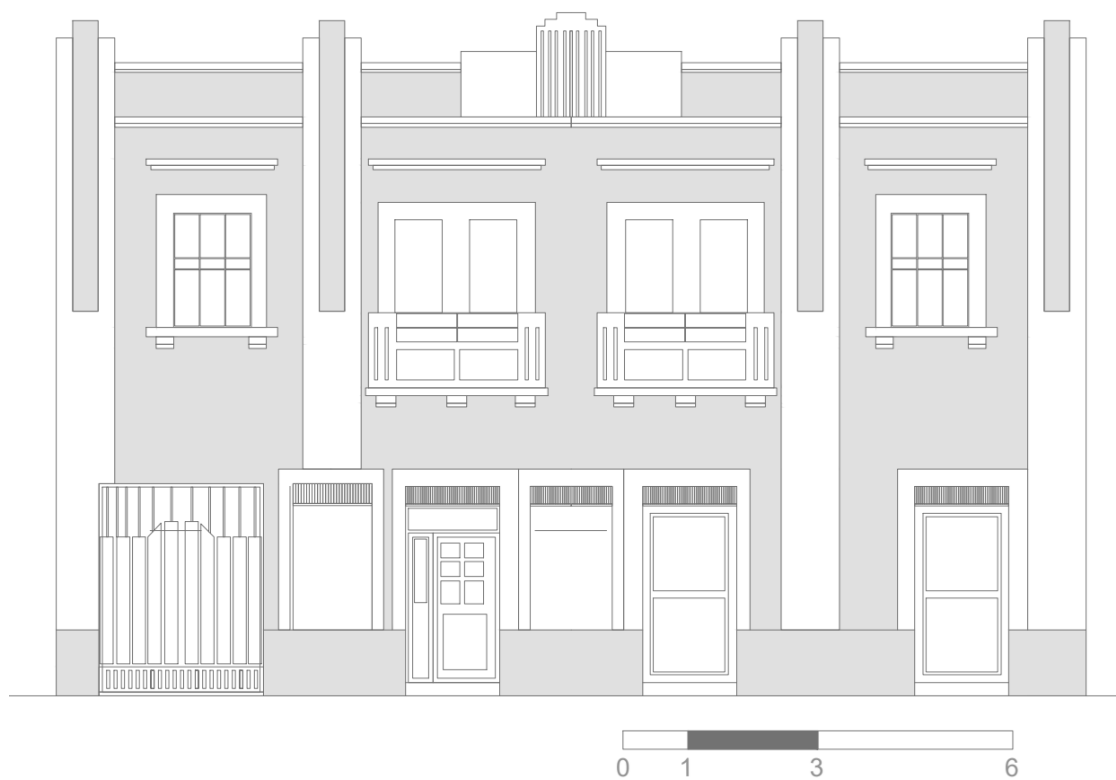
Figura 23 Fachada frontal de la vivienda seleccionada.  
Fuente: Elaboración propia

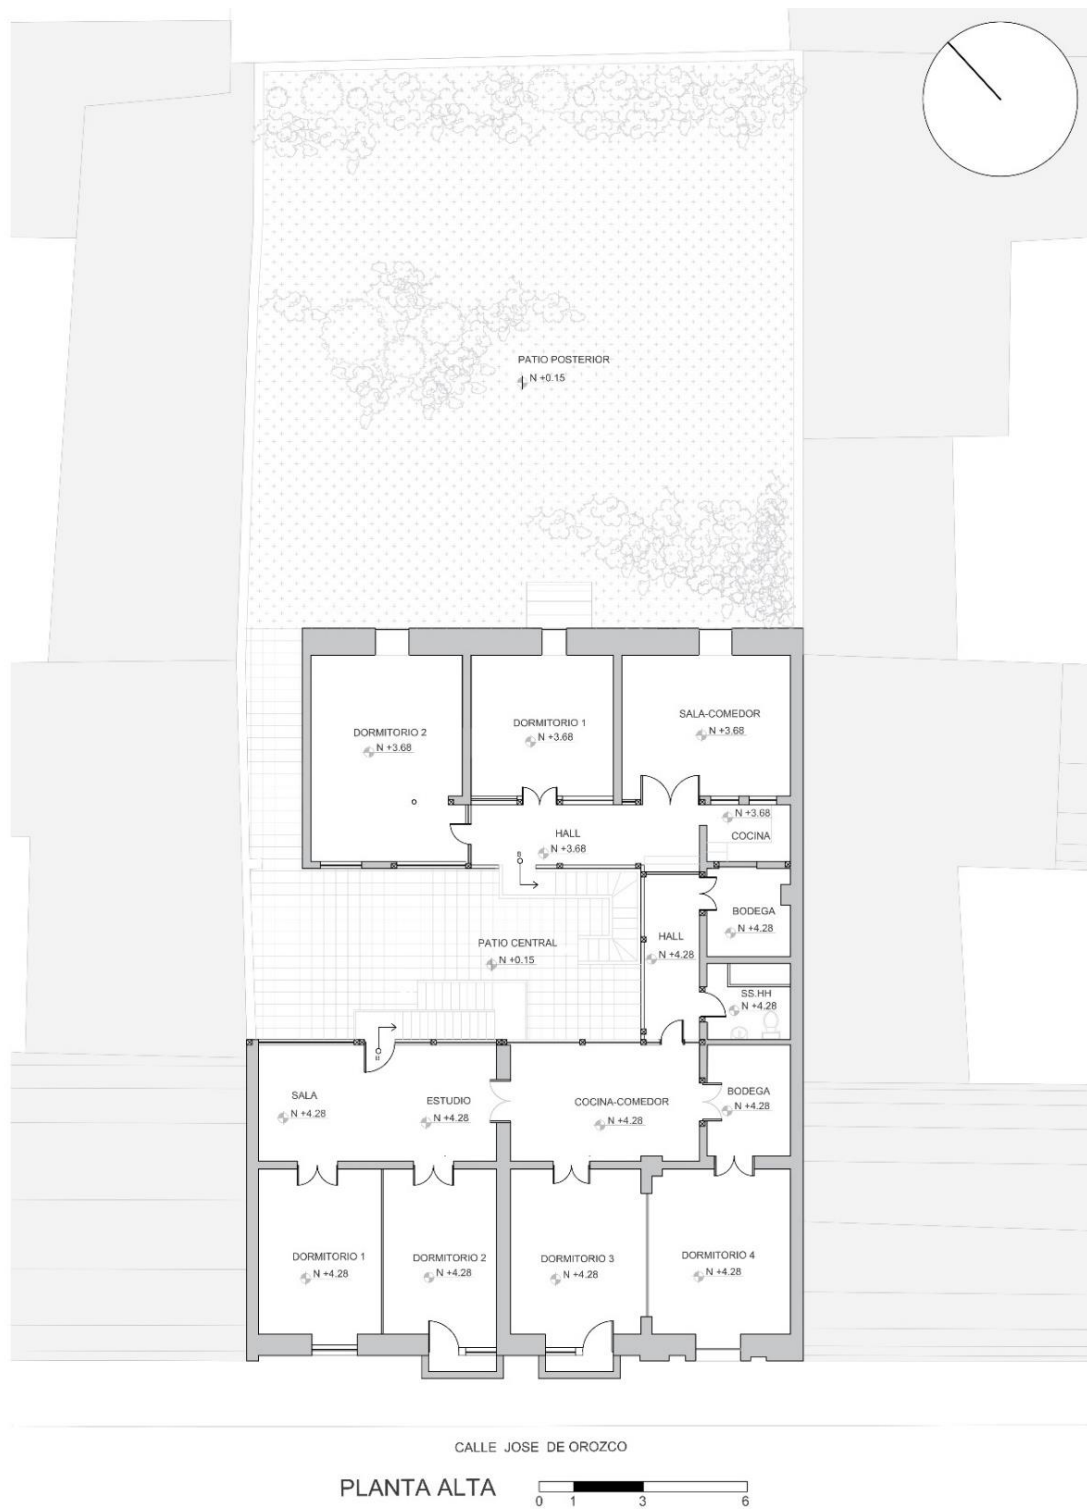
Figura 25 Planta alta de la vivienda seleccionada.  
Fuente: Elaboración propia

La planta arquitectónica se desarrolla en un solar de grandes dimensiones que ha consecuencia de las dificultades en los permisos y costos de intervención, ha sido abandonado por su propietario para destinarlo al arriendo. El frente del inmueble es dedicado a uso comercial y en su centro el organigrama funcional deja el espacio abierto para el patio interno al que lo acompañan galerías porticadas, en una de ellas se dispone las gradas que llevan al segundo nivel, los cuartos y ambientes residenciales se suceden de manera seguida y son definidos por paredes con el tradicional espesor por ser autosoportantes. (Anexo 3).

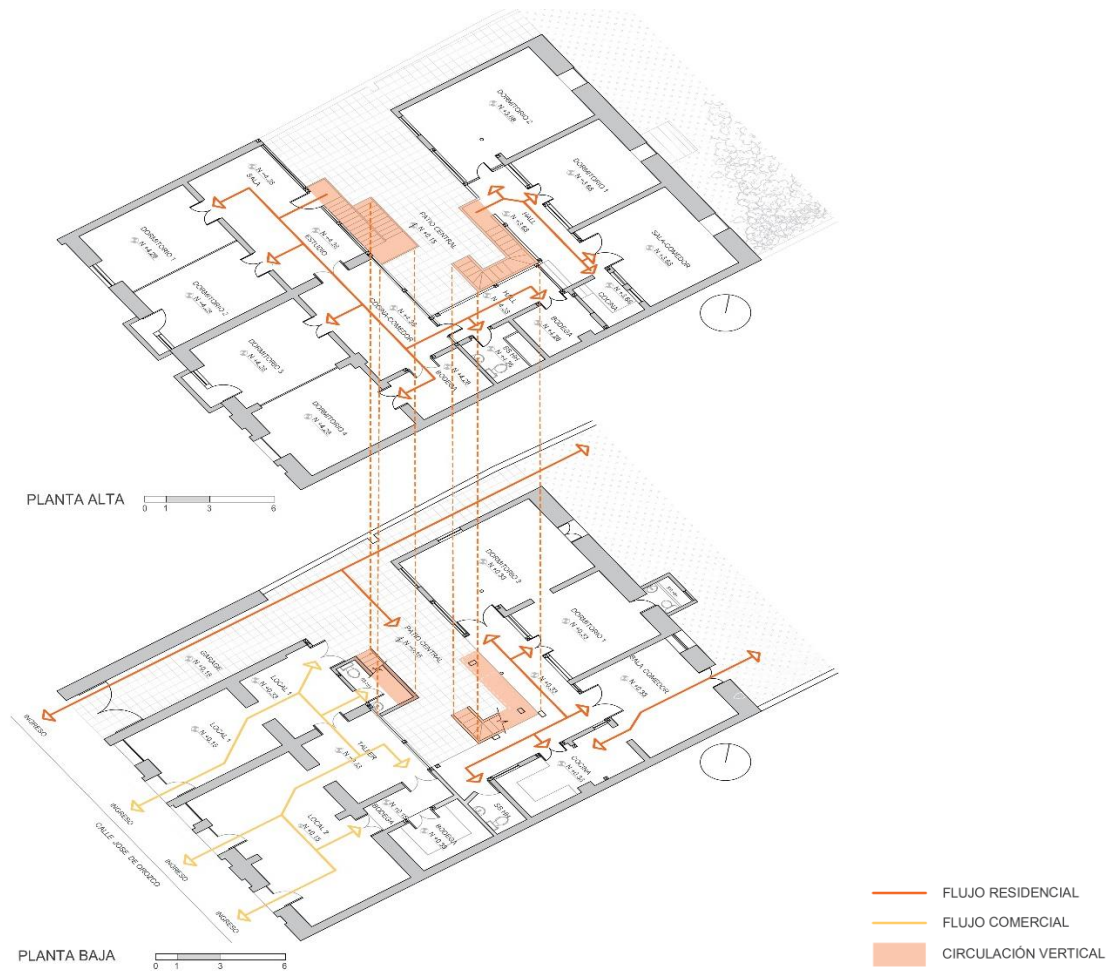
Figura 26 Flujo funcional actual de la vivienda seleccionada.  
Fuente: Elaboración propia

La tipología de implantación de la vivienda en planta baja deja un retiro lateral planificado como acceso principal y parqueadero que se comunica directamente con un patio central, desde donde se conecta con los diferentes ambientes residenciales mediante una galería porticada. A demás se evidencia dos ingresos usados como principal acceso para los

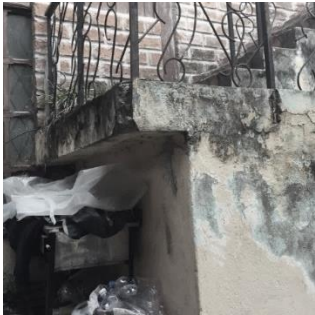
| Tipo | Patología | Evidencia |
|---|---|---|
| Biológica | Humedad | |

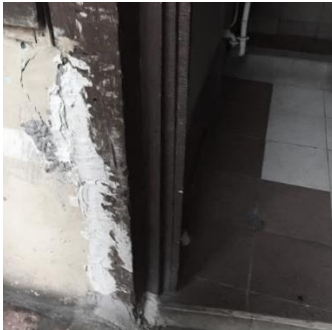
| Tipo | Patología | Evidencia |
|---|---|---|
| Mecánica | Grietas | |

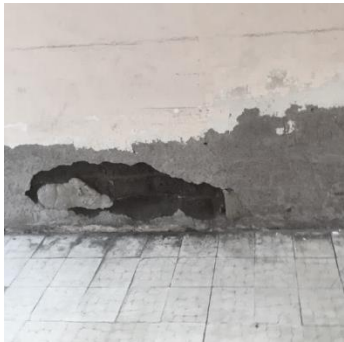
| Tipo | Patología | Evidencia |
|---|---|---|
| Biológica | Desprendimiento | |

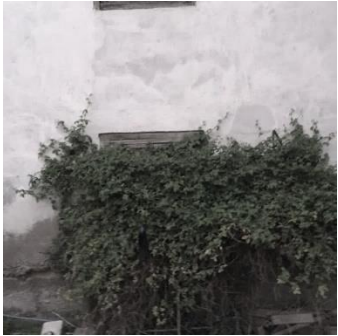
| <p>Biológica</p> | <p>Vegetación</p> | |

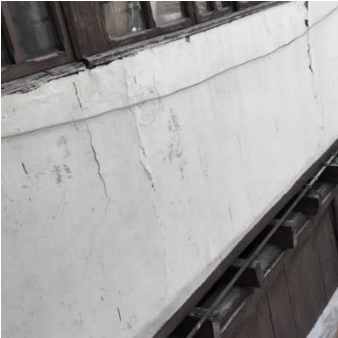
| <p>Biológica</p> | <p>Disgregación</p> | |

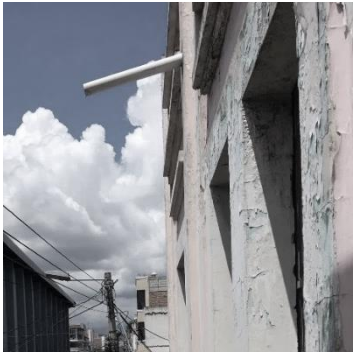
| <p>Física</p> | <p>Erosión</p> | |

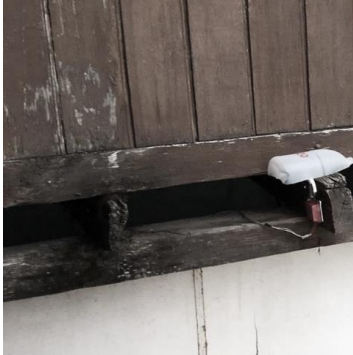
| <p>Biológica</p> | <p>Pudrición</p> | |

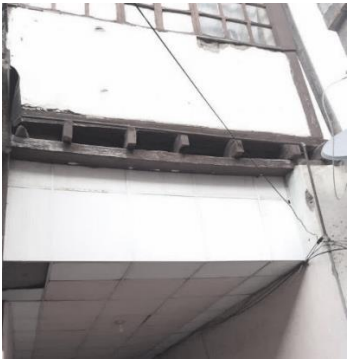
| Mecánica | Deformación | |

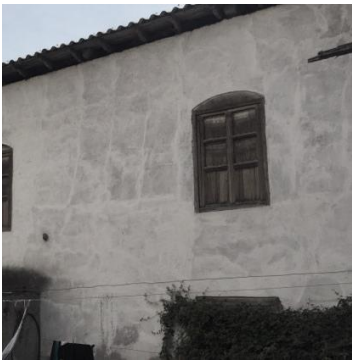
| Física | Ensuciamiento | |

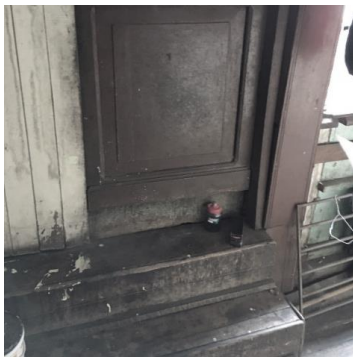
| Antrópica | Ensuciamiento | |

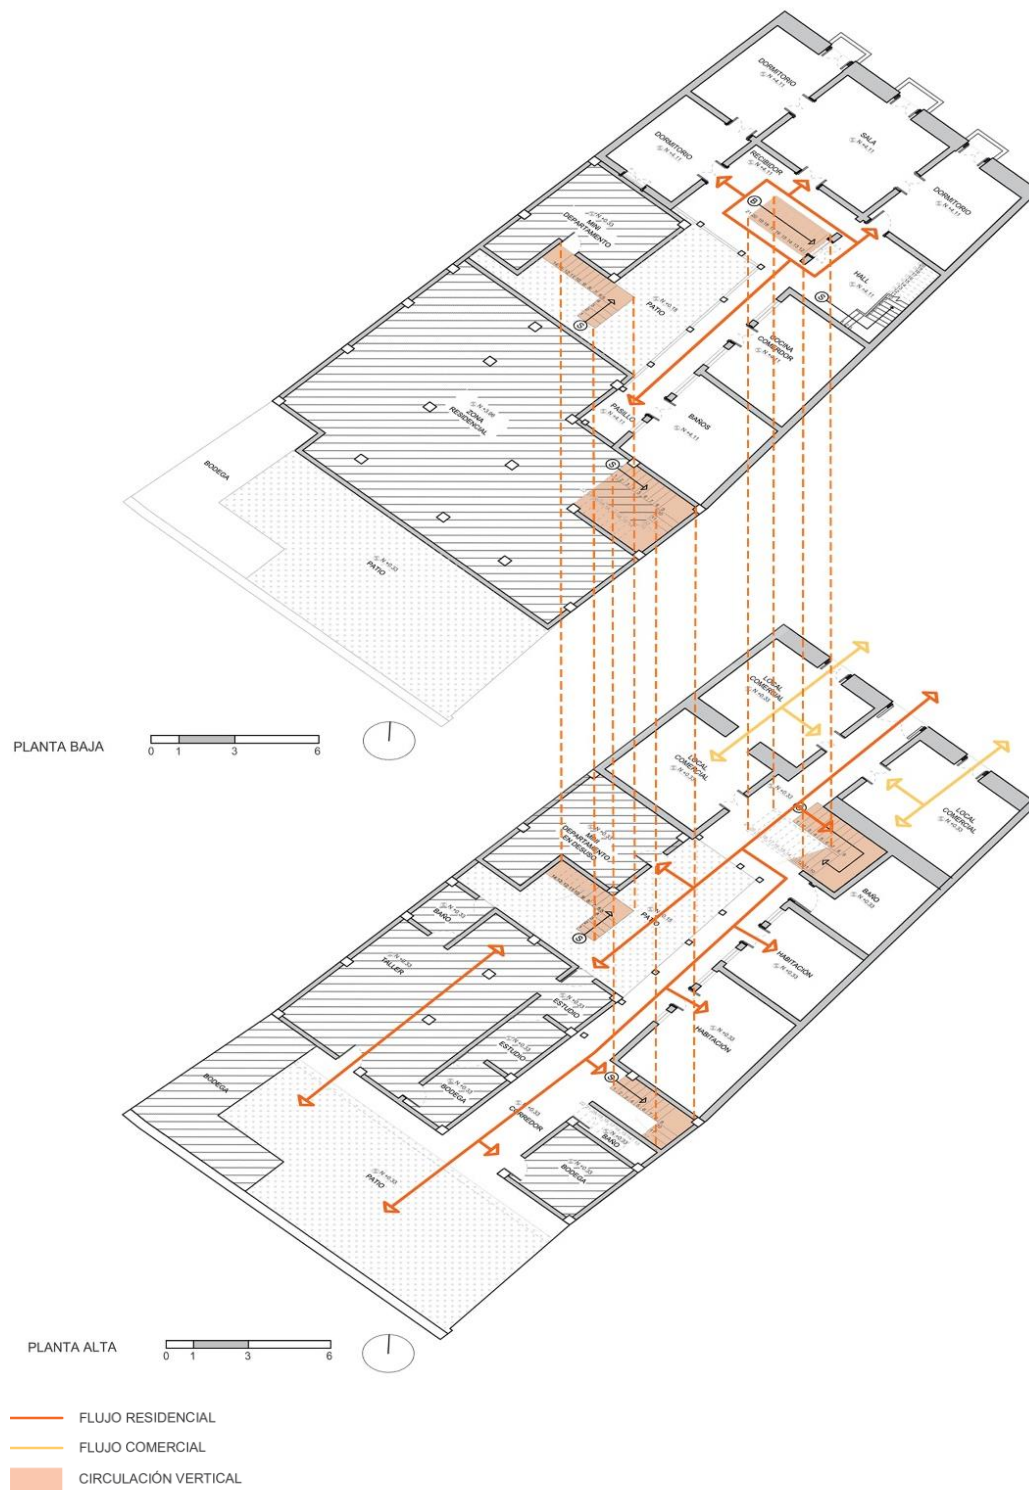
Figura 40 Accesos y flujos funcionales actuales 'Casa Touma'.  
Fuente: Elaboración propia.

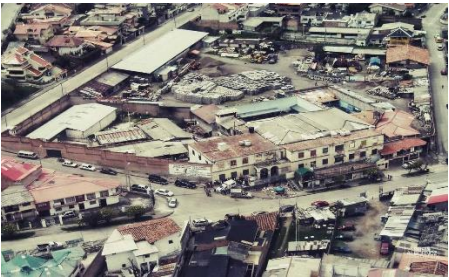
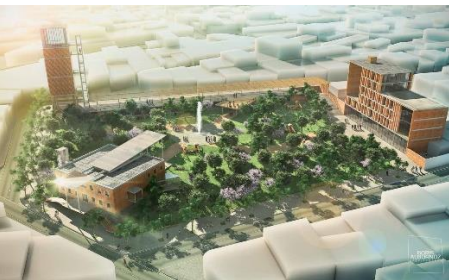
| CASO DE ESTUDIO | APORTES AL ESTUDIO |
|---|---|
| <p>Figura 41 ANTES- Antigua cárcel de varones<br/>Fuente: <a href="https://www.borisalborno.com/centro-de-servicios-municipales/">https://www.borisalborno.com/centro-de-servicios-municipales/</a></p> <p>Figura 42 PROPUESTA-Centro de Servicios Municipales<br/>Fuente: <a href="https://www.borisalborno.com/centro-de-servicios-municipales/">https://www.borisalborno.com/centro-de-servicios-municipales/</a></p> | <ul style="list-style-type: none"> <li>- Es un ejemplo de un nuevo núcleo central para la ciudad a partir de un bien inmueble antiguo en una manzana consolidada.</li> <li>- Recicla elementos arquitectónicos preexistentes en la manzana.</li> <li>- Libera espacios para mejor accesibilidad, cambiando el uso limitado del bien inmueble antiguo abriéndolo a la ciudad.</li> <li>- Dota de espacios públicos a los moradores.</li> </ul> |

Está ubicado en la ciudad de Cuenca, Ecuador, el objetivo del proyecto es reciclar el edificio de la antigua cárcel de cuenca y algunos elementos preexistentes, una zona insegura para los moradores que se convierte en un espacio multifuncional de aprovechamiento público que genera un núcleo central para la ciudad.

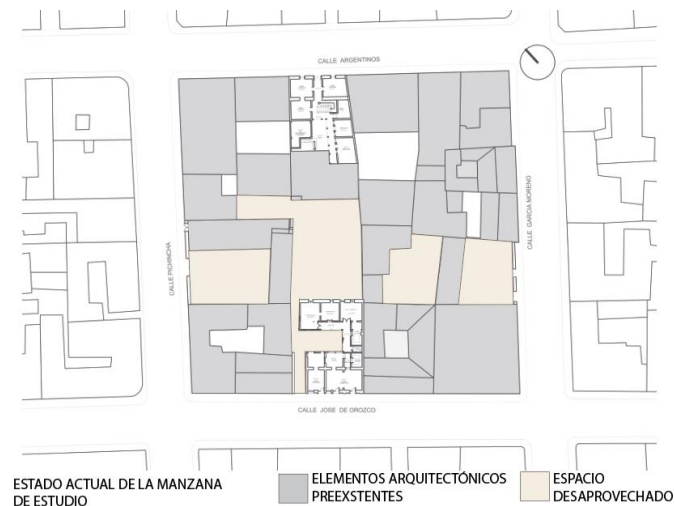
Figura 44 Relación del caso de estudio con referente 1  
Fuente: Elaboración propia.

La zona de estudio de la presente investigación cuenta con espacios desaprovechados en su interior, acompañado de elementos arquitectónicos para su posible reciclaje o liberación, que, así como en el referente analizado se pueda cambiar el uso limitado de los espacios abriéndolos a la ciudad.

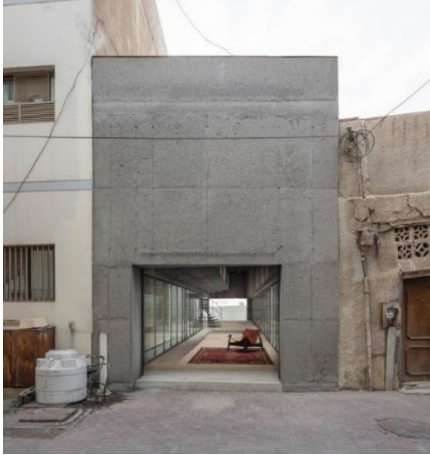
| CASO DE ESTUDIO | - APORTES AL ESTUDIO |
|---|---|
| <p>Figura 45 Casa para patrimonio arquitectónico<br/>Autores: Leopold Banchini Architects, Noura Al Sayeh<br/>Fuente: <a href="https://arqa.com/arquitectura/casa-para-el-patrimonio-arquitectonico.html">https://arqa.com/arquitectura/casa-para-el-patrimonio-arquitectonico.html</a></p> | <ul style="list-style-type: none"> <li>- La propuesta abre el espacio como un paso público para fomentar la participación ciudadana en aspectos culturales</li> <li>- Se vuelve una con la calle y conecta zonas que antes se sentían aisladas</li> <li>- Conserva y expone los muros de las dos edificaciones entre las que se encuentra, dejando una evidencia del cambio entre el patrimonio arquitectónico antiguo y lo nuevo.</li> </ul> |

Ubicada en Muharraq, Bahrain, el proyecto tiene la finalidad de un aparador que se sitúa entre dos tipos de bienes patrimoniales, un antiguo y un nuevo, mostrando un corredor que expone el cambio en la época de construcción entre las dos edificaciones contiguas y fomenta la participación de los mismos para actividades culturales.

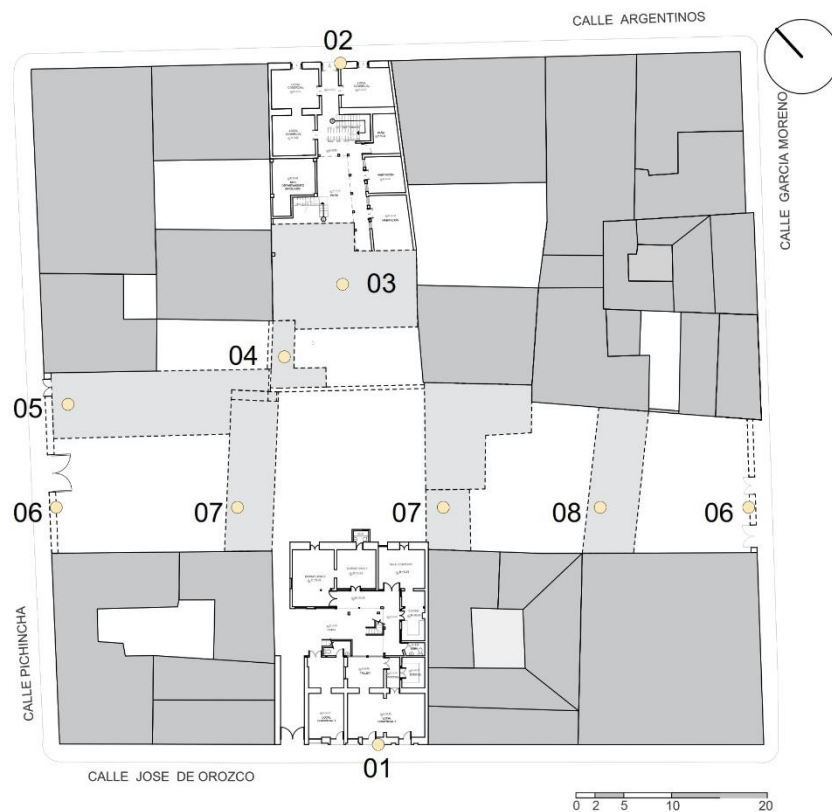
Los elementos destacados en la zona de estudio están organizados en dos ejes perpendiculares conformado por las viviendas patrimoniales existentes y por los grandes espacios vacíos dejados por viviendas antiguas destruidas, por lo que tiene un potencial para su participación en una intervención que genere conexiones dentro de la manzana.

Figura 48 Preexistencias-Zona de estudio.  
Fuente: Elaboración propia.

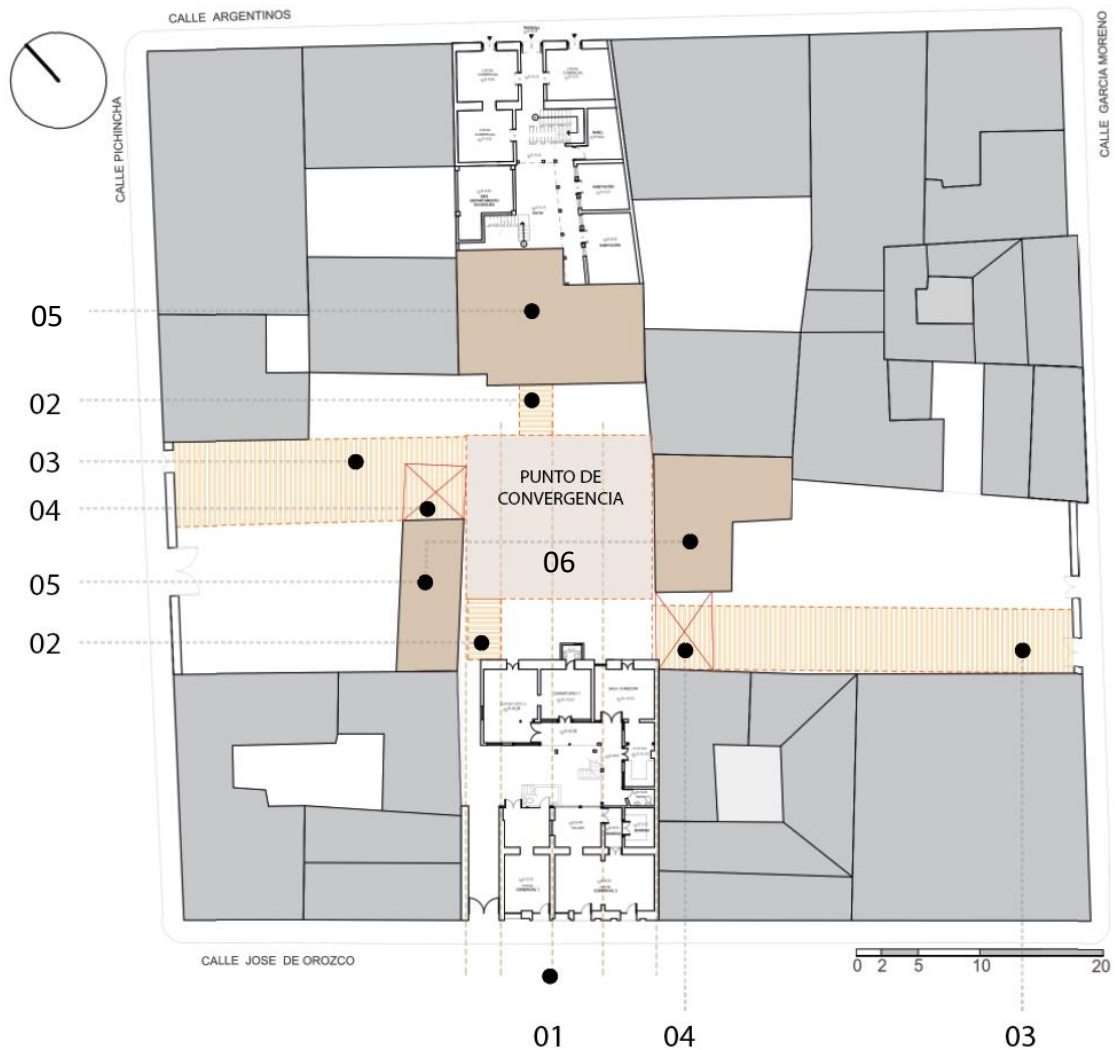
Figura 49 Criterios de actuación  
Fuente: Elaboración propia.

La propuesta parte de la vivienda seleccionada como caso de estudio ‘‘Casa Pino’’, con una proyección de sus proporciones (01); misma que delimitara los elementos arquitectónicos proyectados, a un punto de convergencia donde deben llegar respectivamente los flujos de las viviendas patrimoniales y serán dirigidos mediante elementos articuladores (02).

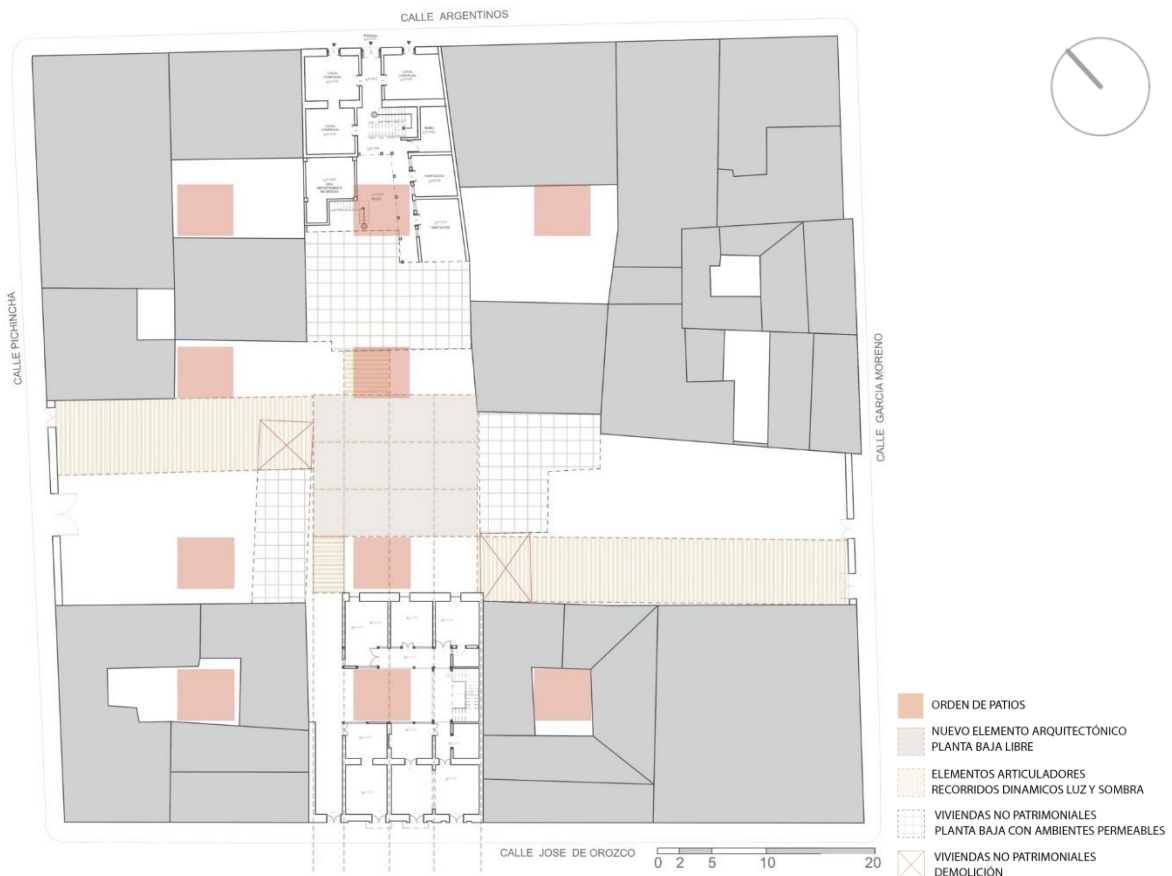
- liberar patios de la manzana de elementos añadidos sin valor como bodegas, cubiertas o gradas.

Figura 53 Orden.  
Fuente: Elaboración propia.

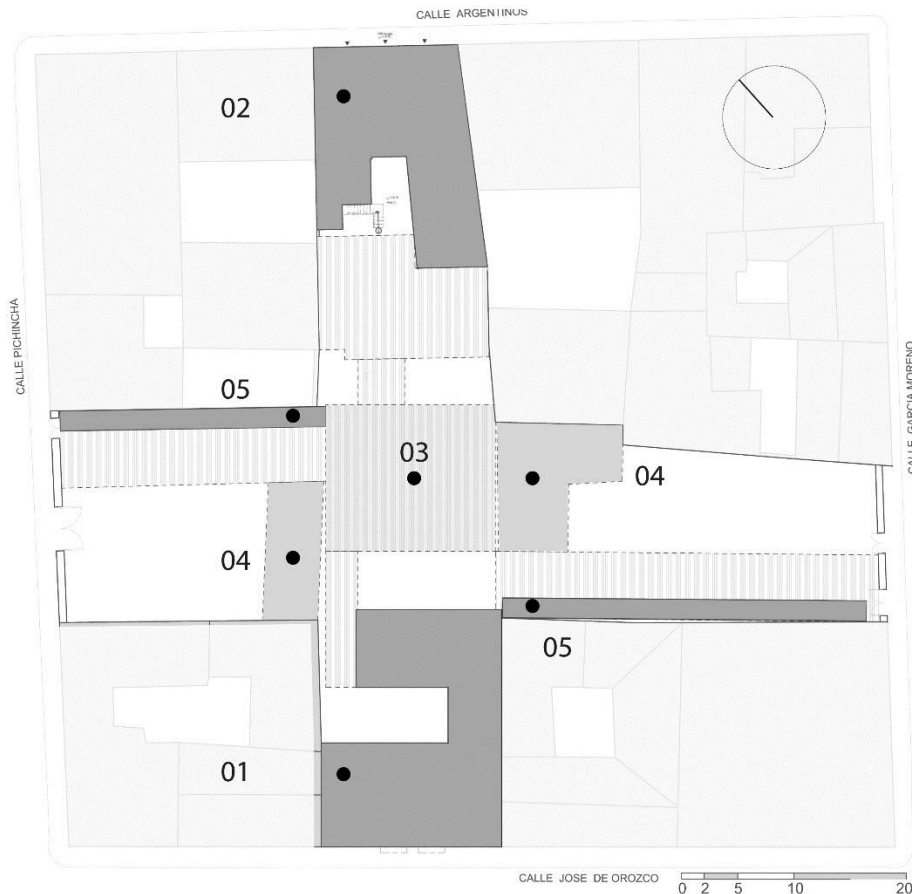
La programación del proyecto arquitectónico está organizada en base al análisis de diversidad de usos, con el fin de complementar funciones compatibles a las actuales, así como se considera devolver la identidad al barrio “La Panadería” por la que lleva su nombre.

Figura 54 Propuesta de espacios generales.  
Fuente: Elaboración propia.

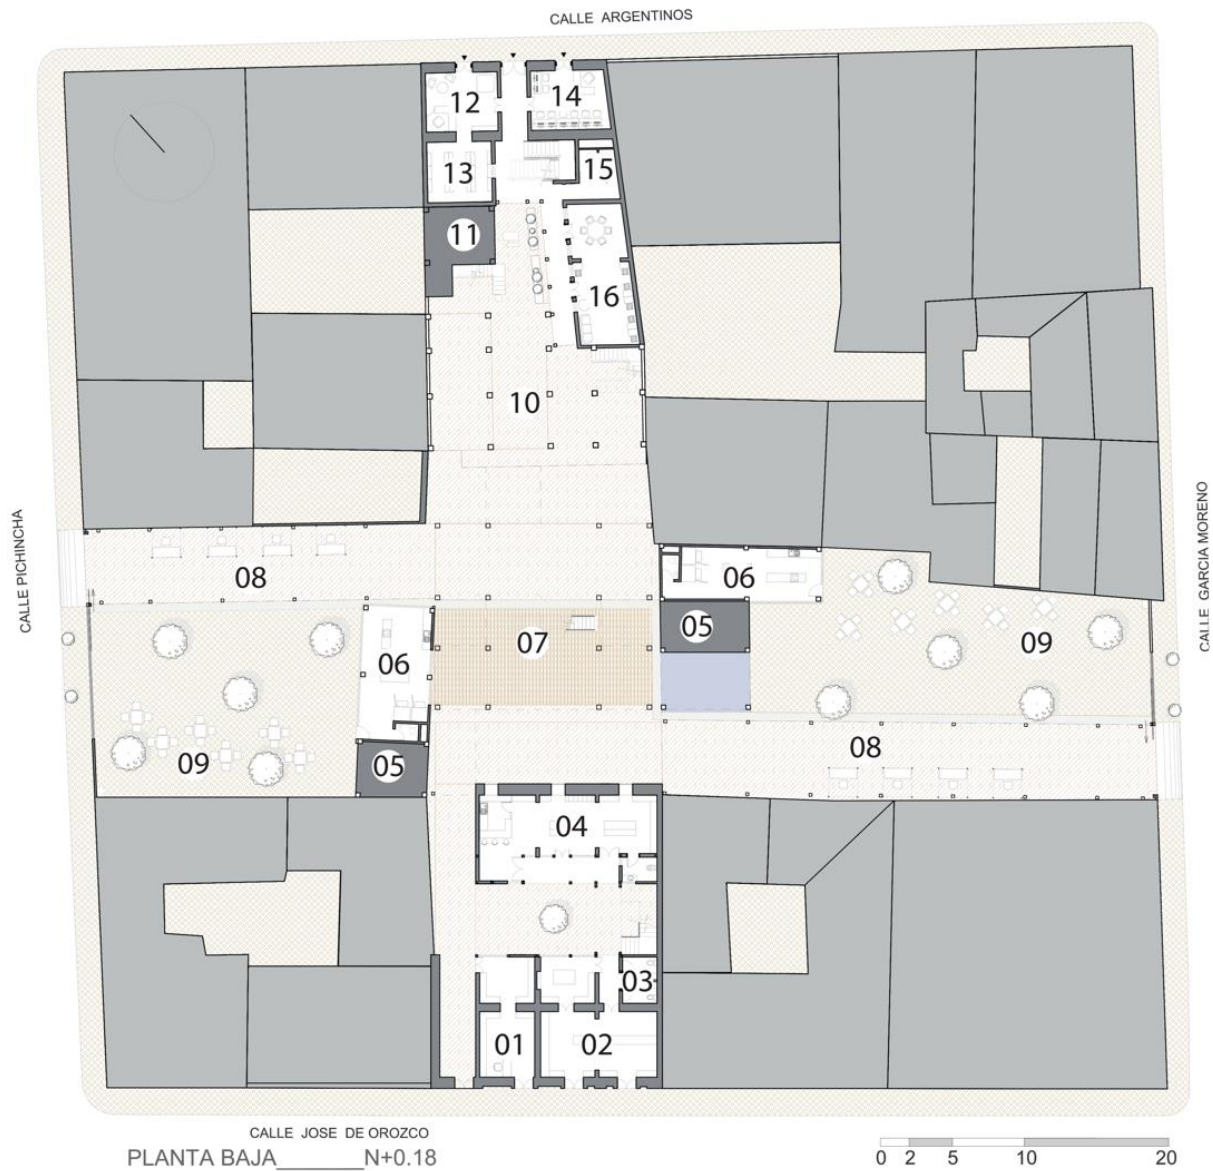
Figura 59 Propuesta Urbana más edificada- Planta baja  
Fuente: Elaboración propia.

01 Tienda de insumos orgánicos, 02 Tienda de maquinaria y accesorios para la agricultura, 03 Baños. 04 Tienda de productos orgánicos, 05 Circulación vertical de vivienda zona fuera de la intervención, 06 Cocina y hornos de uso común, 07 Planta libre zona de convergencia, 08 Módulos de expendio de pan, 09 Patios multiuso, 10 Planta libre de vivienda preexistente, 11 Zona fuera de la intervención. 12 Recepción de biblioteca, 13 Bodega de libros, 14 Biblioteca digital, 15 Baños, 16 Salas de lectura.

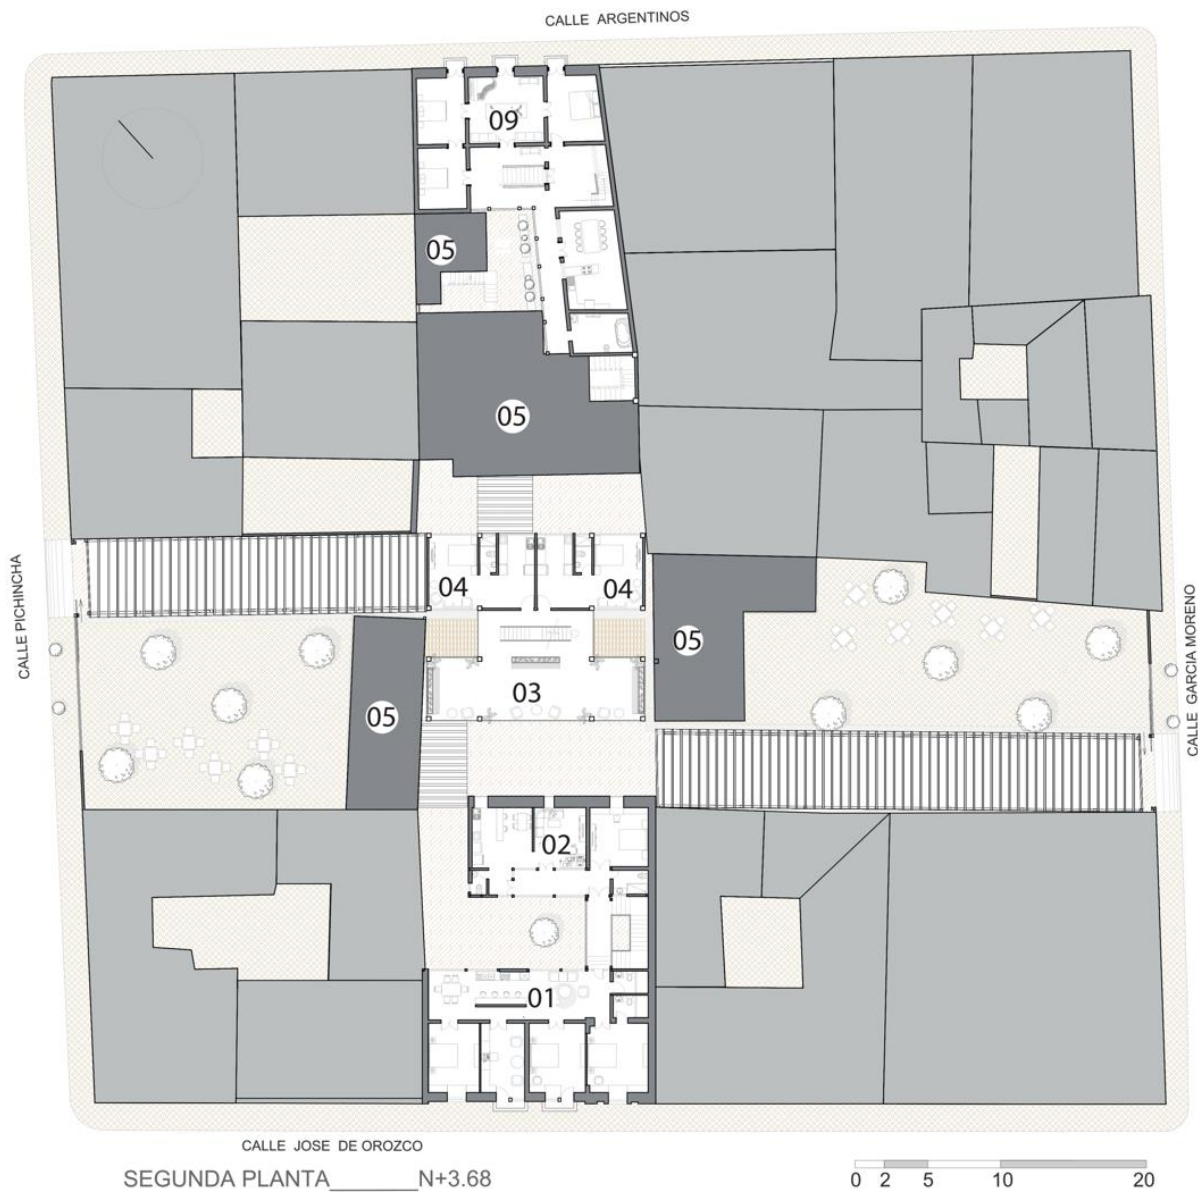
Figura 60 Propuesta urbana más edificada- Planta alta  
Fuente: Elaboración propia.

01 Departamento de tres dormitorios, 02 Departamento de un dormitorio, 03 Terrazas de uso común. 04 Departamento de un dormitorio, 05 Residencia zona fuera de la intervención.

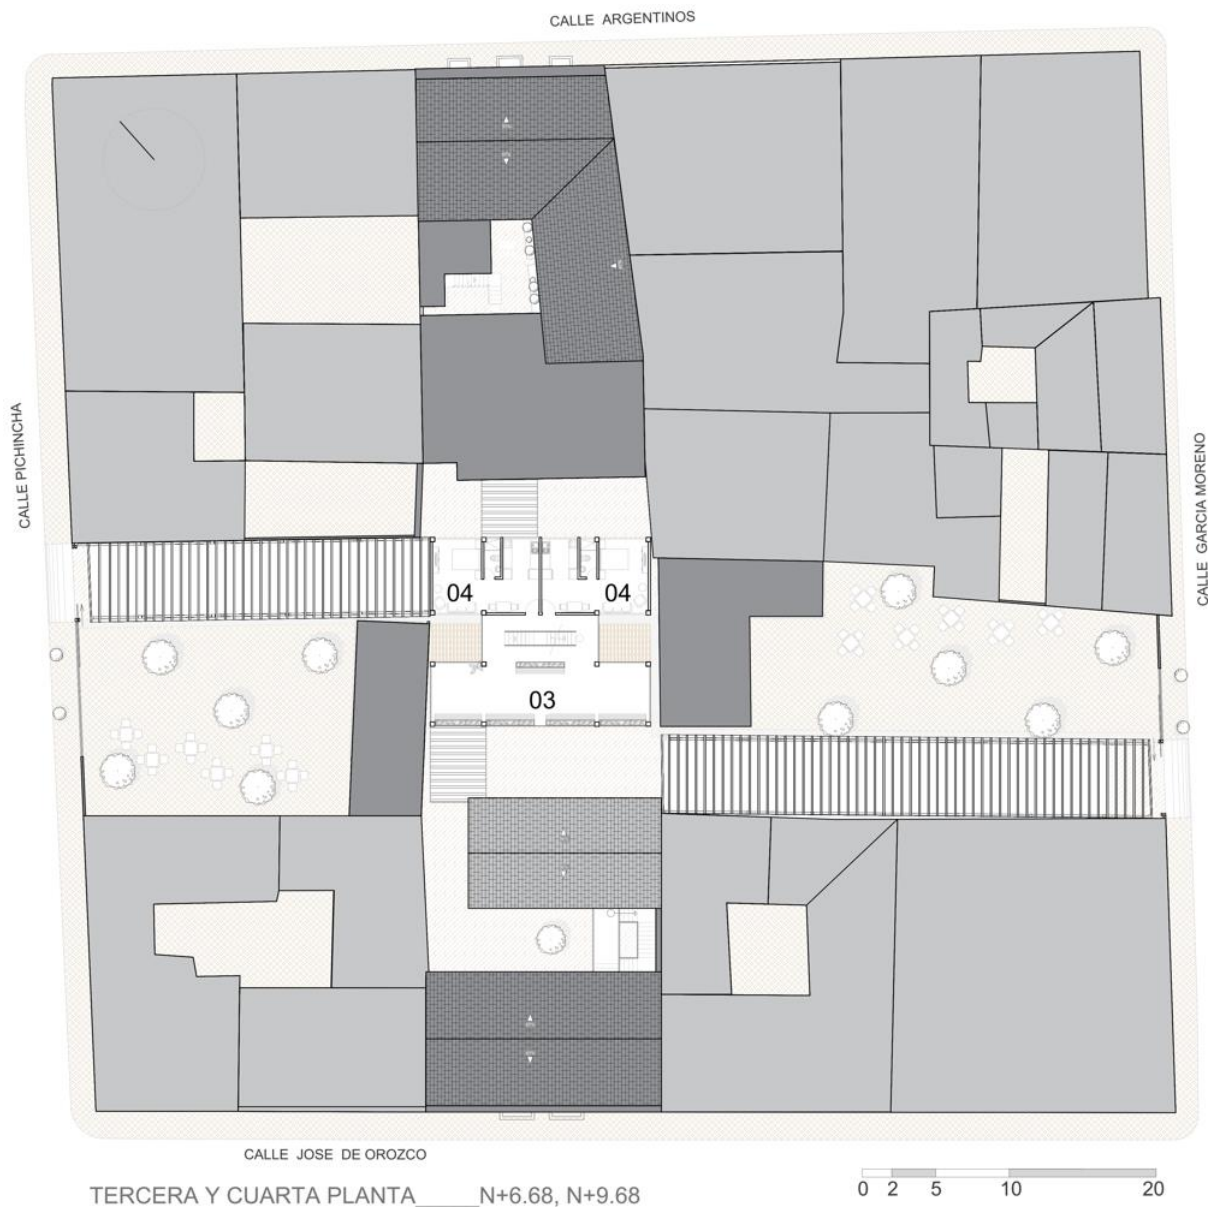
Figura 61 Propuesta urbana más edificada- Tercera y cuarta planta  
Fuente: Elaboración propia.

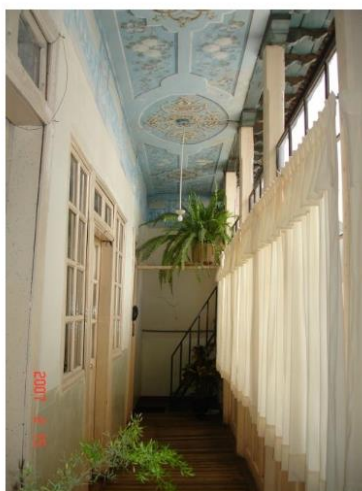
Elegante interior de una de las galerías, espacio que permite apreciar la agradable y generosa altura que desahoga el ancho de la galería, las cortinas si bien cierran a las galerías permiten la difusión de la luz, dando a este interior una agradable expresión. Arriba la decoración del cielorraso con pintura al fresco.

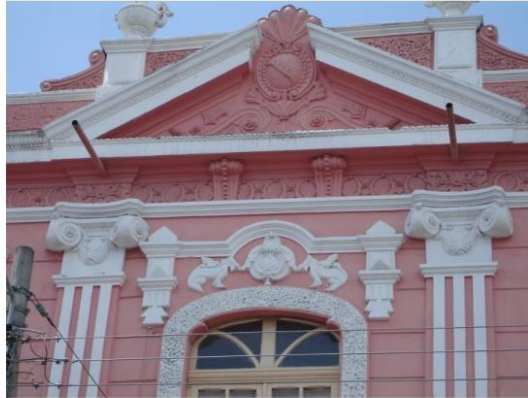
Importante detalle fotográfico donde se recoge el tema central en la decoración de esta edificación, a los lados las pilastras resaltadas con los elementos verticales que adornan los fustes, molduras y aplacados que evocan capiteles Jónicos, donde las molduras de remate se continúan por toda la fachada, luego el fajón del friso con su decoración muy elaborada y luego la cornisa cuyo perfil forma un tímpano cortado donde se intercala un escudo emblemático aplacado, todo es acompañado por otros elementos netamente decorativos con diferentes planos, de tal manera que la luz enriquece la idea del diseño. Lamentablemente al frente de tan importante fachada se ubica un poste con el tendido eléctrico caótico.

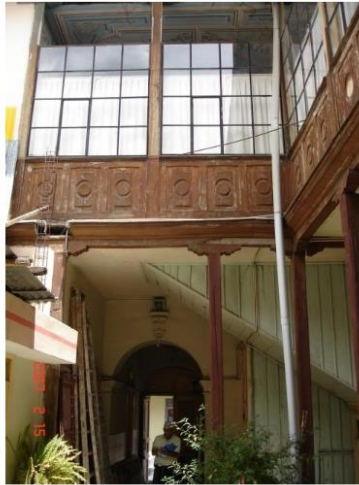
Detalle del patio interior con las galerías que lo rodean, las mismas que se resuelven con el sistema porticado, es decir con columnas o pilastras de madera con base y zapata donde descansan las vigas soleras, en el segundo nivel se ha cambiado la ubicación de la estructura vertical y un grill de madera y vidrio reemplaza al sistema, se aprecia la grada que sirve al segundo nivel a la que se la cierra, generalmente estas intervenciones son para subarrendar y tener la privacidad que cada uno necesita. A la izquierda parte de una losa de hormigón.
