**UNIVERSIDAD NACIONAL DE CHIMBORAZO
FACULTAD DE INGENIERÍA
CARRERA DE ARQUITECTURA**

**“Propuesta de intervención arquitectónica de la villa patrimonial “María
Trinidad” Barrio Bellavista Riobamba, Ecuador”**

Trabajo de Titulación para optar al título de Arquitecto

Riobamba, Ecuador. 2023

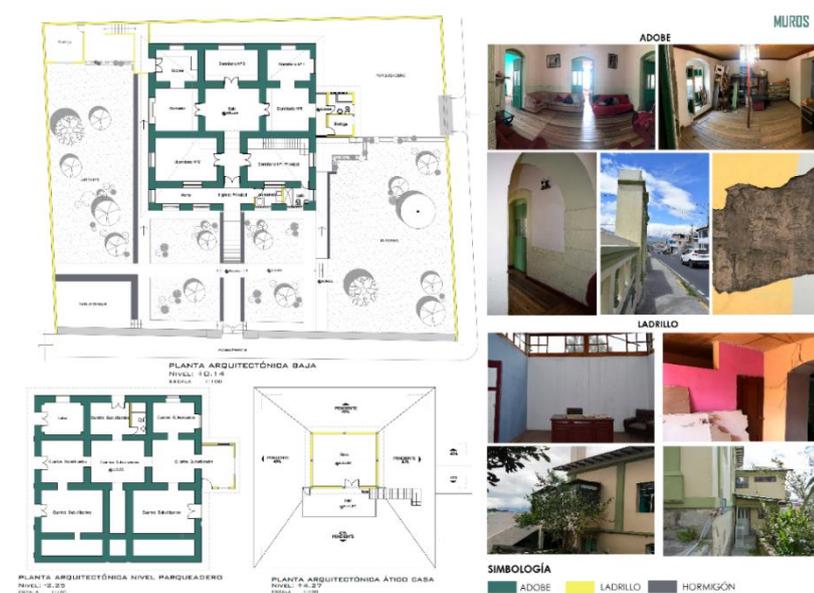
Figura 36 Análisis de materialidad en muros

Nota. La figura 36. Muestra una de las láminas de análisis de la materialidad en muros de la Villa María Trinidad

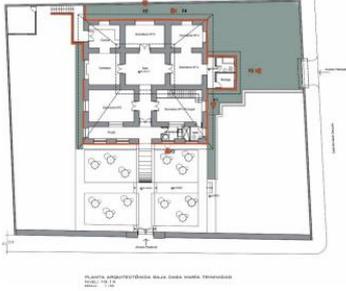
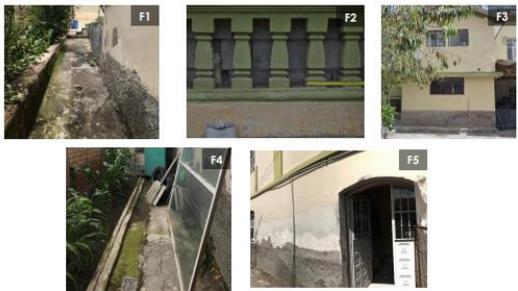
Figura 37 Ficha de estudio patológico

PROPUESTA DE INTERVENCIÓN ARQUITECTÓNICA DE LA VILLA PATRIMONIAL "MARÍA TRINIDAD" BARRIO BELLAVISTA, RIOBAMBA-ECUADOR.						
FICHA DE ESTUDIO PATOLÓGICO						
AUTOR: MELANIE CEPEDA		FECHA: JULIO 2022		FICHA: 01		
CLASIFICACIÓN DE LA LESIÓN: FÍSICA				TIPO DE LESIÓN: HUMEDAD		DESCRIPCIÓN: Se produce cuando hay presencia de agua en un porcentaje mayor al considerado normal (lluvia)
PLANTA:				REGISTRO FOTOGRAFICO:

Nota. La figura 37. Muestra la ficha 01 de estudio patológico de la Villa María Trinidad.

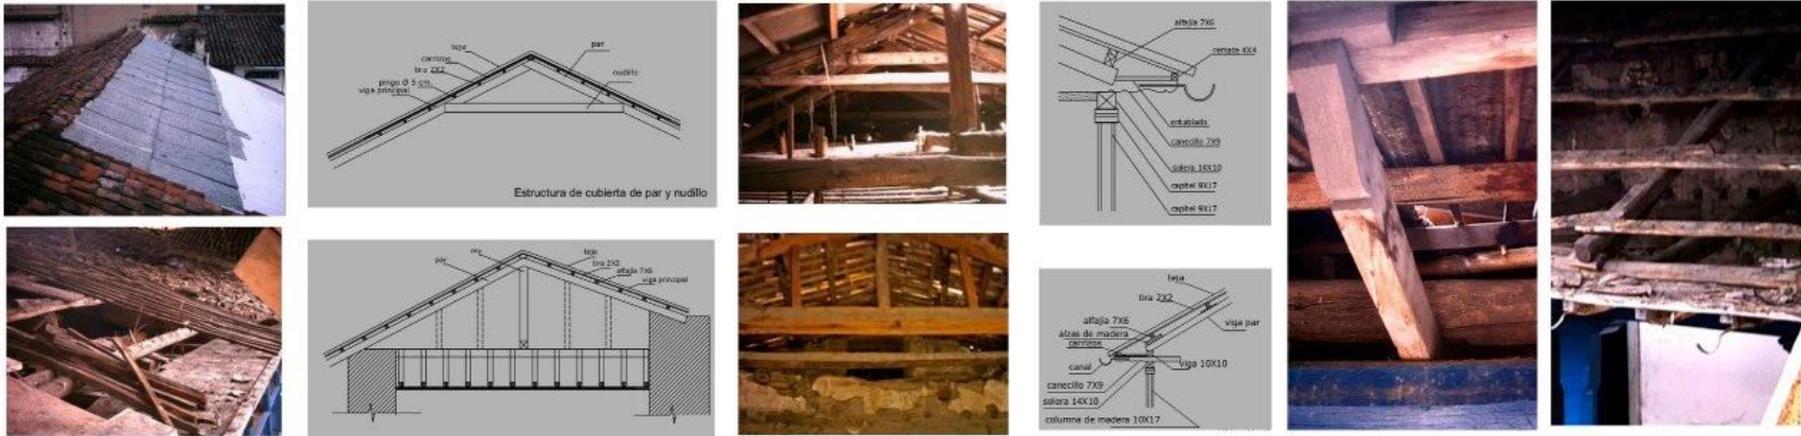
ESTADO ORIGINAL DE LA CUBIERTA

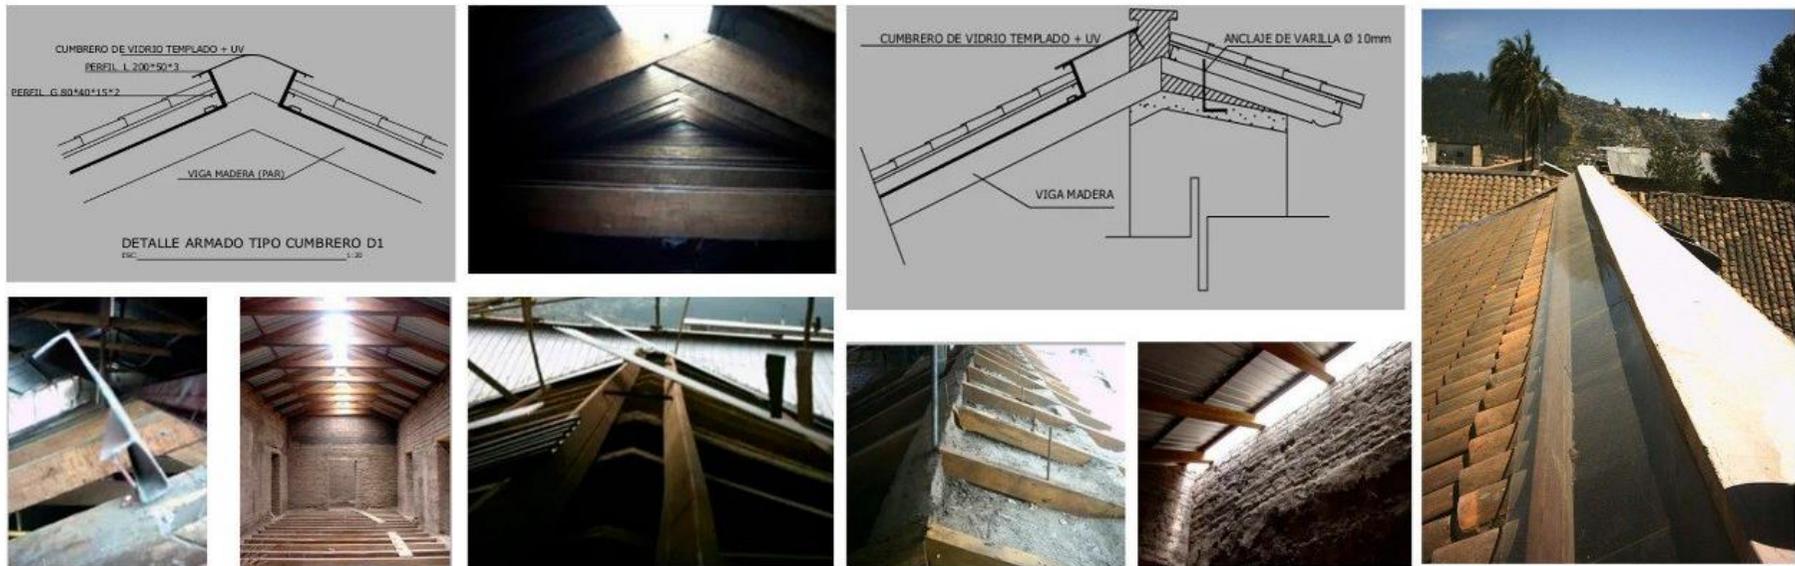
PROPUESTA DE CUBIERTA

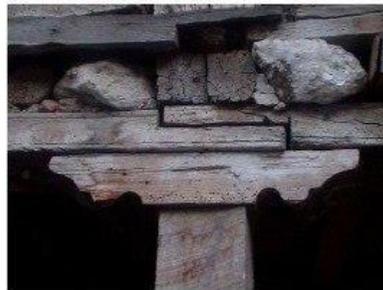
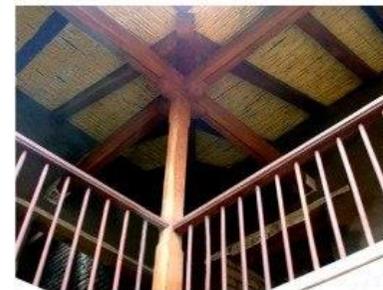
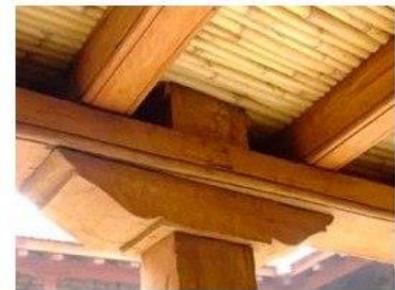
CIELO RASO Y ESTRUCTURA

ESTADO ORIGINAL DE LA ESTRUCTURA DE LAS GALERIAS

ARMADO DE CARRIZO

VISTA DE GALERIAS. USO DEL CARRIZO EN EL CIELO RASO Y RECUPERACIÓN DE LA ALTURA EN GALERIAS.

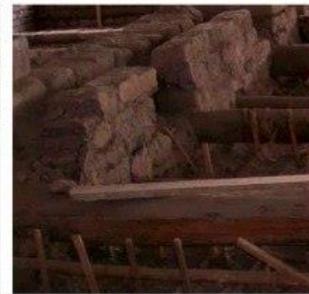
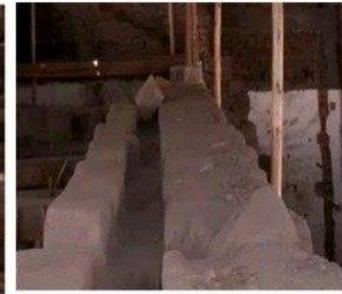
ESTADO DE CABEZAS DEL MURO EN LA LIBERACIÓN DE CUBIERTA

CABEZA DE MURO LIMPIA PREVIA A LA NIVELACIÓN

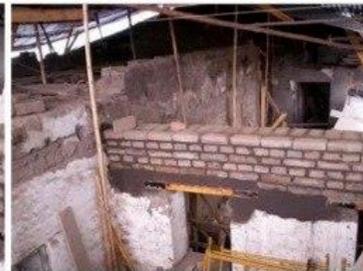
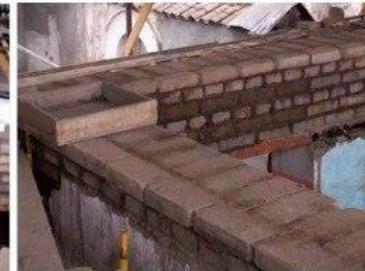
CABEZA DE MURO EN PROCESO DE NIVELACIÓN CON ADOBER RECICLADOS Y NUEVOS

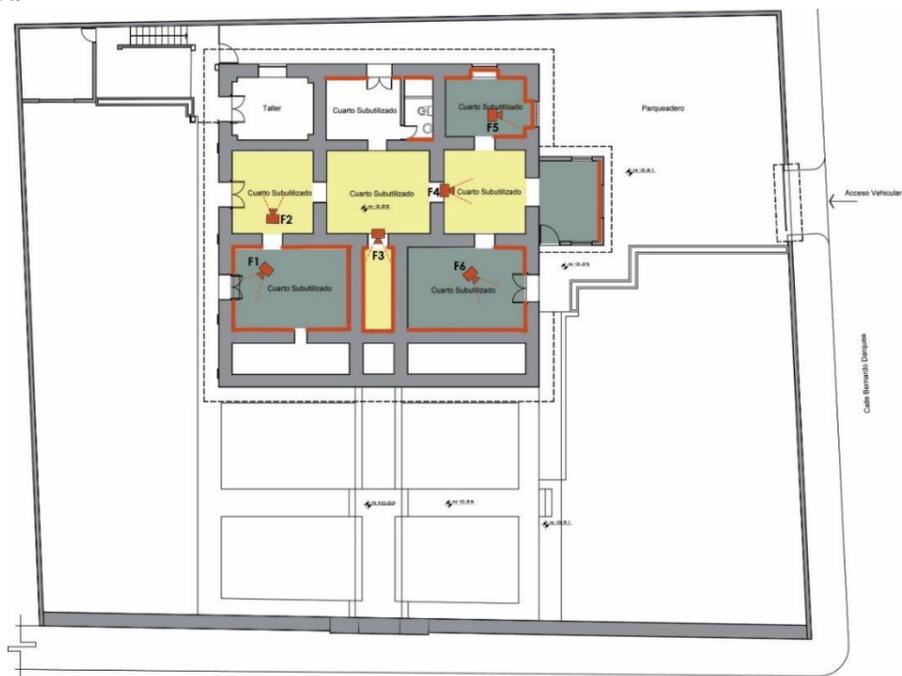
PLANTA ARQUITECTÓNICA NIVEL PARQUEADERO CASA MARÍA TRINIDAD
NIVEL: -2.25
ESCALA: 1:100

DESCRIPCIÓN: Se produce cuando hay presencia de agua en un porcentaje mayor al considerado normal.

4.48m.de ancho	MEDIO	X		
			67.20m2 de área afectada	BAJO			
■	CIELO RASO Humedad de filtración	- Filtración de agua lluvia al interior de la vivienda	13.96m de long.	ALTO		33%	- Impermeabilizar entablado de duelas de madera deterioradas con masilla entre las juntas que dejan la duelas y laca de pisos.

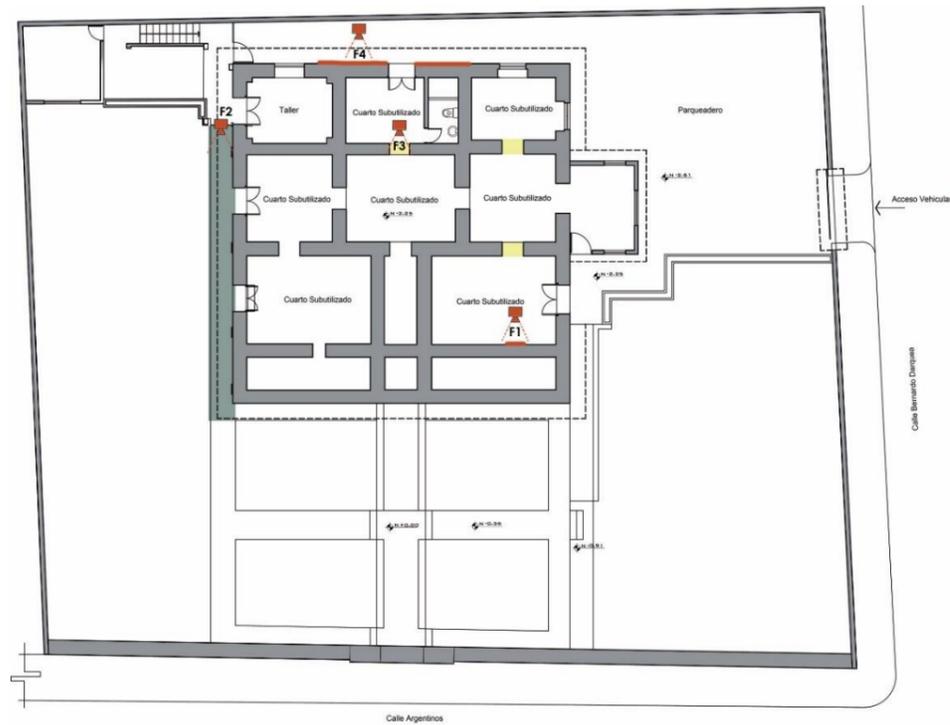
PLANTA ARQUITECTÓNICA NIVEL PARQUEADERO CASA MARÍA TRINIDAD
NIVEL: -2.25
ESCALA: 1:100

DESCRIPCIÓN: Es la separación entre un material de acabado y el soporte al que esta aplicado por falta de adherencia, suele producirse como consecuencia de otras lesiones previas como humedades, deformaciones o grietas.

SIMBOLOGÍA	ELEMENTO	CAUSAS	DIMENSIONES DE PARTES AFECTADAS	NIVEL DE AFECTACIÓN		% DE AFECTACIÓN (Inspección visual del estado actual y mediciones en el sitio de la afectación)	SOLUCIÓN
	MUROS Patología antrópica	- Impactos y rozamientos por el uso - Deterioro por causas humanas	7.63m de long.	ALTO		5%	- Limpieza de la superficie con cepillo metálico, retiro de las eflorescencias y salitres, utilización de neutralizante de humedad, aplicación de una disolución de ácido clorhídrico al 10% y abundante agua a presión. - Descascaramiento y empañetado con cal, arena y aditivo sika 1 impermeabilizante integral para morteros.

2.00m.de ancho	MEDIO			
			25.20m2 de área afectada	BAJO	x		
	DINTELES Patología antrópica	- Impactos o golpes por el uso, deterioro por agresiones humanas.	2.70m de long.	ALTO		20%	- Resane de cielos rasos, tapado de grietas con masilla epoxica, lijar y dejar a un mismo nivel los dinteles de madera.

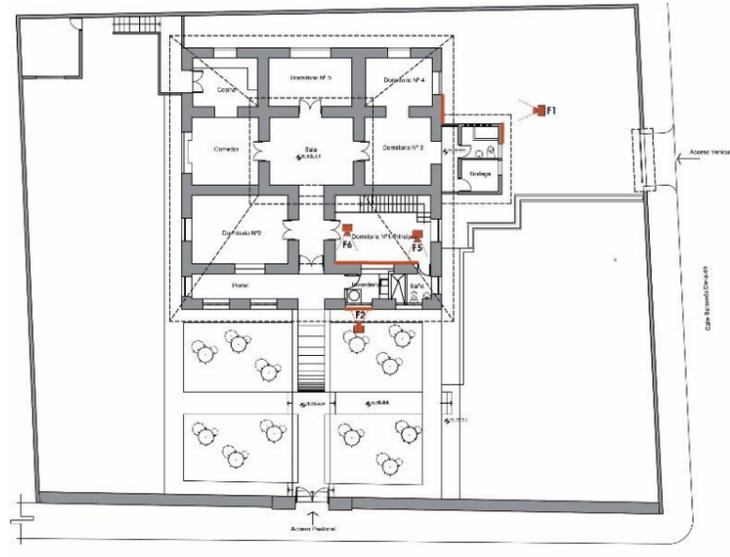
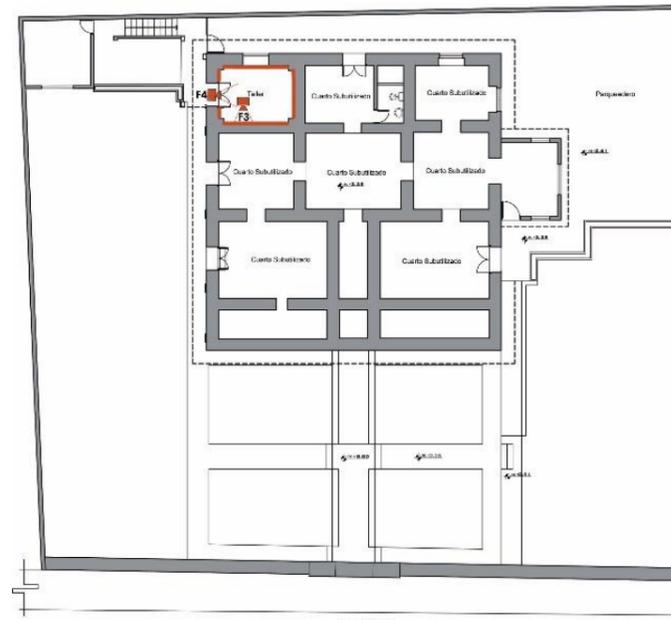
PLANTA ARQUITECTÓNICA BAJA CASA MARÍA TRINIDAD
NIVEL: +0.14
ESCALA: 1:100

DESCRIPCIÓN: Roturas que aparecen en elementos como consecuencia de tensiones superiores a su capacidad resistente.

SIMBOLOGÍA	ELEMENTO	CAUSAS	DIMENSIONES DE PARTES AFECTADAS	NIVEL DE AFECTACIÓN		% DE AFECTACIÓN (Inspección visual del estado actual y mediciones en el sitio de la afectación)	SOLUCIÓN
■	MUROS INTERNOS Patología de fisuras y agrietamientos en muros	- Cargas vivas y muertas - Movimientos sísmicos	18.66m de long.	ALTO		12%	- Limpieza de la fractura con aire a presión, abrir fisuras y resanar con masilla epoxi e inyecciones de resina de baja densidad

2.00m.de alto	MEDIO			
	37.32m2 de área afectada	BAJO	X	3%			
	MUROS EXTERNOS Patología de fisuras y agrietamientos en muros	-Por dosificación incorrecta y falta de curado del enlucido de mortero (cal y arena)	3.72m de long.		ALTO

1.93m.de alto			MEDIO				
			7.18m2 de área afectada	BAJO	X		- Limpieza de la fractura con aire a presión, abrir fisuras y resanar con masilla epoxi e inyecciones de resina de baja densidad + impermeabilizante de fisuras sika para morteros.

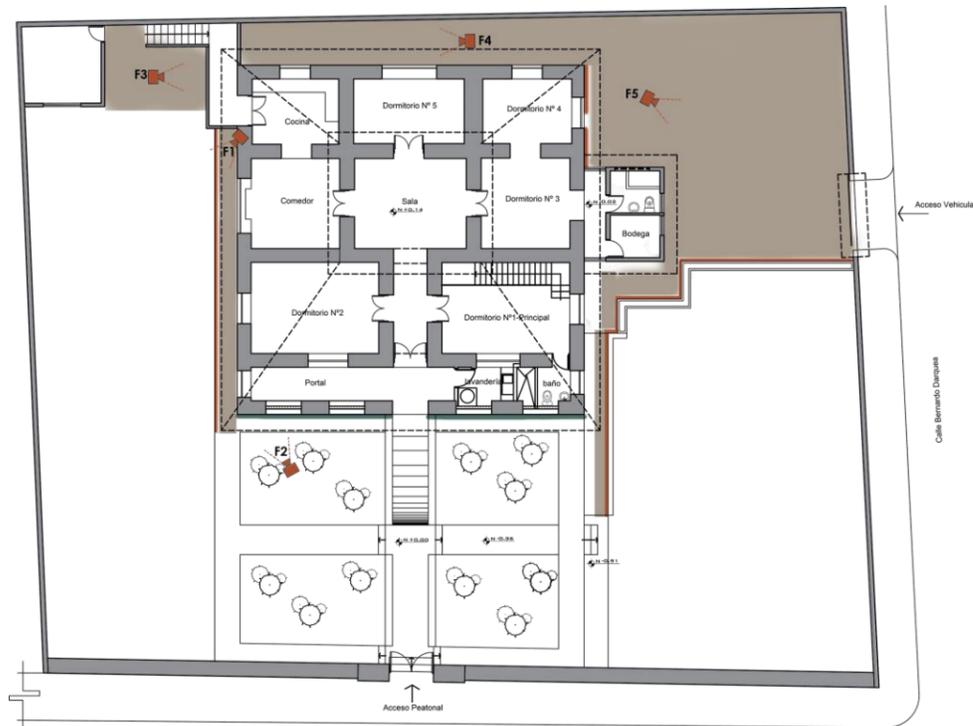
PLANTA ARQUITECTÓNICA BAJA CASA MARÍA TRINIDAD
NIVEL: +0.14
ESCALA: 1:100

DESCRIPCIÓN: Ataque de organismos vivos xilófagos

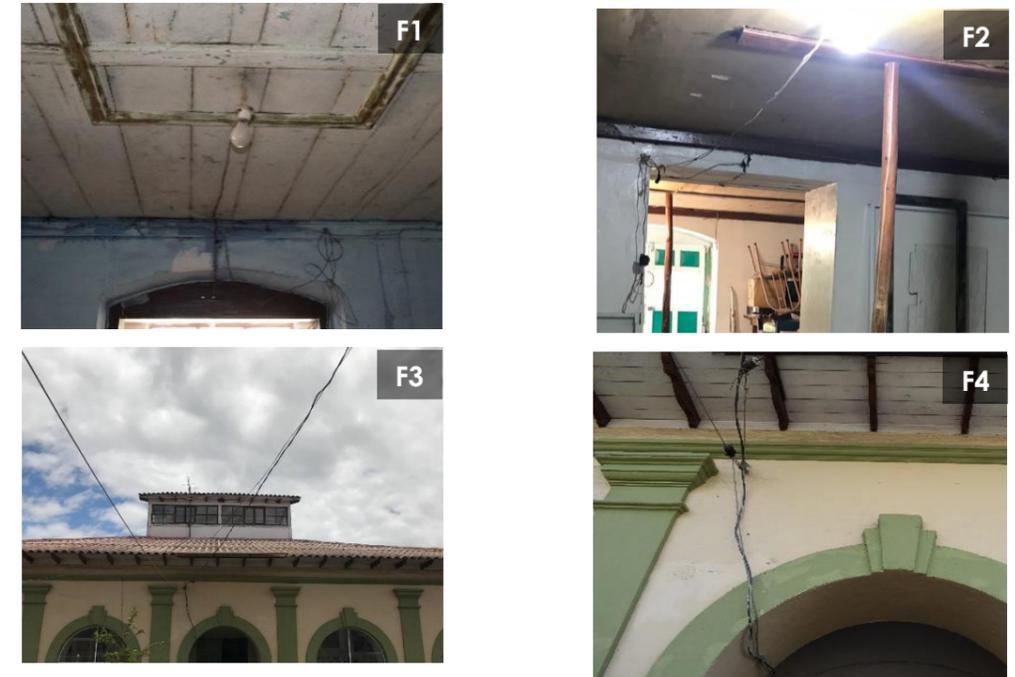
DETALLE DE ANÁLISIS PATOLÓGICO

También se evidencio tipos de lesiones antrópicas como **Peligro de incendio** debido a malas instalaciones eléctricas sin criterio técnico en la planta de subsuelo.

SIMBOLOGÍA	ELEMENTO	CAUSAS	DIMENSIONES DE PARTES AFECTADAS		NIVEL DE AFECTACIÓN		% DE AFECTACIÓN (Inspección visual del estado actual y mediciones en el sitio de la afectación)	SOLUCIÓN
■	MUROS Patología antrópica	- Malas instalaciones eléctricas sin criterio técnico e improvisadas. - Cables sueltos y conexiones eléctricas en muros (sin protección). - Cables sueltos en cielo raso y conexiones eléctricas (sin protección).	137.88m de longitud de circuitos de iluminación y tomacorrientes (cables y accesorios eléctricos)	ALTO	X	61%	- Nuevas instalaciones eléctricas por medio de cables y tuberías Conduit metálica de 3/4 de pulgada de diámetro, con uniones y conectores del mismo material que evite incendios. Sujetas estas tuberías con grapas metálicas a los muros. - Cambio de cables, cajetines, cajas de conexión y revisión, accesorios, toma corrientes, boquillas, interruptores nuevos. - Tablero de breakers uno por cada piso de 8 a 12 puntos con instalación a tierra, varilla de cobre 1.80 m.de alto colocada en piso exterior con gem.

Total, de metros lineales de cable 137.88m	MEDIO				
	9.46 m de long. 3.93m.de ancho		ALTO MEDIO					
	37.18m2 de área afectada		BAJO	X	16%
