UNIVERSIDAD NACIONAL DE CHIMBORAZO

Características físicas e hidráulicas del pavimento rígido existente en la vía Balbanera –
Pallatanga en la provincia de Chimborazo.

Trabajo de Titulación para optar al título de Ingeniero civil

Riobamba, Ecuador. 2024

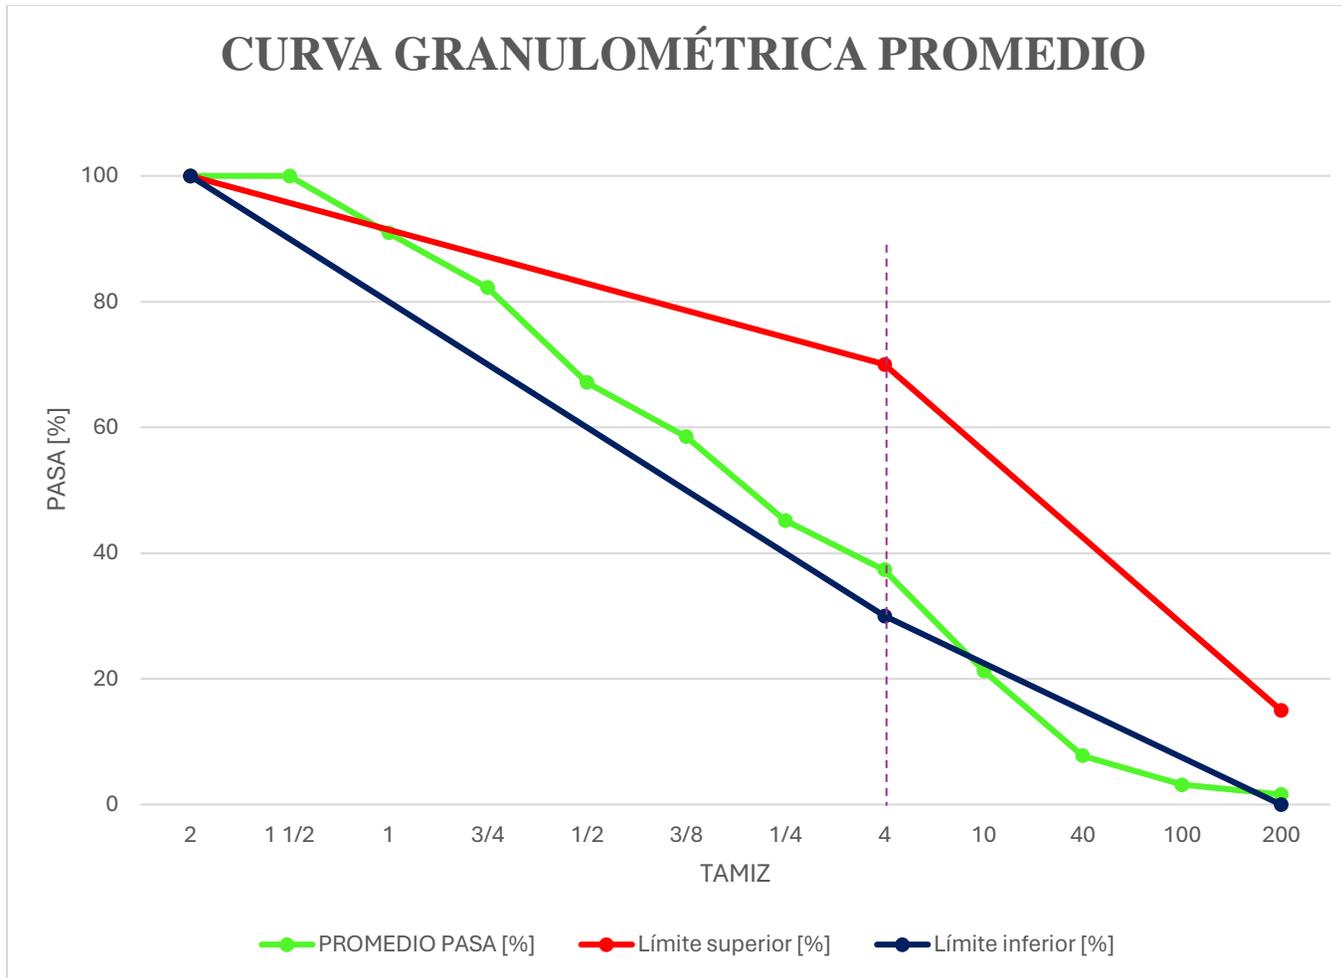
Figura 18. Curva promedio de granulometrías de subbase

En la Figura 18 se ilustra el resultado promedio de las pruebas del ensayo de granulometría, en donde se indica mediante la línea entrecortada la división de partículas gruesas y finas, determinando así que la subbase en análisis contiene un 75.41% de partículas

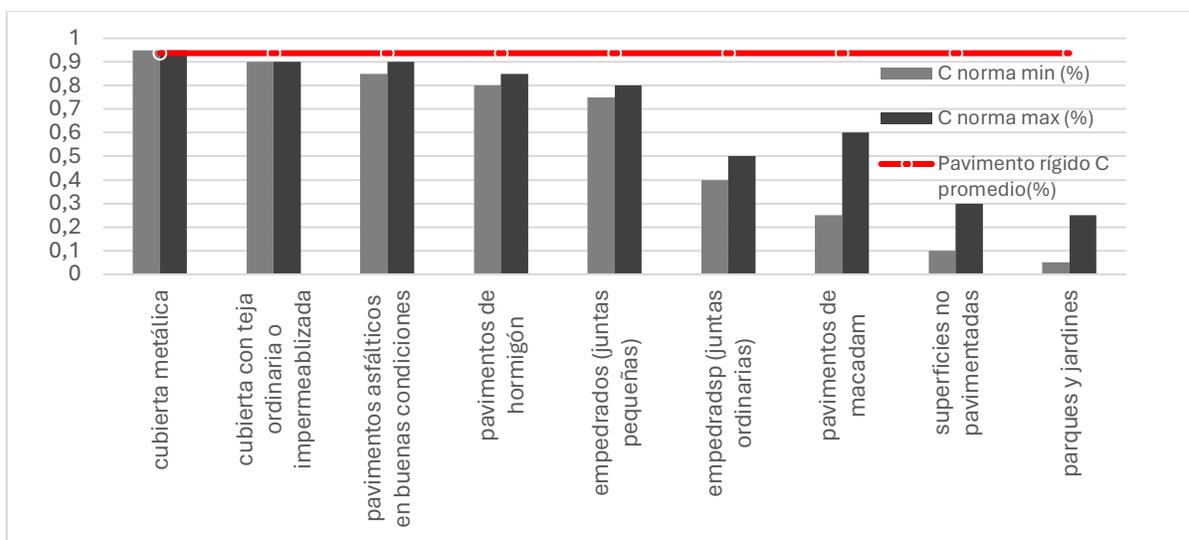
Figura 25. Comparación entre coeficientes actualizados y normados.

Esta tabla muestra los porcentajes de escorrentía (C) de los 5 puntos, donde no se puede tomar al punto 2 como un dato representativo para un promedio del coeficiente de escorrentía, dado que en este punto se realizó en condiciones de baja calidad de pavimento. Por lo tanto, al tomar un promedio de los 4 puntos, se obtuvo un valor de escorrentía promedio de 96.1%. Este valor indica que cuando hay precipitaciones en esta vía de pavimento rígido aproximadamente el 96% de agua lluvia se escurre hacia las cunetas de la vía.

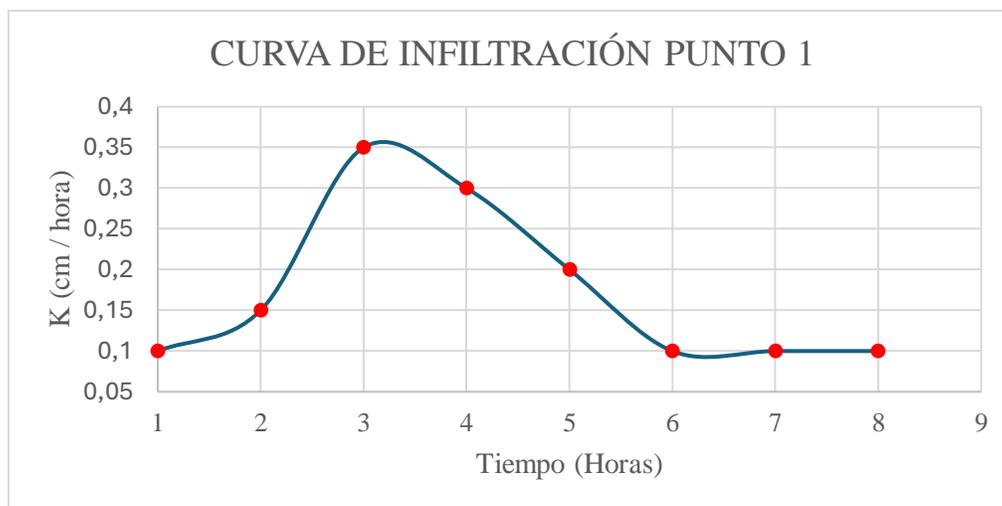
Curva de infiltración punto 1.

Sumatoria delta h (cm):	1,4
Volumen de Infiltración (cm³):	687,22
Fracción de infiltración (%):	2,8%
Coefficiente de escurrimiento C (%):	97,2%

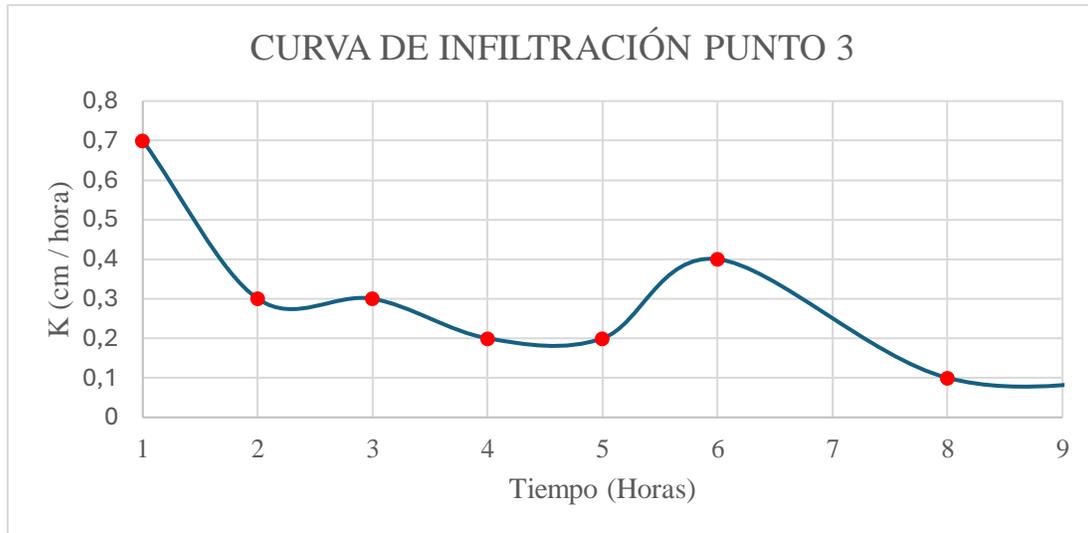
Curva de infiltración punto 3

Sumatoria delta h (cm):	2,5
Volumen de Infiltración (cm³):	1227,18
Fracción de infiltración (%):	5,0%
Coefficiente de escurrimiento C (%):	95,0%

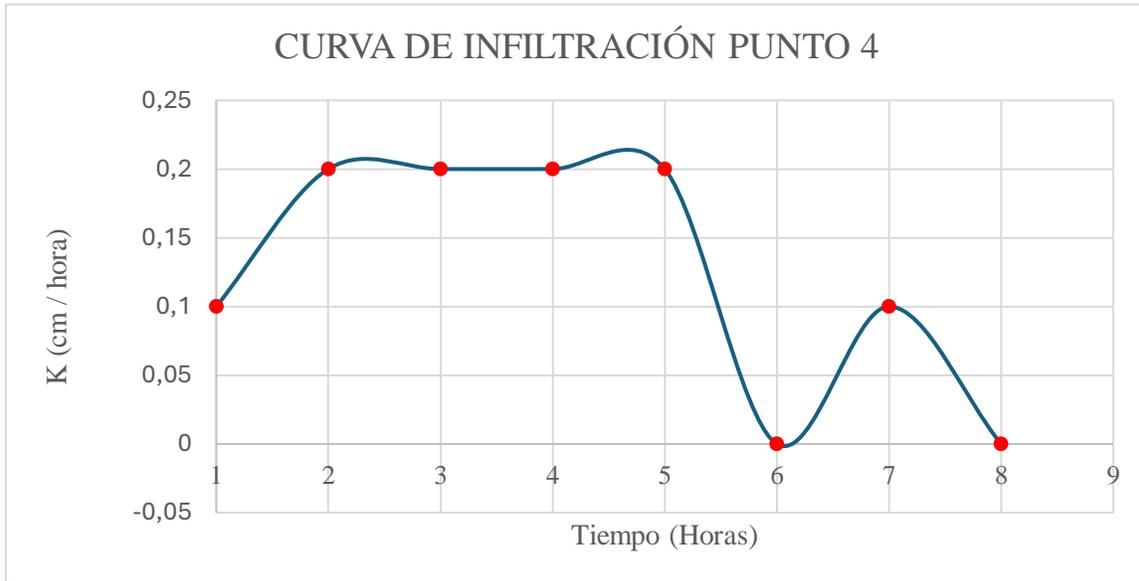
Curva de infiltración punto 4

Sumatoria delta h (cm):	1
Volumen de Infiltración (cm³):	490,87
Fracción de infiltración (%):	2,0%
Coefficiente de escurrimiento C (%):	98,0%

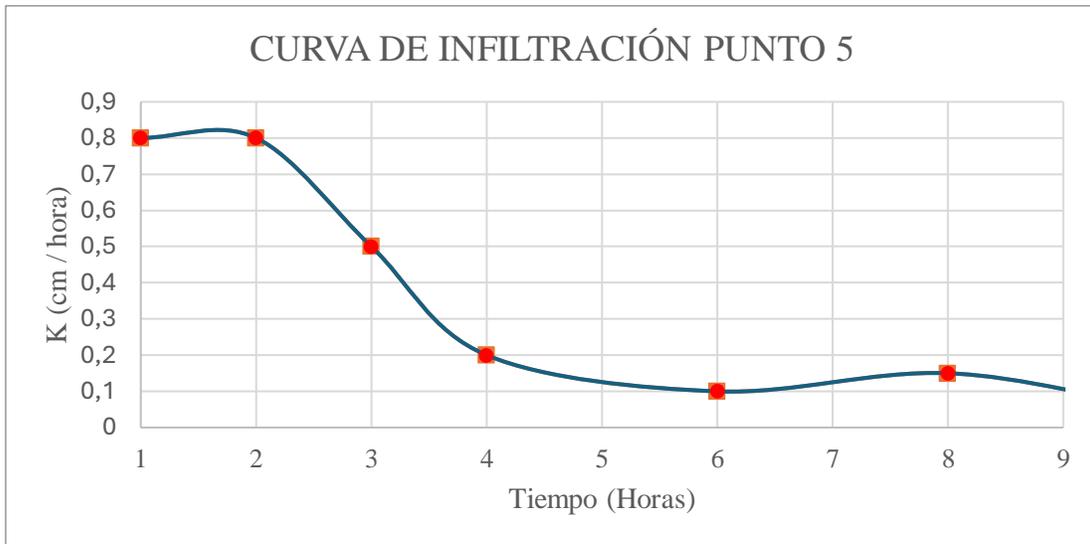
Curva de infiltración punto 5.

Sumatoria delta h (cm):	2,9
Volumen de Infiltración (cm³):	1423,53
Fracción de infiltración (%):	5,8%
Coefficiente de escurrimiento C (%):	94,2%
