UNIVERSIDAD NACIONAL DE CHIMBORAZO  
VICERRECTORADO DE INVESTIGACIÓN, VINCULACIÓN Y  
POSGRADO  
DIRECCIÓN DE POSGRADO

Plan de conservación preventiva del Monasterio de Carmelitas Descalzas de la  
ciudad de Riobamba

Trabajo de Titulación para optar al título de  
Magíster en Restauración y Conservación de Bienes Culturales con mención  
en Patrimonio Edificado

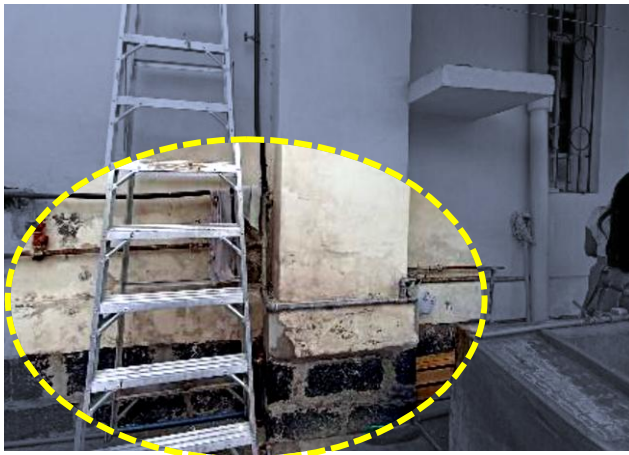
Humedad por capilaridad en zócalo de piedra y muro de las fachadas internas del monasterio

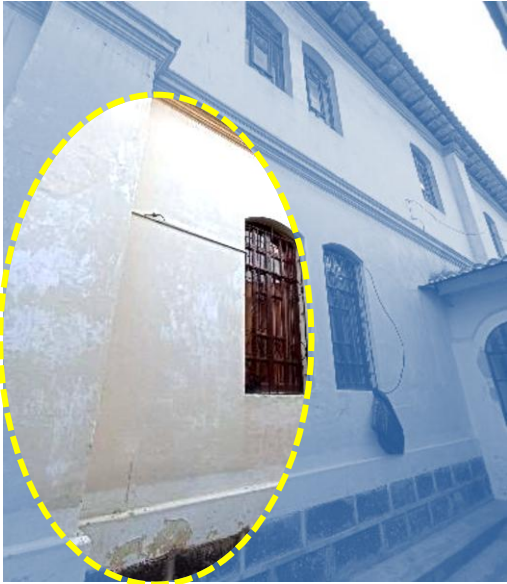
| Presentación de patologías | |
|---|---|
| | <p>Eflorescencia debido a las aguas lluvias que caen directo en los muros.</p> |

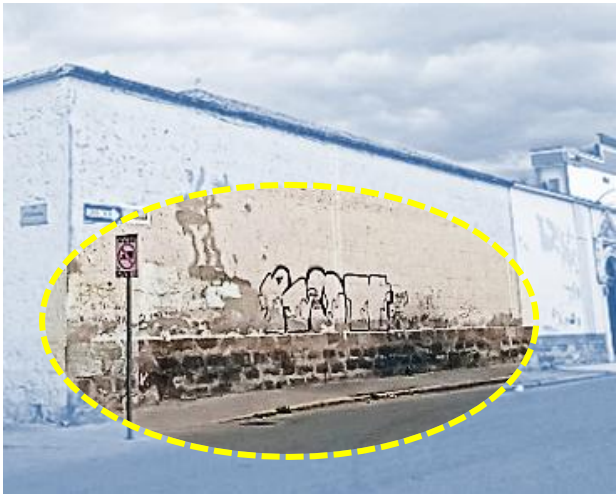
| Presentación de patologías | |
|---|---|
| | <p>Presencia de hongos en el zócalo de piedra por ser usado como urinario</p> |

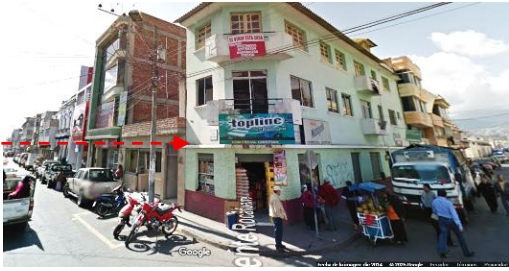
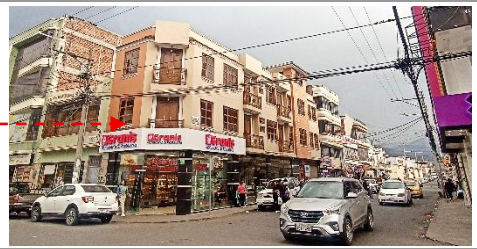
| | Caso 1: Bien Inmueble Mz. “H” | Explicación |

| | Caso 1: Bien Inmueble Mz. “H” | Explicación |
|---|---|---|
| | | <p>Se puede observar que el inmueble fue reemplazado por otro, donde acapara toda la esquina tratando de conservar características, pero evidentemente es una construcción nueva,</p> |

| | | <p>ahora dividida en tres partes.</p> |

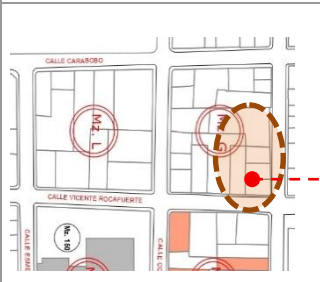
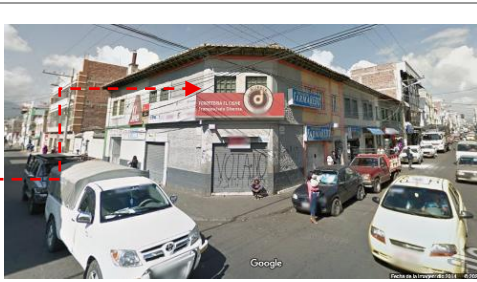
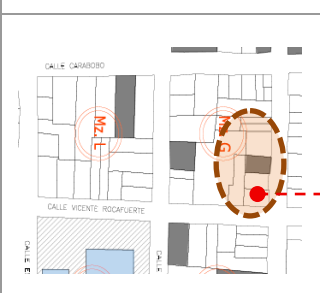
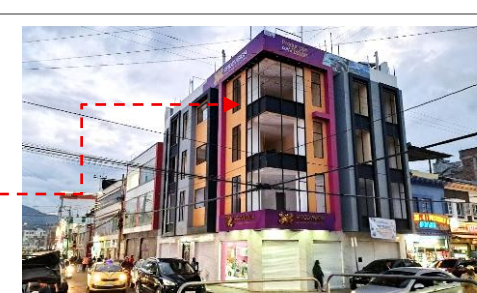
| | | <p>En este caso el cambio es evidente y un claro ejemplo de fragmentación y construcción nueva donde se ha perdido el patrimonio impactando a la imagen urbana con una edificación de esta escala y características que rompe con el lenguaje patrimonial que puede conservar el sector.</p> |

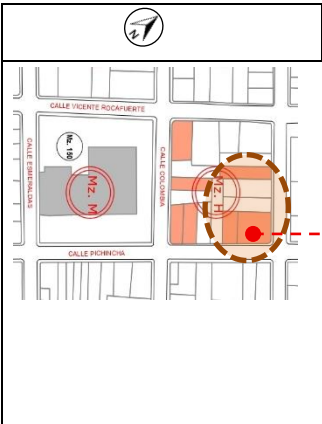
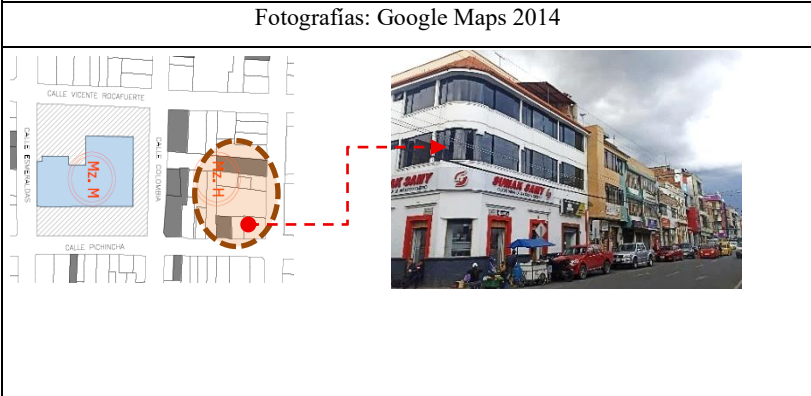
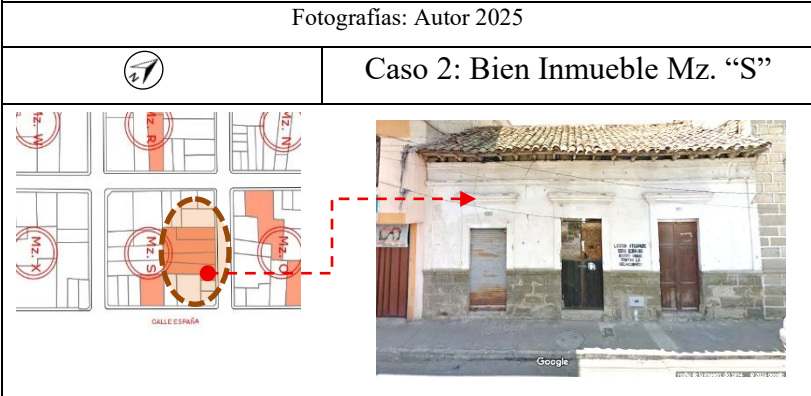
| | Fotografías: Google Maps 2014 | <p>Es un claro ejemplo que, aunque no es el único, se derrocó sin importar sus características patrimoniales, construyendo una edificación totalmente diferente en escala y fachada, alineándose a las construcciones aledañas. Los derrocamientos son más comunes en las esquinas.</p> |

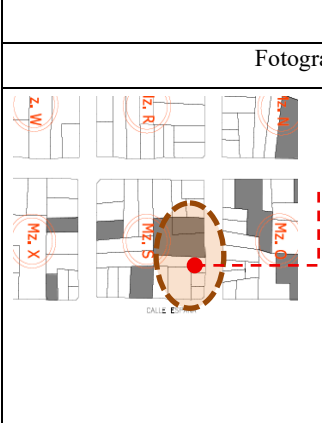
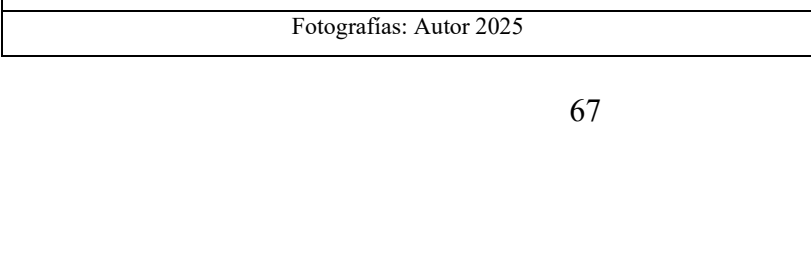
| | Fotografías: Google Maps 2014 | <p>Es muy común ver cómo es permitido derrocar un bien inmueble en su interior, pero la fachada conservar, acto que antes de salvar su patrimonio, hace que pierda su valor y sea descartable, ya que carece de características convirtiéndose en un inmueble totalmente sustituible, pues patrimonio no solo es el muro de su fachada.</p> |

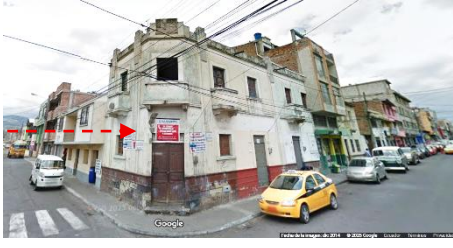
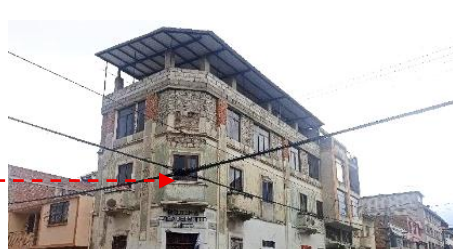
| | | <p>Los añadidos en un bien inmueble patrimonial es algo que, si no tiene control se da muy frecuente, situación que solo provoca la pérdida del patrimonio, pues afecta a su estructura que no está diseñada para soportar nuevos y actuales materiales. Estas acciones no solo afectan arquitectónicamente, sino también al conjunto y entorno que lo rodea.</p> |

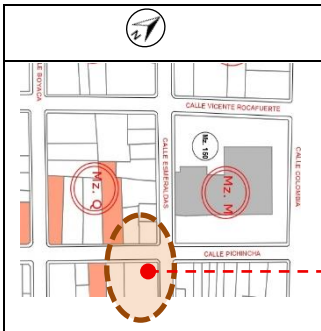
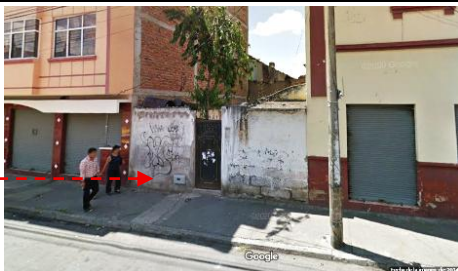
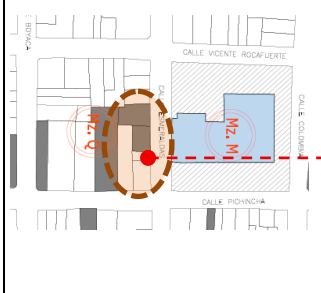
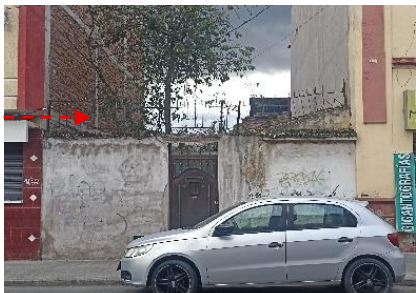
| | Caso: Bien Inmueble Mz. “Q” | Explicación |
|---|---|---|
| | | <p>Este en uno de los inmuebles identificados como abandonados, posiblemente es parte de una fragmentación de un bien inmueble que pudo ser considerado patrimonio, no hay evidencias, pero por el sector, sus colindantes y sistema constructivo del muro en fachada pudo haber sido, actualmente ese es su estado.</p> |

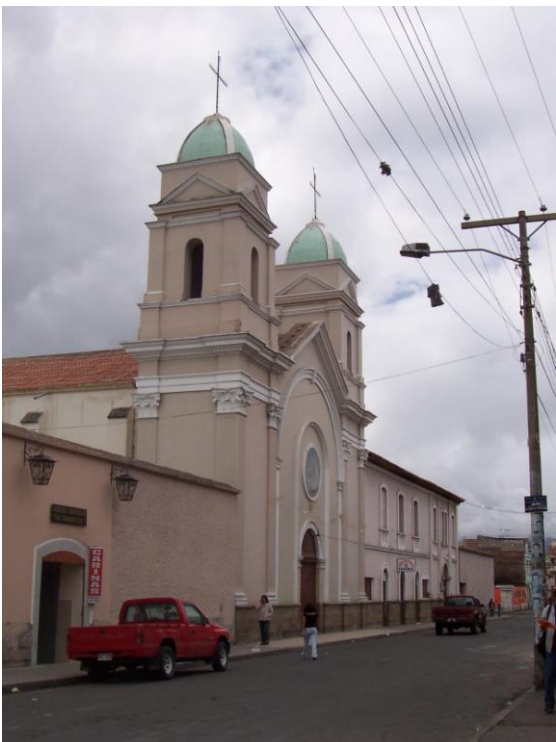
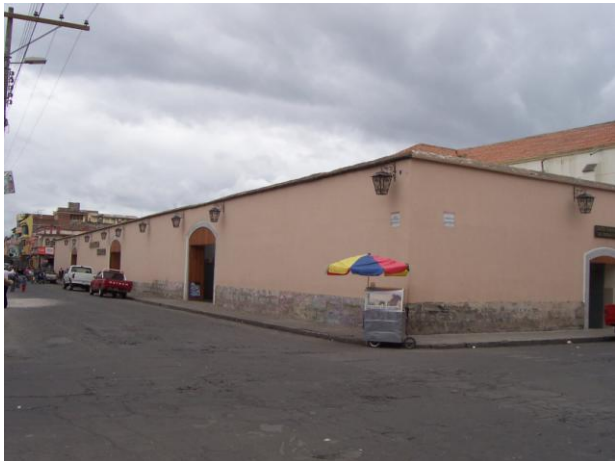
| <b>NIVEL DE INTEGRIDAD Y/O CONSERVACIÓN</b><br><b>SUBSUELO:</b> ---<br><b>PLANTA BAJA:</b> INTERVENIDA<br><b>2da. PLANTA:</b> INTERVENIDA<br><b>3ra. PLANTA:</b> ---<br><b>4 o MAS:</b> --- | <b>FOTOGRAFIA-IMAGENES:</b><br> |

| <b>TIPOS DE INTERVENCIÓN:</b><br>Rehabilitación<br><b>NIVELES DE INTERVENCIÓN:</b><br>Conservación<br>Restauración | |

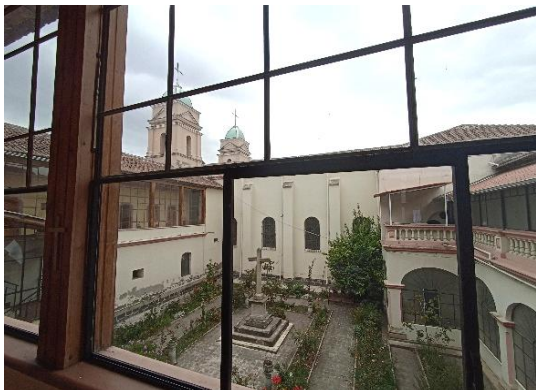
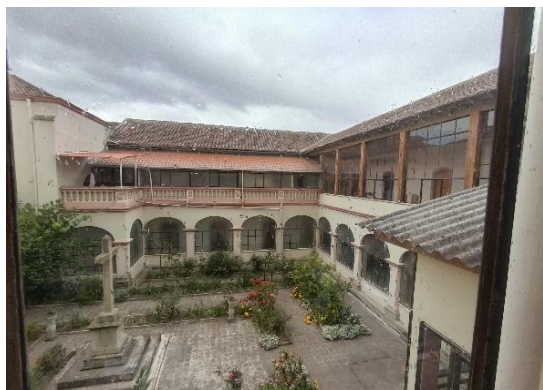
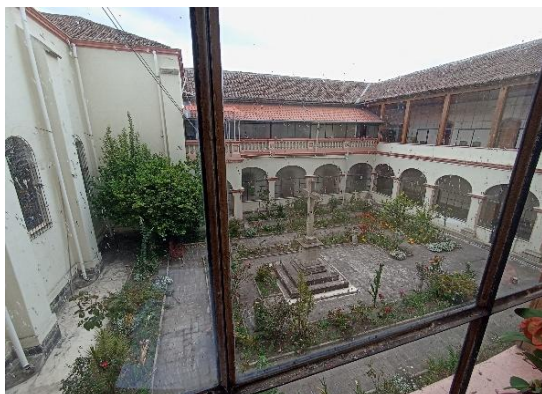
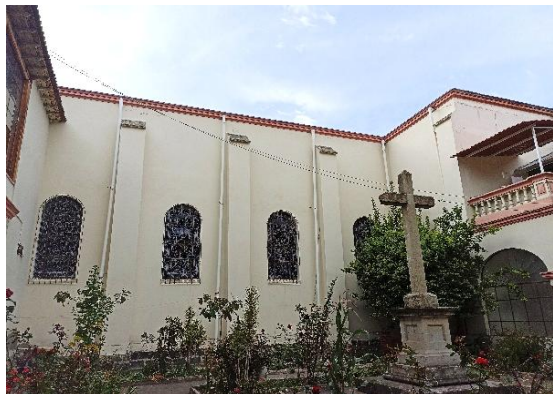
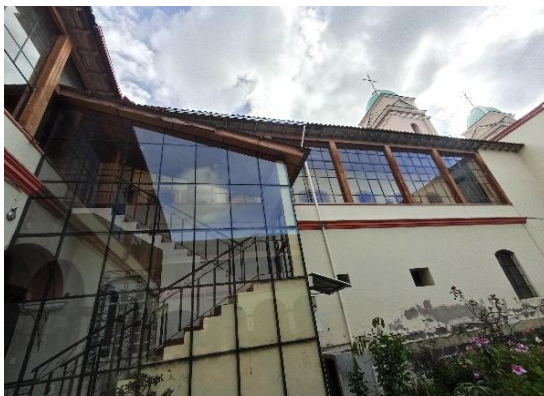
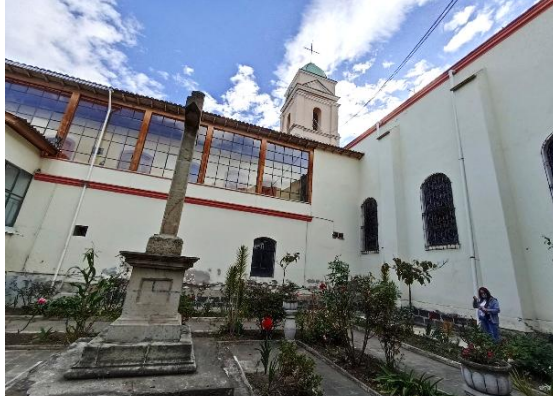
| FICHA DE PRELACIÓN | | | | | |
|---|---|---|---|---|---|
| <ul style="list-style-type: none"><li>• Erosión por meteorización</li><li>• Suciedad por Deposito</li><li>• Perdida de material superficial por causa de golpes o rozaduras</li><li>• Mohos</li><li>• Hongos</li></ul> | | <ul style="list-style-type: none"><li>• Erosión de materiales o recubrimientos de piso y cruz de piedra por suciedad por deposito en camineras.</li><li>• Perdida de material en molduras de camineras y cruz de piedra.</li><li>• Presencia de Mohos y hongos en las superficies de la cruz de piedra y base.</li></ul> | <ul style="list-style-type: none"><li>• Limpieza controlada con agua, cepillo de plástico y jabón neutro para retiro de hongos y mohos en superficies de piedra.</li><li>• Resane de elementos afectados con golpes en molduras principalmente en elementos de alta concurrencia de personas.</li><li>• Mantenimiento periódico y constante de jardineras y camineras.</li></ul> | | |

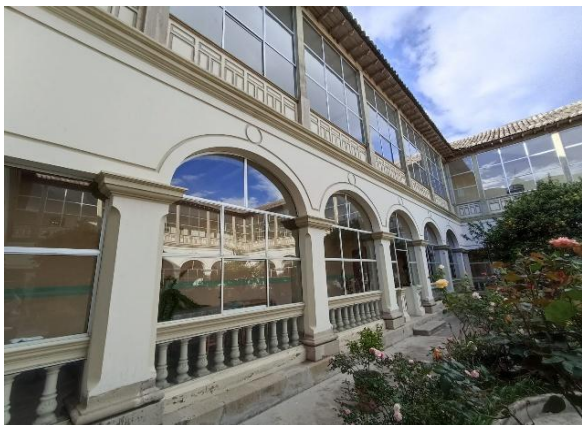
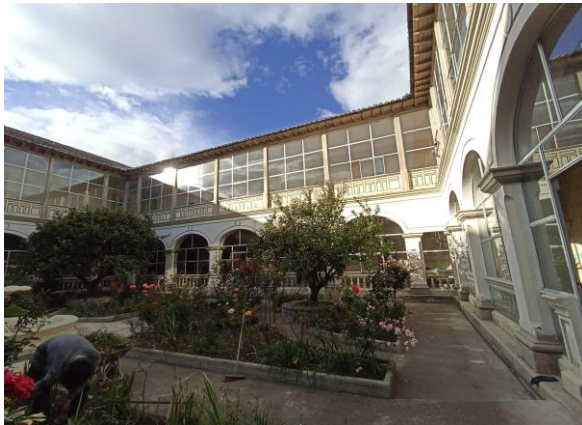
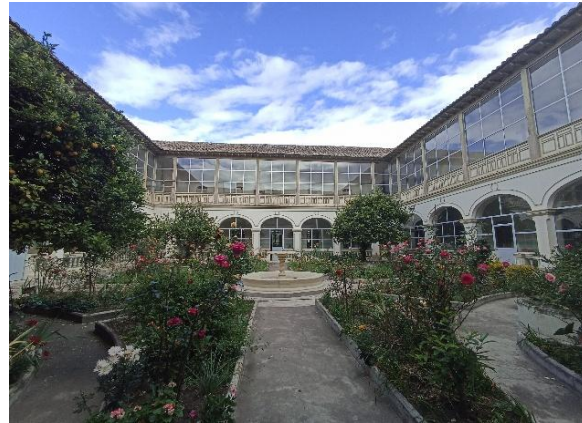
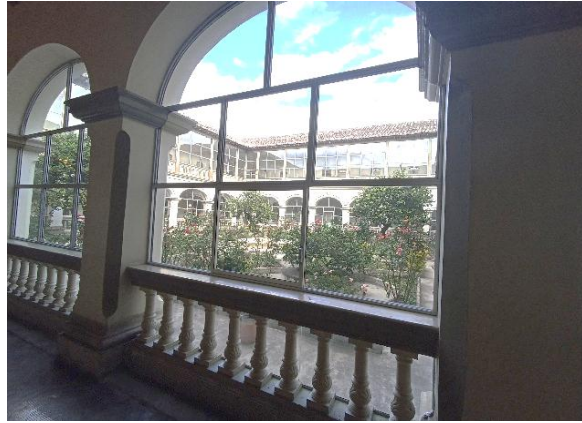
| FICHA DE PRELACIÓN | | | | | |
|---|---|---|---|---|---|
| <b>PATOLOGÍAS</b> <ul style="list-style-type: none"> <li>• Erosión por meteorización</li> <li>• Suciedad por Deposito</li> <li>• Perdida de material superficial por causa de golpes o rozaduras</li> <li>• Mohos</li> </ul> | | <b>PRESENTACIÓN</b> <ul style="list-style-type: none"> <li>• Erosión de materiales o recubrimientos de piso y pileta</li> <li>• Suciedad por deposito en camineras.</li> <li>• Pérdida de material en molduras de camineras y pileta.</li> <li>• Presencia de Mohos en las superficies de la pileta y pisos de la pileta.</li> </ul> | <b>CRITERIOS DE INTERVENCIÓN</b> <ul style="list-style-type: none"> <li>• Limpieza y desinfección en pisos y superficies principalmente de la pileta.</li> <li>• Mantenimiento de la vegetación en jardinerías.</li> <li>• Resane de elementos afectados con golpes y en las molduras.</li> <li>• Mantenimiento periódico y constante de jardineras y camineras.</li> </ul> | | |

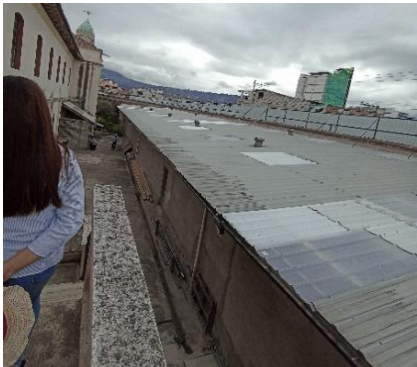
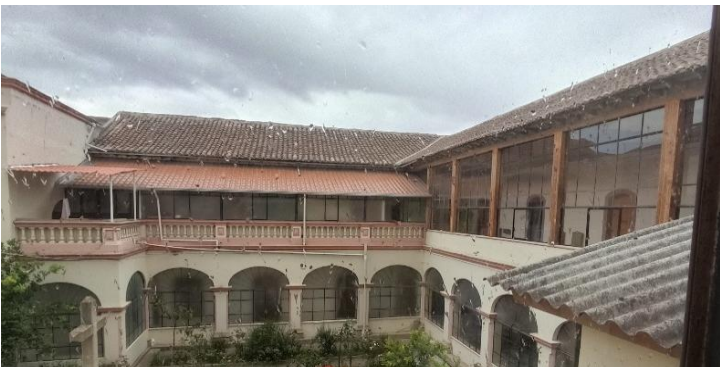
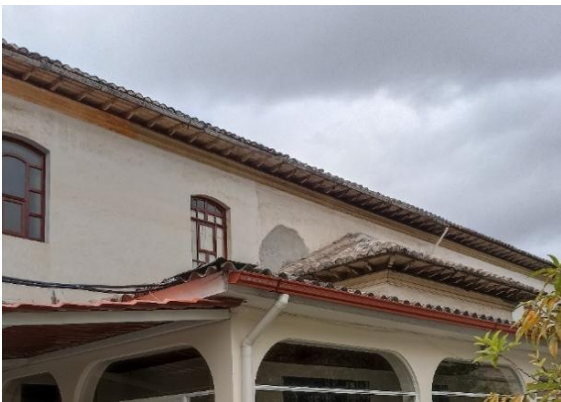
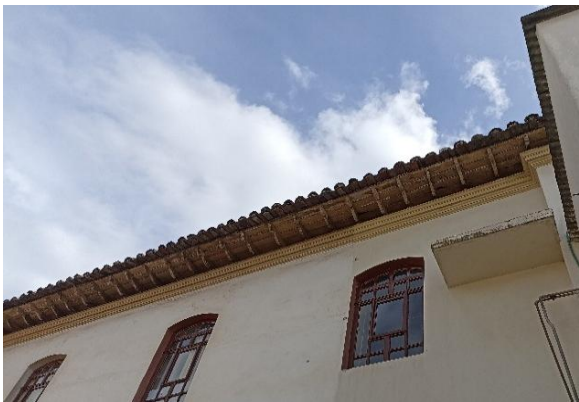
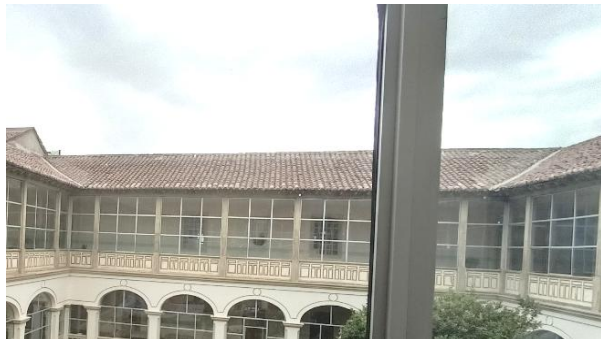
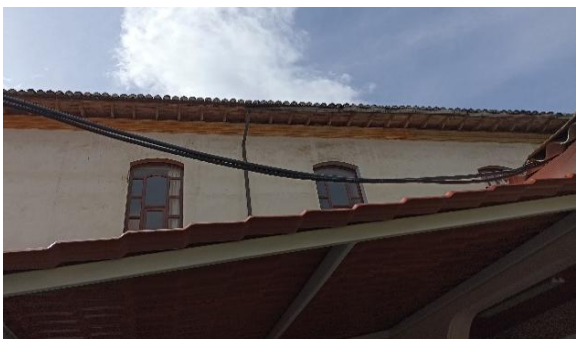
| FICHA DE PRELACIÓN | | | | | |
|---|---|---|---|---|---|
| <b>PATOLOGÍAS</b> <ul style="list-style-type: none"> <li>• Humedad por filtración</li> <li>• Suciedad por deposito</li> <li>• Deformaciones - flejes</li> <li>• Erosiones mecánicas - perdida de material superficial</li> <li>• Mohos</li> </ul> | | <b>PRESENTACIÓN</b> <ul style="list-style-type: none"> <li>• Se presenta humedad por filtración en ciertas partes de la cubierta.</li> <li>• Acumulación de suciedad, polvo y tierra.</li> <li>• Deformaciones en elementos de madera de la cubierta, notablemente en los aleros</li> </ul> | | <b>CRITERIOS DE INTERVENCIÓN</b> <ul style="list-style-type: none"> <li>• Los procesos de intervención requieren de un estudio que considere la conservación y protección del bien inmueble</li> <li>• Revisión y diagnóstico de la cubierta para identificar los procesos específicos de conservación en mantenimiento, prevención y/o preservación</li> <li>• Consolidar la base de impermeabilización de duela de madera e implementar sistemas de recolección y bajantes de aguas lluvias</li> <li>• Restitución de elementos faltantes con materiales compatibles tanto en madera como teja</li> </ul> | |

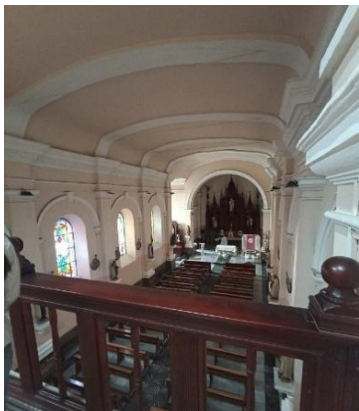
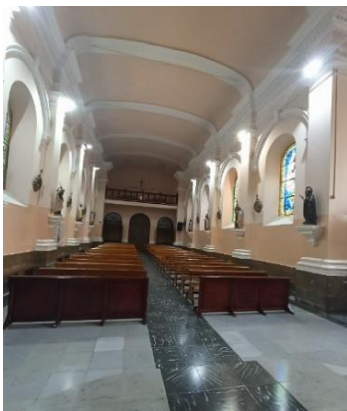
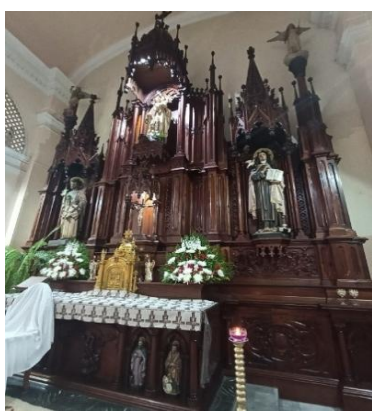
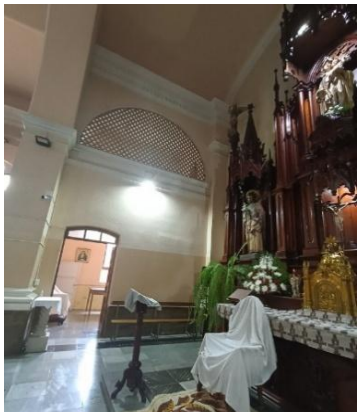
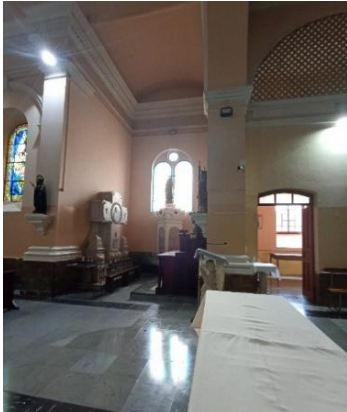
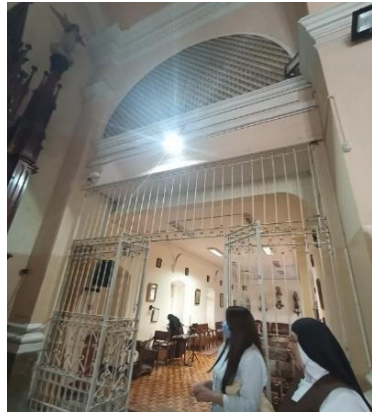
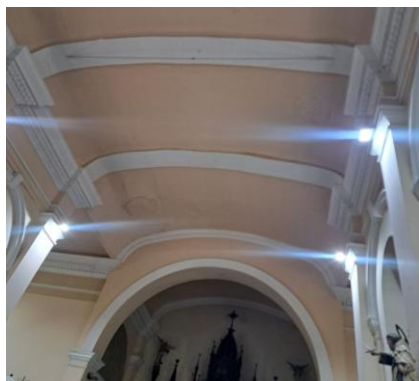
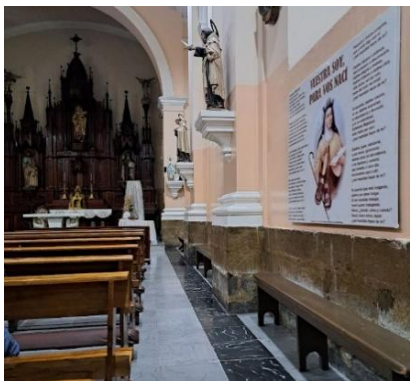
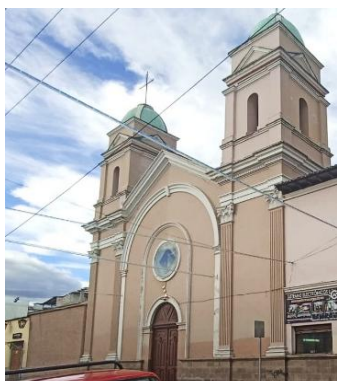
| FICHA DE PRELACIÓN | | | | | |
|---|---|---|---|---|---|
| <ul style="list-style-type: none"> <li>• Humedad por Capilaridad</li> <li>• Suciedad por Deposito</li> <li>• Eflorescencias</li> <li>• Humedad por filtración</li> <li>• Deformaciones - flejes</li> <li>• Erosiones mecánicas - perdida de material superficial por causa de golpes o rozaduras</li> </ul> | | <ul style="list-style-type: none"> <li>• La humedad por capilaridad en los muros ha provocado presencia de eflorescencias y sales</li> <li>• Desprendimientos de pintura y enlucido principalmente en la nave de la iglesia.</li> <li>• Se presenta humedad por filtración en ciertas partes de la cubierta.</li> <li>• Acumulación de polvo en las hendiduras de la cubierta.</li> </ul> | <ul style="list-style-type: none"> <li>• Analizar de las fuentes de humedad, para la generación de drenes y contrarrestar la humedad por capilaridad.</li> <li>• Realizar procesos de conservación y restauración en elementos desprendidos, posteriormente realizar la intervención pertinente para: <ul style="list-style-type: none"> <li>- Limpiezas mecánicas superficiales</li> <li>- Pintura de superficies identificadas</li> </ul> </li> </ul> | | |

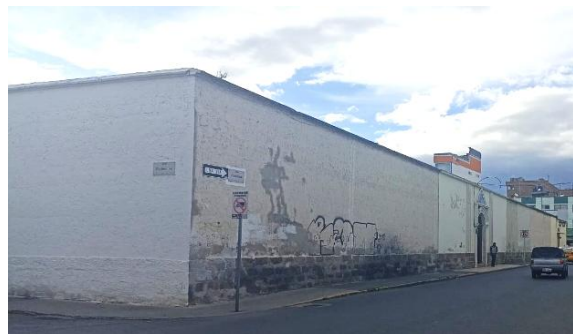
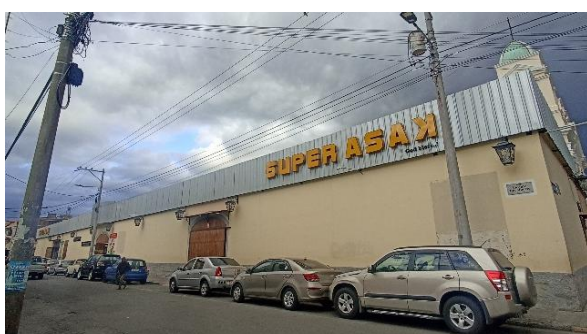
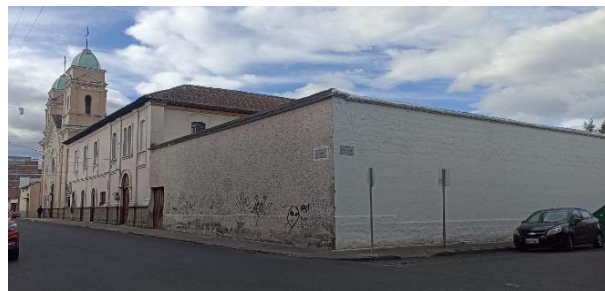
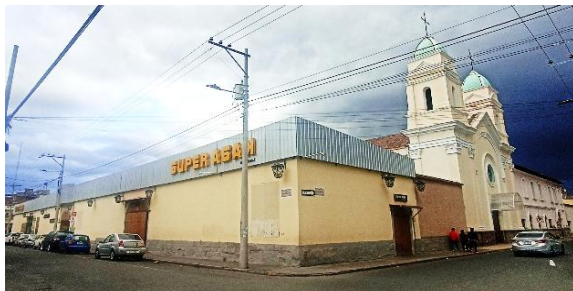
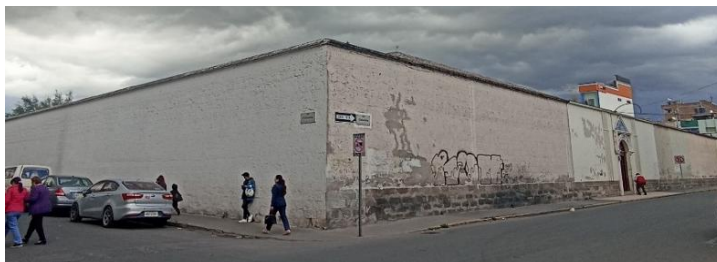
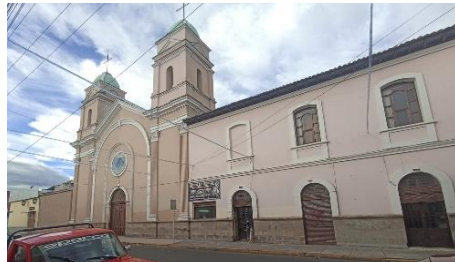
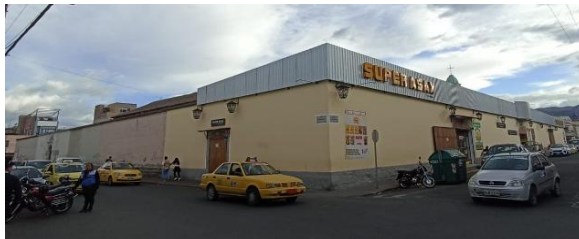
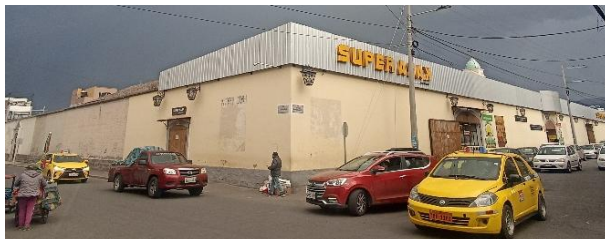
La falta de manteniendo al bien inmueble y el entorno al que se expone, presenta un alto riesgo para provocar daños patológicos severos como los evidenciados en los muros de cerramiento que presentan afectaciones considerables en los zócalos de piedra.

| FICHA DE PRELACIÓN | | | | | | |
|---|---|---|---|---|---|---|
| <ul style="list-style-type: none"><li>• Humedad por Capilaridad</li><li>• Erosión Atmosférica</li><li>• Suciedad por Deposito</li><li>• Suciedad por Lavado diferencial</li><li>• Fisuras inherente al acabado</li><li>• Desprendimientos - falta de adherencia - soporte acabado</li><li>• Eflorescencias</li></ul> | | <ul style="list-style-type: none"><li>• Presencia de la humedad por capilaridad en los muros lo cual ha provocado la erosión de la piedra.</li><li>• Existe suciedad por deposito y suciedad por lavado diferencial principalmente en las cabezas de muro y molduras.</li><li>• Existe eflorescencias y desprendimientos de pintura y enlucido principalmente en la planta baja del edificio.</li></ul> | | <ul style="list-style-type: none"><li>• Analizar de las fuentes de humedad, para la generación de drenes y contrarrestar la humedad por capilaridad.</li><li>• Limpieza controlada y retiro de elementos extraños</li><li>• Realizar procesos de conservación y restauración en elementos desprendidos, posteriormente realiza la intervención pertinente para:<ul style="list-style-type: none"><li>- Resanes de fisuras superficiales</li><li>- Consolidación de fisuras y grietas inherentes al acabado</li><li>- Pintura de superficies identificadas</li></ul></li></ul> | | |

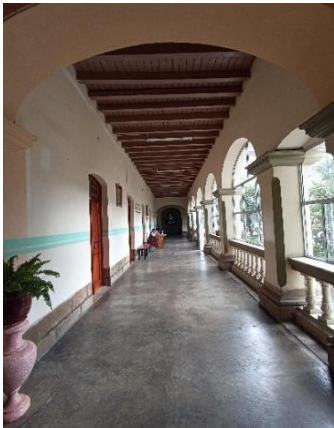
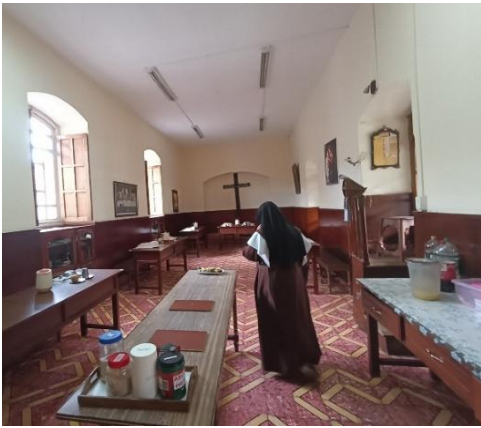
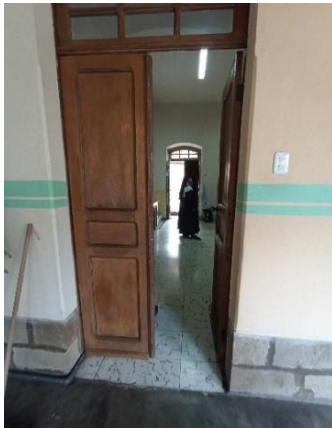
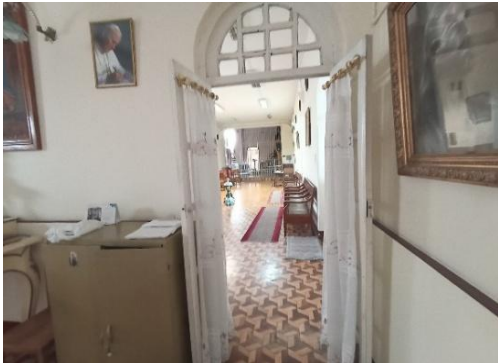
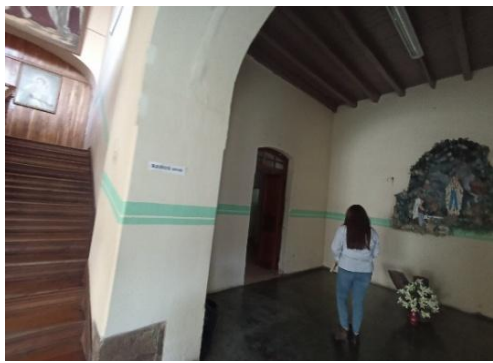
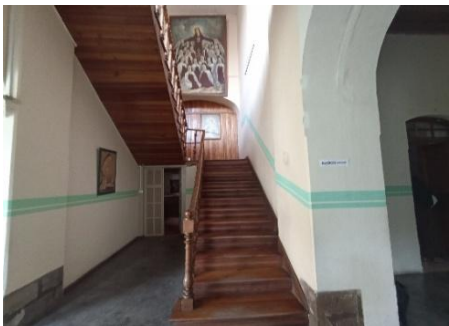
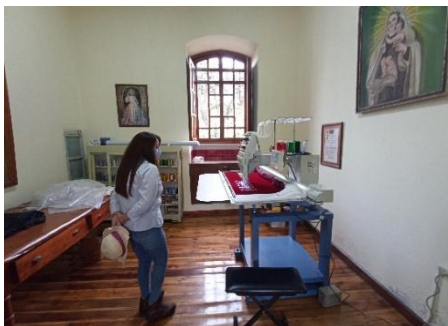
| FICHA DE PRELACIÓN | | | | | |
|---|---|---|---|---|---|
| <ul style="list-style-type: none"> <li>• Humedad por Capilaridad y Filtración</li> <li>• Suciedad por Deposito</li> <li>• Eflorescencias</li> </ul> | | <ul style="list-style-type: none"> <li>• Presencia de la humedad por capilaridad en los muros lo cual ha provocado presencia de eflorescencias y sales.</li> <li>• Existe eflorescencias y desprendimientos de pintura y enlucido principalmente en la planta baja del edificio.</li> <li>• Se presenta humedad por filtración en ciertas partes de la cubierta.</li> </ul> | <ul style="list-style-type: none"> <li>• Analizar de las fuentes de humedad, para la generación de drenes y contrarrestar la humedad por capilaridad.</li> <li>• Realizar procesos de conservación y restauración en elementos desprendidos, posteriormente realizar la intervención pertinente.</li> <li>• Los procesos de intervención requieren de un estudio que considere la conservación y protección del bien inmueble donde se prioricen acciones para neutralizar, mitigar o solucionar los agentes de deterioro que causan lesiones.</li> <li>• Revisión y diagnóstico de la cubierta para identificar los procesos específicos de conservación en mantenimiento, prevención y/o preservación.</li> </ul> | | |

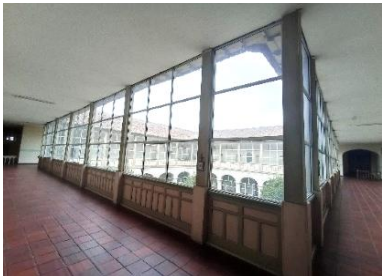
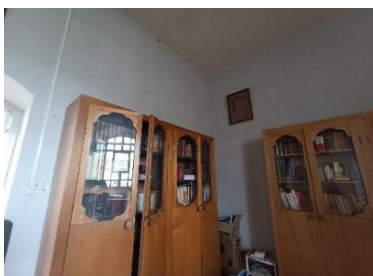
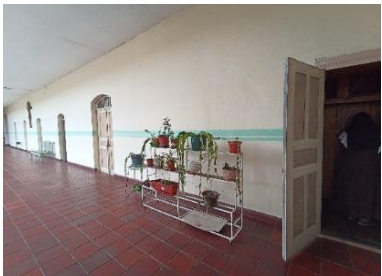
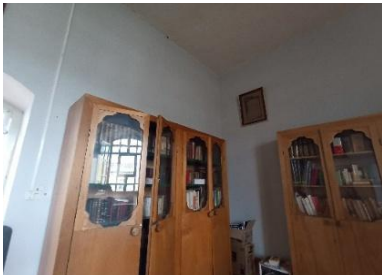
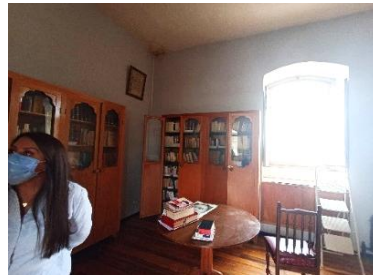
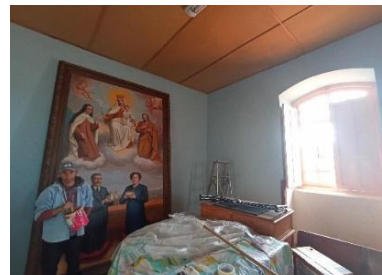
| FICHA DE PRELACIÓN | | | | | |
|---|---|---|---|---|---|
| <ul style="list-style-type: none"> <li>• Humedad por Capilaridad y Filtración</li> <li>• Suciedad por Deposito</li> <li>• Eflorescencias</li> </ul> | | <ul style="list-style-type: none"> <li>• Presencia de la humedad por capilaridad en los muros lo cual ha provocado presencia de eflorescencias y sales.</li> <li>• Existe eflorescencias y desprendimientos de pintura y enlucido.</li> <li>• Se presenta humedad por filtración en ciertas partes del tumbado.</li> </ul> | <ul style="list-style-type: none"> <li>• Analizar de las fuentes de humedad por capilaridad.</li> <li>• Realizar procesos de conservación y restauración en elementos desprendidos, posteriormente realizar la intervención pertinente.</li> <li>• Pintura de superficies identificadas.</li> <li>• Los procesos de intervención requieren de un estudio que considere la conservación y protección del bien inmueble.</li> </ul> | | |
