“Proyecto de intervención arquitectónica en la Sede de la Sociedad de Devotos del Señor
el Buen Suceso, Riobamba, Ecuador.”

Trabajo de titulación para optar al título de ARQUITECTO

Sánchez Mazo, Giancarlo Leandro

Riobamba, Ecuador. 2025

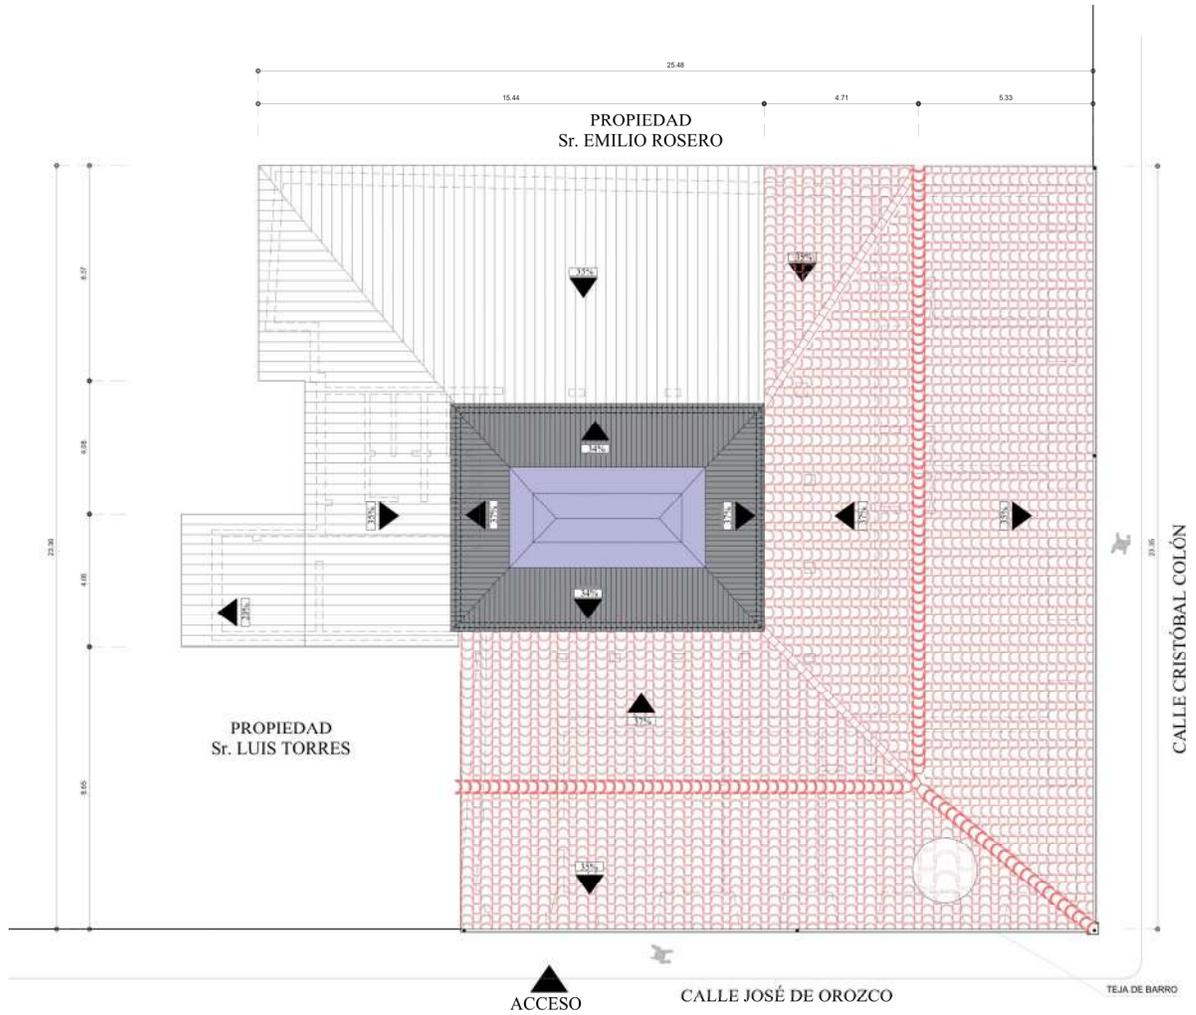
Figura 37
Planta de cubierta.

En la cubierta contamos con teja típica de barro, a dos aguas en las zonas frontales de la edificación, cabe mencionar el deterioro de estas. Adicional, existe dos caídas a un

agua con fibrocemento en la parte posterior, siendo evidencia de una intervención reciente, y finalmente una más moderna en el patio central, donde está colocado una cubierta provisional de metal con láminas de zinc y vidrio.

- Alquiler de andamios metálicos según normativa para cubrir la zona frontal y lateral de 41.42m, con medidas de 2.60 m. en altura y un ancho de 1.20 m. cada módulo; además de apuntalar el mismo para evitar volcamientos.
- El desentejado se lo realizará con mucho cuidado para evitar roturas de piezas, sin embargo, se estima que el 60% se pierde al realizar esta acción, según discurso de capacitación del INPC en *Iglesia Balbanera, Tejas de Barro* (2024). Empezar desde los aleros, y bajar en cajones de madera, luego se colocan en forma lineal en una zona de no circulación, realizando en etapas, cada 5.00 m.

- Para el 40% de las tejas restantes, se realizará una limpieza con cepillo de cerdas de plástico para mejor afección, y solo si es necesario una lija N300, además de tener en cuenta que las tejas usadas se usarán de canal y las nuevas (60%) irán de tapa en lo posible; datos extraídos en base a casos similares dictados en *Iglesia Balbanera*.
- Para emporar ambos tipos de tejas se usará una solución hidrofugante para sellado de poros con base de siloxanos, siendo de 30 segundos el recubrimiento de las usadas y de más de 60 segundos para las nuevas
- En la colocación de teja va con un traslape de 15cm, empezando por el alero y terminando en el cumbretero, mientras que el amarre de estas va con alambre galvanizado N°18 una tras otra.

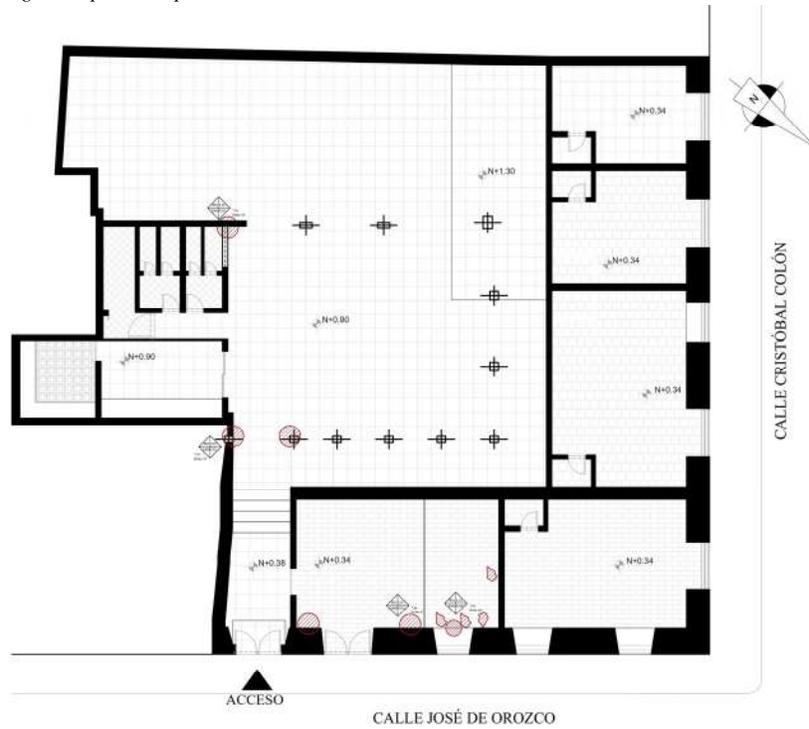
Figura 40
Patologías en plano de pisos.

En primera instancia, los daños fueron ubicadas en planos, para luego su posterior análisis en sus respectivas fichas, dando como resultado dos planos de materialidad, uno de pisos, y otro de cielo raso.

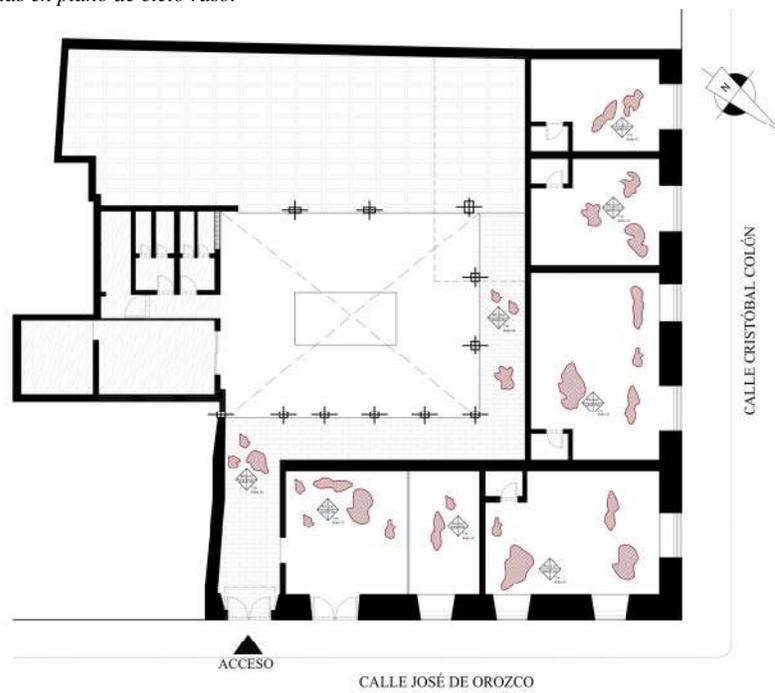
Figura 41
Patologías en plano de cielo raso.

- **Cielos rasos:** La mayoría están conformados por entablado machihembrado, aunque algunas zonas presentan intervenciones con materiales modernos como paneles de fibrocel. Las deformaciones, ondulaciones y manchas evidencian daños por filtración y condensación.

- Montaje de módulos de andamios y colocación de tableros para la ejecución de trabajos
- Retiro del cielo raso afectado, todas las piezas ya marcadas en las fichas
- Reemplazo de piezas con nuevas compatibles por su materialidad.

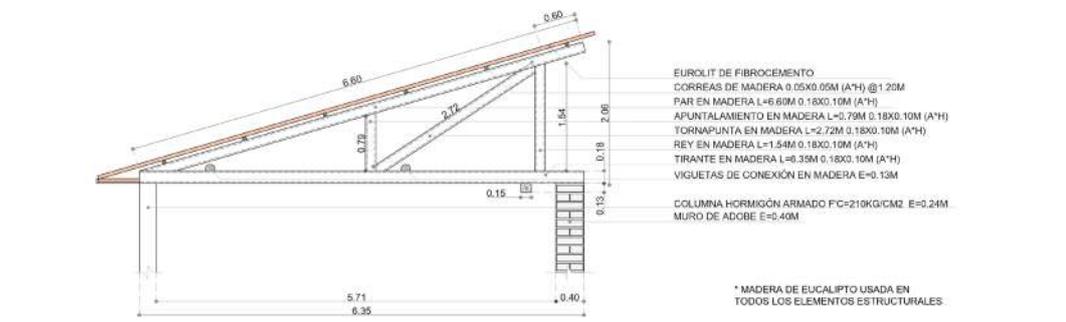
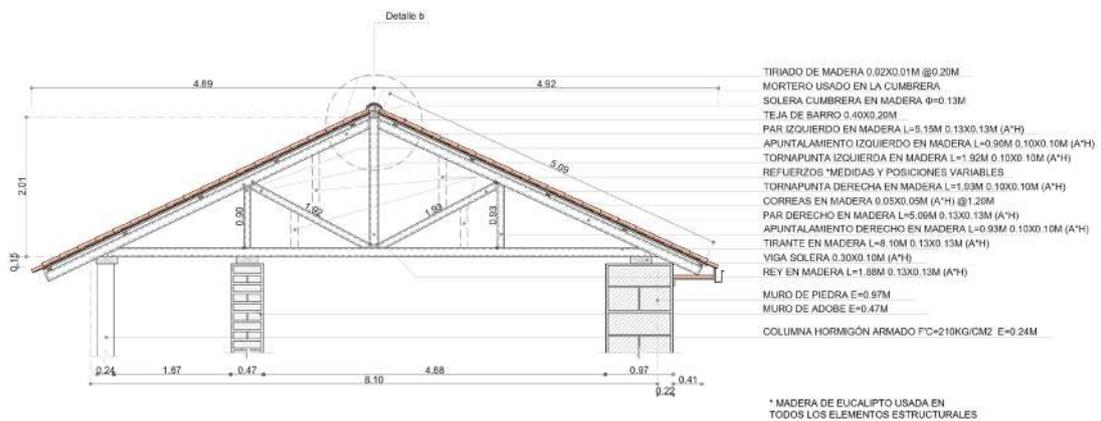
Figura 48
Detalle de cerchas en sección.

Se han reconocido 5 tipos, todas construidas con uniones simples usando clavos. Esto refleja métodos de construcción empíricos y variados, utilizados en diferentes épocas, lo que ha dado lugar a diferencias en la forma, secciones y disposición de los componentes estructurales. El estudio muestra deformaciones en algunas áreas, reducción de rigidez en los apoyos y señales de daño por humedad y ataques biológicos, lo que confirma un comportamiento estructural desigual que afecta directamente la estabilidad del techo.

La disposición de los elementos responde a un esquema estructural triangular tradicional, conformado por tirante inferior continuo, pares inclinados, montantes, rey central y tornapuntas. Se distinguen variaciones en las secciones de la madera según el tipo: en las cerchas a dos aguas predominan piezas antiguas de menor sección, mientras que en las cerchas a un agua se utilizan secciones mayores y madera de incorporación más reciente. La modulación de las correas se mantiene constante, con un espaciamiento aproximado de 1.20 m, y la incorporación de tirantes varía según la necesidad de controlar la apertura horizontal en los apoyos. Las piezas muestran patologías asociadas a humedad persistente, especialmente en las cerchas a dos aguas, donde se observa reducción de sección efectiva, pérdida de rigidez y presencia de deterioro biológico.

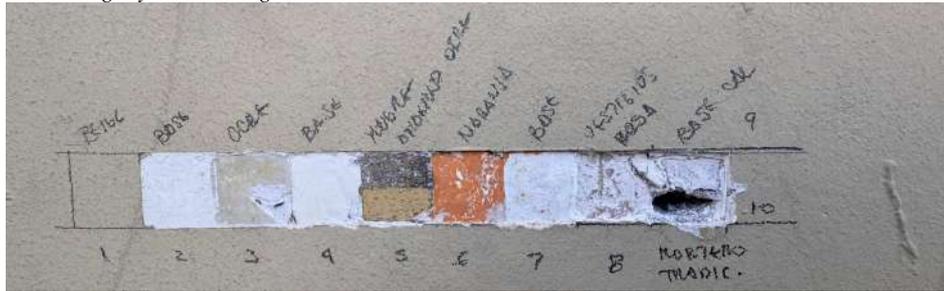
Figura 53
Cala - Vestigio y colores originales

Mientras que el color es el punto focal primario, por ende, en base a un estudio de cala in situ, se demuestra los colores originarios, siendo la elección del blanco uno de los bases, opción que se reflejará en la pintura de propuesta final en fachadas exteriores.

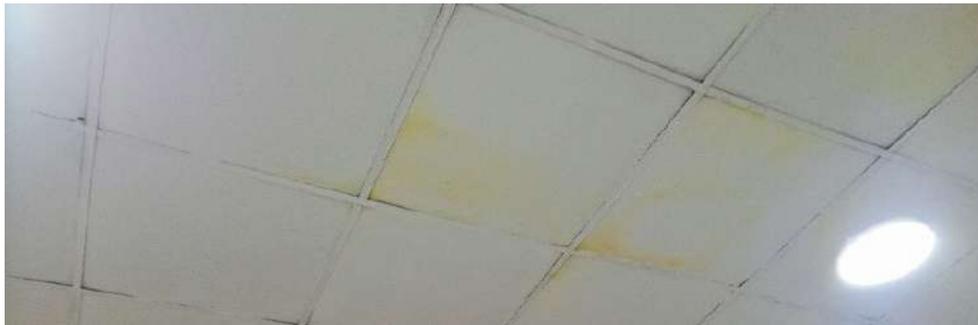
Figura 57

Evidencia fotográfica del cielo raso afectado a intervenir.

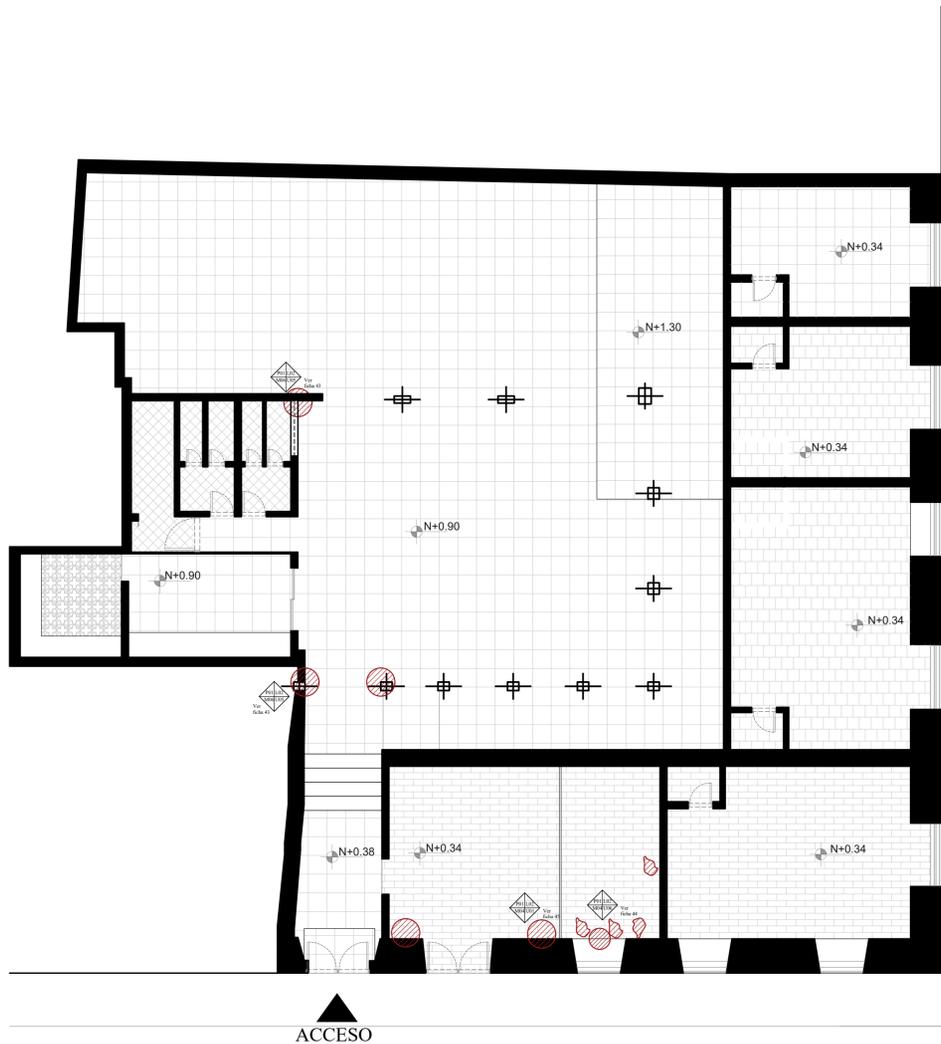
PATOLOGÍAS - PLANTA BAJA N.+0.34 y N.+0.90 PISO

PATOLOGÍA * VER CODIFICACIÓN Fichas 42 - 51

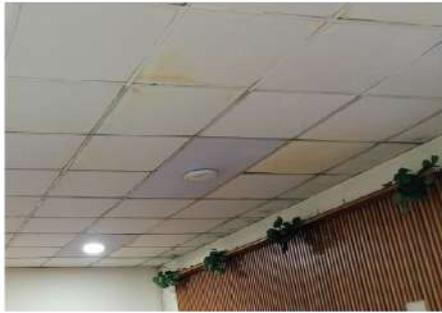
DESCRIPCIÓN	Aparición de manchas marrón-amarillentas por filtración desde la cubierta, con deformación del material y pérdida de planitud en el cielo raso modular - paneles de fibrocemento (afección a 29 paneles)						
ORIGEN							
P01 FÍSICA				P002 QUÍMICAS			
HUMEDAD				Eflorcencia			
Capilaridad		Condensación		Oxidación			
Filtración	X	Accidental		Microorganismos			
SUCIEDAD				Erosión química			
P003 BIOLÓGICAS				P004 MECÁNICAS			
Por depósito		Lavado diferencial		DEFORMACIÓN			
FENÓMENOS NATURALES				Torsión			
Sismos e inundaciones				Desplomes			
				Flechas			
				Pandeos			
Animales				Dilatación

Vegetación				Por carga			
P005 ANTRÓPICAS				FISURAS			
Vandalismo		Mal uso		Por acabado			
Malas interv.		Falta mantenimiento		Por soporte			
LOCALIZACIÓN				DESPRENDIMIENTOS			
				Bulto			
				Caída			
				Erosión y desgregación			
L01 EXTERIOR		L04 CIMIENTOS		UBICACIÓN/ELEMENTO AFECTA.			
L02 INTERIOR	X	L05 ESCALERAS		U01 MURO		U05 ENLUC.	
L03 CUBIERTA		L06 ENTORNO INM.		U02 PILAR		U06 PISO	
MATERIAL AFECTADO				U03 VIGA		U07 GRADA	
M01 ADOBE		M05 BAHAREQUE		U04 CERCHA		U08 OTRO	X
M02 TAPIAL		M06 MORTEROS		CÓDIGO P01-L02-M08-U08			
M03 PIEDRA		M07 TEJA					
M04 MADERA		M08 OTROS	X				
CONCLUSIÓN							
ESTADO DE LA AFECTACIÓN	Bajo		DIMENSIONES T.		DIMEN. DEL DAÑO		ELEMENTO EST.
	Ato		Unidades	423 paneles	m2	10.25	SI
	Muy Alto	X	Área total	149.90 m²	%	6.83%	NO X
SOLUCIÓN	Retirar placas y perfiles dañados, corregir el punto de filtración, ventilar el entretecho, reponer con materiales antihumedad y aplicar pintura protectora. Además reemplazar paneles sin reparo (29)
