Maestría en Restauración y Conservación de Bienes Culturales con Mención en Patrimonio  
Edificado  
Cohorte: II

Tema:  
Plan de conservación preventiva del bien inmueble patrimonial de la Gobernación de  
Chimborazo

Arq. Jorge Xavier Llanga Cruz

Riobamba, Ecuador, 2026

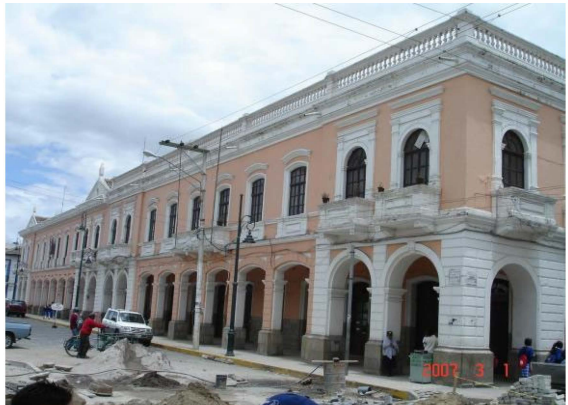
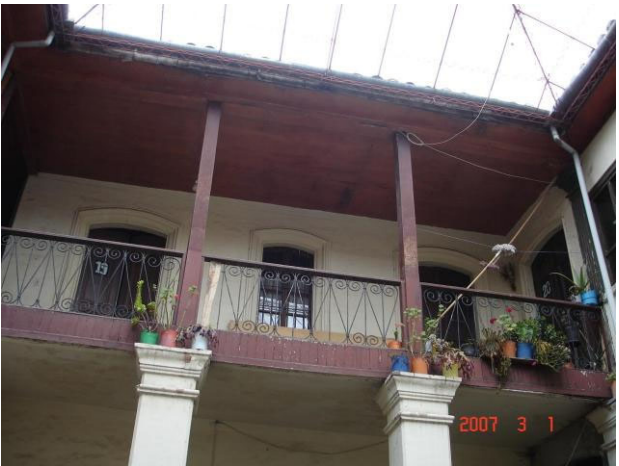
| A) DESCRIPCIÓN DE LA FACHADA<br>Recta<br>Niveles o Pisos: 2<br>Vanos Abiertos N° PA: 18 PB: 17<br>Zócalo: Piedra vista<br>Portal o Soportal: con portal PB<br>Remate de Fachada: Balastrada<br>Portada: Simple<br>Balcones: Volado N°: 8<br>Balcones: --- N°: ---<br>Molduras y Ornamentación: claves, enmarcamiento vanos, ménsulas, bandas, filetes, cornisillas, balaustres, cornisa<br>Color: durazno - blanco<br>Textura: Lisa y almohadillado<br>B) ESTRUCTURA<br>Cimiento: Piedra<br>Paredes: Adobe-Ladrillo<br>Cubierta: Madera-Teja<br>C) CARACTERÍSTICAS RELEVANTES<br>Interior: Pasamanos de madera con hierro forjado<br>Exterior: ---<br>D) ESTADO DE CONSERVACIÓN<br>Cubierta: REGULAR<br>Estructura: BUENO<br>Elementos: REGULAR<br>Mantenimiento: MALO | | | | |

| <b>TIPOS DE INTERVENCIÓN:</b><br><br>Rehabilitación<br><br><b>NIVELES DE INTERVENCIÓN:</b><br><br>Restauración | |

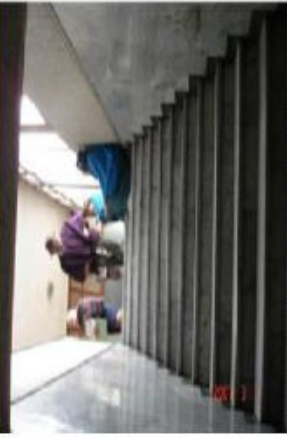
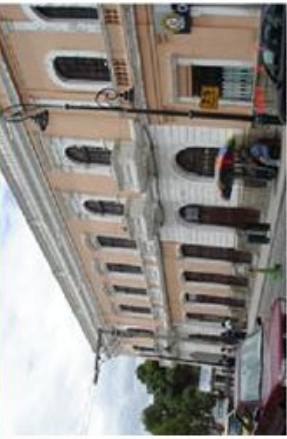
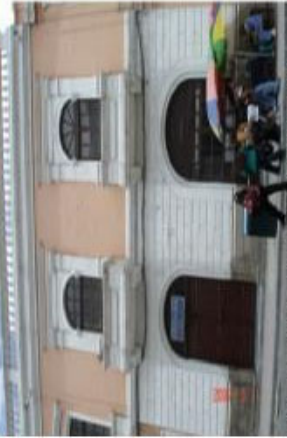
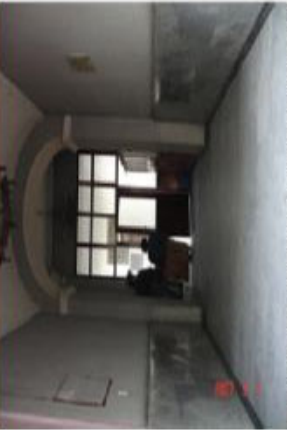
| Descripción:El acceso a la parte superior se lo realiza mediante una grada en marmol | | Descripción:Las ventanas ubicadas a los extremos y en la esquina de la casa no poseen enmarcamientos, diferencia de color en las dos plantas para marcar los limites del inmueble. | |
| | | Descripción:Vano con enmarcamientos a manera de un pequeño abocinado a excepción de las ventanas de los extremos y la esquina de la casa, poseen enmarcamientos con pilastras resaltadas, balcones en volado | |
