UNIVERSIDAD NACIONAL DE CHIMBORAZO

ESCUELA DE INGENIERÍA CIVIL

“ANÁLISIS DE LAS CARACTERÍSTICAS ESTRUCTURALES, Y TÉCNICA CONSTRUCTIVA DE LA ARQUITECTURA COLONIAL DEL TEMPLO DE BALBANERA, CANTÓN COLTA, PROVINCIA DE CHIMBORAZO”.

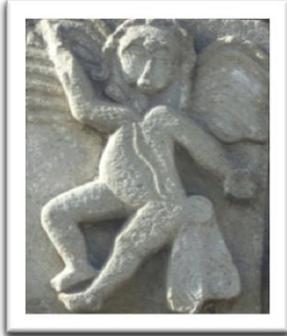
Ficha: 0001	Imagen:
Espacio.- Ángel, labrados en piedra

Características técnicas.- Constituida por piedra blanca pishilata	
Estado de conservación.- Su estado es regular	
Daños que se han presentado.- Erosión, no está aplomo, las esquinas rotas.

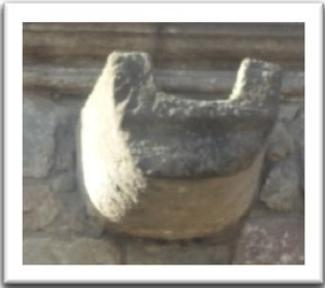
Ficha: 0007	Imagen:
Espacio.- Pila, labrada en piedra

Características técnicas.- Construida en piedra blanca pishilata	
Estado de conservación.- Estado regular	
Daños que se han presentado.- Erosión, socavación

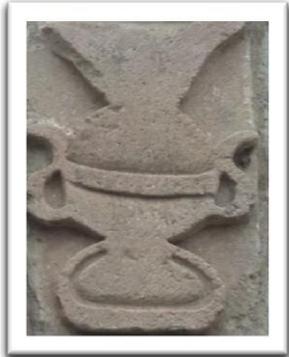
Ficha: 0009	Imagen:
Espacio.- Cáliz, labradas en piedra

Características técnicas.- Construida en piedra blanca pishilata	
Estado de conservación.- Estado regular	
Daños que se han presentado.- Erosión

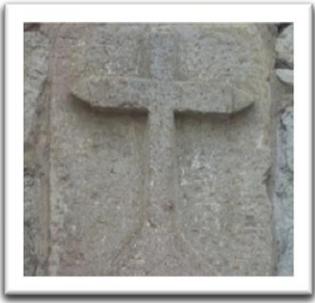
Ficha: 0012	Imagen:
Espacio.- Cruz, labradas en piedra

Características técnicas.- Construida en piedra blanca pishilata	
Estado de conservación.- Estado regular	
Daños que se han presentado.- Erosión

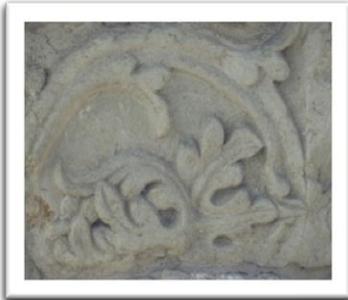
Ficha: 0015	Imagen:
Espacio.- Cello, ramas, labrada en piedra

Características técnicas.- Construida en piedra blanca pishilata	
Estado de conservación.- Estado regular	
Daños que se han presentado.- Erosión

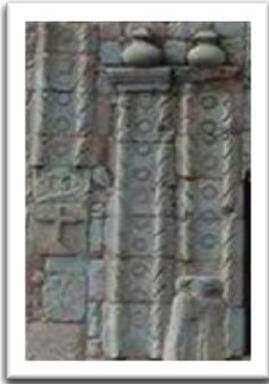
Ficha: 0018	Imagen:
Espacio.- Simboliza la Luna, labradas en piedra

Características técnicas.- Construida en piedra blanca pishilata	
Estado de conservación.- Estado regular	
Daños que se han presentado.- Erosión y bordes rotos

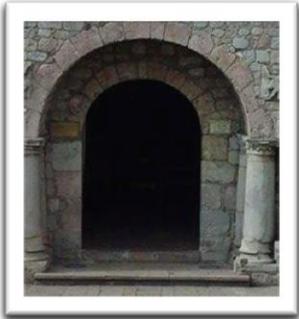
Ficha: 0019	Imagen:
Espacio.- Arco de medio punto, labrado en piedra

Características técnicas.- Construida en piedra blanca pishilata	
Estado de conservación.- Estado regular	
Daños que se han presentado.- Erosión

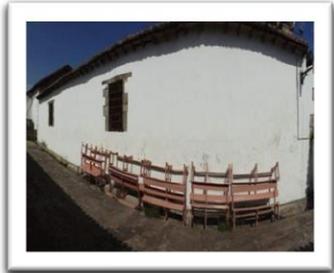
Ficha: 0026	Imagen:
Espacio.- Muros

Características técnicas.- Adobe	
Estado de conservación.- Estado regular	
Daños que se han presentado.- Recubrimiento deteriorado

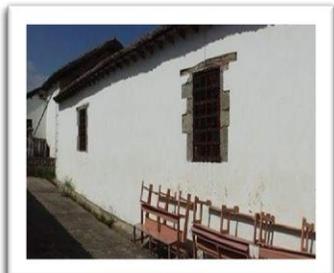
Ficha: 0027	Imagen:
Espacio.- Ventanas

Características técnicas.- Madera y vidrio	
Estado de conservación.- Estado regular	
Daños que se han presentado.- Recubrimiento deteriorado

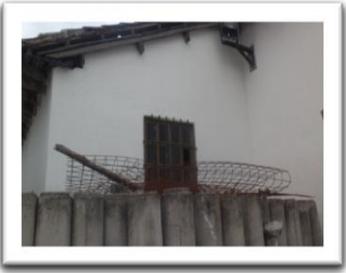
Ficha: 0029	Imagen:
Espacio.- Ventanas

Características técnicas.- Madera y vidrio	
Estado de conservación.- Estado regular	
Daños que se han presentado.- Recubrimiento deteriorado, vidrio roto

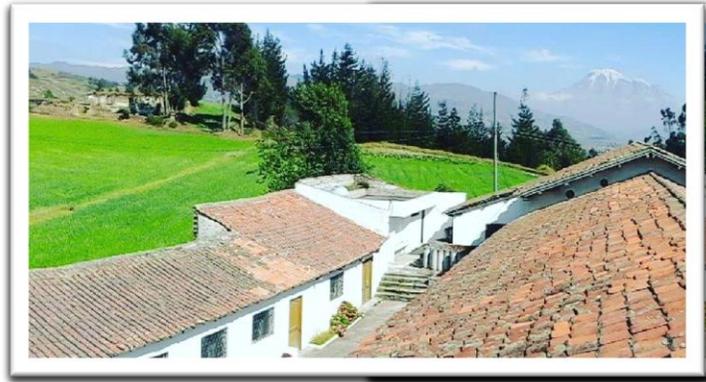
Ilustración 29 Cubierta del Templo de Balbanera

El templo de Balbanera, posee una cubierta, en madera y teja, por lo que no cumple con esta norma, al ser de materiales más pesados.

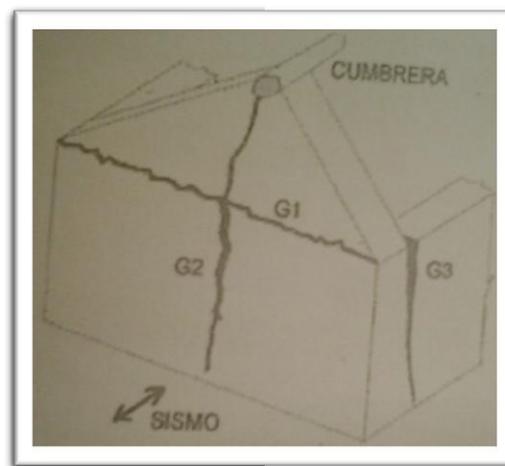
Ilustración 31 Grietas en los Muros por Acciones Sísmicas Perpendiculares al Plano

La grieta G1, se produce en la base del triángulo superior que conforma al tímpano (utilizado para formar las caídas a dos aguas de la cubierta), la cual termina desplomándose por los empujes que genera la viga cumbre.

Las grietas G2 y G3 son las que inicialmente se forman en estas edificaciones, estas grietas se deben principalmente a las fuerzas sísmicas actuantes en dirección perpendicular al plano de los muros.

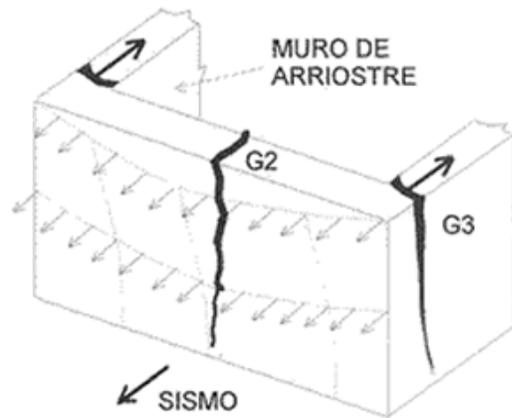
Ilustración 32 Deformación del Muro por Carga Sísmica Transversal

La grieta G3, se forma por desgarramiento vertical entre las paredes perpendiculares, y se produce por la mala transferencia de las fuerzas sísmicas entre muros, por la ausencia de vigas soleras y columnas de confinamiento.

Esto produce que la pared (muro) funcione como un elemento en voladizo, (isostático), terminando con el volteo del elemento.

Las grietas G2 y G3 corren de forma vertical y presentan una mayor abertura en la parte superior del muro puesto que es la zona de mayor deformación del muro.

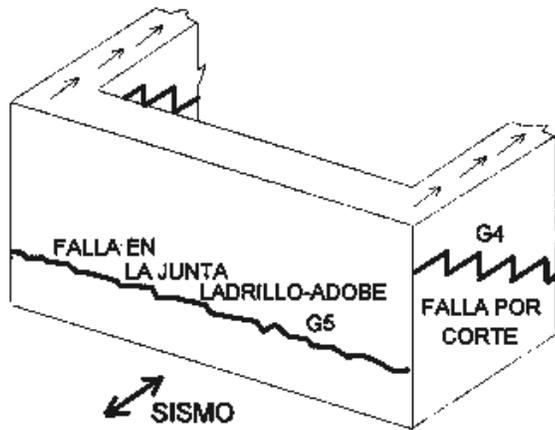
Ilustración 33 Otras Fallas en Muros de Adobe

Otro tipo de falla que se presenta en los muros es por fuerza cortante, estas fallas se presentan de forma escalonada a través de las juntas verticales y horizontales G4 y se debe a la poca adherencia que se desarrolla entre el mortero y el barro, por lo general estas se presentan después de las fallas G2 y G3

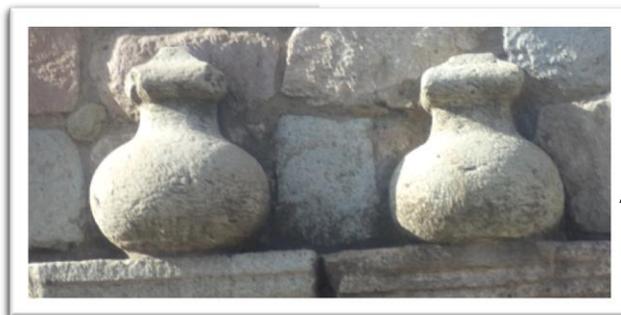
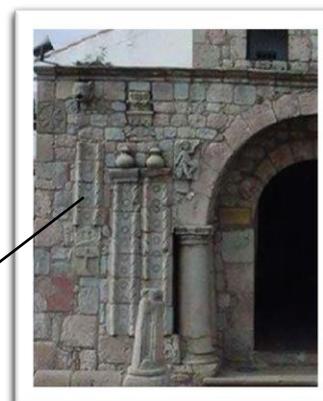
COD	ESPACIO	CARACTERÍSTICAS TÉCNICAS	ESTADO DE CONSERVACIÓN				DESCRIPCIÓN DEL DAÑO	DIMENSIONES				UNIDAD	ALTERNATIVA SOLUCIÓN	INTERVENCIÓN PROPUESTA
			S	R	M	OTRO		L	A	H	U			
A04	Labrada	Izq. 1 vasija Piedra Blanca		x			Erosión	44	33			cm	Limpieza	Limpieza de la piedra, recubrirle con hidrofugante
							Esq. rotas							
A04	Labrada	Izq. 2 vasija Piedra Blanca		x			Erosión	44	33			cm	Limpieza	Limpieza de la piedra, recubrirle con hidrofugante
							Esq. rotas

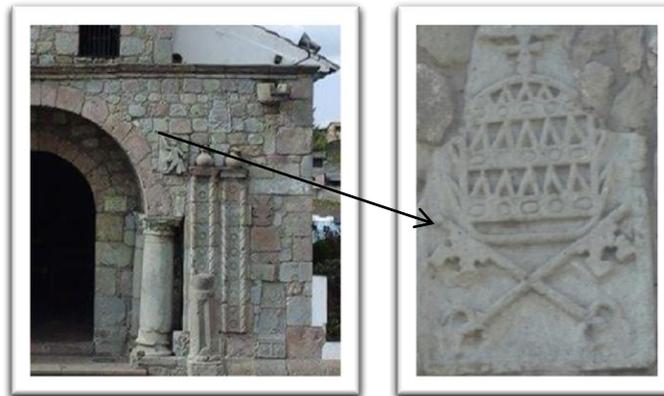
COD	ESPACIO	CARACTERISTICAS TECNICAS	ESTADO DE CONSERVACION				DESCRIPCION DEL DAÑO	DIMENSIONES				UNIDAD	ALTERNATIVA SOLUCION	INTERVENCION PROPUESTA
			S	R	M	OTRO		L	A	H	U			
A05	Labrada	Piedra blanca			x		Esq. Roto	40	75			cm	Limpieza	Limpieza de la piedra, recubrirle con hidrofugante
						Erosión

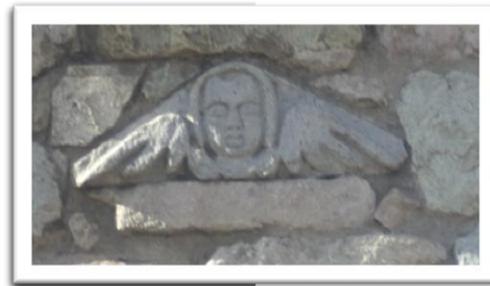
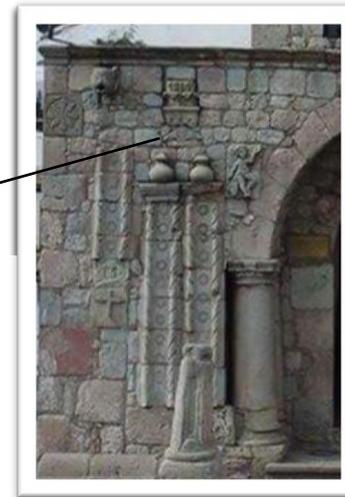
COD	ESPACIO	CARACTERISTICAS TECNICAS	ESTADO DE CONSERVACION				DESCRIPCION DEL DAÑO	DIMENSIONES				UNIDAD	ALTERNATIVA SOLUCION	INTERVENCION PROPUESTA
			S	R	M	OTRO		L	A	H	U			
	Labrada	Piedra blanca		x			Erosión	48	16			cm	Limpieza	Limpieza de la piedra, recubrirle con hidrofugante

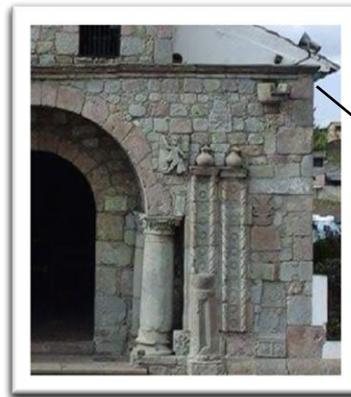
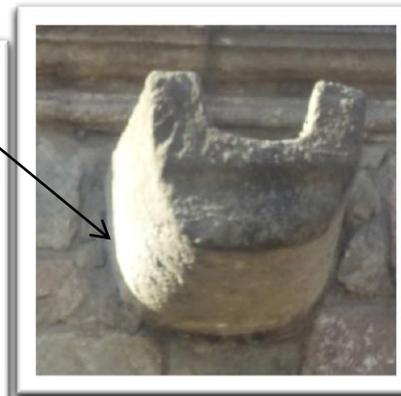
COD	ESPACIO	CARACTERISTICAS TECNICAS	ESTADO DE CONSERVACION				DESCRIPCION DEL DAÑO	DIMENSIONES				UNIDAD	ALTERNATIVA SOLUCION	INTERVENCION PROPUESTA
			S	R	M	OTRO		L	A	H	U			
	Labrada	Piedra Blanca		X			Socavación a un costado del canal	50	50			cm		Limpieza de la piedra, recubrirle con hidrofugante
							Erosión

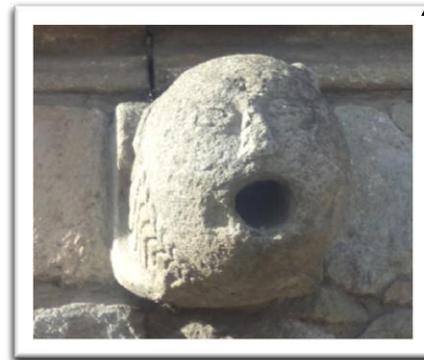
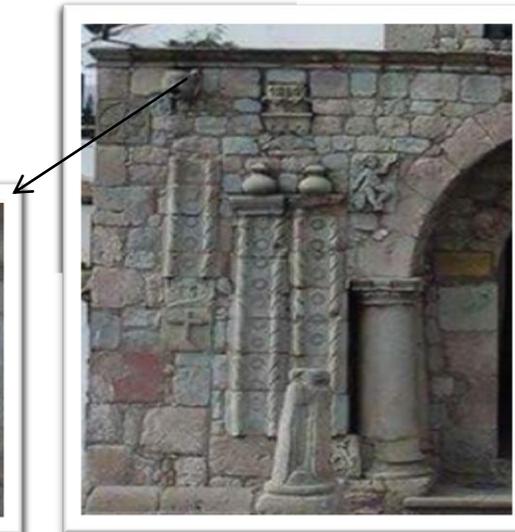
COD	ESPACIO	CARACTERISTICAS TECNICAS	ESTADO DE CONSERVACION				DESCRIPCION DEL DAÑO	DIMENSIONES				UNIDAD	ALTERNATIVA SOLUCION	INTERVENCION PROPUESTA
			S	R	M	OTRO		L	A	H	U			
	Labrada	Piedra Blanca			X		Erosión	30	30			cm		Limpieza de la piedra, recubrirle con hidrofugante
							Borde roto

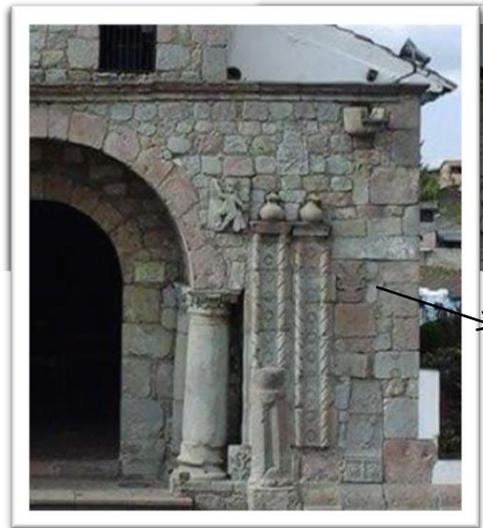
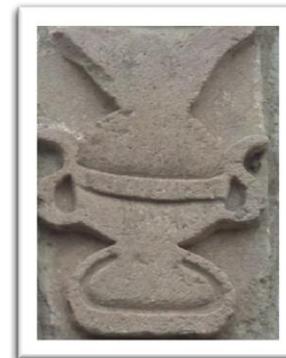
COD	ESPACIO	CARACTERISTICAS TECNICAS	ESTADO DE CONSERVACION				DESCRIPCION DEL DAÑO	DIMENSIONES				UNIDAD	ALTERNATIVA SOLUCION	INTERVENCION PROPUESTA
			S	R	M	OTRO		L	A	H	U			
	Labrada	Piedra Blanca		X			Erosión	33	46			cm		Limpieza de la piedra, recubrirle con hidrofugante

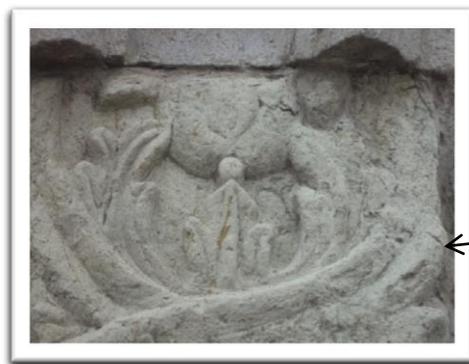
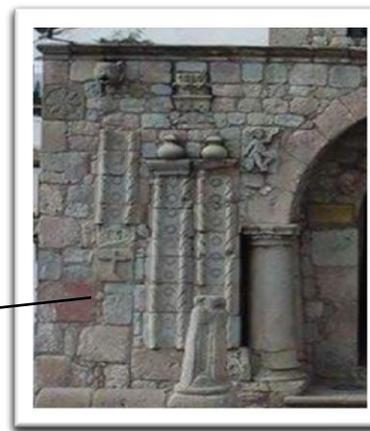
COD	ESPACIO	CARACTERISTICAS TECNICAS	ESTADO DE CONSERVACION				DESCRIPCION DEL DAÑO	DIMENSIONES				UNIDAD	ALTERNATIVA SOLUCION	INTERVENCION PROPUESTA
			S	R	M	OTRO		L	A	H	U			
	Labrada	Piedra Blanca			X		Erosión	43	30			cm		Limpieza de la piedra, recubrirle con hidrofugante

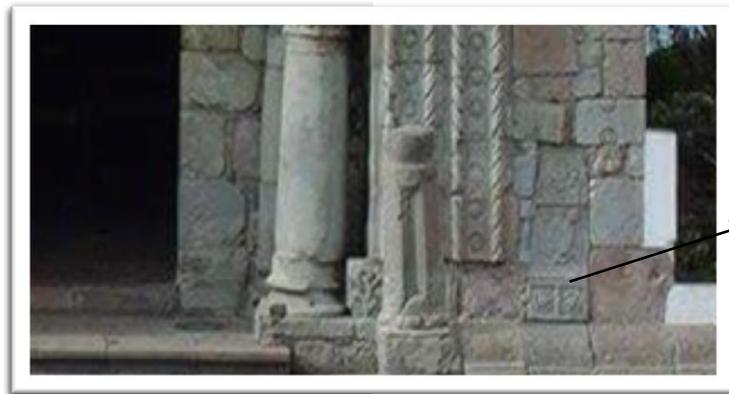
COD	ESPACIO	CARACTERISTICAS TECNICAS	ESTADO DE CONSERVACION				DESCRIPCION DEL DAÑO	DIMENSIONES				UNIDAD	ALTERNATIVA SOLUCION	INTERVENCION PROPUESTA
			S	R	M	OTRO		L	A	H	U			
	Labrada	Piedra Blanca			X		Erosión	46	113			cm		Limpieza de la piedra, recubrirle con hidrofugante

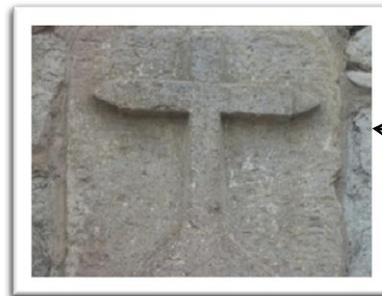
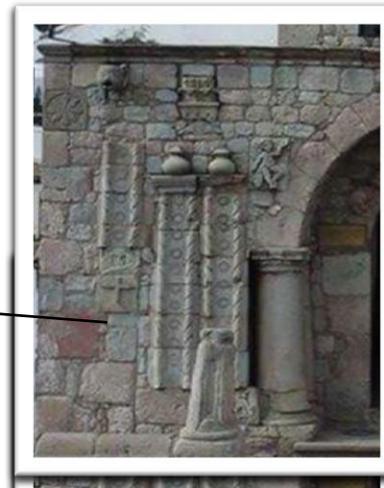
COD	ESPACIO	CARACTERISTICAS TECNICAS	ESTADO DE CONSERVACION				DESCRIPCION DEL DAÑO	DIMENSIONES				UNIDAD	ALTERNATIVA SOLUCION	INTERVENCION PROPUESTA
			S	R	M	OTRO		L	A	H	U			
	Labrada	Piedra Blanca		x			Erosión	40	40			cm		Limpieza de la piedra, recubrirle con hidrofugante

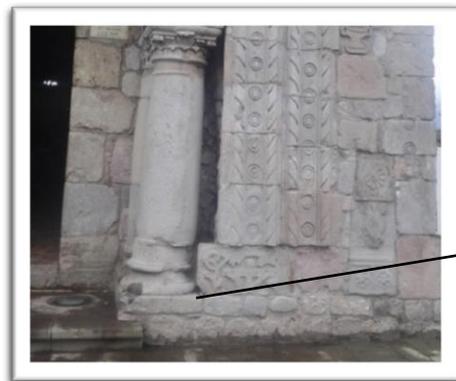
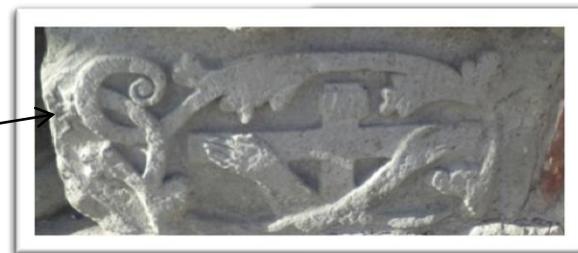
COD	ESPACIO	CARACTERÍSTICAS TÉCNICAS	ESTADO DE CONSERVACION				DESCRIPCION DEL DAÑO	DIMENSIONES				UNIDAD	ALTERNATIVA SOLUCION	INTERVENCION PROPUESTA
			S	R	M	OTRO		L	A	H	U			
	Labrada	Piedra blanca		X			Bordes rotos	78	40			cm		Limpieza de la piedra, recubrirle con hidrofugante
							Erosión

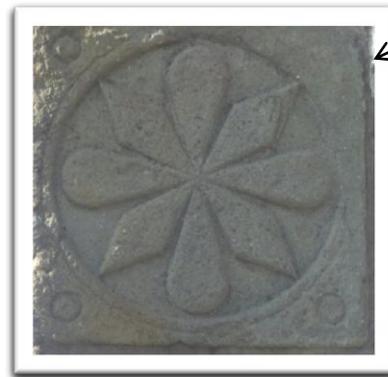
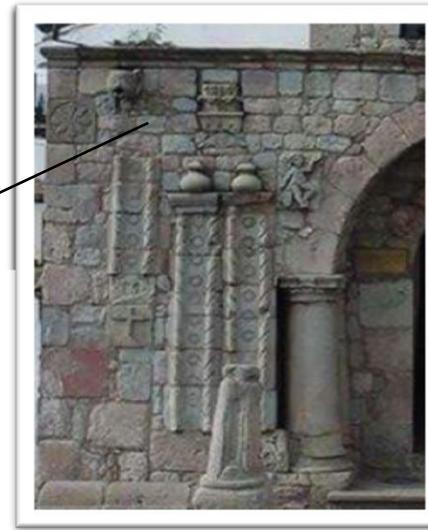
COD	ESPACIO	CARACTERISTICAS TECNICAS	ESTADO DE CONSERVACION				DESCRIPCION DEL DAÑO	DIMENSIONES				UNIDAD	ALTERNATIVA SOLUCION	INTERVENCION PROPUESTA
			S	R	M	OTRO		L	A	H	U			
	Labrada	Piedra blanca	X				Erosión	45	45			cm		Limpieza de la piedra, recubrirle con hidrofugante

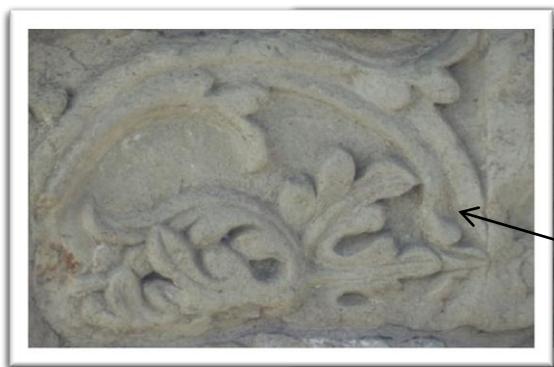
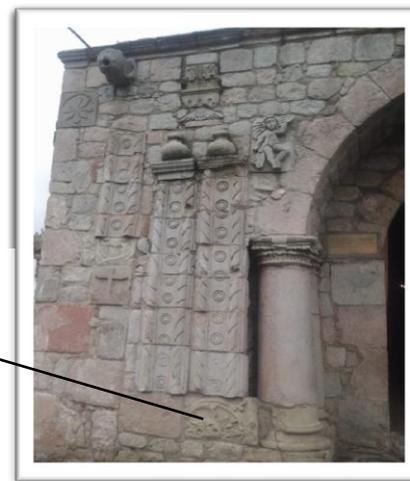
COD	ESPACIO	CARACTERISTICAS TECNICAS	ESTADO DE CONSERVACION				DESCRIPCION DEL DAÑO	DIMENSIONES				UNIDAD	ALTERNATIVA SOLUCION	INTERVENCION PROPUESTA
			S	R	M	OTRO		L	A	H	U			
	Labrada	Piedra Blanca		X			Erosión	63	45			cm		Limpieza de la piedra, recubrirle con hidrofugante

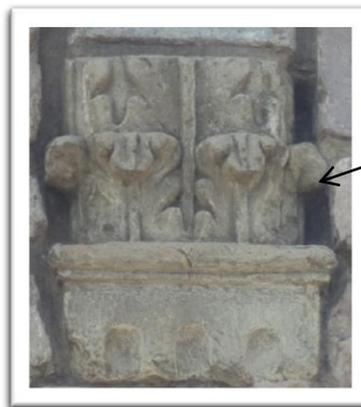
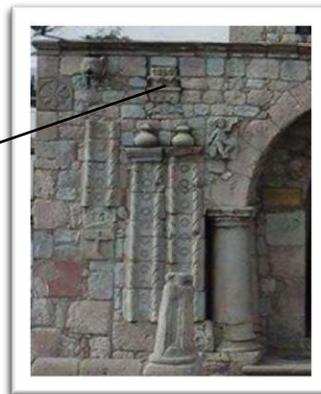
COD	ESPACIO	CARACTERISTICAS TECNICAS	ESTADO DE CONSERVACION				DESCRIPCION DEL DAÑO	DIMENSIONES				UNIDAD	ALTERNATIVA SOLUCION	INTERVENCION PROPUESTA
			S	R	M	OTRO		L	A	H	U			
	Labrada	Piedra Blanca		X			Erosión	45	53			cm		Limpieza de la piedra, recubrirle con hidrofugante
							Bordes Rotos

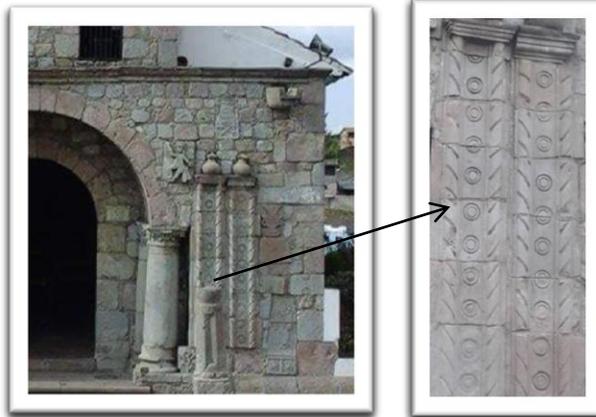
COD	ESPACIO	CARACTERISTICAS TECNICAS	ESTADO DE CONSERVACION				DESCRIPCION DEL DAÑO	DIMENSIONES				UNIDAD	ALTERNATIVA SOLUCION	INTERVENCION PROPUESTA
			S	R	M	OTRO		L	A	H	U			
	Labrada	Piedra Blanca izq		X			No aplomado	50	250			cm		Limpieza de la piedra, recubrirle con hidrofugante
							Bordes rotos							
	Labrada	Piedra Blanca der		X			No aplomado	45	250			cm		Limpieza de la piedra, recubrirle con hidrofugante
							Bordes rotos

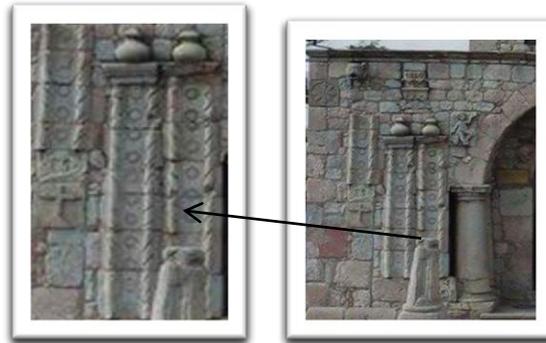
COD	ESPACIO	CARACTERISTICAS TECNICAS	ESTADO DE CONSERVACION				DESCRIPCION DEL DAÑO	DIMENSIONES				UNIDAD	ALTERNATIVA SOLUCION	INTERVENCION PROPUESTA
			S	R	M	OTRO		L	A	H	U			
	Labrada	Piedra Blanca izq		X			Bordes rotos	49	222			Cm		Limpieza de la piedra, recubrirle con hidrofugante
							No aplomado							
	Labrada	Piedra Blanca der			X		Bordes rotos	49	222			Cm		Limpieza de la piedra, recubrirle con hidrofugante
							No aplomado							
	Labrada	Piedra Blanca IZQ			X		Bordes rotos	49	122			Cm		Limpieza de la piedra, recubrirle con hidrofugante
							No aplomado

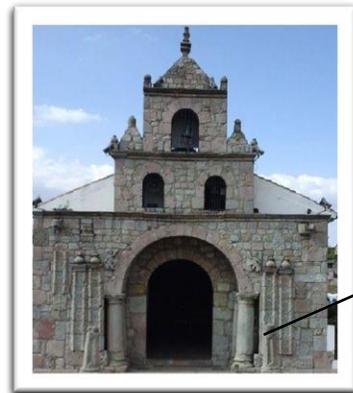
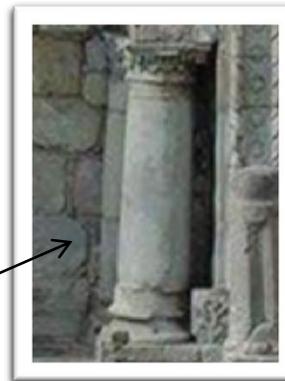
COD	ESPACIO	CARACTERISTICAS TECNICAS	ESTADO DE CONSERVACION				DESCRIPCION DEL DAÑO	DIMENSIONES				UNIDAD	ALTERNATIVA SOLUCION	INTERVENCION PROPUESTA
			S	R	M	OTRO		L	A	H	U			
	Labrada	Piedra Capitel				X	No aplomo	68	28			cm		Limpieza de la piedra, recubrirle con hidrofugante
		Piedra Fiste				X	Bordes rotos	50	200			Cm		
		Piedra Base				X		60	40			Cm		
	Labrada	Piedra Capitel				X	No aplomo	68	28			Cm		Limpieza de la piedra, recubrirle con hidrofugante
		Piedra Fiste				X	Bordes rotos	50	200			Cm		
		Piedra Base				X		60	40			cm

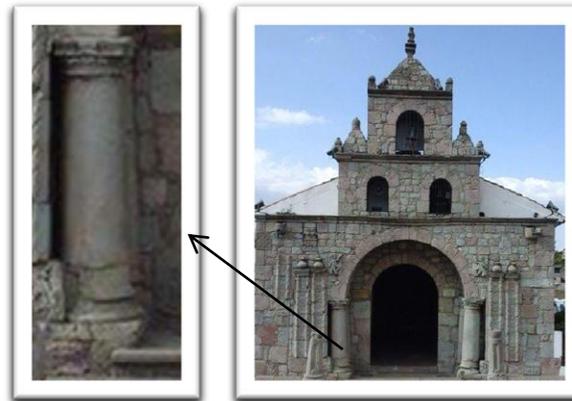
COD	ESPACIO	CARACTERISTICAS TECNICAS	ESTADO DE CONSERVACION				DESCRIPCION DEL DAÑO	DIMENSIONES				UNIDAD	ALTERNATIVA SOLUCION	INTERVENCION PROPUESTA
			S	R	M	OTRO		L	A	H	U			
	Labrada	Piedra Capitel				X	Bordes rotos	68	28			cm		Limpieza de la piedra, recubrirle con hidrofugante
		Piedra Fiste				X		50	200			Cm		
		Piedra Base				X		60	40			Cm		
	Labrada	Piedra Capitel				X	Bordes rotos	68	28			Cm		Limpieza de la piedra, recubrirle con hidrofugante
		Piedra Fiste				X		50	200			Cm		
		Piedra Base				X		60	40			cm

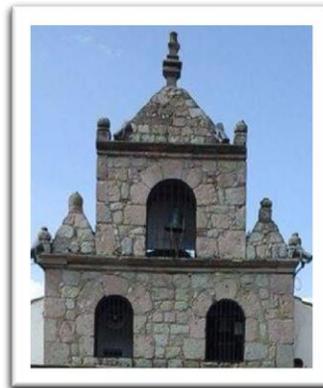
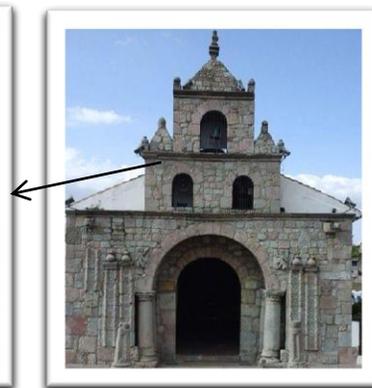
COD	ESPACIO	CARACTERÍSTICAS TÉCNICAS	ESTADO DE CONSERVACION				DESCRIPCION DEL DAÑO	DIMENSIONES				UNIDAD	ALTERNATIVA SOLUCION	INTERVENCION PROPUESTA
			S	R	M	OTRO		L	A	H	U			
	Labrada Cruz Latina	Piedra		X			Erosión	30	130			cm		Limpieza de la piedra, recubrirle con hidrofugante
	Labrada Campanario	Piedra		X			Erosión	445	433			cm		Limpieza de la piedra, recubrirle con hidrofugante

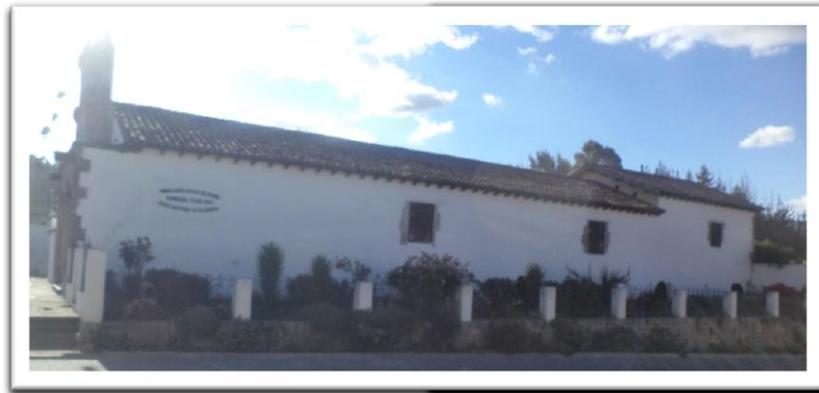
COD	ESPACIO	CARACTERÍSTICAS TÉCNICAS	ESTADO DE CONSERVACION				DESCRIPCION DEL DAÑO	DIMENSIONES				UNIDAD	ALTERNATIVA SOLUCION	INTERVENCION PROPUESTA
			S	R	M	OTRO		L	A	H	U			
	Muros	Adobe		x			No aplomo	3800	600			cm	Limpieza, reposición de material en la socavación, aplomar el muro, mediante el relleno chocoto (arena y cal)	
						Socavación	200	25			cm			
						vegetación

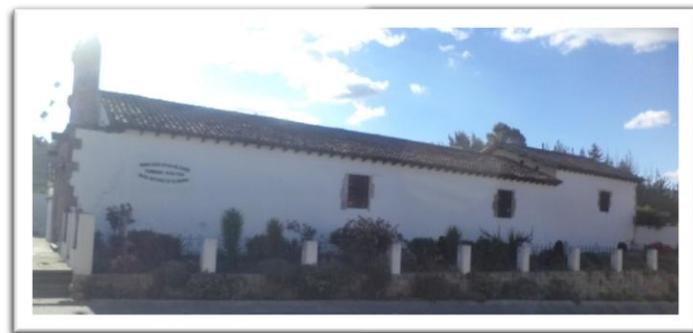
COD	ESPACIO	CARACTERÍSTICAS TÉCNICAS	ESTADO DE CONSERVACION				DESCRIPCION DEL DAÑO	DIMENSIONES				UNIDAD	ALTERNATIVA SOLUCION	INTERVENCION PROPUESTA
			S	R	M	OTRO		L	A	H	U			
	Ventanas	Madera		X				123	159	5		Cm		Limpieza y recubrimiento
		Vidrio		X				30	30	0.4				Limpieza
	Ventanas	Madera		X				123	163	5		Cm		Limpieza y recubrimiento
		Vidrio		X				30	30	0.4				Limpieza
	Ventanas	Madera		X				123	160	5		Cm		Limpieza y recubrimiento
		Vidrio		X				30	30	0.4				Limpieza

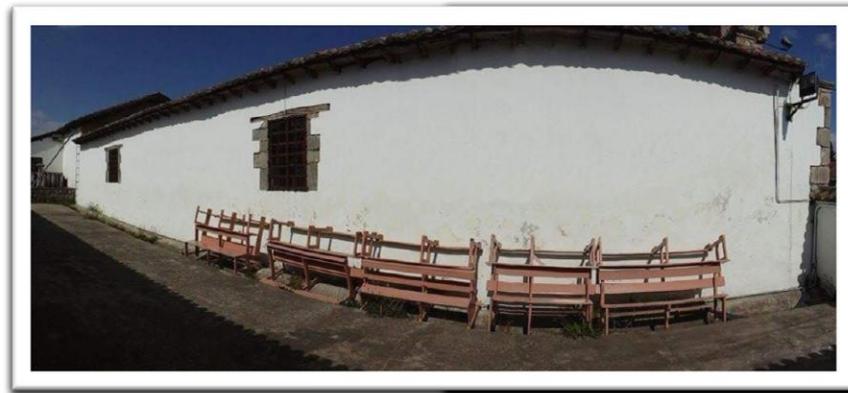
COD	ESPACIO	CARACTERISTICAS TECNICAS	ESTADO DE CONSERVACION				DESCRIPCION DEL DAÑO	DIMENSIONES				UNIDAD	ALTERNATIVA SOLUCION	INTERVENCION PROPUESTA
			S	R	M	OTRO		L	A	H	U			
		Adobe		X			No aplomo	3800	600			cm	Limpieza, reposición de material en la socavación, aplomar el muro, mediante el relleno chocoto (arena y cal)	
						vegetación	200	25			cm

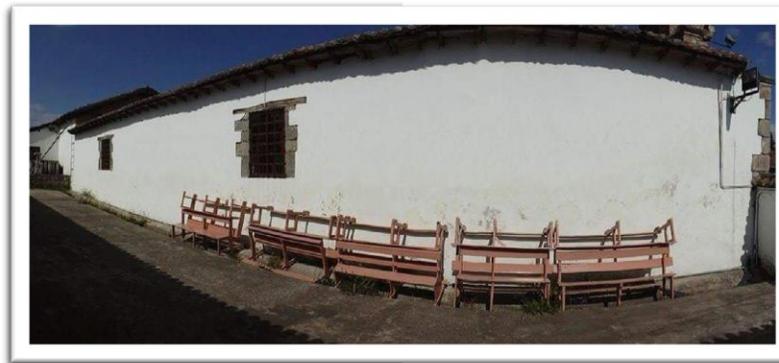
COD	ESPACIO	CARACTERÍSTICAS TÉCNICAS	ESTADO DE CONSERVACION				DESCRIPCION DEL DAÑO	DIMENSIONES				UNIDAD	ALTERNATIVA SOLUCION	INTERVENCION PROPUESTA
			S	R	M	OTRO		L	A	H	U			
	Ventanas	Madera						125	160	5		Cm		Limpieza y recubrimiento
		Vidrio						30	30	0.4		Cm		Limpieza
	Ventanas	Madera						126	148	5		Cm		Limpieza y recubrimiento
		Vidrio						30	39	0.4		Cm		Limpieza

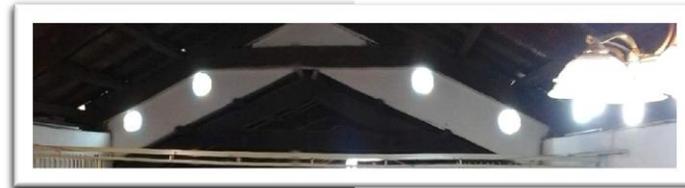
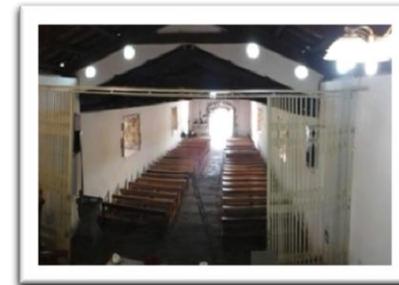
COD	ESPACIO	CARACTERISTICAS TECNICAS	ESTADO DE CONSERVACION				DESCRIPCION DEL DAÑO	DIMENSIONES				UNIDAD	ALTERNATIVA SOLUCION	INTERVENCION PROPUESTA
			S	R	M	OTRO		L	A	H	U			
	Cubierta	Viga principal		X				Ver planos						Recubrimiento
		Viga secundaria		X				Ver planos						Recubrimiento
		Alfangias		X				Ver planos						Recubrimiento
		Canesillos			X		Deterioro	Ver planos						Recubrimiento
		Carrisos		X				Ver planos						Recubrimiento
		Teja			X			Ver planos						Reposición

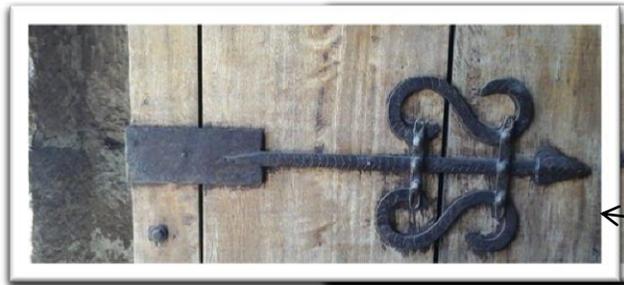
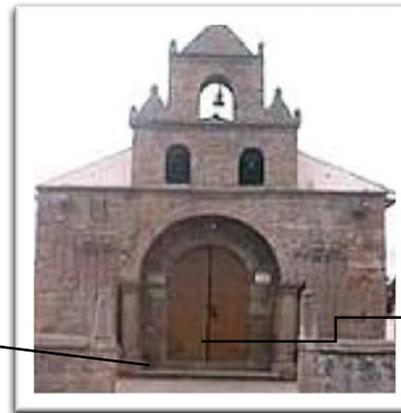
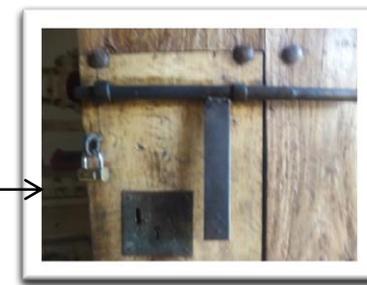
COD	ESPACIO	CARACTERISTICAS TECNICAS	ESTADO DE CONSERVACION				DESCRIPCION DEL DAÑO	DIMENSIONES				UNIDAD	ALTERNATIVA SOLUCION	INTERVENCION PROPUESTA
			S	R	M	OTRO		L	A	H	U			
	Puerta	Madera de eucalipto		X				Ver planos						Limpieza
														Recubrimiento
														Centrar
		Elementos Forjados		X				Ver planos						Limpieza
														Recubrimiento
