UNIVERSIDAD NACIONAL DE CHIMBORAZO

FACULTAD DE INGENIERÍA  
CARRERA DE ARQUITECTURA

TRABAJO DE FIN DE CARRERA  
"REHABILITACIÓN ARQUITECTÓNICA PATRIMONIAL,  
LA SALLE RIOBAMBA"

# DIAGNOSTICO ESTRUCTURAL

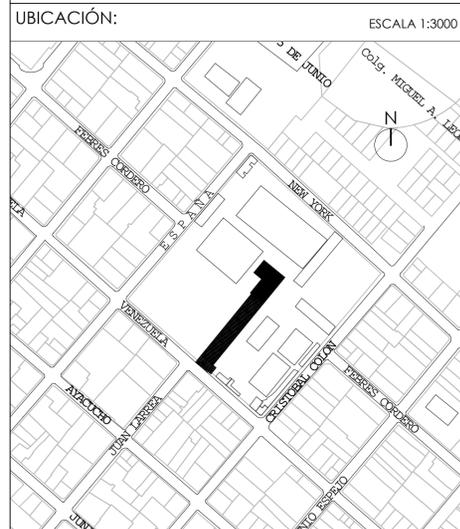
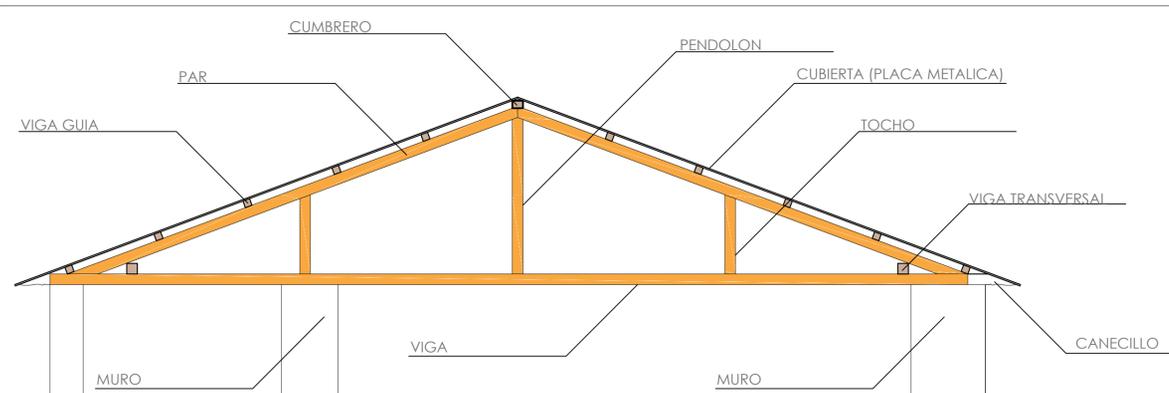
DETALLE 1: ESTRUCTURA DE CUBIERTA ORIGINAL ESCALA 1:50

DIAGNOSTICO	
ESTRUCTURA DE CUMBRERO COMPROMETIDA ESTADO REGULAR O MALO	
LIBERACIÓN Y CAMBIO EN TODAS LAS PIEZAS DE ESTADO MALO	
PRESENCIA DE XILOFAGOS EN TODA LA ESTRUCTURA
