**UNIVERSIDAD NACIONAL DE CHIMBORAZO**

**TRABAJO DE GRADUACIÓN**

PROPUESTA DE REHABILITACIÓN DE LA IGLESIA PARROQUIAL DE  
GUASUNTOS, CANTÓN ALAUSÍ, PROVINCIA DE CHIMBORAZO.

2017

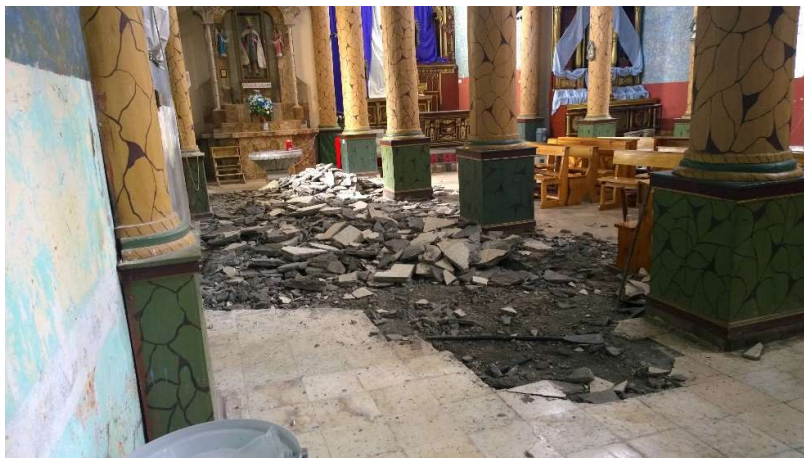
Fotografía 28. Liberación de baldosa hidráulica Fuente: El Autor

Las acciones realizadas estuvieron debidamente sustentadas y los procedimientos acordes a las necesidades de la edificación; se liberó el material que se encontraba en las tres naves hasta llegar al nivel de sustrato del terreno con lo cual se comprobó que no había una adecuada base para el contrapiso razón por la cual la humedad ascendía haciendo que se formen los abultamientos. Para solucionar este problema se decidió adoptar un sistema que ofreciera un adecuado aislamiento de la edificación con respecto al suelo y a su vez fuera la base que permita transmitir las cargas del tránsito peatonal del piso al terreno de manera que se crea un solo nivel uniforme para este espacio solucionando así los problemas que se generaban por los distintos cambios de nivel y la dificultad que tenían los usuarios al transitar. (Ver lámina D 5/8)

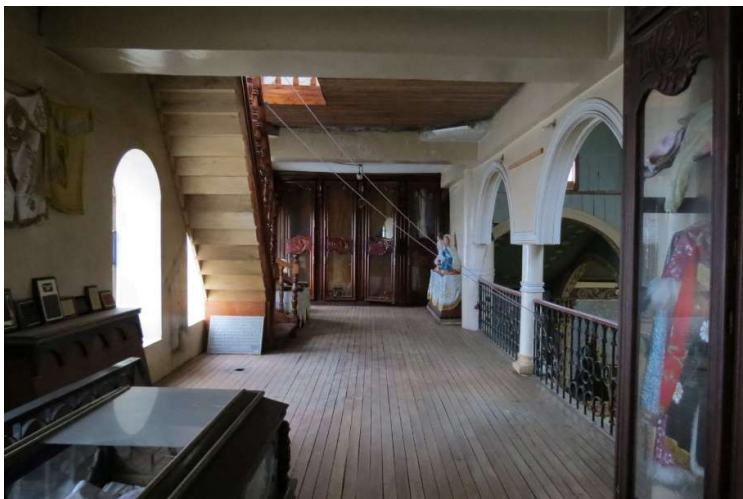
El coro se ubica en el N + 6,07 y forma parte de la nueva construcción delantera 1970 según los registros, Junto al campanario se constituyen como las zonas menos concurridas de la edificación por lo que las afectaciones o patologías se deben principalmente a la falta de mantenimiento según la ficha de levantamiento se ve afectado en un 36,42% entre las patologías tenemos la suciedad afectando a 7 de los 10 elementos o subcomponentes, seguido de los procesos biofísicos en especial hongos en los entrepisos y la humedad procedente de los muros que originan desprendimientos de pintura y la oxidación de los marcos de las ventanas las causas identificadas son las condiciones atmosféricas, la falta de mantenimiento enunciada anteriormente, la mala ejecución del sistema constructivo que se evidencian en presencia de humedad tanto al interior como exterior de los muros principalmente en la unión de las vigas

con las paredes del segundo piso, desprendimientos de acabados, pérdida de las características de los materiales entre otros.

Fotografía 30. Humedad en la unión viga - entrepiso Fuente: El Autor

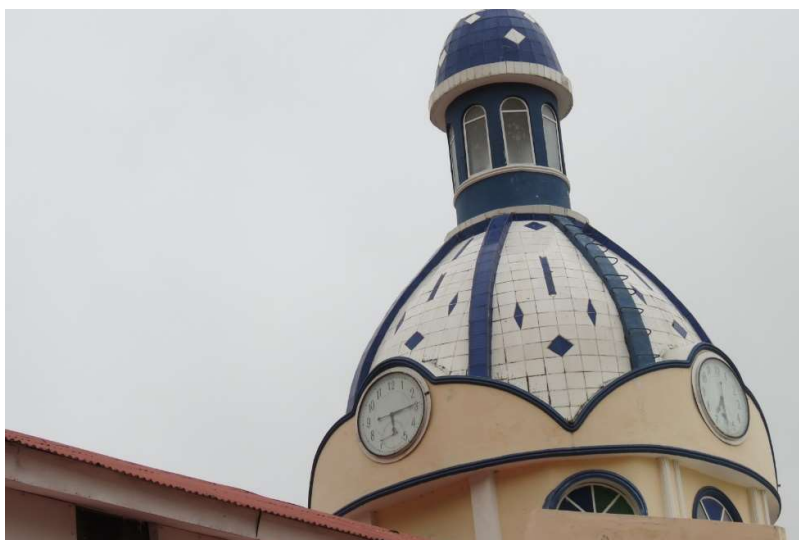
El campanario se encuentra en la parte nueva de la iglesia, específicamente en su último nivel, para el análisis patológico se lo puede dividir en la parte interna y externa, exteriormente el principal problema es que los métodos de evacuación de agua a nivel de losa son insuficientes y mal ejecutados ya que no cumplen de manera correcta con su función originando humedad y desprendimientos de los enlucidos de los antepechos ya que agua de lluvia se la envía mediante tubería hacia la fachada principal, en la cúpula se producen filtraciones de agua hacia su parte interior a pesar de poseer un acabado cerámico lo que se evidencia por las machas y decoloraciones, al interior se logra identificar este daño además de humedad en el entrepiso llegando incluso generar procesos biofísicos (hongos) así como la suciedad debida a la falta de mantenimiento por la complicación de acceder al ambiente y la oxidación de las ventanas y la puerta que se afectan por el paso del tiempo y las condiciones atmosféricas que van alterando las características anticorrosivas de la pintura de acabado; La afectación total del espacio es del 40% las más alta de los ambientes estudiados.

Fotografía 31. Afectaciones en la cúpula Fuente: El Autor

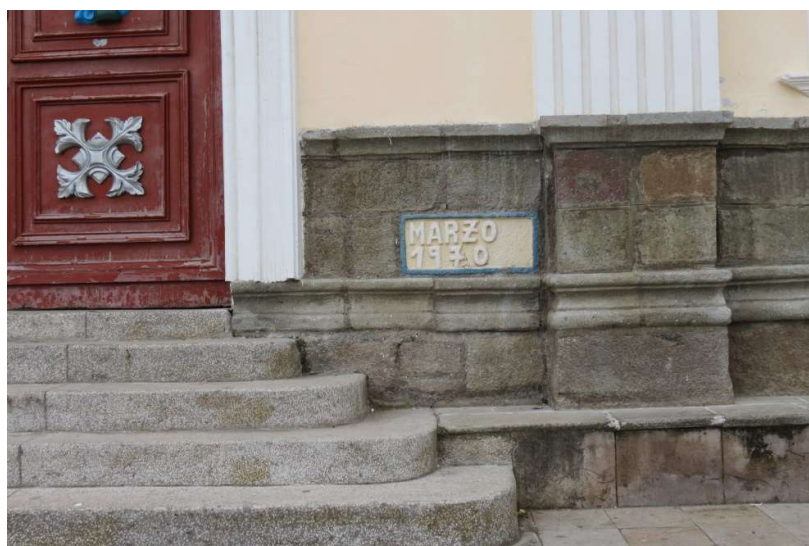
Fotografía 32. Patologías presentes al exterior de la Igleis Fuente: El Autor

Es el espacio exterior de la iglesia que sirve de nexo entre la edificación destinada a culto y la plaza central de la población, posee la mayor área de los ambientes estudiados y se compone por tres elementos fundamentales que son las escalinatas, el pretil y la caminería que va a lo largo de la parte delantera del bien inmueble, fue intervenido en el año 2012 donde se cambiaron los elementos originales por los que se observan hoy en día, a pesar de esto el porcentaje de afectación es relativamente alto, el 32,5% las afectaciones principales son la humedad por la intemperie, suciedad por agua y por viento, presencia de hongos, moho y organismos vegetales que origina pequeños desprendimientos de la piedra. Las principales causas son la falta de

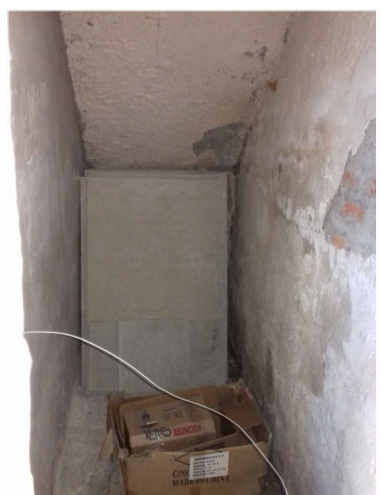
Patología: Humedad, desprendimientos  
1.- Desprendimiento de revestimiento y acabado en el nártex (bajo la escalera)

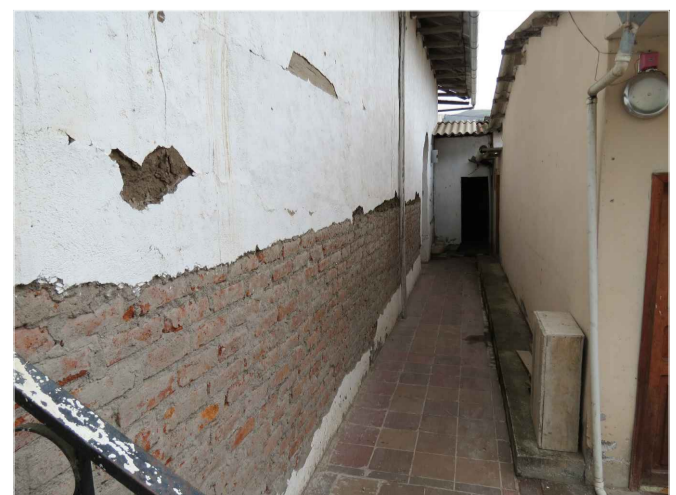
Patología: Humedad, desprendimiento de revestimientos  
3.- Muro lateral izquierdo desprendimientos, fisuras, suciedad y trabajos ejecutados para reparar el muro

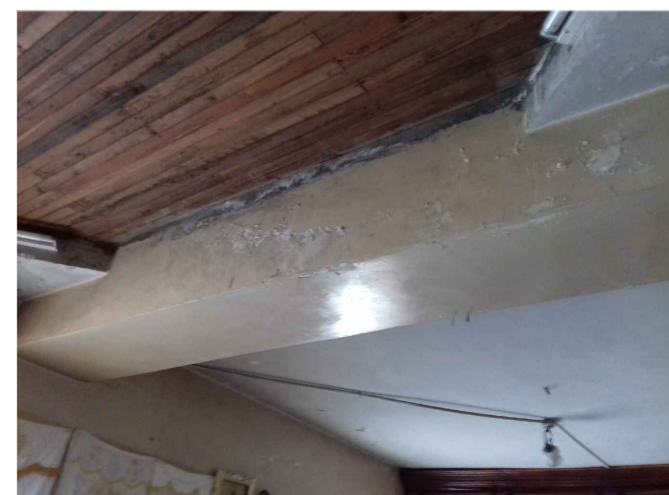
Patología: Humedad, eflorescencia, deformación  
9 - Deformación de elementos del entripo, desprendimientos en la unión viga - entripo del campanario por las eflorescencias que se observan

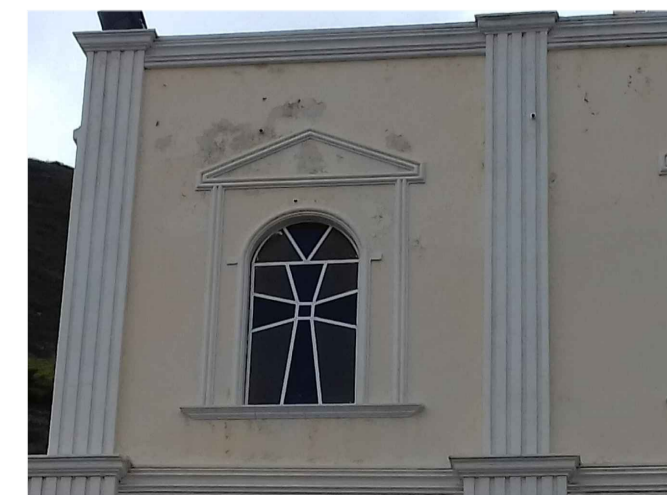
Patología: Humedad, desprendimientos  
10 - Humedad, suciedad, desprendimientos de acabados en la fachada principal

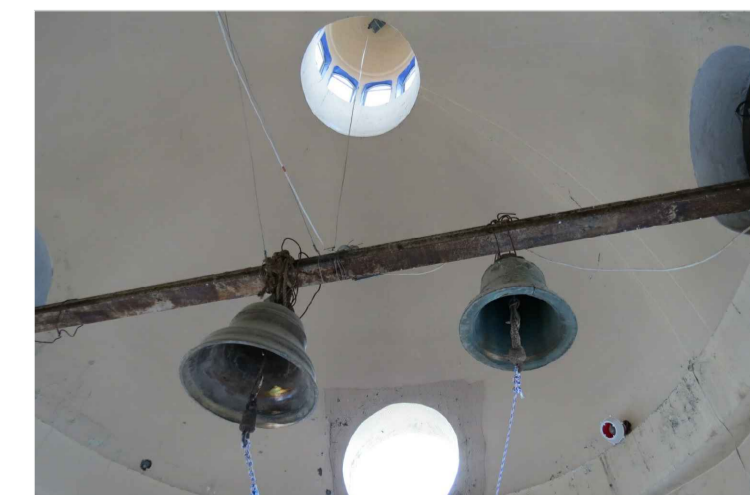
Patología: Humedad, desprendimientos  
11 - Humedad, suciedad, desprendimientos en la cúpula; base que sostiene las campanas en mal estado

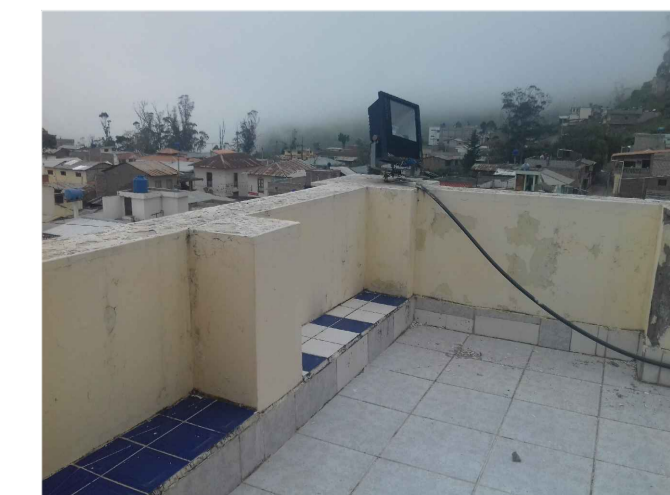
Patología: Humedad, desprendimientos  
12 - Antepecho de la terraza con materiales en mal estado, presencia de humedad

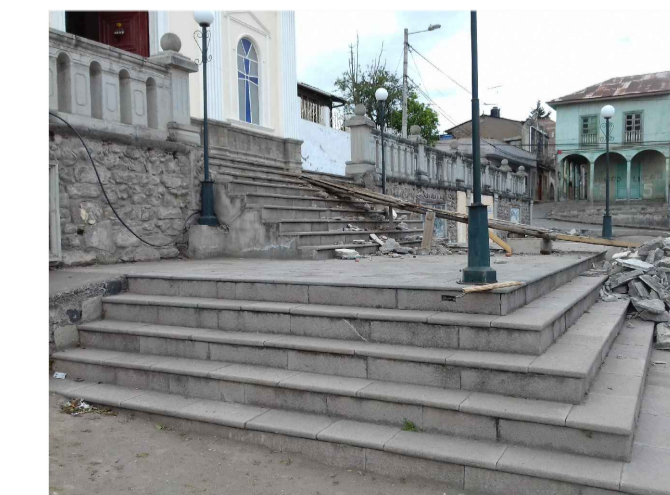
Patología: Humedad, organismos, eflorescencias  
13 - Graderío de ingreso desde la plaza a la iglesia en mal estado por la falta de mantenimiento

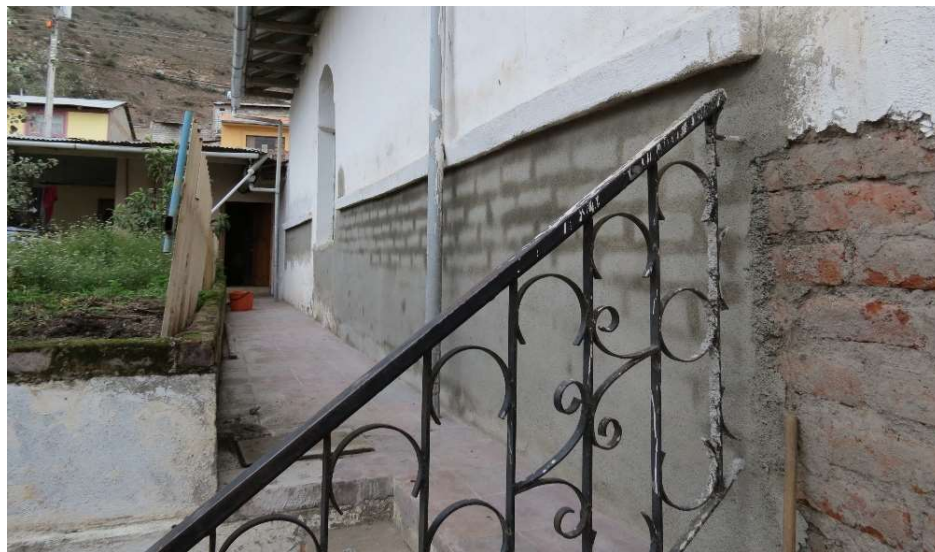
Fotografía 36. Reparación de muro lateral izquierdo. Fuente: El Autor

Se han realizado reparaciones recientes en cuanto a este tipo de patologías pero los materiales utilizados son contemporáneos es decir el ladrillo unido mediante mortero de cemento lo cual no garantiza la cohesión entre el material propio de los muros portantes y el que se pone como calce de reparación. Unas ves ejecutados los diferentes trabajos en los muros perimetrales se realizara la limpieza de los restos de humedad y eflorescencias de acuerdo al siguiente procedimiento:

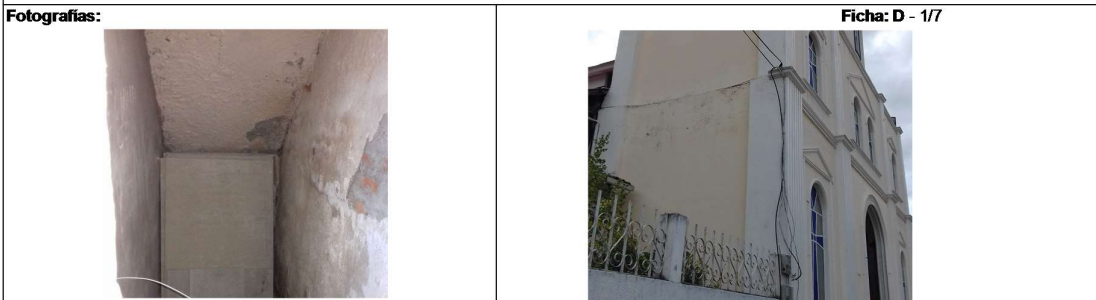
Desprendimientos de enlucido y pintura en mampostería	Humedad y desprendimientos en muros laterales
---	---
