UNIVERSIDAD NACIONAL DE CHIMBORAZO
FACULTAD DE INGENIERÍA
CARRERA DE ARQUITECTURA

PROPUESTA DE RESTAURACIÓN ARQUITECTÓNICA DEL
INMUEBLE PATRIMONIAL “CASA DE LA MUJER” DE LA
CIUDAD DE RIOBAMBA AÑO 2016

2017

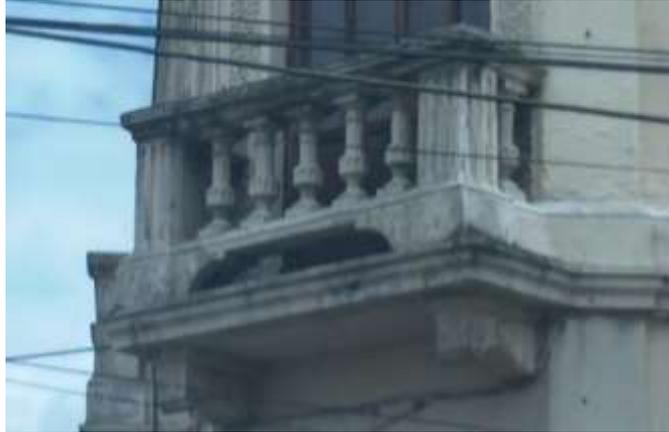
Ilustración 26. Balcón
Fuente6. La autora

El estado de conservación es malo debido a la falta total de mantenimiento de estos elementos, y su exposición a la intemperie por lo que su principal afectación es la retención de suciedad por condensación de partículas atmosféricas.

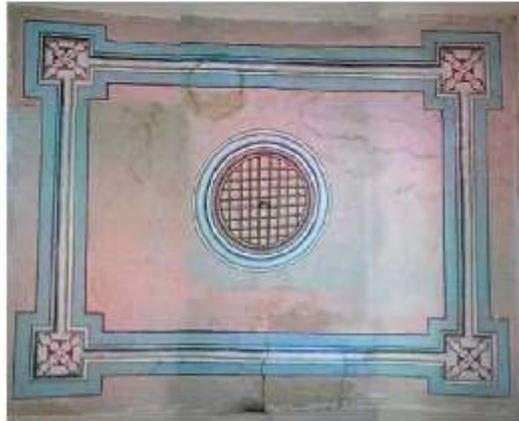
DEP. MÉDICO CÓDIGO: OP 9 11

YESO	JL 11 12 KL 78 MO 78	HUMEDAD F9	FILTRACIONES POR FALTA DE RECOLECCIÓN DE AGUA LLUVIA		
	PINTURA MURAL	OP 89 OP 911' NP 11' 12 NO 8 10	DESPRENDIMIENTO F10 GRIETAS	MAL ESTADO DE CUBIERTA		
PASAMANOS	MADERA	GALERÍA	FISURAS F11	PRESENCIA DE XILÓFAGOS	PROCESO DE CHIRLETEADO	
ESCALERAS	HORMIGÓN ARMADO-MADERA		GRIETAS F12	REUTILIZACIÓN DEL MATERIAL	PROCESO DE CHIRLETEADO	
INSTALACIONES	ELECTRICAS - PLASTICO RÍGIDO	TODOS	DESPRENDIMIENTOS F13	INSTALACIONES POR FUERA	INSTALACIONES EMBEBIDAS EN MUROS	
	SANITARIAS	DF 14	FILTRACIONES F14	NO CUMPLEN SU FUNCIÓN	CAMBIO DE TUBERÍA
