CARRERA DE ARQUITECTURA

TRABAJO DE GRADUACIÓN

“PROPUESTA DE REVALORIZACIÓN DEL CONJUNTO ARQUITECTÓNICO  
DEL TEMPLO DE SAN JOSÉ DE CUNDUANA, PARROQUIA LICÁN,  
PROVINCIA DE CHIMBORAZO ”

2017

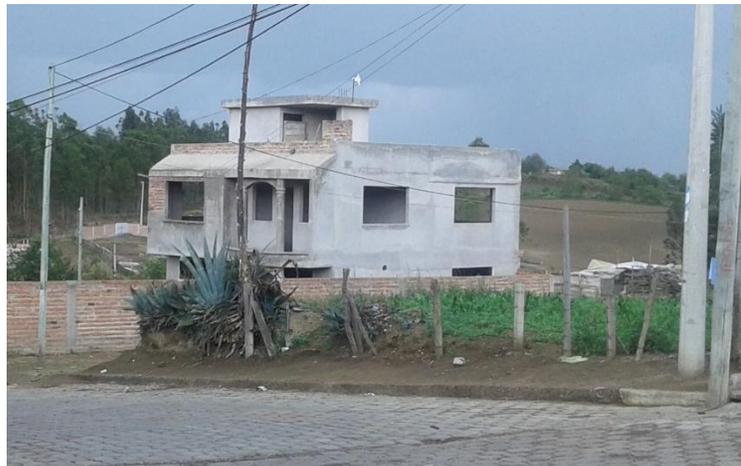
El 75% de los predios no tienen cerramiento y el 25% tienen cerramiento de los cuales no cuentan con ningún tipo de acabado o recubrimiento, en la mayoría de los predios la tendencia a delimitar sus espacios es por medio de arbustos cercas improvisadas.

**Figura 46.** Hugo Coello. (Cunduauna 2017). Cerramientos empleados en los predios de la comunidad de San José de Cunduauna.

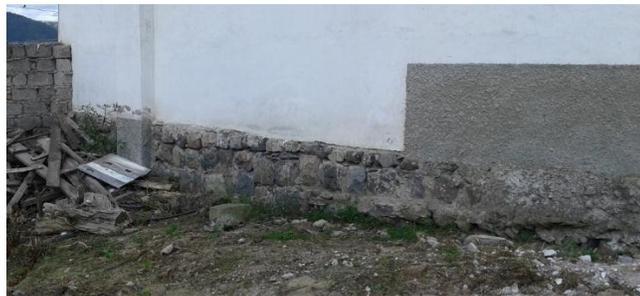
**Figura 47.** Hugo Coello. (Cundwana 2017). Cimentación del templo.

**En la cimentación** del templo se puede observar que esta conformada por piedra gris, seleccionadas con dimensiones más o menos regulares con un promedio de 30 cm por lado, dispuestas unas sobre otras en hiladas corridas horizontales, unidas con argamasa formada por arena y cemento, estructurándose como un componente aparentemente unitario sirviendo como soporte y medio de descarga de cargas muertas y esfuerzos horizontales producidos por toda la caja estructural.

Conformación de la cimentación del templo de la comunidad de san José de Cundwana.

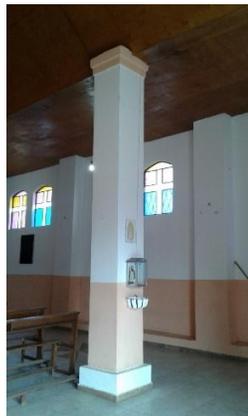
**Figura 48.** Hugo Coello. (Cundwana 2017). Pilar interno del templo.

**Los pilares** están armados por la unión de varios bloques de terro-cemento que fusionados con el sobrecimiento de 40cm x 40 cm y este a su vez con la cimentación forman la caja estructural, de trasmisión de cargas y esfuerzos con dimensiones de 50 cm x 60 cm los pilares laterales y de 50 cm x 50cm los pilares centrales formando un número de 24 pilares 10 centrales y 14 perimetrales.

Pilar interior del templo de la comunidad de san José de Cundwana.

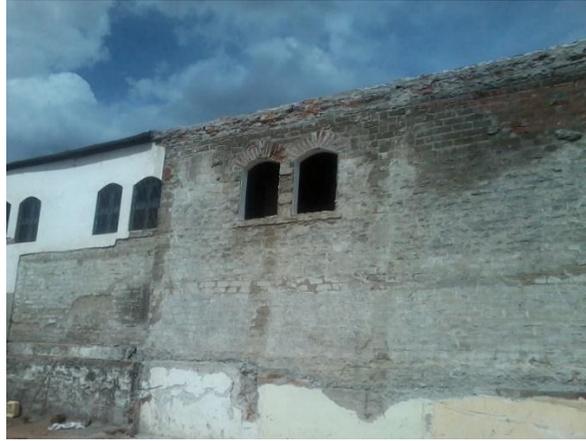
**Figura 49.** Hugo Coello. (Cundwana 2017). Mamposterías perimetrales de terro-cemento.

**Los mampuestos** presentan su composición de terro-cemento situadas por tramos de 3.40 m de luz y 20 cm de espesor, se articulan a los elementos estructurales de la cimentación y definen el partido arquitectónico del templo, mostrándose como un sistema portante en el ingreso y la fachada frontal, su conformación le permite recibir y transmitir las cargas de la cubierta a los elementos estructurales articulados y estos a su vez al suelo.

Mamposterías perimetrales del templo de la comunidad de San José de Cundwana

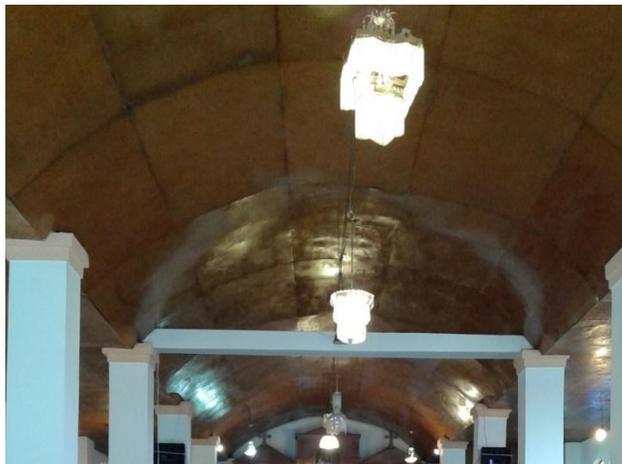
**Figura 50.** Hugo Coello. (Cundwana. 2017). Tumbado interno del templo.

**El tumbado** del templo es de madera laminada de 4mm de espesor empleado para cubrir el espacio entre la cubierta y el ambiente interno del templo, presenta una forma cóncava circular en la nave central y plana en los laterales, y con acabado en laca.

Tumbado de madera laminada del templo de la comunidad de San José de Cundwana.

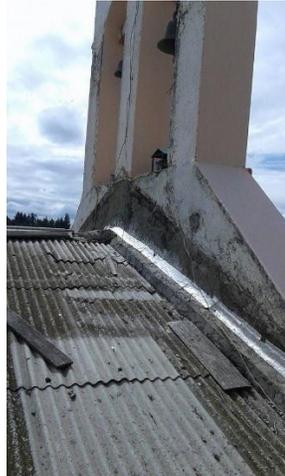
**Figura 51.** Hugo Coello. (Cunduana 2017). Techo exterior

En esta etapa se realizan modificaciones y cambios a ciertos elementos del conjunto arquitectónico, entre los que destacan, la sustitución de la cubierta del templo que debido al paso del tiempo y falta de mantenimiento se vio afectado y su deterioro fue considerable por lo que se sustituyó por una cubierta con cerchas de madera de eucalipto y de menor altura debido a que se prefirió emplear láminas aislantes de fibrocemento.

**Techo exterior**, formado por láminas onduladas de fibrocemento, sobre un soporte estructural de madera de eucalipto, resuelto en dos aguas, con cumbrera.

Techo de láminas aislantes de fibrocemento del templo de la comunidad de San José de Cunduana.
